**Comportamento mecânico de compósitos
cimentícios reforçados com tecido de fibras de
vidro e sisal: aspectos estruturais e
durabilidade**

Dissertação de Mestrado

Dissertação apresentada como requisito parcial para obtenção do grau de Mestre pelo Programa de Pós-Graduação em Engenharia Civil do Departamento de Engenharia Civil e Ambiental da PUC-Rio.

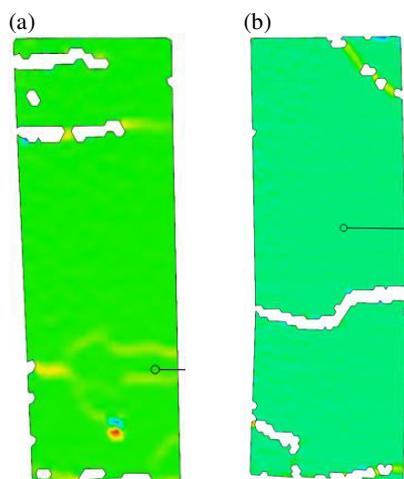
Figura 4.22 – O padrão de fissuração dos compósitos por meio de CID: (a) MAS6 – NS e (b) MBS6 – NS.

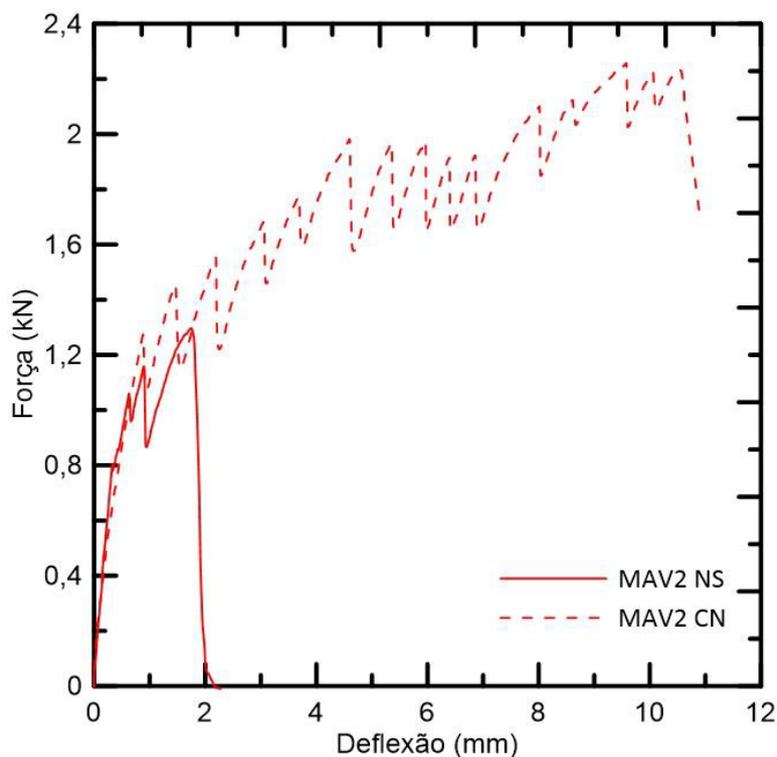
Figura 4.23 - Curva força *versus* deflexão da viga reforçada com tecido de vidro MAV2 NS submetida a câmara de nevoa salina.

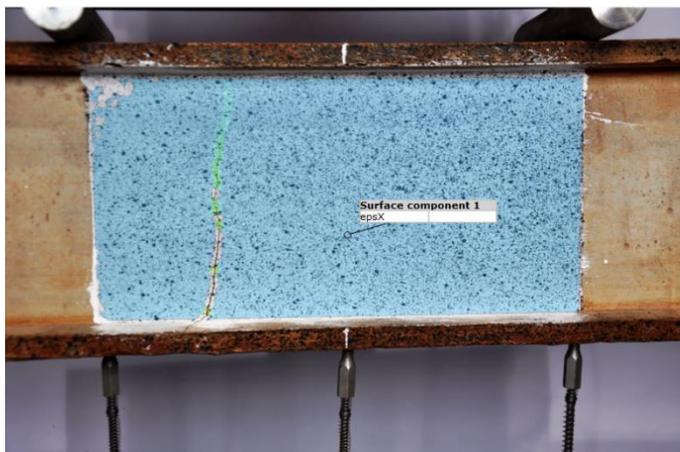
Figura 4.24 – Fissura única da Viga MAV2 NS.

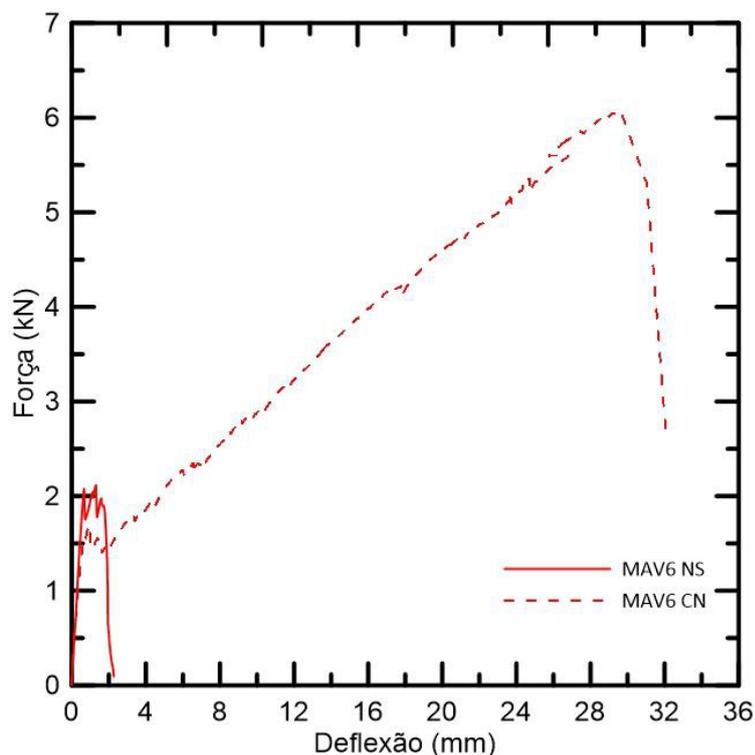
Figura 4.25 - Curva força *versus* deflexão da viga reforçada com tecido de vidro MAV6 NS submetida a câmara de nevoa salina.

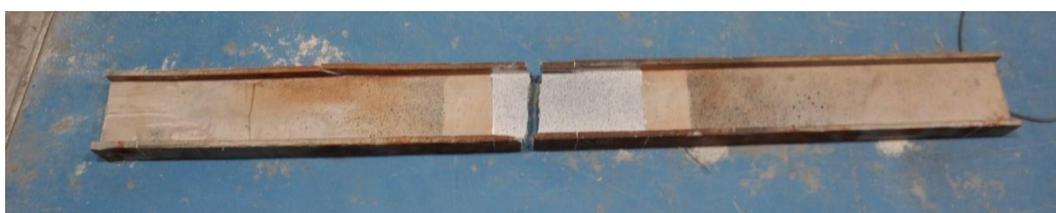
Figura 4.26 – Modo de Ruptura das vigas MAV2 e MAV6.

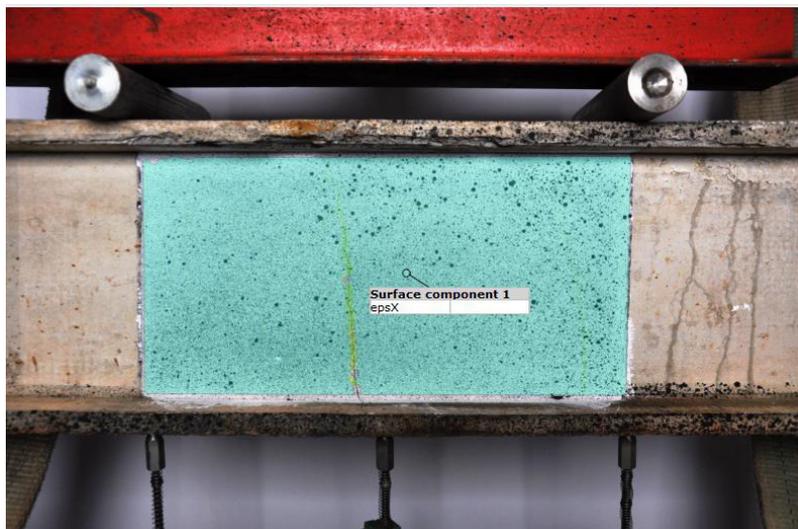
Figura 4.27 – Fissura única da Viga MAV6 NS.

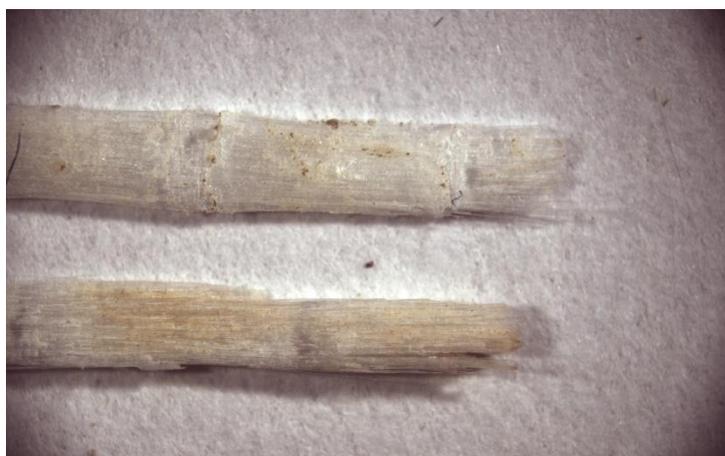
Figura 4.28 – Fragmentos de fibras de vidro retiradas das vigas MAV6 CN (acima) e MAV6 NS (abaixo).

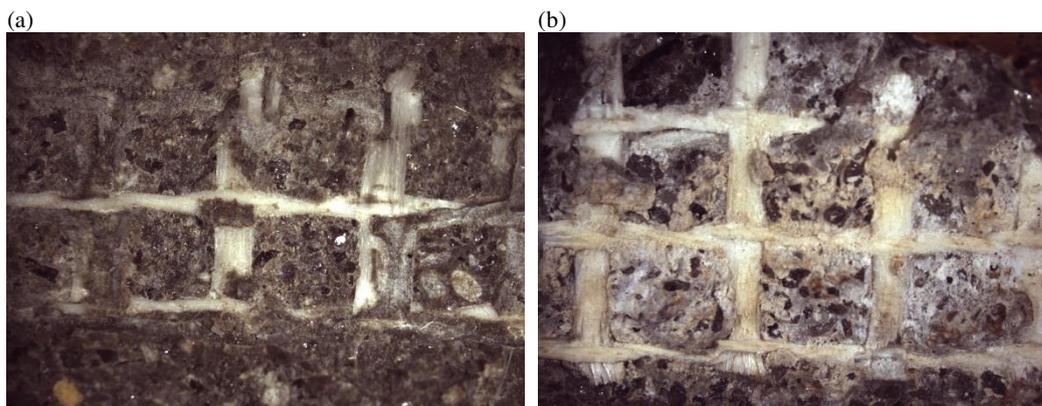
Figura 4.29 - Interface entre a matriz e o tecido de vidro da viga (a) MAV6 CN e (b) MAV6 NS.

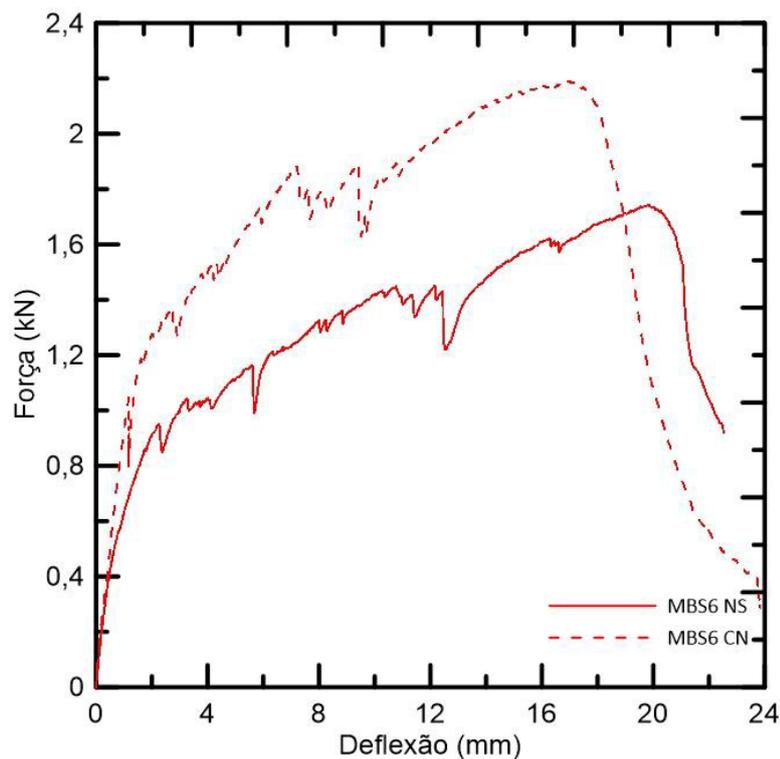
Figura 4.30 - Curva força *versus* deflexão da viga MBS6 NS.

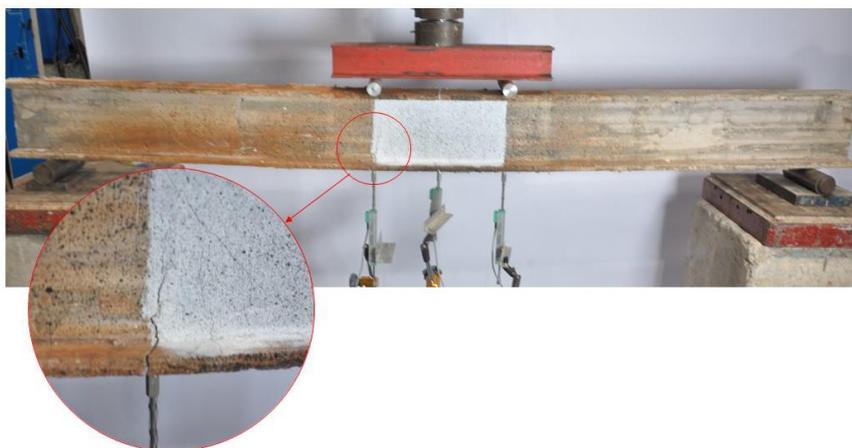
Figura 4.31 – Modo de ruptura da Viga MBS6 NS.

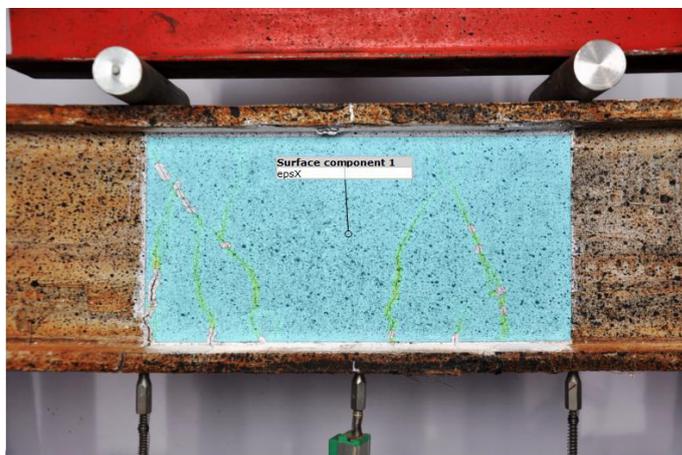
Figura 4.32 – Fissuras aparentes da Viga MBS6 NS.

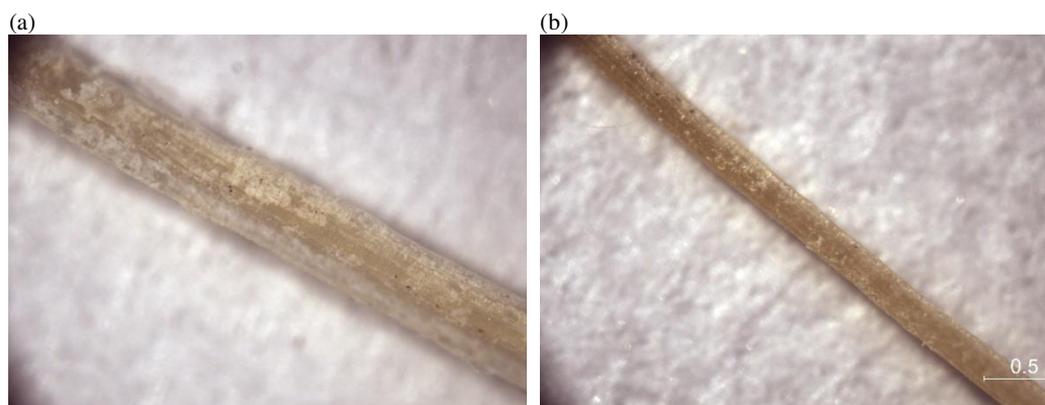
Figura 4.33 – Fibras retiradas das Vigas (a) MBS6 CN e (b) MBS6 NS

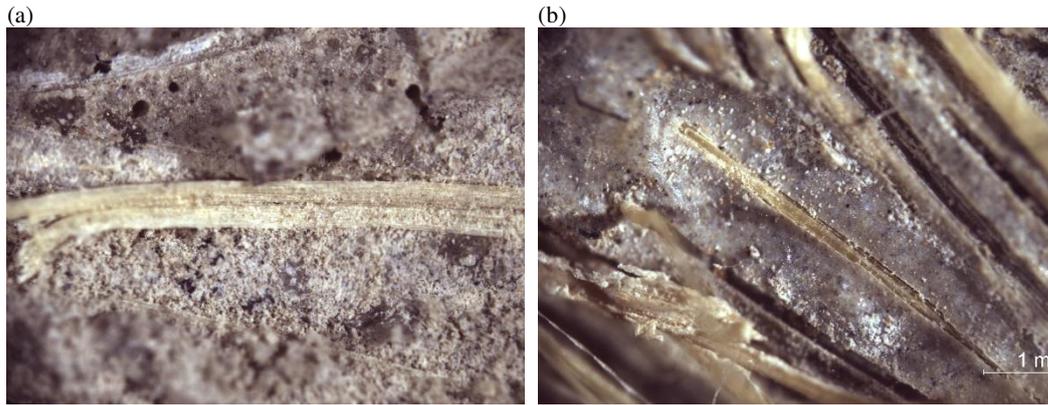
Figura 4.34 – Detalhe na interface das Vigas (a) MBS6 CN e (b) MBS6 NS
