## Cia Mercantil e Industrial Ingá

#### Localização da Área

### 3.2. Histórico da Contaminação da Área

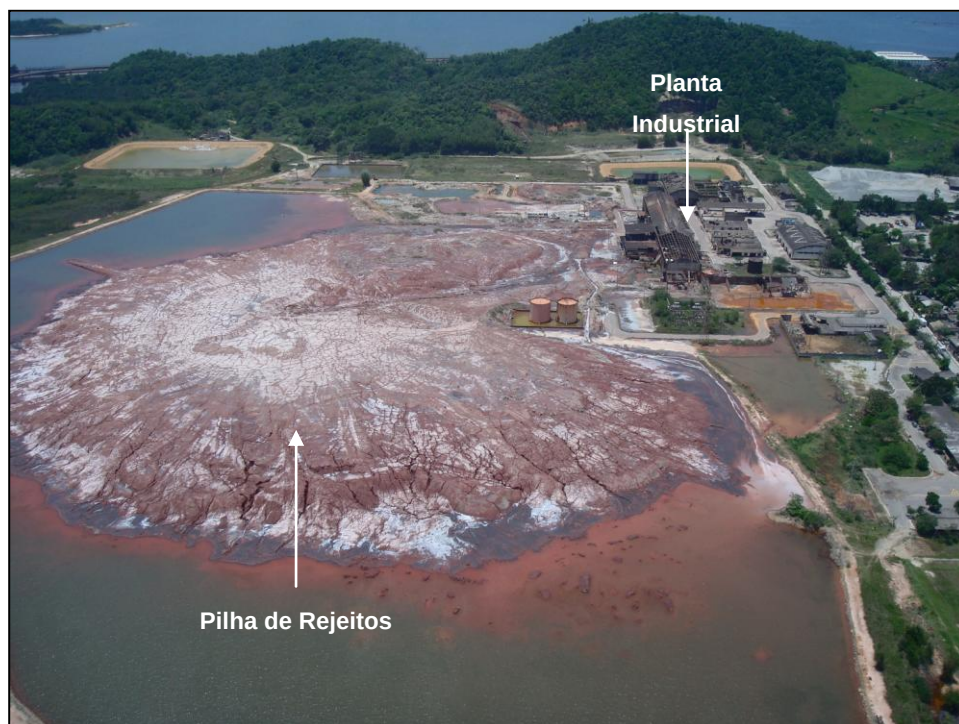
Figura 3.2 – Foto aérea da pilha de rejeito depositada a céu aberto. FONTE: ARARUNA (2004).

A empresa iniciou suas atividades em 1962, processando minério para a produção de zinco de alta pureza, que só era obtido através do tratamento dos minérios *calamínicos* e *willemiticos*. Esses dois minérios, por conterem impurezas de outros metais, geram durante o processo de purificação grandes quantidades de resíduos ricos em metais pesados, principalmente o cádmio e o zinco. Ao longo do tempo, todo o resíduo resultante da produção de zinco foi sendo estocado no pátio da empresa, formando pilhas de material tóxico (pilha de rejeitos) a céu aberto, como pode ser visto na Figura 3.2 (PINTO, 2005).

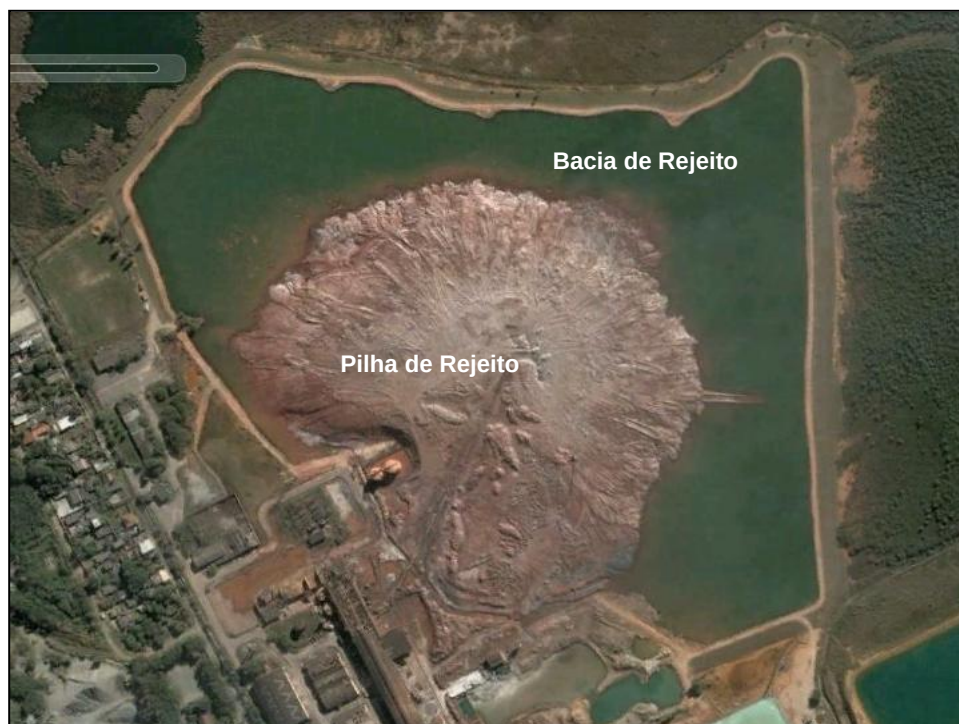
Figura 3.3 – Foto aérea da pilha e da bacia de rejeitos da Cia. Mercantil e Industrial Ingá.  
FONTE: *GOOGLE EARTH* (2011).

Para tentar minimizar os despejos tóxicos lançados na Baía de Sepetiba, os efluentes líquidos começaram a ser acumulados no interior bacia de rejeitos, que havia sido formada a partir da construção do dique de contenção ao redor da área de disposição de resíduos (pilha de rejeitos), em 1984. No entanto, esta bacia também passou a acumular as águas pluviais, e o material lixiviado e solubilizado da pilha de rejeito pela chuva, como mostra a Figura 3.3.

É importante ressaltar que a bacia em questão não foi projetada para armazenar nenhum tipo de rejeito líquido de modo permanente e não possui nenhum tipo de impermeabilização interna ou sistema de captação e escoamento de percolados. Além disso, o dique perimetral apresenta histórico de ruptura desde a sua construção, sobretudo pela baixa resistência e capacidade de suporte do solo de fundação (PUC-Rio, 2007).

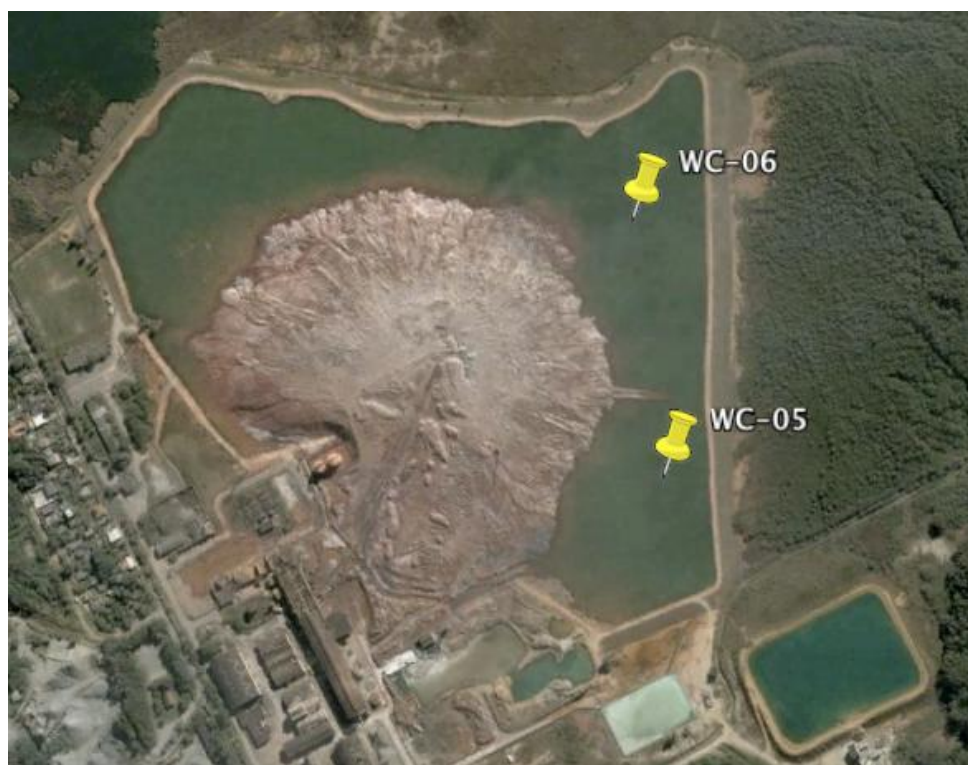
Figura 3.4 – Localização dos pontos der coleta das amostras do efluente presente na Bacia de Rejeitos.

de lançamento de efluentes. A Figura 3.4 mostra a localização desses pontos de coleta, determinados em coordenadas UTM com auxílio de GPS.

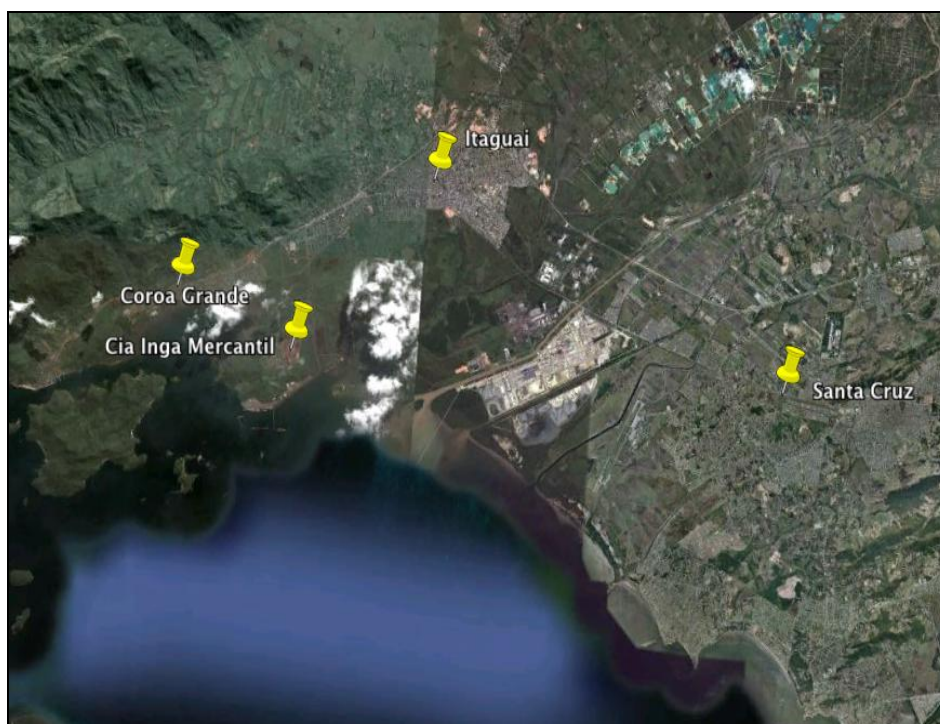
Figura 3.5 – Foto aérea da Cia. Mercantil e Industrial Ingá, em relação às três estações meteorológicas em questão.

As principais chuvas da região ocorrem no verão, e em sua maioria de origem frontal, oriundas da direção sul-sudoeste. Visto a direção das frentes frias S-SW e a posição da Ilha da Madeira, a estação meteorológica que mais se aproxima do comportamento da área de estudo é a Estação Meteorológica de Santa Cruz, mesmo existindo outras duas estações meteorológicas mais próximas da área estudada, como a Estação Meteorológica de Itaguai e a Estação Meteorológica de Coroa Grande (Figura 3.5) (PUC-Rio, 2007).

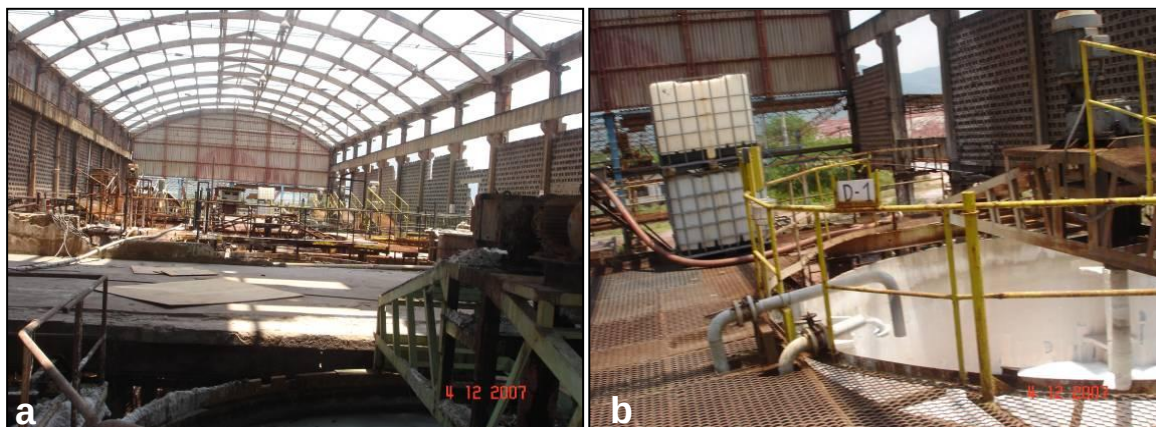
Figura 3.7 a e b – Antiga área de produção da indústria utilizada para o tratamento de efluente.  
FONTE: PUC-Rio (2008).

A primeira tentativa de esvaziar a bacia de rejeito foi a partir do tratamento do efluente na antiga área de operação da indústria, que se encontrava desativada (Figura 3.7-a e 3.7-b). O efluente era bombeado para dentro de 4 dornas (Figura 3.8-a e 3.8-b), onde era misturado com Hidróxido de Cálcio (cal) com o auxílio de uma pá misturadora. A cal elevava o pH da mistura, precipitando o Zinco e o Cádmio. Em seguida, o efluente passava pelos filtros prensa (Figura 3.9-a e 3.9-b) que removiam o restante dos contaminantes aos níveis de zinco menor que 1,0 mg/L e de Cádmio menor que 0,2 mg/L. O efluente tratado era lançado nos corpos receptores atendendo os padrões legais estipulados pela Resolução do CONAMA N° 357/2005 (Cd = 0,2 mg/L e Zn = 5,0 mg/L) (PUC-Rio, 2008).

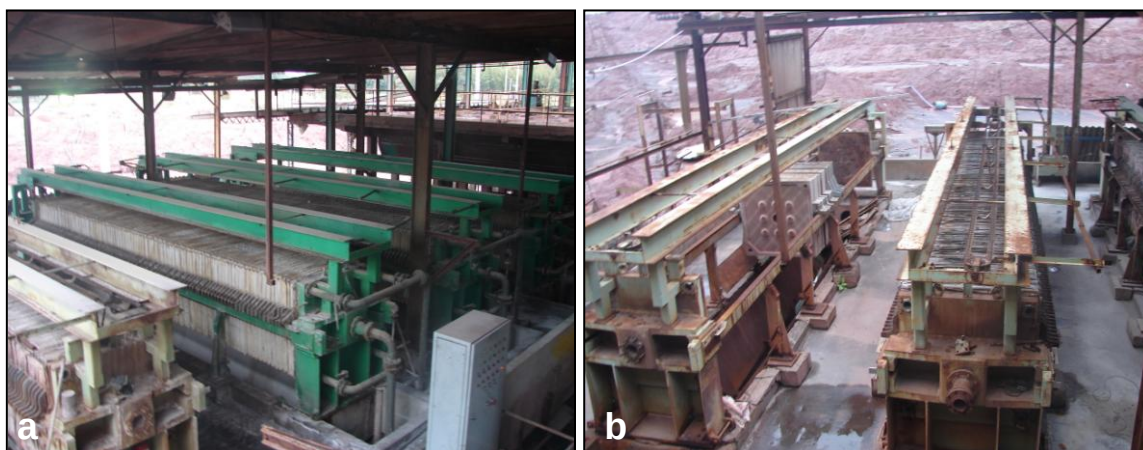
Figura 3.9 a e b – Filtros prensa utilizado durante o tratamento, após a precipitação química. FONTE: PUC-Rio (2008).

Porém, devido ao estado de má conservação das dornas, dos filtros prensa e de todos os equipamentos utilizados durante este processo, o tempo referente à troca dos filtros devido à sua colmatação e às constantes quedas de energia na planta industrial, o rendimento esperado nunca foi alcançado. Segundo o Relatório da PUC-Rio, na prática, essa estação conseguia tratar apenas  $800 \text{ m}^3$  por dia ( $292.000 \text{ m}^3$  por ano), ou

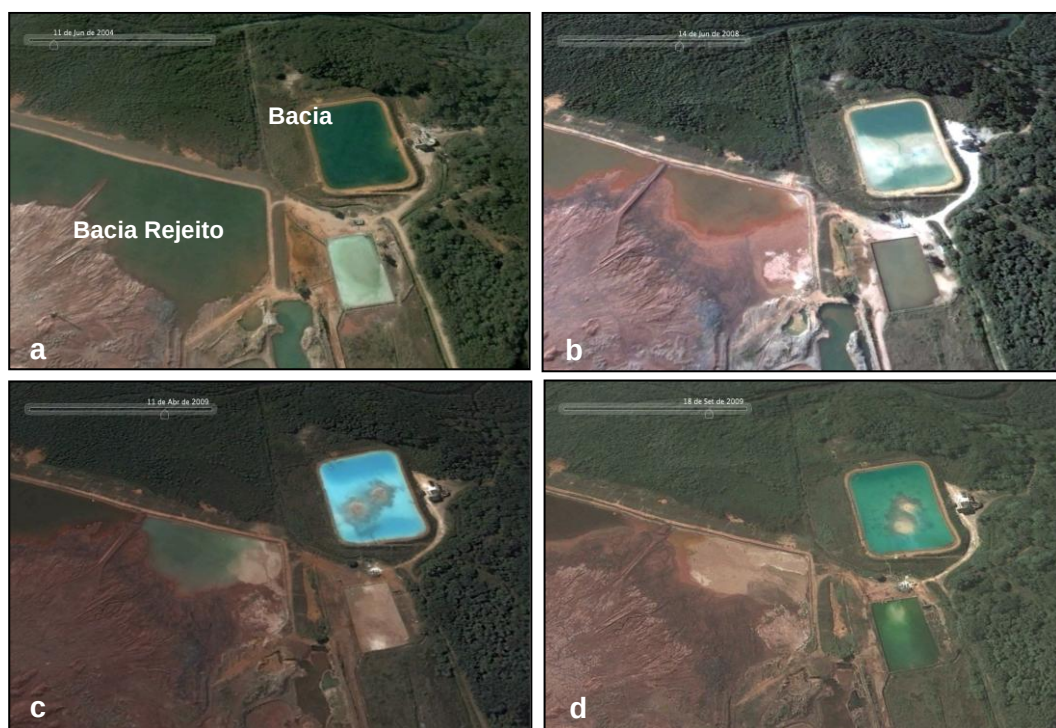
Figura 3.12 a, b, c e d – Série Histórica do tratamento da bacia de rejeitos da Cia. Mercantil e Industrial Ingá.

A Figura 3.12, montada a partir de imagens obtidas no *Google Earth*, ilustra a evolução do tratamento implementado.

Nela é possível ver a barragem de rejeitos em quatro momentos distintos. No primeiro momento, em 2004 (a), a bacia de rejeitos ainda se encontra cheia de efluente. No segundo e terceiro momentos, respectivamente, junho de 2008 (b) e abril de 2009 (c), as imagens mostram, nitidamente, a evolução do tratamento, caracterizada pela coloração azulada da Bacia Pulmão, fruto da adição de barrilha. Na última etapa, em setembro de 2009 (d), é possível constatar que a bacia de rejeitos está praticamente seca.
