**Avaliação de risco em encosta florestada
no Campus Gávea da PUC-Rio**

Dissertação de Mestrado

Dissertação apresentada como requisito parcial para obtenção do grau de Mestre pelo Programa de Pós-Graduação em Engenharia Civil do Departamento de Engenharia Civil e Ambiental da PUC-Rio.

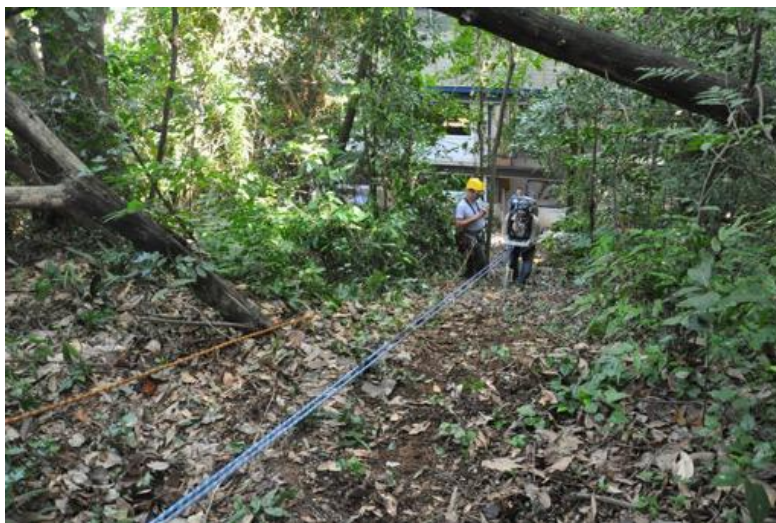
Figura 42 - Levantamento GPR na seção 1 (DAU)

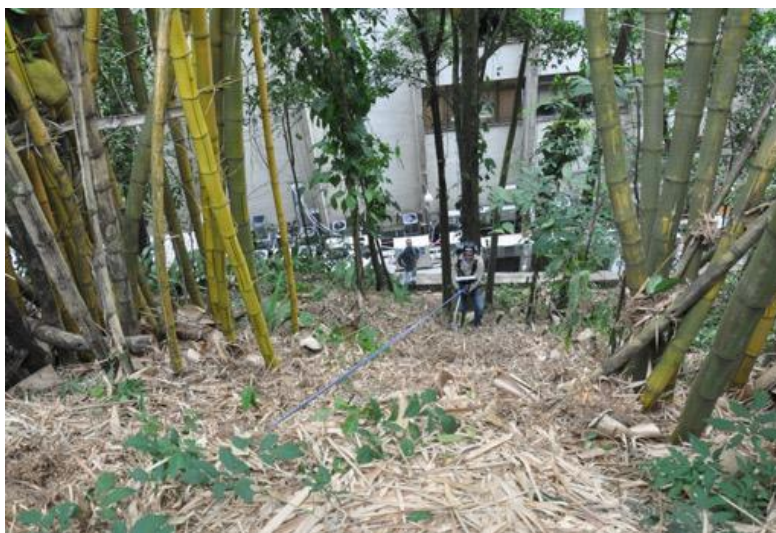
Figura 44 - Levantamento GPR na seção 3 (RDC)

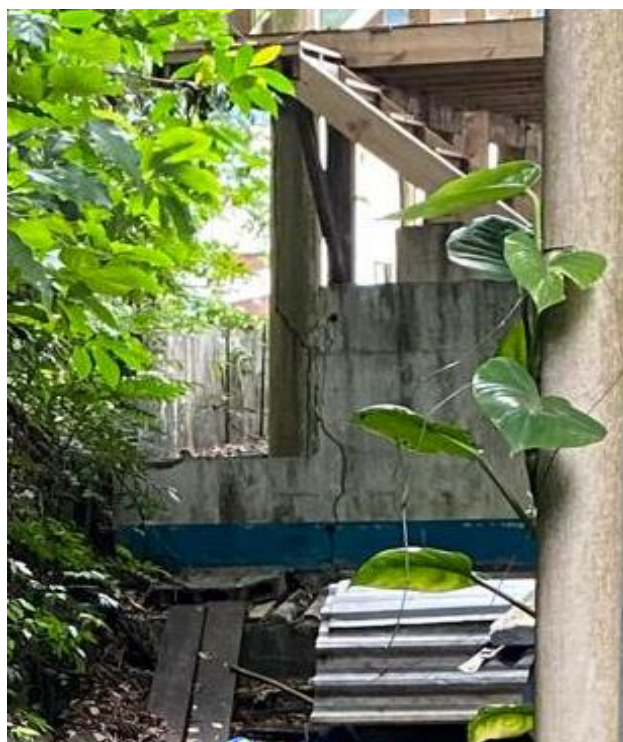
Figura 57 - Trinca parede e poste 25/04/2022

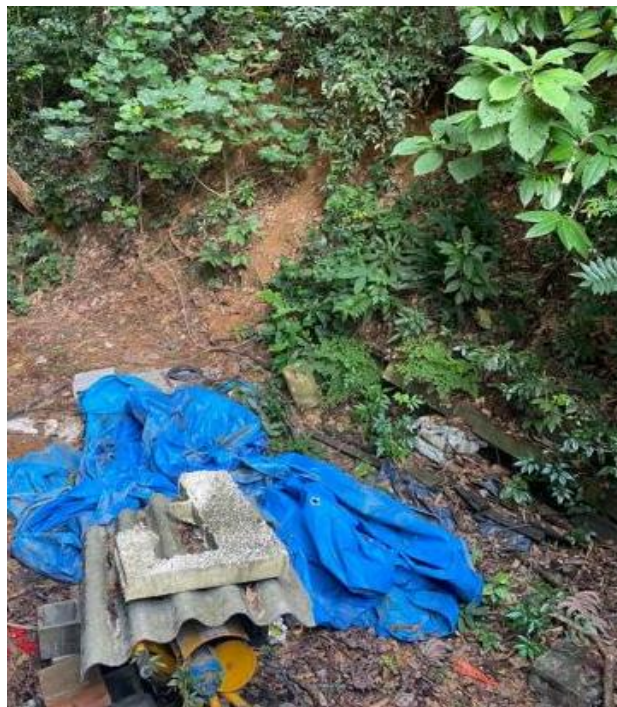
Figura 58 - Entulho e Feição erosiva 25/04/2022

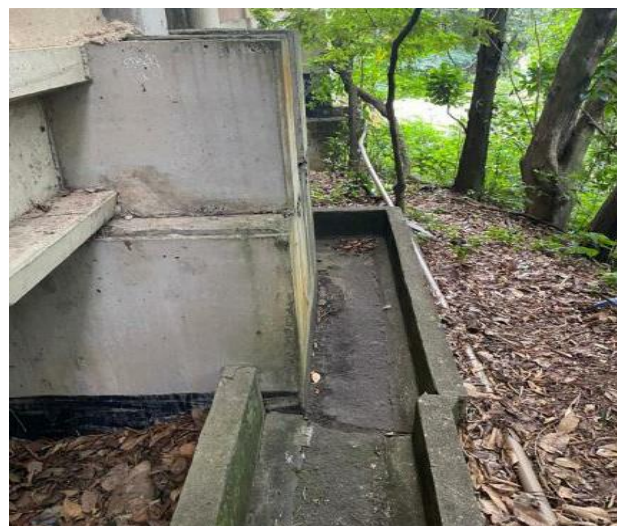
Figura 59 - Deslocamento Canaleta 25/04/2022

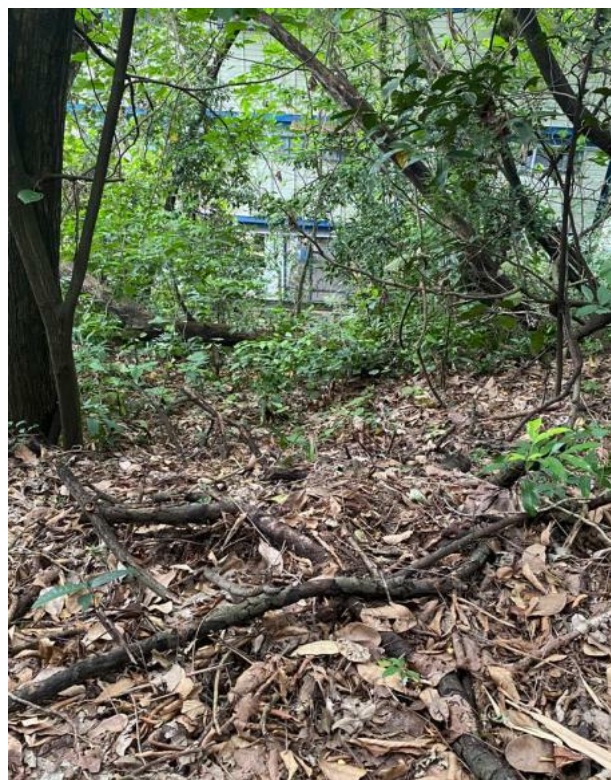
Figura 60 - Inclinação de Árvores 25/04/2022

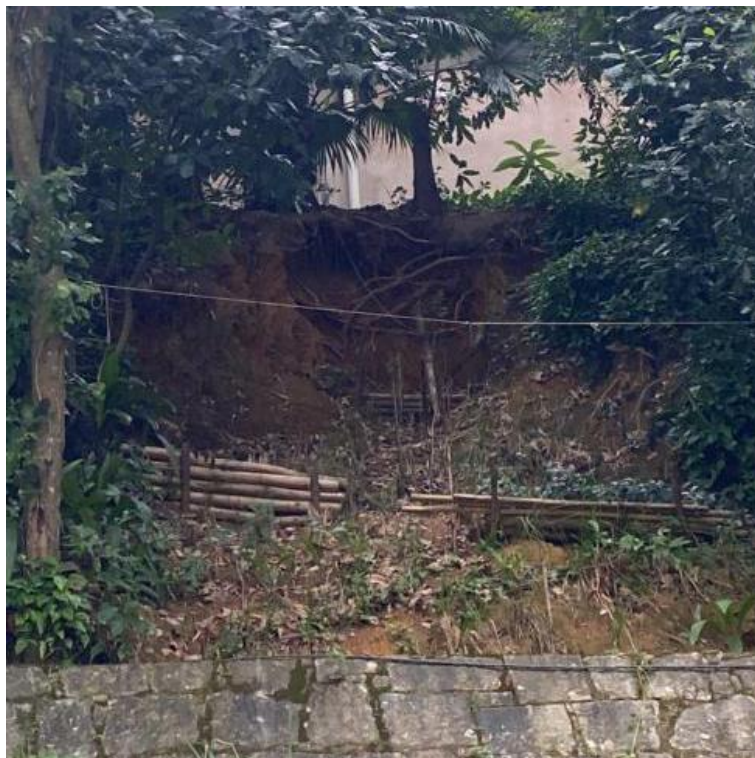
Figura 63 - Cicatriz de Escorregamento vista da base 25/04/2022

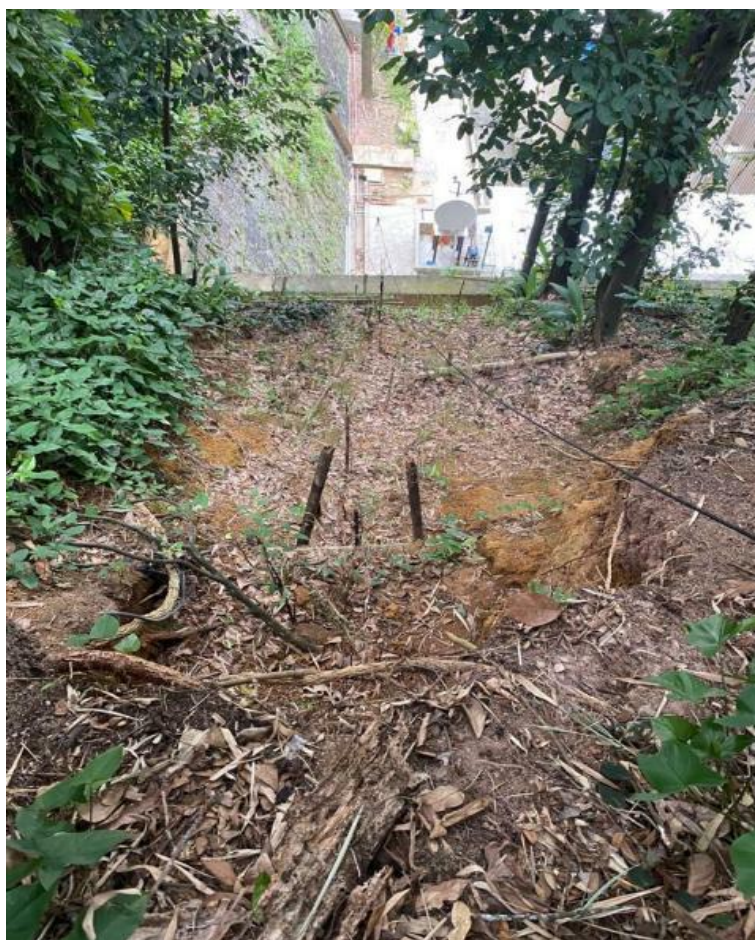
Figura 64 - Cicatriz de Escorregamento vista do topo 25/04/2022

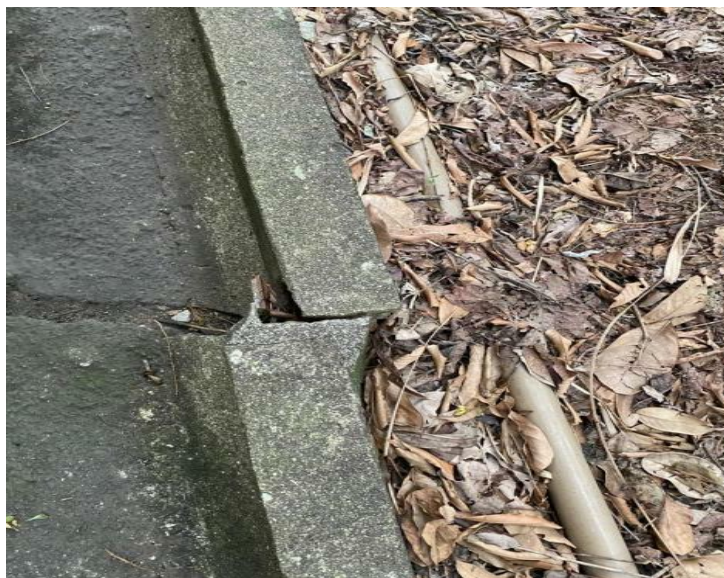
Figura 65 - Deslocamento Canaleta 25/04/2022

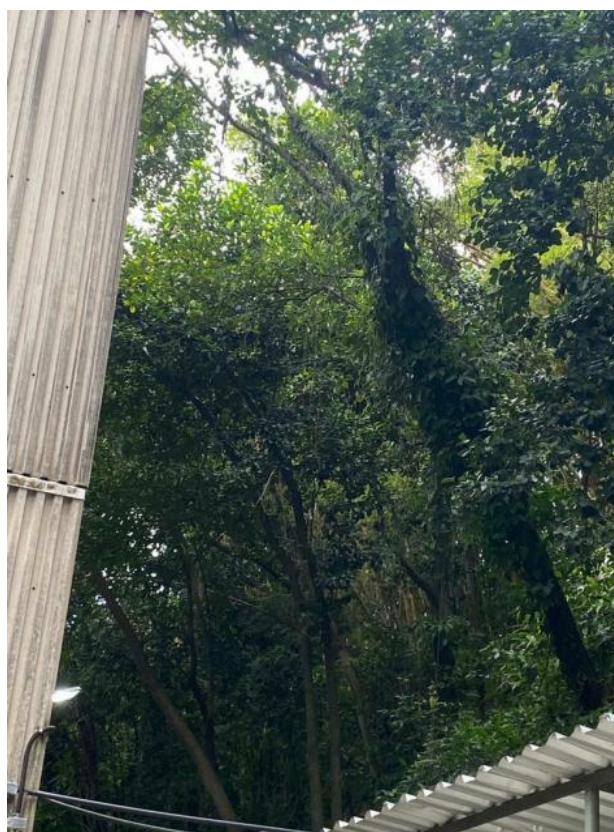
Figura 66 - Inclinação de Árvores 25/04/2022

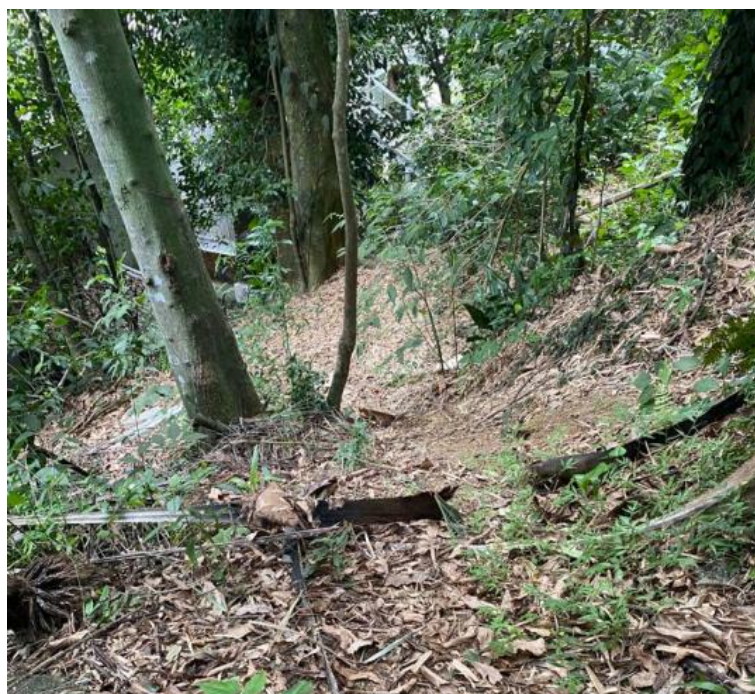
Figura 69-Degrau de Abatimento 25/04/2022

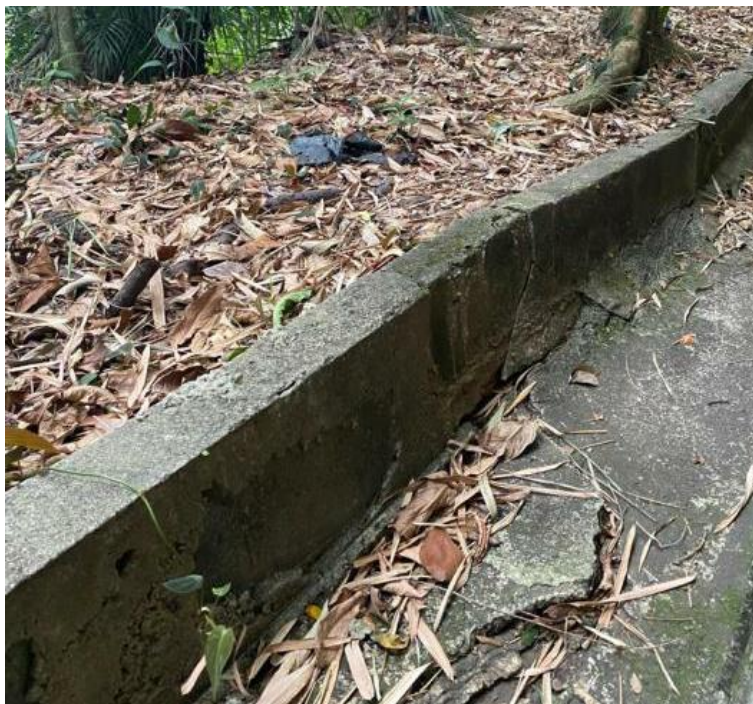
Figura 70-Deslocamento Canaleta 25/04/2022

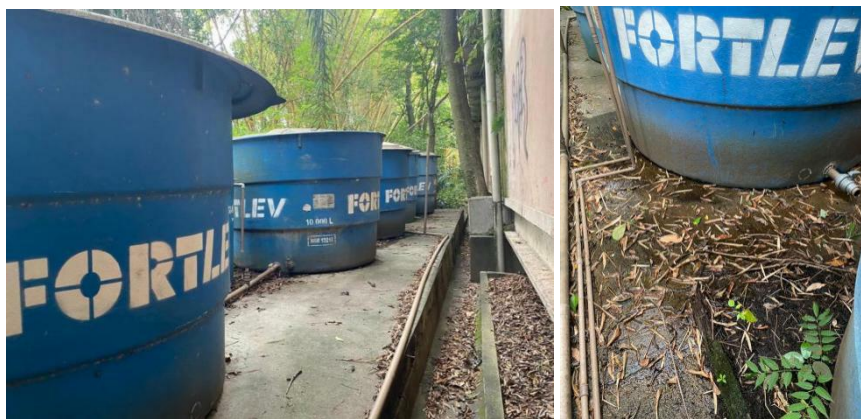
Figura 71-Caixa D'Água na crista do Talude 25/04/2022

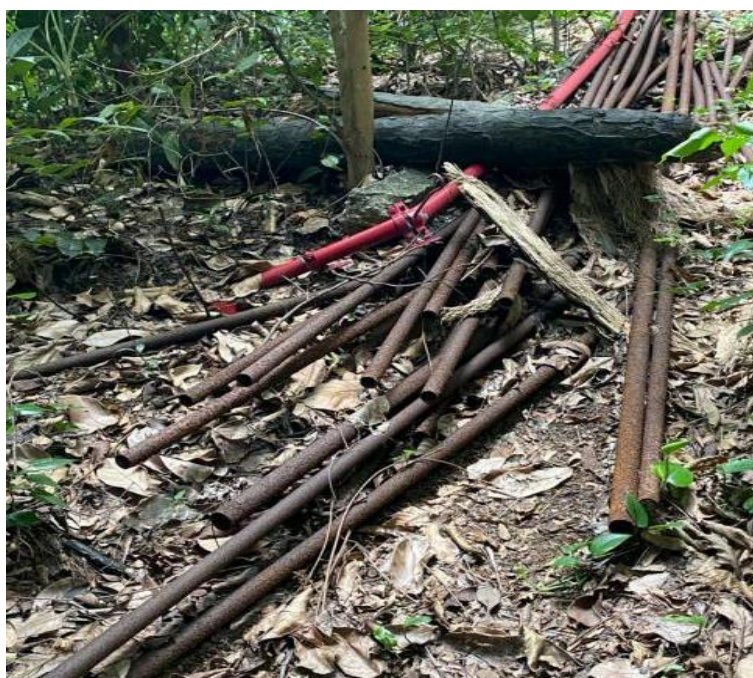
Figura 72- Entulho na encosta (tubulação) 25/04/2022

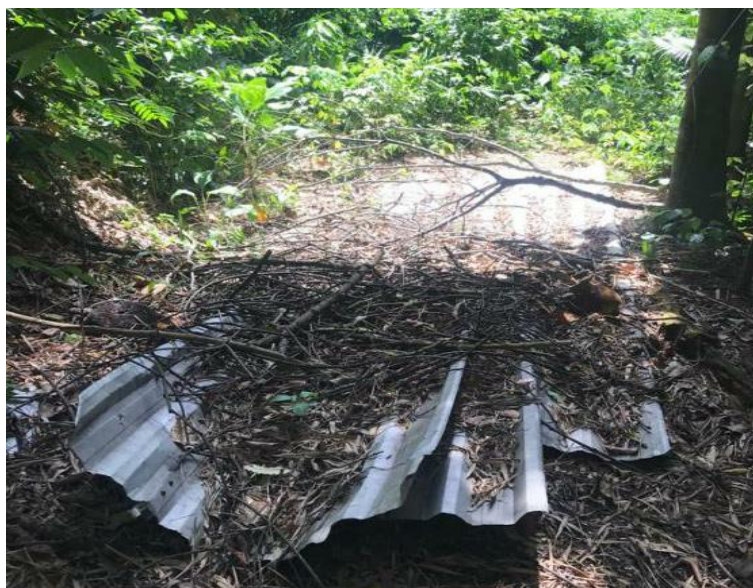
Figura 73-Entulho na encosta (cobertura metálica) 25/04/2022
