### 3 CARACTERIZAÇÃO DA ÁREA EM ESTUDO

#### 3.1. Localização

O traçado da Ferrovia Norte-Sul (Figura 1), após atravessar a ponte sobre o rio Tocantins, intercepta a Rodovia Belém-Brasília, por intermédio de um túnel ferroviário. O local escolhido para o estudo está situado no emboque sul do túnel no lado direito (sentido crescente da quilometragem), sendo denominado de “Corte 1”.

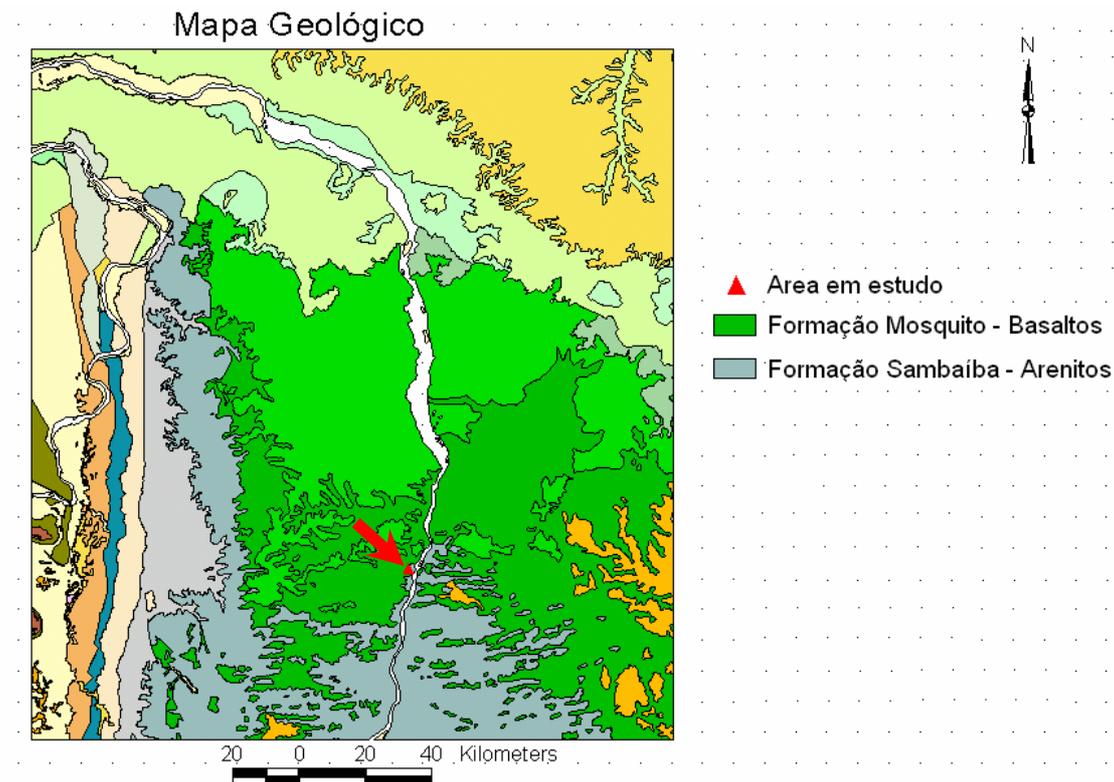
Figura 4 - Mapa geológico da área em estudo (Fonte: CPRM, 2004).

Com base em informações obtidas na CPRM (Companhia de Pesquisa e Recursos Minerais), pode-se concluir que a área de estudo está situada em duas formações geológicas dominantes (Figura 4), compreendidas por:

A figura 4 apresenta um mapa geológico da região em estudo, cedido pela CPRM. Tal mapa mostra a presença marcante do domínio basalto em boa parte da região em estudo.

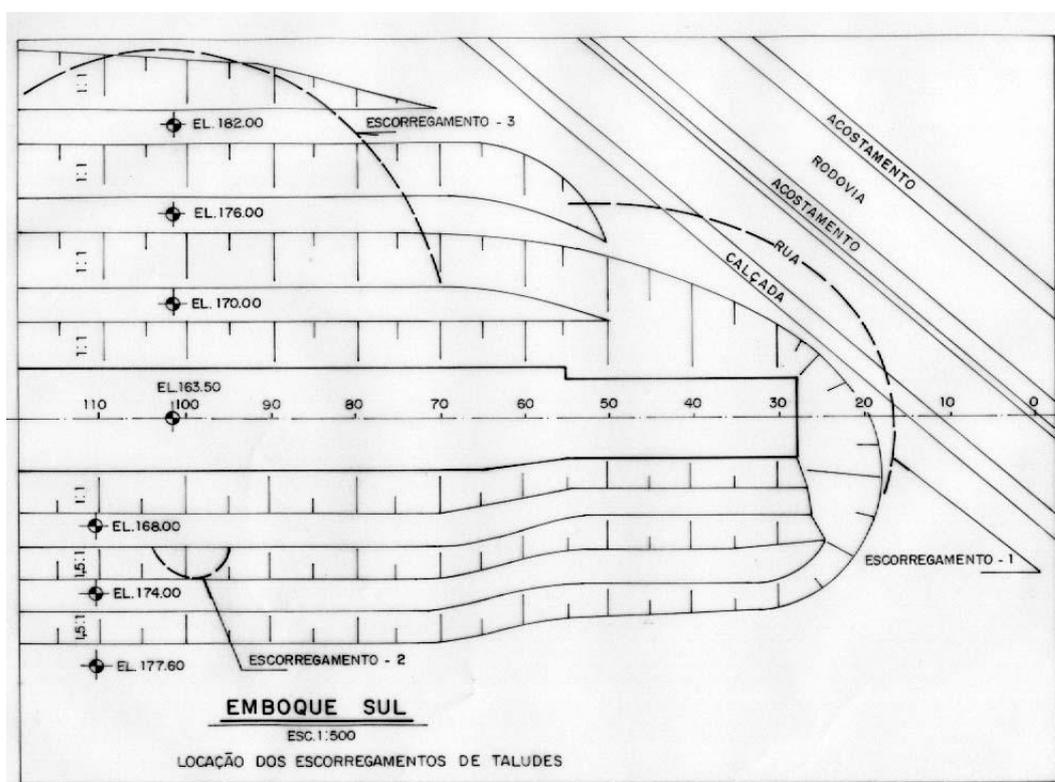
Figura 5 - Croqui com locação dos escorregamentos no emboque sul do corte 1 CESBE(2000).

Em dezembro de 2000, durante as escavações do corte para implantação da ferrovia ocorreram três escorregamentos no emboque sul do túnel sob a rodovia Belém – Brasília (figura 5), quando as mesmas alcançavam a cota 168 m aproximadamente.

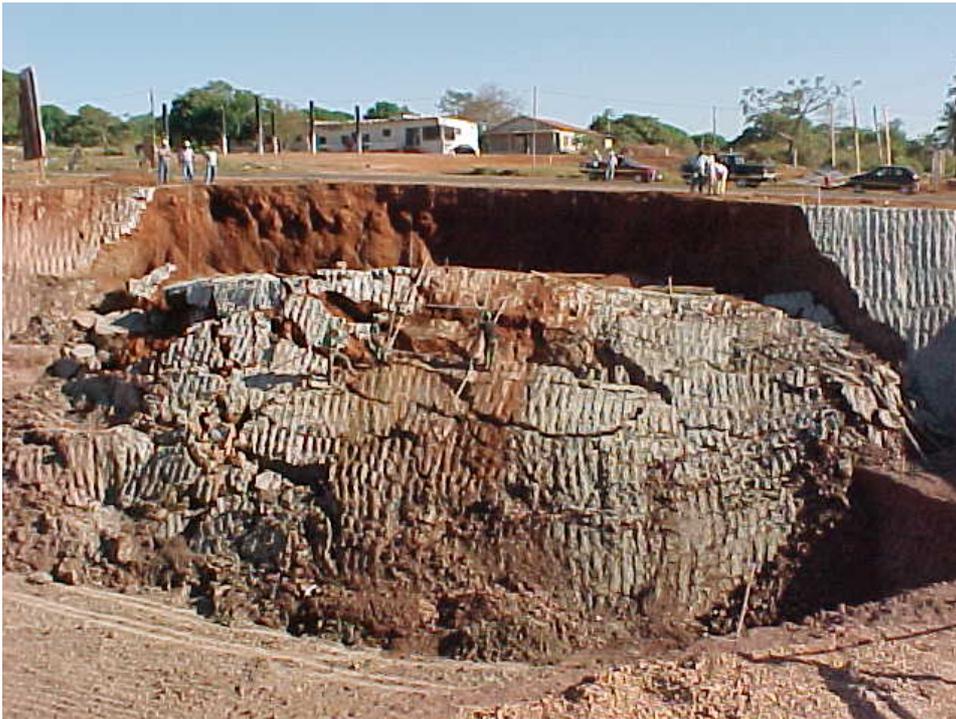
Figura 6 - Deslizamento entre as estacas km 229 + 24 a 229 +060 LD

O primeiro deslizamento (figura 6) situa-se próximo ao lado direito entre a estaca km 229 + 024m a 229 + 060m, enquanto que o segundo situa-se também no lado direito na estaca km 229 + 120m; já o terceiro (figura 7) de menor proporção ocorreu no lado esquerdo do talude na estaca km 229 + 120m.

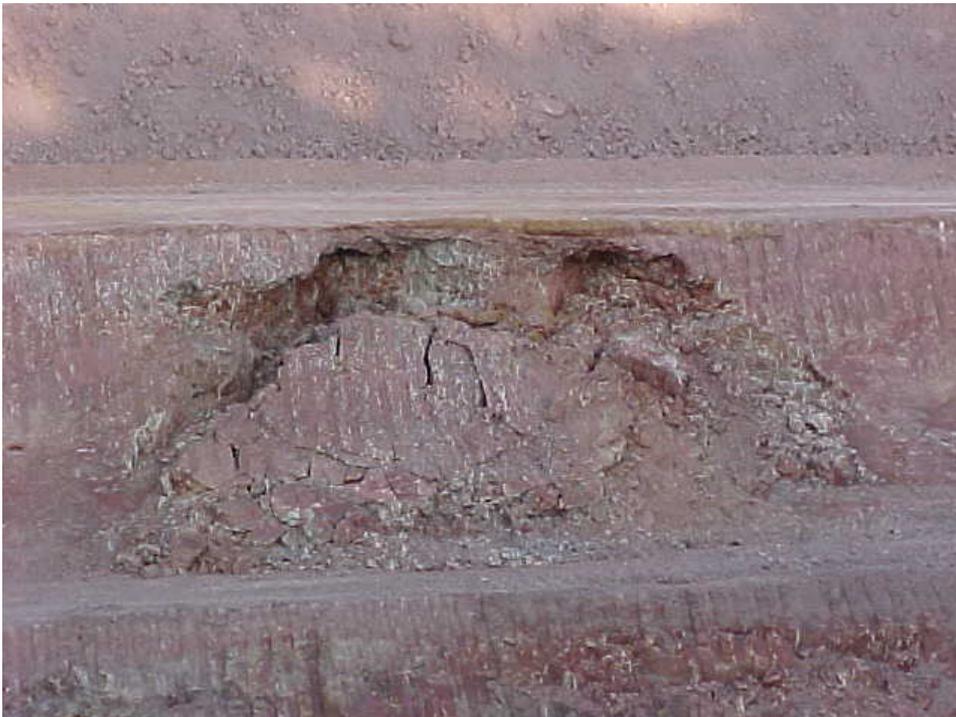
Figura 7 - Deslizamento, estaca km 229+ 120 LE.
