**ANÁLISE DE RISCO DE LIQUEFAÇÃO
APLICADA A BARRAGENS DE REJEITOS**
Tese de Doutorado

Tese apresentada como requisito parcial para obtenção do grau de Doutor pelo Programa de Pós-graduação em Engenharia Civil do Departamento de Engenharia Civil e Ambiental da PUC-Rio.

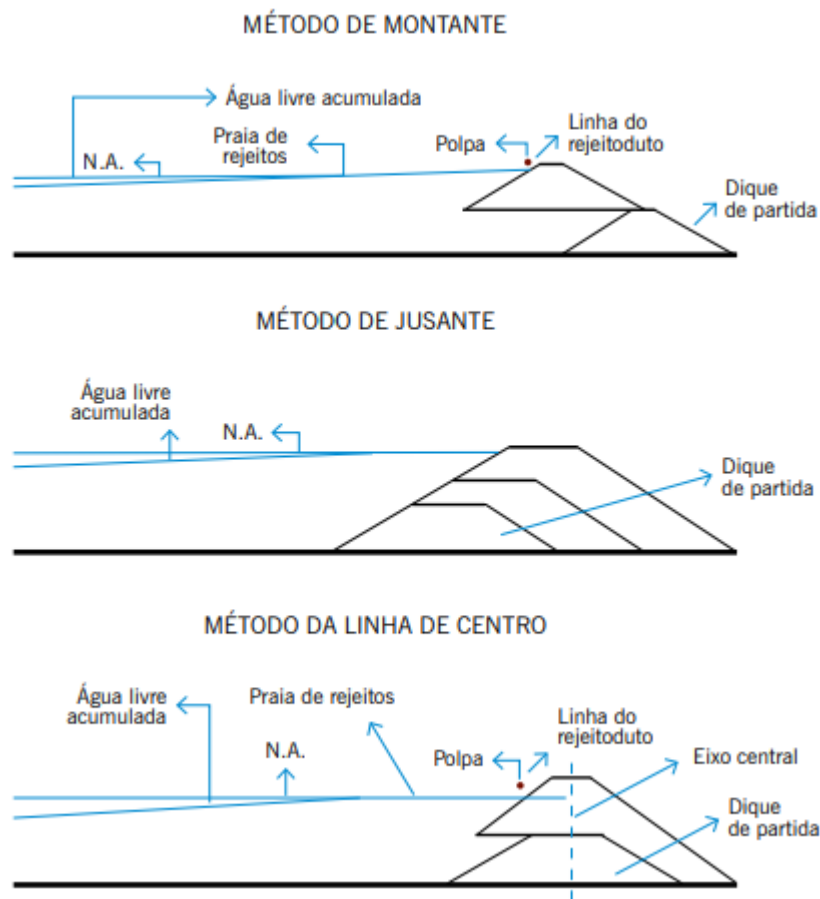
Figura 2.1: Métodos utilizados para construção e alteamento de barragens de rejeitos (Espósito, 2000).

Os alteamentos podem utilizar material compactado proveniente de áreas de empréstimo, ou o próprio rejeito, através de três métodos: montante, jusante ou linha de centro. A diferença entre esses métodos consiste no alinhamento dos alteamentos, conforme evidenciado na Figura 2.1. É importante destacar que a suscetibilidade dos rejeitos à liquefação é um assunto discutido a bastante tempo, já tendo sido destacado no Guia de Barragens de Rejeitos, Boletim 74 da *International Commission On Large Dams* (ICOLD, 1989).

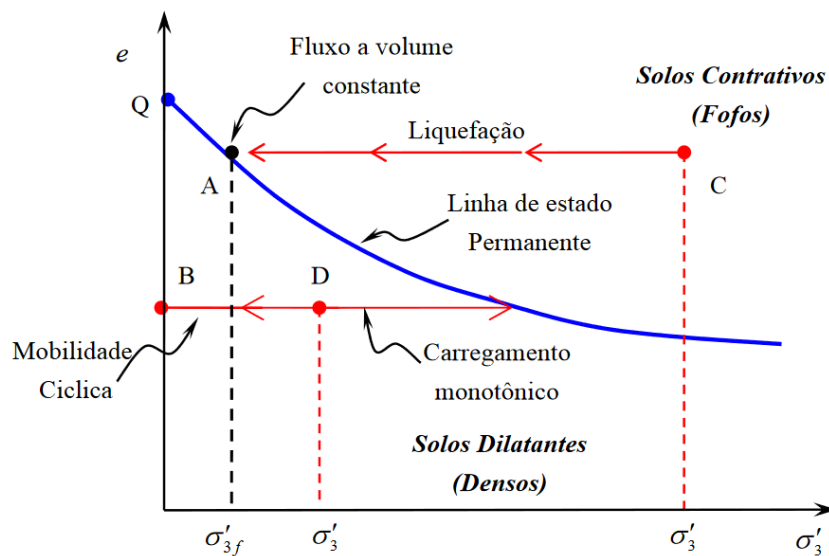
Figura 2.2: Diferenças entre mobilidade cíclica e liquefação em ensaios não drenados em uma amostra de areia saturada (Guillén, 2004, adaptado de Castro & Poulos, 1977).

Já a mobilidade cíclica ocorre quando um solo sofre grandes deformações sob índice de vazios constante. Ocorre também em solos sem coesão, saturados, sob condições não drenadas. Este comportamento por ser ativado por um carregamento sísmico ou cíclico, associado ao carregamento estático. Entretanto, a perda de resistência não ocorre de forma abrupta como no caso do fluxo. A diferença entre mobilidade cíclica e fluxo de liquefação é ilustrada na Figura 2.2.

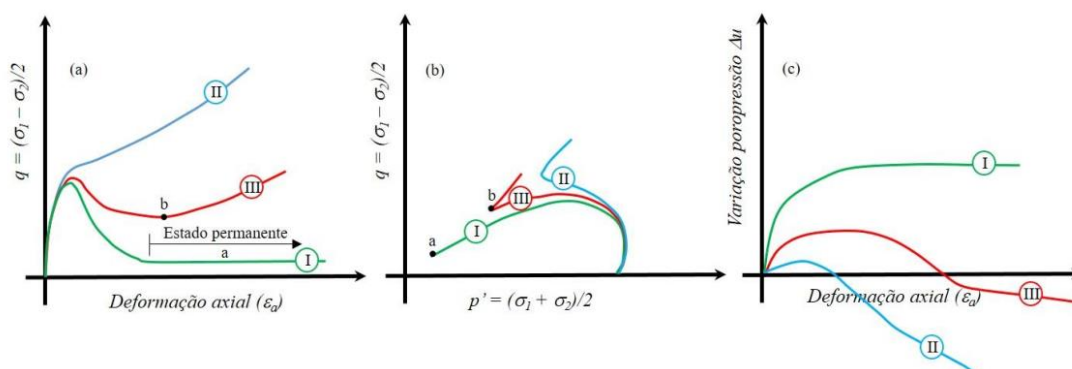
Figura 2.3: Possibilidades de comportamento dos solos submetidos a um carregamento não drenado (Souza, 2018).

A amostra III possui comportamento intermediário. Inicialmente, possui comportamento contrátil, com redução de resistência após o pico, mas com o aumento da deformação, ganha rigidez novamente e apresenta comportamento dilatante.

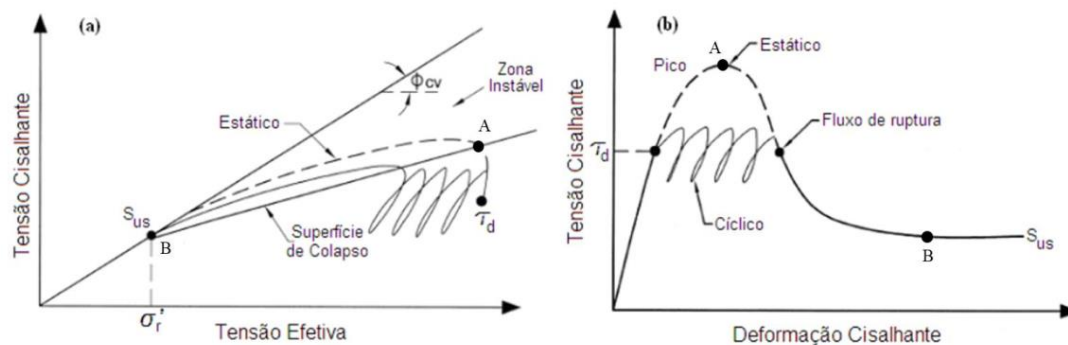
Figura 2.4: Comportamento do solo submetido à liquefação (Davies et al., 2002).

A Figura 2.4 ilustra o comportamento de um solo susceptível à liquefação submetido a gatilhos estáticos e dinâmicos. O ponto A representa o pico de resistência caso o material seja submetido a um gatilho estático. Gatilhos dinâmicos, entretanto, levam à liquefação devido ao aumento da poropressão e redução da tensão cisalhante sem necessariamente passar por A. O ponto B representa o estado de tensões após a liquefação ocorrer, ou seja, o estado permanente, que não depende do tipo de gatilho.

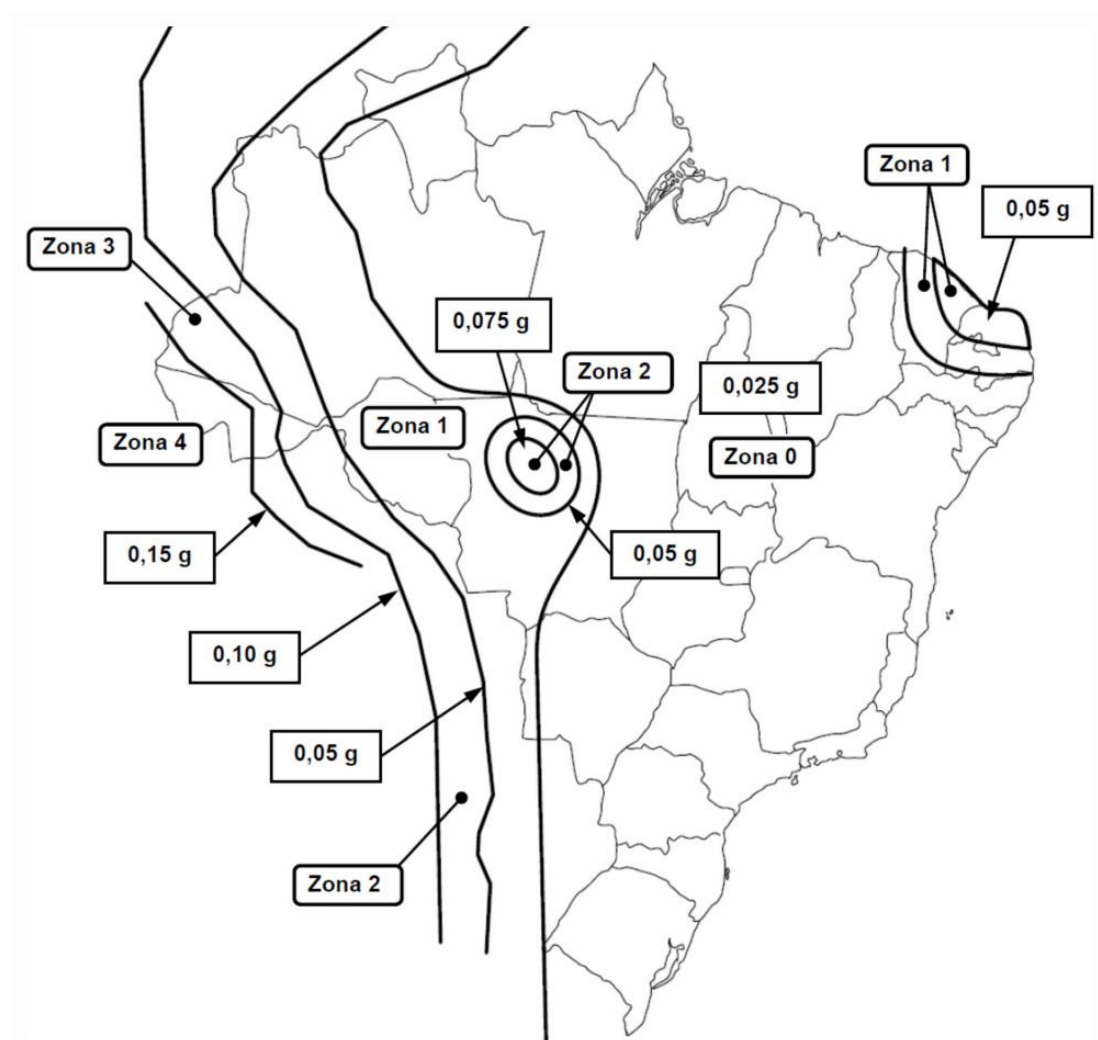
Figura 2.5: Zonas de sismicidade de acordo com ABNT NBR 15421 (2023).

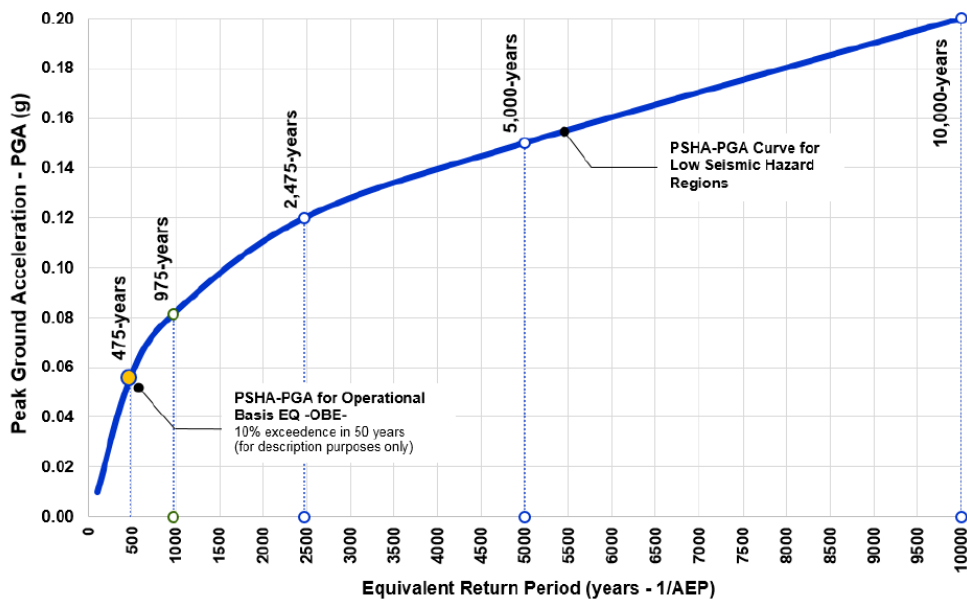
Figura 2.6: Curva típica aceleração x período de retorno para países com baixa sismicidade (Martinez & Hull, 2019).

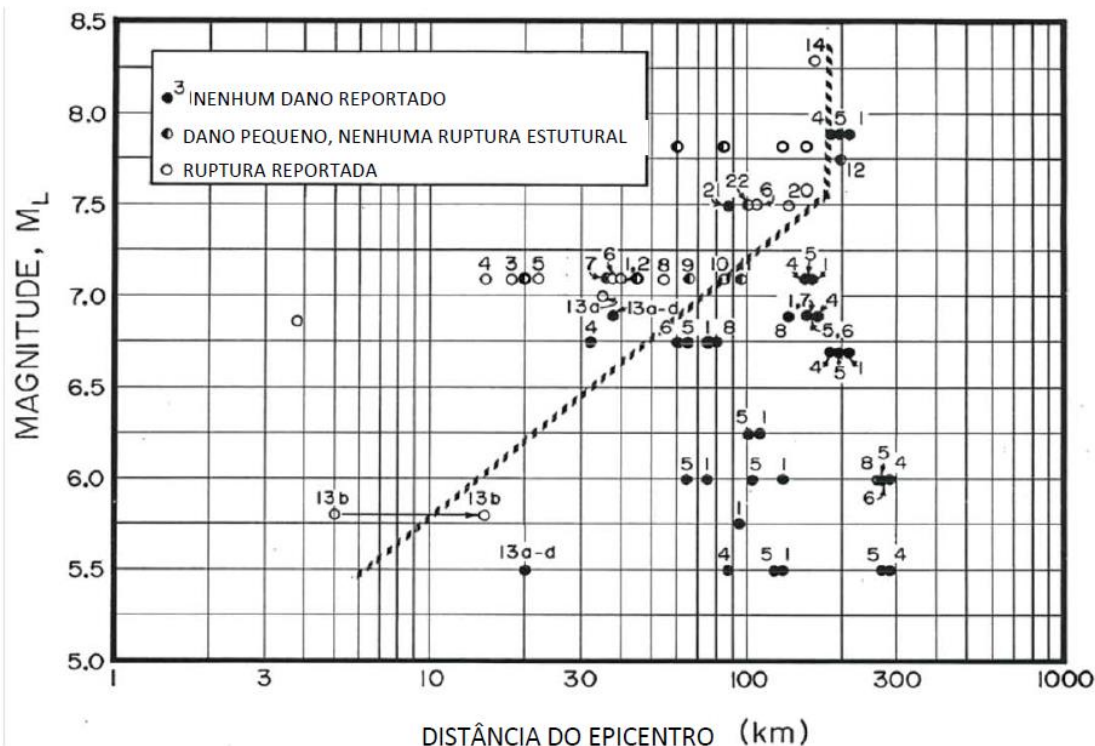
Figura 2.7: Limite referente ao abalo sísmico de acordo com a distância e magnitude do terremoto considerando a possibilidade de causar danos a barragem (Conlin, 1987).

A partir de estudos realizados em barragens no Chile e no Japão, Conlin (1987) apresenta um limite referente ao abalo sísmico de acordo com a distância e magnitude do terremoto, conforme mostrado em Figura 2.7. Abaixo do limite indicado, o terremoto não resulta em problemas estruturais para a barragem. A partir dos trabalhos de Conlin (1987) e Lo et al. (1988), Morgenstern et al. (2016) concluem que nenhuma ruptura de barragem de rejeitos alteada pelo método de montante foi relatada para magnitudes sísmicas inferiores a 5,5, apesar do grande número de tais barragens expostas a abalos sísmicos menores, especialmente, mas não exclusivamente, em áreas altamente sísmicas.

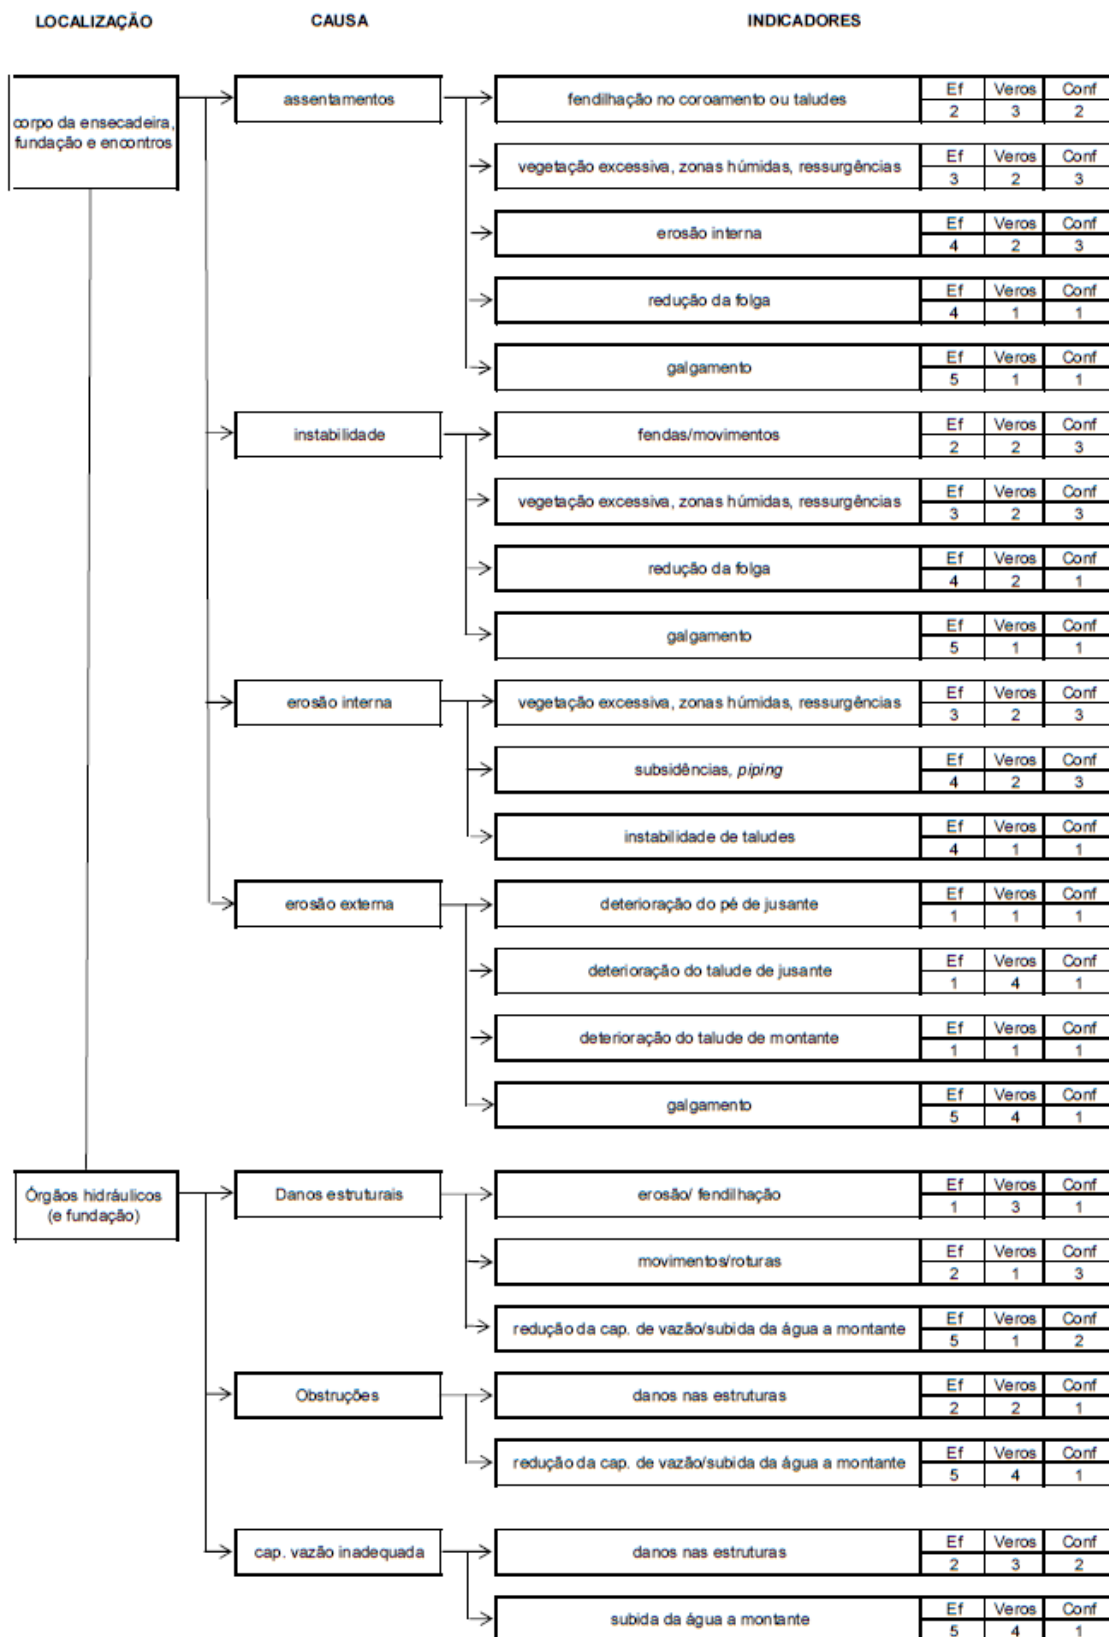
Figura 3.2: Diagrama LCI da ensecadeira da Barragem de Odelouca (Pimenta et al., 2006).

Essa metodologia é muito útil para hierarquização de várias barragens ou, considerando apenas uma barragem, hierarquização dos seus modos de ruptura em vistas a definir prioridades de intervenção. Na Figura 3.2 é apresentado um exemplo de utilização do método LCI para uma barragem situada em Portugal.

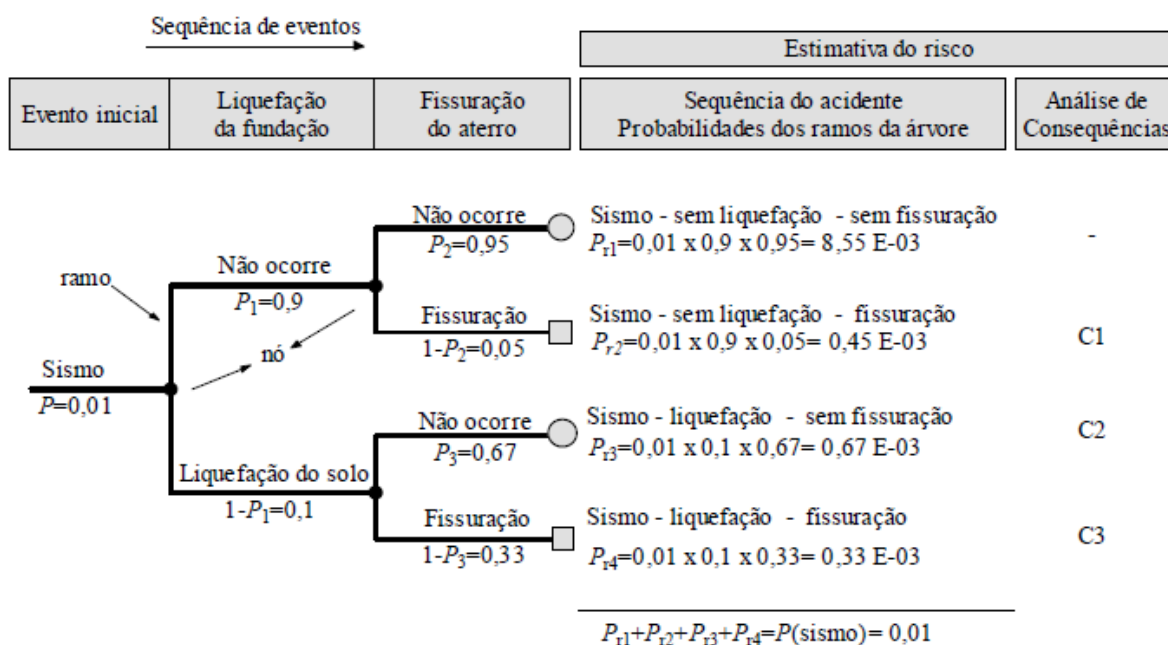
Figura 3.3: Exemplo de árvore de eventos para uma barragem de aterro em que o evento iniciador (sismo) tem uma probabilidade de ocorrência de 0,01 (Santos, 2006).

A análise por árvore de eventos permite elaborar análises quantitativas de risco e modelar possíveis resultados de eventos iniciadores. Considerando um evento iniciador, identifica-se todas as possíveis consequências desse evento e suas probabilidades de ocorrência, conforme mostrado na Figura 3.3. O principal problema desse método é a necessidade de identificar os acontecimentos iniciadores que representem maior impacto potencial no sistema.

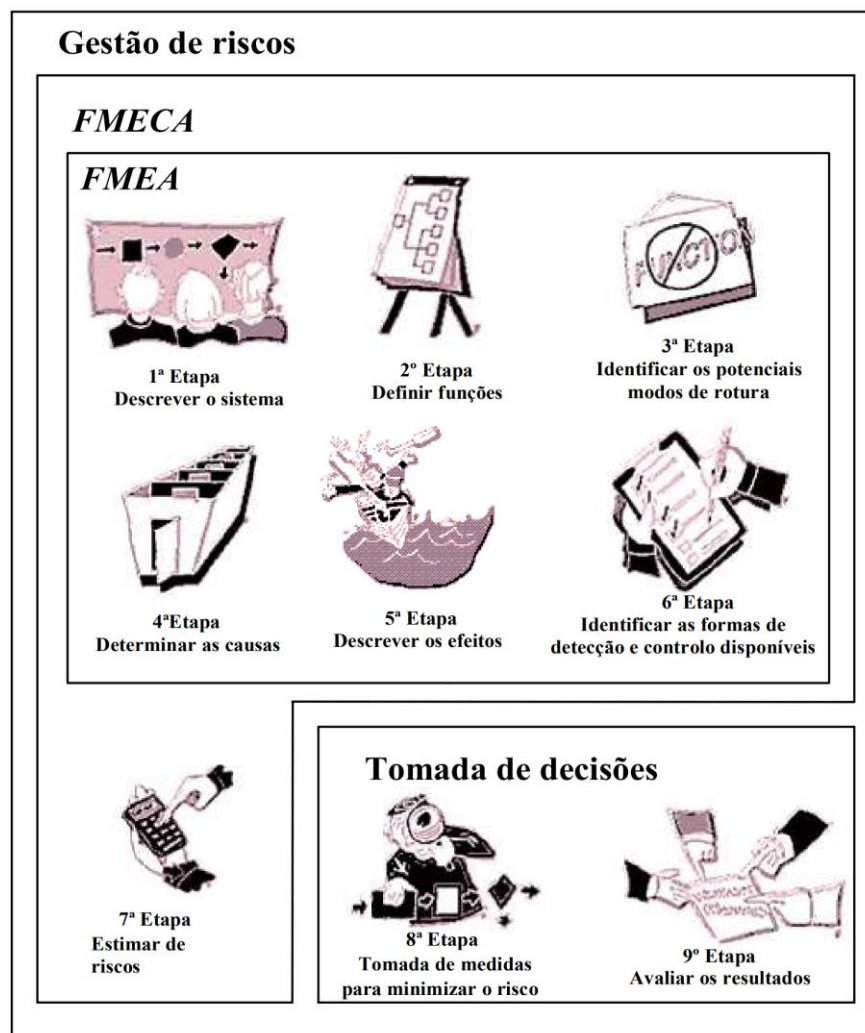
Figura 3.4: Etapas da análise FMECA (Santos, 2006).

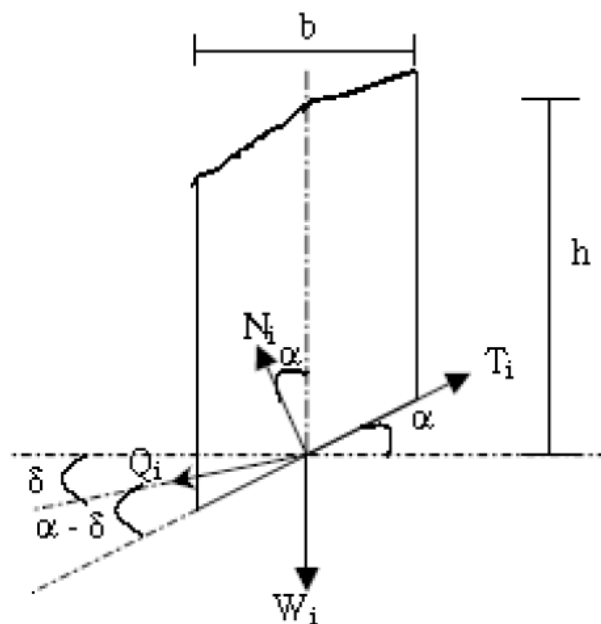
Figura 4.2: Forças atuantes no Método de Spencer (Vecci, 2018).

Entre os métodos rigorosos mais utilizados, cita-se Spencer e Morgenstern-Price. Nos dois métodos, a superfície é livre, podendo ser circular ou não circular. O método de Spencer, por um lado, substituiu as forças entre as fatias (X_i , Y_i , X_{i+1} e Y_{i+1}) por uma resultante Q_i inclinada δ em relação a horizontal, conforme ilustrado na Figura 4.2. Já o método de Morgenstern-Price sugere a divisão em fatias infinitesimais e considera que a inclinação da força Q_i é variável de acordo com um fator de escala.

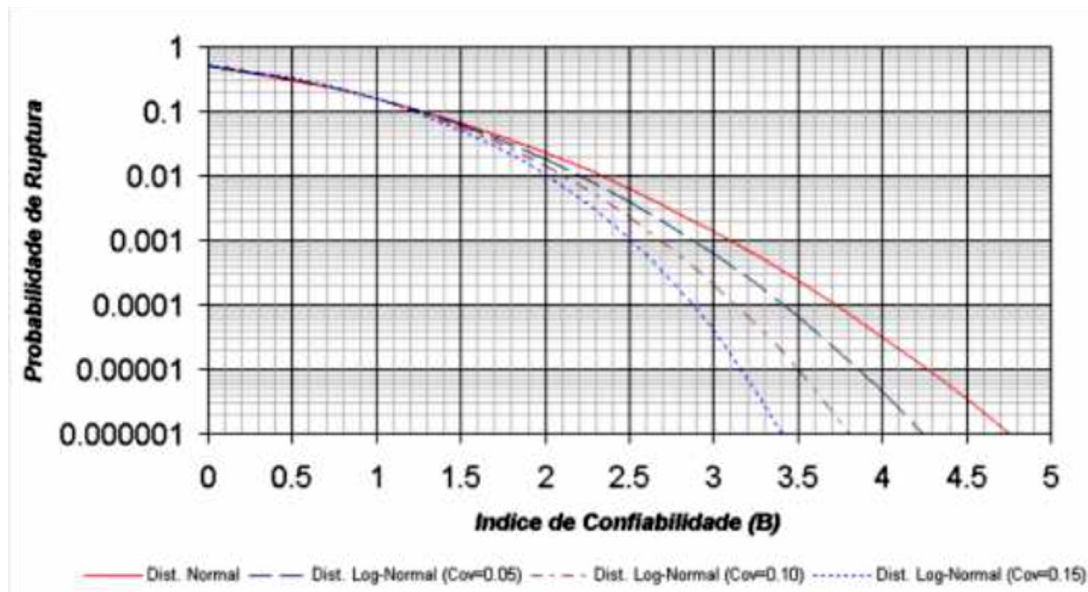
Figura 4.3: Índice de confiabilidade x Probabilidade de ruptura (Flores, 2008).

O índice de confiabilidade e a probabilidade de ruptura representam o resultado da análise probabilística, representando as incertezas possíveis de serem contabilizadas. É necessário estipular valores aceitáveis ou admissíveis para os índices β e Pr. O crescente aumento de análises probabilísticas pode ajudar na definição desses valores de referência. Algumas considerações são importantes para definição dos valores, em especial o tipo de obra em questão e as possíveis consequências da ruptura. Ainda não existem valores de segurança normatizados para índices probabilísticos. Entretanto, algumas indicações são feitas em literatura nacional e internacional e em geral estão relacionadas com o tipo de obra ou com o risco do empreendimento.

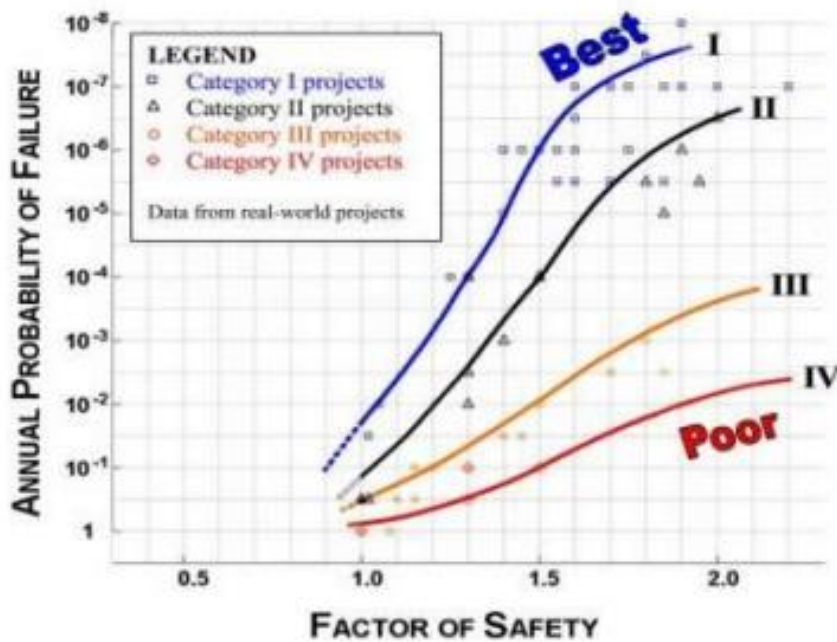
Figura 4.4: Probabilidade de Ruptura versus Fator de Segurança de acordo com a categoria da obra (Silva et al., 2008).

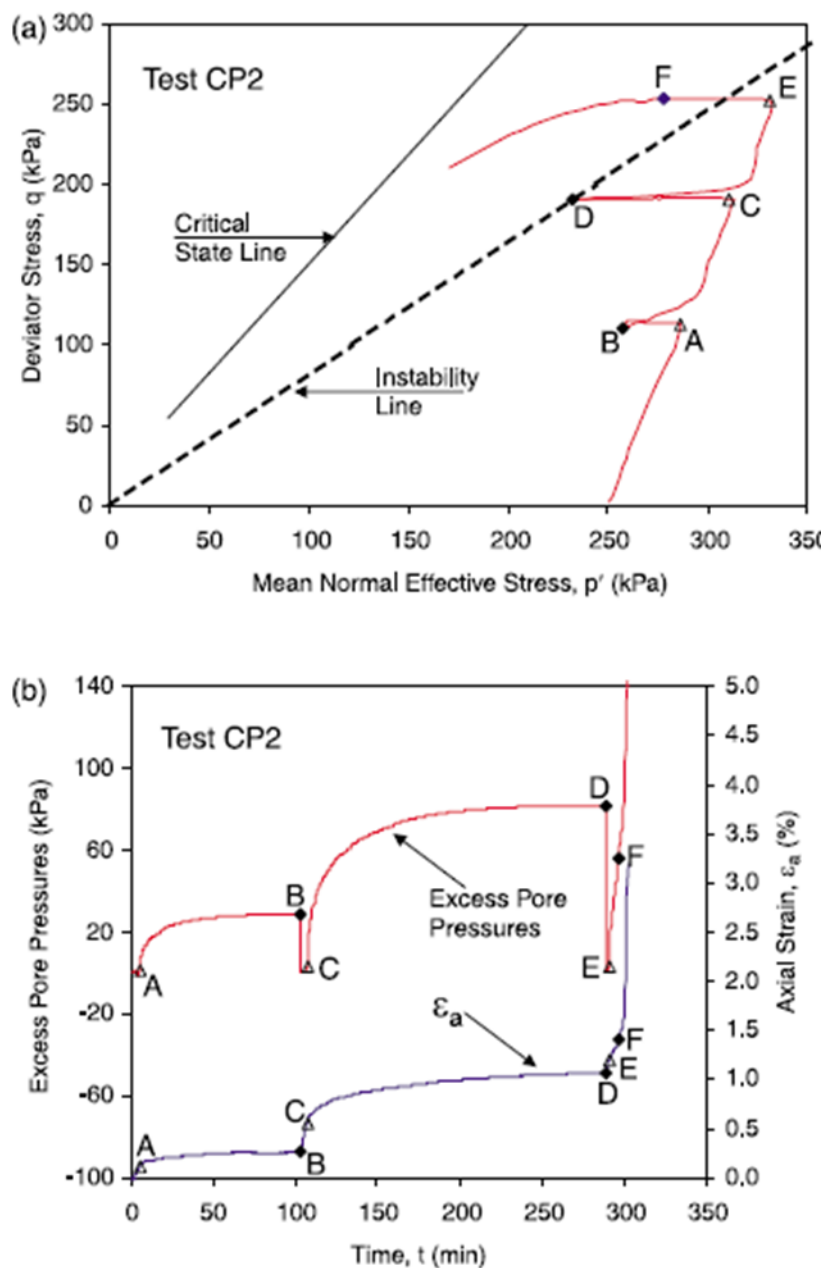
Figura 5.1 Ensaio com aplicação de *creep* não drenado em areias realizados por Leong et al. (2000).

Leong et al. (2000) reportam ensaios em areias com aumento da tensão inicial, seguido por *creep* não drenado. Caso houvesse a estabilização, ou seja, o material não rompesse, a tensão inicial era aumentada e o material era submetido novamente ao *creep*. O resultado dos ensaios é mostrado na Figura 5.1. Como conclusão do trabalho, e considerando areia com determinado índice de vazios, eles demonstram que a instabilidade ocorre quando as tensões iniciais (antes de submeter o solo ao *creep* não drenado) são suficientemente altas.

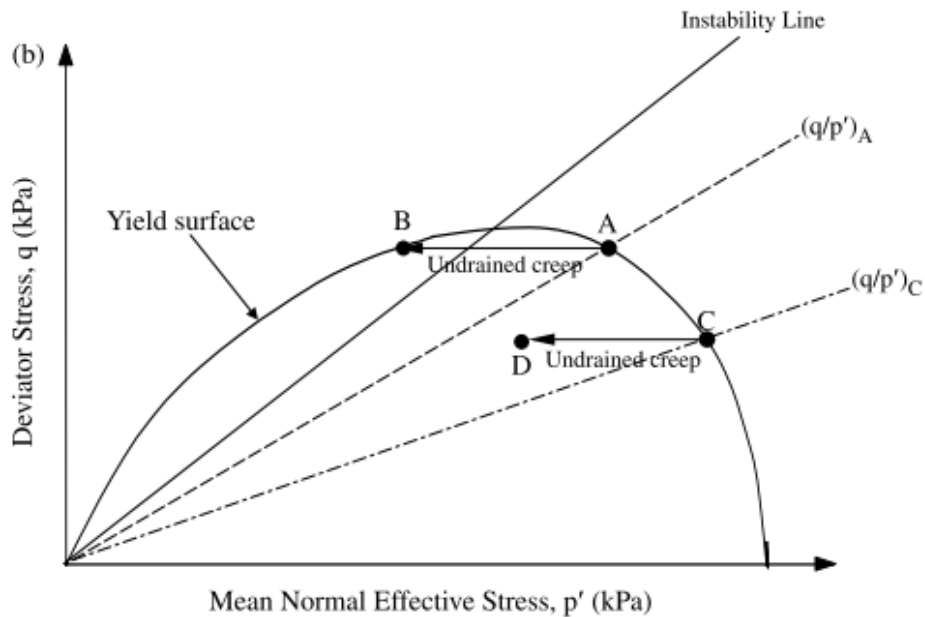
Figura 5.2: Gráfico $p' \times q$ mostrando o efeito do *creep* não drenado.

Observa-se na Figura 5.2 que se o ponto inicial estiver muito perto da linha de instabilidade (ponto A), o *creep* não drenado vai gerar poropressões suficientes para o solo atingir a ruptura (ponto B). Caso o ponto inicial não esteja próximo da linha de estabilidade, ocorre a máxima poropressão gerada durante o *creep* não drenado e o solo não atinge a ruptura (ponto D).

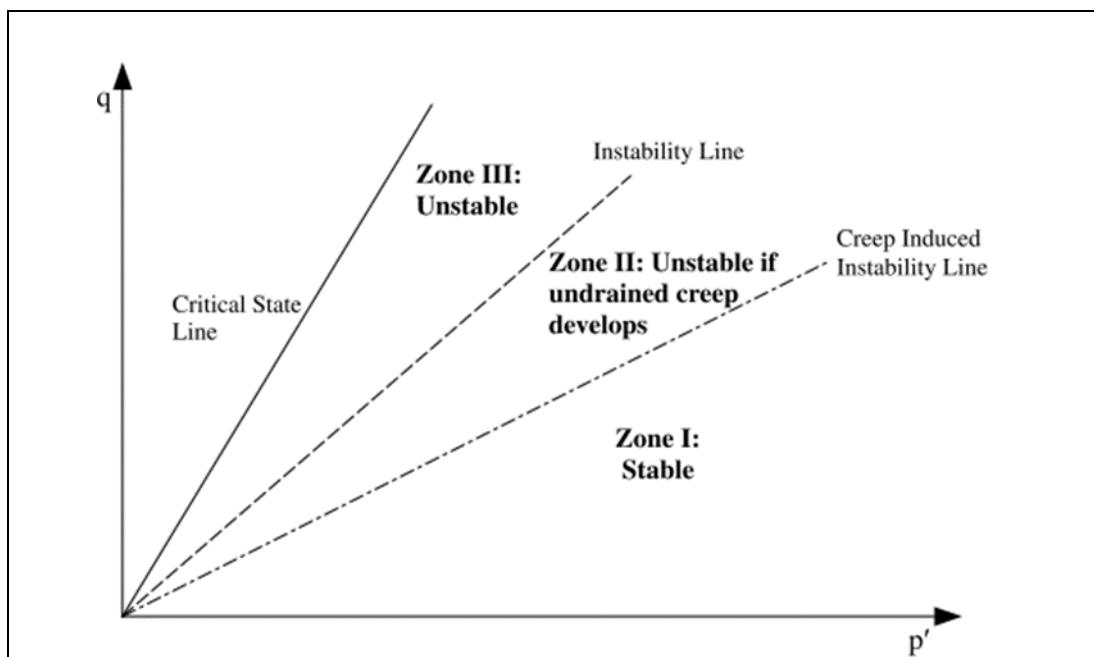
Figura 5.3: Gráfico $p' \times q$ mostrando as zonas de acordo com as tensões iniciais aplicadas.

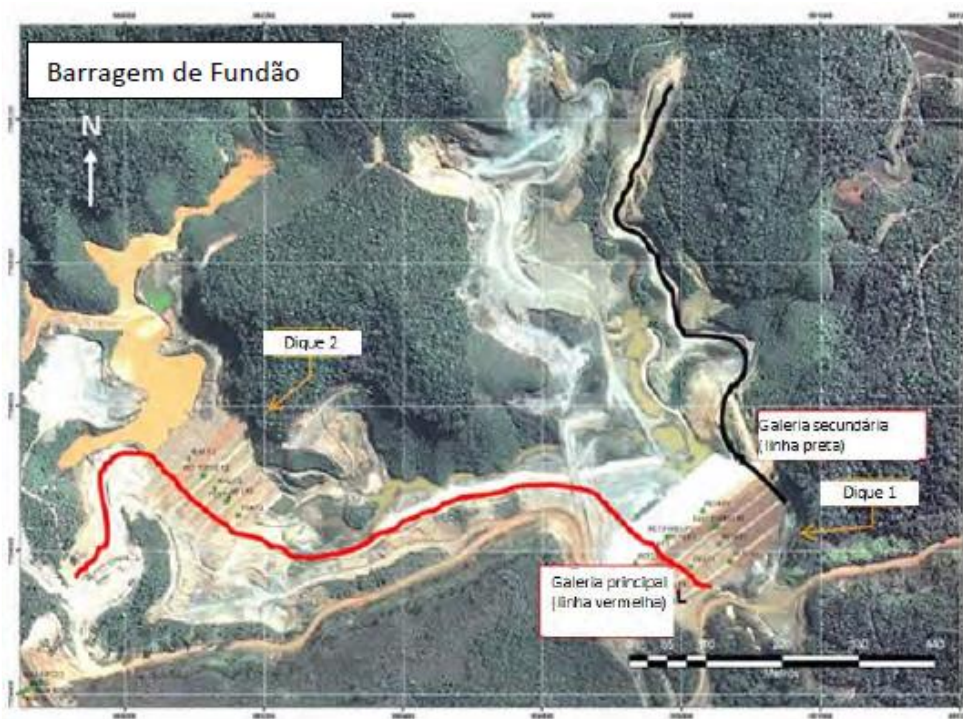
Figura 6.1: Galerias principal (em vermelho) e secundária (em preto).

O conceito inicial do projeto consistia em empilhamento drenado com sistema de drenagem de alta capacidade, objetivando minimizar a saturação do depósito de areia junto ao dique de partida (Morgenstern, et al., 2016). Esse sistema de drenagem consistia, entre outros componentes, por drenos de fundo, galeria principal (abaixo da ombreira direita) e galeria secundária (abaixo da ombreira esquerda), as quais são indicadas em destaque na Figura 6.1.

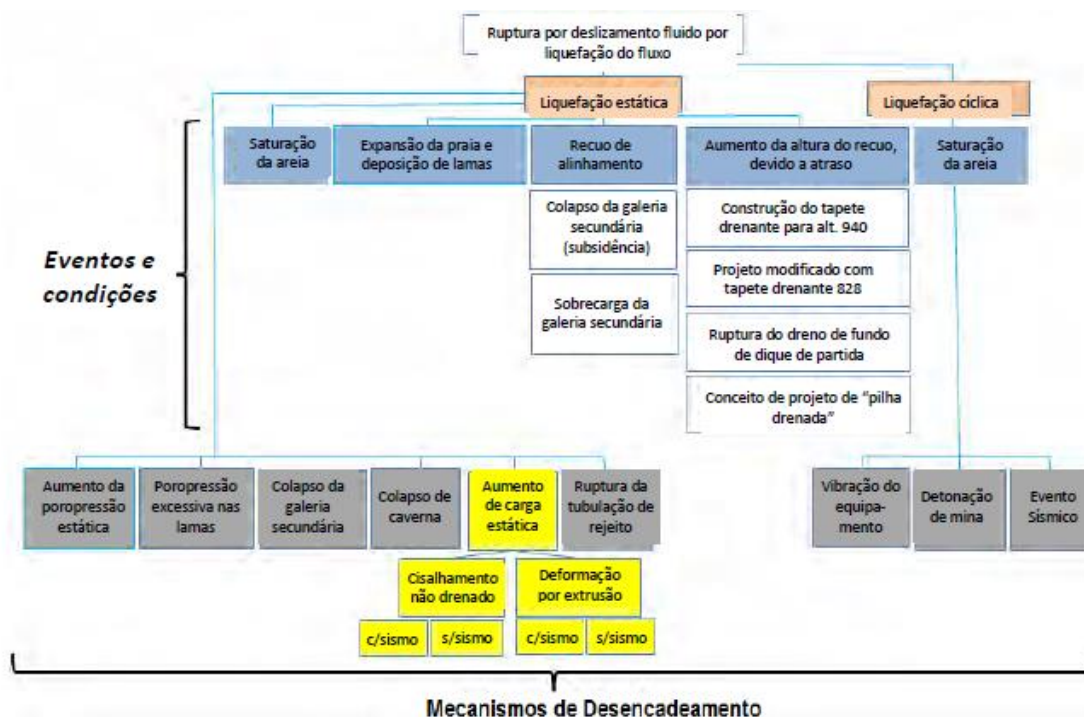
Figura 6.2: Árvore de falhas para o desencadeamento da liquefação (Morgentern et al., 2016).

A análise da árvore de falhas mostrada na Figura 6.2 permite entender melhor o processo de ruptura por liquefação. Este tipo de análise corrobora as conclusões de Morgenstern et al. (2016) e poderia ter sido elaborada preventivamente, de forma a tentar evitar possível ruptura.

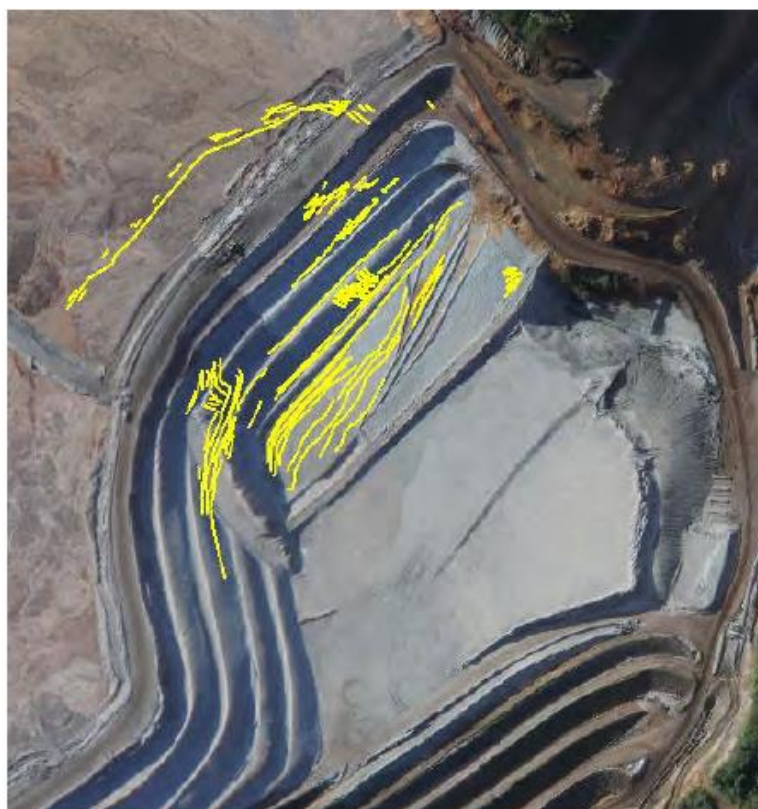
Figura 6.3: Trincas no recuo da ombreira esquerda em 2014.

informado, em agosto de 2014, após o recuo realizado na ombreira esquerda, foram observadas diversas trincas atrás da crista da barragem até o pé do recuo, abrangendo quase toda a superfície do talude. Essas trincas indicam processo de instabilidade do talude, ou seja, o fator de segurança próximo de 1,0.

A superfície de ruptura foi adotada como superfície circular de menor fator de segurança que incluísse como massa instável o talude inteiro (após o recuo). Foi adotada superfície circular devido ao histórico e as fotos indicadas no relatório, como a mostrada na Figura 6.3.

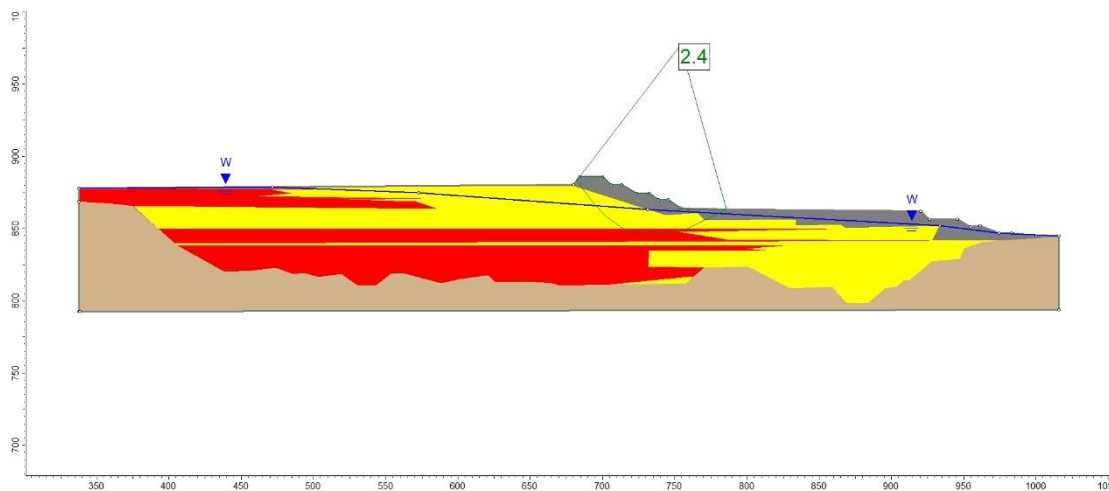
Figura 6.4: Resultado da análise determinística drenada para a condição de 2014.

A análise drenada pelo método de Spencer utilizando o *software Slide* resultou em fator de segurança mínimo igual a 2,4, conforme Figura 6.4.

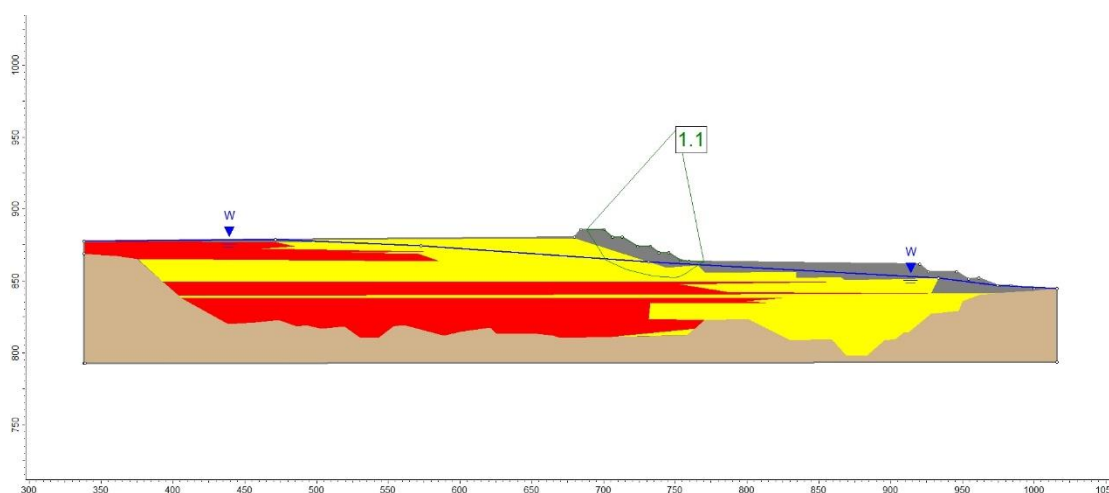
Figura 6.5: Resultado da análise determinística realizada para o aparecimento de trincas na ombreira esquerda da Barragem de Fundão em 2014 com razão de resistência não drenada igual a 0,25.

Nessa análise, mostrada na Figura 6.5, foi obtido fator de segurança igual a 1,1 para a superfície crítica.

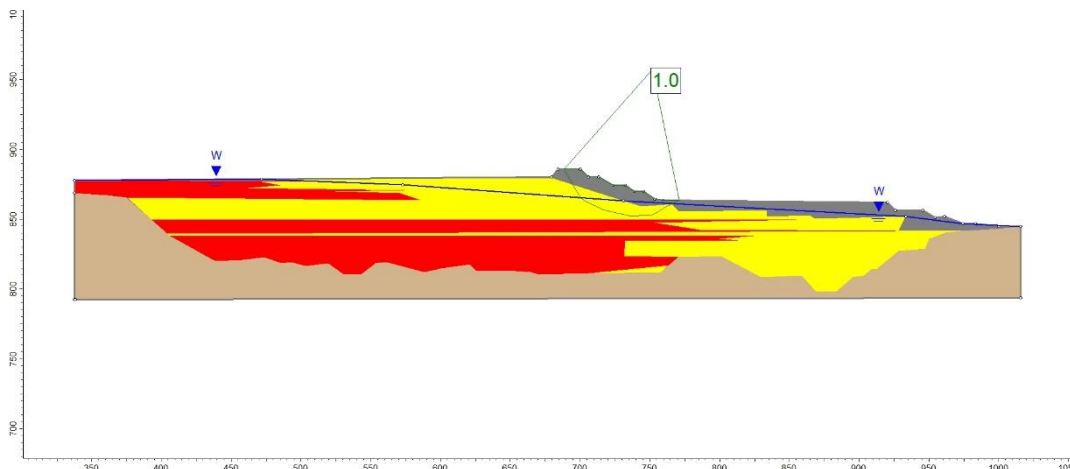
Figura 6.6: Resultado da análise determinística realizada para o aparecimento de trincas na ombreira esquerda da Barragem de Fundão em 2014 com razão de resistência não drenada igual a 0,22.

Foi repetida a análise considerando que a relação $S_u/s'v$ seria 0,22, sendo obtido fator de segurança equivalente a 1,0 para essa condição e pelo método de Spencer, conforme mostrado na Figura 6.6. Sendo assim, considerando que a relação seria constante e igual no caso de rejeitos arenosos e argilosos, o valor mais apropriado da relação $S_u/s'v$ seria igual 0,22.

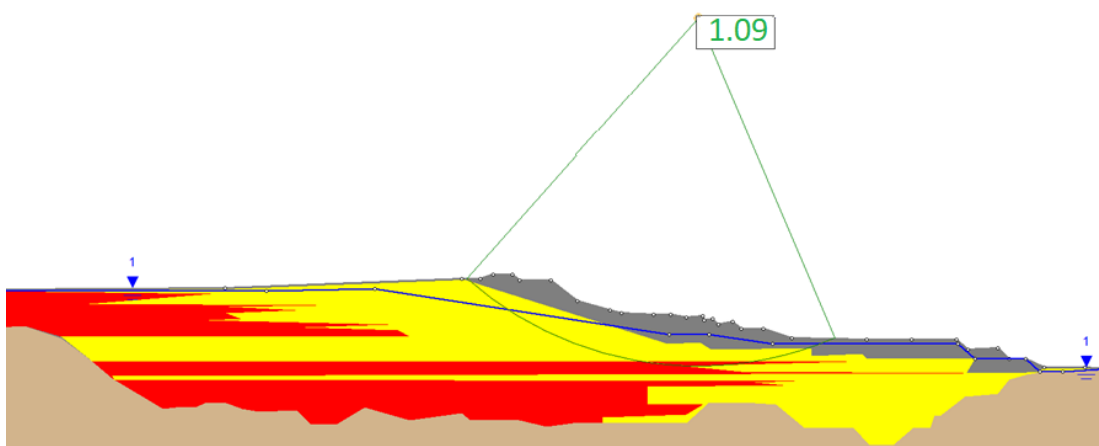
Figura 6.7: Resultado da análise determinística realizada para a condição de ruptura da Barragem de Fundão em 2015.

A análise de estabilidade não drenada foi realizada considerando rupturas circular e não circular pelo Método de Spencer. Os fatores de segurança resultantes são iguais a 1,09, conforme Figura 6.7.

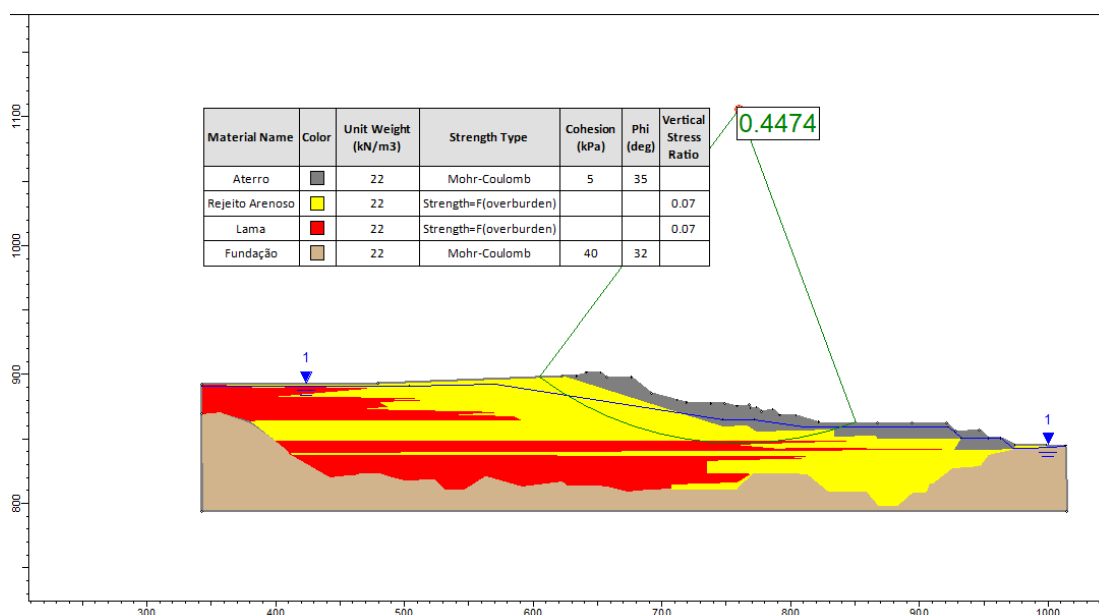
Figura 6.8: Análise determinística da ruptura de 2015 considerando a razão não drenada liquefeita.

De forma a complementar as análises e discussões posteriores, foi repetida a análise utilizando a razão não drenada liquefeita igual a 0,07. O fator de segurança obtido foi de 0,45 pelo Método de Spencer, conforme Figura 6.8.

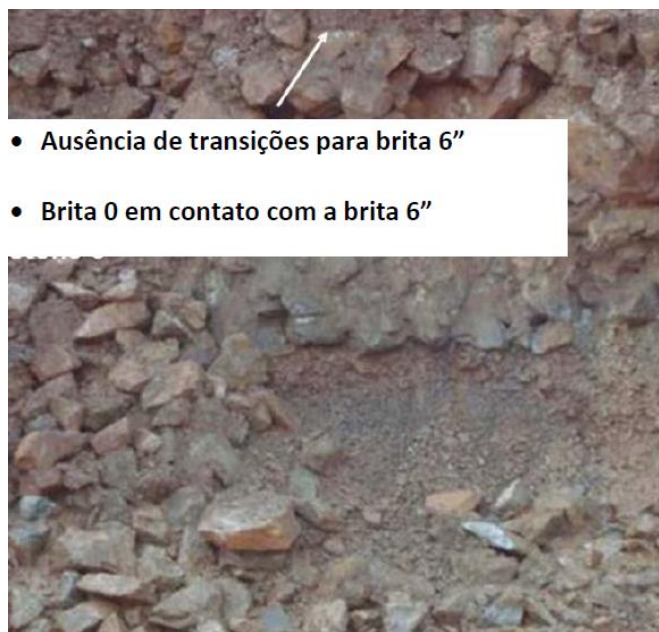
Figura 6.9: Evidências de problemas no filtro relatadas por Morgenstern et al. (2016).

Partida por meio de investigações geofísicas após o incidente. Foram observados problemas no filtro que resultariam no mau funcionamento, conforme Figura 6.9.

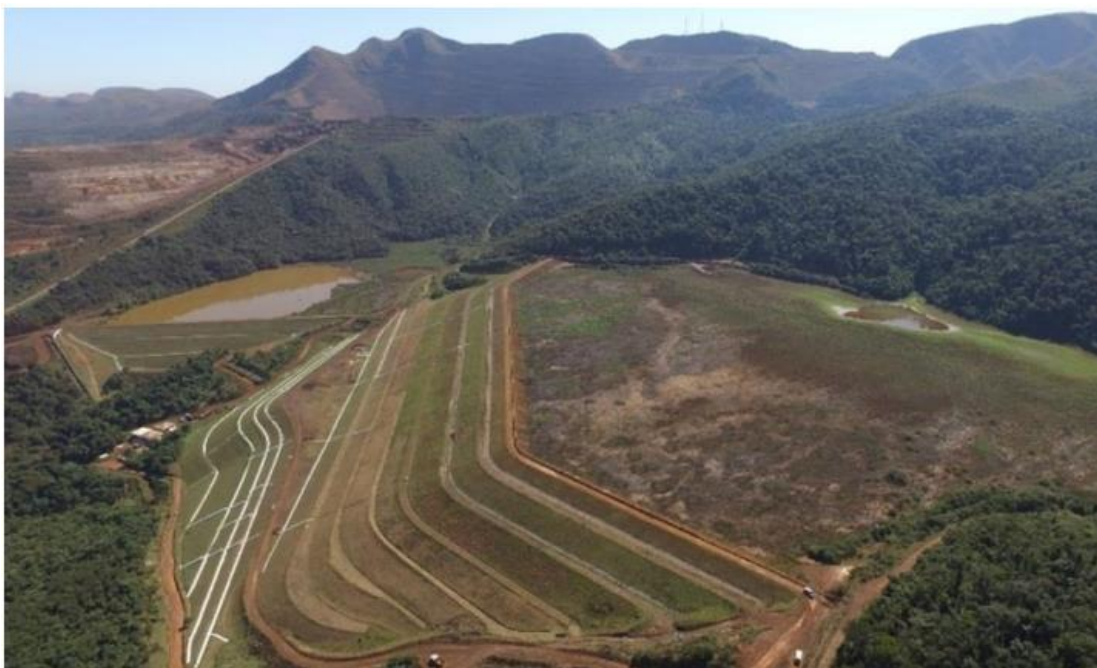
A Barragem I que armazenava 12,7 milhões de metros cúbicos de rejeitos de mineração sofreu ruptura repentina e catastrófica às 12h28min do dia 25 de janeiro de 2019. A barragem liberou fluxo de lama que rapidamente destruiu refeitório e escritórios da mina, e também casas, fazendas, pousadas, pontes e estradas a jusante. A barragem estava com 86 metros de altura e com comprimento de crista de 720m, conforme Figura 7.1 (Polícia Federal, 2019).

Figura 7.1: Barragem I antes da ruptura (Instituto Minere, 2019).

Foi construída em 37 anos, de 1976 a 2013, em 15 etapas correspondentes a 10 alteamentos, utilizando o método a montante. O depósito de rejeitos cessou em 2016.

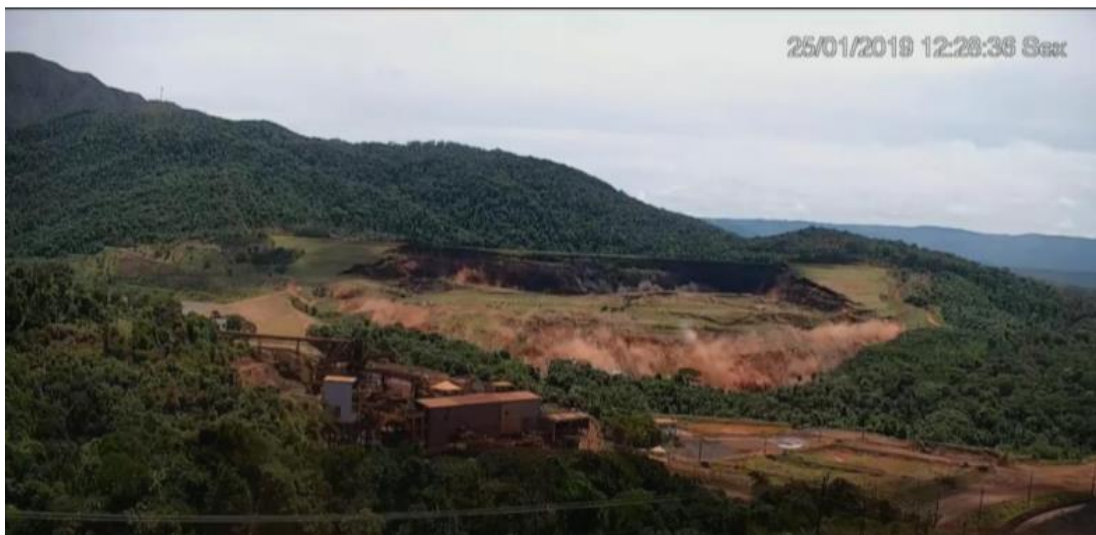
Figura 7.2: Registro dos primeiros segundos após os primeiros sinais de ruptura (Robertson et al., 2019).

Nas imagens é possível observar recalque na parte central da crista, seguido por abaulamento do pé da barragem. Cinco segundos depois ocorreram outros recalques na crista e abaulamentos perto do pé da barragem e a água parece começar a jorrar. Cerca de 6,7 segundos após o primeiro recalque ser observado nos vídeos, o talude já estava completamente rompido, conforme Figura 7.2.

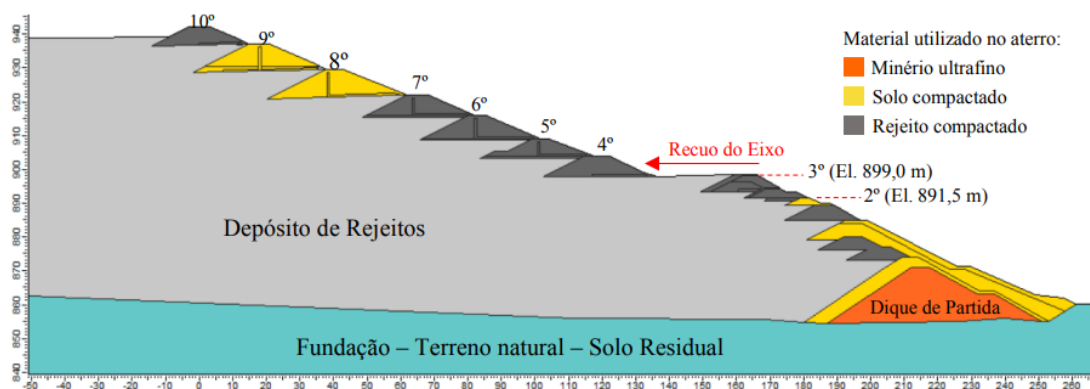
Figura 7.3: Esquema representando os alteamentos realizados na barragem (POLÍCIA FEDERAL, 2019).

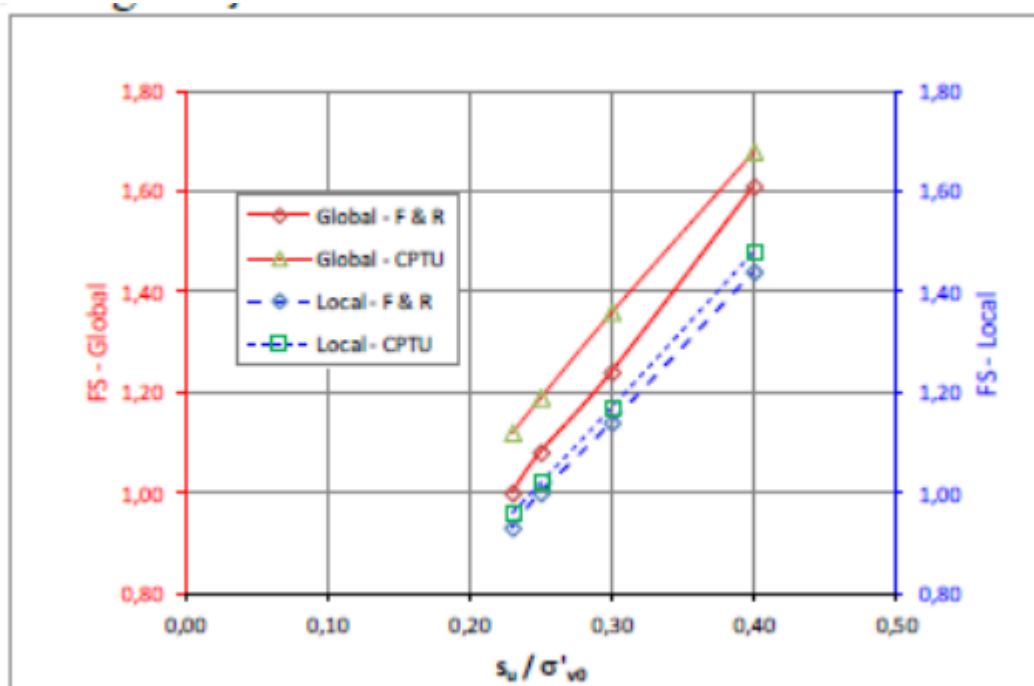
Figura 7.4: Análise da variação do fator de segurança de acordo com S_u/σ'_v conhecido (CPI Câmara, 2019).
