**ANÁLISE DE RISCO DE LIQUEFAÇÃO
APLICADA A BARRAGENS DE REJEITOS**
Tese de Doutorado

Tese apresentada como requisito parcial para obtenção do grau de Doutor pelo Programa de Pós-graduação em Engenharia Civil do Departamento de Engenharia Civil e Ambiental da PUC-Rio.

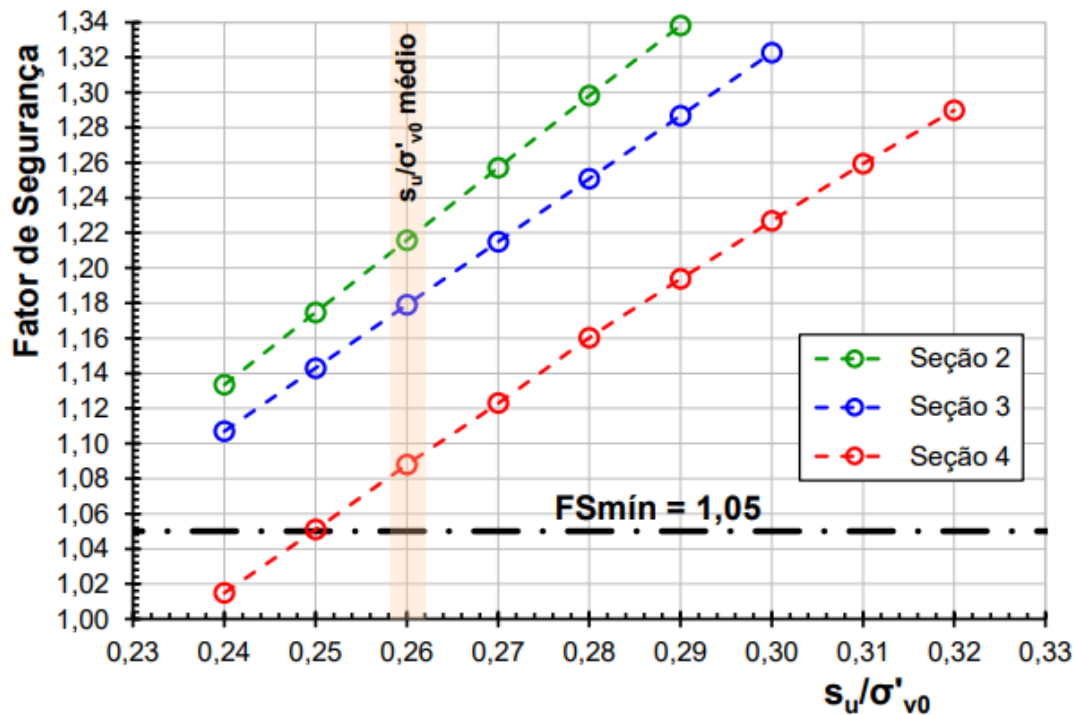
Figura 7.5: Análise de sensibilidade do fator de segurança variando o parâmetro de resistência não drenada.

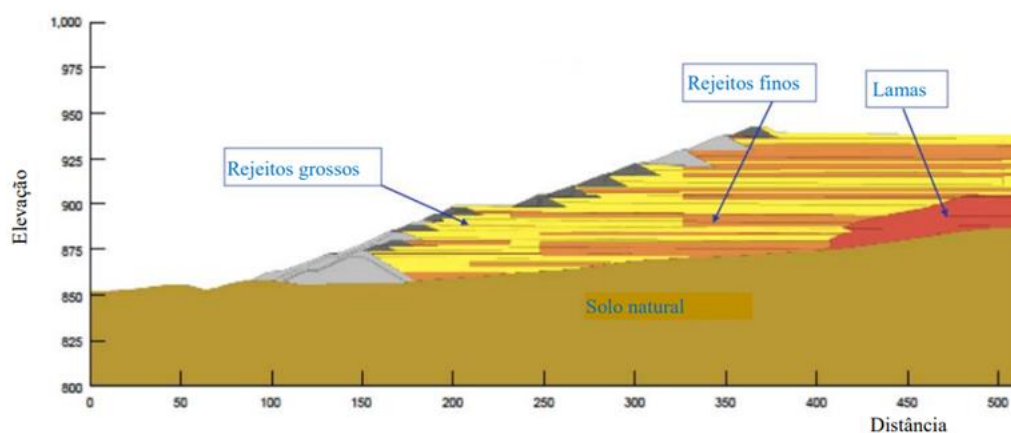
Figura 7.6: Seção crítica da Barragem I obtida por Robertson et al. (2019).

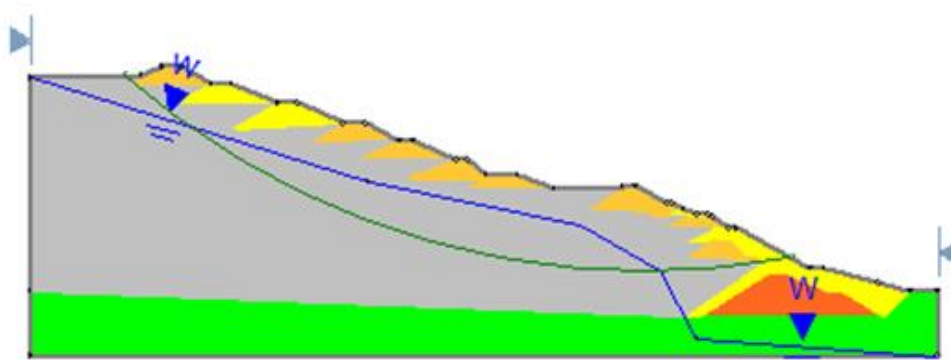
Figura 7.7: Análise da Barragem I com razão não drenada de pico igual a 0,27.

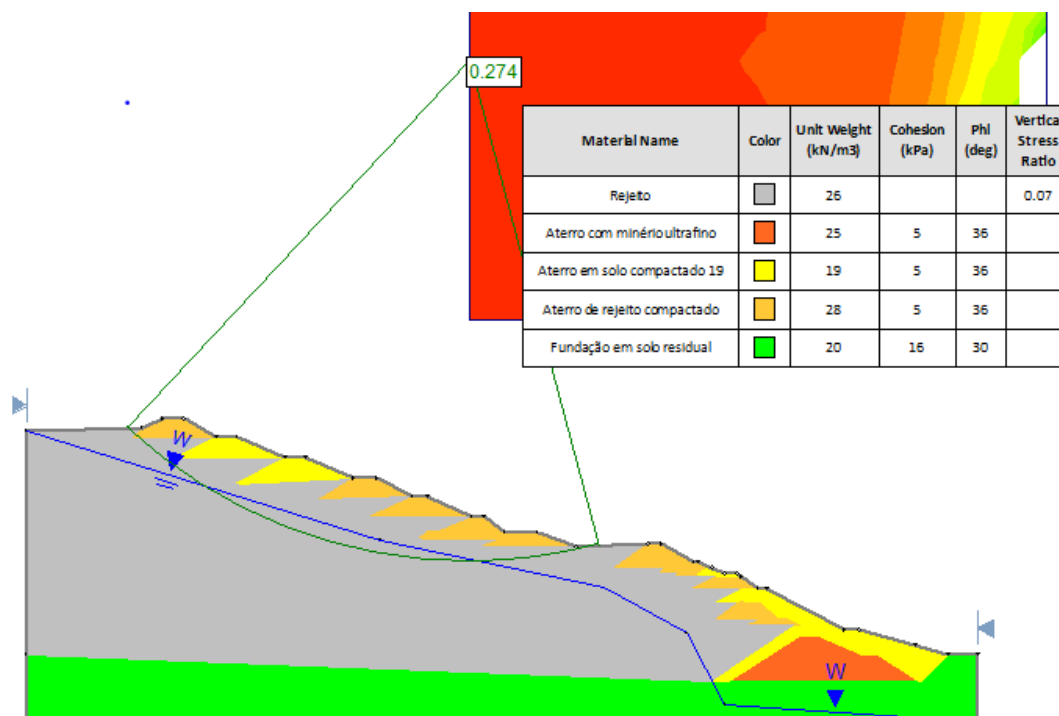
Figura 7.8: Análise da Barragem I com razão não drenada liquefeita igual a 0,07.

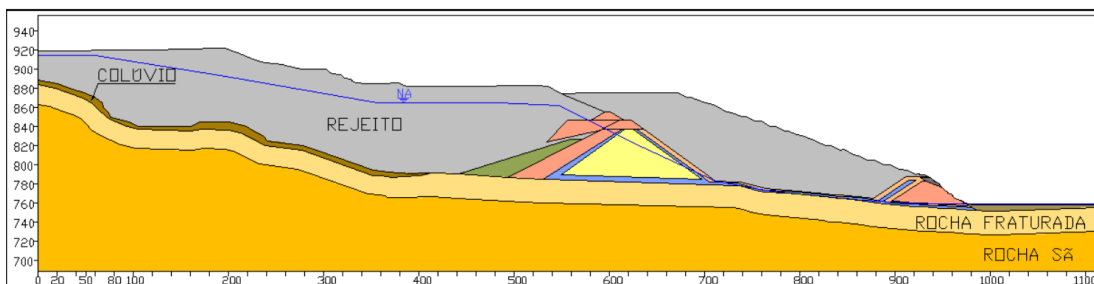
Figura 8.2: Seção transversal da Barragem de Germano (Castilho, 2017).

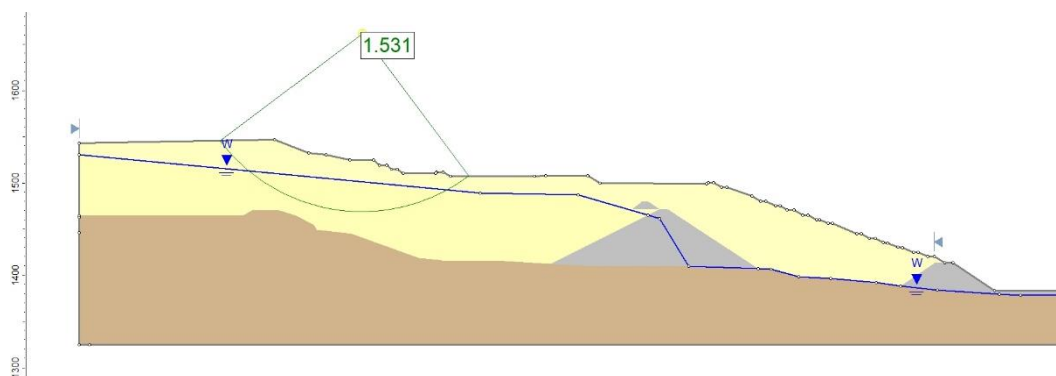
Figura 8.3: Resultado da análise determinística realizada para a Barragem de Germano em 2015.

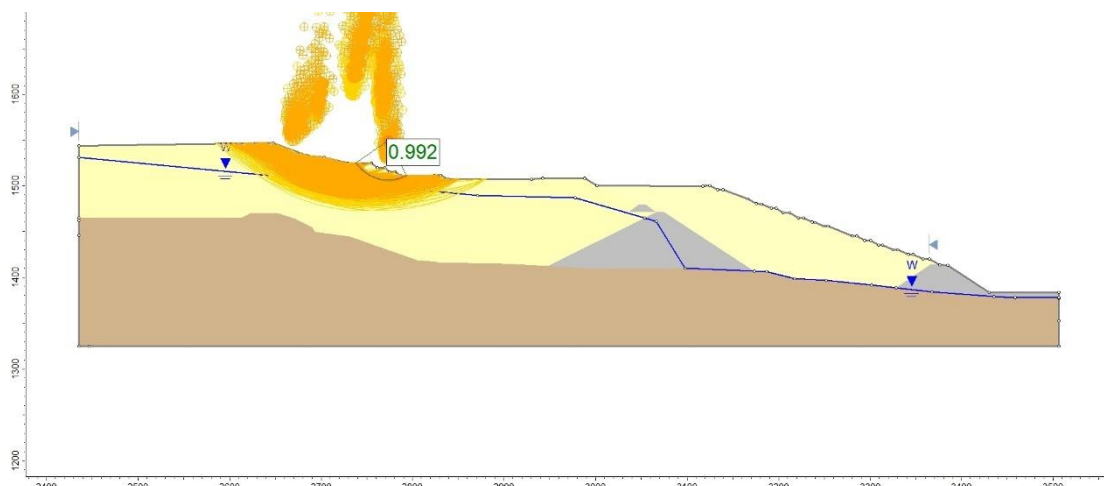
Figura 8.4: Resultado da análise determinística realizada para a Barragem de Germano considerando que o material acima no Nível d'Água na Barragem Principal de Germano é suscetível à liquefação.

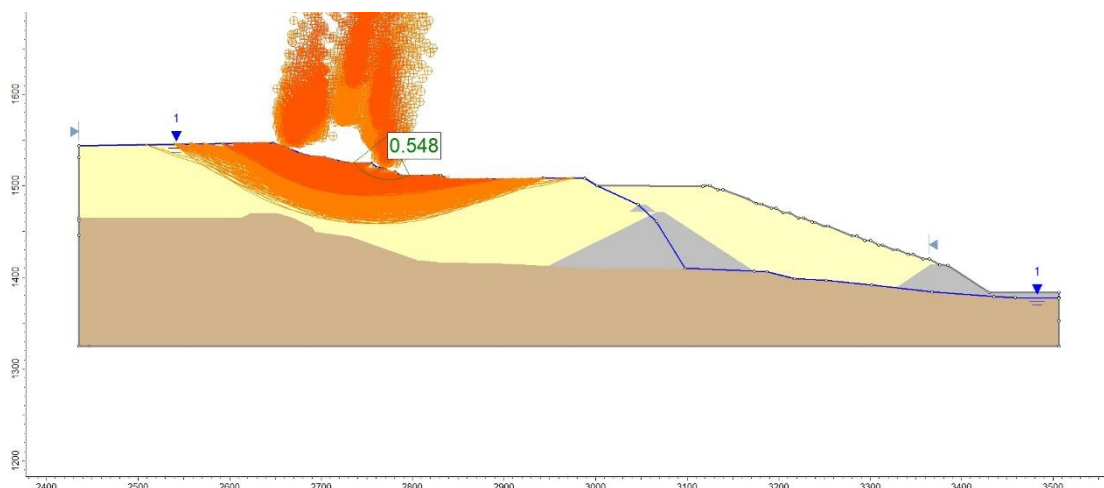
Figura 8.5: Resultado da análise determinística realizada para a Barragem de Germano considerando que o nível d'água foi elevado na Barragem Principal de Germano.

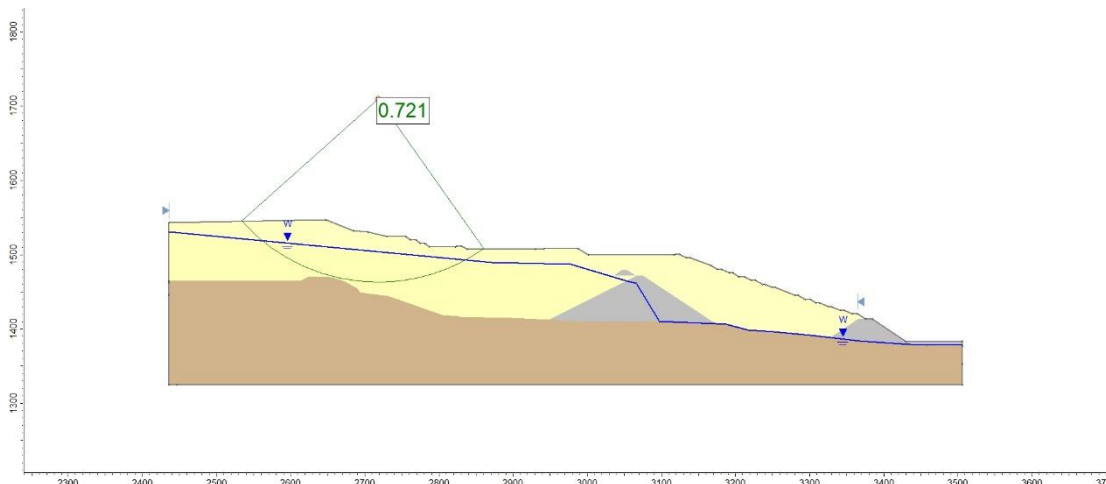
Figura 8.6: Análise determinística da Barragem de Germano considerando a razão não drenada liquefeita.
