### **3. Descrição de materiais, vigas de teste e ensaios**

Sendo o foco desta pesquisa o estudo experimental de vigas parede de concreto reforçado com bambu, neste capítulo se indica o processo realizado no laboratório abordando a descrição de materiais, equipamentos, instrumentação, corpos de prova e metodologia dos ensaios das nove vigas parede de concreto reforçado com tiras de bambu da espécie *Dendrocalamus giganteus* e uma viga parede de concreto reforçado com aço, biapoiadas e carregadas com uma carga concentrada no centro do bordo superior.

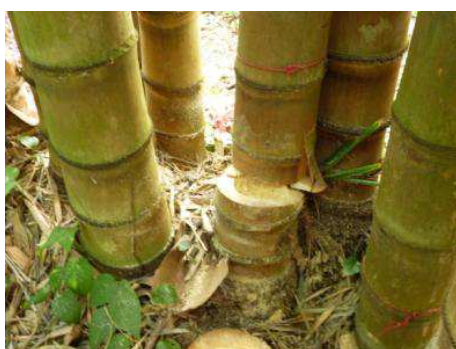
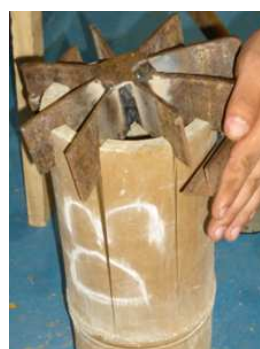
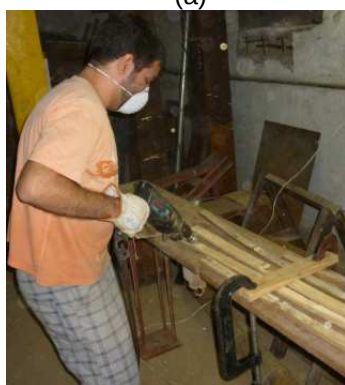
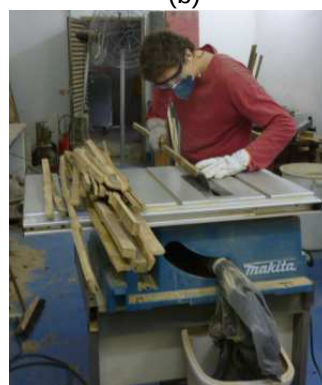
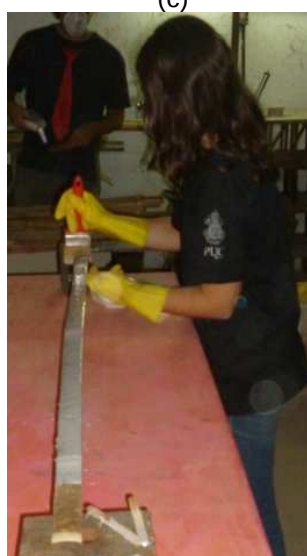
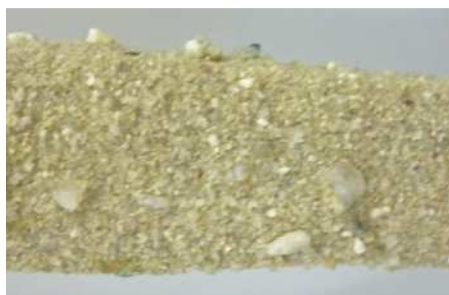
Figura 3.1 – Impermeabilização e preparação do bambu. (a) Corte e cura na mata, (b) corte do colmo em tiras, (c) limpa da superfície das tiras do bambu, (d) perfilado de tiras do bambu, (e) aplicação de Sikadur32, (f) incorporação de areia, (g) bambu impermeabilizado.

Depois de realizar o processo de corte e cura a céu aberto foram recolhidos e selecionados os colmos de bambu para serem usados. Já no laboratório de estruturas e materiais da PUC-Rio prosseguiu-se com o corte dos colmos de bambu em tiras, empregando uma faca radial como é mostrado na Figura 3.1b. Posteriormente, com a ajuda de uma escova metálica, eliminaram-se da superfície das tiras cortadas partículas e impurezas que pudessem afetar a aderência do

tratamento (Figura 3.1c). Seguidamente, as tiras de bambu foram perfiladas com cortes laterais conforme as dimensões de cada elemento de reforço.

Sobre cada elemento de reforço perfilado e com a superfície limpa de impurezas, aplicou-se uma capa de resina epóxi denominada Sikadur32. Imediatamente depois, com o fim de melhorar a aderência entre o bambu e o concreto, incorporou-se sobre sua superfície areia com tamanho máximo de 2.38 mm, ver a granulometria na Tabela 3.1. A seguir, na Figura 3.1 mostra-se o processo de impermeabilização e preparação das tiras do bambu para reforçar o concreto.

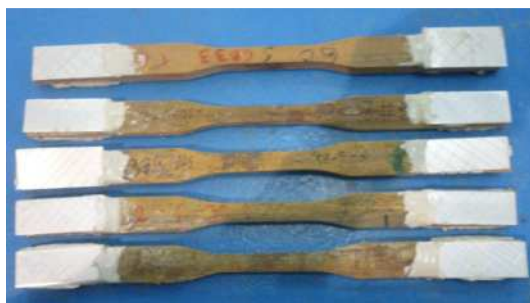
Figura 3.3 – Corpos de prova - material bambu da espécie *Dendrocalamus giganteus*.

Nas Figuras 3.2 e 3.3 mostra-se nos extremos das amostras, chapas de alumínio de cinco centímetros de comprimento coladas com resina epóxi da Sika para evitar o escorregamento e esmagamento das zonas do bambu fixadas com as garras da máquina.

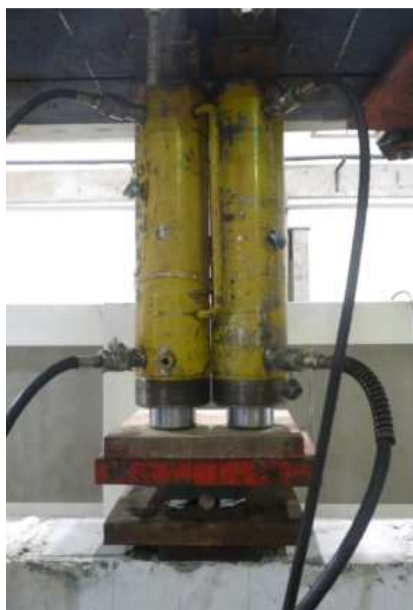
Figura 3.12 – Macacos hidráulicos de 500KN cada um. Conjunto de chapas niveladas de transmissão de carga.

As vigas testadas foram solicitadas no bordo superior por uma carga central concentrada gerada pela ação de dois macacos hidráulicos com capacidade de 500 KN cada um (Figura 3.12). A carga foi transmitida desde a superfície dos êmbolos dos macacos até a superfície do bordo superior da viga por um conjunto nivelado de chapas de aço. Na Figura 3.15 se vê o esquema geral da montagem do ensaio.

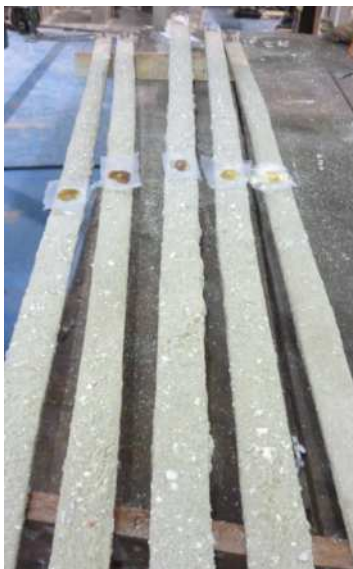
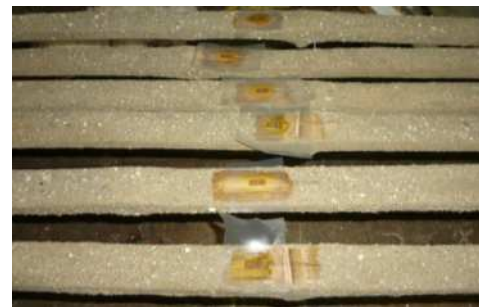
(a) Posição dos extensômetros no reforço das vigas V1, V2 e V4.

(b) Posição dos extensômetros no reforço principal da Viga V3

(c) Extensômetros em tiras de bambu.

(d) Extensômetros em tiras de bambu.

Figura 3.17 – Instrumentação para a medição de deformações- Extensômetros

Para a medição de deformações, empregou-se extensômetros elétricos axiais únicos que foram posicionados na superfície das tiras do bambu de reforço principal (Figura 3.17). Note-se que os extensômetros posicionaram-se no meio do vão da viga, pois, é onde existe o momento fletor máximo. Para as
