## **4. Apresentação e análise dos resultados experimentais**

Neste capítulo apresentam-se os resultados dos ensaios realizados nos materiais usados (bambu e concreto), posteriormente mostram-se os resultados dos ensaios realizados nas vigas parede, entre eles, as relações Carga vs. Deslocamento, Carga vs. Deformações, padrão de fissuração, cargas últimas (CAST e experimental) e aderência.

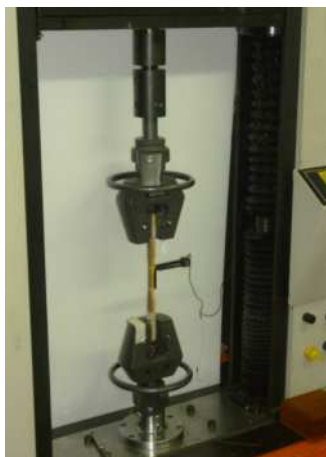
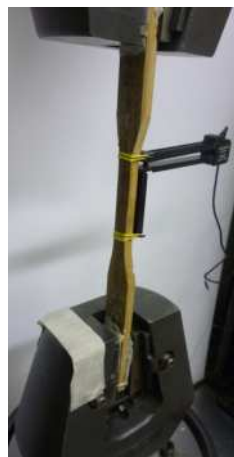
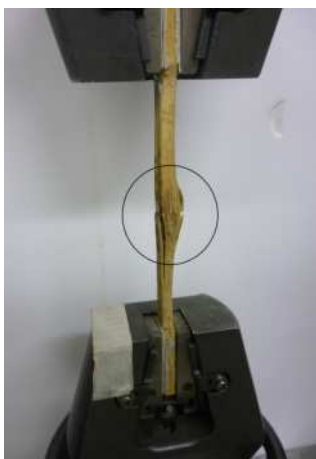
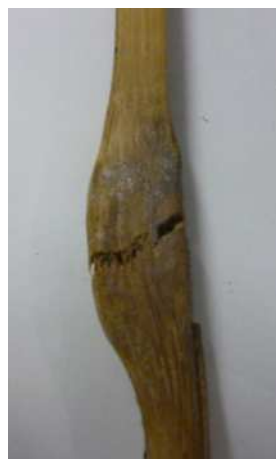
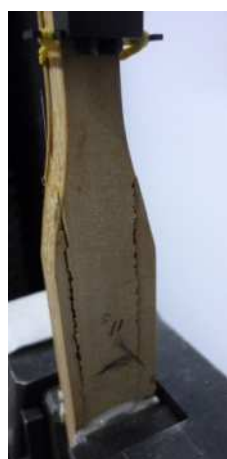
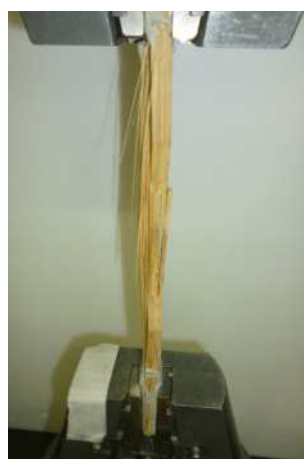
(a) Vista geral do ensaio de tração na máquina universal INSTRON No.6233.

(b) Vista aproximada do corpo de prova para o ensaio de tração.

(c) Nó

(d) Falha no nó

(e) Falha por cisalhante

(f) Falha por desprendimento interfacial fibra-matriz

Figura 4.3 – Ensaio de tração do bambu da espécie *Dendrocalamus giganteus* na máquina universal INSTRON No.6233.

As formas típicas de ruptura nos corpos de prova ensaiados se podem observar nas Figuras 4.3d, 4.3e e 4.3f, que correspondem, respectivamente à fratura no nó, a falhas por cisalhamento nos extremos, e desprendimento interfacial entre a fibra e a matriz.

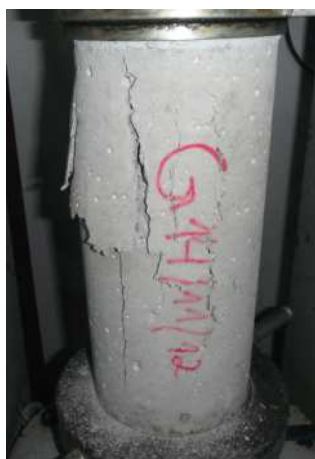
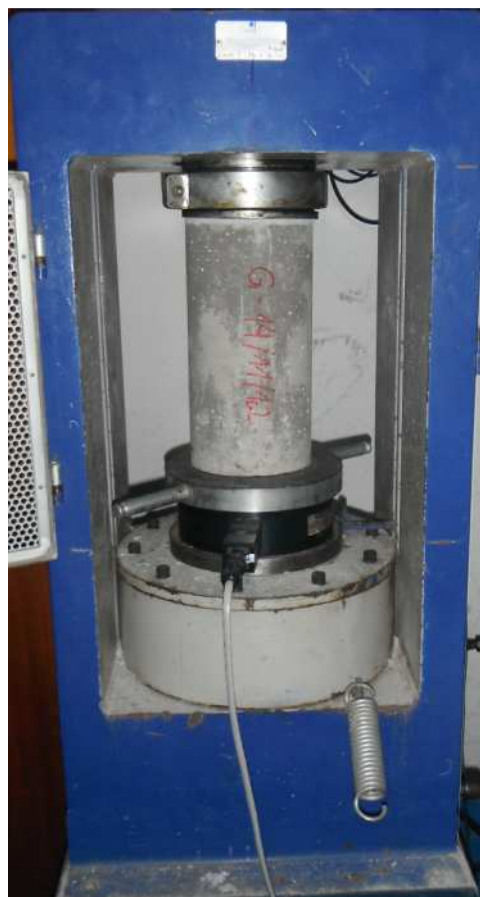
Figura 4.4 – Ensaio a compressão simples. (a) Geometria de corpo de prova, (b) corpo de prova ensaiado à compressão simples, (c) Montagem geral de ensaio de compressão simples do concreto.

A resistência à compressão do concreto, ( $f_c$ ), das vigas testes obteve-se seguindo as indicações da norma NBR-5739 “Ensaio de compressão de corpos de prova cilíndricos”. Confeccionaram-se por cada uma das vigas teste três corpos de prova cilíndricos, cuja geometria foi de 15 cm e 30 cm de diâmetro e altura, respectivamente (Figura 4.4a). A média das resistências dos três cilindros de cada viga ensaiada é mostrada em unidades de MPa na Tabela 4.3.

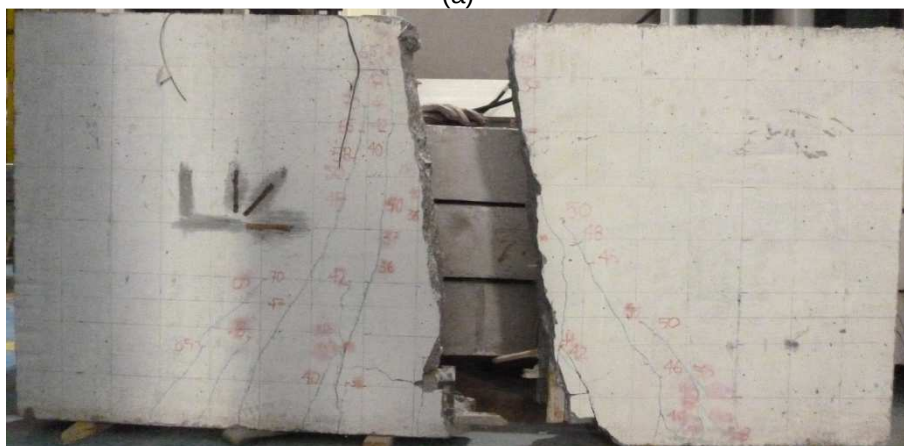
Figura 4.43 – Configuração de fissuras - Viga V1-2.

A Figura 4.43 mostra a configuração de falha da viga V2-2. Observe-se que a maioria das fissuras geradas, incluindo a de falha, ocorreu na zona central da

viga (Z2). A ruptura segundo a classificação realizada no capítulo dois foi ruptura por flexão.

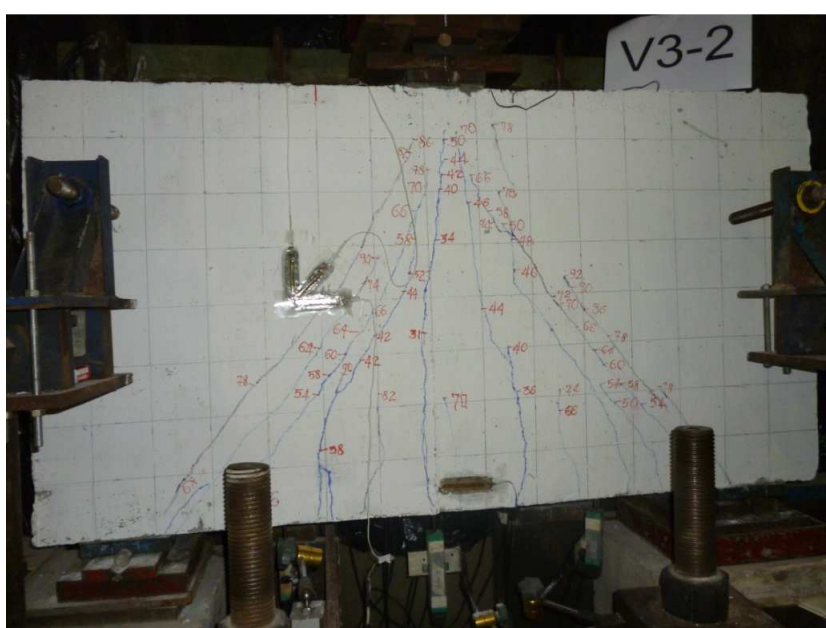
Figura 4.49 – Configuração de fissuras - Viga V3-2.

As vigas V3-2 e V3-3, ver as Figuras 4.49 e 4.50, falharam por flexão, porém, a viga V3-2 apresentou uma configuração de fissuras análoga à viga V3-1.
