**Recuperação de Área Degradada em
trechos da faixa marginal de proteção
(FMP) da lagoa de Marapendi**

Dissertação de Mestrado

Dissertação apresentada como requisito parcial
para obtenção do grau de Mestre pelo Programa
de Pós-Graduação em Ciências da Conservação e
Sustentabilidade do Departamento de Geografia e
Meio Ambiente da PUC-Rio.

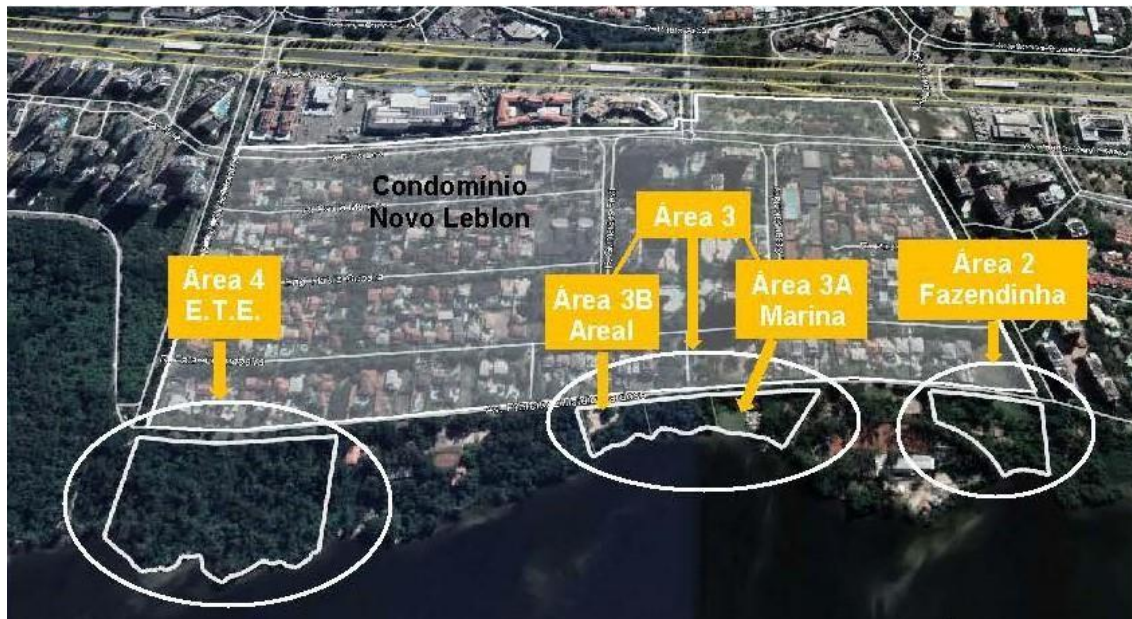
Figura 6: Vista aérea de localização das 04 áreas a serem recuperadas às margens da lagoa de Marapendi.

A vegetação presente no trecho que abrange as quatro áreas a serem recuperadas encontra-se bastante alterada em sua forma e estrutura originais apresentando uma fisionomia arbórea característica do processo de antropização consolidado do local. Raros elementos de espécies de manguezal (mangue-branco – *Laguncularia racemosa* e mangue-vermelho -*Rhizophora mangle*) e algodoeiro-do-brejo (*Talipariti pernanbucense*) podem ser vistos vegetando às margens da lagoa. O que domina esse cenário são espécies exóticas, como a Tespésia (*Thespesia populnea*), encontrada mais facilmente junto a lâmina d'água da lagoa; a Amendoeira (*Terminalia catappa*), sendo a principal bioinvasora da região, dominando a fisionomia local e formando bosques densos, quase homogêneos; e a Casuarina

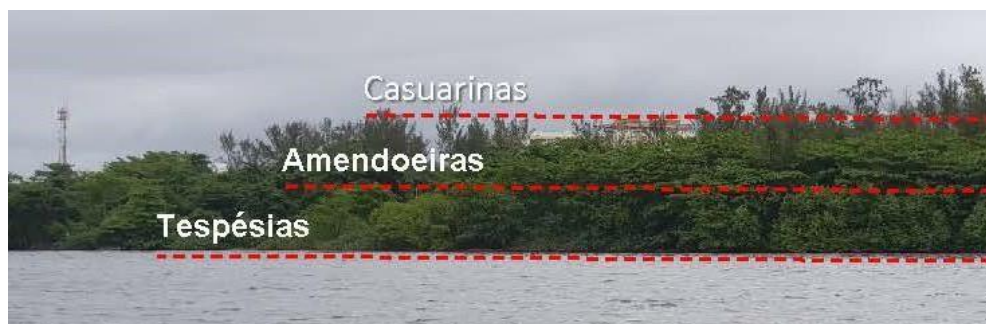
Figura 7: Perfil da vegetação ciliar da lagoa de Marapendi, com predomínio de espécies exóticas.

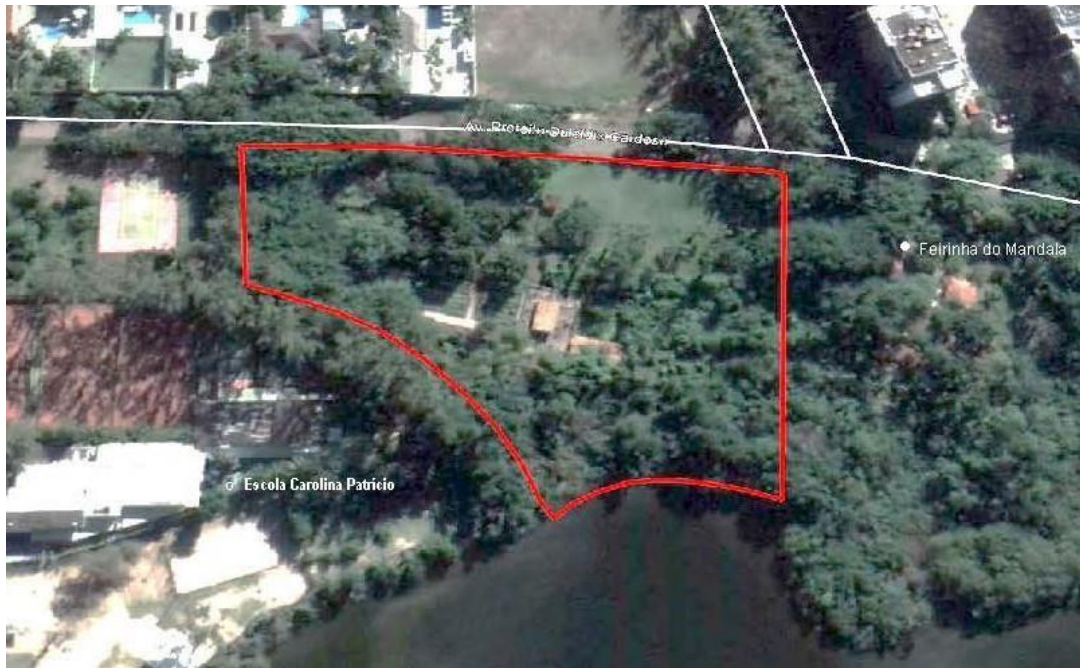
Figura 8: Vista aérea da Área 2 - Fazendinha.

O trecho ocupado pela FMP da lagoa encontra-se totalmente descaracterizado pela predominância de espécies exóticas como a Amendoeira e a Tespésia, sendo verificado elementos esparsos de espécies nativas, como a Aroeira (*Schinus terebinthifolia*) e Algodoeiro-do-brejo (*Talipariti pernambucense*), em pequenos adensamentos na borda da lagoa.

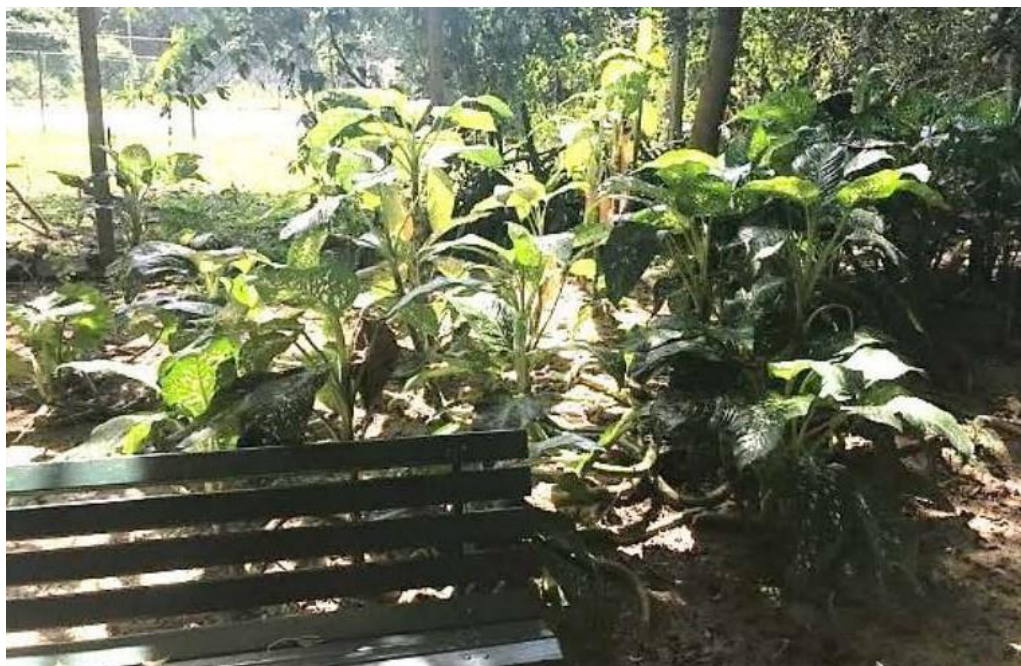
Figura 9: Exemplos da herbácea exótica “Comigo-ninguém-pode” (*Dieffenbachia* sp.) no interior da Fazendinha.

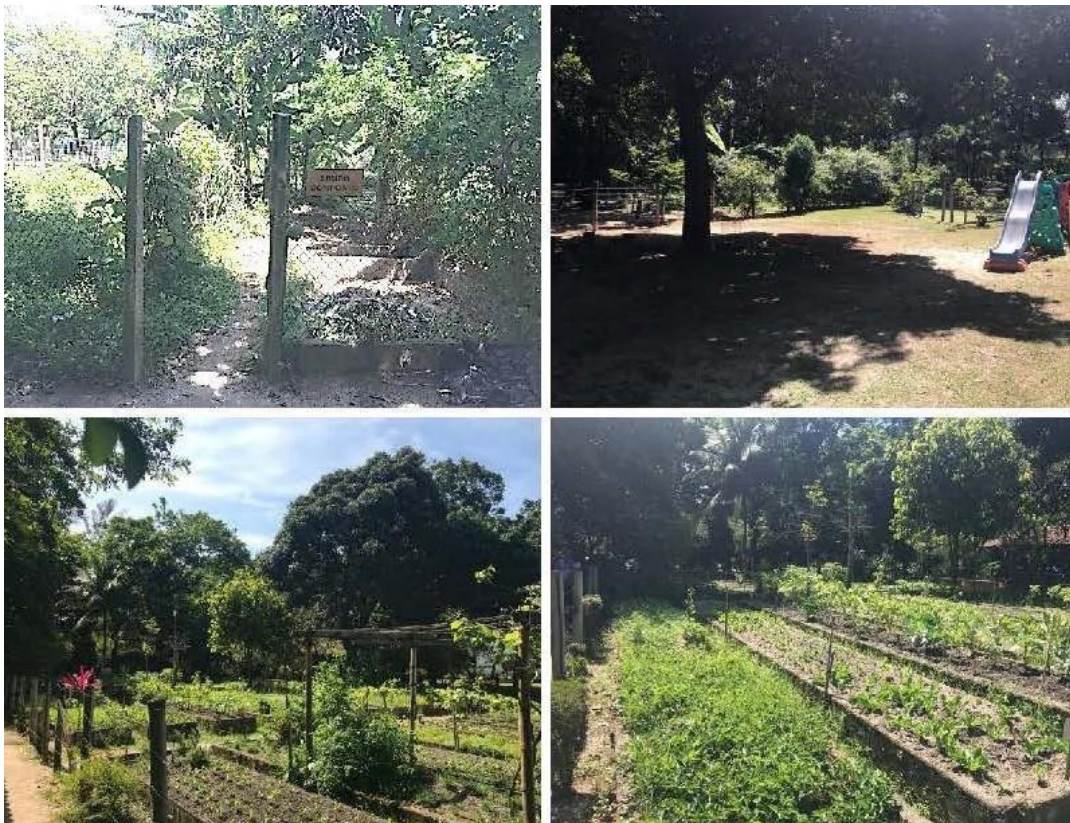
Figura 10: Setores da Fazendinha: (A) Composteira; (B) Parquinho; (C e D) Horta comunitária.

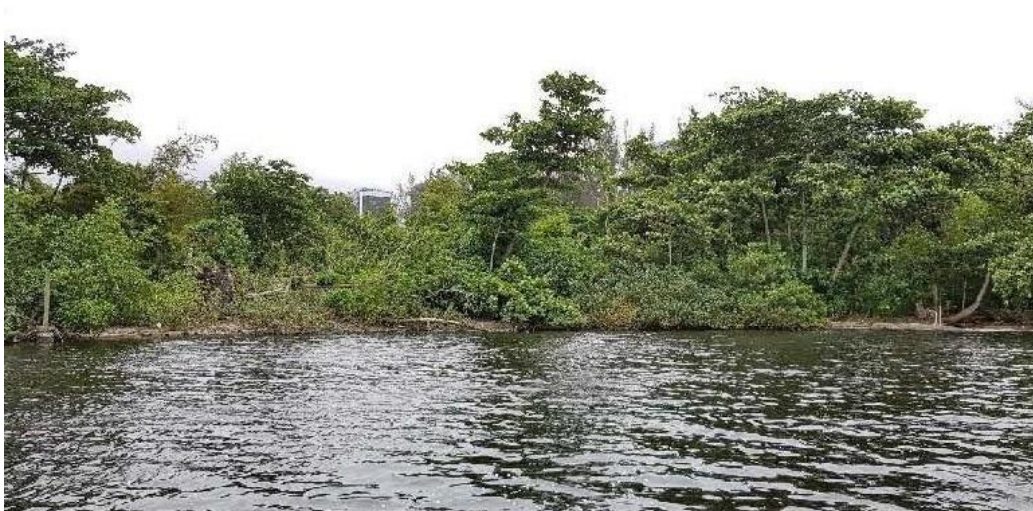
Figura 11: Vista da FMP na área da Fazendinha. Nota-se o domínio da Amendoeira no estrato arbóreo e diversas árvores caídas provocando erosão na borda da lagoa.

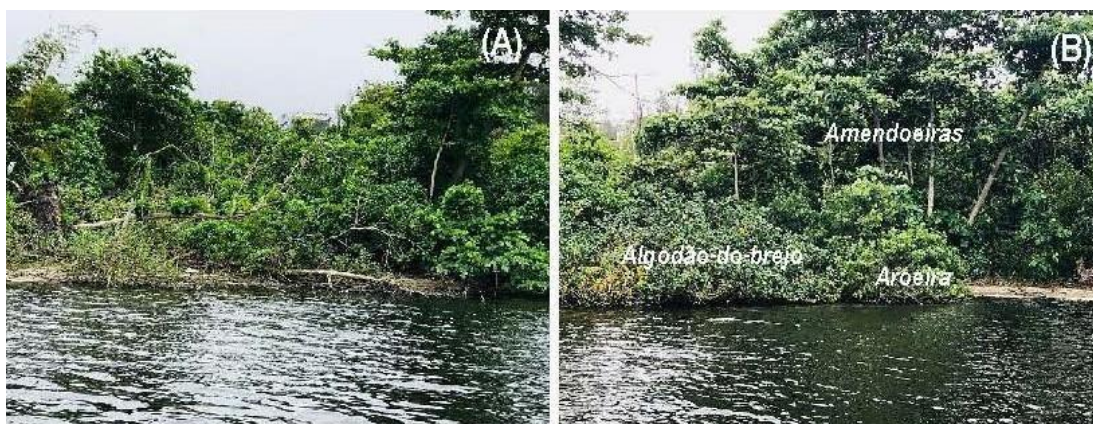
Figura 12: Detalhes da vegetação na borda da lagoa: arvores tombadas (A); elementos raros [arbustivos] de espécies nativas, Aroeira e Algodão-do-brejo, e ao fundo o domínio da exótica Amendoeira (B).

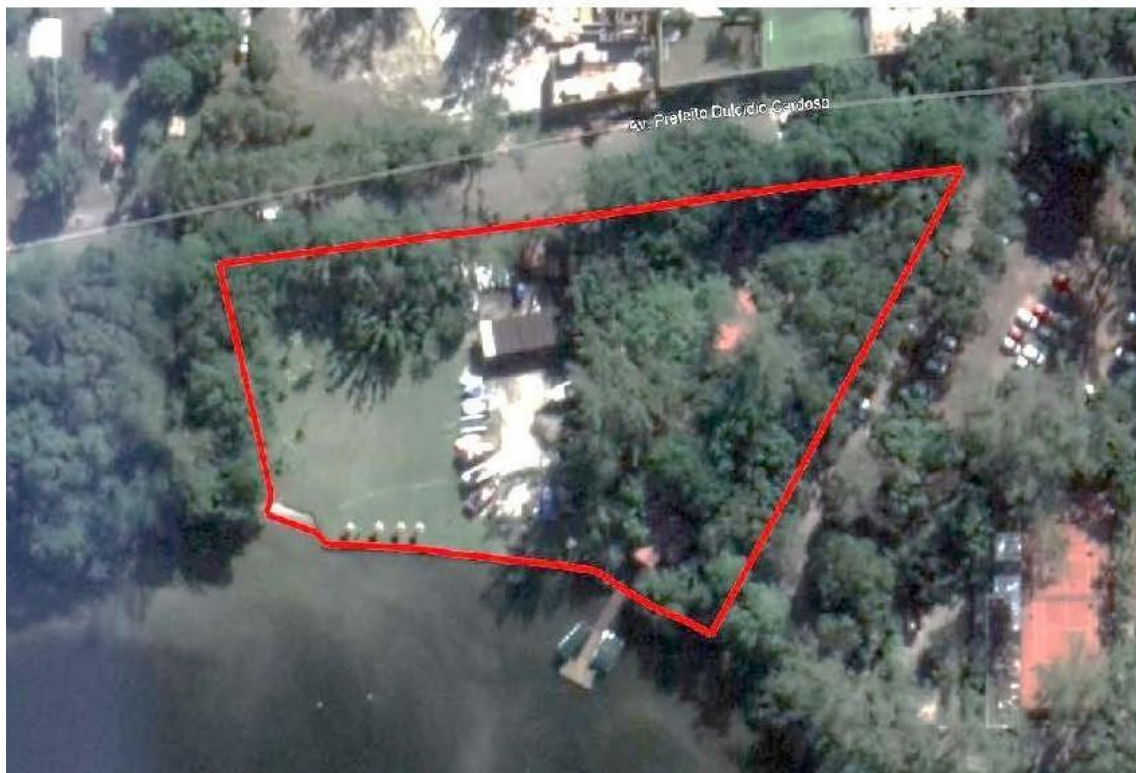
Figura 13: Vista aérea da Área 3A - Marina.

A face Oeste da Marina é ladeada por uma mancha arbórea dominada pela Amendoeira, que faz a ligação com a Área 3B – Areal, integrando a Área 3, porém não considerada neste projeto para recuperação ambiental devido a consolidação da formação arbórea antropizada, entretanto poderá ser alvo de Controle de Espécies Exóticas e Plantio de Enriquecimento em futuras ações de recuperação ambiental.

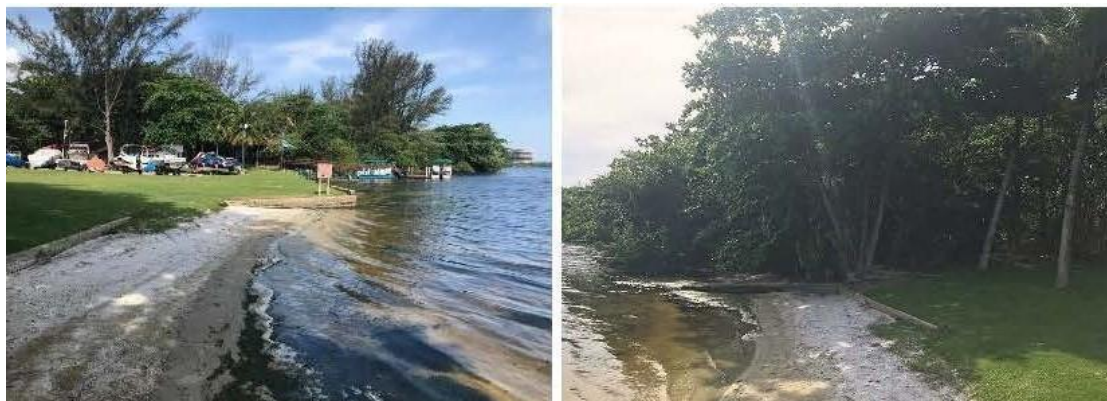
Figura 14: Trecho de Praia da Marina.

Quanto à margem da lagoa, esta se encontra descaracterizada por conta da construção de um enrocamento de blocos de cimento com cerca de 45 metros de extensão. Uma pequena praia com estreita faixa de areia foi preservada no limite oeste, onde avistamos exemplares adultos de Tespésia na borda da lagoa, entremeados ao bosque de Amendoeiras. Na faixa de areia foram avistadas inúmeras plântulas recém germinadas e nenhuma espécie nativa em regeneração, mostrando que essa espécie vem se alastrando agressivamente nas margens da lagoa, competindo com a flora rarefeita local (**Figura 16**).

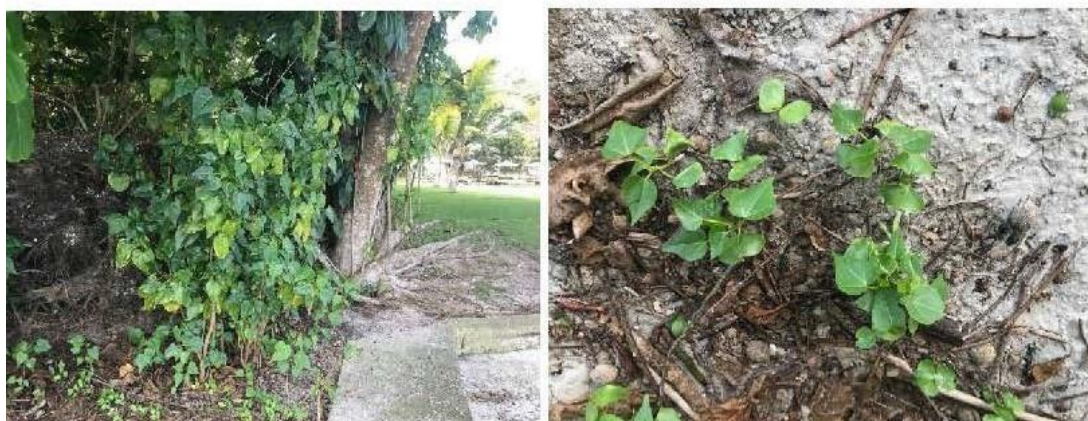
Figura 15: A exótica Trespesia na borda da Lagoa: Indivíduo arbóreo (A); Regeneração na areia da praia (B).

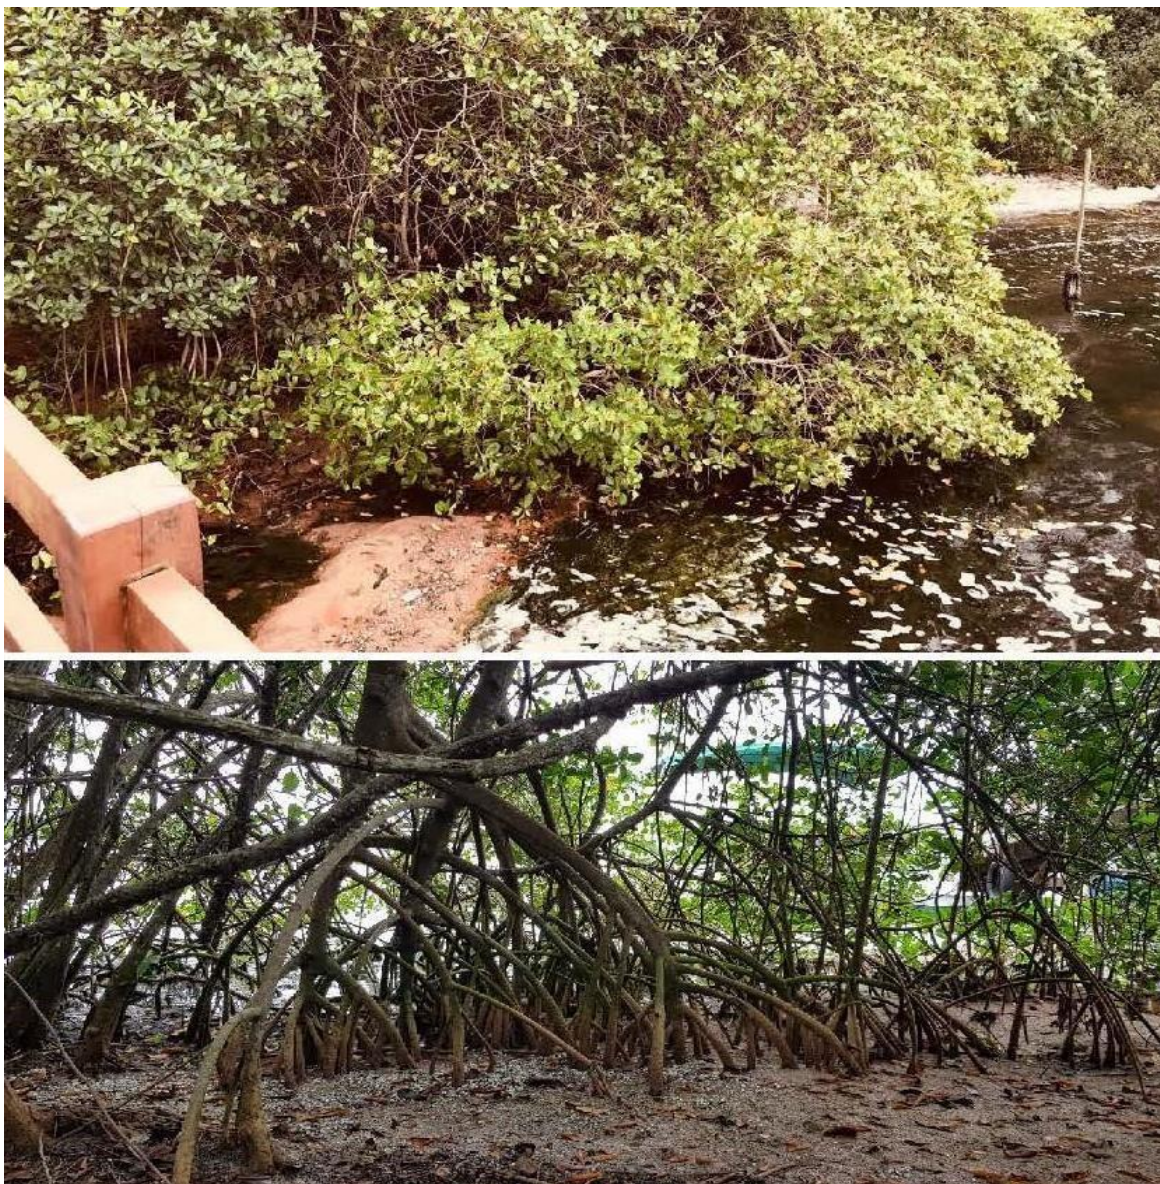
Figura 16: Elementos de Mangue-vermelho observados do pier das balsas (A) e do interior do manguezal (B).

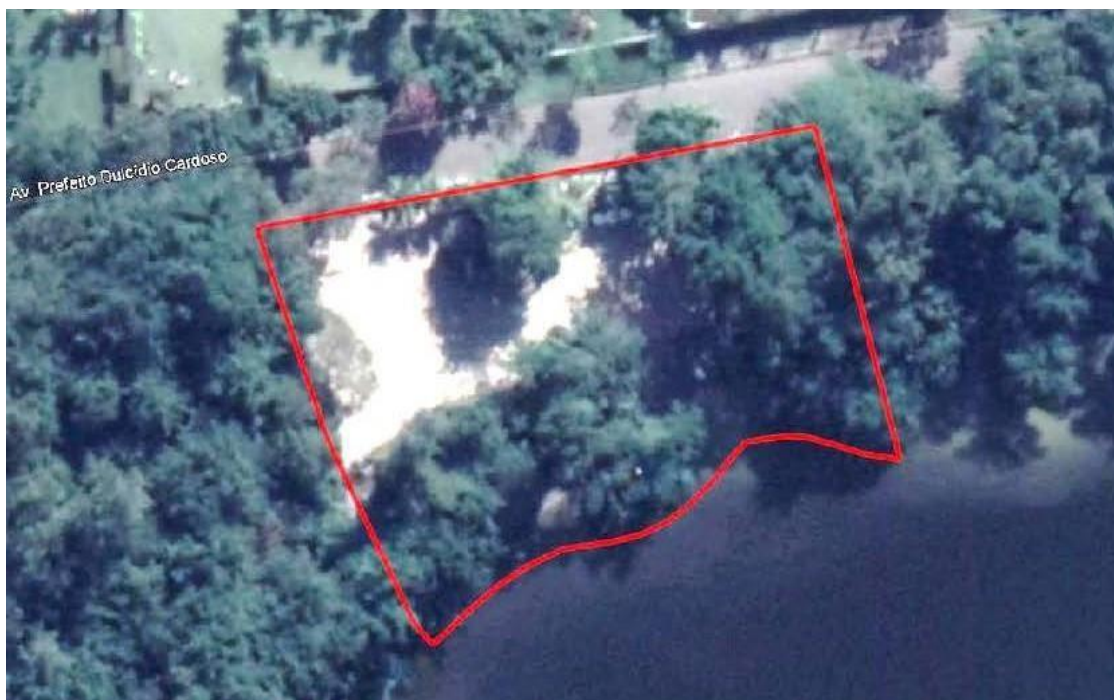
Figura 17: Vista aérea da Área 3B - Areal.

O trecho de FMP nesta área é caracterizado pela ausência da vegetação nativa e de mangue, associada a presença de indivíduos exóticos de grande porte. É comum vermos árvores de Amendoeira (*Terminalia catappa*) tombadas com raízes expostas em áreas próximas as margens da lagoa de Marapendi. Pelo porte robusto associado às raízes superficiais condicionadas pelo ambiente lacustre, as Amendoeiras,

impulsionadas pela ocasião de vendavais, são arrancadas do solo, promovendo assim erosão e ao mesmo tempo a instabilidade da costa da lagoa.

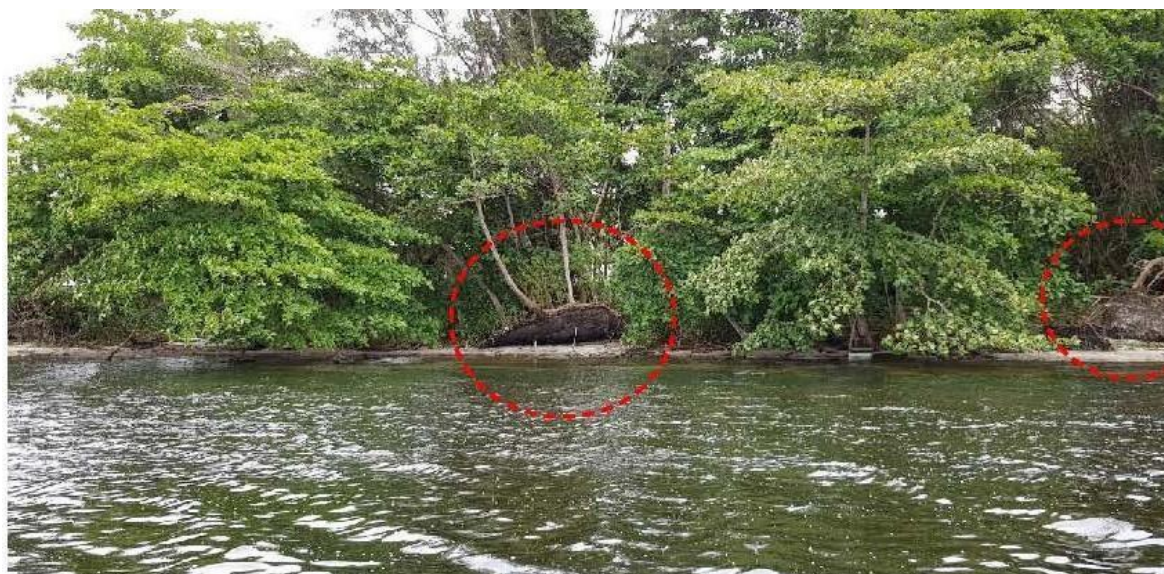
Figura 18: Detalhe dos indivíduos de Amendoeira tombados promovendo a erosão e instabilidade do solo na margem da lagoa, ao lado do Areal.

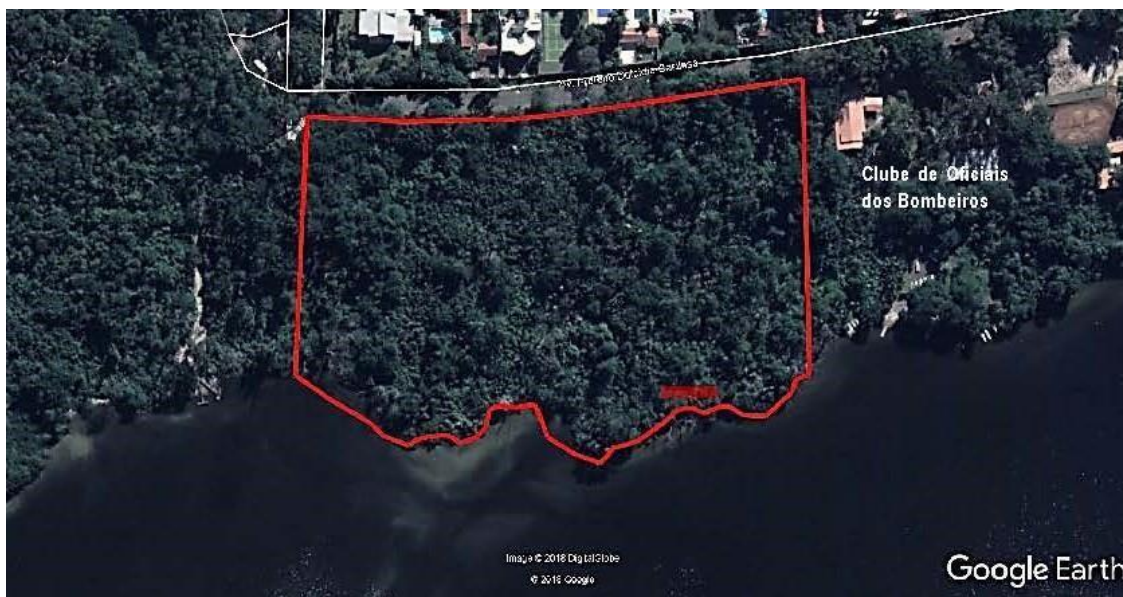
Figura 19: Vista aérea da Área 4 – E.T.E., recoberta por formação arbórea dominada por espécies exóticas.

Com 41.000,00 m², a Área 4 abriga a antiga e desativada Estação de Tratamento de Esgoto do condomínio, atualmente recoberta e dominada por

formação arbórea de espécies introduzidas, composta predominantemente por espécies alóctones e invasoras, com destaque para a Amendoeira.

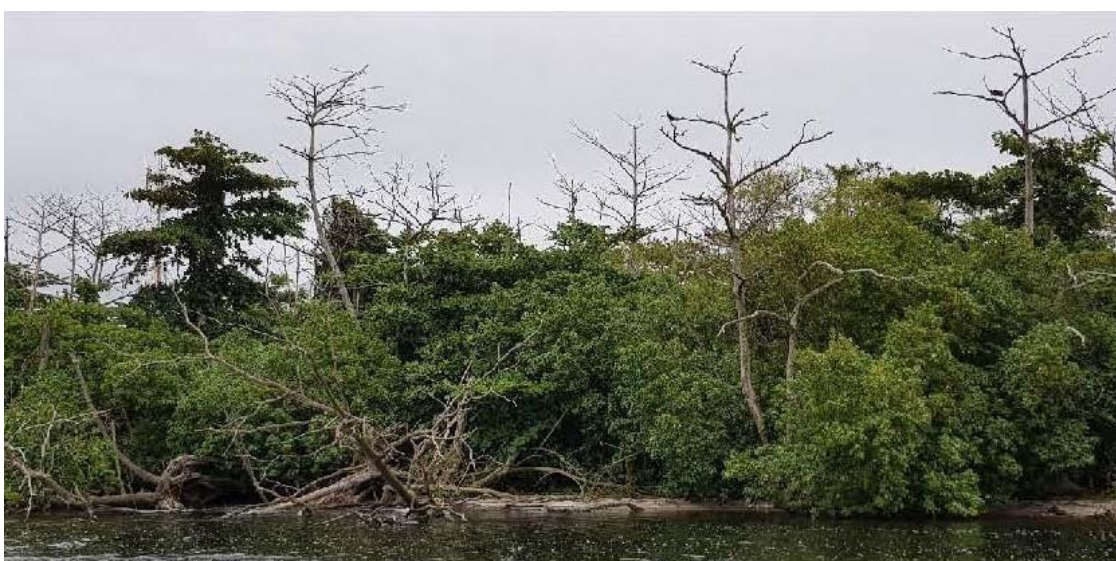
Figura 20: Destaque para diversas Amendoeiras mortas, supostamente aneladas pelo poder público para erradicação e controle ambiental

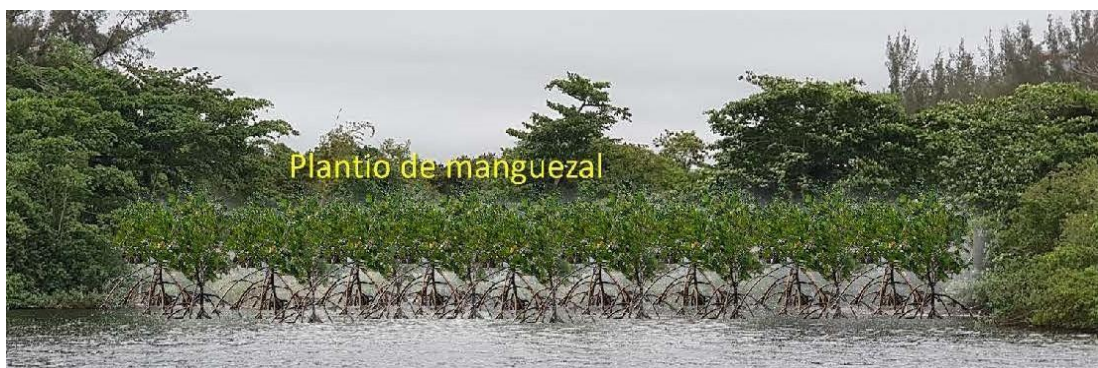
Figura 25: Simulação dos resultados esperados com o plantio de mangue-vermelho na borda da lagoa na Área da Fazendinha.

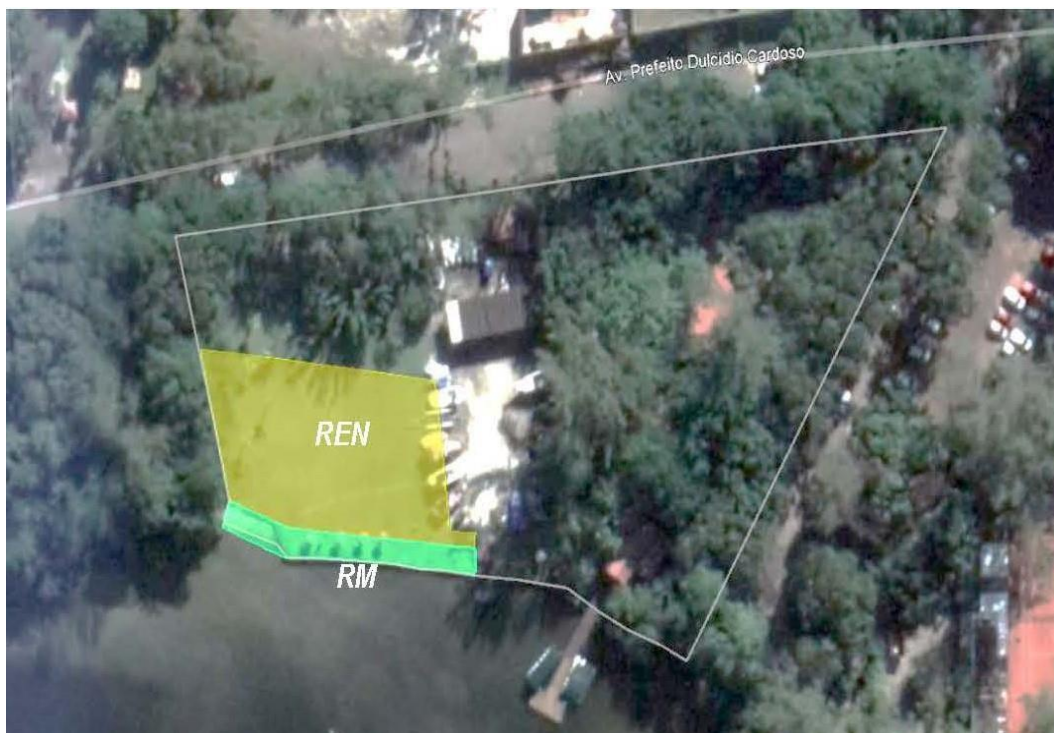
Figura 26: Vista aérea da Área 3A – Marina, indicando as propostas de recuperação.

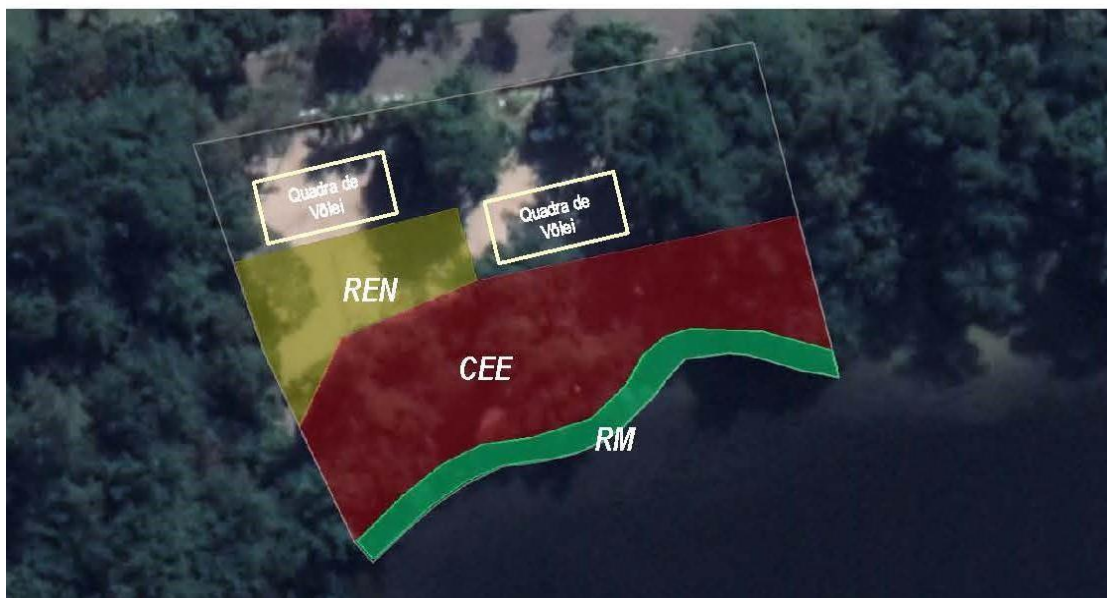
Figura 27: Vista aérea da Área 3B – Areal, indicando suas propostas de recuperação.

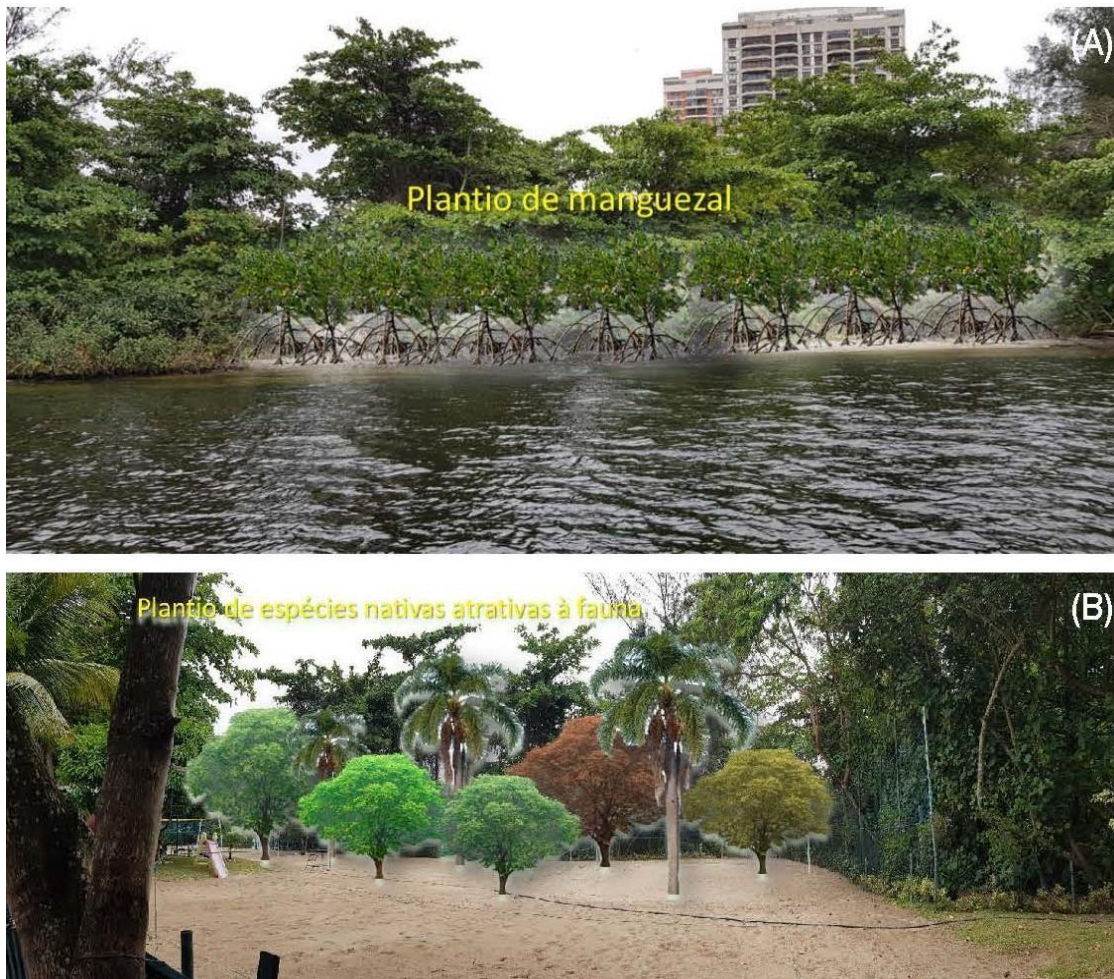
Figura 28: Simulação dos resultados esperados da revegetação na borda da lagoa na Área do Areal (A) e na porção interna (B).

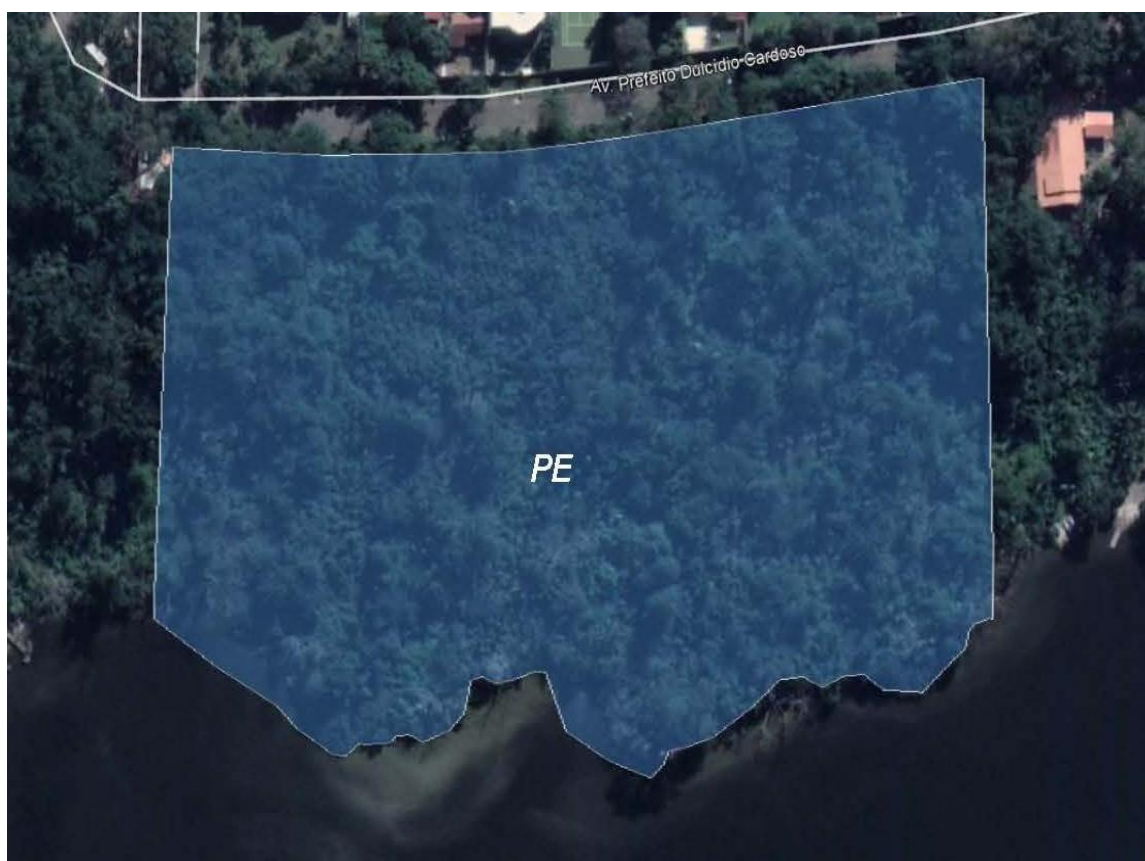
Figura 29: Vista aérea da Área 4 – E.T.E., indicando sua proposta de recuperação.

□ Plantio de enriquecimento com espécies ameaçadas e/ou atrativas à fauna, o que consiste em reintroduzir sob a copa das árvores da floresta antropizada algumas espécies de plantas que existiam originalmente. De forma arbitrária foi adotado inicialmente o plantio de 100 mudas.

□ Manutenção da edificação da E.T.E. existente para uso como Posto de Patrulhamento da área a fim de coibir invasão, como ocorrido em área próxima da E.T.E. e de conhecimento público.
