**Projeto conceitual para mitigação de inundações na
bacia hidrográfica da Lagoa Rodrigues de Freitas, com
foco no bairro do Jardim Botânico**

Trabalho de Conclusão de Curso

Trabalho apresentado como requisito parcial à conclusão do curso de
Engenharia Civil na Pontifícia Universidade Católica do Rio de Janeiro,
Rio de Janeiro, Brasil

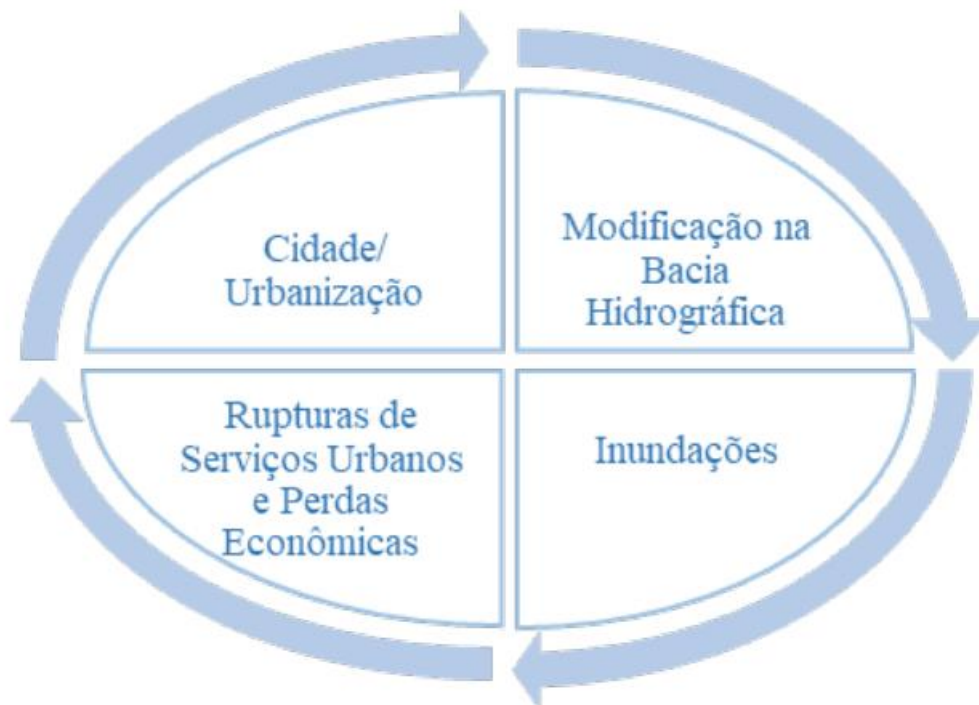
Figura 4 – Ciclo de degradação ocasionado pelo inadequado processo de urbanização sem contar o sistema de manejo de águas pluviais
 Fonte: Oliveira (2018)

De acordo com Oliveira (2022), existem diversos argumentos fundamentais que estão associados ao ciclo de degradação das cidades pelas inundações. Esses argumentos citados acima desempenham um papel crucial na ocorrência de problemas como inundações e alagamentos, os quais são diretamente causados pelas modificações realizadas nas bacias hidrográficas urbanas. Essas alterações resultam em uma série de consequências negativas que afetam de maneira significativa os principais sistemas de serviços providos pelas cidades, além de gerar perdas econômicas de considerável valor, incluindo a depreciação da infraestrutura urbana, dando origem ao ciclo que pode ser visto na figura 4. É importante destacar que essa interrelação entre as transformações na bacia hidrográfica, os eventos de inundação e os impactos socioeconômicos são elementos essenciais a serem considerados na busca por soluções eficazes e abrangentes para o desenvolvimento sustentável das áreas urbanas.

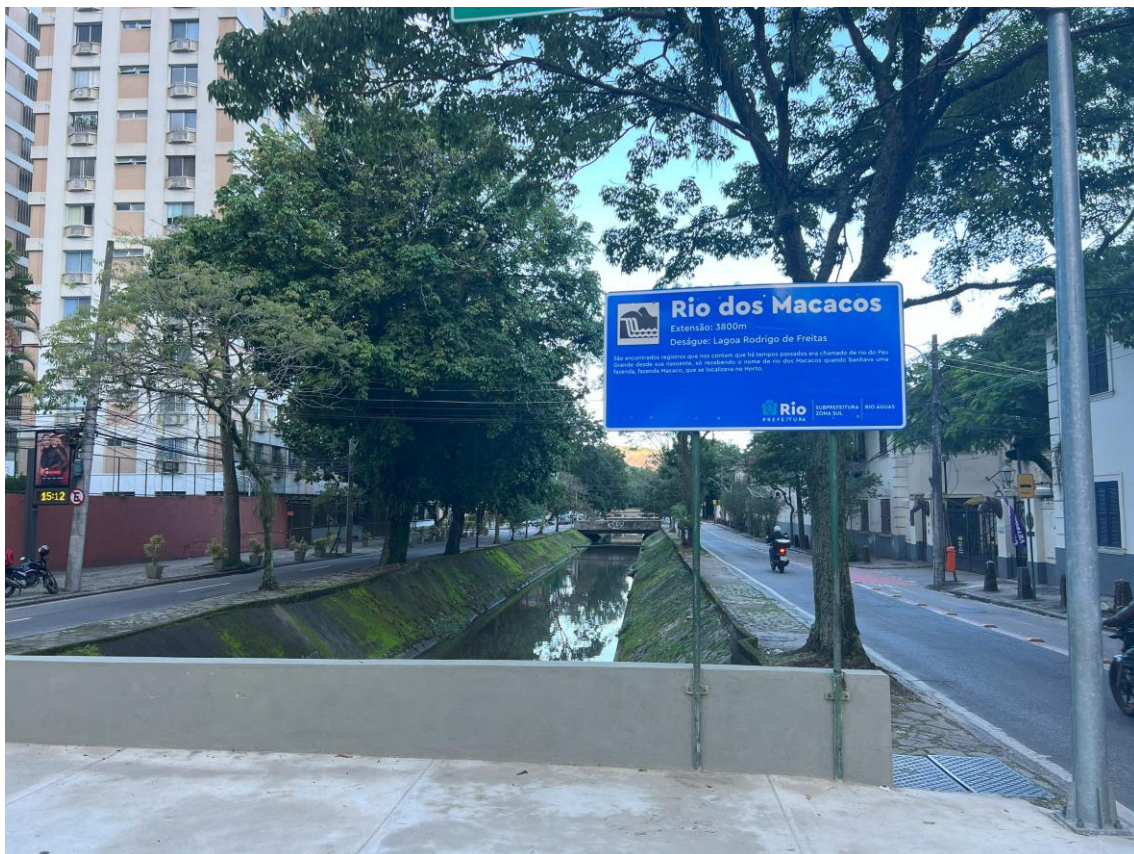
Figura 32 - Canal do Rio dos Macacos no trecho do cruzamento entre a Rua Jardim Botânico e Rua General Garzon
Fonte: Autores

Segundo Miguez *et al.* (2012), a bacia é de grande importância para a cidade já que sua localização é rica com diversos pontos turísticos como a Lagoa Rodrigo de Freitas, Vista Chinesa e praia do Leblon. Além disso, possui vias bastante movimentadas, com fluxo diário de aproximadamente 200 mil veículos. A Rua Jardim Botânico e a Avenida Borges de Medeiros são consideradas as de maior interesse da região, visto que ambas as vias dão acesso ao centro da cidade e à Barra da Tijuca, bairros de alto interesse econômico da cidade. A Figura 32 apresenta o trecho do Rio dos Macacos localizado no cruzamento das ruas Jardim Botânico e General Garzón.

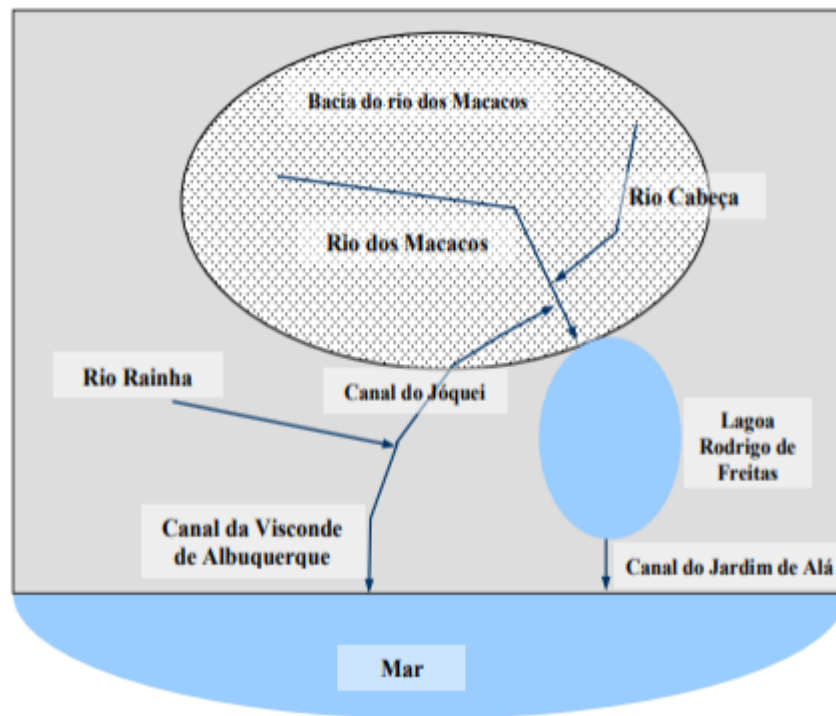
Figura 33 - Hidrografia da região estudada
Fonte: Miguez *et al.* (2012, p. 15)

Já na margem direita em condições de cheias, pode-se ocorrer a transposição entre os rios Rainha e dos Macacos, devido ao canal que chega pelo Jockey Clube Brasileiro, em que as duas bacias são ligadas por um fundo praticamente plano, podendo até desaguar na praia do Leblon a partir do canal da Rua Visconde de Albuquerque. O exultório da bacia está localizado na Lagoa Rodrigo de Freitas, junto ao Clube Naval Piraquê, através de um canal artificial que segue pela Rua General Garzón. Próximo a sua foz existe uma comporta, apresentado na Figura 34, que permanece fechada, e em condições de marés elevadas, esta pode ser submersa.

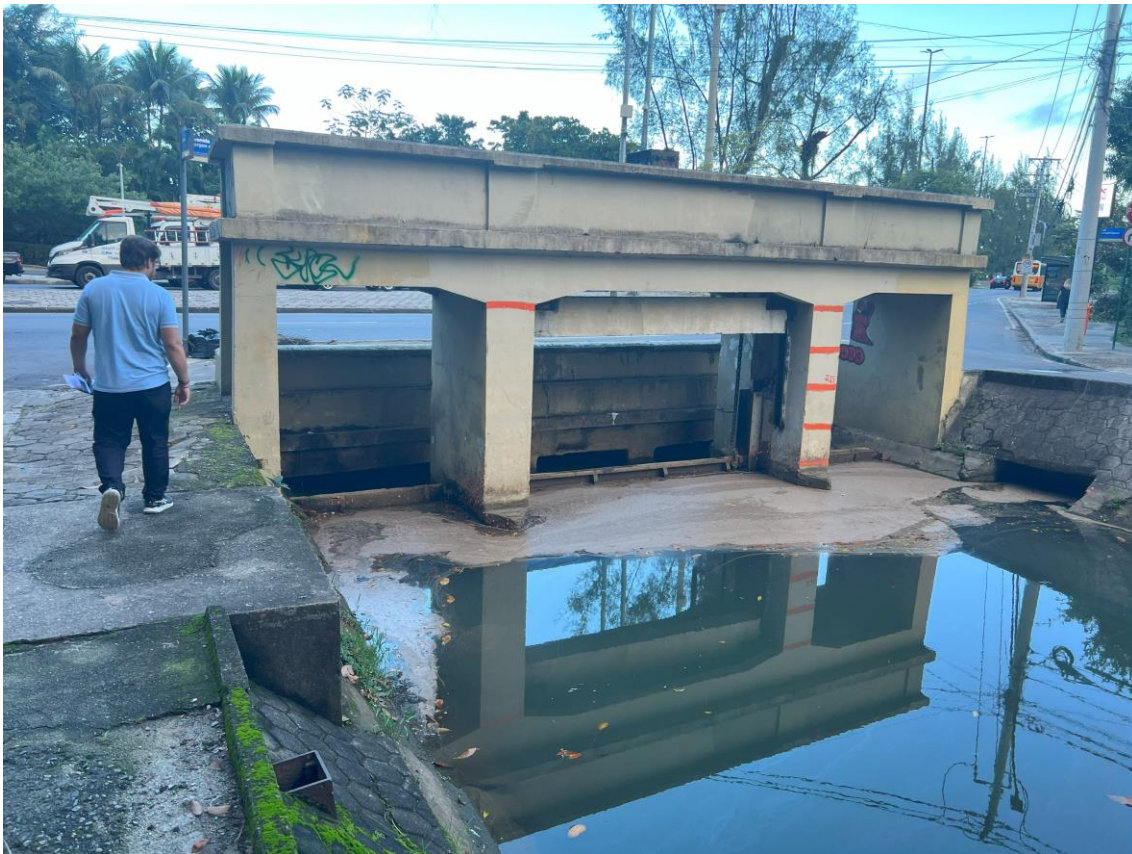
Figura 34 – Foto da comporta da Rua General Garzón tirada no dia 02/06/2023
Fonte: Autores

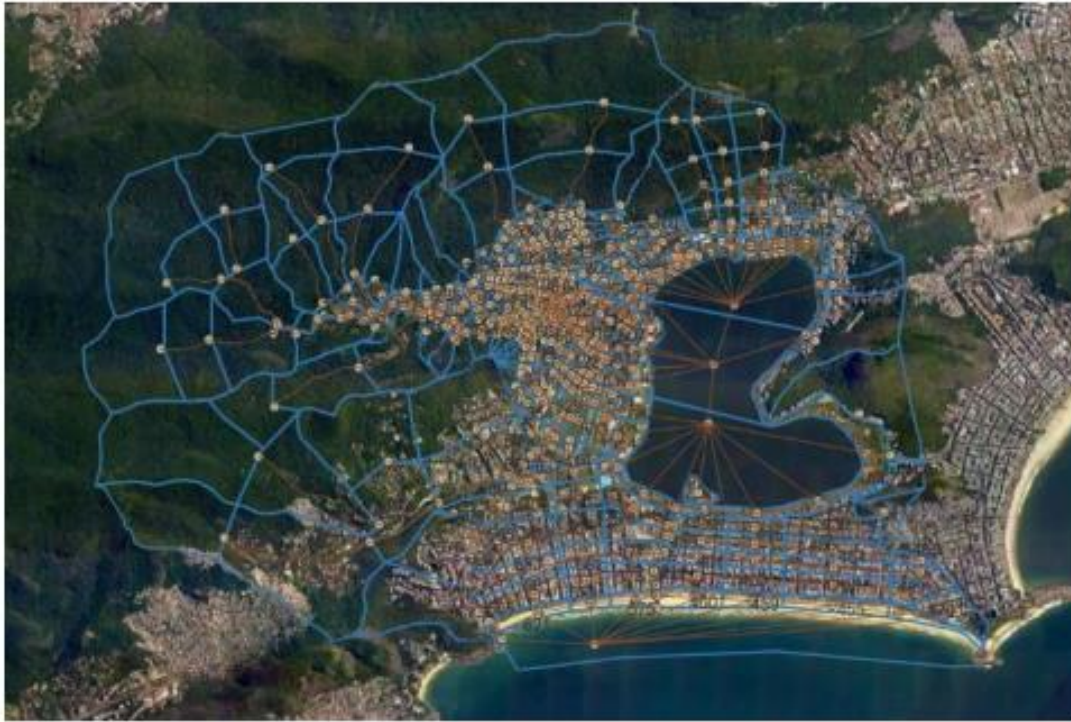
Figura 41 – Divisão de células de escoamento.
Fonte: TAKITA e CÂMARA (2023).

Na Figura 41 é possível ver a inserção das células de escoamento iniciais com a complementação para representação da bacia hidrográfica da Lagoa Rodrigo de Freitas, praia de Ipanema e praia do Leblon.

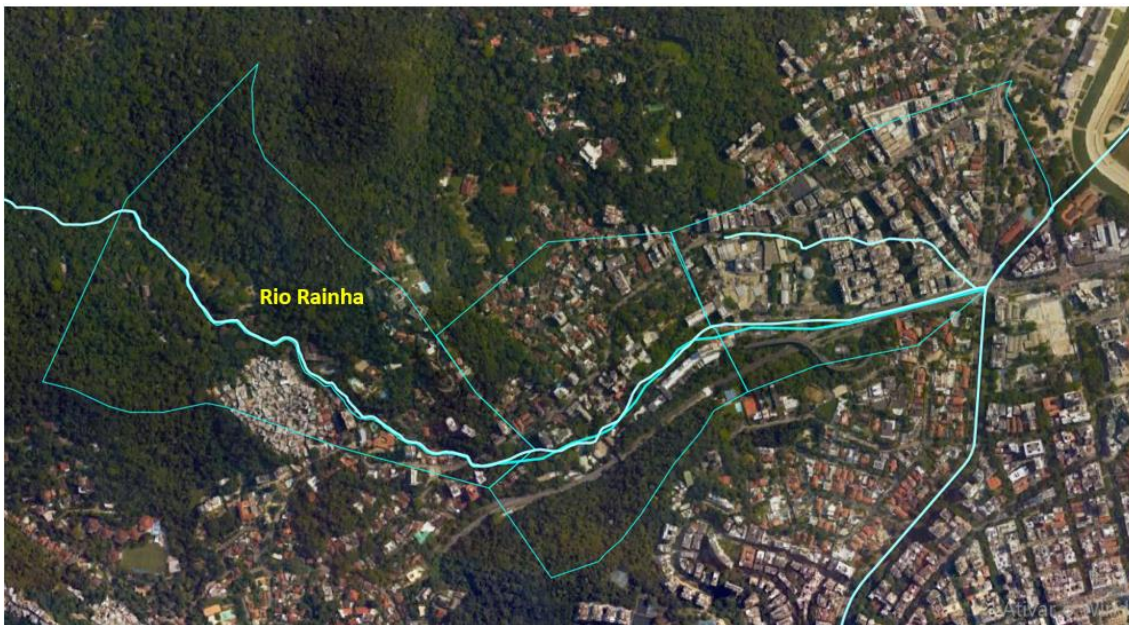
Figura 48 - Células localizadas na região da Gávea (PUC-Rio).
Fonte: Autores

Com o objetivo de aprofundar a compreensão sobre a influência do Rio Rainha na região do Jardim Botânico e estabelecer uma conexão entre esse rio e o Rio dos Macacos, que não estava contemplada no modelo existente, foi desenvolvida uma nova ligação do tipo G2 no Modcel. Ademais, foi necessário criar células, representando tanto o Rio Rainha como as suas margens, apresentadas na Figura 48, para abranger adequadamente o território da PUC Rio. Essas células foram estabelecidas com base em critérios geográficos e hidrológicos, visando capturar de maneira precisa as características e interações dos rios nessa região específica.

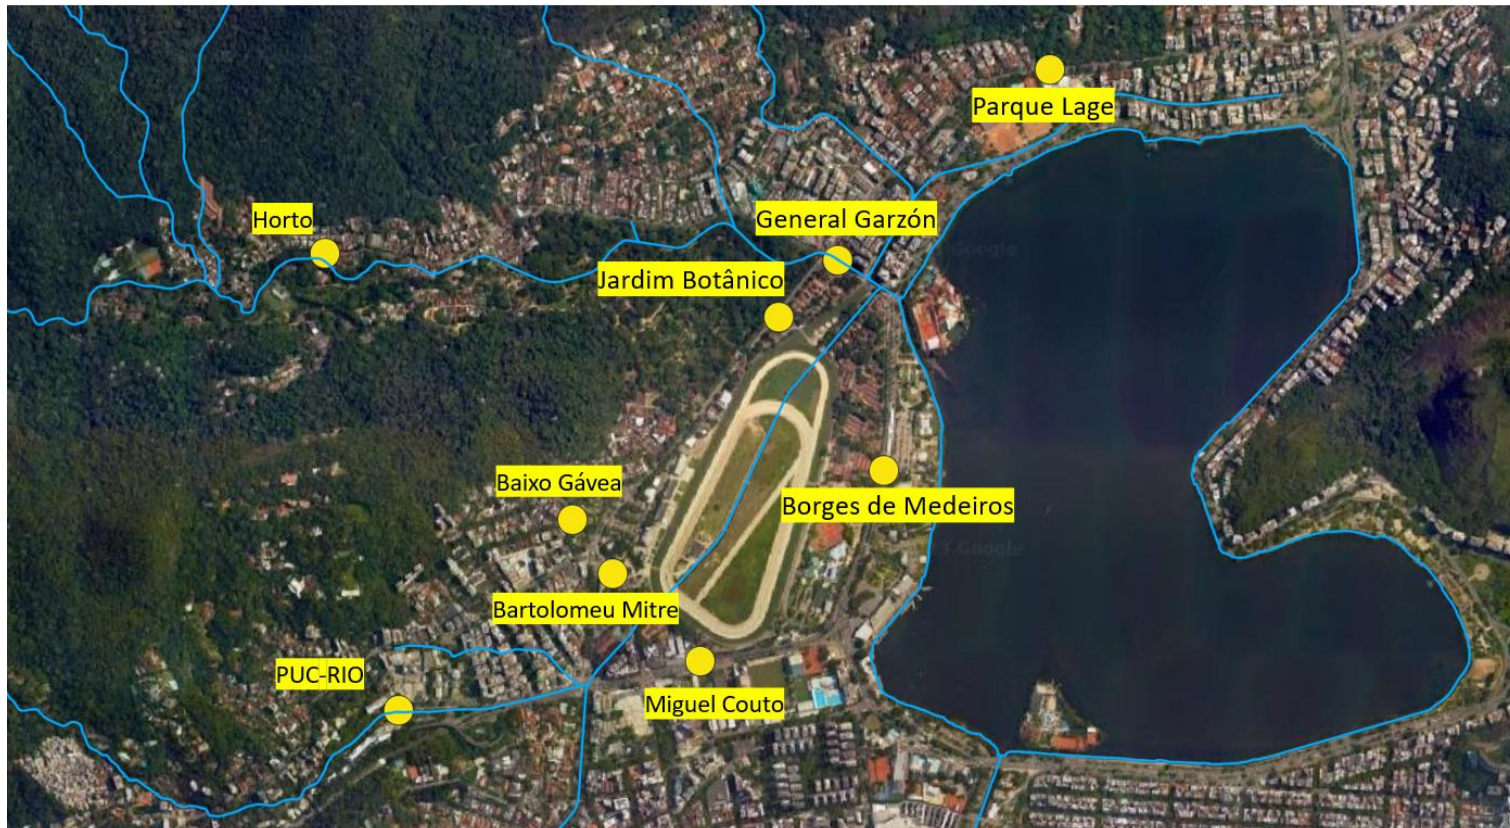
Figura 49 - Pontos de calibração da Bacia de estudo.
Fonte: Autores

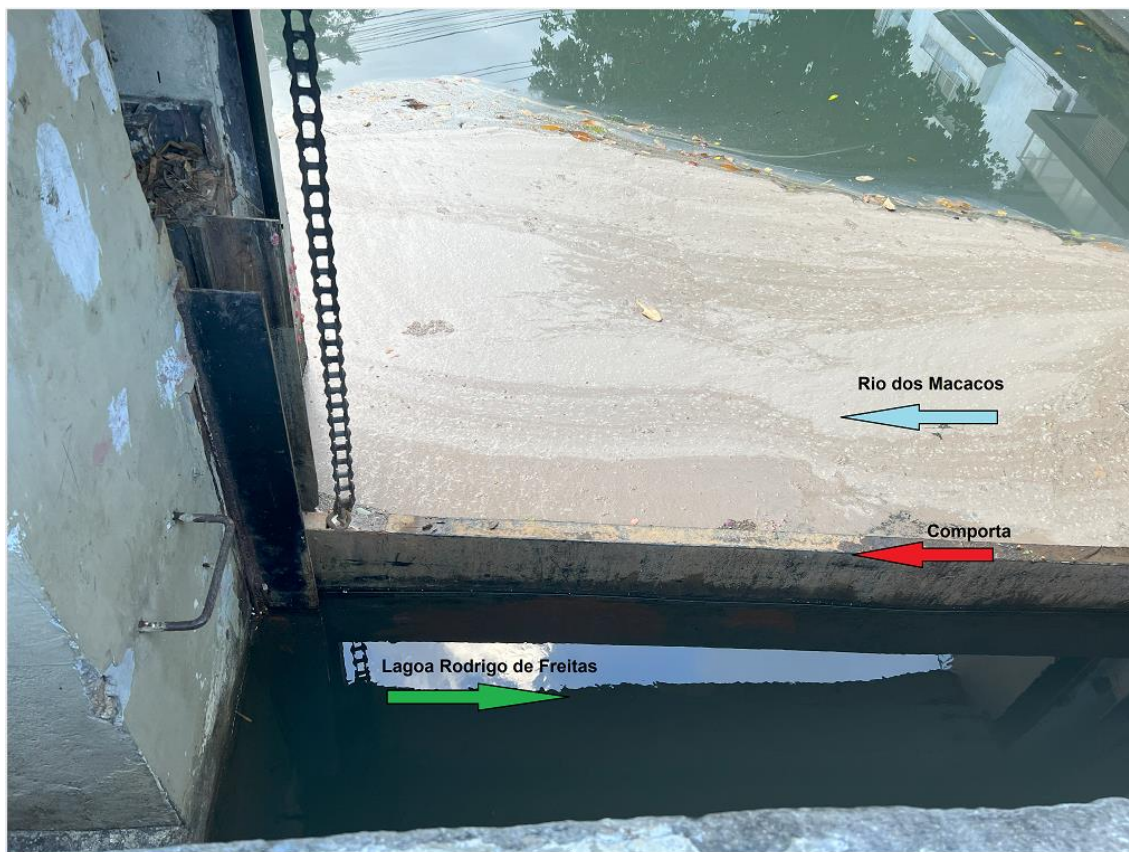
Figura 53 - Encontro do Rio dos Macacos com Lagoa Rodrigo de Freitas com a Comporta fechada. Foto tirada 02/06/2023.

Em relação a abertura da comporta da Rua General Garzón o Rio dos Macacos contribuiria diretamente com a Lagoa e sua capacidade seria aumentada em mais 80 centímetros. A Figura 53 apresenta uma fotografia da comporta no exutório do Rio dos Macacos e a Figura 54 a localização desta comporta na região.

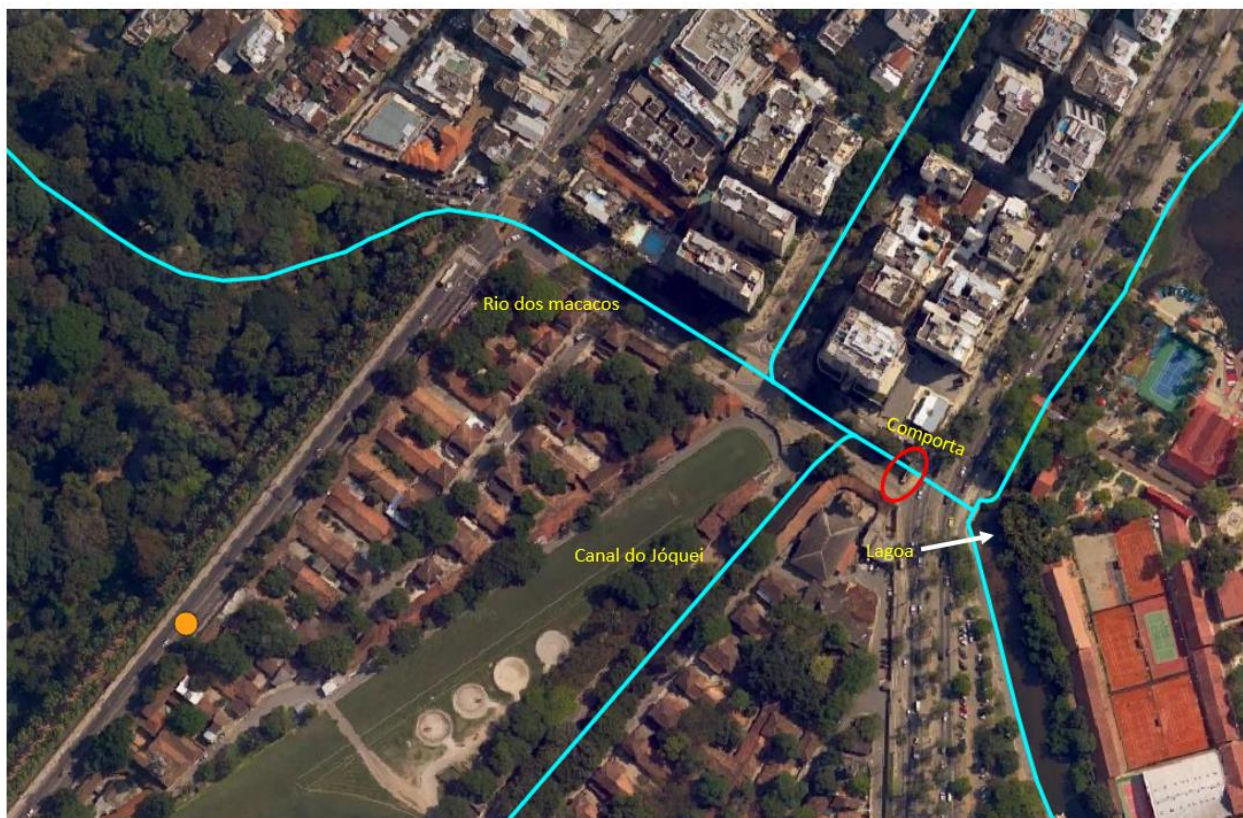
Figura 54 - Localização comporta na Rua General Garzón que separa o Rio dos Macacos e a Lagoa Rodrigo de Freitas

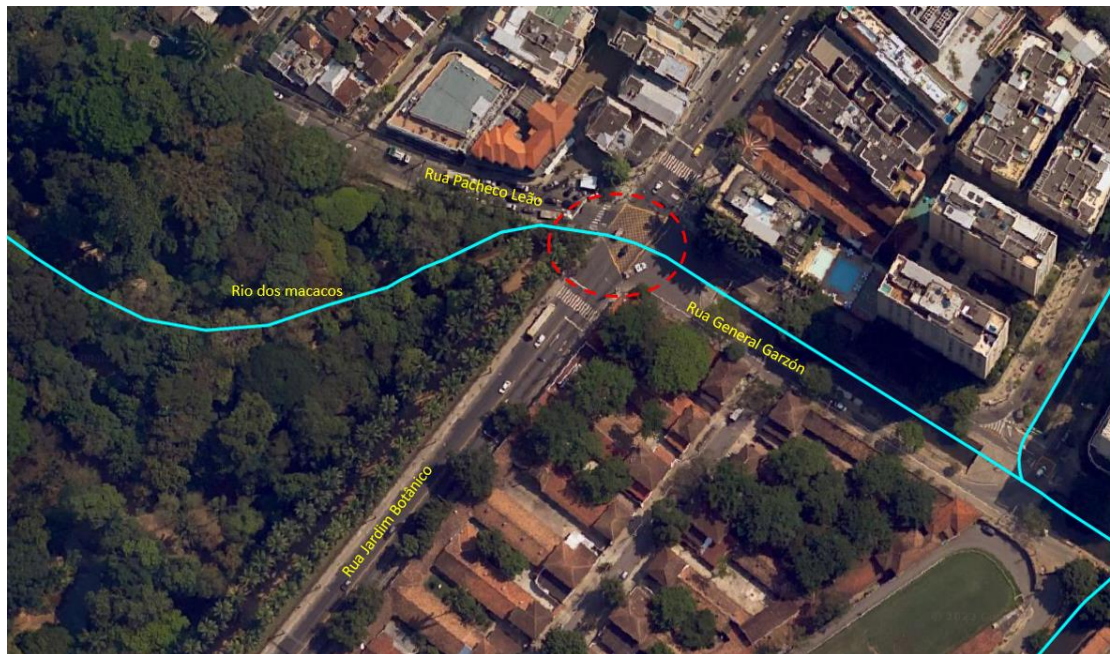
Figura 55 - Região onde ocorrerá a ampliação da galeria

A proposta de alteração da galeria do Rio dos Macacos, apresentado na Figura 55, situada entre as ruas Jardim Botânico e Pacheco Leão, tem como objetivo diminuir o nível d'água que surge no local nos dias chuvosos, visto que a rede atual não é suficiente. Inicialmente, a alteração da galeria teve como objetivo adequar suas dimensões às do canal na Rua General Garzón conforme sugerido por Miguez *et al.* (2012), porém, serão sugeridas alterações para otimizar o projeto. É importante ressaltar que obras de ampliação de galerias podem aumentar o valor da vazão a jusante.

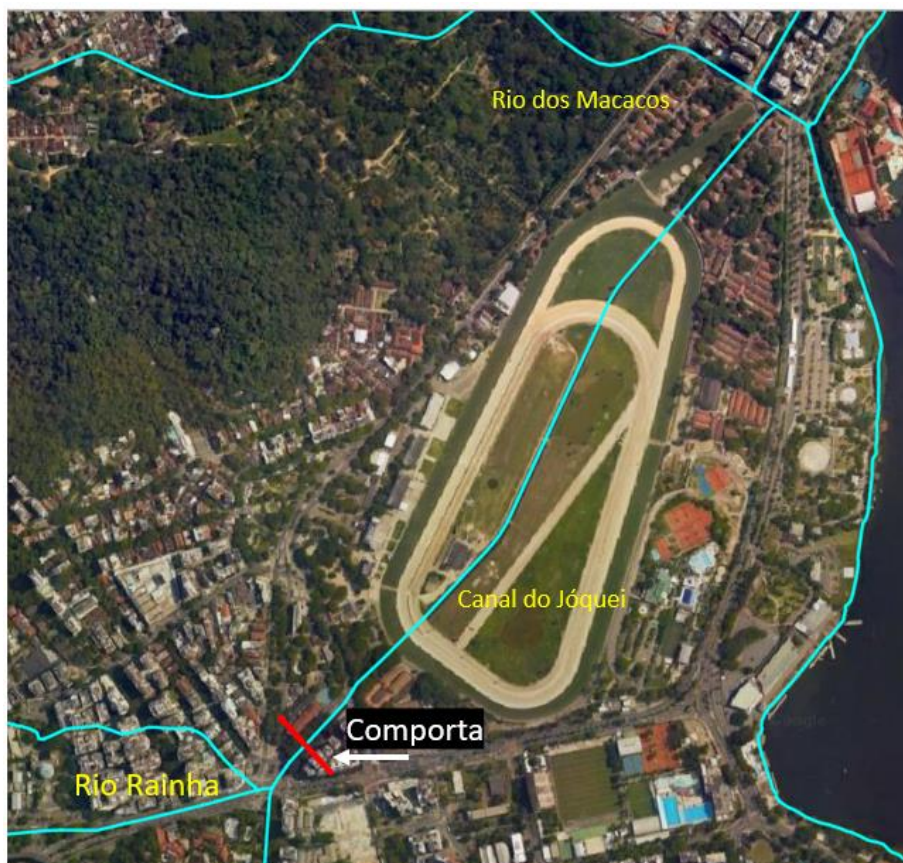
Figura 56 – Posição para a comporta que separa as bacias do Rio Rainha e do Rio dos Macacos.

A próxima solução diz respeito ao fechamento da comunicação do Canal do Jóquei com o Rio dos Macacos, ilustrado nas Figuras 56 e 57, através de uma comporta em sentido único (FLAP), em que permite o fluxo de água no sentido Canal do Jóquei à Rio Rainha. Essa conformação permite que o Rio dos Macacos deságue livremente na Lagoa Rodrigo de Freitas, sem receber as águas do Rio Rainha. A comporta seria construída entre o canal do Jóquei e a Avenida Bartolomeu Mitre, de acordo com a Figura 58.

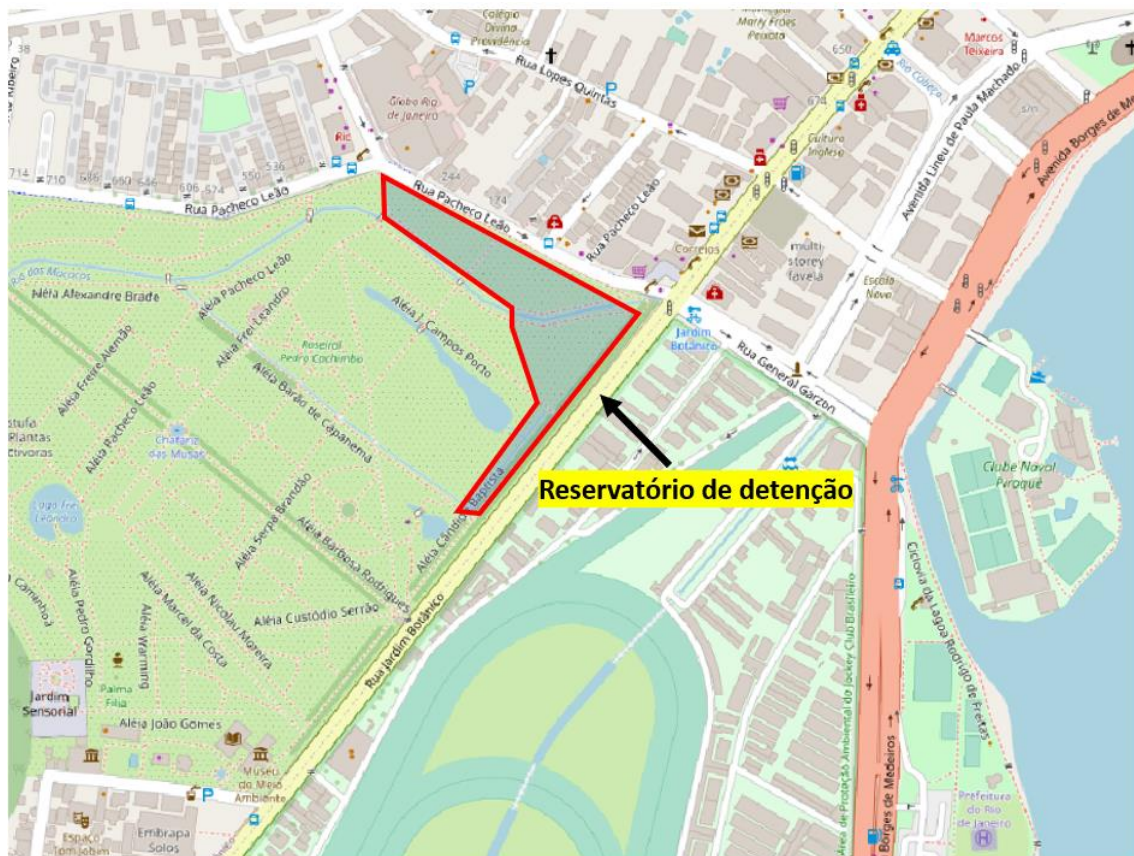
Figura 60 - Indicação das áreas de armazenagem temporárias no Jardim Botânico

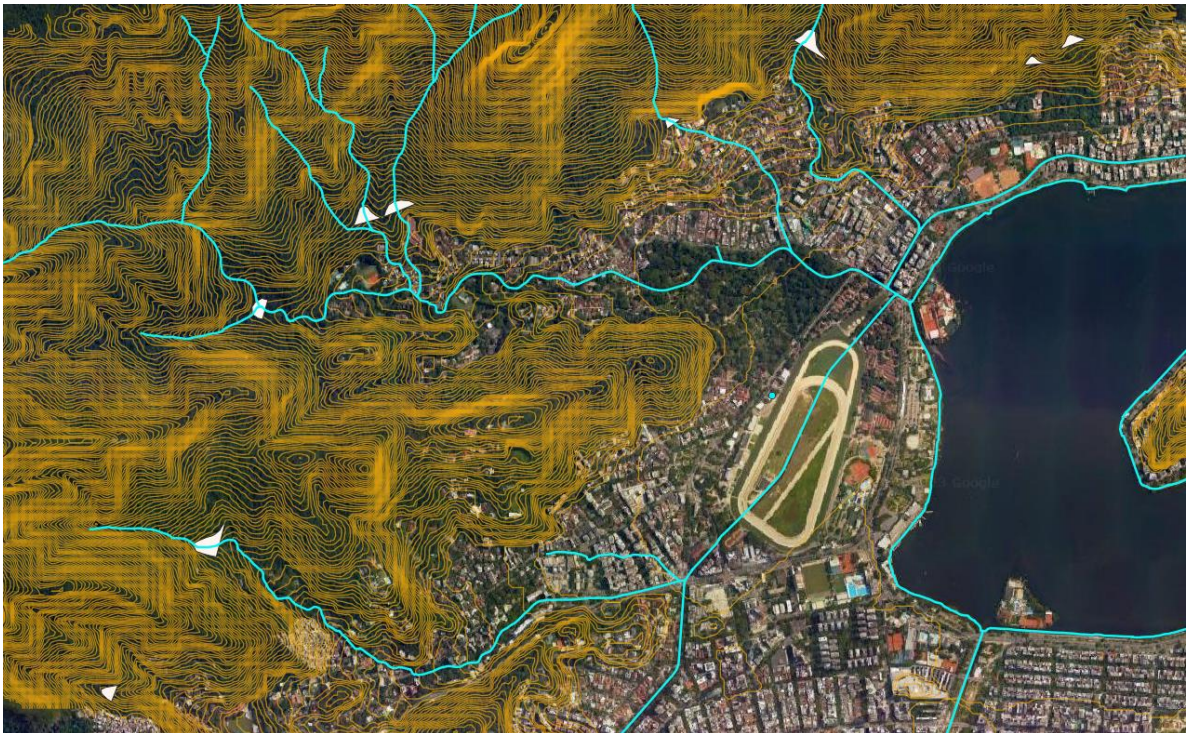
Figura 61 - Indicação das áreas de armazenagem temporárias (Reservatório de encosta) na Bacia do Rio dos Macacos com as curvas de nível.

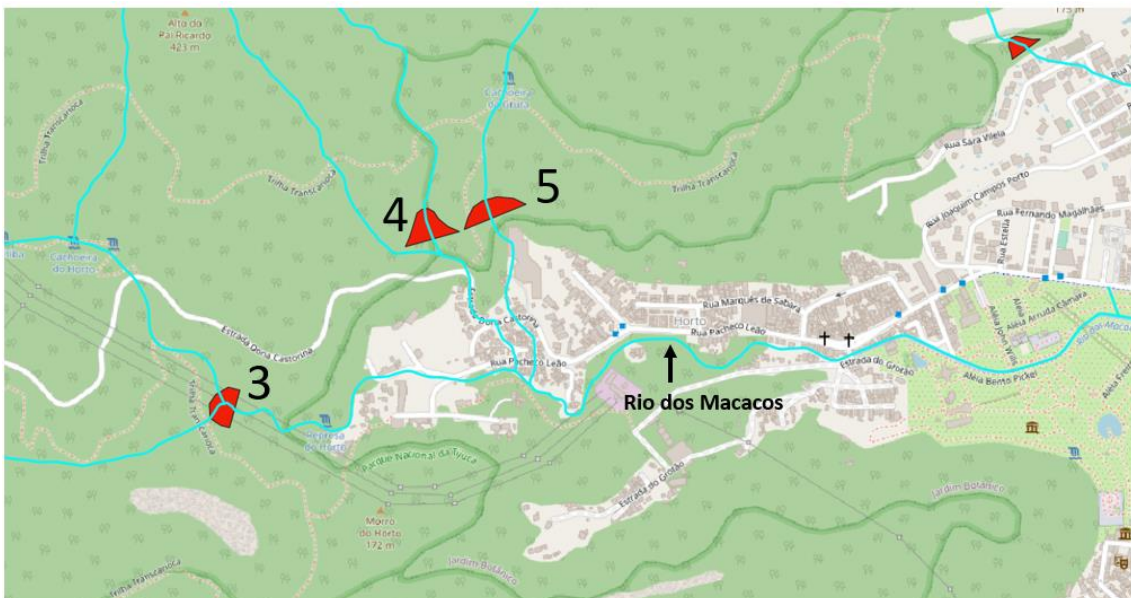
Figura 63 - Indicação reservatórios 3, 4 e 5.

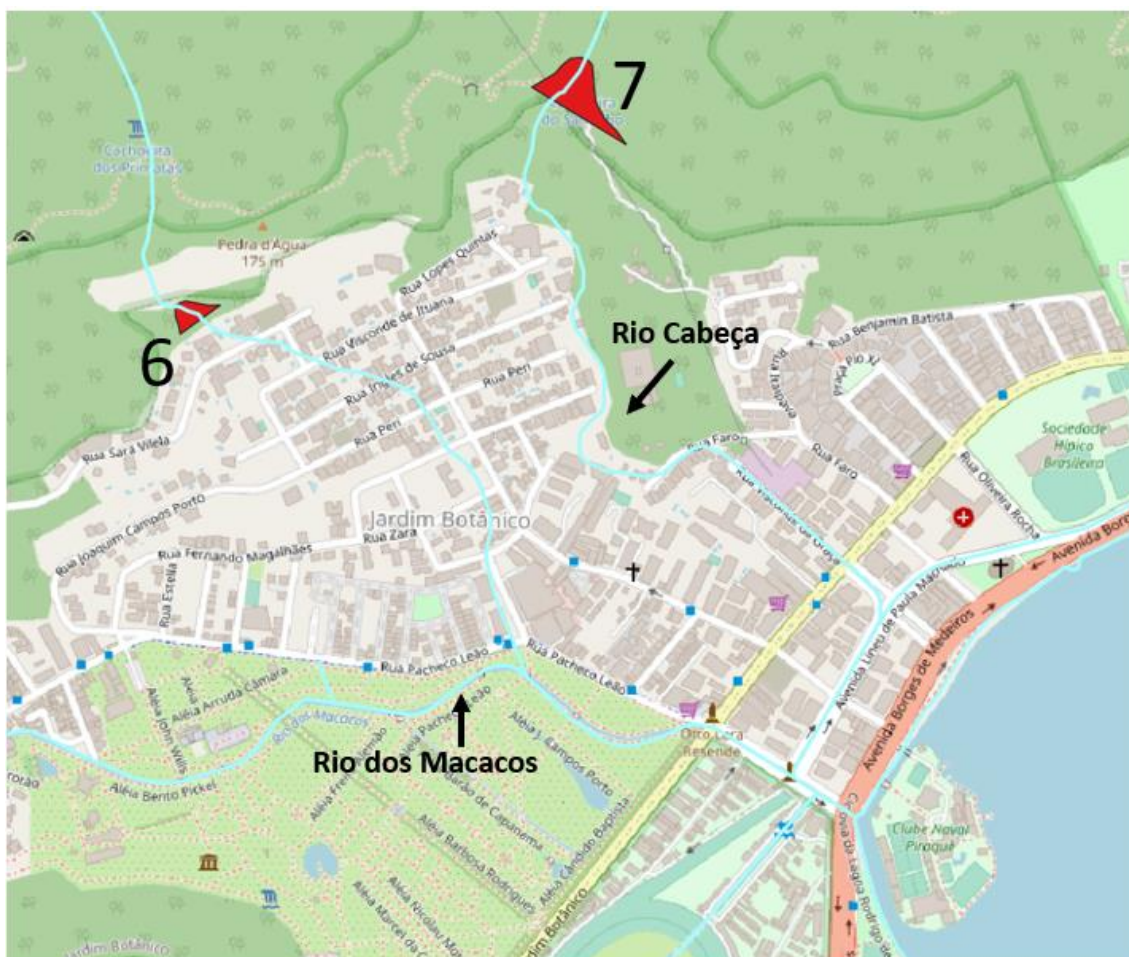
Figura 64 - Indicação reservatórios 6 e 7.

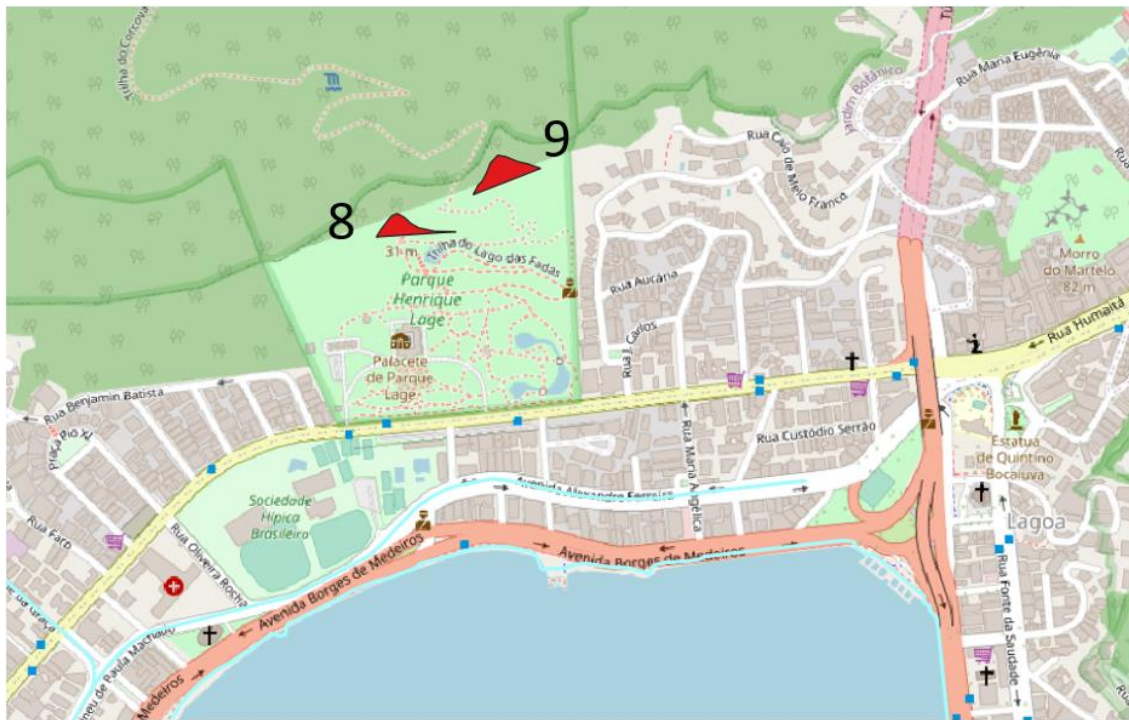
Figura 65 - Indicação reservatórios 8 e 9.

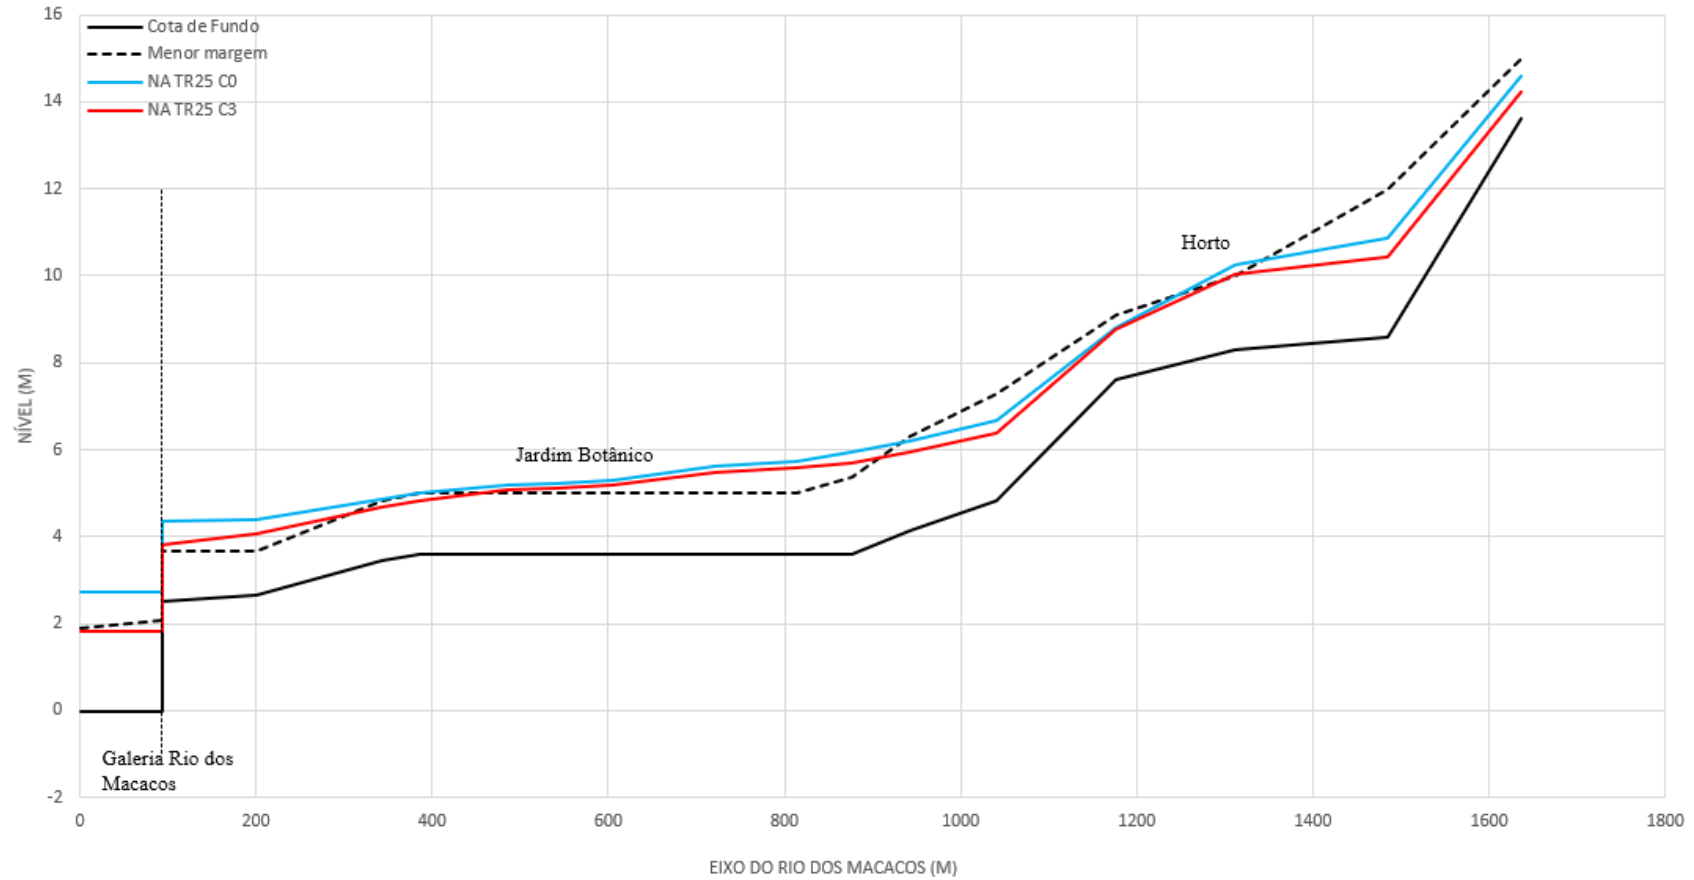
Figura 82 - Perfil de níveis máximos do Rio dos Macacos para o Cenário 0 e Cenário 3.

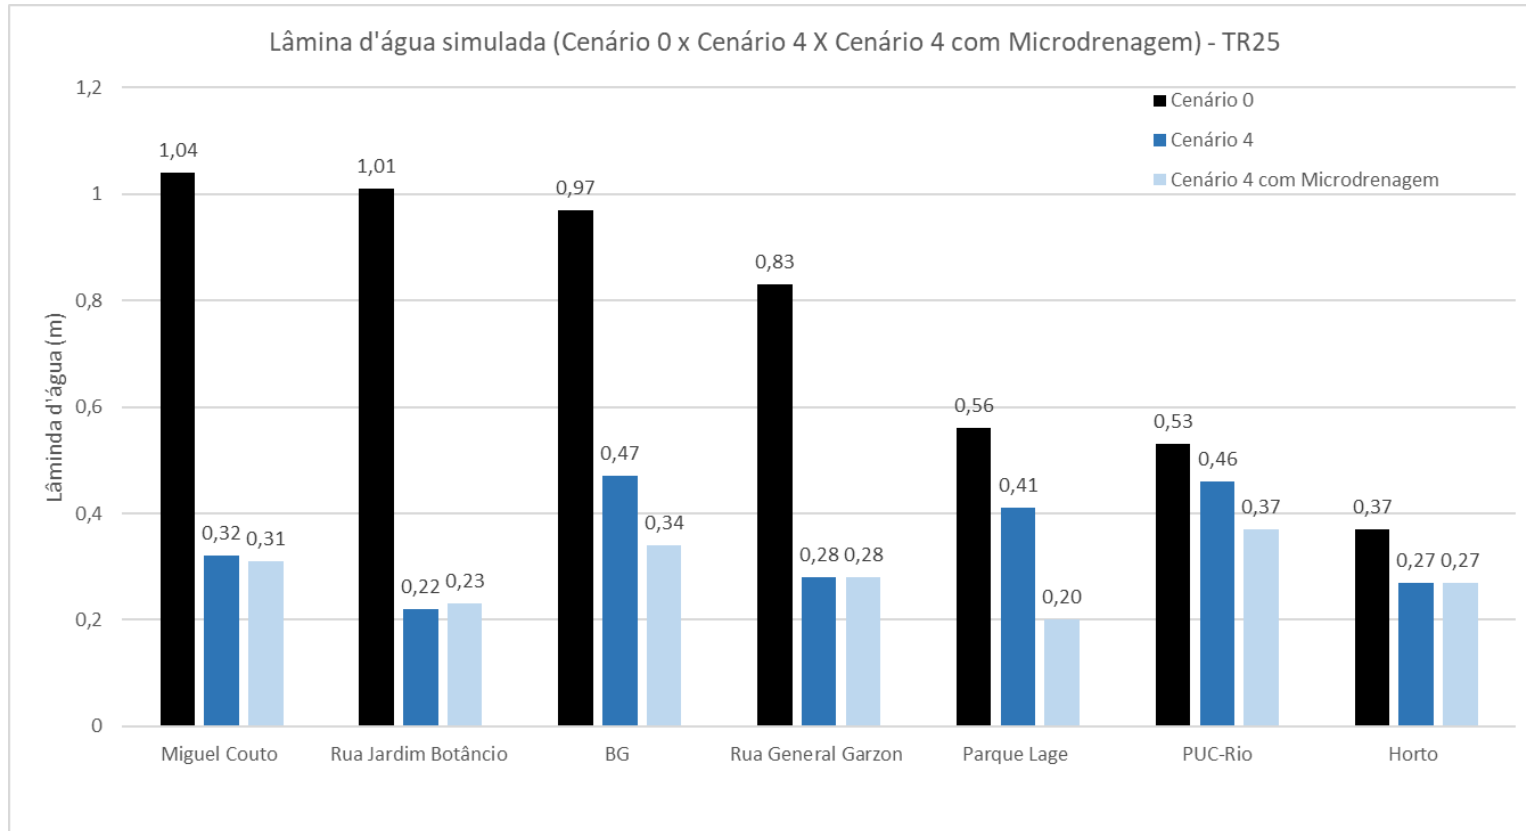
Figura 94 - Lâmina d'água simulada no cenário 4 com e sem microdrenagem.
