# **Estudo hidrológico-hidrodinâmico para mitigação de inundações: estudo de caso do Centro Histórico do Município de Petrópolis-RJ e a bacia hidrográfica do Rio Quitandinha**

**Trabalho de Conclusão de Curso**

**Trabalho apresentado como requisito parcial à conclusão do curso de Engenharia Civil na Pontifícia Universidade Católica do Rio de Janeiro, Rio de Janeiro, Brasil**

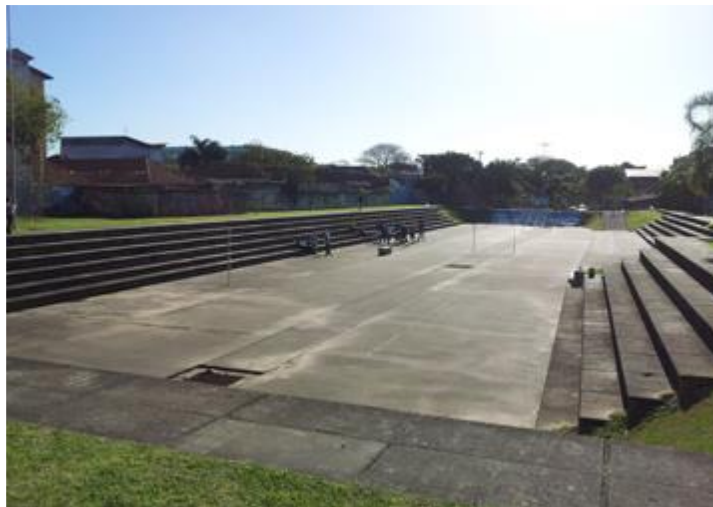
Figura 3 – Bacias de retenção. Fonte: Acervo pessoal de Erika Tominaga/FCTH

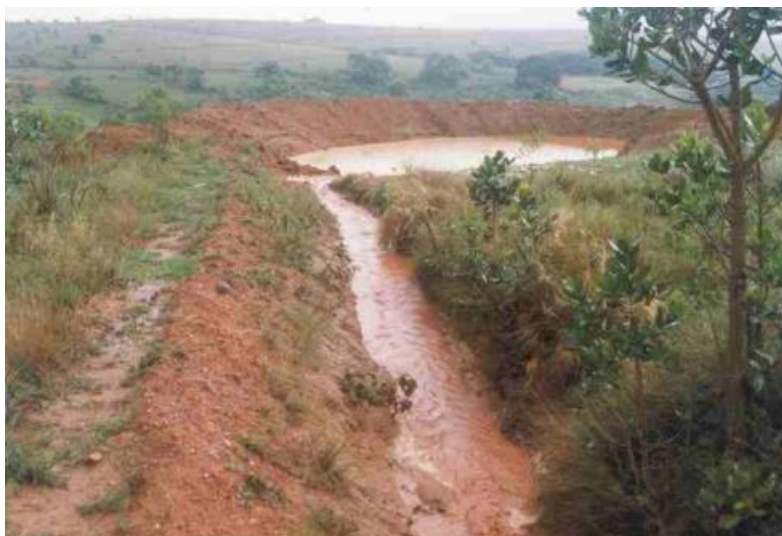
Figura 4 – Bacia de retenção. Fonte: EMATER (2006)

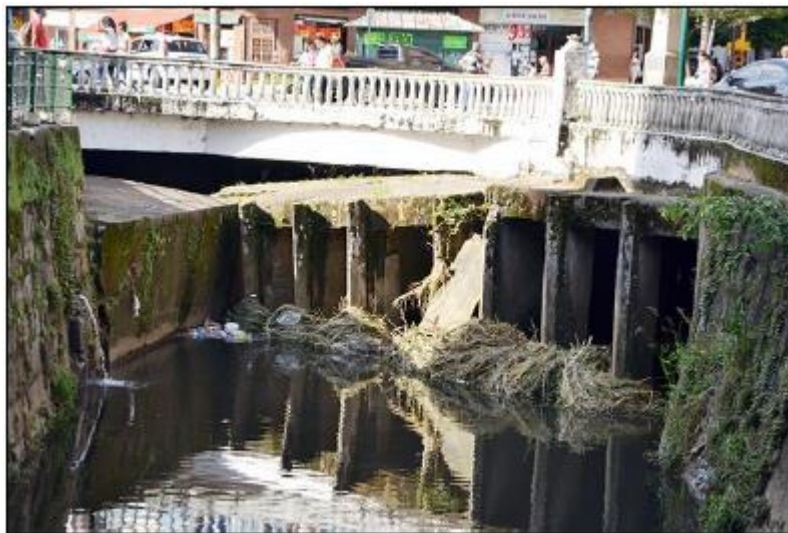
Figura 22 - Tomada do Túnel Extravasor do rio Palatino Obstruída. Fonte: INEA (2022)

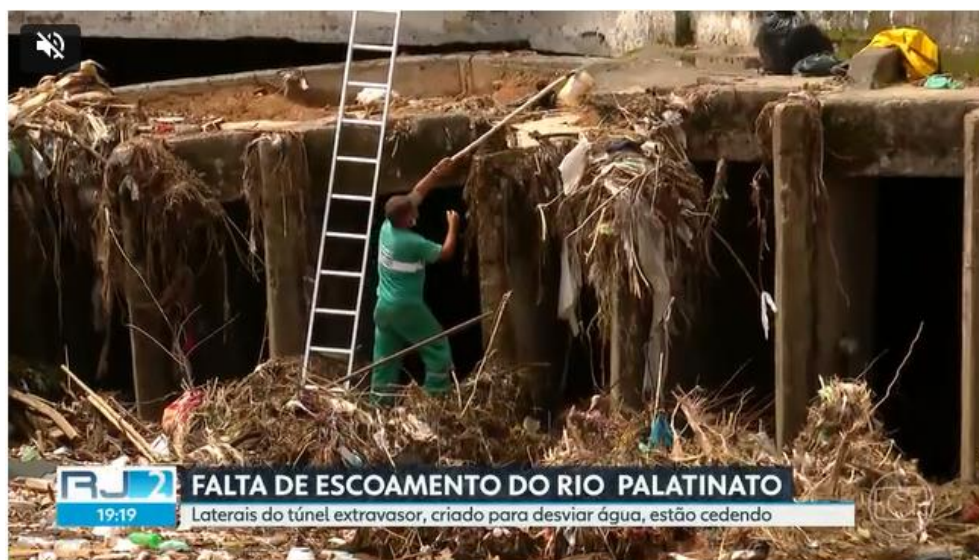
Dentre os anos de 2020 e 2021, apesar das notificações de obras emergenciais terem iniciado, não houve atualizações sobre a continuidade delas. Após o desastre do dia 15 de fevereiro de 2022, foi apontado que as más condições do túnel extravasor do Palatino podem ter agravado a enchente ocorrida (OSÓRIO, 2022). As Figuras 22 e 23 apresentam a tomada d'água no túnel, evidenciando a degradação e assoreamento; e as condições do túnel após a grande enchente de fevereiro de 2022, respectivamente.

Figura 23 - Condições do túnel extravasor do Palatino após desastre de fevereiro de 2022. Adaptado de OSÓRIO, G1 Rio (2022)

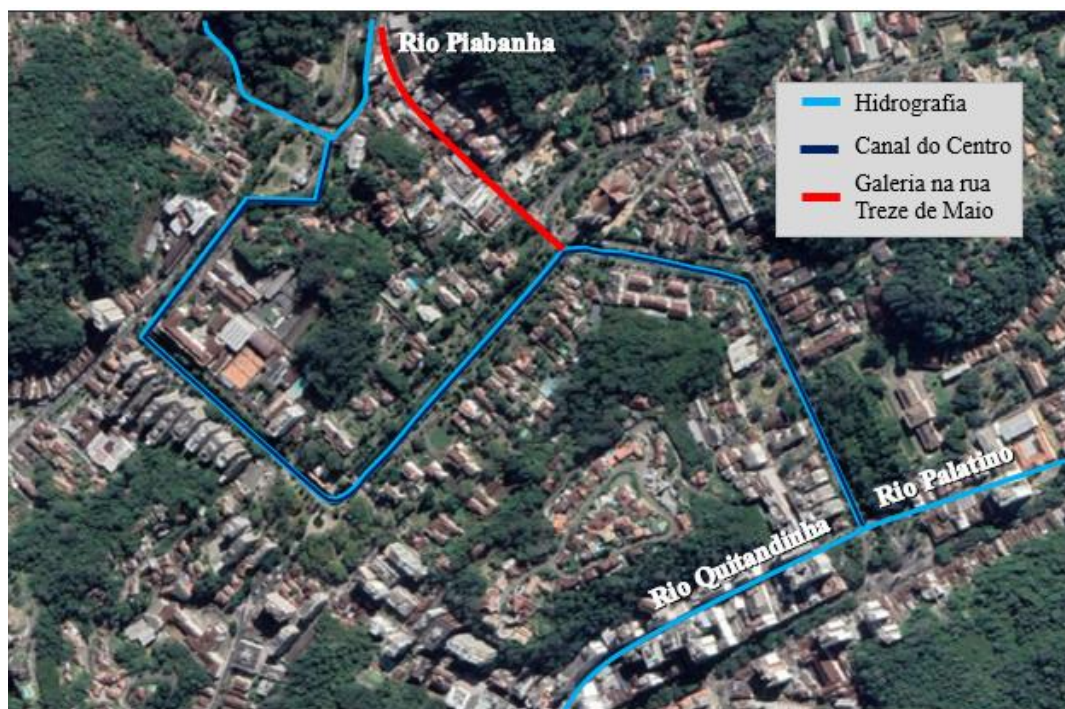
Figura 38 - Esquema da solução da galeria extravasora da rua Treze de Maio.

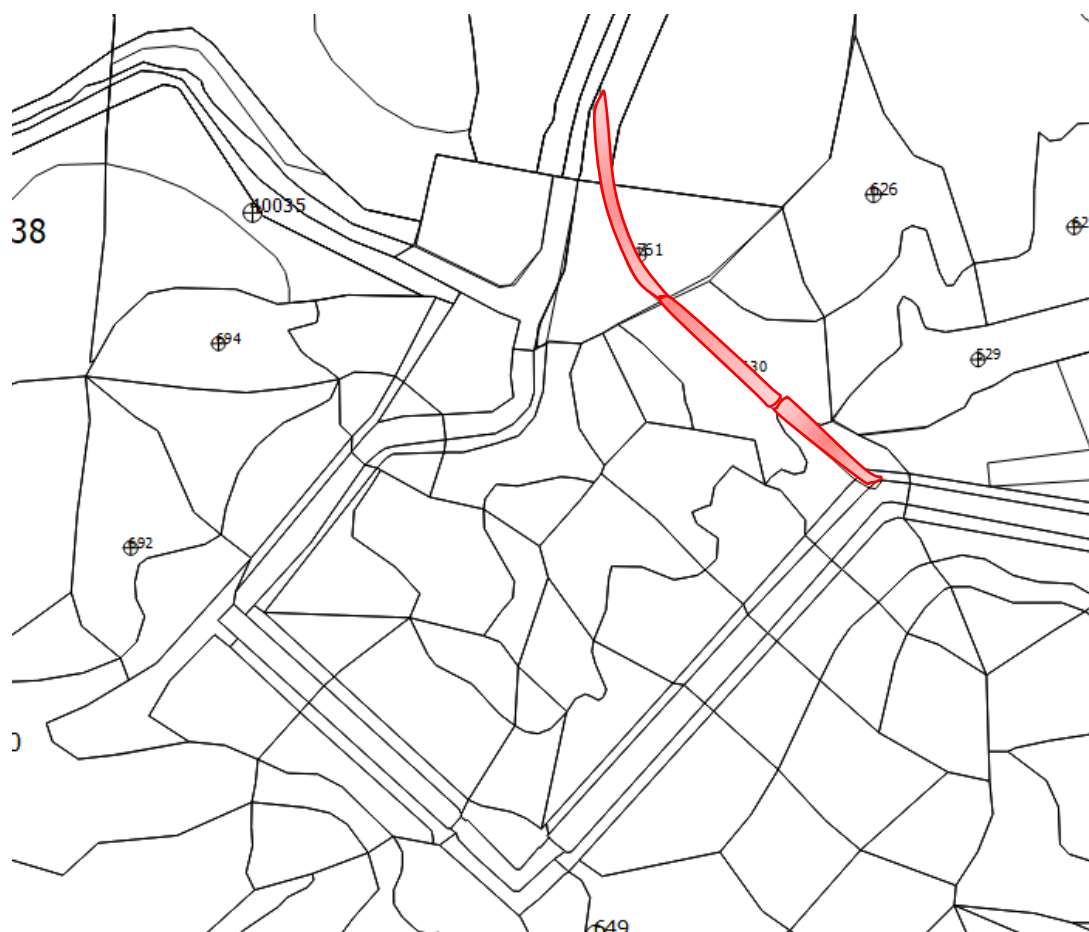
Figura 39 - Simulação da implementação da galeria extravasora da rua Treze de Maio no MODCEL.

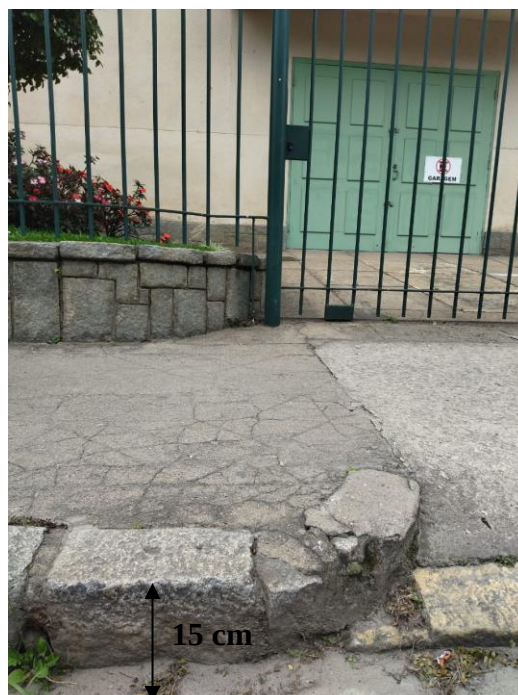
Figura 45 - Medição do desnível entre a rua e a calçada. Fonte: Autora
