PONTIFÍCIA UNIVERSIDADE CATÓLICA DO RIO DE JANEIRO – PUC RIO

**MODELAGEM MATEMÁTICA DE CHEIAS URBANAS NA BACIA
HIDROGRÁFICA DA LAGOA RODRIGO DE FREITAS, COM FOCO NO
BAIRRO DO JARDIM BOTÂNICO**

Trabalho de Conclusão de Curso

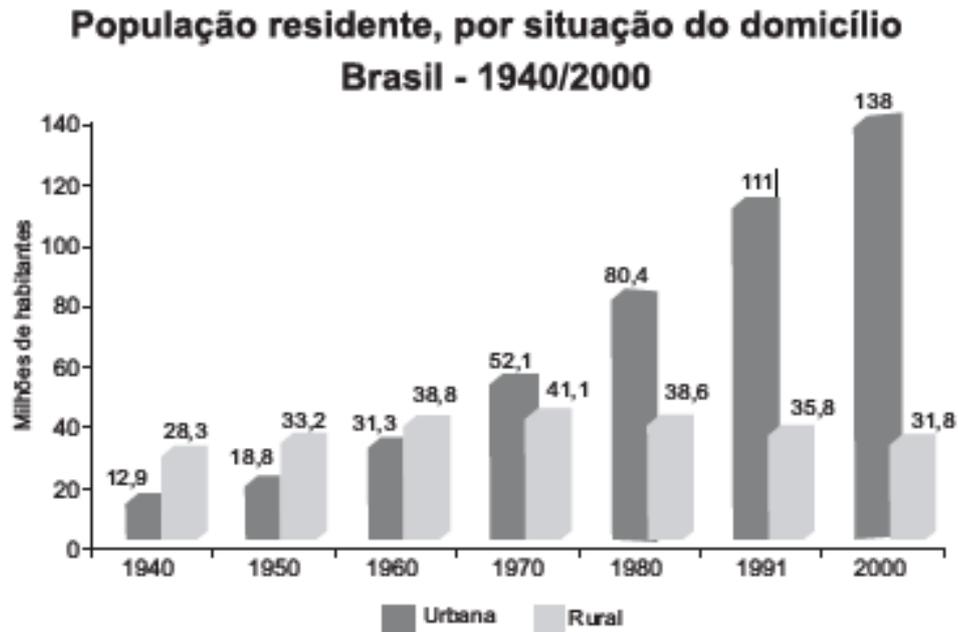
Gráfico 1: Evolução taxa de urbanização do Brasil (1940-2000)

O Gráfico 1 ilustra a evolução da população urbana no Brasil desde a década de 40 até os anos 2000.

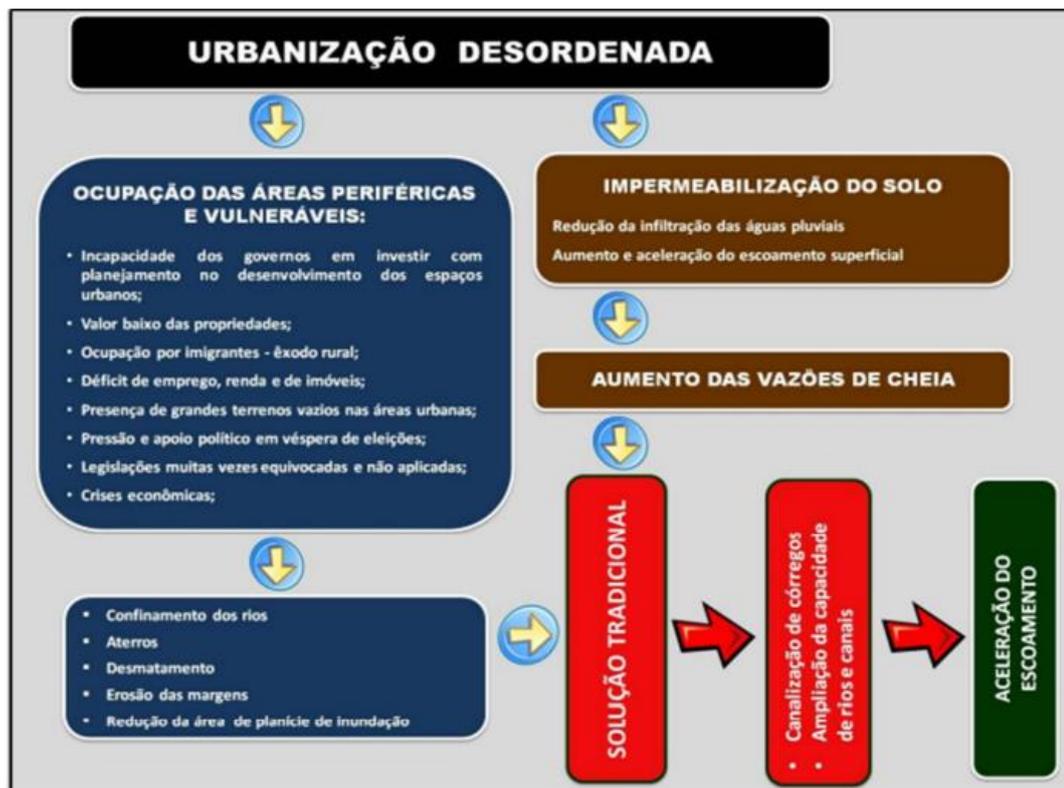
Figura 2: Influência da urbanização desordenada

Como o crescimento da densidade populacional de uma região acarreta problemas na quantidade de demanda de água para abastecimento público, geração de resíduos sólidos, poluição de rios e lençol freático, deterioração da qualidade do ar, da qualidade dos corpos d'água, gerando problemas de poluição ambiental. Por sua vez, o aumento de áreas construídas e edificadas, obras de infraestrutura viária trazem como consequência o aumento de áreas impermeáveis, alterando o sistema de drenagem que existia antes e incrementando a velocidade e o volume de escoamento superficial (ENOMOTO, 2004). A Figura 2 mostra um esquema resumido das influências e consequências de uma urbanização desordenada.

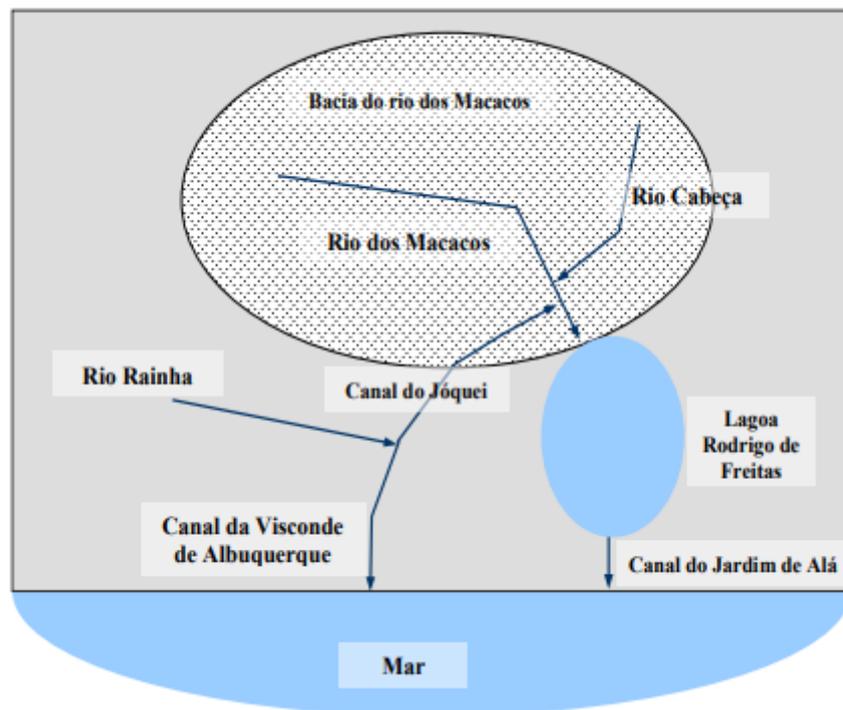
Figura 6: Hidrografia da região

A Figura 6, além da bacia do Rio dos Macacos, representa outros cursos d'água, que também serão estudados. A hidrografia da região engloba 7 sub-bacias, dentre essas as principais são as do Rio do Pai Ricardo e do Rio Cabeça, no qual ambas possuem áreas superiores a 1,4 km². Além disso, o escoamento superficial das duas sub-bacias é o mais significativo. Vale ressaltar que alguns dos rios que fazem parte dessas sub-bacias não deságuam diretamente no Rio dos Macacos, esse é o caso dos rios Algodão e Cabeça, que escoam por galerias e saem em outros canais para depois desaguar no principal rio da bacia (MIGUEZ *et al.*, 2012).

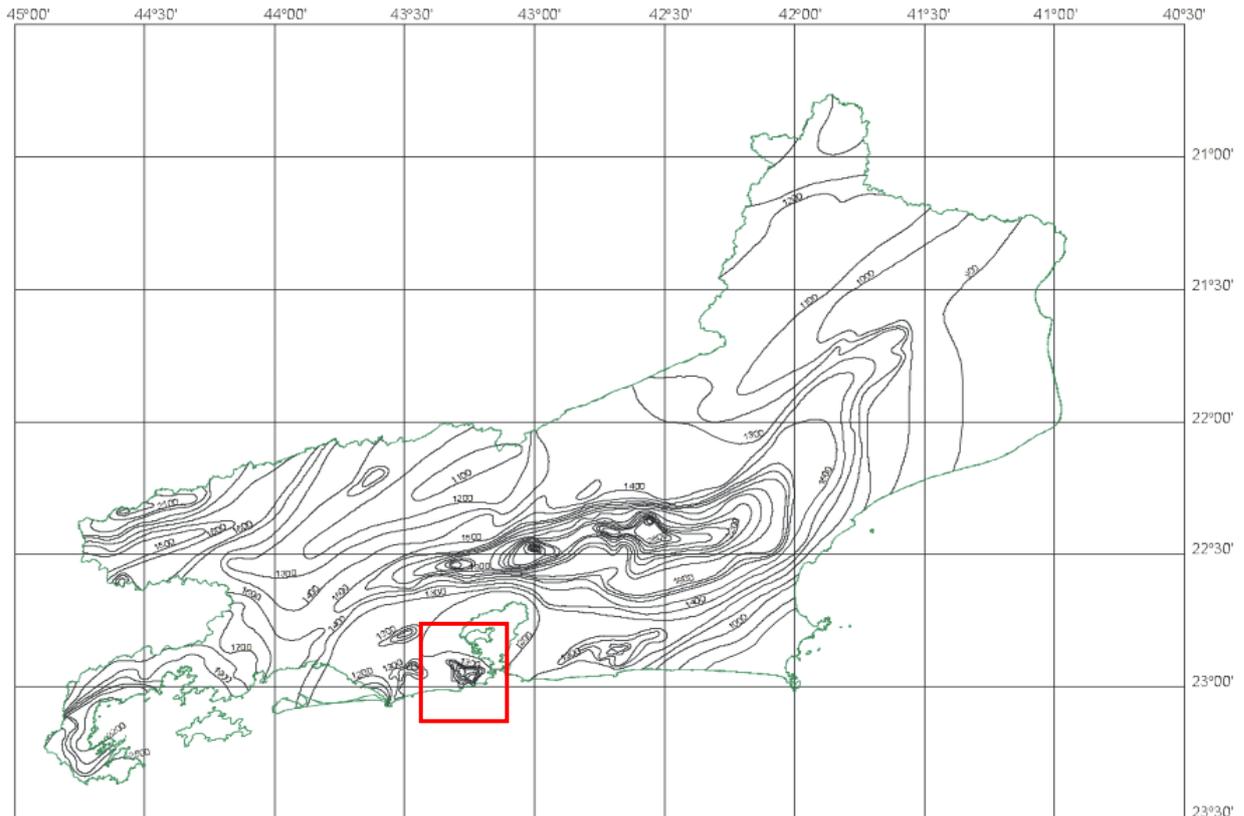
Figura 7: Mapa das isoietas das precipitações médias anuais do estado do Rio de Janeiro

Com a Figura 7, é possível observar que um dos pontos com maior índice de precipitação está localizado na Zona Sul da cidade do Rio de Janeiro, o que pode ser caracterizado como um dos locais com um regime pluviométrico mais intenso da região.

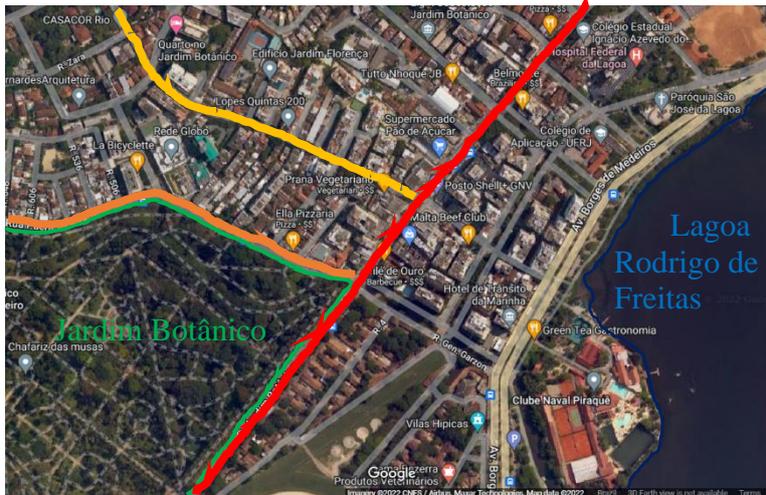
Figura 8: Localização das ruas Jardim Botânico, Lopes Quintas e Pacheco Leão

Todos os anos, sobretudo na época do verão, as fortes chuvas que atingem o estado do Rio de Janeiro geram diversos transtornos à população devido à ocorrência de inundações. Dentre as áreas mais afetadas, está o bairro Jardim Botânico da Zona Sul, no qual, quase que de forma anual, a população e infraestrutura urbana são prejudicados pelo acúmulo de água em diversos pontos da região. Esta retenção de água é vista em maior proporção principalmente nas ruas Pacheco Leão, Jardim Botânico e Lopes Quintas (Figura 8).

- Rua Jardim Botânico
- Rua Lopes Quintas
- Rua Pacheco Leão

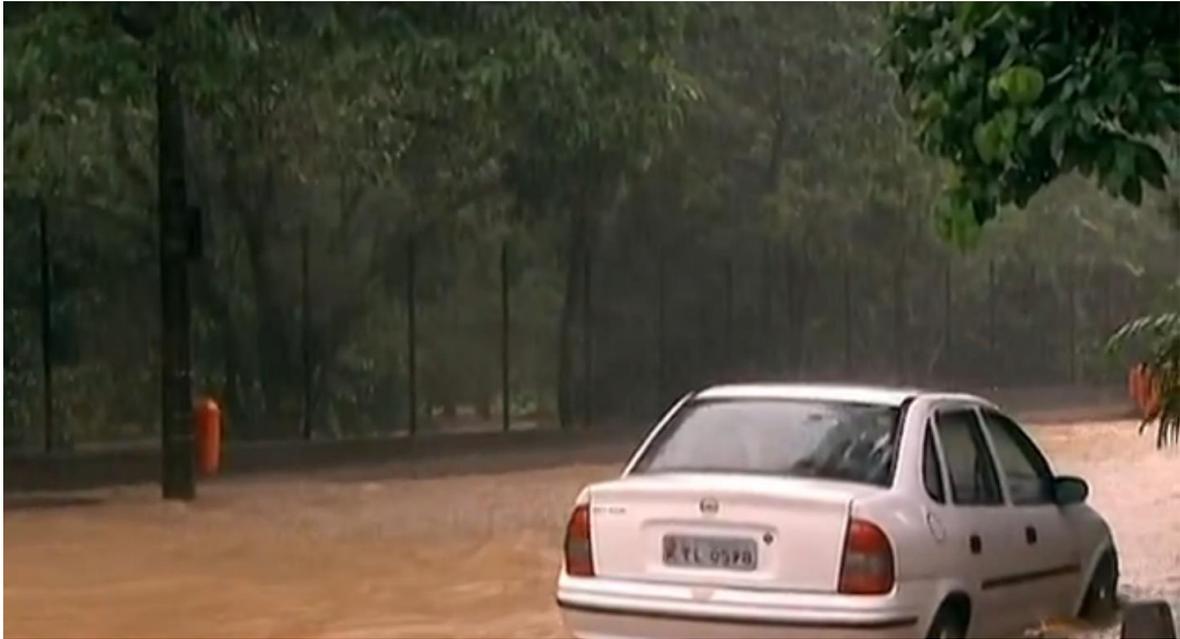
Figura 9: Rua Pacheco Leão (05/04/2010)

As chuvas do dia 5 de abril do ano de 2010 tiveram o início ainda de madrugada e se estendeu durante todo o dia, até o dia 6. As cidades do Rio de Janeiro e Niterói foram as mais afetadas. Niterói, chegou a ter 47 mortos e centenas de desabrigados por conta de um deslizamento ocorrido no Morro do Bumba. Entre os locais afetados, também estava o Jardim Botânico, como mostram a Figura 9 e 10, que chegou a registrar 303,0 mm de chuva no bairro em 24 horas, de acordo com o Alerta Rio.

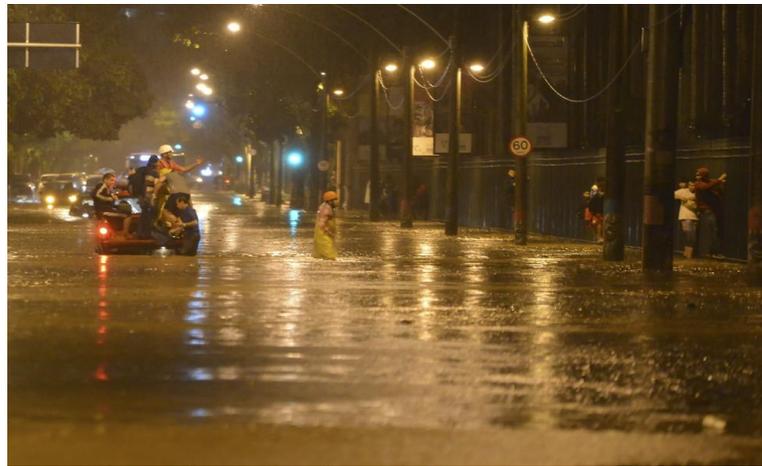
Figura 11: Rua Jardim Botânico (20/06/2017)

Apesar de ser uma das chuvas menos intensas do levantamento realizado, a chuva ocorrida no dia 20 de junho de 2017 deixou inúmeras ruas alagadas, como ilustrado na Figura 11, principalmente nos bairros da Zona Sul do Rio de Janeiro. Segundo o Alerta Rio, a chuva registrada de 2017 chegou a 188,6 mm no bairro do Jardim Botânico em 24 horas.

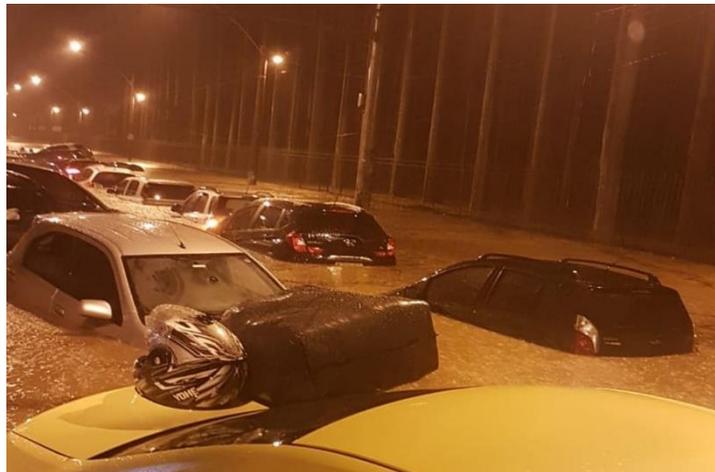
Figura 12: Rua Jardim Botânico (09/04/2019)

As chuvas que caíram sobre a capital fluminense do dia 9 de abril de 2019, registraram recordes históricos em seis bairros do Rio de Janeiro, incluindo o Jardim botânico, conforme Tabela 2. O evento, ilustrado nas Figuras 12 e 13, deixou 10 pessoas mortas, sendo 7 delas na Zona Sul do Rio. De acordo com dados do sistema do Alerta Rio, o Jardim Botânico teve a pior chuva já registrada no bairro em 22 anos, alcançando 334,4 mm em 24 horas.

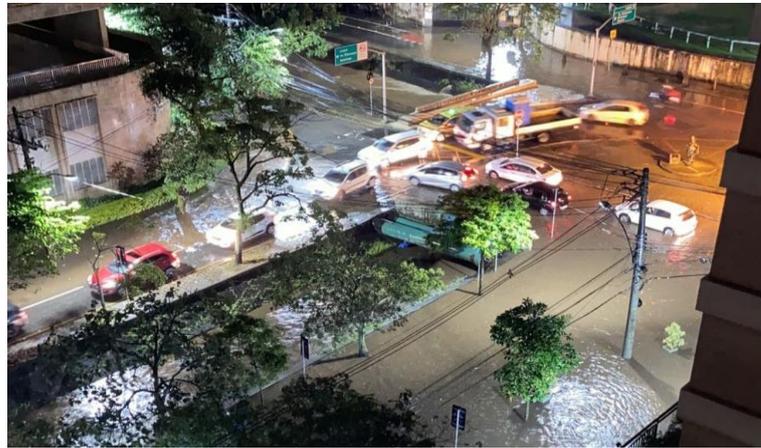
Figura 14: Rua General Garzón (01/04/2022)

A chuva mais recente a afetar o bairro até então, como mostra a Figura 14, ocorreu durante o primeiro dia de abril de 2022, no qual, segundo o Alerta Rio, houve uma precipitação de 217,8 mm em 24 horas. De acordo com o Eduardo Paes, responsável pela Prefeitura em 2022, estima-se que a altura da água na rua Jardim Botânico tenha chegado por volta de 1,1 metros.

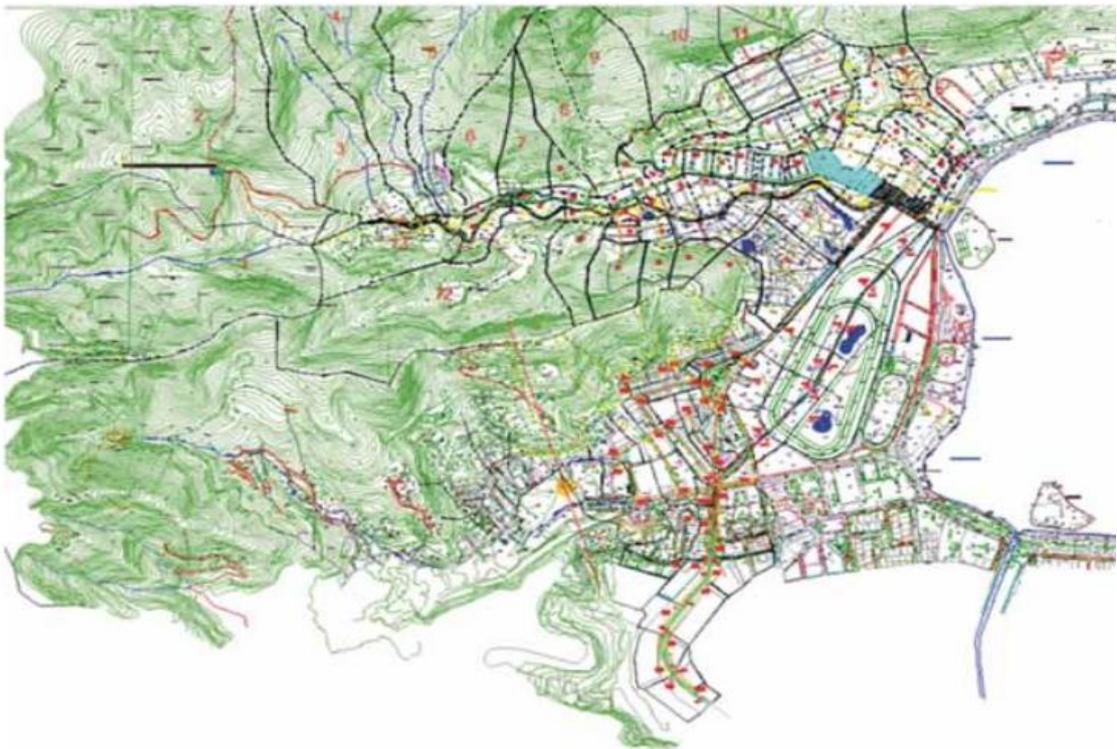
Figura 19: Divisão da bacia do Rio dos Macacos em células

O programa foi desenvolvido em cima da premissa de que uma região pode ser modelada em células homogêneas e a ligação destas células pode ser representada através de relações hidráulicas, no qual simulam a troca de vazões entre elas.

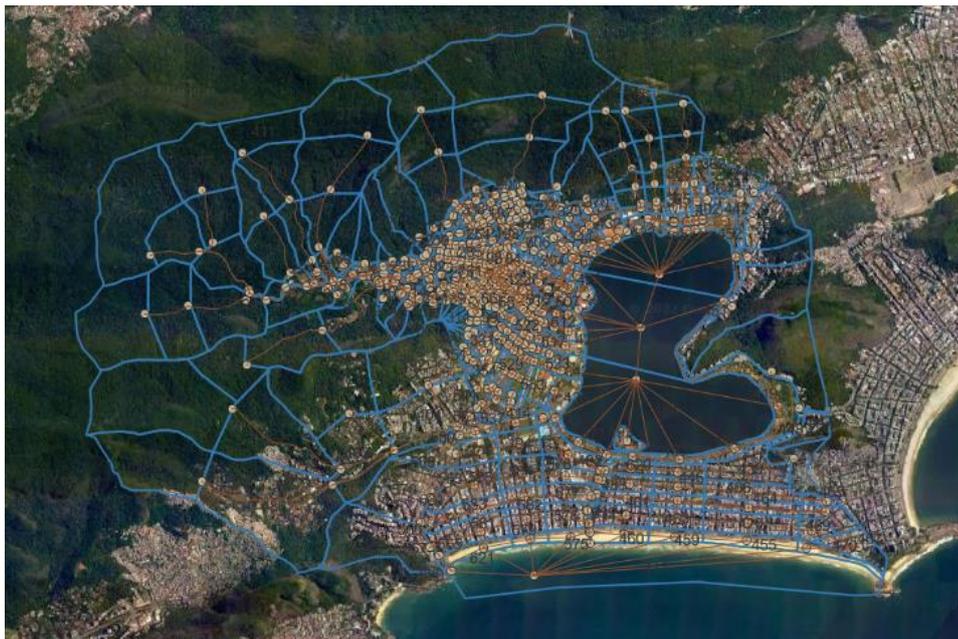
Figura 21: Modelo com o 'Google Satellite' ativo

Com intuito de facilitar a análise do modelo, foi habilitado a opção de visualização a partir do serviço do *Google Satellite*, como mostra a Figura 21.

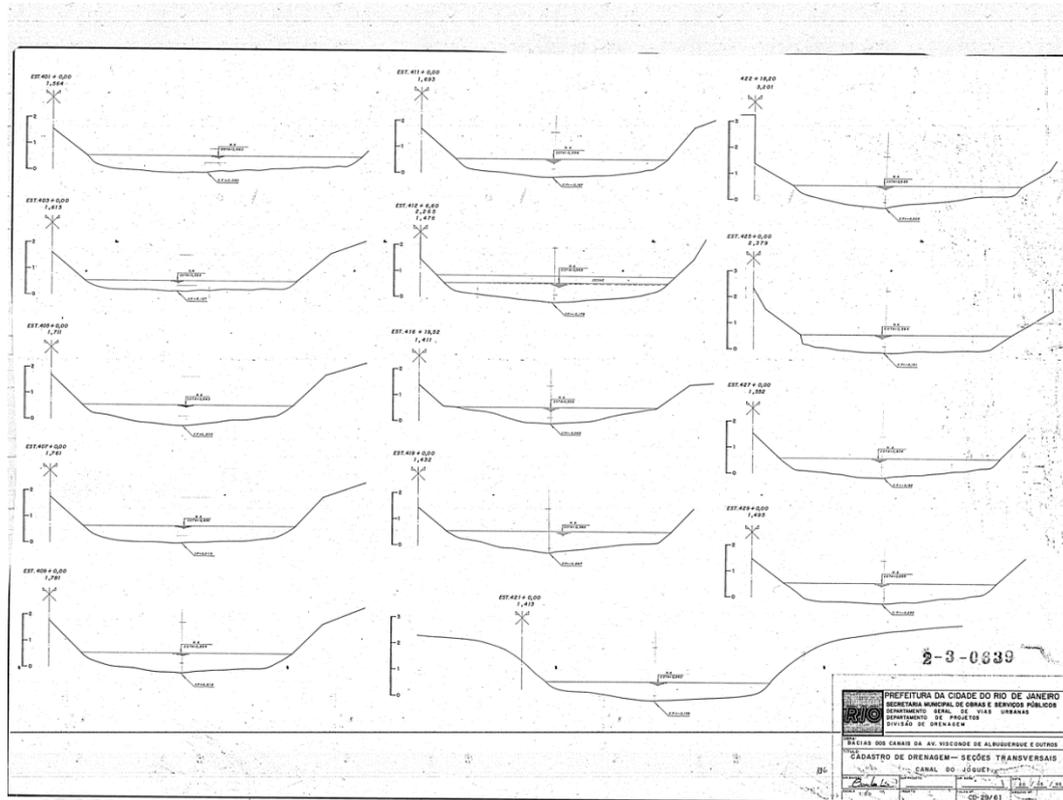
Figura 24: Exemplo do perfil de um dos canais da região

A partir destes documentos, foi admissível obter uma profundidade média ao longo dos canais, já que muitos dos documentos não tinham dados referentes as estacas, impossibilitando identificar onde ficavam os trechos dos canais/rios. Junto com a informação da cota de fundo das margens, foi possível obter a cota de fundo dos canais. Vale ressaltar que alguns canais não possuíam informação suficiente para se obter a profundidade média, portanto foi necessário ir até o local para fazer uma estimativa.

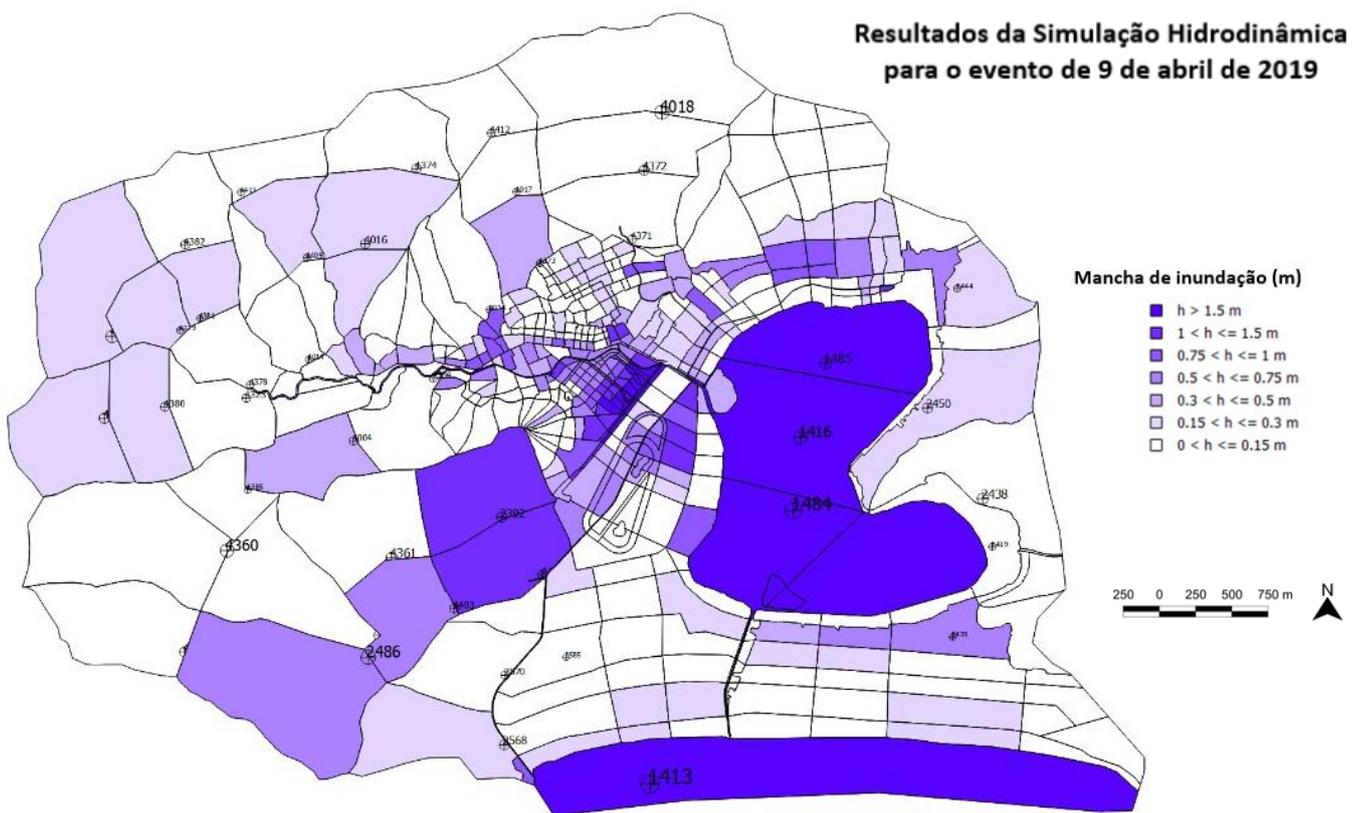
Figura 29: Resultado das 'manchas' de acúmulo de água na região

Os primeiros resultados apresentaram inconsistências quanto ao acúmulo de água em diversas regiões. Dessa maneira, correções de interpretações topográficas e de conexões entre células foram necessárias. Esta etapa corresponde ao processo de calibração do modelo na qual os resultados da simulação devem estar o mais próximo possível das inundações observadas na prática.

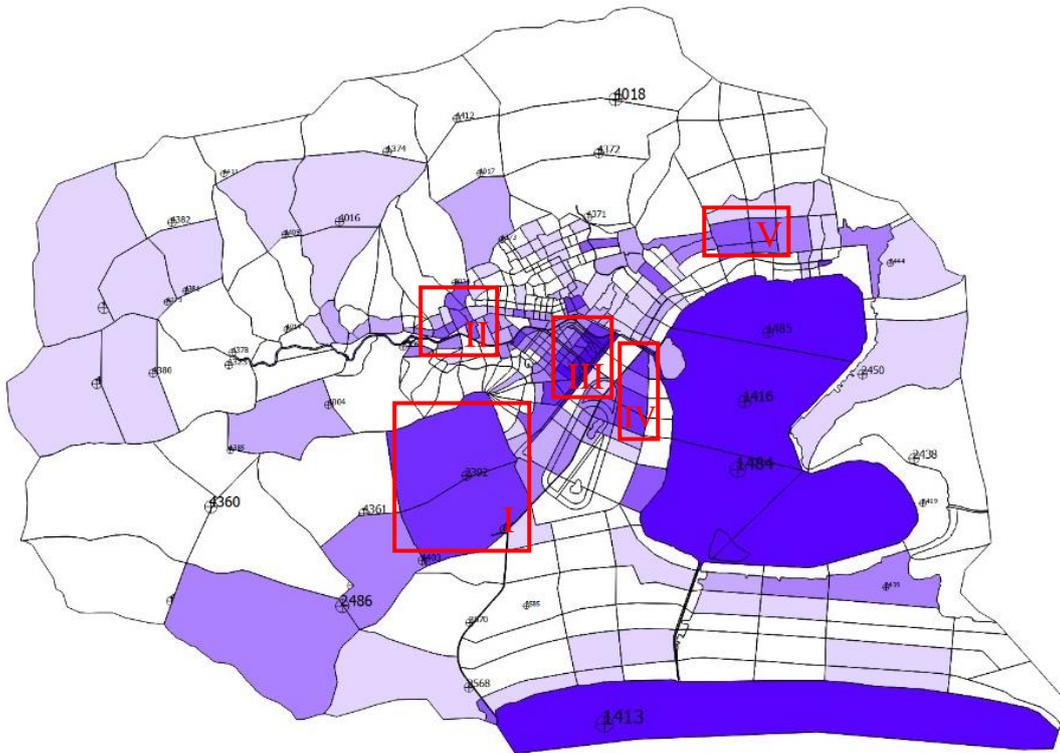
Figura 30: Resultado com as regiões destacadas

A seguir são apresentadas imagens de inundações e alagamentos nas regiões destacadas da figura acima.

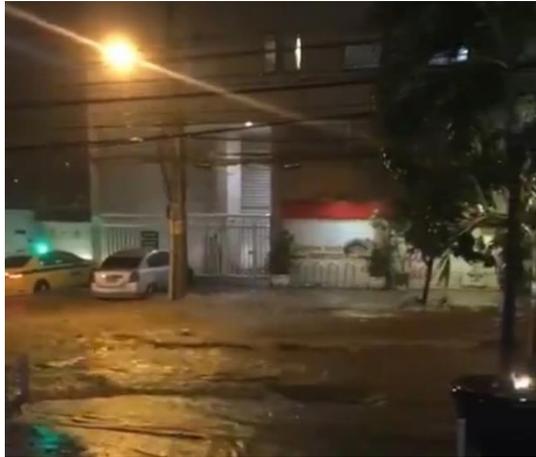
Figura 31: Inundação em frente ao Shopping da Gávea (1)

- **Região I:** Gávea (Figuras 31, 32 e 33).

Utilizando as imagens do dia do evento de 2019 das regiões acima, é possível fazer uma estimativa da lâmina de água média de cada localidade destacada, conforme exibido na Tabela 10.

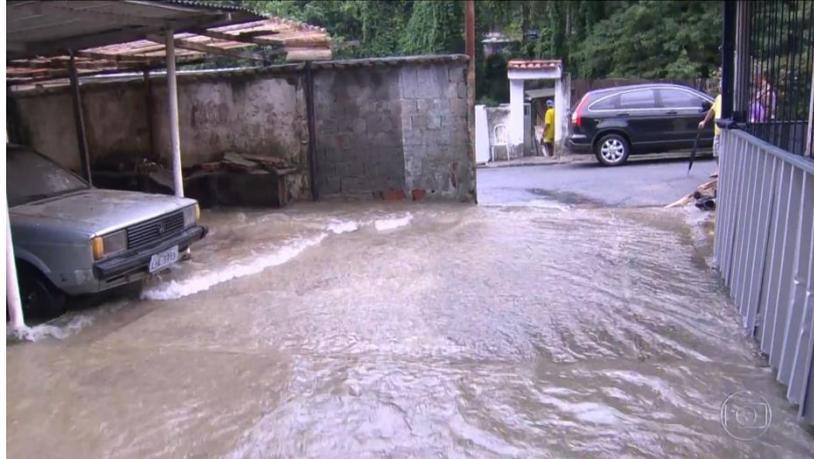
Figura 34: Água invadindo casa de morador da Comunidade do Horto (1)

- **Região II: Horto** (Figuras 34, 35).

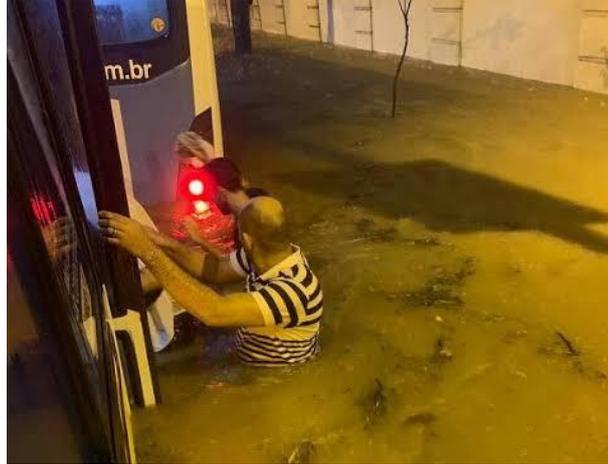
Figura 36: Nível de água na altura do peito de um homem na Rua Jardim Botânico

- **Região III:** Rua Jardim Botânico altura da Rua Pacheco Leão (Figuras 36, 37).

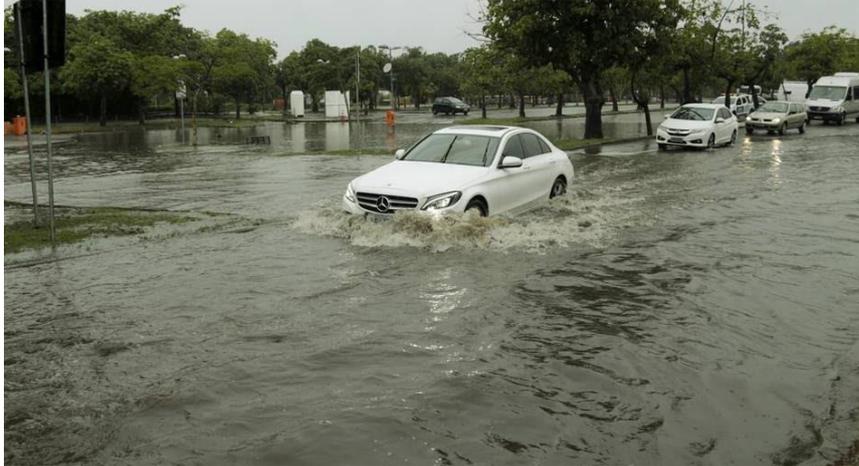
Figura 38: Inundação na Lagoa Rodrigo de Freitas em frente ao Jóquei

- **Região IV:** Lagoa Rodrigo de Freitas na altura do Jóquei (Figura 38).

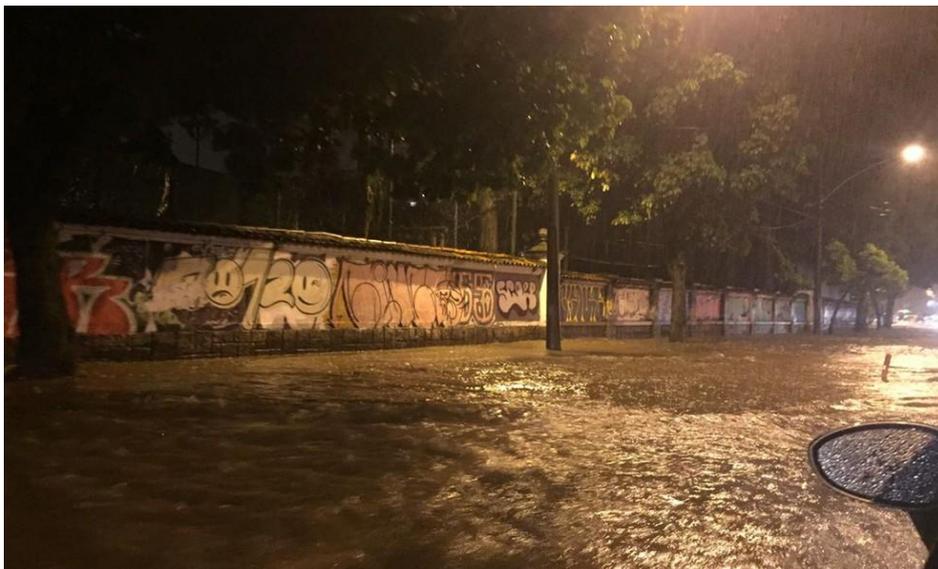
Figura 39: Rua Jardim Botânico na altura do Parque Lage

- **Região V:** Rua Jardim Botânico na altura do Parque Lage (Figuras 39).

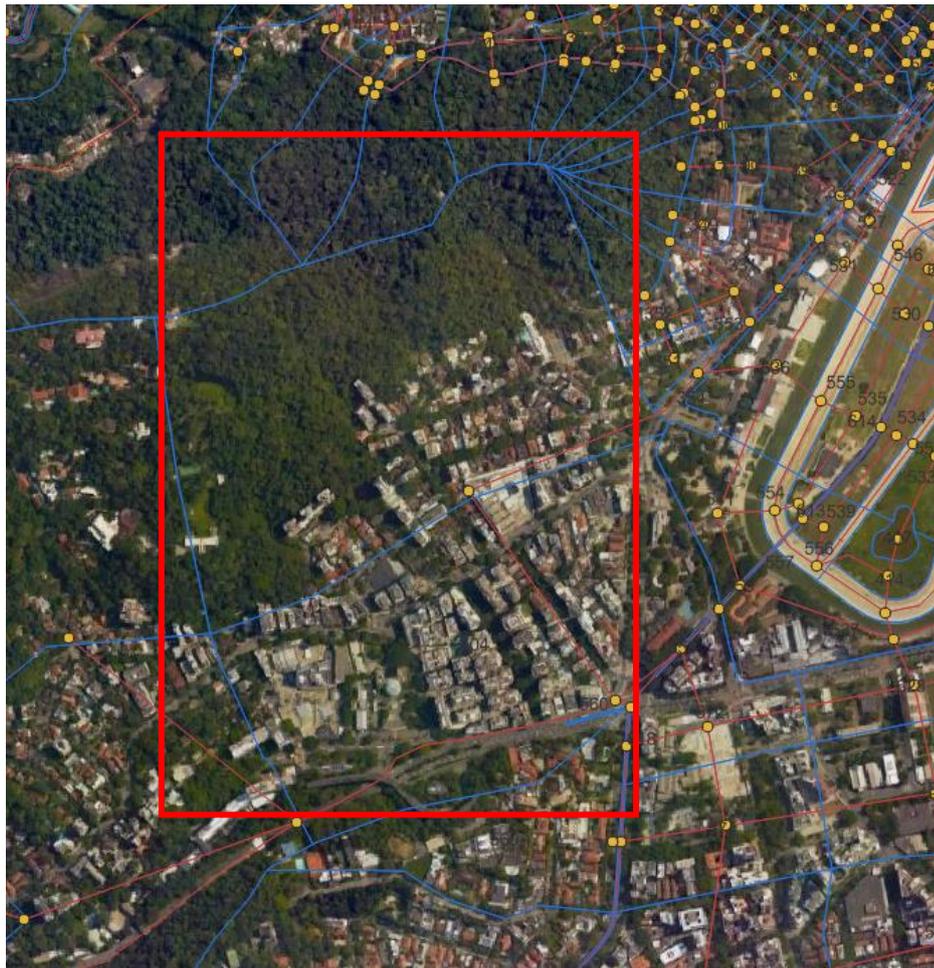
Figura 40 : Localização da Região I

No caso da Gávea (Figura 40), a inundação desta região possivelmente pode ser explicada pelo extravasamento do Rio Rainha (Figura 41), no qual sua menor margem gira em torno de 3,67 m, sendo que o nível de águas ultrapassou esta margem diversas vezes durante a chuva, de acordo com o Gráfico 3. Este extravasamento ocorre pelo excesso de

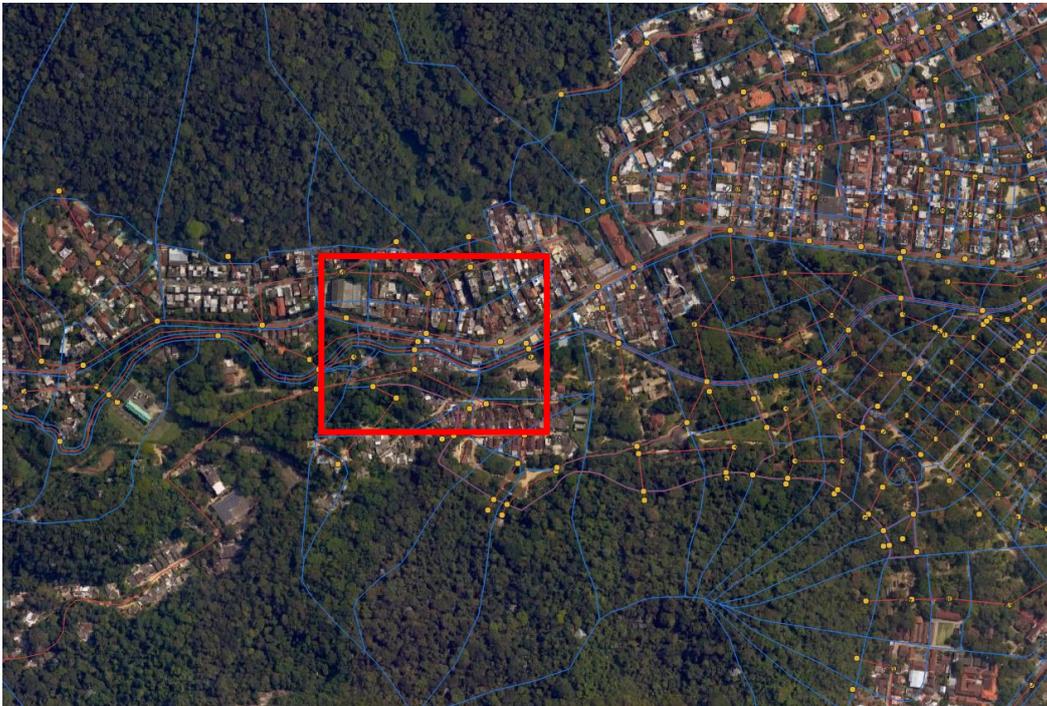
Figura 42: Localização da Região II

Mesmo estando em um ponto com declividade, a comunidade do Horto (Figura 42), localizada no Jardim Botânico sofreu com inundação, que foi causada pela elevação do nível de água de um trecho do Rio dos Macacos (Figura43), no qual superou a margem mais baixa do rio, como mostra o Gráfico 4. Infelizmente, a menor margem do rio em questão ficava do lado da comunidade e não do lado do Jardim Botânico, o que acabou desenvolvendo para o escoamento de água em direção ao Horto.

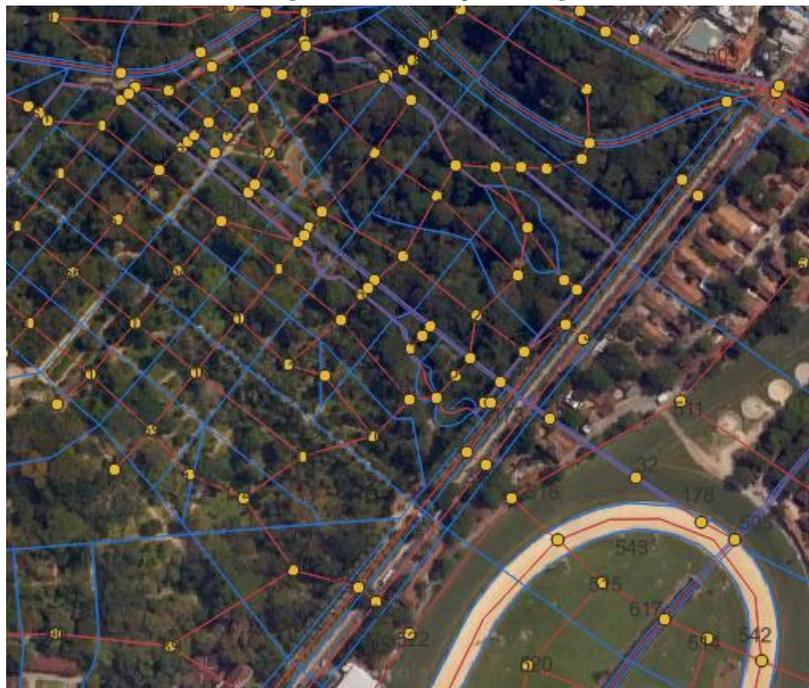
Figura 44: Localização da Região III

Como visto, a Rua Jardim Botânico na altura da Rua Pacheco Leão (Figura 44) foi o local crítico da Zona Sul da cidade, como pode ser visto no Gráfico 5 abaixo, no qual indica um acúmulo de água de 1,80 m aproximadamente na própria Rua Jardim Botânico (Figura 45). Há vários fatores que podem explicar este episódio, sendo um deles o fato de que a própria rua funciona como uma espécie de “recipiente” a partir do momento que as cotas das células em seu entorno são mais elevadas, desta maneira, toda água escoada é direcionado para o centro da rua, gerando o acúmulo de água.

Outro motivo agravante para a ocorrência de alagamento neste ponto foi o próprio extravasamento da água vinda do Rio dos Macacos que, mesmo tendo perdido boa parte do excesso de água pelo caminho, como ocorreu na comunidade do Horto, o restante acabou acumulado na região em destaque.

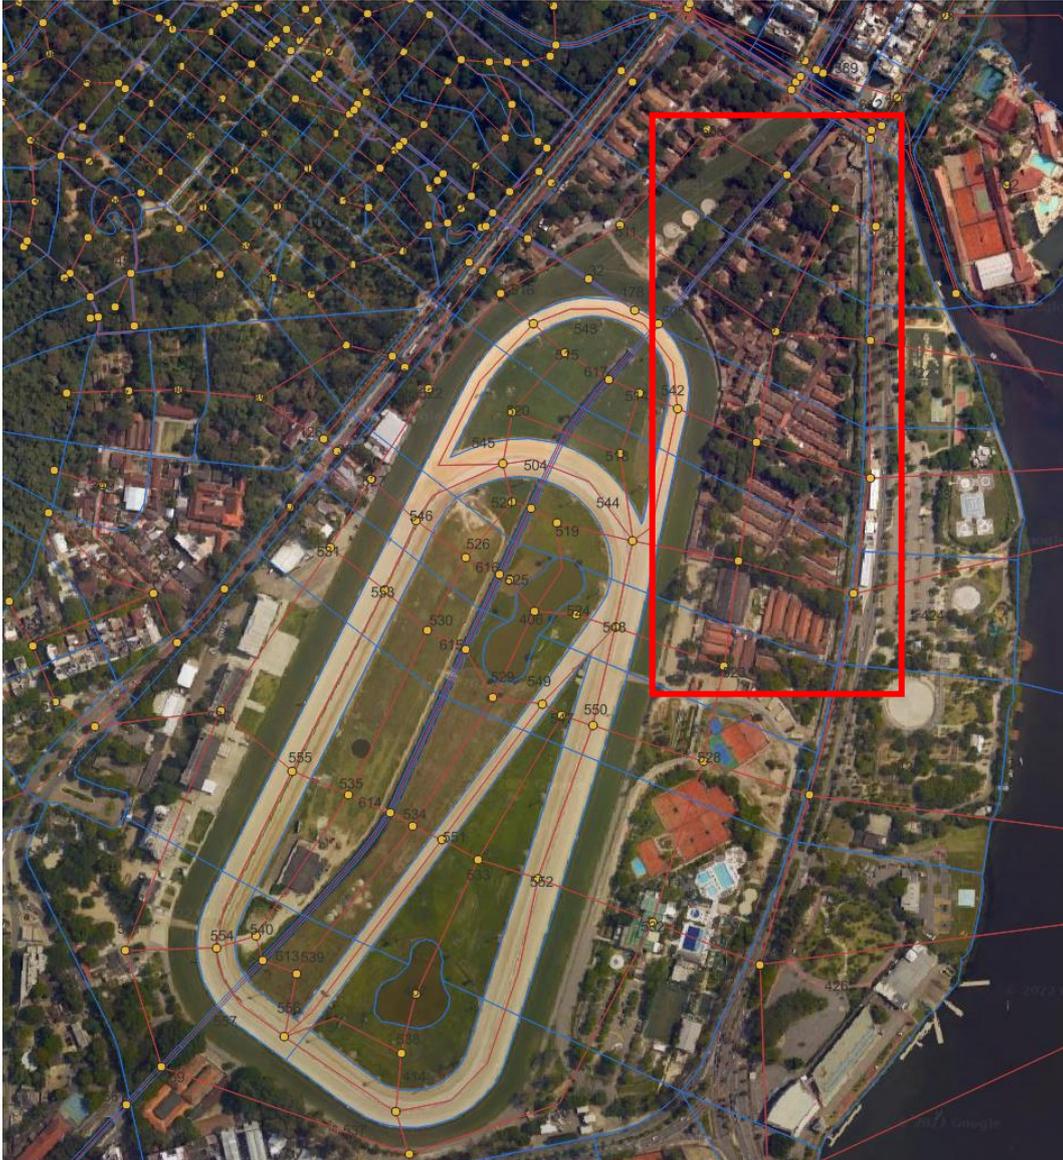
Figura 46: Localização da Região IV

Similar a comunidade do Horto, a área da Lagoa Rodrigo de Freitas próximo ao Jóquei (Figura 46) sofreu com inundações causadas principalmente pelo extravasamento de água no canal do Jóquei (Figura 47), como demonstrado pelo Gráfico 6. Ou seja, o nível de água superou as margens, ocasionando a acumulação de água no local.

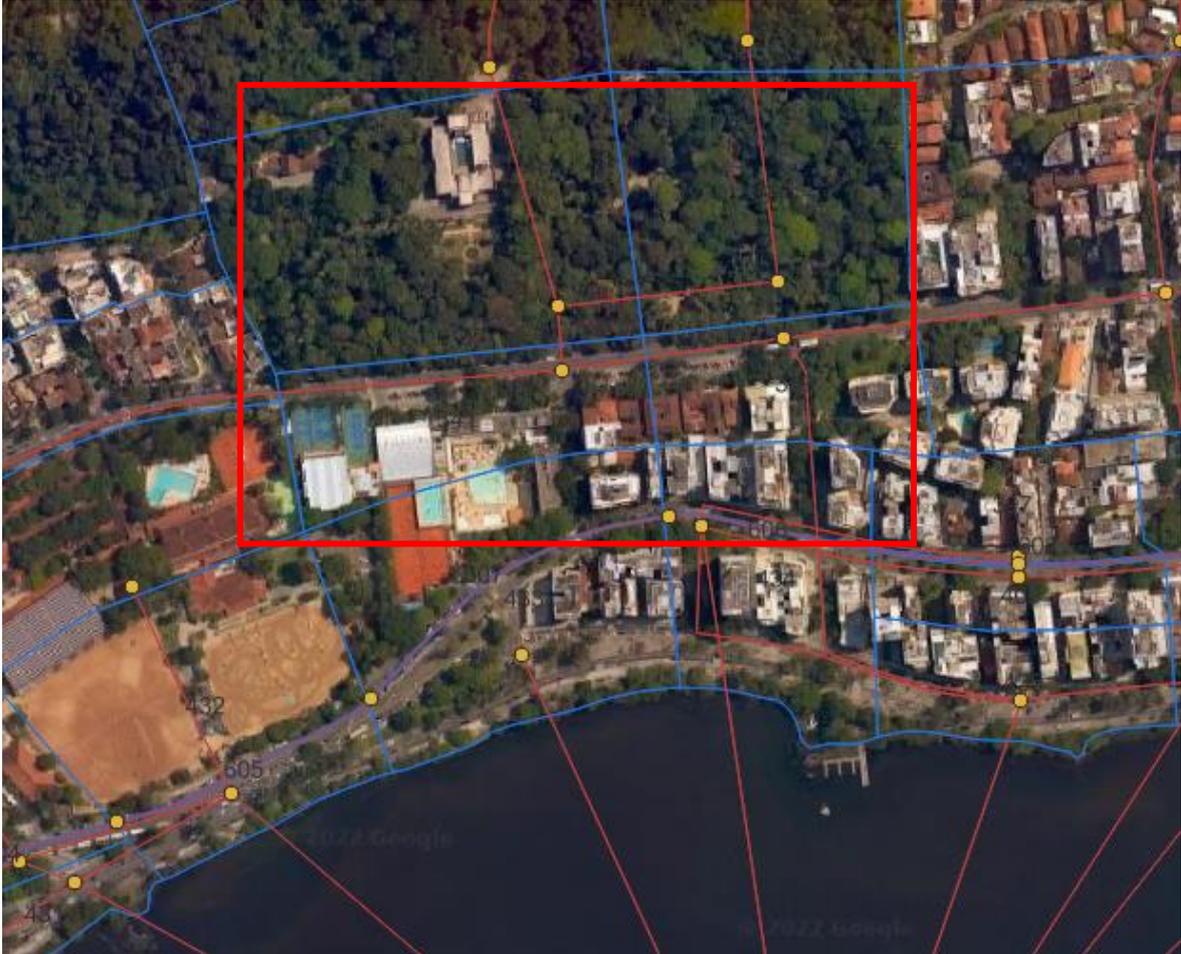
Figura 48: Localização da Região V

A quinta região listada também fica na Rua Jardim Botânico (Figura 48), porém em outro trecho, sendo ela na altura do Parque Lage (Figura 49). Apesar de não haver nenhum rio ou canal próximo o suficiente desta localidade, ela frequentemente sofre por alagamentos como o que foi visto em 2019, no qual chegou a registrar lâminas de água de quase 1 m, como mostra o Gráfico 7.

O que possivelmente explica o acúmulo de água neste ponto, seria por algo similar da Região III, no qual devido a cota elevada das células no seu entorno, faz com que este lugar vire um reservatório. Além disso, é provável que a rede de micro-drenagem deste local seja subdimensionada, o que agrava ainda mais a situação.
