**Estudo para execução de projeto de *retrofit* do Palacete de Francisca Osorio Mascarenhas, herdado pela Fundação Osorio.**

**Trabalho de Conclusão de Curso**

Trabalho apresentado como requisito parcial à conclusão do curso de Engenharia Civil na Pontifícia Universidade Católica do Rio de Janeiro, Rio de Janeiro, Brasil.

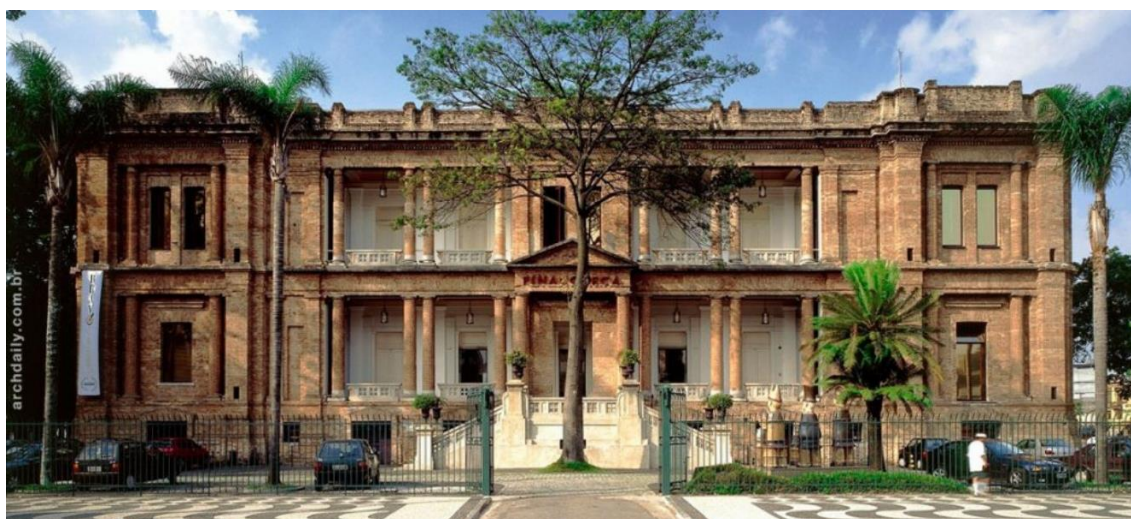
Um dos grandes exemplos de aplicação de retrofit no Brasil é o projeto da Pinacoteca de São Paulo, apresentado na Figura 2.2, realizado pelo arquiteto Paulo Mendes da Rocha em 1998. O edifício original, construído no final do século XIX, passou, ao longo dos anos, por diversos tipos de ocupação, transformações, degradações e abandono (ARCHDAILY BRASIL, 2022).

Figura 2.2 – Pinacoteca  
Fonte: COELHO, 2021.

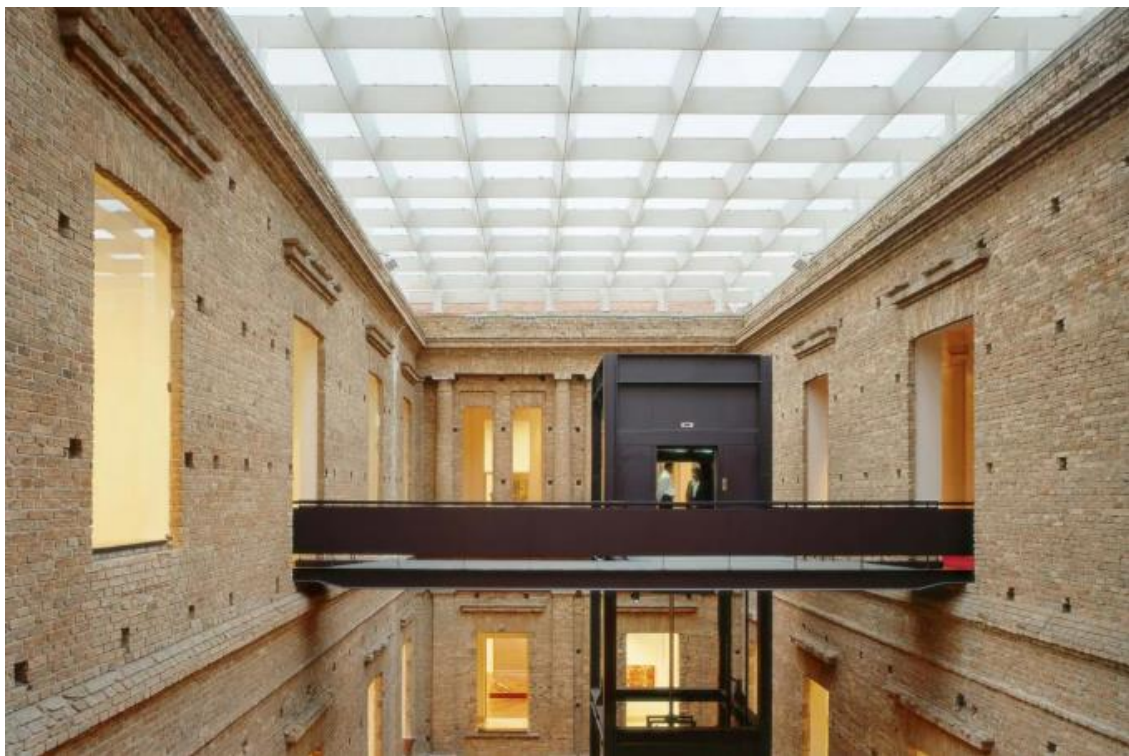
Na Figura 2.3 é possível observar um exemplo de inclusão de rampas e elevadores no projeto, além da construção do telhado de vidro.

Figura 2.3 – Interior da Pinacoteca  
Fonte: COELHO, 2021.

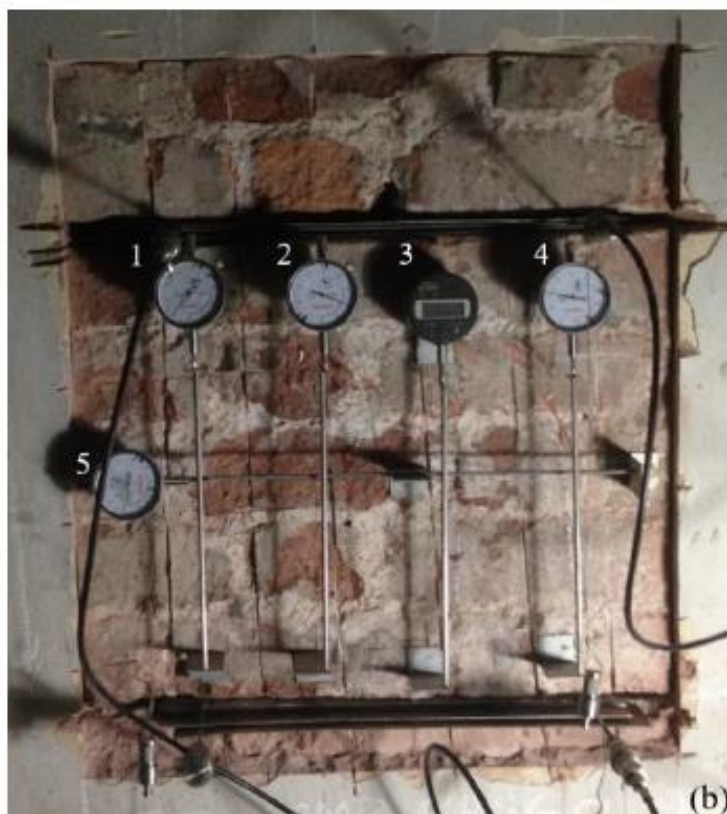
O ensaio consiste na inserção de dois macacos planos entre blocos da alvenaria. Esses macacos são inflados de maneira hidráulica com incrementos de pressão regulares de 0,5 MPa. Os deslocamentos dos blocos da região comprimida são obtidos por meio de relógios comparadores (extensores). A pressão registrada quando do aparecimento das primeiras fissuras visíveis é registrada como sendo a pressão de resistência dos elementos analisados (CINTRA, 2019). Em seu estudo no TMRJ, Cintra (2019) obteve que a resistência das alvenarias está em torno de 4,8 MPa. Não existe na literatura valores de referência de resistências de alvenarias de edificações históricas do início do século XX, entretanto, em comparação com os resultados disponíveis em ensaios realizados em edifícios europeus construídos na mesma época, existe similaridade entre os valores obtidos. Cintra (2019) também expõe que o ensaio foi realizado até a pressão máxima do instrumento, equivalente a pressão resistida pela alvenaria de 6,0 MPa. Nesse momento, foram notadas outras fissuras visíveis, mas de acordo com as suas análises dos resultados obtidos, o material ainda não teria atingido a região de tensão correspondente ao comportamento plástico.

Figura 3.7 –Realização do ensaio de macaco plano duplo no TMRJ.

<sup>1</sup> No trabalho de Cintra (2019), o valor de 4,8 MPa corresponde a resistência de fissuração da parede de alvenaria. Cabendo ressaltar que o a capacidade máxima do equipamento utilizado foi atingido, sendo atingida o carregamento de 6,0 MPa tendo a alvenaria permanecido com o comportamento elástico linear.

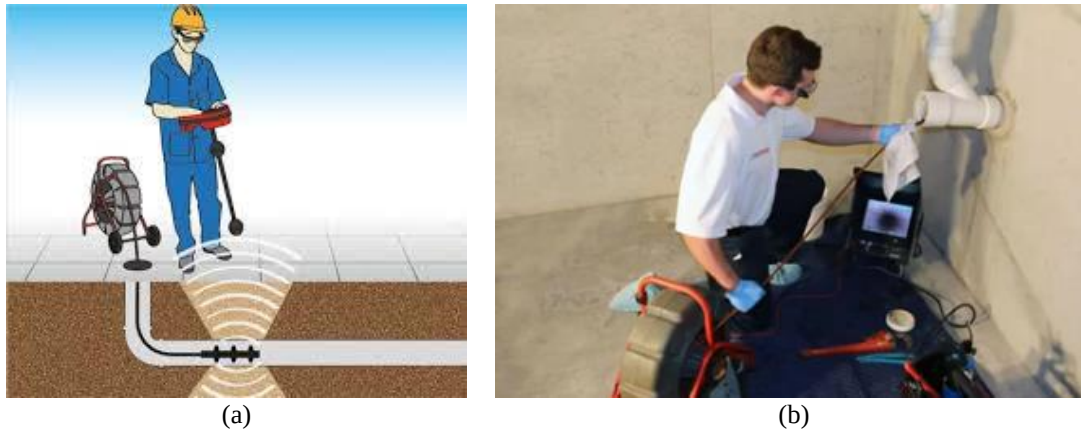
dentre outros. Os equipamentos empregados neste processo geralmente compreendem robôs ou câmeras endoscópicas específicas para filmagem intratubular (Figura 3.8).

Figura 3.8 – Procedimento de vídeo inspeção. (a) ilustração do funcionamento e (b) profissional executando o ensaio.

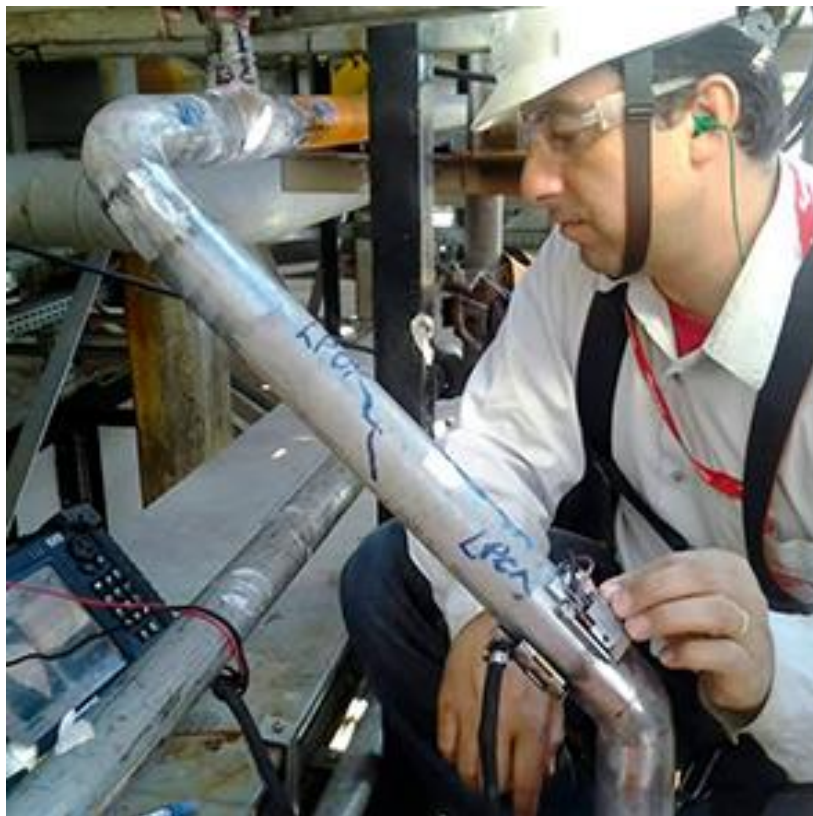
O ultrassom em tubulações é um procedimento comumente realizado para a verificação da qualidade de tubos, podendo encontrar eventuais falhas, descontinuidades, corrosão entre outros. O teste é considerado um ensaio não destrutivo, onde o feixe de ultrassom é introduzido no material. Assim, é possível a verificação de descontinuidades no interior de peças metálicas, plásticas e cerâmicas e a medição da espessura dessas tubulações (UTMAAX, 2022). Contudo, trata-se de um procedimento cuja interpretação de resultados é extremamente difícil e, portanto, necessita de profissionais com formação específica.

Figura 3.9 – Ultrassom em tubulações.  
Fonte: UTMAAX, 2022

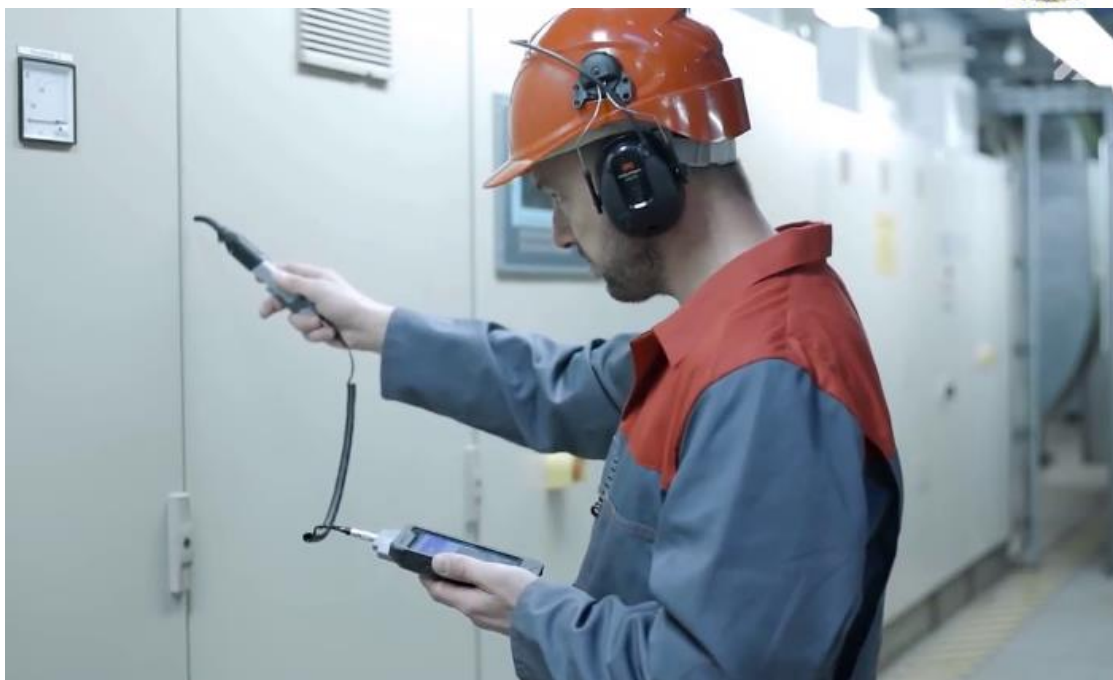
Nesse ensaio são identificadas falhas elétricas devido ao efeito corona (resultado do contato de um campo elétrico intenso e elevado com partículas de ar, umidade ou poeira) e às descargas parciais (pequenas descargas elétricas que evidenciam uma fragilidade do material isolante). A medição desses efeitos é essencial para o diagnóstico do estado da rede elétrica e para evitar intervenções destrutivas desnecessárias.

Figura 3.11 – Inspeção elétrica com ultrassom  
Fonte: HOTTEC, 2022

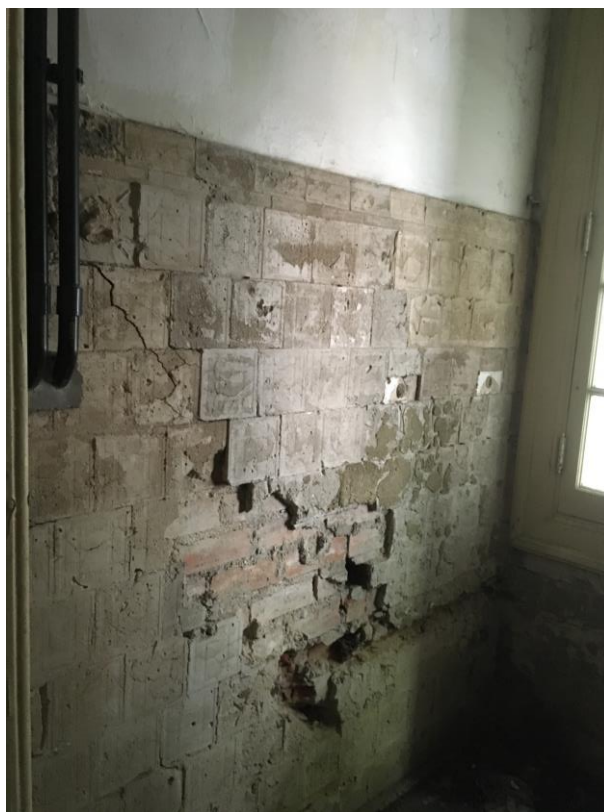
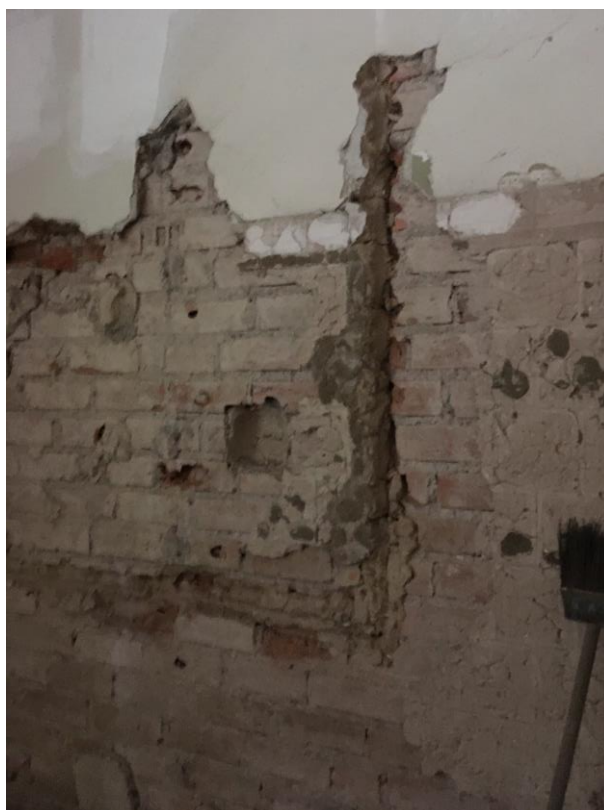
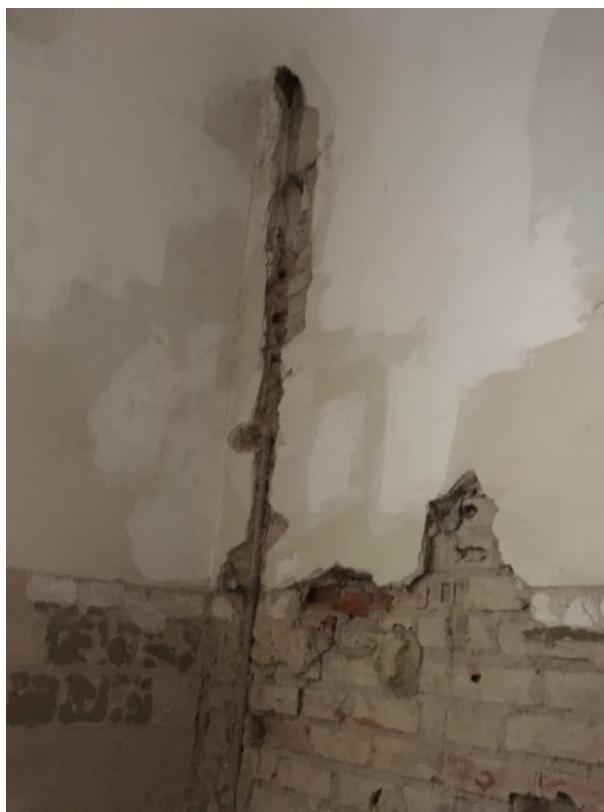
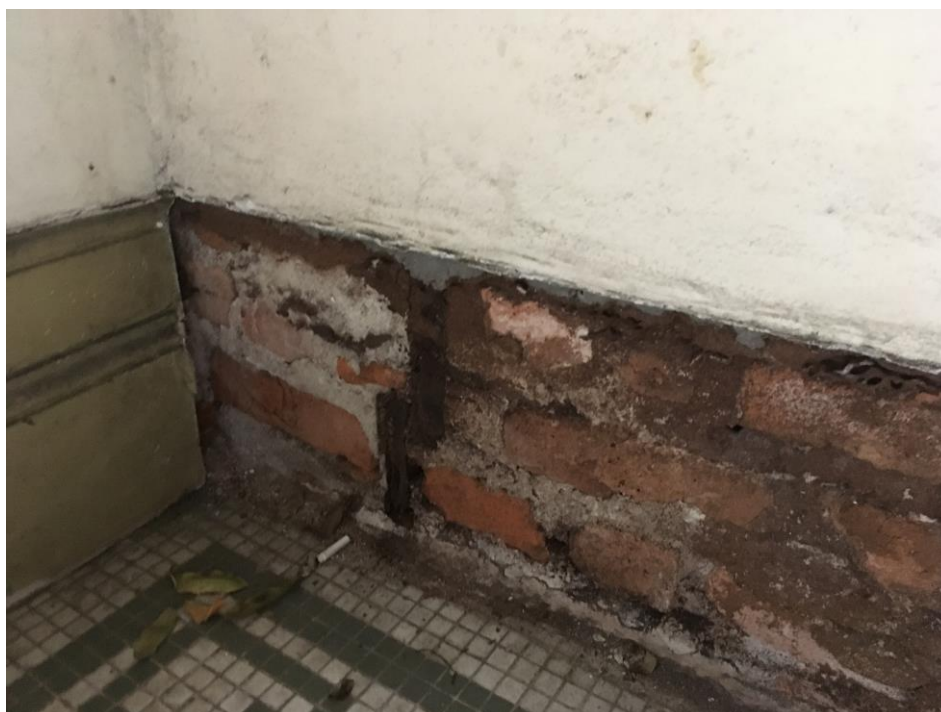
De maneira a corroborar com a adoção de tal premissa – qual seja, de que o Palacete fora construído em alvenaria com paredes autoportantes – pode-se reparar também que suas paredes são de blocos cerâmicos maciços, de acordo com o registro fotográfico de um dos autores deste trabalho, quando da visita à edificação em 2017 (Figuras 5.2 a 5.7). Nessa época, o Palacete encontrava-se fechado há anos e, em locais onde o emboço estava danificado, foi possível a visualização dos materiais internos das paredes. Também é possível perceber através de uma das fotos, Figura 5.3 que a parede externa é composta por dupla alvenaria intertravada entre si.

Figura 5.2 – Trecho de parede sem reboco.

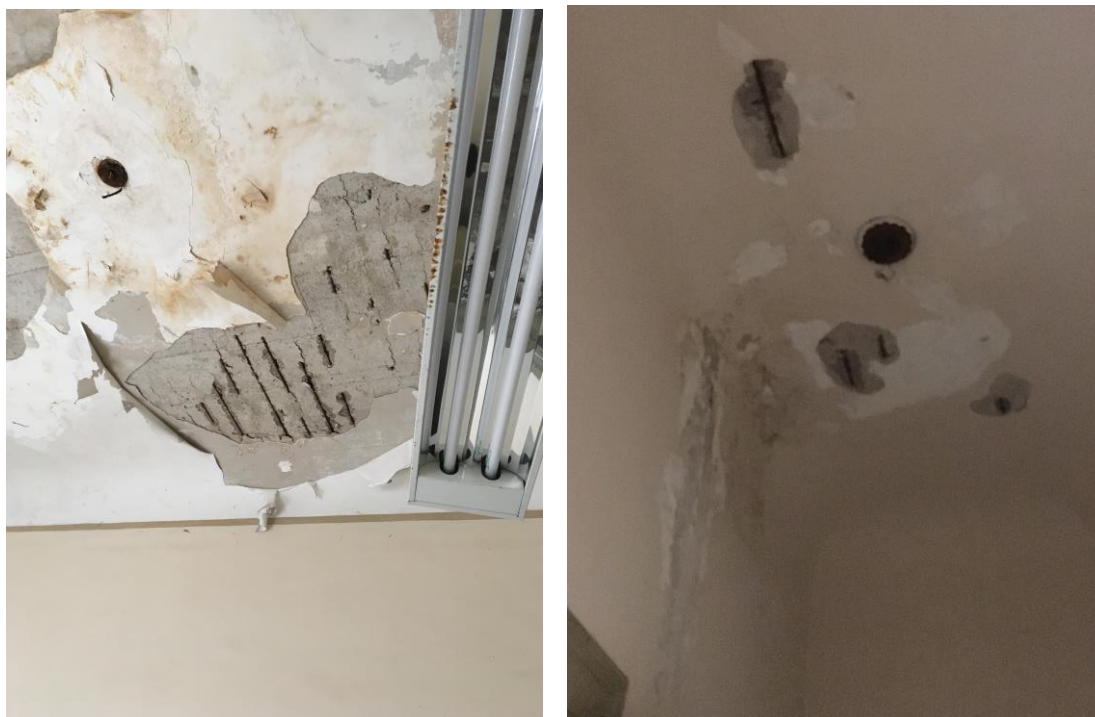
notar que os pontos de armadura expostas sofreram corrosão. Recentemente, ocorreu a recuperação desses elementos quando da preparação da edificação para receber o Casa Rio Design, em 2022.

Figura 5.10 – Lajes danificadas, com pontos de exposição de armadura de aço.

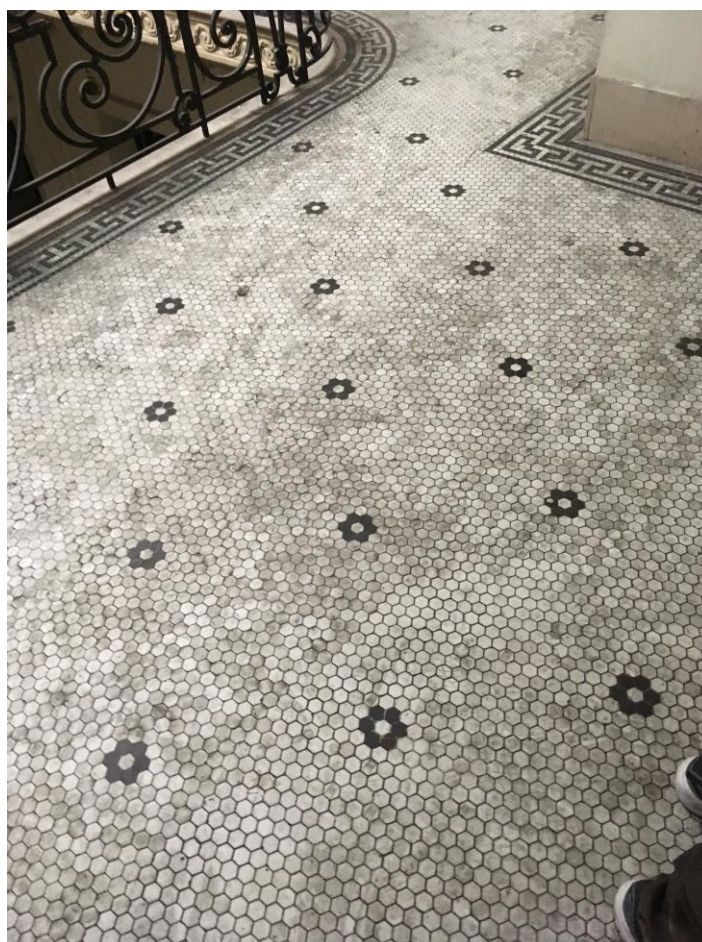
Figura 5.11 – Revestimento de piso original.

Outros fatores observados nas visitas realizadas à edificação em estudo também são importantes para orientar as decisões de projeto e os cuidados de execução. O revestimento do piso da maioria dos ambientes, os detalhes arquitetônicos de rodapê e rodapé, as colunas ornamentais existentes e os detalhes esculpidos nos revestimentos de parede são originais. Também existe claraboia em vidro colorido e metais de guarda-corpo que podem ser considerados obras de arte. Há um elevador, com capacidade para uma pessoa, com caixa de metal detalhada, que realiza o transporte vertical entre o primeiro e o segundo pavimento. Os elementos mencionados podem ser observados nas Figuras 5.11 a 5.22.

Todos esses aspectos precisam ser recuperados e conservados para permanecerem no projeto final da edificação, uma vez que remetem à história do Palacete. Também é necessário tomar cuidado durante a execução para que esses elementos não sejam danificados.

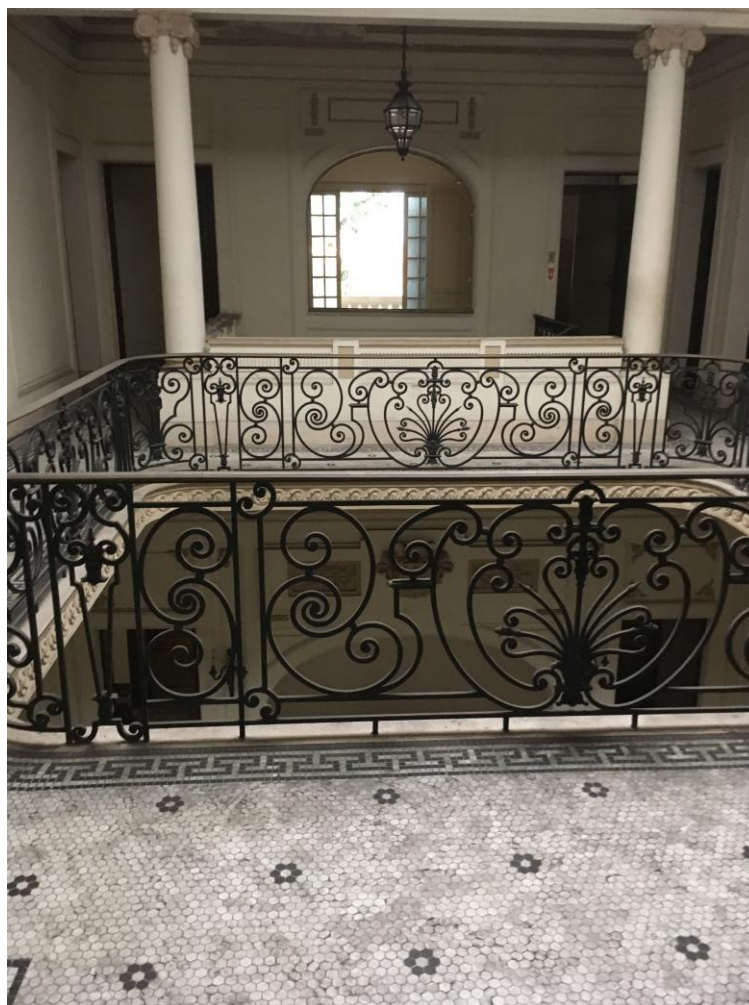
Figura 5.12 – Guarda corpo em metal e colunas ornamentais, ambos elementos originais da edificação.

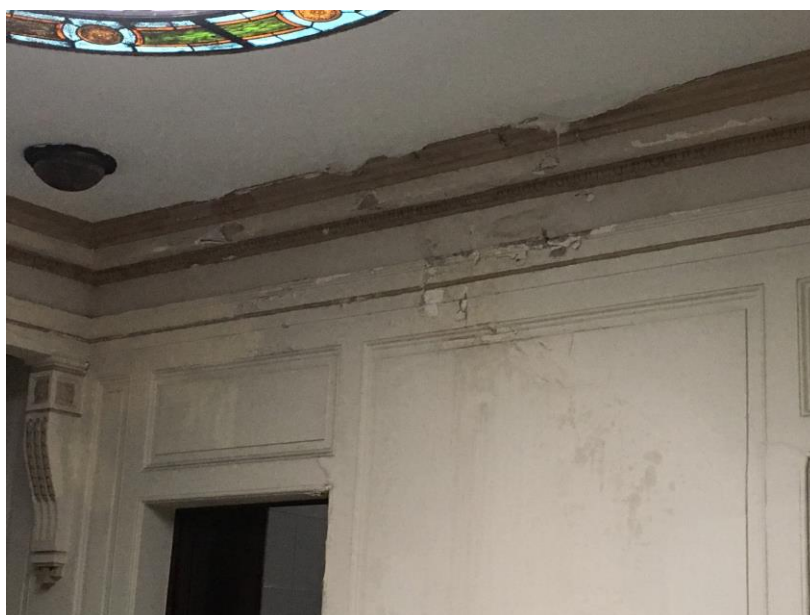
Figura 5.13 – Rodateto e detalhes do revestimento de parede, ambos elementos originais da edificação.

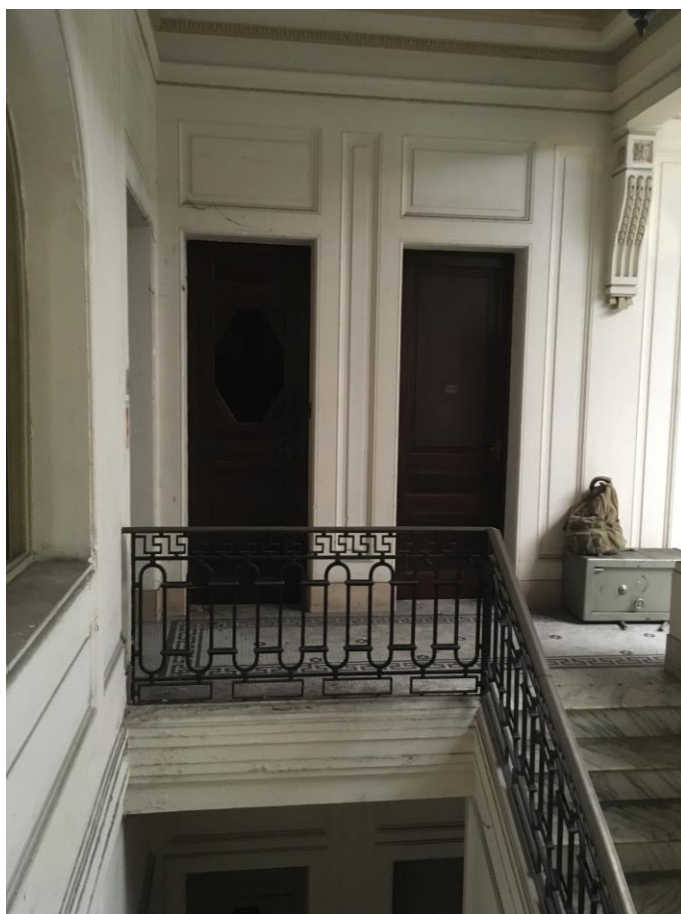
Figura 5.14 – Guardacorpo da escada em metal, esquadrias de madeira e elevador (porta da esquerda), todos elementos originais da edificação.

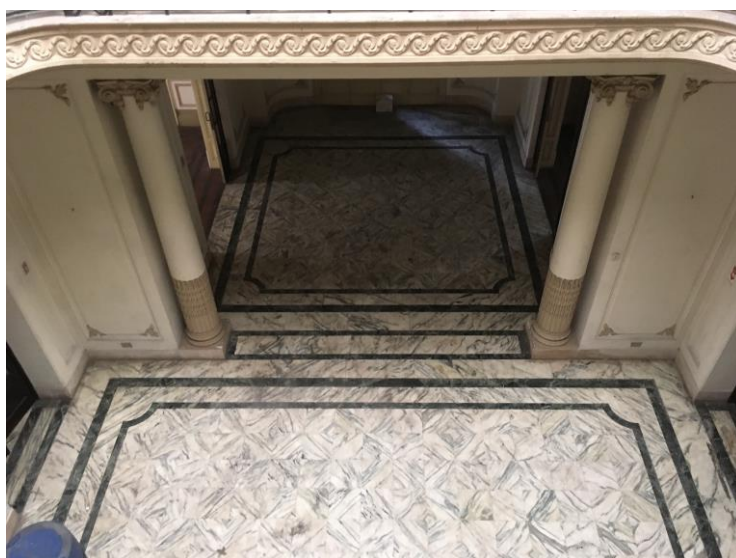
Figura 5.15 – Revestimento do piso, colunas ornamentais e detalhes no revestimento das paredes, todos elementos originais da edificação.

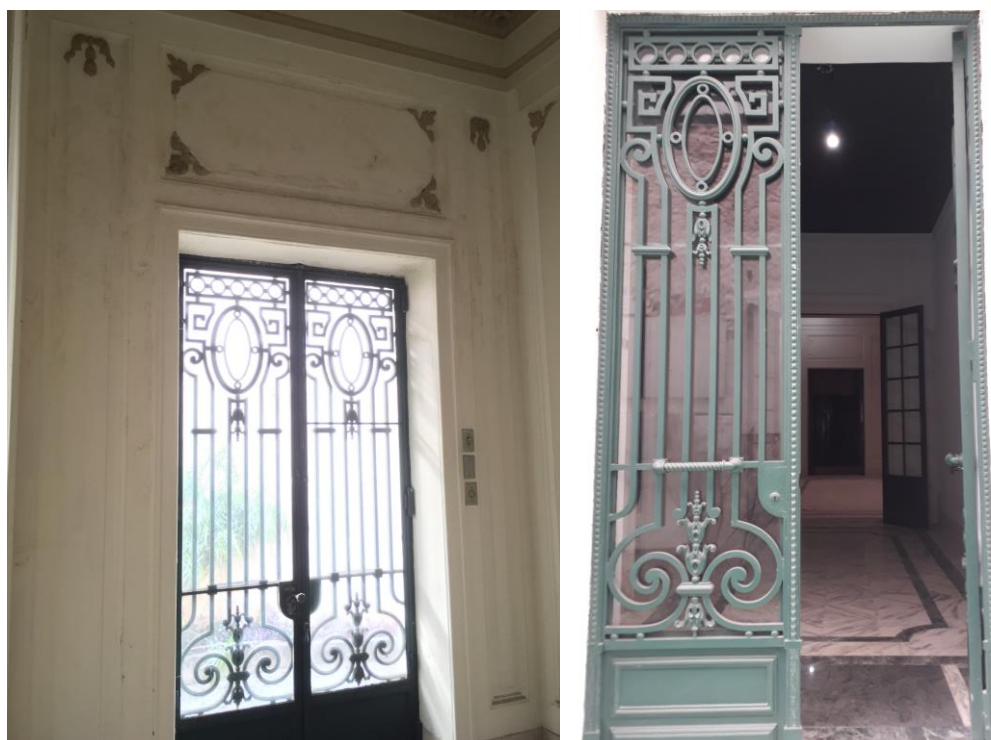
Figura 5.16 – Porta de entrada em metal e vidro e detalhes no revestimento das paredes, ambos elementos originais da edificação. A foto da esquerda é datada de 2017 e a da direita de 2022.

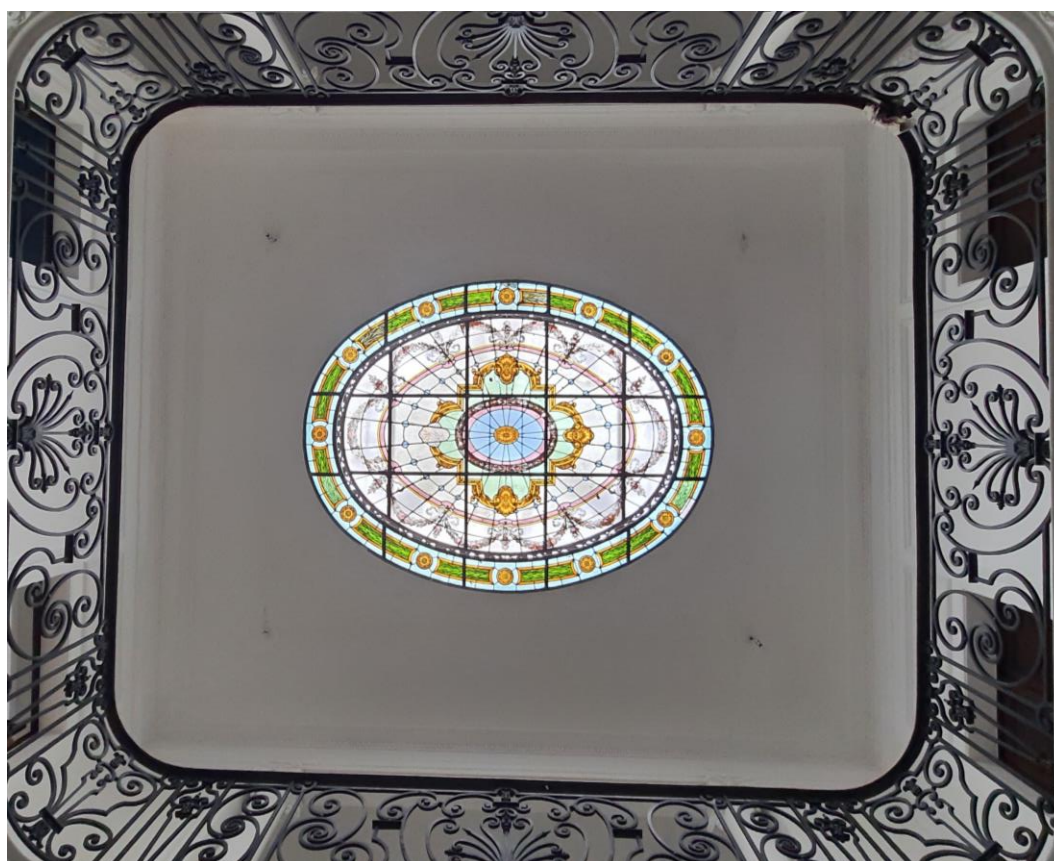
Figura 5.17 – Claraboia central em vidro ornamental, elemento original da edificação.

7. Há indícios de infiltrações em alguns pontos da edificação.
8. A estrutura metálica que suporta a claraboia está sofrendo corrosão, necessitando ser tratada.

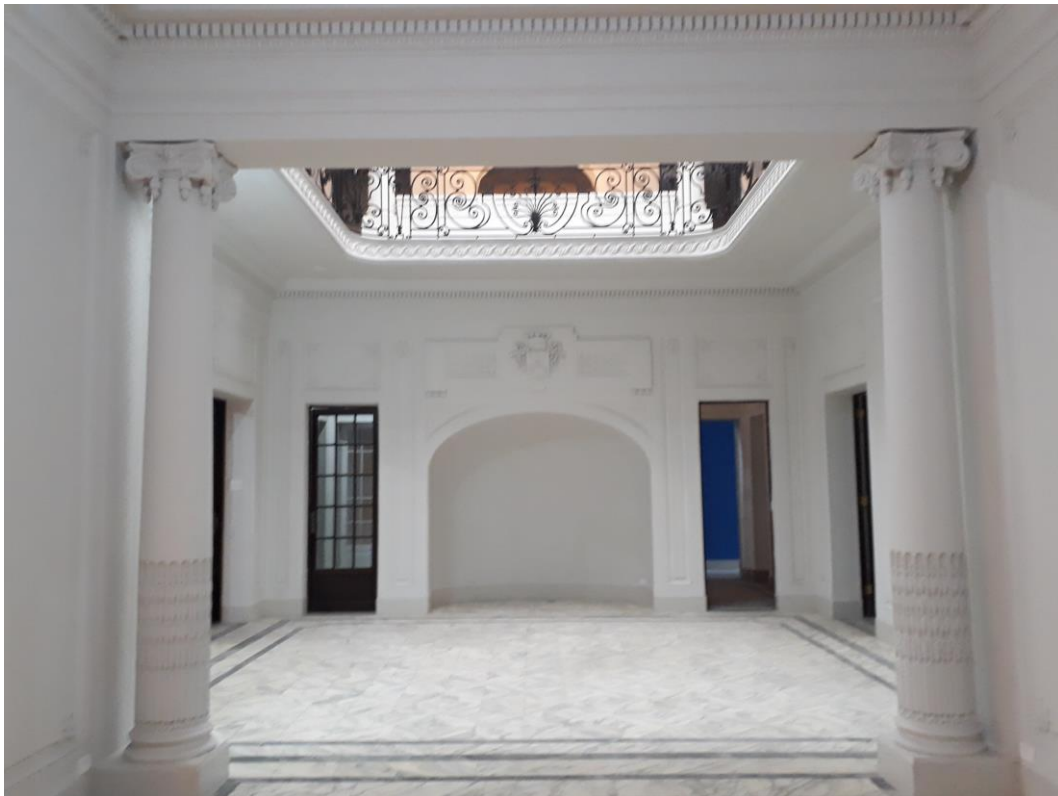
Figura 5.18 – Salão principal do Palacete, com detalhes arquitetônicos, esquadrias e piso original.

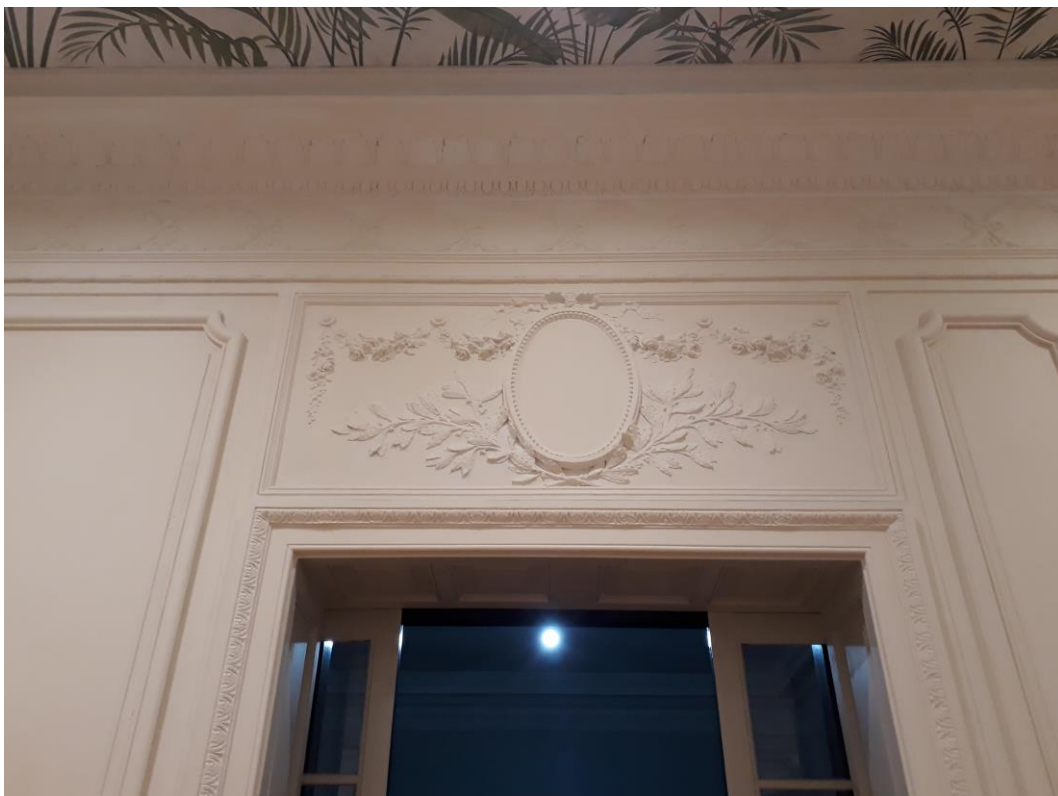
Figura 5.19 – Detalhes arquitetônicos nas paredes originais da edificação.

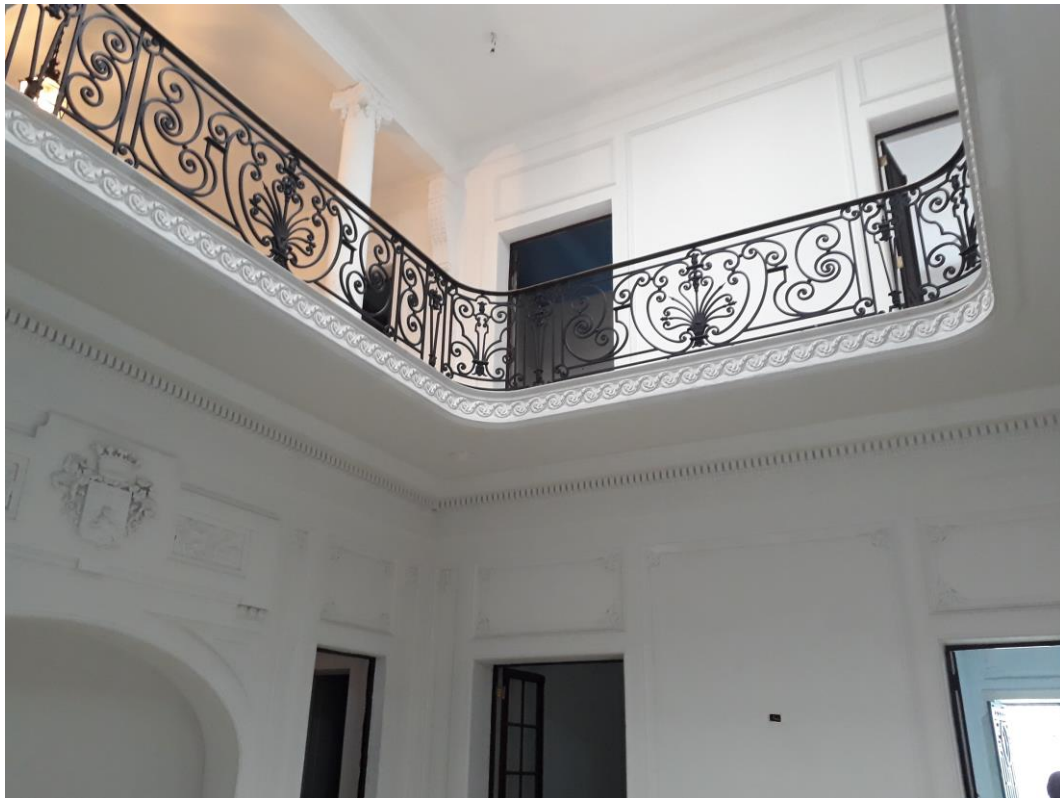
Figura 5.20 – Detalhes arquitetônicos nas paredes e guarda corpo do segundo pavimento originais da edificação.

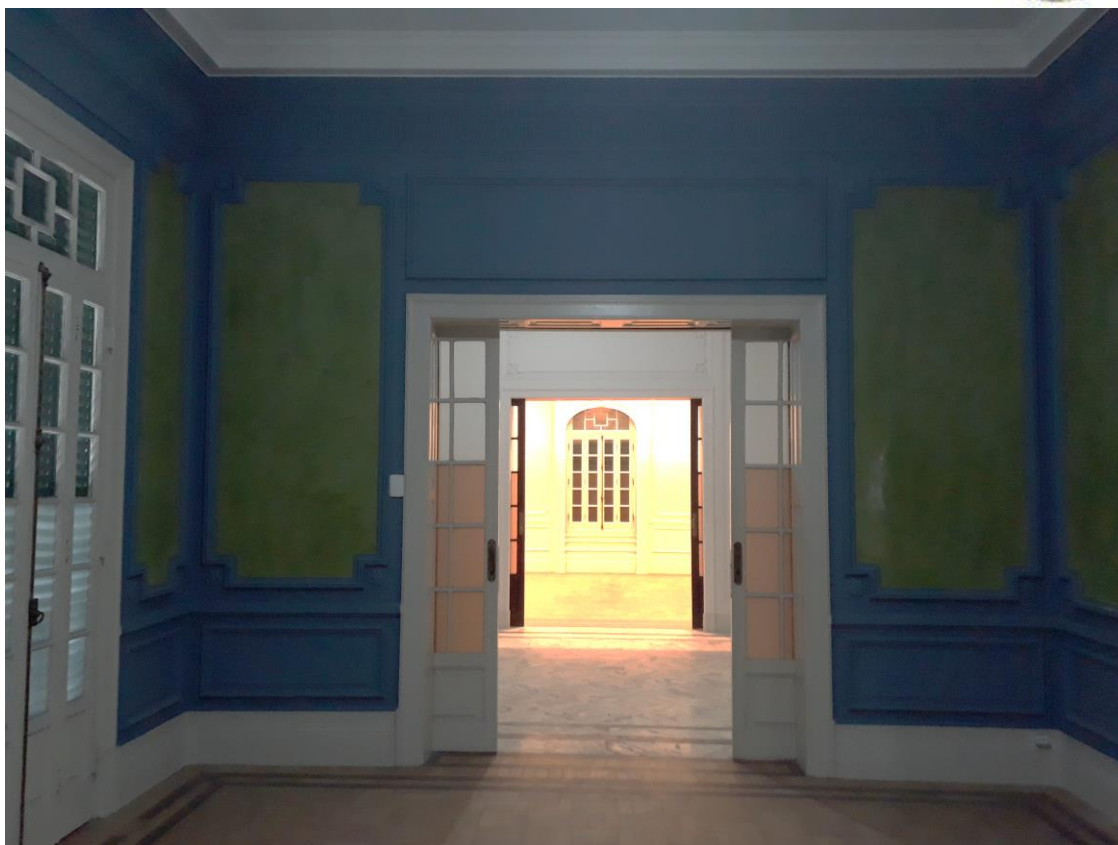
Assim, a estrutura não resistiria ao próprio peso, fato que certamente não é verdade, tendo em vista a integridade geral da estrutura e, principalmente da parede em análise, conforme fotografia a seguir colacionada, valendo pontuar que não se nota a presença de fissuras na referida parede.

Figura 6.5 - Parede em análise a direita da fotografia, em estado de conservação similar a parede retratada.

Diante disso, se extrai que os fatores de segurança adotados pela norma, em conjunto com o fato da utilização da resistência a fissuração obtida por Cintra (2019) de 4,8 MPa no TMRJ, se mostram demasiados elevados e podem conduzir a realização de obras de reforço estrutural que em realidade são dispensáveis. Portanto, reforça-se o anteriormente exposto no sentido (i) que a redução no coeficiente de ponderação da resistência pode ser realizada com segurança para retratar a realidade, reduzindo a resistência em apenas 25%, e (ii) que a realização dos ensaios não destrutivos para determinar a real resistência da alvenaria é indispensável para uma análise mais precisa.

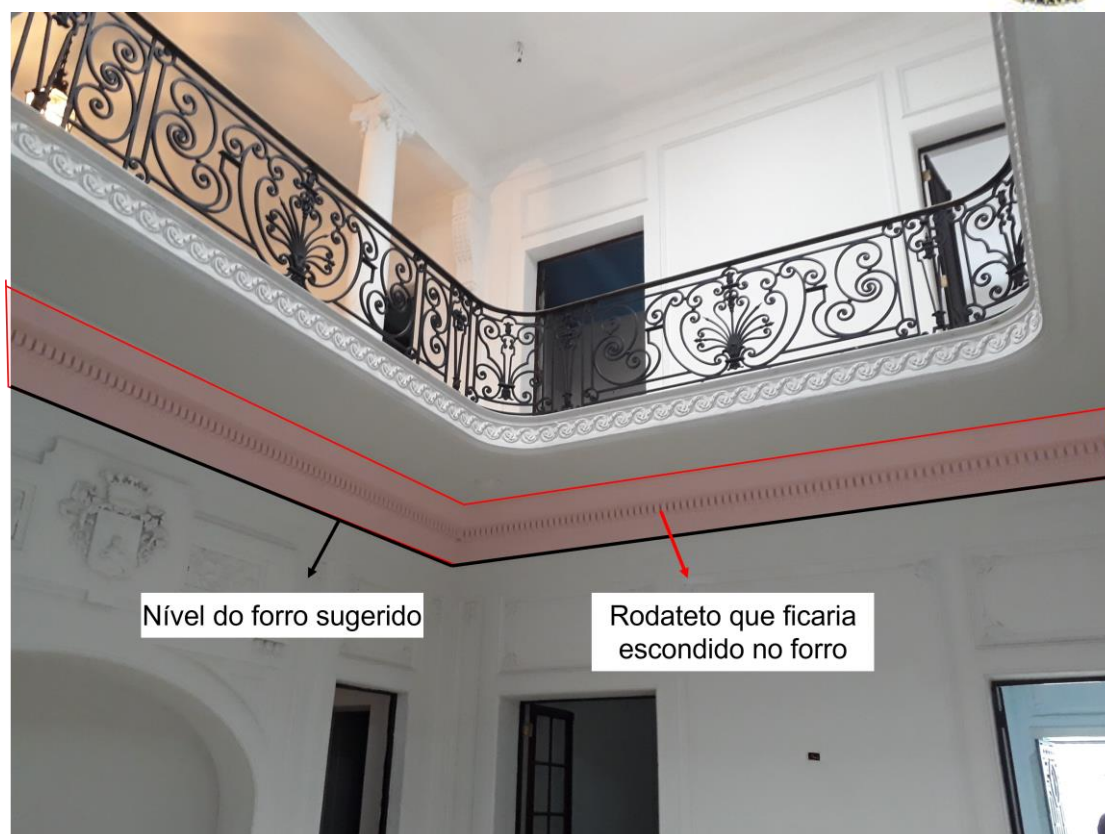
Usualmente, a tubulação do referido sistema é posicionada entre o forro e a laje do pavimento. Entretanto, o Palacete em estudo não possui forro, sendo o teto dos pavimentos a laje de concreto armado revestida com massa e pintura. A solução encontrada para permitir a passagem desta tubulação é a realização da instalação do forro de gesso acartonado, criando um espaço entre laje e forro de 15 a 20 cm que permite que a instalação de um sistema de proteção e combate a incêndio eficiente, mantendo ainda um pé-direito arquitetônico alto, de 3,90 a 3,95 m. Esta solução faz com que parte dos detalhes arquitetônicos de rodapé fiquem escondidos, mas sem danificá-los. A Figura 6.6 a seguir apresenta um esquema que permite visualizar a solução proposta.

Figura 6.6 - Parede em análise a direita da fotografia, em estado de conservação similar a parede retratada.

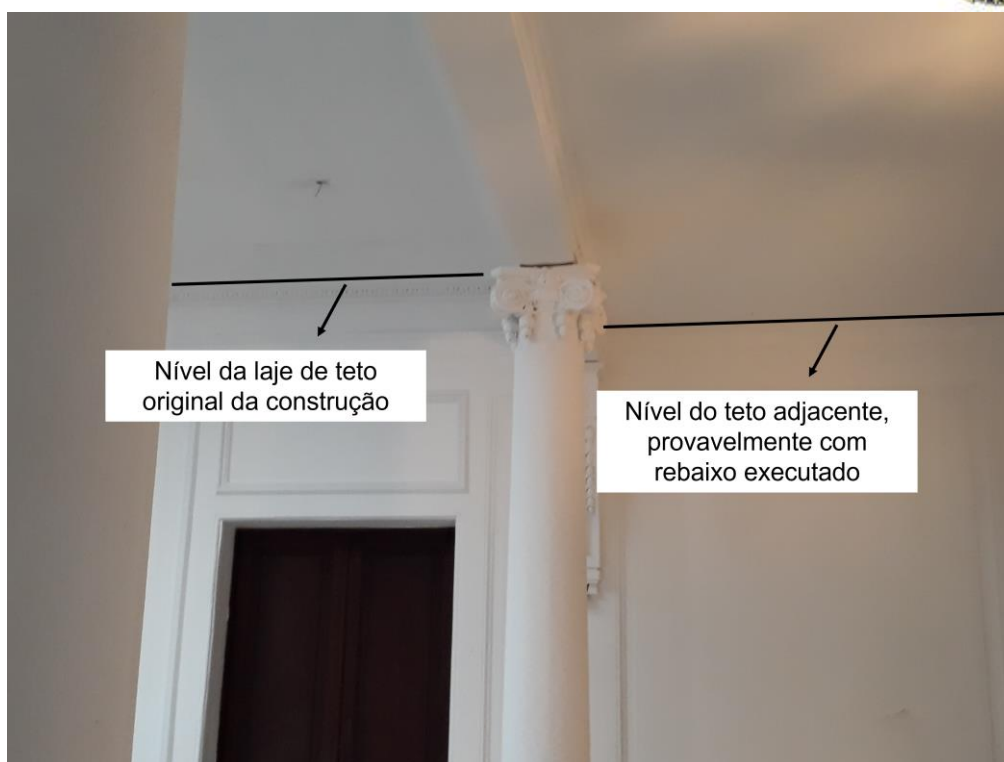
Ademais, durante a visita técnica realizada, reparou-se também que provavelmente o teto do segundo pavimento, acima do vão da escada já possui o referido forro, instalado em algum momento posterior a construção, tendo em vista ser o único local que possui o pé direito mais baixo e encontra-se praticamente no meio da edificação, conforme pode-se observar nas Figuras 6.7 e 6.8.

Figura 6.7 – Desnível identificado no segundo pavimento, em cima do vão da escada quando da visita técnica.

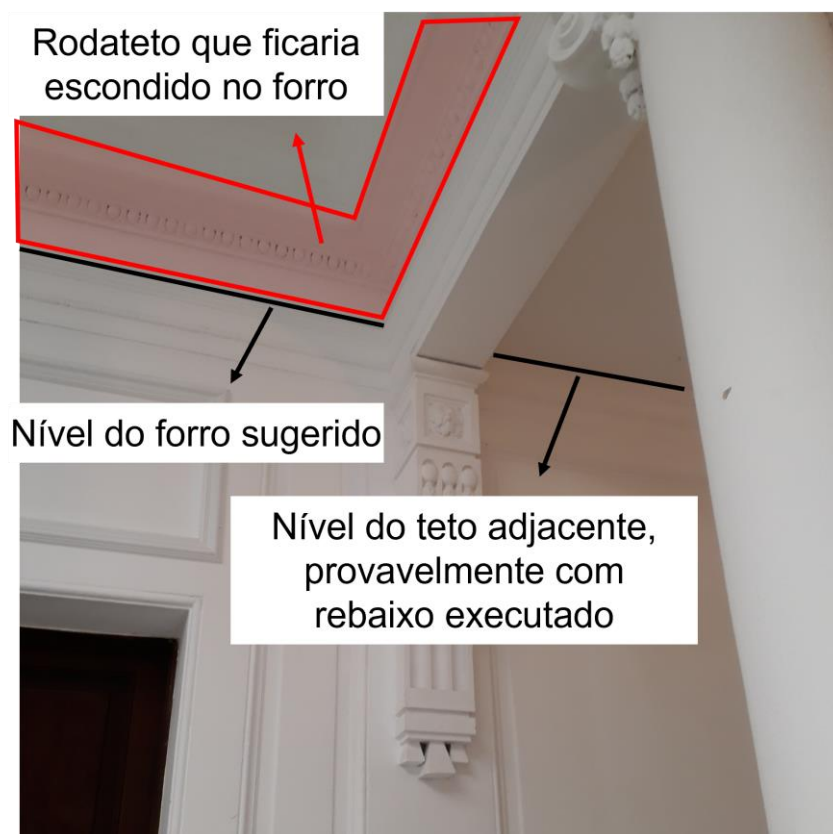
Figura 6.8 – Solução proposta, 2º pavimento.

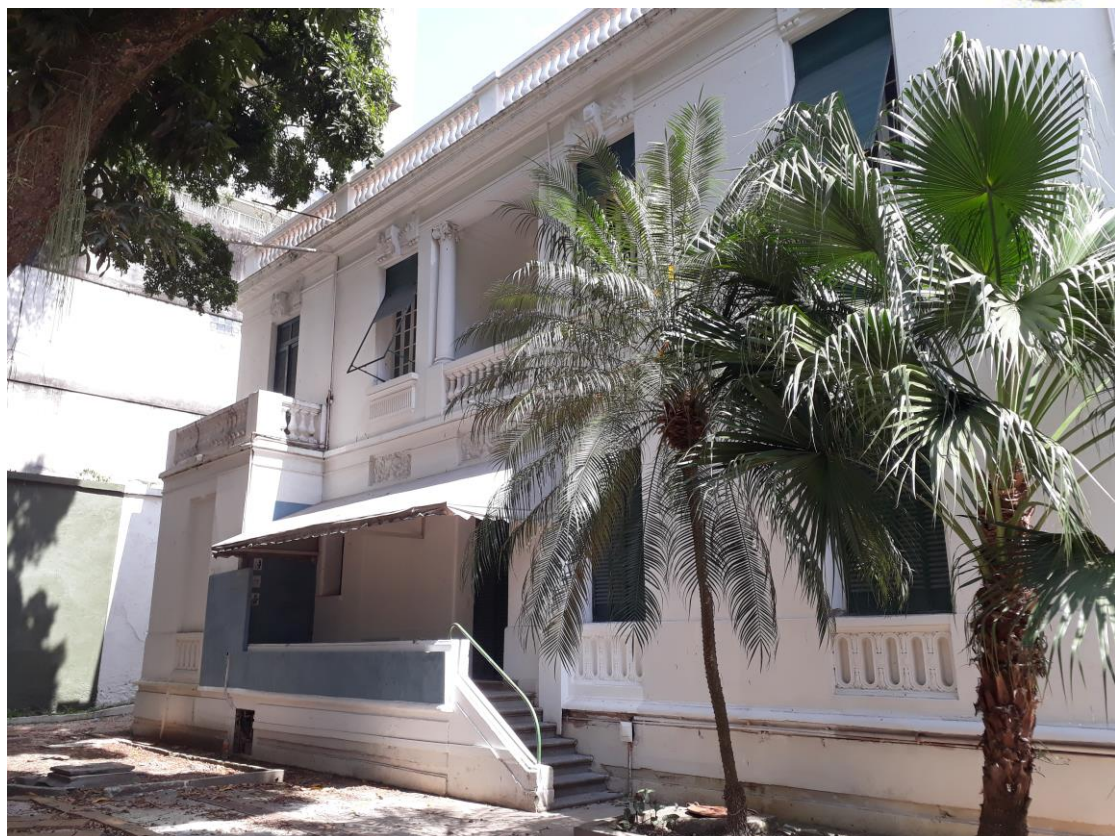
Foi identificado que o local ótimo para o posicionamento desses elementos seria no espaço posterior do edifício. A rampa poderia ser locada onde está atualmente uma das escadas de acesso ao térreo do edifício, valendo apenas lembrar que o térreo (1º pavimento) é elevado em cerca 1,0 m em relação ao nível do terreno. Já o elevador de acessibilidade poderia ser anexado a estrutura existente no lado esquerdo da fachada posterior, permitindo o ingresso ao segundo pavimento pela varanda, reduzindo o impacto à estrutura e ao acervo arquitetônico. As Figuras 6.9 e 6.10 apresentam fotografias da fachada posterior da edificação atual e com as alterações sugeridas, respectivamente.

Figura 6.9 – Fachada posterior da edificação

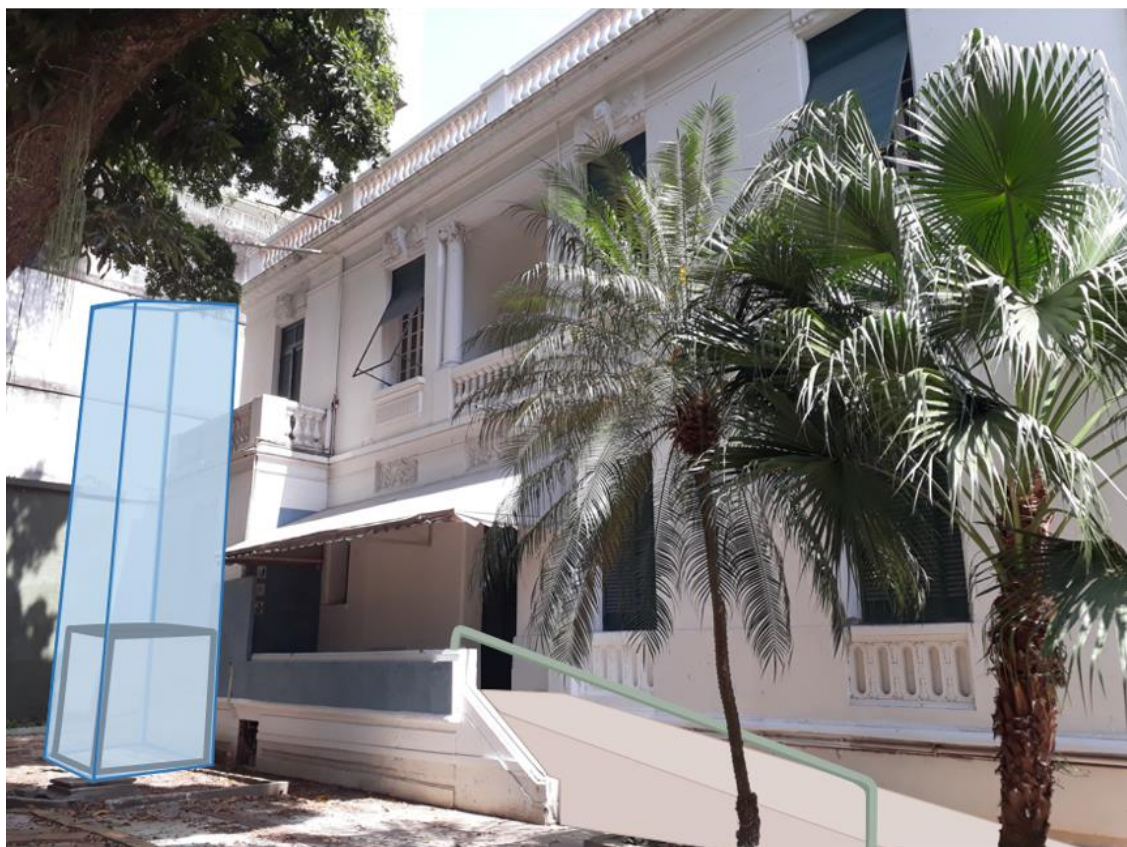
Figura 6.10 – Fachada posterior da edificação com a ilustração das soluções propostas
