**Estudo para execução de projeto de *retrofit* do Palacete de Francisca Osorio Mascarenhas, herdado pela Fundação Osorio.**

**Trabalho de Conclusão de Curso**

Trabalho apresentado como requisito parcial à conclusão do curso de Engenharia Civil na Pontifícia Universidade Católica do Rio de Janeiro, Rio de Janeiro, Brasil.

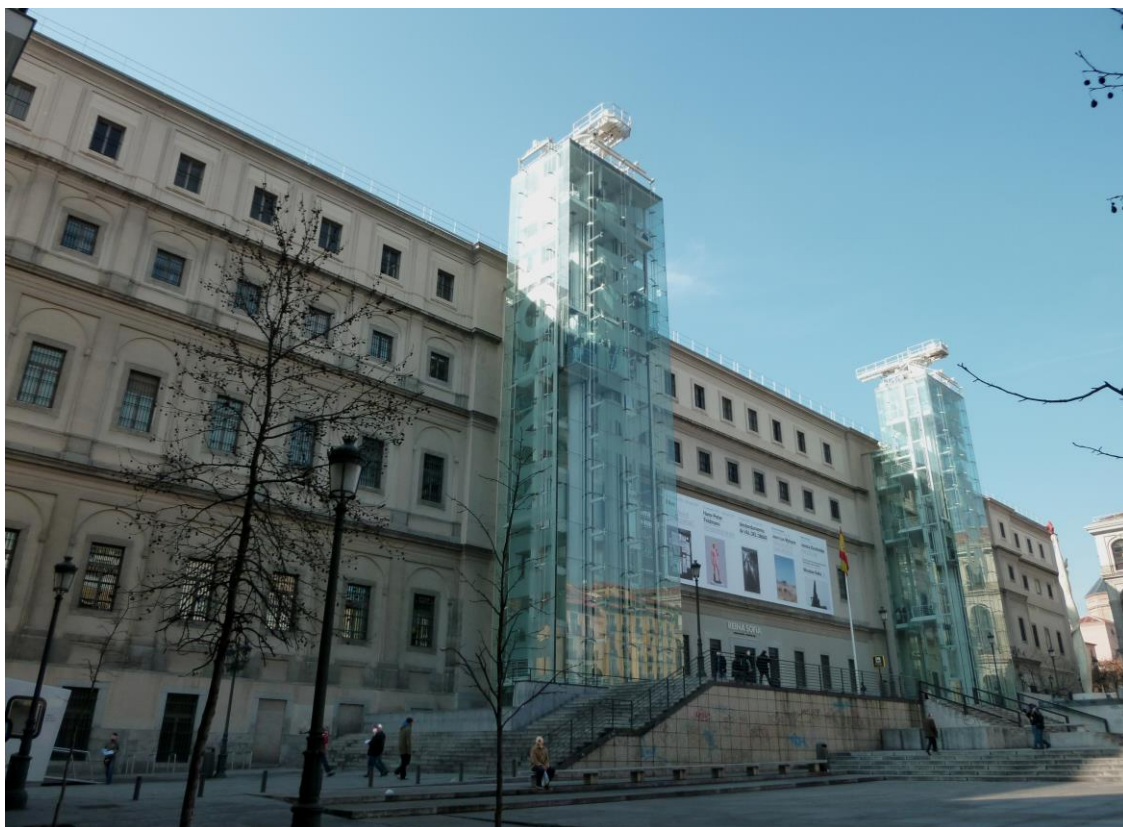
É possível observar, ao comparar as duas figuras, os efeitos que essas ações causariam ao edifício: cobriria a escada de acesso ao térreo e parte da fachada posterior esquerda, além de requerer o corte de parte do guarda corpo da varanda do segundo pavimento. A estética final do elevador poderia ser similar à obtida no *retrofit* realizado no Museu Rainha Sofia, em Madrid, na Espanha (Figura 6.11). Nota-se a escolha de uma estrutura com faces transparentes, buscando diminuir a disrupção que estes elementos causam na arquitetura do edifício.

Figura 6.11 – Museu Rainha Sofia, em Madrid, na Espanha  
Fonte: García, 2011
