**CARACTERIZAÇÃO DA SUB-BACIA DE BOTAFOGO: RELAÇÕES ENTRE
OCUPAÇÃO E MUDANÇAS NA DRENAGEM**

KEITH DE SOUZA PALMEIRA

2018

Monografia apresentada à Graduação de Geografia e
Meio Ambiente da PUC-Rio como requisito para obtenção
do título de Bacharelado e de Licenciatura em Geografia.

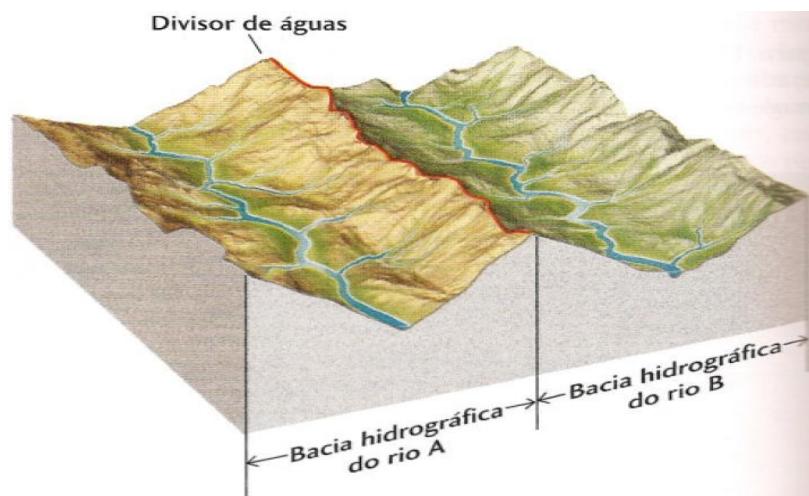
Figura 1- Representação dos divisores de água de uma bacia hidrográfica

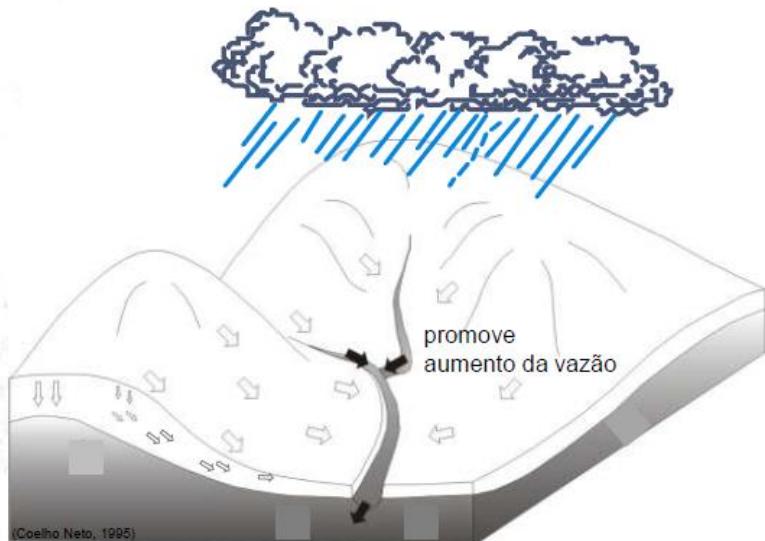
Figura 2-Precipitação e os cursos d’água para os fundos de vale na bacia

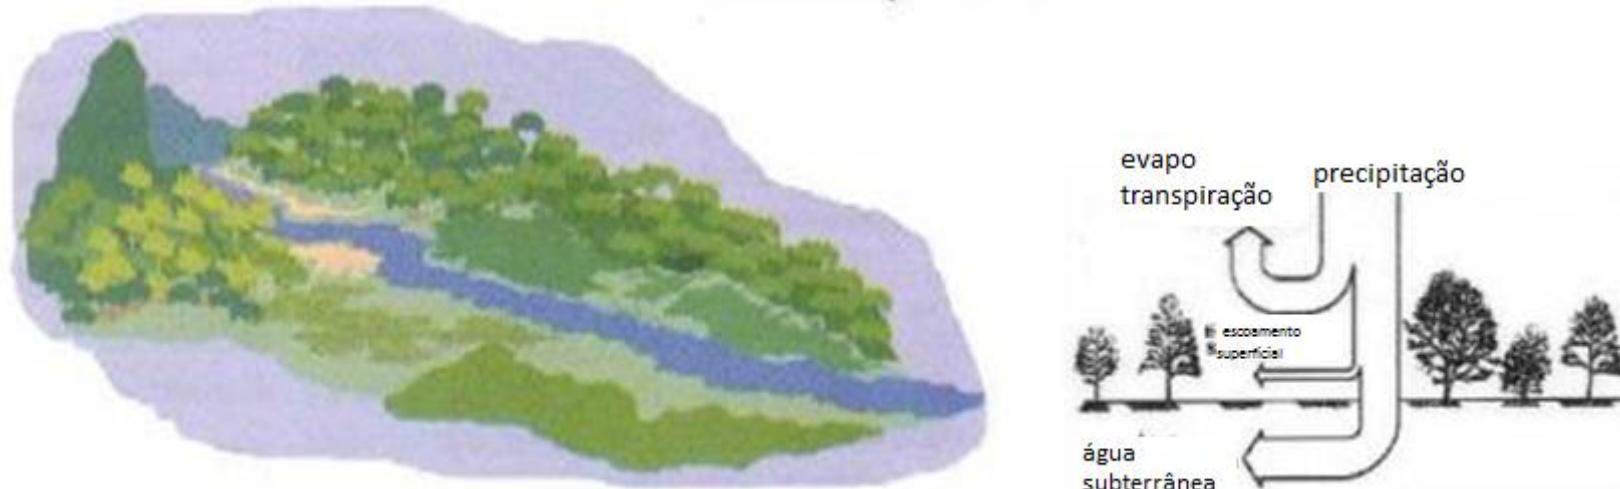
Figura 3-Bacia hidrográfica inalterada

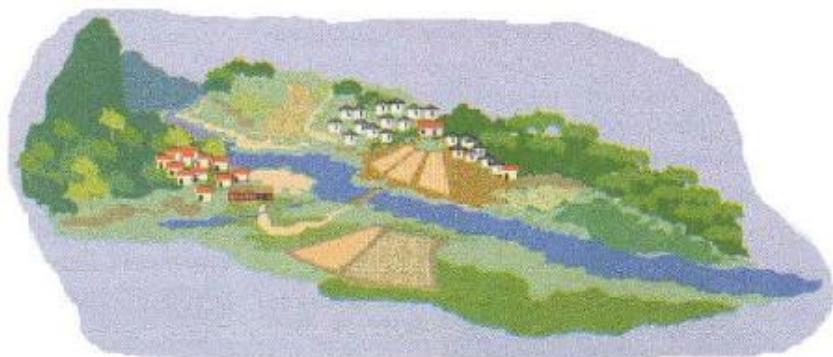
Figura 4-Ocupação de uma bacia hidrográfica

No processo de alteração da bacia hidrográfica como, por exemplo, a de ocupação humana, é comum notar variações no processo do ciclo hidrológico, pois para que a área seja ocupada faz-se necessário a retirada da cobertura vegetal do ambiente. Esta perda deixa que o solo fique exposto a precipitação. Deste modo, sem a interceptação pela vegetação, o fluxo do escoamento superficial se torna maior, principalmente, tratando-se de uma bacia urbanizada, tendo por característica alta impermeabilização do solo que pouco permitirá a infiltração da água de chuva (SILVA, 2011). Teremos, então, um cenário de alto fluxo de concentração do escoamento superficial por alterações na drenagem. Este é um processo que vem agravando a crise de alagamentos que muitas cidades do mundo estão enfrentando devido ao nível de urbanização presentes nas bacias além dos processos de erosão do solo e outros danos ambientais, como, por exemplo, os movimentos de massa ou escorregamentos, principalmente em áreas de encosta (SILVA, 2011).

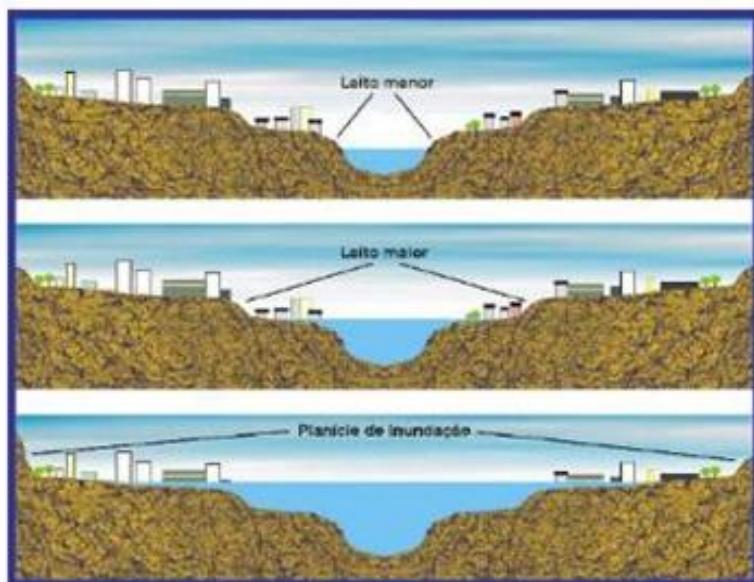
Figura 5-Esquema de ocupação de planícies de inundação

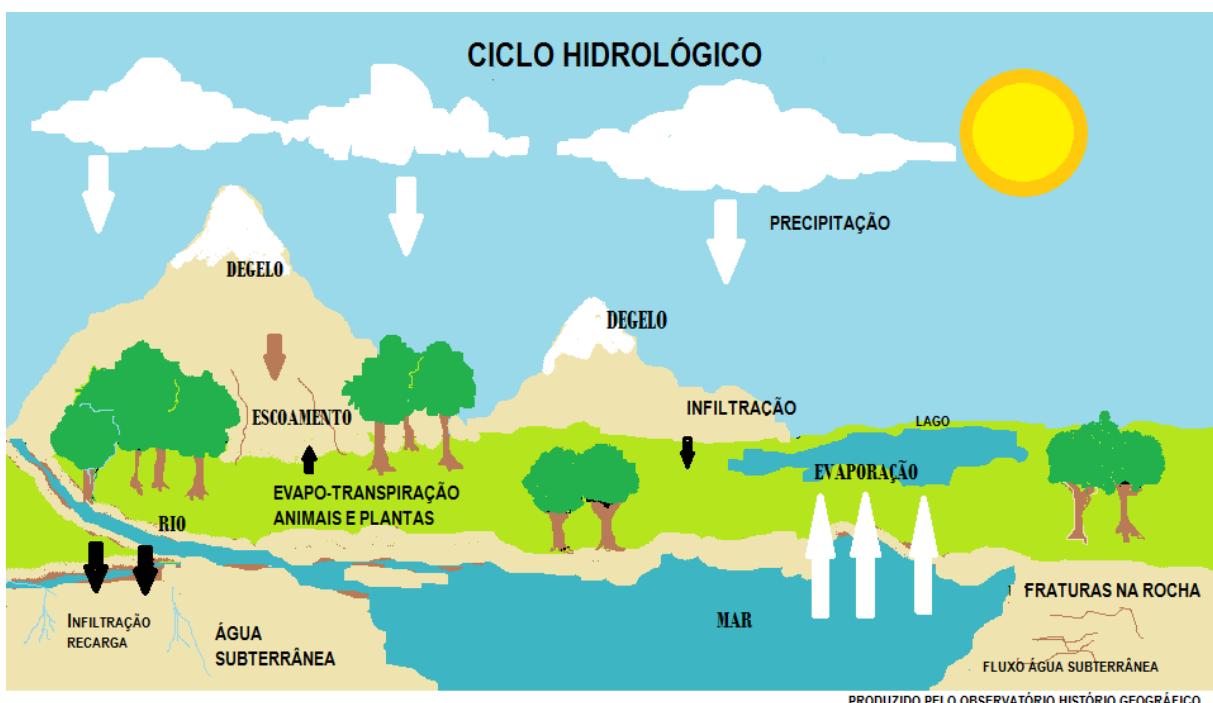
Figura 6-Esquema do ciclo hidrológico

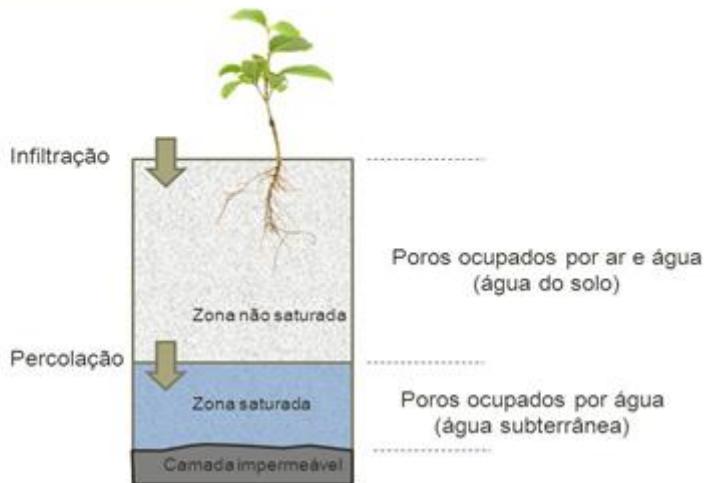
Figura 7-Infiltração e percolação de água no solo

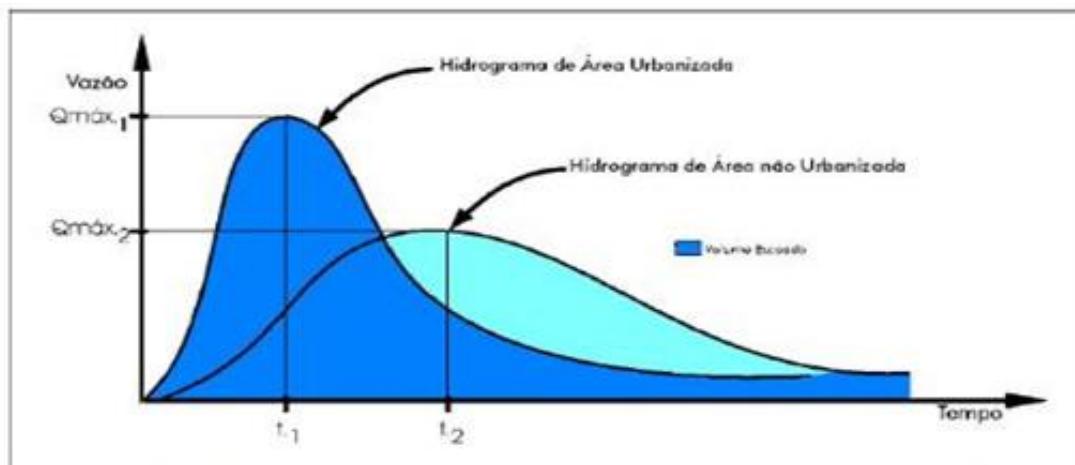
A urbanização amplia as vazões devido à canalização e à impermeabilização

O gráfico abaixo (Figura 10) exemplifica como a vazão tende a ser maior em áreas urbanizadas do que nas não urbanizadas, assim podemos ter uma ideia mais concreta de como as cidades estão vulneráveis a esse tipo de evento.

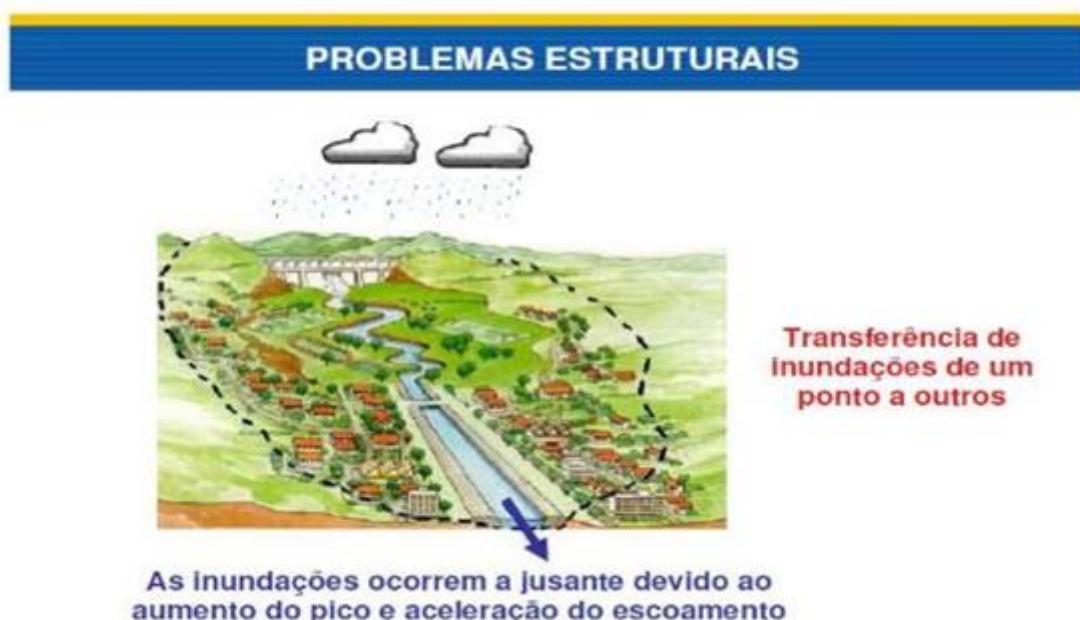
Figura 10-Problemas estruturais – transferência de pontos de inundação

Podemos analisar que a ação de canalizar os rios tem sido extensamente utilizada com o objetivo de ser um tanto peculiar, visto que se transfere dentro da bacia a enchente de um ponto para outro e muitas vezes não levando em consideração o que pode ter como efeito a jusante. Contudo, uma vez que, as estruturas de drenagem e as obras hidráulicas não acompanhem o crescimento populacional das cidades, e enquanto as modificações nesses sistemas não forem realizadas os problemas não serão eliminados (TUCCI, 2005). Vejamos a seguir a Figura 11.

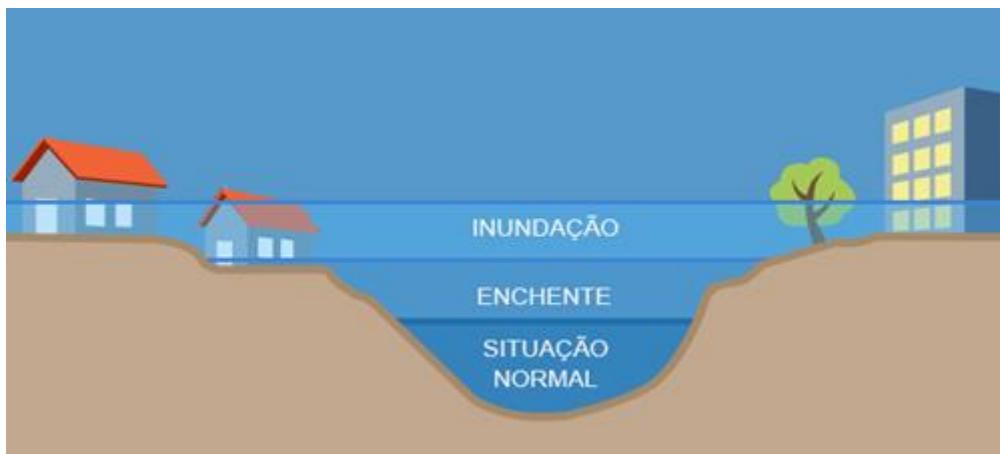
Figura 11-Esquema de enchente e inundação

A Figura 12 mostra o esquema da dinâmica de encheente e de inundaçāo. Observa-se que o leito normal do rio pode variar a alto volume de água, mas esse não é o ponto de risco e, sim, quando há a fixação de ocupação humana dessas áreas marginais, como aponta Veyret (2013) a natureza possui suas próprias dinâmicas naturais. O uso e a ocupação do solo é que precisam ser planejados para não sofrerem com risco de inundações e alagamentos.

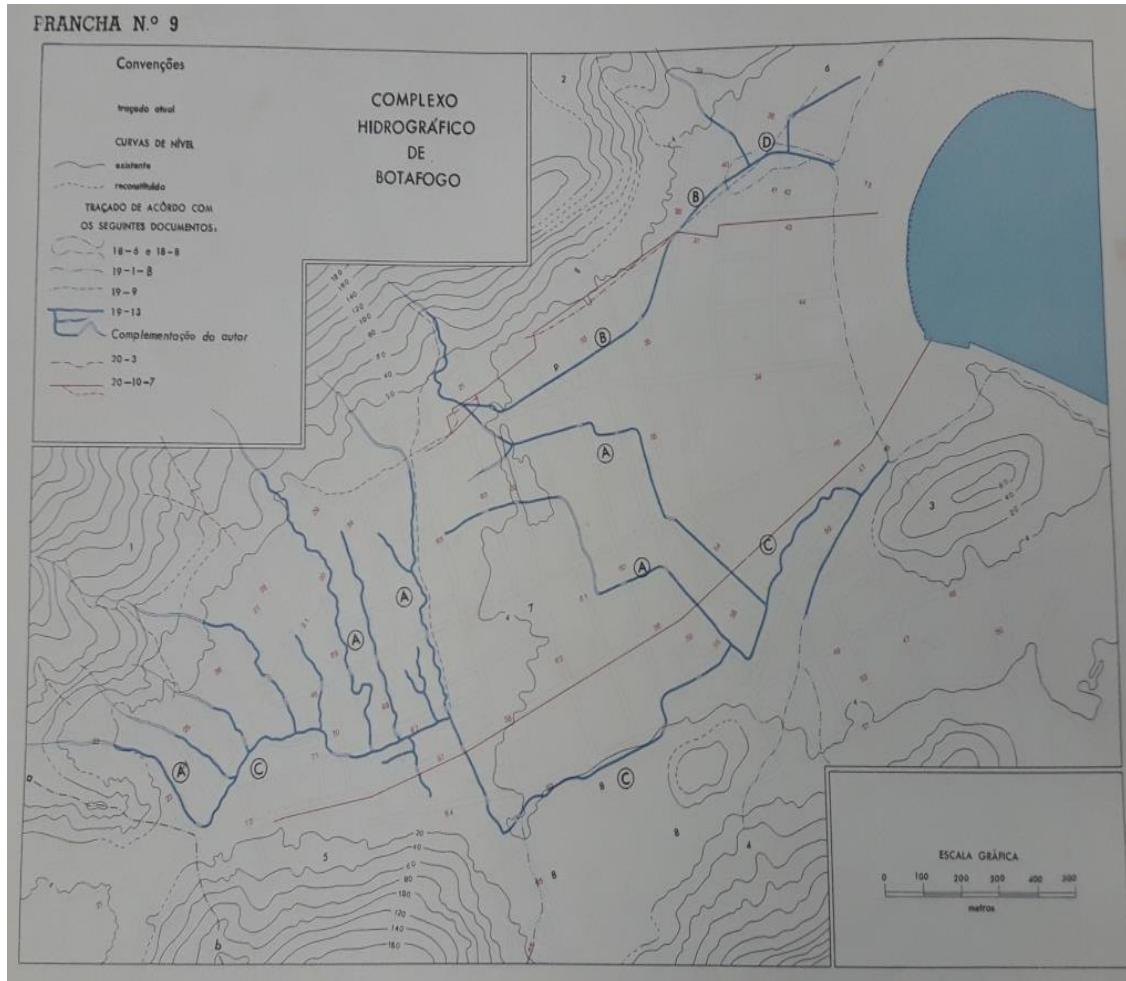
Figura 28-Complexo hidrográfico de Botafogo. (1565-1965)

No Atlas da Evolução Urbana da Cidade do Rio de Janeiro (1565-1965), podemos observar o complexo hidrográfico de Botafogo (Figura 28) e de como o traçado do Rio, principalmente, o Banana Podre esta diferente dos documentos pesquisados pela Prefeitura e ele mostra por ser Botafogo uma chácara, o local de aterramento da lagoa Dona Carlota na legenda ao lado..

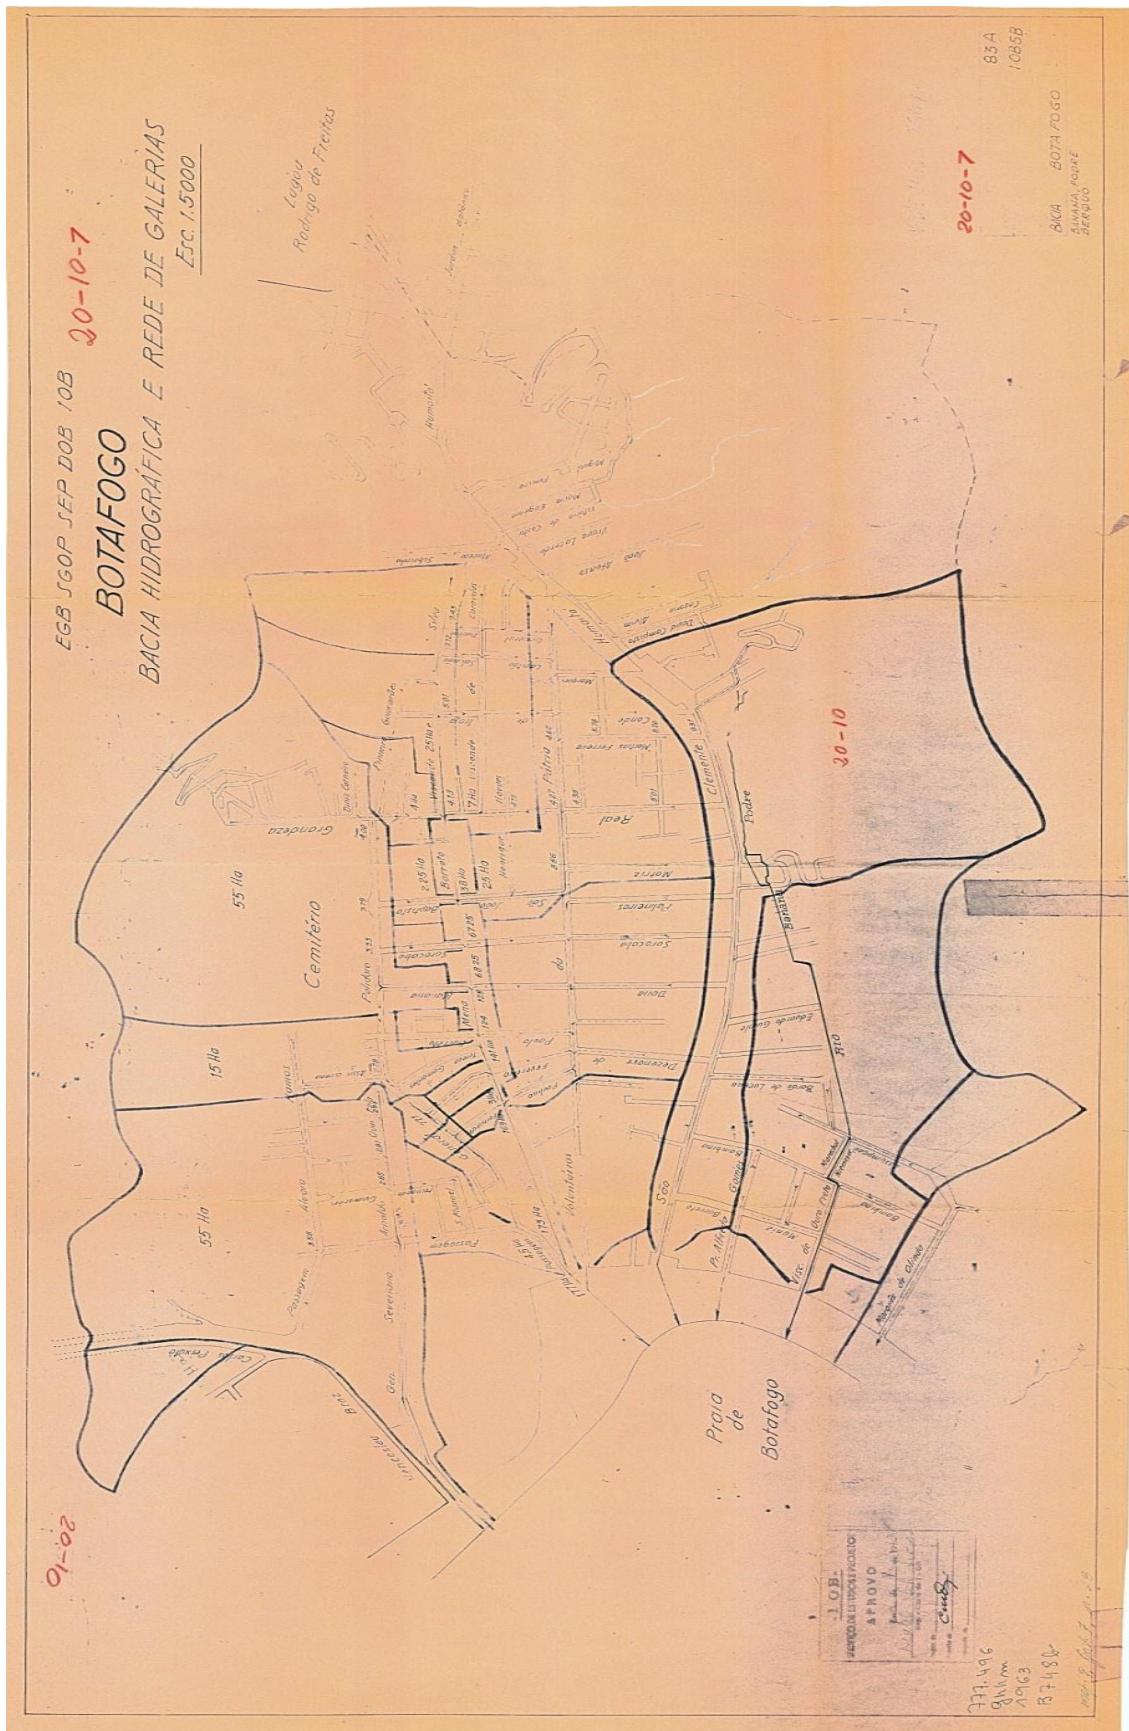
Figura 30- Botafogo Bacia Hidrográfica e Rede de Galerias

Sendo o mapa original do traçado do rio da biblioteca do IHGB na Figura que se segue:

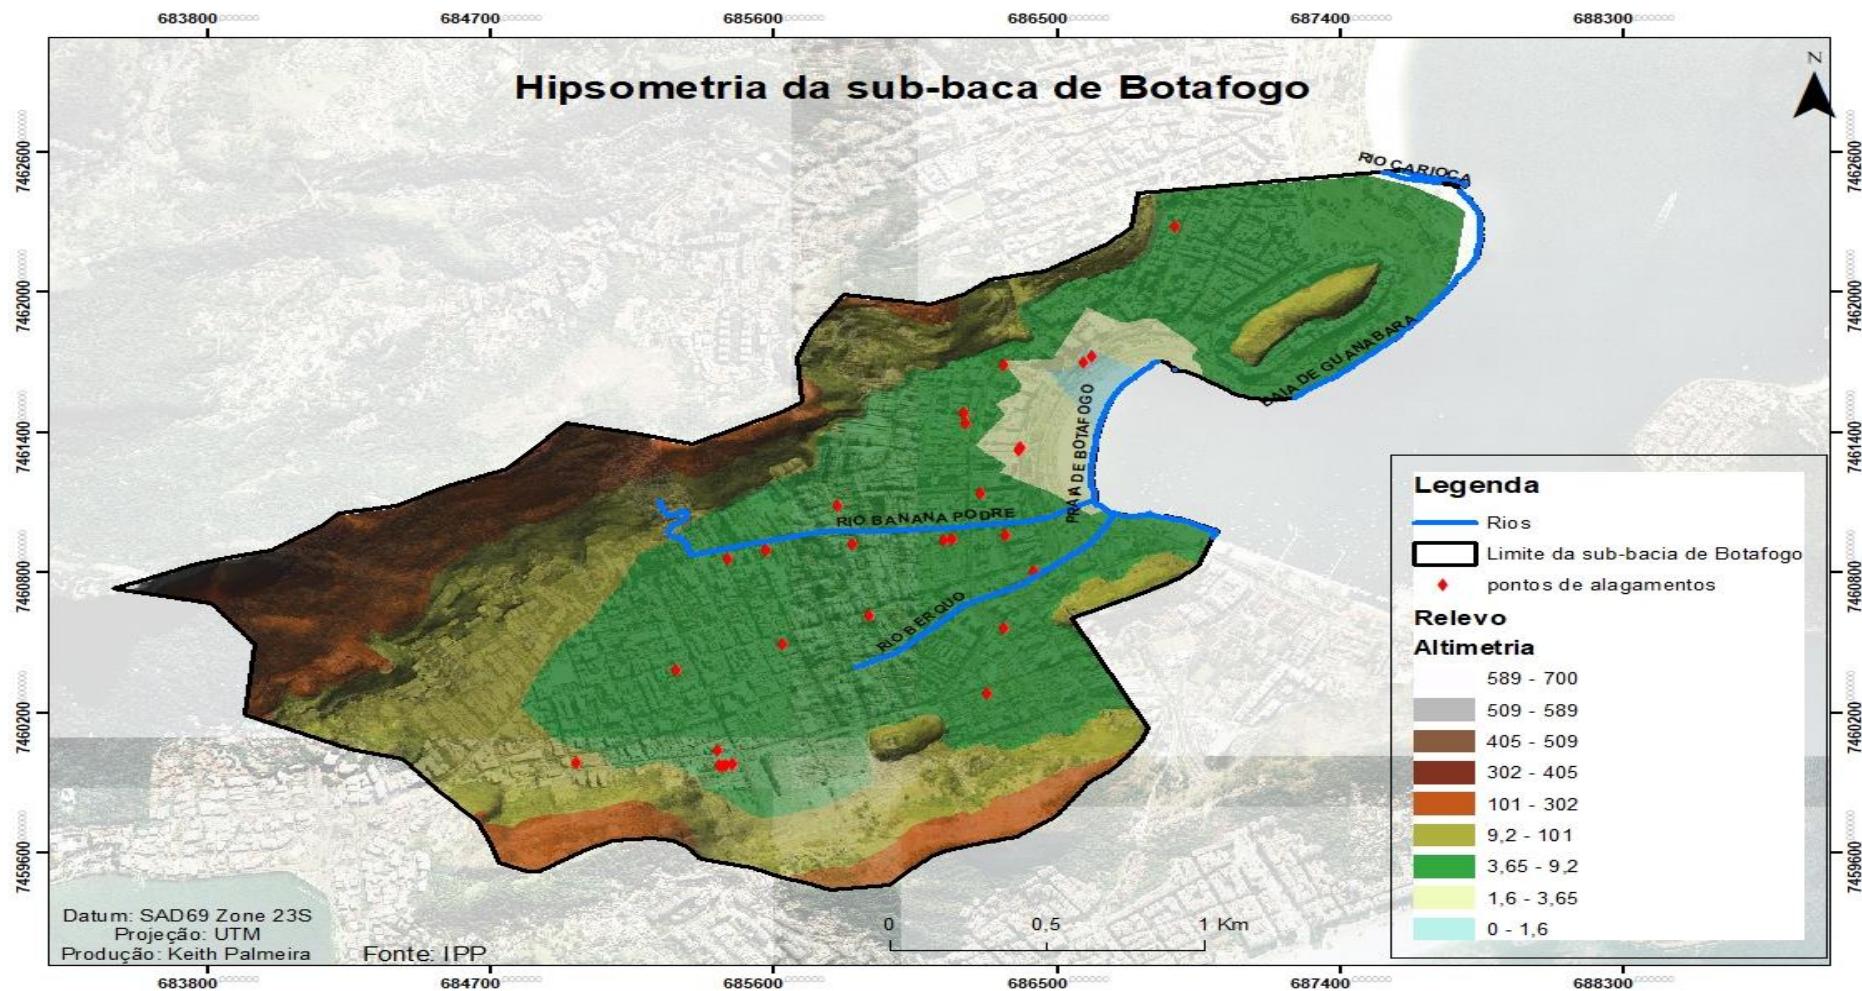
Figura 34- Hipsometria da sub – bacia de Botafogo

A Figura 34 representa o mapa de hipsométrico da bacia, apresentando-se predominantemente no fundo do vale com a presença de poucas elevações mais significativas nos divisores topográficos.

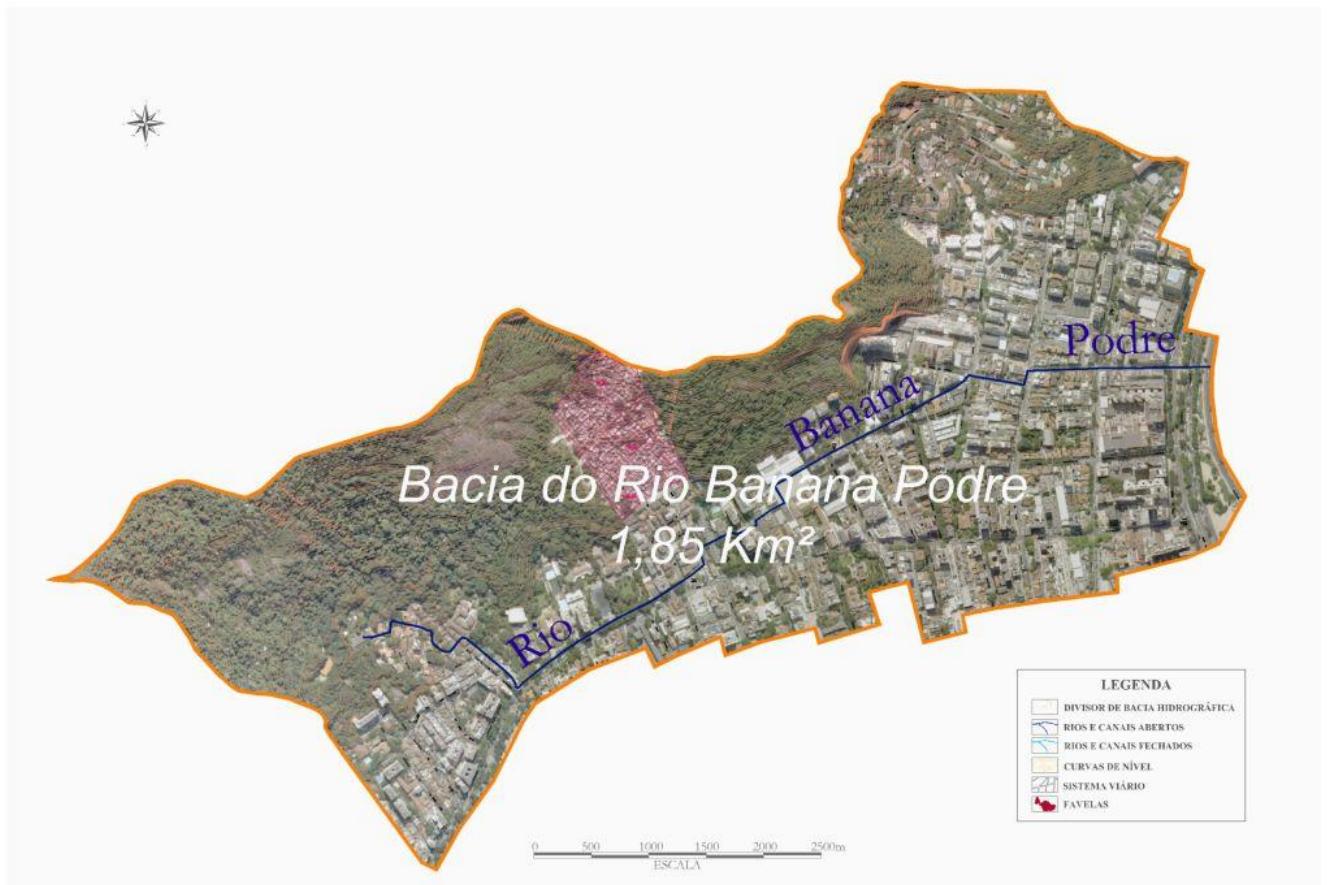
"O Rio Banana Podre drena uma área de 1,85 km² drena águas nas encostas que se erguem em direção ao Morro do Corcovado e ao Morro Dona Marta, descendo pela Rua Alfredo Chaves até atingir a Rua São Clemente. Atravessa a região norte de Botafogo até desaguar no mar".

Figura 35-Planta de Bacia Hidrográfica do Rio Banana Podre delimitada pela Prefeitura RJ.

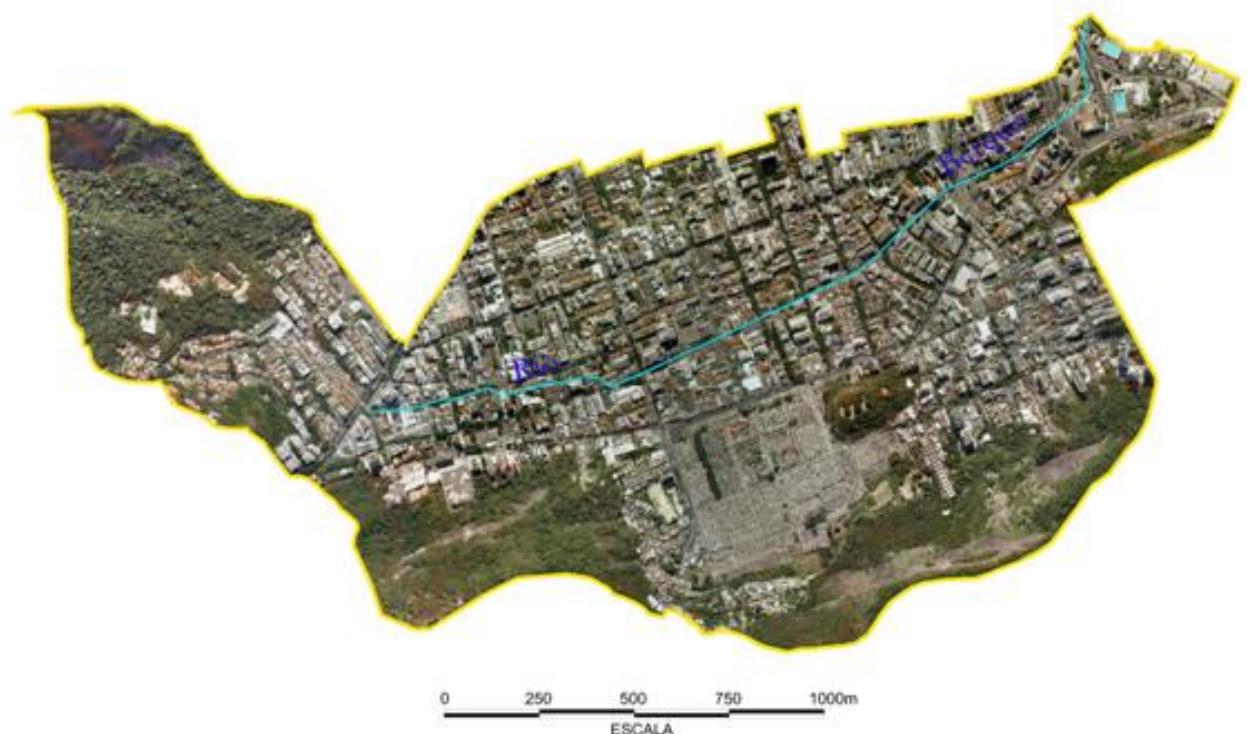
"O Rio Berquó tem início na Rua Humaitá e drena uma área de 2,9 km² no bairro de Botafogo. Seu talvegue escoa em galeria fechada sob a Rua Mena Barreto e tem por principal afluente a galeria da Rua Voluntários da Pátria, com a qual conflui na altura da travessia sob a Av. Pasteur. Seu deságue ocorre na Baía da Guanabara na altura do Clube de Regatas Guanabara."

Figura 36- Planta de Bacia Hidrográfica do Rio Berquó delimitada pela Prefeitura RJ.

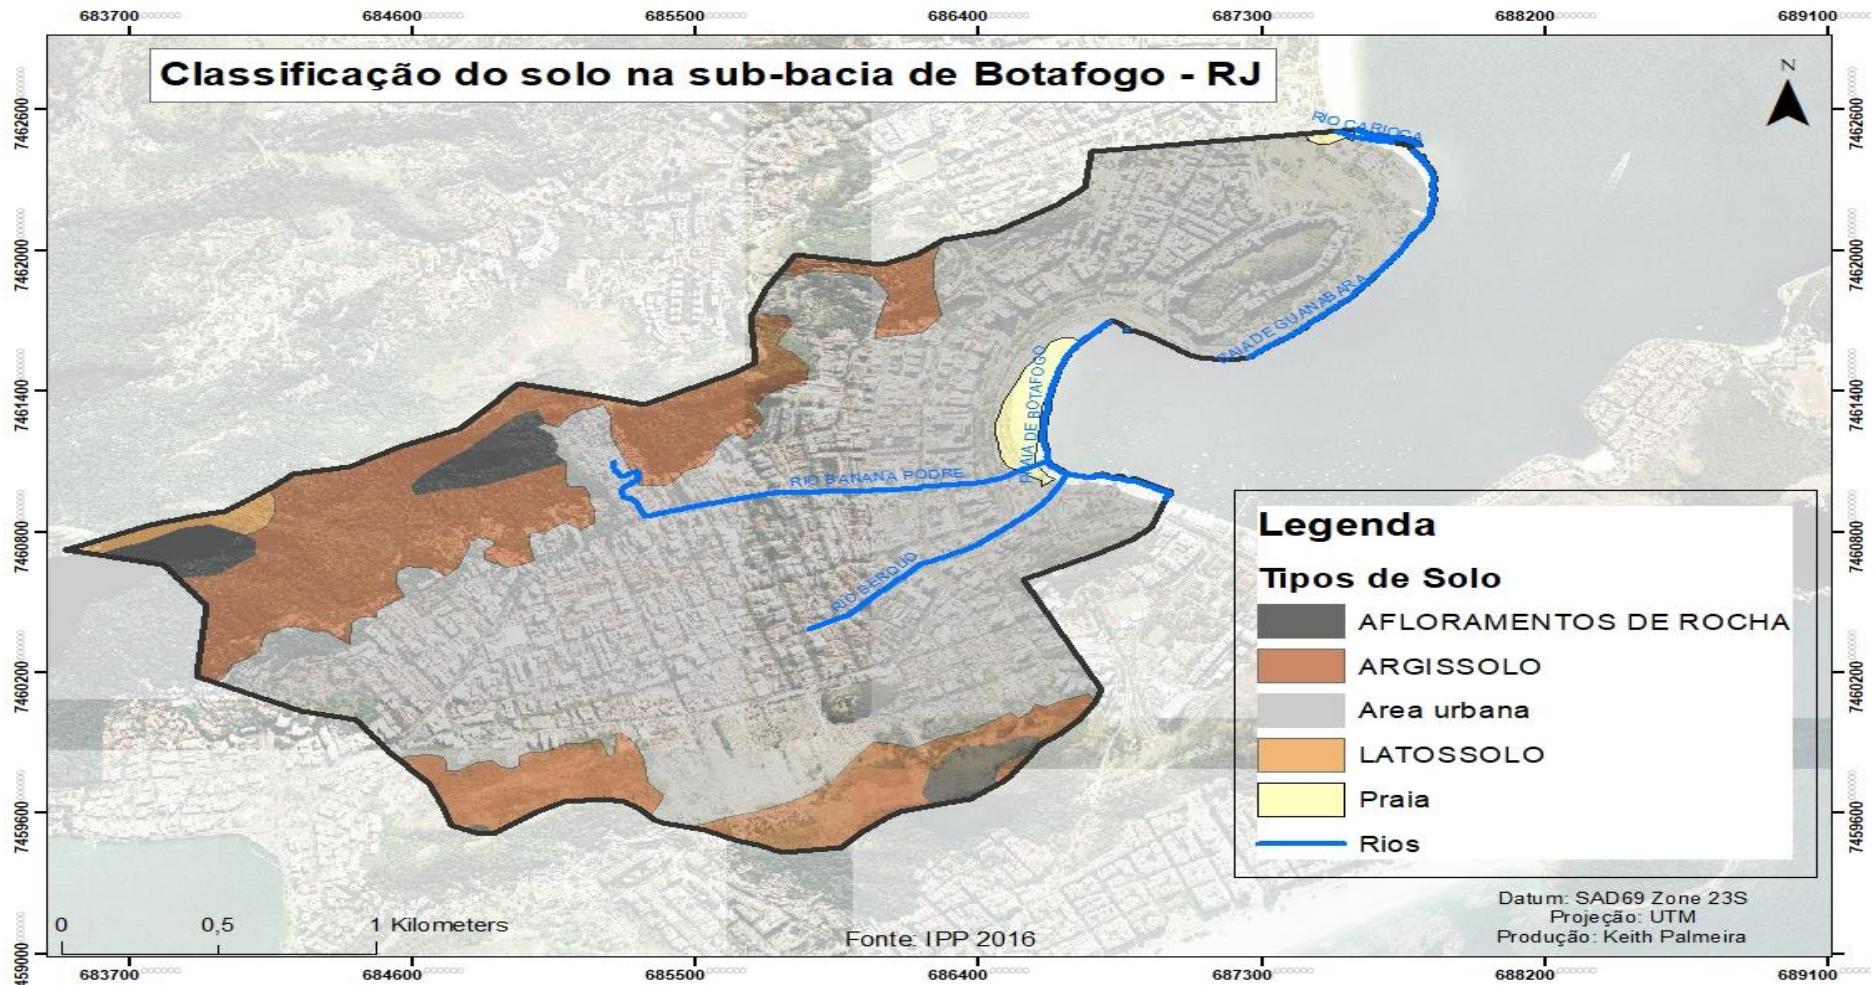
Figura 37-Classificação dos tipos de solo n sub-bacia de Botafogo- RJ

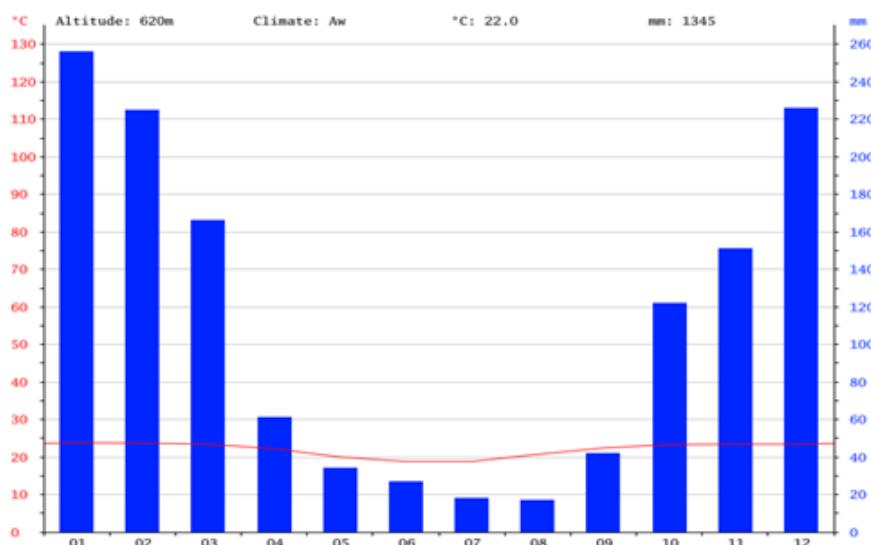
Figura 38- Climograma referente a pluviosidade de Botafogo, 2017

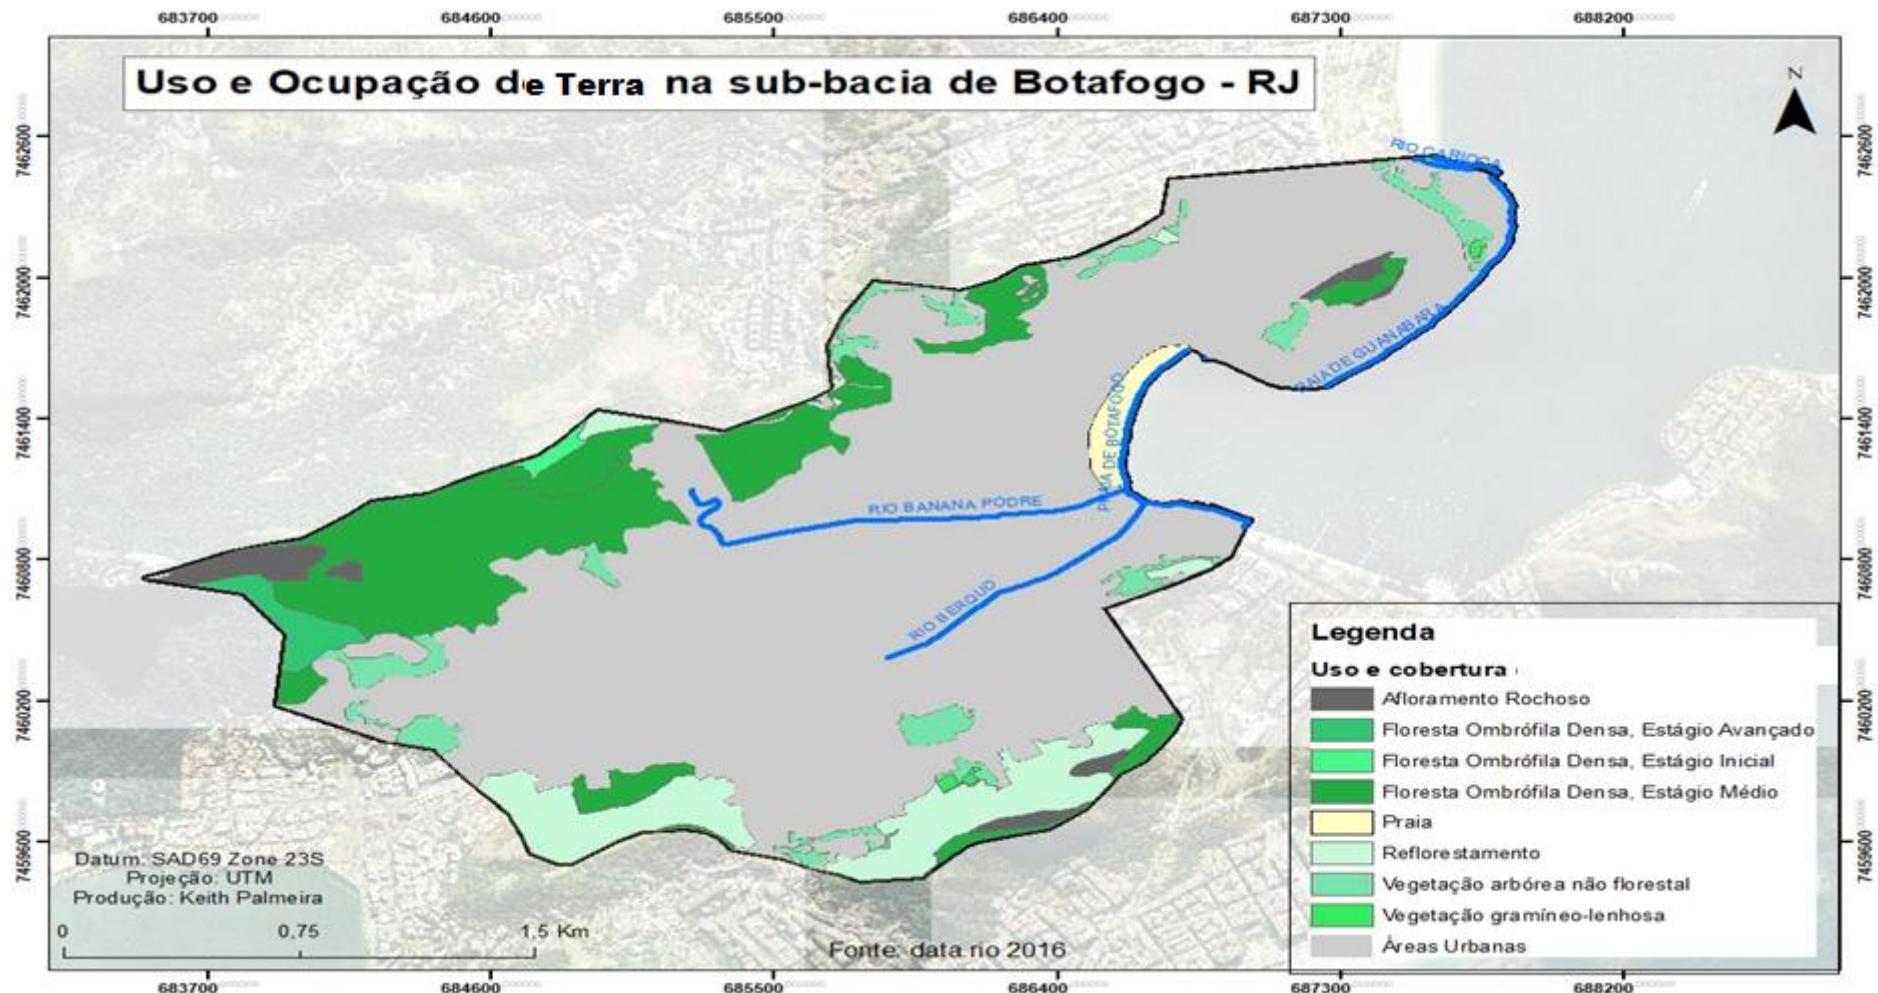
Figura 39-Uso e ocupação de solo na sub-bacia de Botafogo- RJ

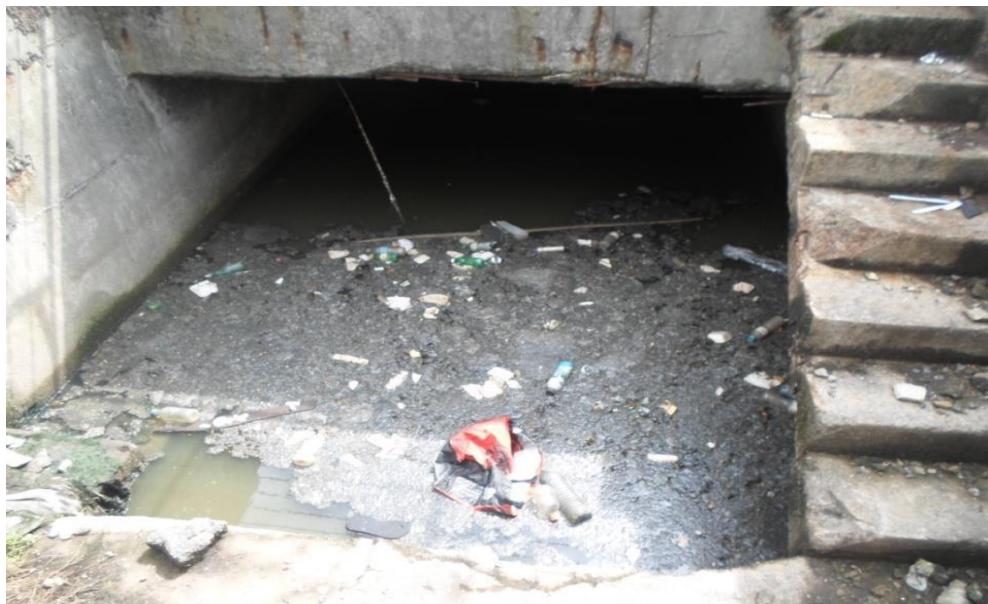
Figura 43-Vista de jusante do acesso próximo ao Clube Botafogo de Futebol e Regatas.

Segundo o Plano Diretor de Águas Pluviais da cidade do Rio de Janeiro de 2015 "Observa-se que o trecho possui estrutura em concreto com pontos de deterioração

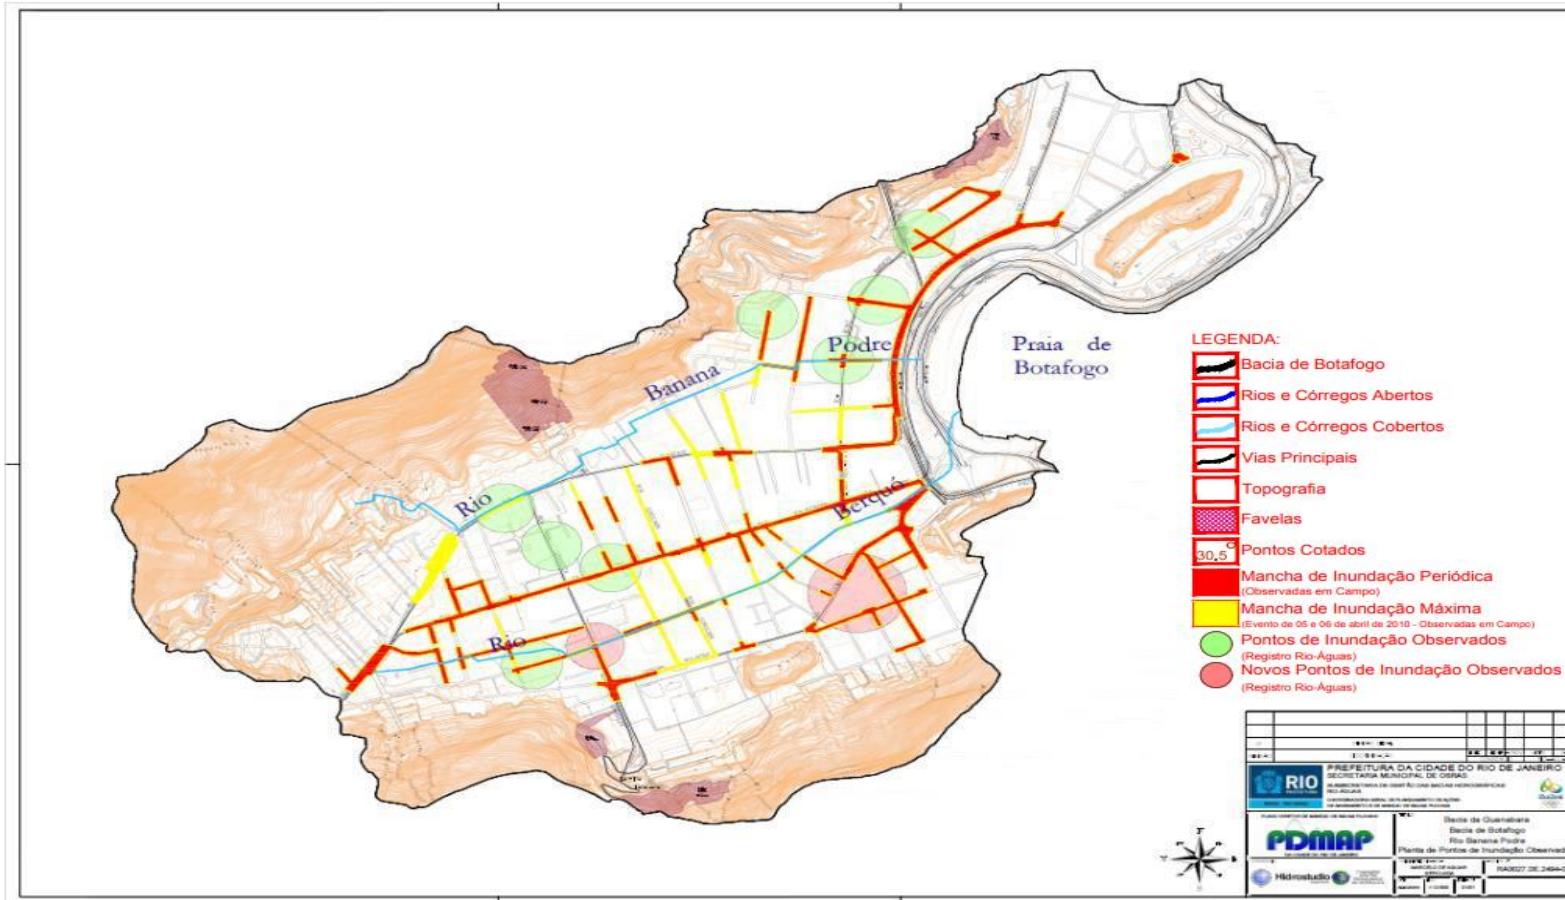
45-Locais com risco de inundação na sub- bacia

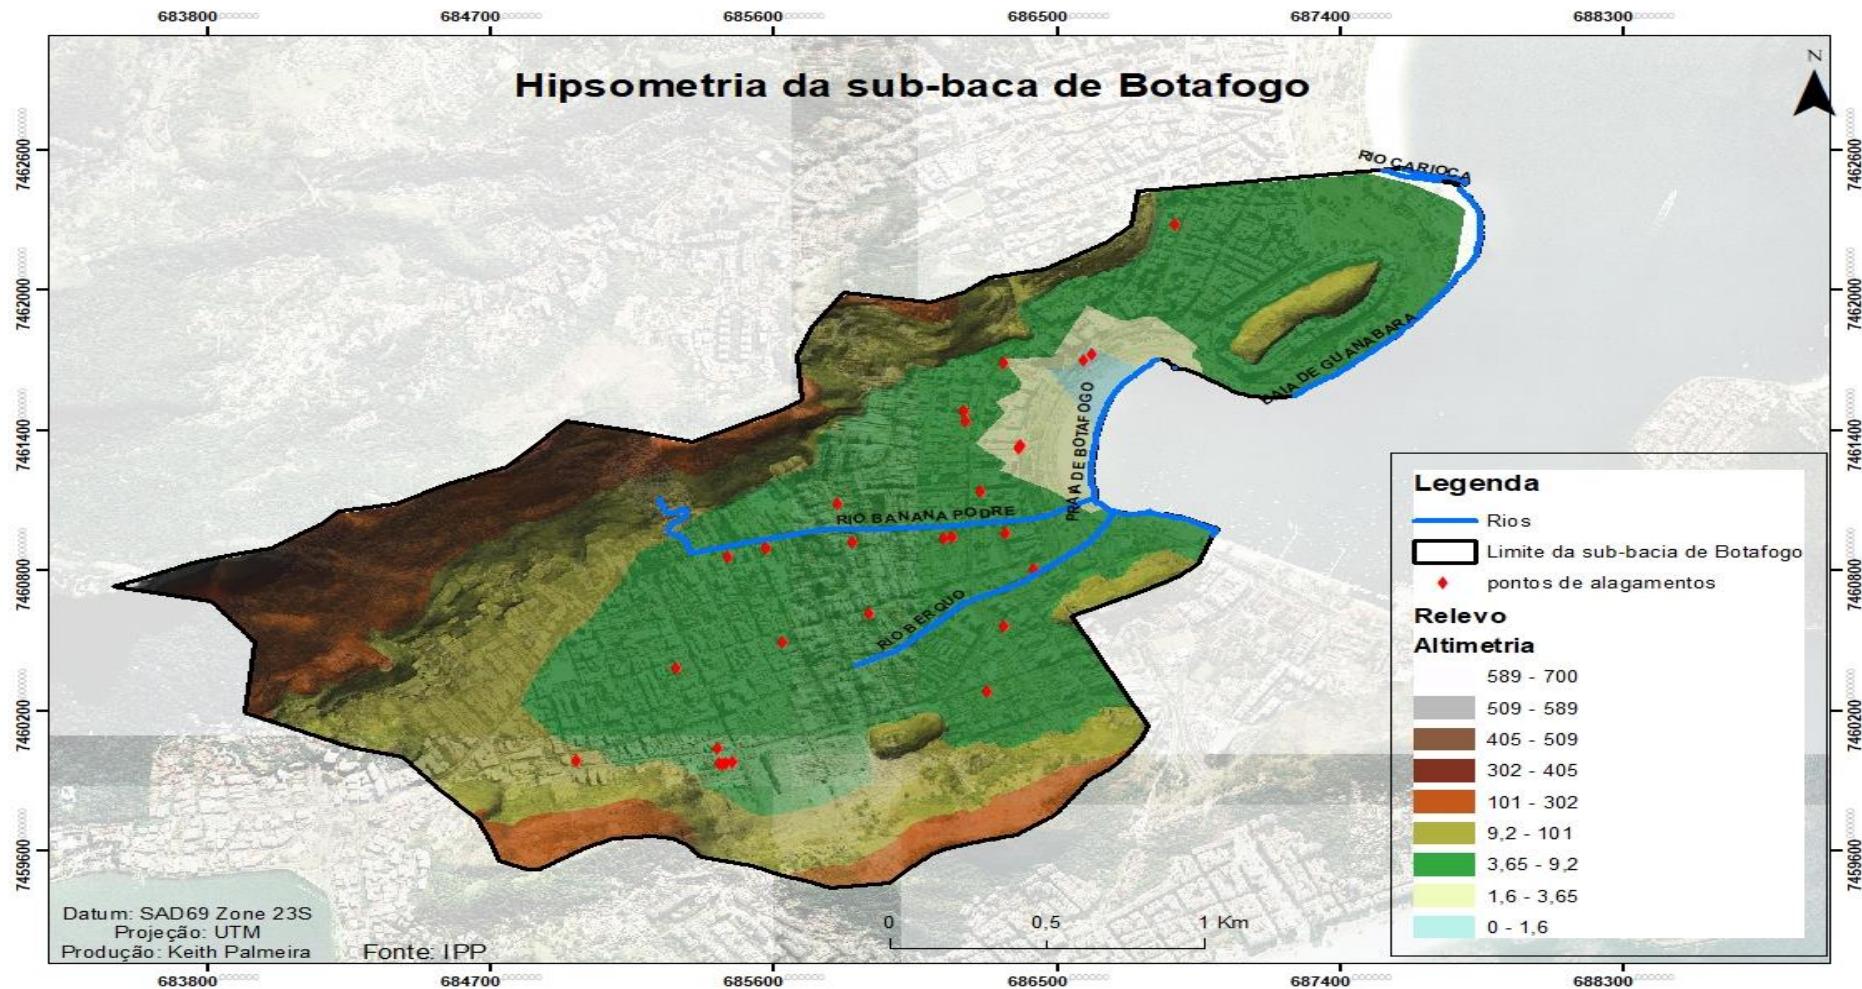
Figura 46-Pontos de alagamentos na sub-bacia de Botafogo- RJ

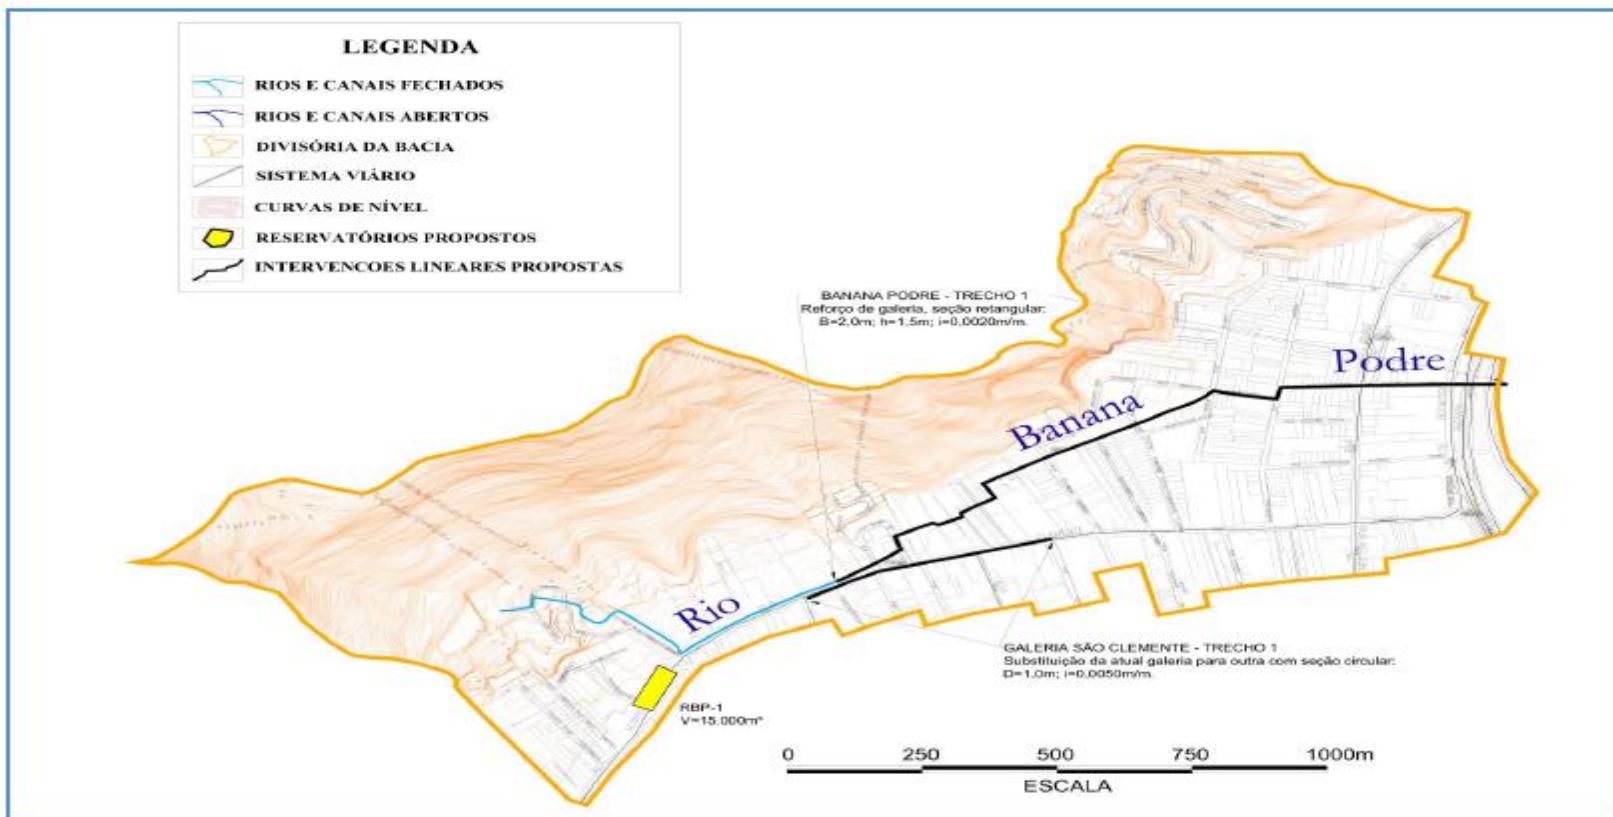
Figura 5-50 – Mapa de localização das Intervenções propostas na Bacia do Rio Banana Podre.
