**CARACTERIZAÇÃO DA SUB-BACIA DE BOTAFOGO: RELAÇÕES ENTRE
OCUPAÇÃO E MUDANÇAS NA DRENAGEM**

KEITH DE SOUZA PALMEIRA

2018

Monografia apresentada à Graduação de Geografia e
Meio Ambiente da PUC-Rio como requisito para obtenção
do título de Bacharelado e de Licenciatura em Geografia.

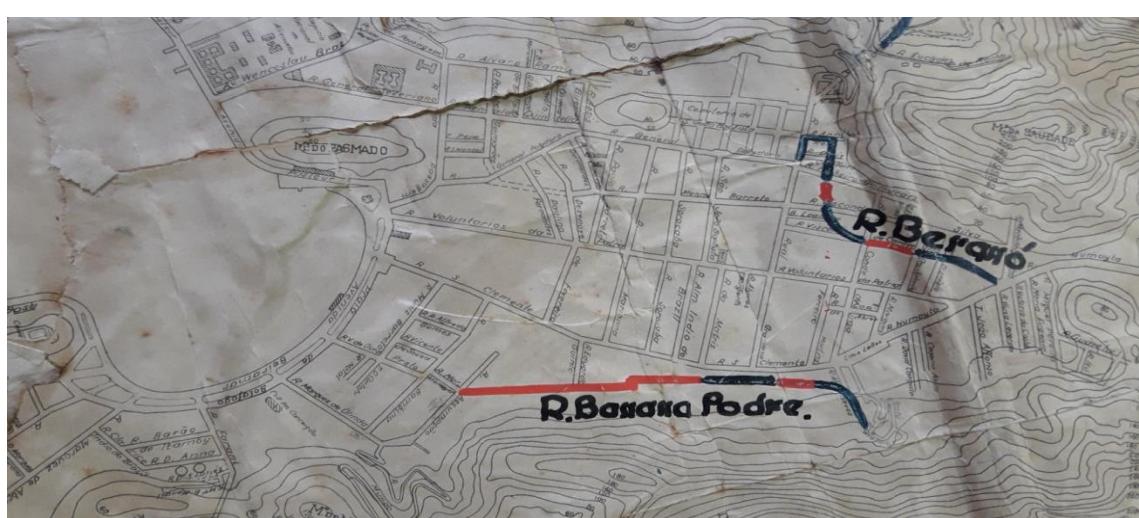
Figura 53-Detalhe do Serviço de Limpeza dos Rios Berquó e Banana Podre
