3. Programa experimental de campo

O estudo experimental de campo foi realizado no morro do Palácio, bairro de Boa Viagem, município de Niterói. Trata-se de um projeto de contenção em solo grampeado de um talude de escavação com inclinação média de 79° e altura aproximada de 40m, em solo residual gnáissico silto-areno-argiloso, onde futuramente será implantado um edifício de apartamentos residenciais.

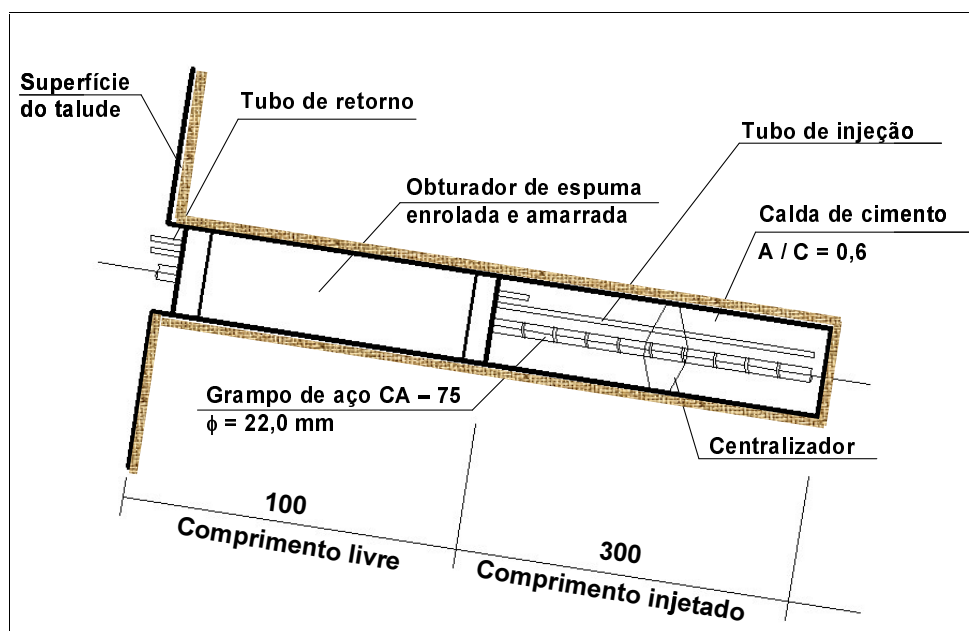
Figura 1 - Esquema dos componentes dos grampos.

Os ensaios de arrancamento foram executados em grampos injetados em furos de 75mm, realizados por uma sonda rotativa. O preenchimento do furo foi executado com nata de cimento com fator água/cimento igual a 0,6. A Figura 1 apresenta esquematicamente os componentes dos grampos.

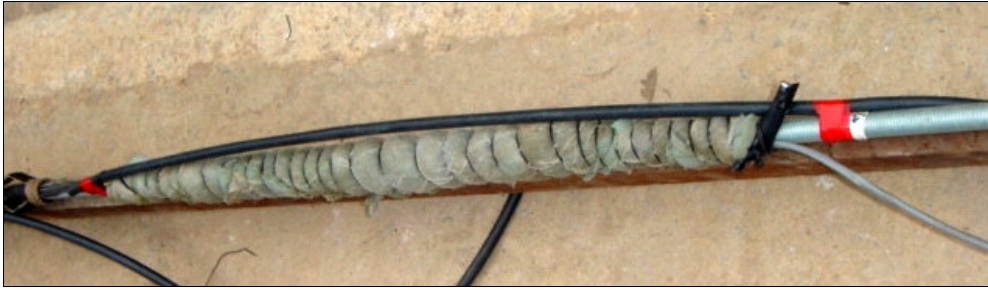
Figura 2 – Detalhe da espuma para garantia do trecho livre e tubo de reinjeção.

Os grampos ensaiados tinham comprimento total de 4m, sendo constituídos por um trecho livre de 1m, garantido por um obturador de espuma, e por um trecho injetado de 3m. Para se controlar o preenchimento total dos trechos injetados foram instaladas mangueiras de reinjeção e um tubo de retorno (Figura 2).

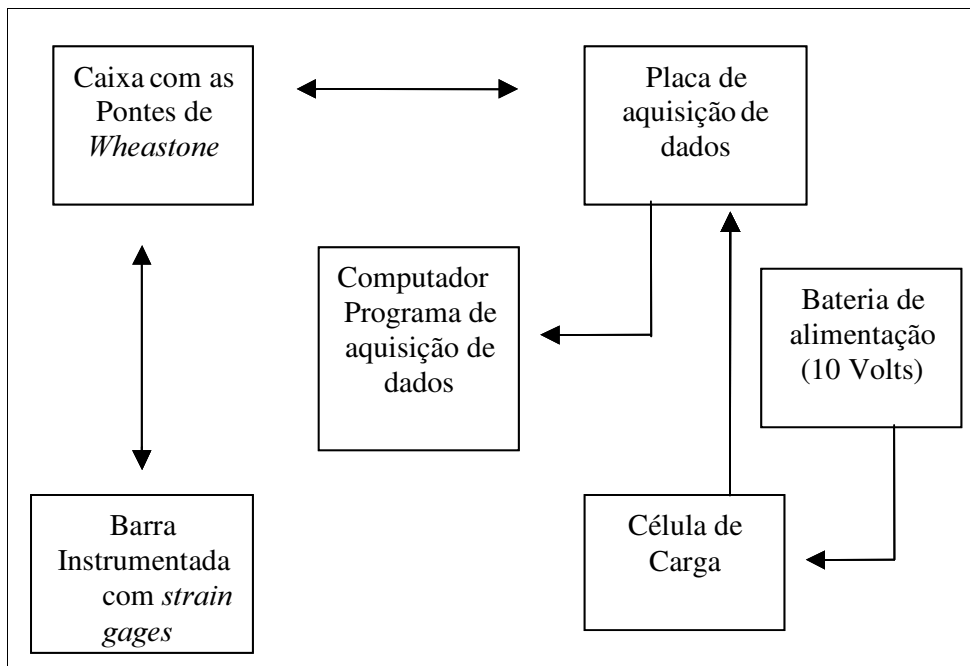
Figura 5 - Esquema de funcionamento do sistema de aquisição de dados da instrumentação.

O sistema de aquisição de dados dos ensaios de arrancamento consiste em um sistema eletrônico de alimentação dos extensômetros elétricos e aquisição de dados gerados pelos instrumentos. A Figura 5 apresenta um esquema de funcionamento do sistema de aquisição de dados.

A caixa que contém a placa de aquisição de dados é alimentada pela energia elétrica da rede externa. A energia é transformada em 3 Volts que alimentam a caixa com as pontes de *Wheastone*, que por sua vez alimentam os *strain gages* das barras instrumentadas. A célula de carga é energizada por uma bateria de 10 Volts independente. Os sinais elétricos da barra instrumentada e da célula de carga são enviados para a placa de aquisição de dados que fazem a decodificação das leituras de voltagem e são armazenadas no computador.

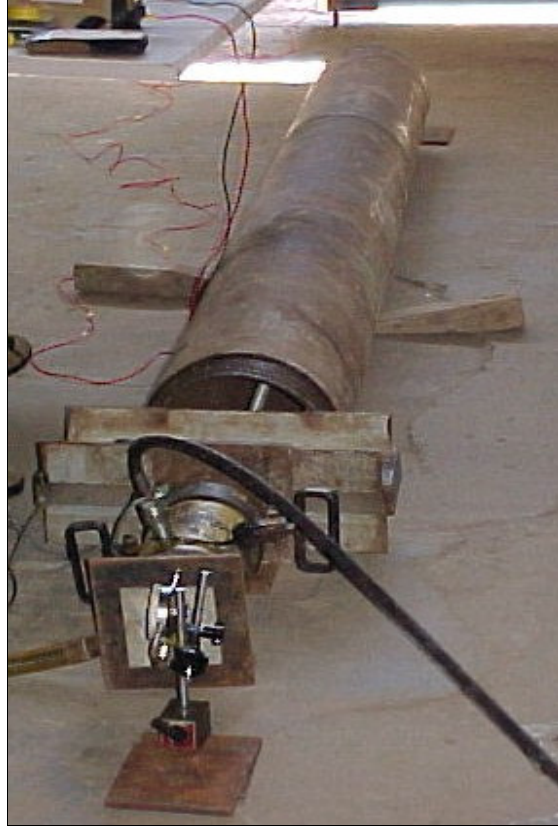
Figura 6 - Sistema dos ensaios de calibração das barras.

Os ensaios de calibração foram realizados em ciclos de carregamento e descarregamento das barras, onde através do sistema de aquisição de dados eram medidas as cargas e as leituras dos *strain gages*. Estes ensaios foram executados com as barras inseridas em um tubo semi-rígido que servia de base de reação do macaco de aplicação de carga (Figura 6).

As cargas eram aplicadas em incrementos de força de 8,5kN até a carga máxima de 120kN, a partir da qual eram realizados o descarregamento e recarregamento para se verificar o comportamento dos *strain gages* em função dos diferentes ciclos de carga. Entre cada estágio de carga, aguardava-se o período de tempo necessário para a estabilização das deformações ao longo da barra.

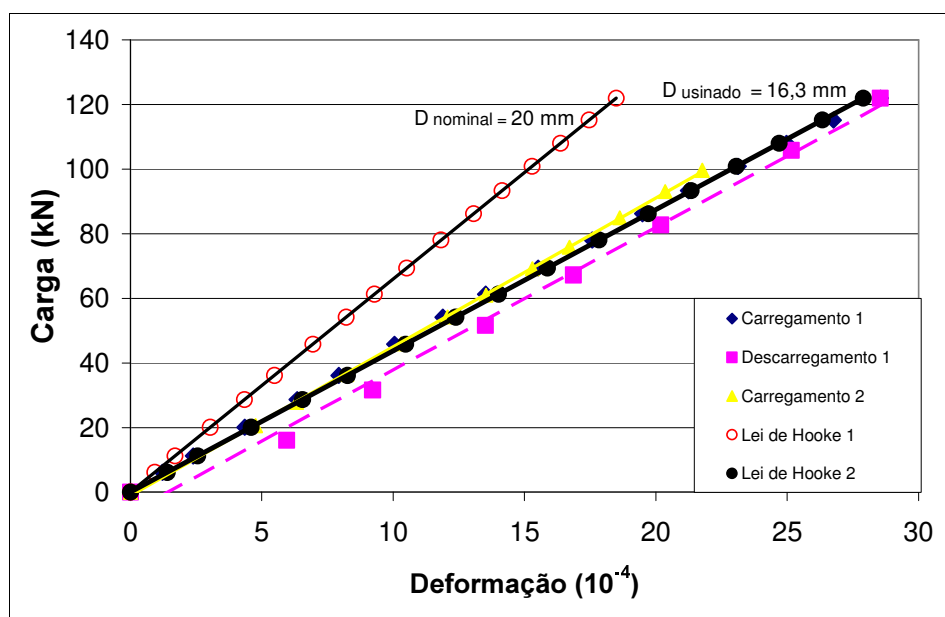
Figura 7 – Comportamento de um *strain gage* durante o ensaio de calibração.

A Figura 7 apresenta as curvas carga-deformação de um extensômetro elétrico medidas durante o ensaio de carregamento cíclico. Para fins de comparação, observa-se na figura a curva correspondente às deformações calculadas utilizando a lei de Hooke, considerando o diâmetro nominal da barra de aço (22mm) e o diâmetro médio reduzido após a usinagem das áreas de colagem dos *strain gages* (cerca de 16mm).

Pode-se observar um comportamento linear do extensômetro elétrico durante os respectivos ensaios de carregamento e descarregamento. Nota-se ainda uma diferença significativa quando se compara os valores experimentais com os calculados através da lei de Hooke com o diâmetro nominal de fabricação das barras (22mm). Isto não ocorre no caso da lei de Hooke com o diâmetro após a usinagem (16mm), cuja reta coincide com os resultados da calibração. Isto demonstra a importância de realizar a calibração prévia dos *strain gages*, uma vez que os reais parâmetros da barra e o processo de instalação da instrumentação são considerados.

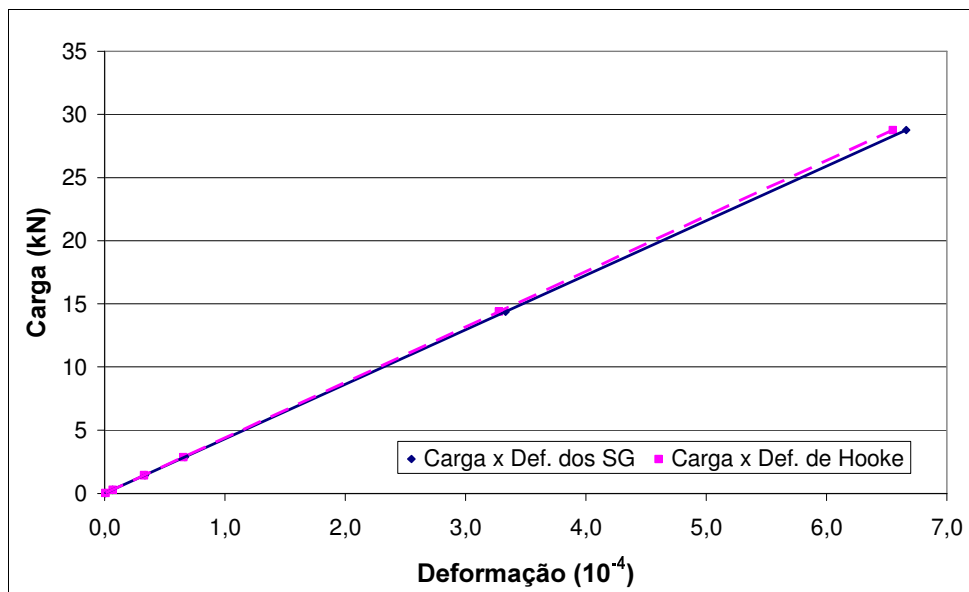
Figura 8 – Curvas carga versus deformações experimentais médias e calculadas.

A Figura 8 mostra a dispersão das deformações calculadas a partir da reta de calibração média (Equação(3.3)) e da equação de Hooke com o diâmetro reduzido médio após usinagem, medido com o auxílio de um paquímetro (16,3mm). Quando comparado este valor com o diâmetro calculado através da

retro-análise da curva de calibração, pode-se estimar o erro do sistema de aquisição de dados. Este erro é atribuído às variações da corrente elétrica durante a execução dos ensaios e/ou à falhas no aterramento do sistema.

O erro aproximado calculado foi de no máximo 0,66%, considerado desprezível para o cálculo das deformações resultantes dos ensaios de arrancamento.

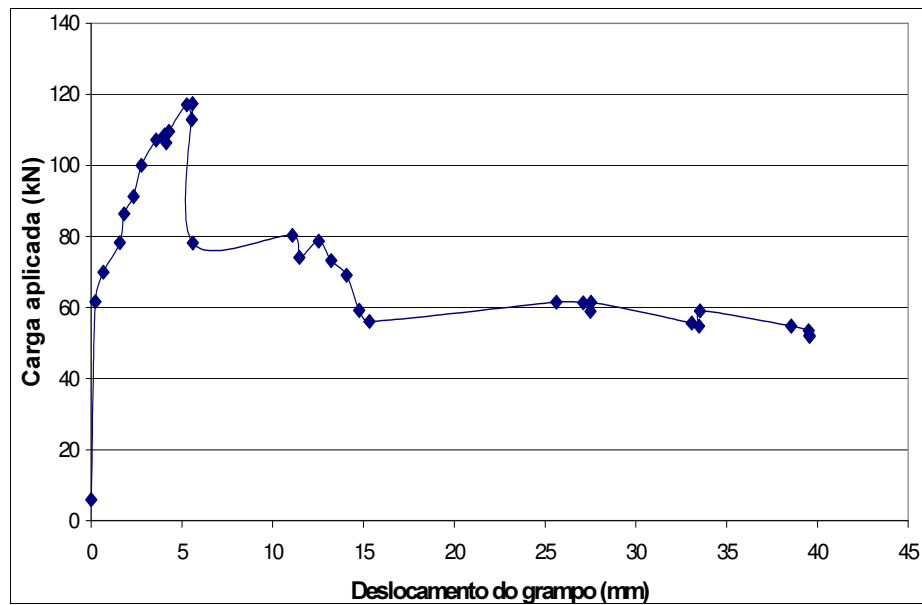
Figura 11 – Resultados dos ensaios de arrancamento AR01: (a) grampo instrumentado; (b) grampo não instrumentado.

Observa-se da Figura 11 que as cargas máximas atingidas são iguais a 117,1 e 198,2kN para os grampos instrumentado e não instrumentado, respectivamente.

Na Figura 11 nota-se uma grande diferença na carga de arrancamento do ensaio instrumentado (117,4kN) e a carga máxima aplicada no grampo não instrumentado (198,2kN). Atribui-se este fato à ocorrência de um grande nicho de cupins na zona do ensaio não instrumentado. O cupinzeiro foi detectado durante a execução da obra e, por recomendação do projetista, foi injetada nata de cimento em toda a zona afetada para preenchimento dos vazios. A injeção de nata pode ter gerado uma zona de alta resistência na região deste grampo. Isto pode explicar a maior resistência ao arrancamento do grampo não instrumentado em relação ao instrumentado. Vale lembrar que os grampos de arrancamento em todas as cotas distam entre si de 3m.

De fato, o grampo não instrumentado AR01 não atingiu a ruptura (Figura 11b). A carga aplicada alcançou valores próximos do limite de trabalho da célula de carga, impedindo a determinação da real resistência ao arrancamento deste ensaio. Ao contrário do grampo instrumentado (Figura 11a), cuja resistência ao arrancamento é igual a 166 kPa, calculada através da Equação (3.5).

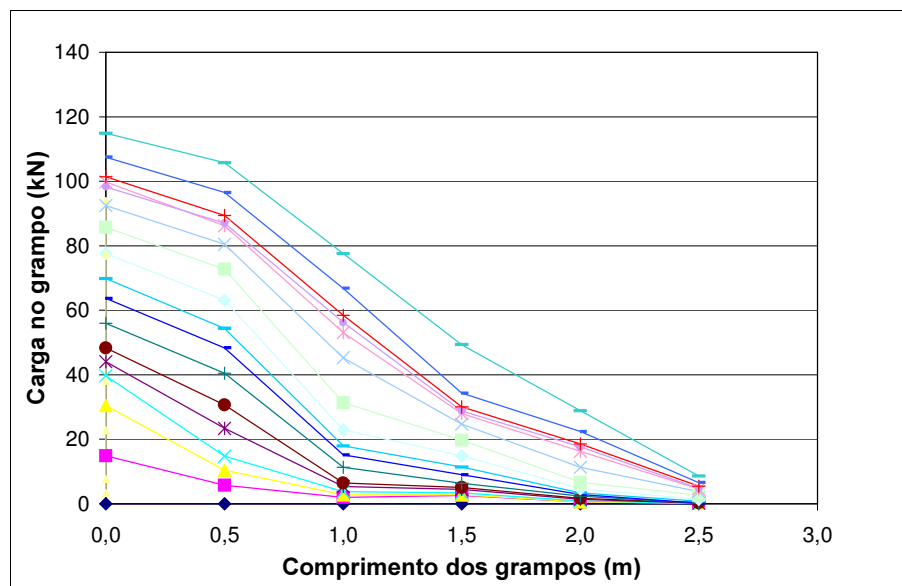
Figura 12 - Distribuição das cargas ao longo do grampo instrumentado do ensaio AR01.

Na Figura 12 tem-se a distribuição das cargas ao longo do grampo instrumentado AR01, cujo comportamento é semelhante ao apresentado por Clouterre (1991).

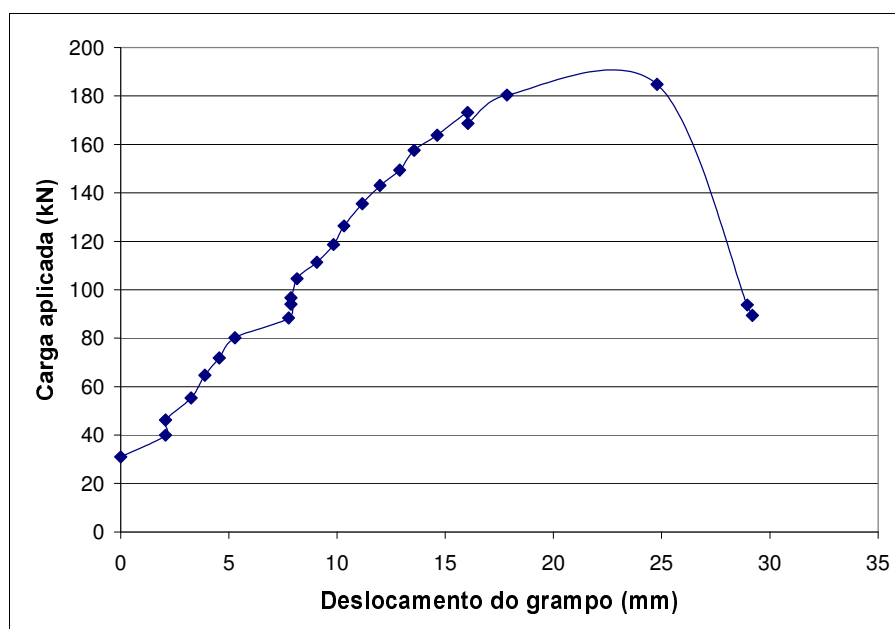
Figura 17 – Resultados dos ensaios de arrancamento da etapa AR04: (a) grampo instrumentado; (b) grampo não instrumentado.

Os ensaios AR04 mostram comportamentos mecânicos semelhantes entre si. As cargas de ruptura e resistências ao arrancamento são iguais a 182,6kN e 258kPa para o grampo instrumentado e, 185,6kN e 263kPa para o grampo não instrumentado.
