## 5- Discussão

### 5.1.Caracterização microestrutural e de microdureza dos aços estudados

## 5.2. Ensaio de tenacidade

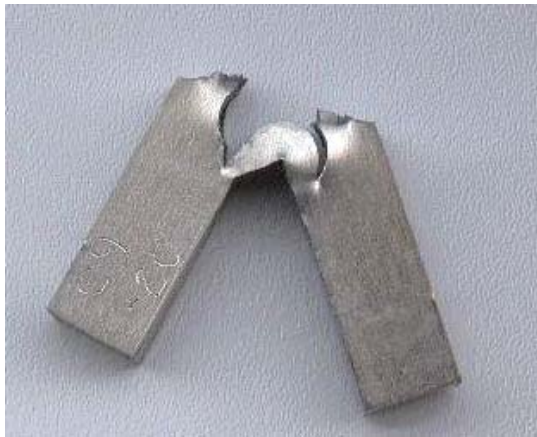
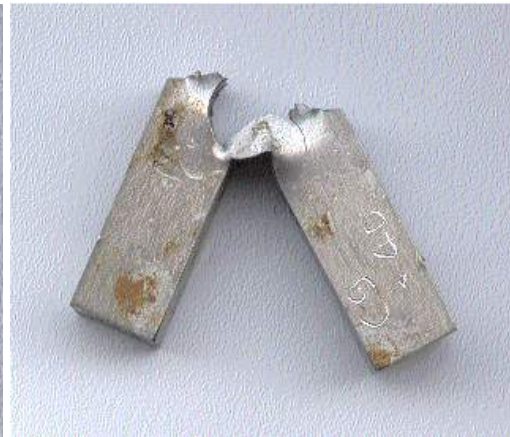
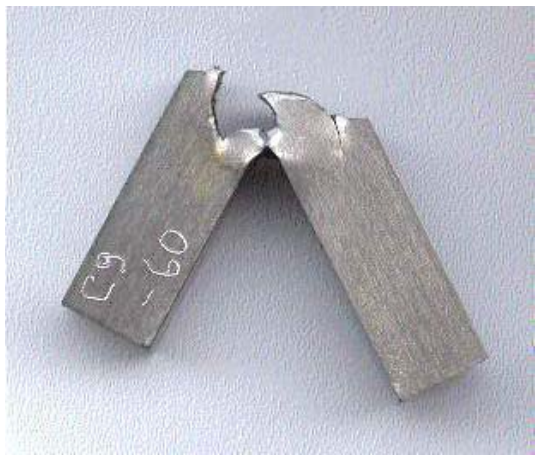
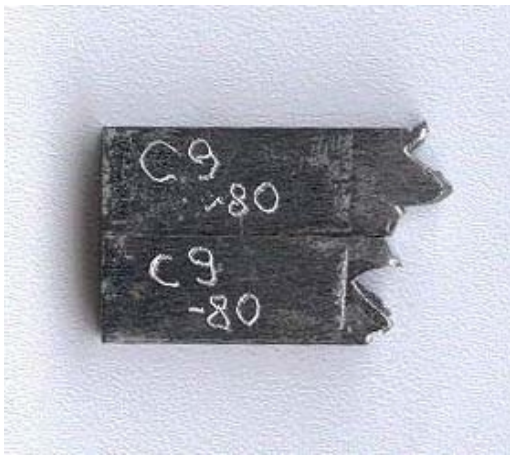
**Figura 38-Aspectos dos corpos de prova após os ensaios de Charpy (a)  $-20^{\circ}\text{C}$ , (b)  $-40^{\circ}\text{C}$  (c)  $-60^{\circ}\text{C}$ , (d)  $-80^{\circ}\text{C}$ .**

As Figuras 25 e 26 apresentam as curvas de carga-deslocamento obtidas experimentalmente nos ensaios de integral J, onde se pode observar um formato de curva característico de materiais dúcteis. De fato, os materiais em estudo são muito dúcteis e tenazes, em ensaios de Charpy realizados por Bott <sup>[28]</sup>, os materiais em estudo não sofreram fratura a temperatura ambiente e o rompimento total só ocorreu na temperatura de  $-80^{\circ}C$ , como pode ser visto na Figura 38 (d). Nas demais temperaturas observam-se comportamento muito dúctil no modo de

rompimento dos corpos de prova submetidos a ensaios nas temperaturas de  $-20^{\circ}\text{C}$ ,  $-40^{\circ}\text{C}$  e  $-60^{\circ}\text{C}$ .
