## 6

### Resultados dos ensaios de arrancamento

Neste capítulo são apresentadas as curvas Carga x Deslocamento dos ensaios de arrancamento de grampos desta pesquisa. Também são destacados aspectos de comportamento e problemas ocorridos durante a realização de alguns ensaios.

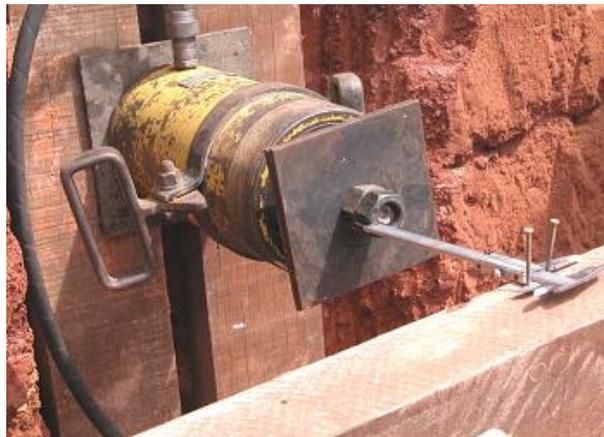
Figura 68 – Sistema de montagem do ensaio de arrancamento FV-01

O grampo FV-01, não instrumentado com *strain gages* e célula de carga, foi o primeiro a ser realizado e difere-se quanto à montagem do sistema apresentado na Figura 32. Não foi utilizada grade de reação e nem placa de aço de reação. O macaco foi apoiado sobre duas pranchas grossas de madeira. Também não foi utilizado extensômetro analógico para leituras de deslocamento na cabeça do grampo. Em substituição, as leituras foram realizadas com paquímetro, apoiado em uma referência externa (Figura 68).

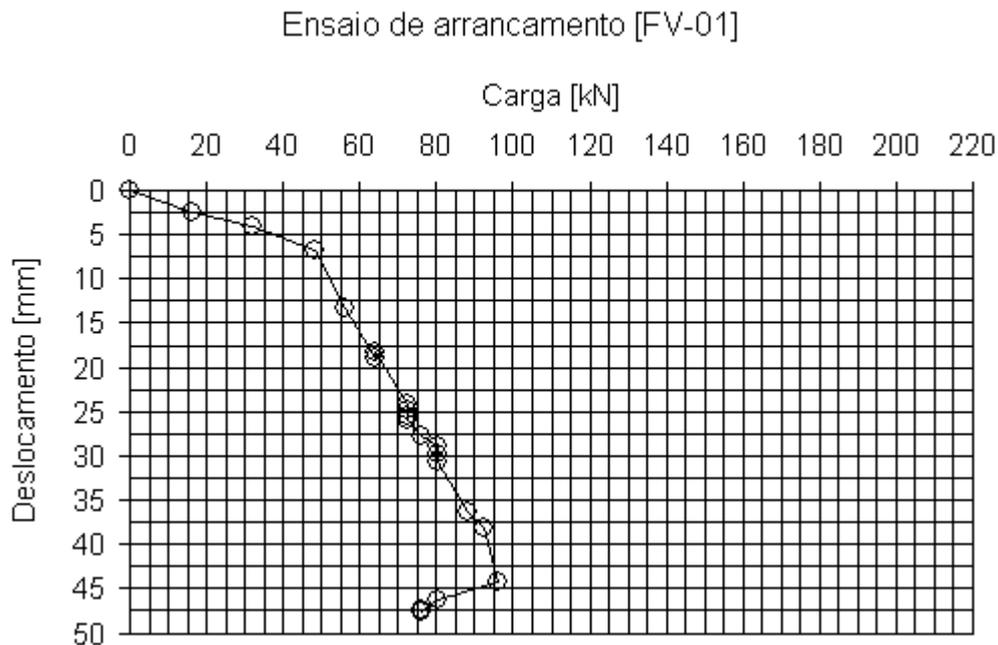
Figura 69 – Curva Carga x Deslocamento do ensaio de arrancamento FV-01

A curva Carga x Deslocamento do ensaio FV-01 (Figura 69), apresenta três retas bem definidas: A primeira até 47kN, a segunda até 93kN e última de 96kN, correspondente a carga máxima de ensaio. Respectivamente, os valores de rigidez são iguais a 7,4, 1,4 e 0,7MN/m.

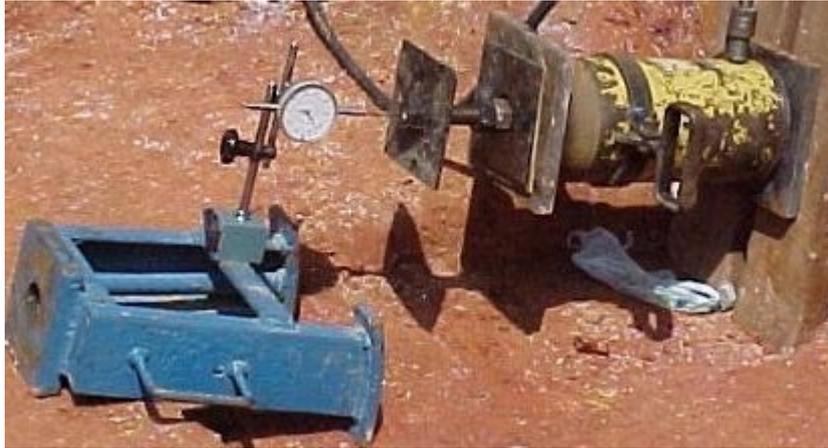
Figura 70 – Sistema de montagem dos ensaios de arrancamento FV-02

O grampo FV-02, também não foi instrumentado com *strain gages* e célula de carga, e a montagem do sistema foi parecida com o do ensaio FV-01, com a utilização de duas pranchas de madeira e macaco diretamente apoiado a ela. Porém, utilizou-se extensômetro analógico para leituras de deslocamento na cabeça do grampo (Figura 70).

A montagem do ensaio do grampo FV-03, não instrumentado é a mesma do grampo FV-02 (Figura 70).

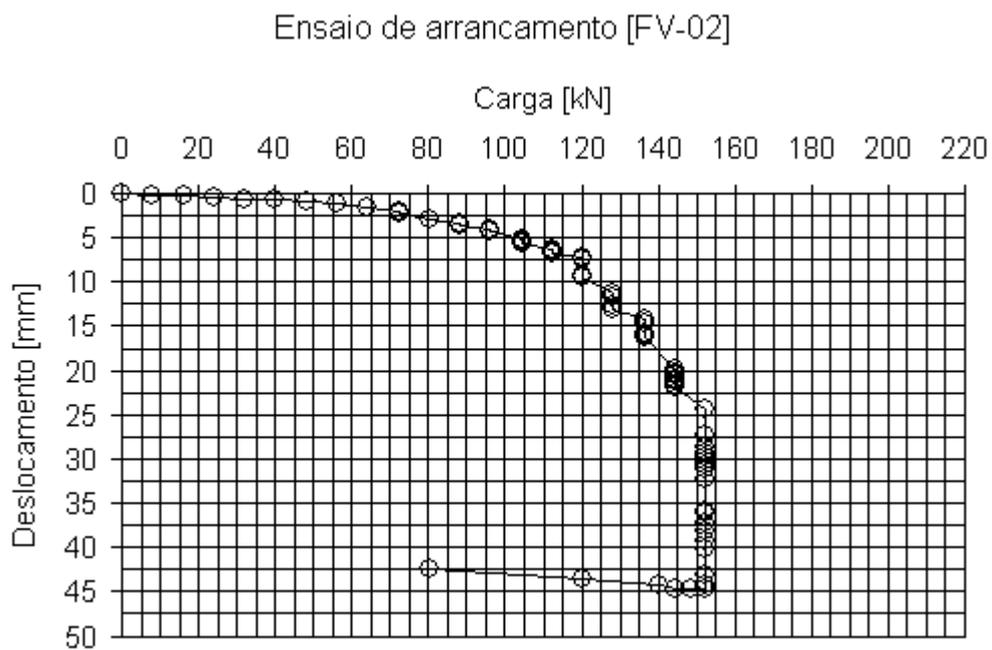
Figura 71 – Curva Carga x Deslocamento do ensaio de arrancamento FV-02

A curva Carga x Deslocamento do ensaio FV-02, apresenta quatro retas bem definidas (Figura 71): A primeira até 64kN, correspondente a uma fase de ajuste do sistema, a segunda até 120kN, a terceira até 152kN e a última em que a carga se mantém em 152kN, porém o grampo continua a deslocar-se com carregamento constante, definindo-se a fase de cisalhamento. O valor de rigidez do ajuste do sistema, não tem significado prático, pois cada ensaio tem seu próprio ajuste. Portanto, ignorando-se a fase de ajuste, os módulos de rigidez são respectivamente iguais a 9,6, 1,9MN/m e zero (deslocamento crescente com carregamento constante).

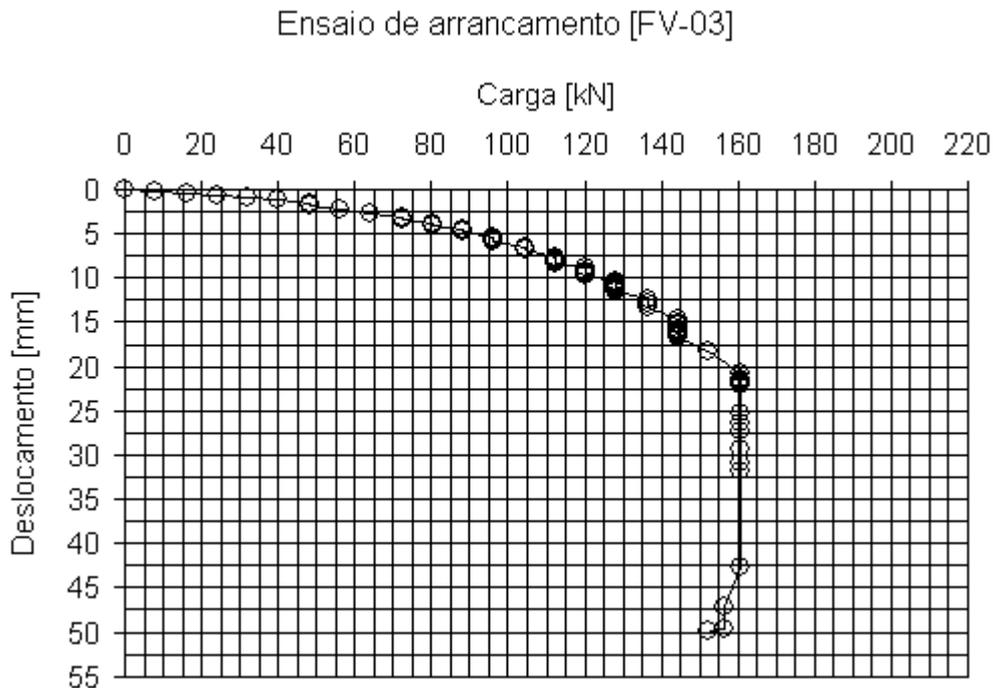
Figura 72 – Curva Carga x Deslocamento do ensaio de arrancamento FV-03

A curva Carga x Deslocamento do ensaio FV-03 (Figura 72), também apresenta quatro retas bem definidas: A primeira até 70kN, corresponde a uma fase de ajuste do sistema, a segunda até 124kN, a terceira até 161kN e a última em que a carga se mantém em 160kN, porém o grampo continua a deslocar-se

com carregamento constante, definindo-se a fase de cisalhamento. Os módulos de rigidez são respectivamente iguais a 8,2, 3,2MN/m e zero (deslocamento crescente com carregamento constante).

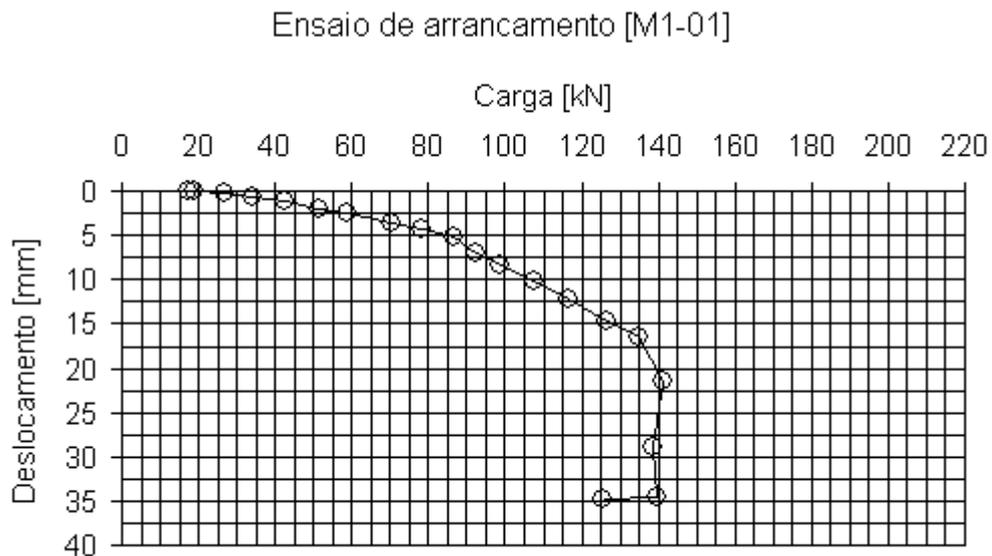
Figura 73 – Curva Carga x Deslocamento do ensaio de arrancamento M1-01

A curva Carga x Deslocamento do ensaio M1-01 (Figura 73), apresenta quatro retas bem definidas: A primeira até 41kN, correspondente a uma fase de ajuste do sistema, a segunda até 85kN, a terceira até 142kN e a última em que a carga se mantém constante com deslocamentos crescentes, definindo-se a fase de cisalhamento. Ignorada a fase de ajuste, os módulos de rigidez são respectivamente iguais a 11,2, 4,4MN/m e zero (deslocamento crescente com carregamento constante).

O ensaio M1-01 apresenta um padrão bem definido de comportamento (3 etapas, ou 4 etapas, ao se incluir o ajuste do sistema) e com deslocamento

máximo da ordem de 0,50m. Este resultado é semelhante ao dos ensaios FV-01, FV-02 e FV-03.

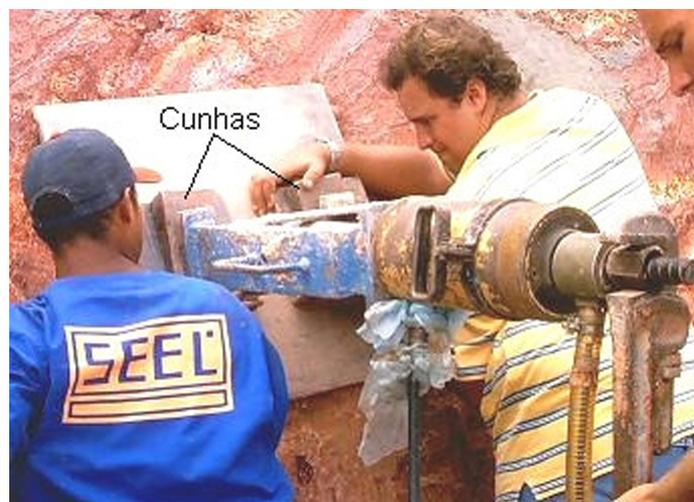
Figura 74 – Utilização de cunhas na montagem do ensaio M1-02A

Na montagem do sistema do grampo M1-02A foram utilizadas cunhas, entre a grade de reação e a placa de aço, para fazer o alinhamento e ajuste inicial de ensaio (Figura 74). Ao se iniciar o carregamento, o sistema como um todo sofreu uma elevação, modificando o alinhamento, o que provocou o deslizamento das cunhas e a desmontagem abrupta do sistema (Figura 75).

Observando-se a Figura 74, pode-se notar o esforço físico exigido aos operadores na montagem do ensaio. Ressalta-se ainda que o ensaio foi executado a 1,4m de altura, o que dificulta a montagem e a sustentação do conjunto. Além disso, pode-se reparar que as cunhas, ao invés de auxiliar o alinhamento, na verdade prejudicam. Ao se iniciar o ensaio, a grade de reação busca apoio na superfície inclinada da cunha e o eixo do grampo é rotacionado até a estabilização. Com isto, as medidas de deslocamento axial do grampo ficam prejudicadas. Sugere-se a não utilização de cunhas na montagem dos ensaios de arrancamento.

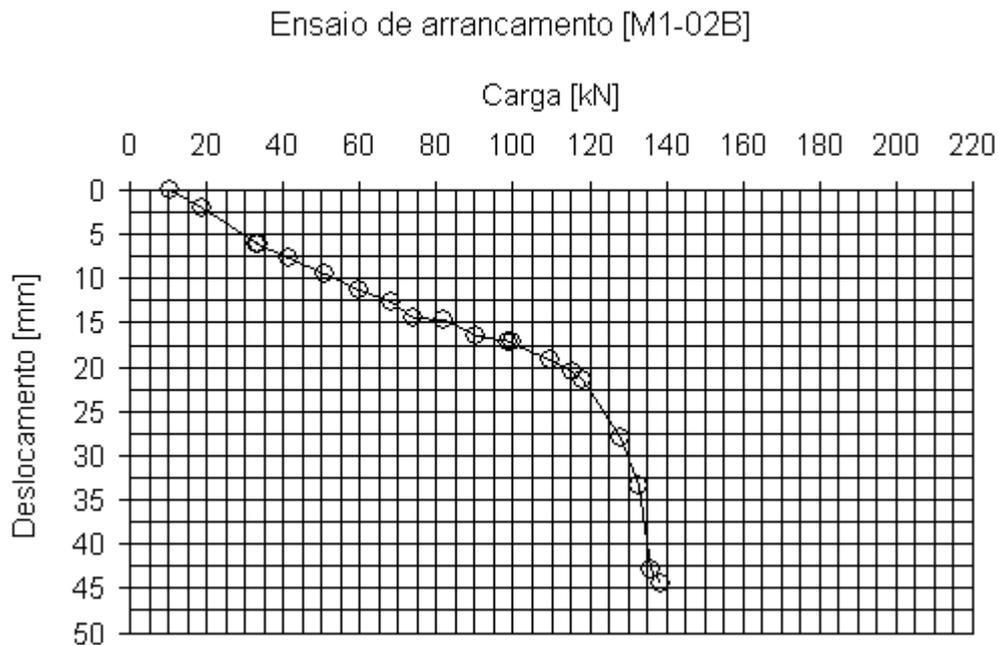
Figura 76 – Curva Carga x Deslocamento do ensaio de arrancamento M1-02B

Durante o ensaio de arrancamento M1-02B, o sistema de montagem também apresentou problemas. O extensômetro teve que ser ajustado várias vezes porque houve deslocamento do grampo para cima. A partir de certo ponto, verificou-se que a luva que promove a extensão do grampo para que seja ajustado o sistema de ensaio estava agarrada à grade de reação. Neste instante, a luva passou a ser solicitada ao invés do grampo e o ensaio foi invalidado para carga de tração superior a 136kN. Não houve danos à luva. Apesar do problema ocorrido, o ensaio não foi sacrificado, uma vez que o comportamento, anterior à solicitação da luva, já era de cisalhamento, ou seja, carga constante e deslocamentos crescentes, podendo-se considerar o ensaio como finalizado.

A curva Carga x Deslocamento do ensaio M1-02B (Figura 76) apresenta quatro retas bem definidas: A primeira até 37kN, correspondente à fase de ajuste

do sistema, a segunda até 118kN, a terceira até 132kN e a quarta com 139kN, podendo-se inferir um comportamento de cisalhamento nesta última fase, já que o acréscimo de carga foi muito pequeno ao se comparar com o deslocamento desenvolvido. Ignorada a fase de ajuste, os módulos de rigidez são respectivamente iguais a 5,9, 1,3 e 0,5MN/m (deslocamento crescente com carregamento variando muito pouco, apenas 7kN).

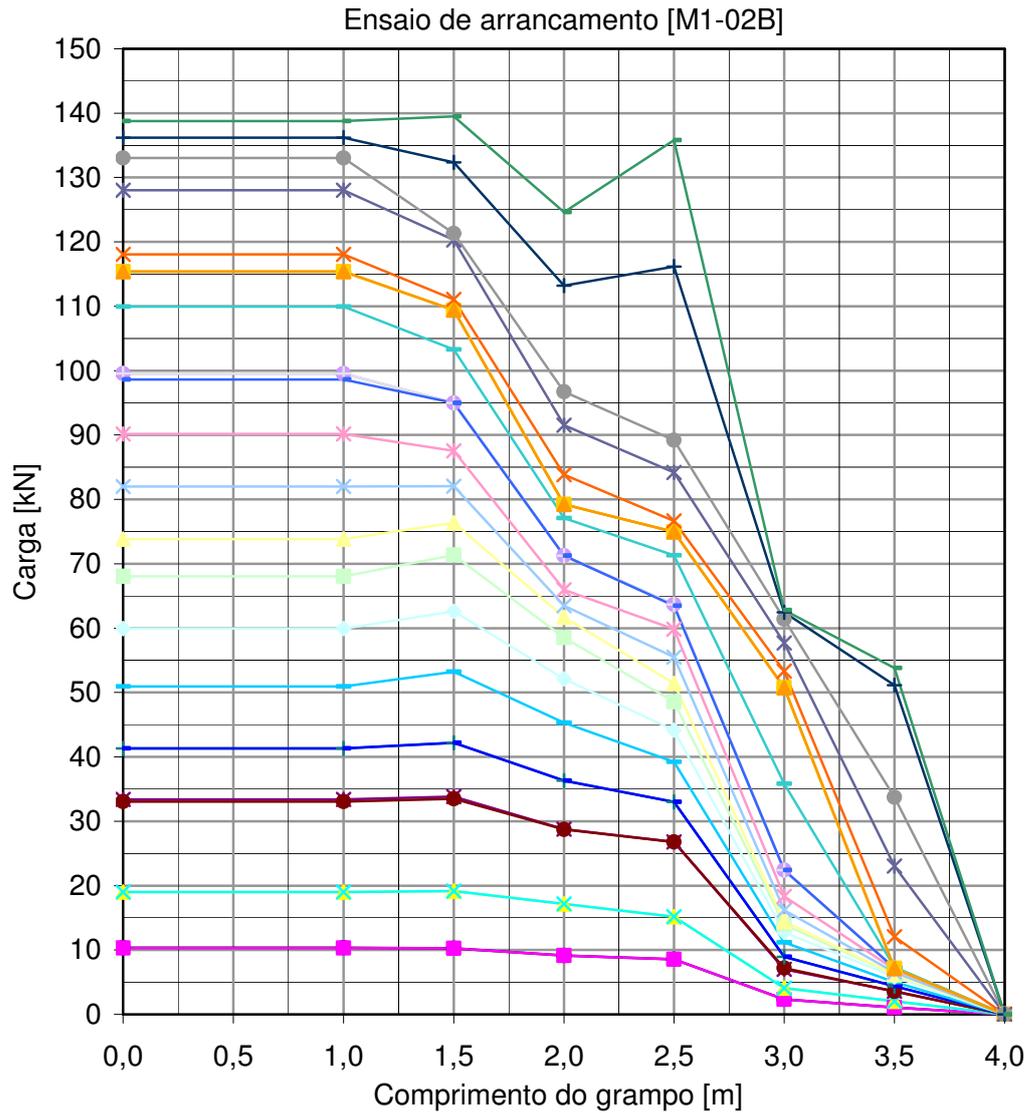
Figura 77 – Distribuição de carga ao longo do grampo do ensaio M1-02B

Este ensaio foi executado em grampo instrumentado com *strain gages*. A curva de distribuição de carga ao longo do grampo é apresentada na (Figura 77). Observa-se que quando o arrancamento ocorre no contato grampo-solo, a mobilização da resistência ao arrancamento ocorre gradualmente, a partir da cabeça, em direção à parte mais interna do grampo. Ao se aproximar da carga de ruptura do grampo, as curvas tendem a se tornar lineares, da cabeça do grampo até a extremidade final. Este comportamento foi observado no grampo M1-02B (Figura 77). Entretanto, as últimas duas etapas de carregamento do grampo M1-02B (Figura 77) devem ser ignoradas, pois refletem a solicitação da luva que se prendeu à grade de reação.

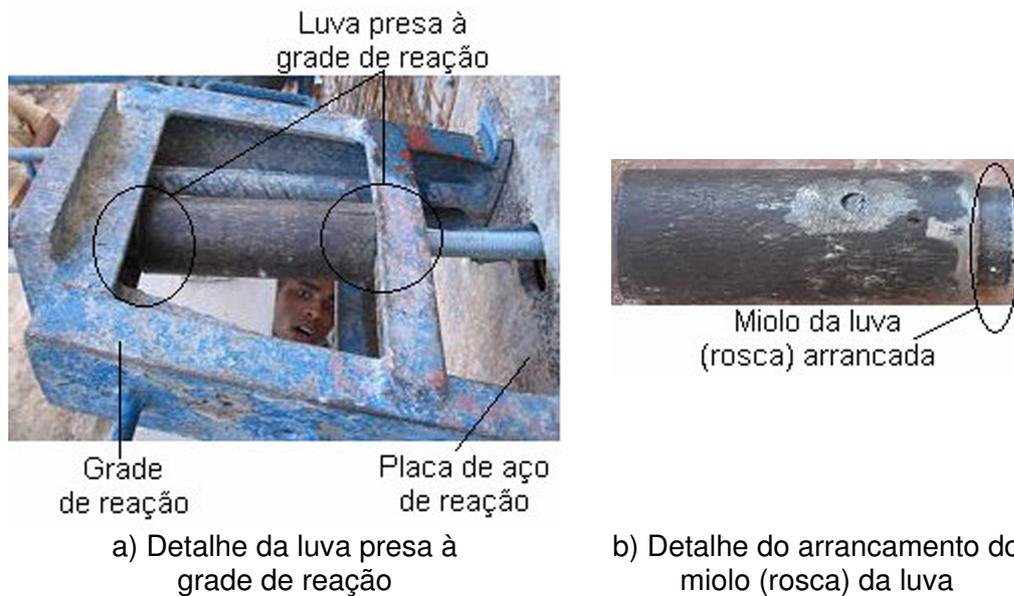
Figura 78 – Luva presa à grade de reação no ensaio M1-03

O ensaio de arrancamento M1-03 apresentou alguns problemas e deve ser desconsiderado como arrancamento de grampo (Figura 79). O sistema foi mal montado, por consequência, a luva agarrou na grade de reação (Figura 78), danificando a mesma. Na Figura 78a observa-se a luva presa à grade de reação e na Figura 78b vê-se que a rosca da luva foi parcialmente arrancada de seu interior.

O ensaio de arrancamento M1-07 também apresentou problemas e deve ser desconsiderado como arrancamento de grampo. A luva que havia sido danificada durante o ensaio M1-03, foi reparada e re-utilizada neste ensaio, porém não suportou o carregamento, rompendo-se novamente (semelhante ao ocorrido na Figura 78b). O ensaio foi interrompido conforme apresentado na Figura 85.

O ensaio de arrancamento M1-16 apresentou problemas e deve ser desconsiderado como arrancamento de grampo. A luva prendeu-se na grade de reação (semelhante ao ocorrido na Figura 78a), porém sem sofrer danos. O ensaio foi interrompido (Figura 99). Apesar disto, a curva de distribuição de carga ao longo do grampo é tipicamente triangular (Figura 100). Porém, ela deve refletir a solicitação da luva durante o ensaio de arrancamento e conseqüentemente, os valores de carga são duvidosos.

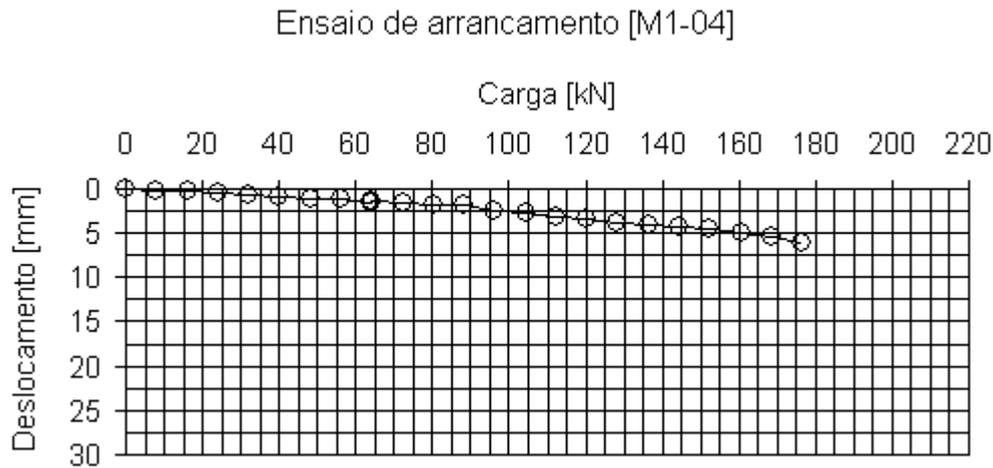
Figura 80 – Curva Carga x Deslocamento do ensaio de arrancamento M1-04

Os ensaios M1-04 e M1-05 foram executados com 10 dias de cura. Estes ensaios foram preparados com duas injeções. Observa-se nos dois ensaios que os valores mínimos de rigidez são muito elevados, respectivamente 24,8 e 17,0MN/m para os grampos M1-04 e M1-05, com deslocamentos reduzidos e iguais a 6 e 10mm, respectivamente.

Com relação aos ensaios M1-04 (Figura 80) e M1-05 (Figura 81), optou-se pelas suas interrupções para que evitassem danos à célula de carga, cujo limite de utilização é de 200kN.

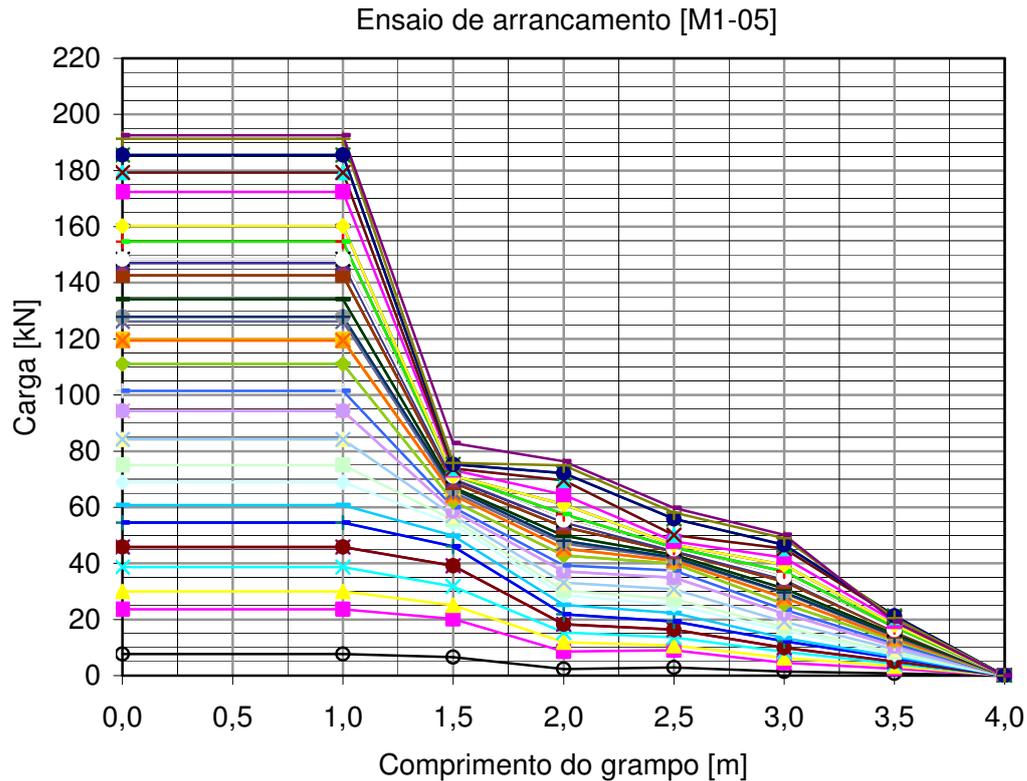
Figura 82 – Distribuição de carga ao longo do grampo do ensaio M1-05

O grampo M1-05 foi instrumentado com *strain gages*. A curva de distribuição de carga ao longo do grampo é apresentada na Figura 82. Nota-se a tendência de uma distribuição triangular, apesar do acréscimo abrupto de carga acusado pelo *strain gage* 0 (à 1,5m da cabeça do grampo). Isto pode ser devido ao mal funcionamento do medidor ou à inadequação do fator de calibração adotado em relação a real área usinada da barra para fixação do *strain gage*.

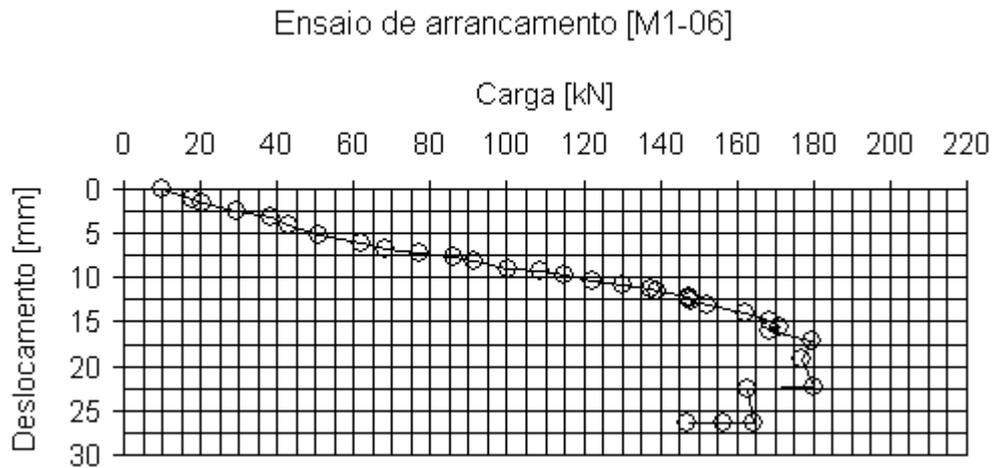
Figura 83 – Curva Carga x Deslocamento do ensaio de arrancamento M1-06

A curva Carga x Deslocamento do ensaio M1-06 (Figura 83) apresenta quatro retas bem definidas: A primeira até 61kN, correspondente à fase de ajuste do sistema, a segunda até 145kN, a terceira até 180kN e a quarta também com 180kN, com comportamento de cisalhamento, já que o deslocamento aumentou de 17 para 27mm, com reduzida perda de carga. Ignorada a fase de ajuste, os módulos de rigidez são respectivamente iguais a 14,1, 7,0MN/m e aproximadamente zero. A curva de distribuição de carga ao longo do grampo (Figura 84) indica uma mobilização de resistência típica de arrancamento no contato grampo-solo, semelhante à do grampo M1-02B.

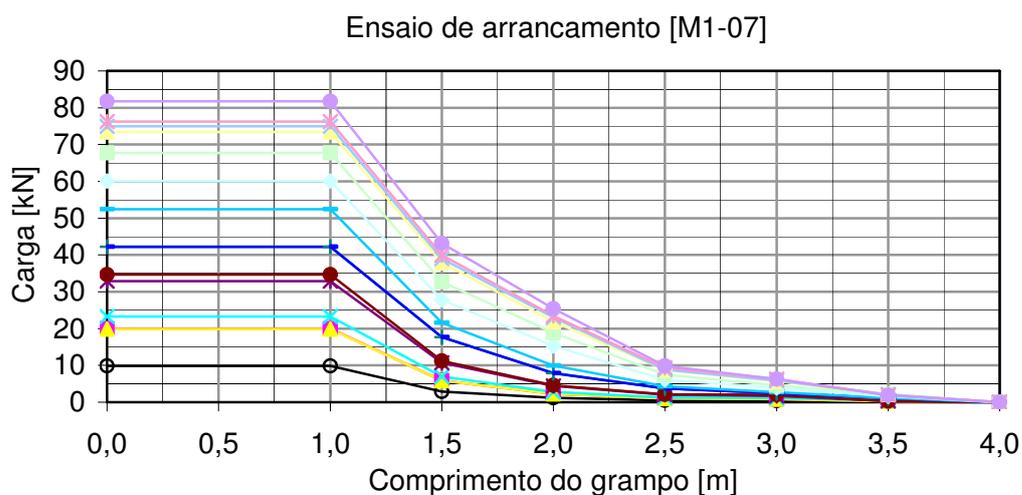
Figura 86 – Distribuição de carga ao longo do grampo do ensaio M1-07

Apesar disto, os *strain gages* foram monitorados e suas leituras permitiram a obtenção das curvas de distribuição de carga no grampo ao longo do ensaio (Figura 86).

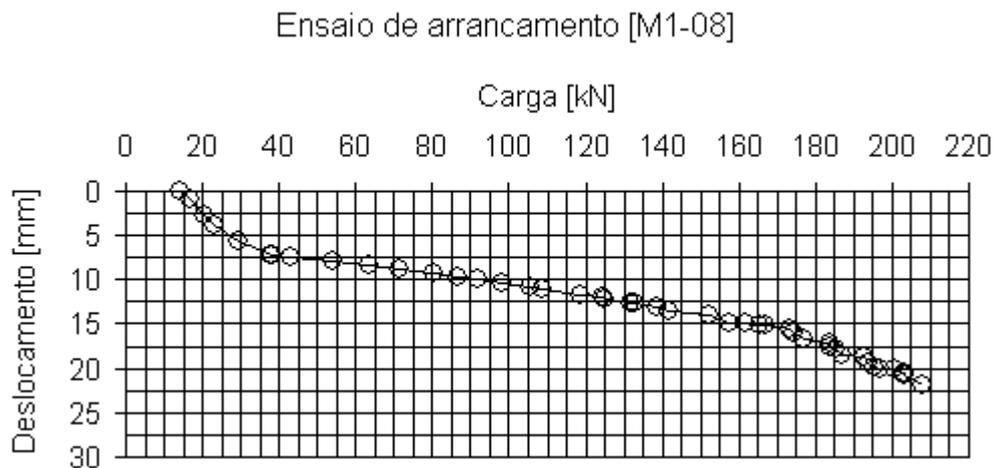
Figura 87 – Curva Carga x Deslocamento do ensaio de arrancamento M1-08

Uma nova luva foi utilizada para montagem do ensaio M1-08, que atingiu 217kN sem sinais de arrancamento. Optou-se pela interrupção do ensaio para que evitasse danos à célula de carga. O deslocamento máximo medido foi de 22mm e a rigidez mínima de 5,8MN/m (Figura 87).

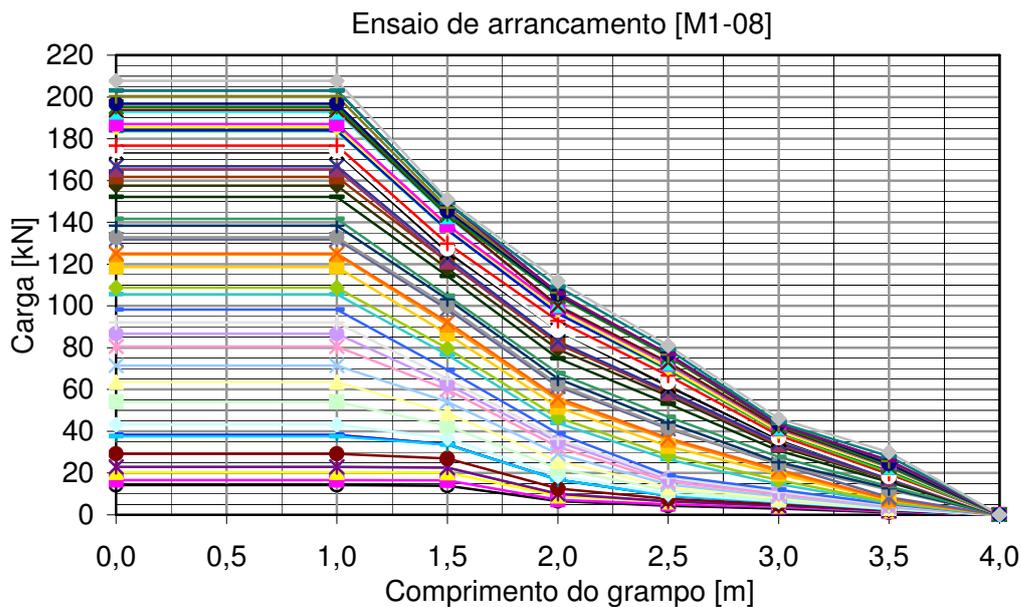
Figura 88 – Distribuição de carga ao longo do grampo do ensaio M1-08

A curva de distribuição de carga ao longo do grampo (Figura 88) mostra uma mobilização de resistência progressiva, de forma triangular, até a extremidade de 4,0m.

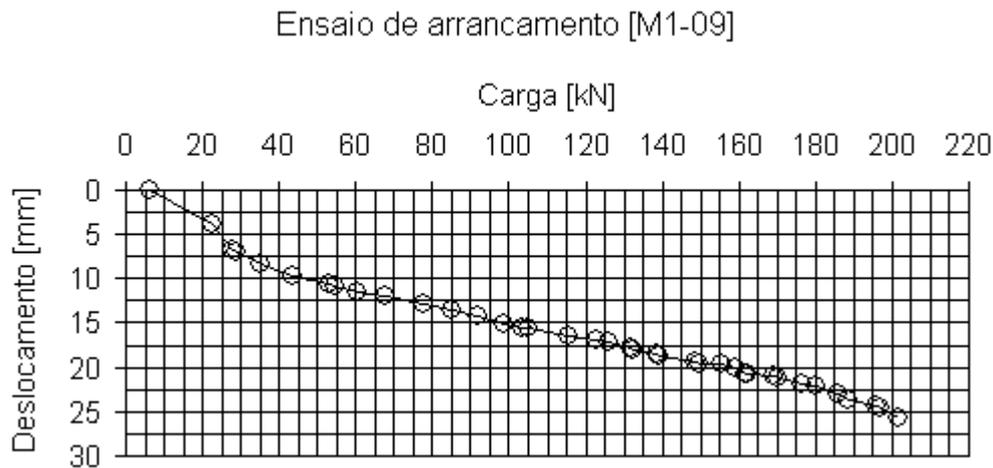
Figura 89 – Curva Carga x Deslocamento do ensaio de arrancamento M1-09

A curva Carga x Deslocamento do ensaio M1-09 é muito parecida com a do ensaio M1-08, ambos com 2 injeções. Também se optou pela interrupção do ensaio para evitar danos à célula de carga. O deslocamento máximo medido foi de 26mm e a rigidez mínima de 6,6MN/m (Figura 89).

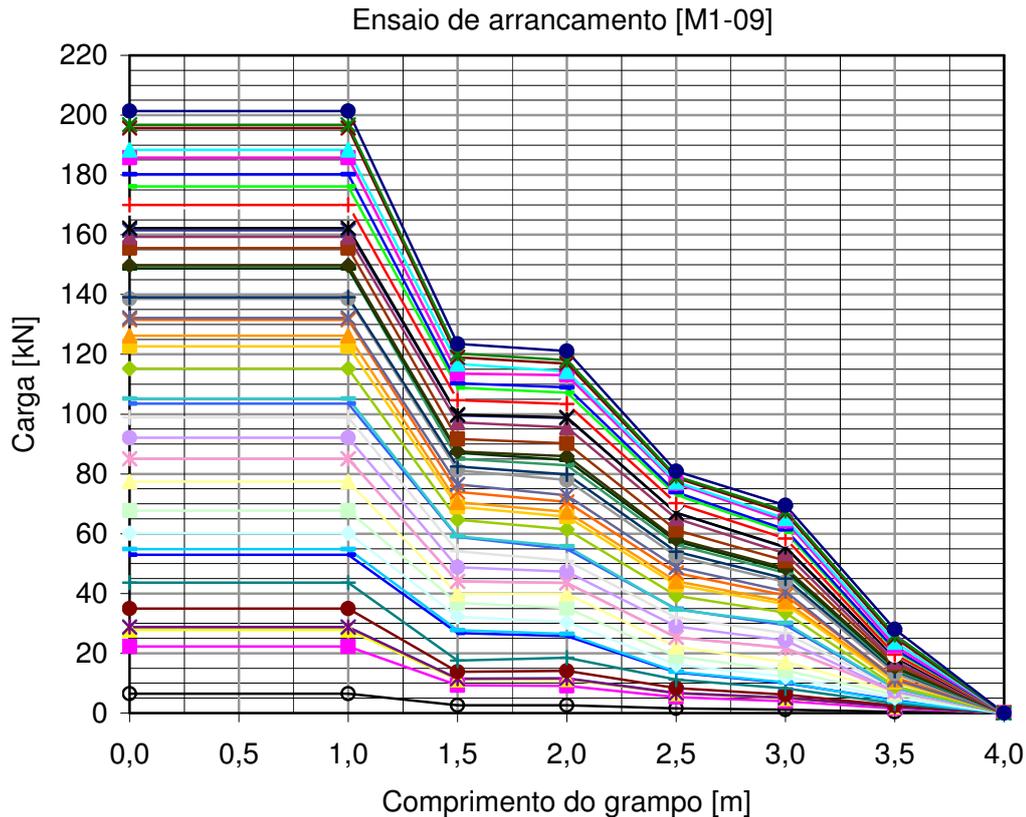
Figura 90 – Distribuição de carga ao longo do grampo do ensaio M1-09

Este ensaio também foi instrumentado com *strain gages* e as curvas de distribuição de carga ao longo do grampo são apresentadas na (Figura 90). Nota-se a tendência de uma distribuição triangular. Entretanto, os valores de carga obtidos do *strain gage* 0, situado a 1,5m da cabeça do grampo são reduzidos quando comparados aos valores de carga aplicada e transferida, integralmente ao início do trecho injetado, a 1,0m da cabeça do grampo. Provavelmente, estes valores refletem uma certa inadequação da equação de calibração adotada. O fato é que a equação de calibração utilizada para o *strain gage* 0 do grampo M1-09, corresponde à média dos resultados de calibração dos *strain gages* das barras M2-01 e M2-02. Se a área usinada para a colagem do *strain gage* 0 for inferior à área média considerada nas calibrações, a carga calculada também será menor que a esperada na distribuição triangular.

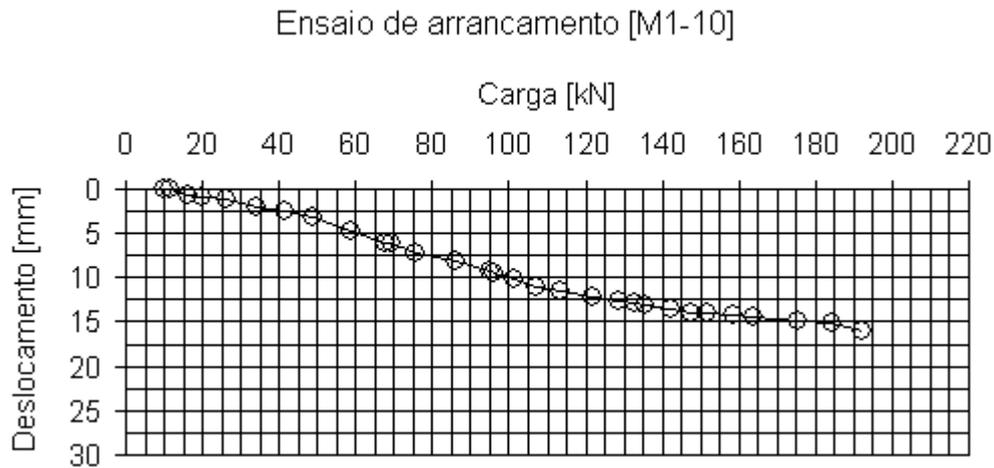
Figura 91 – Curva Carga x Deslocamento do ensaio de arrancamento M1-10

O ensaio M1-10 também foi interrompido ao atingir-se o limite da célula de carga. O deslocamento máximo medido foi de 16mm. Três fases distinguem-se neste ensaio: fase de ajuste, até 46kN, a segunda fase até 107kN e rigidez de 7,2MN/m e a terceira fase até 192kN e rigidez de 18,2MN/m (Figura 91). Nota-se um aumento da taxa de deslocamento durante o ensaio.

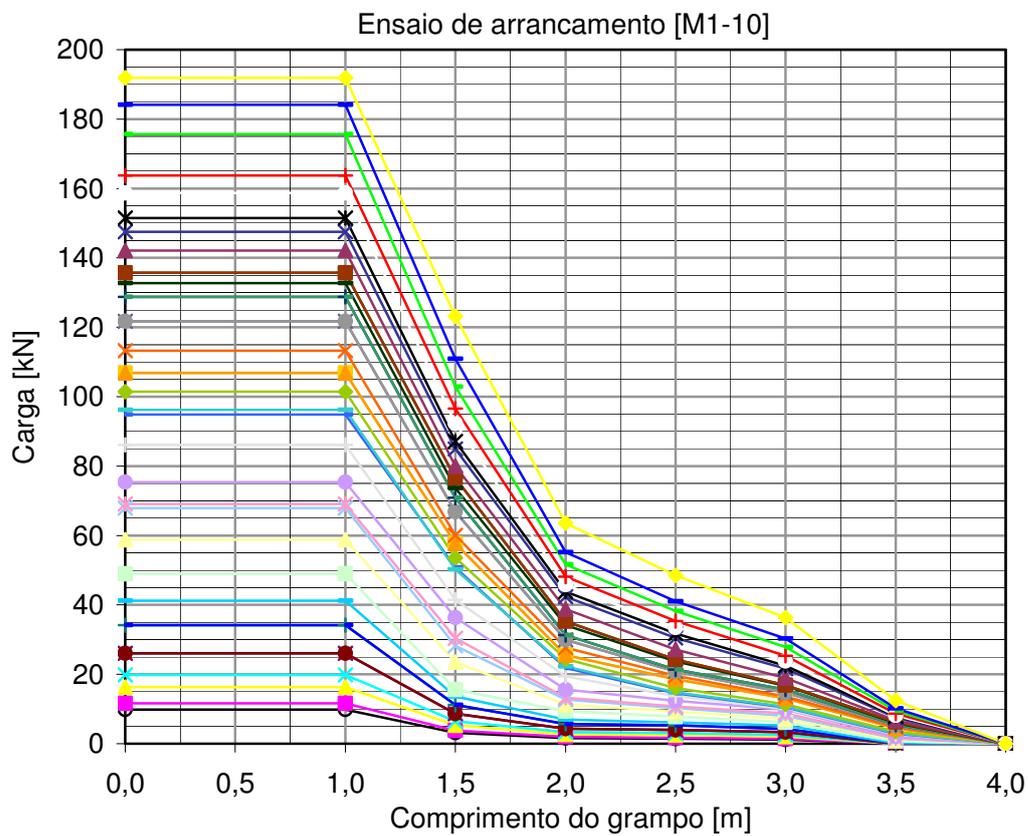
Figura 92 – Distribuição de carga ao longo do grampo do ensaio M1-10

O grampo do ensaio M1-10 também foi instrumentado com *strain gages*, cujo monitoramento permitiu a obtenção das curvas de distribuição de carga ao longo do grampo (Figura 92).

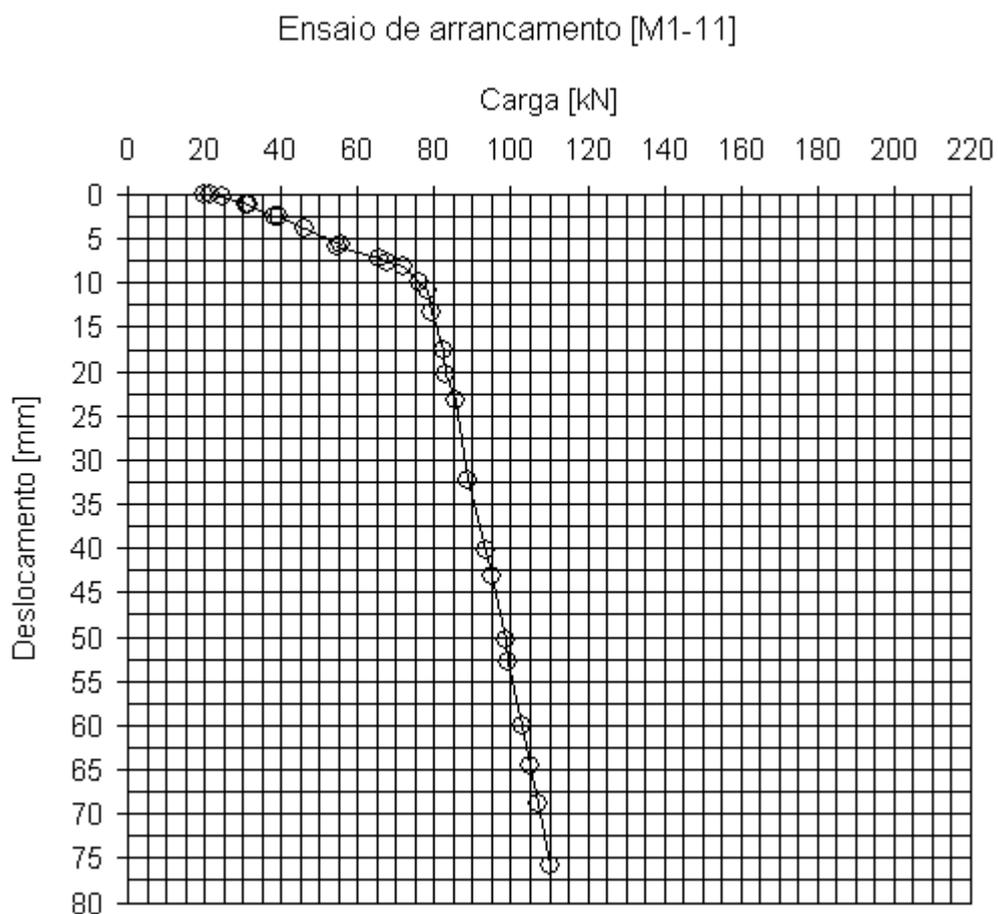
Figura 93 – Curva Carga x Deslocamento do ensaio de arrancamento M1-11

Do ensaio M1-11 (Figura 93) é possível identificar duas fases distintas. A primeira até 77kN e a segunda até 111kN, com valores de rigidez de 5,7 e de 0,5MN/m, respectivamente.

Os ensaios M1-11, M1-13 e M1-14 foram interrompidos por excesso de deslocamento, respectivamente com, 76, 135 e 155mm. Os ensaios M1-13 e M1-14 foram interrompidos nas proximidades do limite de extensão do curso do êmbolo do macaco de 155mm.

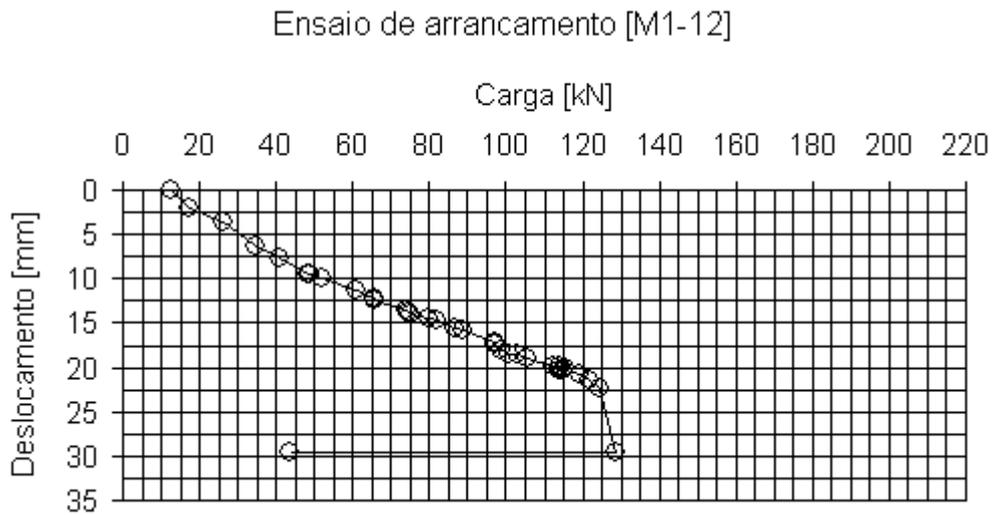
Figura 94 – Curva Carga x Deslocamento do ensaio de arrancamento M1-12

Do ensaio M1-12 (Figura 94), além da fase de ajuste do sistema até 46kN, é possível identificar mais duas fases. A primeira até 124kN e a segunda até 128kN, com valores de rigidez de 6,1 e de 0,6MN/m, respectivamente. A segunda etapa pode ser considerada como de cisalhamento, seguindo-se imediatamente a ruptura do ensaio.

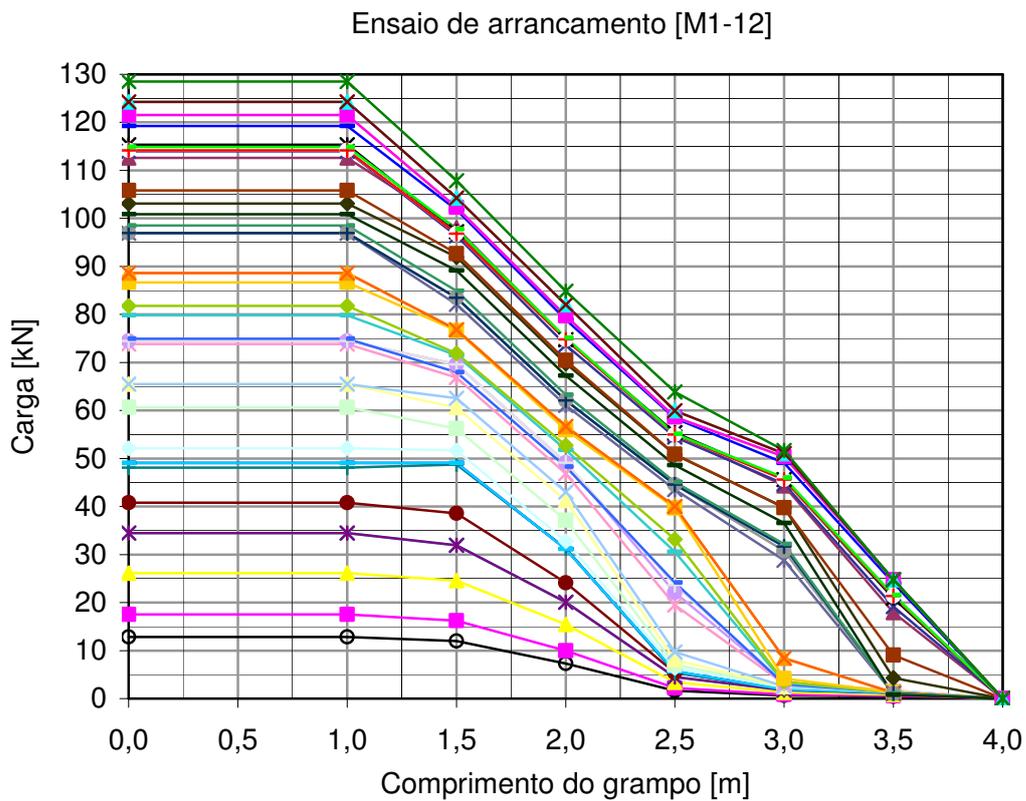
Figura 95 – Distribuição de carga ao longo do grampo do ensaio M1-12

O ensaio M1-12 foi instrumentado com *strain gages*. A curva de distribuição de carga ao longo do grampo é tipicamente triangular (Figura 95).

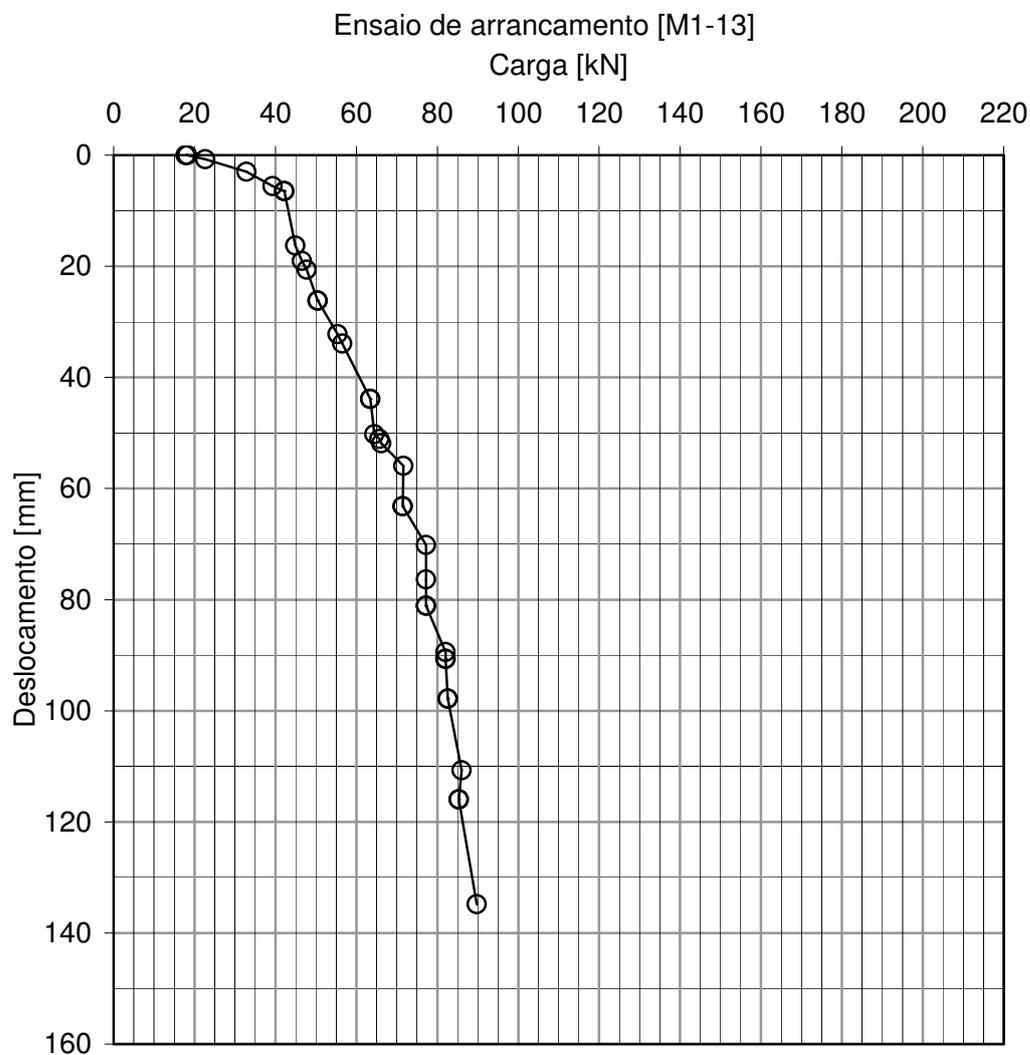
Figura 96 – Curva Carga x Deslocamento do ensaio de arrancamento M1-13

Os ensaios M1-13 (Figura 96) e M1-14 (Figura 97), ambos executados com 10 dias de cura da nata, apresentam deslocamentos excessivos, maiores que 135mm e apresentam três fases bem definidas. A fase de ajuste não foi identificada. O ensaio M1-13 apresenta a primeira fase de carga até 39kN, a segunda fase até 76kN e a terceira de 90kN, com valores de rigidez de 3,7, 0,6 e 0,2MN/m, respectivamente. O ensaio M1-14 apresenta na primeira etapa, carga de 95kN, a segunda fase até 109kN e a terceira de 124kN, com valores de rigidez de 1,8, 0,5 e 0,2MN/m, respectivamente. Em ambos os casos analisados, pode-se dizer que a segunda fase identificada representa a fase de cisalhamento, uma vez que o aumento de carga é muito reduzido com relação ao acréscimo de deslocamento.

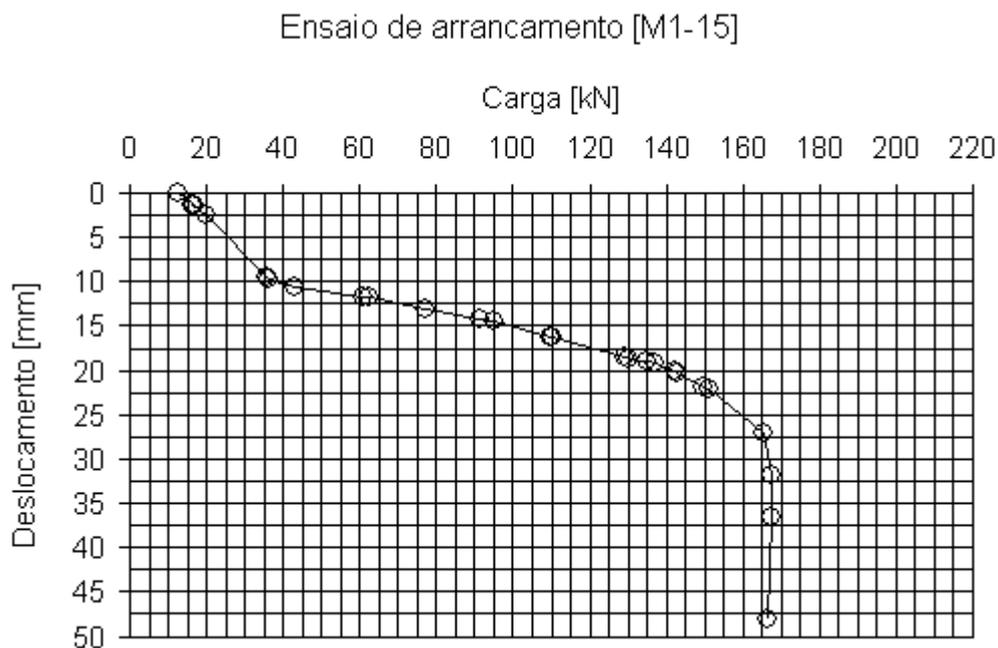
Figura 98 – Curva Carga x Deslocamento do ensaio de arrancamento M1-15

A curva Carga x Deslocamento do ensaio M1-15 (Figura 98), apresenta quatro retas bem definidas: A primeira até 36kN, correspondente à fase de ajuste do sistema, a segunda até 137kN, a terceira até 162kN e a quarta até 167kN, com comportamento de cisalhamento. Desprezando-se a fase de ajuste, os módulos de rigidez são respectivamente iguais a 10,5, 4,6 e 0,4MN/m. O deslocamento no início do cisalhamento é de 32mm e o máximo é de 48mm.

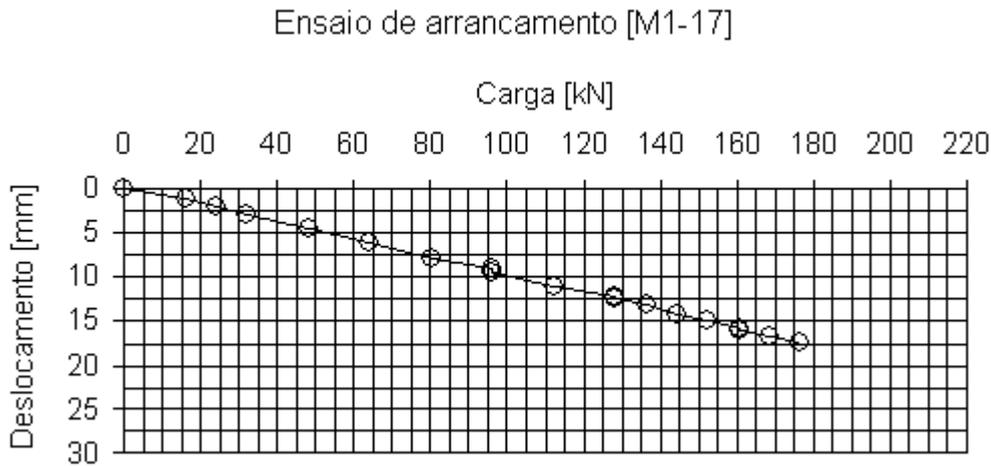
Figura 101 – Curva Carga x Deslocamento do ensaio de arrancamento M1-17

O ensaio M1-17 representa uma tentativa de re-ensaio do grampo anterior, com uma nova montagem. Entretanto as informações de carga da célula de carga e deformações dos *strain gages* foram perdidas devido a um corte de energia elétrica. Desta forma, o valor de carga utilizado é o da leitura do manômetro da bomba. Por se tratar de um grampo solicitado duas vezes,

apresenta um único comportamento durante todo o ensaio, com rigidez igual a 10,0MN/m, carga máxima de 177kPa e deslocamento máximo de 17mm (Figura 101).

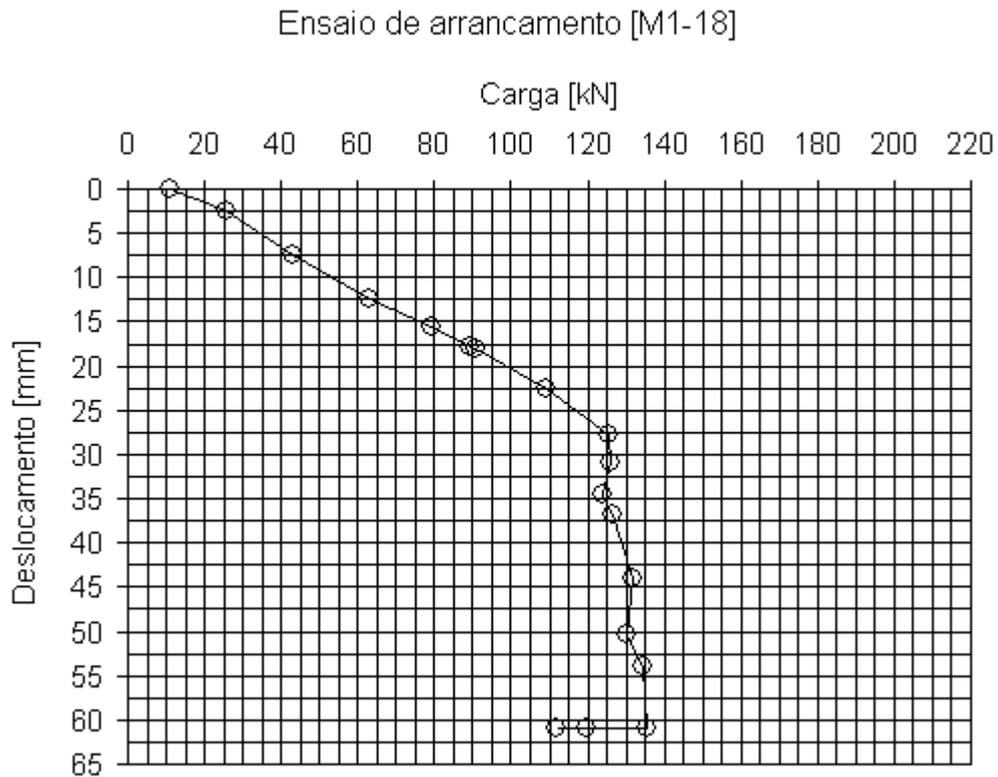
Figura 102 – Curva Carga x Deslocamento do ensaio de arrancamento M1-18

A curva Carga x Deslocamento do ensaio M1-18 (Figura 102) apresenta três retas bem definidas: A primeira até 25kN, a segunda até 122kN e a terceira até 135kN, com comportamento de cisalhamento. Os módulos de rigidez são respectivamente iguais a 5,9, 4,3 e 0,4MN/m. O deslocamento no início do cisalhamento foi de 28mm e o máximo de 61mm.

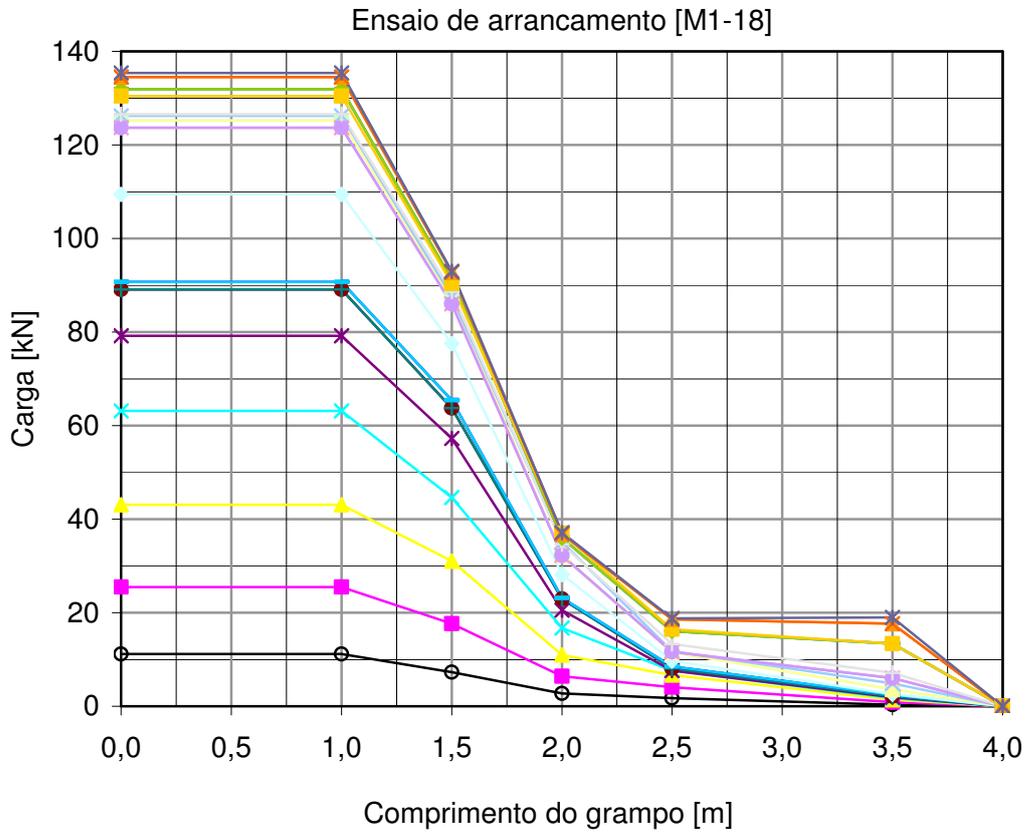
Figura 103 – Distribuição de carga ao longo do grampo do ensaio M1-18

O grampo do ensaio M1-18 também foi instrumentado com *strain gages*. A curva de distribuição de carga de tendência triangular é apresentada na Figura 103. O *strain gage* 03, localizado a 3,5m da cabeça do grampo e seus resultados não puderam ser plotados. Porém, o mal funcionamento deste *strain gage* 3 acabou afetando os *strain gages* adjacentes que pertencem a um mesmo circuito elétrico que alimenta as pontes de Wheatstone.
