## 6

### Resultados dos ensaios de arrancamento

Neste capítulo são apresentadas as curvas Carga x Deslocamento dos ensaios de arrancamento de grampos desta pesquisa. Também são destacados aspectos de comportamento e problemas ocorridos durante a realização de alguns ensaios.

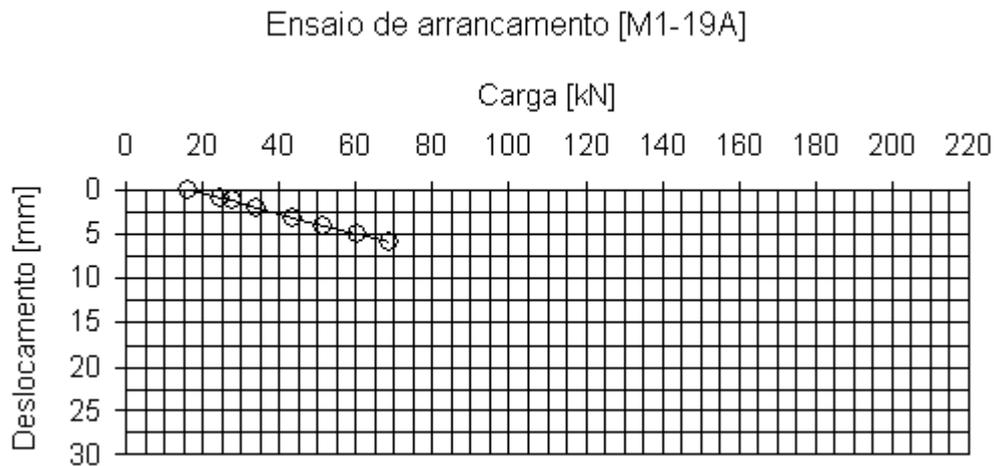
Figura 104 – Curva Carga x Deslocamento do ensaio de arrancamento M1-19A

O sistema de ensaio do grampo M1-19A (Figura 104) foi montado inadequadamente, fazendo com que o eixo do grampo se elevasse, assim, obrigando à uma interrupção do ensaio com 69kN de carga de tração e à uma nova montagem (M1-19B).

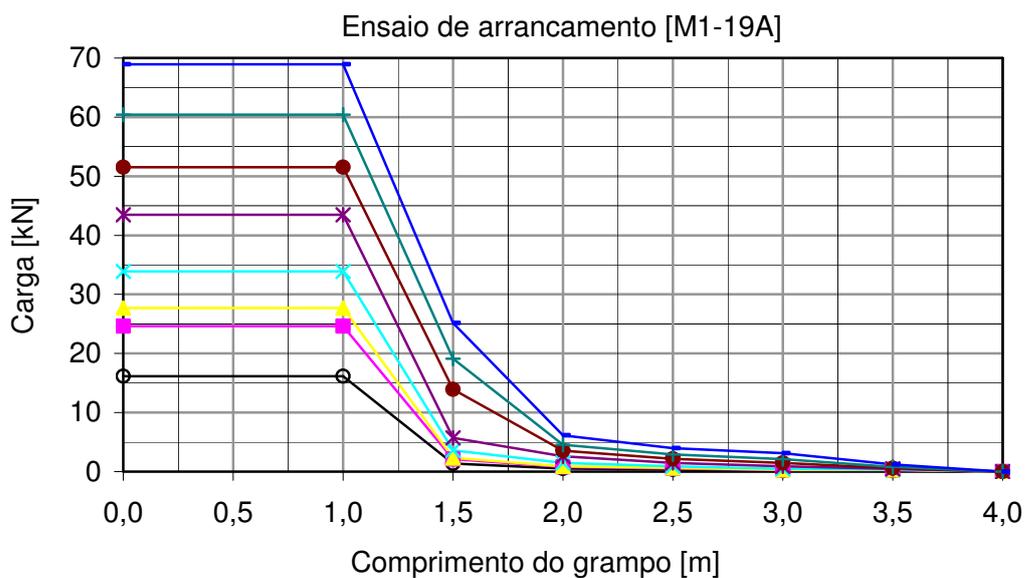
Figura 105 – Distribuição de carga ao longo do grampo do ensaio M1-19A

A curva de distribuição de carga no grampo durante o ensaio M1-19A (Figura 105) indica forma triangular típica de mobilização.

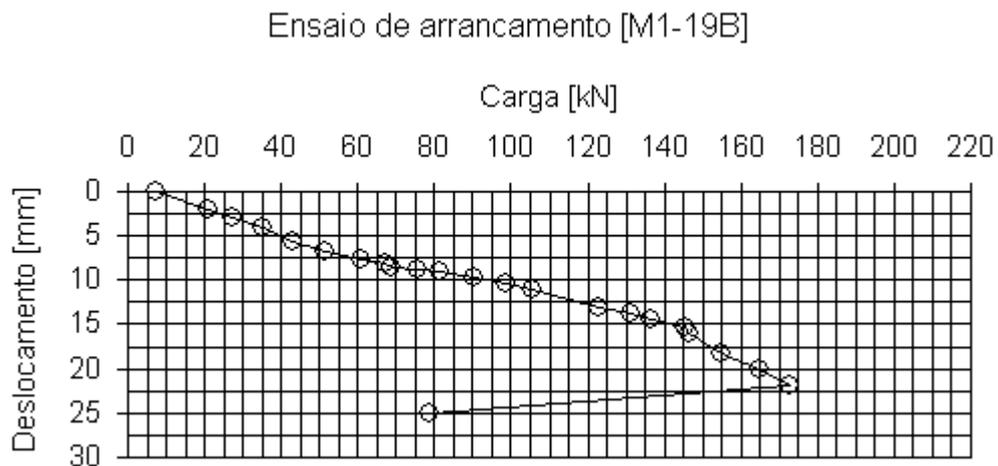
Figura 106 – Curva Carga x Deslocamento do ensaio de arrancamento M1-19B

A curva Carga x Deslocamento do ensaio M1-19B (Figura 106) apresenta três retas bem definidas: A primeira até 46kN, correspondente à fase de ajuste do sistema, a segunda até 137kN e a terceira até 172kN. Ignorada a fase de ajuste, os módulos de rigidez são respectivamente iguais a 11,3 e 4,7MN/m.

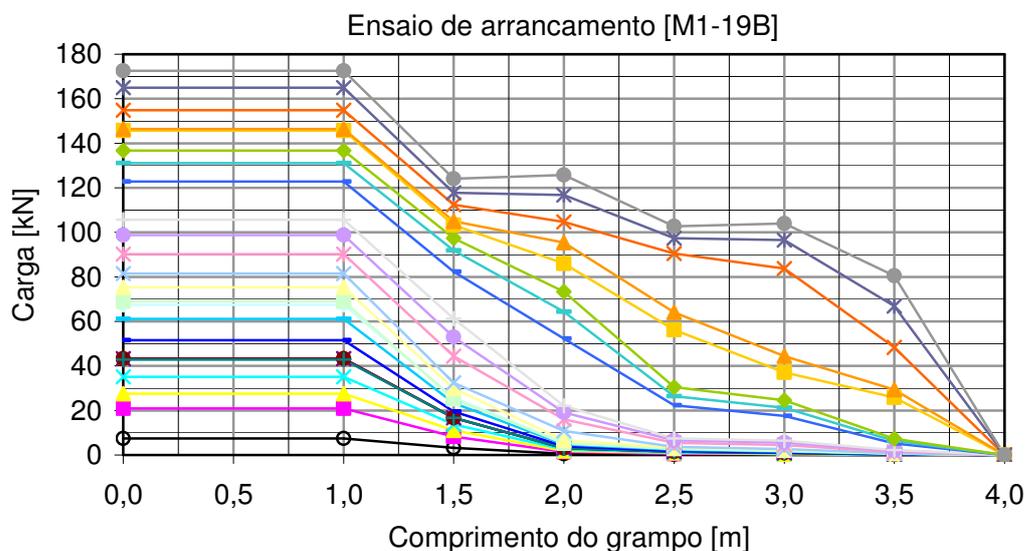
Figura 107 – Distribuição de carga ao longo do grampo do ensaio M1-19B

O grampo correspondentes aos ensaios M1-19A e M1-19B é instrumentado com *strain gages*. O monitoramento das deformações ao longo do ensaio M1-19B permitiu a obtenção da curva de distribuição de carga no grampo (Figura 107). Nota-se a mudança de padrão das deformações para cargas superiores à 100kN. A exumação deste grampo indicou que a mobilização de resistência ocorreu no contato barra-nata, diferentemente do arrancamento grampo-solo.

Os grampos M1-19B e M1-20 foram exumados após a realização dos ensaios de arrancamento e, da observação visual (Figura 129), sabe-se que o contato mobilizado durante o carregamento foi o da barra-nata. Desta forma as distribuições de carga ao longo do comprimento do grampo (Figura 107 e Figura 109) são representativas de arrancamento no contato barra-nata. Uma característica comum a ambos é a de não apresentar distribuição triangular (decrecente da cabeça em direção à parte mais interna do grampo). Constatase uma tendência de estabilização de carga ao longo do comprimento (principalmente os *strain gages* 0, 1 e 2) para etapas próximas à ruptura do ensaio.

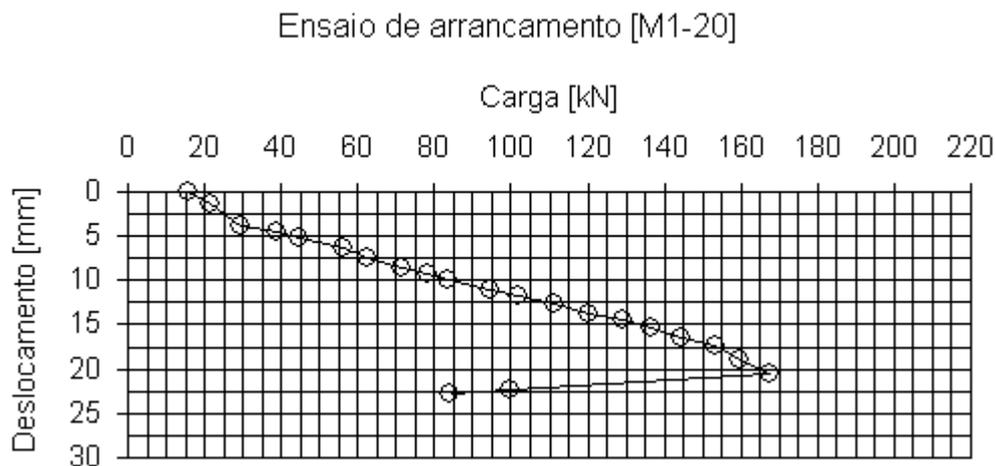
Figura 108 – Curva Carga x Deslocamento do ensaio de arrancamento M1-20

A curva Carga x Deslocamento do ensaio M1-20 (Figura 108), apresenta três retas bem definidas. A primeira até 29kN, correspondente à fase de ajuste do sistema, a segunda até 154kN e a terceira até 168kN. Desprezando-se a fase de ajuste, os módulos de rigidez são respectivamente iguais a 9,1 e 4,2MN/m.

De forma análoga ao ensaio M1-19B, o ensaio M1-20 rompeu abruptamente, desmontando o sistema de ensaio. A partir da ruptura, as leituras do sistema de aquisição (célula de carga e *strain gages*) foram perdidas.

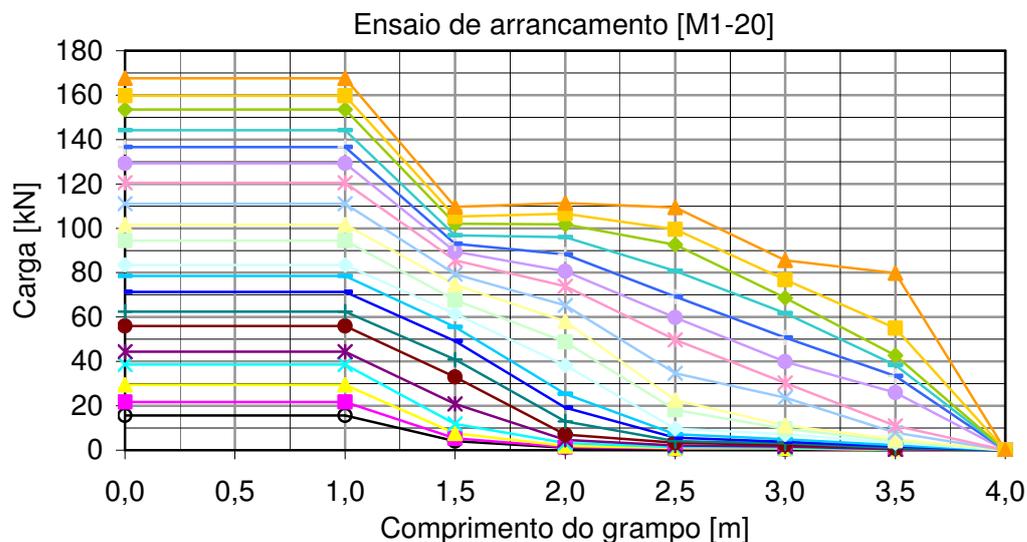
Figura 109 – Distribuição de carga ao longo do grampo do ensaio M1-20

A curva de distribuição de carga ao longo do grampo (Figura 109) é similar à do ensaio M1-19B e apresenta uma mudança de comportamento para cargas superiores a 100kN.

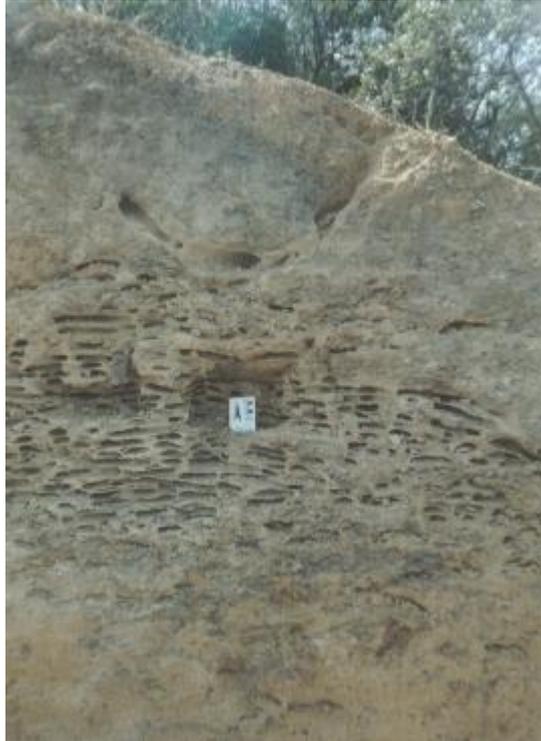
Figura 110 – Cupinzeiro na região dos grampos M2-01 e M2-02 (Gomes Silva, 2006)

O Solo 7 correspondente à região dos ensaios M2-01 (1 injeção) e M2-02 (2 injeções), é um solo residual maduro (silte areno-argiloso amarelo). Apesar do grampo M2-02 ser re-injetado, apresentou resistência ao arrancamento inferior à do grampo M2-01 (180 e 240kN/m<sup>2</sup>, respectivamente). Este fato pode ser explicado pela presença de um cupinzeiro de grandes dimensões (Figura 110). Nesta região, após terem sido realizados os ensaios, houve injeção de nata de cimento no solo para preenchimento dos vazios do cupinzeiro. Em ambos os ensaios, a placa de reação de aço penetrou no solo, gerando leituras negativas de deslocamento da cabeça do grampo.

A presença do cupinzeiro na área torna estes ensaios bem particulares, com comportamento diverso. Em ambos os casos a distribuição de carga ao longo do comprimento do grampo, não é linear, porém é decrecente da cabeça em direção à parte mais interna. No grampo M2-01 (Figura 113) são definidas

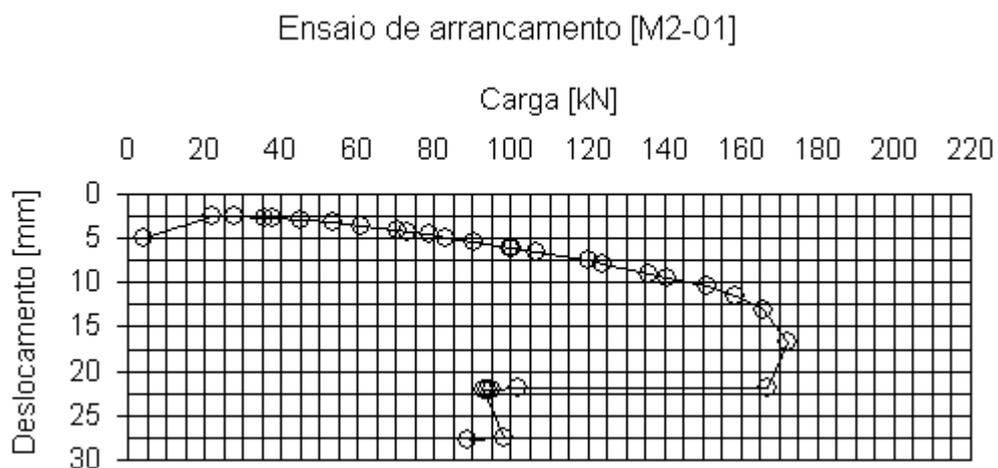
Figura 111 – Curva Carga x Deslocamento do ensaio de arrancamento M2-01

A curva Carga x Deslocamento do ensaio M2-01 (Figura 111) apresenta uma fase de ajuste e mais três retas bem definidas. A primeira até 22kN, a segunda até 74kN e a terceira até 172kN. Desprezada a fase de ajuste, os módulos de rigidez são respectivamente iguais a 27,3, 12,6MN/m e zero (cisalhamento).

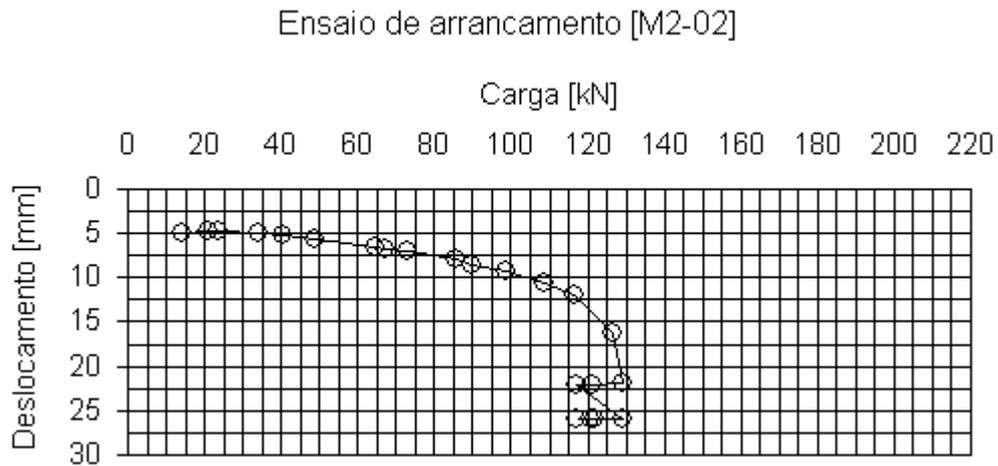
Figura 112 – Curva Carga x Deslocamento do ensaio de arrancamento M2-02

A curva Carga x Deslocamento do ensaio M2-02 (Figura 112) apresenta uma fase de ajuste e mais três retas bem definidas. A primeira até 41kN, a segunda até 86kN e a terceira até 126kN. Ignorando a fase de ajuste, os módulos de rigidez são respectivamente iguais a 16,4, 7,7MN/m e zero (cisalhamento).
