7 Exumação de grampos

7.1. Obra Fagundes Varela [FV]

7.2. Obra Museu 1 [M1]

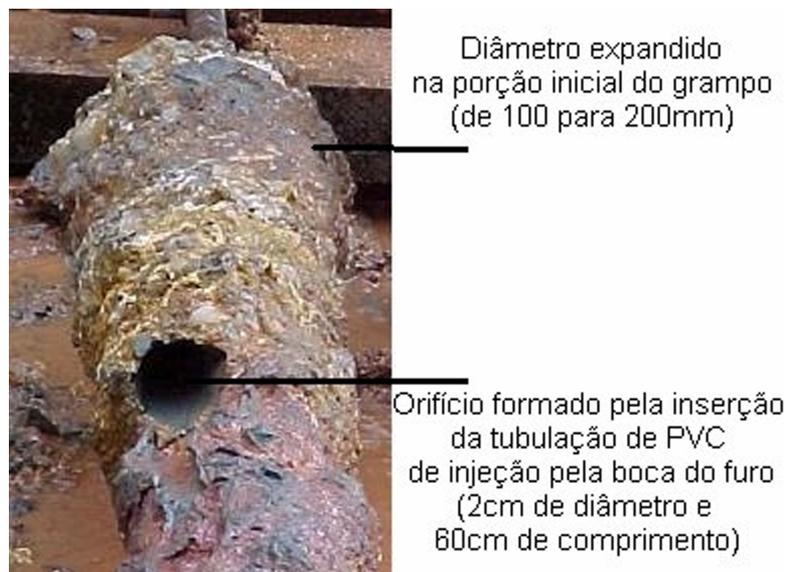
Após a exumação, foi constatado que este procedimento não deveria ter sido adotado, pois verificou-se a formação de um bulbo dilatado no início do grampo e um orifício com 2cm de diâmetro (diâmetro do PVC da mangueira de injeção) e com 60cm de extensão (Figura 115). Neste trecho, o bulbo chegou a ter o diâmetro aumentado de 100 para 200mm.

Figura 115 – Aspecto do grampo FV-03 após o ensaio e a exumação

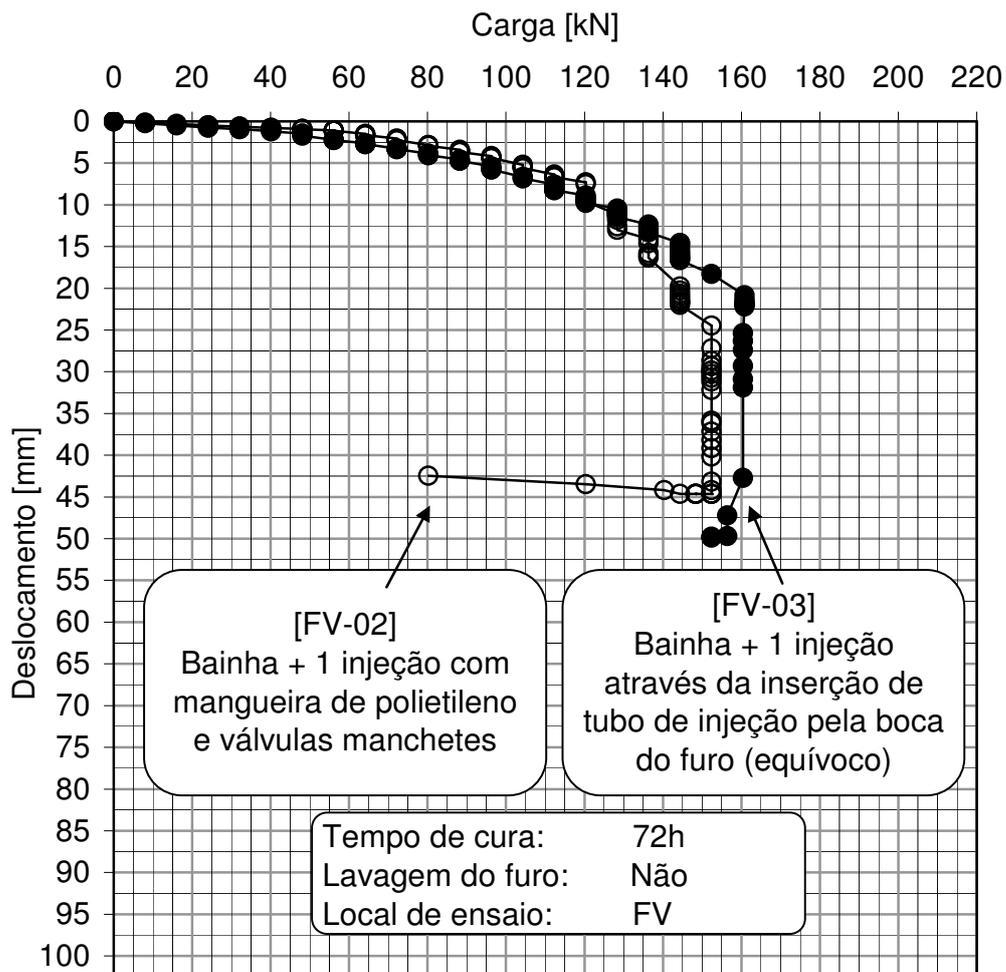
A Figura 116 apresenta as curvas Carga x Deslocamento dos ensaios de arrancamento (FV-02 e FV-03). As curvas são praticamente coincidentes até a carga de 135kN, e as cargas de ruptura são muito próximas, respectivamente 159kN e 168kN para os grampos FV-02 e FV-03.

Figura 116 – Curvas Carga x Deslocamento dos grampos exumados FV-02 e FV-03

Os resultados dos dois ensaios são muito parecidos. O grampo FV-03, re-injetado pela boca do furo, apresentou um valor de resistência ao arrancamento 6% maior que o grampo FV-02, re-injetado ao longo do comprimento do grampo. Com relação ao deslocamento no início do arrancamento, a diferença foi de apenas 2mm (Tabela 38).

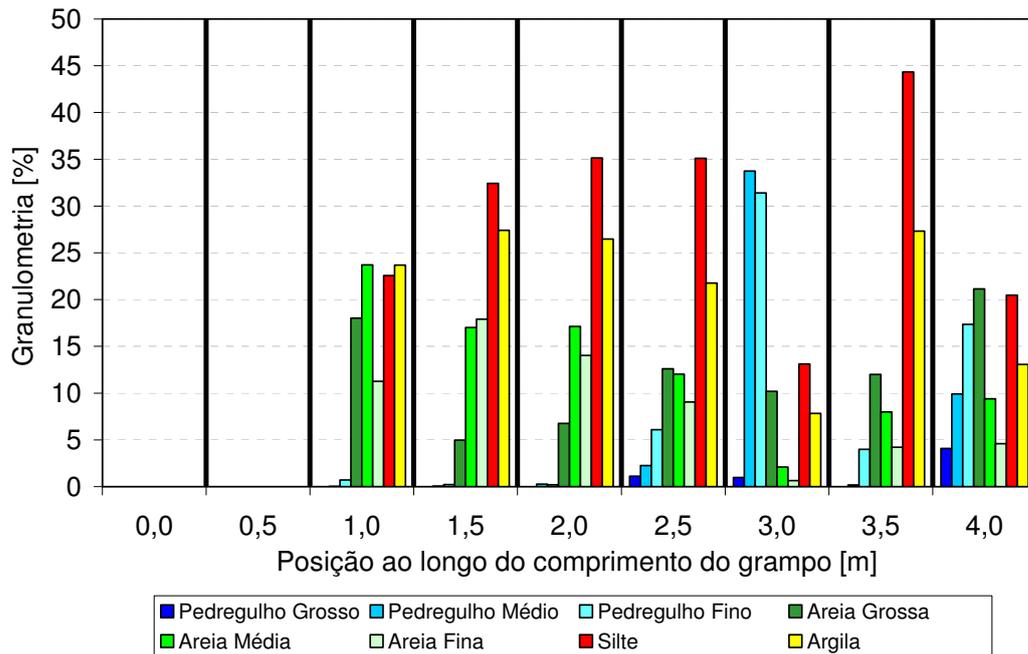
Figura 117 – Histogramas de distribuição granulométrica do solo do grampo FV-02

Os histogramas de distribuição granulométrica de cada grampo demonstram a variabilidade de solos ao longo de cada grampo individualmente.

Durante a exumação foram recolhidas amostras deformadas de solos, adjacentes aos grampos, ao longo dos comprimentos injetados (de 1,0m até 4,0m). Estes materiais foram caracterizados no laboratório, obtendo-se os valores de densidade dos grãos (G_s), limites de liquidez (LL), limite de plasticidade (LP) e índice de plasticidade (IP), conforme Tabela 39 e Tabela 40, e os histogramas de distribuição granulométrica ao longo do comprimento injetado do grampo (Figura 117 e Figura 118).

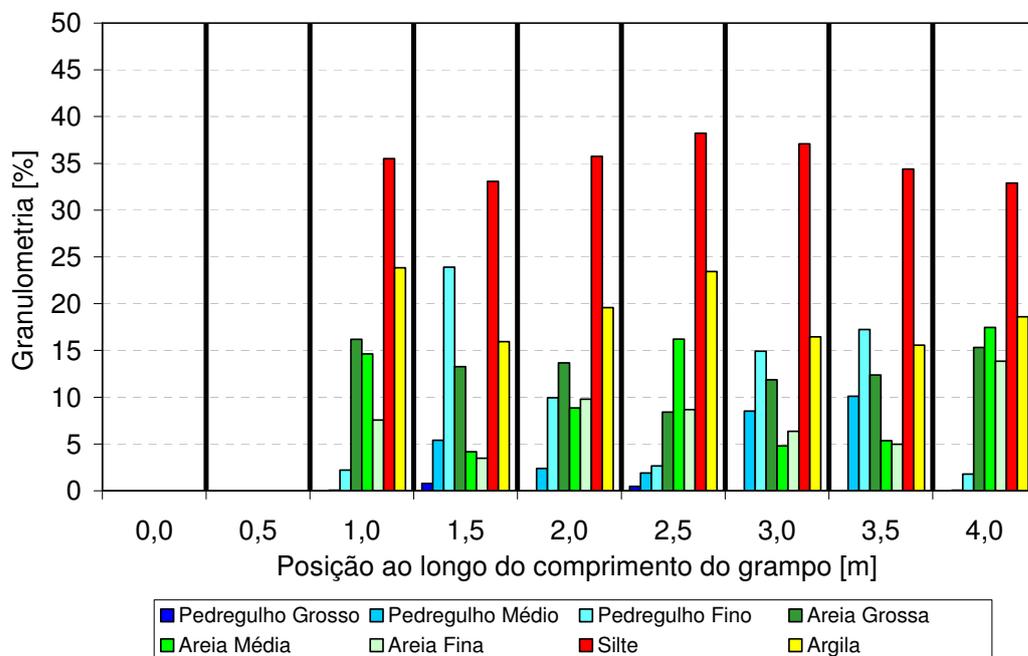
Figura 118 – Histograma de distribuição granulométrica do solo do grampo FV-03

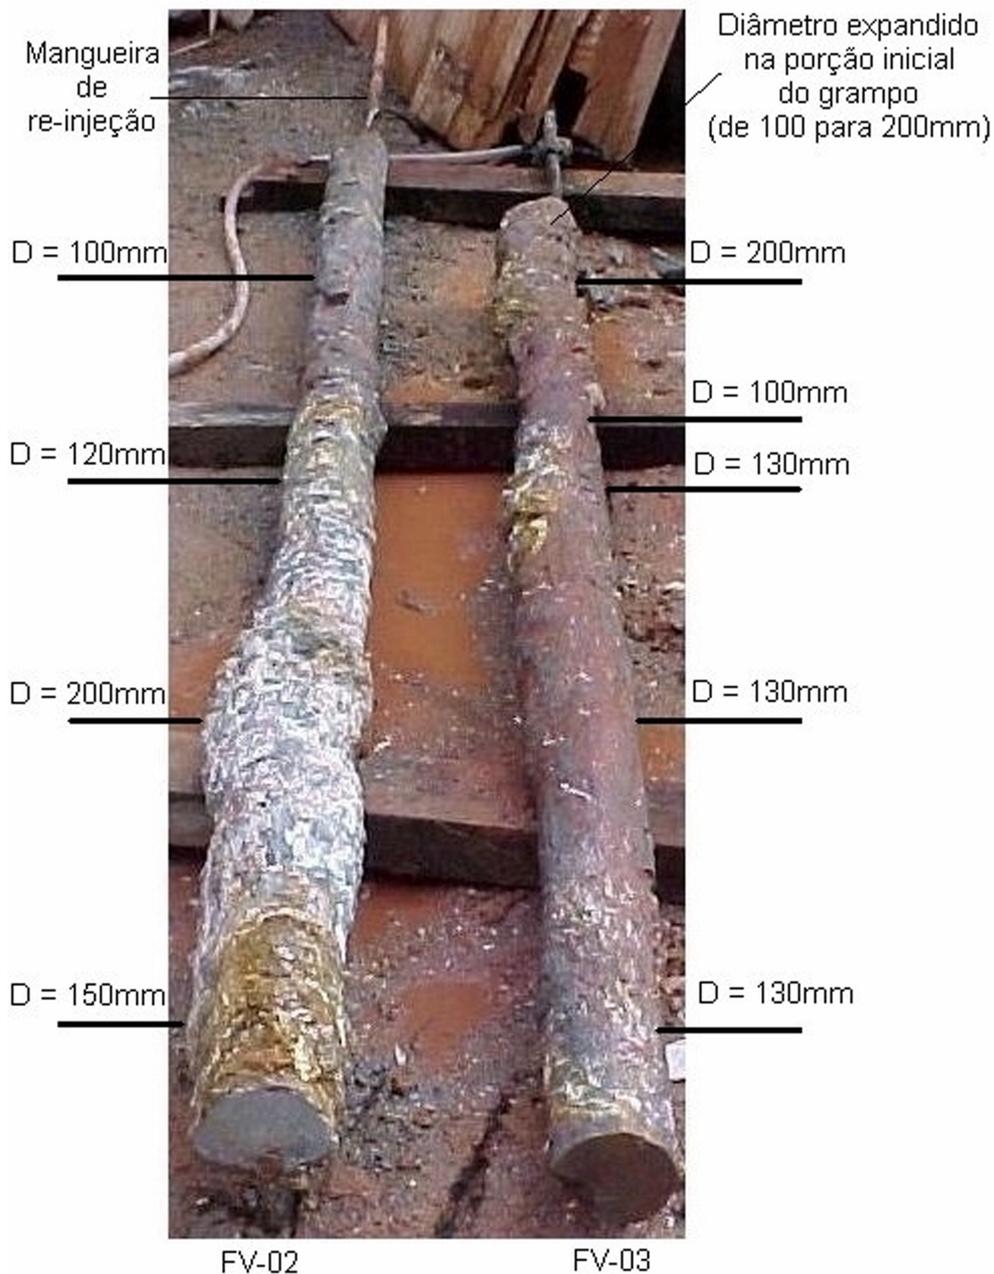
A Figura 119 destaca os diâmetros obtidos ao longo dos comprimentos dos grampos exumados e o aspecto do bulbo. Pode-se constatar a variabilidade de materiais ao longo de cada grampo e as diferenças entre os materiais colhidos nas mesmas distâncias nos dois grampos. No grampo FV-02, o material era mais homogêneo, predominando um solo residual jovem de cor vinho. No grampo FV-03, o solo apresentou predominância de quartzo.

Figura 119 – Aspecto dos bulbos e diâmetros dos grampos exumados (FV-02 e FV-03)

Da Figura 119, observa-se que:

- (i) Os grampos são diferentes entre si, apesar da proximidade de instalação. Um estava do outro apenas 1m;
- (ii) O grampo FV-02 apresentou o trecho inicial com cerca de 1m de comprimento, com 100mm de diâmetro. Vizinho ao material mais quartzoso, o diâmetro do bulbo aumentou para cerca de 120mm, e atingiu seu maior valor (200mm), na região com pedregulhos de quartzo. A seguir, houve uma nova mudança de solo, e a conseqüente diminuição do bulbo para 150mm;

- (iii) O grampo FV-03 apresentou uma seção praticamente uniforme, com 130mm de diâmetro, nos 2m finais; um diâmetro de 100mm (igual ao da broca de perfuração) em um trecho com cerca de 1m; e um aumento de bulbo para cerca de 200mm de diâmetro, na parte inicial.

- (iv) A perfuração foi feita com uma broca de 100mm de diâmetro e a limpeza do furo realizada com ar comprimido. Pode-se inferir que os solos com partículas grandes foram triturados além do limite do diâmetro da broca. Os grãos pesados ficaram retidos no interior do furo e, ao se efetuar a injeção de preenchimento da bainha, este material granular se misturou à nata, criando bulbos de diâmetros maiores que o da broca.

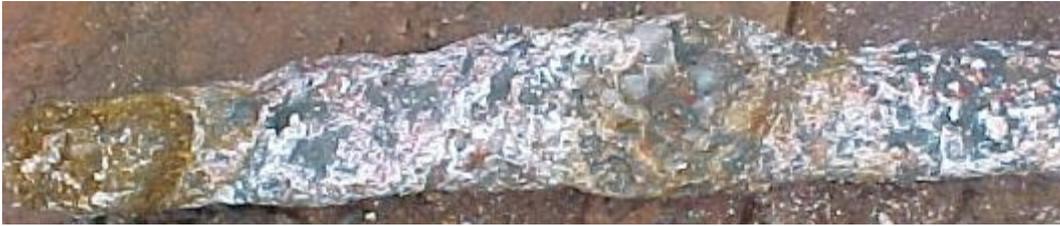
Na Figura 120, observa-se a nítida mudança de diâmetro do grampo FV-02 ao se atravessar um solo com grãos de quartzo de até 3cm de aresta. Nesta figura pode-se também notar que os grãos de quartzo ficaram embebidos na nata.

Figura 120 – Aspecto da re-injeção e diâmetro do bulbo para o grampo FV-02

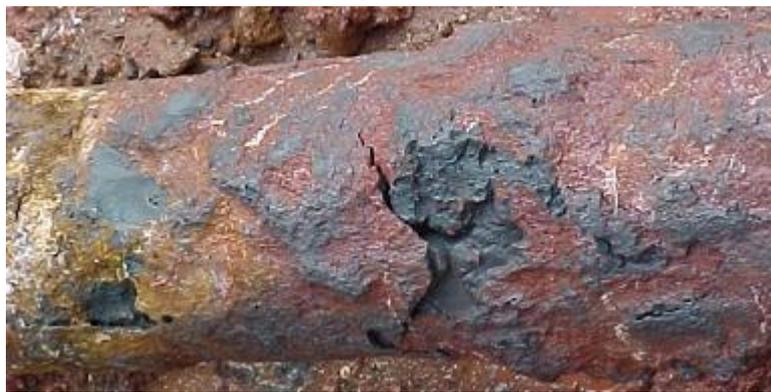
A Figura 121 ilustra o aspecto da re-injeção, que forma uma película de nata sobre o grampo que sofreu exsudação. Não houve enraizamento da nata no solo, apenas a formação de uma película de nata sobre a anterior (de primeira injeção).

Figura 121 – Aspecto da re-injeção e diâmetro do bulbo para o grampo FV-03

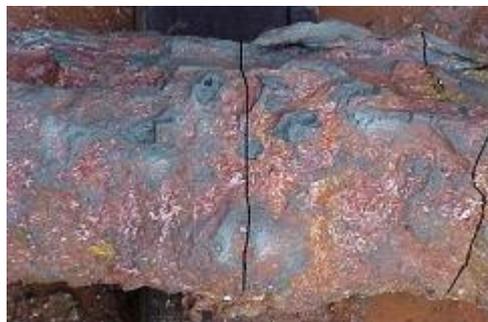
Ambos os grampos apresentaram padrão de fissuração transversal, constatando-se muitas fraturas diametrais ao longo de todo o comprimento (Figura 122 e Figura 123). Não houve vestígios de fraturamento longitudinal. As fraturas transversais encontradas evidenciam que o grampo (nata + aço) foi arrancado no contato nata/solo. Outra indicação de que os grampos FV-02 e FV-03 foram arrancados no contato nata/solo, foi a observação, no solo, de um

Figura 122 – Fissuras transversais encontradas no grampo exumado FV-03

espaço vazio de cerca de 5cm, a partir da extremidade final dos grampos arrancados.

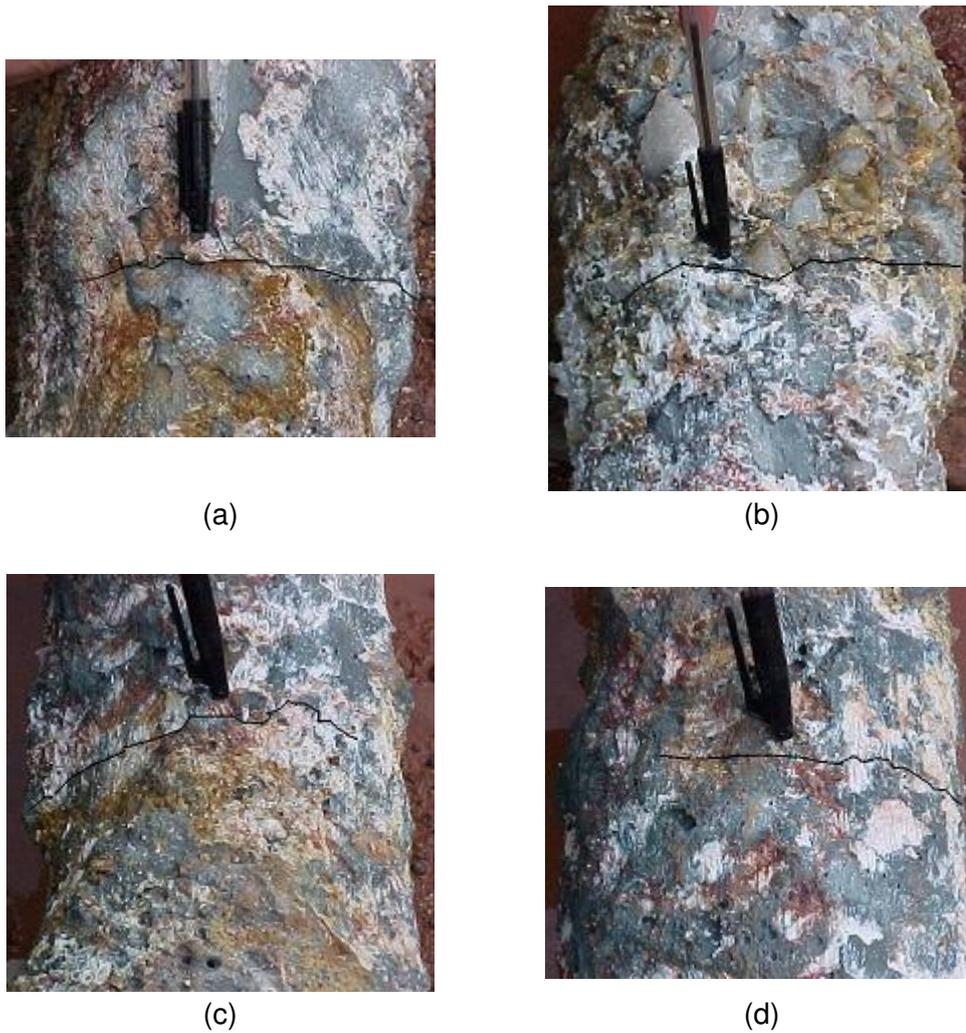
Figura 123 – Fissuras transversais encontradas no grampo exumado FV-02

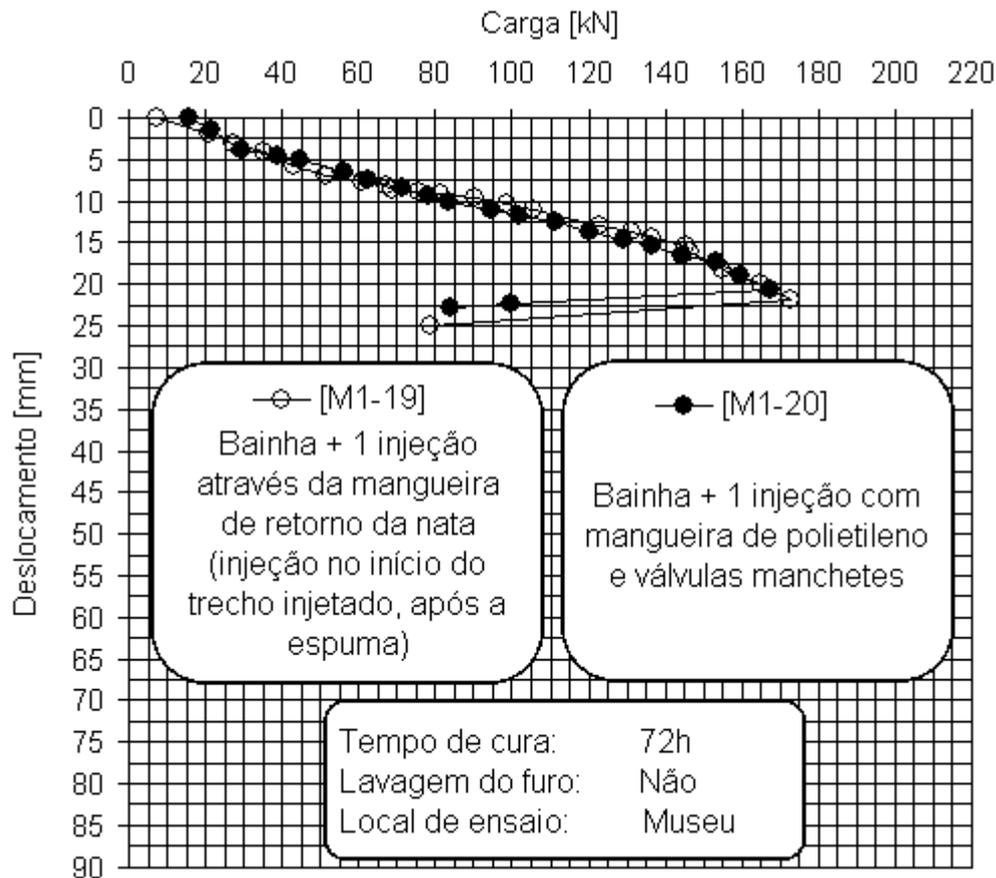
A Figura 124 apresenta as curvas Carga x Deslocamento dos ensaios de arrancamento M1-19 e M1-20.

Figura 124 - Curvas Carga x Deslocamento dos grampos exumados M1-19 e M1-20

Os grampos apresentaram praticamente os mesmos resultados: deslocamento médio da ordem de 24mm até a ruptura, e diferença de 3% no valor de q_s . As curvas carga x deslocamento são praticamente coincidentes (Figura 124).

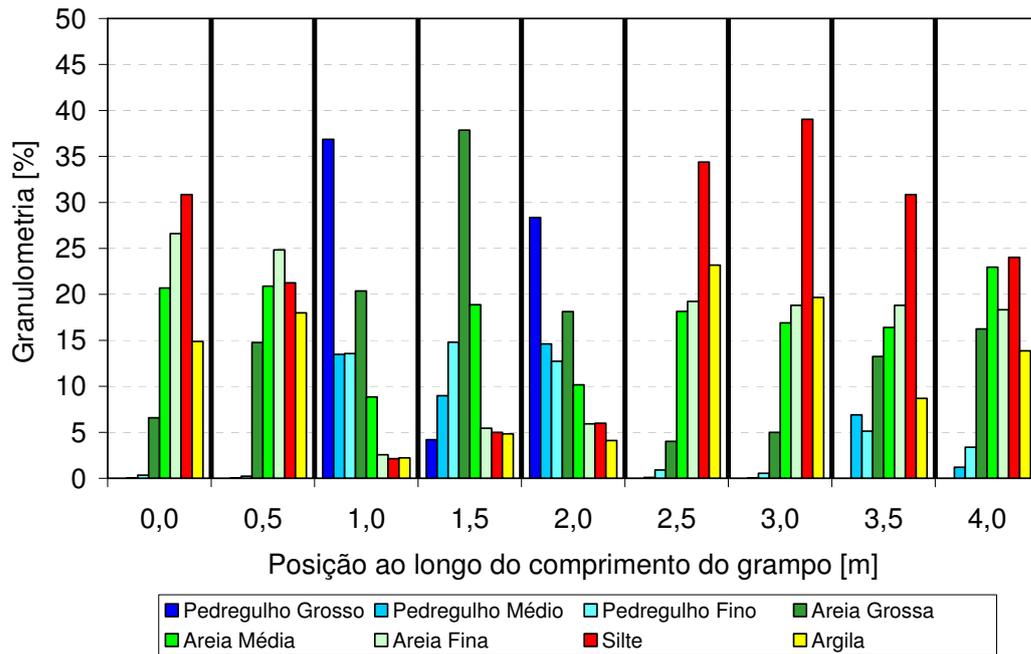
Figura 125 – Histograma de distribuição granulométrica do solo do grampo M1-19

Os histogramas de distribuição granulométrica de cada grampo demonstram a variabilidade de solos ao longo de cada grampo individualmente.

Os valores apresentados na Tabela 43, Tabela 44, Figura 125 e Figura 126 mostram que há poucas diferenças entre os grampos, os quais distavam apenas 0,50m entre si.

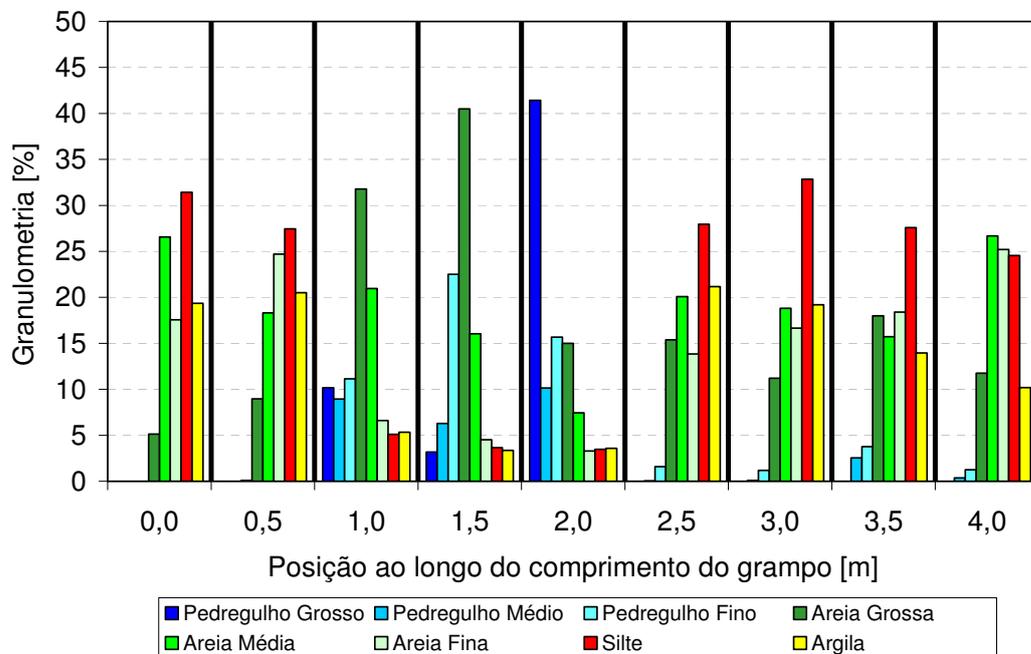
Figura 126 – Histograma de distribuição granulométrica do solo do grampo M1-20

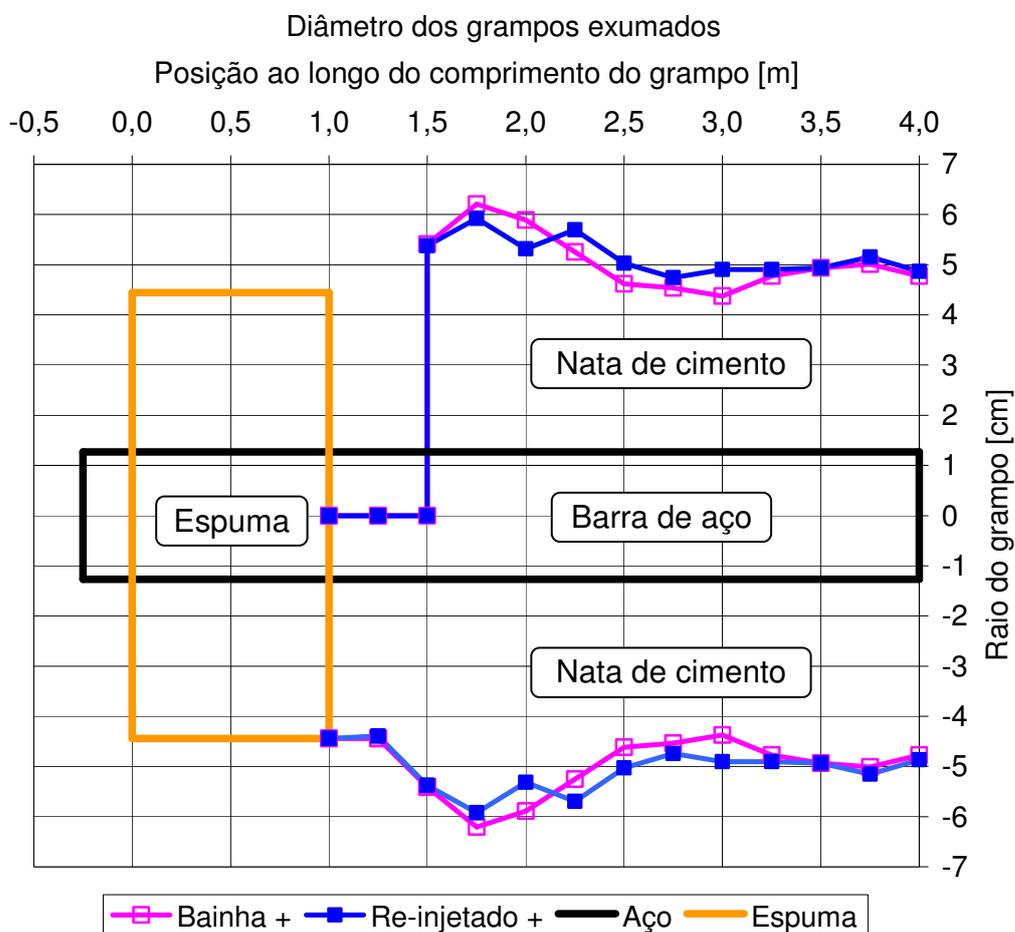
Os perímetros dos grampos foram medidos a cada 0,25m de distância ao longo do comprimento e os respectivos diâmetros então calculados. O intervalo de maior diâmetro é o situado entre 1,5m e 2,0m, onde foram encontradas concentrações de pedregulhos grossos e areias grossas (Figura 127).

Figura 127 – Diâmetros ao longo dos grampos exumados M1-19 e M1-20

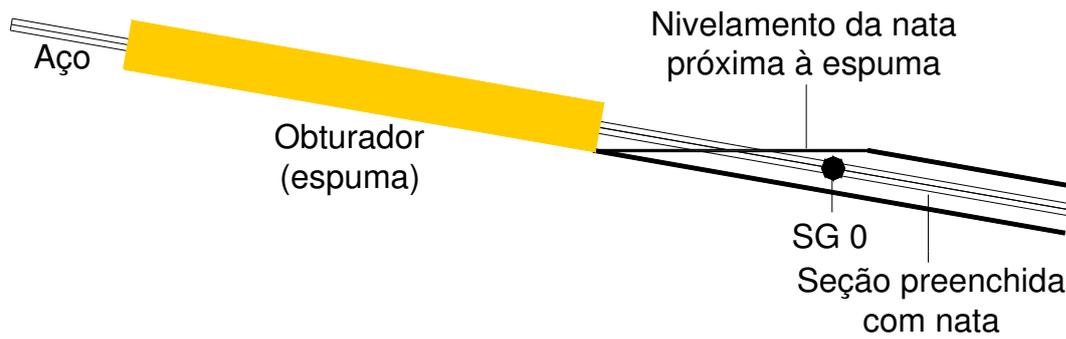
A espuma (obturador de nata) se mostrou ineficiente para o preenchimento do furo entre 1m e 1,5m. Logo após a espuma, a nata só conseguiu preencher a parte inferior do grampo. O *strain gage* inicial (SG 0) ficou semi-coberto por nata (Figura 128).

Figura 128 – Ineficiência da espuma no preenchimento total do furo com nata

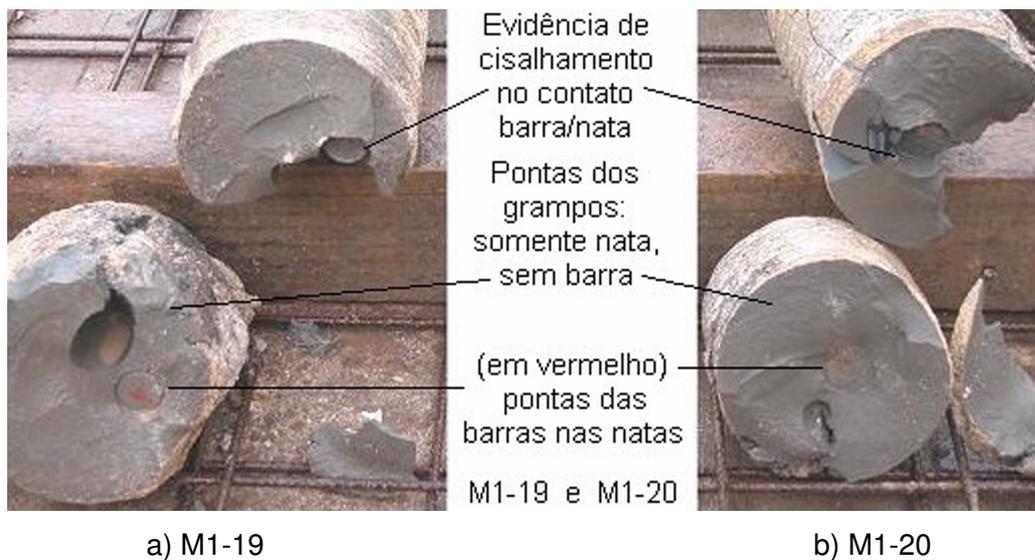
Na Figura 129, pode-se visualizar que as pontas dos grampos eram formadas apenas por nata de cimento e que houve cisalhamento no início da região que continha o grampo. Observam-se também evidências de que o arrancamento se deu no contato barra/nata. A primeira prova é o decalque vermelho deixado pelas pontas das barras nas pontas dos grampos. A segunda prova é o evidente cisalhamento do aço na nata, deixando uma região circular de cisalhamento.

Figura 129 – Evidências do arrancamento no contato barra/nata

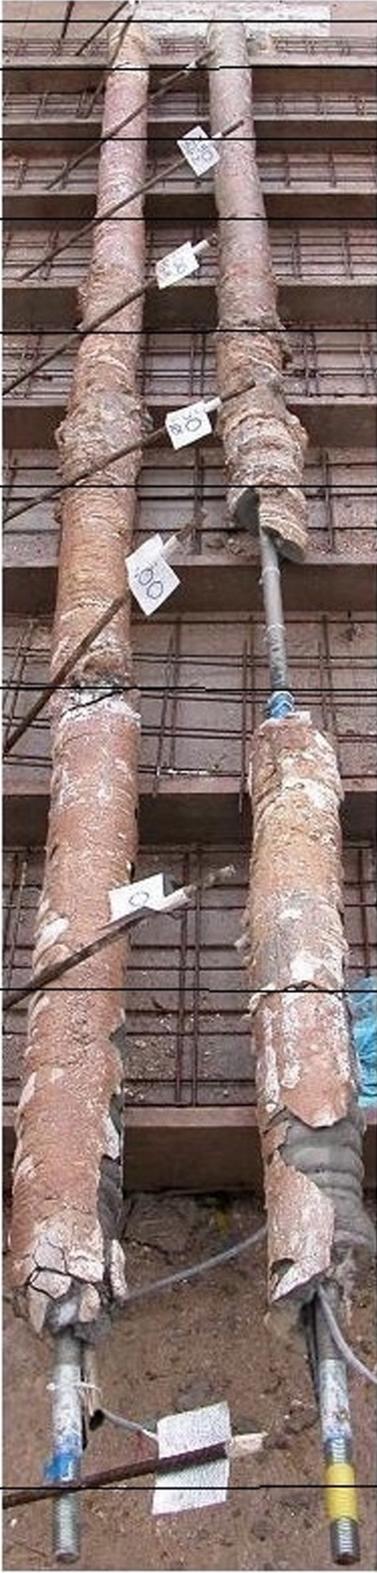
O aspecto de cada grampo, assim como os valores de diâmetros medidos a cada meio metro são apresentados na Figura 130 e na Figura 131. Estas fotos foram obtidas com as partes inferiores dos grampos voltadas para cima. Há uma incorporação de material da rocha alterada no bulbo. Materiais de granulometria mais grossa corresponderam a diâmetros maiores do grampo.

95,5mm
98,7mm		98,7mm
98,0mm		87,5mm
100,6mm		92,3mm
106,3mm		117,8mm
107,6mm		108,2mm
Nata na parte inferior do grampo		Nata na parte inferior do grampo
Trecho livre		Trecho livre
88,9mm		88,9mm
Trecho livre		Trecho livre
0mm		0mm
	[M1-20] [M1-19]

Figura 130 – Diâmetros ao longo dos grampos M1-19 e M1-20 – de 0 a 4m

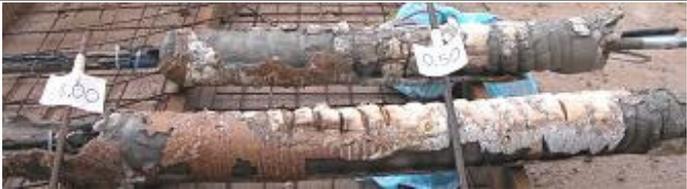
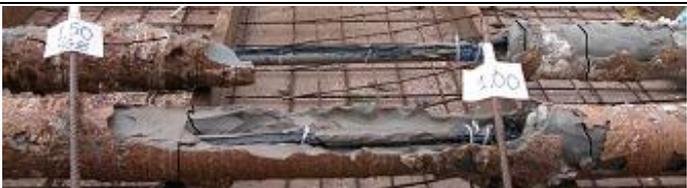
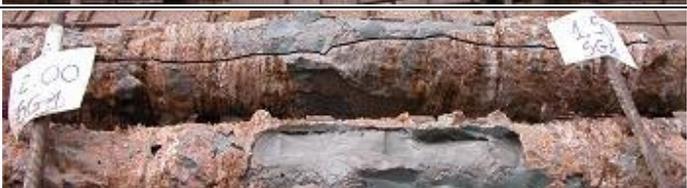
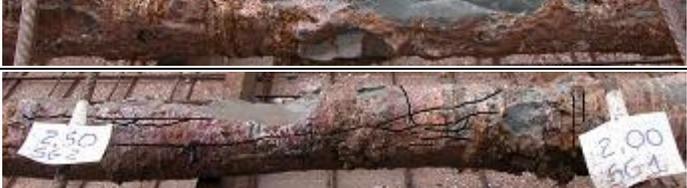
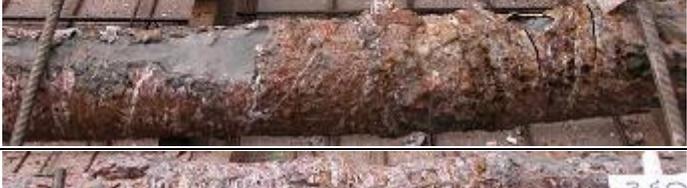
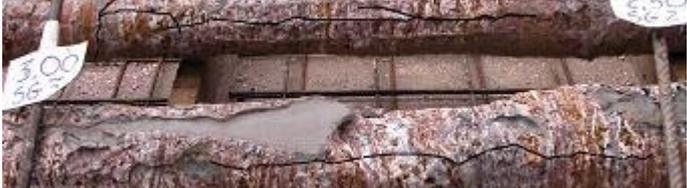
O padrão de fissuração apresentado pelos dois grampos é de fraturas longitudinais (Figura 132 e Figura 133), contrário ao observado nos grampos exumados da Fagundes Varela (FV-02 e FV-03) em que o padrão de fraturas foi transversal. As fraturas longitudinais predominaram, evidenciando o arrancamento no contato barra/nata, uma vez que a barra rasgou a nata na direção de deslocamento.

Os dois grampos, re-injetados, pela boca ou ao longo do comprimento, apresentaram regiões em que houve exsudação. Estas regiões são caracterizadas como natas brilhantes e de aspecto abatido, horizontalizadas. A exsudação prejudicou a obtenção de uma seção transversal plena de nata no interior do furo (Figura 132, entre 1,0 e 1,5m).

Figura 132 – Fraturas, bulbo e exsudação dos grampos M1-19 e M1-20 - fotos do topo

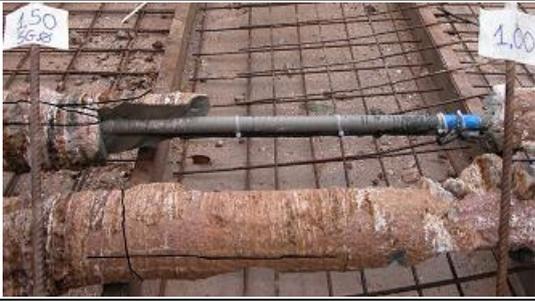
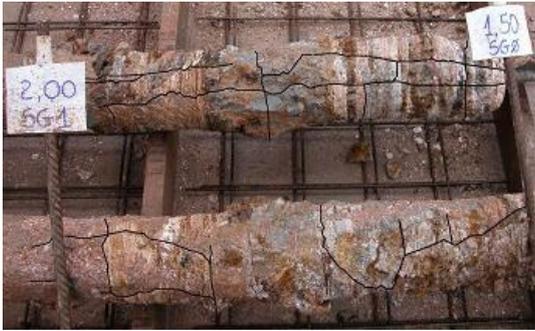
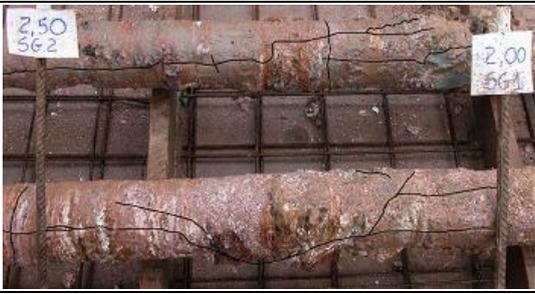
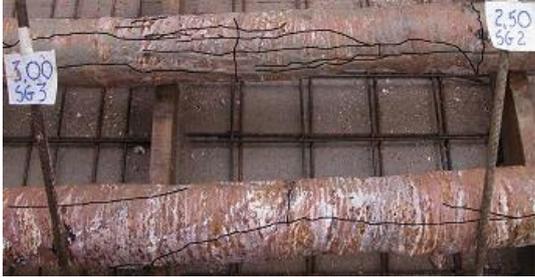
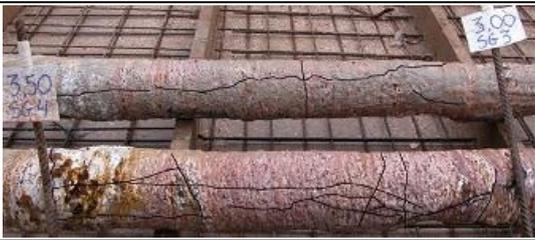
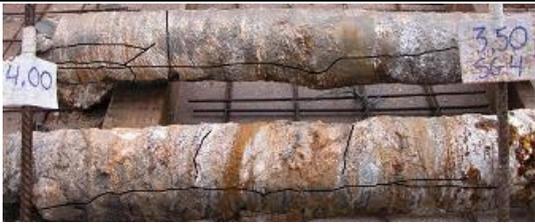
Figura 133 –Fraturas, bulbo e exsudação dos grampos M1-19 e M1-20 - fotos da base

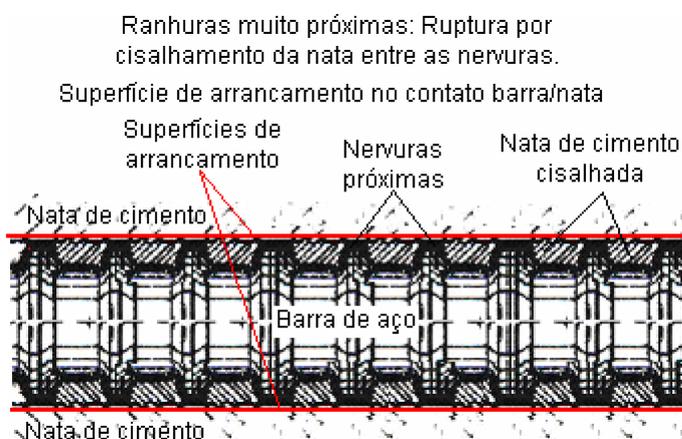
Na presente pesquisa, foram utilizadas barras INCO-13D (CA75), que possuem rosca em todo o comprimento (ranhuras muito próximas). Durante a exumação constatou-se que as barras M1-19 e M1-20, haviam perdido a rosca, ou seja, a nata de cimento preencheu as regiões entre nervuras e houve cisalhamento no contato entre a barra e a nata, ficando uma superfície lisa e sem vestígios de nervura. Este comportamento foi também verificado por Leonhardt e Mönning (1973) que concluíram que a forma e o espaçamento das asperezas é determinante no modo de ruptura apresentado: em interfaces onde as ranhuras estão muito próximas ocorre ruptura por cisalhamento do material entre as nervuras do elemento (Figura 134).

Figura 134 - Ruptura no contato barra/nata para ranhuras pouco espaçadas
