6 Descrição do aterro experimental

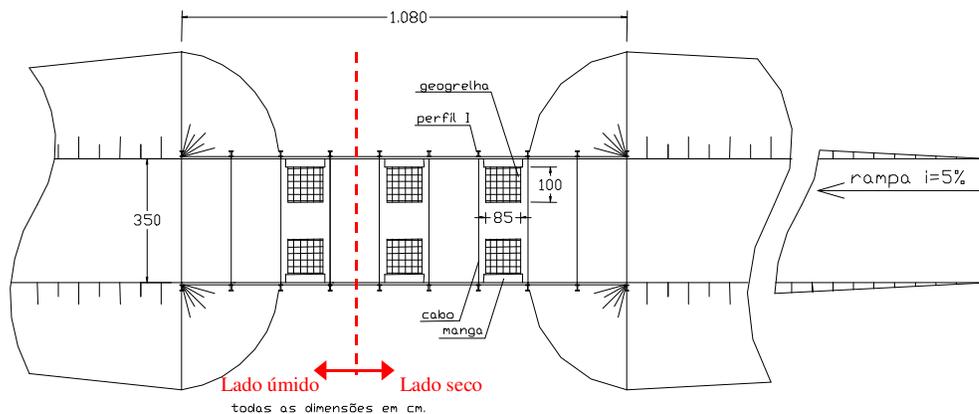
Figura 102 - Planta do aterro experimental.

O aterro possuía 2,6m de altura, 3,5m de largura e 10,8m de comprimento, descontando-se as rampas de acesso. Neste aterro foram inseridas 18 amostras de geogrelha com dimensões de 1,00m por 0,85m em seis profundidades diferentes. Para evitar a não uniformidade de tensões verticais no plano horizontal das amostras ensaiadas, devido à presença de taludes, o aterro foi contido lateralmente por pranchões de madeira escorados por trilhos de trem verticais em ambos os lados. As geogrelhas foram dispostas junto às faces do aterro, nove em cada lateral. Os trilhos foram enterrados e concretados no terreno e, posteriormente, presos entre si por cabos de aço à medida que as camadas do aterro eram compactadas. A Figura 102 apresenta a planta do aterro experimental.

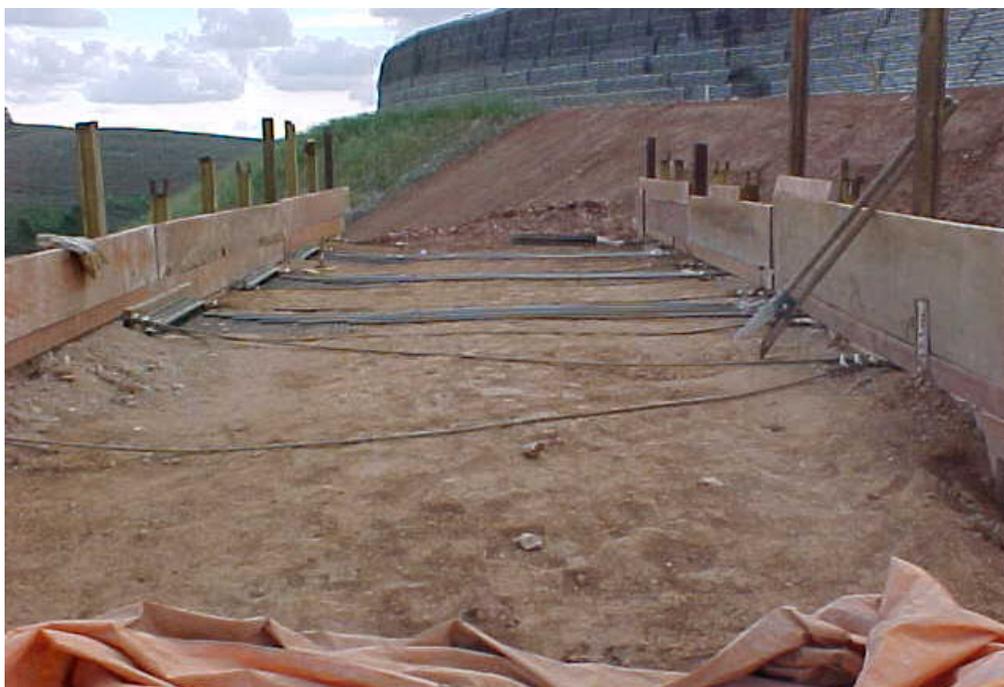
Figura 103 - Camada de solo compactado, nivelada, com três amostras de geogrelha instaladas.

As Figuras 103 a 109 apresentam um registro fotográfico de algumas fases da construção do aterro. Na Figura 103 é mostrada uma camada de solo

compactado nivelada com três amostras de geogrelha instaladas. Pode-se ver também os cabos de aço que prendem os trilhos entre si.

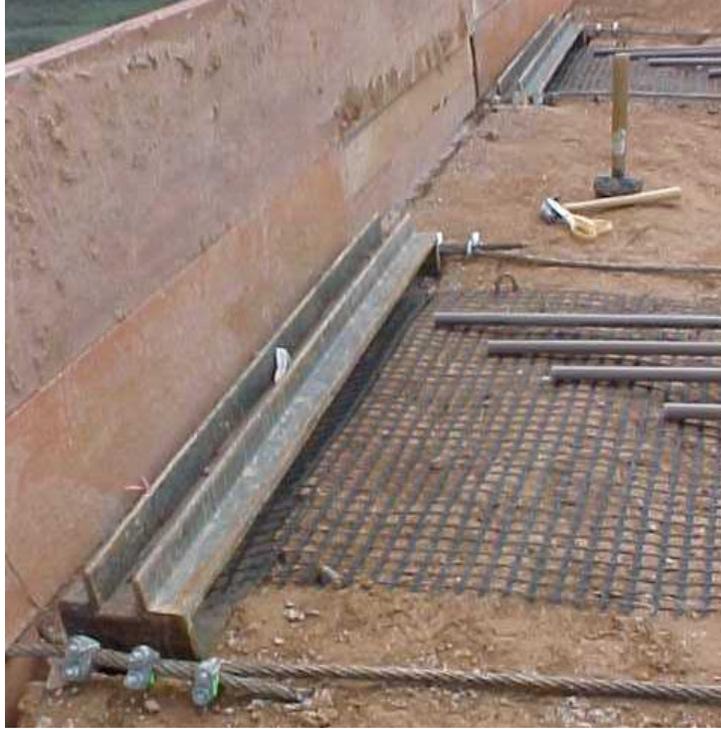
Figura 104 - Detalhe da manga metálica, dos tubos dos *tell-tales* e dos cabos de aço de amarração dos trilhos.

A Figura 104 exhibe um detalhe da manga metálica do sistema de arrancamento, dos tubos dos *tell-tales* e dos cabos de aço de amarração dos trilhos.

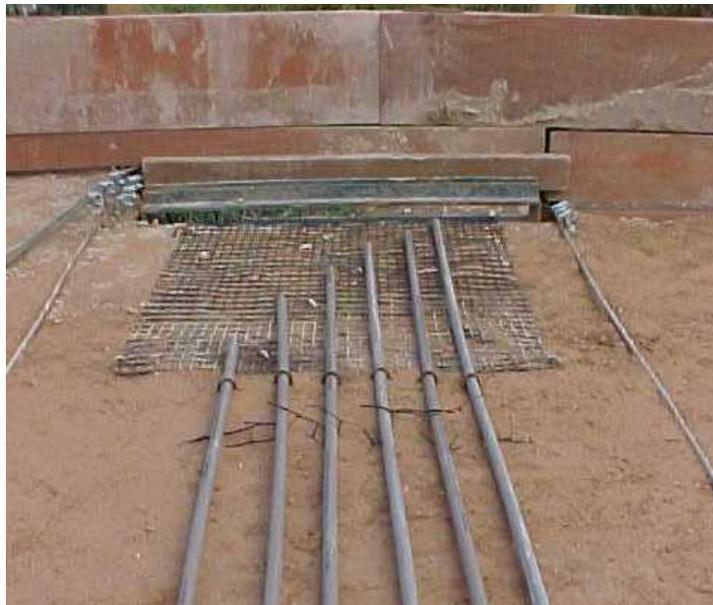
Figura 105 - Vista da amostra de geogrelha instrumentada imediatamente antes do lançamento da camada de solo sobrejacente.

Na Figura 105 pode-se observar, ao fundo, os pranchões de madeira empregados para conter as camadas de solo, a manga metálica (110 x 15 x 7mm) que reduz a influência da rigidez da parede na resistência ao arrancamento e os cabos de aço que prendem os trilhos de um lado aos do outro. Em primeiro plano observam-se os tubos de PVC que levam os fios de aço dos *tell-tales* até a outra parede do aterro, onde é instalado o aparelho de leitura.

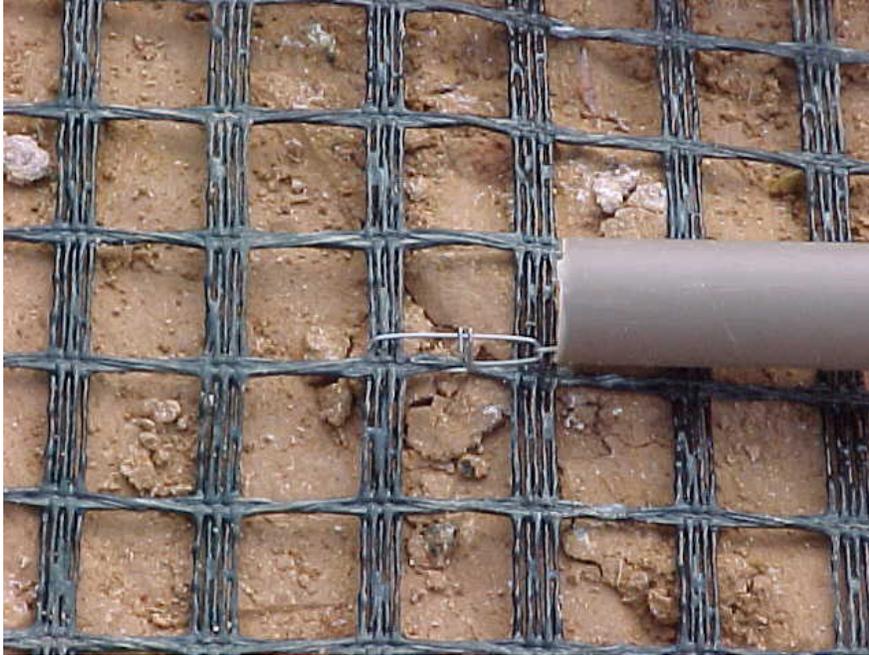
Figura 106 - Detalhe da presilha de fixação do *tell-tale* na geogrelha.

A Figura 106 mostra um detalhe da fixação do *tell-tale* na geogrelha por meio da mesma presilha de metal empregada no muro. Neste caso, o ponto de fixação é o mais próximo possível à boca do tubo, enquanto no muro guardava-se uma distância de 10 cm.

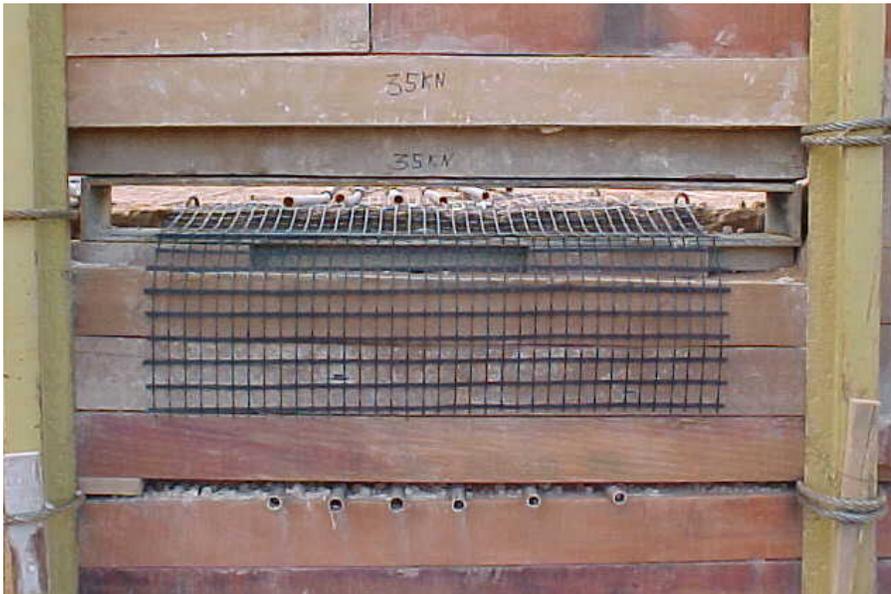
Figura 107 - Detalhe da extremidade da amostra de geogrelha e dos tubos de saída dos *tell-tales* da amostra posicionada do lado oposto do aterro.

A Figura 107 apresenta a extremidade de uma geogrelha de 35 kN. Observa-se, no plano inferior da figura, a saída dos seis tubos de PVC com os fios dos *tell-tales* da geogrelha imediatamente inferior do lado oposto.

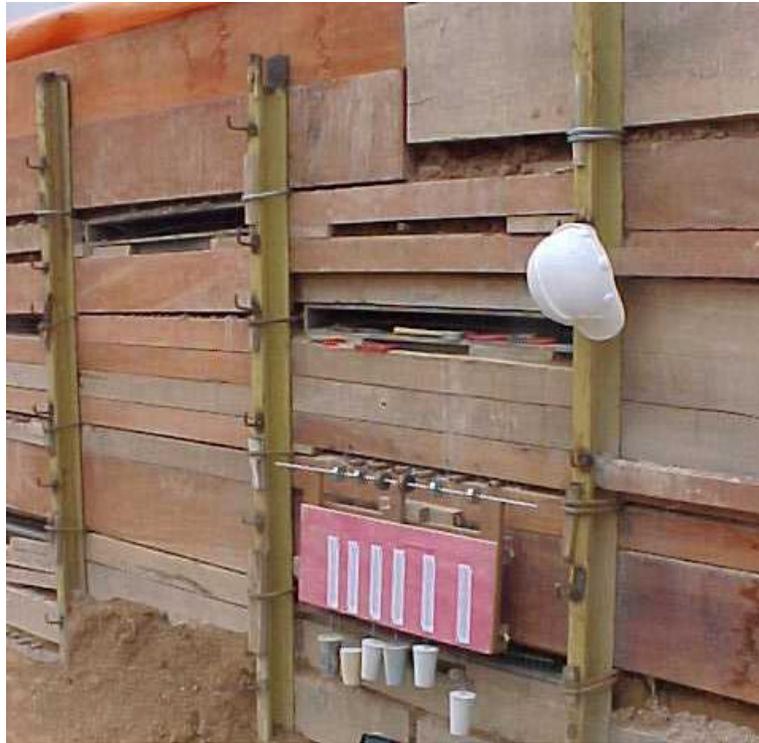
Figura 108 - Vista da face do aterro com o sistema de leitura dos *tell-tales* de uma geogrelha instalada na face oposta.

O movimento dos *tell-tales* de cada amostra era acompanhado do outro lado do aterro por meio de um sistema idêntico ao empregado no muro de solo reforçado, conforme apresentado na Figura 108.

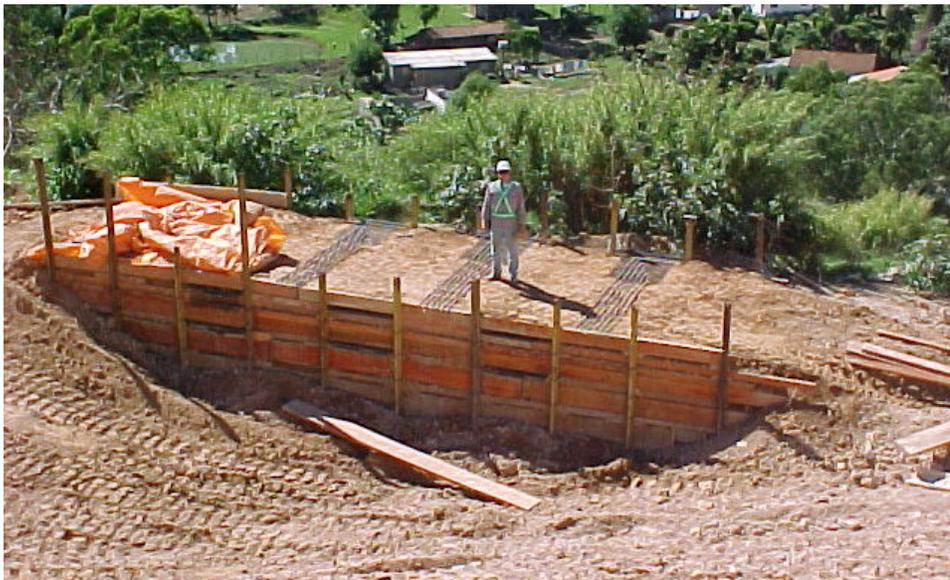
Figura 109 - Vista geral do aterro experimental em fase final de construção.

A Figura 109 exhibe a fase final da construção do aterro experimental, quando da colocação das últimas amostras de geogrelha.

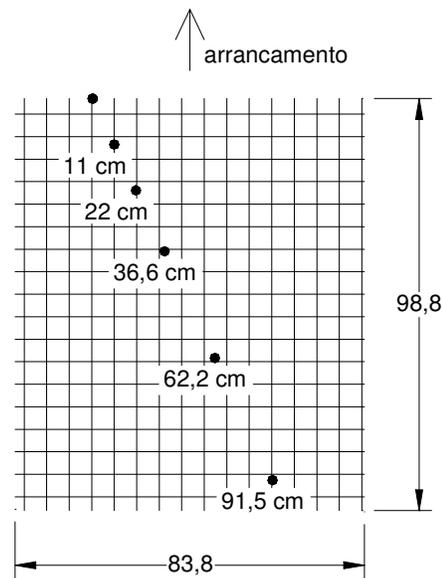
Figura 110 - Esquema de posicionamento dos *tell-tales* nas geogrelhas 35 e 55A.

A Figura 110 apresenta o esquema de posicionamento dos *tell-tales* para as geogrelhas. As amostras de geogrelha dos ensaios de arrancamento foram instrumentadas com seis *tell-tales* cada. Os círculos pretos representam o ponto de fixação do *tell-tale* e os valores ao lado indicam a distância até o início da amostra. Os *tell-tales* foram dispostos de forma que o ponto de fixação se situasse em um nó da grelha.

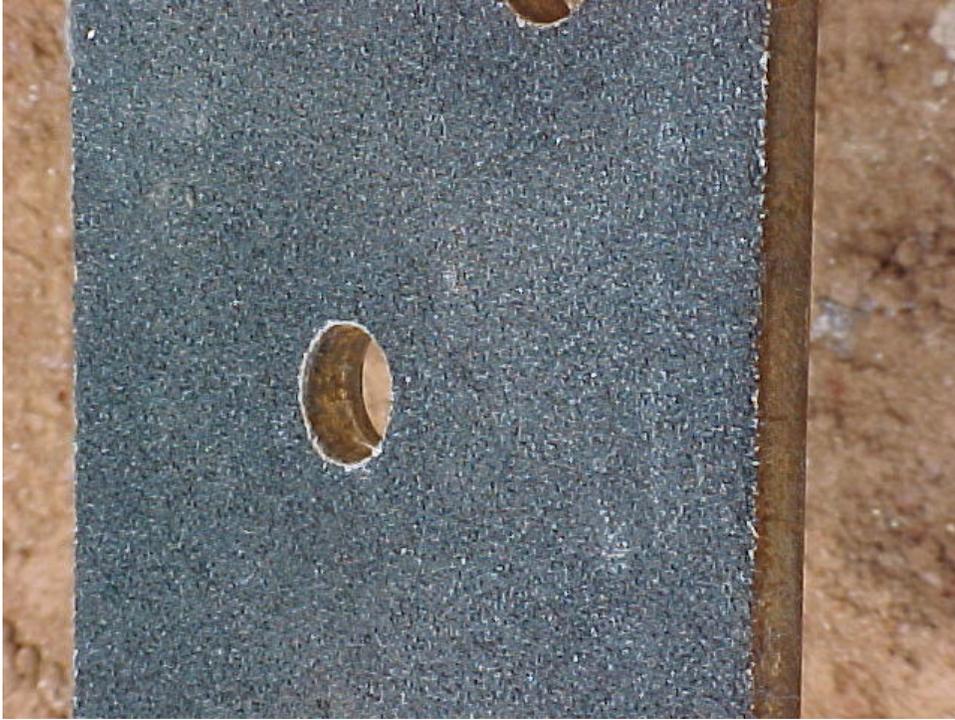
Figura 111 - Detalhe da superfície interna da garra após a colagem da lixa na região de um parafuso passante.

Para realizar o arrancamento, a grelha era colocada entre as chapas firmemente aparafusadas, de modo que ficasse presa somente por atrito. Para melhorar o atrito foram coladas lixas na parte interna das chapas (Figura 111).

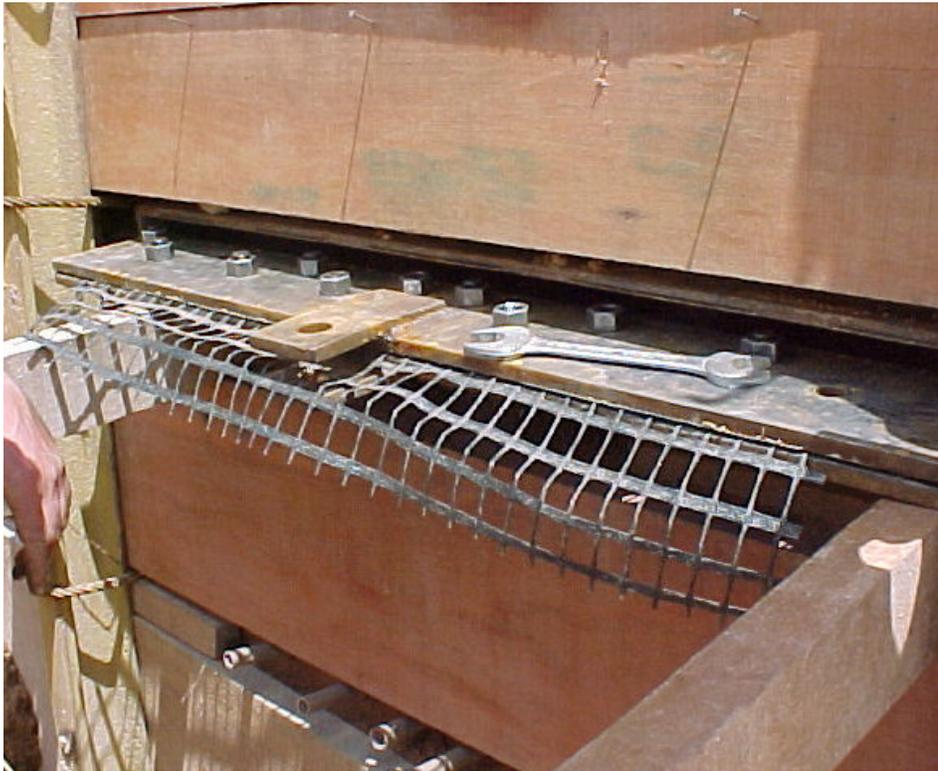
Figura 112 - Detalhe da fixação da geogrelha à garra.

O conjunto garra-geogrelha era conectado à célula de carga por meio de barras rosqueadas em um esticador de cabos de aço adaptado para permitir a aplicação de pré-carga sem acionar o macaco. Este esticador era conectado à célula de carga e esta ao macaco hidráulico. A Figura 112 mostra a fase de colocação dos parafusos com a geogrelha já posicionada entre as duas chapas metálicas, devidamente protegida das lixas pelo geotêxtil não tecido.

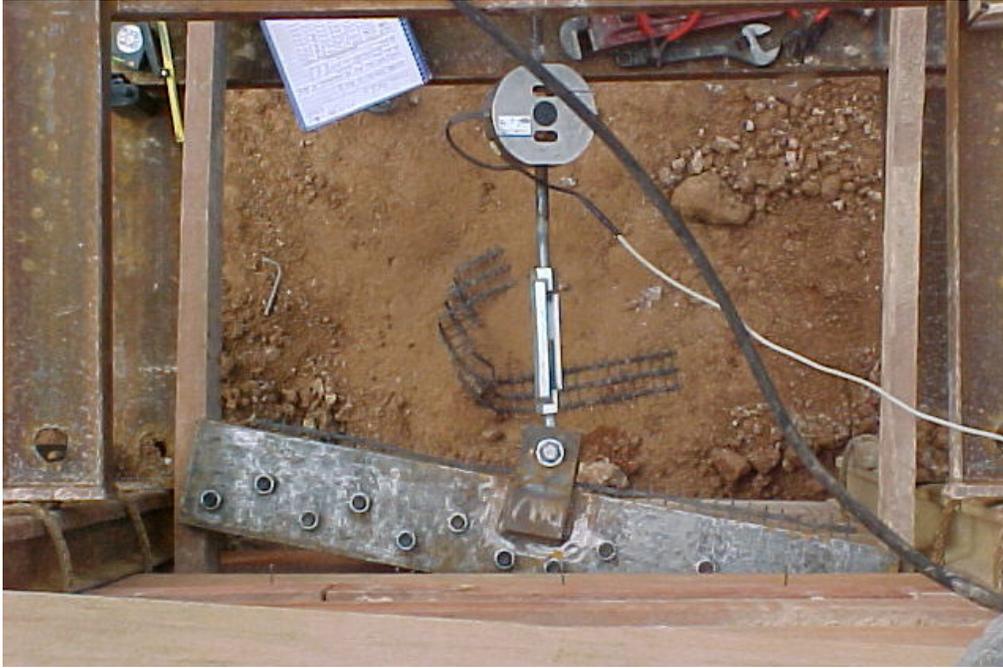
Figura 113 - Vista superior do sistema de arrancamento (garra, esticador e célula de carga).

A Figura 113 apresenta o sistema de arrancamento constituído pela garra, esticador e célula de carga após a ruptura da geogrelha durante o ensaio piloto.
