4 – Resultados

4.1. Perfil do cordão de solda

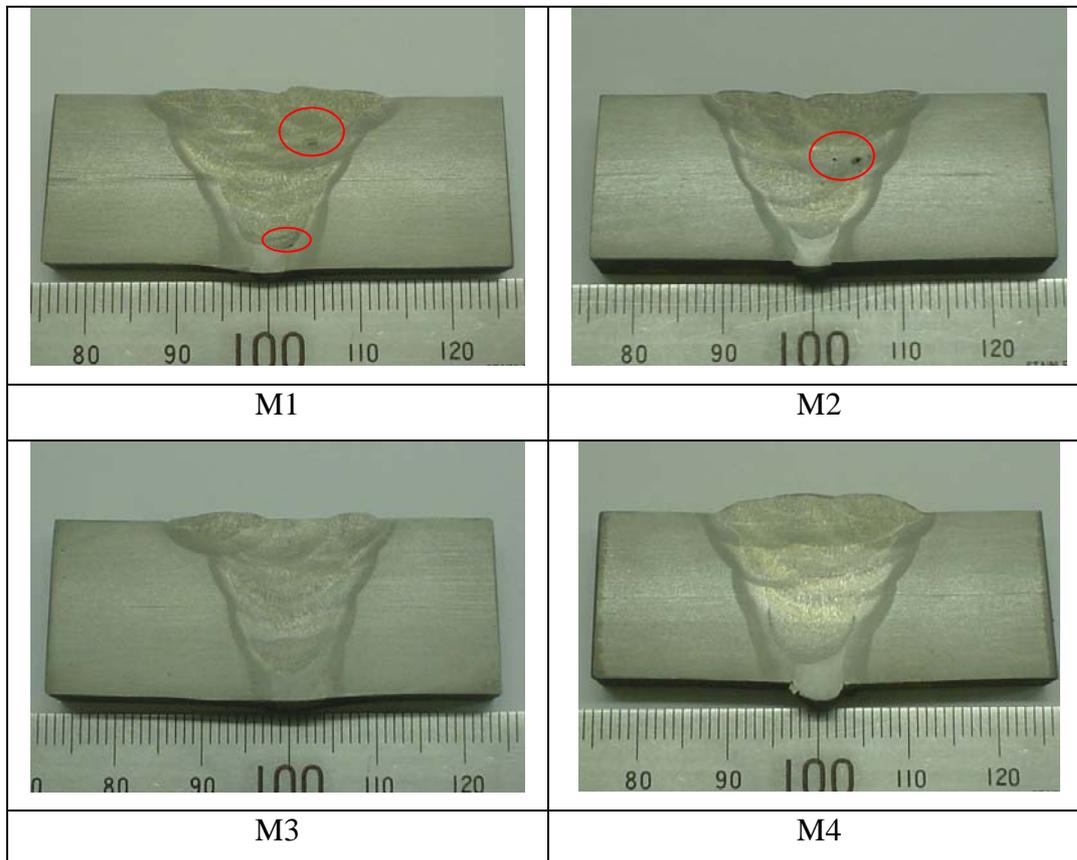
Figura 27 – Macrografia das juntas soldadas.

A figura 27 mostra quatro macrografias das amostras retiradas dos quatro quadrantes do perímetro como mostrado na tabela 8. Elas apresentam as distintas regiões da solda, é possível ver o preenchimento total do chanfro e deposição do metal de solda. Também pode se ver com clareza a ZTA, e a seqüência dos distintos passes empregados durante a soldagem.

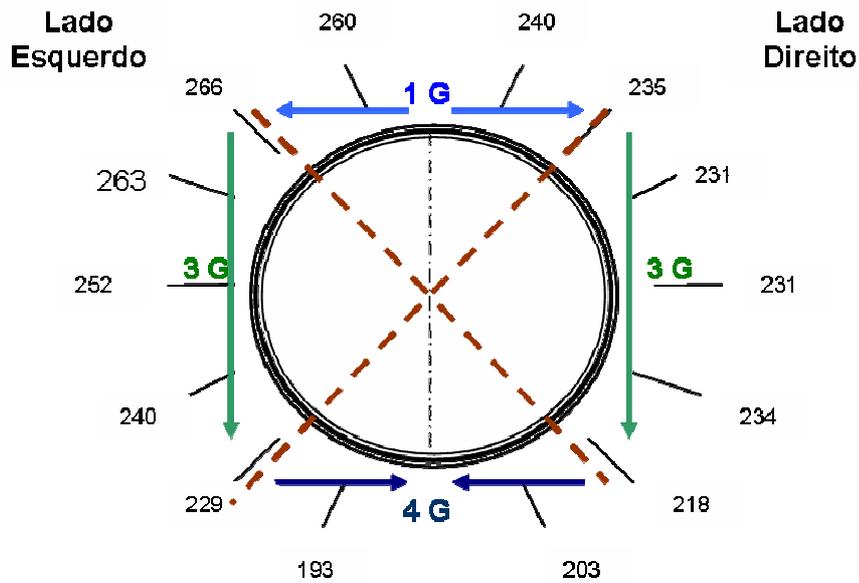
Figura 28 – Valores médios de corrente no perímetro da junta (passes de enchimento e acabamento).

Os valores de corrente empregados no processo com arame tubular variam conforme a posição de soldagem. Observa-se que a posição plana **1G**, apresenta maiores intensidades de corrente, e as menores intensidades de corrente ocorrem na posição **4G** ou sobre-cabeça.

Na figura 28 se observa os valores médios de corrente, empregada nas regiões do perímetro do tubo.

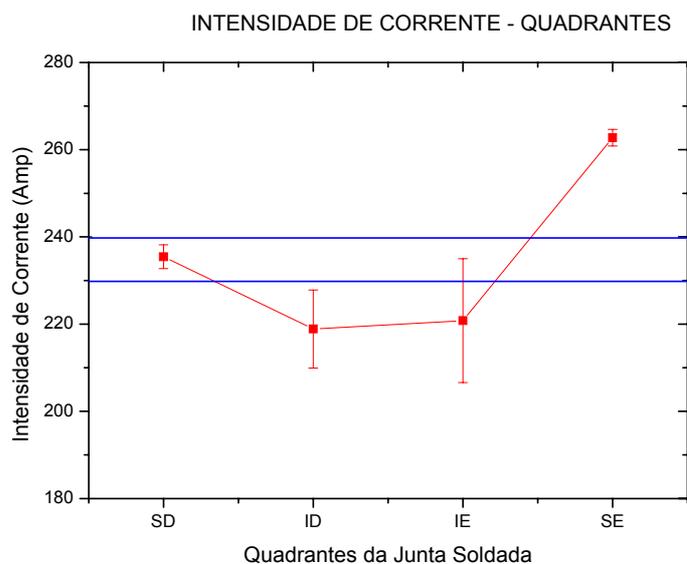
Figura 29 – Médias da corrente empregada por quadrantes.

No gráfico da figura 29 apresentam-se as médias dos valores de corrente referente ao quadrantes do perímetro da junta, medidos em amperes.

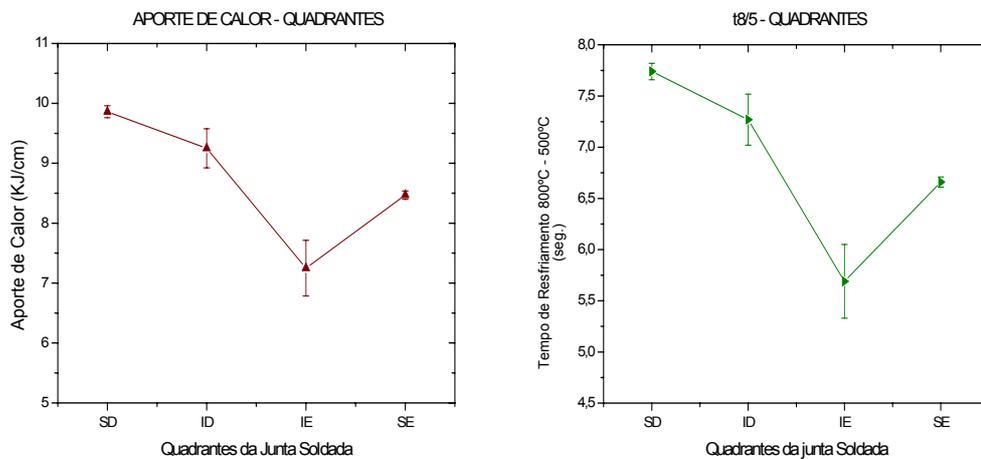
Figura 30 – Valores de Aporte de calor e $\Delta t_{8/5}$ empregados por quadrantes.

Para realizar o cálculo do aporte de calor tomou-se como velocidade de soldagem a velocidade média para cada um dos soldadores de arame tubular pelo lado onde eles estavam trabalhando; assim o valor de velocidade empregado para os cálculos de aporte de calor dos quadrantes ID e SD foi de 3,4 mm/seg e para o lado esquerdo (SE e IE) foi de 4,6 mm/seg. Também se considerou como eficiência do processo de arame tubular o valor de 75% [13].

Como se observa no gráfico da figura 31 os valores de Aporte de Calor e de tempos de resfriamento entre 800° C e 500° C referentes aos 4 quadrantes da junta são proporcionais.

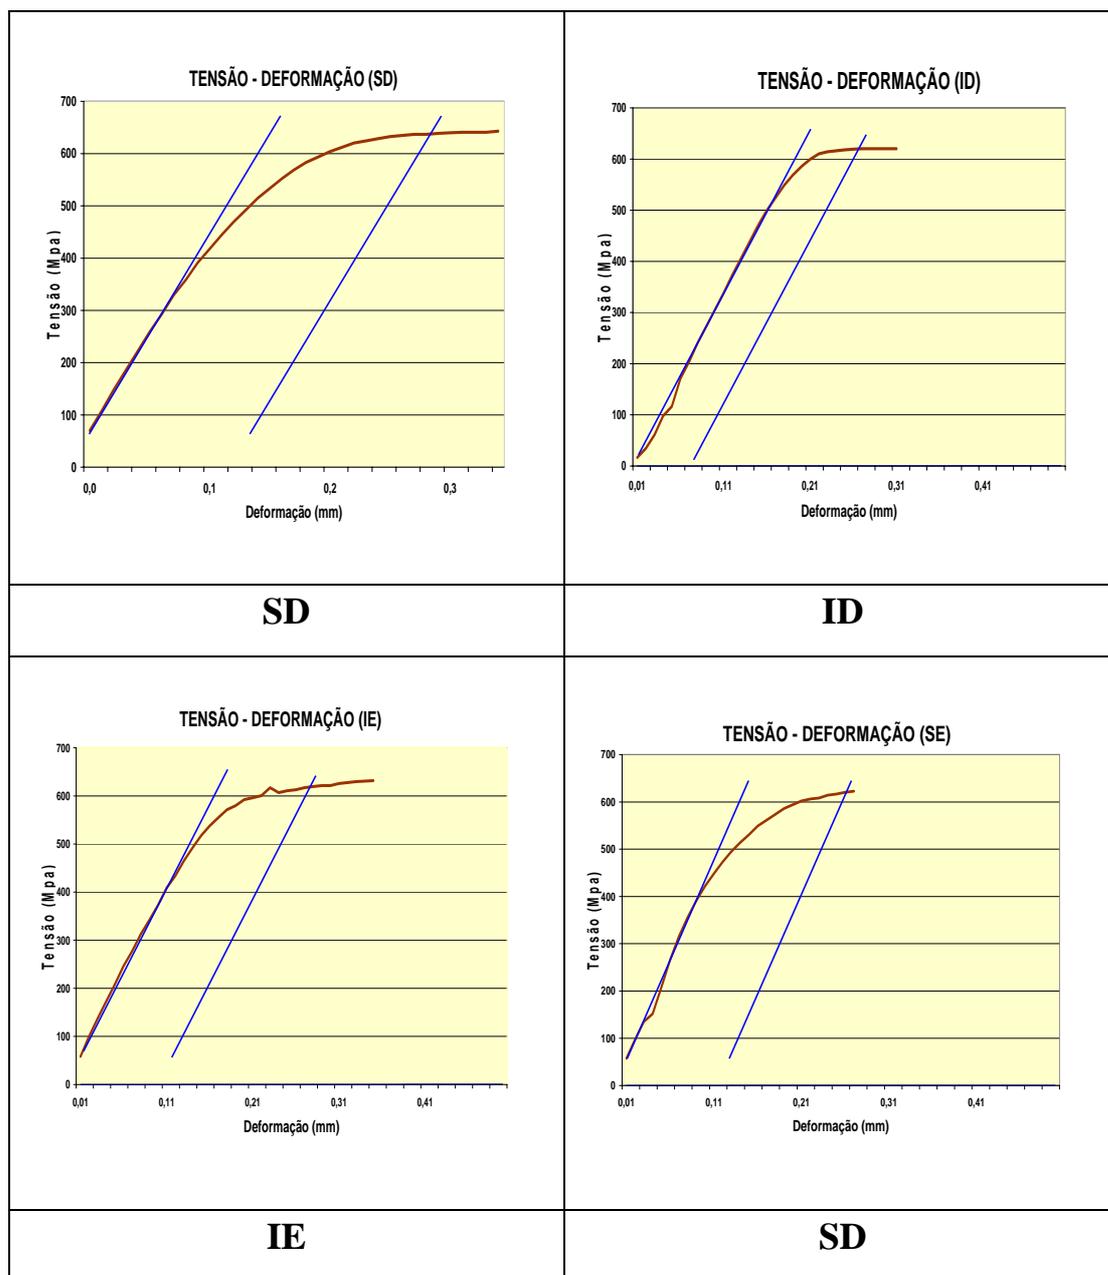
Figura 31 – Curvas Tensão – Deformação dos corpos-de-prova de tração.

Dos gráficos da figura 32 podemos observar que o material não possui um escoamento bem definido, porém se procedeu a determinar o cálculo do limite de escoamento traçando a partir dos 5 % da deformação total.

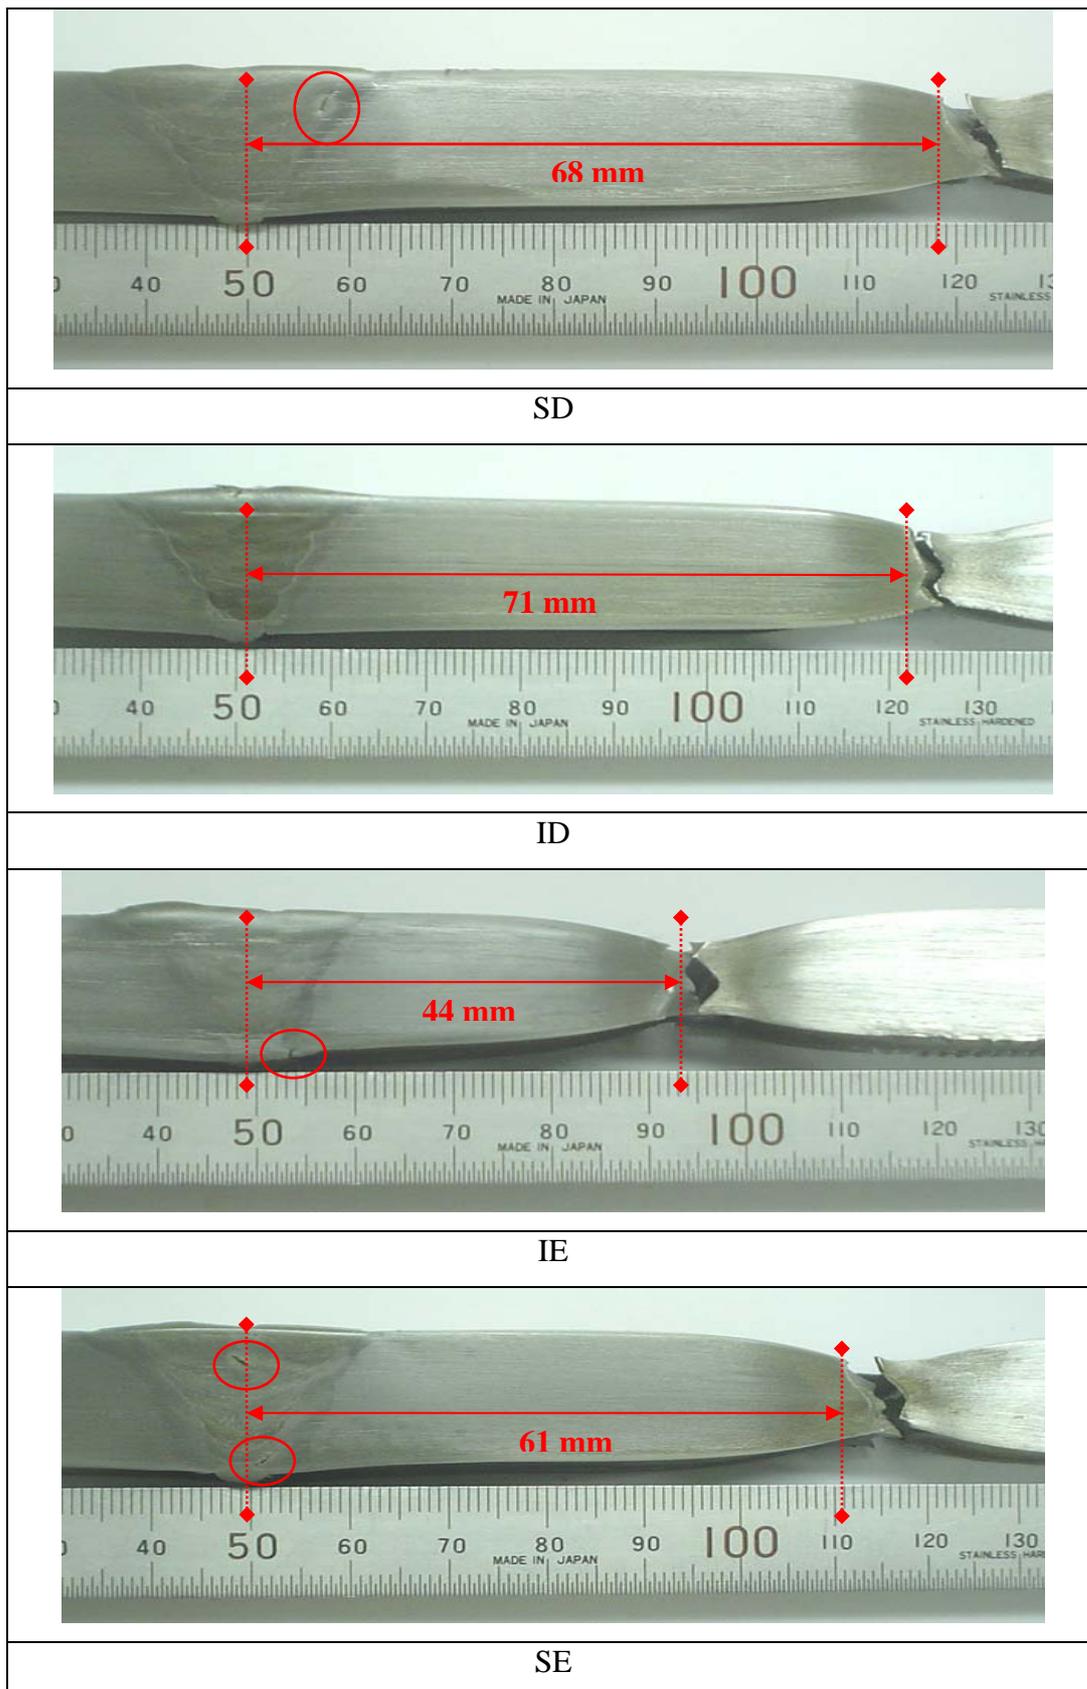
Figura 32 – Fraturas dos corpos-de-prova submetidos aos ensaios de tração.

A figura 33 mostra os corpos-de-prova de tração após o ensaio, onde pode ser observado que a ruptura ocorreu a diferentes distâncias e em todos os casos fora da junta soldada.

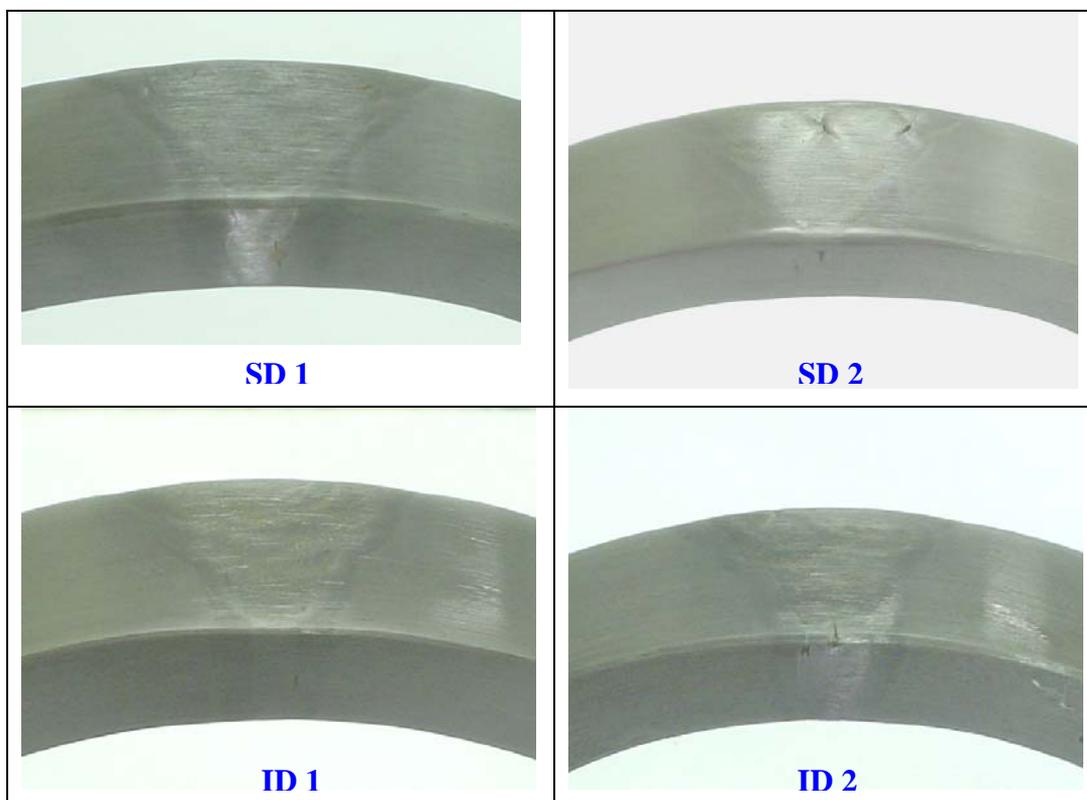
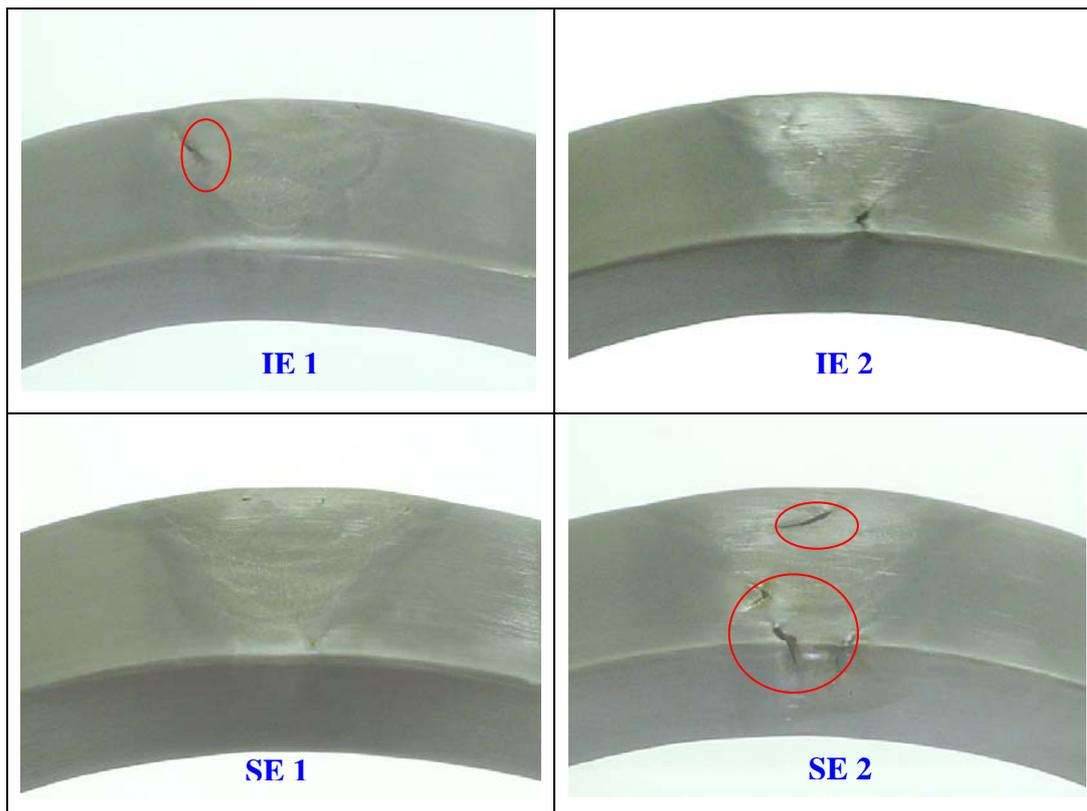
Figura 33 – Macrografias das superfícies dos cp's de dobramento.

A figura 34 mostra corpos-de-prova após o ensaio. Os corpos de prova IE1 e SE2, apresentaram fissuras maiores a 3 mm (1/8”), as quais não são aceitas pela norma API 1104.

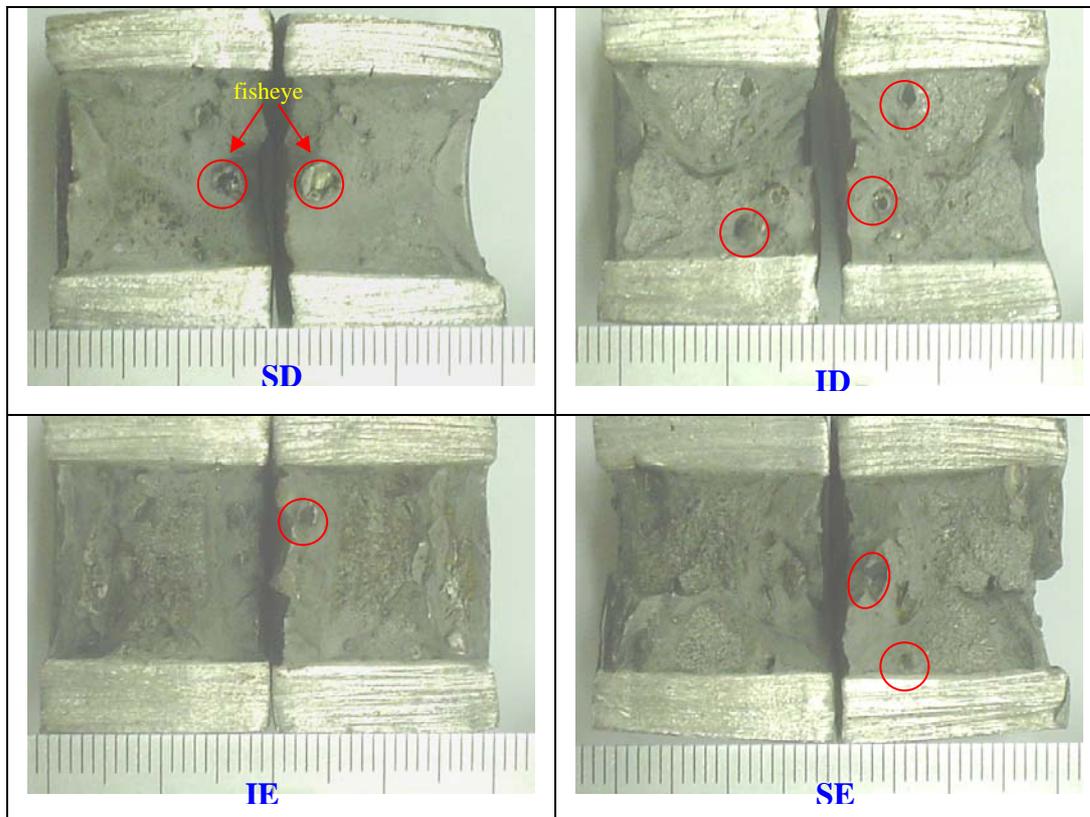
Figura 34 – Seções das fraturas dos cp's Nick Break.

A figura 35 mostra macrografias da superfície de fratura dos corpos de prova Nick-Break. Estes resultados indicaram a presença de poros maiores que 1,6 mm, e falta de penetração, porém isto é uma limitação para a aprovação do

procedimento estudado em função das imperfeições dentro da região do metal de solda que foi avaliada.

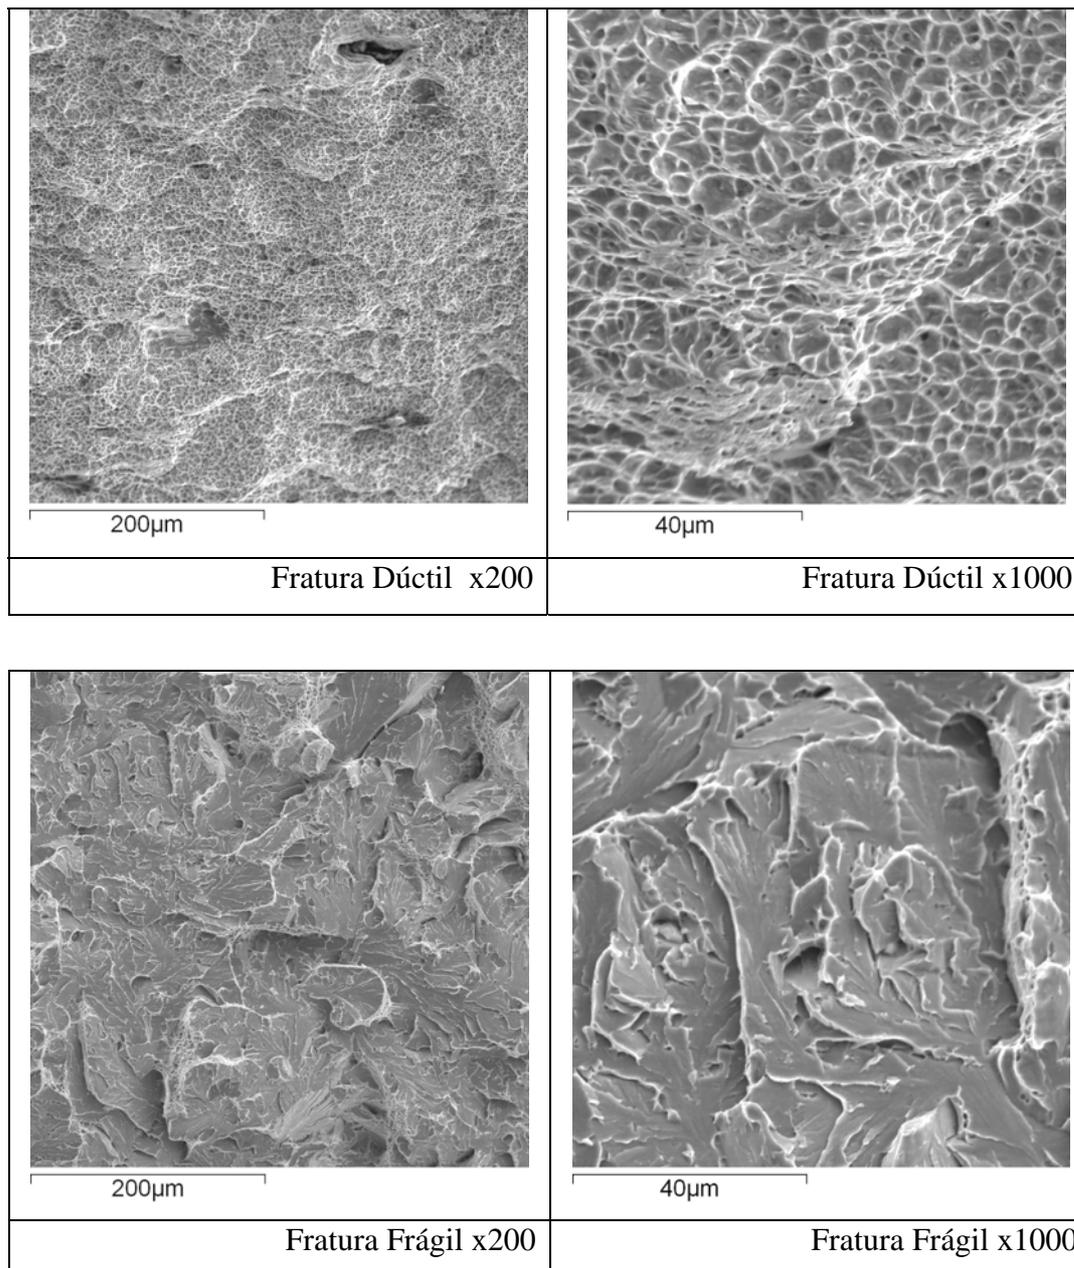
Figura 35 – Fractografias das superfícies de fratura do corpo de prova IE.

Para fazer a análise microestrutural das superfícies de fratura dos ensaios nick break, foi escolhido o corpo de prova pertencente ao quadrante inferior esquerdo (IE) como mostrado na figura 37. Pode-se perceber que se trata de regiões com superfícies dúcteis, embora se tenha a presença também de algumas regiões frágeis.

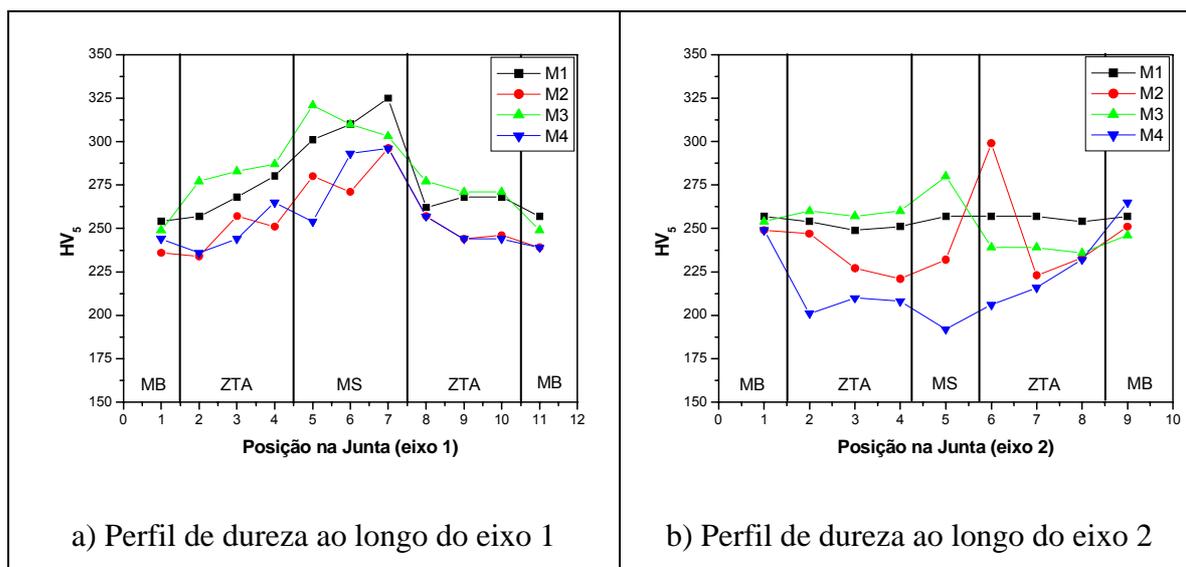
Figura 36 – Medição de dureza dos 2 eixos da junta.

A figura 37 mostra o perfil de dureza dos corpos-de-prova que foram retirados das 4 regiões do perímetro do tubo.

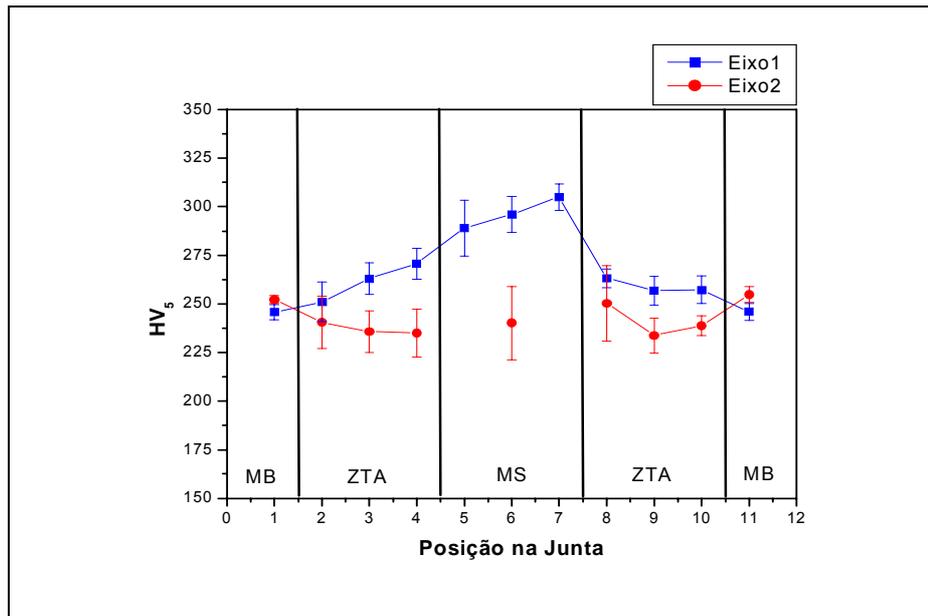
Figura 37 – Comparação das médias dos perfis de dureza nos 2 eixos.

A figura 38 mostra uma comparação entre as médias dos valores de dureza dos dois eixos.

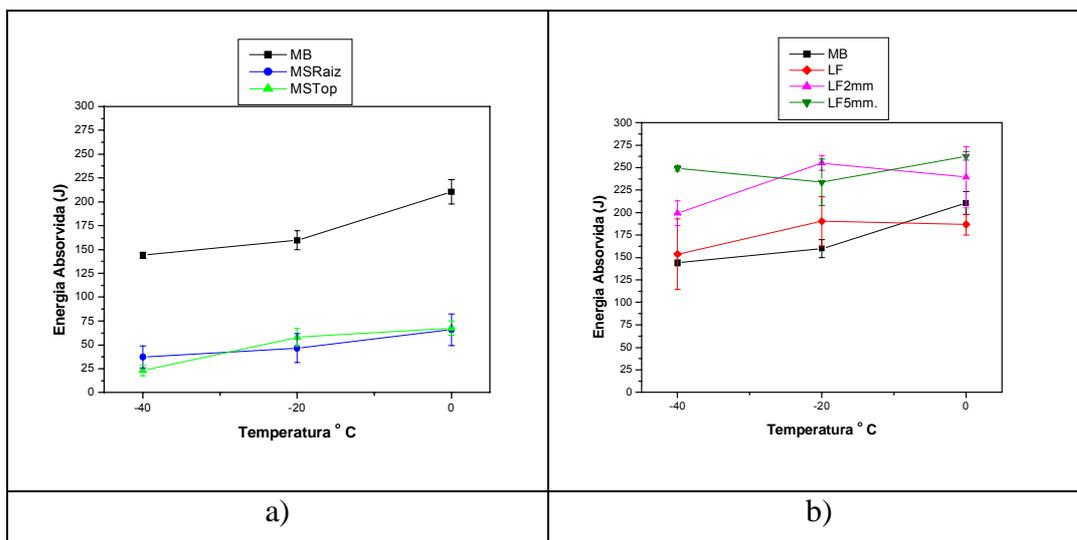
Figura 38 – Resultado dos ensaios de Impacto Charpy.

Foram realizados ensaios de impacto Charpy-V conforme citado no item 4.3.6, cujos resultados são mostrados nos gráficos da figura 39.

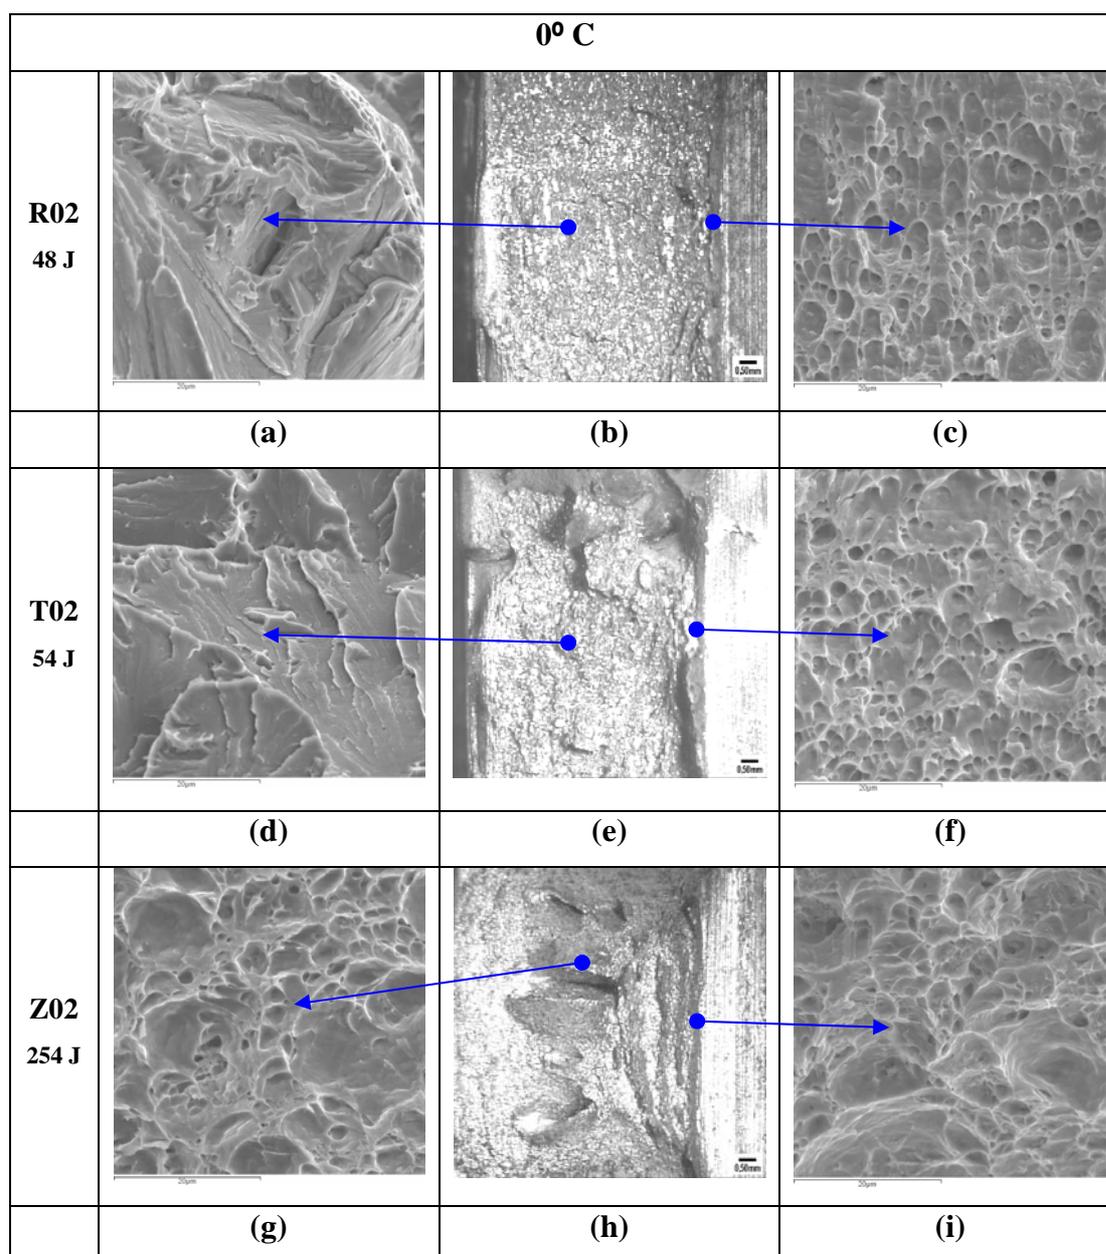
Figura 39 – Fratógráica dos cp's R02, T02, e Z02, ensaiados a 0 °C.

A continuação são mostrados os aspectos macros de fratura característicos de corpos de prova Charpy obtidas em Lupa com aumento de 6x, além de imagens obtidas no microscópio eletrônico de varredura com resolução de 1024 x 1024 e aumento de 2000x. A análise focaliza o centro de cada corpo de prova charpy e a região próxima ao entalhe. As figuras 40 a 43 mostram a morfologia das superfícies de fratura em acordo com diferentes regiões e temperaturas de ensaio.

Da figura 40 podemos observar as imagens dos aspectos das fraturas dos cp's: R02, T02, e Z02, ensaiados a 0°C. Na figura 41, podemos observar os aspectos das fraturas dos cp's: R21, T21 e Z21, ensaiados a -20°C. Na figura 42, podemos observar os aspectos das fraturas dos cp's: R42, T43 e Z43, ensaiados a -

40°C. Para as três condições descritas anteriormente as imagens (b), (e) e (h) são aspectos macros de fratura. As imagens (a), (d), e (g) são imagens adquiridas no meio da região de fratura e as imagens (c), (f) e (i), são imagens adquiridas na região bem próxima do entalhe do cp Charpy, onde geralmente o comportamento é dúctil.

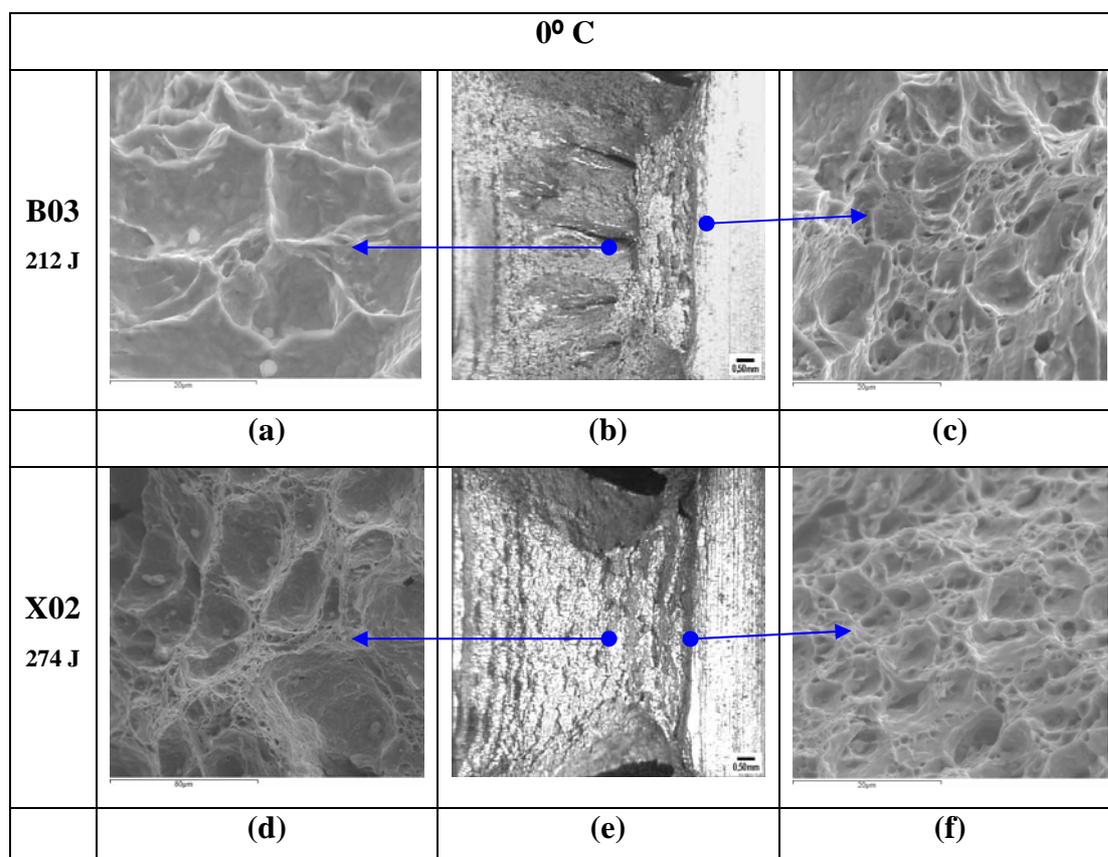
Figura 42 – Fratografia dos cp's B03 e X02 ensaiados a 0 °C.

Observa-se também os corpos de prova pertencentes as regiões do metal de base (B03) e à região da linha de fusão + 2 mm. (X02), que fraturaram a 0°C e são mostrados na figura 43.

Da figura 43 observamos que as imagens (b) e (e) são aspectos macros de fratura; as imagens (a) e (d) são imagens adquiridas no meio da região de fratura do corpo-de-prova Charpy-V. As imagens (c) e (f), são imagens adquiridas na região bem próxima ao entalhe, onde geralmente o comportamento é dúctil.

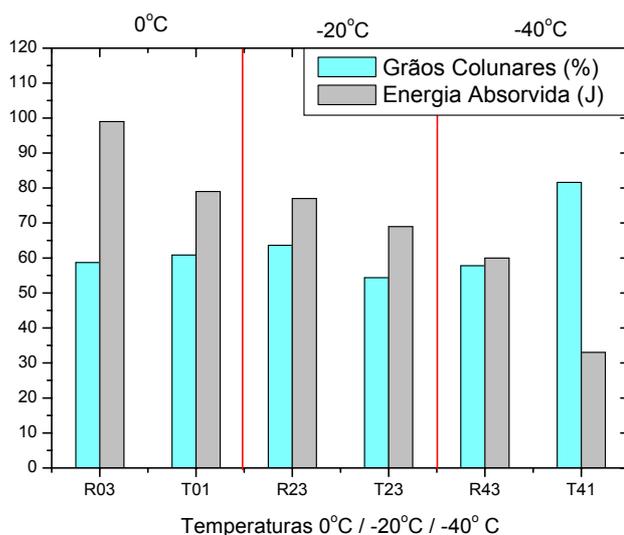
Figura 43 – Comparativos de Charpy-V que apresentaram melhor tenacidade no metal de solda.

Também se realizou uma quantificação das zonas colunar e reaquescida na região do entalhe Charpy dos corpos de prova que apresentaram as maiores e menores energias absorvidas para cada condição de ensaio do metal de solda, dita quantificação é mostrada na tabela 16. Os comparativos dos corpos-de-prova que apresentaram os maiores valores de energia absorvida são mostrados na figura 44.

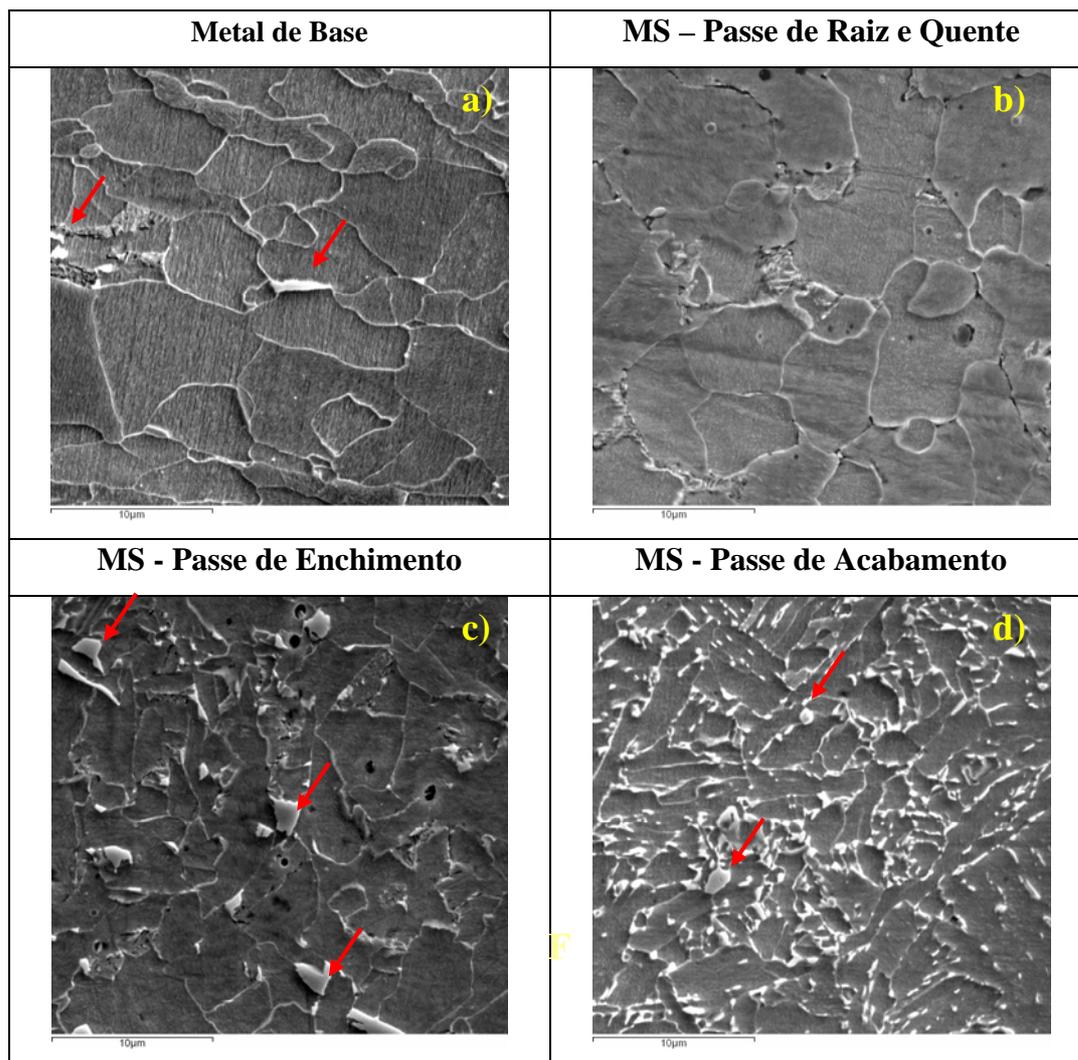
Figura 44 – Imagens do microconstituente AM no metal base e metal de solda.

As figuras 45 e 46 mostram diversas micrografias com a finalidade de revelar a presença do microconstituente AM nas distintas regiões da junta soldada. O aumento utilizado na captura foi de 3000x.

A figura 45 mostra que o metal de base (imagem 45a) apresenta grãos equiaxiais ferríticos com tamanho aproximado de 10 μm e microconstituente AM. O mesmo ocorre para o passe de raiz e quente (imagem 45b), onde há indícios de perlita fina ou de decomposição do AM.

Na região do enchimento do metal de solda (imagem 45c), apresenta um tamanho de grão menor com maior fração de AM massivo.

O passe de acabamento do metal de solda (imagem 45d), apresenta ferrita com segunda fase e AM massivo e alongado.

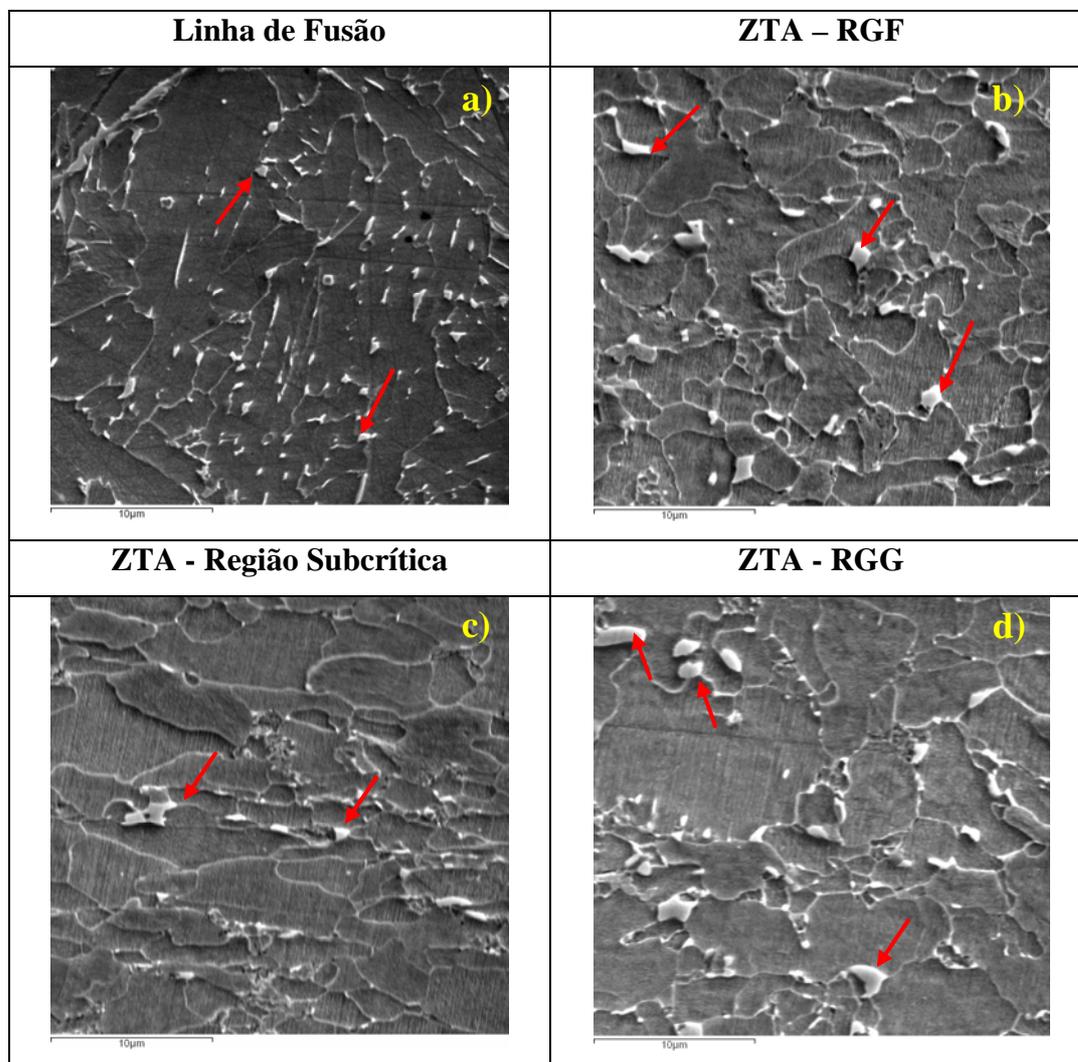
Figura 45 – Imagens do microconstituente AM na linha de fusão e ZTA.

Na imagem 46a observamos a imagem da linha de fusão com a presença de AM alongado e massivo com um tamanho aproximado de 2 μm menor em relação às outras regiões analisadas.

Da imagem 46b correspondente à região dos grãos finos da ZTA tem se a presença de AM massivo da mesma forma que a imagem 46d pertencente à região dos grãos grosseiros da ZTA. Já a região subcrítica da ZTA também tem a

presença de AM, mas com um tamanho nítidamente menor e mais disperso que as outras regiões da ZTA.

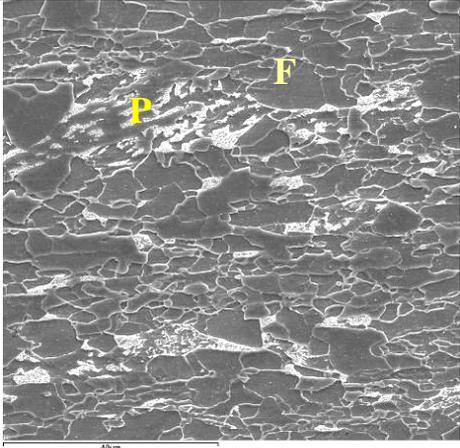
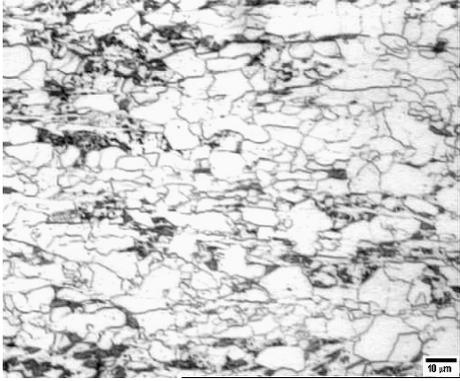
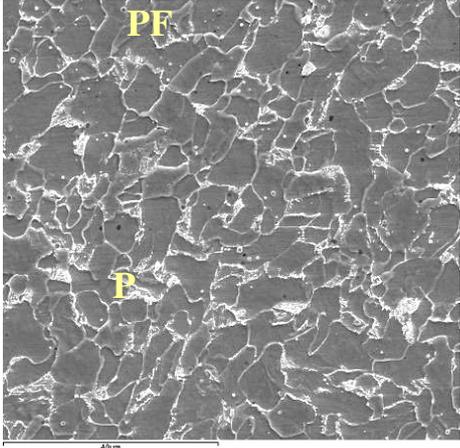
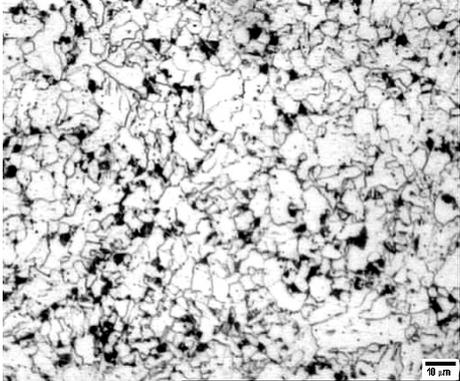
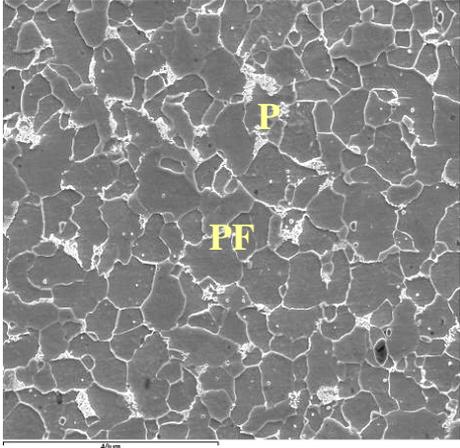
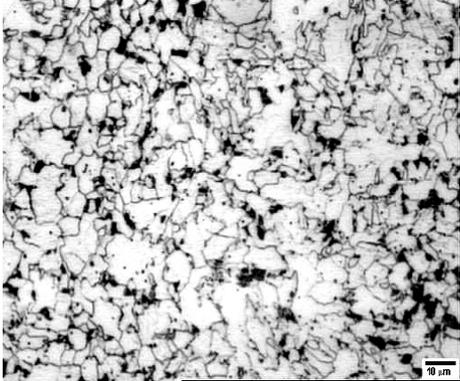
Figura 46 – Microestrutura do metal de base, passe de raiz e passe quente.

As figuras 47, 48 e 49 apresentam as microestruturas observadas por microscopia ótica e eletrônica de varredura formadas nas distintas regiões da junta soldada após do processo de soldagem.

O ataque aplicado nas amostras foi Nital 2%. Observam-se também as médias das microdurezas Vickers com carga de 100gf e tempo de 30s. O aumento utilizado na captura das imagens de microscopia óptica foi de 500x e as feitas no MEV foram de 1000x.
