3 Características do local e amostragem

3.1. Localização da Área de Estudo

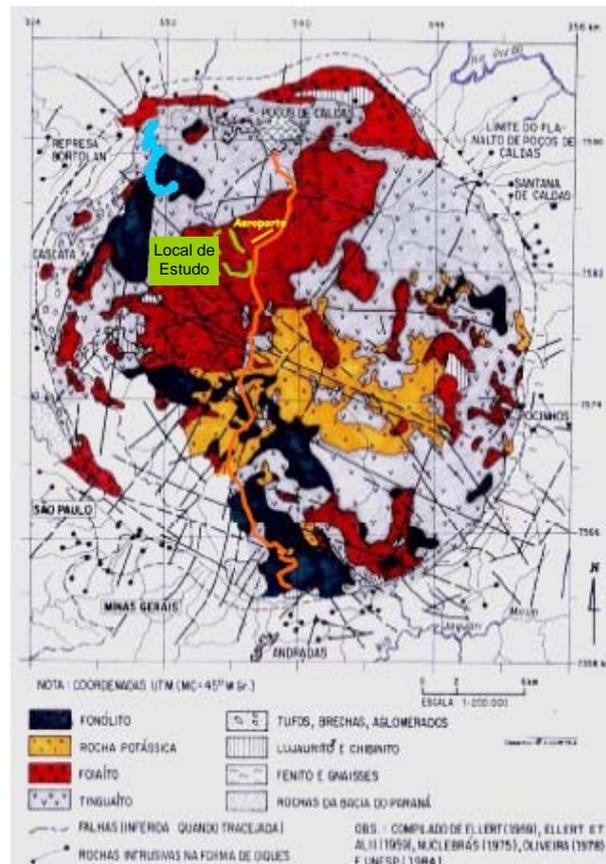
Figura 3.3 – Mapa geológico do Planalto de Poços de Caldas (adaptado de Enviro-Tec, 2001 por de Campos *et al*, 2004)

Nenhum estudo específico visando à definição da geologia predominante no local de estudo foi desenvolvido. Considerando, entretanto, a Figura 3.3, que mostra um mapa litológico da região de Poços de Caldas, é aparente que a área está situada em um local com predominância de foiaítos. Através da análise dos inúmeros furos de sondagem executados, as unidades geológicas foram denominadas por de Campos (2004), como sendo:

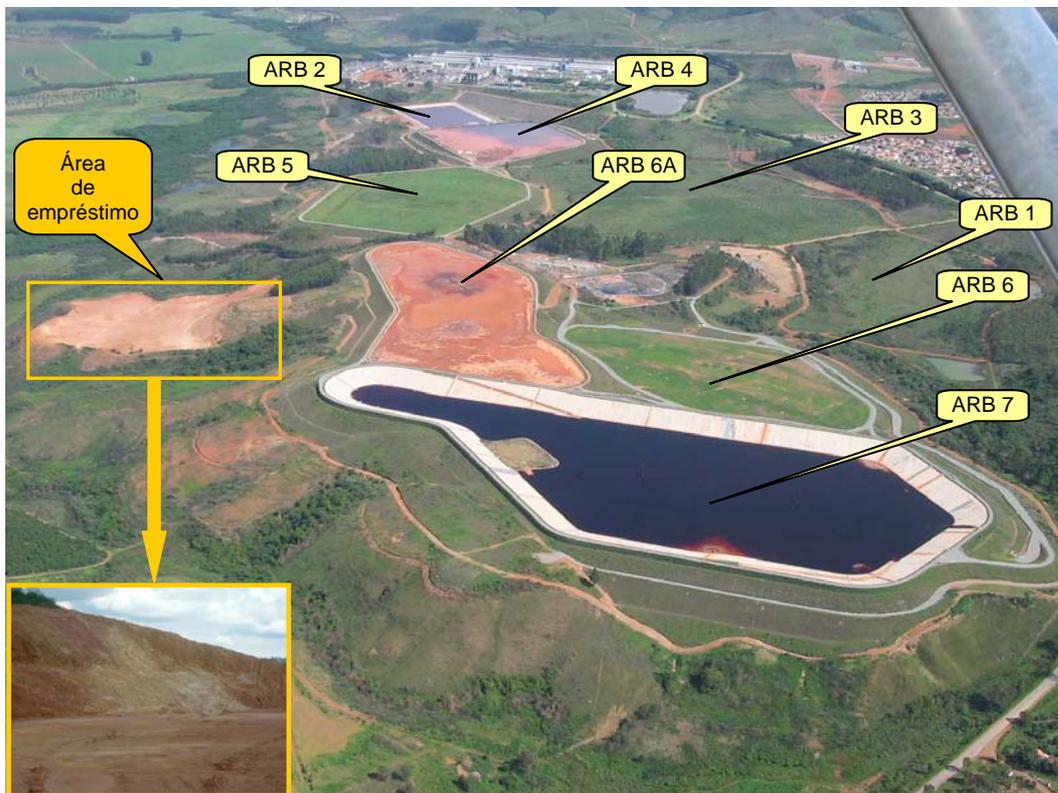
Figura 3.4 – Posição da área de empréstimo de onde foram coletados os solos

Para a disposição dos resíduos provenientes do beneficiamento e processamento da bauxita, a indústria de alumínio, ao longo dos anos, tem construído áreas de resíduo de bauxita – ARB's (área de resíduo de bauxita) para acomodar estes rejeitos. As amostras indeformadas de solo foram coletadas na área de empréstimo utilizada por esta indústria para a construção das ARB's 4 e 6 (ver Figura 3.4). Este local foi selecionado pelo fácil acesso e pela semelhança entre os solos contidos neste e os presentes nas fundações de algumas ARB's já existentes e por ser a área onde será construída a ARB 8.

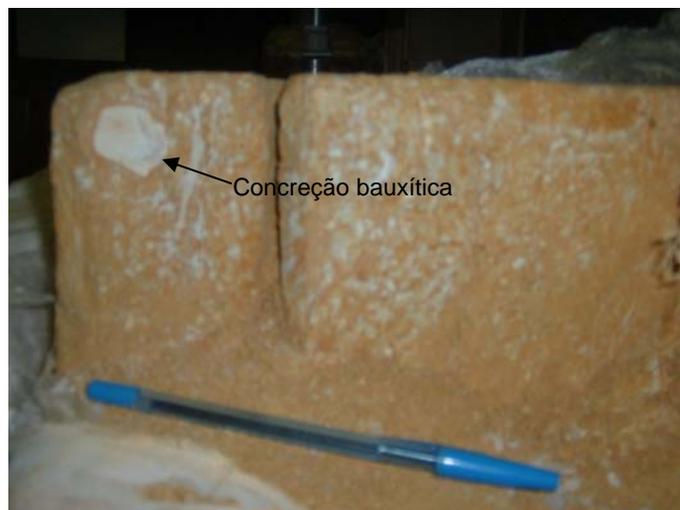
Figura 3.5 – Concreção bauxítica presente na amostra indeformada do solo residual jovem

Por meio de análise tátil – visual, observou-se que o solo residual tratava-se de um solo saprolítico amarelado, silto-argiloso (provável inexistência de quartzo), com aspecto macroscópico aparentemente homogêneo. No entanto, ao observá-lo de maneira mais detalhada, constatou-se a presença de microfissuras e de concreções bauxíticas. Na Figura 3.5 há a indicação de uma concreção bauxítica presente em uma das amostras indeformadas.

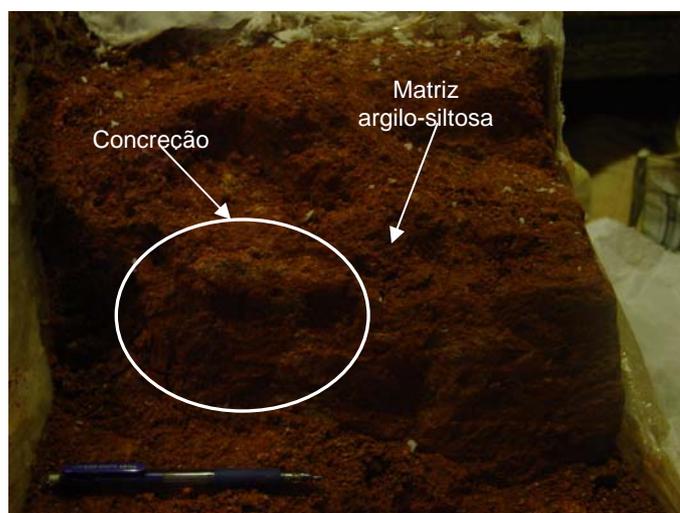
Figura 3.6 – Foto da amostra do solo coluvionar indicando os elementos que o compõe

O colúvio coletado apresentava coloração avermelhada e concreções rígidas em meio a uma matriz argilo-siltosa (Figura 3.6). O solo era extremamente heterogêneo e continha, em suas concreções, manganês.
