3 Área de Estudo e Amostragem

3.1 Meio Físico

3.2 Amostragem

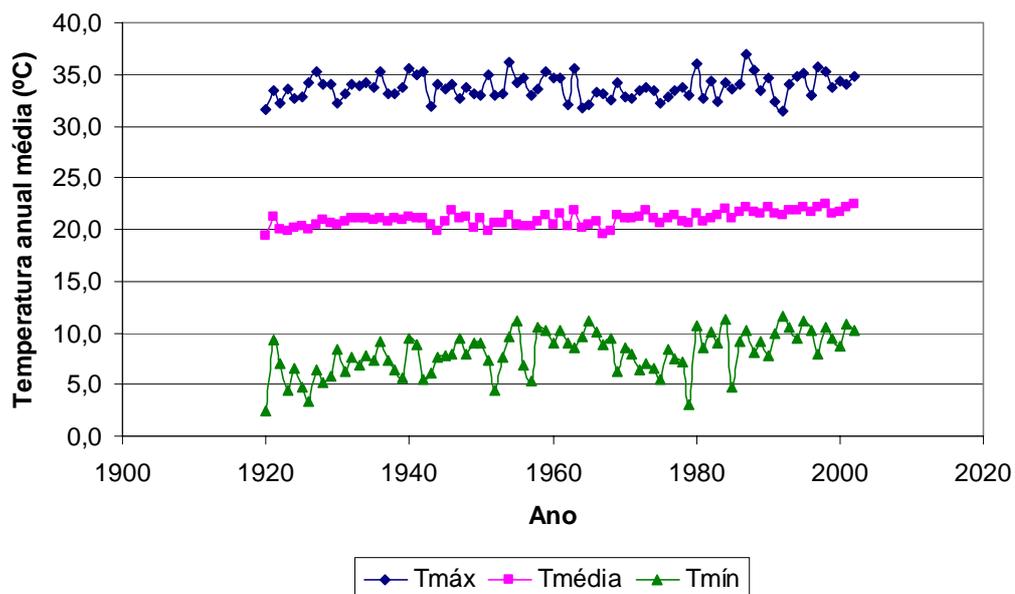
Figura 3.3 - Temperatura em Belo Horizonte entre os anos de 1920 a 2003 (Fonte: INMET).

O município de Belo Horizonte está situado na zona climática Cwa, segundo a classificação de Koppen, o que corresponde a um clima tropical de altitude com inverno seco e verão úmido e temperatura média do mês mais frio inferior a 18°C. A Figura 3.3 mostra a variação da temperatura média no município entre os anos de 1920 e 2003. A partir da análise dos gráficos de temperatura obtidos segundo as estações apresentadas percebe-se uma temperatura média por volta de 21,5°C, uma temperatura máxima, de 37°C e uma mínima, de 5°C.

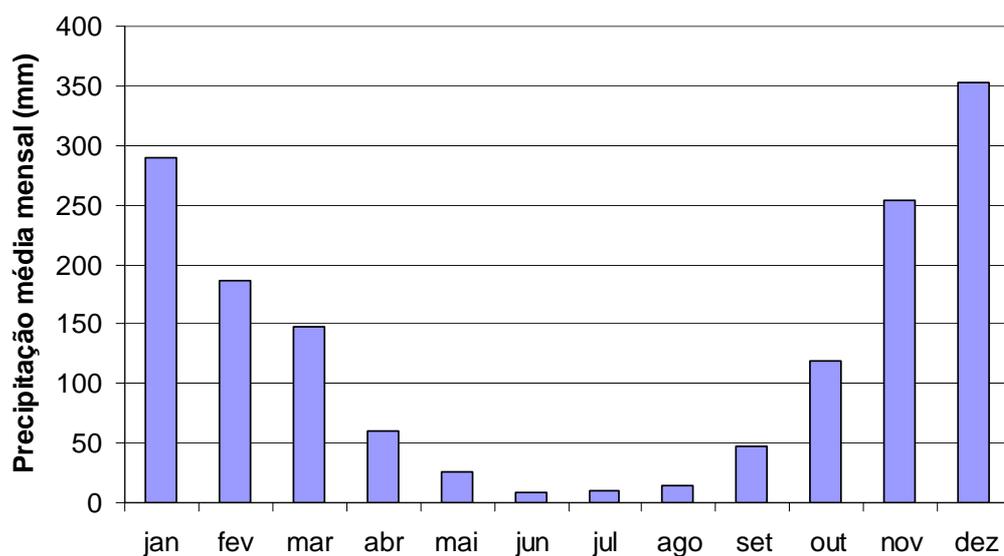
Figura 3.4 – Precipitação média mensal em Belo Horizonte (Fonte: INMET, 2006).

As chuvas na capital mineira são constantes durante o verão, como pode ser percebido na Figura 3.4. Neste gráfico estão apresentadas as médias mensais de precipitação ocorridas em Belo Horizonte nos anos de 1931 a 2003 (INMET, 2006).

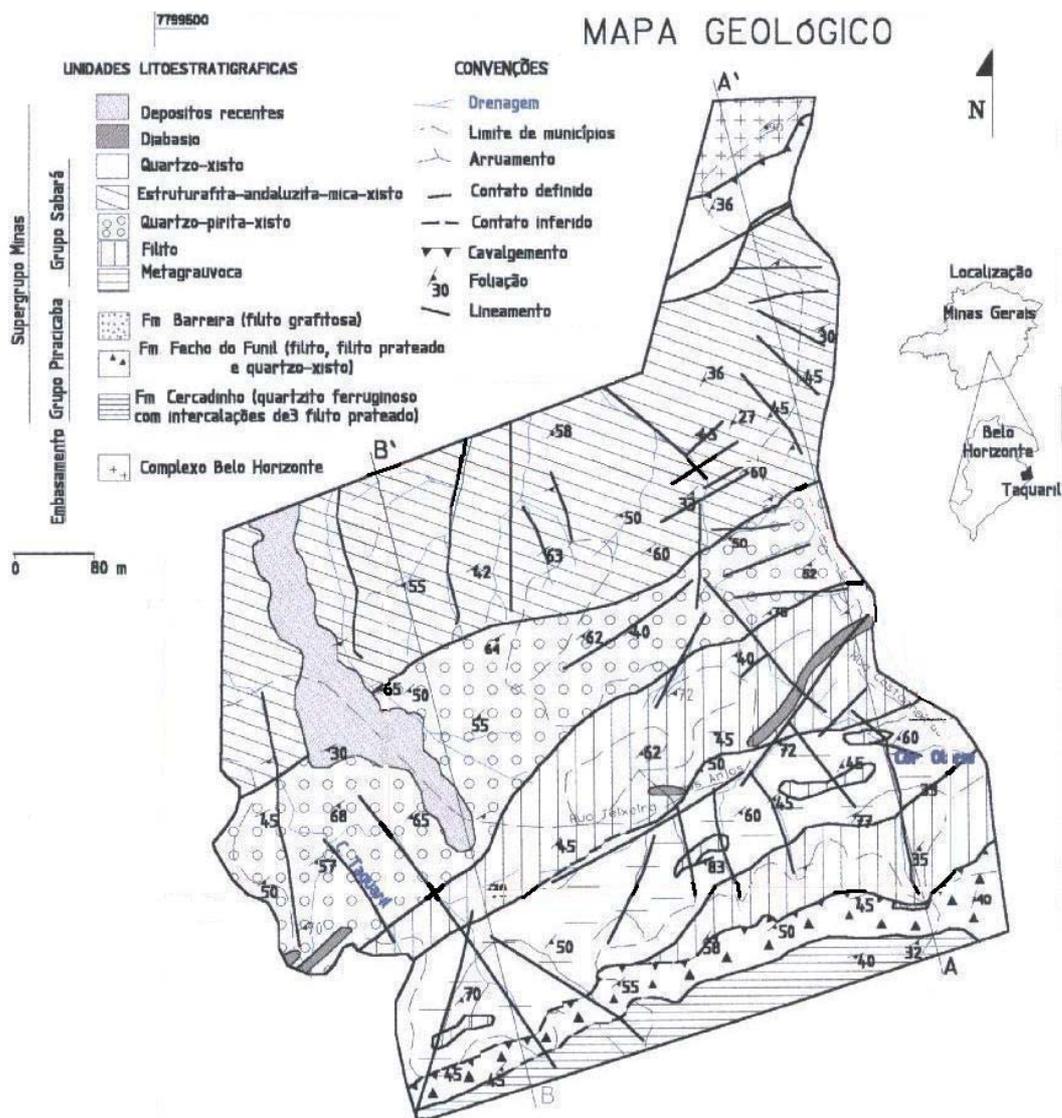
Figura 3.5 – Mapa Geológico da região do Conjunto Taquaril (adaptado de Parizzi *et al.*, 2002).

A Figura 3.5 mostra a diversidade litológica do substrato da região. Destacam-se cinco litotipos: filito; metagrauvaca; filito e quartzo-pirita-xisto intercalados; estauroлита-andaluzita-mica-xisto; quartzo-xisto; sendo que, geralmente, essas seqüências encontram-se em elevado estágio de decomposição. Na região, ocorrem também intrusões de metadiabásio e espessos veios de quartzo leitoso. Os metadiabásios apresentam-se em forma de blocos e matacões subarredondados de textura macia e coloração esverdeada, encontrados também ao longo das drenagens (Parizzi *et al.*, 2002).

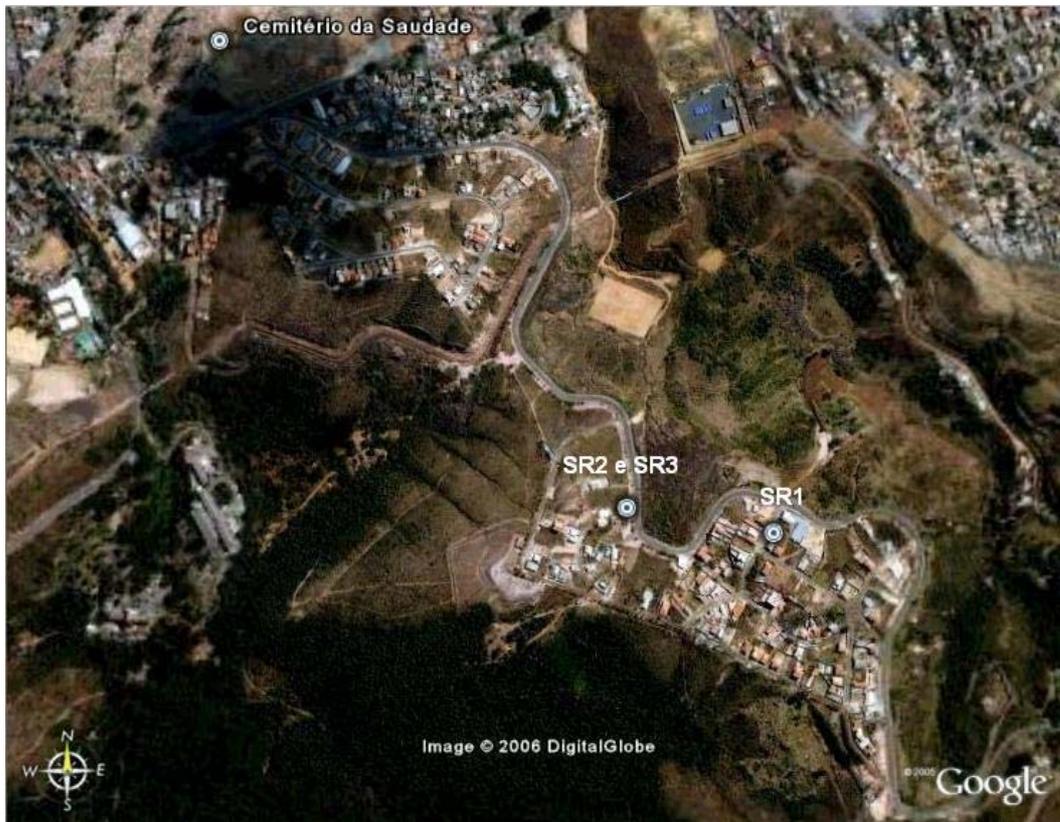
Figura 3.6 – Local de amostragem (Google Earth, 2006).

As amostras de solo e rocha foram retiradas em Belo Horizonte, sendo a amostra SR1 retirada da Rua Eugênia Nassif Nasser (antiga rua K) nº. 7 e as amostras SR2, SR3 e rocha da Avenida Country Club de Belo Horizonte. Ressalta-se que os blocos de SR3 não foram retirados no mesmo perfil que o SR2,

mas da mesma horizontal. O local de amostragem pode ser observado na Figura 3.6.

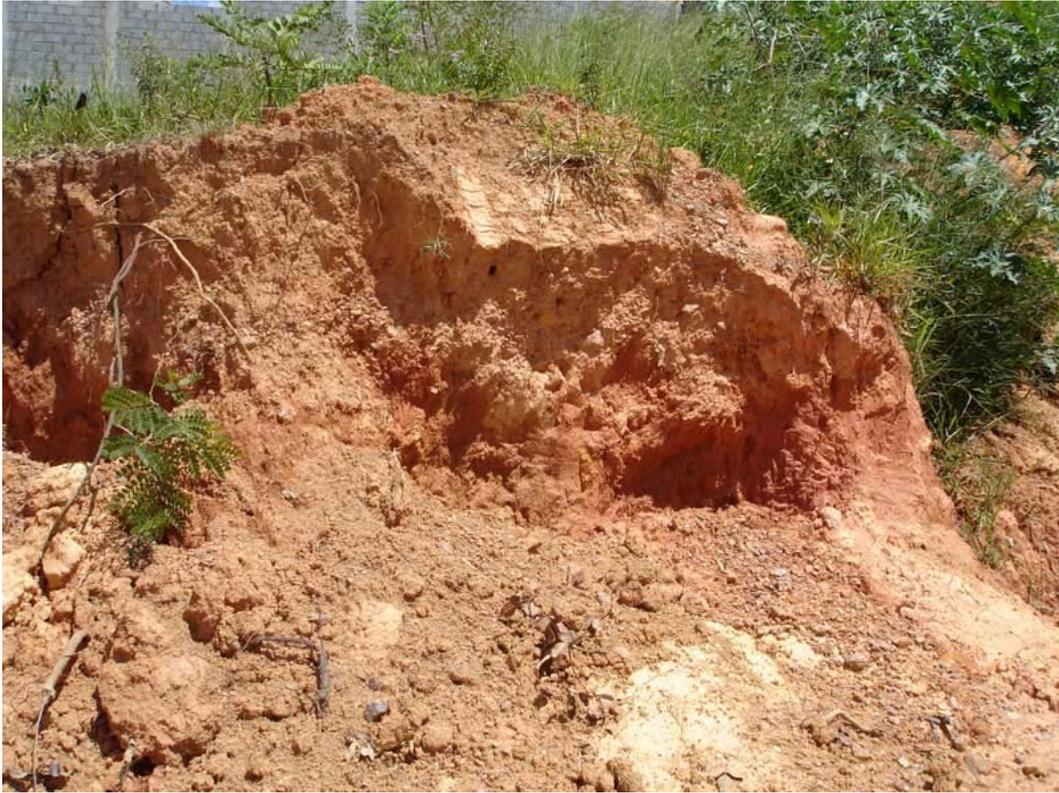
Figura 3.7 – Talude de retirada da amostra SR1.

Os taludes de retirada dos blocos podem ser visualizados na Figura 3.7 e na Figura 3.8. Preocupou-se em limpar o local, eliminando a possibilidade da amostra não ser de um solo residual. A amostra de rocha foi retirada da superfície e já se encontrava alterada.

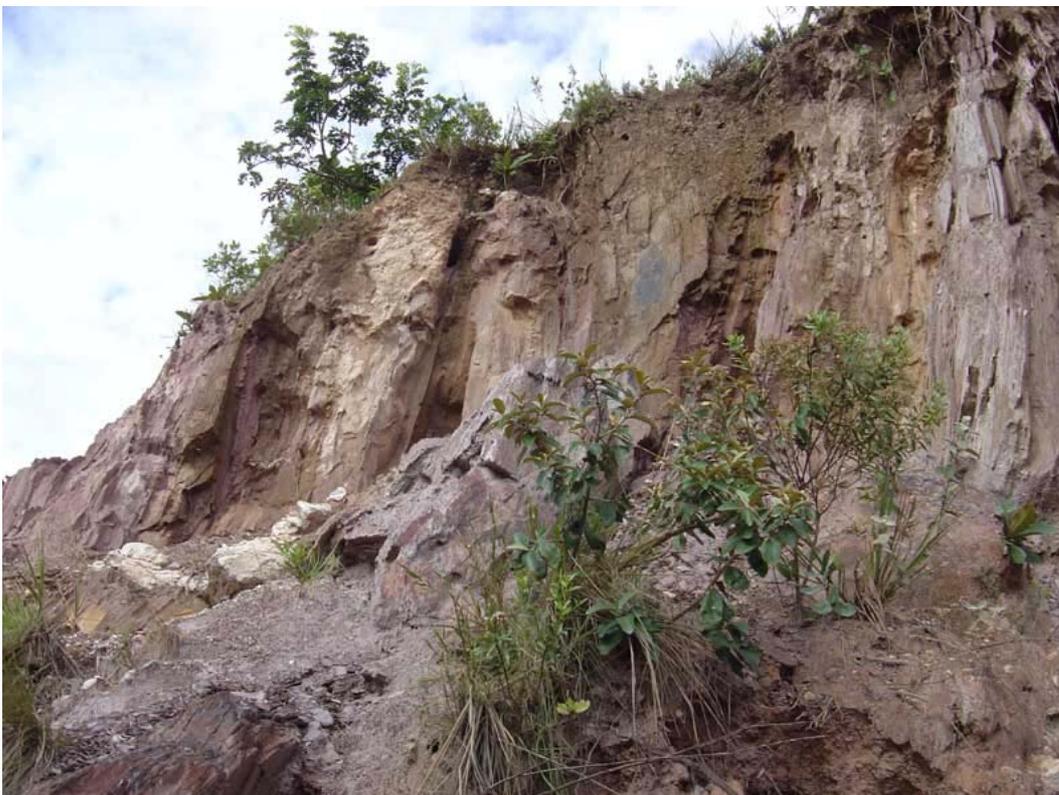
Figura 3.8 – Talude de retirada das amostras SR2, SR3 e rocha alterada.

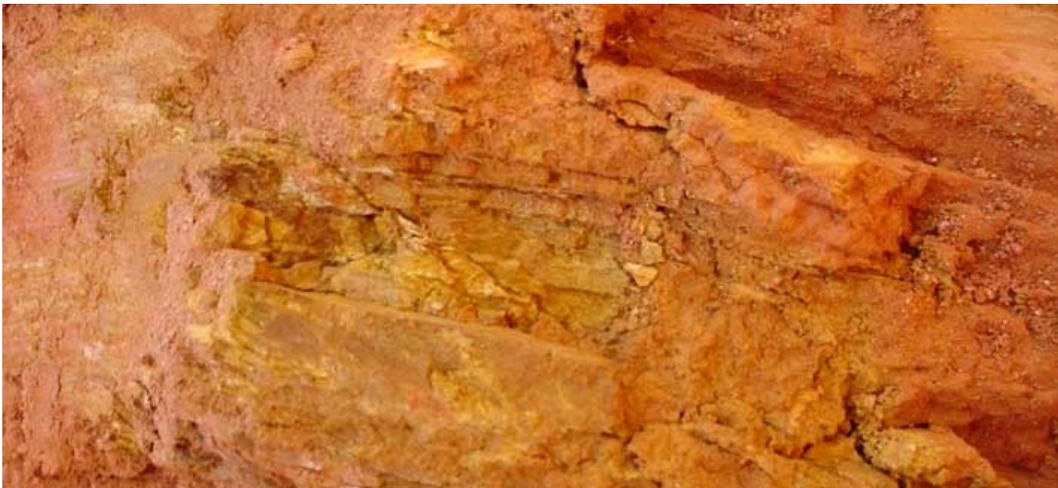
Figura 3.9 – Detalhes do solo SR1.

A amostra SR1 é alaranjada, inicialmente classificado como solo residual maduro devido à sua coloração e às poucas feições da rocha originária. Após as análises propostas, concluiu-se que se trata de um solo residual jovem com um grau de intemperismo maior que o das outras duas amostras. Ao toque, percebeu-se que é um solo fino, sedoso, sentindo-se a presença de uma porcentagem pequena de areia. A Figura 3.9 mostra detalhe do solo SR1.

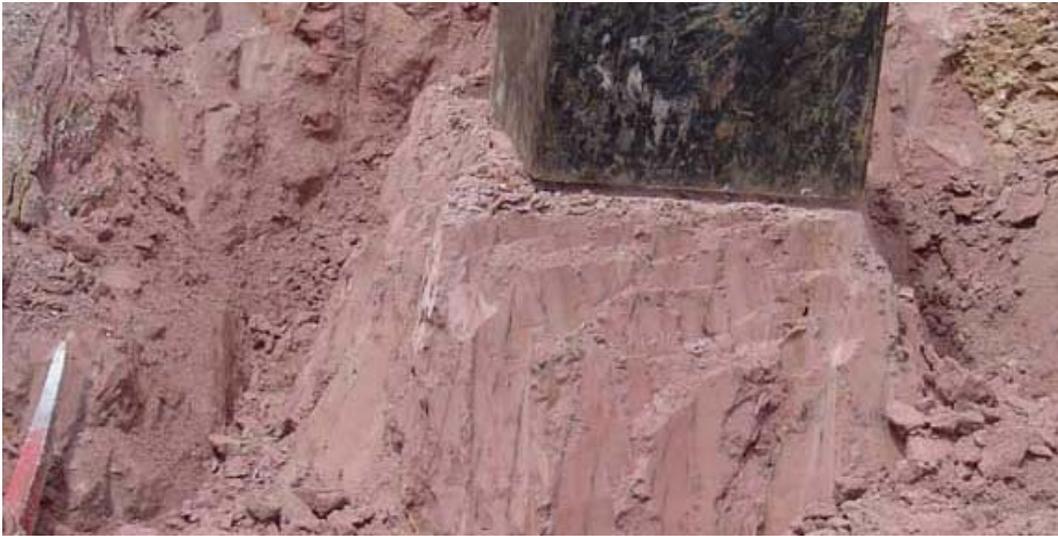
Figura 3.10 – Detalhes do solo SR2.

A segunda, SR2, possui coloração variada em tons de cinza, roxo, rosa e amarelo em diversos pontos (ver Figura 3.10). O SR2 é mais sedoso ainda ao toque, não se percebeu grãos de areia, também é um solo fino, apresenta brilho

característico de um solo micáceo, o que foi comprovado nas análises mineralógicas, que serão apresentadas posteriormente.

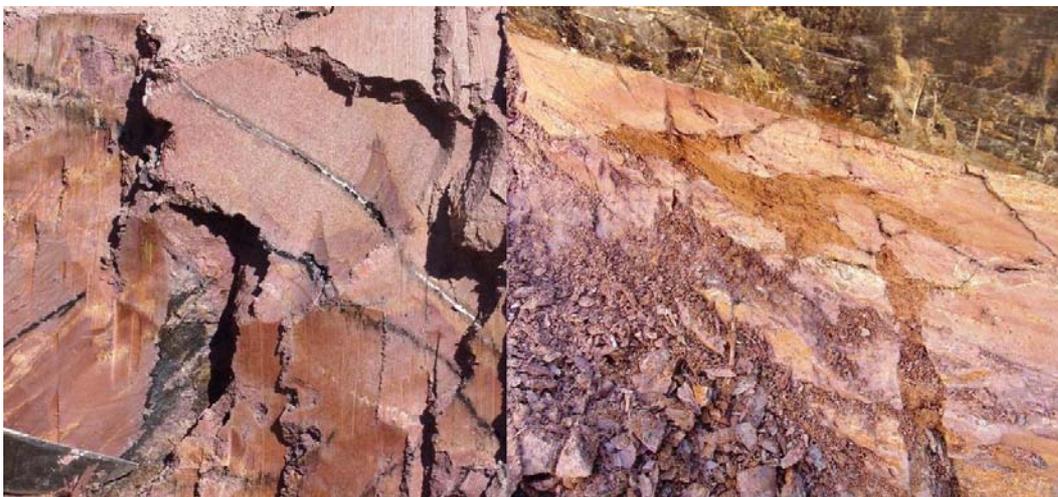
Figura 3.11 – Detalhes do solo SR3

A última amostra de solo, SR3, possui a mesma diversidade em coloração do solo anterior, porém, concluiu-se que é menos intemperizada que a SR2, de acordo com a caracterização química e mineralógica, mostrada no capítulo 5. Observou-se também a presença de feições e fraturas características da rocha-mãe com um material peculiar de preenchimento das mesmas, às vezes com coloração alaranjada, outras, preta. Ao toque, não era sedoso e percebia-se a presença de grãos de areia fina. As análises do SR3 mostraram uma porcentagem maior de areia, porém, viu-se que também se trata de um solo fino.
