## 4 ENSAIOS DE CAMPO E DE LABORATÓRIO

### 4.1. Introdução

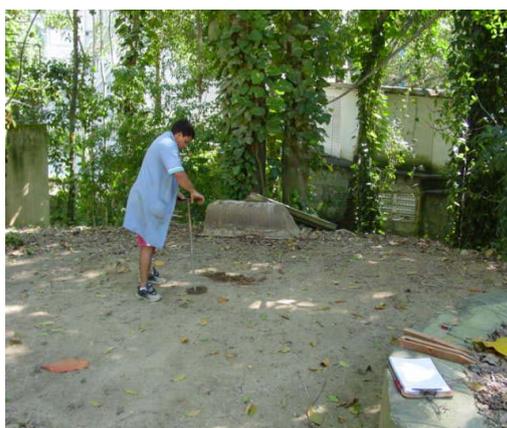
Figura 4.3 – Tentativas de se perfurar o solo local com o trado mecânico (1)

térmica *in situ* e, por último, “perfurável”. E foi exatamente este último requisito que a impediu de ser utilizada, uma vez que, após várias tentativas, não foi possível perfurá-la com o trado mecânico disponível – Figuras 4.3 e 4.4.

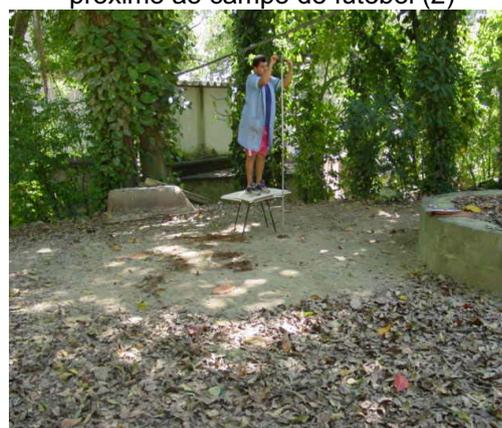
Figura 4.4 – Tentativas de se perfurar o solo local com o trado mecânico (2)

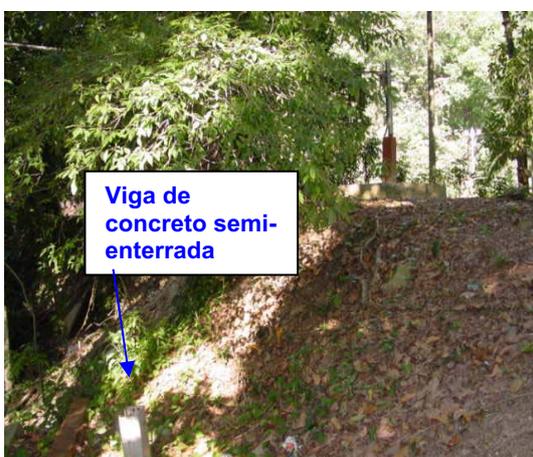
Figura 4.5 – Vista da face do talude, mostrando pedaços de vigas surgindo do solo

Posteriormente, descobriu-se que, no passado, toda aquela área era utilizada como descarte de material de obras da **PUC-Rio** – vigas, blocos de concreto, ferragens e outros – e que, em alguma época, todo aquele entulho havia sido aterrado para que a área ficasse plana e transitável, conforme ela se encontra atualmente. Tais fatos foram comprovados com a passagem do GPR – *Ground Penetration Radar*<sup>9</sup> (Radar de Penetração no Solo) no local, que detectou uma grande presença de materiais que se diferenciavam do solo, e com uma investigação mais detalhada do local. Algumas fotografias estão mostradas nas Figuras 4.5 e 4.6, a seguir, onde se observa o “afloramento” de vigas e o aparecimento de diversos entulhos na face do talude, às margens do Rio

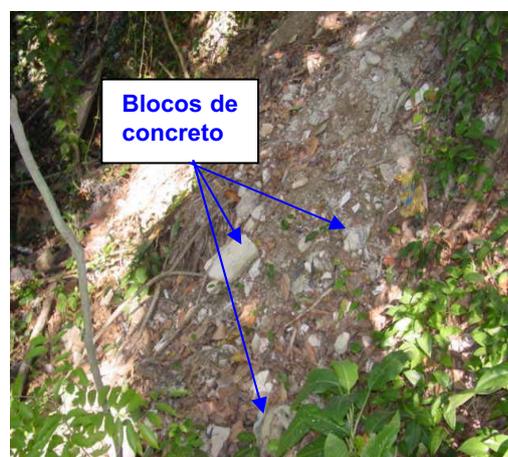
Figura 4.6 – Mais entulhos (blocos de concreto) visíveis no talude do local

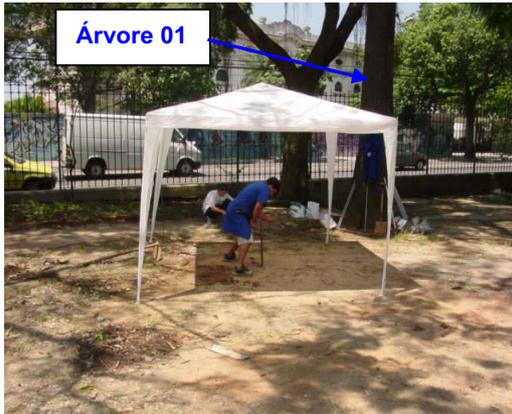
Figura 4.11 – Sondagem S-01, realizada no CE-01

No primeiro furo (S-01), o que se percebeu tátil-visualmente foi que, aproximadamente, os primeiros 50 cm de profundidades eram constituídos por um material típico de aterro, com a presença predominante de areia seguida por pedregulhos, blocos rochosos, pedaços de entulhos, tijolos, dentre outros.

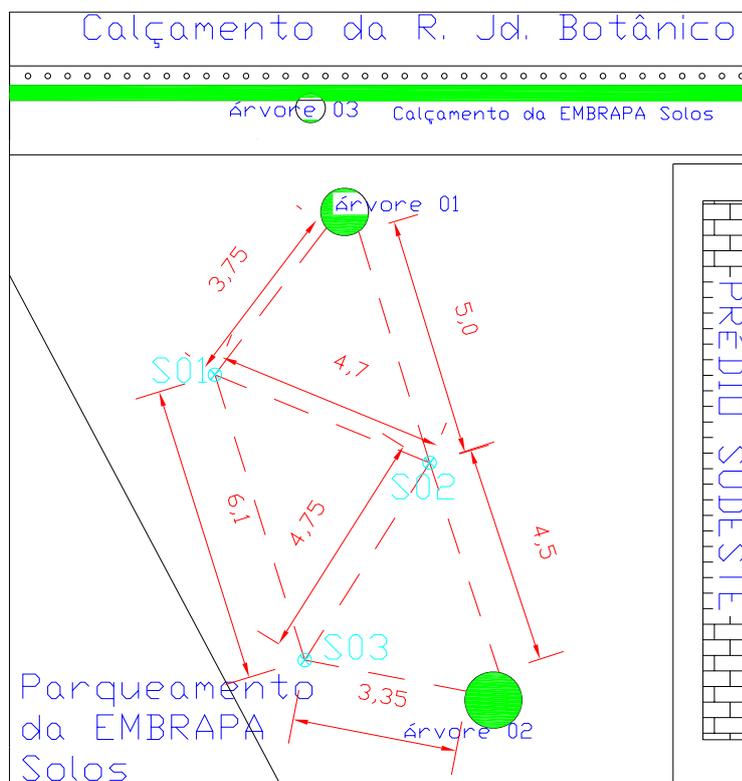
Figura 4.15 – Planta baixa do CE-01, com locação das sondagens S-01, S-02 e S-03 (distâncias em metros)

A seguir, são mostradas algumas fotografias tiradas no dia<sup>11</sup> das sondagens – Figuras 4.11 a 4.14 – juntamente com uma planta baixa do local, e a locação dos pontos correspondentes – Figura 4.15 – denominados de S-01, S-02 e S-03:

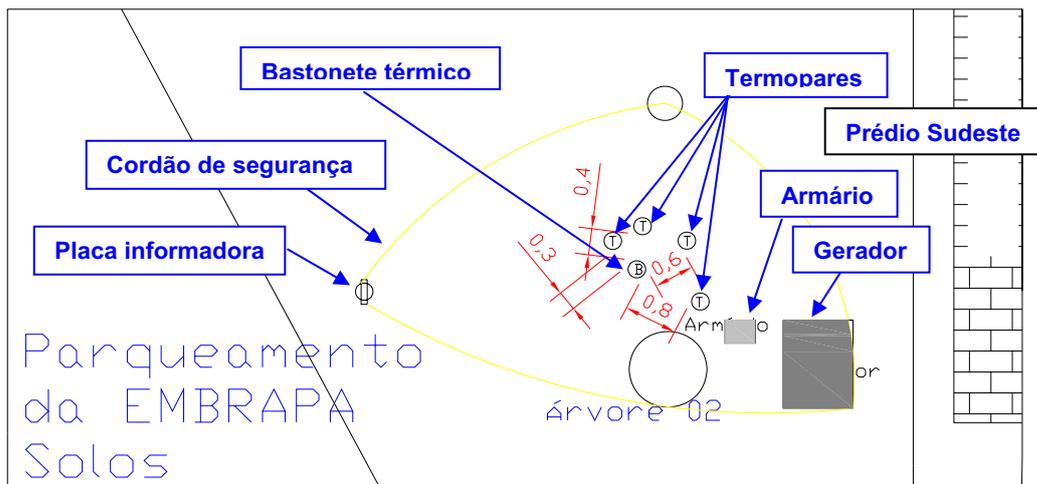
Figura 4.18 – Localização do bastonete térmico, termopares, armário, gerador, placa informadora sobre o experimento e cordão de segurança (cotas em metros)

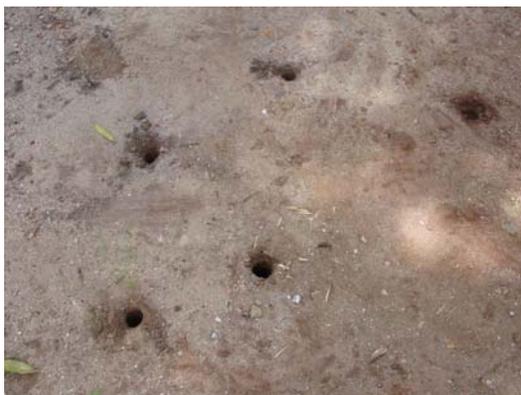
Figura 4.21 – Furos de 2” já executados

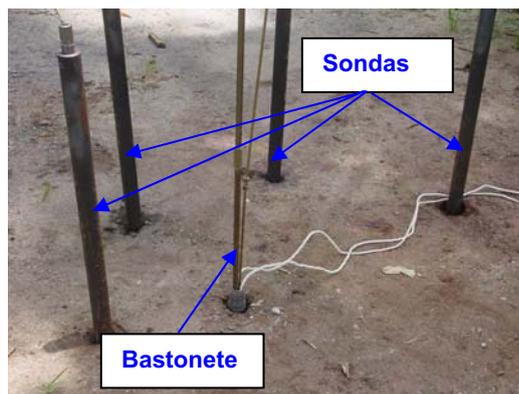
Figura 4.22 – Instalação do bastonete térmico e das sondas

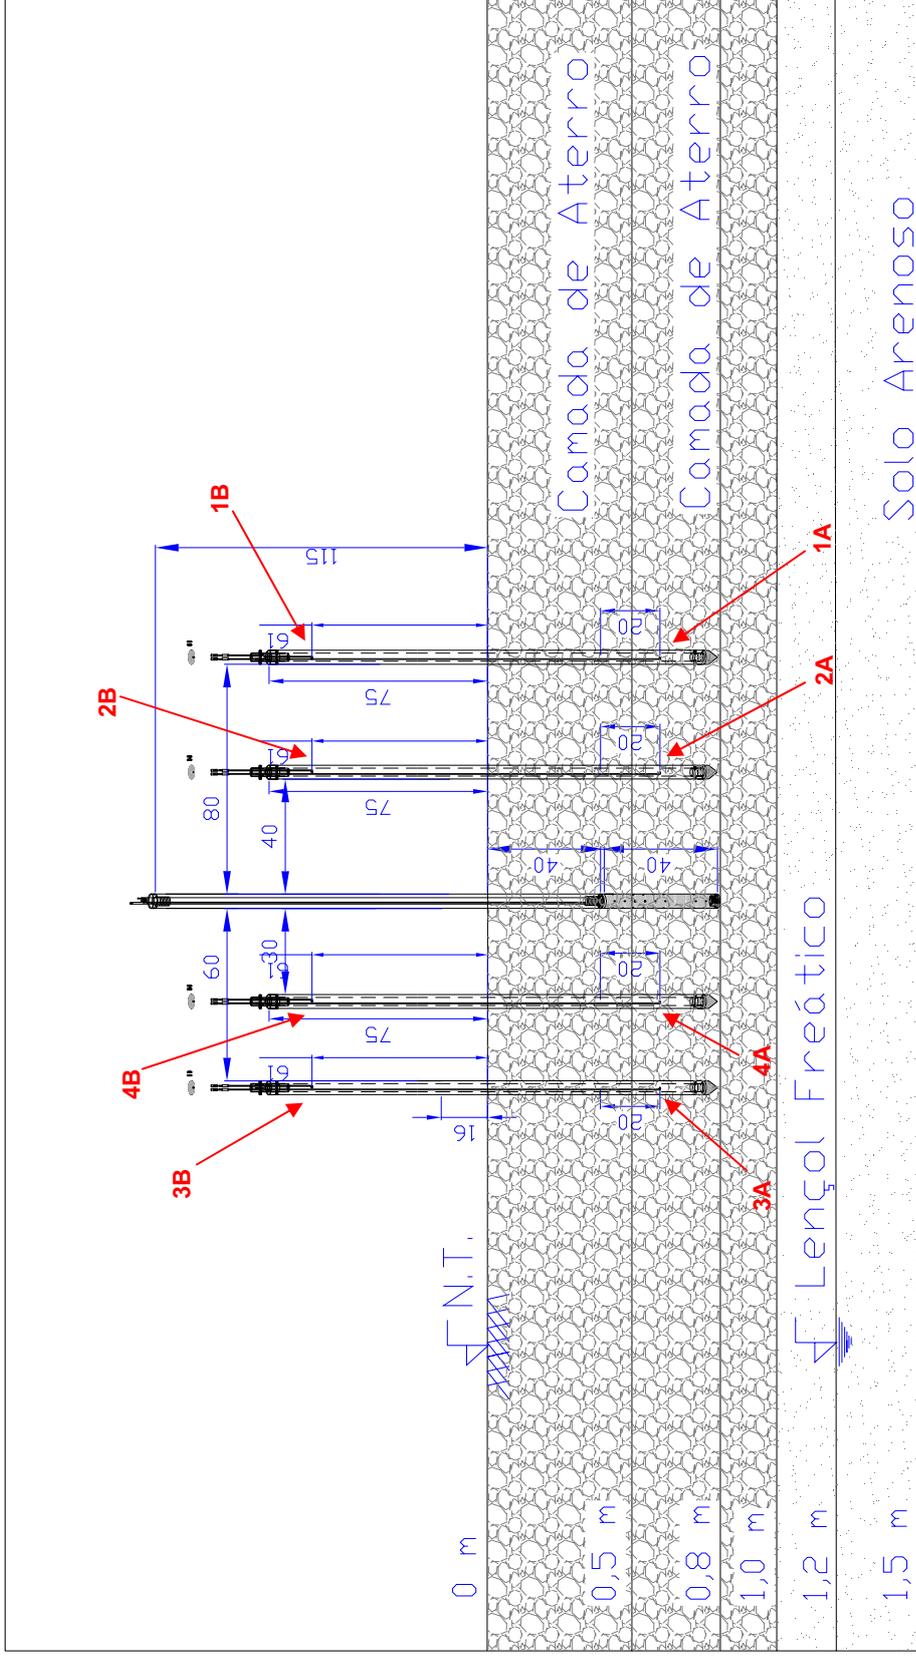
Figura 4.23 – Configuração do bastonete térmico e das sondas medidoras de temperatura no CE-01

Conforme observado, tanto o bastonete térmico quanto as sondas medidoras de temperatura ficariam com uma boa parte de suas estruturas expostas. Inclusive, no caso das sondas, a ponta dos termopares superiores ficariam a 60 cm da superfície do terreno.

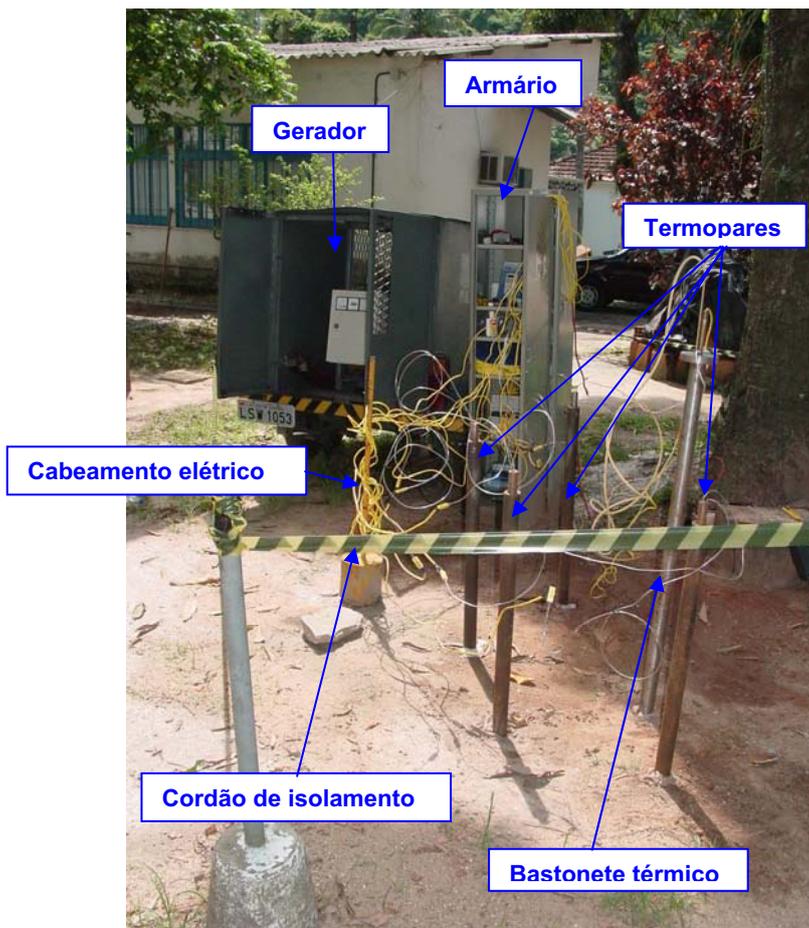
Figura 4.24 – Sistema de dessorção térmica *in situ* instalado na **EMBRAPA Solos**

Por fim, a Figura 4.24, a seguir, mostra como ficou o SDTIS depois de instalado e montado no CE-01.

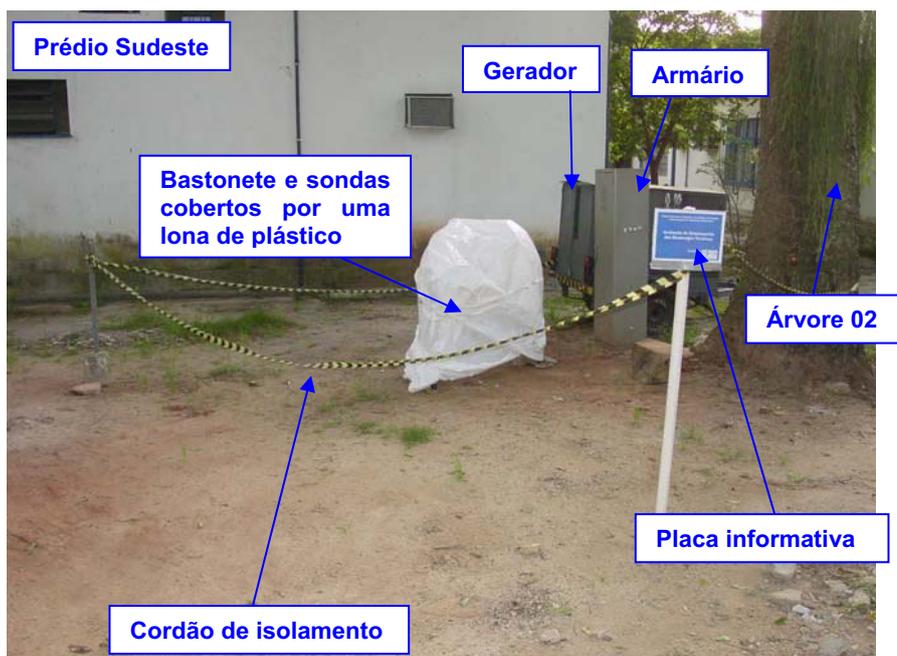
Figura 4.25 – SDTIS instalado na **EMBRAPA Solos**, vista geral

Para se tentar proteger a instrumentação do SDTIS da ação danosa da chuva, ventos e raios solares, principalmente no que diz respeito à sua parte elétrica, foi colocada uma lona de plástico por cima, conforme mostra a Figura 4.25 a seguir.

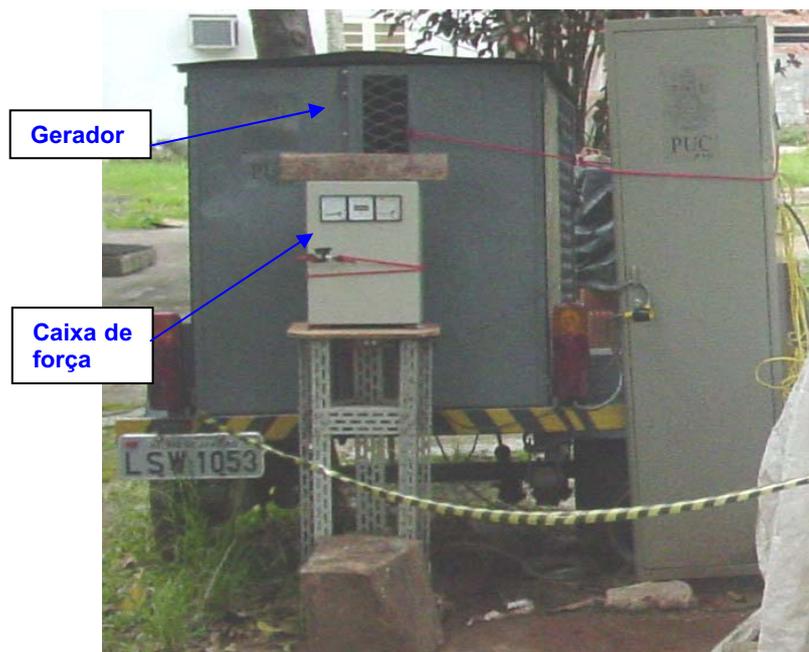
Figura 4.26 – Caixa de força do gerador independente da sua estrutura

Assim, como não se vislumbravam outras opções para se tentar melhorar o seu amortecimento, a não ser montando um outro chassi para o gerador, resolveu-se tirar a caixa de força (onde se encontravam as tomadas e o disjuntor) para fora do veículo e instalá-la em uma estrutura independente. Desta forma, ela não mais seria influenciada pelas suas trepidações e o sistema poderia funcionar normalmente. A Figura 4.26, abaixo, mostra o resultado desta nova alternativa:

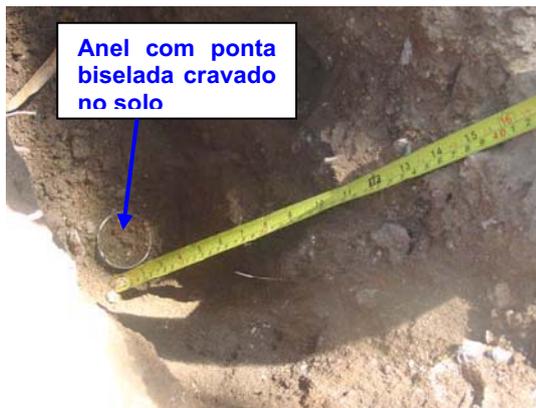
Figura 4.28 – Cravação de anel com ponta biselada para coleta de amostras de solo

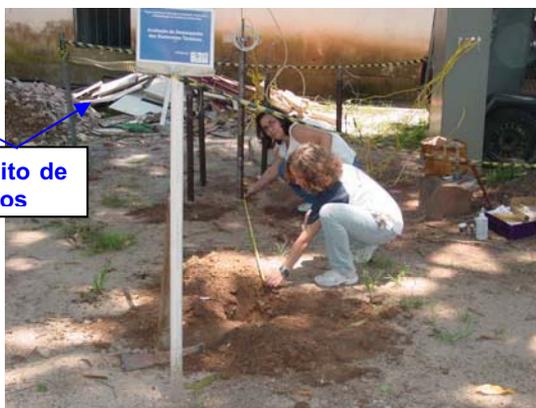
Figura 4.30 – Medição da distância do local de extração de amostras até o bastonete

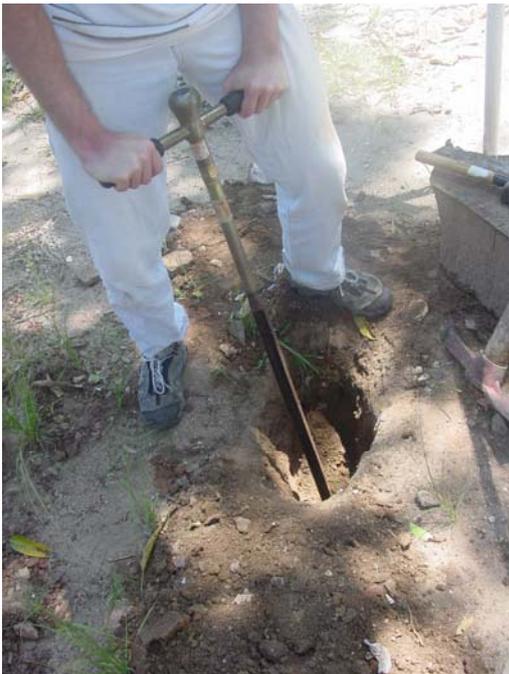
Figura 4.31 – Cravação de trado para coleta de amostras

Para amostragem de solo para determinação do teor de umidade foi utilizado um trado mecânico do tipo holandês de 1", gentilmente cedido pela **EMBRAPA Solos**, conforme mostrado pela Figura 4.31.

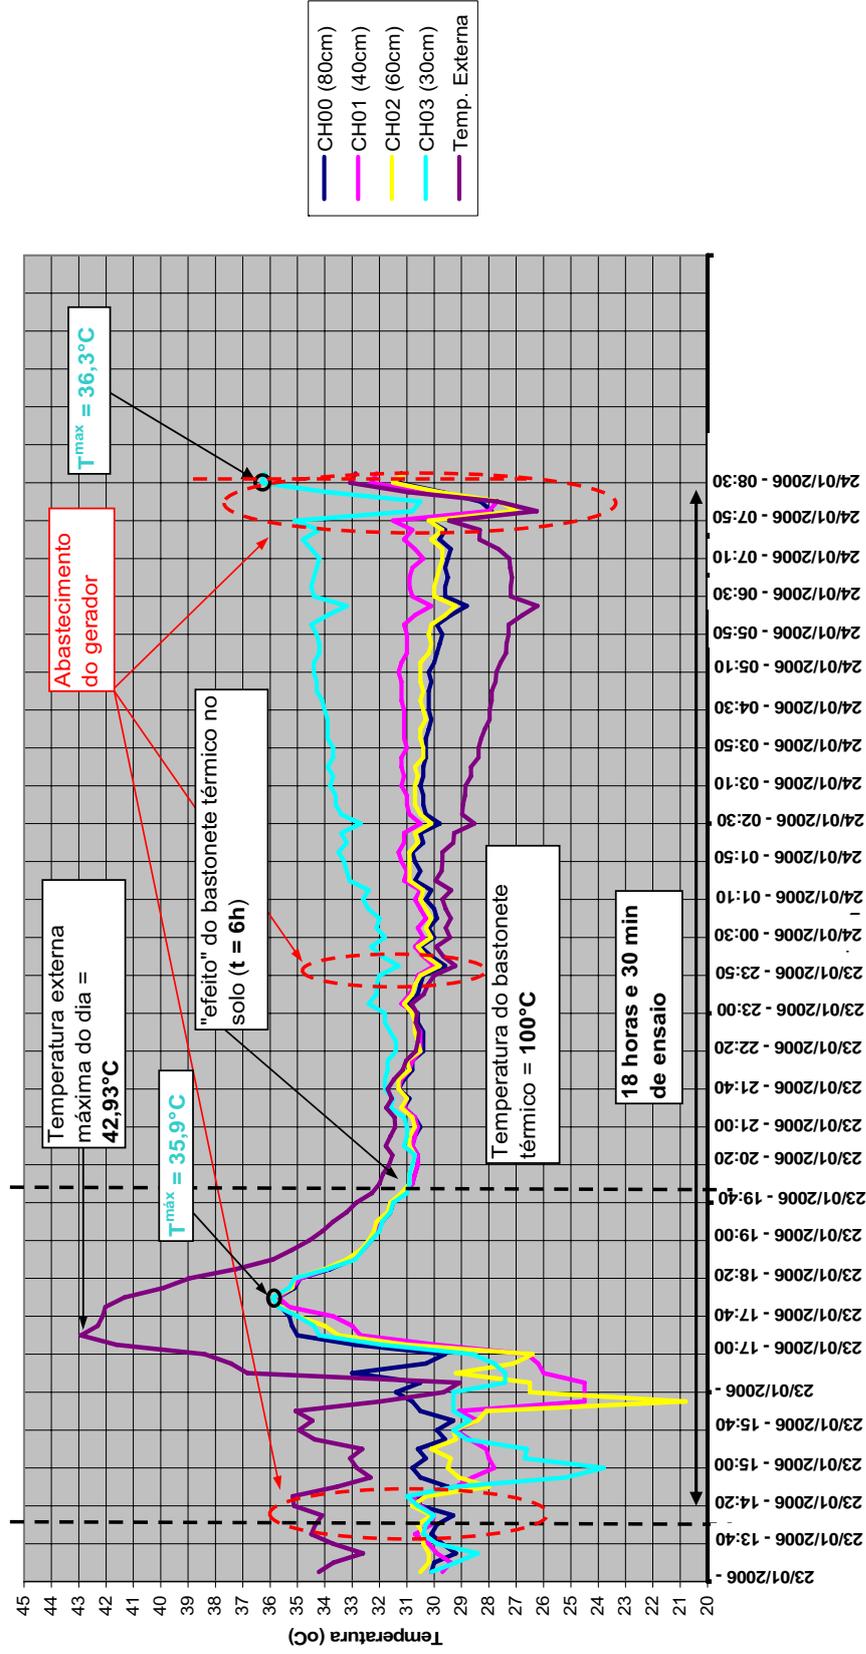
Figura 4.33 – Aplicação dos bastonetes térmicos no CE-01, de 23/01/2006 a 24/01/2006

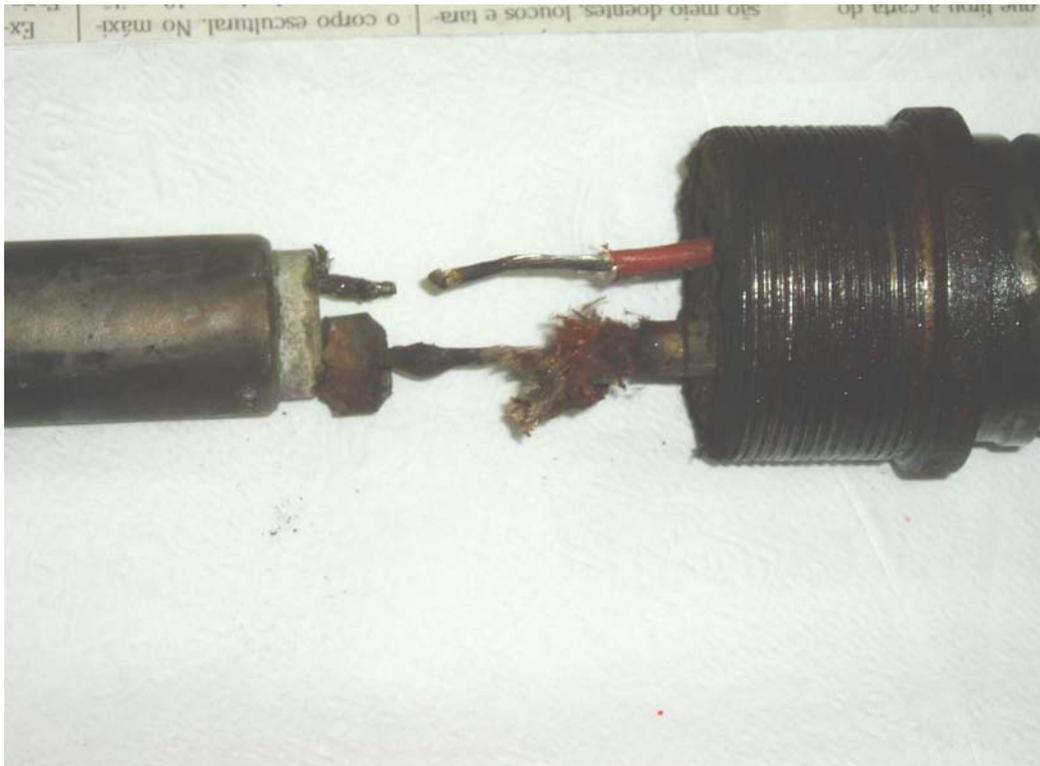
Ao desmontar e abrir o instrumento, verificou-se o rompimento de um dos terminais de saída do cartucho de resistência, conforme mostra a Figura 4.34 a seguir. Curiosamente, embora a temperatura aferida pelo controlador a partir do termopar instalado dentro do bastonete não indicasse, ele aparentava ter derretido em função de altas temperaturas, já que tanto a sua camada protetora isolante, quanto a anilha cerâmica utilizada para a mesma função, mostravam-se chamuscadas. O material externo do cartucho de resistência também apresentava sinais de queimado.

Figura 4.34 – Detalhe do rompimento de um dos terminais do cartucho de resistência do aquecedor, com sinais de 'queimado'

Logo, foram levantadas algumas hipóteses em relação a este problema. Uma delas considera um grande temporal ocorrido na noite do dia 25/01/2006, observado “ao vivo” durante um abastecimento às 23 horas. Neste caso, a água da chuva infiltrou-se no solo do CE-01 com grande intensidade e, conseqüentemente, acabou infiltrando-se no bastonete térmico, uma vez que a sua estrutura mecânica não previa vedações. Ao molhar os terminais, pode ter provocado um surto de corrente que, por sua vez, pode ter culminado em um curto circuito, danificando assim o sistema elétrico.

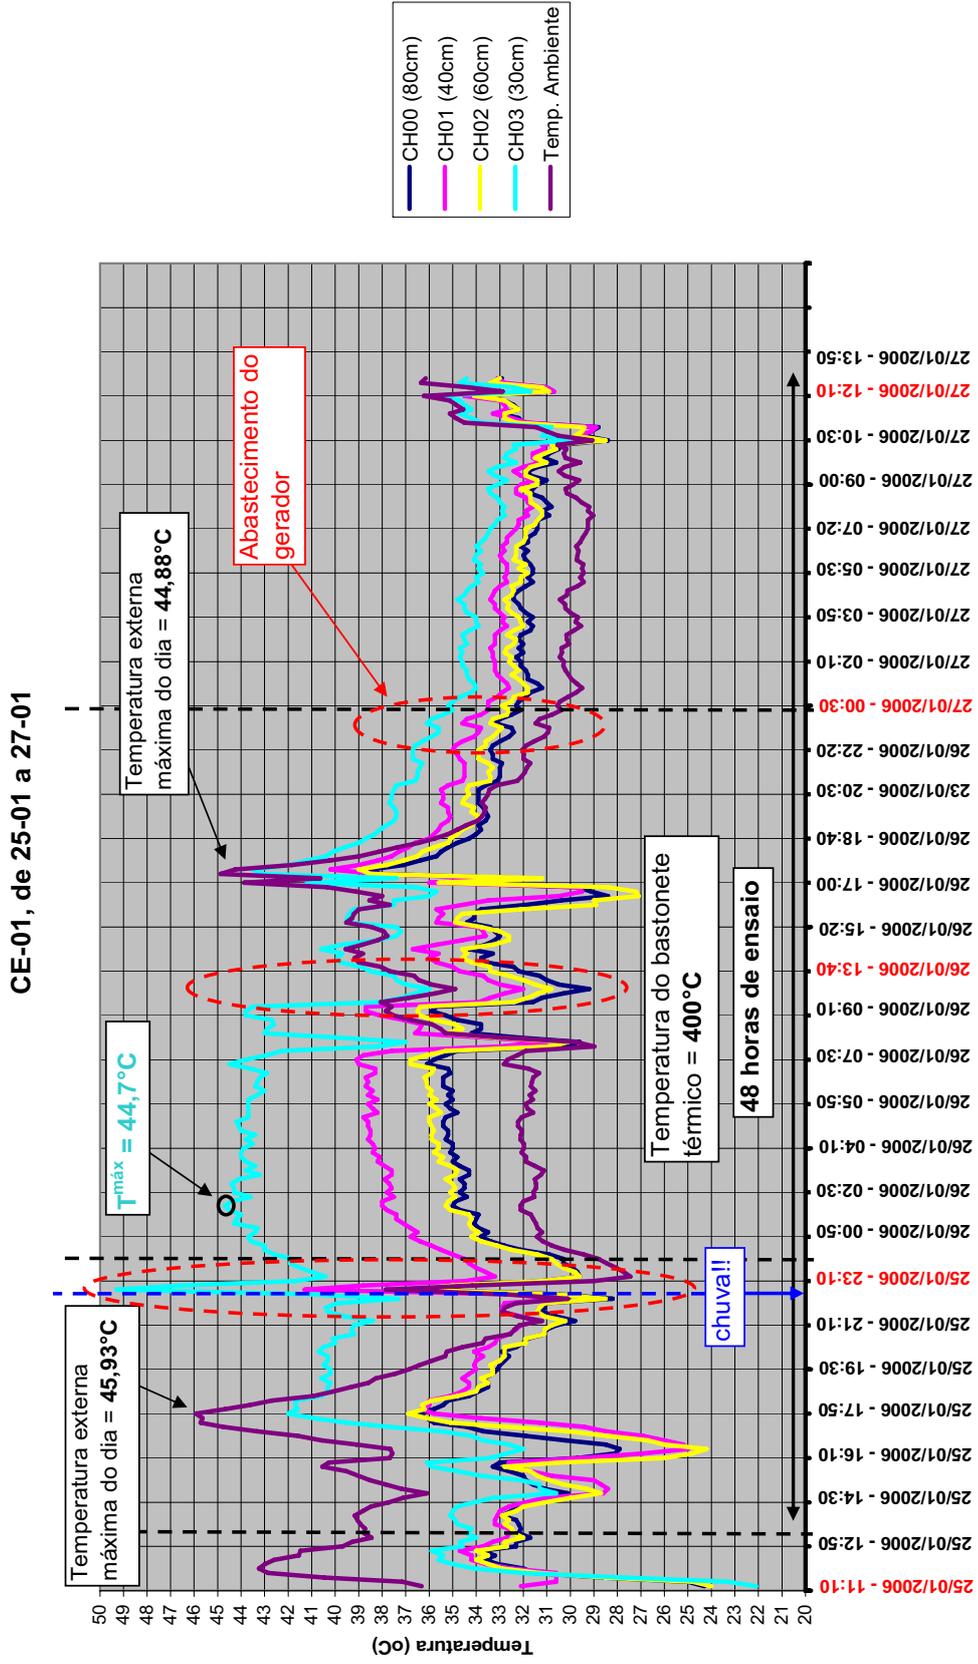
Figura 4.35 – Aplicação dos bastonetes térmicos no CE-01, de 25/01/2006 a 27/01/2006

6. Por volta das 23h do dia 25/01, houve uma intensa chuva na cidade e, após este momento, todas as curvas que representam os termopares inferiores apresentaram um crescimento que culminou no ponto máximo de cada uma delas. Algum tempo depois, estas curvas apresentaram-se de forma decrescente, mantendo o que parecia ser a sua tendência anterior.

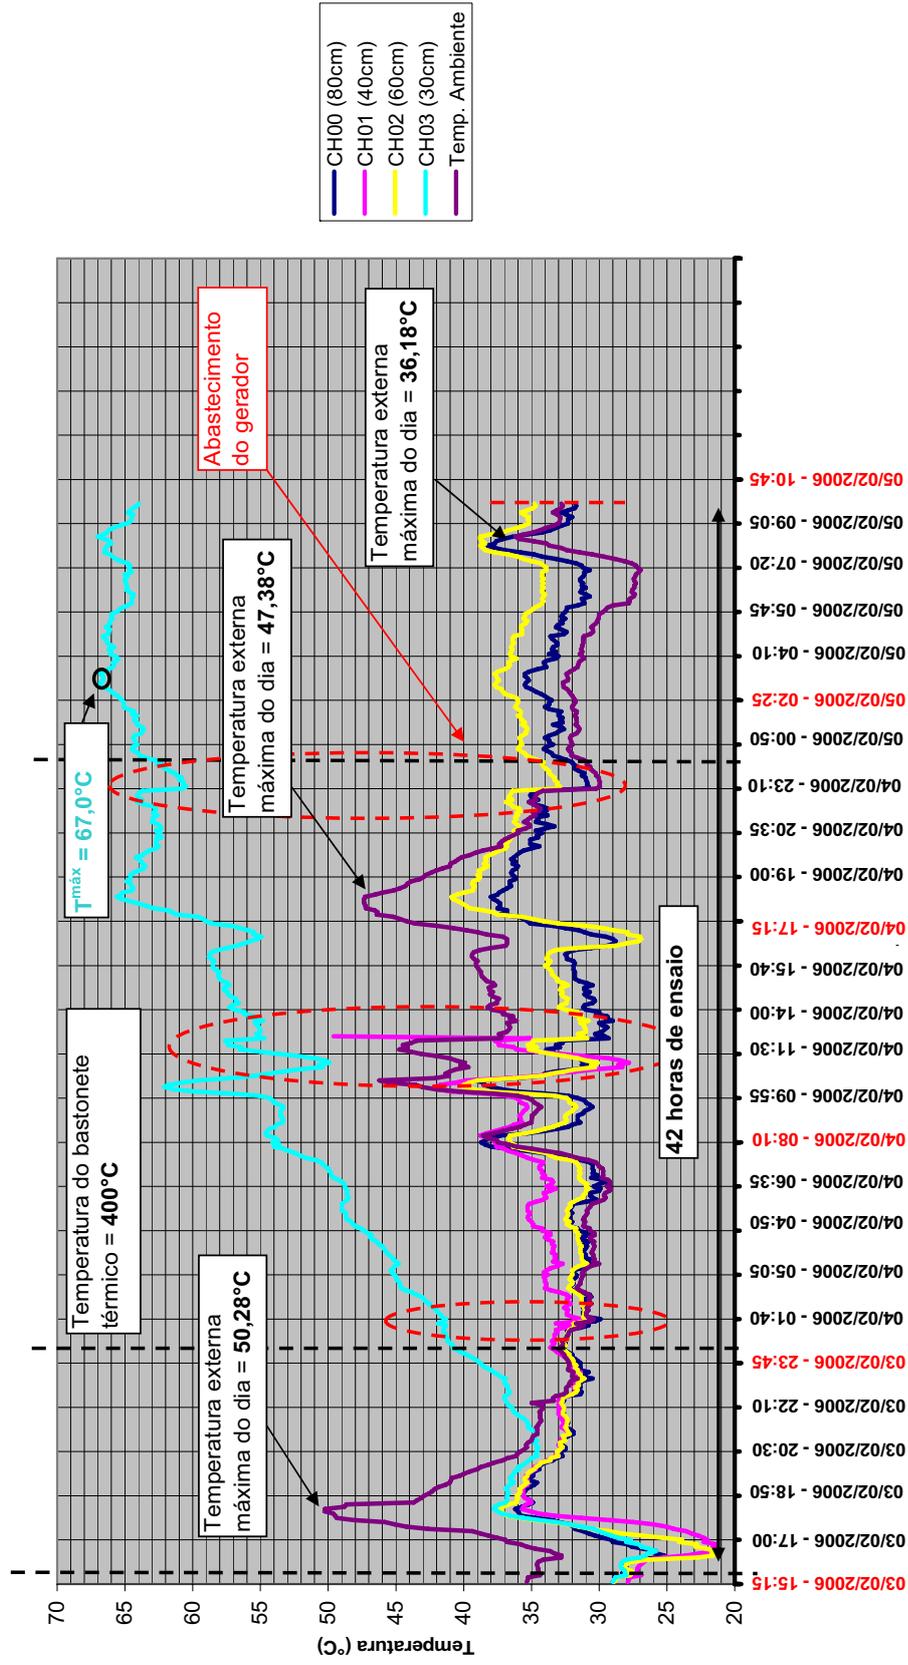
Figura 4.37 – Aplicação dos bastonetes térmicos no CE-01, de 03/02/2006 a 05/02/2006

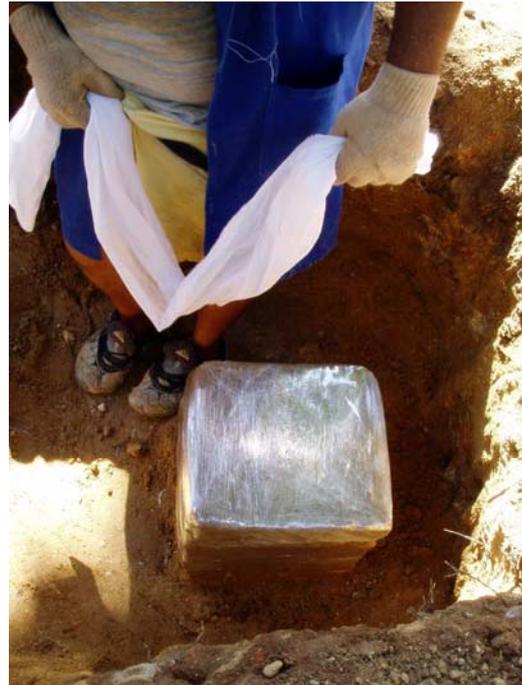
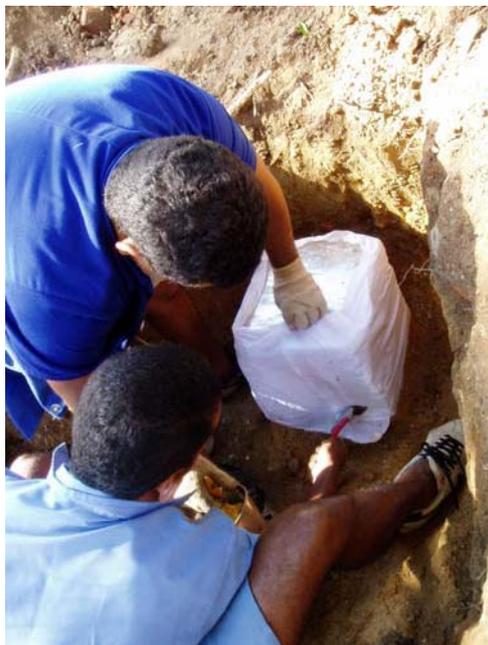
Figura 4.45 – Isolamento do bloco

Figura 4.46 – Isolamento do bloco

As Figuras 4.45 e 4.46 mostram o isolamento do bloco feito com filme de PVC e parafina derretida, após esta ter sido fervida em um fogareiro a gás portátil.

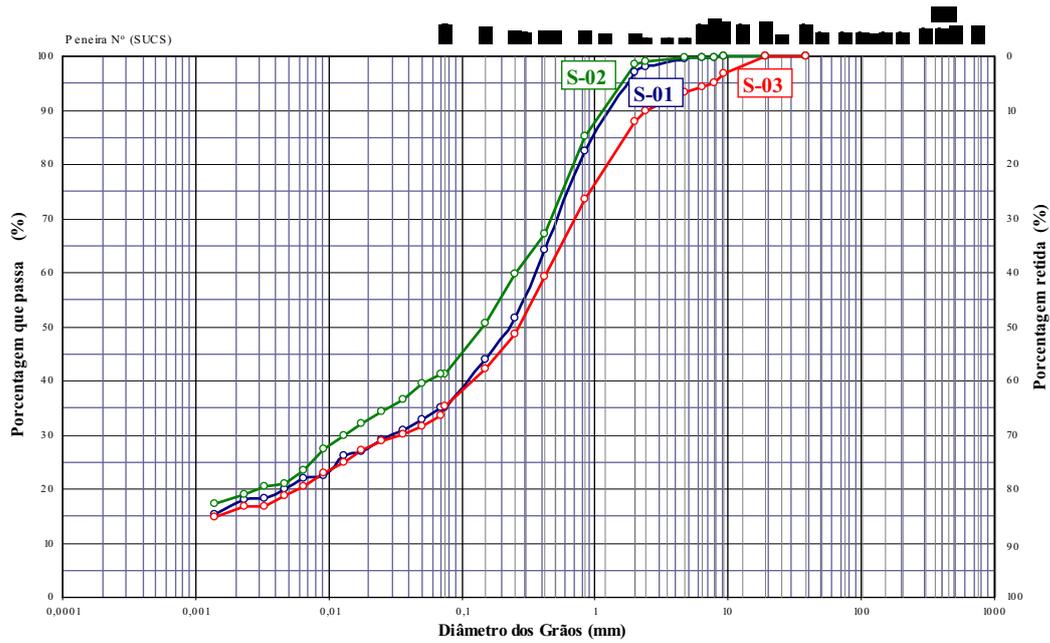
Figura 4.48 – Curvas granulométricas das sondagens 01, 02 e 03, sob profundidade de 0 a 0,5m

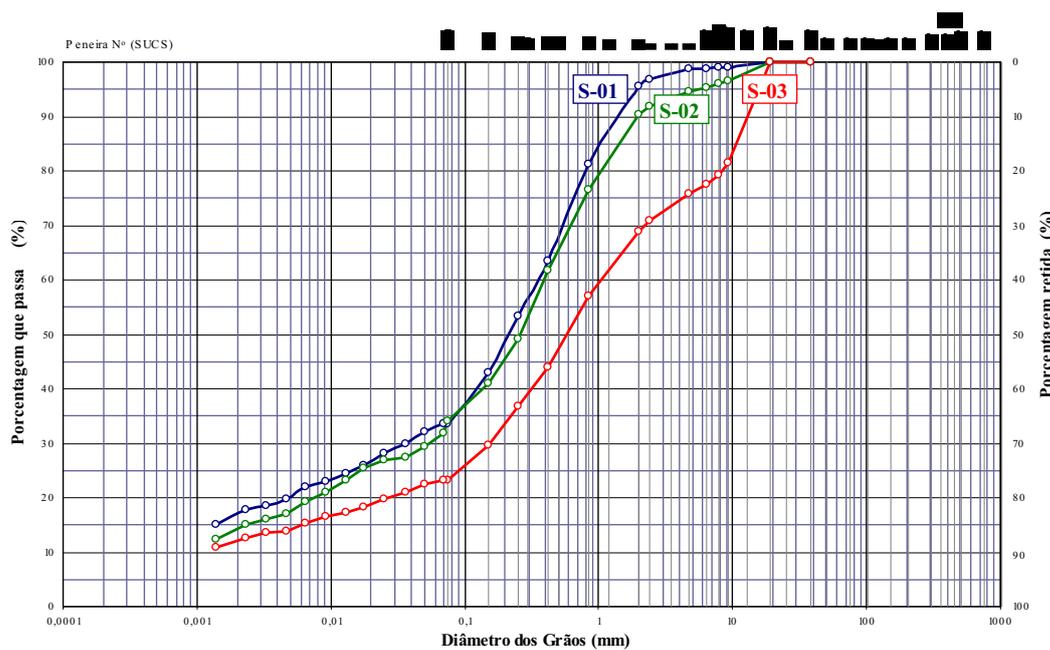
Figura 4.49 – Curvas granulométricas das sondagens 01, 02 e 03, sob profundidade de 0,5 a 1,0m

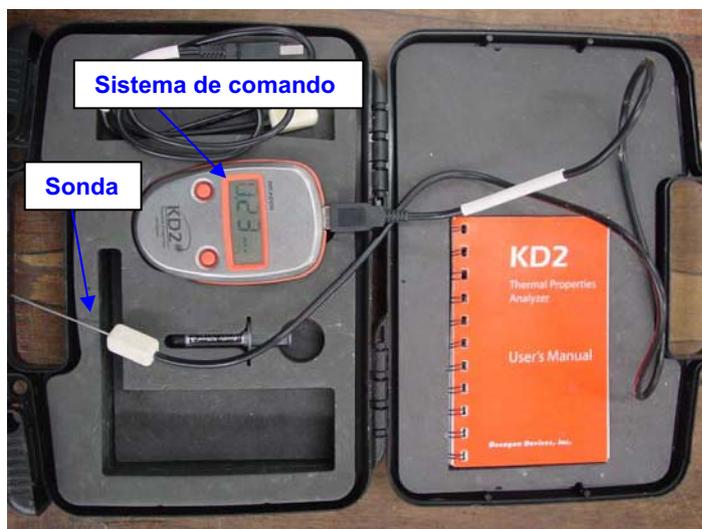
Figura 4.50 – Instrumento ‘*Thermal Properties Analysis*’, do tipo KD2

- Condutividade térmica  $\lambda_t$  [W/m°C];
- Resistividade térmica  $R_t$  [m°C/W];
- Difusividade térmica  $D_t$  [mm<sup>2</sup>/s];
- Temperatura [°C].

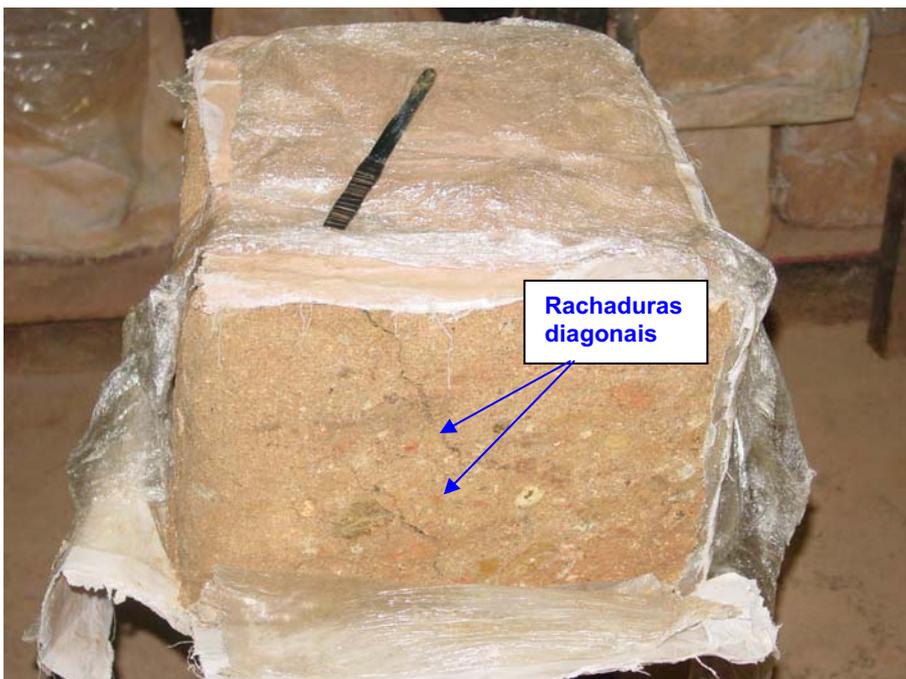
Figura 4.51 – Bloco de solo indeformado aberto, apresentando rachaduras diagonais

Associado a isto está o fato do solo ser predominantemente arenoso e possuir baixo teor de umidade (**14,76%**), determinado assim que ele foi aberto dentro da “câmara úmida”, no **LGMA/PUC-Rio**. Lembrando apenas que, antes do primeiro ensaio de dessorção térmica no CE-01, esta umidade encontrava-se em 16,24%. Logo, pode-se afirmar ainda que a sua coesão aparente era muito baixa.

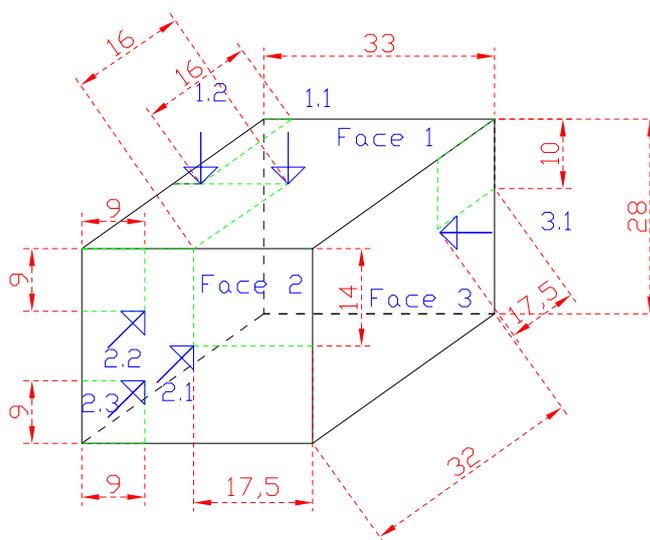
Figura 4.52 – Posicionamento dos pontos no bloco de solo (dimensões em centímetros)

A Figura 4.52 abaixo esquematiza e enumera os pontos escolhidos, arbitrariamente, em cada face do bloco, para introdução da sonda:

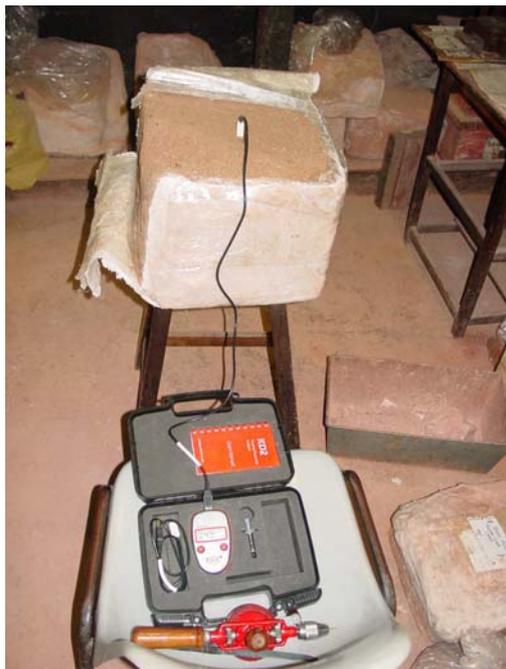
Figura 4.53 – Ensaio em andamento para determinação dos parâmetros térmicos na face 01 do bloco, ponto 1.1

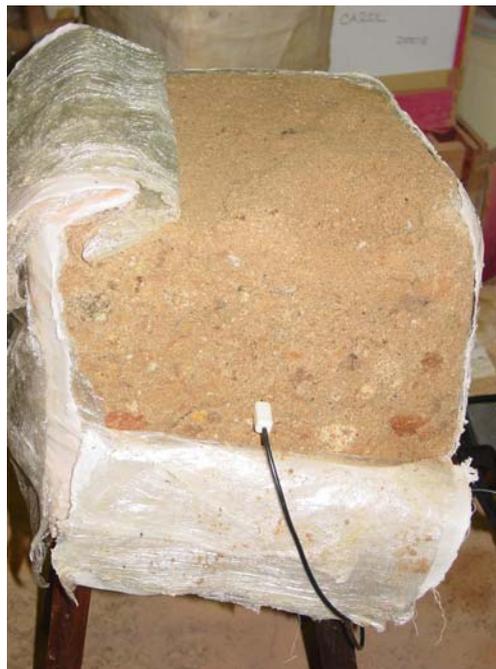
Figura 4.54 – Ensaio em andamento na face 02 do bloco, ponto 2.1

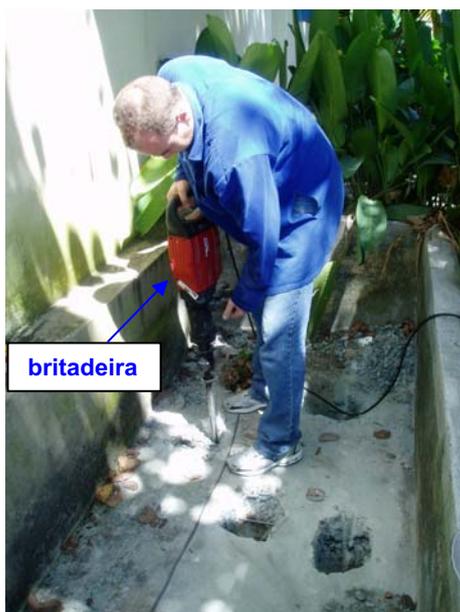
Figura 4.61 – Perfuração da laje de concreto com a britadeira

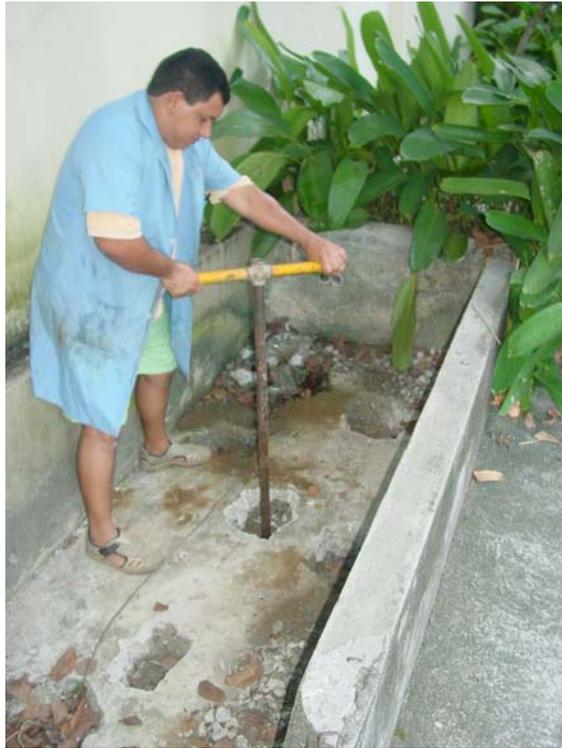
Figura 4.64 – Sondagens no CE-02

Inicialmente, buscava-se chegar a uma profundidade de aproximadamente 2,0m, porém, a cerca de 1,50m, o trado mecânico encontrou um material extremamente duro resistente, inclusive com reflexos notados na ponta do trado. Aparentemente, tratava-se de uma rocha, já que os outros pontos perfurados também detectaram o mesmo problema. Outra hipótese seria a presença de um matacão, ou até da fundação do próprio **LGMA** (sapata corrida, de acordo com relatos de funcionários mais antigos), porém esta terceira opção era menos provável devido à distância dos pontos à parede do prédio. A Figura 4.64 abaixo ilustra a realização dos serviços.

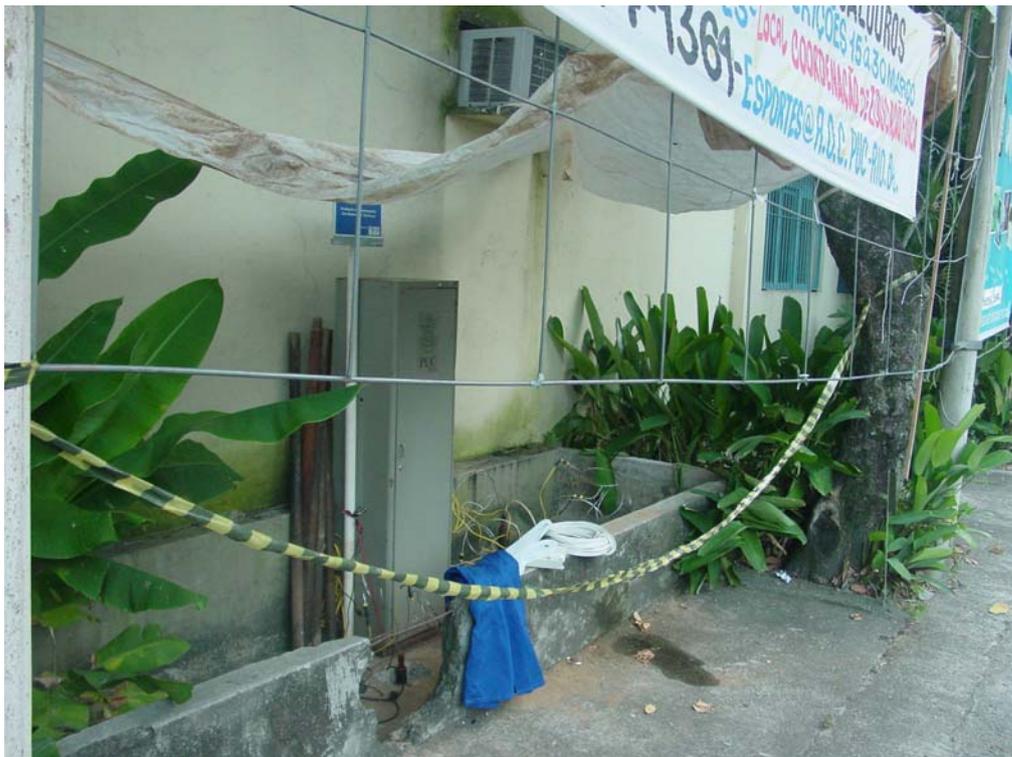
Figura 4.65 – Fotografia do CE-02, já com toda a aparelhagem do novo SDTIS

Após os furos terem sido executados, efetuou-se o transporte de toda a instrumentação, aparelhagem para o CE-02. A Figura 4.65 mostra como ficou o CE-02, detalhando inclusive o isolamento da área por questões de segurança.

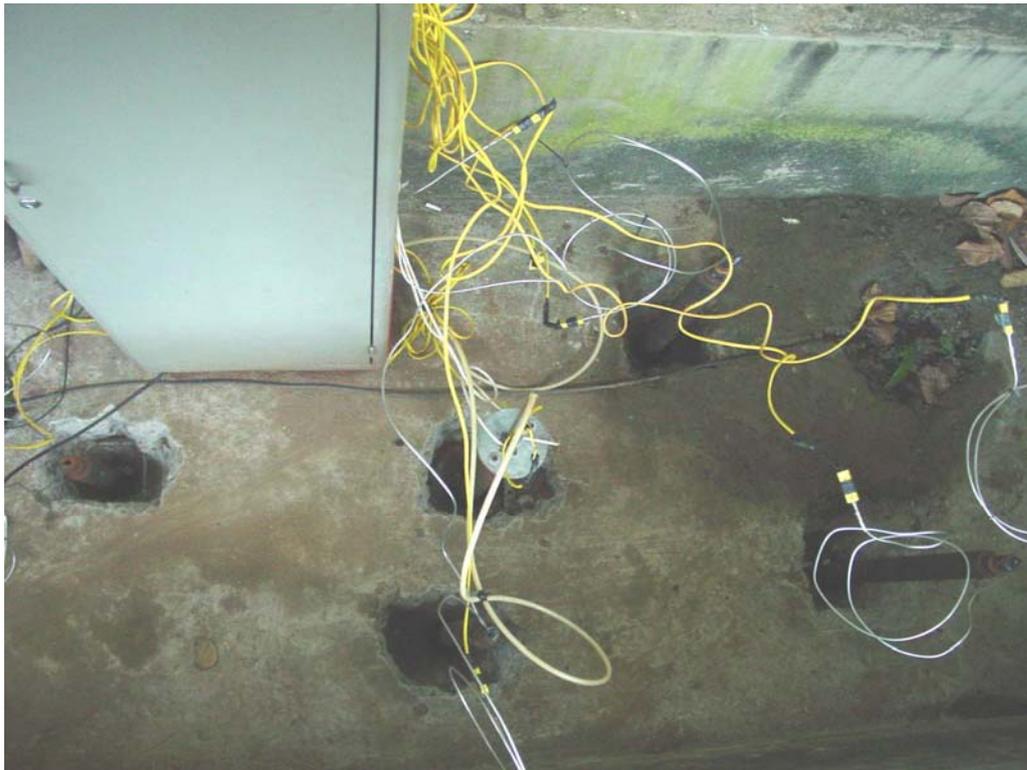
Figura 4.66 – Instalação do sistema de dessorção térmica *in situ*

No momento em que os instrumentos – bastonete térmico e as sondas térmicas – foram instalados nos furos, de acordo com a Figura 4.66 a seguir, percebeu-se que o trado utilizado havia sido fabricado com um diâmetro superior às duas polegadas para as quais ele foi projetado, o que acarretou em uma folga de cerca de meia polegada radial para cada furo em relação ao instrumento. Infelizmente, isto só foi percebido após todos os furos terem sido executados.

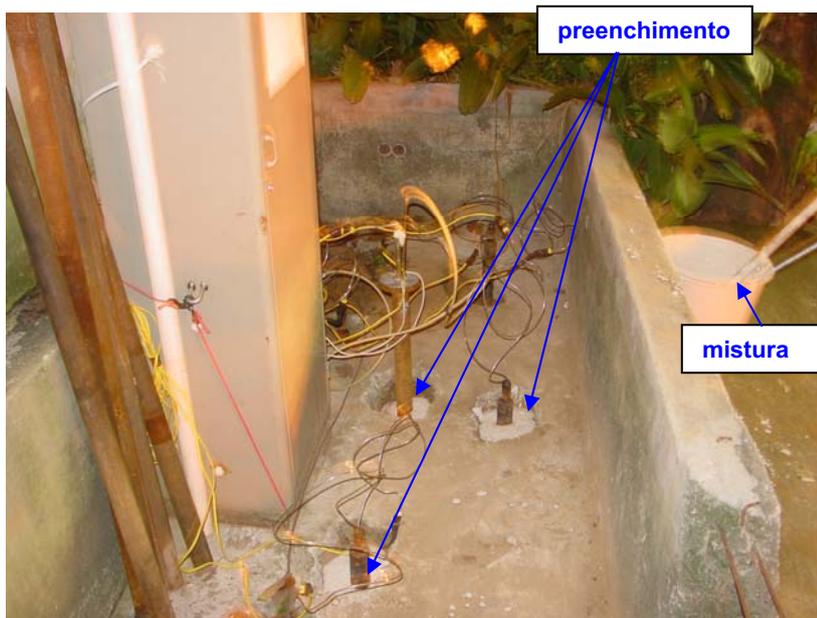
Figura 4.69 – Furos preenchidos com a mistura

Então, procedeu-se o preenchimento dos furos com a mistura, de acordo com a Figura 4.69 a seguir. O que se fazia era posicionar os instrumentos (bastonete térmico ou sonda medidora de temperatura) no centro de cada furo para, em seguida, preencher o restante livre com a lama fabricada. Obviamente, o material preparado inicialmente não foi suficiente para todos eles, sendo necessária a fabricação de uma quantidade maior.

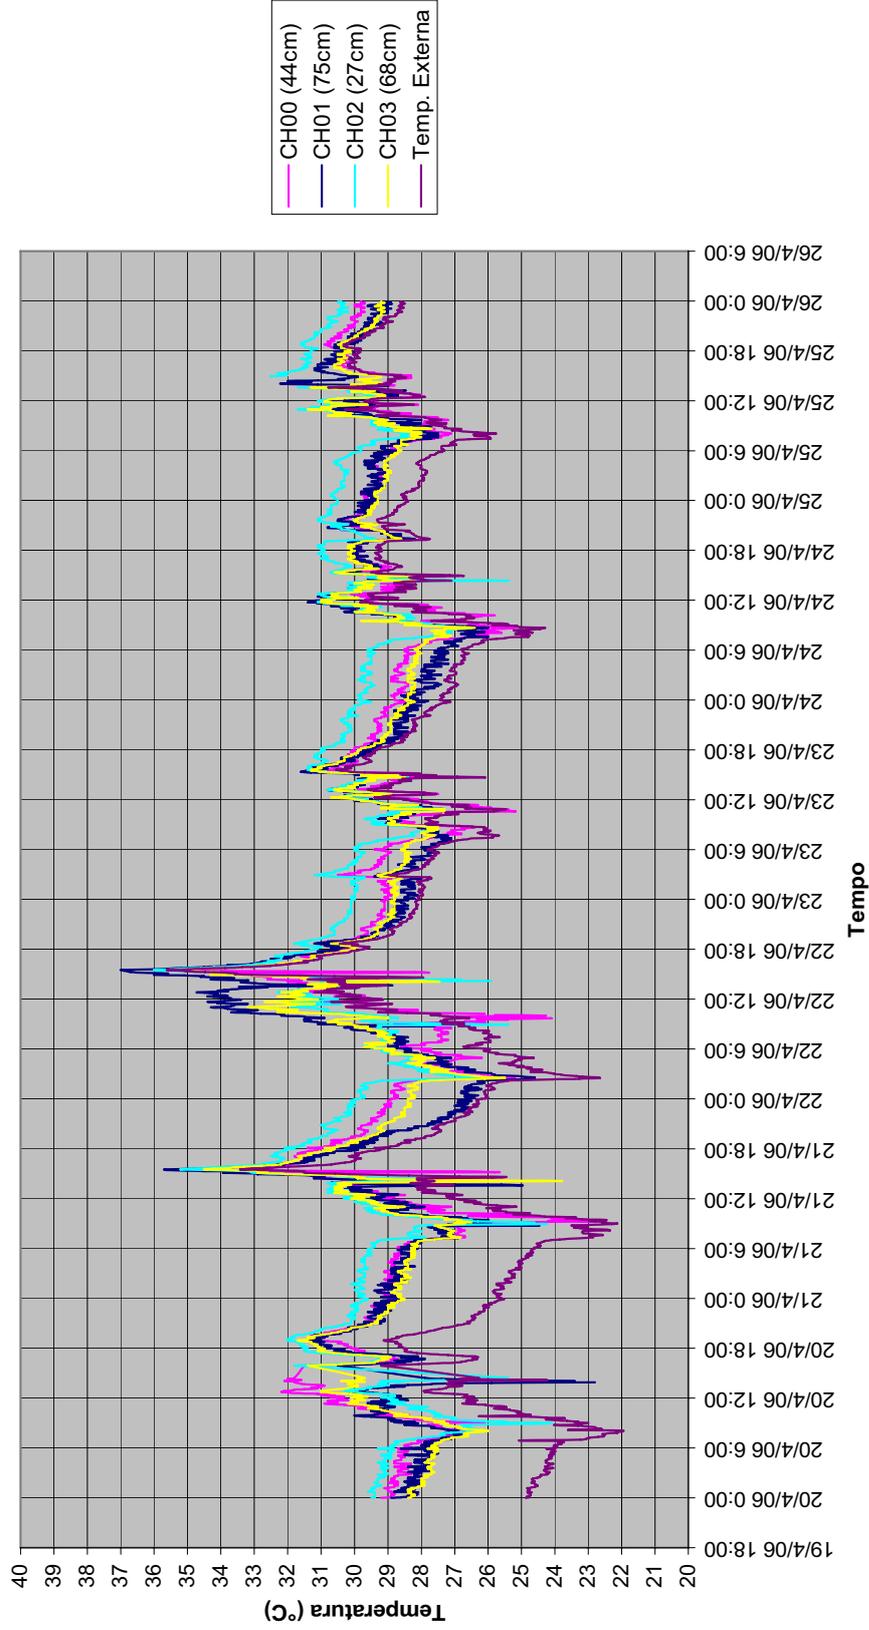
Figura 4.70 – Aplicação do bastonete térmico no CE-02, de 20/04/2006 a 25/04/2006
