## 4 ENSAIOS DE CAMPO E DE LABORATÓRIO

### 4.1. Introdução

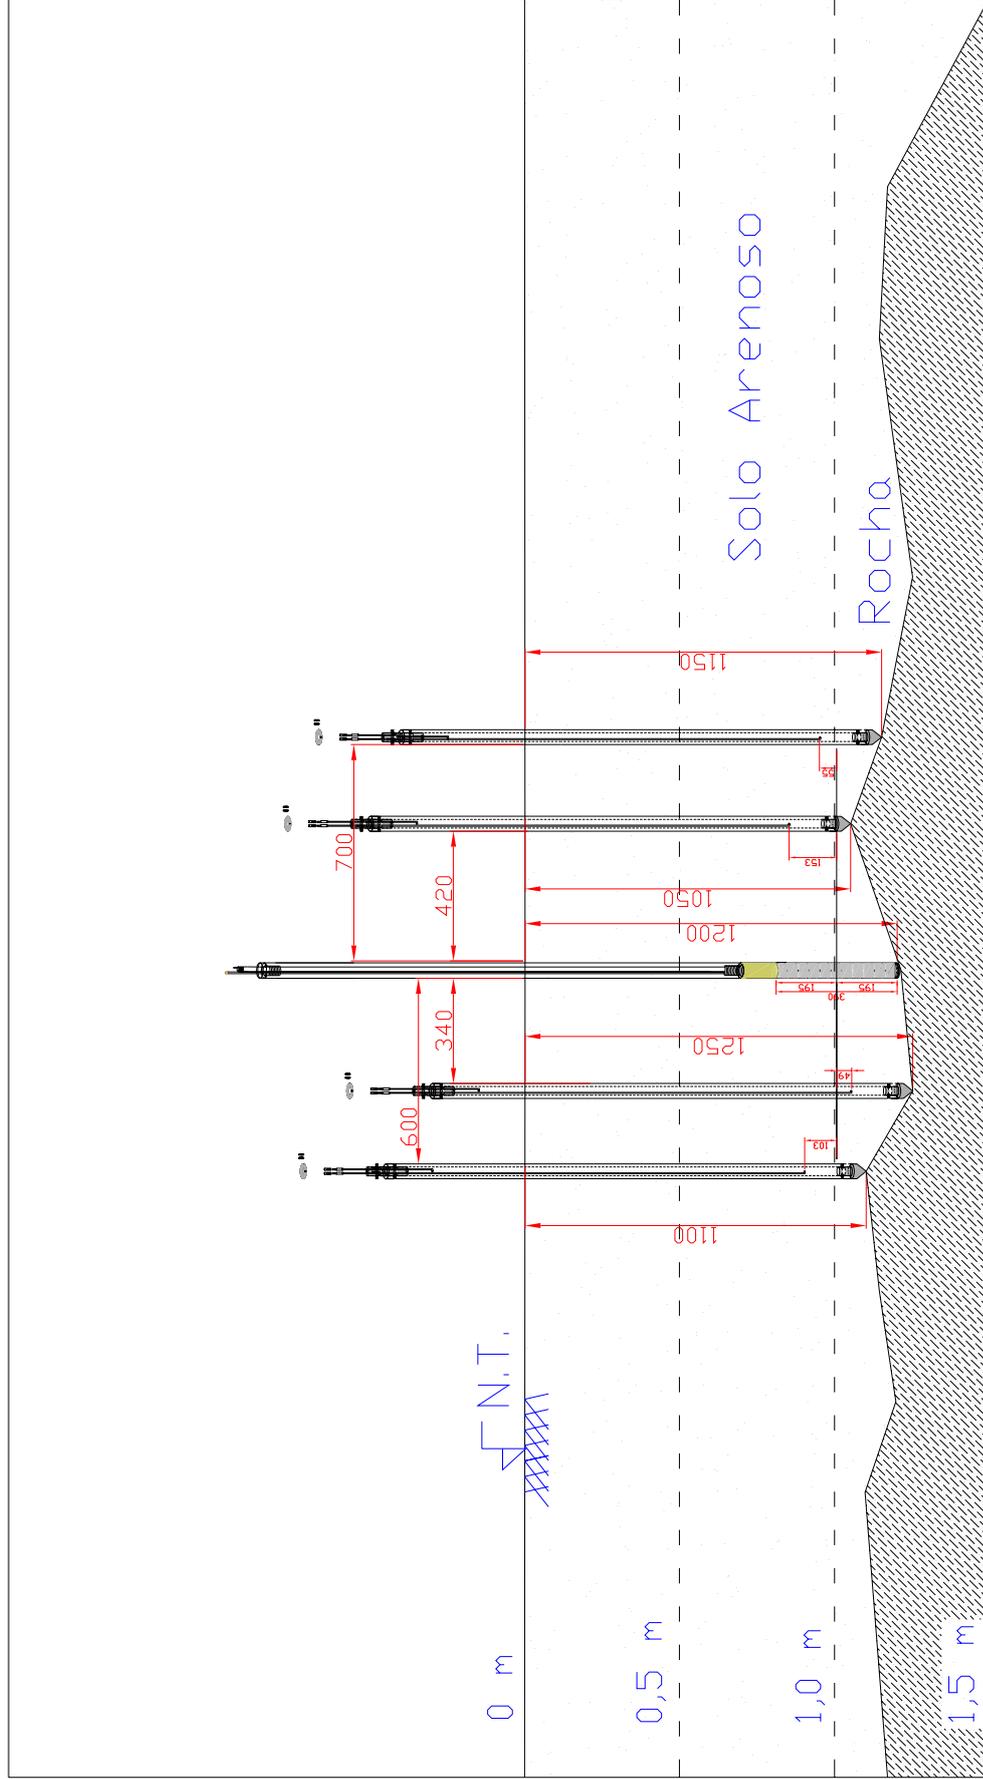
Figura 4.71 – Configuração do segundo experimento no CE-02

A Figura 4.71 a seguir, baseada nas sondagens realizadas e nos comprimentos dos instrumentos do novo sistema de dessorção térmico *in situ* ilustra esta nova configuração:

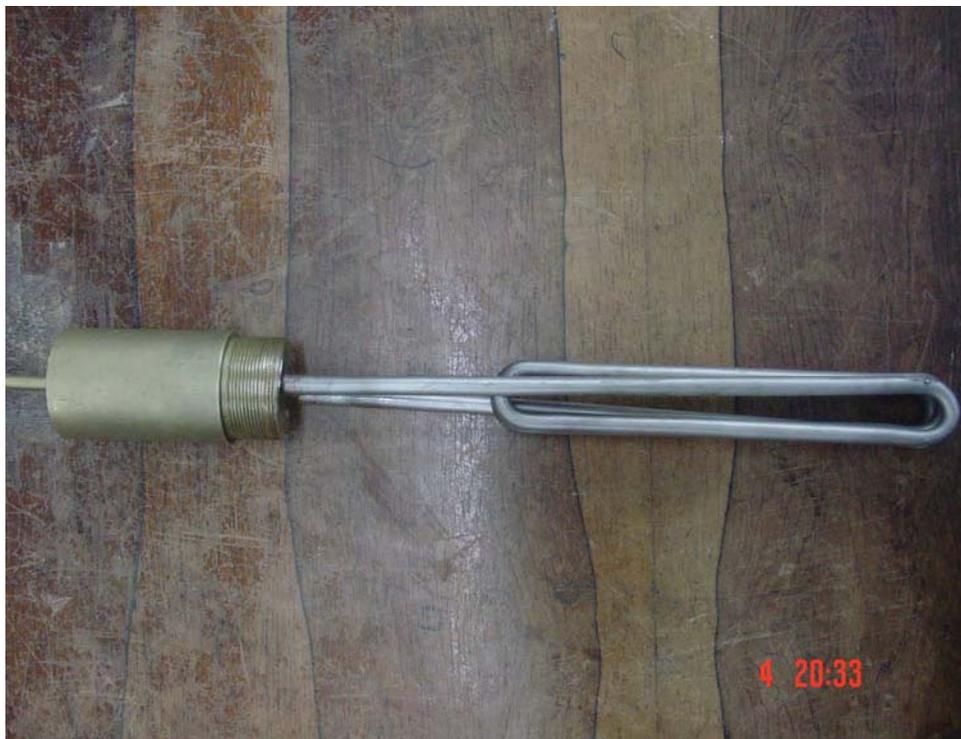
Figura 4.72 - Novo cartucho de resistência (vista superior)

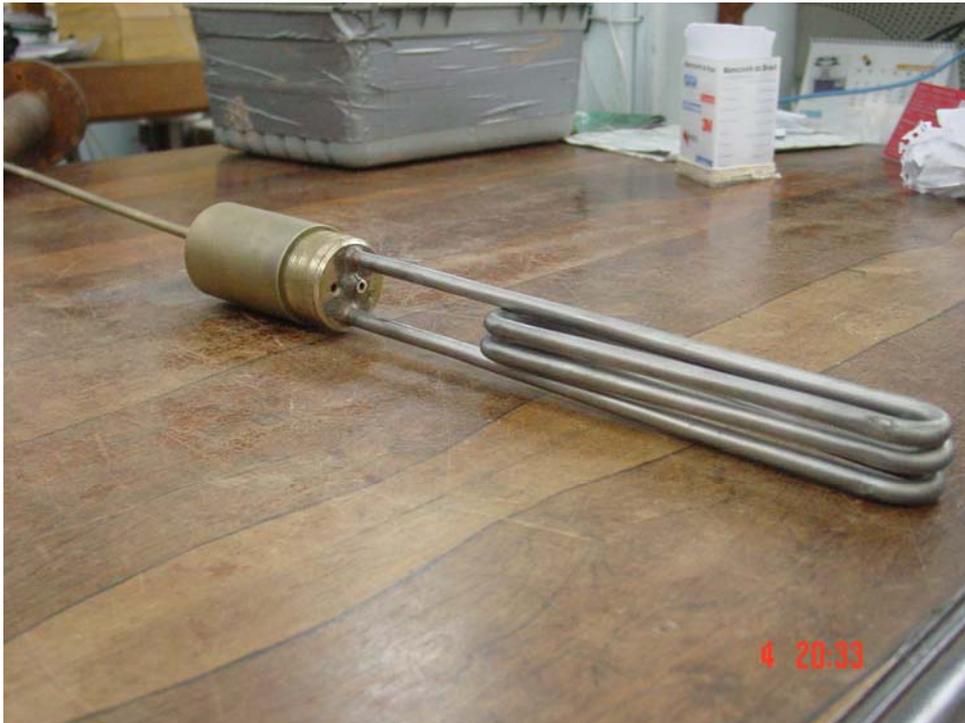
Figura 4.73 – Novo cartucho de resistência (vista lateral)

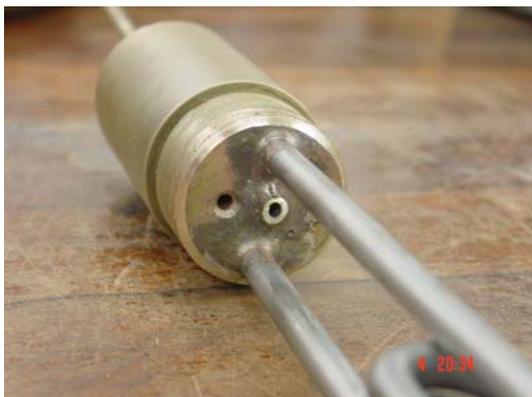
Figura 4.74 – Detalhe inferior da base do cartucho fabricada no **LGMA**, com 02 furos

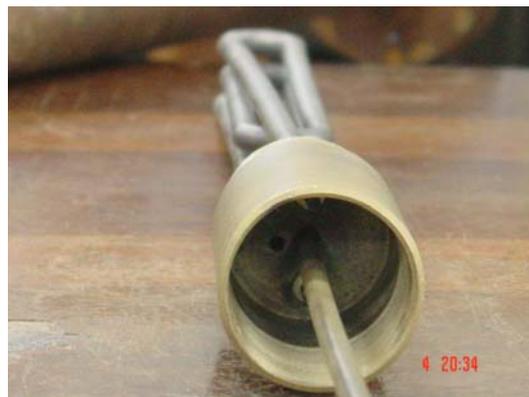
Figura 4.75 – Detalhe superior da base do cartucho fabricada no **LGMA**

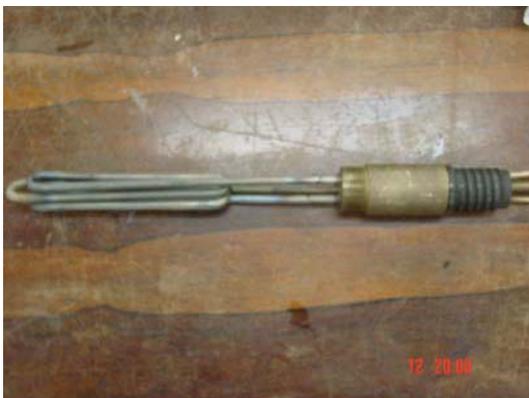
Figura 4.76 – Cartucho conectado ao elemento rosca

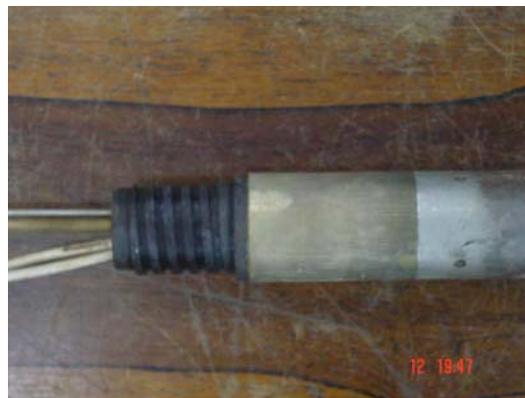
Figura 4.77 – Detalhe da conexão entre o cartucho e o tubo inferior do bastonete

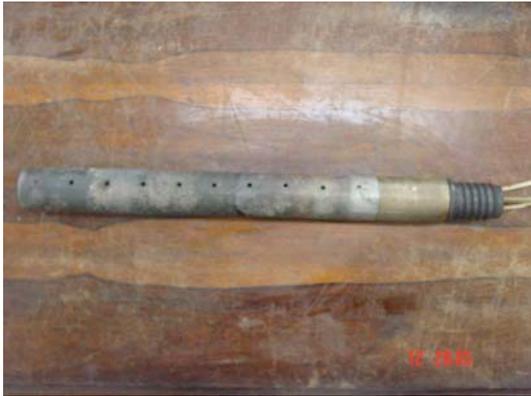
Figura 4.78 – Novo aquecedor do bastonete térmico

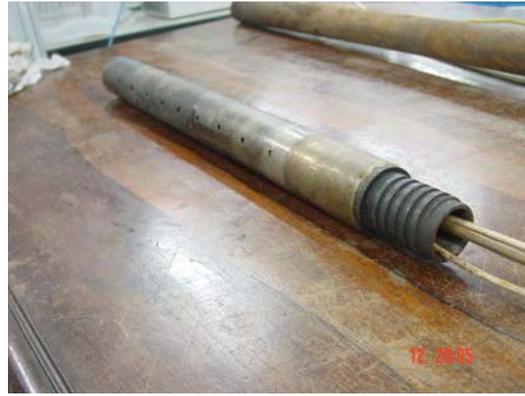
Figura 4.79 – Detalhe do novo aquecedor do bastonete térmico

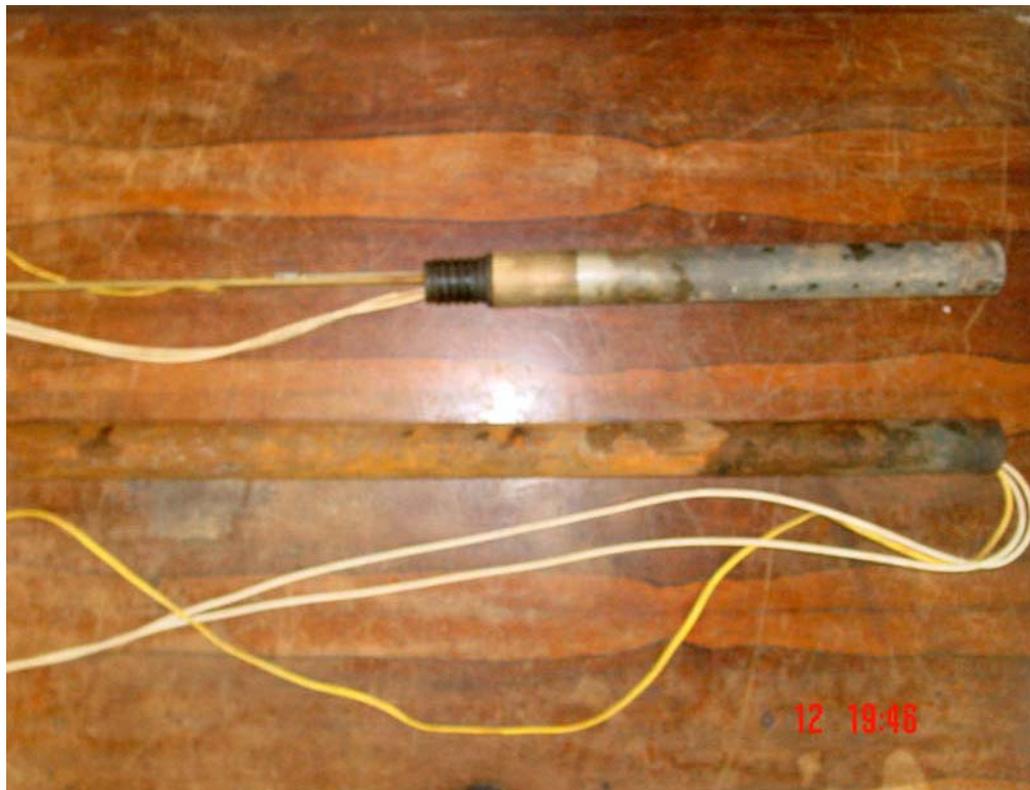
Figura 4.80 – Elementos estruturais do bastonete térmico

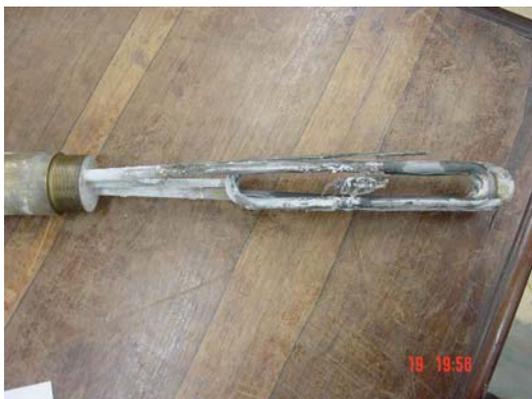
Figura 4.81 – Cartucho de resistência danificado (1)

Mais uma vez, desligou-se o sistema para verificação do que poderia estar ocorrendo. Ao abrir o bastonete, observou-se que o seu cartucho estava completamente danificado, conforme mostram as Figuras 4.81 a 4.84 abaixo:

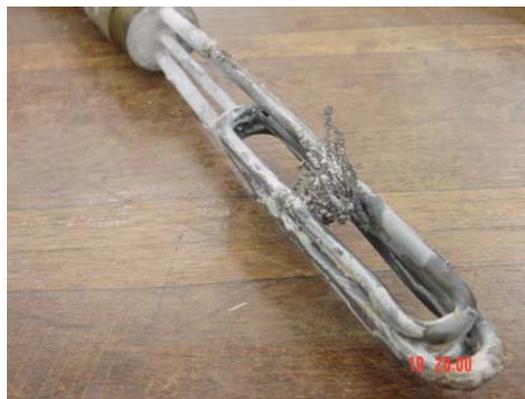
Figura 4.82 – Cartucho de resistência danificado (2)

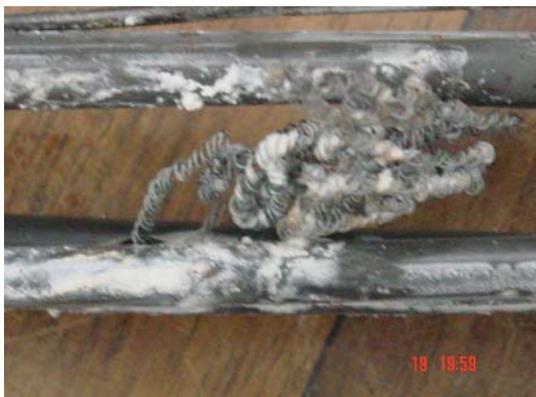
Figura 4.83 – Detalhe da resistência saindo do cartucho através de uma abertura

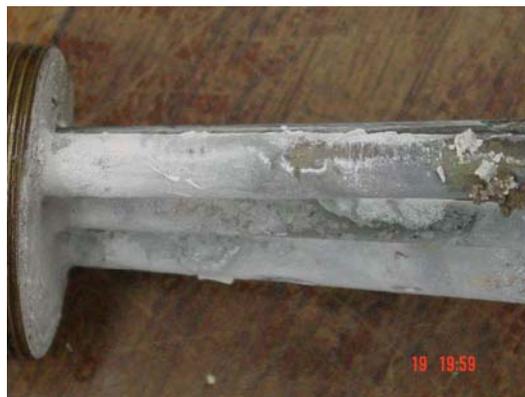
Figura 4.84 – Aparência esbranquiçada do cartucho

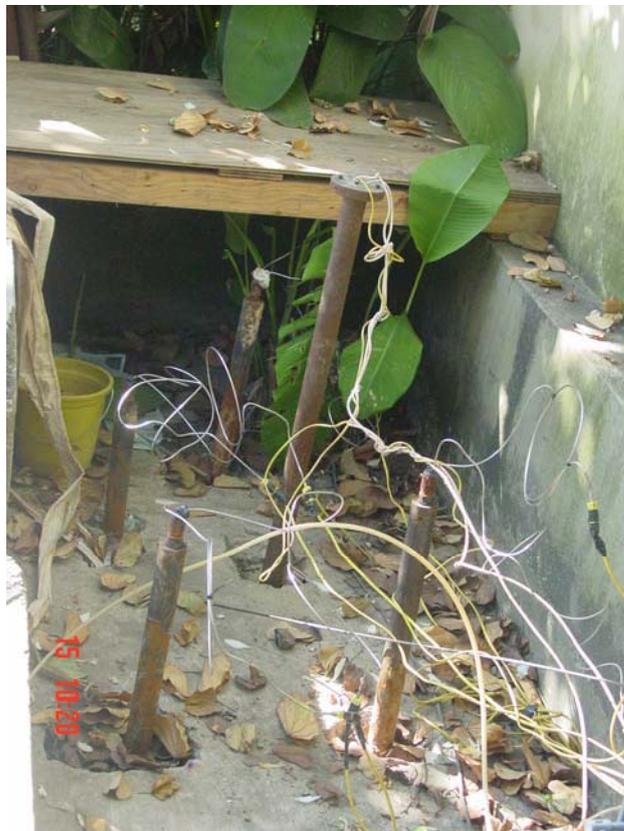
Figura 4.85 – Instalação dos componentes do novo SDTIS no CE-02

No dia 07 de julho de 2006, por volta das 16h30min, depois que o bastonete térmico contendo um novo cartucho já estava montado, e todos os demais componentes instalados e conectados na mesma posição do segundo experimento (Figura 4.85 abaixo), iniciou-se o quarto experimento no CE-02.

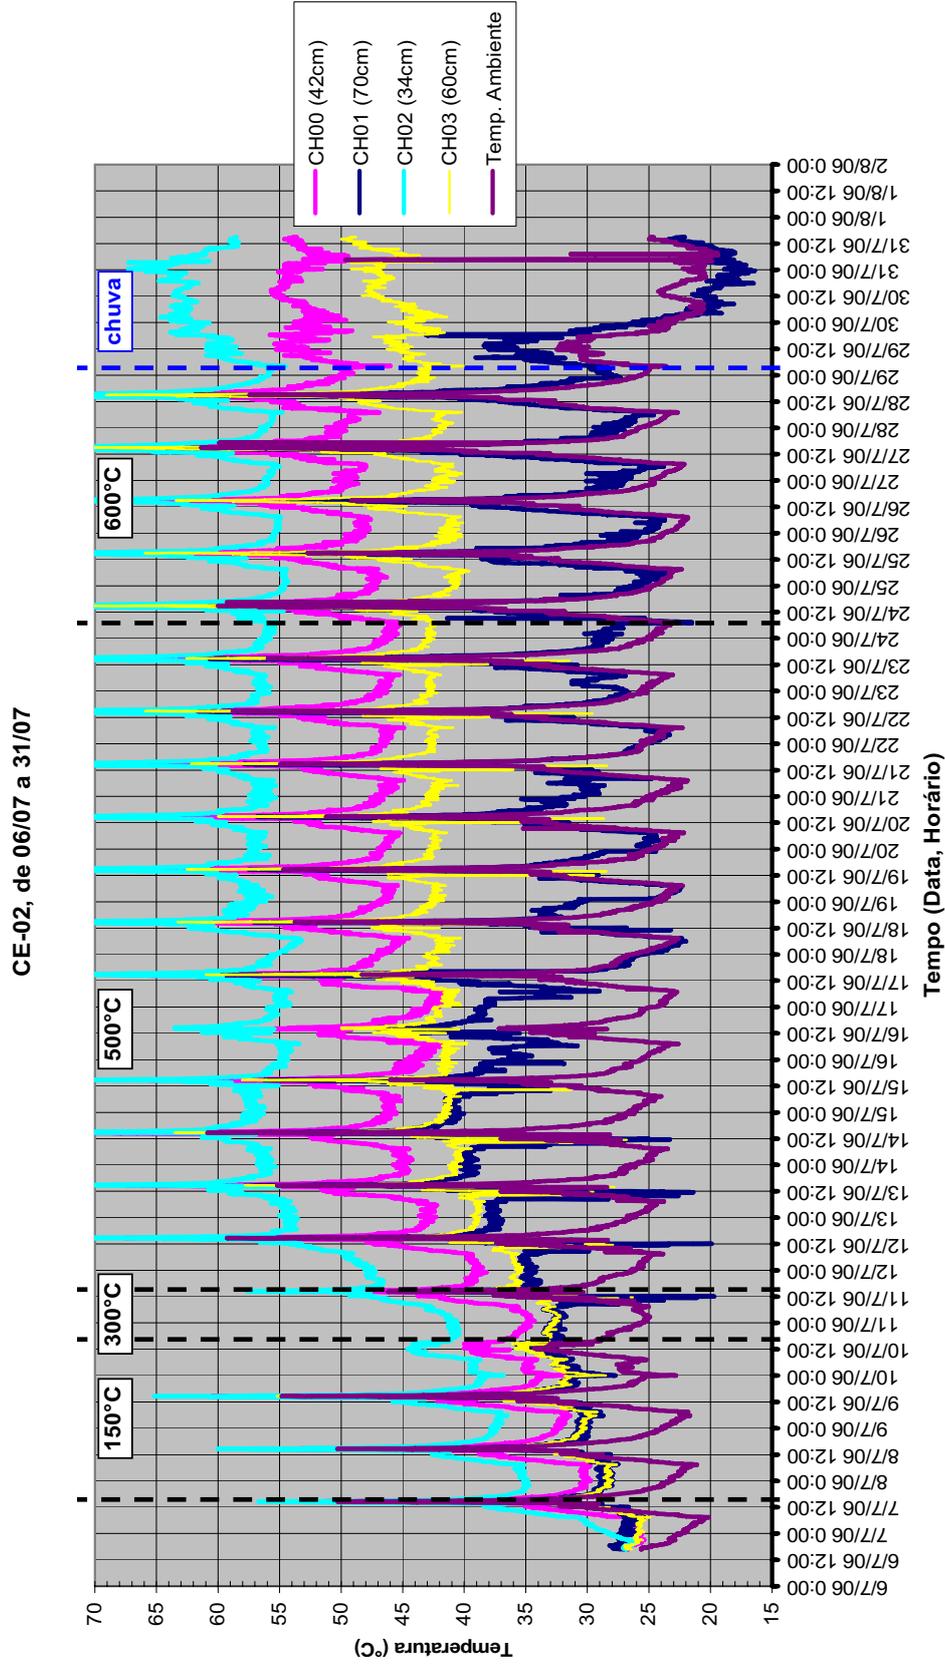
Figura 4.86 – Aplicação do bastonete térmico no CE-02, de 06/07/2006 a 31/07/2006

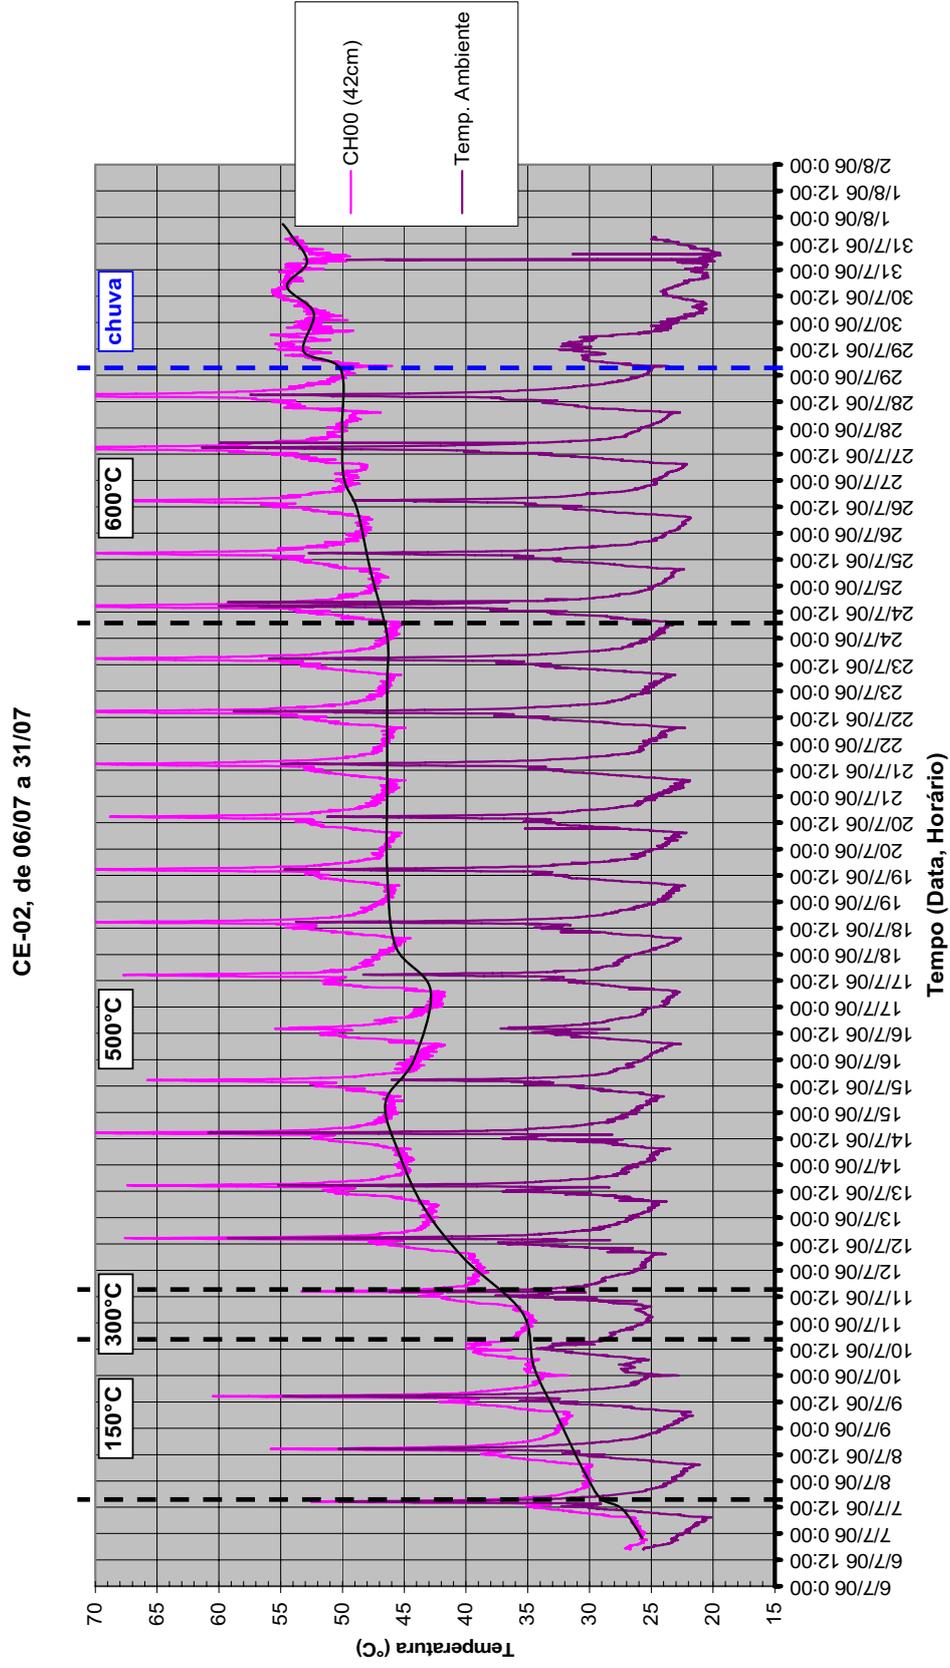
Figura 4.87 – Influência do aquecimento do bastonete térmico no ponto situado a 42 cm de distância

Nas Figuras 4.87 a 4.90 seguintes, são mostrados os comportamentos de cada ponto individualizado, em função do tempo. Para cada curva, foi traçada, a mão, uma linha de tendência.

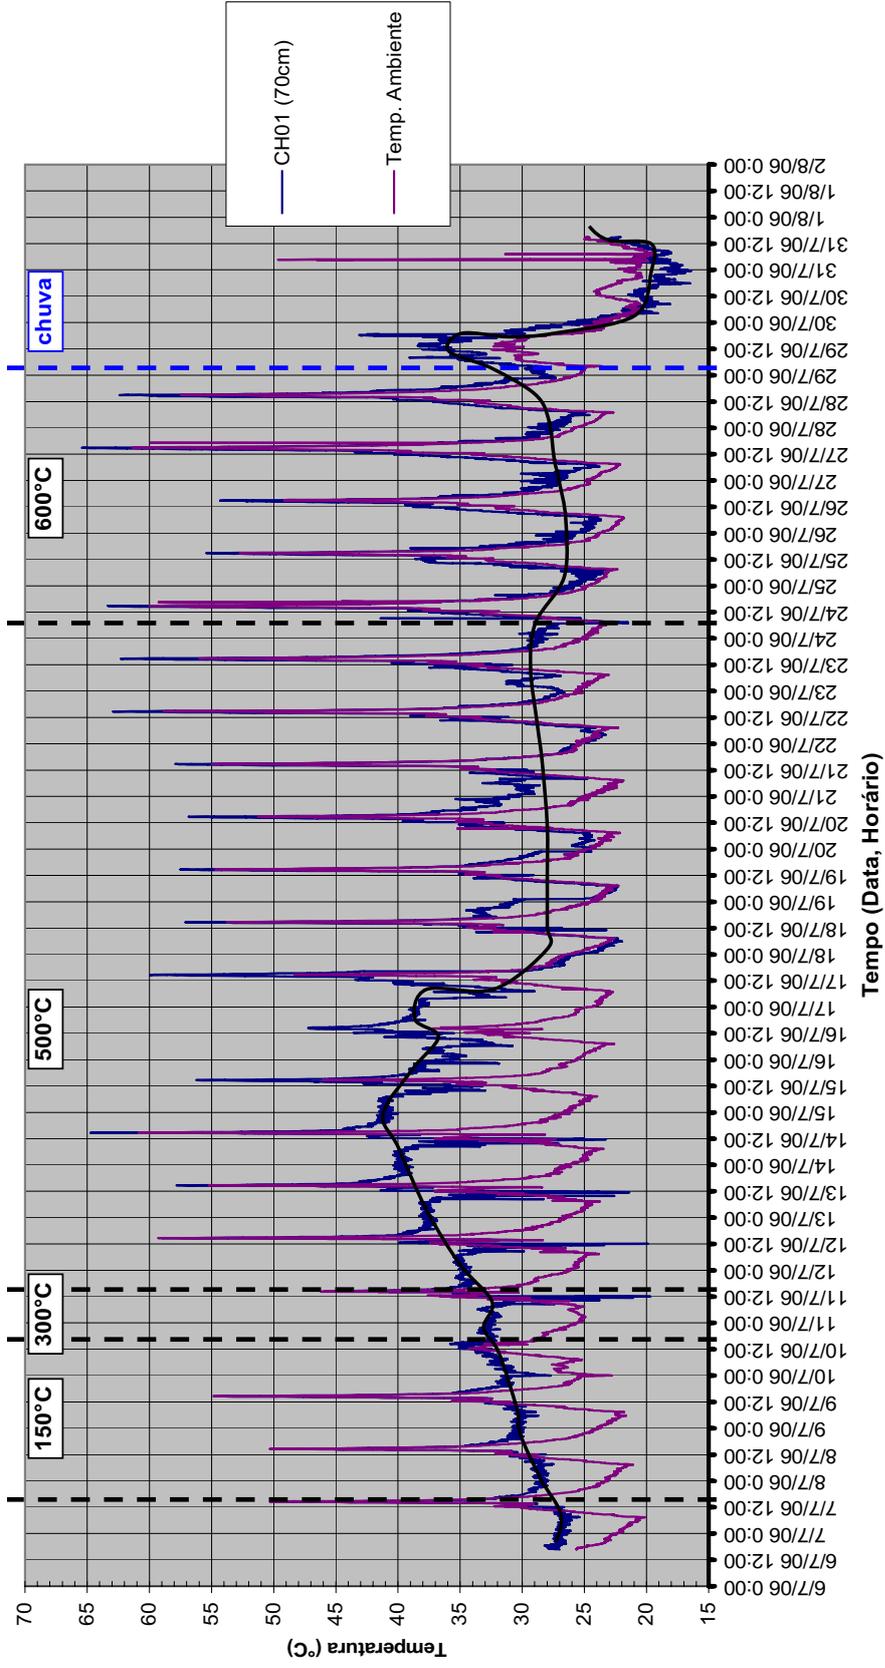
Figura 4.88 – Influência do aquecimento do bastonete térmico no ponto situado a 70 cm de distância

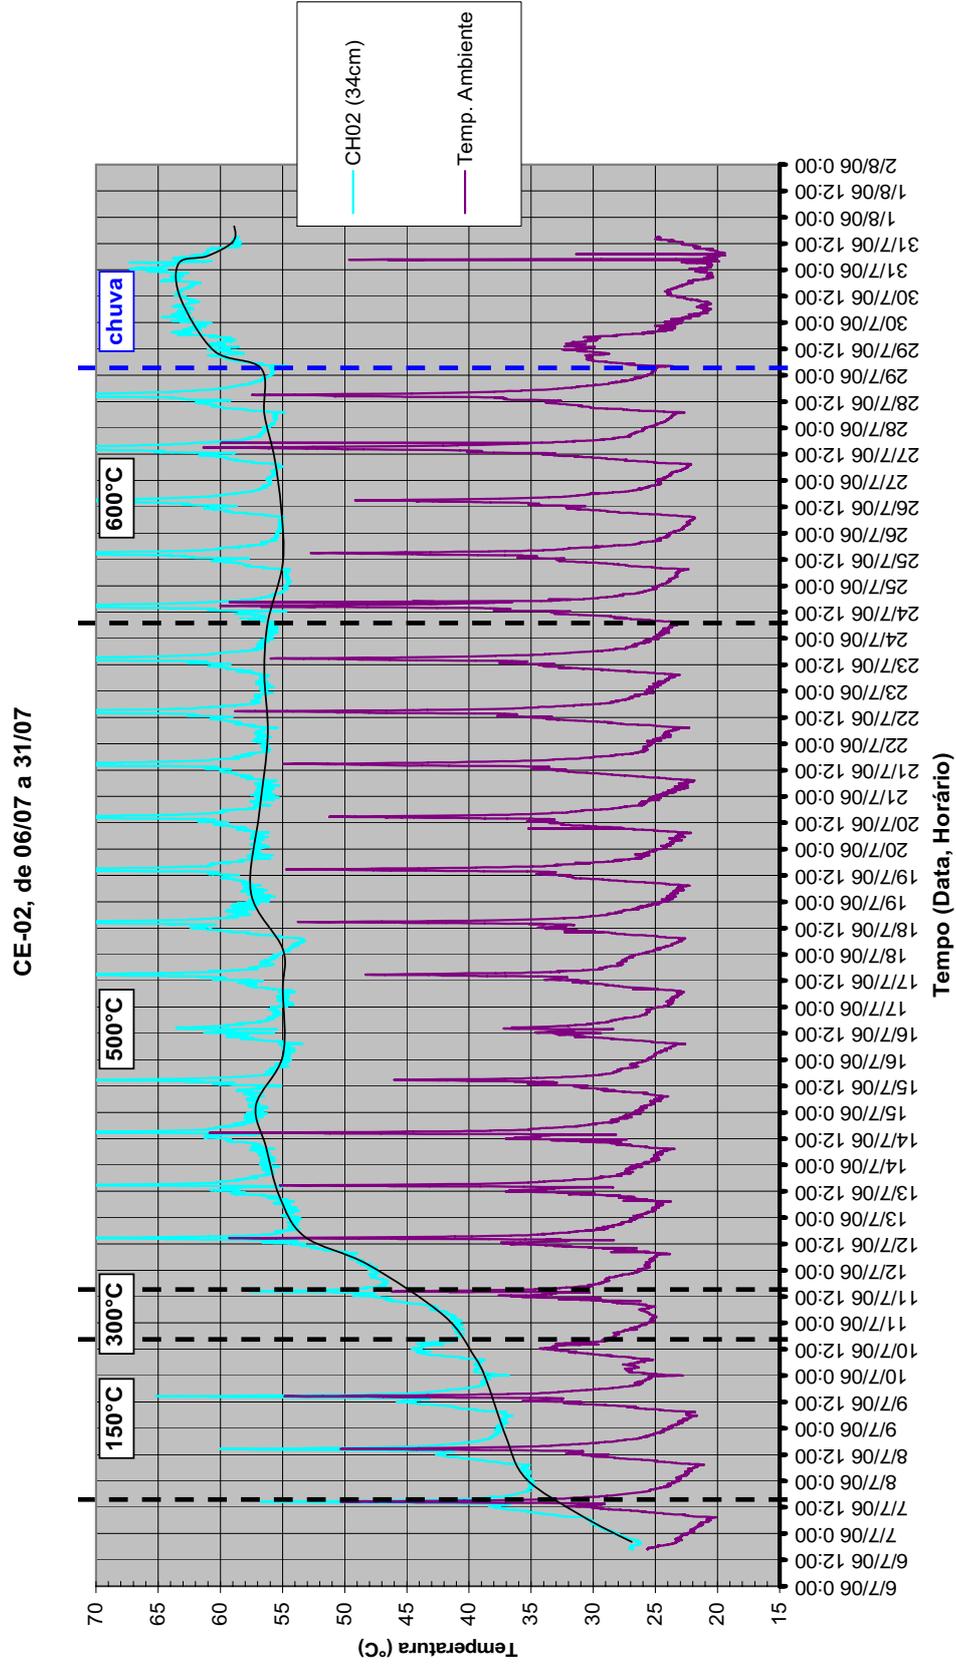
Figura 4.89 – Influência do aquecimento do bastonete térmico no ponto situado a 34 cm de distância

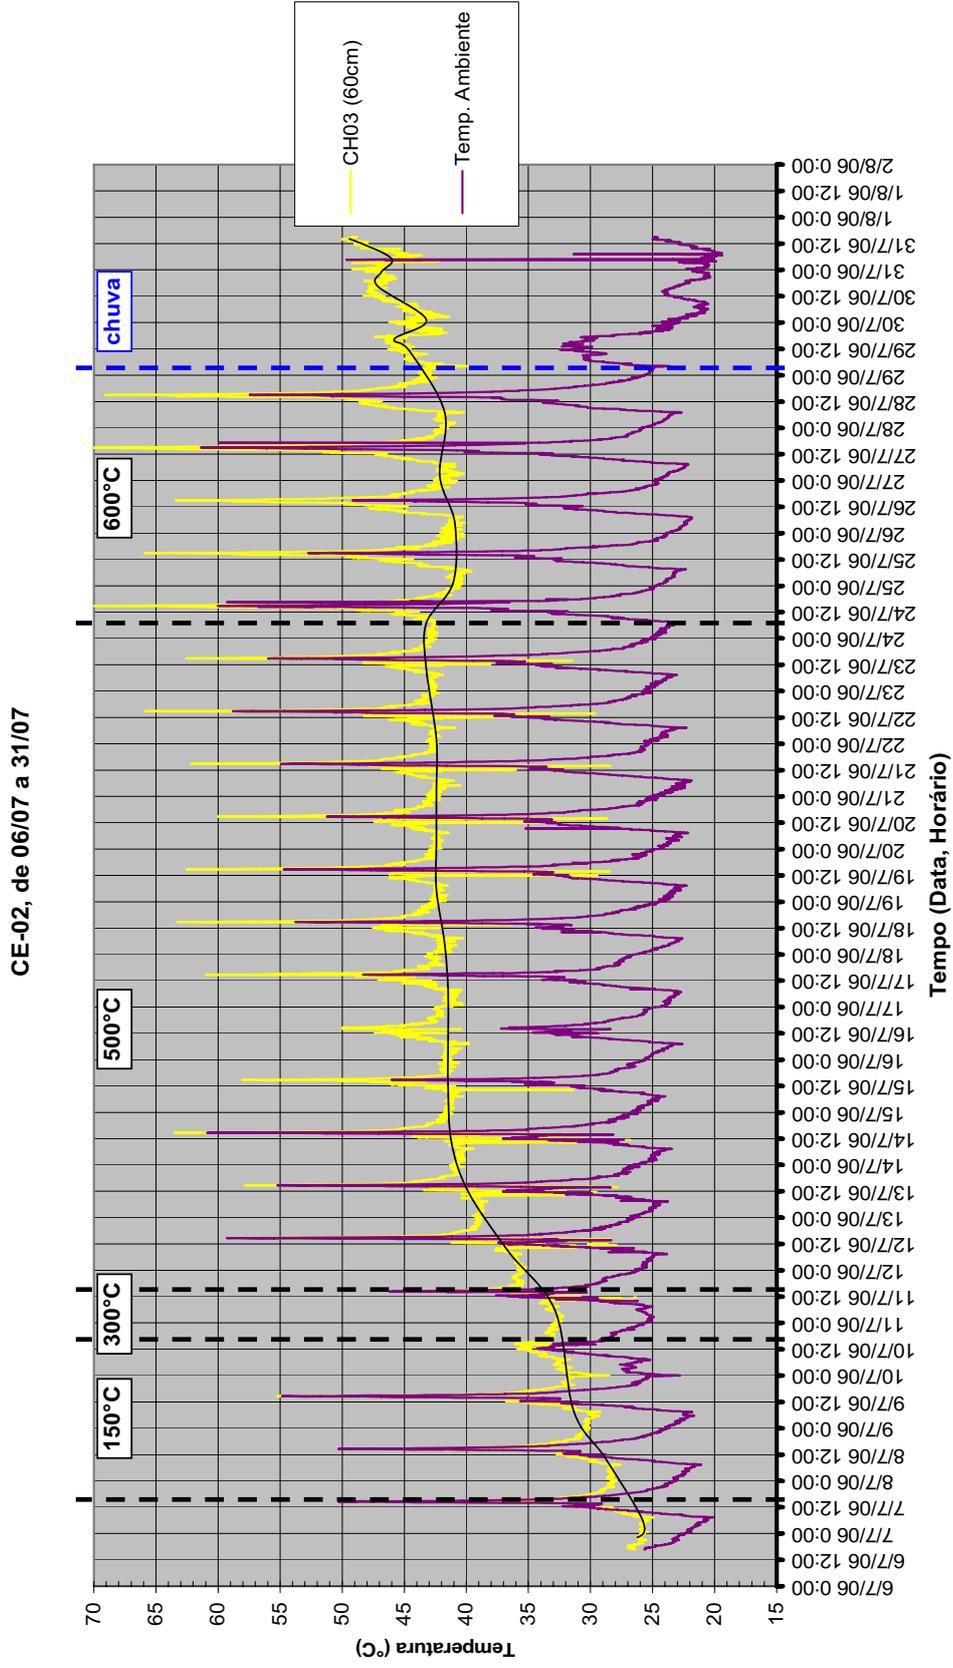
Figura 4.90 – Influência do aquecimento do bastonete térmico no ponto situado a 60 cm de distância

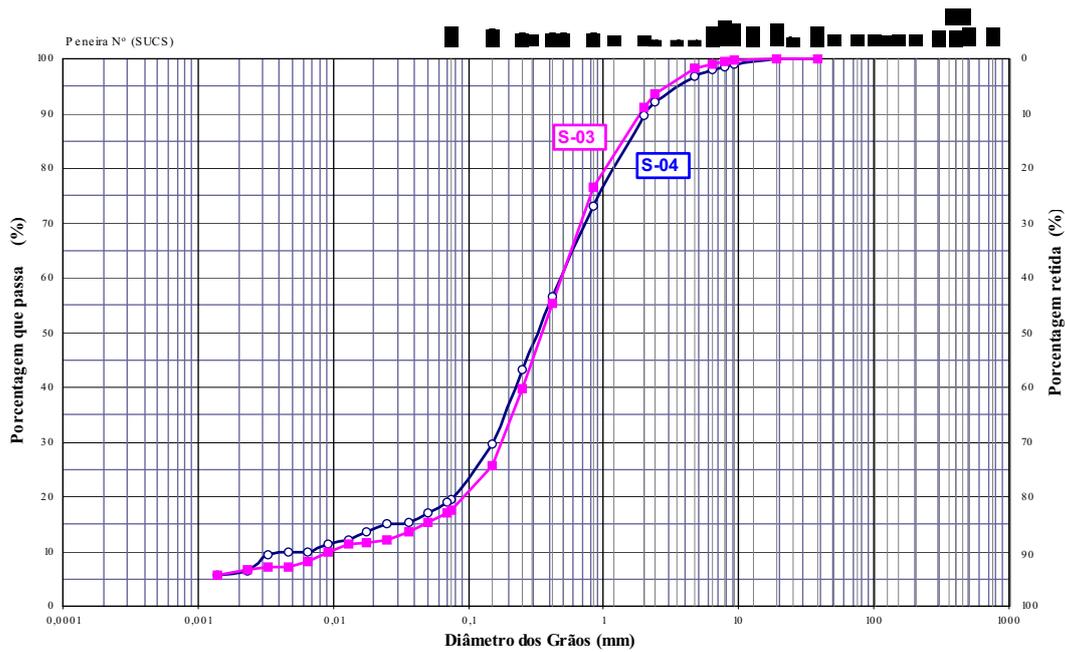
Figura 4.91 – Curvas granulométricas das sondagens 03 e 04, sob profundidade de 0,5 a 1,0m

Na comparação das duas curvas sob um mesmo nível de profundidade, observa-se que, entre 0,5 e 1,0m os materiais são praticamente iguais. Já no outro patamar, o furo 03 se mostra com uma maior concentração de finos (silte e argila) do que o furo 04, apesar das duas quantidades serem muito baixas.

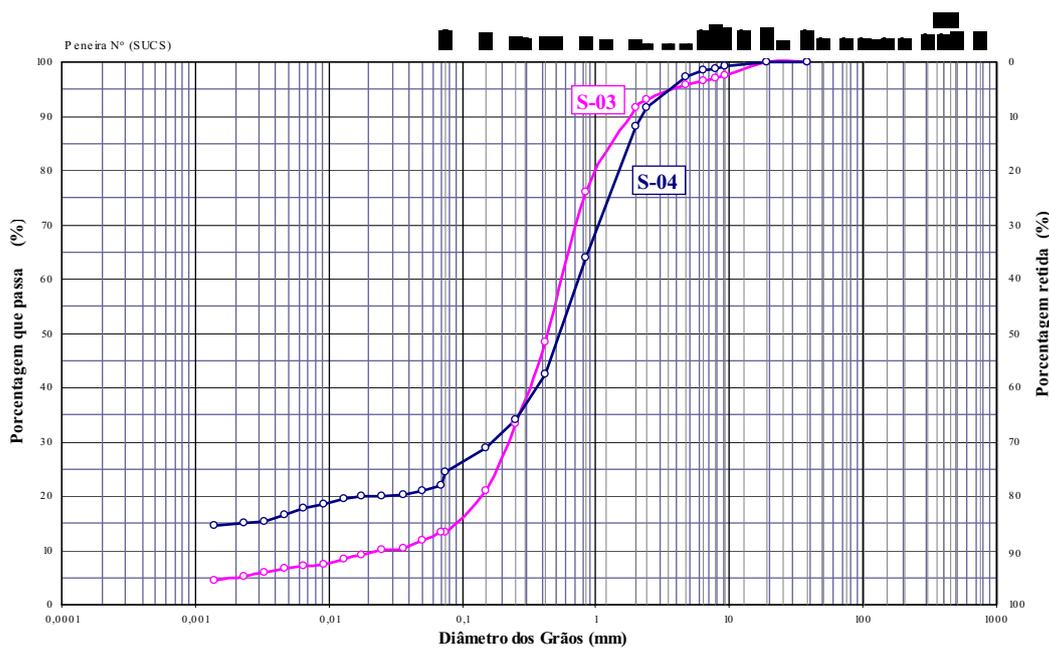
Figura 4.92 – Curvas granulométricas das sondagens 03 e 04, sob profundidade de 1,0 a 1,5m
