Apresentação e Discussão dos Resultados Experimentais

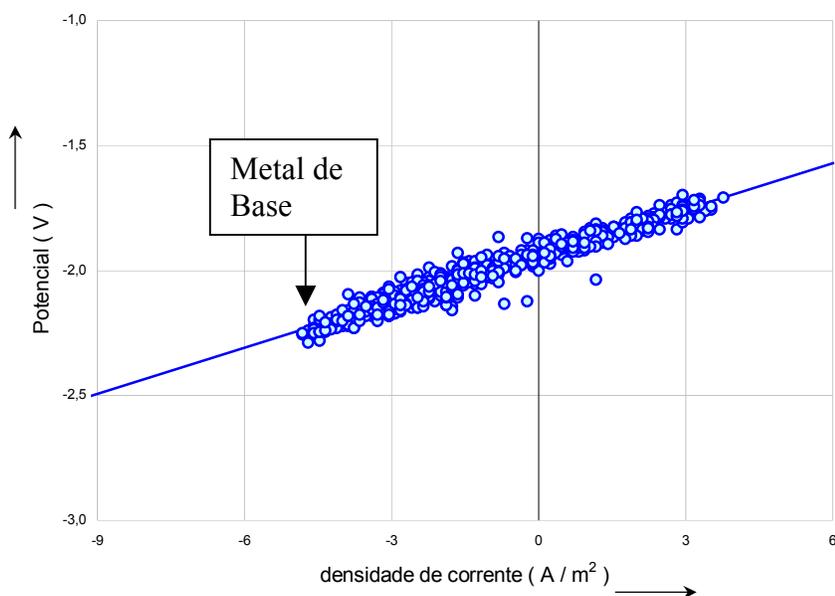
Figura 4.1 – Curva Experimental do Potencial *versus* densidade de corrente para o metal de base dos elos sem corrosão.

O ponto de interseção corresponde ao equilíbrio de potencial anódico e catódico quando se manifesta a densidade de corrente de corrosão.

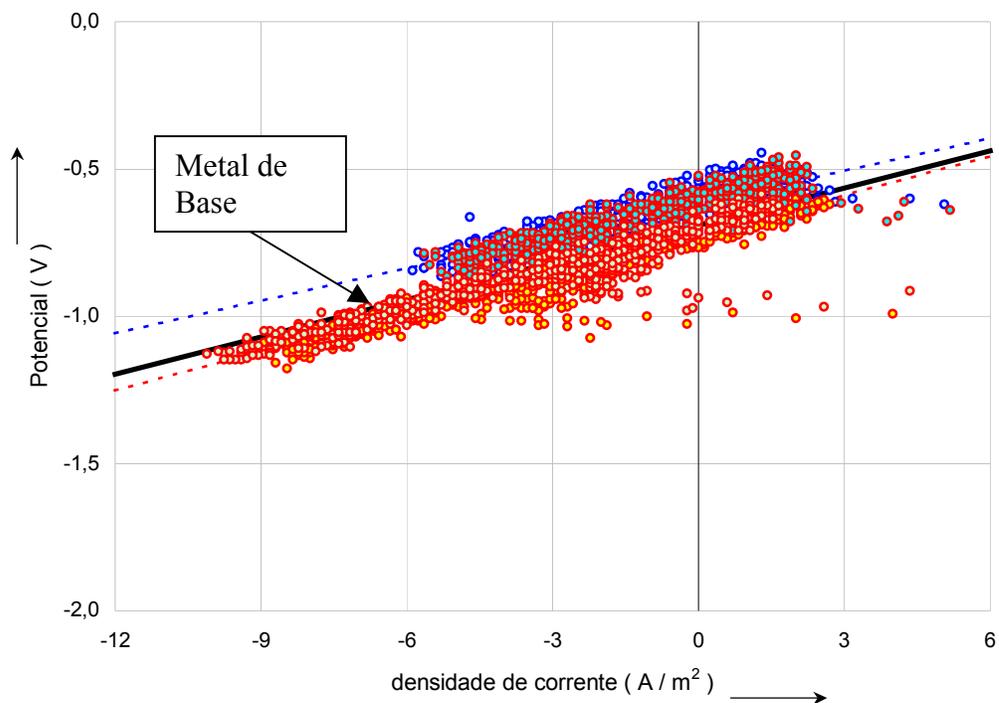
Figura 4.4 – Curva Experimental do Potencial *versus* densidade de corrente para o metal de base para elos com corrosão.

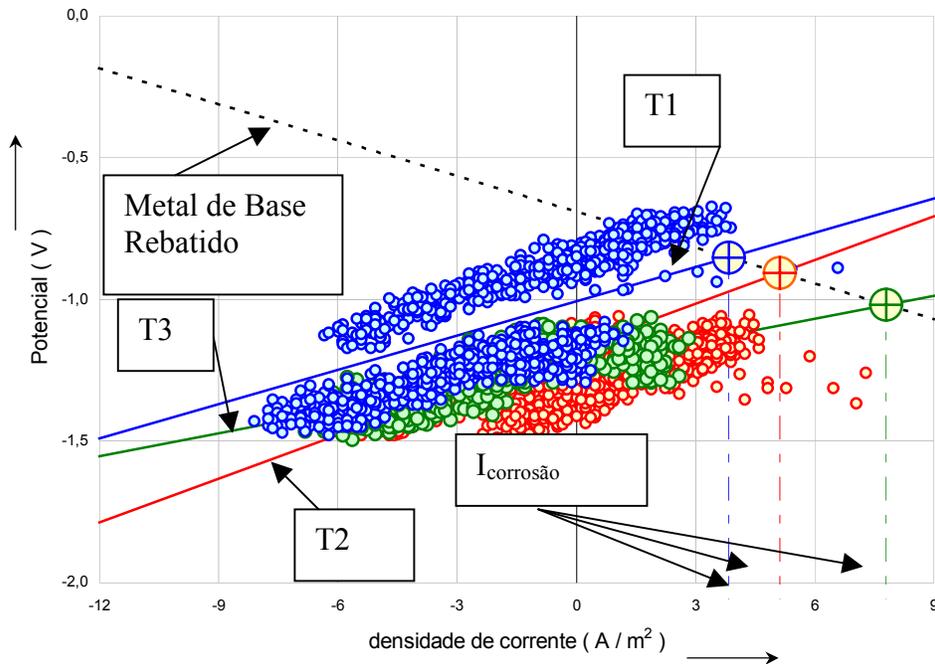
Figura 4.7– Curva Experimental do Potencial *versus* densidade de corrente da região da ZTA sem recozimento prévio, austenitizado à 840°C(T1) , 870°C(T2) e 900°C(T3) e temperado em água com o metal de base de referência (vide Figura 4.4) na condição de com corrosão sem tratamento térmico.

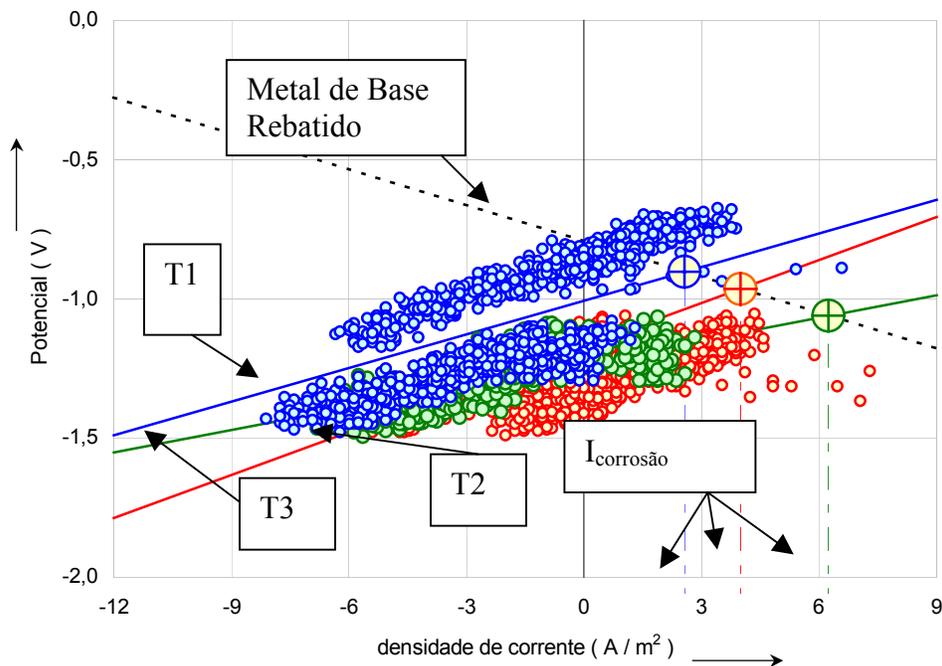
Está apresentado na Figura 4.9 a curva experimental de potencial *versus* densidade de corrente para o metal de base com tratamento térmico correspondente ao tratamento térmico da ZTA. Como os valores obtidos pelas três temperaturas de austenitização foram muito próximos, optou-se por um a média para o metal de base rebatido utilizado na curva experimental da Figura 4.8.

Figura 4.8– Curva Experimental do Potencial *versus* densidade de corrente da região da ZTA com recozimento prévio, austenitizado à 840°C (T1) , 870°C (T2) e 900°C (T3) e temperado em água com o metal de base de referência tratado termicamente (vide Figura 4.9).

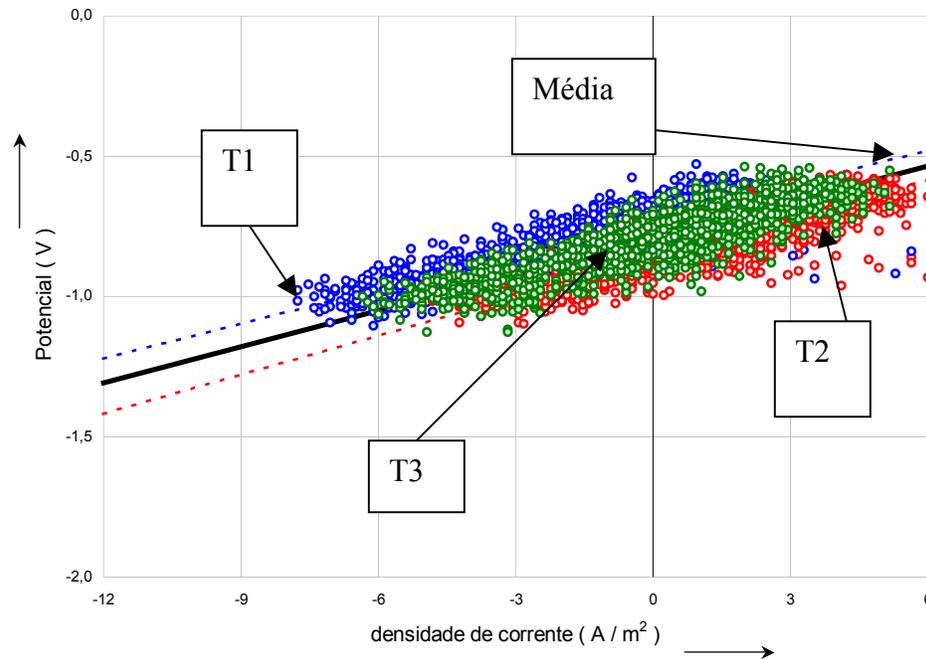
Figura 4.9– Curva Experimental do Potencial *versus* densidade de corrente do metal de base sem recozimento prévio, austenitizado à 840°C(T1) , 870°C (T2) e 900°C(T3) e temperado em água .

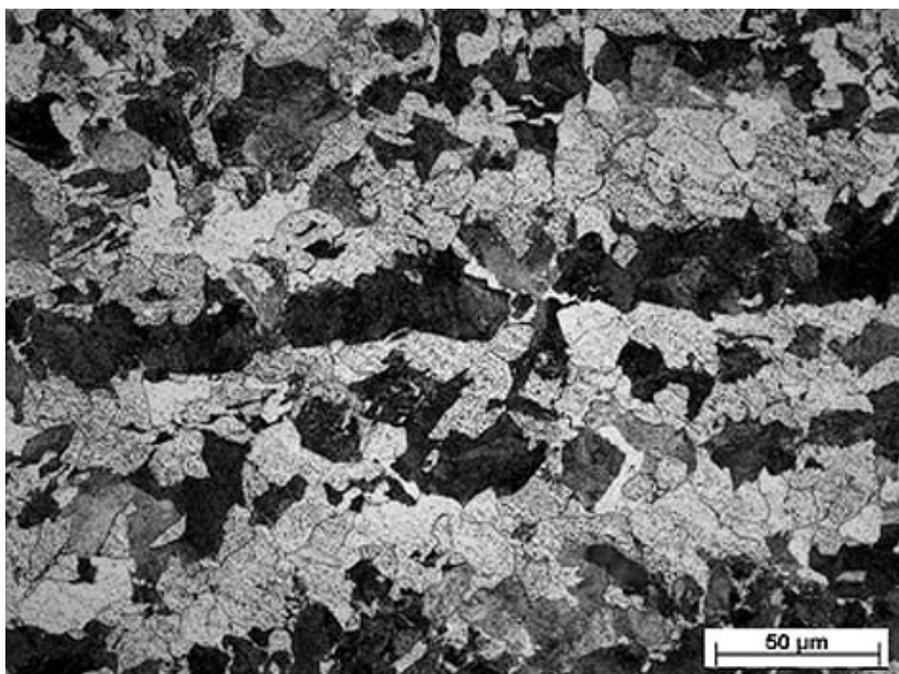
Figura 4.12 –Detalhamento da Figura 4.11. Aumento de 500X.

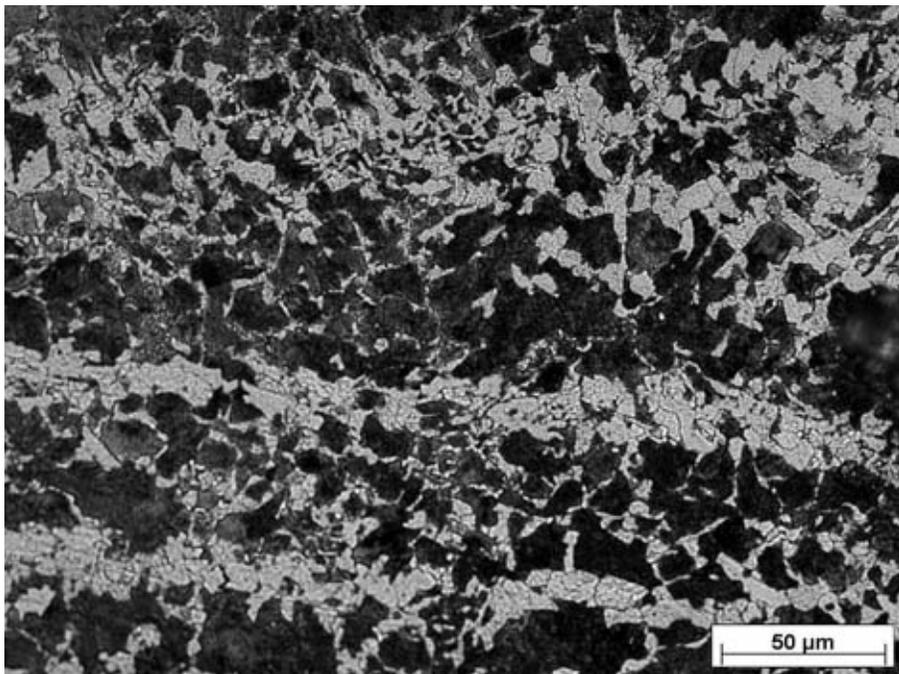
Figura 4.14- Detalhamento da Figura 4.13. Aumento de 500X.

Observando as microestruturas das amostras como recebida de elos sem e com corrosão mostradas nas Figuras 4.13 e 4.14, pode-se notar a presença de forte bandeamento no material. Os tratamentos térmicos de recozimento foram feitos com o intuito de eliminar este bandeamento presente em todas as regiões, fazendo com que o material se tornasse mais homogêneo para assim estudar a influência desta característica microestrutural sobre a resistência à corrosão do material.

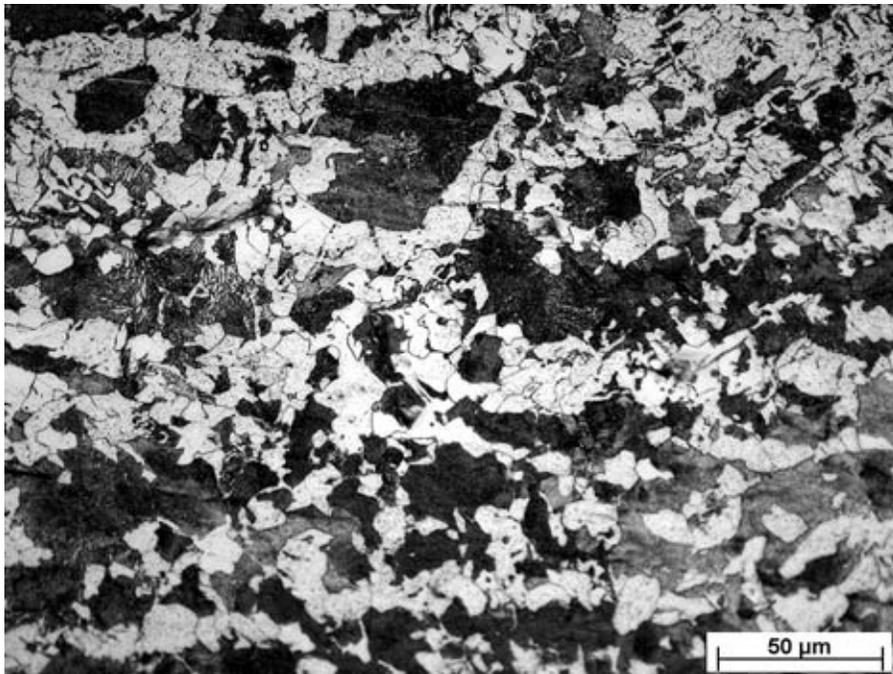
Figura 4.17 – Região da solda em elo sem corrosão. Aumento de 500X.

Na região da solda dos elos com e sem corrosão é observado não há presença bandeamento microestrutural, que pode ser visto através da perda de definição das linhas horizontais de ferrita e perlita como está apresentado nas Figuras 4.16 e 4.17. Tal efeito o que pode ter sido causado pelo aquecimento localizado no momento da soldagem por centelhamento dos elos.

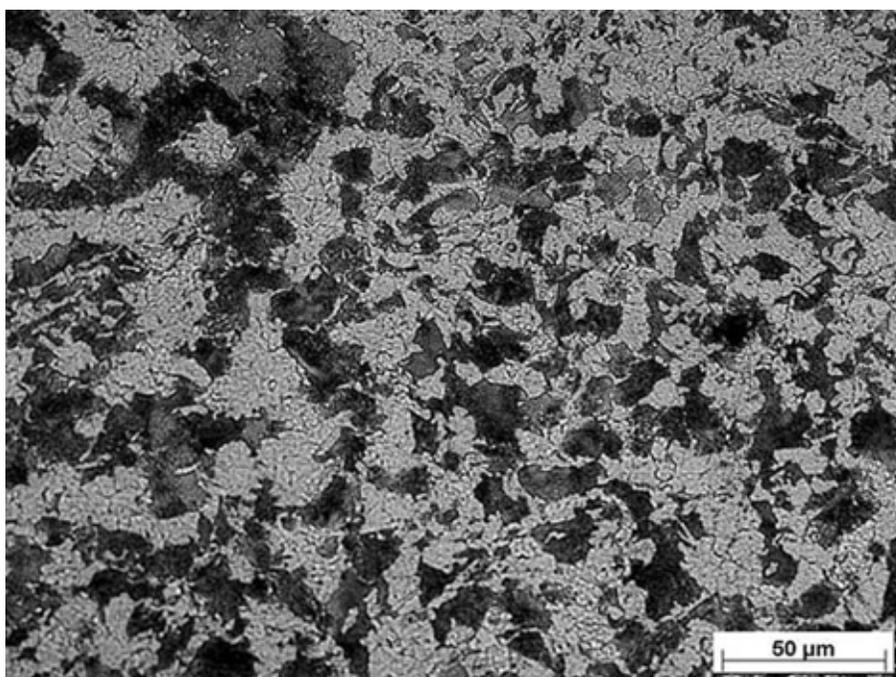
Figura 4.18 – Região da solda em elo com corrosão. Aumento de 500X.

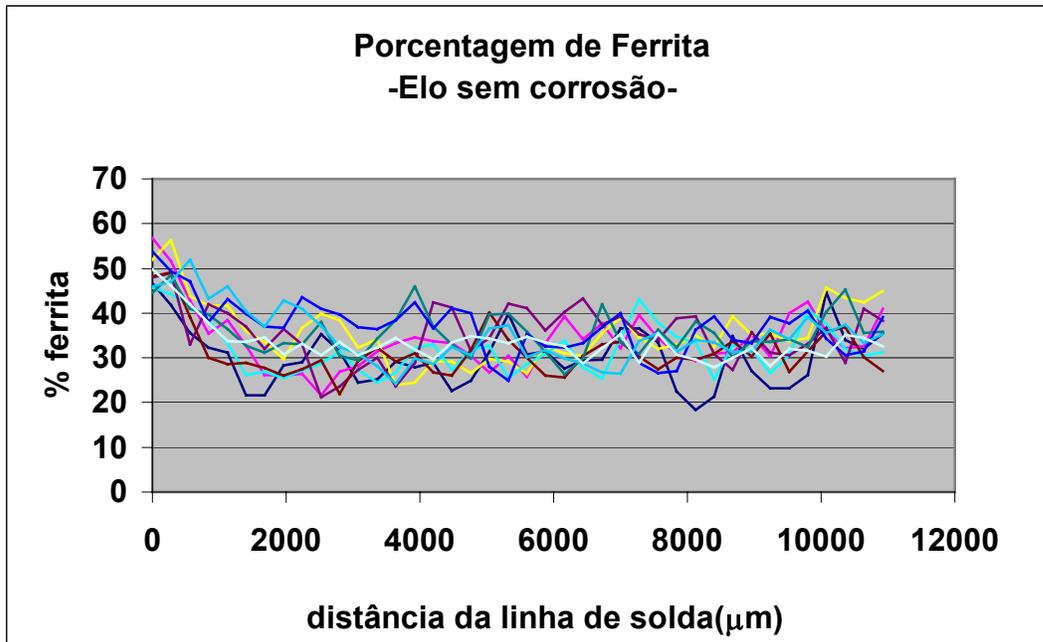
Figura 4.19 –Distribuição da fração de ferrita em função da distância da linha de solda em amostra sem corrosão.

Na Figura 4.20, pode-se observar que a porcentagem de ferrita na linha de solda fica em torno de 50% e logo em seguida há uma queda brusca para valores abaixo de 25% de ferrita. Após uns 2000 microns, a porcentagem de ferrita estabiliza-se entre 30% e 35% de ferrita. Este comportamento também foi observado em todas as dez varreduras feitas na amostras sem corrosão, conforme apresentado na Figura 4.19.

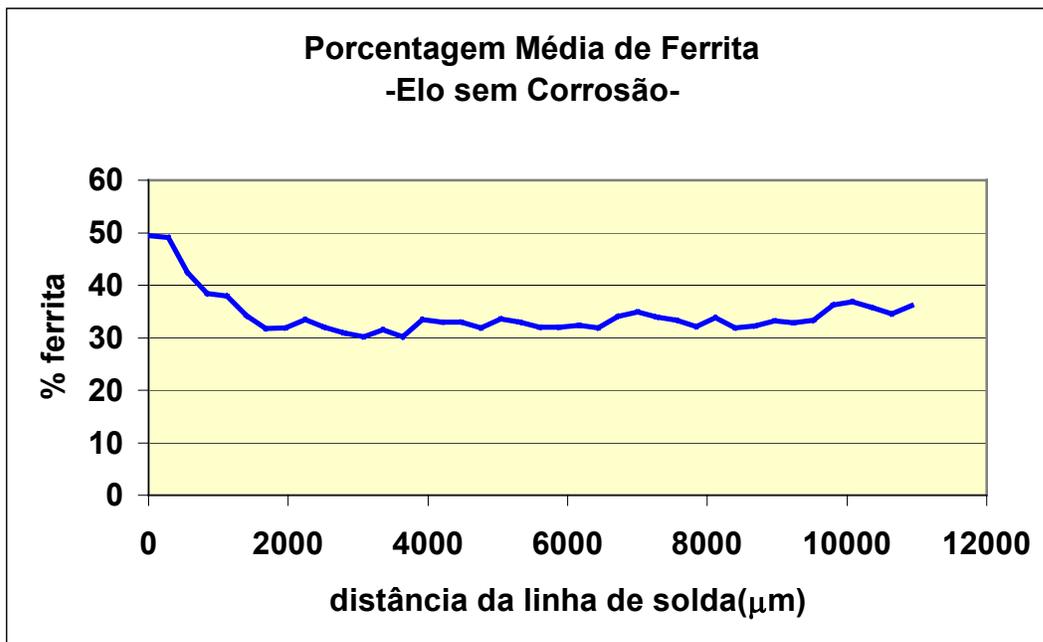
Figura 4.20 –Média das distribuições apresentadas na Figura 4.19.

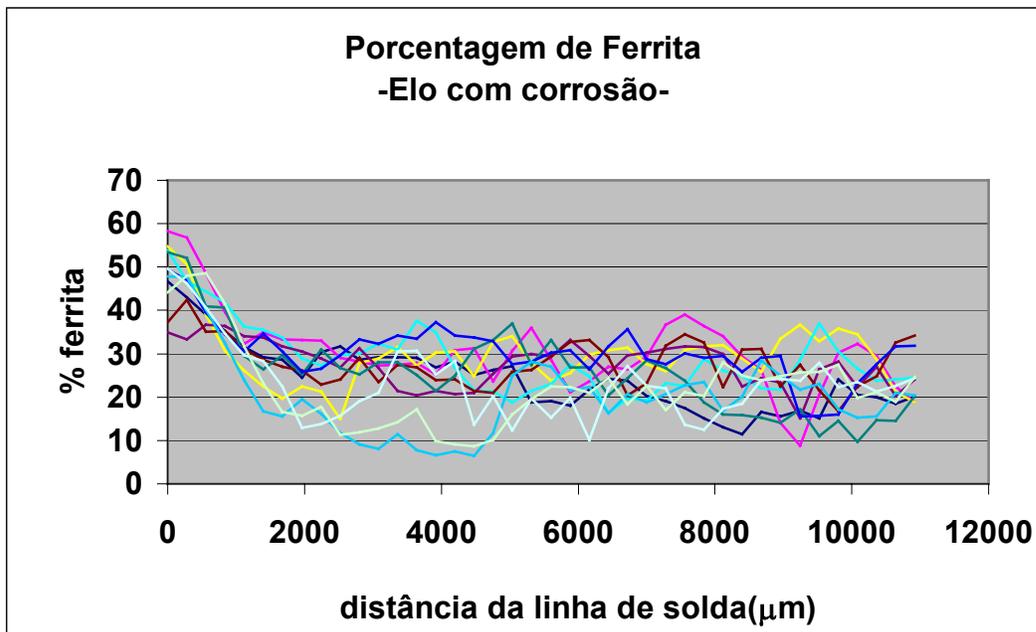
Figura 4.21 –Distribuição da fração de ferrita em função da distância da linha de solda em amostra com corrosão.

Já na Figura 4.22, pode-se observar que a porcentagem média de ferrita na linha de solda fica em torno de 50% e logo em seguida há uma queda brusca para valores abaixo de 30% de ferrita. Após 2000 microns, a porcentagem de ferrita estabiliza-se entre 20% e 25% de ferrita. Este comportamento também foi observado na Figura 4.21.

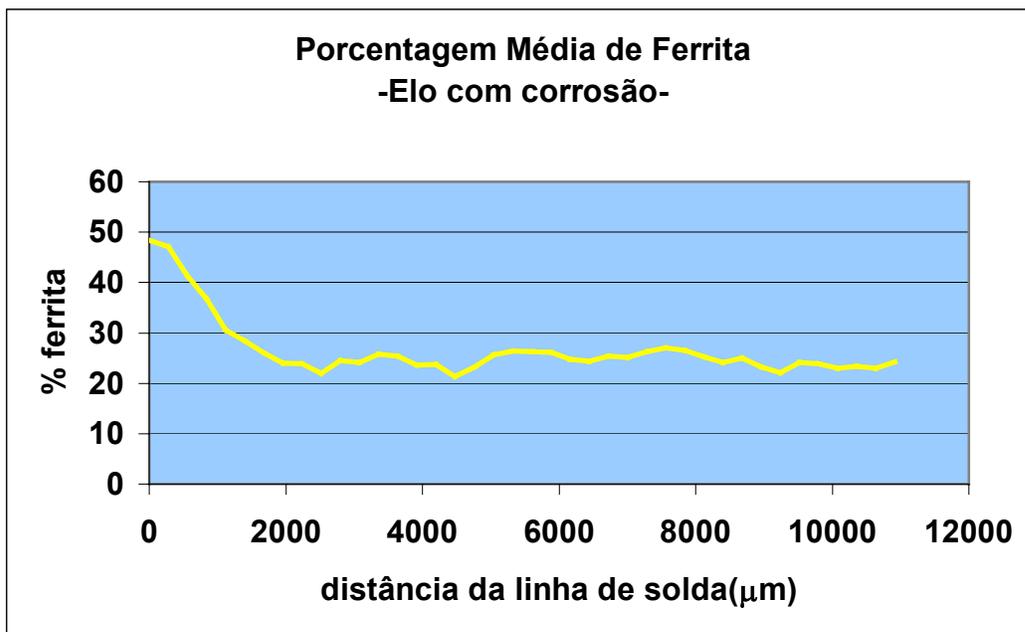
Figura 4.22 – Média das distribuições apresentadas na Figura 4.21.

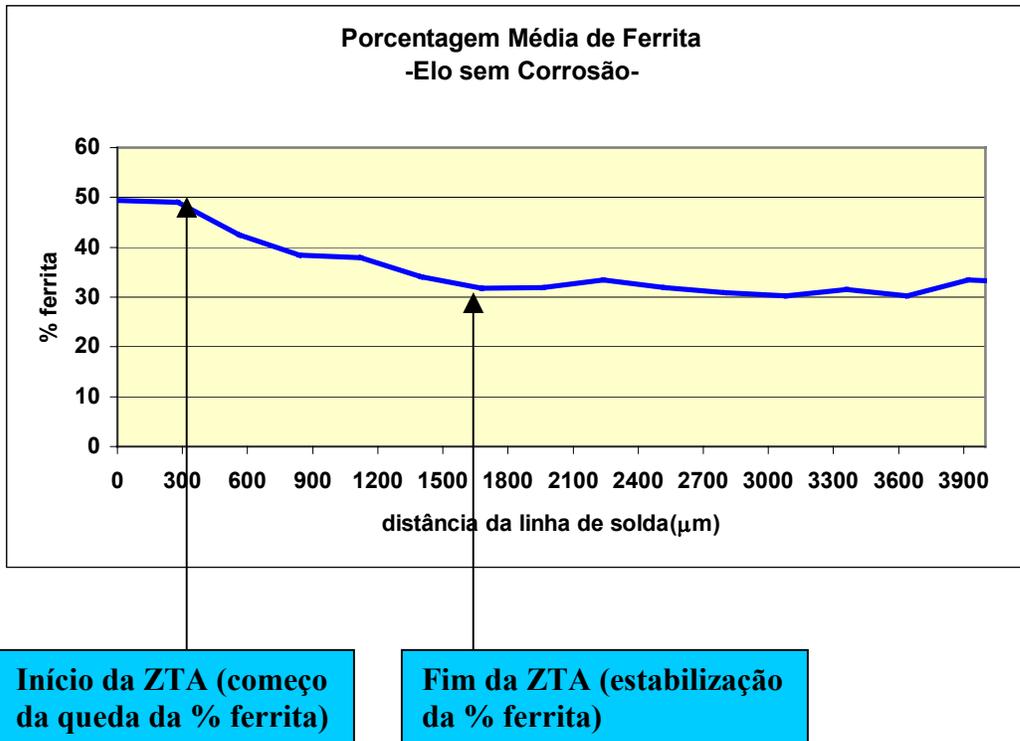
Figura 4.23 – Gráfico para determinação do tamanho da ZTA no elo sem corrosão.

Então, de acordo com as Figuras 4.23 e 4.24 pode-se notar que a ZTA encontra-se compreendida entre as distâncias de 300 e 1600 microns para o elos sem corrosão e 300 e 2500 microns para o elo com corrosão, distâncias estas onde há uma queda acentuada na porcentagem de ferita e seguindo-se a estabilização da fração da mesma. Portanto, com base nestas verificações, pode-se estimar a extensão da ZTA no material sem corrosão como equivalente a 1300 microns, isto é, 1,3mm enquanto que a mesma característica microestrutural no material com corrosão equivale a 2300 microns, isto é, 2,3mm.

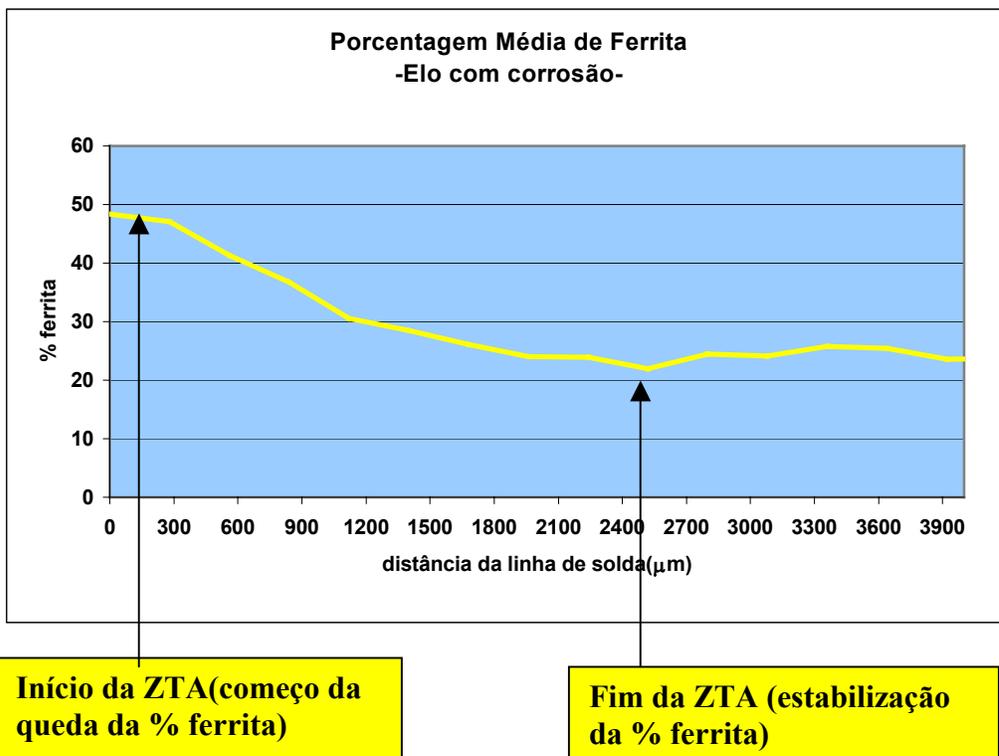
Figura 4.24 – Gráfico para determinação do tamanho da ZTA no elo com corrosão.

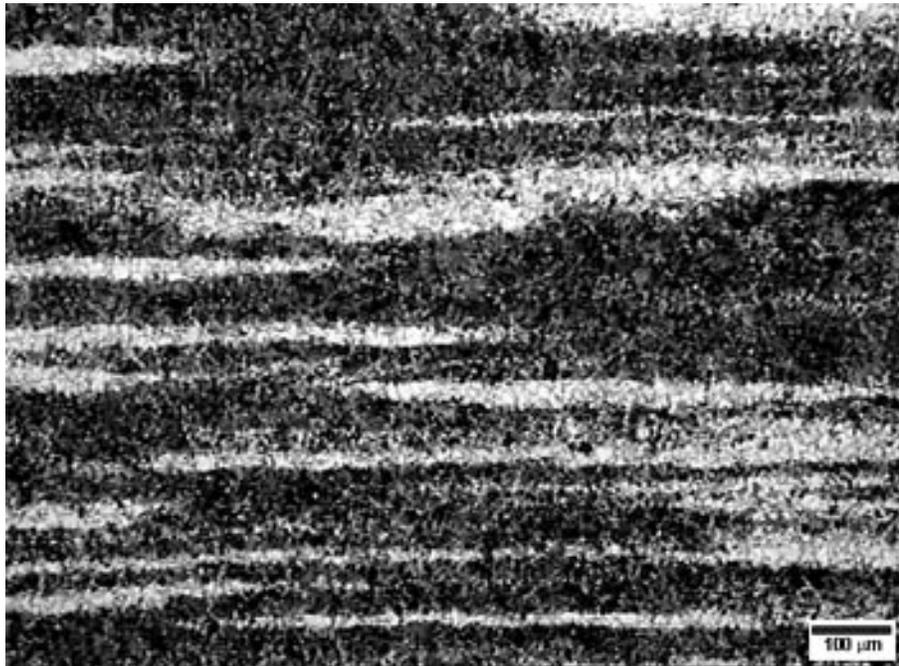
Figura 4.25 – Amostra após recozimento à 900°C por 1 hora. Presença de bandeamento na microestrutura. Aumento de 100X.

Na Figura 4.25 está apresentado o bandamento na microestrutura do metal de base da amostra mesmo após a austenitização feita à 900°C por 1 hora no forno e mostra que não houve a eliminação do bandamento.

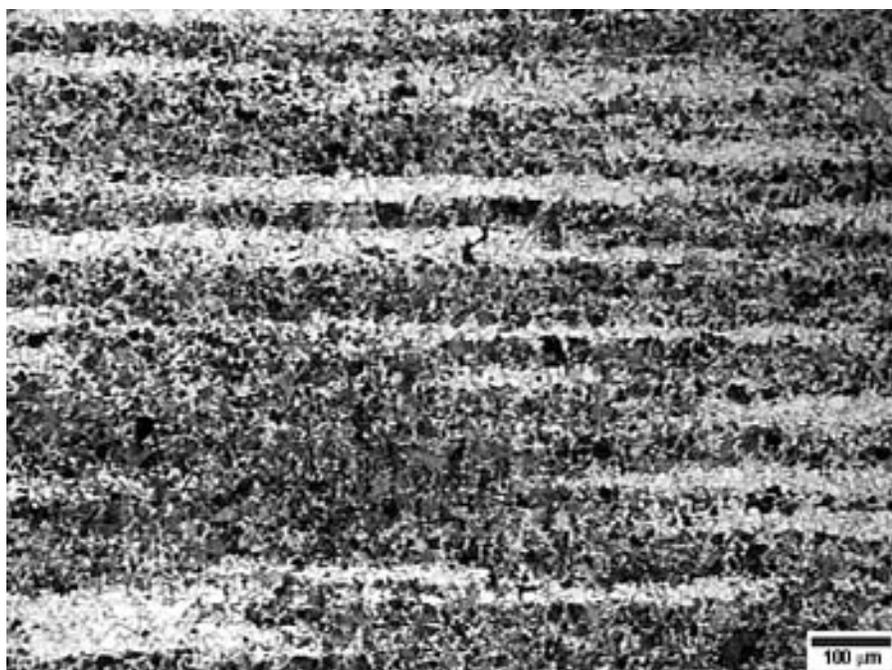
Figura 4.27 – Amostra após recozimento à 1000°C por 1 hora e meia. Ainda há presença de bandejamento na microestrutura, porém observa-se pequena difusão da perlita. Aumento de 100X.

Em seguida, foi aumentada a temperatura para 1000°C e o tempo também foi aumentado para 1 hora e meia. Pôde-se observar na Figura 4.27 que o bandamento ainda está presente só que há um começo de difusão entre as bandas, ou seja, há o início de uma homogeneização da estrutura. Portanto, para o próximo teste optou-se em deixar a temperatura constante em 1000°C e elevar um pouco o tempo dentro do forno para 2 horas e meia. O resultado obtido foi ótimo e pôde ser visto na microestrutura da Figura 4.28. Desta maneira, adotou-se como tratamento térmico de recozimento das amostras, a temperatura de 1000°C por 2 horas e meia.

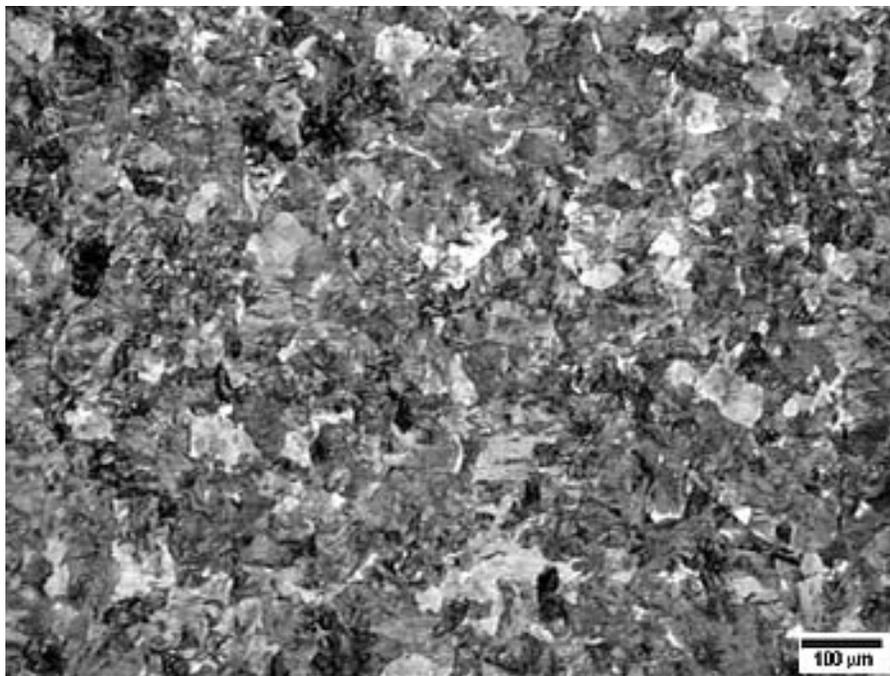
Figura 4.28 – Amostra após recozimento à 1000°C por 2 horas e meia. Eliminação total do bandamento na microestrutura. Aumento de 100x.

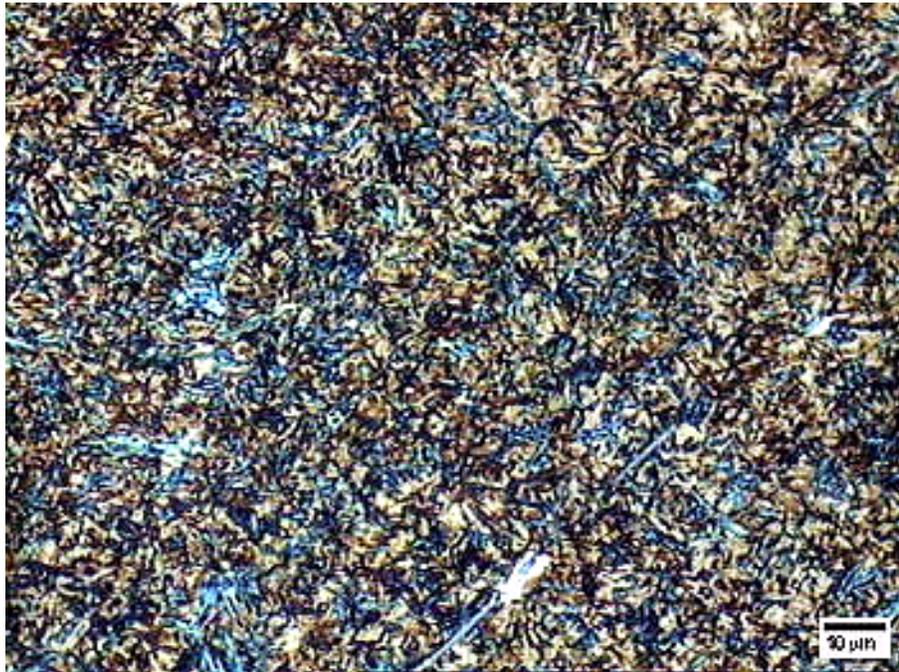
Figura 4.29 –Microestrutura da ZTA recozida, austenitizada à 840°C por 1 hora e temperada em água. Presença de bainita inferior e martensita. Aumento de 500X.

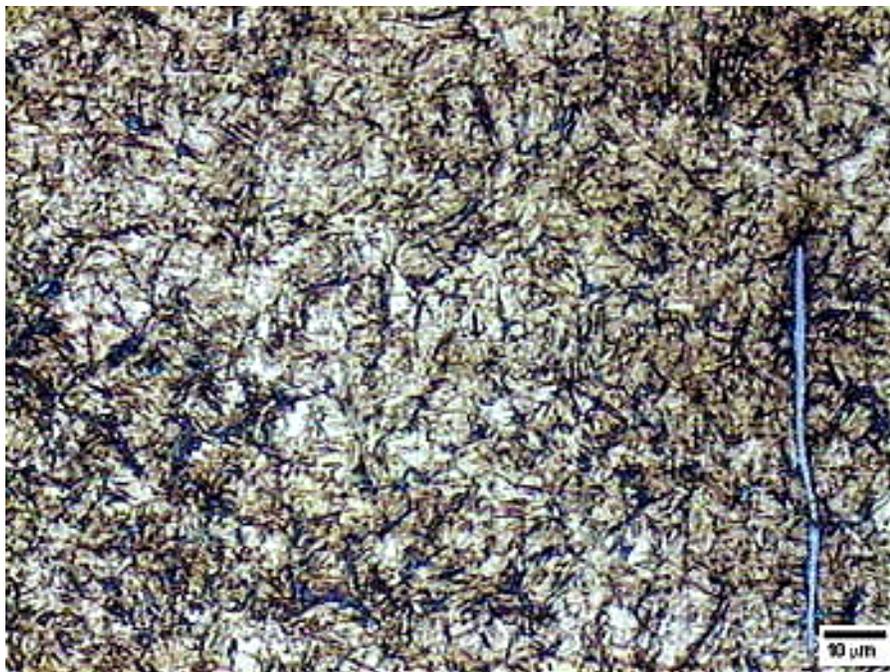
Figura 4.30 –Microestrutura da ZTA recozida, austenitizada à 870°C por 1 hora e temperada em água. Presença de bainita inferior e martensita , além de sulfeto. Aumento de 500X.

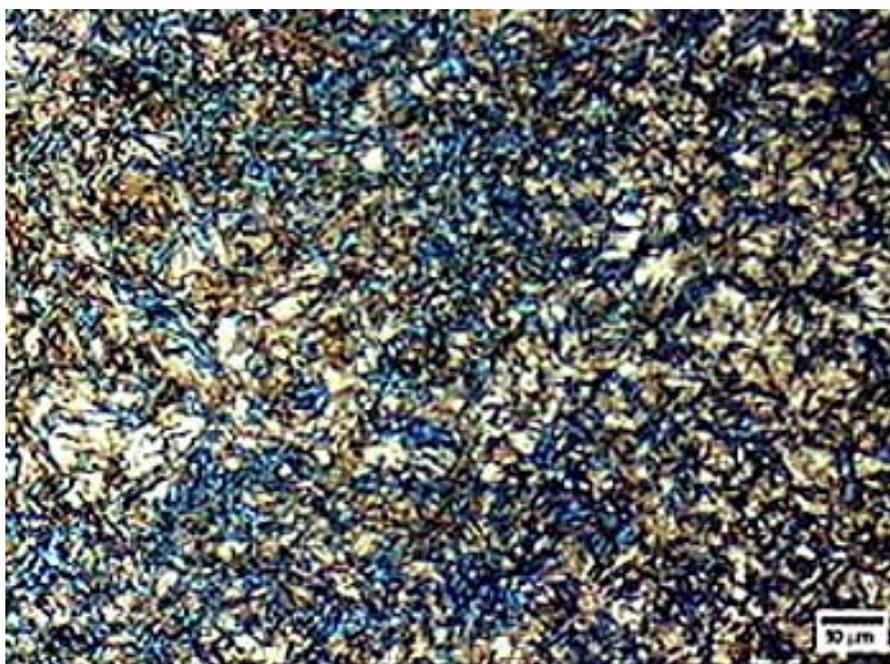
Figura 4.31 –Microestrutura da ZTA recozida, austenitizada à 900°C por 1 hora e temperada em água . Presença de bainita inferior e martensita . Aumento de 500X.

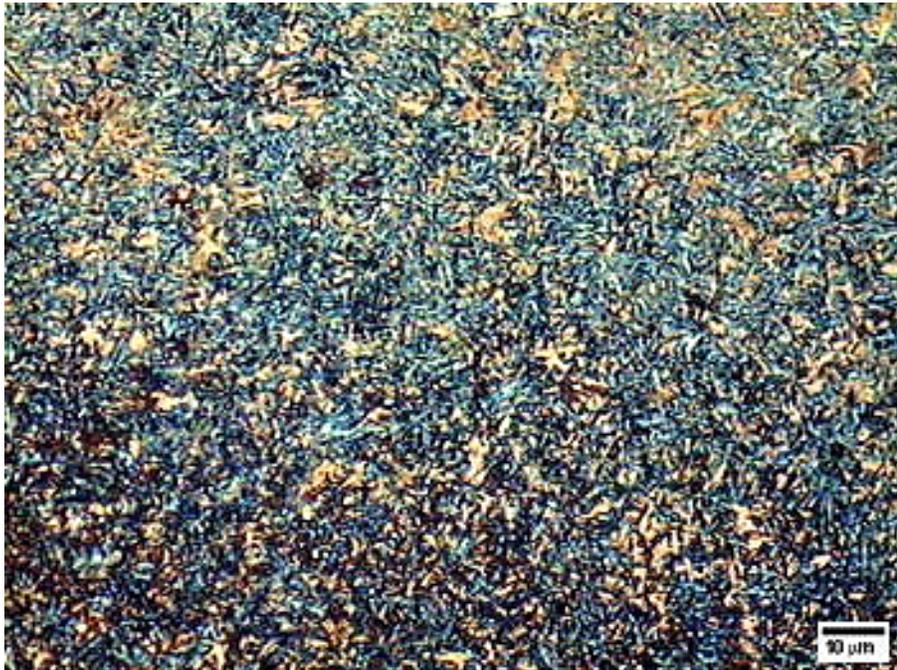
Figura 4.32 –Microestrutura da ZTA austenitizada à 840°C por 1 hora e temperada em água. Presença de bainita inferior e martensita. Aumento de 500X.

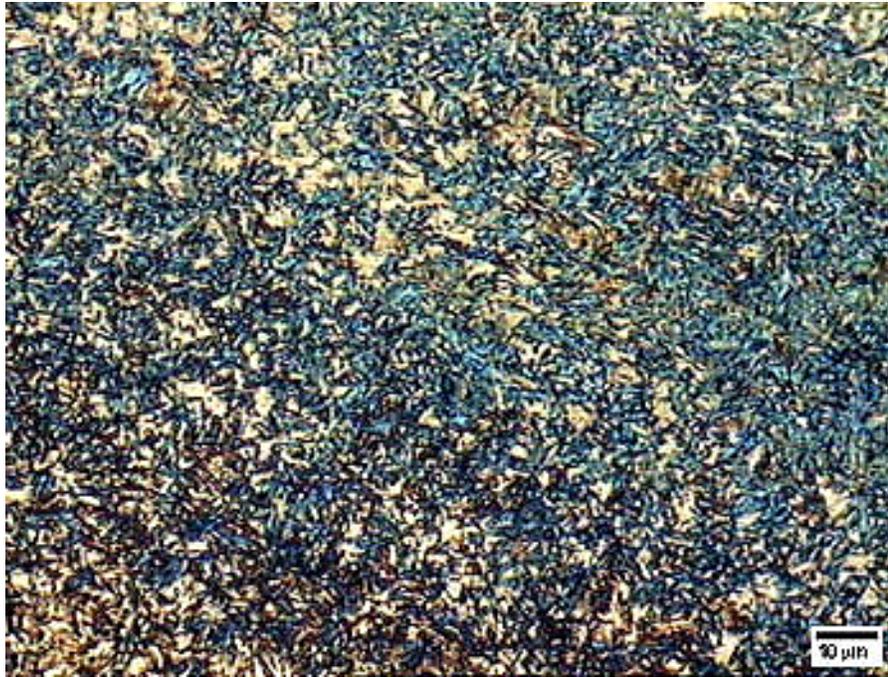
Figura 4.33 –Microestrutura da ZTA austenitizada à 870°C por 1 hora e temperada em água. Presença de bainita inferior e martensita. Aumento de 500X.

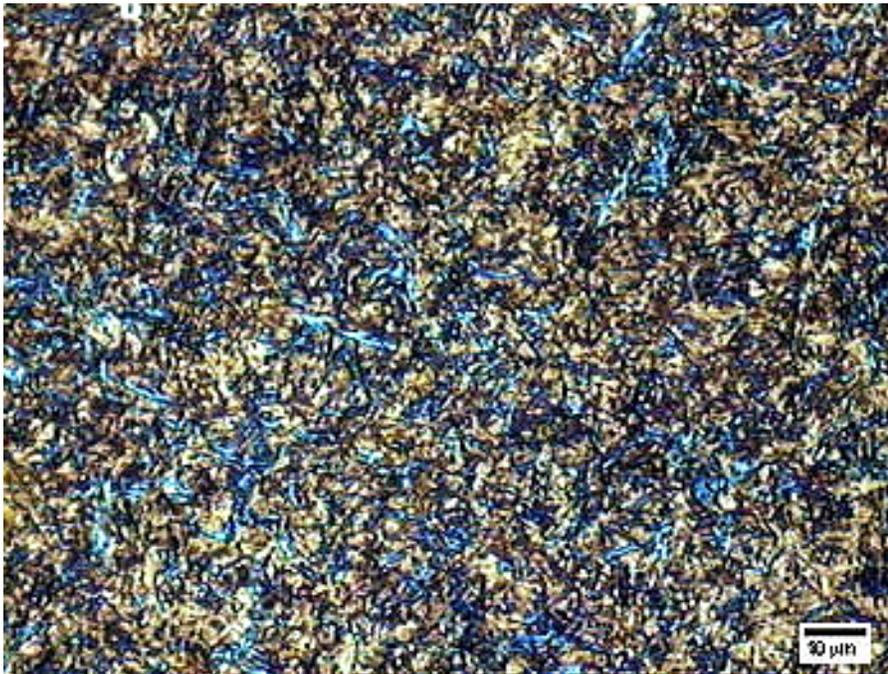
Figura 4.34 –Microestrutura da ZTA austenitizada à 900°C por 1 hora e temperada em água. Presença de bainita inferior e martensita. Aumento de 500X.

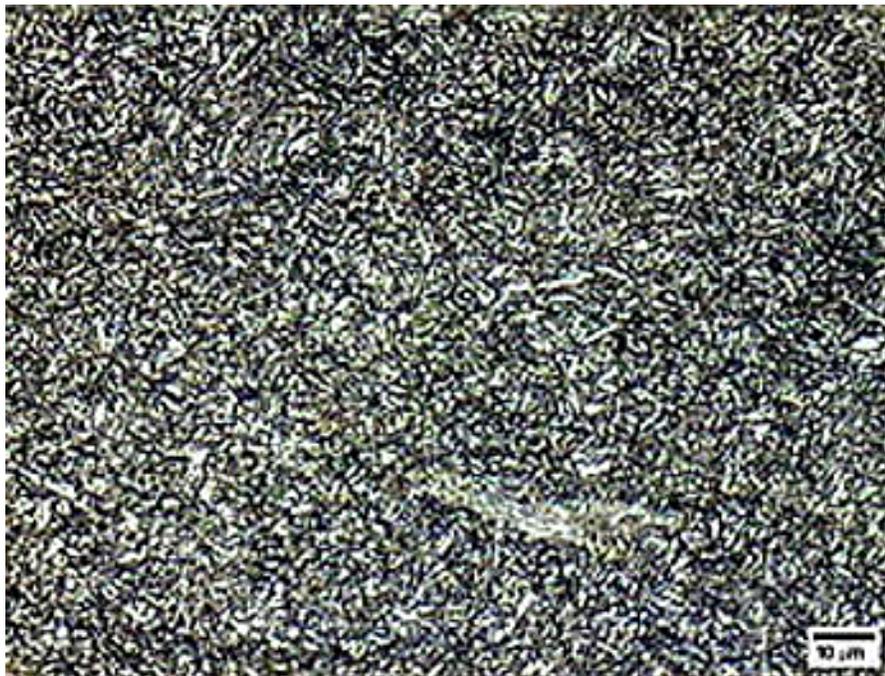
Figura 4.35 –Microestrutura da ZTA recozida, austenitizada à 840°C por 1 hora temperada em água e revenida à 650°C por 1 hora. Presença de martensita revenida. Aumento de 500X.

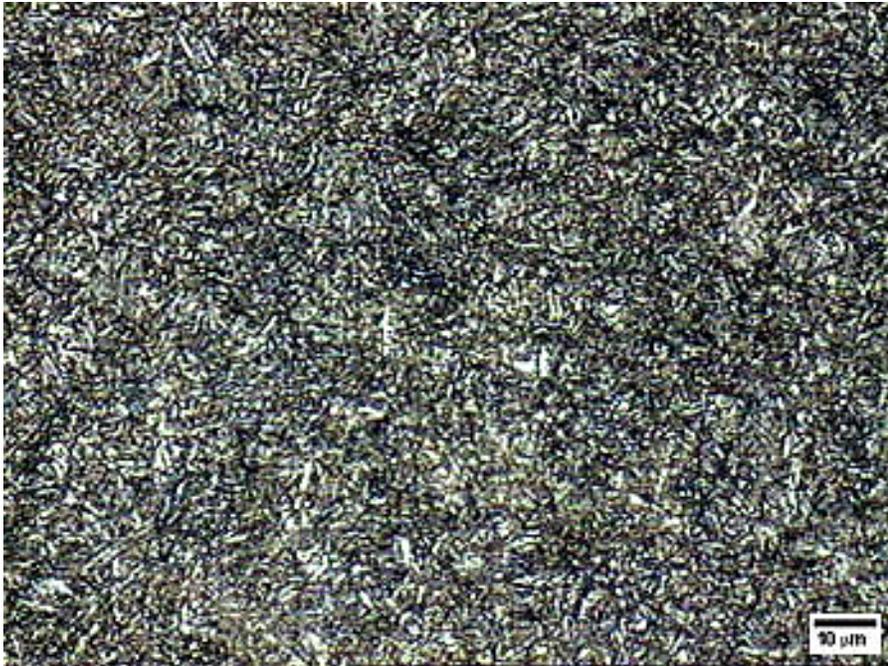
Figura 4.36 –Microestrutura da ZTA recozida, austenitizada à 870°C por 1 hora, temperada em água e revenida à 650°C por 1 hora. Presença de martensita revenida. Aumento de 500X.

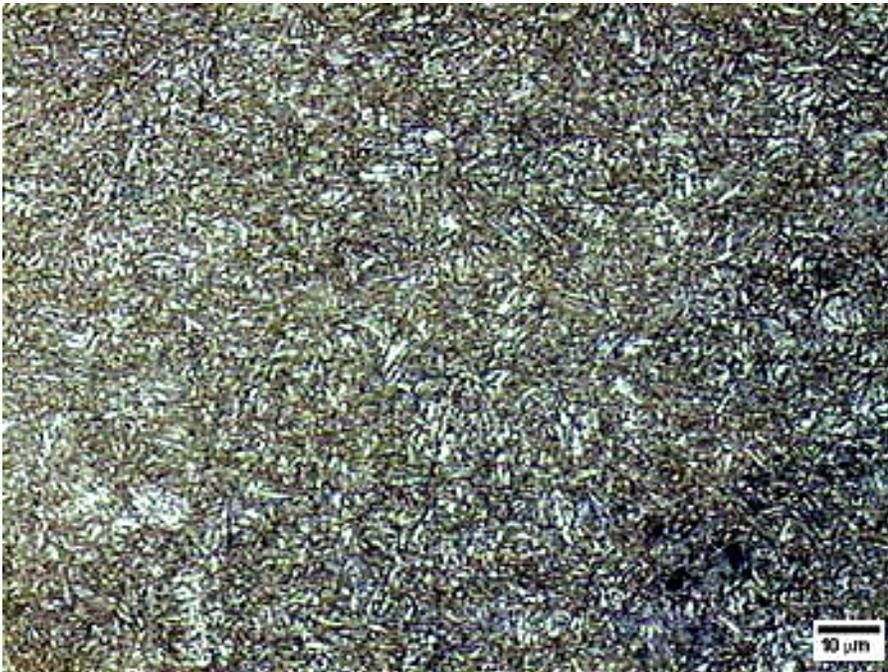
Figura 4.37 –Microestrutura da ZTA recozida, austenitizada, à 900°C por 1 hora, temperada em água e revenida à 650°C por 1 hora. Presença de martensita revenida. Aumento de 500X.

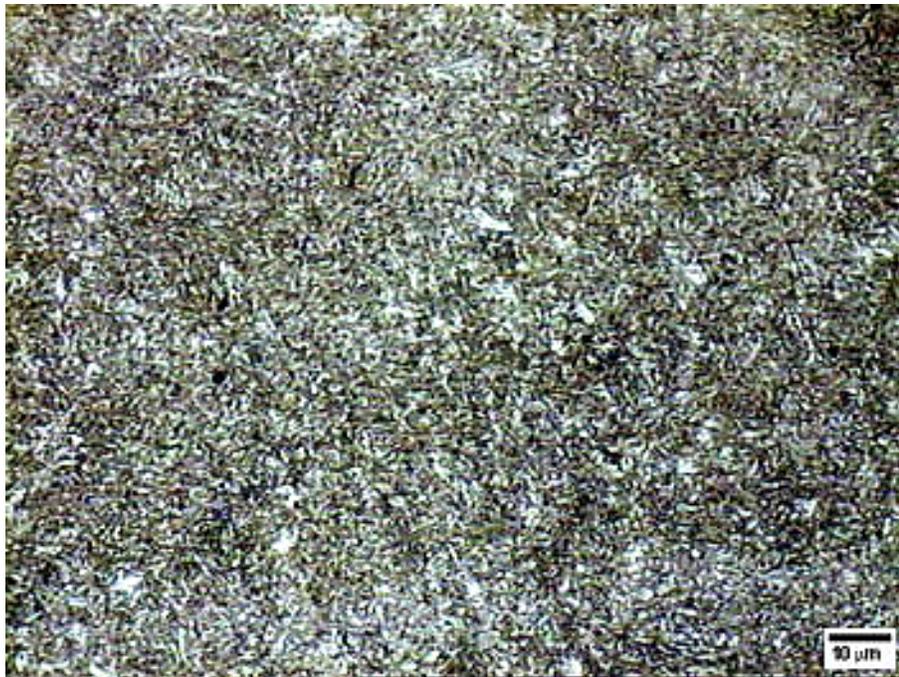
Figura 4.38 –Microestrutura da ZTA austenitizada à 840°C por 1 hora, temperada em água e revenida à 650°C por 1 hora. Presença de martensita revenida. Aumento de 500X.

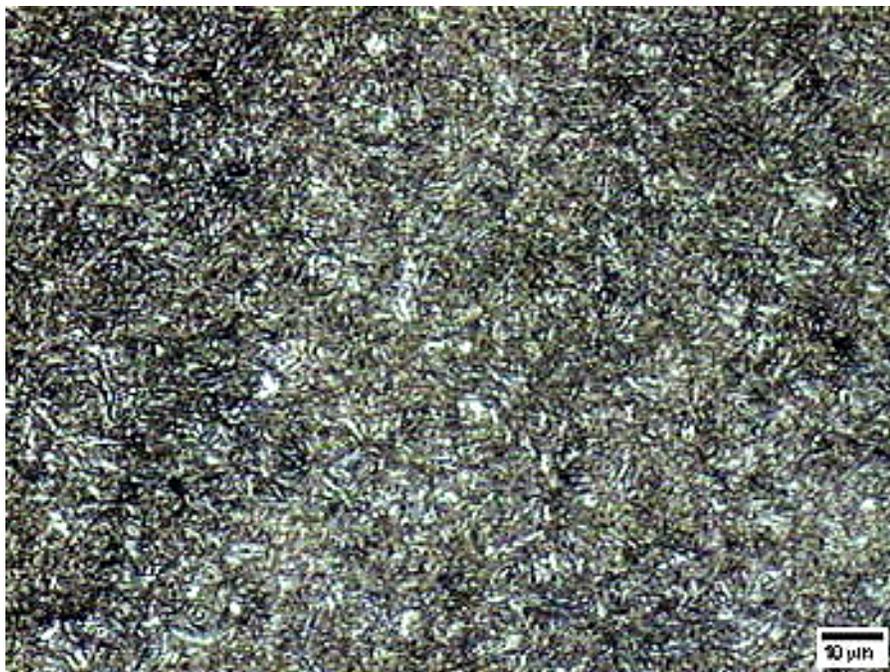
Figura 4.39 –Microestrutura da ZTA austenitizada à 870°C por 1 hora, temperada em água e revenida à 650°C por 1 hora. Presença de martensita revenida. Aumento de 500X.

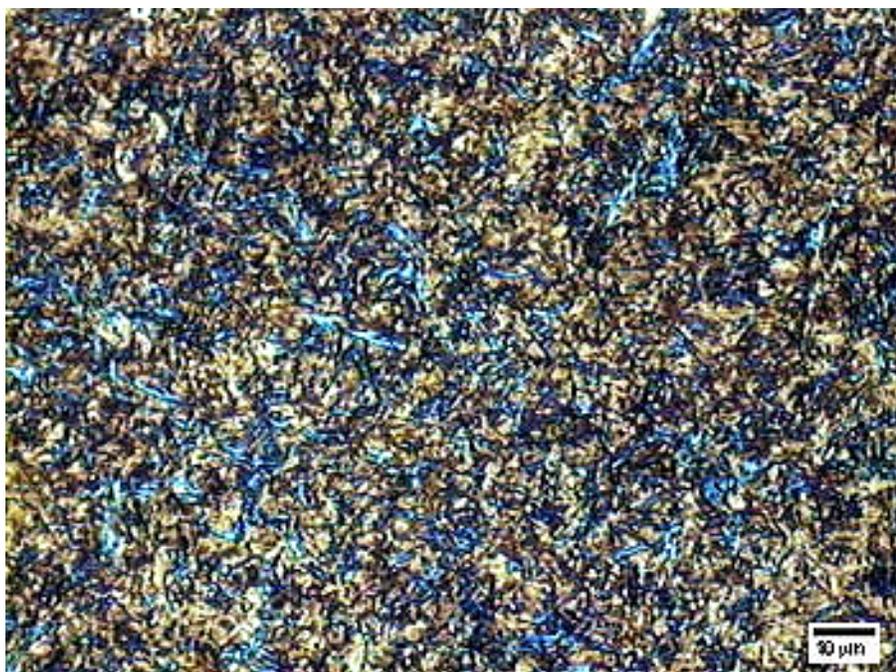
Figura 4.40 –Microestrutura da ZTA austenitizada à 900°C por 1 hora, temperada em água e revenida à 650°C por 1 hora. Presença de bainita inferior e martensita revenida. Aumento de 500X.

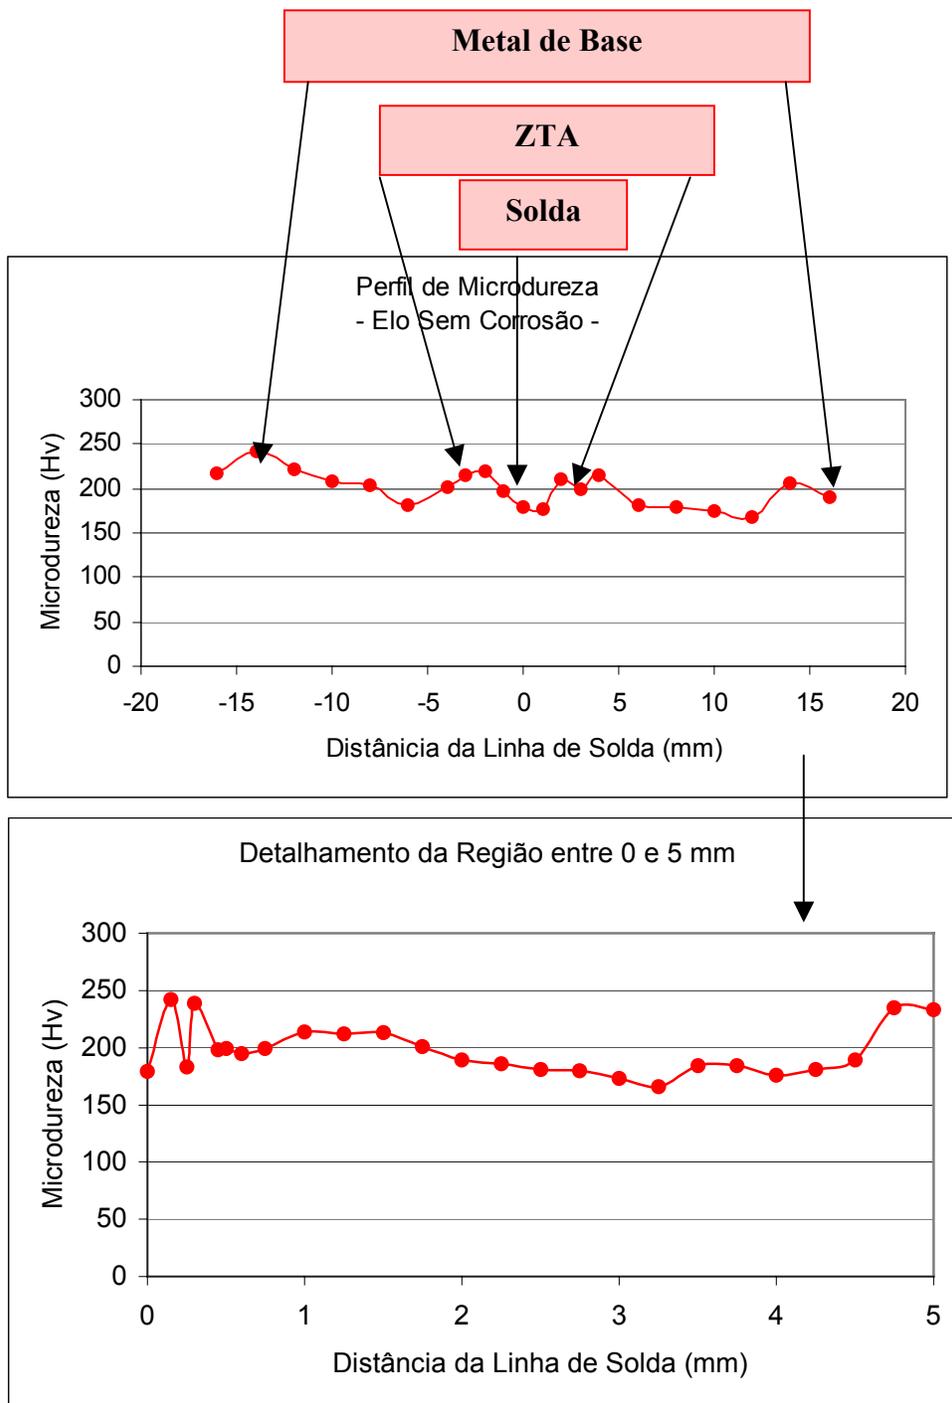
Figura 4.41- Perfil de Microdureza em função da distância à linha de solda na região central do elo sem corrosão.

Para a região central do elo sem corrosão, Figura 4.41, a linha de solda apresenta um valor de microdureza em torno de $180H_v$, enquanto a uma distância de 0,10mm, a microdureza alcança seu valor máximo de quase $240 H_v$. Porém, após certa instabilidade inicial, a partir de aproximadamente 1,2 mm há uma estabilização do valor de microdureza em torno de $200 H_v$.

Como apresentado no item 4.6.3, o tamanho da zona termicamente afetada para os elos sem corrosão foi estabelecido como o equivalente a 1,3mm. Então, observando-se as Figuras 4.41 e 4.42, pode-se dizer que os maiores picos de microdureza, bem como os maiores gradientes de variação deste parâmetro microestrutural, em ambas as figuras, encontram-se associados com uma distância máxima de 1,2mm da linha de solda. Esta observação reforça, então, o tamanho da ZTA estabelecido no item 4.6.3 como sendo equivalente a 1,3mm. Tal constatação encontra-se de acordo com a literatura [47], que aponta a ZTA como uma região com intensa variação microestrutural e, conseqüentemente, com intensa variação de propriedades mecânicas (vide item 4.4).
