Apresentação e Discussão dos Resultados Experimentais

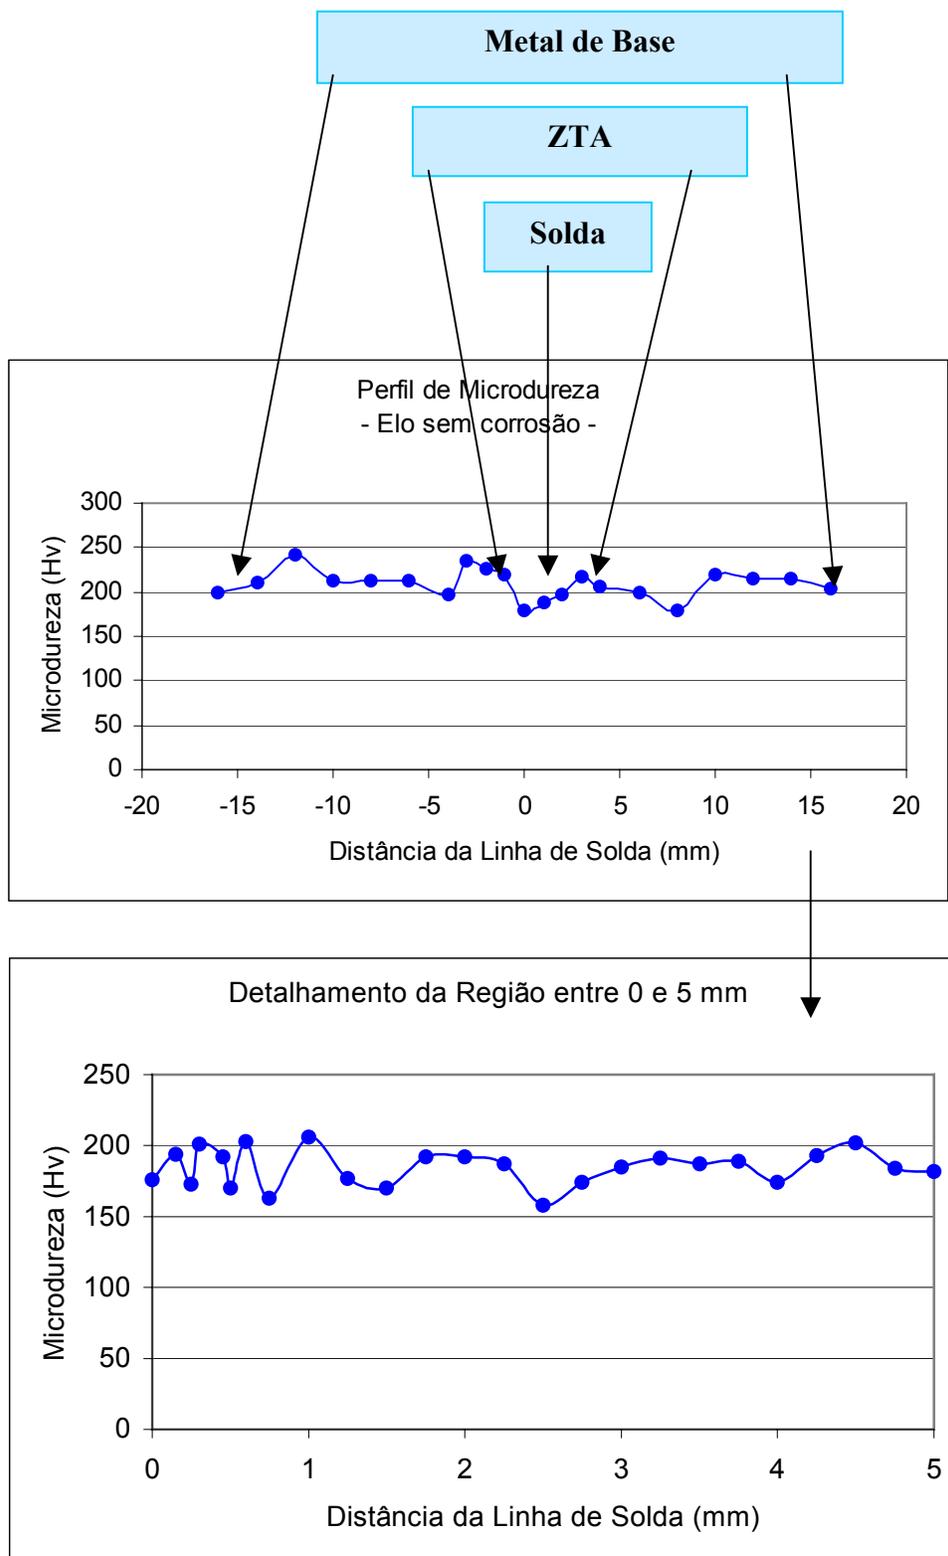
Figura 4.42 - Perfil de Microdureza em função da distância à linha de solda de solda na borda do elo sem corrosão.

A Figura 4.42, do elo sem corrosão na região da borda, mostra que na linha de solda há um valor de microdureza Vickers em torno de $175H_v$. Após certa instabilidade na região da ZTA, onde ocorrem os picos de microdureza superiores à $200H_v$, a partir de aproximadamente 1,2 mm há uma estabilização do valor de microdureza em torno de $180 H_v$.

Como apresentado no item 4.6.3, o tamanho da zona termicamente afetada para os elos sem corrosão foi estabelecido como o equivalente a 1,3mm. Então, observando-se as Figuras 4.41 e 4.42, pode-se dizer que os maiores picos de microdureza, bem como os maiores gradientes de variação deste parâmetro microestrutural, em ambas as figuras, encontram-se associados com uma distância máxima de 1,2mm da linha de solda. Esta observação reforça, então, o tamanho da ZTA estabelecido no item 4.6.3 como sendo equivalente a 1,3mm. Tal constatação encontra-se de acordo com a literatura [47], que aponta a ZTA como uma região com intensa variação microestrutural e, conseqüentemente, com intensa variação de propriedades mecânicas (vide item 4.4).

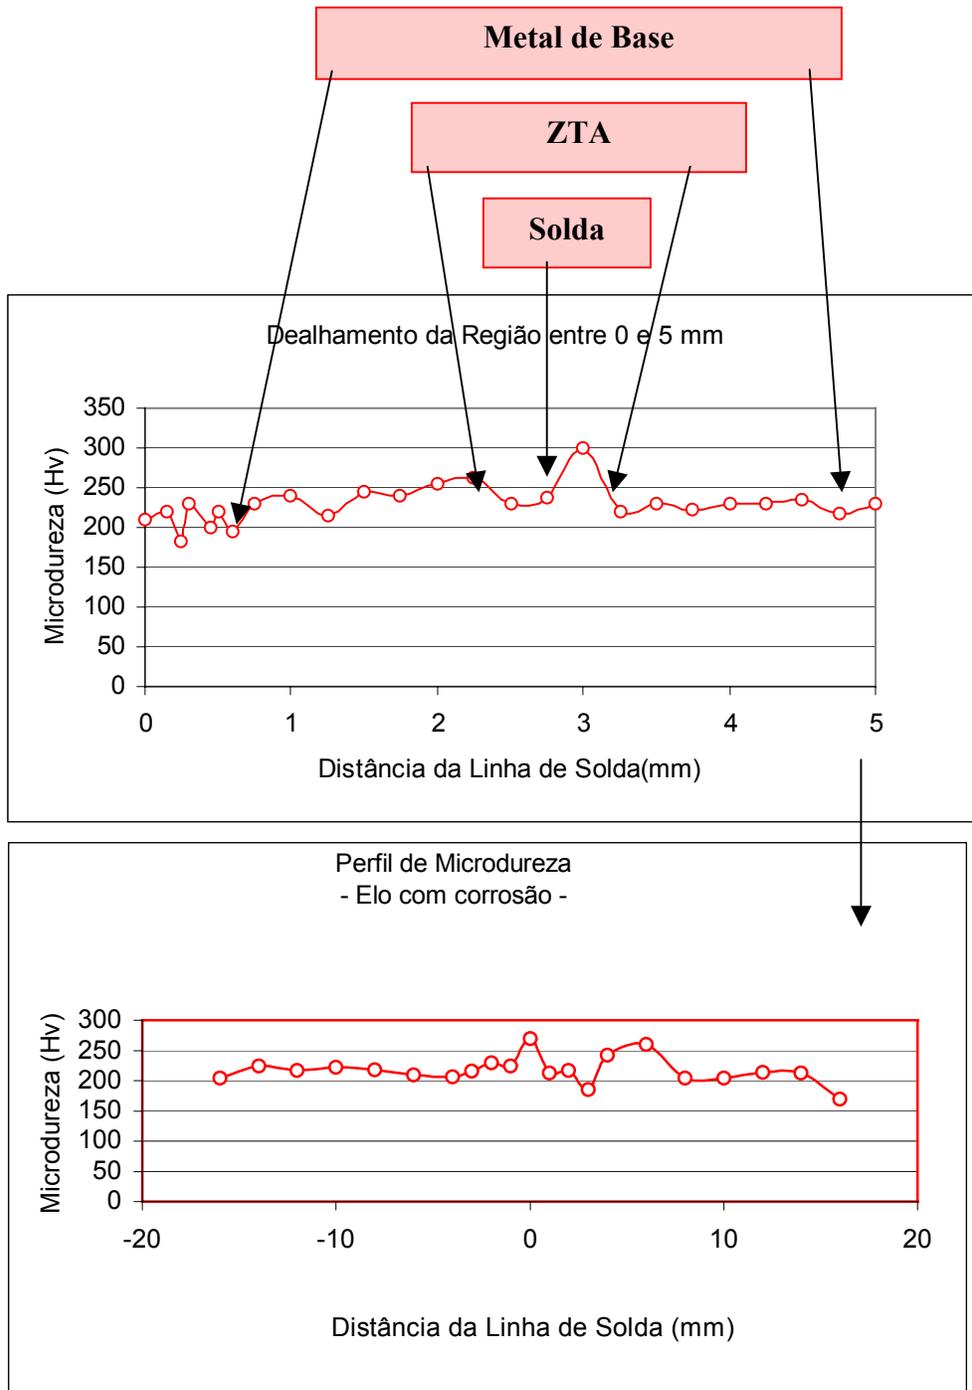
Figura 4.43- Perfil de Microdureza em função da distância à linha de solda na região central do elo com corrosão.

Para a amostra do elo com corrosão, em sua região central do elo, a Figura 4.43 mostra que na região da linha de solda há um valor de microdureza Vickers em torno de 200 H_v , enquanto que logo em seguida, existe uma intensa variação da microdureza que alcança quase 250 H_v . A partir de aproximadamente 1 mm há uma estabilização do valor de microdureza em torno de 240 H_v , embora o valor máximo de microdureza (300 H_v) esteja associado com a distância de 3 mm da linha de solda.

A distribuição de microdureza apresentada nas Figuras 4.43 e 4.44 sugere que também seja coerente o tamanho da ZTA para os elos com corrosão, determinado no item 4.6.3 como sendo equivalente a 2,3 mm e já discutido de maneira similar nas Figuras 4.41 e 4.42.

Uma consideração final em relação à diferença de microdureza apresentada pelos elos com e sem corrosão pode ser feita após a comparação entre as Figuras 4.41 e 4.42 com as Figuras 4.43 e 4.44. A microdureza da ZTA, dos elos com corrosão, é superior, em média, àquela apresentada pelos elos sem corrosão e tal fato já era esperado com base em casos de corrosão em juntas soldadas, reportados na literatura [48,51]. Zonas termicamente afetadas, quando formada por microestruturas mais duras, tornam-se o local preferencial de corrosão devido a um maior nível de tensões residuais inerente ao endurecimento da referida região.

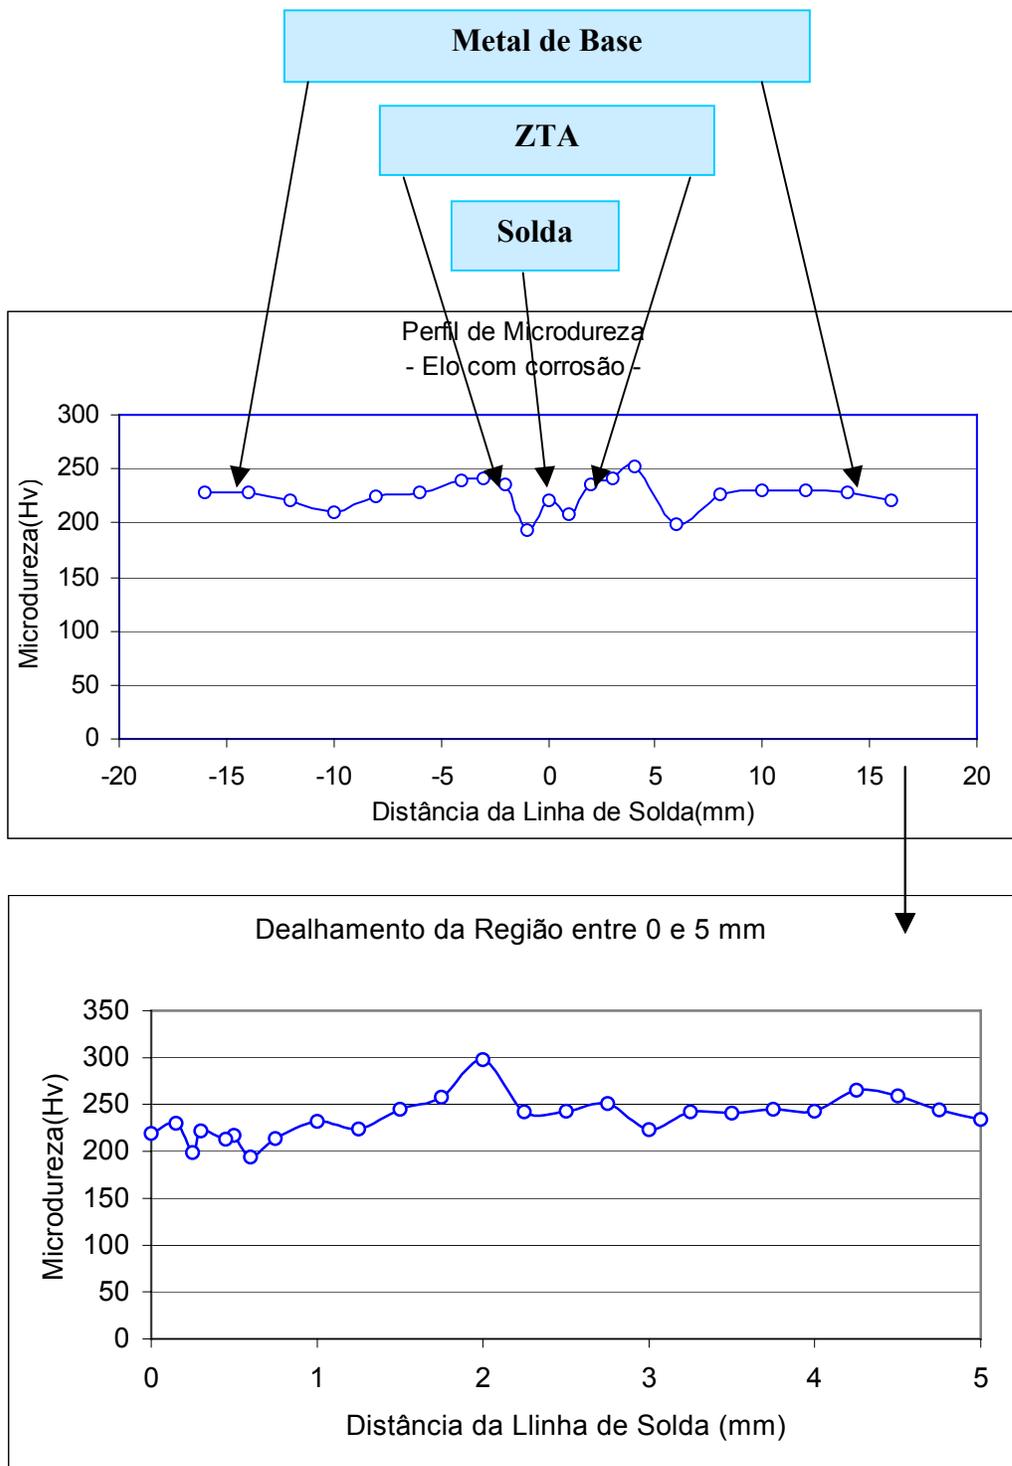
Figura 4.44- Perfil de Microdureza em função da distância na região da borda do elo com corrosão.

Já na região da borda do elo com corrosão, a Figura 4.44 mostra que na região da linha de solda há um valor de microdureza Vickers em torno de 220 H_v , enquanto que logo em seguida, ou seja, à distância de 0,20 mm, o valor de microdureza cai para quase 200 H_v . Após uma certa instabilidade, a partir de aproximadamente 2 mm há uma estabilização do valor de microdureza em torno de 250 H_v , com o valor máximo de microdureza (300 H_v) localizado exatamente nesta posição de 2 mm.

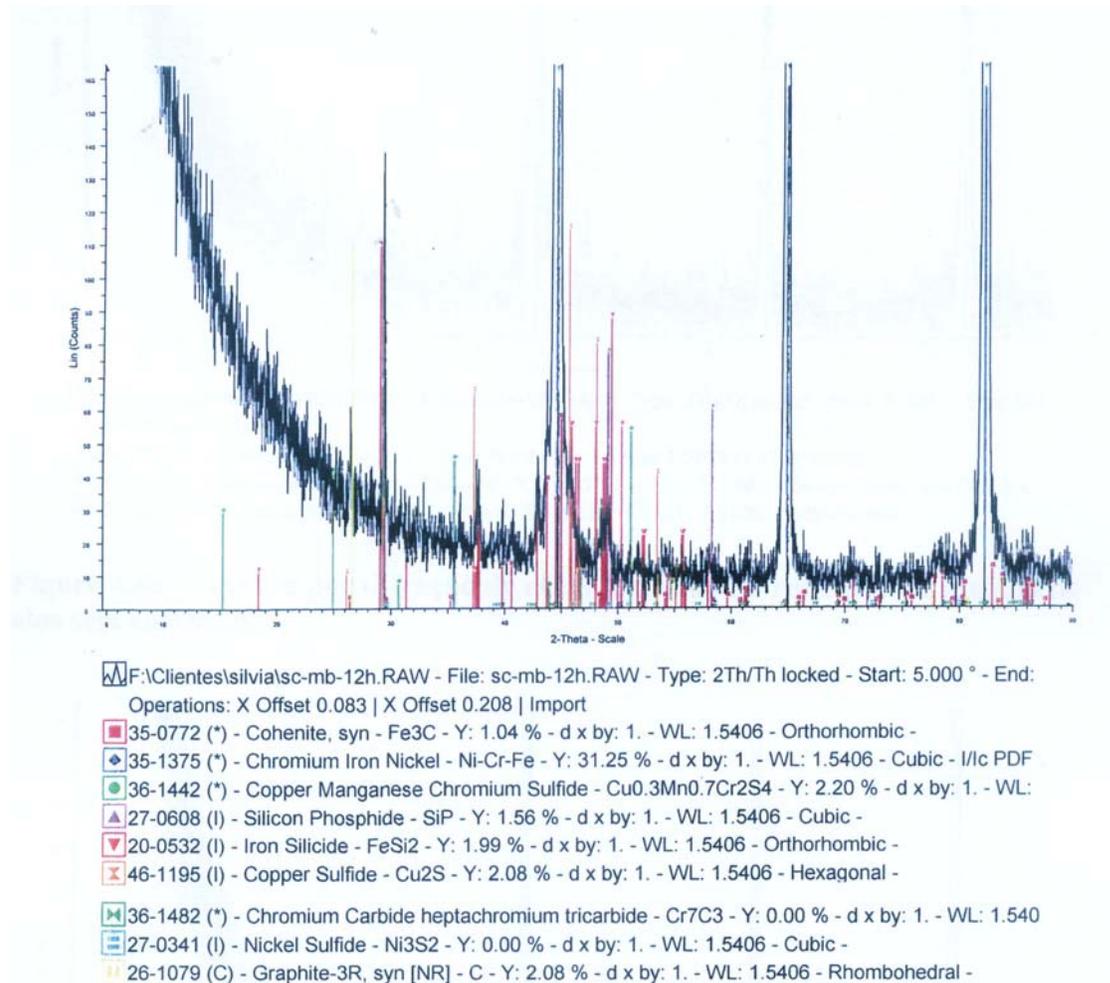
Figura 4.45 – Análise por difração de raios-X no material de base de elos sem corrosão.

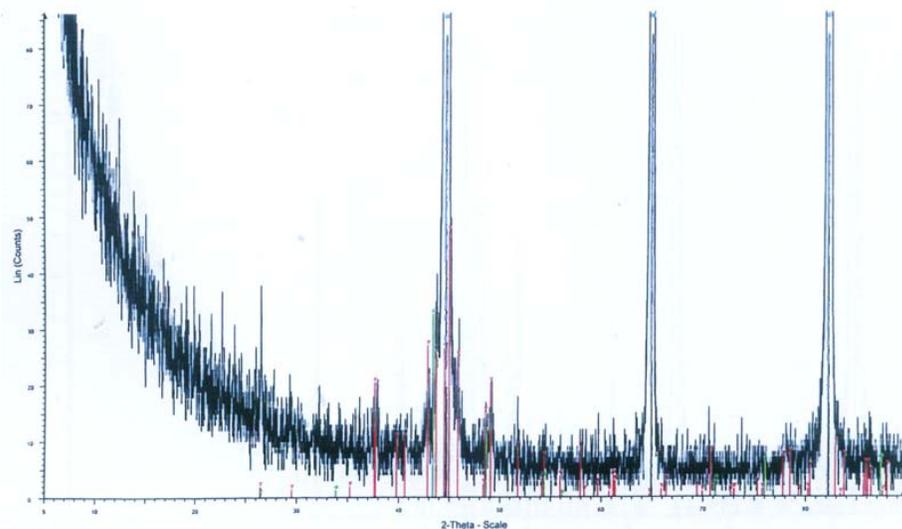
Figura 4.46 – Análise por difração de raios-X na zona termicamente afetada de elos sem corrosão.

A comparação entre as Figuras 4.46 e 4.48, relativas as zonas termicamente afetadas dos elos sem e com corrosão, respectivamente, permite a constatação de que precipitados a base de cromo (como por exemplo Cr_7C_3 e $\text{Cu}_{0,3}\text{Mn}_{0,7}\text{CrS}_4$) e níquel (como por exemplo NiS_2) existentes na ZTA dos elos com corrosão não estão presentes na ZTA dos elos sem corrosão, possivelmente em função das diferentes composições químicas apresentadas pelos materiais (vide Tabela 3.1), diferentes ciclos térmicos de soldagem e tratamentos térmicos, assim como a combinação desses fatores.

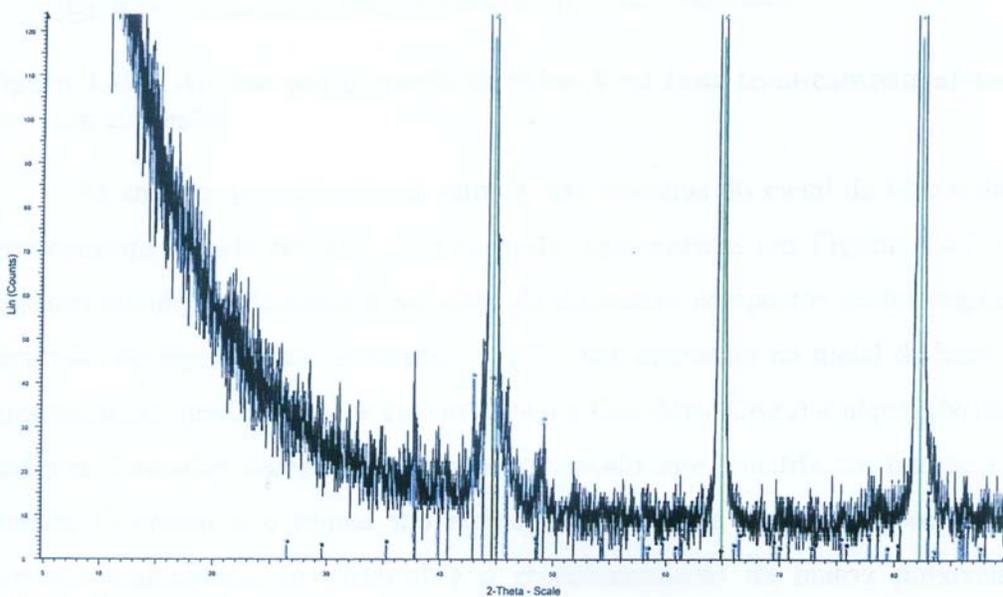
Figura 4.47 – Análise por difração de raios-X no material de base de elos com corrosão.

As análises por difração de raios-X nas amostras do metal de base e da zona termicamente afetada dos elos com corrosão, apresentados nas Figuras 4.47 e 4.48, respectivamente, evidenciaram a presença de diferentes compostos nestas regiões. As partículas de Segunda fase existentes na ZTA não aparecem no metal de base e são, possivelmente, precipitados de cromo (Cr_7C_3 e $\text{Cu}_{0.3}\text{Mn}_{0.7}\text{CrS}_4$) e níquel (NiS_2) que ao serem formados acabam por empobrecer localmente a matriz em relação a estes átomos. O cromo e o níquel são elementos que, entre outras funções, inibem o processo de corrosão e o empobrecimento local da matriz pode ter aumentado a susceptibilidade do material á corrosão. O dano por corrosão foi intensificado pelo fato de que os elos em estudo são componentes estruturais de sistemas de ancoragem de unidades *offshore*, isto é, componentes estruturais que trabalham diretamente em

A observação das Figuras 4.47 e 4.48 permite a constatação de que a matriz de ferro, tanto no metal de base quanto na ZTA, contém átomos de níquel e cromo em solução. Entretanto, a presença de níquel e cromo na matriz de ferro não significou a proteção da ZTA dos elos com corrosão, justamente por esta região ter ficado empobrecida de tais átomos quando da precipitação das partículas de segunda fase. Por seu caráter intrínseco, a difração de raios-X caracterizou a presença de átomos em solução na matriz, não permitindo uma análise diferencial quantitativa das diferentes regiões dos elos com corrosão.

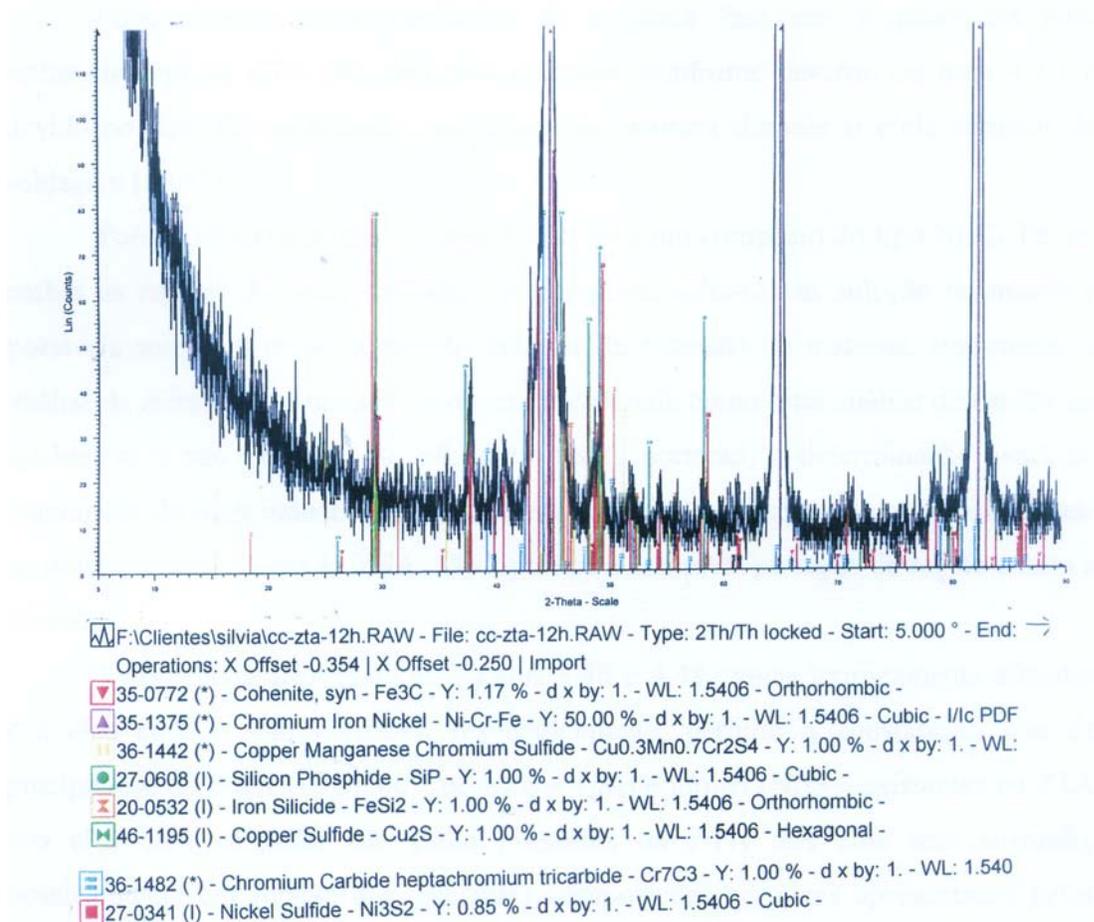
Figura 4.48 – Análise por difração de raios-X na zona termicamente afetada de elos com corrosão.

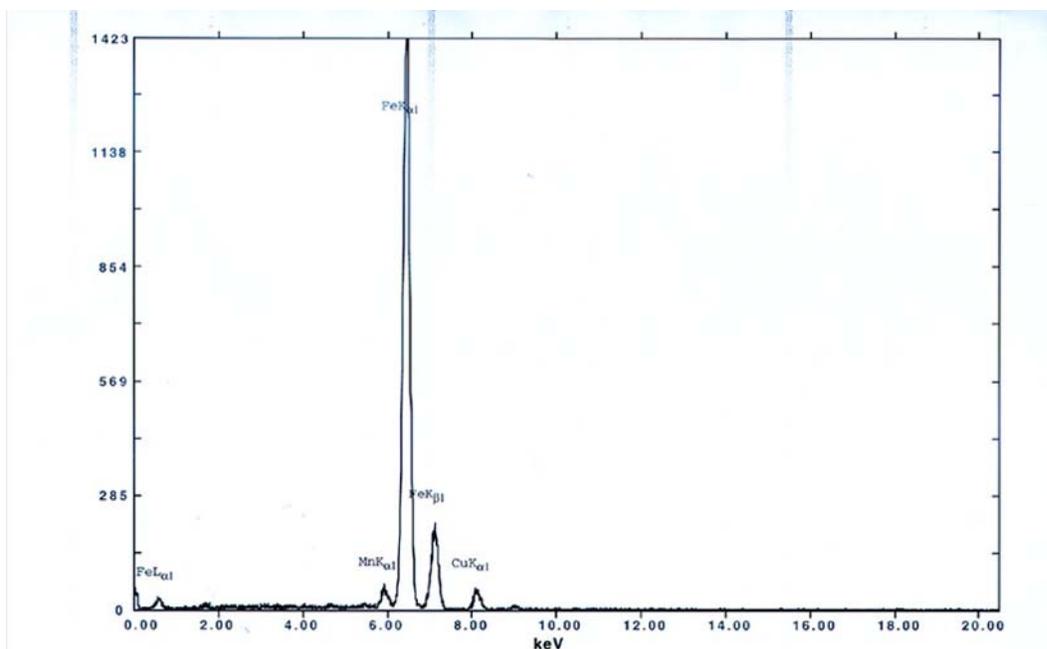
Figura 4.50 - EDS referente ao precipitado apresentado na Figura 4.49. Observação de picos de ferro e manganês.

Observando-se a Figura 4.49, nota-se a presença de precipitados da ordem de 600 nm de comprimento dispersos na matriz. Já na Figura 4.50, os precipitados encontrados são a base de ferro e manganês, o que pode ser visto pela presença dos picos difratados correspondentes a esses elementos. A presença do pico referente ao cobre, é devido a composição do porta amostra, que é de cobre.

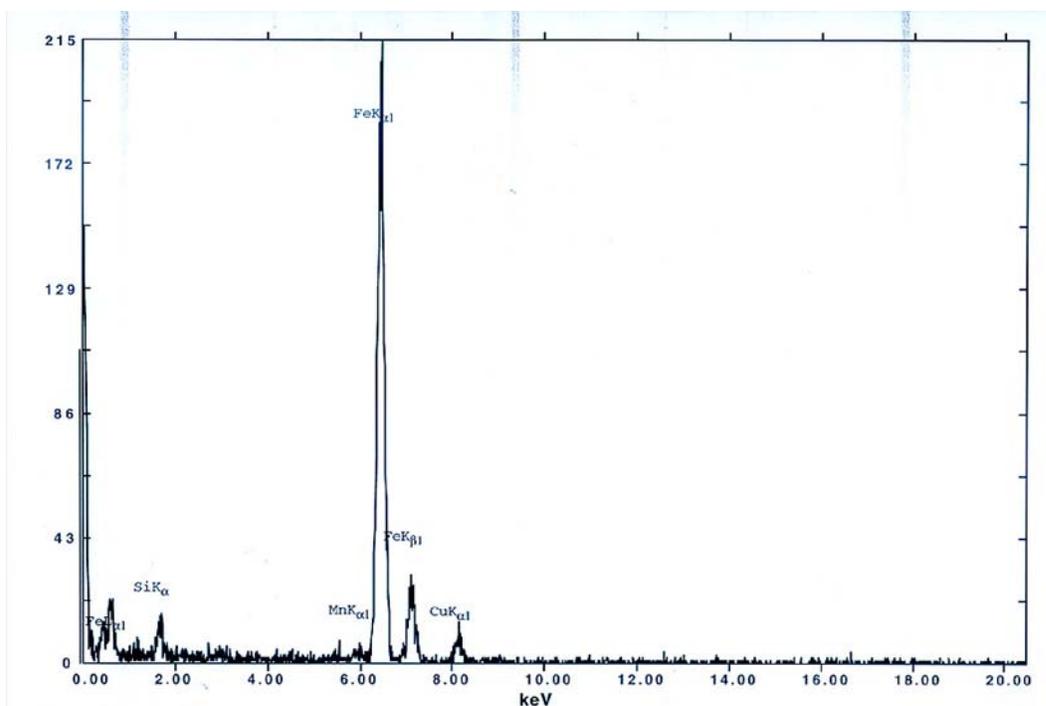
Figura 4.52 - EDS referente ao precipitado apresentado na Figura 4.51. Observação de picos de ferro, manganês e silício.

Na Figura 4.51, nota-se a presença de precipitados da ordem de 40 nm. A Figura 4.52 apresenta como resultado da análise, picos referentes ao ferro, manganês e silício.

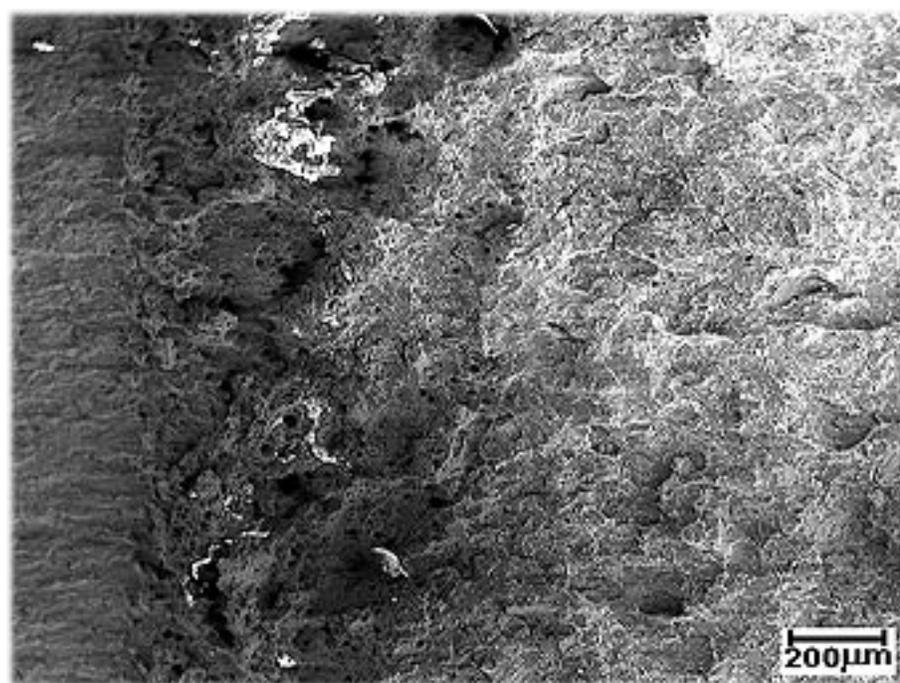
Figura 4.55 – Região do metal de base na amostra 1B. Propagação estável de trinca seguida de propagação instável. Aumento de 50X.
