## 2

### O Problema Industrial

### 2.1

#### Histórico das Falhas

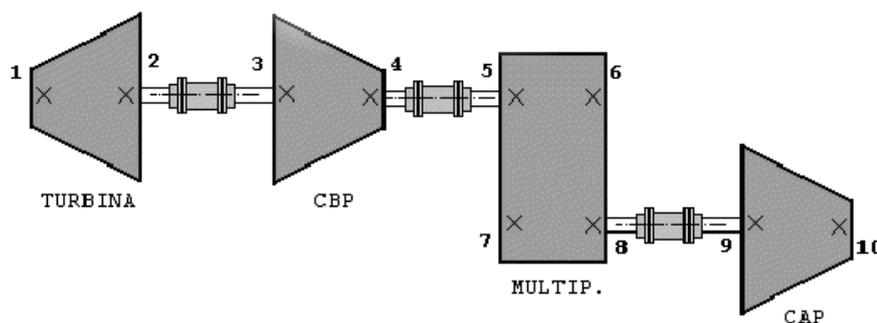
Figura 2.10: Esquema do trem de compressão

- Os níveis globais de vibração estavam baixos na carcaça e nos pontos de medição na direção radial dos eixos, exceto no ponto 4 da figura 2.10, ponto radial na vertical, cuja amplitude alcançou  $41.2\mu\text{m}$  pico-a-pico @14881CPM, e na direção axial do compressor de baixa, cuja amplitude variava de  $74.2\mu\text{m}$  pico-a-pico @14967CPM a  $312.8\mu\text{m}$  pico-a-pico @14826CPM. Este componente da vibração axial estava presente também no eixo de entrada da caixa de engrenagens (eixo de baixa), ponto 5 da figura 2.10, com uma amplitude de  $25.1\mu\text{m}$  pico-a-pico e no eixo acoplado do compressor de alta com  $19.4\mu\text{m}$  pico-a-pico.

- Em geral, todas as leituras de vibração radial estavam baixas, mas na caixa de mancal do lado da descarga do compressor de baixa, ponto 4 da figura 2.10 as leituras @14890 CPM ( $1 \times N_2$ ) e @29870CPM ( $2 \times N_2$ ) eram muito maiores que em qualquer outro ponto medido, sendo  $N_2$  a rotação do compressor de alta.

(com maior rigidez) e com o incremento do empuxo axial (tambor de balanceamento), as medidas no ponto 4 da figura 2.10 ainda se mantinham elevadas na frequência  $N_{c1} \approx 14850$  CPM. Os valores medidos foram de  $91.5 \mu m$  a  $103.0 \mu m$  pico-a-pico na faixa de  $N_1$  entre

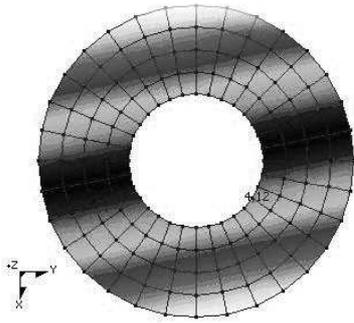
Figura 2.21: Modo de Vibrar Um-diâmetro

22. Aprofundou-se a investigação: como os impelidores do compressor *bp* foram trocados cogitou-se que a forma de vibrar destes impelidores (modo-um-diâmetro, correspondendo a uma linha central de flexão, figura 2.21; modo guarda-chuva, formato guarda-chuva), figura 2.22 pudesse excitar a frequência  $N_{c1}$  de vibração axial do compressor *bp*.
23. O fabricante do compressor *bp* descartou esta possibilidade, mas para dirimir dúvidas acertou-se que para tanto seria realizado teste de impacto nos impelidores a fim de se investigar a correlação entre ambas frequências.
24. Testes de impacto foram realizados nos impelidores a fim de se encontrarem frequências que coincidissem com  $N_{c1} \approx 14850\text{CPM}$ , mas não foi o que ocorreu, conforme as figuras 2.24, 2.25, 2.26 e 2.27 e a tabela 2.5 dos valores tabulados de frequência no modo guarda-chuva:

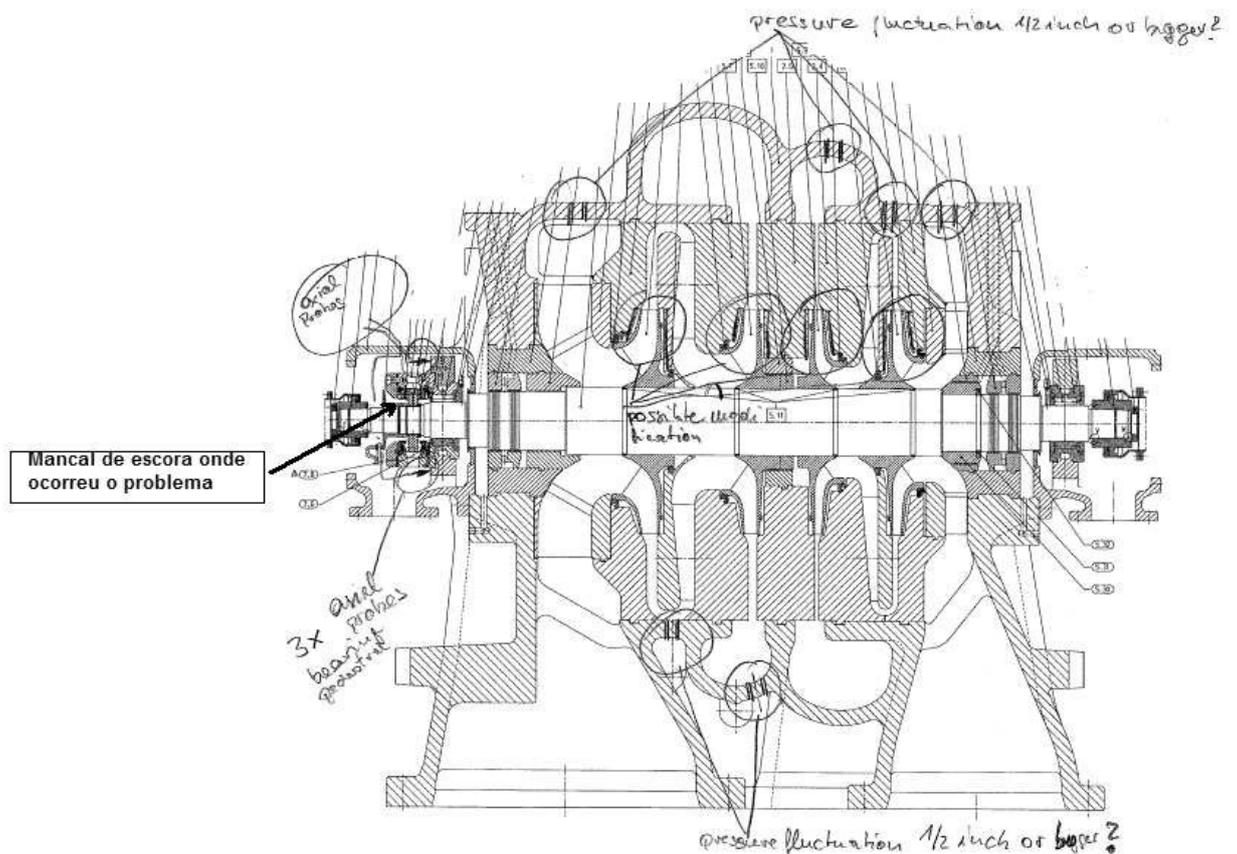
Figura 2.28: Corte do Compressor *bp* com Pontos de Medição de Pulsação

26. Prosseguindo na investigação das possíveis causas do fenômeno da vibração axial, propuseram-se **medições de pulsação do ar de processo** nos estágios do compressor *bp*.

Para excluir os suportes do mancal como possível causa da ressonância axial, propôs-se ainda a medição de velocidade da vibração com um acelerômetro fixado na parte superior e outro na parte inferior do pedestal (interior da caixa de mancal).
