### **Apresentação dos resultados - Observações**

### Observação assistemática – Problematização na Av. Presidente Vargas

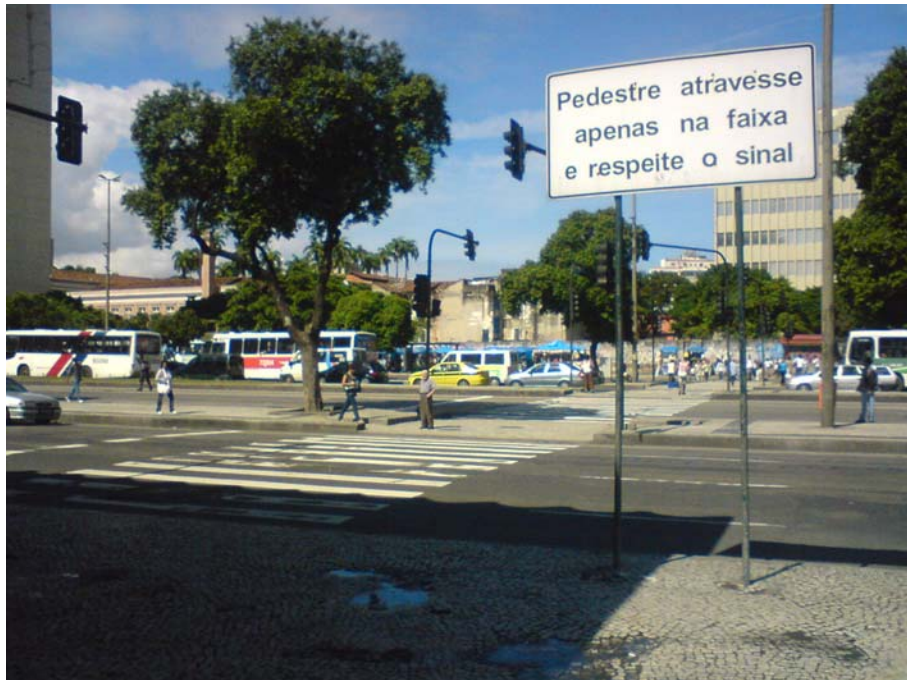
Figura 69 – **Travessia 2** – Existem duas placas de advertência ao pedestre no terminal rodoviário perto da Central do Brasil. A outra placa está instalada na travessia 3 - Foto do autor.

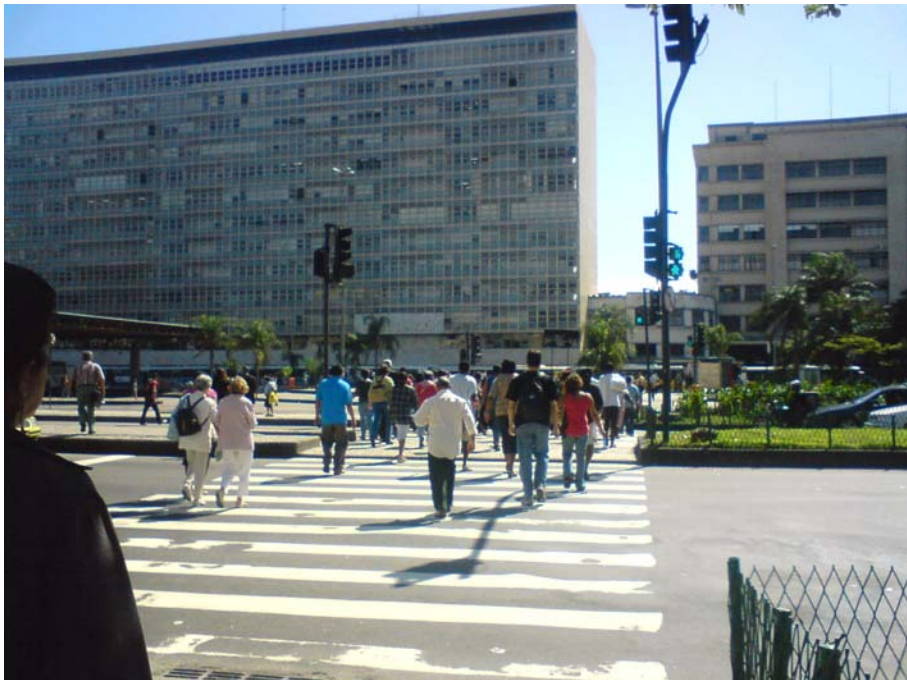
Figura 71 – **Travessia 3** - Um dos locais mais movimentados desta área, pois esta travessia é o caminho mais curto para a entrada da estação de trem Central do Brasil. Além dos componentes para travessia de pedestre, percebe-se a presença de um canteiro com gradil e calçada com rebaixo. Desta forma, o ambiente explicita que aquele

trecho está destinado a passagem de pedestres. As outras travessias também têm esta característica - Fotos do autor.

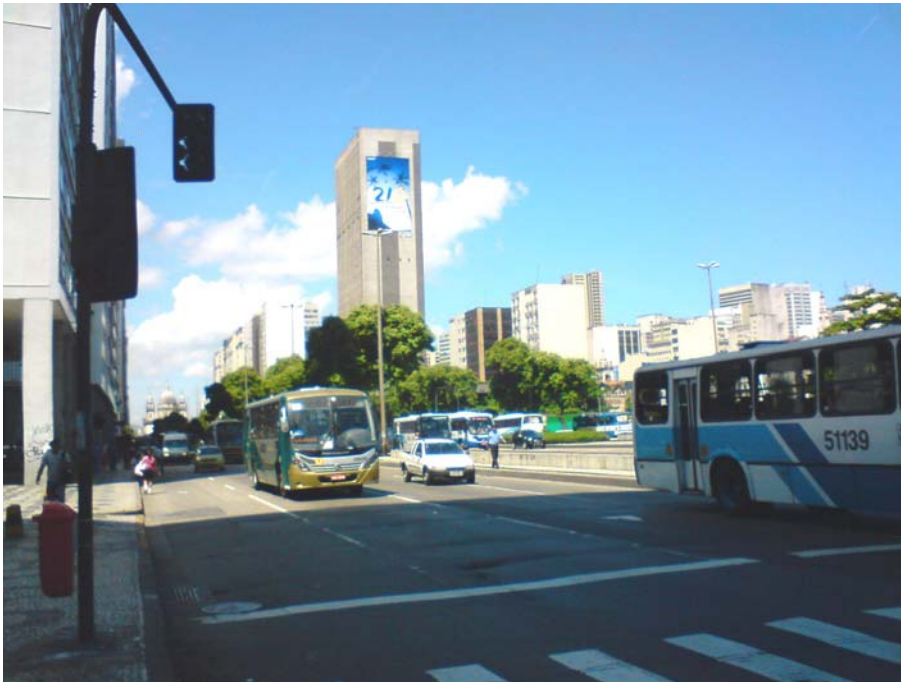
Figura 78 – **Travessia 5** - Comparando-se com outras travessias de pedestre, observou-se que esta está localizada um pouco mais distante de um cruzamento de veículos, ou seja, longe de uma esquina. Desta forma, o pedestre não tem a necessidade de olhar se há veículos fazendo a curva para entrar na Av. Presidente Vargas - Foto do autor.

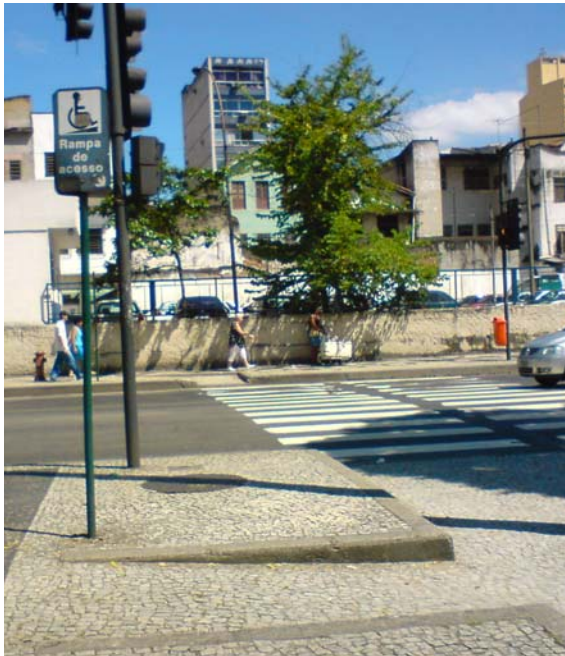
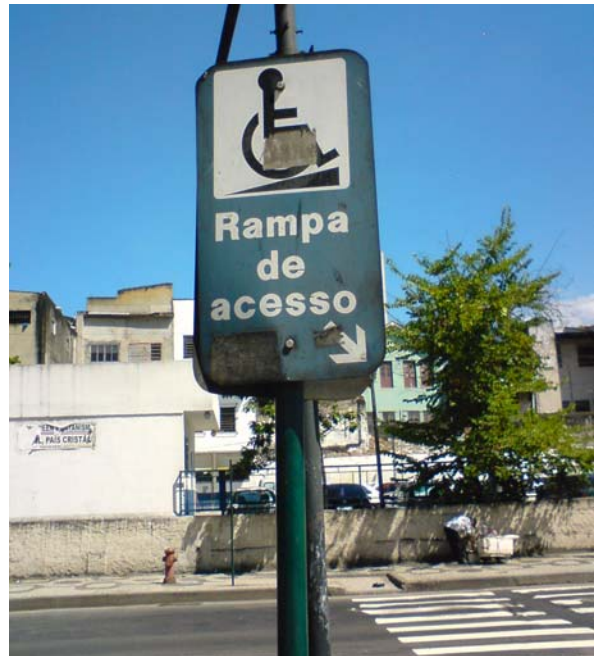
Figura 80– **Travessia 5** - Nesta travessia verificou-se a presença de placas informando a presença de rampas de acesso na ilha de refúgio. Em outras travessias também foram observadas placas com a mesma informação ao lado de rampas - Fotos do autor.

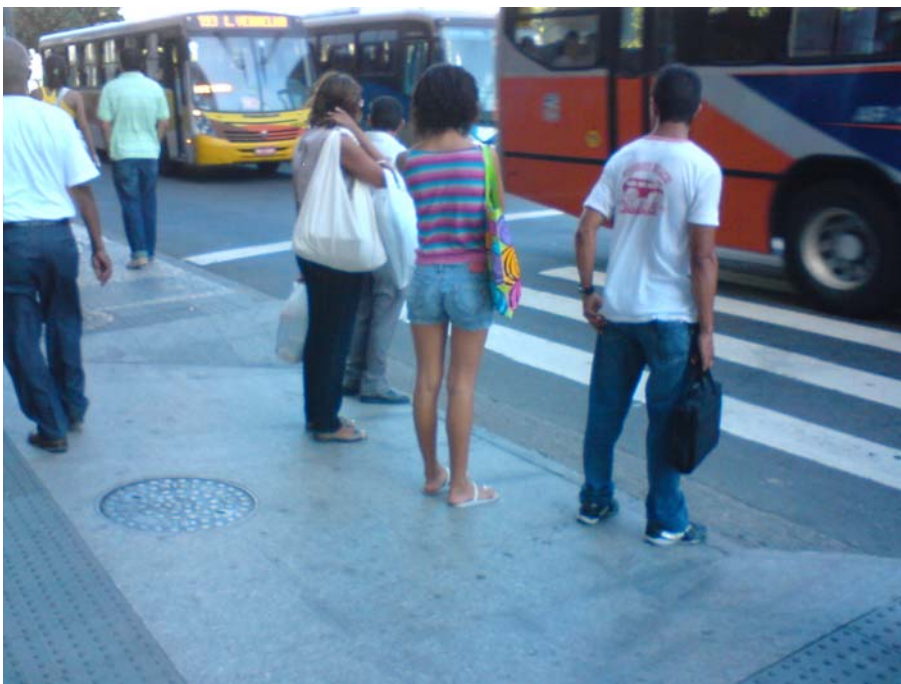
Figura 84– **Travessia 6** – Apesar do ponto de ônibus próximo, esta travessia possui uma rampa de acesso à calçada menos íngreme e com espaço. Esta característica permite a passagem com maior conforto - Fotos do autor.

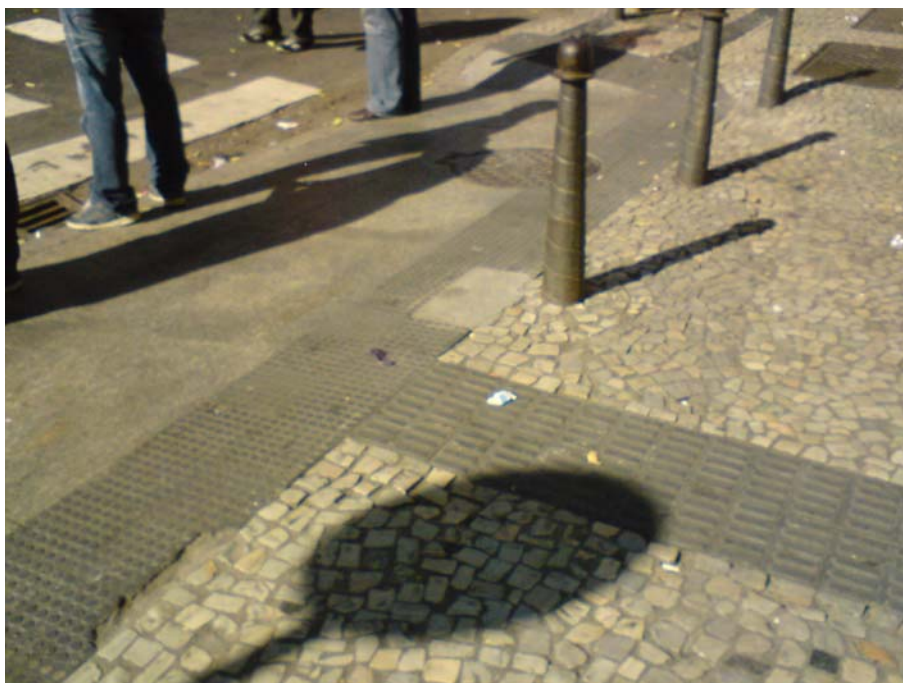
Figura 93 – Em algumas travessias da Área 4 encontrou-se um sistema de piso tátil. A foto mostra na travessia 8 que há os dois tipos de piso instalados: o tátil direcional e o tátil de alerta. Os fradinhos metálicos também estão presentes na travessia desta área, mas ficam instalados mais distantes do meio fio - Foto do autor.

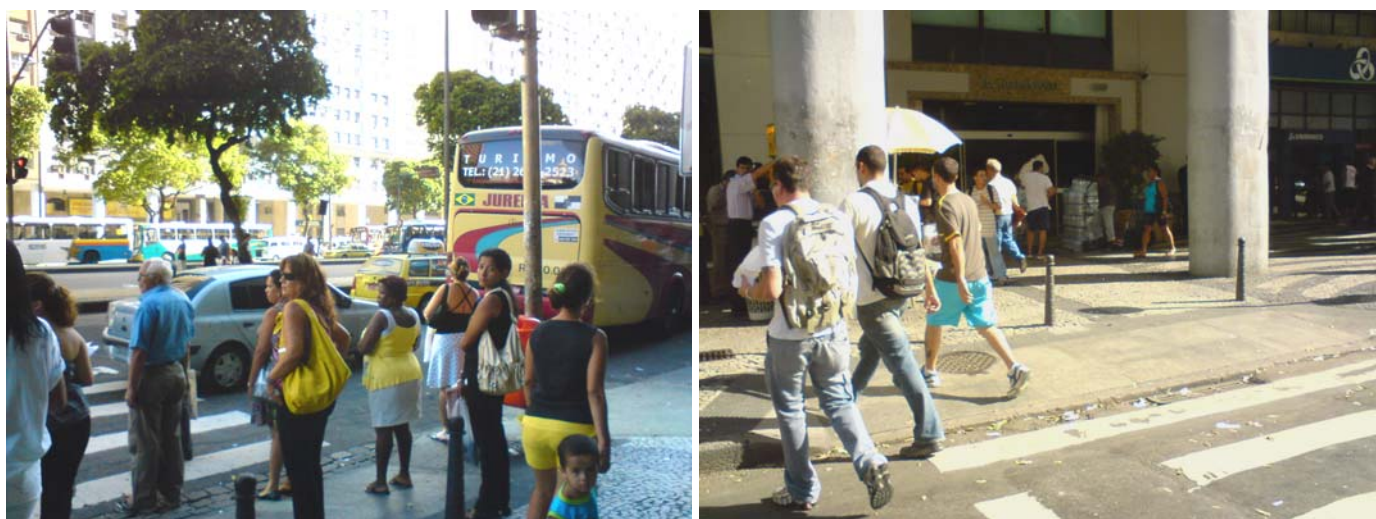
Figura 95 A e B – Estas duas fotos mostram que o ambiente construído na travessia 8 possui elementos que facilitam a travessia do pedestre. A rampa larga permite o pedestre acessar a calçada e a pista com menor esforço em qualquer local do meio fio. A figura 95-A mostra inclusive que o fradinho funciona como um delimitador da área de espera do pedestre – sobre a rampa de acesso - Foto do autor.

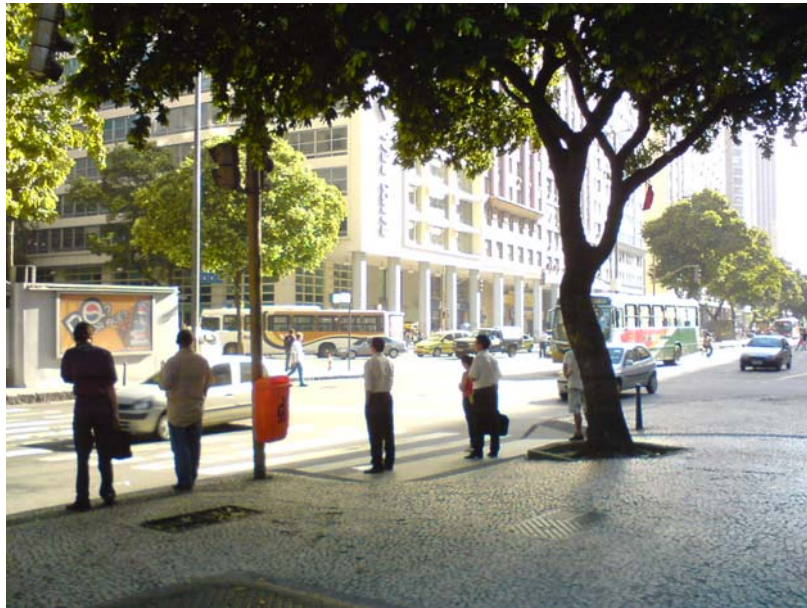
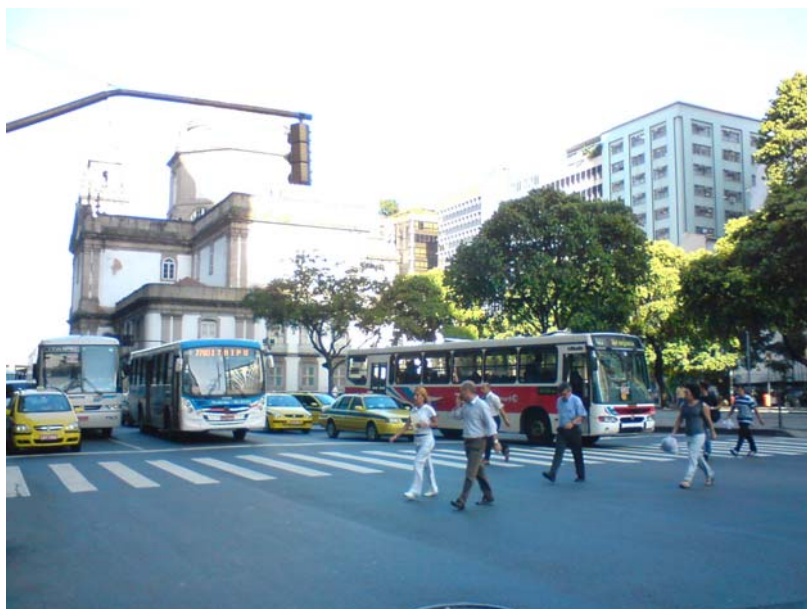
Figura 96 A e B – **Travessias 8** - O cruzamento com a Av. Rio Branco, uma das travessias, é dividida pela Praça Pio X. A calçada da praça permite ao pedestre expor-se menos ao trânsito de veículos durante a travessia. Porém, nesta passagem, a pista para veículos é mais larga e as pessoas caminham por mais tempo na faixa de pedestre - Fotos do autor.

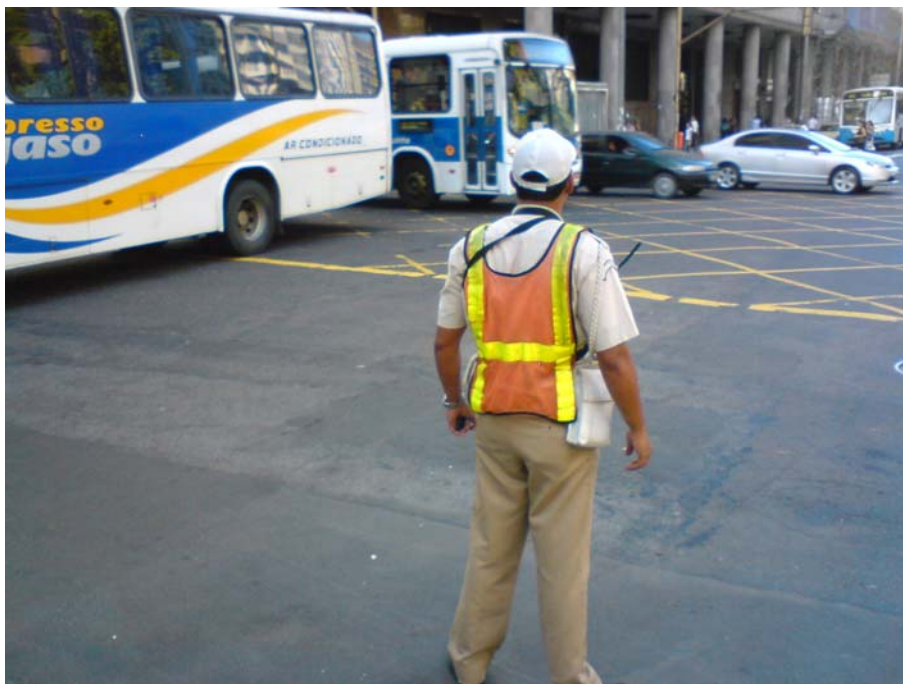
Figura 97 – **Travessia 8** - No cruzamento com a Av. Rio Branco identificou-se a presença de um agente de trânsito no controle do tráfego de veículos. Entretanto, como as vias são largas e com muitos carros e pedestres, parece que há necessidade de aumentar o efetivo<sup>10</sup> para fiscalizar todo o local nos horários de pico - Foto do autor.

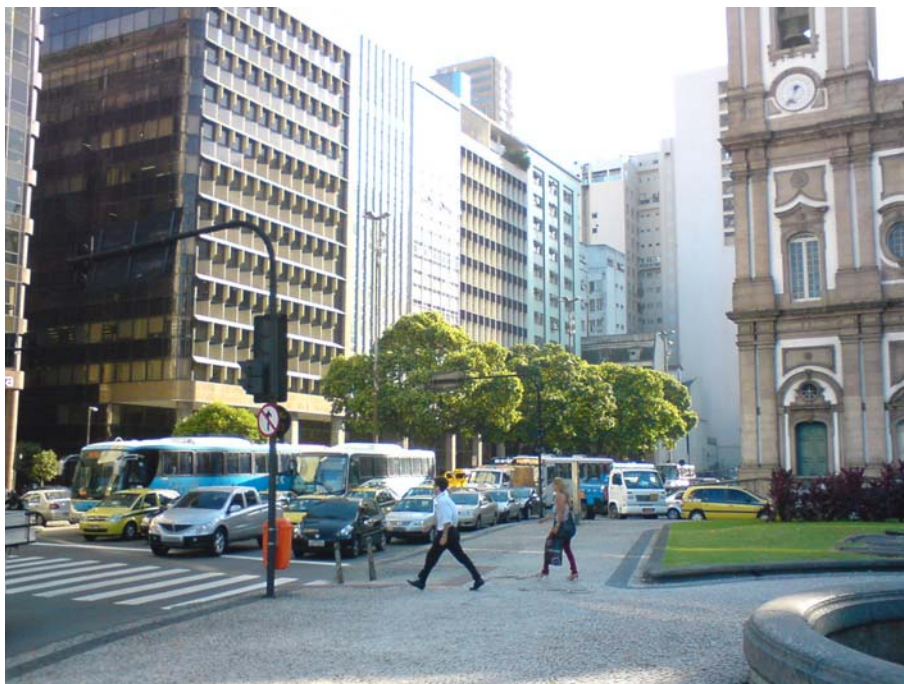
Figura 99 – A concentração de pedestres nas travessias da Av. Presidente Vargas próxima à esquina com a R. Primeiro de Março (ponto de travessia 9) é bem menor se comparada ao cruzamento anterior. O ambiente é mais calmo e tranqüilo, inclusive devido às características do espaço físico, a Praça Pio X deixa o pedestre mais seguro na sua caminhada, devido ao maior isolamento das faixas de rolamento. Porém, em certos horários observados, o local chega a ficar deserto, podendo trazer insegurança ao transeunte, devido às questões relacionadas a segurança pública - Foto do autor.

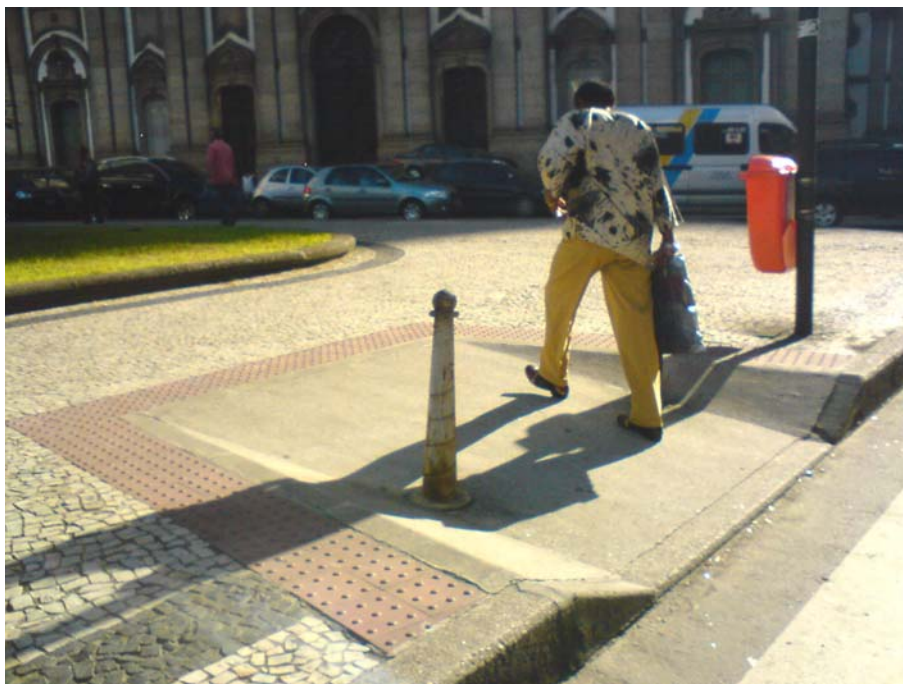
Figura 100 - As rampas de acesso à calçada parecem ser mais fáceis de serem usadas pelos portadores de necessidade especiais, pois a inclinação é mais suave e inclinam-se diretamente para a pista de veículos - Foto do autor.

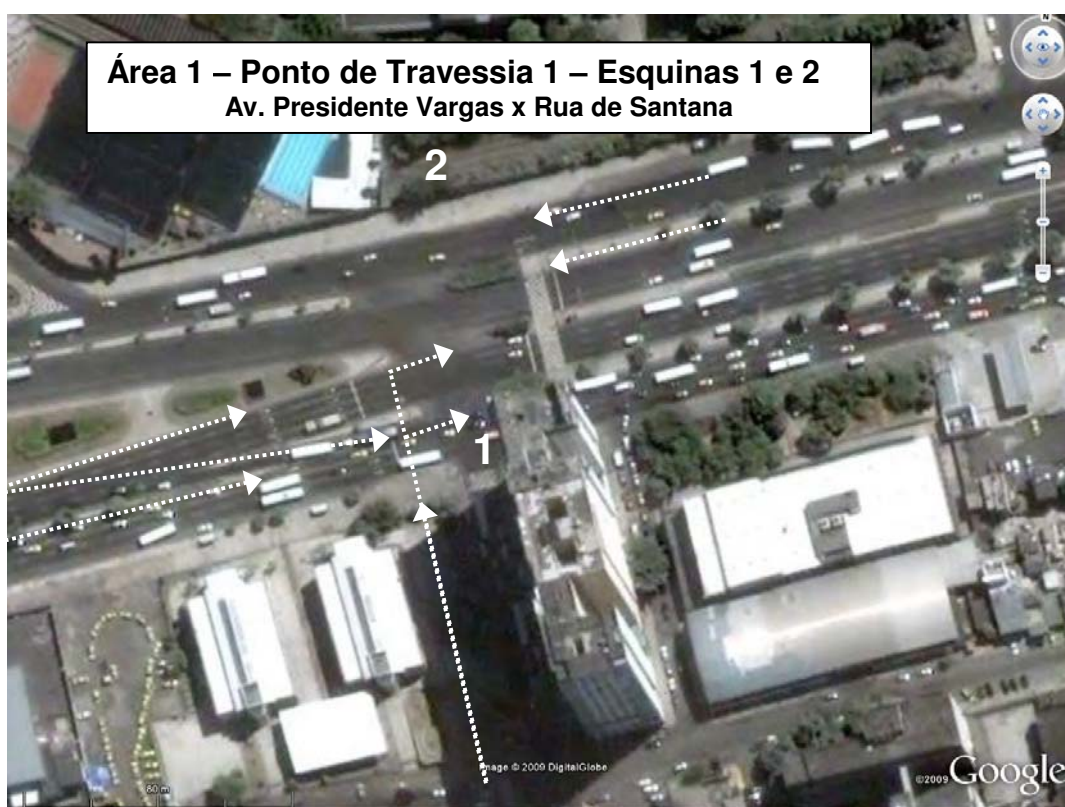
**a** – Ao longo da travessia estão instaladas duas versões diferentes de pictogramas no Grupo Focal para pedestres: desenho da mão e do humano parado;

**b** – Ausência de Grupo Focal para veículo instalado em braços projetados sobre a via. Instalados apenas no poste da calçada;

**c** – Manutenção precária da pintura da faixa de travessia de pedestre e da linha de retenção para veículos;

**d** – Acesso através de degrau e com presença de rampa estreita no formato L;

**e** – Veículos vêm de três vias (Av. Pres. Vargas – pista interna e externa - e R. de Santana). O pedestre deve ter maior atenção quando inicia a travessia na esquina 1;

**f** – Ponto de ônibus na direção do olhar do pedestre – lado esquerdo.

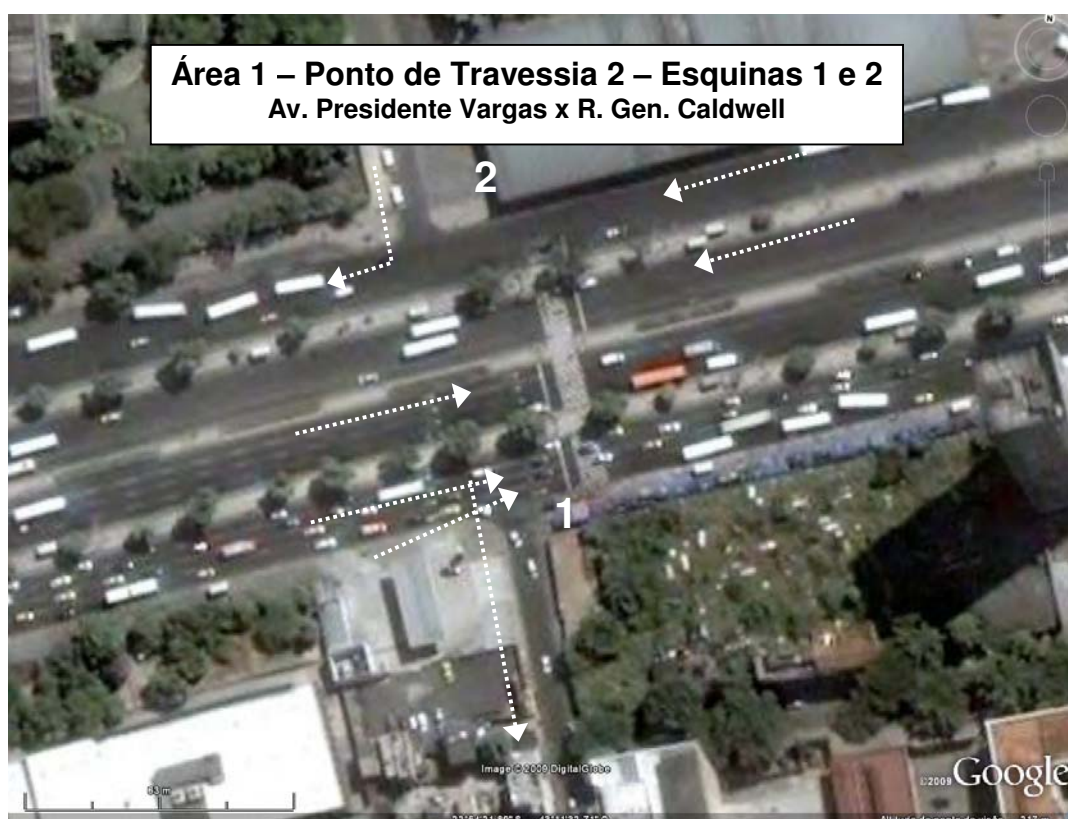
**a** – Ao longo da travessia estão instaladas duas versões diferentes de pictogramas no Grupo Focal para pedestres: desenho da mão e do humano parado;

**b** – Manutenção precária da pintura da faixa de travessia de pedestre e da linha de retenção para veículos;

**c** – Acesso através de degrau e com presença de rampa estreita no formato L;

**d** – Calçada estreita com comércio ambulante;

**e** – Veículos vêm de duas vias (Av. Presidente Vargas e de um posto de gasolina próximo à travessia). O pedestre deve ter maior atenção quando inicia a travessia na esquina 1.

**f** – Na **esquina 1** o ponto de ônibus está à direita do pedestre. O acúmulo de ônibus não permite o pedestre acessar a via e nem enxergar a indicação luminosa do semáforo para pedestre. Na **esquina 2** o ponto de ônibus está na direção do olhar do pedestre – lado esquerdo. Pode atrapalhar de enxergar a via.

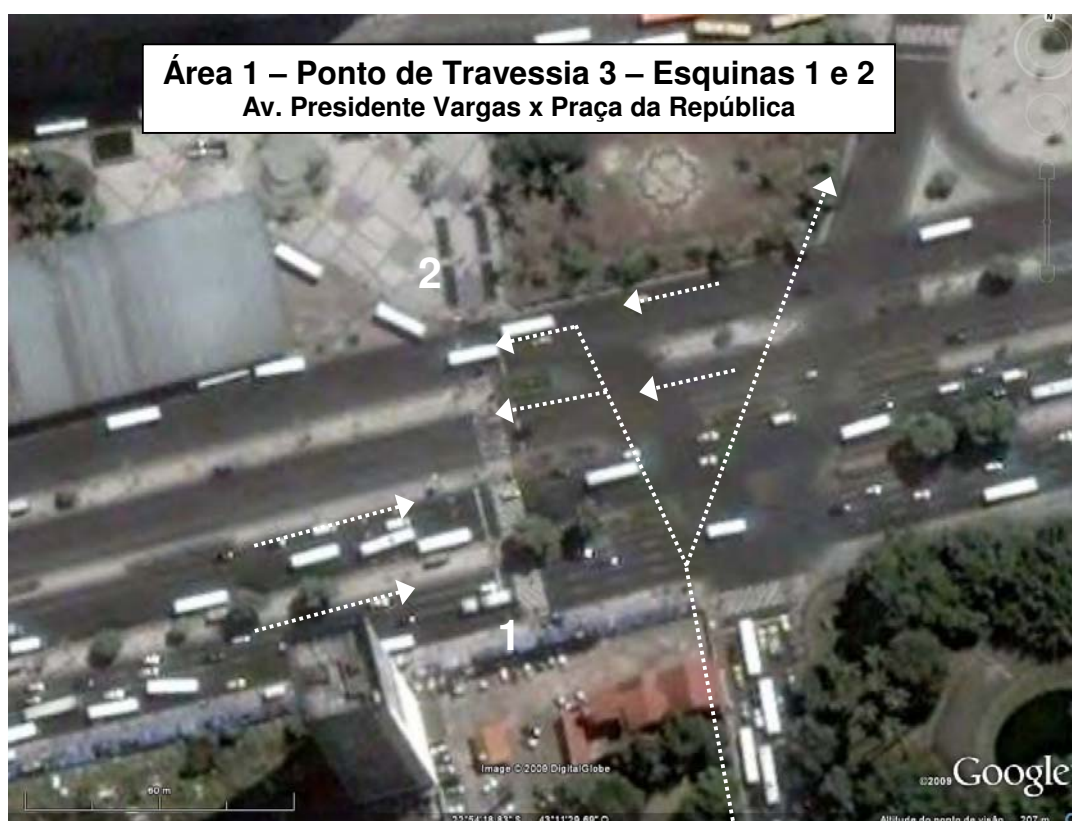
- f – A rampa é muito íngreme. Extrema dificuldade para cadeirantes. Risco de escorregar devido à inclinação.
- g – Veículos vêm de duas vias (Av. Pres. Vargas e Pça. da República). O pedestre deve ter maior atenção quando inicia a travessia na esquina 2;

- h – **Esquina 1**-Ponto de ônibus na direção do olhar do pedestre e **Esquina 2**-Terminal Rodoviário.

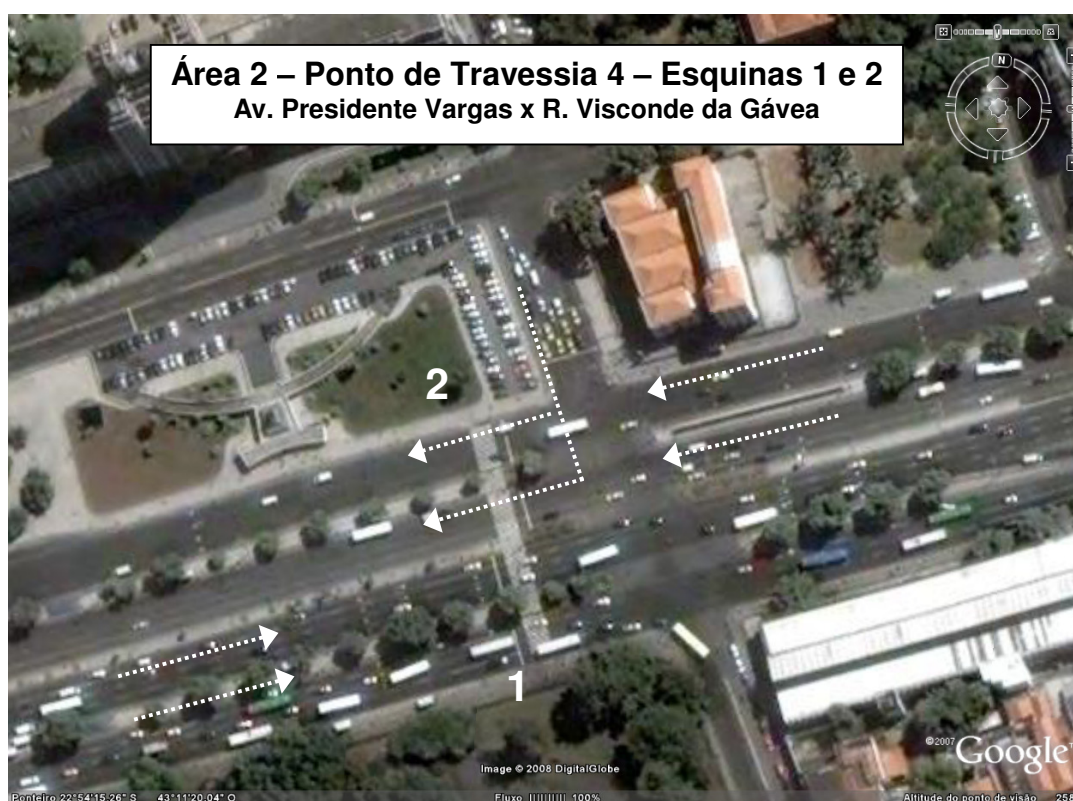
**e** – Veículos vêm de duas vias (Av. Presidente Vargas e R. Visconde da Gávea). O pedestre deve ter maior atenção quando inicia a travessia na esquina 2.

**f** – Ponto de ônibus na direção do olhar do pedestre – lado esquerdo.

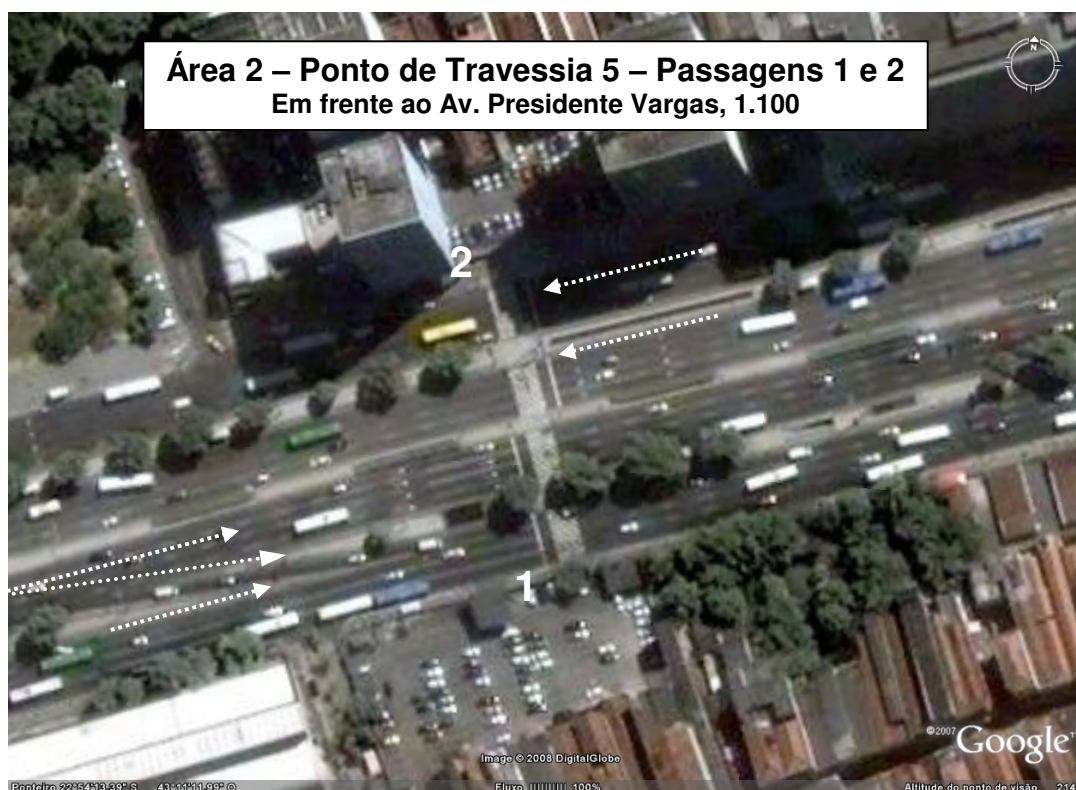
**e** – Estes pontos de travessia estão localizados longe de qualquer esquina.

**f** – Ponto de ônibus na direção do olhar do pedestre – lado esquerdo.

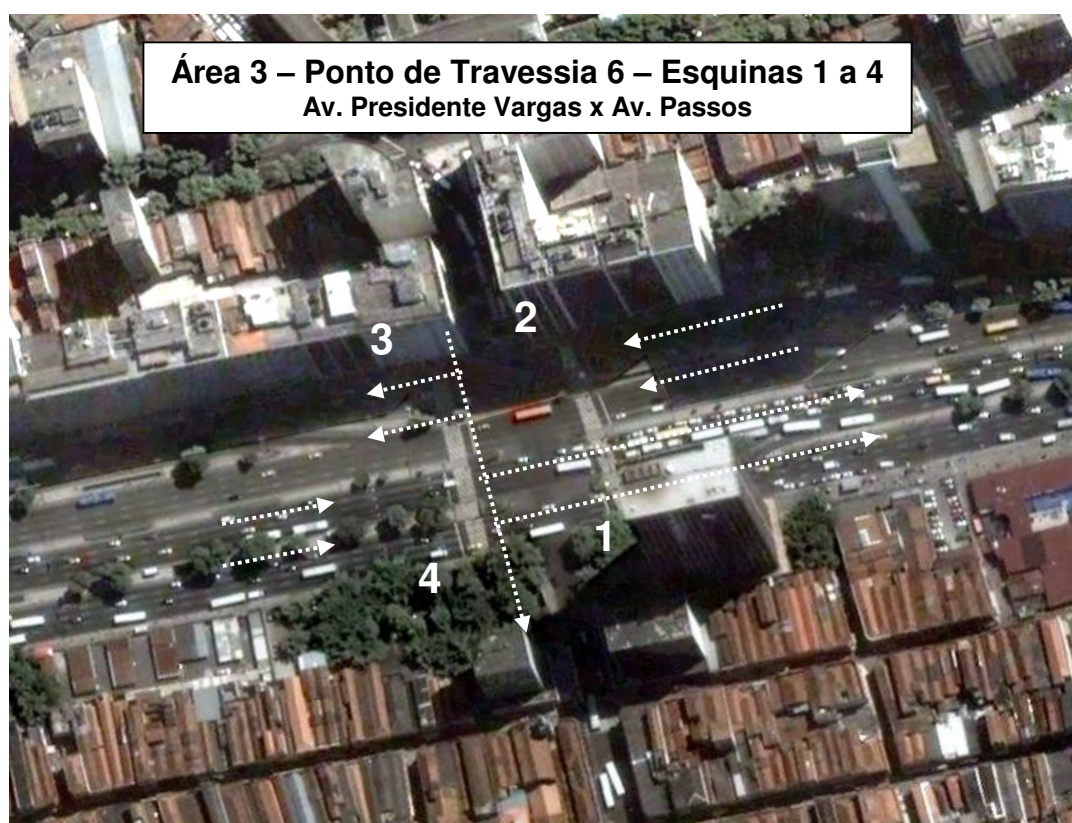
**e** – Calçada estreita com comércio ambulante;

**f** – Veículos vêm de duas vias (Av. Presidente Vargas e Av. Passos). O pedestre deve ter maior atenção quando inicia a travessia nas esquinas 1 e 3;
