### Resultados e Discussões

##### Dados de Campo

#### Identificação de Problemas Operacionais

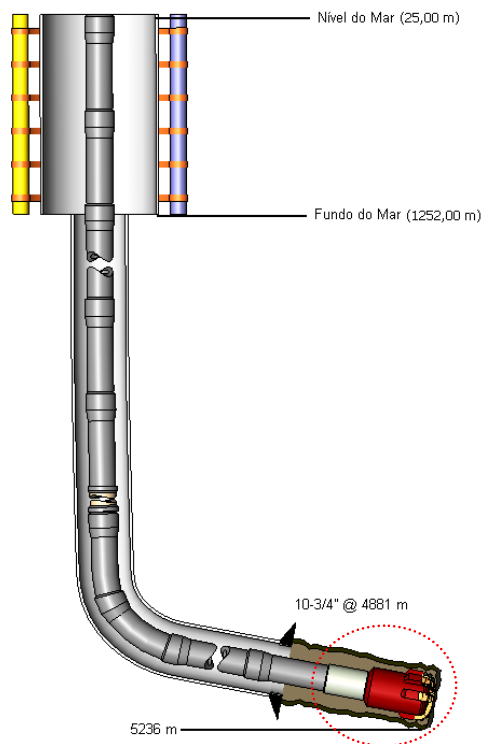
Figura 20: Esquema do poço A (4894-5236 m)

Problema encontrado: perda de circulação total

Seção do poço: 4894-5236 m

Esta seção do poço foi perfurada com peso de fluido de perfuração de 9,2 ppg, vazão e pressão média de, respectivamente, 500 gpm e 2200 psi. Ao longo de toda a perfuração o ECD se apresentou elevado (9,55-9,65 ppg) bem próximo do limite de 9,7 ppg. Através da figura 22, observando-se o gráfico de ECD pela profundidade é possível identificar uma queda brusca em seu valor em, aproximadamente, 5160m logo após um aumento no valor do ECD. Esta queda foi analisada como um indício de uma zona de perda natural, uma vez que, este trecho perfurado está dentro de um reservatório calcário fraturado.

Nesta mesma profundidade, pode-se observar uma queda na pressão para um aumento na vazão, comportamento este oposto ao esperado, o que também reforça a afirmação anterior. No final da perfuração desta fase de 8-1/2", a 5236 m, ocorreu uma perda de circulação total no poço, o que pode ser indiciado pela redução na pressão, mas como os dados do ECD não estavam disponíveis nos metros finais da perfuração desta seção não fica evidente através da variação no

ECD que ocorreu a perda de circulação total. A comprovação desta ocorrência se deu somente através da retro-análise realizada.

Como ações mitigadoras para a ocorrência de perda de circulação no poço recomendam-se:

- Bombear tampão de combate à perda e deslocar com fluido de perfuração;
- Circular e aguardar a ação do tampão, reciprocando a coluna;
- Checar o nível do anular e o retorno de fluido na superfície;
- Em caso de perda total, se não conseguir controlar a mesma, substituir o fluido do poço por um de menor densidade e fazer tampão de abandono;
- Em caso de perda parcial com controle da situação, substituir fluido de perfuração por um de menor densidade e continuar a perfuração.

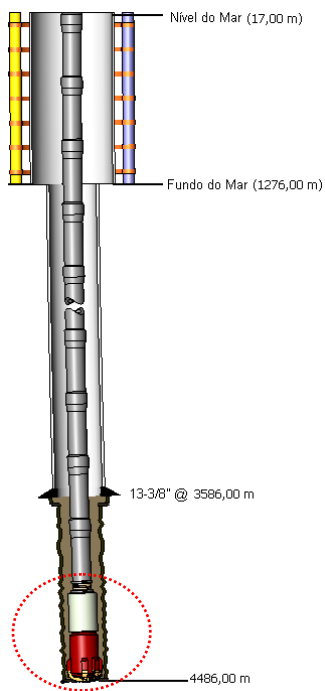
Figura 23: Esquema do poço C (4347-4486 m)

Problema encontrado: ameaça de prisão da coluna de perfuração

Seção do poço: 4347-4486 m

Esta seção do poço foi perfurada em uma região de reservatório calcário com fluido sintético de 9,2 ppg e controle no ECD para não ultrapassar 9,7 ppg. Através da análise da figura 26, pode-se observar que no intervalo de 4397 a 4406 m houve um pico no valor do torque (4,3 para 6,5 klb.pé), juntamente com uma quebra na taxa de penetração (de 20-23 para 2 m/h) e uma grande variação na pressão (1300 para 1500 psi) que são indícios da ocorrência de ameaça de prisão durante a perfuração.

Como ações mitigadoras para a ocorrência de prisão da coluna de perfuração recomendam-se:

- Parar a perfuração;
- Repassar intervalo que apresentou restrição;
- Deslocar tampão e circular.

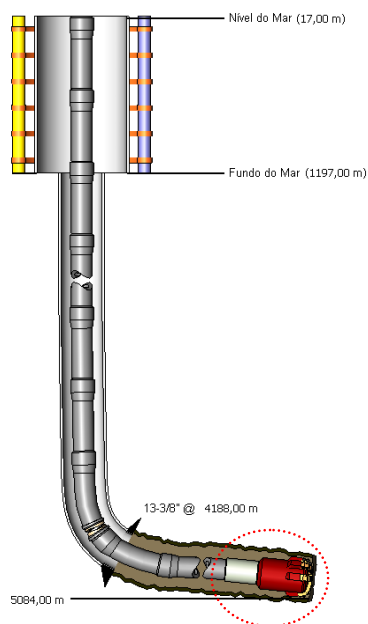
Figura 27: Esquema do poço B.1 (4232-5084 m)

Problema encontrado: limpeza deficiente

Seção do poço: 4232-5084 m

Através da interpretação das figuras 30 e 31, que mostram as variações dos parâmetros durante a perfuração desta seção do poço, pode-se observar que o intervalo inicial desta perfuração apresenta indícios de limpeza deficiente, pois para uma vazão de entrada de 450 a 460 gpm (menor do que a mínima necessária para limpar o poço) e peso do fluido de perfuração constante de 9,2 ppg, ocorreu um aumento não previsto da pressão em 195 psi (1925 a 2150 psi) e do ECD em 0,07 ppg (9,55 para 9,62 ppg), mesmo não tendo disponíveis os dados iniciais para comprovação. Além disso, ocorreu também um aumento nos patamares da taxa de penetração e do torque de 11 para 13 klb.pé. Este trecho inicial é uma seção de ganho de ângulo chegando à inclinação de 85° e apresentando um elevado *dogleg* de 5,5°/30 m e, por isso, pode ser caracterizado por uma zona propícia a problemas de limpeza deficiente e acúmulo de cascalho no espaço anular. Outro fator que pode confirmar este cenário é o aumento substancial da rotação na coluna de perfuração de 75 para 110 rpm a 4393 m, logo abaixo do trecho destacado na figura 30, a fim de promover uma melhoria na limpeza, uma vez que, estudos da literatura confirmam que poços de alta inclinação têm uma melhor eficiência na limpeza para rotação entre 110 e 120 rpm.

Como ações mitigadoras para a ocorrência de limpeza deficiente, recomendam-se:

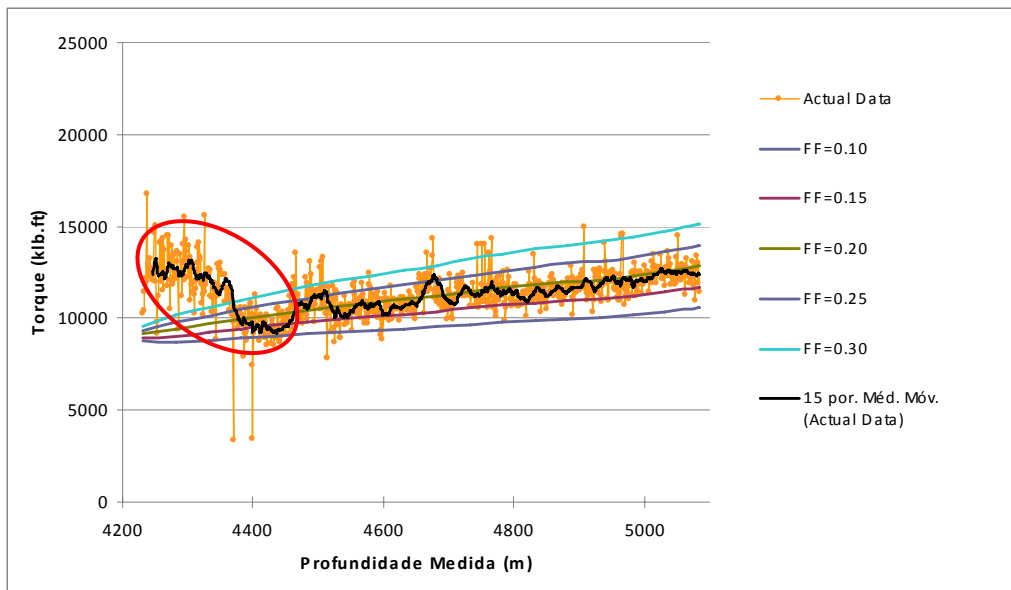
Figura 29: Gráfico do torque x profundidade medida do poço B.1 (4232-5084 m)

Prosseguindo com a perfuração até o final desta seção do poço (5084 m) não houve registros de outros problemas operacionais, seguindo uma tendência normal com o crescimento do torque variando o fator de fricção de 0,15 a 0,25, *dogleg* controlado em torno de 1,5°/30 m. O ECD esteve elevado durante toda a perfuração, próximo do limite de 9,7 ppg e no final desta seção a, aproximadamente, 5040 m teve uma queda em seu valor para 9,57 ppg após o bombeio de tampão fino e viscoso no poço.

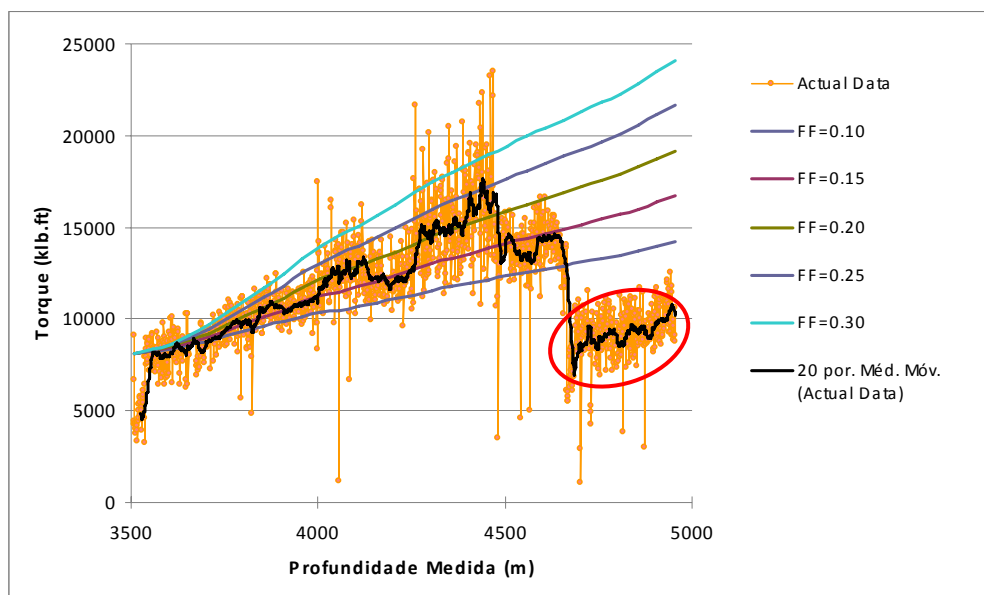
Figura 41: Gráfico de torque x profundidade medida do poço B (3507-4956 m)

O gráfico da figura 41, acima, mostra a perfuração da seção ao longo de formações intercaladas de marga, folhelho e calcilutito até 4250 m, passando para o reservatório calcarenito com folhelho intercalado até 4600 m, tendo dolomita com calcarenito e calcilutito até 4726 m (topo do sal). A perfuração transcorreu normalmente apresentando aumento do valor do torque, medido na superfície durante a rotação da coluna no fundo do poço, com o avanço da profundidade. Porém, no início da perfuração da camada de sal (anidrita) ocorreu uma quebra do torque de 14 klb.pé para 9-10 klb.pé e algumas perdas parciais para a formação foram reportadas.

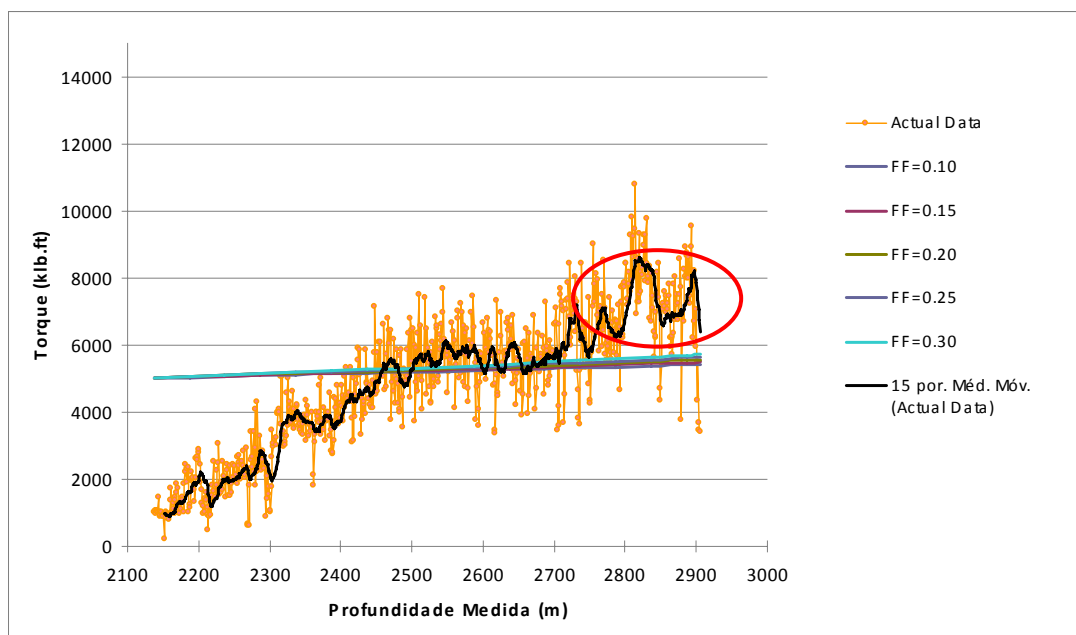
Figura 44: Gráfico de torque x profundidade medida do poço C (2137-2905 m)

A partir do gráfico da figura 44 e dos relatórios do poço, a perfuração desta seção até 2500 m ocorreu com taxa de penetração controlada (trecho de margas intercalado com folhelho). A partir de 2500 m, a perfuração continuou sem controle algum da taxa de penetração, transcorrendo normalmente, porém com dificuldades de limpeza do poço. Percebe-se que o valor do torque aumenta com a profundidade (comportamento esperado em uma operação normal de perfuração) quando a 2732 m teve início o trecho de areia, perfurado até 2757 m e foi observado um aumento do torque de 6 para 7 klb.pé e paradas do top drive. A partir de 2757 m, até o final da perfuração a 2905 m encontrou margas (2757 a 2846 m), calcilutito (2846 a 2860 m) e folhelho com margas (2860 a 2905 m) e o torque apresentou um aumento ainda maior até 8 klb.pé, estolando o motor a 2761 m.
