## Tipos de Escorregamentos em Maciços Rochosos

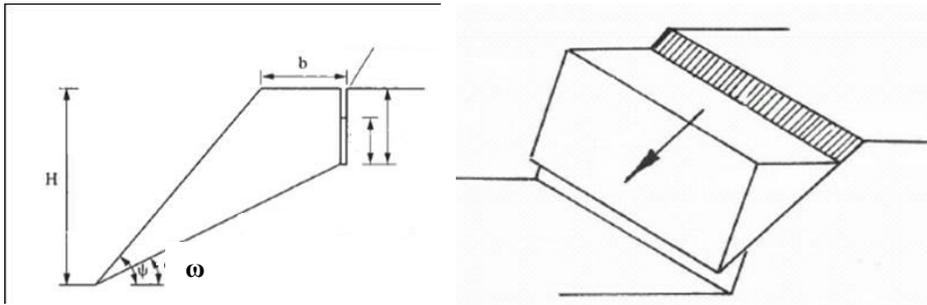
É produzida quando a ruptura se dá em uma superfície pré-existente, que pode ser uma estratificação, uma junta tectônica, uma falha, etc. A condição básica é a presença de uma descontinuidade mergulhando a favor do talude e com a mesma direção, cumprindo a condição na qual o ângulo de mergulho do talude seja maior do que da descontinuidade ( $\psi > \omega$ ), e este por sua vez maior que o ângulo de atrito interno ( $\omega > \phi$ ). Na figura 2.1 é mostrado este tipo de ruptura.

Figura 2.1 – Ruptura Planar

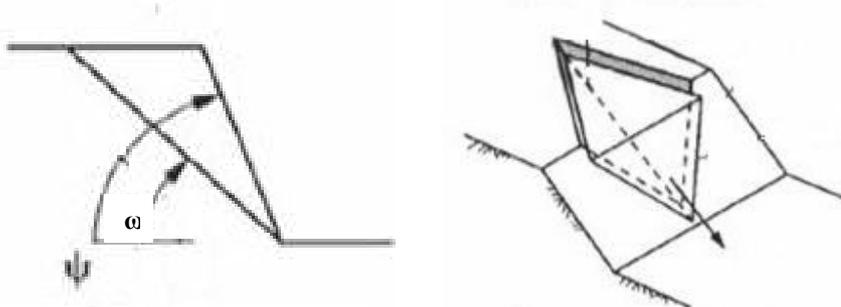
Corresponde ao deslizamento de um bloco em forma de cunha, formado por dois planos de descontinuidades, na direção de sua linha de intersecção. Para que seja produzido este tipo de ruptura os dois planos devem aflorar na superfície do talude e devem-se cumprir as mesmas condições para ruptura planar ( $\psi > \omega > \phi$ ), mas neste caso  $\omega$  é o mergulho da linha de intersecção, como é mostrado na figura 2.2.

Figura 2.2 – Ruptura em Cunha

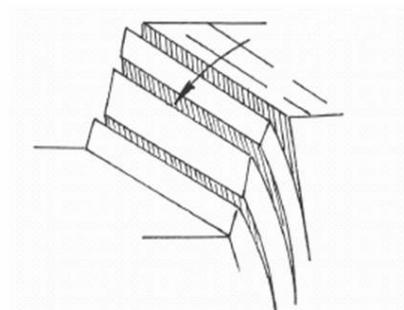
Apresenta-se em taludes de maciços rochosos onde as descontinuidades apresentam mergulho contrário a inclinação do talude e em direção paralela ou subparalela ao mesmo, como pode se observar na figura 2.3. Em geral apresentam-se blocos, individualizados por um sistema de descontinuidades ortogonais.

Figura 2.3 – Ruptura por Tombamento

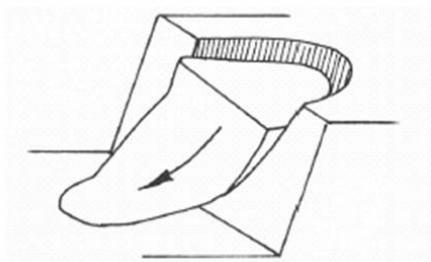
Pode ocorrer em maciços rochosos brandos pouco competentes e em maciços muito alterados ou intensamente fraturados, que apresentam um comportamento isotrópico e onde os planos de descontinuidades não controlam o comportamento mecânico. Neste caso, o maciço comporta-se como um solo; conforme a figura 2.4. Mas a existência de outras áreas de debilidade e grandes planos de descontinuidades neste tipo de maciço, como falhas podem condicionar modelos de ruptura com outras tipologias.

Figura 2.4 Ruptura Circular

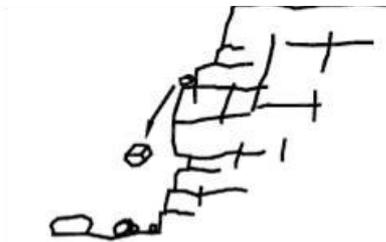
Envolve materiais rochosos de volume e litologia diversos, que se destacam de taludes ou encostas íngremes e se deslocam em movimentos do tipo queda livre. Na figura 2.5 se mostra este tipo de movimento.

Figura 2.5 Queda de Blocos

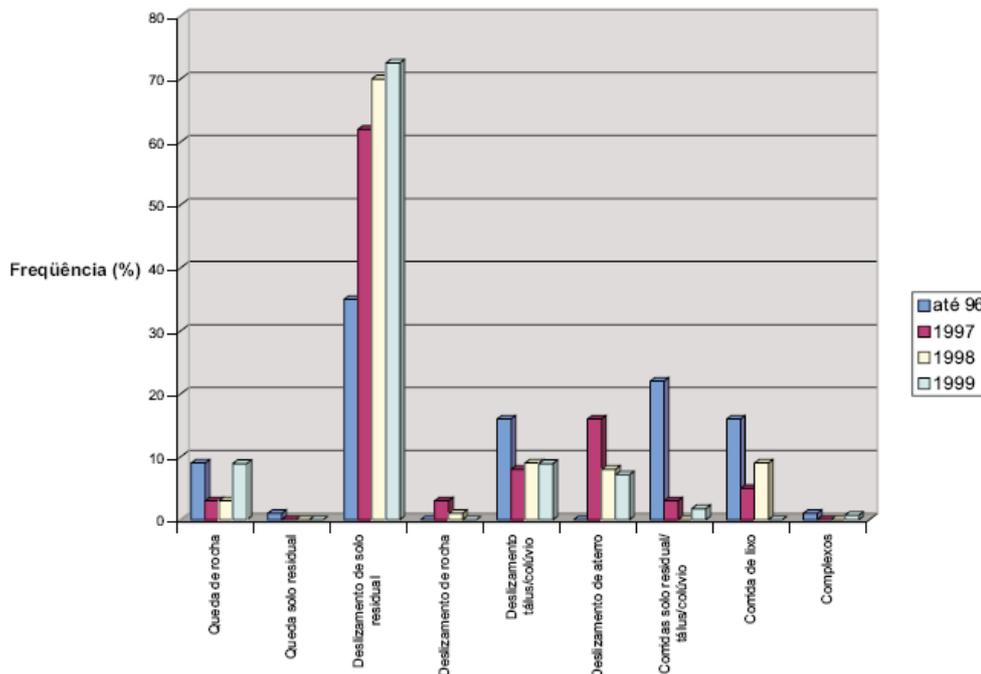
No Estado de Rio de Janeiro, o tipo de movimento em rochas mais representativo é a queda de blocos, que no ano 1999, como ilustrado na figura 2.8, alcançou aproximadamente uma frequência de 8% de todos os tipos de escorregamentos reportados. (Silva et al.,2000).

Figura 2.8 Tipologia dos escorregamentos significativos no Estado de Rio de Janeiro (Silva et al., 2000).

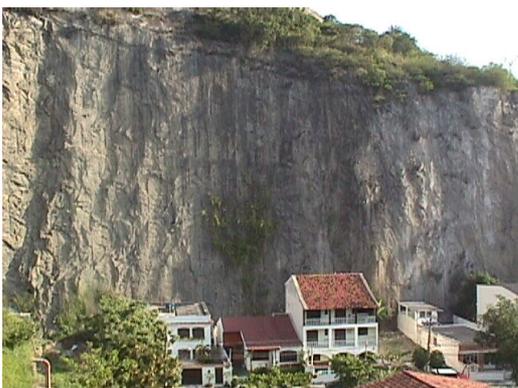
Neste acidente relata-se a queda de uma lasca de 3,5 m<sup>3</sup> em um corte de cerca 50m, como se vê na figura 2.9 atrás de uma linha de seis casas. Devido à presença de diversos trabalhos de estabilização no local, por exemplo, chumbadores na rocha “rock bolts”, redes reforçadas duplas e muros de concreto, o bloco destacou-se a uma altura de 10m não causando nenhum dano severo, só a destruição de uma parede de alvenaria localizada a 8m de distância das casas.

Figura 2.9 Vista Frontal da escarpa rochosa no local Village das Pedras.

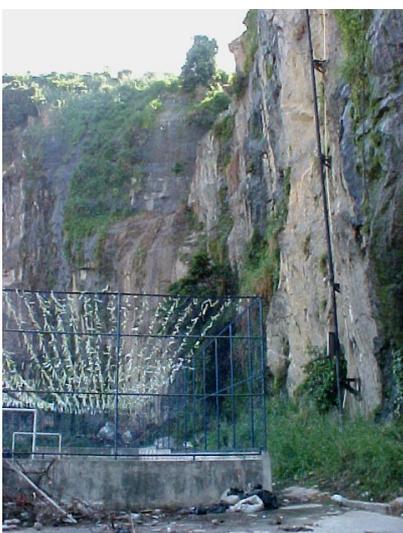
Neste caso teve-se o desprendimento de uma laje de rocha ligeiramente intemperizada de 3,0m<sup>3</sup> ao longo de um corte de 25m, com localização mostrada na figura 2.10, no interior da densamente ocupada Favela Pedra Lisa. O bloco de rocha impactou uma das casas de ocupação ilegal situadas ao pé do talude, causando uma morte. Após do acidente, mais de 20 casas foram removidas do local.

Figura 2.10 Pé do talude depois da remoção de casas no Rego Barros

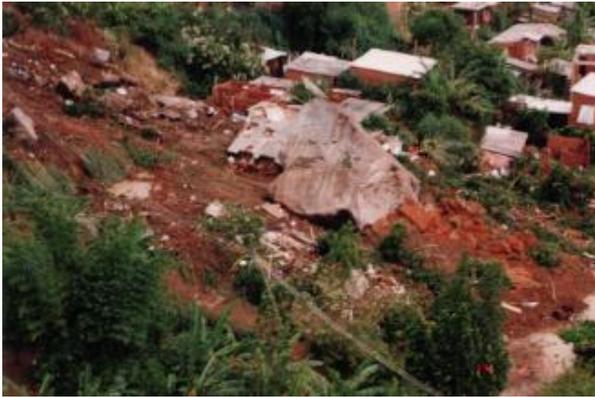
É relatado o destacamento de um bloco de rocha de  $2 \text{ m}^3$  a 60m de um talude rochoso natural. Este local foi afetado por severas queda de rochas seis anos antes, a figura 2.11 apresenta uma vista da região e paredes de impacto foram construídas para proteger as casas, sendo que o último acidente matou um cavalo.

Figura 2.11 Acidente de queda de rocha em 1996 no local de Contorno.

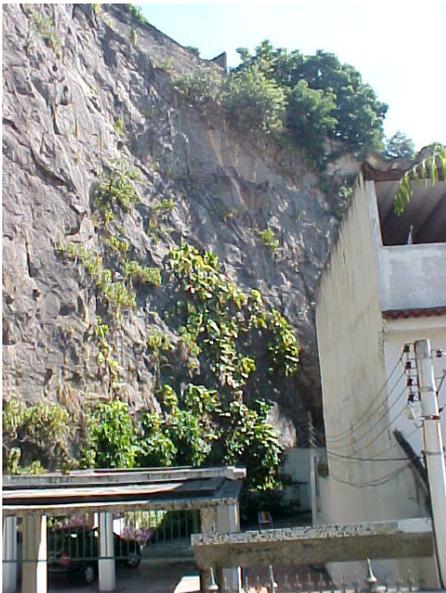
Relata-se neste caso o destacamento de lajes de  $0,15 \text{ m}^3$  que alcançaram a área situada atrás de um edifício. Devido à presença de diversos trabalhos de estabilização, nenhum dano foi registrado. A figura 2.12 apresenta uma foto da escarpa rochosa.

Figura 2.12 Vista frontal do talude rochoso no Mal. Rondon

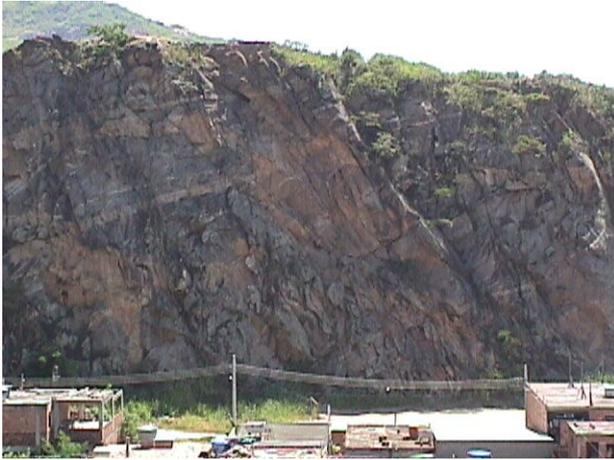
É relatado o destacamento de um bloco de rocha de 1 m<sup>3</sup> de uma escarpa de 50m de altura altamente fraturada, mostrada na figura 2.13, o qual atingiu e destruiu uma casa localizada a 10m do pé do talude.

Figura 2.13 Vista Frontal da escarpa rochosa no Visconde de Sabóia.
