**Estimativa do comportamento mecânico e
da vida útil de reparos de juntas coladas
de sobreposição dupla quando
submetidos ao efeito da variação da
temperatura em ambiente de névoa salina.**

Tese de Doutorado

Tese apresentada como requisito parcial para obtenção do grau de Doutor pelo Programa de Pós-graduação em Engenharia de Materiais e de Processos Químicos e Metalúrgicos do Departamento de Engenharia Química e de Materiais da PUC-Rio.

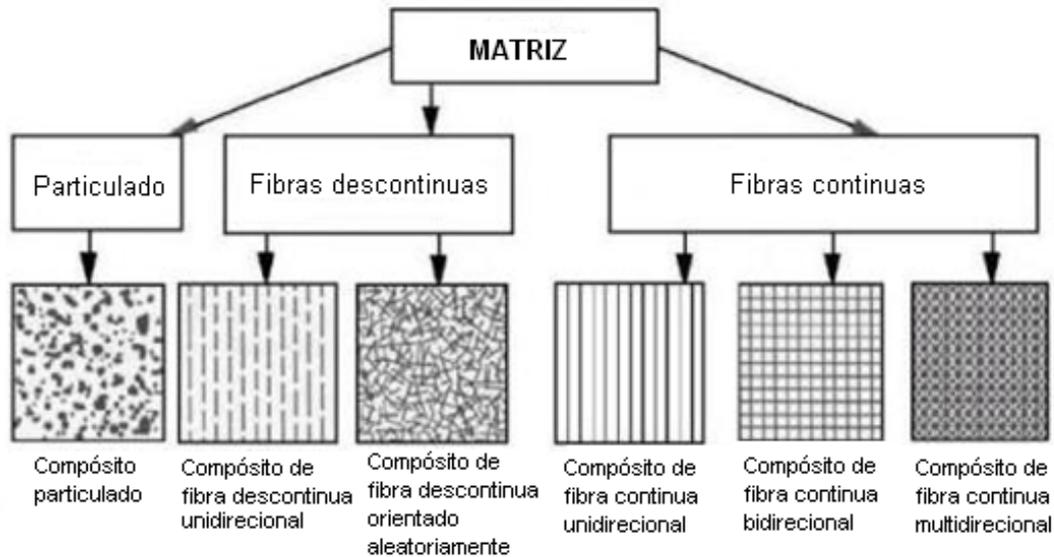
A Figura 1 apresenta como os materiais compósitos poliméricos são subdivididos [17].

Figura 1 - Classificação de materiais compósitos poliméricos convencionais [17].

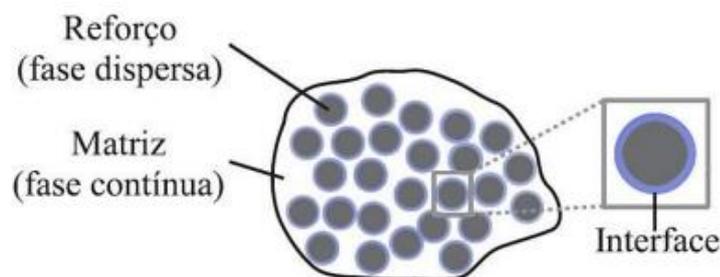
As falhas nos materiais compósitos podem ser provocadas pela adesão inadequada entre a matriz e a fibra, ou seja, na interface. A interface pode ser definida como a região limite entre a fibra e a matriz, sendo uma região de espessura finita, representada na Figura 2 [16][19].

Figura 2 - Representação da matriz, reforço e interface [19].

A região da interface é a principal responsável pela transferência da solicitação mecânica da matriz para o reforço. Ela terá influência na rigidez, tenacidade e comportamento de falha dos materiais compósitos. Portanto, além das propriedades individuais de cada componente do compósito, a interface deve ser a mais adequada possível para aperfeiçoar a combinação das propriedades envolvidas [20].

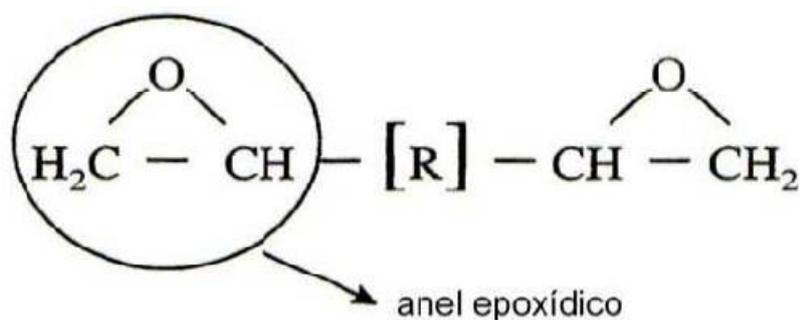
As resinas epóxi são líquidos orgânicos de baixo peso molecular, caracterizada por anéis epoxídicos (Figura 3, [33]), que são grupos constituídos por um átomo de oxigênio ligado a dois átomos de carbono [33].

Figura 3 - Estrutura molecular da resina epóxi [33].

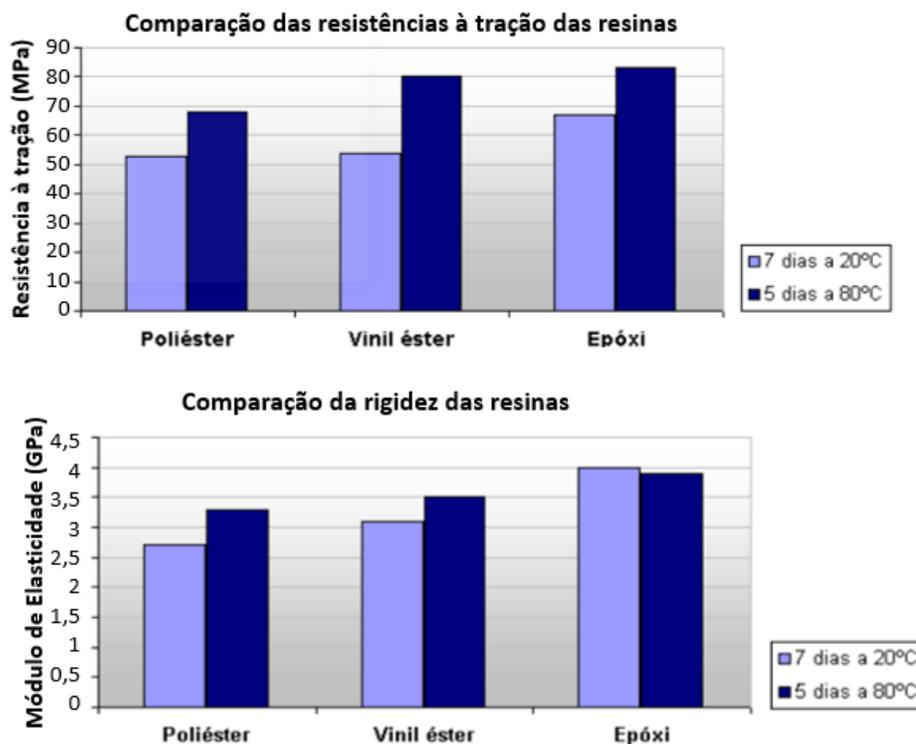
Nas Figuras 4 e 5 [26][43] estão representadas comparações das propriedades mecânicas das resinas epóxis, poliéster e vinil éster. A escolha de uma resina depende de algumas propriedades como: adesivas, mecânicas, resistência à micro trincas e a degradação pelo ingresso de água [43].

Figura 4 - Propriedades mecânicas: Resinas Poliéster, Vinil éster e epóxi (adaptado) [26].

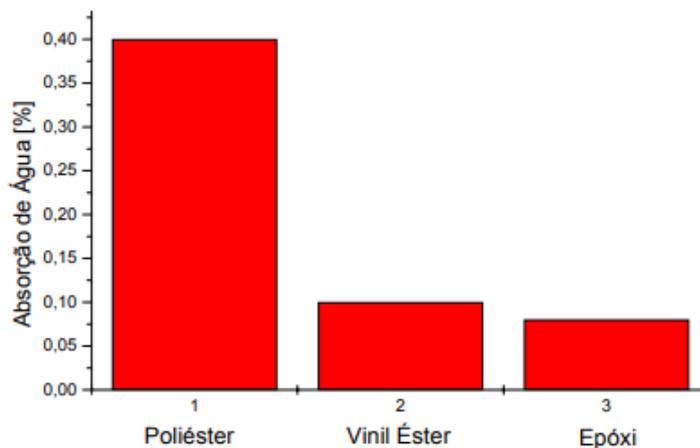
Figura 5 - Gráfico de absorção de água das resinas epóxi, vinil éster e poliéster devido a imersão em água à temperatura ambiente [43].

A propriedade adesiva é de suma importância, pois para garantir uma boa transferência de carga da matriz para a fibra é necessário que a adesão entre a fibra e a matriz seja adequada; pois, o desempenho final do compósito é fortemente influenciado pela interface. Geralmente, são realizados tratamentos superficiais nas fibras para melhorar a adesão. Dentre as três resinas apresentadas (poliéster, vinil éster e epóxi), a resina epóxi apresenta melhores propriedades adesivas [43].

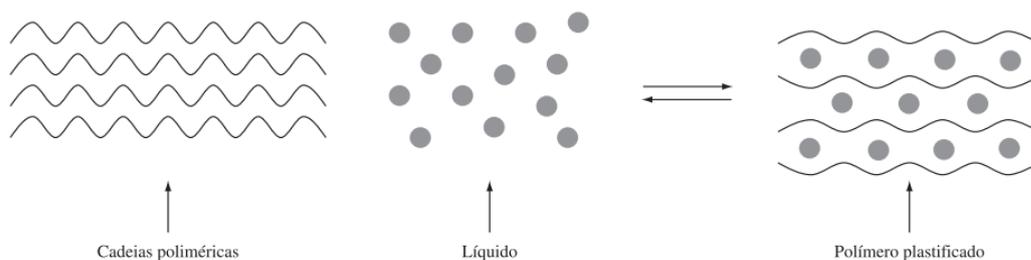
A difusão ocorre quando as moléculas dos fluidos penetram as macromoléculas dos polímeros, conforme esquematizado na Figura 6 [61]. Na difusão o fluido irá penetrar a partir da superfície para o interior do compósito até que o equilíbrio seja atingido [43] [44].

Figura 6 - Representação esquemática da difusão de um líquido em um polímero (envelhecimento físico) [61].

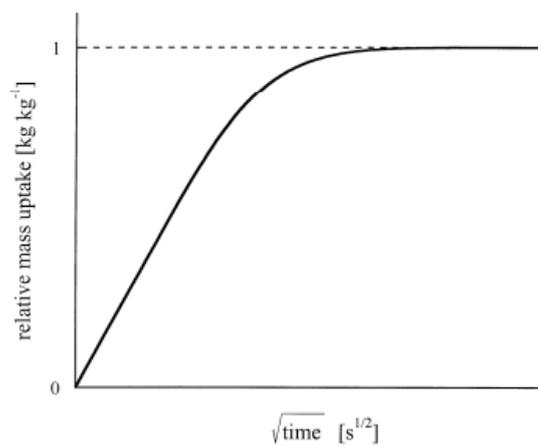
A Figura 7 apresenta um gráfico típico de absorção Fickiana. A curva apresenta as seguintes características: inicialmente o gráfico apresenta uma região linear de $M\%$ (percentual de ganho de peso) em função da raiz do tempo. Com o aumento do tempo a curva alcança, suavemente, o nível de saturação M_{∞} , que se mantém constante no decorrer do tempo [69].

Figura 7 - Gráfico típico da absorção Fickiana [69].

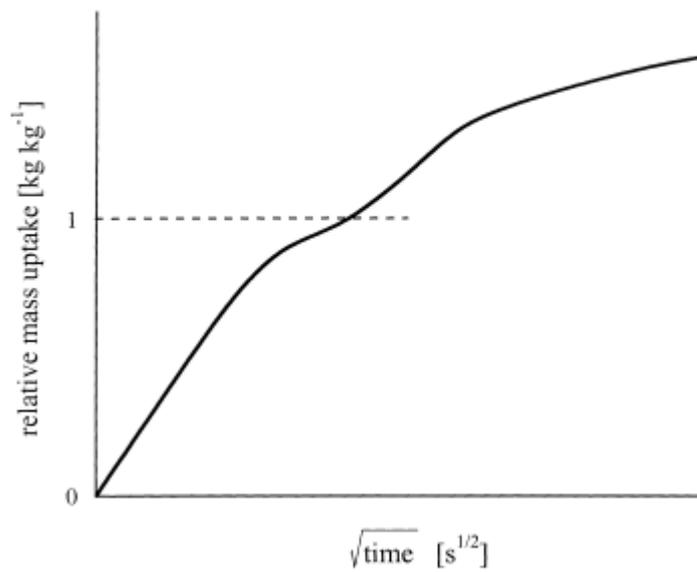
A curva de absorção em dois estágios é um tipo de difusão anômala frequentemente encontrada e a curva típica está representada na Figura 8. A curva inicia tendo um comportamento de difusão Fickiana até que seja atingido o nível de saturação típico de absorção Fickiana. Porém, nesse ponto ainda não se atingiu a saturação real e a curva será estendida para uma região não Fickiana.

O nome absorção em dois estágios é escolhido uma vez que a curva parece ser composta de duas partes diferentes: (1) absorção Fickiana rápida; (2) absorção lenta não Fickiana. Por fim, a saturação será alcançada.

Figura 8 - Curva de absorção em dois estágios [69].

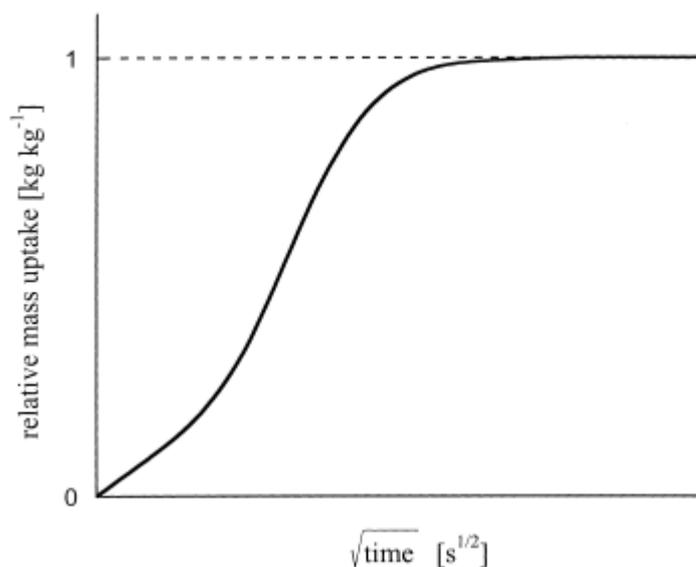
A curva de absorção sigmoidal é outro tipo de difusão anômala encontrada e a curva típica está representada na Figura 9. A curva possui em formato de “S”, possuindo um ponto de inflexão. Esse modelo envolve a penetração da umidade para interior do polímero ocorrendo de forma Fickiana, porém, em certo momento torna-se não Fickiana devido ao estabelecimento lento de equilíbrio na superfície [69].

Figura 9 - Curva de absorção em dois sigmoidal [69].

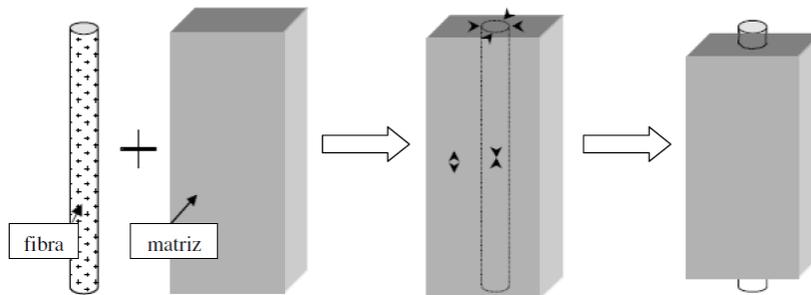
Por exemplo, nas aplicações na indústria aeronáutica, os compósitos são submetidos a variação de temperatura e, com isso, são geradas tensões interlaminares entre as fases devido a diferença do coeficiente da expansão térmica de cada fase [72]. Na Figura 10 [73], está demonstrado como um compósito irá se comportar quando está submetido a baixas temperaturas.

Figura 10 - Efeito do resfriamento da matriz em torno da fibra, representando as tensões de tração e compressão [73].

Como pode ser observado na Figura 10, a matriz e a fibra possuem coeficientes de expansão térmica diferentes. A contração volumétrica que a matriz apresenta, irá gerar forças compressivas na fibra. Com isso, tensões cisalhantes serão formadas na interface fibra/matriz e haverá o surgimento de micro trincas e delaminação. A delaminação, irá colaborar para criação de uma região de maior concentração de tensão, ocasionando à formação de novas trincas [74].

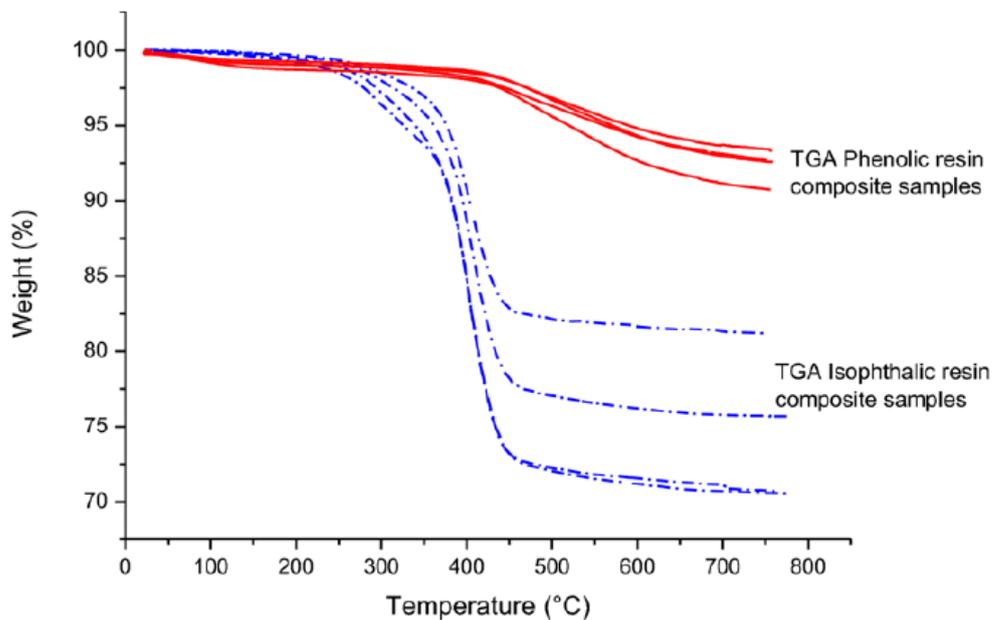
O resultado da TGA é dado através de uma curva onde é registrada a variação de tempo ou temperatura por variação de massa, em termos de porcentagem como pode ser observado através da Figura 11 [75][76][77].

Figura 11 - Curvas TGA para amostras de resina isoftálica e resina fenólica [77].

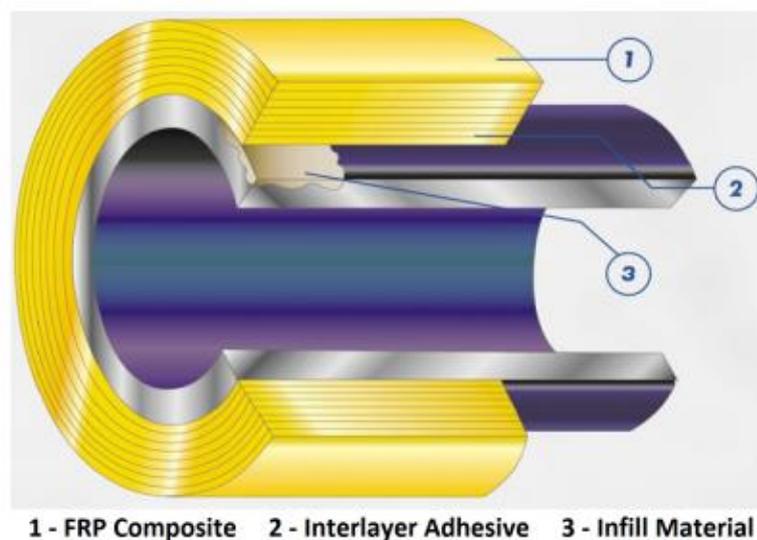
Alguns dos sistemas de camadas pré-curadas para realizar reparo em dutos que estão disponíveis comercialmente são: *Clock Spring*®, os sistemas *PermaWrap*™ e *WeldWrap*™. A Figura 12 representa os componentes do sistema de camada pré-curada comercialmente disponível, *Clock Spring*®. Este sistema consiste em: (1) estrutura composta de fibras de vidro e base polimérica, dispositivo unidirecional de alta resistência, (2) adesivo interlaminar (entre as lâminas de fibra) e (3) material de preenchimento com uma alta resistência à compressão, responsável pela transferência de carga para o compósito. Todos os três sistemas em camadas são feitos com fibra de vidro como reforço e alegam que podem reparar defeitos de até 80% de perda de metal [95]. A seguir é feita uma apresentação resumida das características de cada sistema:

Figura 12 - Sistema *Clock Spring*® de reparo de compósito [95].

- *Clock Spring*® - O sistema *Clock Spring* foi projetado exclusivamente para tubulações de transmissão de alta pressão. É composto por uma bobina compósita de vidro unidirecional, material de enchimento e adesivo. Cada bobina é composta por 8 camadas, proporcionando um reparo com uma pressão de falha mais alta do que o tubo original. É projetado para reforçar estruturalmente e restaurar permanentemente as anomalias externas, podendo restaurar a resistência total de uma tubulação com até 80% de perda de parede. Esse sistema possui como algumas vantagens: instalação sem interromper as operações, melhora a segurança a curto e a longo prazo, sem riscos ambientais e sem trabalho pesado [96].

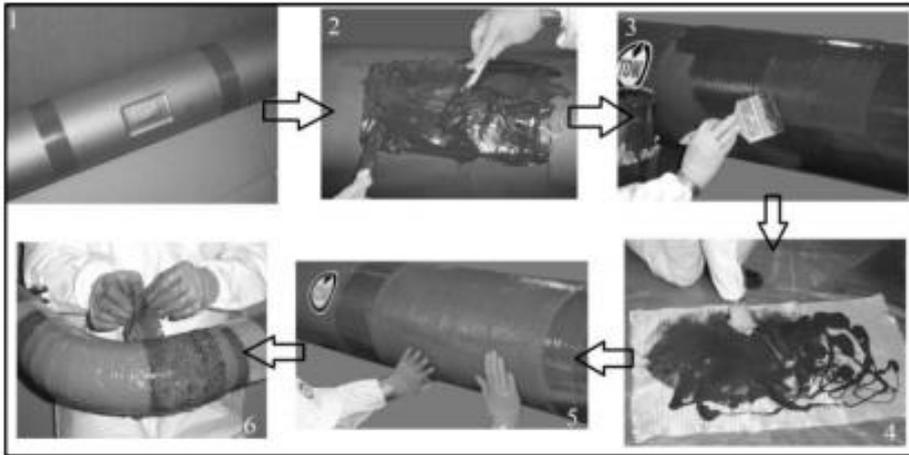
A instalação do sistema flexível de *lay-up* úmido, consiste: (1) limpar a seção danificada; (2) aplicar material de enchimento na seção danificada; (3) aplicar resina na superfície do tubo; (4) preparar bandagem compósita; e (5 e 6) envolver a seção a ser reparada com a bandagem compósita. A Figura 13 [95] ilustra as etapas de instalação [95].

Figura 13 - Passo a passo da instalação do sistema flexível de *lay-up* úmido [95].

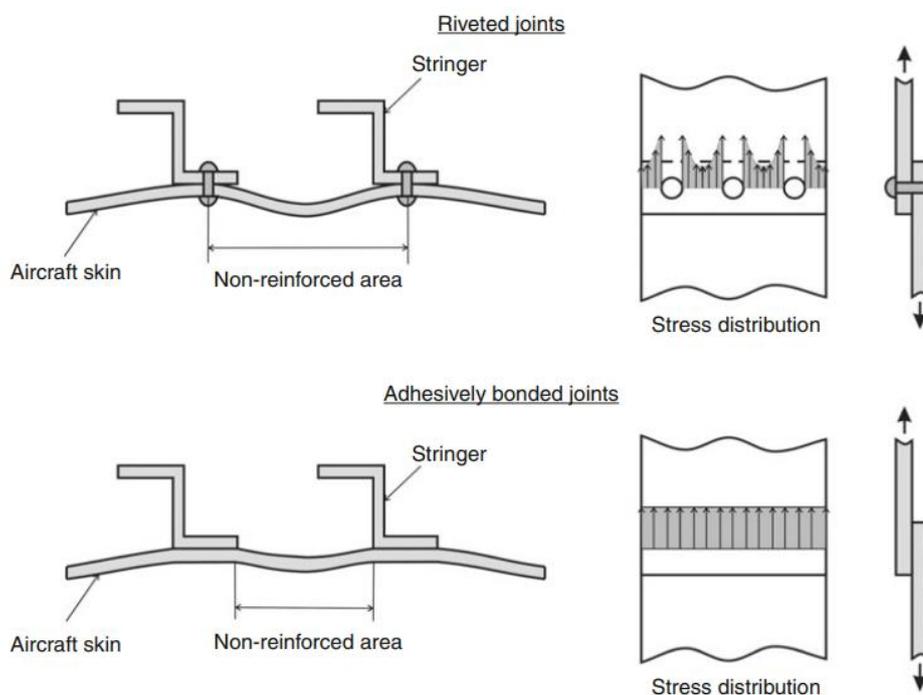
A Figura 14 demonstra a distribuição de tensões em juntas de cisalhamento simples, comparando com o caso de utilização de fixadores mecânicos (rebites) [107].

Figura 14 - Comparação da distribuição de tensão de juntas rebitadas em relação às juntas coladas [107].

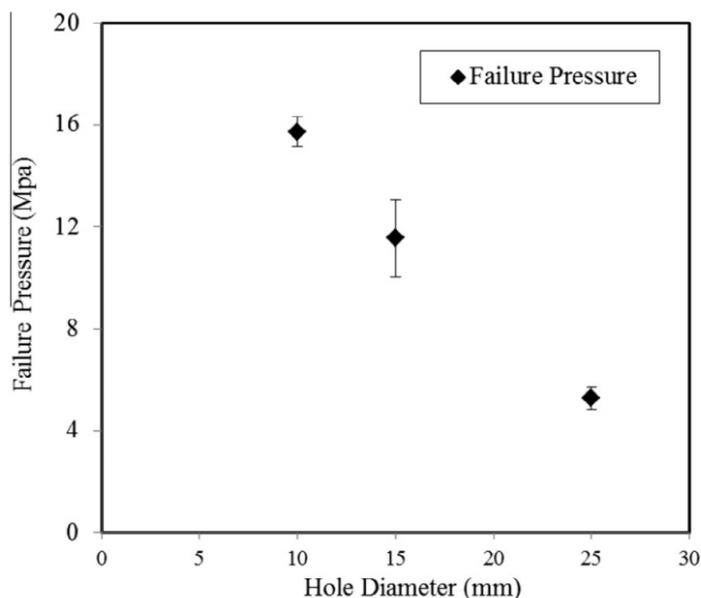
No defeito Tipo B, as amostras foram preparadas para representar um orifício circular no duto. Para isso, o duto foi perfurado na espessura da parede com diferentes tamanhos de orifícios: 10 mm, 15 mm e 20 mm. Foi aplicado um reparo laminado para recuperar a integridade estrutural do tubo. A Figura 15, mostra resultados do teste de pressão hidrostática das amostras com defeitos de diferentes tamanhos de orifícios [109].

Figura 15 – Pressão de falha medida do teste hidrostático das amostras com defeito do tipo B com tamanho dos orifícios de 10 mm, 15 mm e 25 m [109].

Na Figura 15, cada ponto representa um valor médio de pressão de falha e os autores relataram que a pressão de falha mais alta foi sustentada pela amostra com defeito de menor tamanho [109].

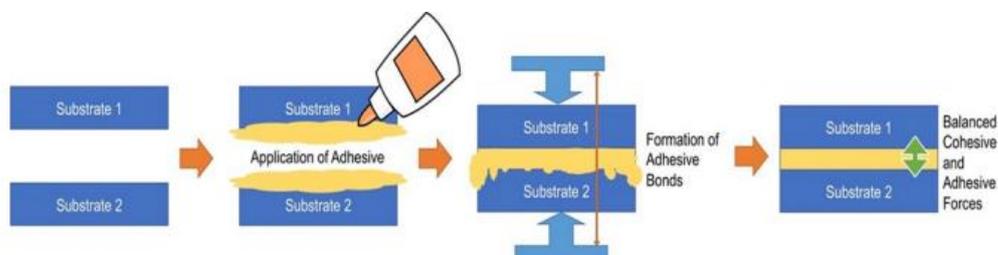
Adesivo é uma mistura em um estado líquido ou semilíquido aplicado às superfícies de materiais com a finalidade de uni-los de forma permanente ou temporária. O processo de ligação adesiva equilibra as duas forças: a força adesiva e a força coesiva, pela qual o adesivo se liga a ambos os substratos a serem unidos. Na Figura 16 é possível observar de maneira simples o mecanismo básico de um processo de colagem por adesivo. Os adesivos podem ser usados para unir metais, plásticos, cerâmica, cortiça, borracha e combinações de materiais [105][112].

Figura 16 - Processo de colagem adesiva [112].

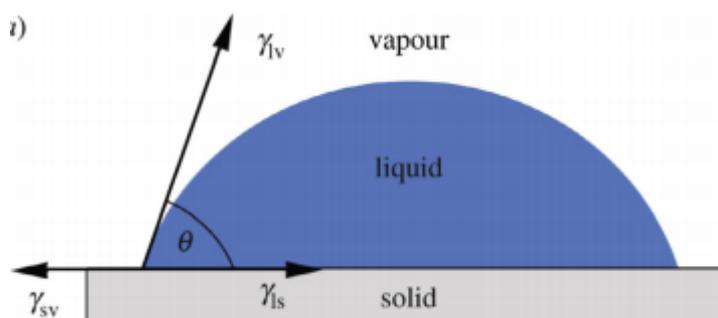
θ é o ângulo de contato entre a interface sólido-líquido, Figura 17 [104].

Figura 17 - Ângulo de contato em uma superfície sólida [119].

A formação de uma gota de líquido na superfície sólida pode ser descrita pelo ângulo de equilíbrio θ , que interpreta o equilíbrio de forças no contato entre as três fases do material. A relação entre as energias livres da superfície é representada pela equação de Young [118] e pela Figura 17:

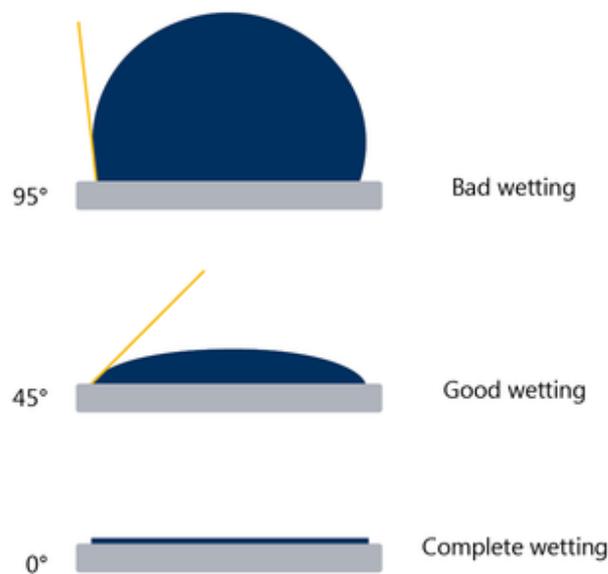
Na Figura 18 é possível observar a espalhamento do líquido na superfície conforme o ângulo de contato [120].

Figura 18 - Representação da gota de líquido na superfície sólida [120].

espalhamento perfeito (molhabilidade completa). Sendo assim, a superfície do substrato sólido tem uma energia de superfície muito maior do que o líquido e $\cos \theta \approx 1$. Quando o ângulo de contato se aproxima de 180° , considera-se que o líquido não consegue se espalhar na superfície (molhabilidade incompleta). Sendo assim, o sólido tem uma energia de superfície muito mais baixa do que o líquido, e $\cos \theta \approx -1$. Quando o ângulo de contato se aproxima de 90° , considera-se que o líquido não se espalha de maneira adequada na superfície (molhabilidade ruim) [113].

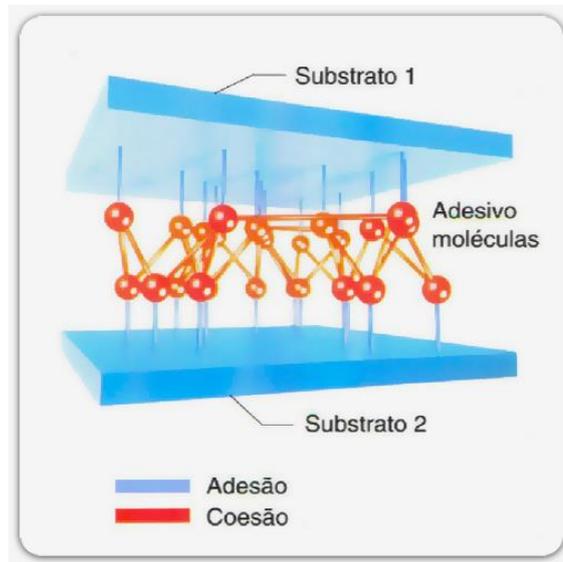
A ilustração das forças adesivas e coesivas é demonstrada na Figura 19 [121].

Figura 19 - Ilustração da força adesiva e coesiva na camada adesiva [121].

W_a é o trabalho de adesão sólido-líquido, sendo utilizado para expressar a força da interação entre as fases líquida e sólida. W_c é o trabalho de coesão, que expressa a medida da força das interações moleculares dentro do líquido.

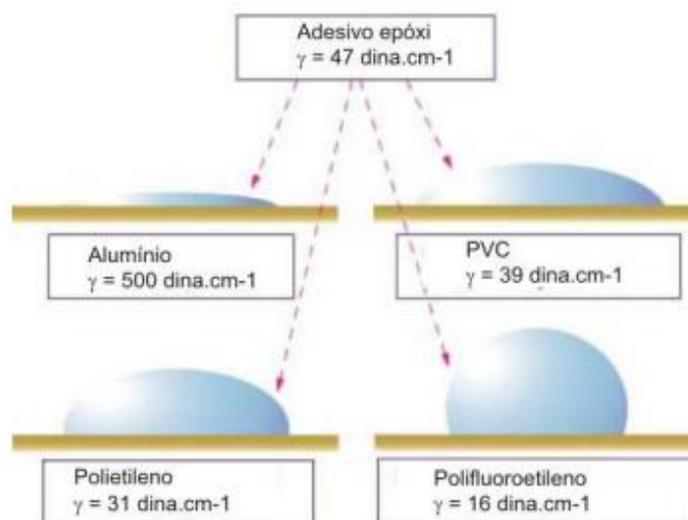
Como já visto, se a tensão superficial do líquido for baixa e a energia superficial do substrato for alta, será favorecida a molhabilidade. Por exemplo, os polímeros que possuem uma baixa energia superficial e os substratos metálicos que possuem alta energia superficial possuem uma excelente molhabilidade, como pode ser observado na Figura 20 [116].

Figura 20 - Molhabilidade do adesivo epóxi em diferentes superfícies [116].

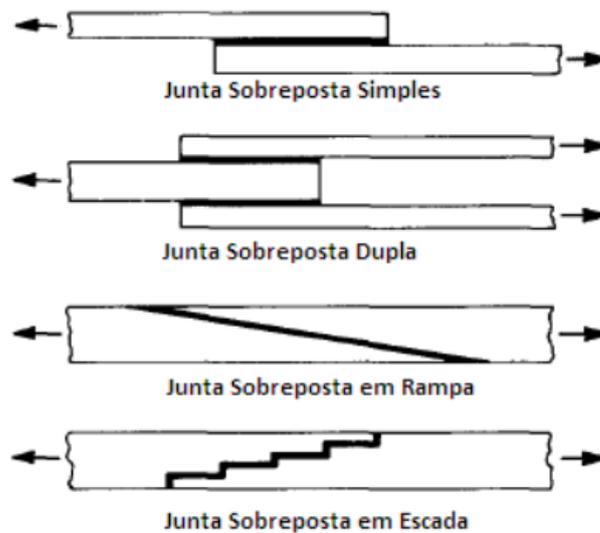
As juntas coladas podem ser classificadas de diversas maneiras, devido a sua capacidade de suportar diferentes tipos de carga. As principais juntas coladas são as juntas sobrepostas simples (*Single Lap Joint*), juntas sobrepostas duplas (*Double Lap*), juntas sobrepostas em rampa e juntas sobrepostas em escada, como pode ser observado na Figura 21 [145].

Figura 21 - Tipos de Juntas [130].

As juntas de sobreposição dupla possuem maior resistência quando comparadas com as juntas de sobreposição simples. Porém, destaca-se que sua fabricação é complexa comparadas com as juntas de sobreposição simples [146].

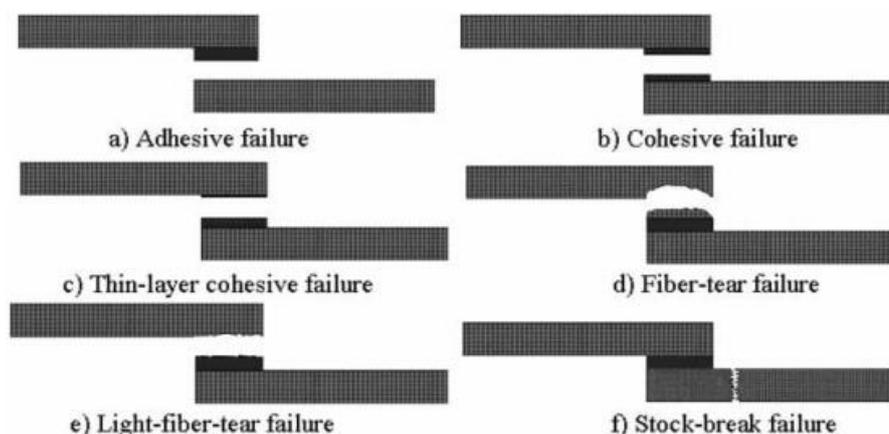
- (a) falha adesiva, ruptura da união adesiva na qual a separação ocorre na interface entre o adesivo e o aderente;
- (b) falha coesiva, ruptura da união adesiva na qual a separação ocorre no adesivo;
- (c) falha coesiva de camada fina, ruptura da união adesiva na qual a separação ocorre no adesivo, porém muito próximo a interface adesivo/aderente;
- (d) falha de rompimento da fibra, ruptura no aderente com ruptura de camada de fibra;
- (e) falha rompimento leve da fibra, ruptura exclusivamente da matriz na primeira camada do aderente;
- (f) falha por rompimento no substrato, ruptura do aderente no corpo de prova fora da região colada;
- (g) falha mista, combinação de mais de um tipo de falha.

Esses modos são ilustrados na Figura 22 [150]:

Figura 22 - Possíveis modos de falha em juntas coladas entre aderentes de FRP [150].

A falha de uma junta adesiva depende do local de início da trinca e do caminho de sua propagação. De um modo geral, serão abordados os dois principais modos de falhas em juntas coladas: falha coesiva no interior do adesivo e falha adesiva na interface entre o substrato e o adesivo [113].

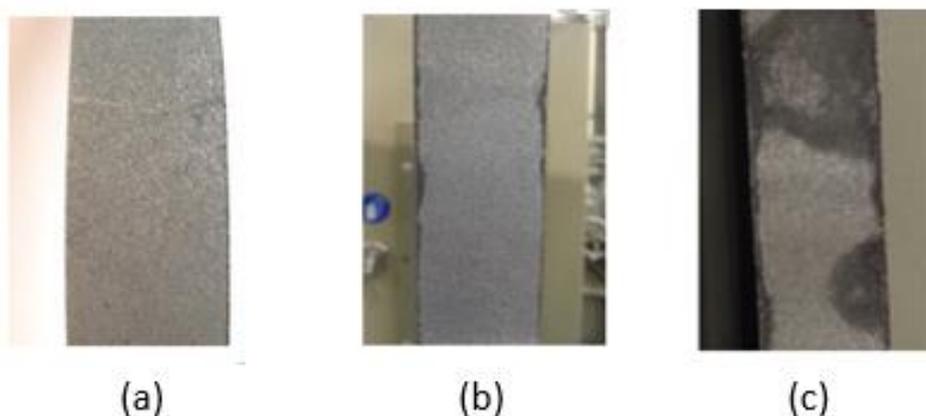
Na Figura 23 é possível observar a superfície da fratura do substrato de aço após o teste.

Figura 23 - Superfícies de fratura do substrato após o teste. (a) amostra não envelhecida (b) amostra envelhecida 30 dias névoa salina (c) amostra envelhecida 90 dias névoa salina [151].

Na Figura 23(a), foi observado que a falha coesiva foi o modo de falha dominante para a condição sem envelhecimento. Isso indica uma boa qualidade de adesão das juntas coladas. Também foi observado na Figura 23(b) o modo de falha coesiva, mas também foi observado que existe uma pequena parcela de falha adesiva nas amostras. Isso indica que após 30 dias de envelhecimento a interface foi afetada pela entrada de umidade. Já, na Figura 23(c) foi observado que a falha adesiva aumentou significativamente, após 90 dias de envelhecimento. A Figura 23 mostra que a entrada de umidade ocorre, inicialmente, através das bordas para o centro das amostras e que aumentando o tempo de exposição aumenta a entrada de umidade e, conseqüentemente, diminui a resistência das juntas [151].

Foi relatado que dois tipos de mecanismo de falha foram observados: falha coesiva (CF) dentro do adesivo e falha adesiva (AF) e que após 30 dias de exposição à névoa salina, a força diminuiu em média 11% e após 90 dias, a força diminuiu, em média cerca de 23%, em comparação com as amostras não envelhecidas [151].

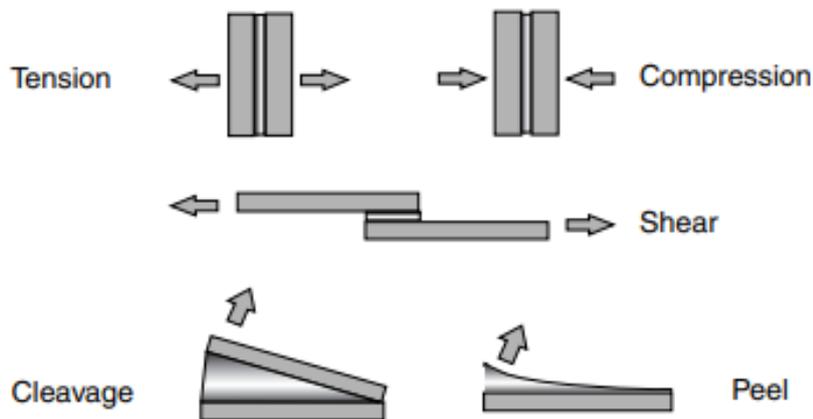
As ligações adesivas podem estar sujeitas a vários tipos de esforços, entre os quais o esforço de tração, compressão, clivagem, arrancamento e o esforço de corte (cisalhamento). Na Figura 24 [152] encontram-se esquematizados os tipos de esforços que podem existir numa junta adesiva.

Figura 24 - Tipos de esforços existentes em juntas adesivas [152].

As tensões de tração são desenvolvidas quando forças que atuam perpendicularmente à superfície da junta são distribuídas de maneira uniforme ao longo da área colada [148].

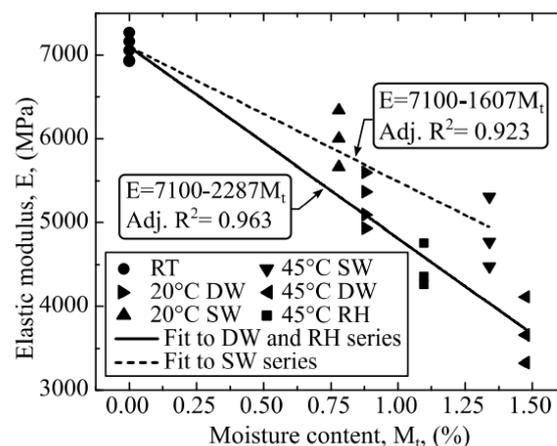
A Figura 25 representa as mudanças no módulo de elasticidade do adesivo das amostras de tração nos cinco ambientes de exposição.

Figura 25 - Mudanças no módulo de elasticidade do adesivo versus teor de umidade [155].

Como mostrado na Figura 25, o módulo de elasticidade diminuiu consideravelmente com o aumento do teor de umidade. A taxa de redução é, no entanto, ligeiramente menor para a solução com sal em comparação com a água destilada ou umidade relativa [155].

Cinco condições ambientais de envelhecimento foram selecionadas para realizar os ensaios: 20°C em água deionizada (DW), 20°C em água salgada com 5% NaCl (SW), 45°C com condição de 95% de umidade relativa (UR), 45°C em água deionizada e 45°C em água salgada. O envelhecimento foi realizado no adesivo e em amostras de CFRP por até um ano [155].

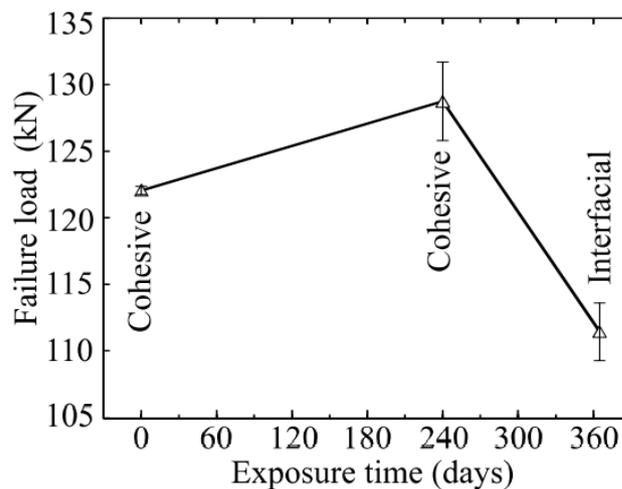
Foram fabricadas seis amostras de juntas de cisalhamento de sobreposição dupla que foram expostas à condição de envelhecimento 45DW por até um ano. Três amostras foram testadas após oito meses de exposição, enquanto as outras amostras foram testadas após um ano de exposição. A relação entre o tempo de exposição e a resistência residual, bem como o modo de falha está representada na Figura 26 [155].

Figura 26 - Configuração das amostras DLS e gráfico de carga vs. tempo de exposição a 45 °C DW [155].

Os autores relataram que a resistência da junta aumentou 5,5%, em média, após oito meses de exposição em comparação com amostras secas, enquanto, após 12 meses, a carga de ruptura cai 8,7%. Essa condição foi justificada pela mudança do modo de falha após 12 meses de exposição, pois o adesivo não estava plastificado. Com isso, foi concluído que a presença de umidade a uma exposição prolongada degrada a capacidade de carga da junta [155].

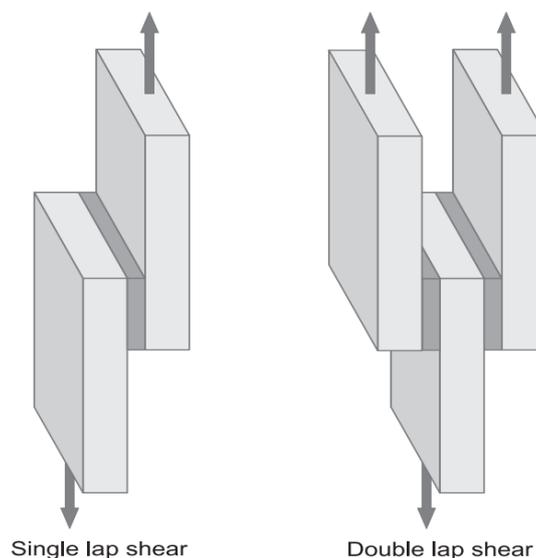
É o método de teste mais comumente utilizado para observar a degradação de juntas devido à sua facilidade de montagem. Existem duas configurações comuns para amostras de cisalhamento de sobreposição: cisalhamento de sobreposição única (*Single-Lap Shear* - SLS) e o cisalhamento de sobreposição dupla (*Double-Lap Shear* - DLS) [161][162], conforme pode ser observado na Figura 27.

Figura 27 – Configurações de teste de cisalhamento: *Single lap shear* - SLS (ASTM D1002) [163].
Double lap shear – DLS (ASTM D3528) [164].

As tentativas de eliminar o carregamento excêntrico das SLS, resultaram no ensaio de cisalhamento de sobreposição dupla DLS. O teste DLS é preferido, uma vez que a excentricidade da carga é eliminada e, portanto, a tensão de arrancamento no adesivo é reduzida em comparação com o teste de cisalhamento de sobreposição única. As juntas de sobreposição dupla são duas vezes mais resistentes do que as juntas de volta única [11][160][167].

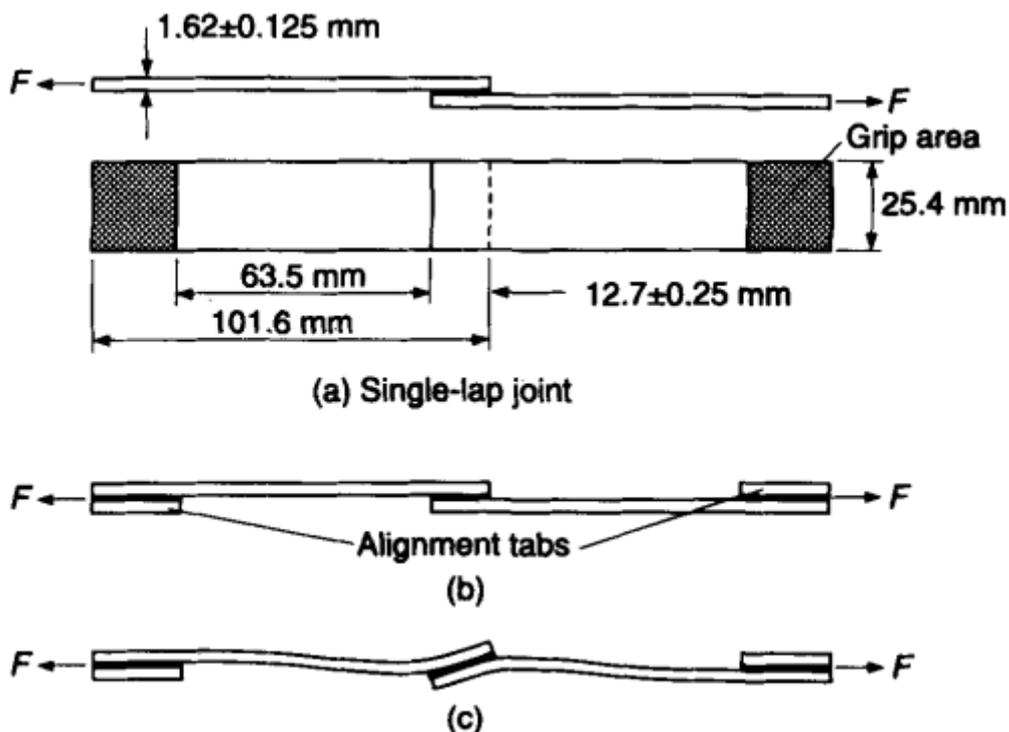
O ensaio de cisalhamento de uma sobreposição única consiste em duas peças retangulares unidas pelo adesivo e submetidas a forças de tração nas extremidades opostas. Quando a amostra é tracionada, ocorrerá um desalinhamento dos eixos neutros (Figura 28) nos aderentes e a parte da junta na qual os aderentes se sobrepõem girará, causando uma tensão normal de arrancamento na camada adesiva [161][162][165].

Portanto, os resultados do teste de amostras de cisalhamento de uma junta de sobreposição única não indicam a força de cisalhamento pura do adesivo, mas sim a resistência sob um estado de tensão combinada de cisalhamento e de arrancamento na camada adesiva [159].

Figura 28 - (a) Junta colada simples por sobreposição e cisalhamento com dimensões em de acordo com ASTM D1002. (b) Uso opcional de abas coladas para melhorar o alinhamento. (c) Distorção típica devido à carga de tração [166].

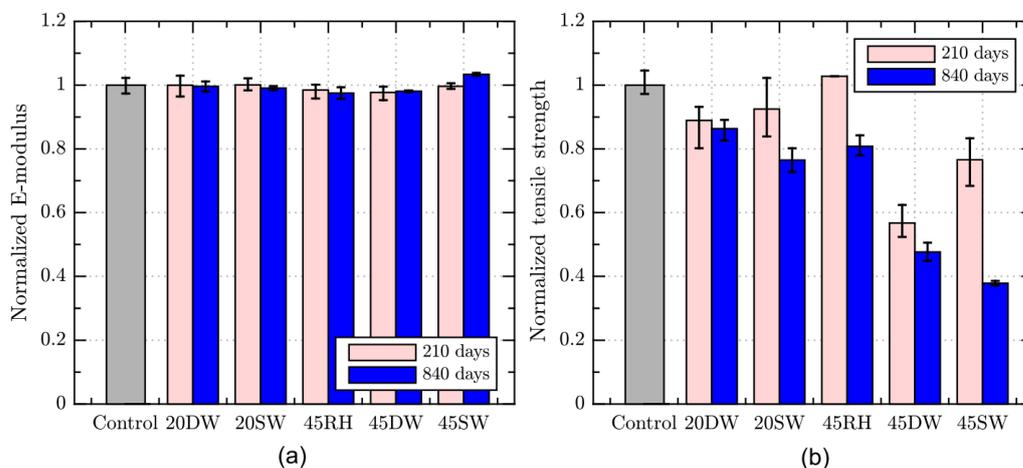
Pelos resultados obtidos apresentados nos gráficos da Figura 29, os autores analisaram o módulo de elasticidade e a resistência à tração dos compósitos de fibra de carbono nos vários cenários de envelhecimento. Os testes foram realizados após a exposição por 210 e 840 dias. Foi relatado que o módulo de elasticidade quase não foi afetado por qualquer uma das condições de envelhecimento. Esse comportamento foi justificado pelo fato de o módulo de elasticidade ser dependente das fibras dos compósitos unidirecionais e a estabilidade das fibras de carbono na presença de umidade [170].

Figura 29 - Efeito do envelhecimento nas propriedades mecânicas do CFRP: (a) módulo E, (b) resistência à tração [170].

Em relação a resistência à tração, houve significativa degradação com o aumento da duração da exposição e da gravidade da condição de envelhecimento. Os autores justificaram essa diminuição da resistência pela mudança no modo de falha observada durante os testes. Com o aumento da exposição, a falha mudou para falha interlaminar de CFRP nas garras. A resistência ao cisalhamento interlaminar

é uma propriedade dominada pela resina que é altamente suscetível à degradação ambiental. A uma dada temperatura, a imersão de curto prazo em água destilada é considerada mais prejudicial do que em água salgada. Foi justificado que isso ocorre devido às características de difusão que resultariam em uma maior concentração de umidade próxima à superfície das amostras imersas em água destilada em comparação com água salgada na mesma temperatura. Conseqüentemente, a taxa de acúmulo de moléculas de água salgada na interface resina/fibra perto das superfícies das amostras de CFRP torna-se menor do que a da água destilada. Assim, como a evolução do dano na interface resina/fibra depende do tempo de exposição e da concentração da solução, justifica-se a menor degradação da resistência ao cisalhamento interlaminar após a exposição por 210 dias em água salgada em comparação com a água destilada. No entanto, com uma exposição mais longa e concentrações mais altas de solução, a água salgada causou mais degradação em comparação com a água destilada. A difusão de umidade é altamente dependente de sua concentração e temperatura, tendo a maior degradação sido encontrada em condições de imersão a 45°C [170].

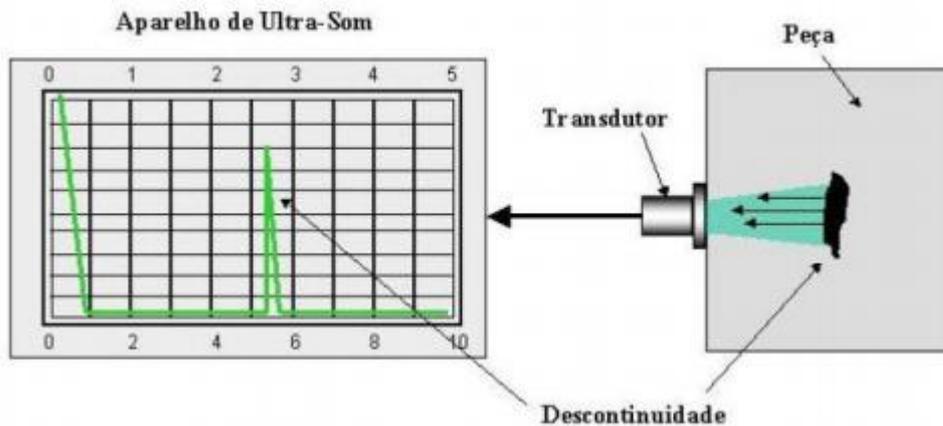
O aparelho do ensaio de ultrassom realiza a detecção das discontinuidades pela análise e monitoramento das reflexões. O aparelho possui um transdutor, que é um cristal piezoelétrico, que transforma a tensão de voltagem em pulso ultrassônico. A emissão do sinal do ensaio de ultrassom pode ser realizada pelo método de transmissão ou pelo método pulso-eco. Independentemente do método utilizado a vibração causada pela onda refletida será convertida em um sinal elétrico no transdutor e será analisada na tela do aparelho pelos picos indicando a presença de discontinuidades, como pode-se observar na Figura 30 [173][174][175].

Figura 30 - Princípio básico do método por ultrassom [174].

A técnica de transmissão total utiliza dois transdutores separados, onde o primeiro transmite as ondas ultrassônicas e o segundo recebe. Além disso, é necessário acoplar os transdutores nos dois lados das peças de maneira que eles estejam alinhados. Destaca-se que nesse tipo de técnica não é possível obter a profundidade da descontinuidade. Já a técnica de pulso-eco a análise é realizada pela parte refletida do sinal de entrada e, diferentemente, da técnica de transmissão total, na técnica de pulso-eco é possível identificar a profundidade das descontinuidades [175].

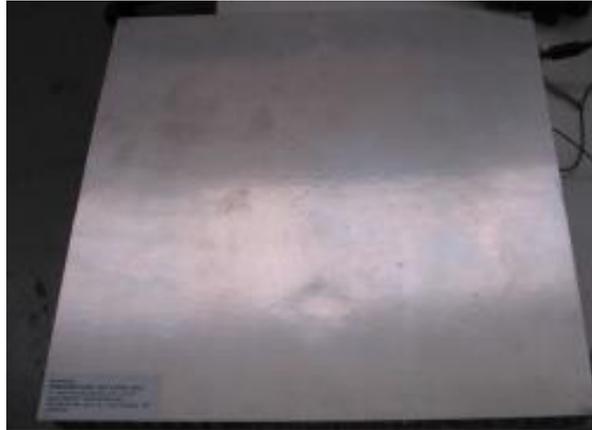
Rezende *et al.* [175], apresentam a análise de descontinuidades internas utilizando a de técnica de ultrassom em materiais ferrosos e não ferrosos. O painel de alumínio utilizado possuía as seguintes dimensões: 300 x 300 x 20 mm de comprimento, largura e espessura, respectivamente, como pode ser observado na Figura 31.

Figura 31 - Painel sanduiche de alumínio com insertos de teflon [175].

Com a finalidade de simular as discontinuidades foram colocados no interior das duas placas de alumínio insertos de teflon simulando bolhas de ar. Além disso, foram utilizadas duas técnicas de ultrassom: as técnicas de transmissão total e Pulso-Eco [175].

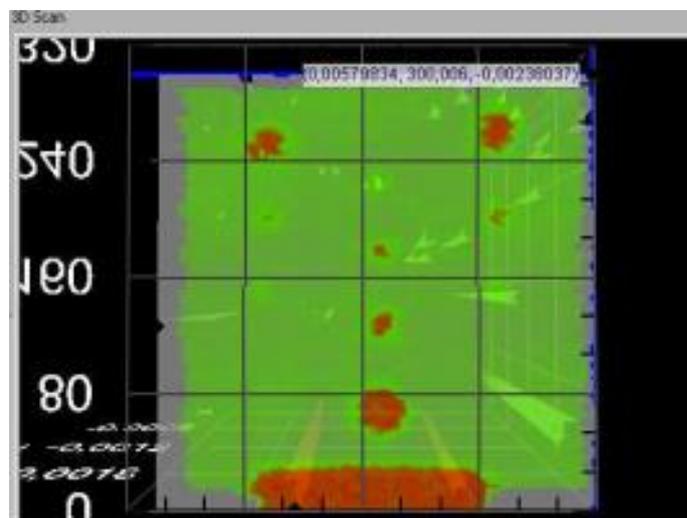
As imagens obtidas pela técnica de transmissão total, podem ser analisadas na tela do aparelho, como pode-se observar na Figura 32.

Figura 32 - Imagem da inspeção do painel [175].

As áreas em vermelho representam as discontinuidades, geradas pelas bolhas de ar simuladas. Os autores destacam que a peça também foi ensaiada pela técnica de pulso-eco. Porém, devido a espessura da peça o resultado apresentado não foi satisfatório. Por fim, os autores relatam que a técnica de pulso-eco deve ser utilizada em peças finas, pois as ondas ultrassônicas irão percorrer um menor caminho, ou seja, menor caminho antes de retornar ao transdutor [175].

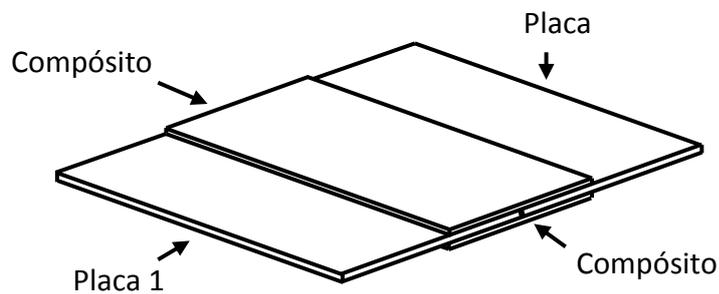
Figura 33 - Chapa de aço unida com material compósito.

3.2.1.2. Fabricação da Junta DLS

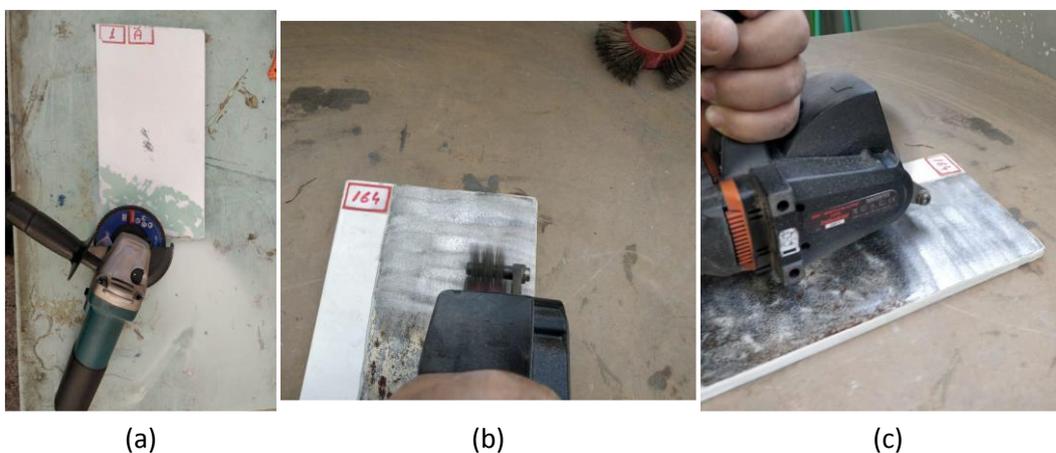
Figura 34 - Lixamento (a) (manual), (b) e (c) máquina Monti.

Após pintura, as regiões de reparo/colagem foram tratadas considerando os quatro diferentes tipos de preparação superficial mencionados anteriormente: lixamento manual sem silano, lixamento com máquina Monti sem silano, lixamento manual com silano e lixamento com máquina Monti com silano. A área tratada mecanicamente (Figura 34) para gerar uma superfície rugosa e retirar a tinta deve corresponder às áreas onde o reparo será aplicado, adicionando-se 25 mm em cada extremidade da área de colagem/reparo que, ficarão sem esquema de pintura e sem reparo/colagem por compósito, como mostra a Figura 35.

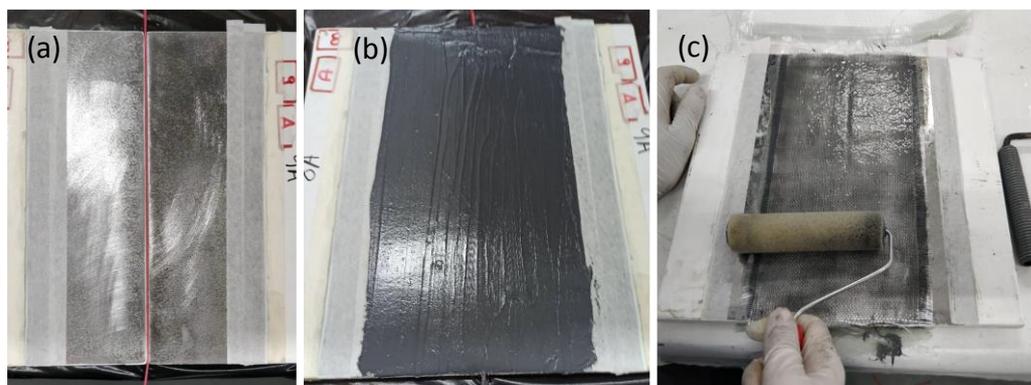
Figura 36 - Etapas do processo de fabricação. (a) EVA para manter o espaçamento entre as placas metálicas, (b) primer aplicado e (c) processo de laminação.

As placas foram unidas por dois laminados de compósito, um na parte superior e um na parte inferior, com 6 mm de espessura cada, deixando um espaçamento entre as placas de 2,4 mm. Para manter o espaçamento, foi utilizado fita de EVA, Figura 36 (a), que é um material de baixa aderência, evitando que o adesivo penetre por entre as chapas de aço.

Feito o tratamento superficial adequado, foi aplicado o primer (uma camada do adesivo epóxi bi-componente NVT201E) na região a ser coberta pelo tecido, Figura 36 (b). As amostras onde foi aplicado o silano tiveram aplicação do primer após a secagem do silano.

Durante o processo de laminação, foram aplicadas 20 camadas de tecido, conforme descrito no item 2.2.1. Após a cura, por um período de 24h, foi executada a laminação do lado oposto da chapa, Figura 36 (c).

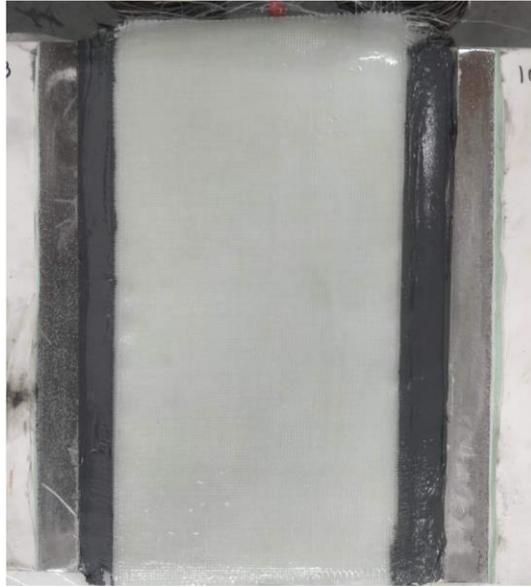
Figura 37 - Placa após o processo de fabricação e prontas para serem cortadas.

Posteriormente, as chapas unidas (Figura 37) foram cortadas, na PUC-Rio, para a fabricação dos corpos de prova (Figura 38), obtendo-se 10 tiras com 25 mm de largura, em média, por placa.

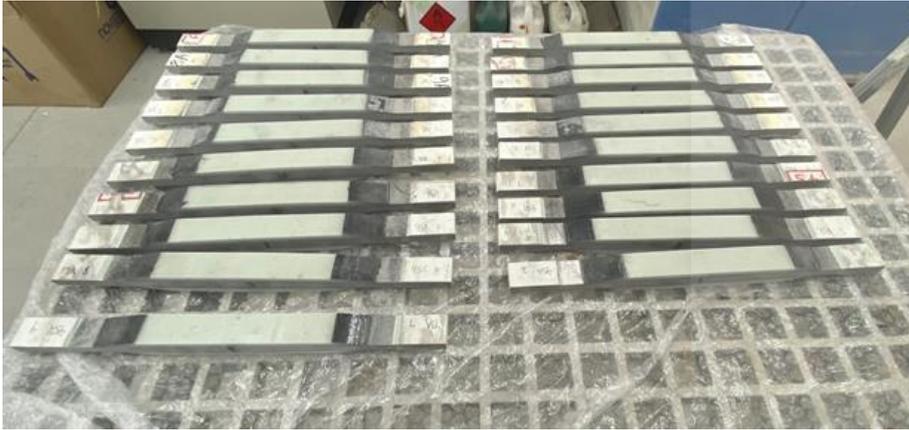
Figura 39 - Amostras DLS fabricadas.

Após o corte, foi realizada inspeção visual das laterais das juntas com o objetivo de verificar se houve delaminação do material compósito. As juntas tiveram suas laterais protegidas por resina epóxi e, posteriormente, foi feita aplicação do verniz Colorgin de uso geral para assegurar condição de difusão unidirecional durante o envelhecimento e maximizar a proteção da seção lateral contra corrosão. A Figura 39 mostra a visão geral das amostras fabricadas e prontas para os ensaios.

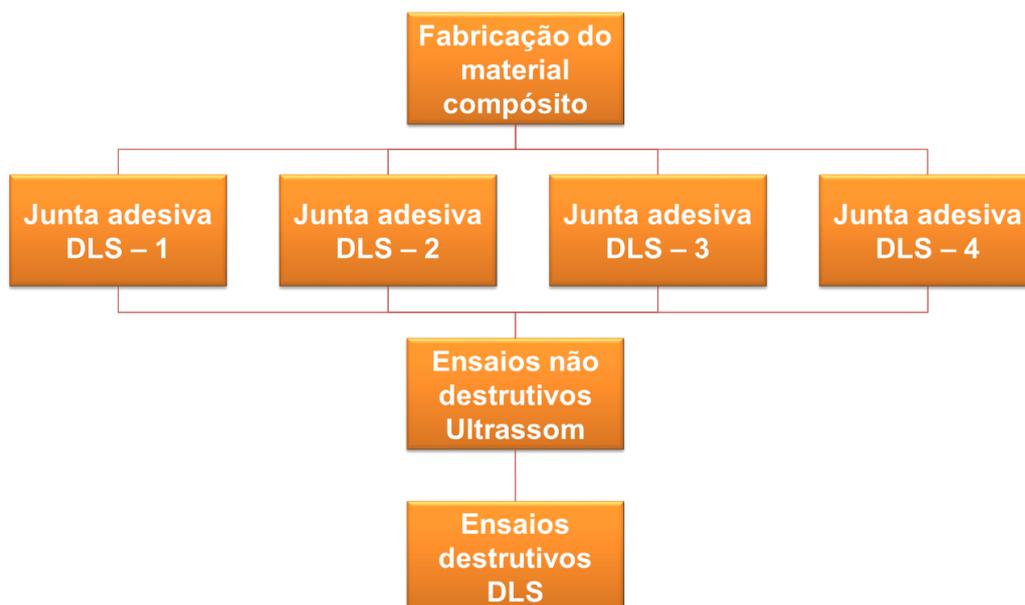
Figura 40 - Fluxograma esquemático da caracterização das juntas DLS antes do envelhecimento.

O fluxograma da Figura 40 mostra a fabricação do material compósito e da junta adesiva DLS. Foram fabricadas 10 amostras para cada condição de preparação superficial (1, 2, 3 e 4). Logo após, as juntas DLS foram analisadas pelo ensaio não-destrutivo de ultrassom. Em seguida, foi realizado o ensaio destrutivo das juntas. Para essa etapa (antes do envelhecimento), 40 amostras foram testadas, sendo 10 amostras para cada condição.
