**Estimativa do comportamento mecânico e
da vida útil de reparos de juntas coladas
de sobreposição dupla quando
submetidos ao efeito da variação da
temperatura em ambiente de névoa salina.**

Tese de Doutorado

Tese apresentada como requisito parcial para obtenção do grau de Doutor pelo Programa de Pós-graduação em Engenharia de Materiais e de Processos Químicos e Metalúrgicos do Departamento de Engenharia Química e de Materiais da PUC-Rio.

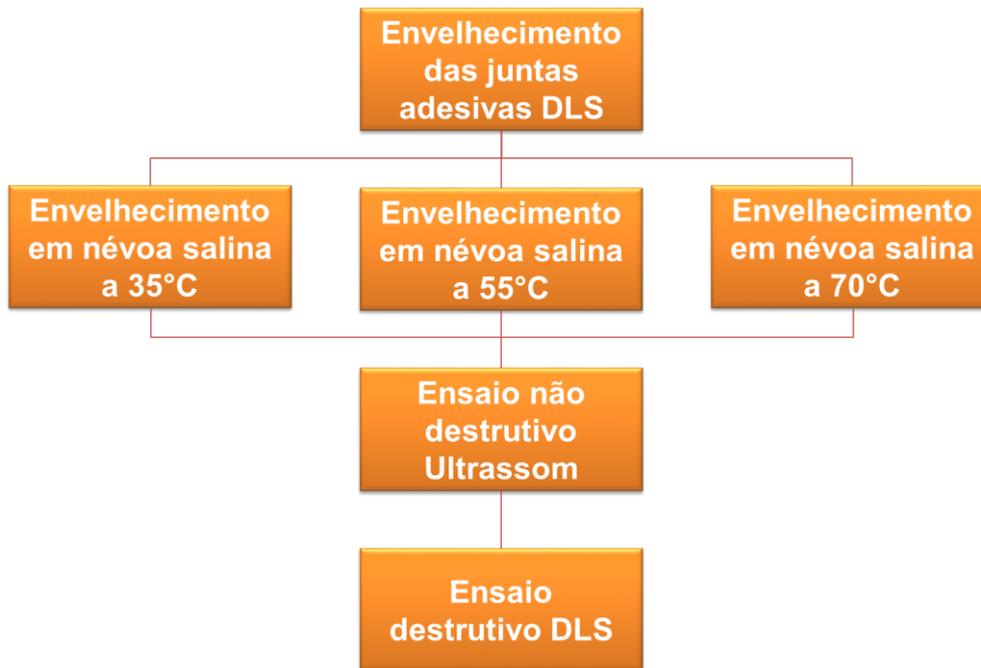
Figura 41 - Fluxograma esquemático da caracterização das juntas DLS após o envelhecimento.

O fluxograma da Figura 41 mostra, primeiramente, os ensaios de envelhecimento aos quais as juntas DLS foram submetidas. Após o envelhecimento, as juntas DLS foram analisadas por ensaio não-destrutivo de ultrassom. Por fim, foi realizado o ensaio destrutivo DLS.

Para essa etapa (depois do envelhecimento) 120 amostras foram testadas por retirada, sendo 10 amostras para cada tipo de tratamento superficial e para cada condição de envelhecimento.

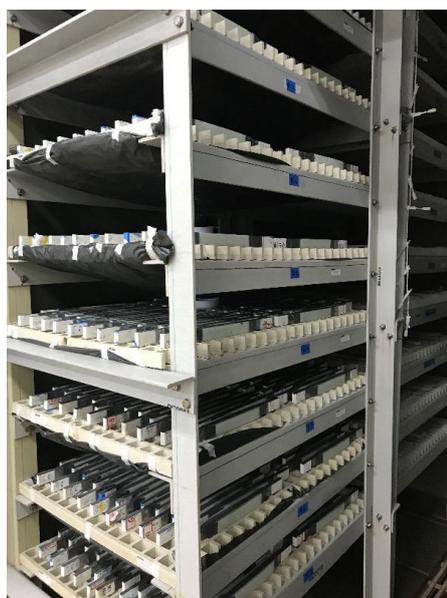
Figura 42 - Amostras DLS na câmara de envelhecimento.

Os corpos de prova foram acomodados em racks (Figura 42) para evitar acúmulo de água e organizados para facilitar as retiradas das amostras com mínimo de interferência.

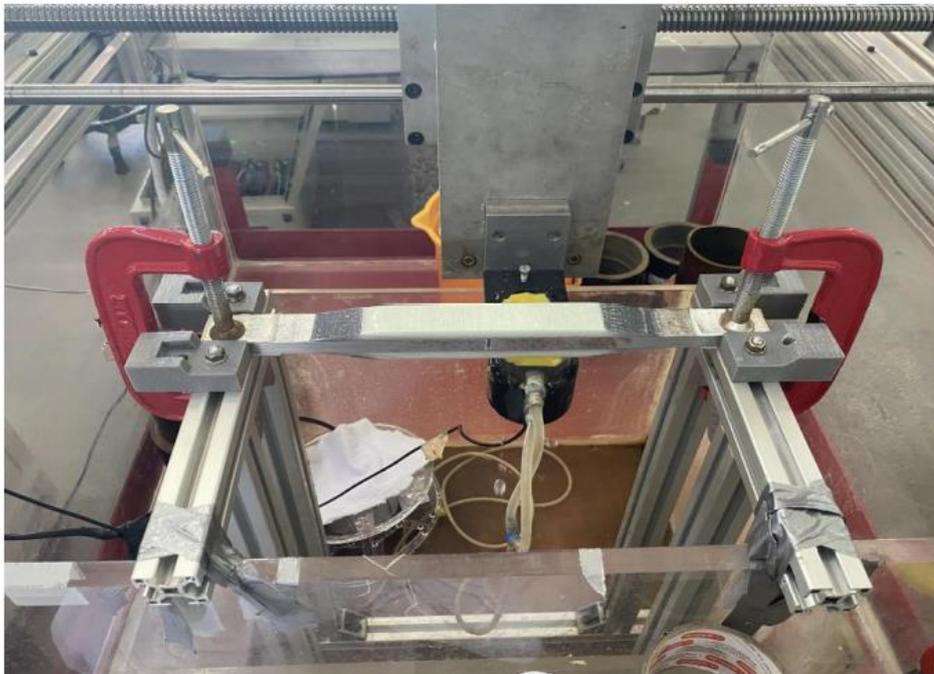
Figura 43 - Aparato experimental construído pelo LNDC utilizado na realização do ensaio.

Previamente à realização dos testes preliminares, o LNDC construiu um aparato experimental para a viabilização das inspeções nas juntas DLS, como pode-se observar na Figura 43.

Neste aparato, o acoplante utilizado foi a água. O setup foi construído de forma que não ocorram problemas com a absorção na amostra, portanto a água é bombeada de baixo para cima, só ficando em contato com o material enquanto o transdutor está fazendo a varredura. A mesa de varredura e a sua programação foram desenvolvidas pela equipe do LNDC, permitindo o controle e movimentação do transdutor nos 3 eixos (x, y e z).

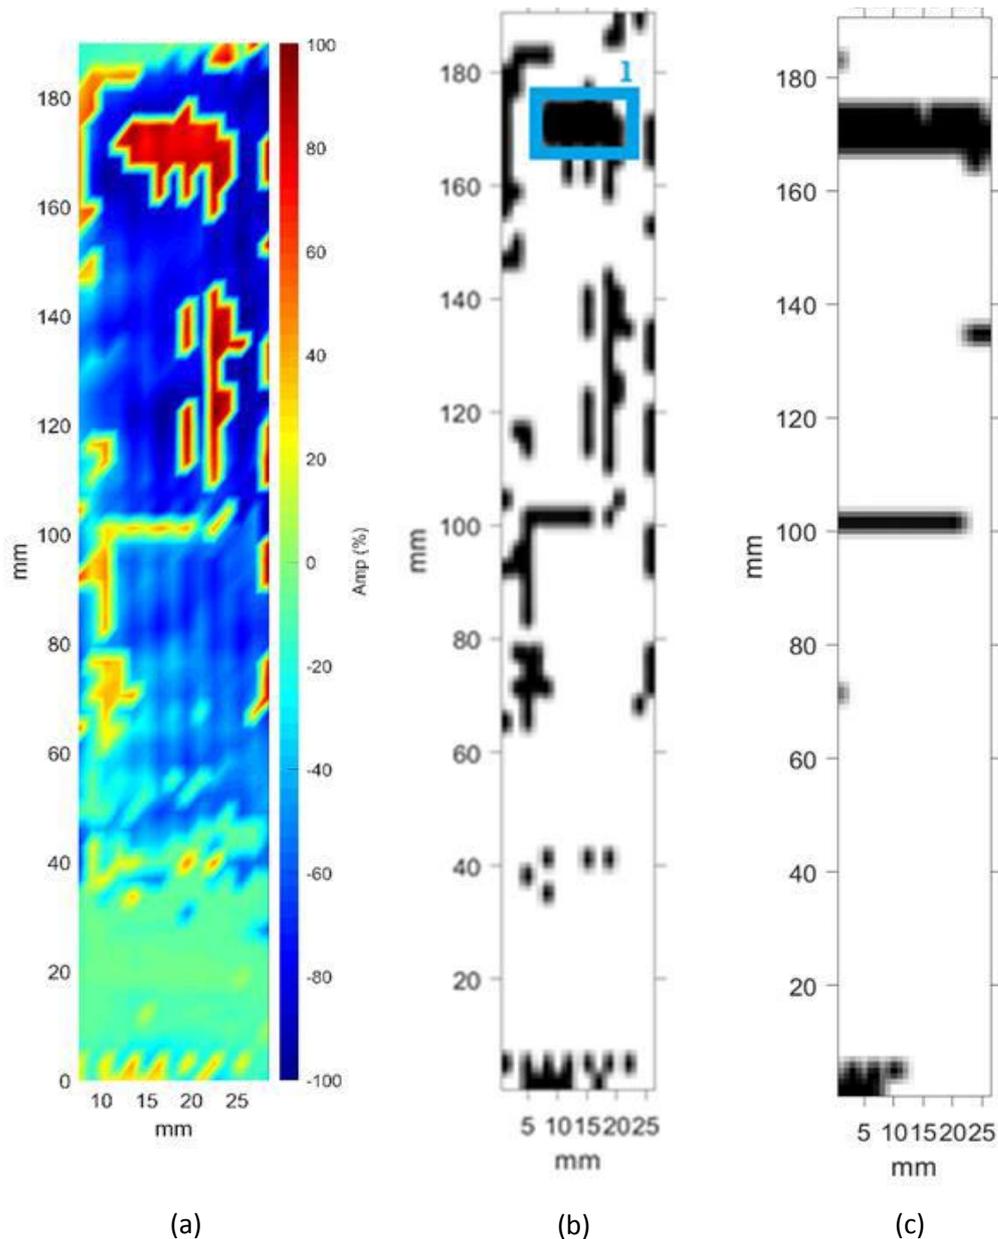
Figura 44 - (a) C-Scan gerado no Matlab através da importação dos dados do Ominiscan, (b) imagem binarizada e (c) imagem tratada.

Para a rotina de análise, faz-se necessária a entrada dos dados através da imagem do C-Scan proveniente do Omniscan, e a partir da leitura inicial no Matlab, prossegue-se com a escolha dos sinais de interesse, binarização e identificação das regiões com características associadas a descontinuidades, Figura 44.

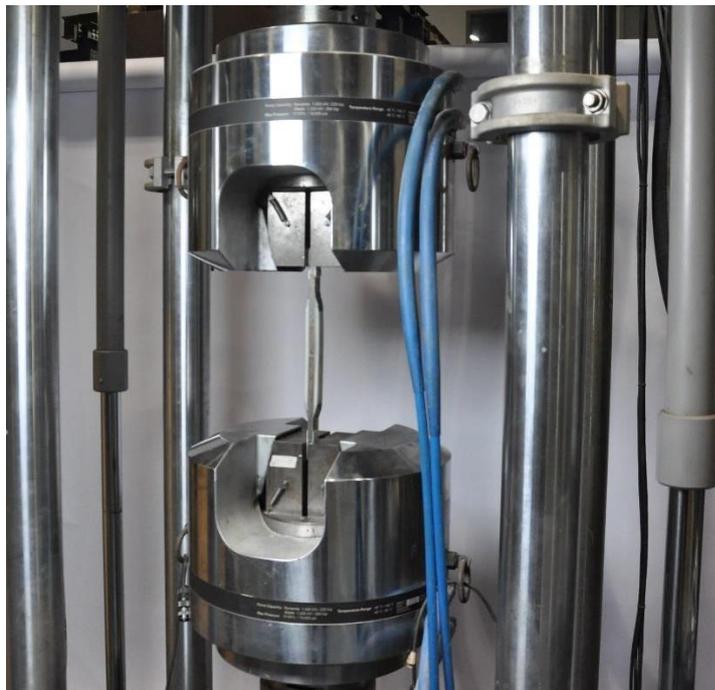
Figura 45 - Atuador, modelo MTS 311, utilizado para a execução dos ensaios.

Os ensaios de DLS foram realizados em uma máquina universal de ensaios mecânicos MTS 311, conforme Figura 45, utilizando uma taxa de deslocamento de 1,3 mm/min. A máquina de testes possui capacidade máxima de 1000kN e pressão de aperto nas garras de 2000–3000psi.

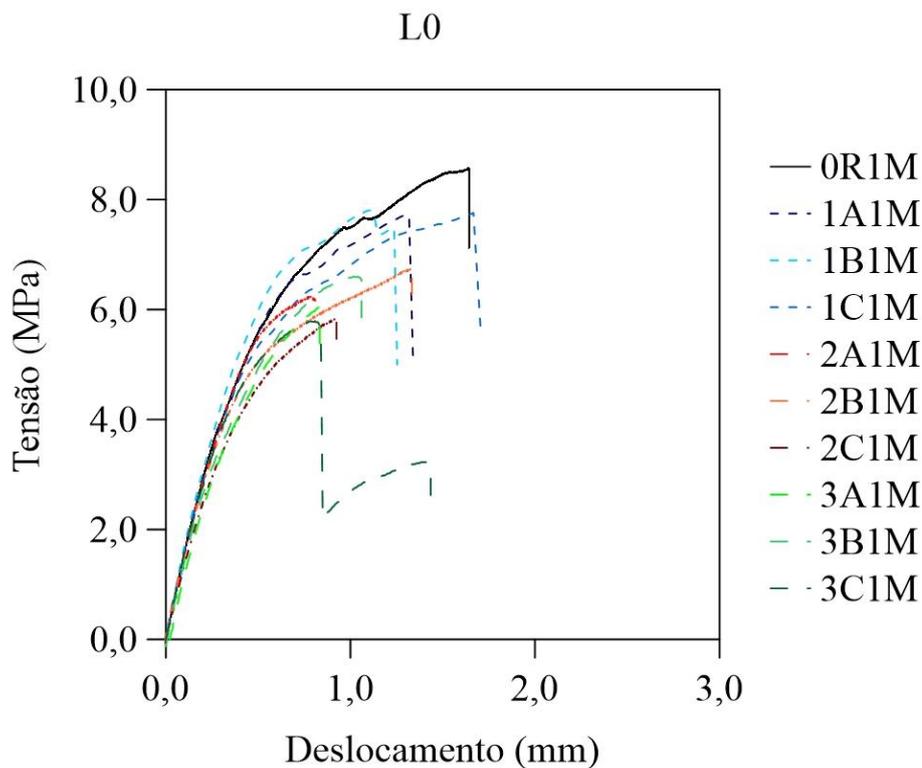
Figura 46 - Gráfico tensão x deslocamento das amostras sem silano e com lixamento manual (L0).

Na Figura 46 estão representadas as curvas tensão x deslocamento de referência das amostras L0 (sem silano e com lixamento manual). No gráfico está representada a curva de referência da amostra não envelhecida e das amostras ao longo de tempo de condicionamento e em relação as temperaturas das câmaras (A = 35°C, B = 55°C, C = 70°C). Na Figura 46 estão mostrados, para comparação, os resultados apenas até o 3° tempo de retirada (3490h), para não saturar o gráfico.

Analisando a Tabela 6, nas colunas de resistência média e de perda percentual de resistência (retenção), pode-se notar a tendência da queda dos valores ao longo do tempo de condicionamento.

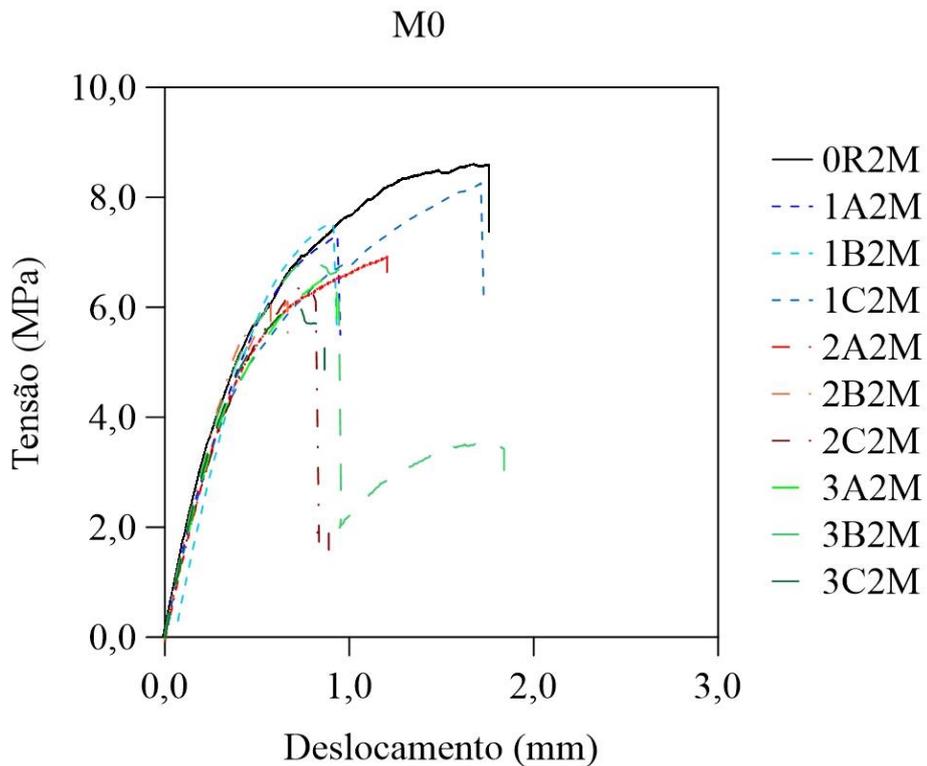
Figura 47. Gráfico tensão x deslocamento sem silano e com lixamento usando a máquina Monti (M0).

Na Figura 47, estão representadas as curvas tensão x deslocamento das amostras M0 (sem silano e com lixamento usando a máquina Monti). Novamente, no gráfico, está representada a curva de referência da amostra como fabricada e das amostras ao longo de tempo de condicionamento e em relação às temperaturas das câmaras. O mesmo procedimento de representar as curvas até o tempo da terceira retirada foi usado.

Os resultados obtidos estão mostrados na Tabela 7. Analisando a Tabela 7, pode-se observar a mesma tendência de queda já relatado em L0. Porém, vale fazer uma observação no tempo de condicionamento 3490h na câmara B (55°C), que teve um pequeno aumento na resistência comparado com o tempo de condicionamento de 1820h. Porém, esse aumento não é significativo considerando o desvio padrão.

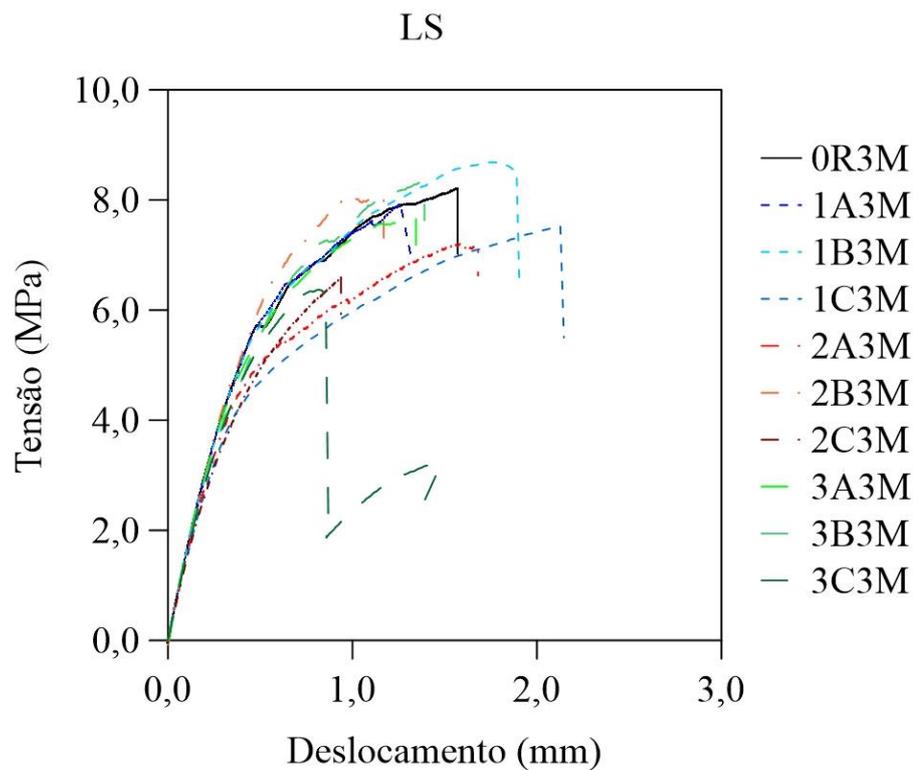
Figura 48. Gráfico tensão x deslocamento com silano e com lixamento manual (LS).

Na Figura 48, está representada a curva de referência da amostra como fabricada e das amostras ao longo de tempo de condicionamento e em relação as temperaturas das câmaras das amostras LS (com silano e com lixamento manual). No gráfico estão representados os resultados até a terceira retirada. Os resultados compilados estão mostrados na Tabela 8.

Analisando a Tabela 8, pode-se observar a mesma tendência de queda já relatada anteriormente. Porém, vale fazer uma observação no tempo de condicionamento 3490h nas câmaras A (35°C) e B (55°C), que tiveram um pequeno aumento na resistência comparado com o tempo de condicionamento de 1820h. Porém, esse aumento na resistência está dentro do desvio padrão e, então, não é significativo.

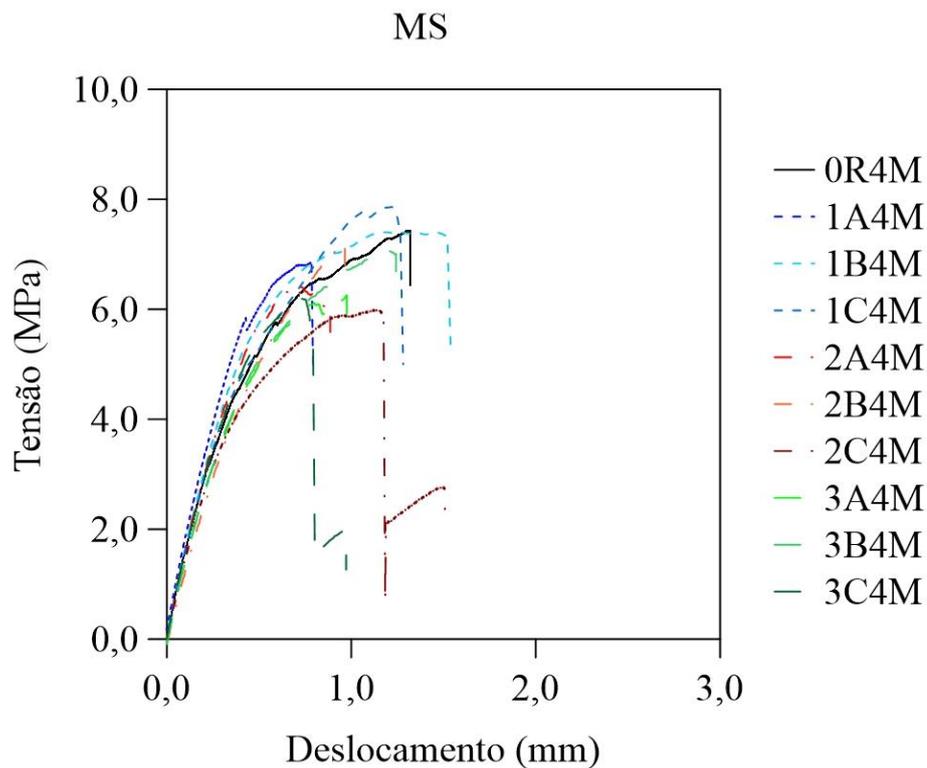
Figura 49. Gráfico tensão x deslocamento com silano e com lixamento usando a máquina Monti (MS).

Na Figura 49, estão representadas as curvas tensão x deslocamento das amostras MS (com silano e com lixamento usando a máquina Monti). No gráfico está representada a curva de referência da amostra como fabricada e das amostras ao longo de tempo de condicionamento (até a terceira retirada) e em relação as temperaturas das câmaras. Os resultados obtidos estão mostrados na Tabela 9, na qual se observa uma tendência de queda da resistência em função do tempo de envelhecimento.

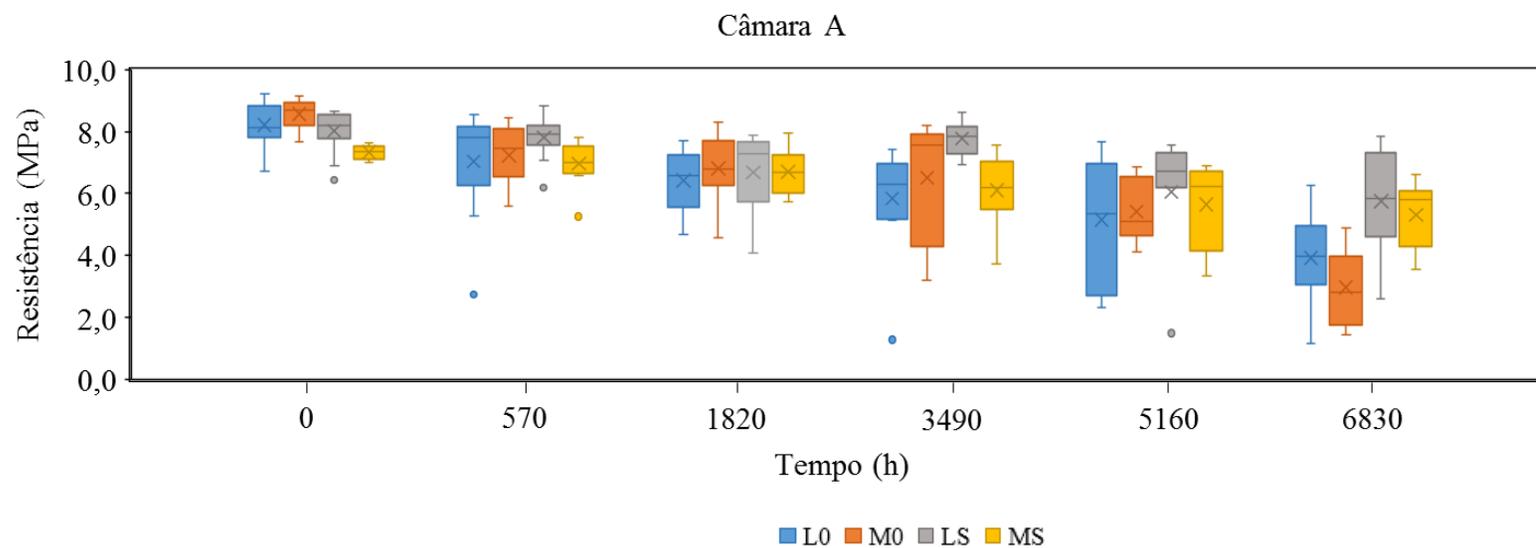
Figura 50. Variação da resistência média na câmara A (35°C) em função do tempo de envelhecimento.

Para analisar se, efetivamente, esse comportamento ocorreu, os resultados foram analisados por meio de gráficos do tipo *box-plot*, que permitem uma visualização estatística dos resultados e permitem avaliar a variabilidade dos resultados em função tanto dos preparos superficiais, quanto das temperaturas de condicionamento e do tempo de ensaio.

As Figuras 50, 51 e 52, mostram o gráfico *box-plot* das resistências nas câmaras de 35°C, 55°C e 70°C em relação ao tempo de condicionamento (t0 a t5).

Analisando de forma geral as três câmaras, nota-se a diminuição das propriedades como um todo dos espécimes, principalmente os espécimes colocados na câmara C (70°C) ao longo do envelhecimento, o que já era esperado em conformidade com os trabalhos anteriores [158][170][179-186].

Nos tempos de condicionamento 1820h a 6830h (t2 a t5), nas câmaras A e B, a dispersão dos dados foi bem maior comparado com a câmara C. Isso pode ser um indicativo de que na câmara C a degradação já está mais intensa e o material está degradando de maneira homogênea, ou seja, a degradação está mais acentuada e as amostras estão rompendo próximo das mesmas resistências, o que pode ser observado pela dispersão menor dos dados (Figura 52).

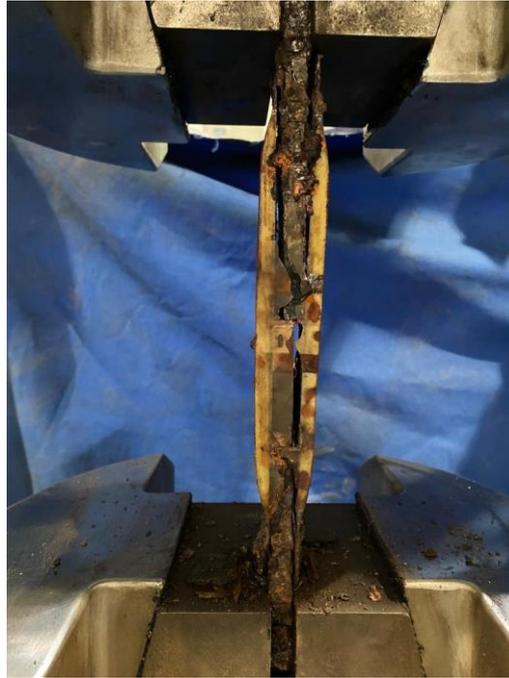
Figura 53. Junta DLS rompida na garra com tempo de condicionamento 6830h e tratamento superficial M0 (lixamento máquina Monti sem silano).

Para os maiores tempos de envelhecimento (t4 e t5), é possível notar que realmente houve grande degradação, visto que várias amostras não conseguiram ser ensaiadas pois tiveram seu rompimento na garra, ou seja, romperam antes mesmo de serem ensaiadas, conforme listado nas Tabelas 11 e 12 e mostrado, como exemplo, na Figura 53.

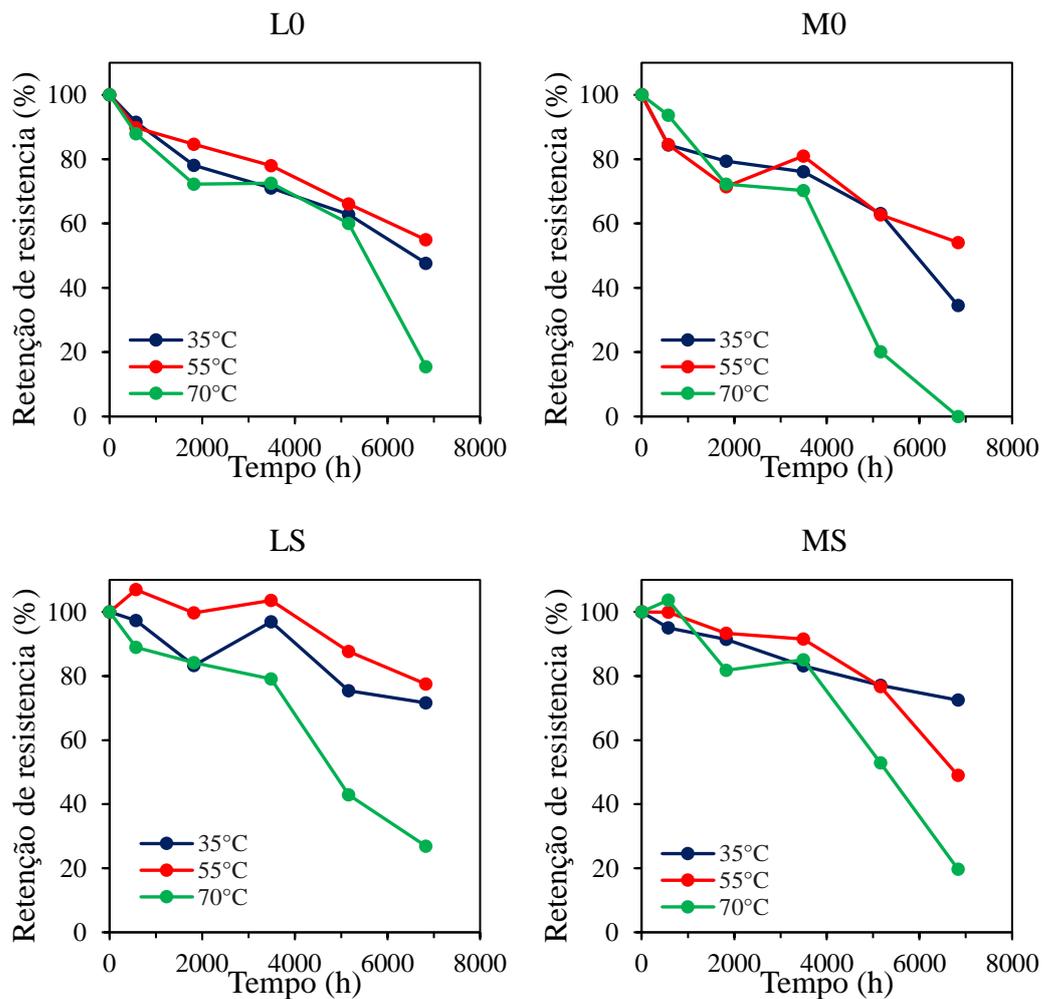
Figura 54. Curvas de retenção de resistência.

A Figura 54 representa as curvas de retenção médias da resistência em função do preparo superficial e da temperatura de condicionamento.

As curvas de retenção de resistência mostram que, em geral, quanto maior o tempo de envelhecimento e a temperatura, mais forte e rápida é a degradação da propriedade e que as superfícies tratadas com silano (LS e MS) apresentam maior desempenho, ou seja, menor queda na resistência, mesmo em maiores temperaturas, para os mesmos tempos de envelhecimento, exceto em MS na câmara B.

As Figuras 55 a 57, complementam de forma quantitativa a tendência mostrada na Figura 54 e mostram a degradação da resistência em função do preparo superficial, do tempo e da temperatura de condicionamento.

Assim como já discutido na Figura 54, demonstra-se também nas Figuras 55, 56 e 57 que, quanto maior a temperatura de condicionamento, maior o nível de degradação atingido. Esses resultados concordam com Nguyen *et al.* [179], conforme já descrito. Além disso, observa-se que as amostras que possuem silano, apresentam maior desempenho, ou seja, apresentaram menor degradação (exceto as amostras MS nas câmaras B e C), concordando com os diversos resultados reportados na literatura e apresentados anteriormente [136][138-143].

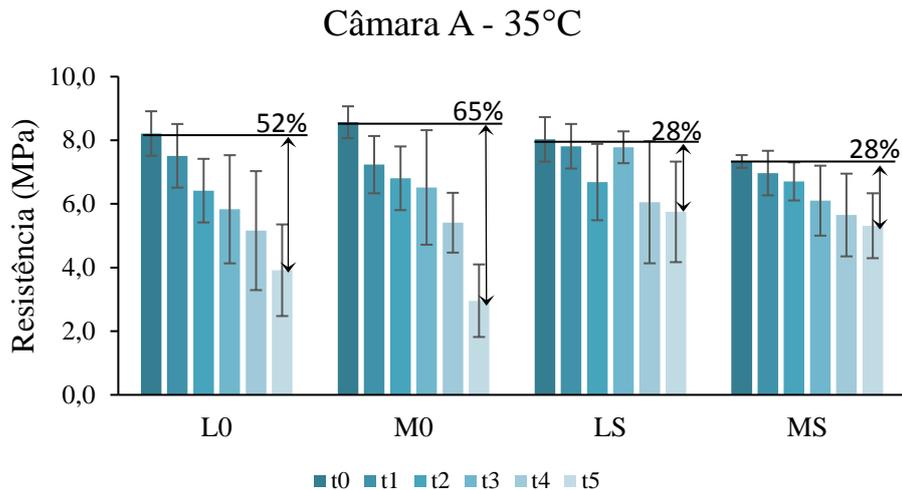
Na Figura 55, para o envelhecimento a 35°C, observa-se que os tratamentos com silano promovem uma maior retenção da resistência das juntas, mesmo para os tempos de envelhecimento t4 e t5, onde houve ruptura de amostras antes do ensaio.

Figura 55 - Degradação máxima da resistência medida na câmara A (35°C). Os tratamentos com silano promovem maior retenção da resistência.

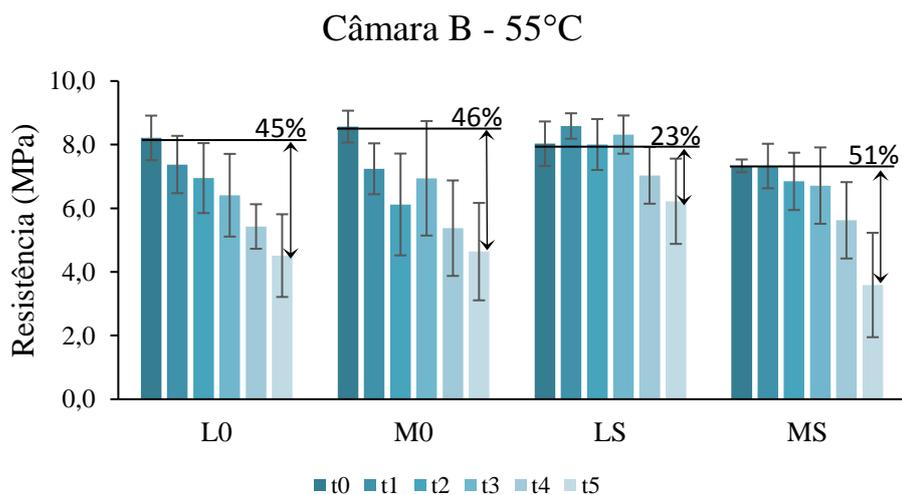
Já na câmara B (Figura 56), as amostras com lixamento manual e com silano (LS) tiveram 23% de perda de resistência, enquanto os outros tratamentos superficiais apresentaram perdas de resistência acima de 45%. Na câmara C (Figura 57), o nível de degradação nos quatro tipos de tratamentos superficiais (L0, M0, LS e MS) foi bem avançado tendo queda da resistência acima de 73%. Esse comportamento mostrou que, nesse caso, a temperatura foi a variável dominante e os tratamentos superficiais tiveram pouco impacto para tempos de envelhecimento superiores a t1 (570 horas).

Figura 56. Degradação máxima da resistência medida na câmara B (55°C).

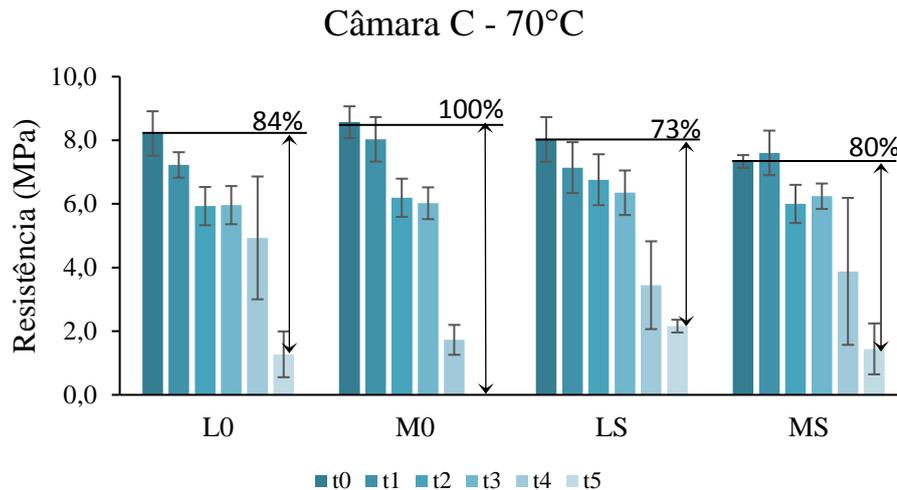
Figura 57 - Degradação máxima da resistência medida na câmara C (70°C).

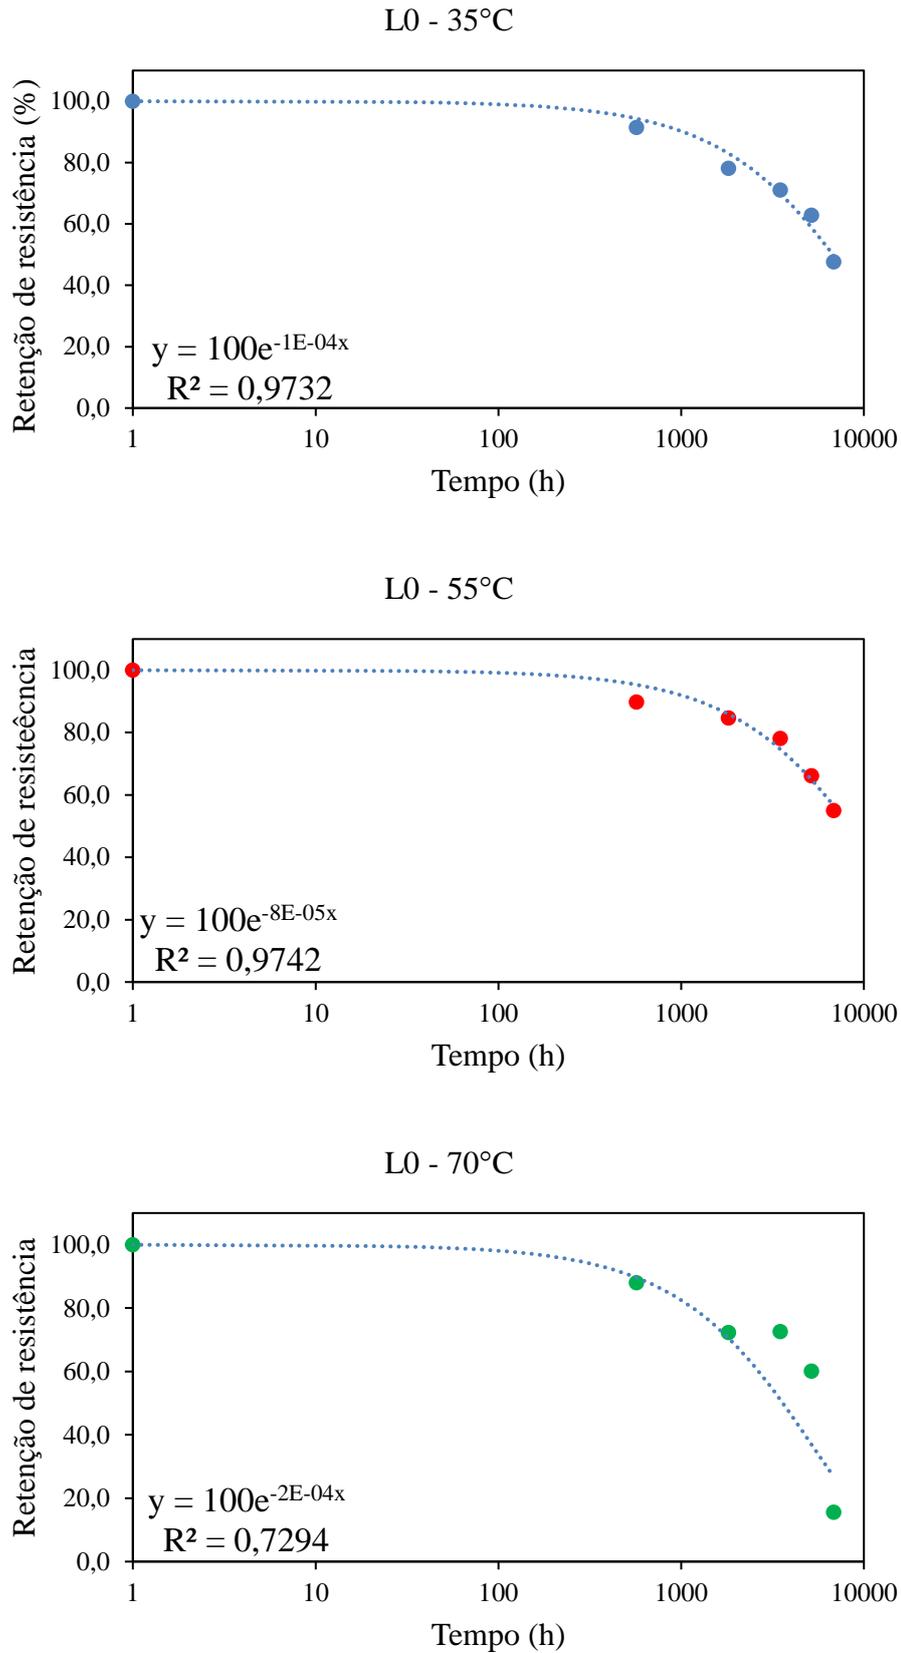
Com o intuito de prever e modelar a resistência das juntas em função do tempo de envelhecimento de modo a poder extrapolar o comportamento das juntas para tempos maiores do que os dos ensaios laboratoriais, foram usados três modelos matemáticos para ajustar os dados experimentais. Foram utilizadas as linhas de tendência exponencial, linear e polinomial para prever o comportamento em cada temperatura de condicionamento e em cada tratamento superficial. Na Figura 58 está mostrado, como exemplo, os ajustes obtidos quando foi usado o modelo exponencial em relação as 3 temperaturas de condicionamento.

Figura 58 - Previsão de retenção de resistência utilizando a curva de tendência exponencial para o tratamento superficial L0. (a) Temperatura de condicionamento de 35°C, (b) Temperatura de condicionamento de 55°C e (c) Temperatura de condicionamento de 70°C.

No apêndice C estão apresentadas todas as curvas de ajuste juntamente com as respectivas equações. Os valores dos coeficientes de correlação R^2 estão listados na Tabela 19 e as células que estão marcadas apresentaram os valores de R^2 acima de 90%.

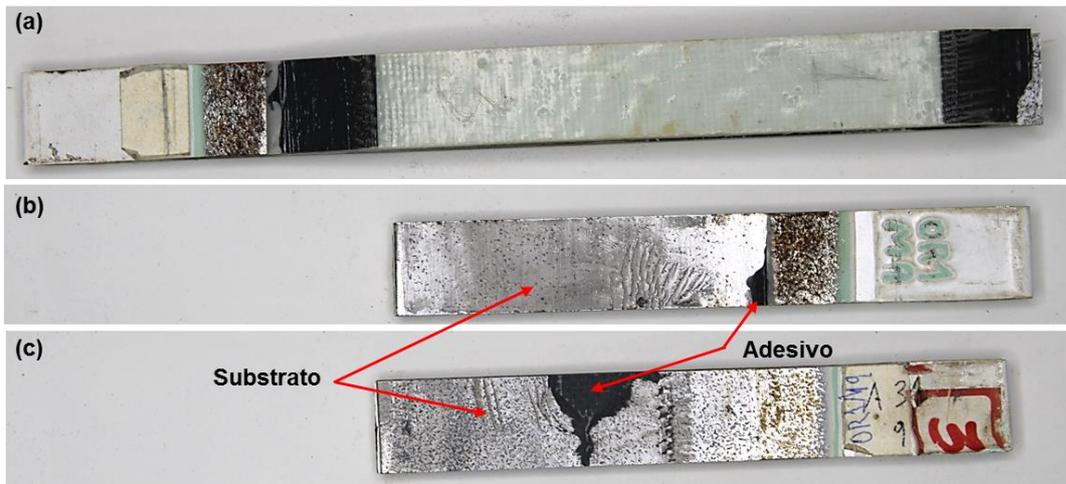
Figura 60 - Modo de falha das amostras não-envelhecidas com lixamento manual e sem silano (L0). (a) Vista frontal, (b) Vista do aço descolado, (c) Vista posterior do aço descolado.

Nas figuras 60 a 63, pode-se verificar o modo de falha na interface do aço/compósito para os diferentes tipos de tratamento superficial (L0, M0, LS e MS) para as amostras não envelhecidas.

Observando os modos de falha nas figuras, nota-se que as falhas se misturam entre falhas coesivas e falhas adesivas (falha mista), ou seja, houve descolagem parcial do adesivo e resíduo do adesivo colado no substrato de aço.

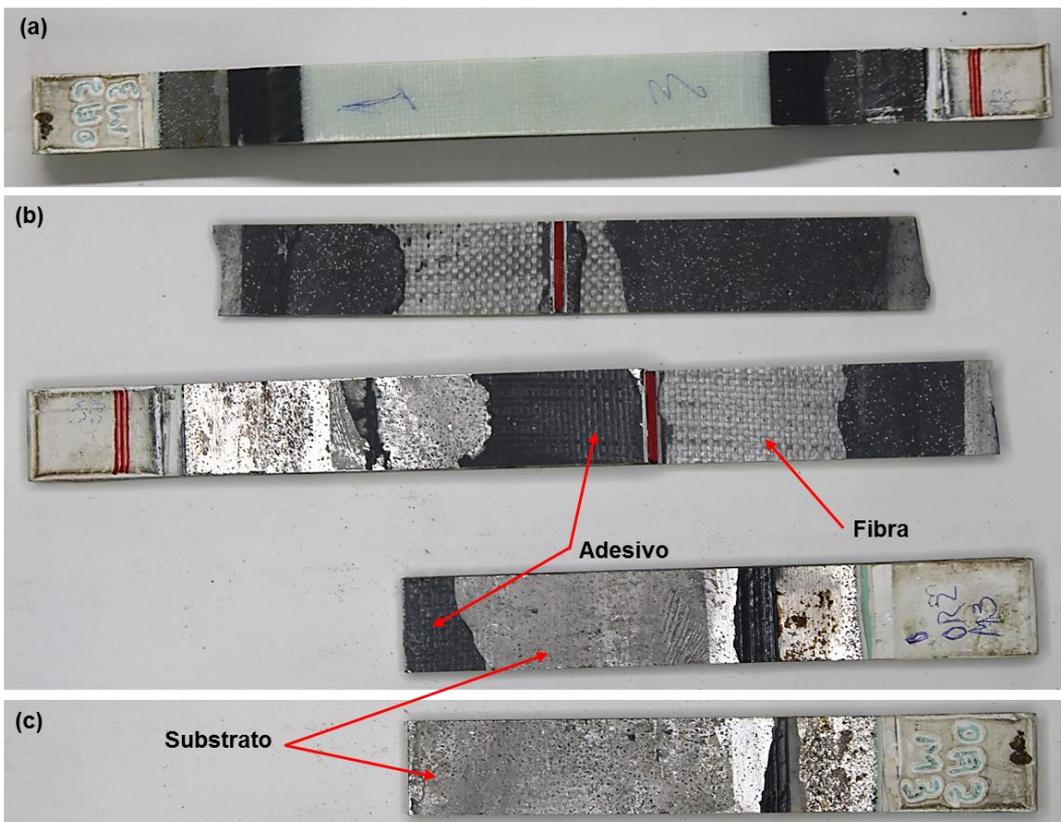
Figura 61 - Modo de falha das amostras não-envelhecidas com lixamento máquina Monti e sem silano (M0). (a) Vista frontal, (b) Placas descoladas e vista do aço descolado, (c) Vista posterior do aço descolado.

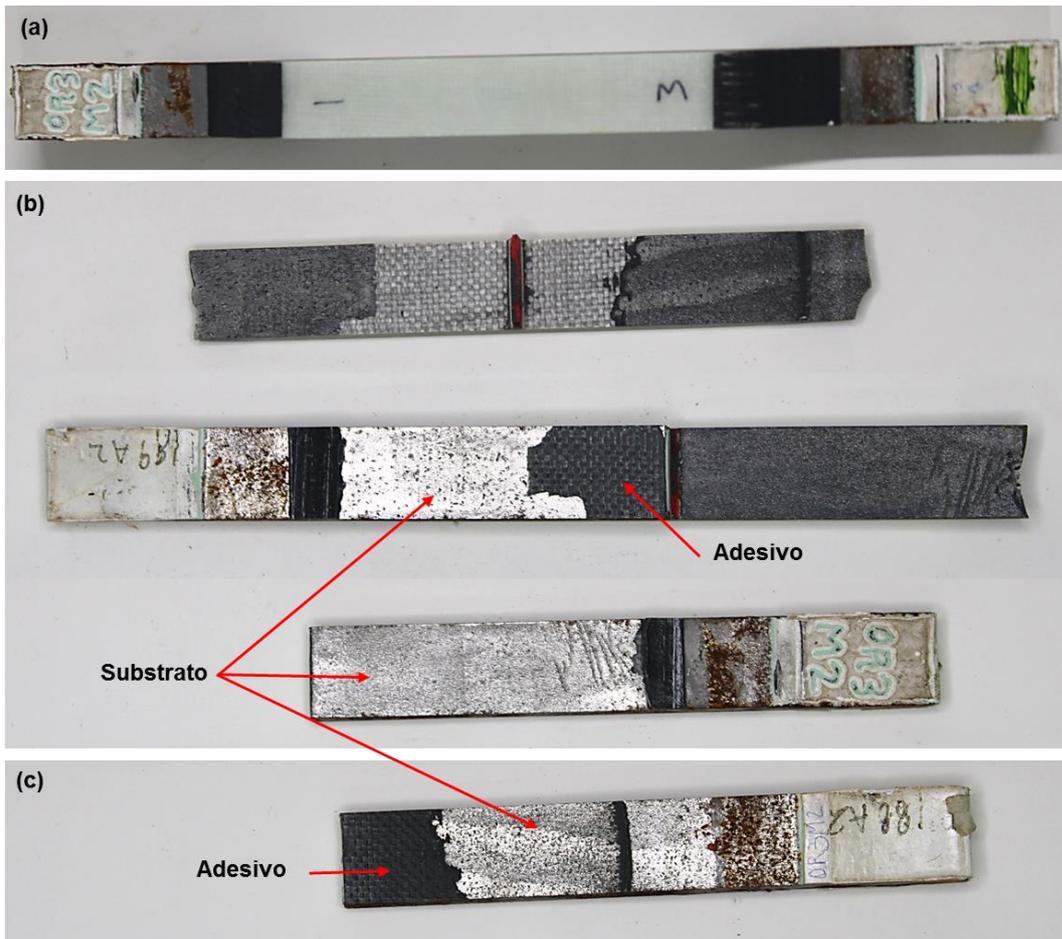
Figura 62 - Modo de falha das amostras não-envelhecidas com lixamento manual e com silano (LS). (a) Vista frontal, (b) Placas descoladas e vista do aço descolado, (c) Vista posterior do aço descolado.

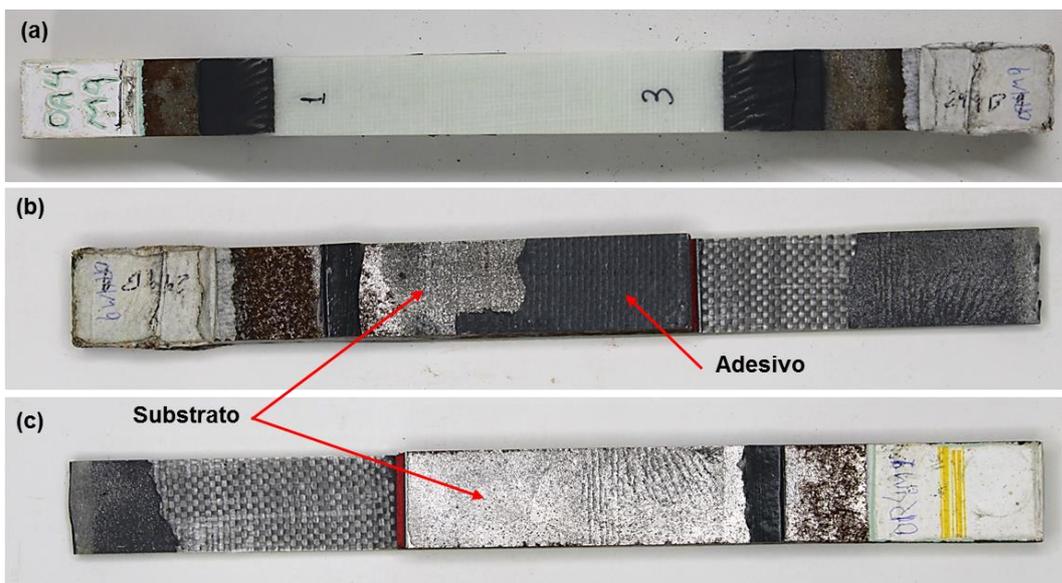
Figura 63 - Modo de falha das amostras não-envelhecidas com lixamento máquina Monti e com silano (MS). (a) Vista frontal, (b) Vista do aço descolado, (c) Vista posterior do aço descolado.

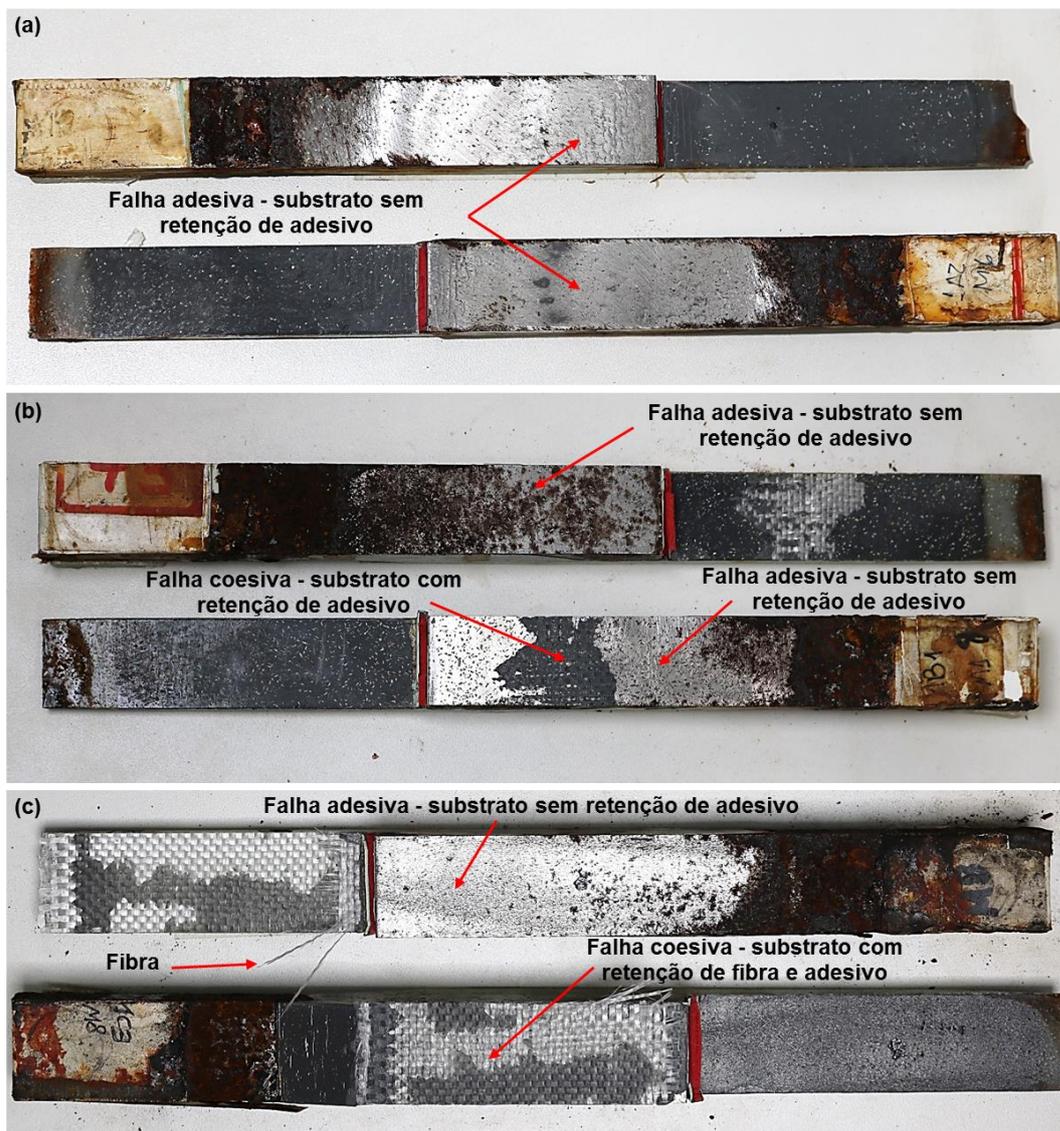
As amostras envelhecidas apresentaram uma mistura de falha coesiva e adesiva e falha adesiva. As Figura 64 e 65 mostram um exemplo de falha adesiva com arrancamento total do adesivo do substrato metálico (64a e 65a), falha coesiva com retenção de adesivo no substrato (64b e 65b) e coesiva com retenção de adesivo mais fibras no substrato (64c e 65c) nos tempos de condicionamento t_1 e t_3 , respectivamente.

Figura 64 - Modos de falha característicos das juntas após a primeira retirada t_1 : (a) adesiva, (b) coesiva com retenção de adesivo no substrato e (c) coesiva com retenção de fibras e adesivo no substrato.

Vale destacar, que com o passar do tempo de envelhecimento o modo de falha foi se modificando e a falha adesiva tornou-se mais comum. Essa mudança de falha também pode ser analisada pela queda da resistência apresentada anteriormente. Conforme o modo de falha foi modificando de falha coesiva/adesiva para falha adesiva, a resistência também se modificou, diminuindo, pois, a interface entre o aço e compósito foi ficando fragilizada com o tempo e a temperatura de envelhecimento. Além disso, também pode-se observar na Figura 66 que a penetração da frente corrosiva pelas bordas tornou-se mais significativa com a temperatura e tempo de envelhecimento.

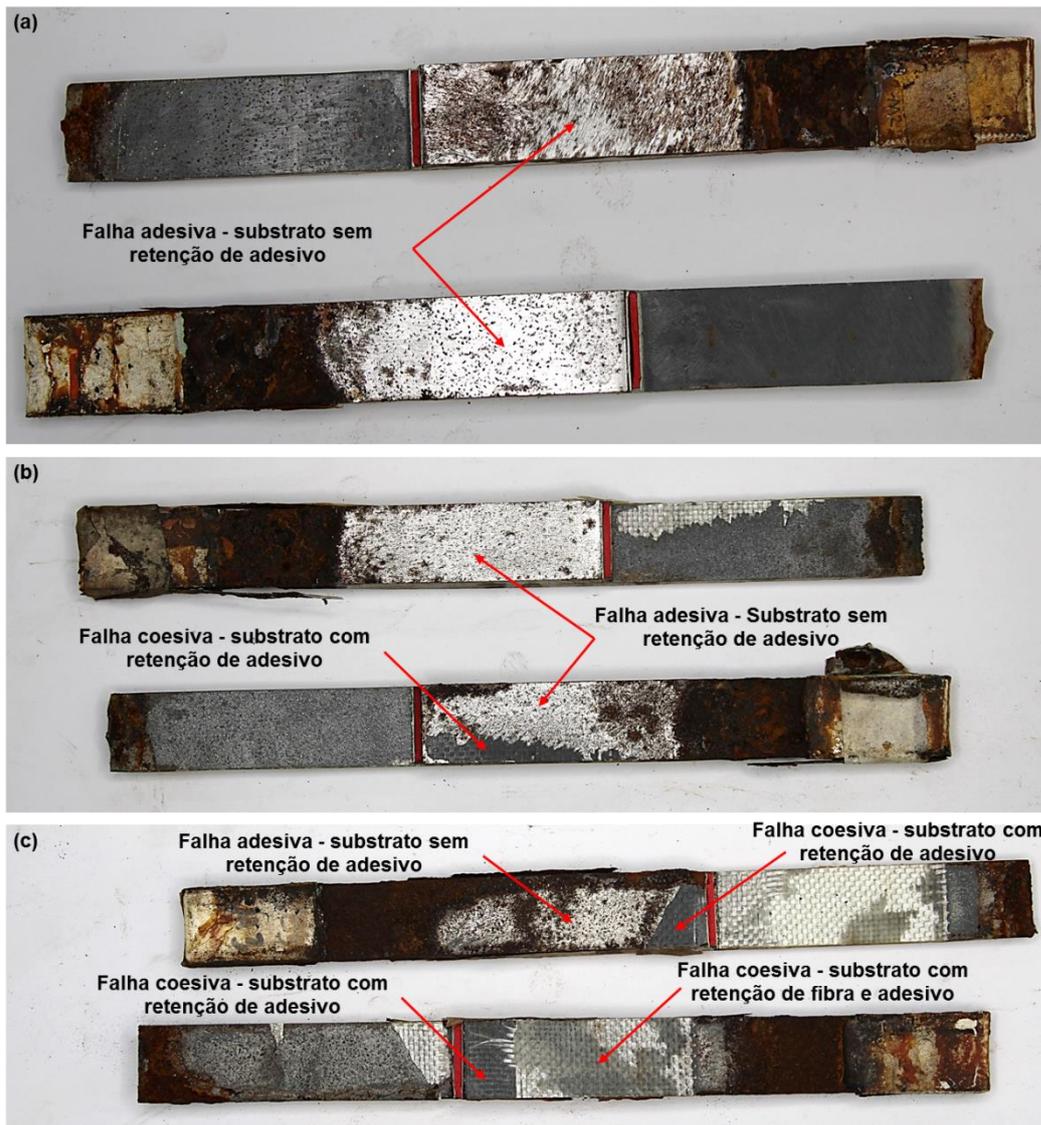
Figura 65 - Modos de falha característicos das juntas após a terceira retirada t_3 : (a) adesiva, (b) coesiva com retenção de adesivo no substrato e (c) coesiva com retenção de fibras e adesivo no substrato.

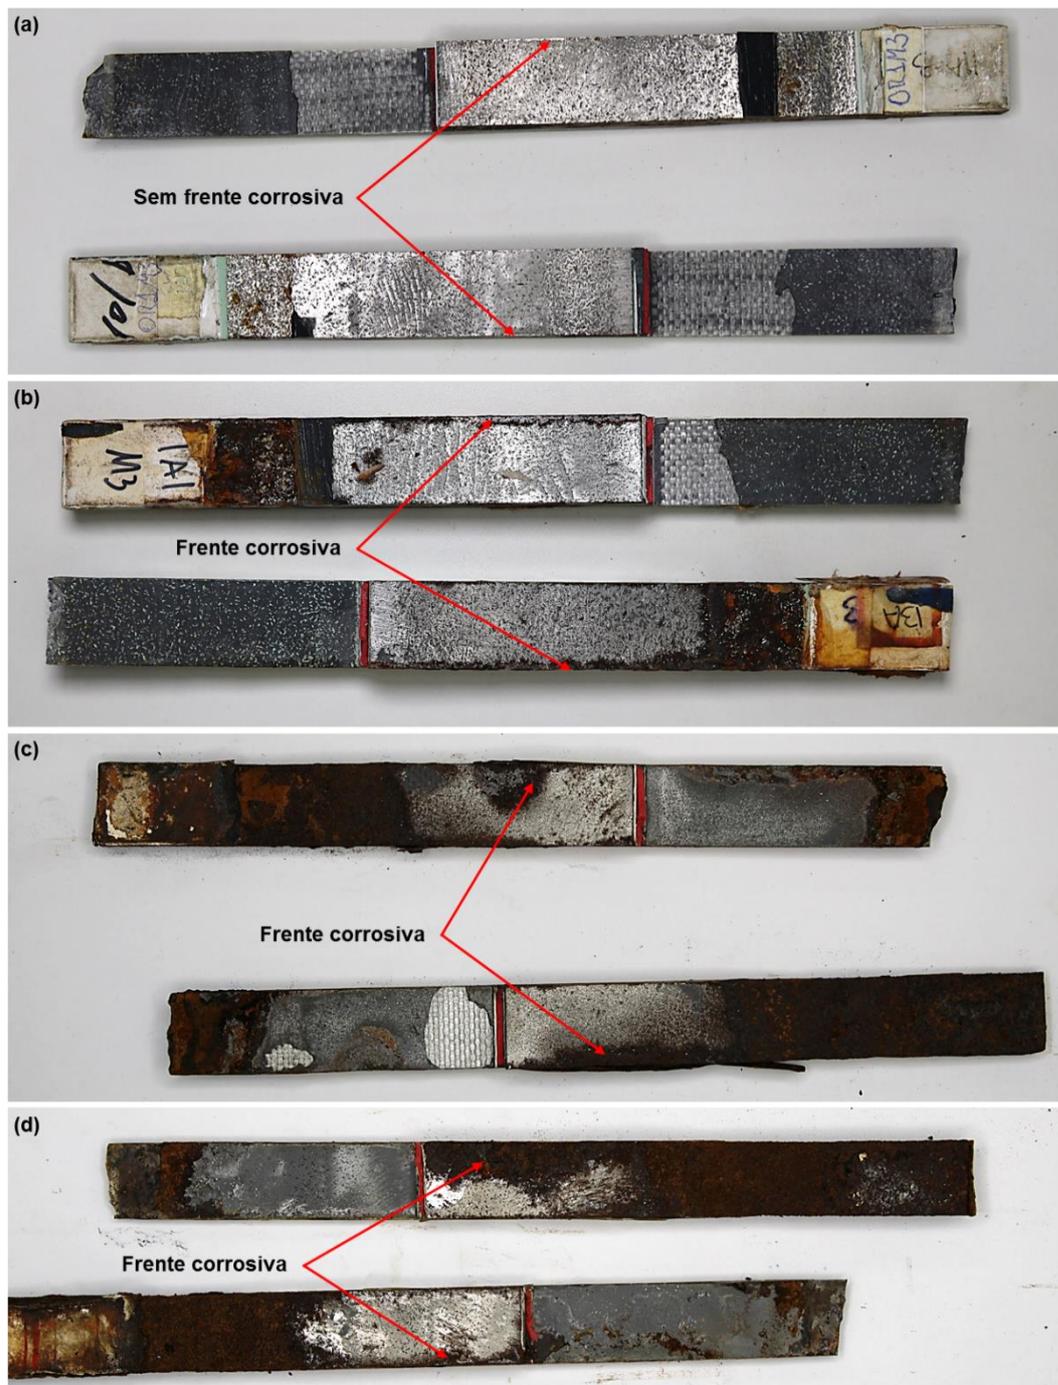
Figura 66. Avanço da frente corrosiva (a) t0, (b) t1, (c) t3, (d) t4.

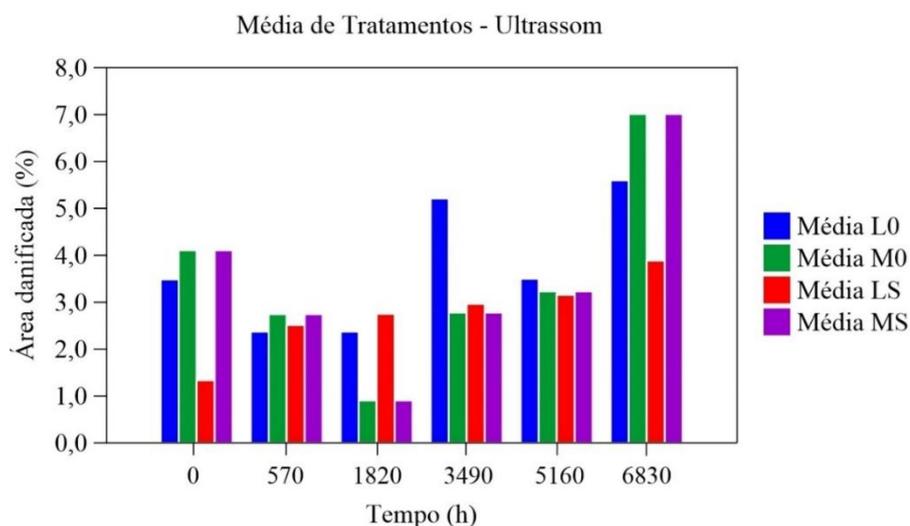
Na Figura 67 estão representadas as médias por tratamento das áreas danificadas em função do tempo de envelhecimento. Os valores das médias foram calculados considerando as câmaras A, B e C para cada tratamento.

Figura 67 - Média de tratamentos gerais em função da área danificada.

Nota-se, que com o passar do tempo, não houve mudança em relação a essas áreas até 5160h (t4), exceto para L0 em 3490. Mesmo que as amostras sejam diferentes, essa mudança, até 5160h, não foi significativa. Em 6830 horas (t5), a área danificada teve aumento significativo para os tratamentos L0, M0 e MS, enquanto para o tratamento LS o aumento foi pequeno.
