**Estimativa do comportamento mecânico e
da vida útil de reparos de juntas coladas
de sobreposição dupla quando
submetidos ao efeito da variação da
temperatura em ambiente de névoa salina.**

Tese de Doutorado

Tese apresentada como requisito parcial para obtenção do grau de Doutor pelo Programa de Pós-graduação em Engenharia de Materiais e de Processos Químicos e Metalúrgicos do Departamento de Engenharia Química e de Materiais da PUC-Rio.

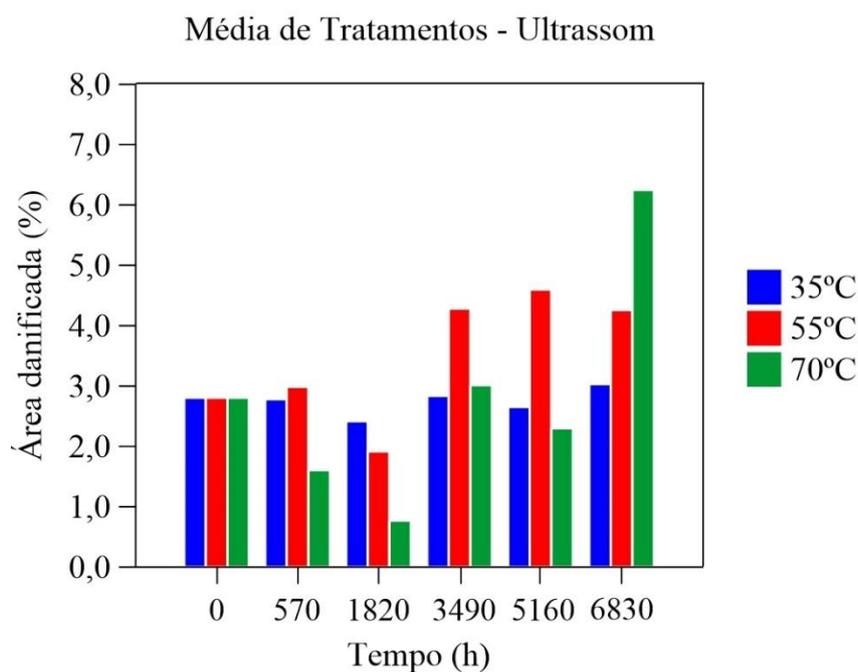
Na Figura 68, estão representadas as médias por câmara das áreas danificadas em relação ao tempo de envelhecimento. Os valores das médias foram calculados considerando todos os tratamentos para cada câmara.

Figura 68 - Média de tratamentos gerais em função da área danificada.

Em média por câmara, nota-se que, com o passar do tempo, não houve mudança em relação as áreas danificadas, com exceção do valor em 6830h, a 70°C, onde houve um aumento expressivo na área danificada dos espécimes. Entretanto, conforme mostrado na Figura 69, onde está mostrada a área danificada média detectada pelo teste de ultrassom por câmara, observa-se que ao longo do tempo, não existe, considerando o desvio padrão, tendência ao aumento da área danificada.

Na Tabela 27 estão representados os valores médios das áreas danificadas por câmara e os desvios padrões das áreas danificadas apresentadas na Figura 68.

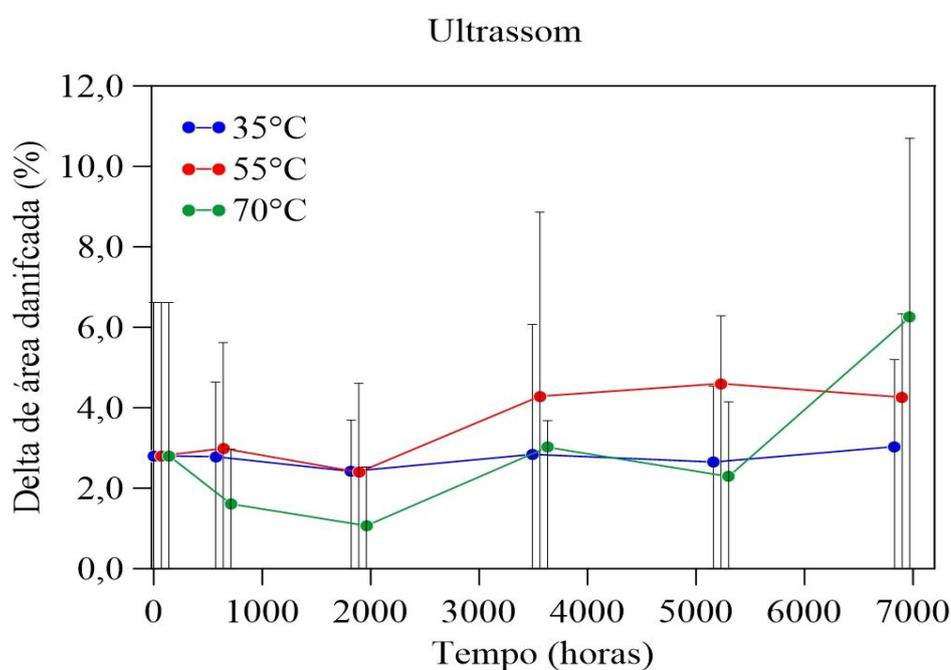
Figura 69 - Área média de danos no ensaio de Ultrassom por temperatura.

Analisando a Figura 69, nota-se que o envelhecimento não está produzindo defeitos macroscópicos no material, ou seja, os resultados mostram que estatisticamente o percentual de área danificada são iguais (não se alteram) pois estão na mesma ordem de grandeza. Porém, pode-se fazer uma observação que, em t5 na câmara C, os defeitos aumentam de forma considerável, embora com alto desvio padrão.

Como quantidade de área danificada não aumentou estatisticamente com o tempo de envelhecimento, pode-se dizer, que neste estudo, a resistência não está tendo relação direta com a quantidade de área danificada. O que está acontecendo é que a interface está sendo degradada e ficando enfraquecida durante o tempo e temperatura de envelhecimento. A queda de resistência, portanto, foi independentemente da quantidade de defeitos, dependendo do material como um todo. Ou seja, o que influenciou a resistência da junta foram o tratamento de superfície, o tempo e a temperatura de envelhecimento como um todo e não a quantidade de defeito.

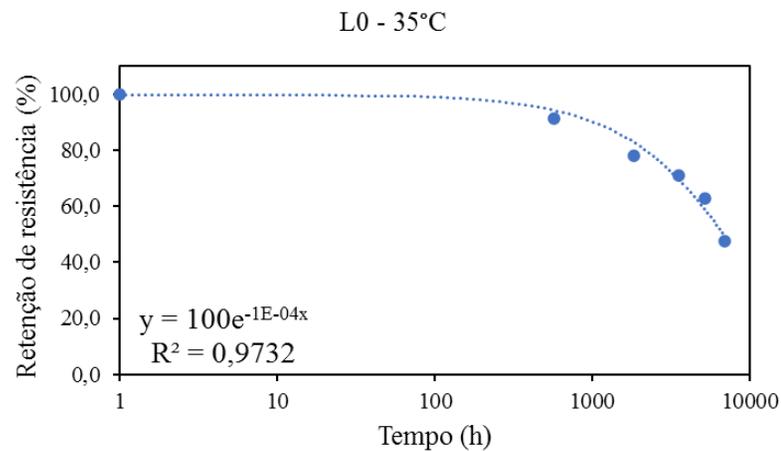
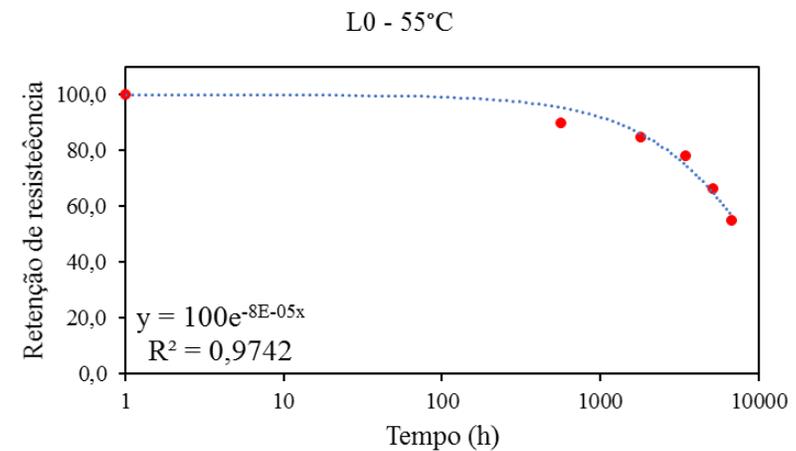
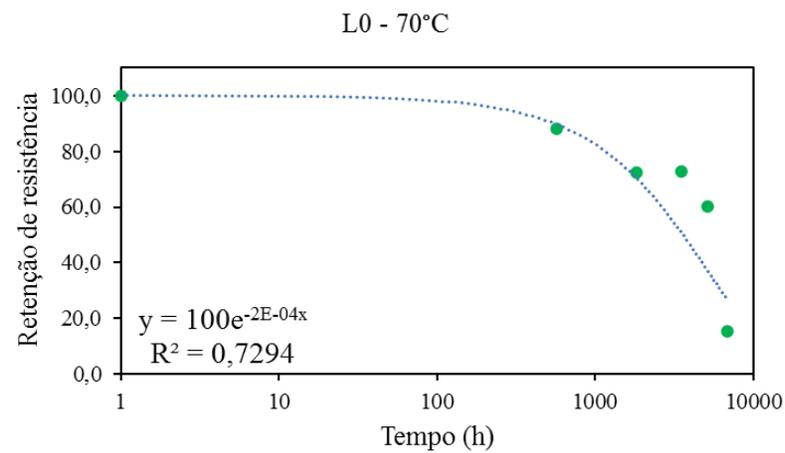
- Previsão de retenção de resistência utilizando a curva de tendencia exponencial

Figura C1. Curvas de ajuste exponencial L0.

No apêndice C estão apresentadas todas as curvas de ajuste juntamente com as respectivas equações. Os valores dos coeficientes de correlação R^2 estão listados na Tabela 19 e as células que estão marcadas apresentaram os valores de R^2 acima de 90%.

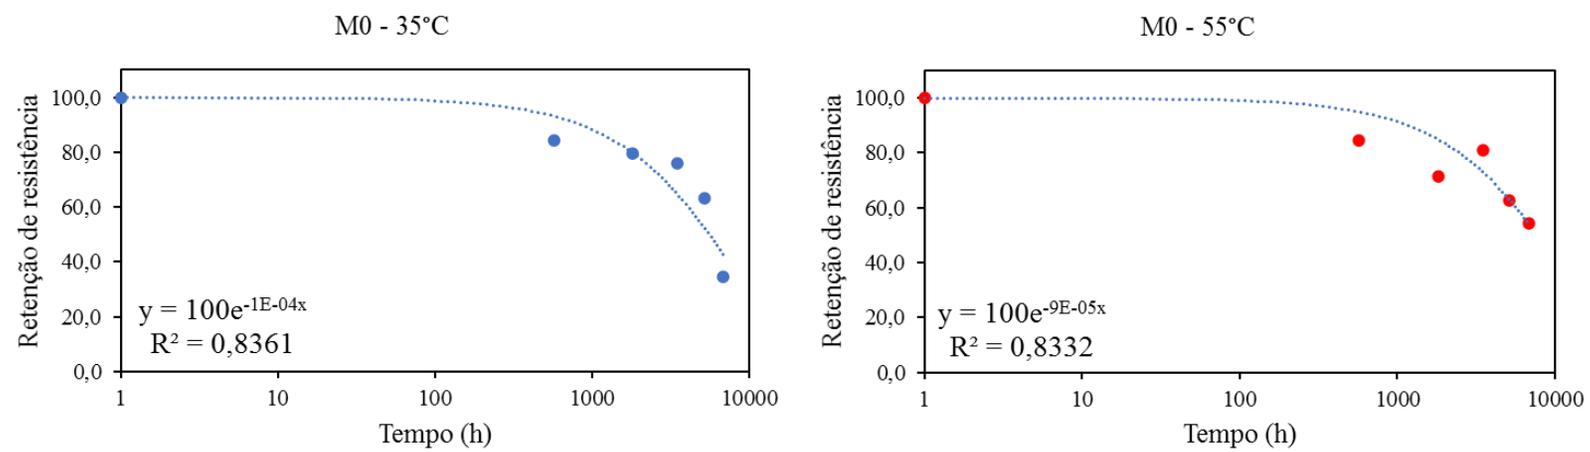
Figura C2. Curvas de ajuste exponencial M0.

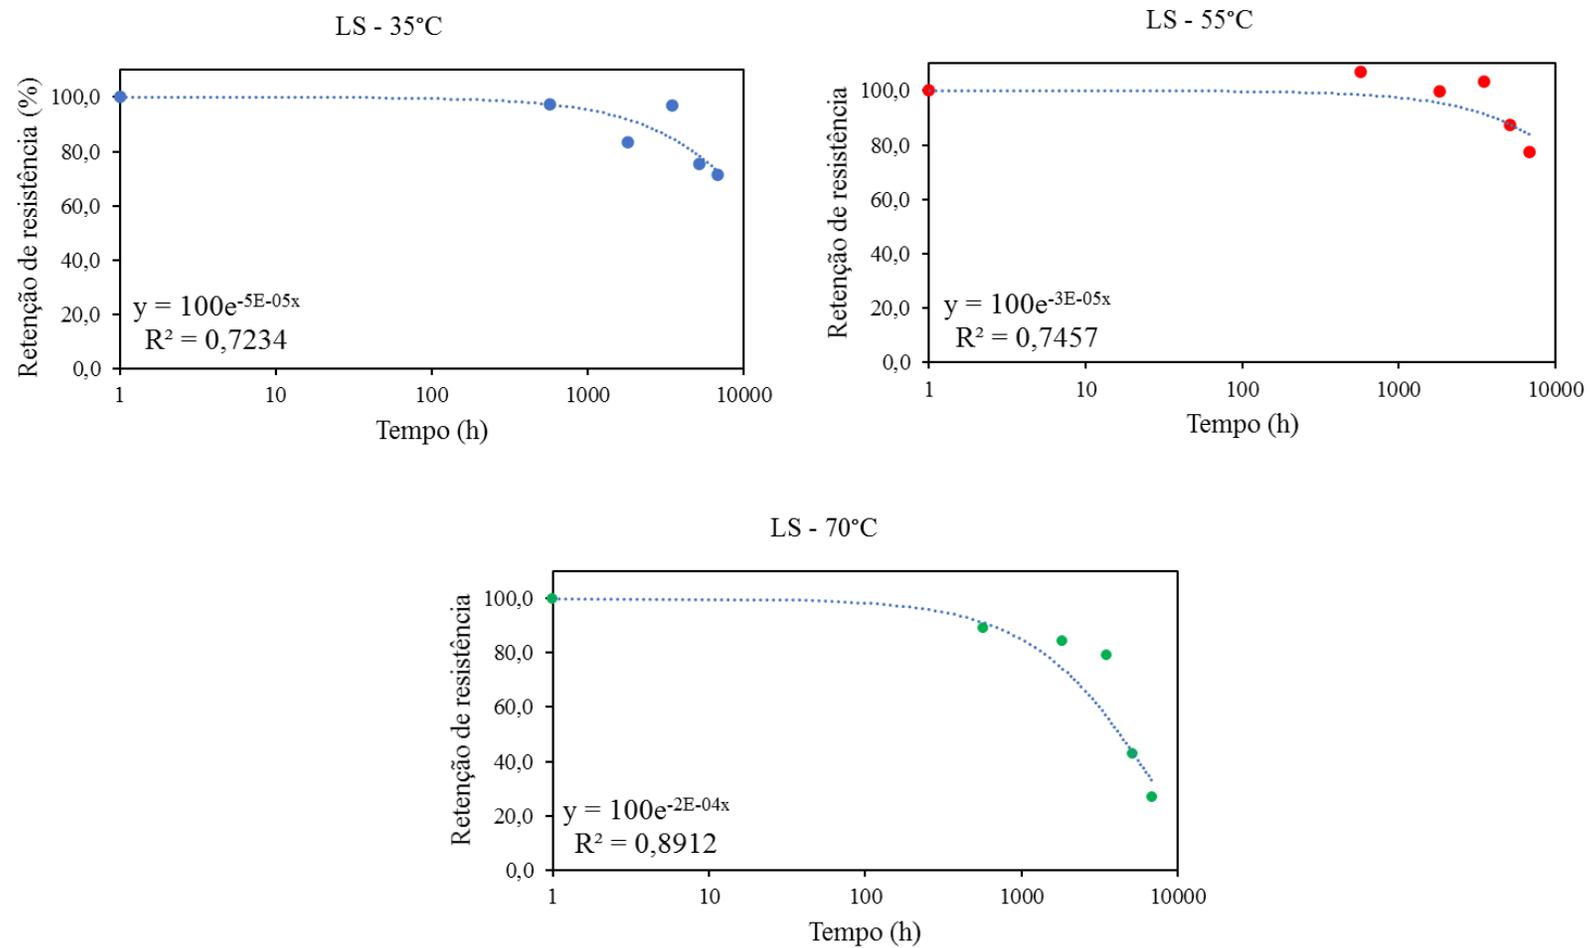
Figura C3. Curvas de ajuste exponencial LS.

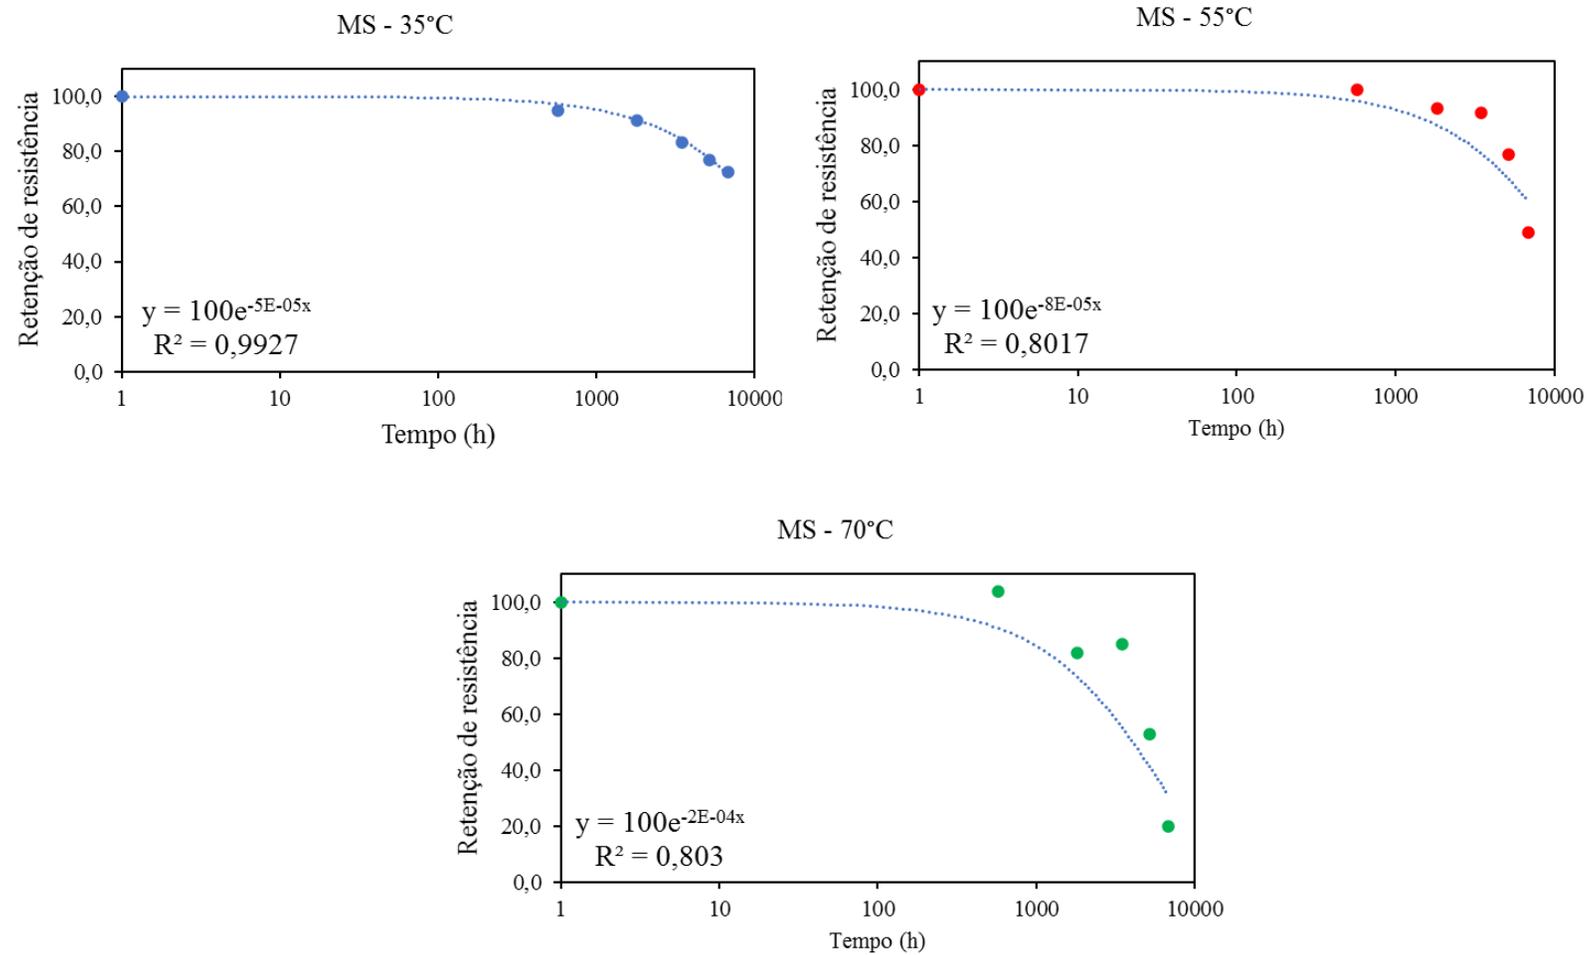
Figura C4. Curvas de ajuste exponencial MS.

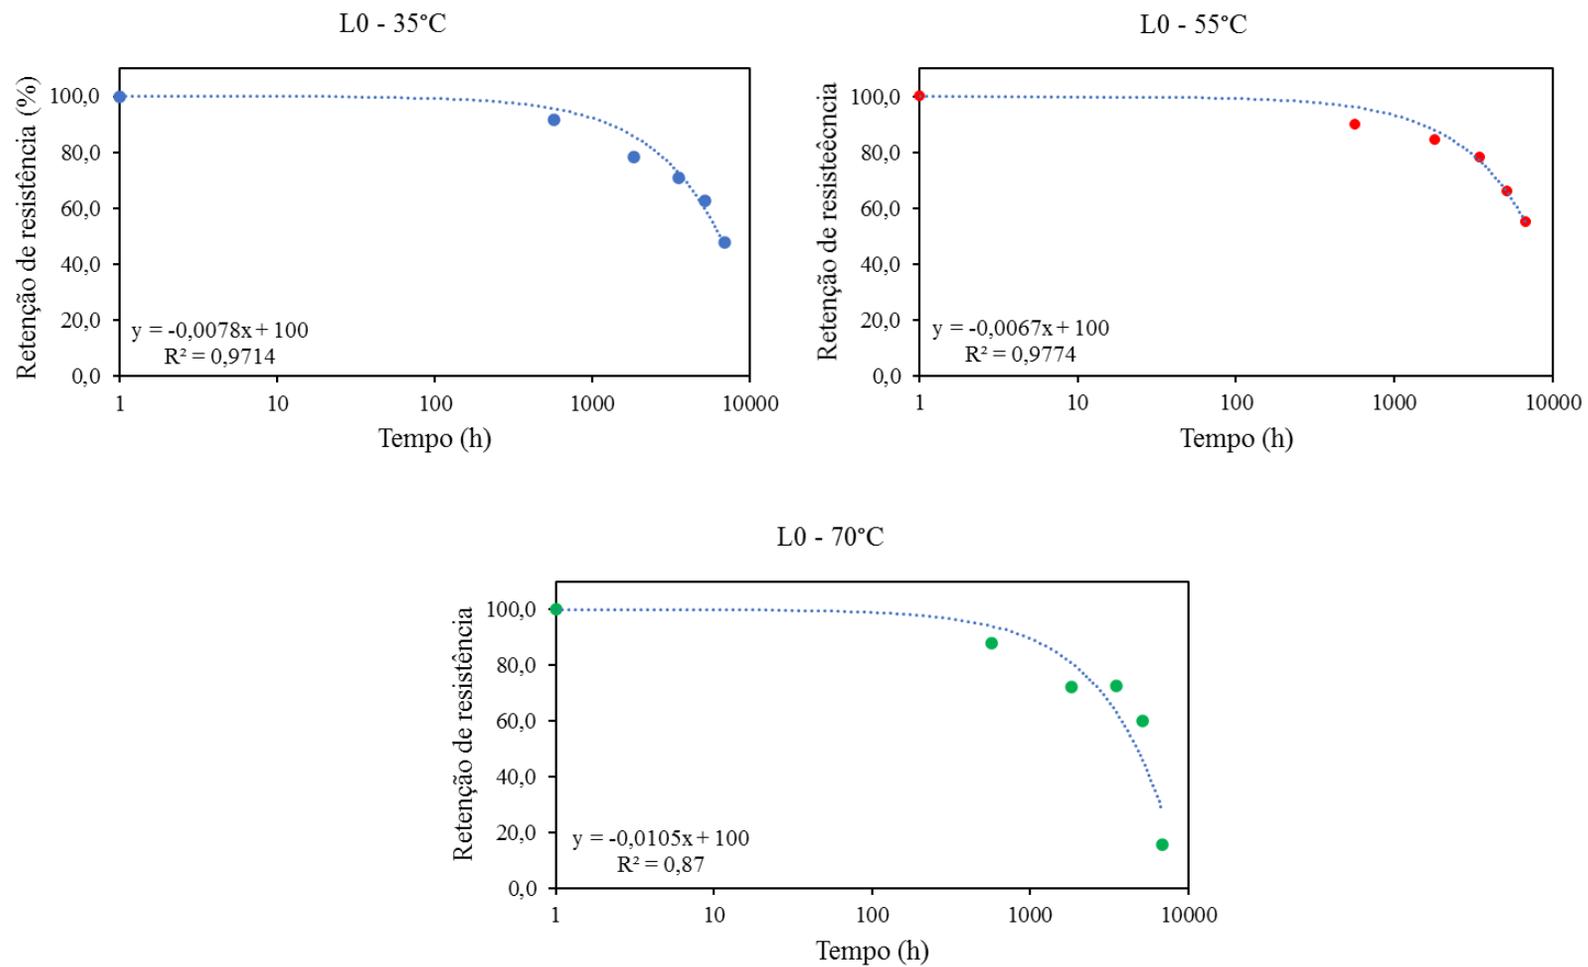
- Previsão de retenção de resistência utilizando a curva de tendência linear

Figura C5. Curvas de ajuste linear L0.

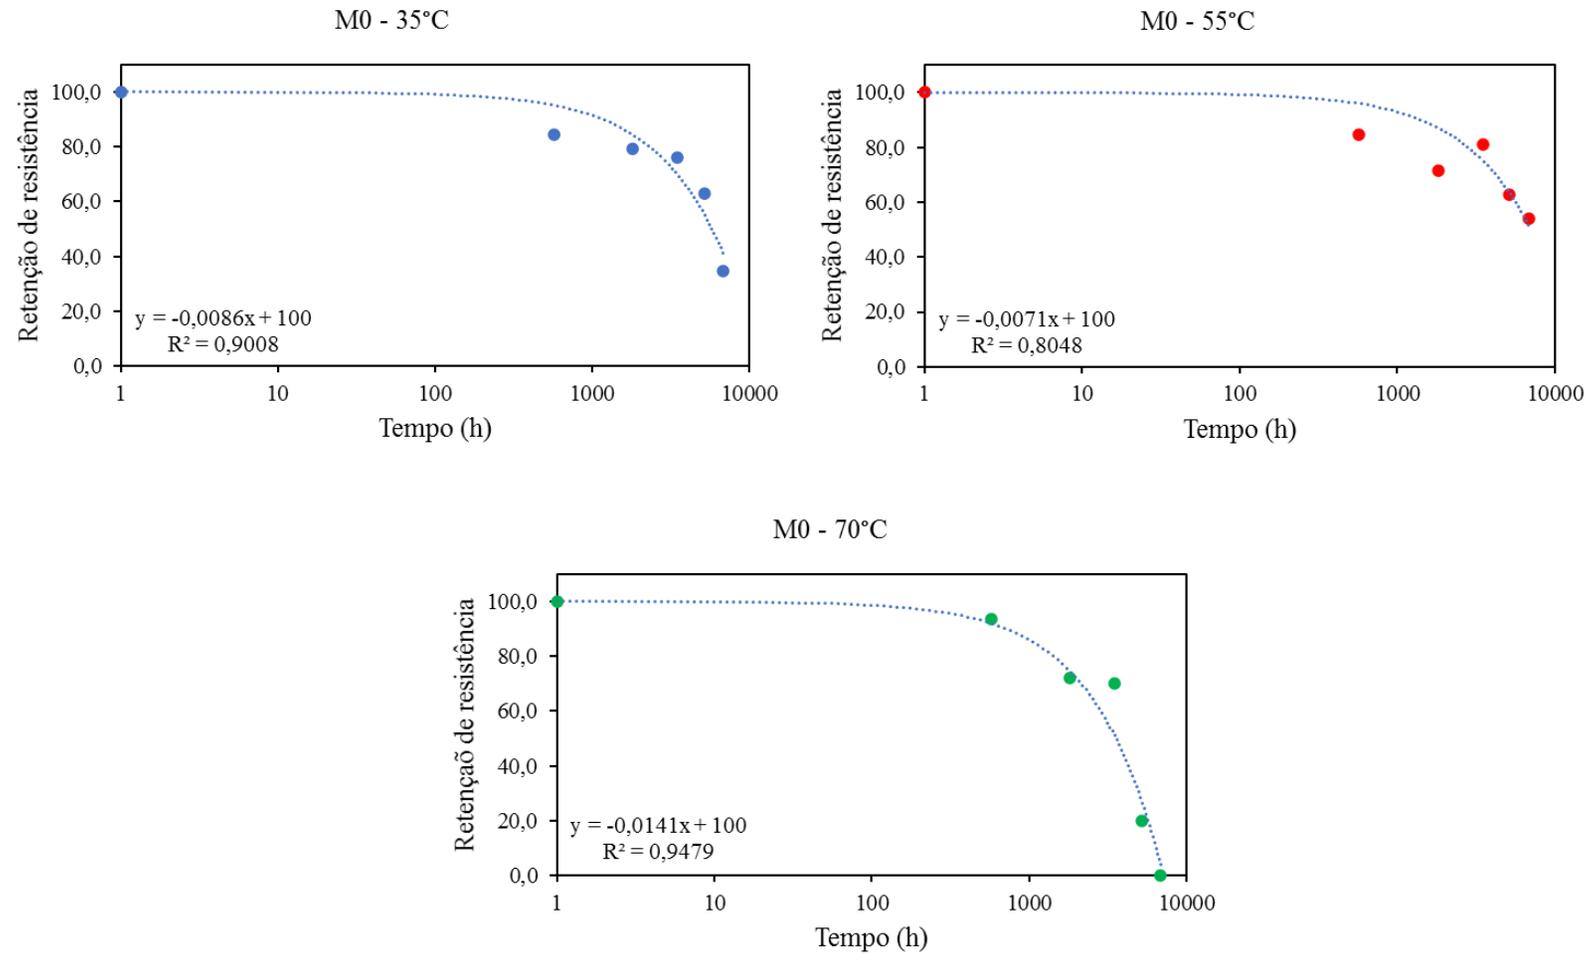
Figura C6. Curvas de ajuste linear M0.

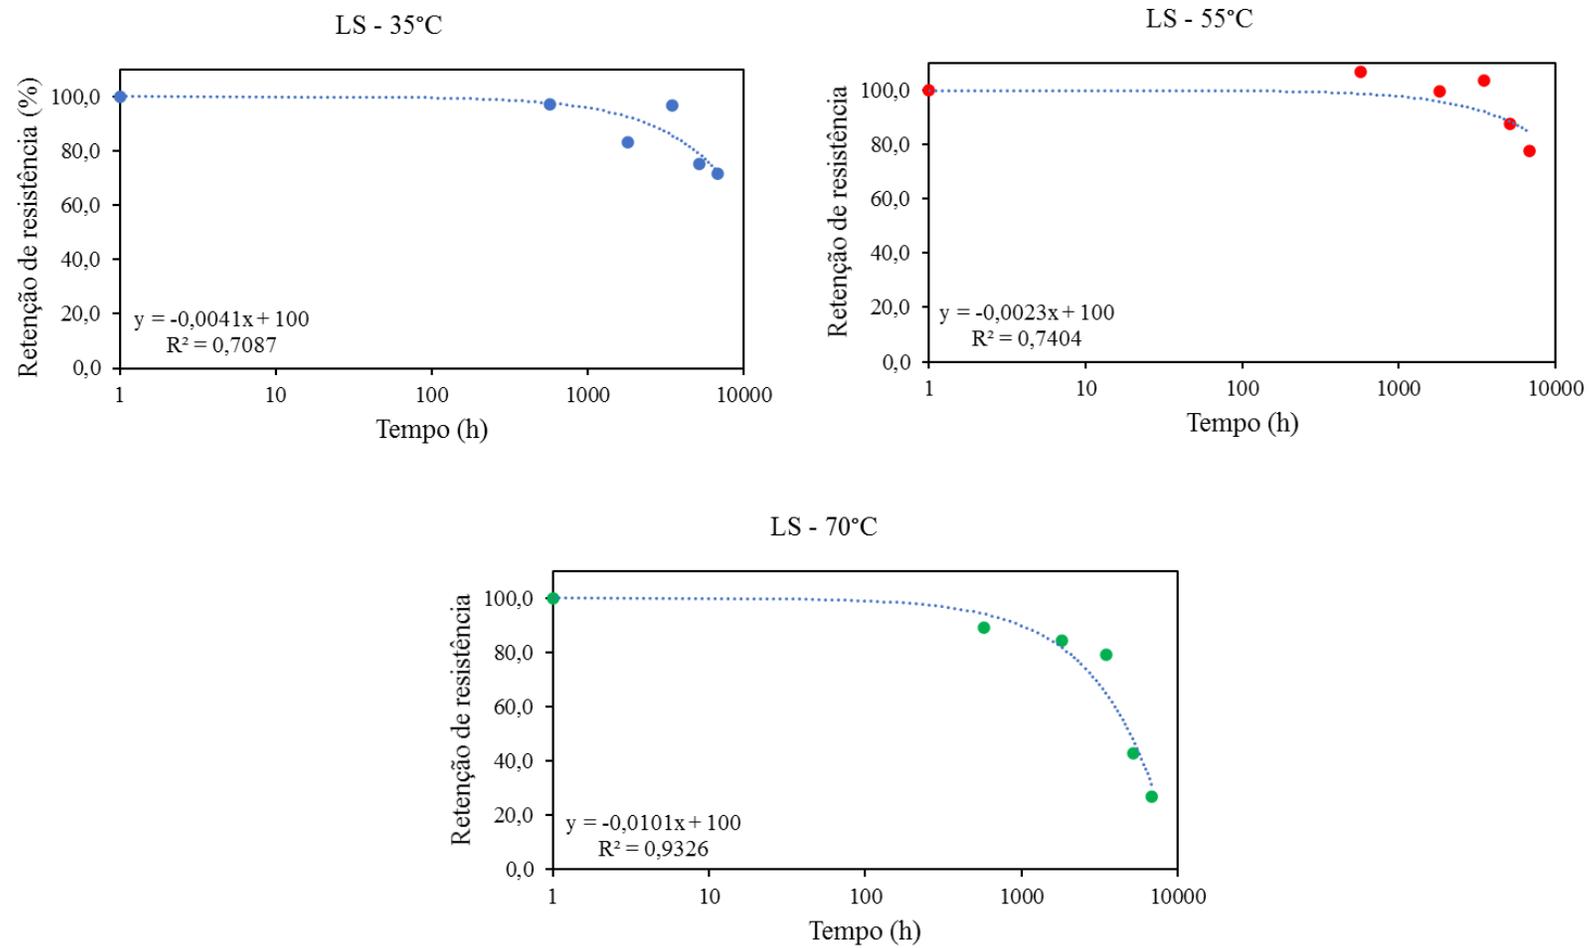
Figura C7. Curvas de ajuste linear LS.

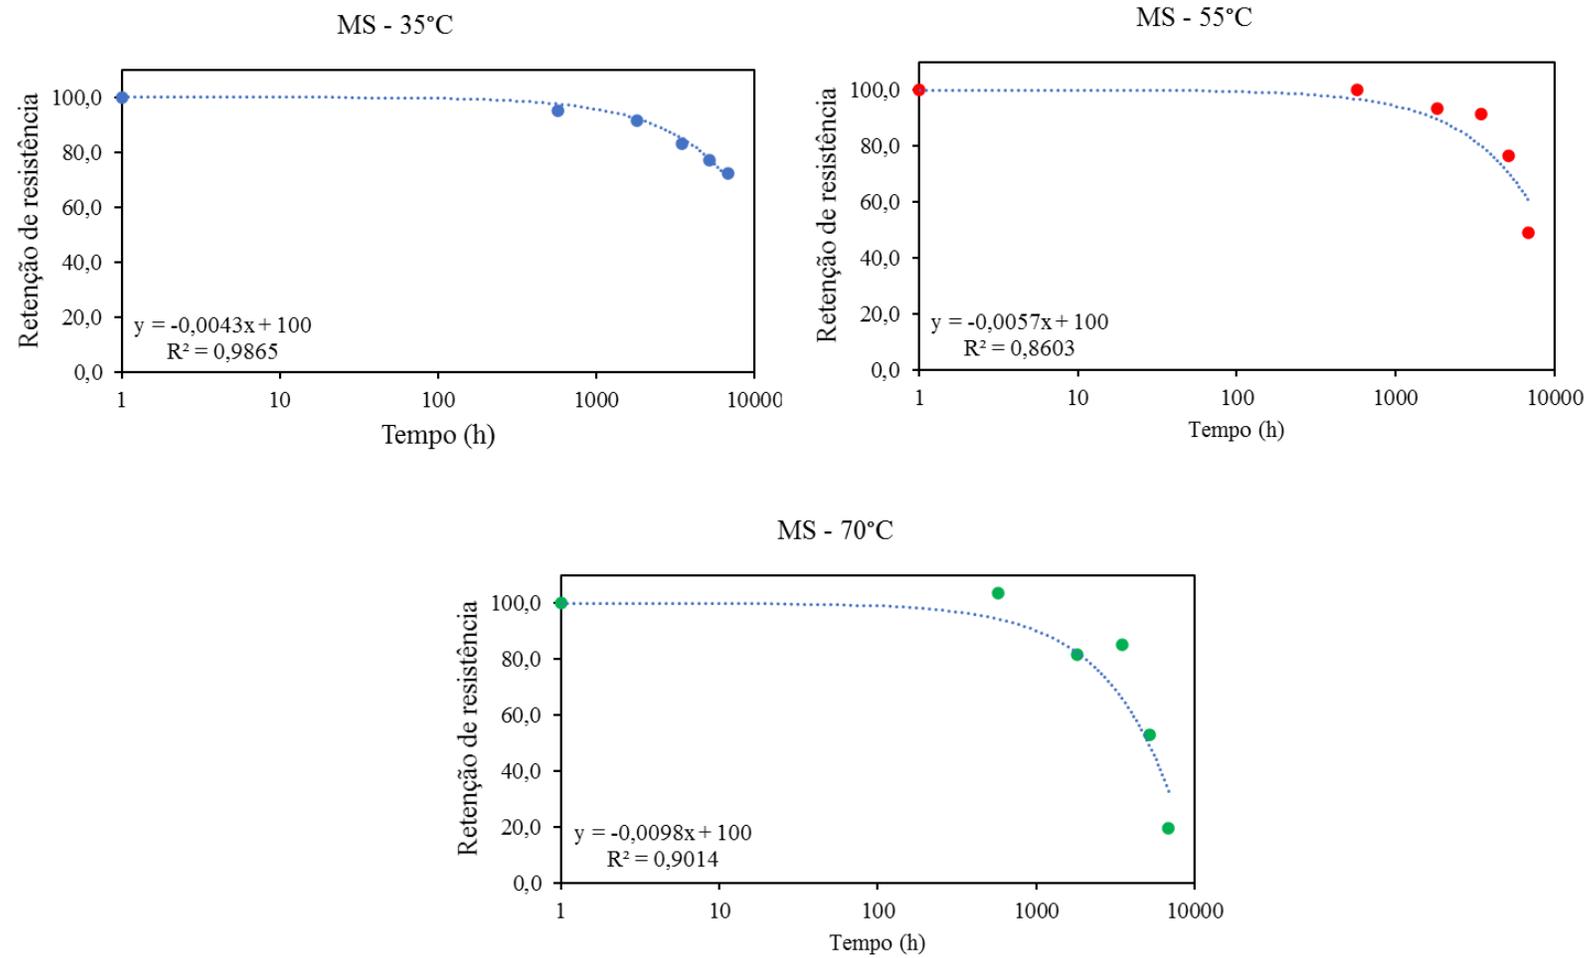
Figura C8. Curvas de ajuste linear MS.

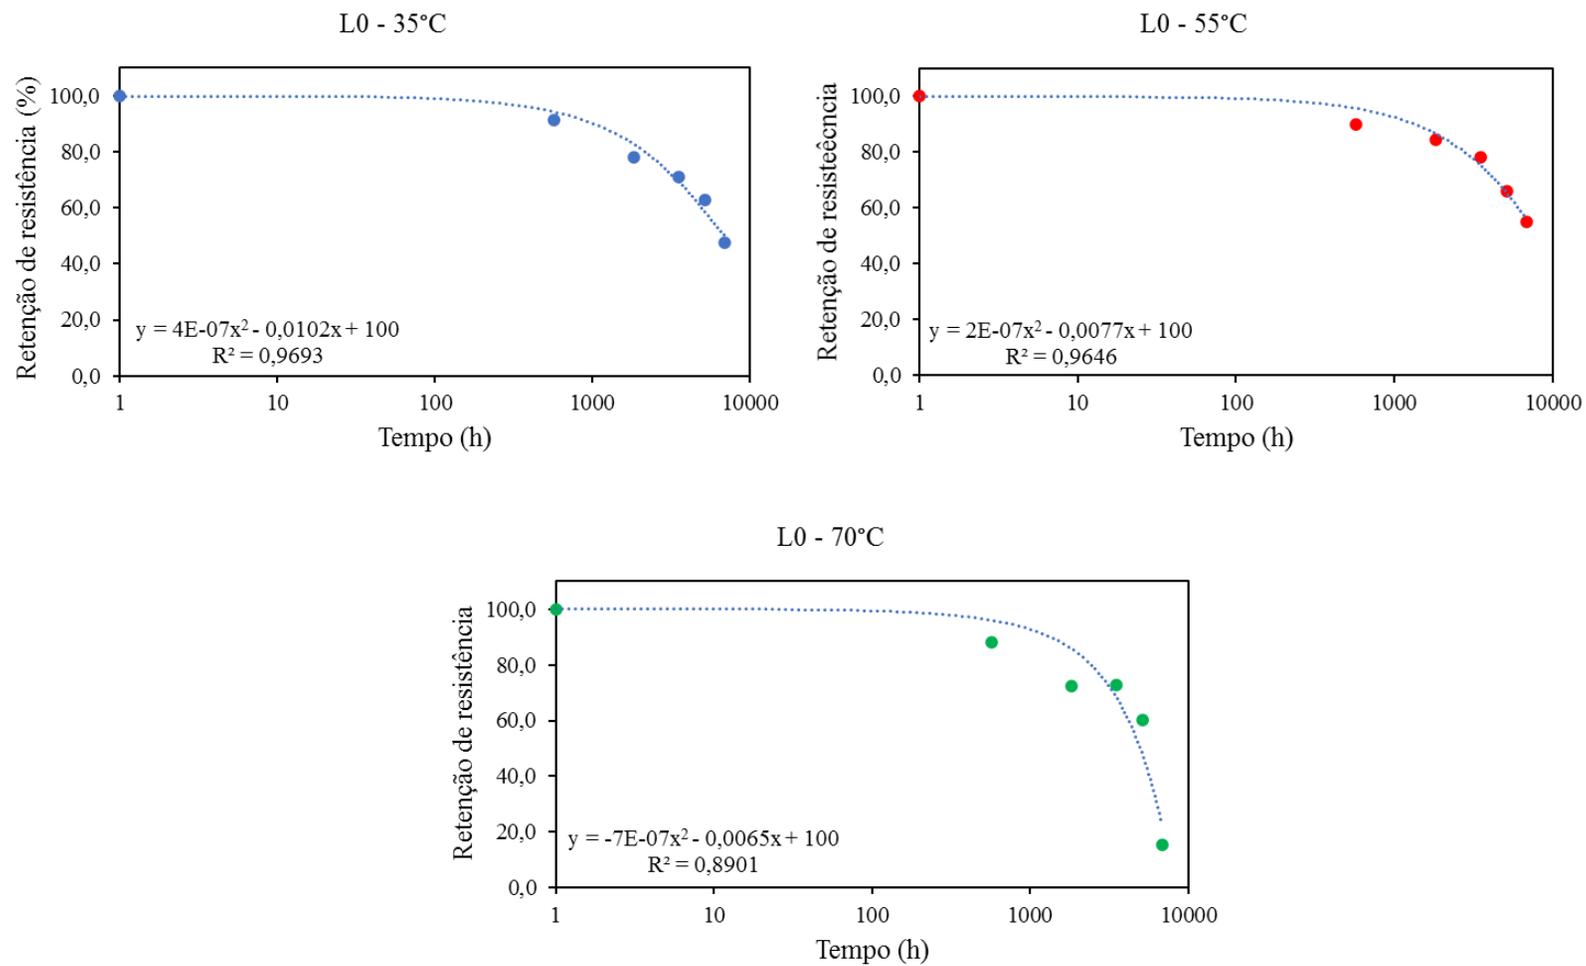
- Previsão de retenção de resistência utilizando a curva de tendencia polinomial

Figura C9. Curvas de ajuste polinomial L0.

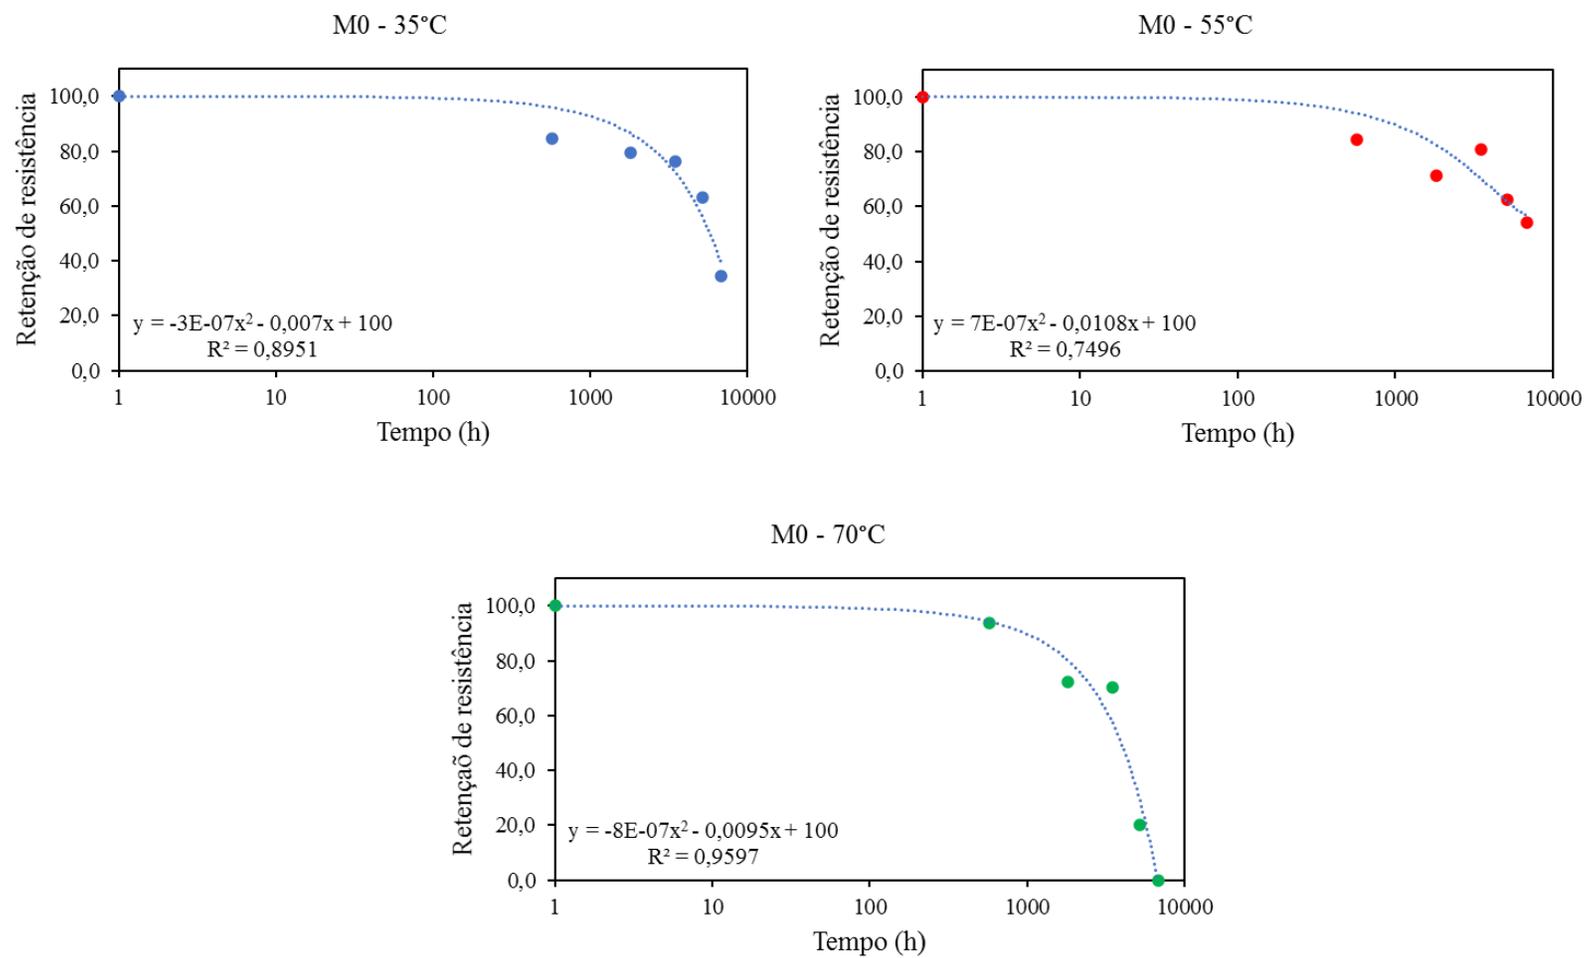
Figura C10. Curvas de ajuste polinomial M0.

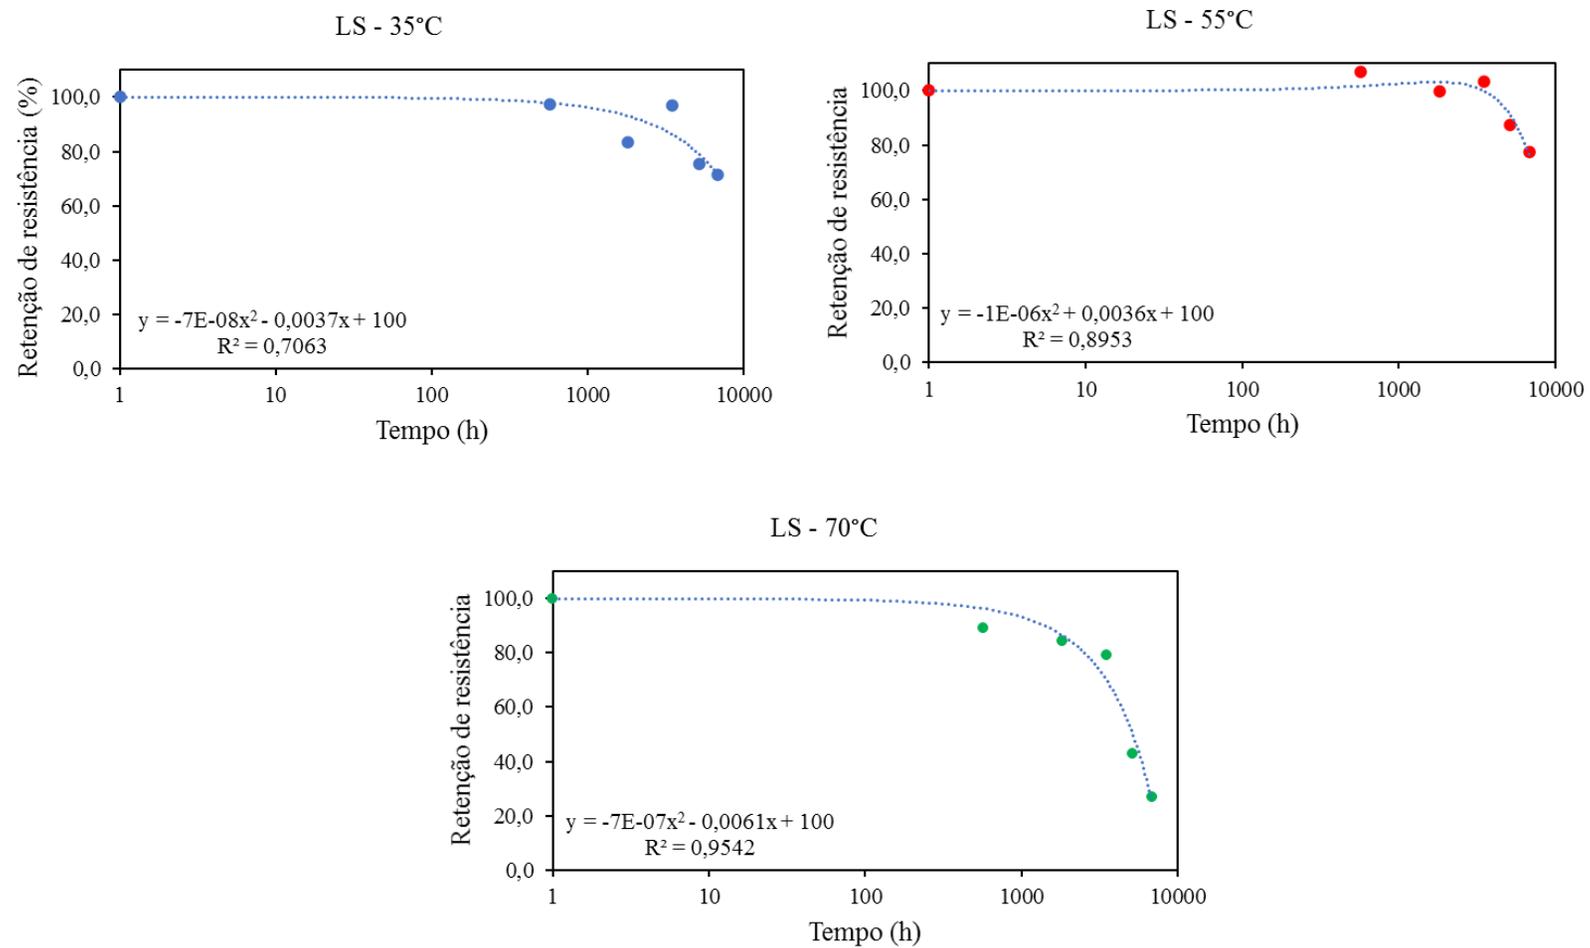
Figura C11. Curvas de ajuste polinomial LS.

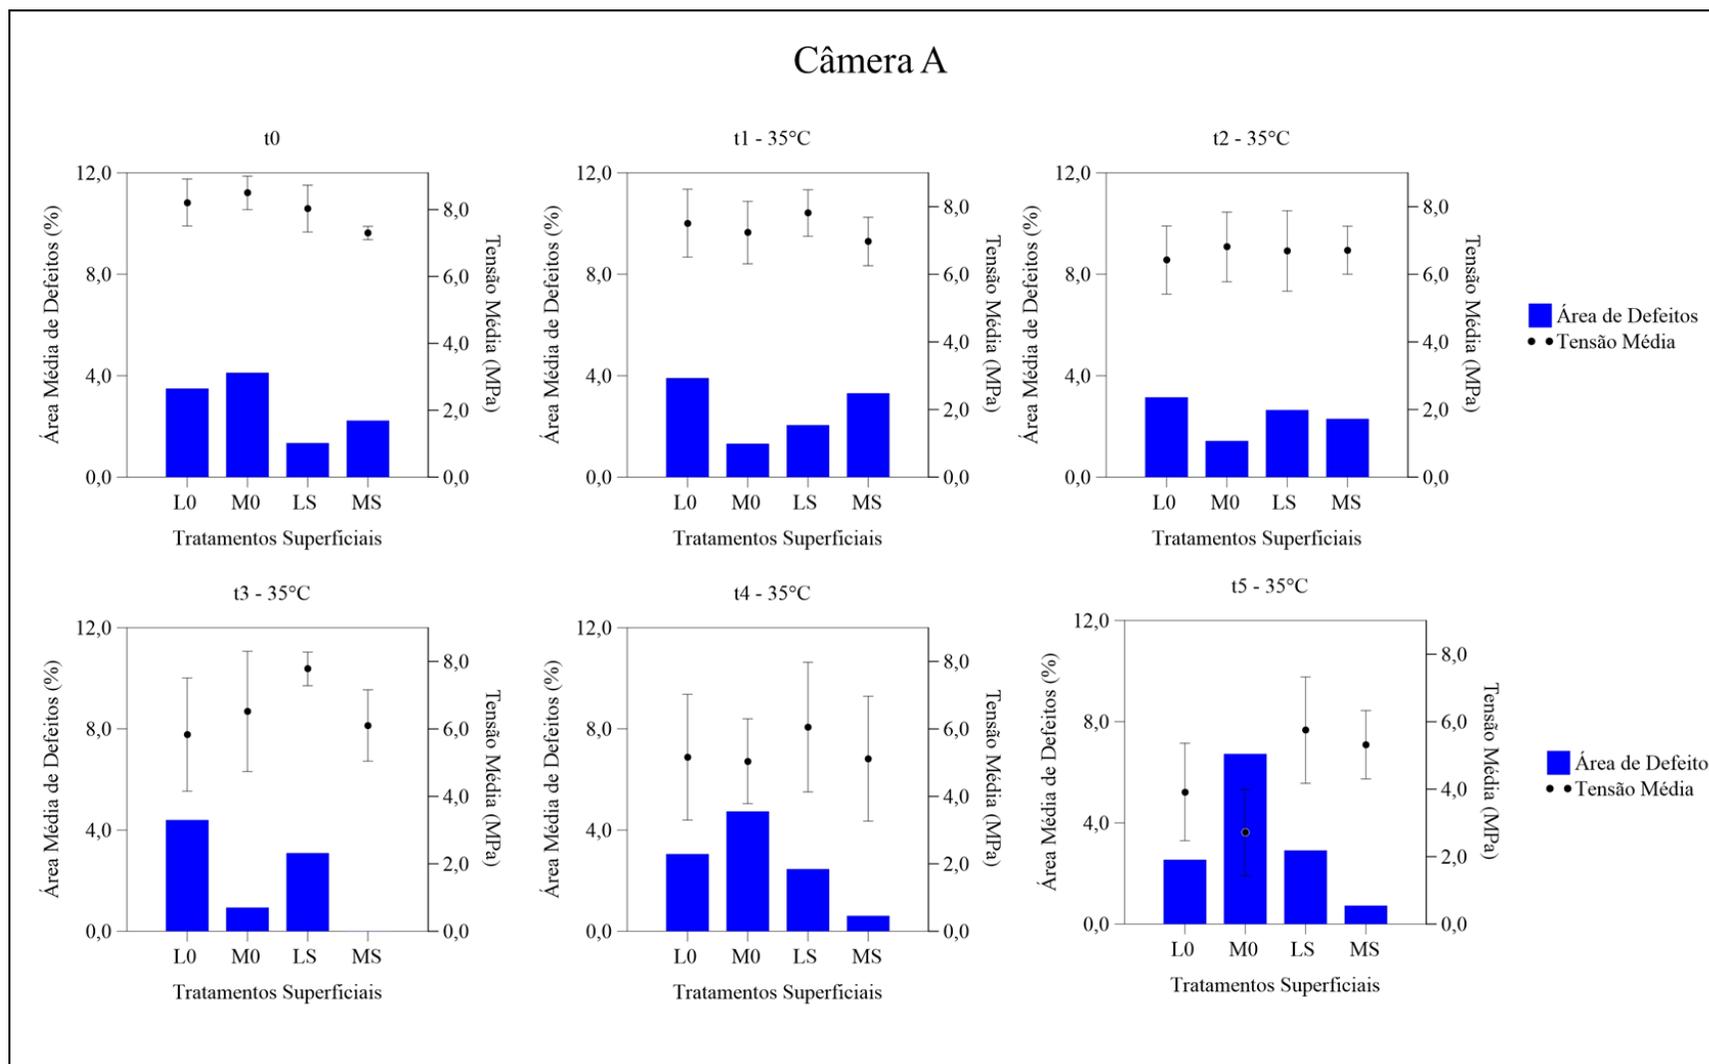
Figura E1. Área danificada x tensão média câmara A.

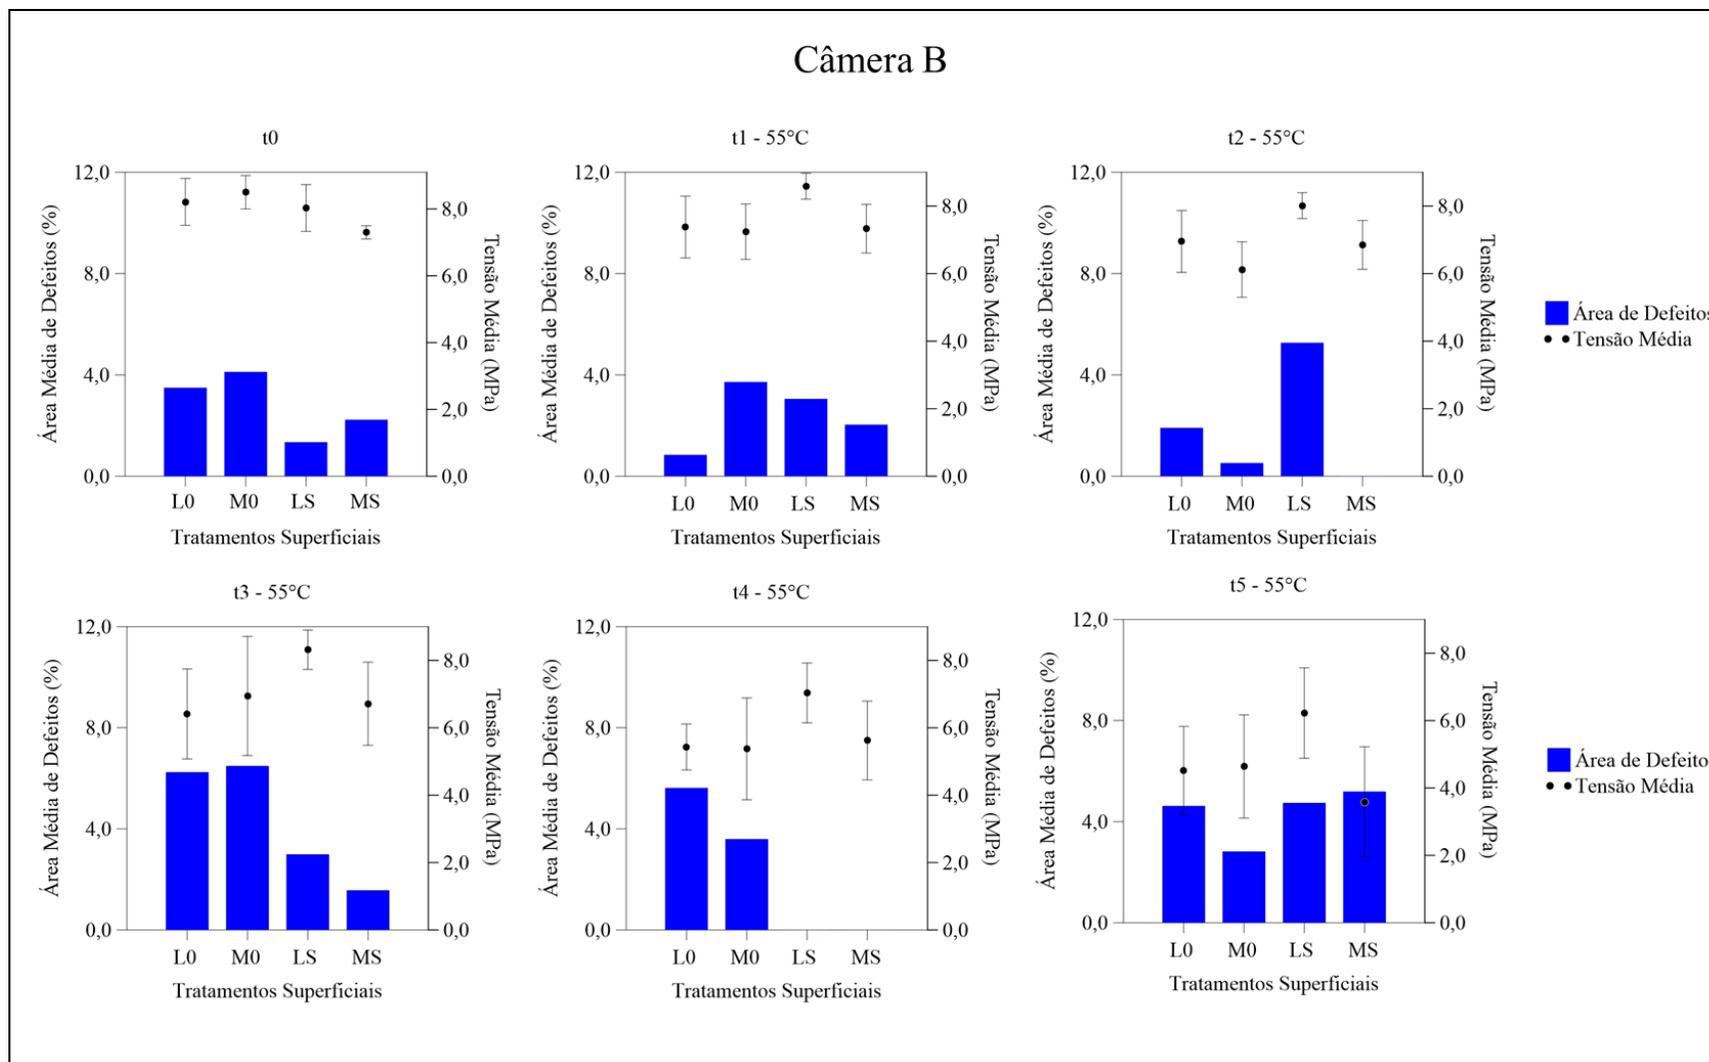
Figura E2. Área danificada x tensão média câmara B.

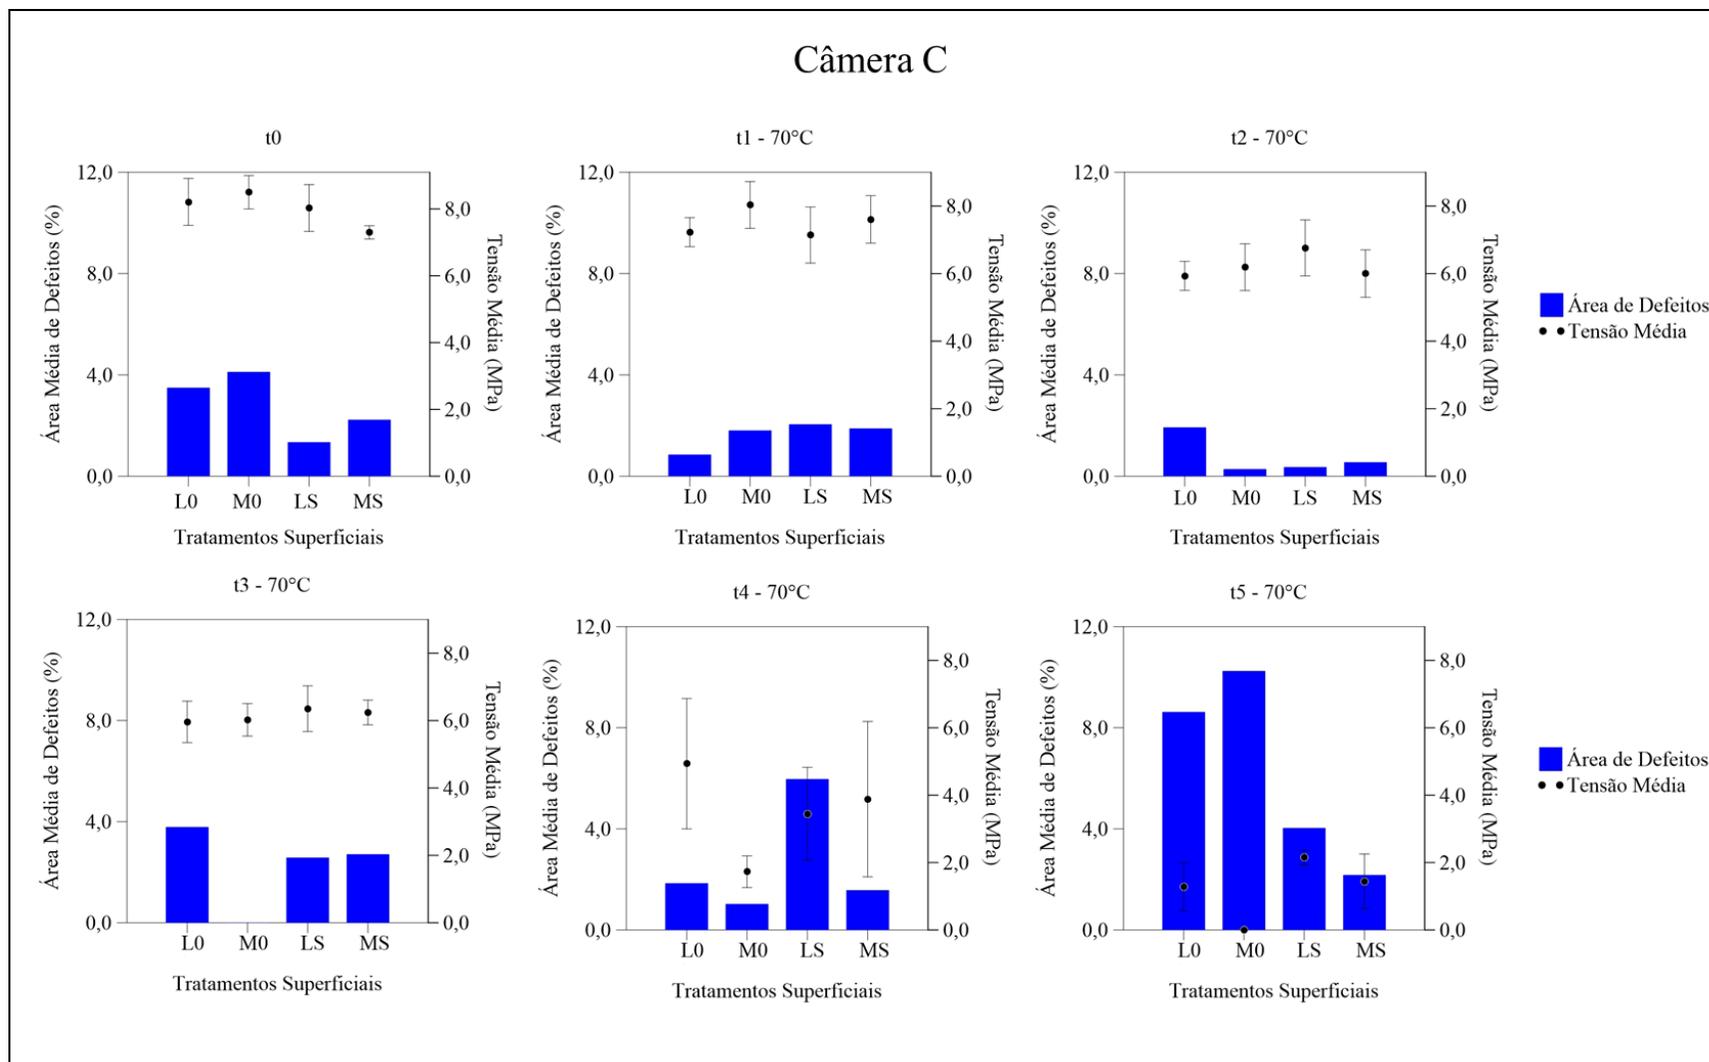
Figura E3. Área danificada x tensão máxima câmara C.
