Análise de Reparo Metálico Colado em Dutos com Mossas

Aluno: **Rafael J. L. Albernaz**

Rio de Janeiro
Dezembro de 2006

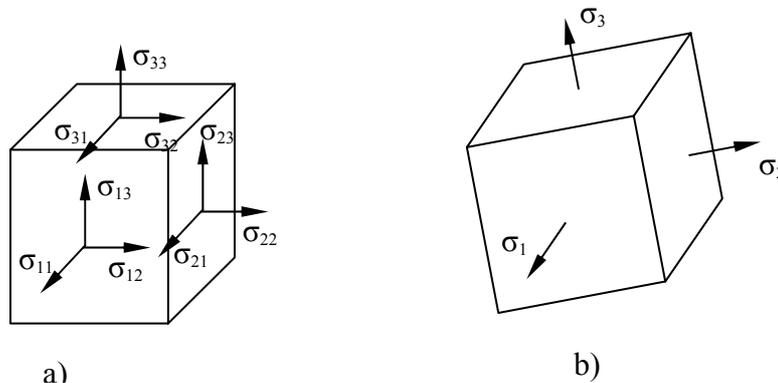
O estado triaxial de tensões em um corpo em equilíbrio é representado pelo paralelepípedo elementar mostrado na figura 1.a. As componentes perpendiculares aos planos do paralelepípedo são as tensões normais (σ_{ii}). As componentes tangenciais, são as tensões cisalhantes (σ_{ij}). Os planos principais são definidos como aqueles onde a componente cisalhante é nula, e as tensões normais nelas atuantes são chamadas tensões principais, como mostrado na figura 1.b.

Paralelepípedo elementar representativo de um estado de tensão.

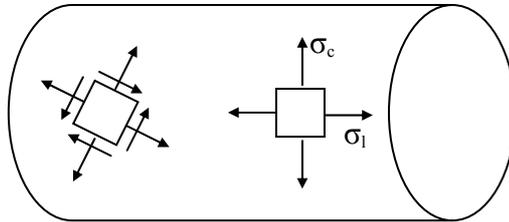
No caso de um duto (sem carregamento de torção), as direções dos planos principais são facilmente identificadas, já que coincidem com as direções circunferencial, longitudinal e radial do duto. Geralmente, já que os dutos têm paredes finas as tensões radiais se aproximam de zero quando comparadas às tensões

longitudinais e circunferenciais, o estado de tensão reduz-se então, a um estado biaxial de tensões (figura 2).

Figura 2 Estado de tensões num duto sem carregamento de torção e pressão interna

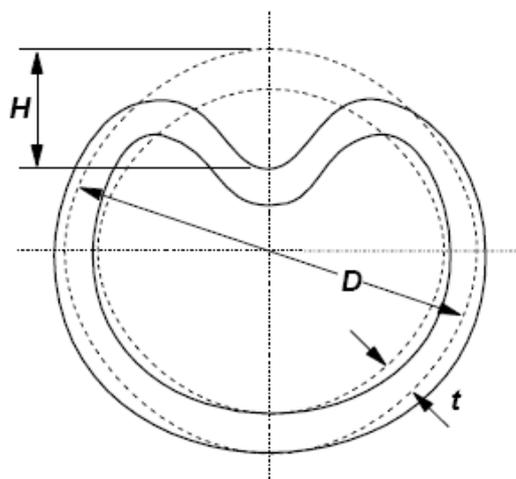
Uma mossa é definida como uma depressão que produz uma variação brusca na curvatura da parede do duto, causado pelo contato com um corpo estranho, resultando na deformação plástica da parede do duto. A mossa (figura 3) varia conforme a pressão interna e, por conseguinte, aumentando-se a pressão interna reduz-se a mossa. A recuperação elástica e o re-arredondamento descrevem o comportamento da mossa quando o indentador é removido e a pressão interna é modificada.

Figura 3 Figura das variáveis da moxa

A profundidade da moxa (H_p) é definida como a máxima redução de diâmetro do duto quando comparado com o diâmetro original. Assim, H_p é igual ao diâmetro nominal menos o diâmetro mínimo. Esta definição para profundidade da moxa inclui mossas locais e qualquer divergência da secção nominal circular.

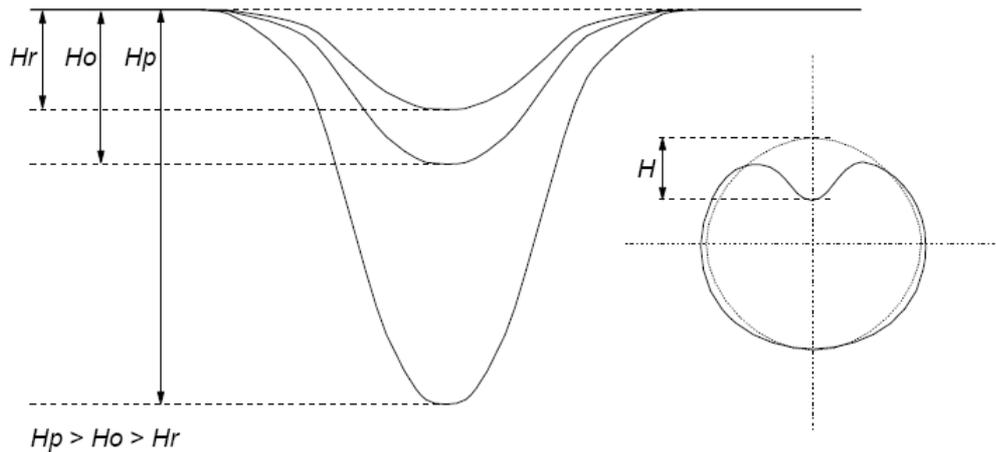
H - Profundidade da mocha (mm)

H_p - Máxima profundidade durante a indentação (mm)

H_o - Profundidade da mocha medida com o duto despressurizado (mm)

H_r - Profundidade da mocha com o duto pressurizado (mm)

Figura 4 Tipos de profundidade da mocha

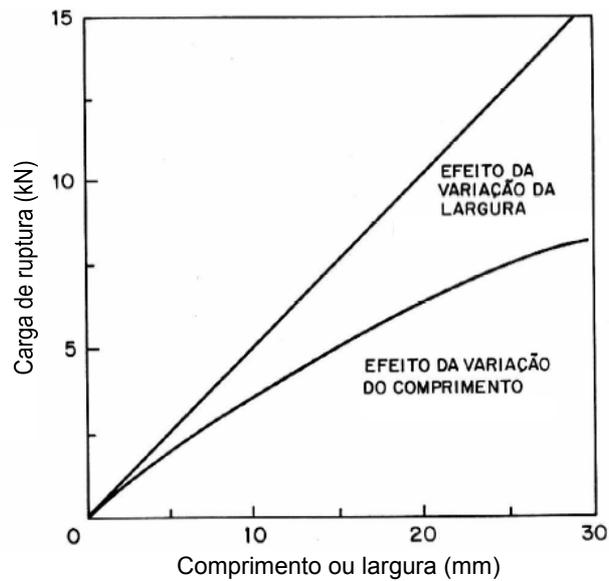
Figura 5 Resistência da junta colada simples

O gráfico da figura 5, apresenta de forma qualitativa a resistência da junta colada simples. No gráfico pode-se ver que a resistência da junção não aumenta proporcionalmente com o comprimento sobreposto, e alcança um valor limite para grandes comprimentos, mas a resistência aumenta proporcionalmente com a largura da junção. A resistência ao cisalhamento das juntas coladas também é dependente da espessura da linha de colagem, obtendo-se maior resistência à medida que a espessura diminui.

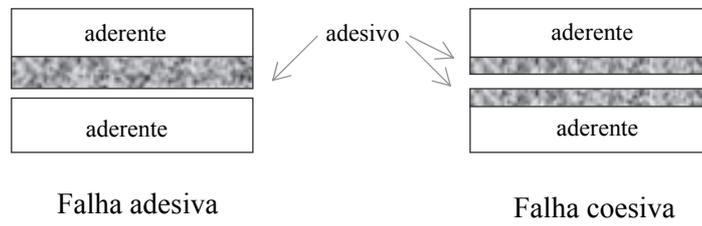
As falhas nas juntas coladas podem ocorrer no adesivo, nos aderentes ou na interface adesivo-aderente. As falhas mais comuns são as falhas adesivas e as falhas coesivas. A falha coesiva ocorre no interior do adesivo, e a falha adesiva ocorre na interface adesivo-aderente (figura 6). A que tem mais probabilidade de acontecer é a falha coesiva, já que as forças de adesão por unidade de área são maiores que a

Figura 6 Tipos de falha nas juntas coladas

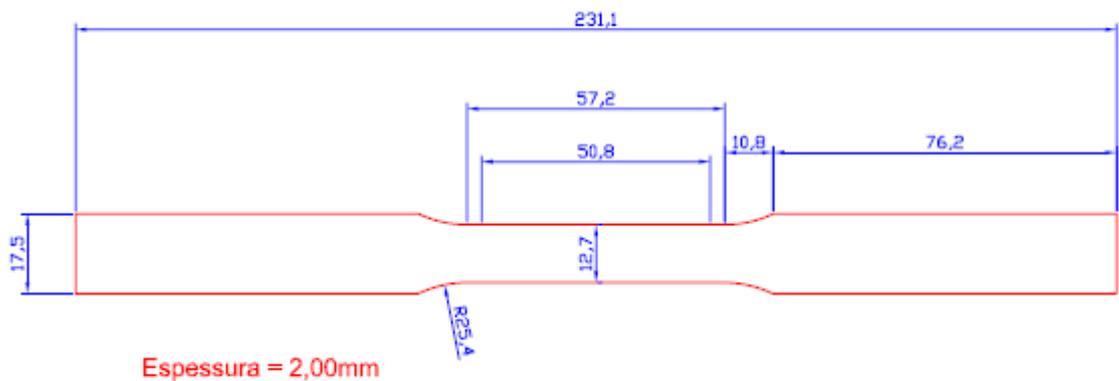
Para o duto utilizado, que foi fabricado com costura pelo processo de soldagem por resistência elétrica (ERW), os corpos de prova foram confeccionados (figura 7).

Figura 7 Desenho do corpo de prova do duto utilizado

As dimensões são similares às mencionadas pela norma API Specification 5L [11] (figura 8), porém foi reduzida a largura da secção resistente para 12,7mm (1/2”) em

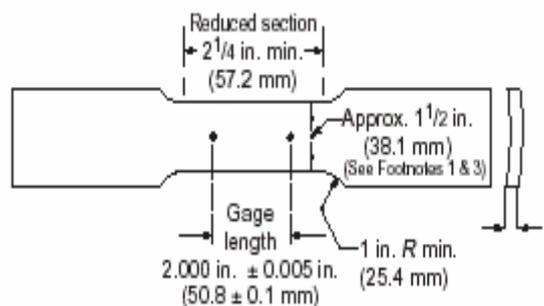
Figura 8 Desenho do corpo de prova proposto pela norma API 5L

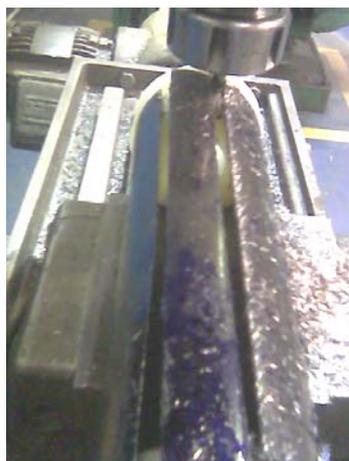
Primeiramente, os dutos foram cortados (figura 9) nas direções transversais e longitudinais por uma máquina fresadora.

Figura 9 Corte do corpo de prova

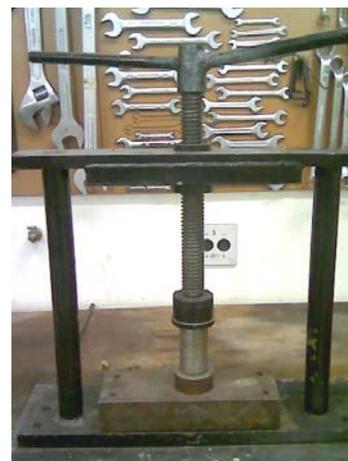
Figura 10 Prensando o corpo de prova

Em seguida, as chapas extraídas foram prensadas a fim de obter forma plana (figura 10) e posteriormente foram usinadas até a forma final, na PUC - Rio. Ao prensar a chapa, poderia ser questionado o aumento da resistência devido ao encruamento do material, porém, este efeito já é previsto pela API 5L [11].

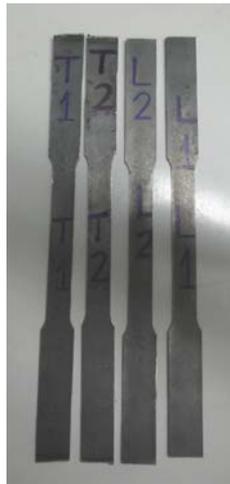
As chapas foram então identificadas e marcadas com riscos (figuras 11 e 12), a fim de medir o alongamento.

Figura 11 Corpos de prova do duto.

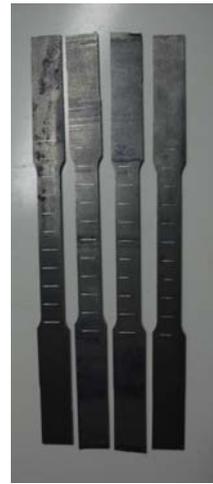
Figura 12 Corpos de prova do duto marcados.

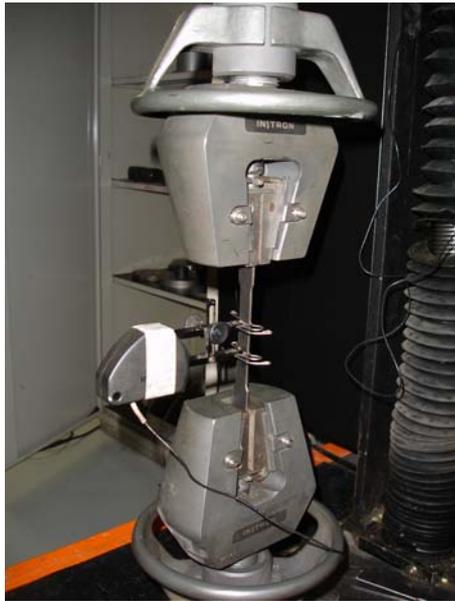
Figura 13 Ensaio de tração

vez de 38.1mm (1 1/2") para adequação as garras da máquina de ensaio de tração (ver figuras 13 e 14).

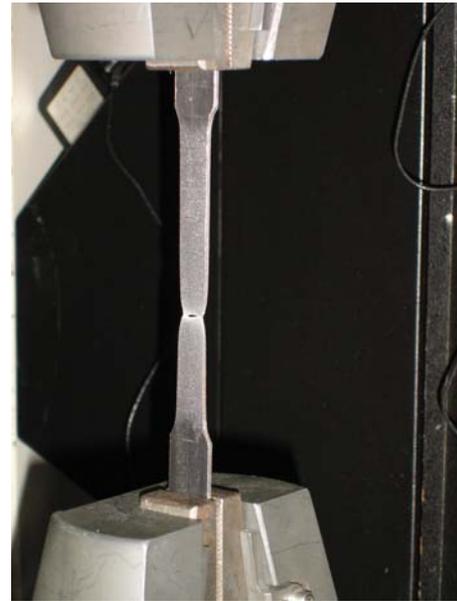
Figura 14 Estricção e ruptura do corpo de prova

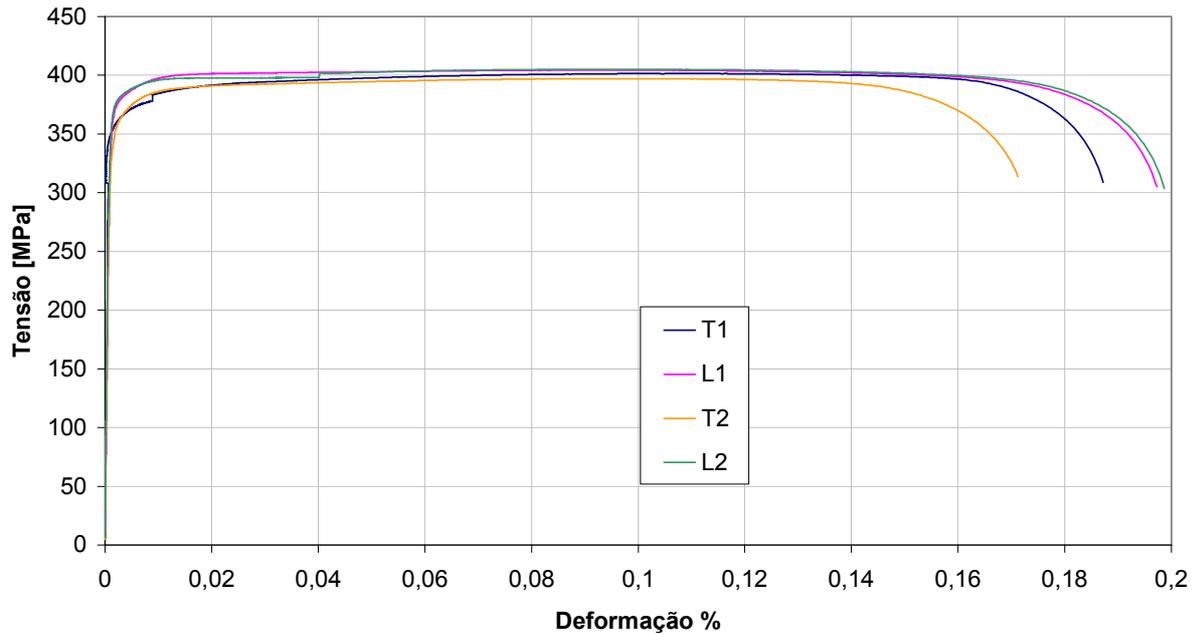
Tensão X deformação dos Corpos de Prova

Figura 16 Gráfico do ensaio de tração dos corpos de prova dos dutos

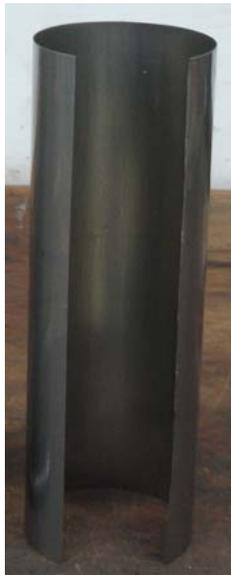
As chapas e os dados experimentais referentes aos corpos de prova da chapa de aço inox Aisi 304 (figura 17) utilizados para reparo nos tubos, foram aproveitados da tese de mestrado Rosas para este trabalho. As seguintes características para o material foram apontadas:

1. Espessura: 0,46 mm
2. Limite de escoamento: 318,2 MPa
3. Limite de ruptura: 814,2 MPa
4. Deformação máxima: 80%

Figura 17 Chapa de Aço Aisi 304

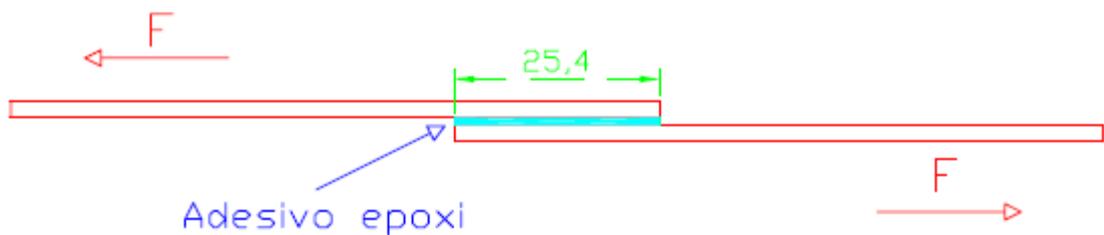
Para o ensaio, duas chapas sobrepostas foram coladas em 1” quadrada e submetidas ao ensaio de tração (figura 18), foram obtidas as Resistências à ruptura por cisalhamento para os corpos de provas dispostos na tabela [4]

Figura 18 Esquema de colagem para o ensaio do adesivo

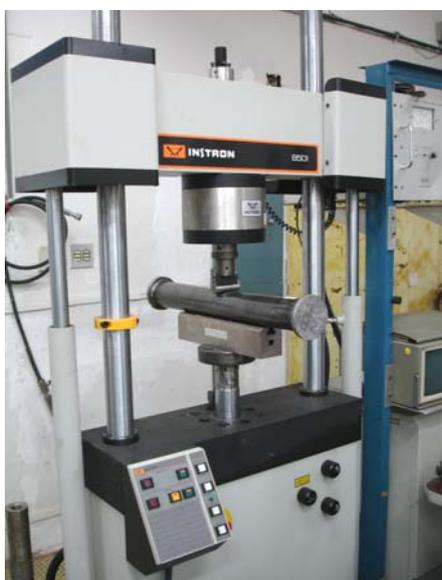
A introdução dos defeitos de mossa nos dutos foi realizada no laboratório de Fotomecânica da PUC - Rio, utilizando uma máquina Instron 8501 (ver figura 19). Os dados foram coletados por um sistema aquisitor de dados digital para medição de forças e deslocamentos aplicados (ver figura 20). Desta forma é possível garantir a repetibilidade da mossa entre os dutos que serão testados com reparo e sem reparo.

Figura 19 Máquina Instron 8501

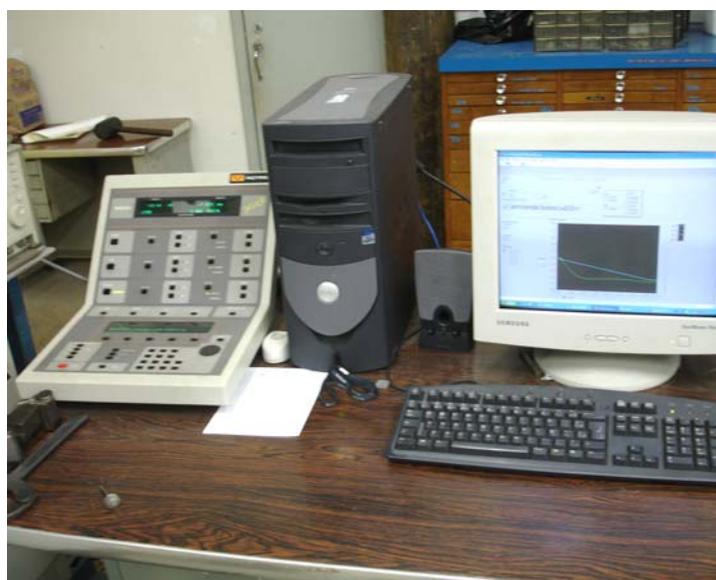
Figura 20 Computador para aquisição de dados

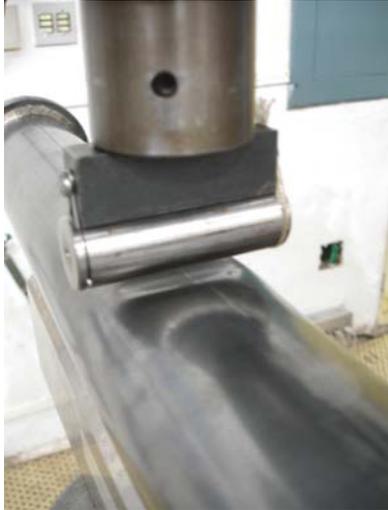
Foi escolhido como indentador uma barra cilíndrica com 25mm de diâmetro por 77mm de comprimento, sendo que suas duas extremidades possuíam chanfros de 1mm. Para realizar as mossas transversais controladas, posicionou-se na metade do comprimento do duto o indentador, a fim de minimizar o efeito dos tampões nas condições de contorno (ver figuras 21 e 22).

Figura 21 Indentação transversal

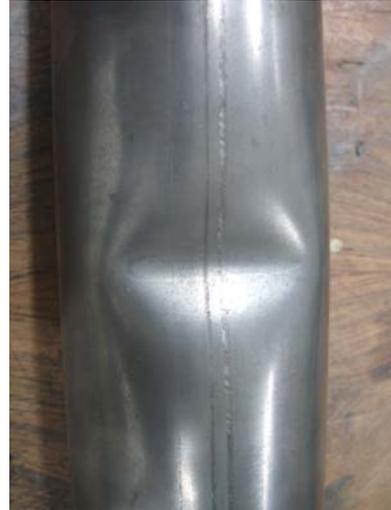
Figura 22 Duto amassado transversalmente

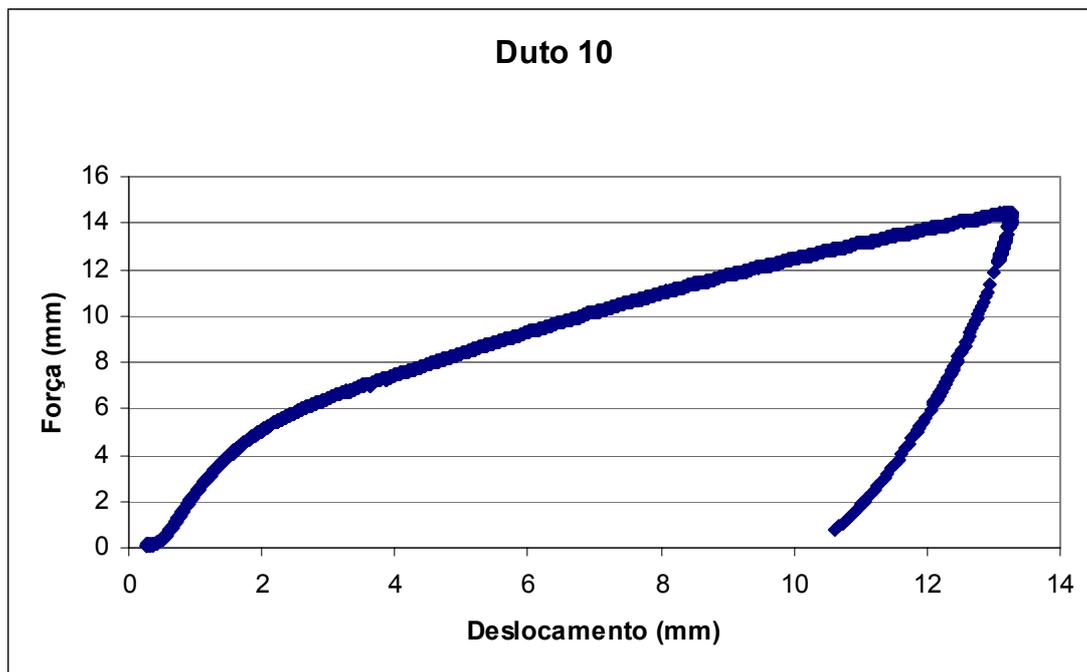
Este gráfico apresenta a curva da força vs o deslocamento, realizado pelo indentador.

Figura 23 Gráfico de indentação da mossa de 10%

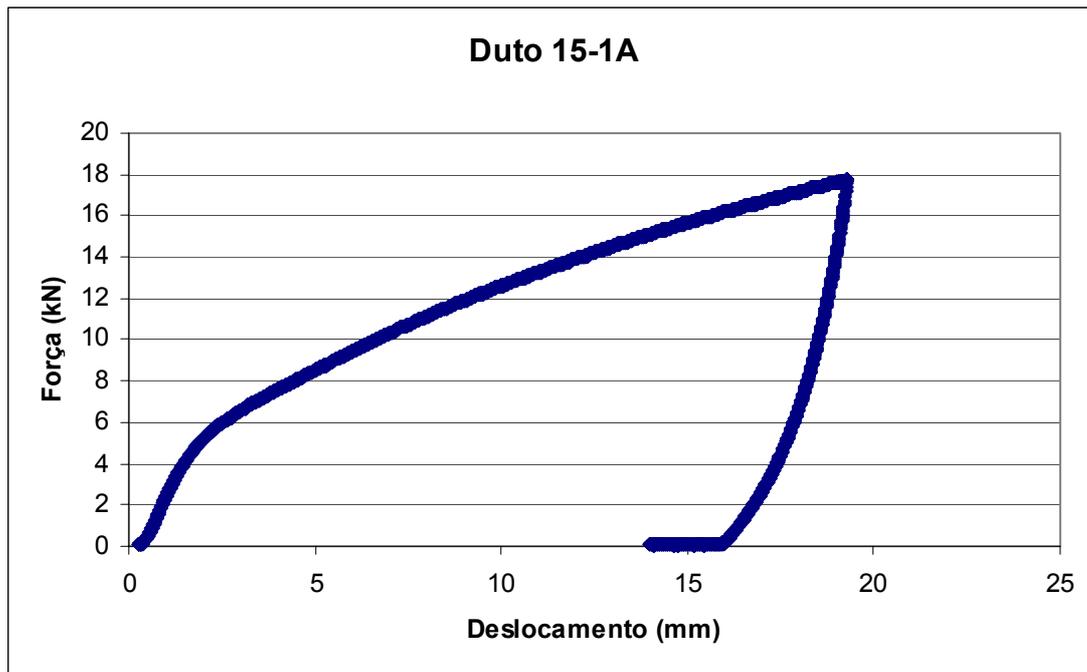
Este gráfico apresenta a curva de força vs deslocamento, realizado pelo indentador.

Figura 24 Gráfico de indentação da mossa de 15%

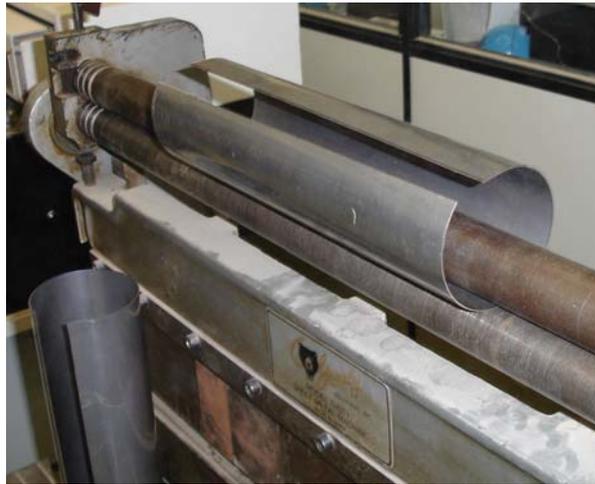
O corte da chapa para obtenção das lâminas de reparo é feito levando-se em consideração seu sentido de laminação, para que este coincida com o sentido circunferencial do duto. As lâminas e os dutos foram lixados (figura 26) para garantir melhor aderência ao adesivo e a eliminação de óxidos ou outras impurezas (ver figura 4.5), e então calandradas (ver na figura 25).

Figura 25 Calandragem da chapa

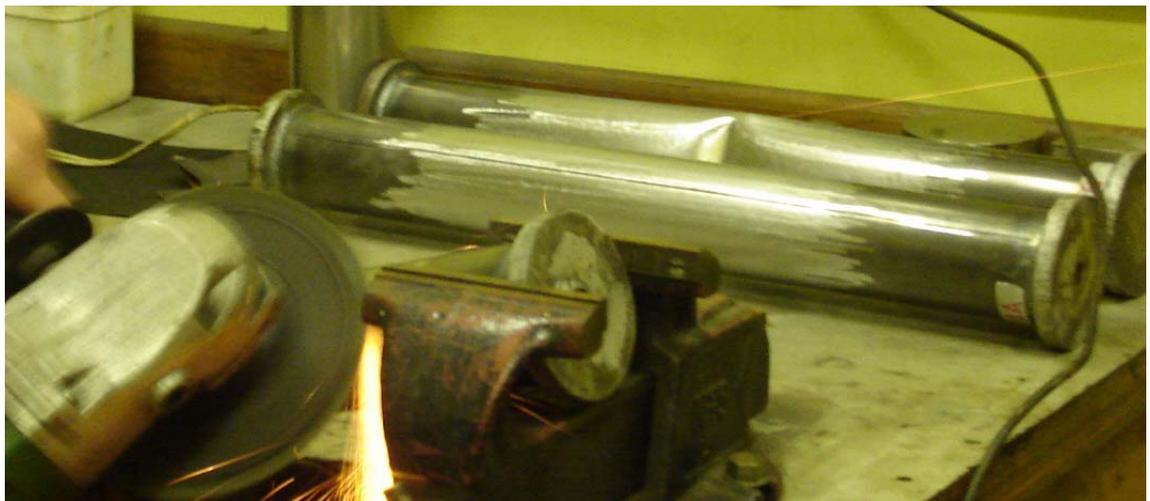
Figura 26 Processo de Lixamento do Duto

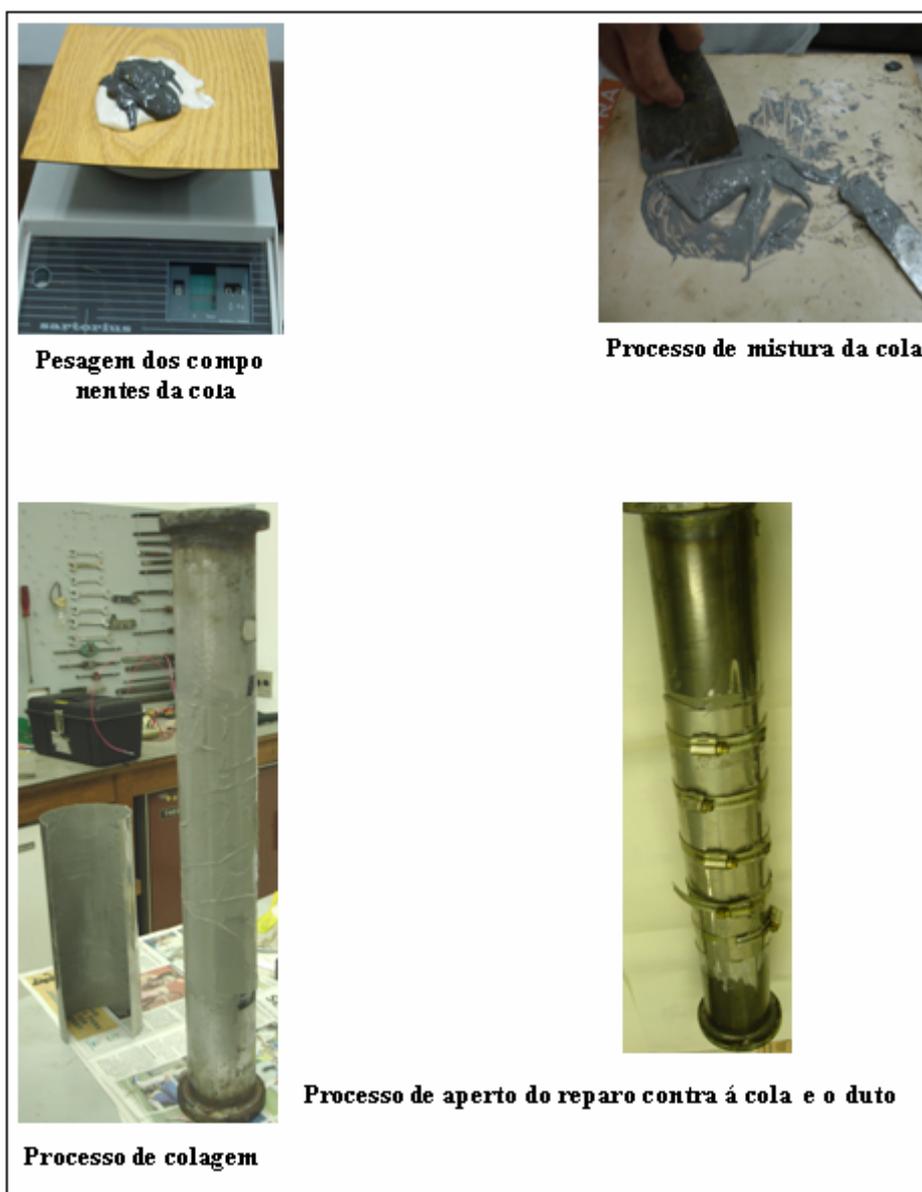
No processo de colagem (figuras 27 e 28) utilizou-se o adesivo formado pela mistura de Araldite AV 138 com o Endurecedor HV 998, com uma relação de 100/40 partes por peso, como recomenda o fabricante. A quantidade de adesivo foi de 1280 gramas por metro quadrado. Por exemplo, a primeira camada tem uma área sobreposta de 0.0076 m², o que precisa de 98 gramas de adesivo, e segundo a relação de 100/40 pode-se escrever:

O tempo de manuseio do adesivo é de 30 minutos a 24°C, tempo no qual foi depositado o adesivo em ambas as superfícies das partes a serem coladas. Estas foram pressionadas entre si por meio de braçadeiras, por um tempo de 24 horas a 24°C, sendo que este tempo decresce na medida em que aumenta a temperatura.

Figura 27 Fases da colagem do reparo

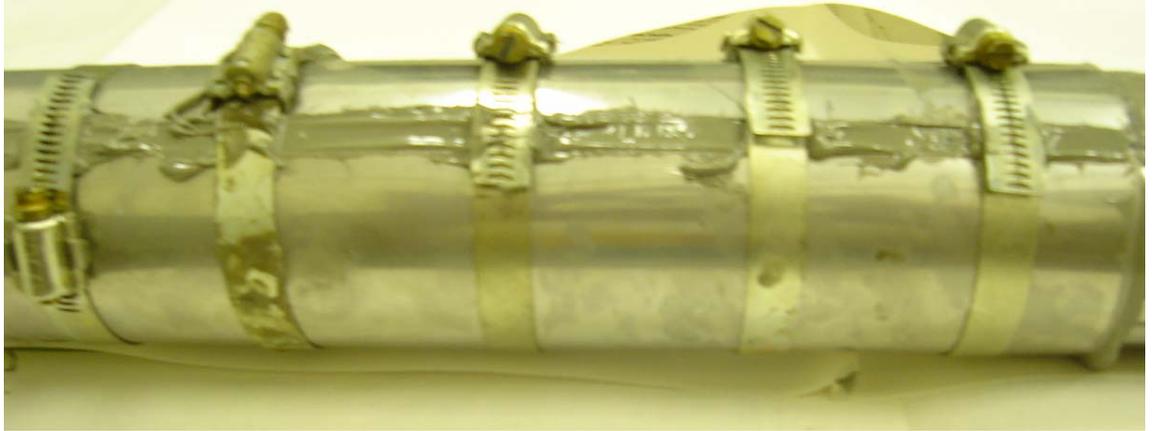
Figura 28 Esquema de colagem do reparo

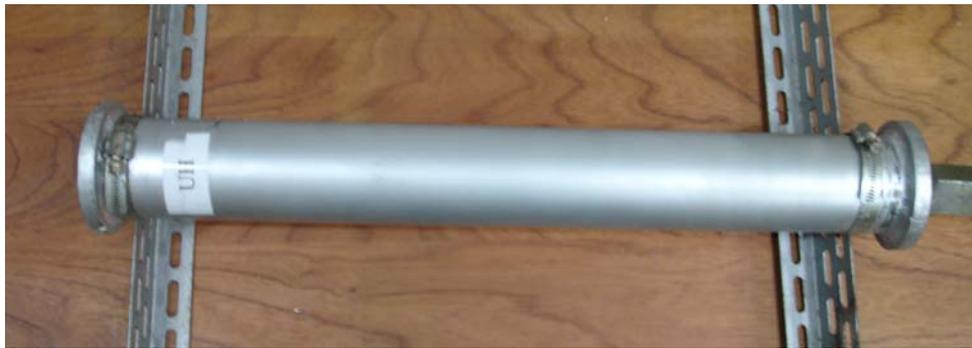
Inicialmente, todos os dutos foram completamente preenchidos com água, montados sobre uma bancada de madeira e presos por duas braçadeiras (ver figura 28).

Figura 28 Duto na bancada de teste hidrostático

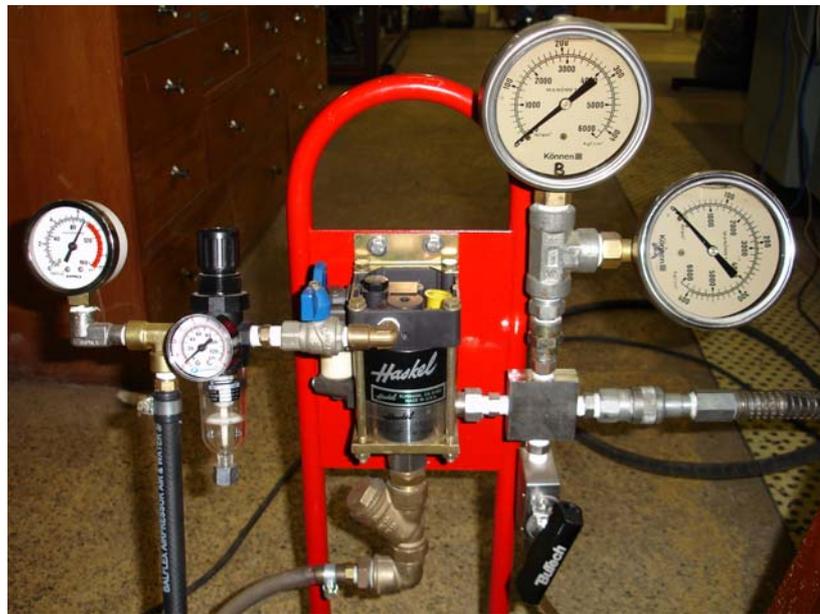
Bomba pneumática de deslocamento positivo.

Figura 29 Bomba pneumática

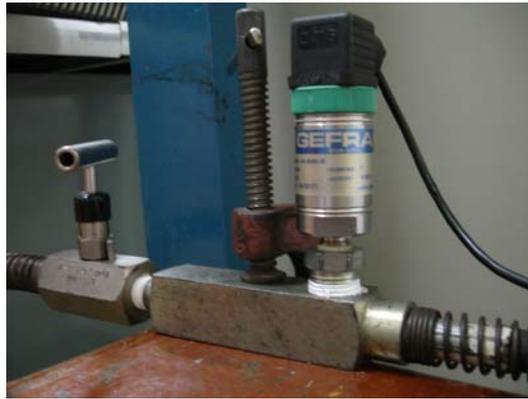
Transdutor de pressão marca Gefran com capacidade de medição de até 700 bar.

Figura 30 Transdutor de pressão

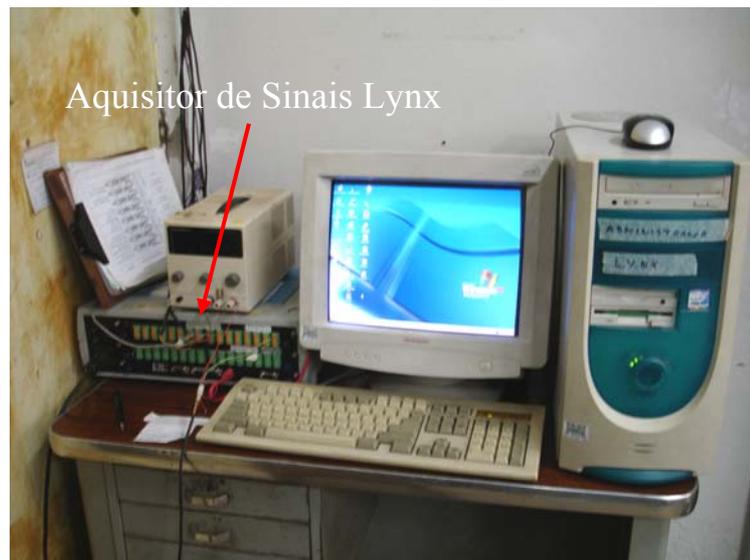
Um sistema de aquisição de sinais marca Lynx, modelo ADS2000

Figura 31 Aquisitor de sinais

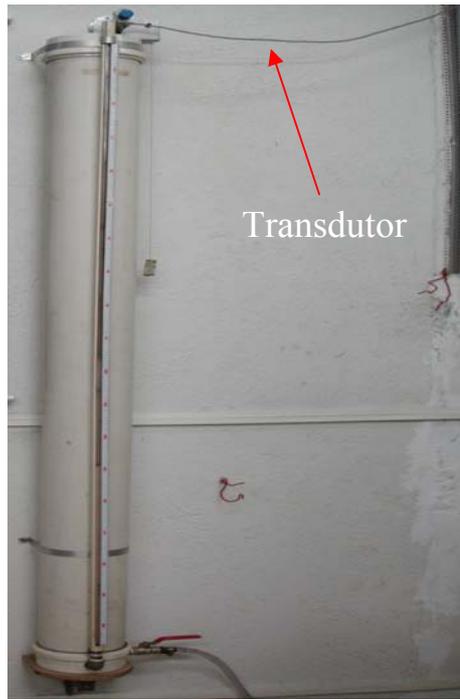
Medidor de nível – Volume

Figura 32 Transdutor - Medidor de nível

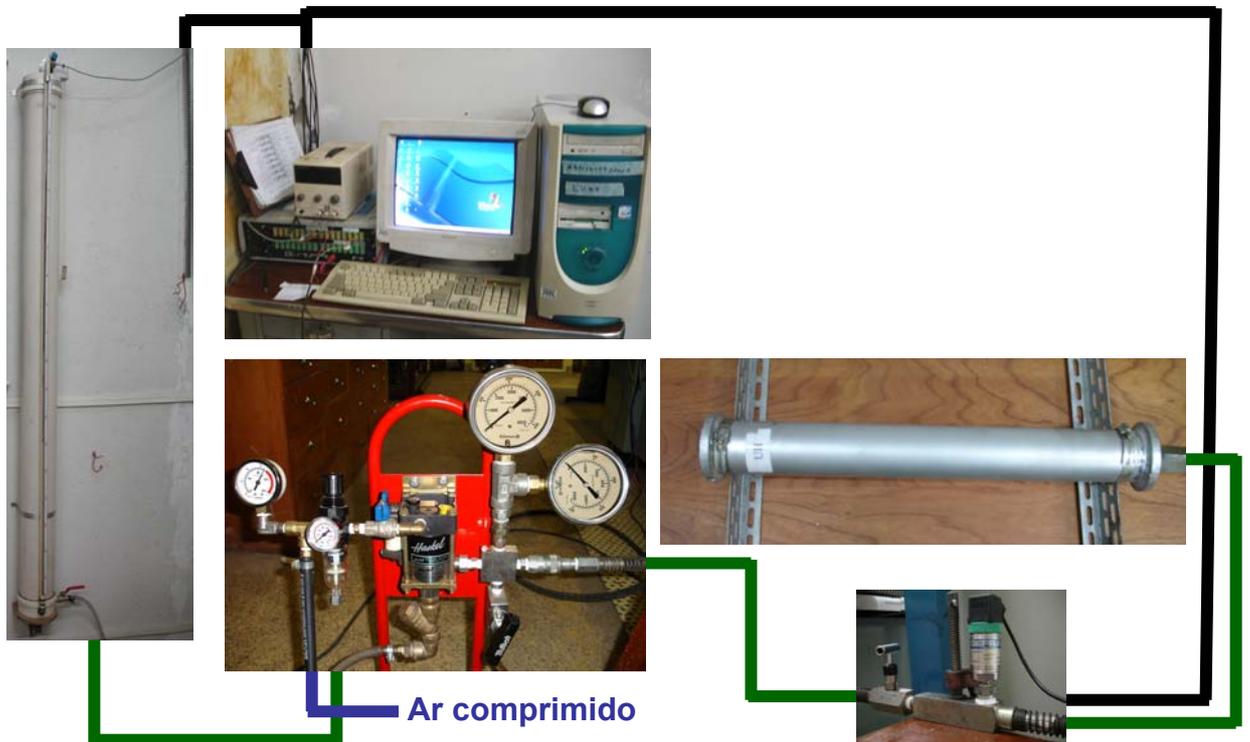
Figura 33 Esquema de ligação dos equipamentos

O sistema de aquisição de dados foi calibrado, incluindo os transdutores de volume e de pressão. A mangueira foi então conectada ao duto e a uma bomba pneumática (Ver esquema na figura 33). Na seqüência, os dutos foram pressurizados até o rompimento.

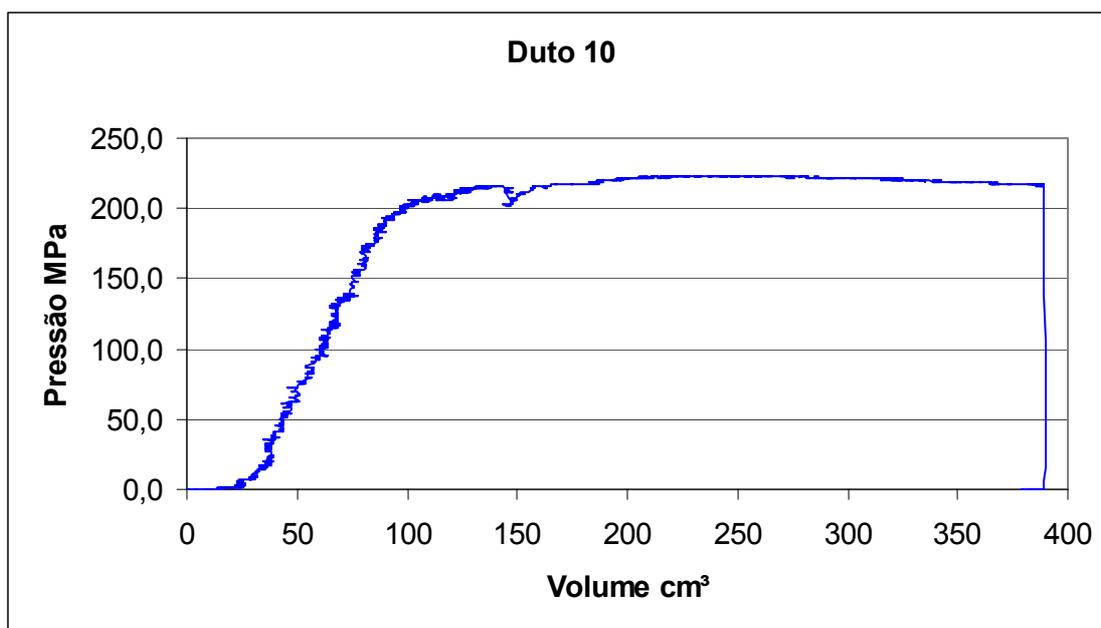
O duto (Duto10) possui uma camada de reparo e sua mocha tem 10% de profundidade do diâmetro externo. É notado no seu gráfico um vale quando o volume tem o valor de 150 cm^3 , onde ocorre o descolamento da camada de reparo, assim ocasionando uma queda abrupta da pressão, em função da expansão que o duto realiza, sendo necessária a injeção de água para a retomada da pressão até a pressão de ruptura, ocorrida no valor de 23MPa (ver figura 34).

Figura 34 Volume vs Pressão no duto, para moosa de 10%

Os gráficos de pressão vs volume, dos testes hidrostático para os quatro dutos, não iniciam na origem devido à presença de ar no sistema e ao ajuste de início de leitura. São dispostos os valores de pressão de descolamento, pressão de ruptura e a localização da falha na tabela 6.

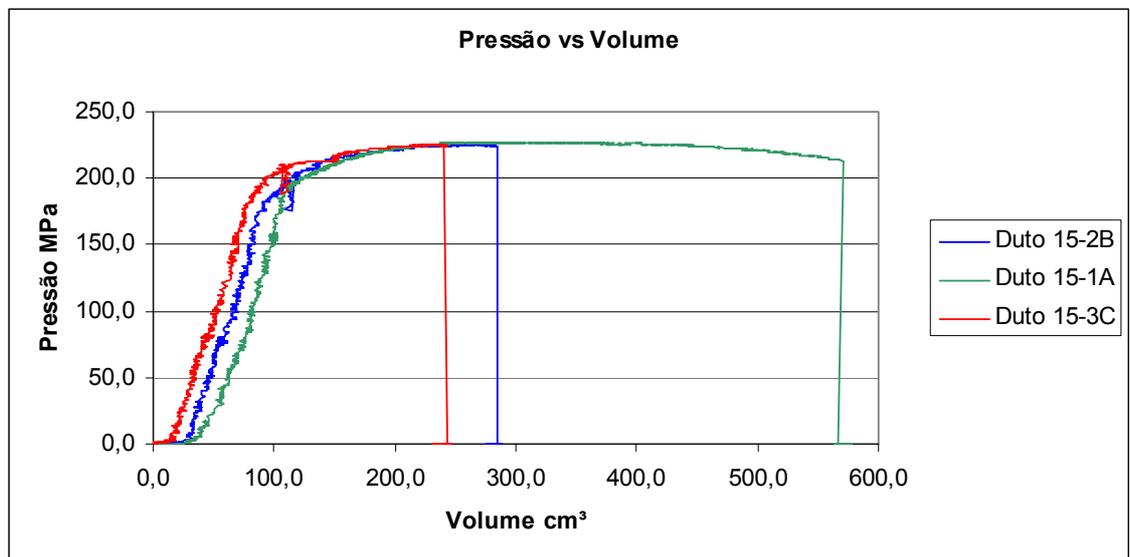
O duto (15-1A), não possui reparo e sua moosa tem 15% de profundidade do diâmetro externo. Os dutos (15-2B) e (15-3C) possuem moosas de 15% de profundidade do diâmetro externo, e reparos que variam apenas no comprimento sendo respectivamente 300 mm e 320 mm.

gráficos são maiores que a do duto (15-1A), este fato se deve a eficiência do reparo presente, tornando o duto mais rígido.

Os gráficos dos dutos (15-2B) e (15-3C) possuem uma descontinuidade que se deve ao descolamento do reparo, onde é evidenciada a expansão, pois ocorre uma queda abrupta na pressão neste instante, que é retomada ao longo do processo com o aumento do volume.

Figura 35 Volume vs Pressão nos dutos para massa de 15%

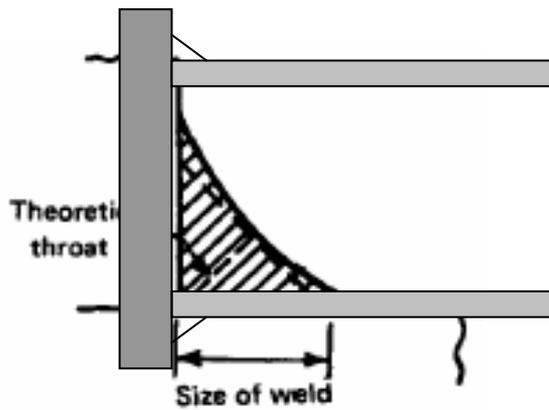
Esboços e tabelas anexadas:

TAMANHO DO ELETRODO E NÚMERO DE PASSES

Número de passes	Tamanho e tipo de eletrodo	Voltagem	Amperagem e Polaridade	Velocidade
1 passe	2,5mm M 308L	380V	110A	5° / s
