### **Descrição de uma escavação grampeada em solo residual de gnaiss**

##### **Introdução**

Esta pesquisa tem por objetivo melhorar o entendimento do comportamento tensão-deformação de taludes de escavações em solo grampeado. Para atender a este objetivo, realizou-se o acompanhamento de uma obra de corte e estabilização de talude de grande altura (cerca de 40m) em solo grampeado, a partir de um programa de monitoramento e instrumentação geotécnica da obra, além de ensaios de laboratório e análises numéricas.

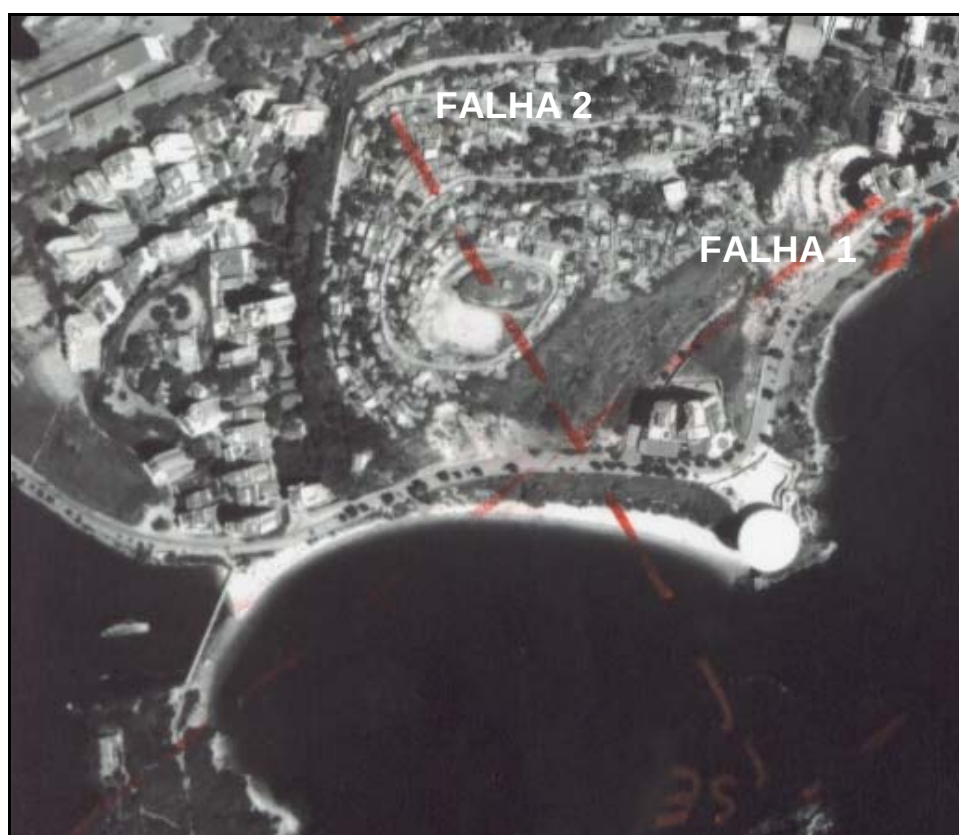
Figura 79. Vista geral da área das obras “Museu 1” e “Museu 2” em foto aérea na escala 1:8.000 (Gomes Silva, 2006).

Em termos geomorfológicos, Gomes Silva (2006) reportou que a área pesquisada caracteriza-se pelas marcas de falhas, deslocamentos de blocos e falhamentos transversos, impondo nítido controle estrutural sobre a morfologia atual. Este controle estrutural pode ser evidenciado pela observação das extensas linhas de falha, escarpas de grandes dimensões e relevos alinhados, coincidindo com os dobramentos originais e/ou falhamentos mais recentes, que por sua vez atuaram sobre antigas falhas. As duas famílias de falhas mapeadas na área podem ser caracterizadas como normais, apresentando mergulhos elevados. A atitude da Falha 1 é  $N70^{\circ}E/75^{\circ}SE$  e da Falha 2 é  $N25^{\circ}W/72^{\circ}NE$  (Figura 79). Os contatos entre as litologias ocorrem segundo os planos da foliação.

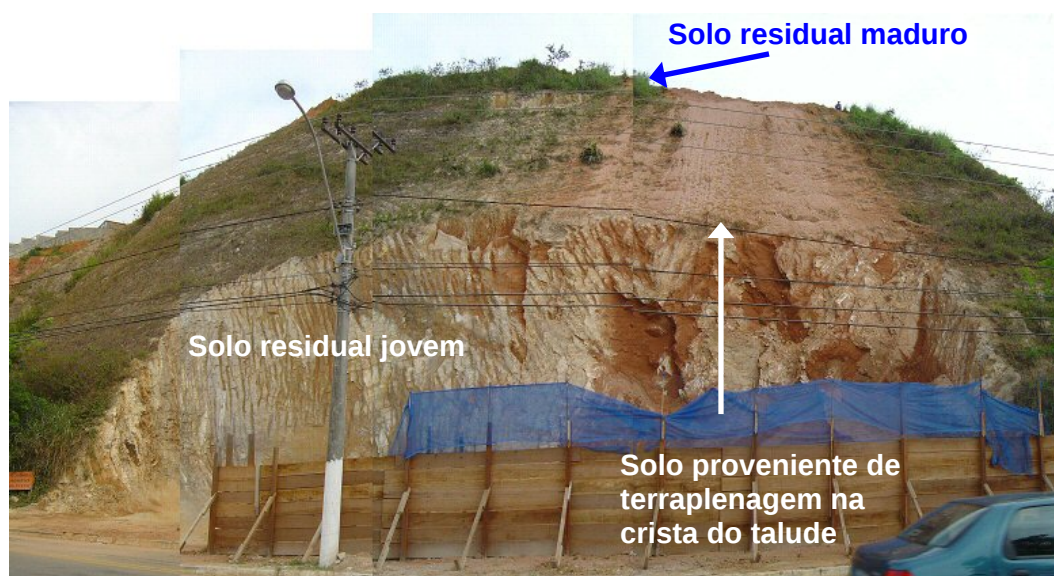
Figura 80. Detalhe do talude em 11/12/2003.

Devido à grande diversidade litológica do local, os solos residuais, formados pelo intemperismo das rochas gnáissicas, são muito heterogêneos, mas podem ser classificados em dois tipos: na parte superior do talude um solo residual maduro, com cerca de 10m de espessura, caracterizado por uma argila-arenosa avermelhada e, na parte inferior do talude até o nível final de implantação (cerca de 30m), um solo residual jovem, caracterizado por um material areno-argiloso de coloração um pouco mais clara (Gomes Silva, 2006). A Figura 80 apresenta a configuração do talude no início da obra de estabilização.

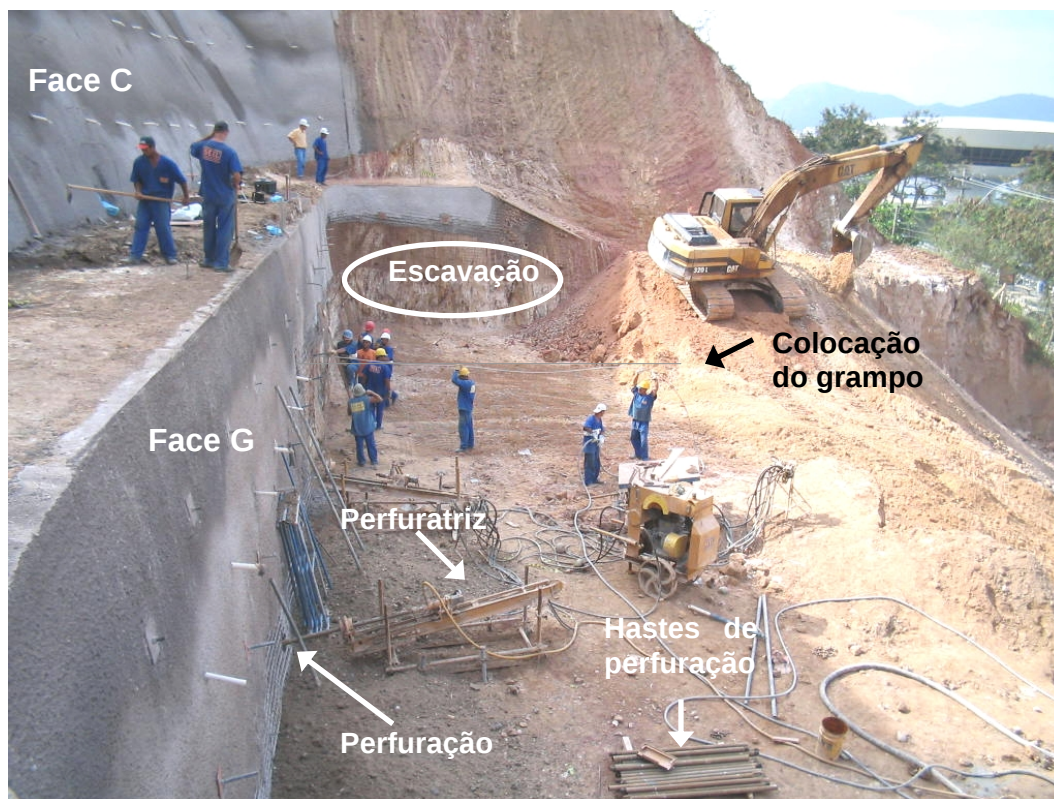
Figura 91. Vista geral das etapas construtivas.

Nos taludes inferiores, o processo de grampeamento iniciou-se com sucessivas etapas de escavação, colocação + injeção dos grampos e execução da parede em concreto projetado. A Figura 91 apresenta as sucessivas etapas construtivas para uma determinada cota de projeto.

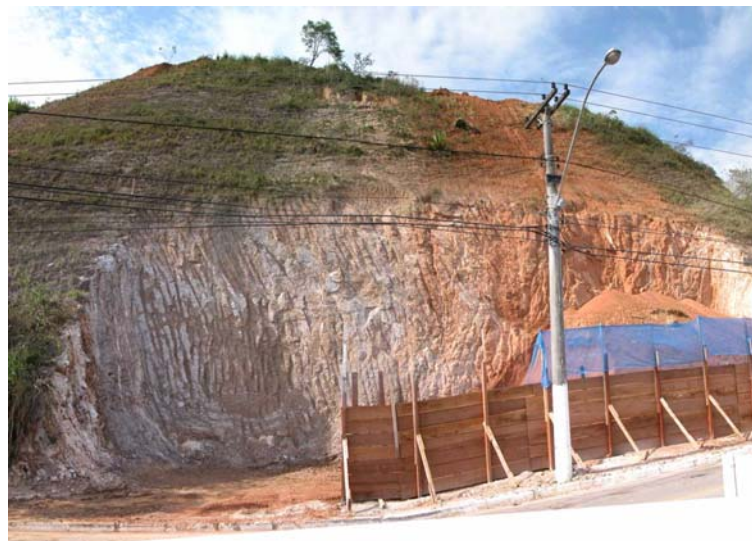
(a) Vista do talude em 25/11/2003

Um resumo com os dados referentes ao processo executivo é apresentado na Tabela 28. Uma vista geral de diferentes etapas da obra está ilustrada na Figura 102.
