3 Área de Estudo – Obra Museu II

3.3. Descrição do Projeto

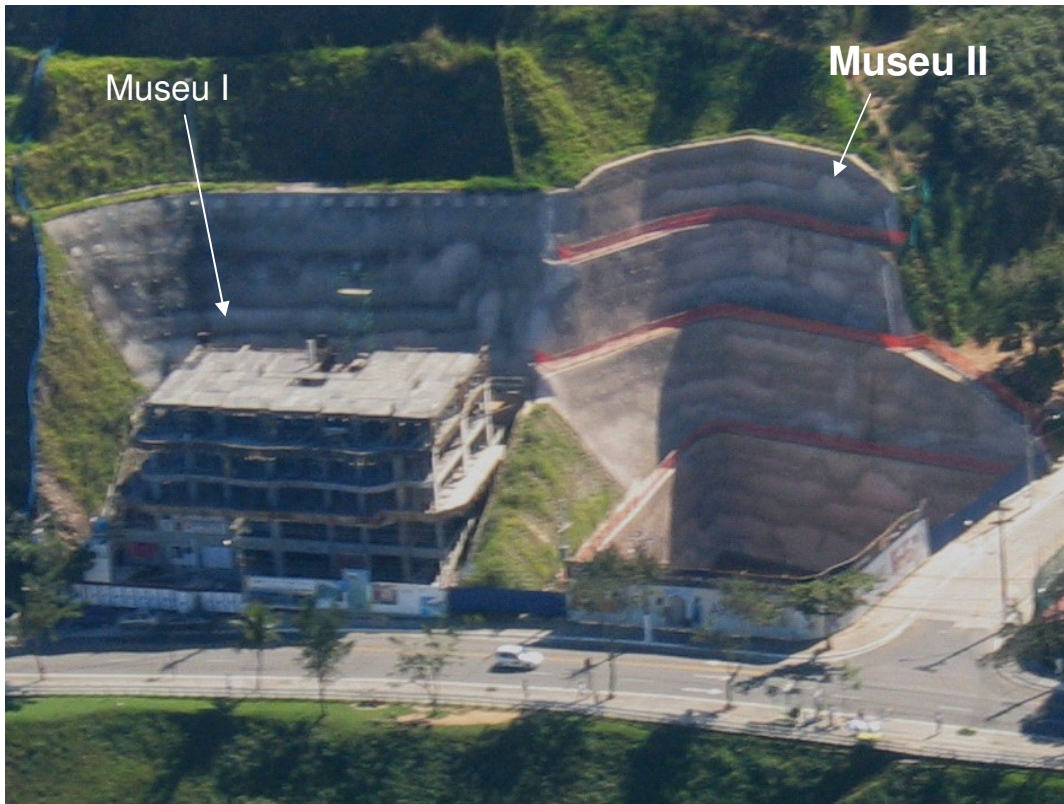
Figura 37 - Vista aérea das escavações grampeadas.

A contenção foi executada por meio de instalação de grampos com barras de aço de diâmetro igual a 22mm em furos de 75mm de diâmetro. O paramento da estrutura foi realizado em concreto projetado com f_{ck} igual a 20MPa. O sistema de drenagem é composto por canaletas de concreto armado, drenos sub-horizontais profundos e por drenos do tipo barbacã. Além disso, foi implantado próximo à crista do talude, um sistema de proteção superficial (revestimento vegetal) contra erosão. A Figura 37 apresenta uma vista aérea da obra finalizada.

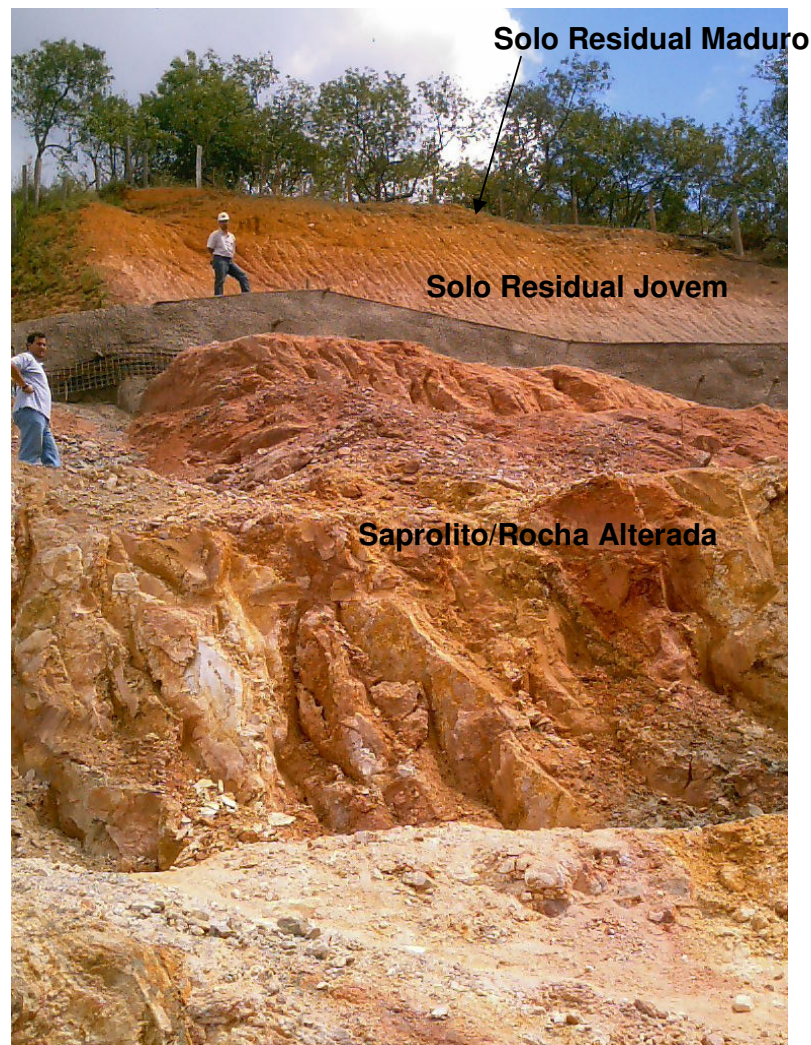
Figura 39 - Identificação do Perfil de Intemperismo.

A observação das encostas permite a identificação de um perfil de intemperismo bastante evidente (Figura 39). Essas encostas caracterizam-se por apresentarem

espessa camada de solo residual areno-argiloso (fases madura e jovem), sobrejacente a um saprolito/rocha alterada extremamente friável, muito quartzoso e de granulometria grosseira, com fragmentos de feldspato ainda preservados.

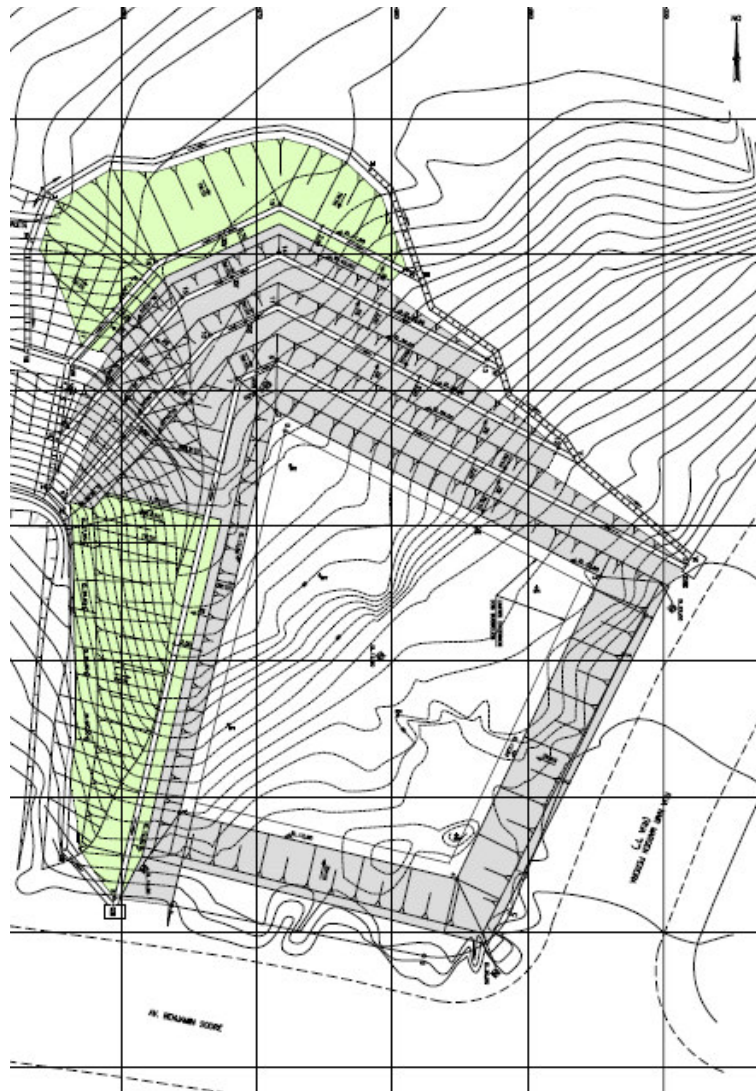
Figura 42 - Vista em Planta da Área Escavada (Geoprojetos, 2004).

As cotas para cada um dos patamares estão apresentadas na Figura 41. As escavações produziram quatro paredes distintas. A Figura 42 apresenta uma vista em planta da escavação.

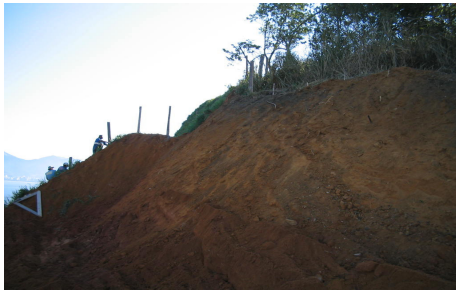
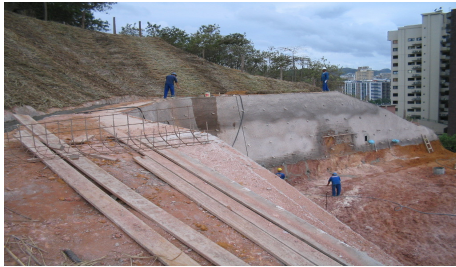
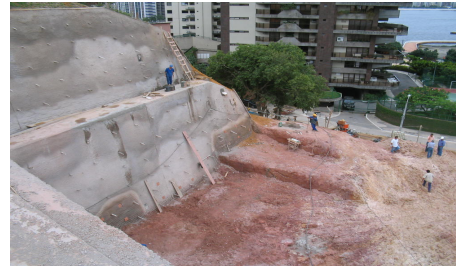
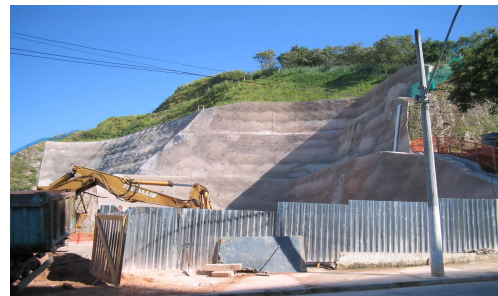
Figura 45 - Fases de Escavação da obra.

(a) Início dos serviços de escavação (agosto de 2004)

(b) Vista frontal do talude após escavação (setembro de 2004)

(c) Talude superior executado e primeiro talude em execução (outubro de 2004)

(d) Primeiro talude executado e segundo em execução (dezembro de 2004)

(e) Vista frontal com dois taludes grampeados executados (janeiro de 2005)

(f) Vista lateral da parede grampeada (março de 2005)

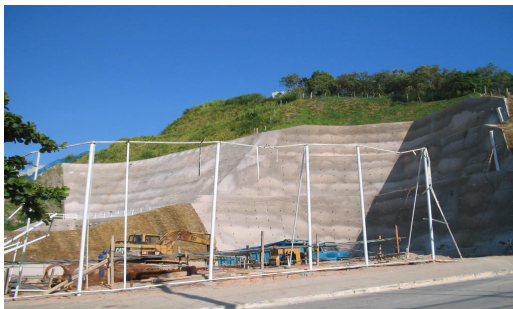
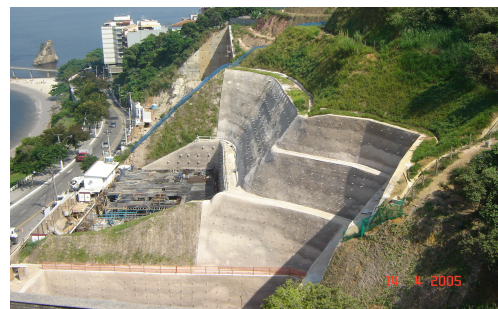
(g) Vista lateral da obra em fevereiro de 2005

(h) Visão superior com obra totalmente concluída (abril de 2005)
