## **4 Análise do sistema de medição**

Neste capítulo são apresentados resultados de testes de bancada, de inspeções de campo, de análise dinâmica e estática do sistema utilizado pelo Pig Palito. Nos tópicos seguintes são mostradas as limitações práticas, características básicas do sistema de medição, e trabalho experimental com sensores palito. Nesta parte experimental, são demonstrados os resultados dos testes de perfilagem geométrica e dinâmica de medição (vibrações) do sensor palito.

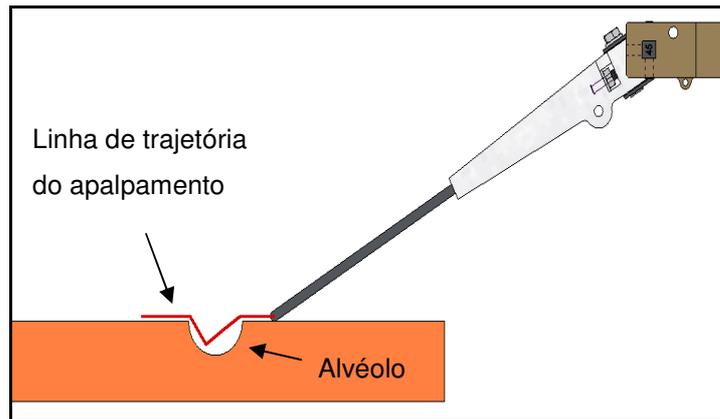
Figura 26 - Simulação do sensor palito apalpando alvéolo

Uma das principais limitações do Pig Palito é sua dificuldade em detectar defeitos profundos com pequenas dimensões de contorno, pois o palito não consegue atingir geometricamente o fundo dos mesmos. Isto acontece devido ao ângulo de ataque do sensor palito. O critério utilizado no projeto mecânico do sensor é determinar que no diâmetro nominal interno do duto a inspecionar, o palito deverá formar um ângulo de 45 graus com a superfície. A ilustração na Figura 26 mostra uma simulação de perfilagem geométrica limitada pelo ângulo de ataque do sensor.

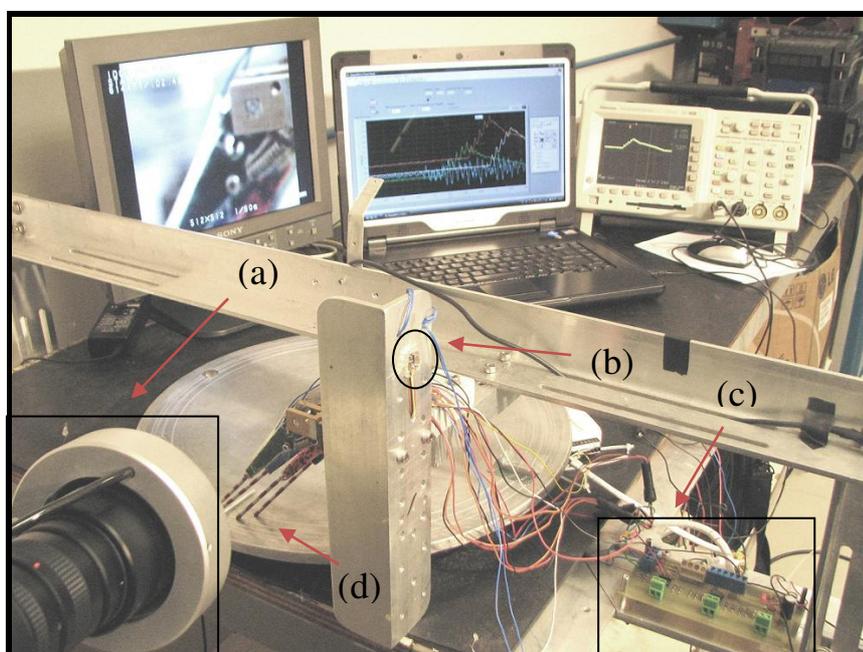
Figura 27 - Bancada instrumentada. Câmera de alta velocidade (a). Acelerômetro da mesa (b). Placa de condicionamento de sinais (c). Sensores palito (d)

Os testes realizados na bancada têm objetivo de analisar as principais limitações citadas no tópico anterior. O sistema de medição do Pig Palito foi montado numa bancada instrumentada com disco giratório (Figura 27). A fim de simular as condições de inspeção e caracterizar a medição dos sensores palito, o disco foi manufacturado com defeitos alveolares e um cordão de solda.

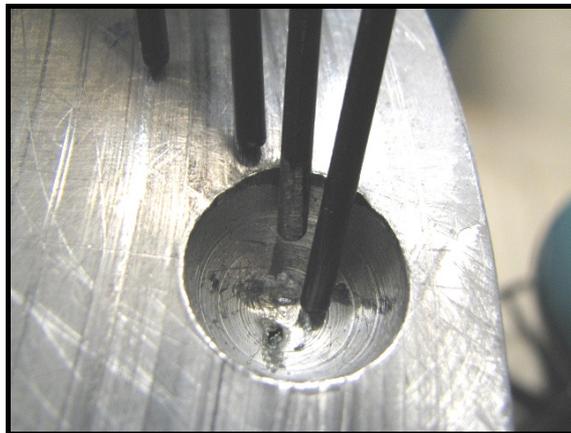
Figura 28 - Foto dos sensores palito durante a perfilagem no disco com alvéolos

O primeiro teste visou caracterizar e quantificar a medição de micro-geometria do sensor palito. A metodologia do teste foi montar uma estrutura com sensores palito sobre um disco com defeitos em formato de alvéolo (Figura 28), e posteriormente analisar dados gerados pelo apalpamento. Durante os testes, a velocidade do disco foi controlada e os sensores tiveram o espaçamento fixado em cinco milímetros entre os mesmos (valor típico de resolução radial do Pig Palito). A calibração dos sensores utilizou o mesmo método de calibração do pig, mas neste caso o gabarito de calibração foi fresado no próprio disco. Nesta análise os defeitos medidos pelos sensores foram comparados com sua geometria real no disco.

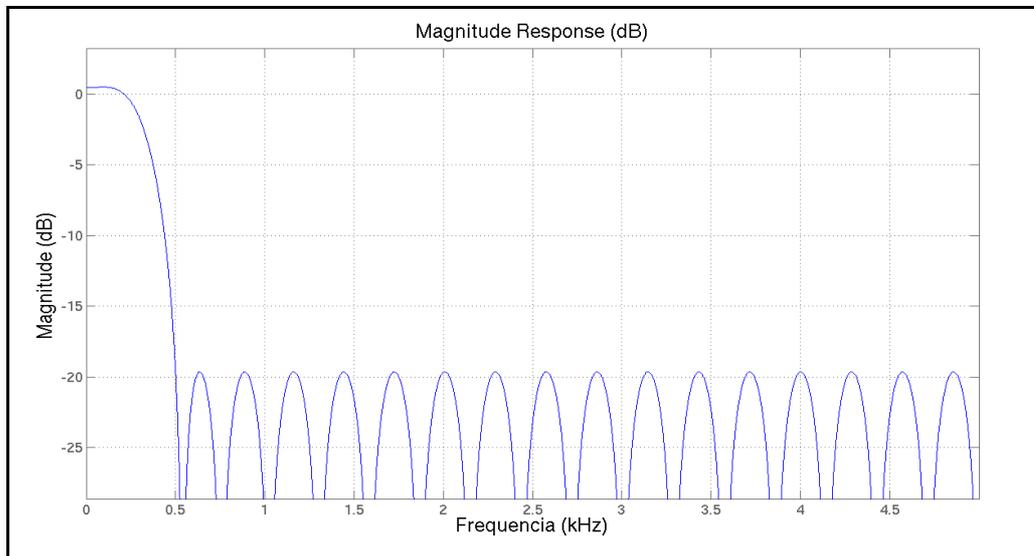
Figura 29 - Curva de resposta em frequência do filtro digital aplicado ao sensor *Hall*

As incertezas de medida no ensaio com o disco de prova foram o ruído elétrico do sistema de aquisição e medição de distância percorrida pelos sensores palito. Estas incertezas foram estimadas a partir de medidas e correlações com os dados adquiridos durante os ensaios. Os dados, do sinal dos sensores *Hall*, adquiridos pelo sistema foram filtrados através da aplicação de um filtro digital de resposta ao impulso finita (FIR) no *Matlab* para possuir o mesmo espectro de frequências dos sinais adquiridos pela eletrônica embarcada do Pig Palito. A Figura 29 mostra a resposta em módulo e frequência deste filtro digital passa-baixa do tipo “*equiripple*” com ordem 35 obtida pelo “*Filter Design Toolbox*” do *Matlab*. O filtro digital tinha frequência de corte (3dB) de 250 Hz.

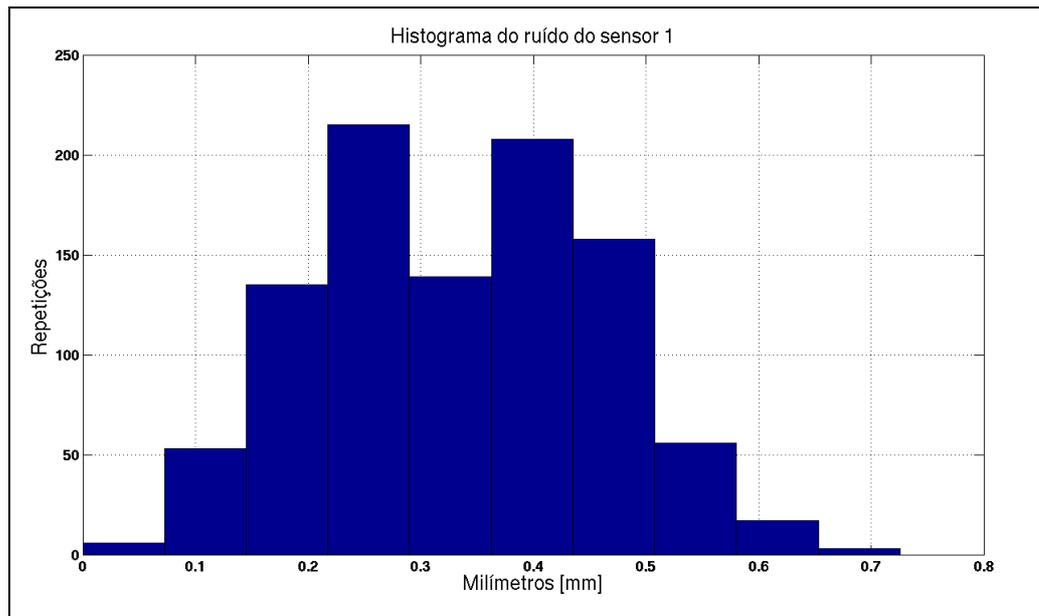
Figura 30 - Histograma do ruído elétrico medido no sensor palito 1

Os histogramas da Figura 30-32 mostram as repetições de medição, numa aquisição de 1000 amostras digitalizadas pelo sistema, do ruído elétrico de cada sensor palito. Estas medidas foram feitas com o disco de defeitos estático e os sensores palito devidamente energizados. A Tabela 2 complementa as estimativas dos histogramas apresentando os respectivos desvios padrões e médias da amplitude do sinal de saída de cada sensor palito, que foram calculadas a partir dos recursos computacionais (*std*, *mean*) do *Matlab*.

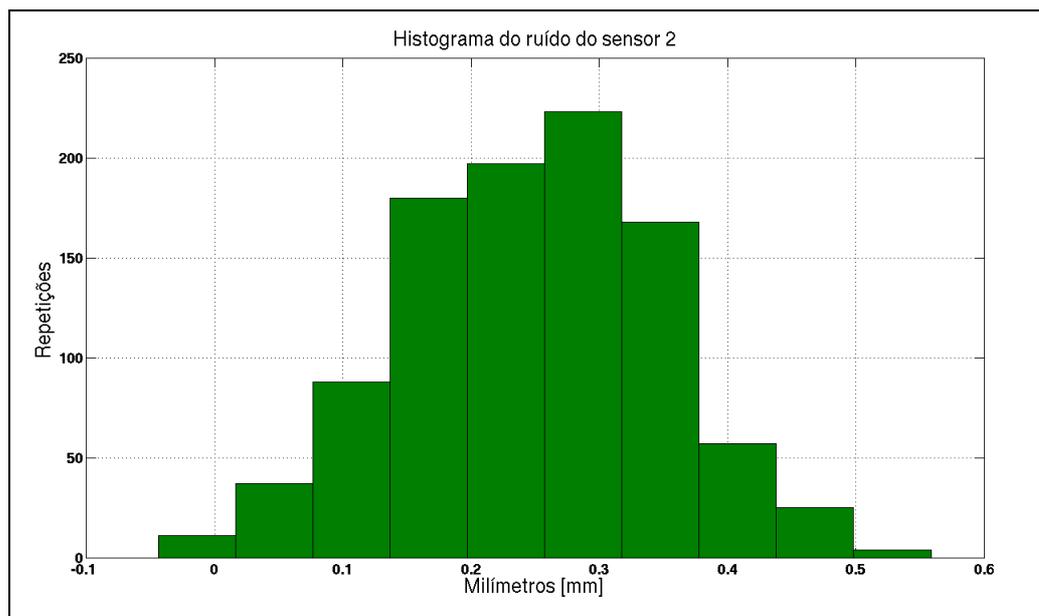
Figura 31 – Histograma do ruído elétrico medido no sensor palito 2

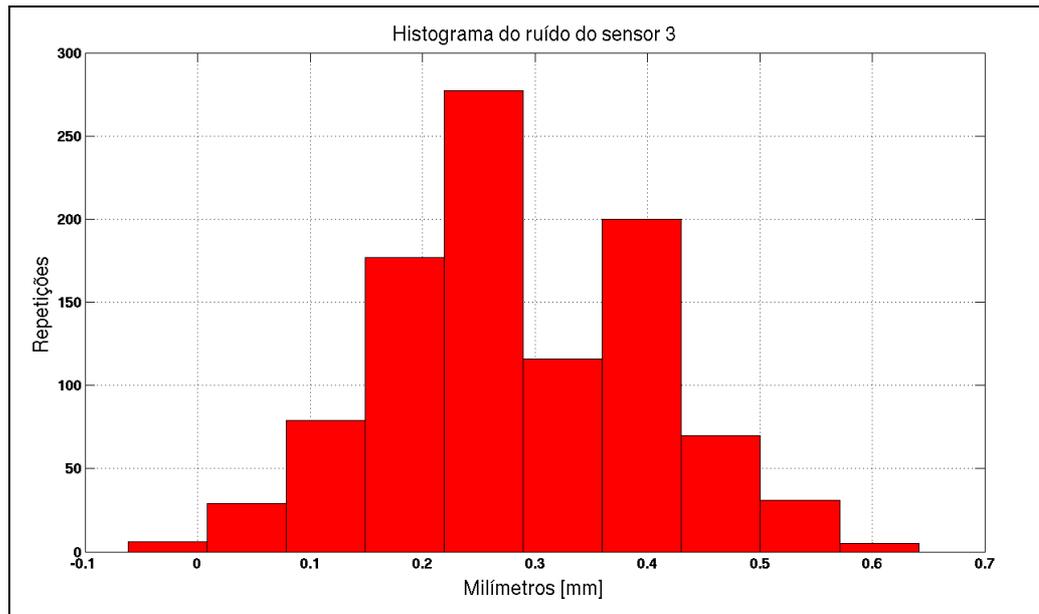
Figura 32 – Histograma do ruído medido no sensor palito 3

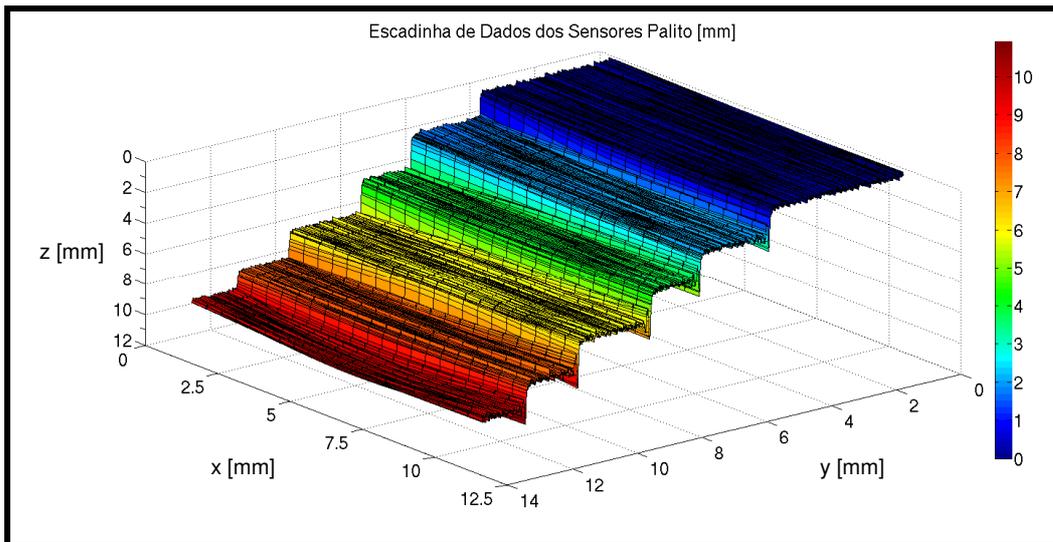
Figura 33 - Escadinha de calibração (3D) de dados dos sensores palito no disco

O gabarito de calibração tipo “escada” fresado no disco possuía degraus com dois milímetros de largura e profundidade. Aplicou-se o método dos mínimos quadrados (*lsqcurvefit*) do *Matlab* para conversão dos dados em unidades de volts para medida em milímetros (processo de calibração). A superfície da “escada”, fresada no disco, foi perfilada pelos três sensores palito e teve seus dados calibrados e depois plotados conforme mostrado na Figura 33. Esta figura tri-dimensional ilustra as curvas dos três sensores posicionados em planos que cortam o eixo x em 0, 5 e 10 mm, onde suas superfícies adjacentes foram formadas a partir da interpolação de pontos entre as curvas do sinal de cada sensor por um recurso de plotagem do *Matlab*.

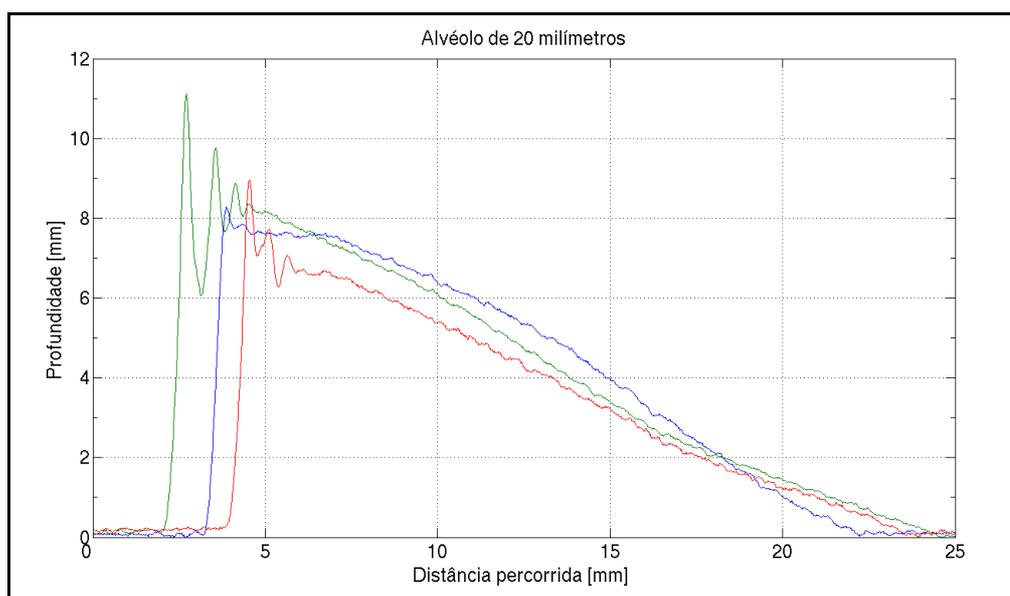
Figura 34 - Sensores palito medindo alvéolo de 20x10 mm (DxP)

Algumas folgas do sistema mecânico de rotação do disco foram detectadas posteriormente, como o empenamento do eixo de rotação do disco de prova e o espaçamento de 6 mm do segundo para o terceiro sensor palito ao invés de 5 mm. Os alvéolos manufaturadas no disco de prova tinham diâmetros de 5, 9, 12, 16 e 20 mm com as respectivas profundidades de 2.5, 4.5, 6, 8, 10 mm. Os gráficos dos sinais de cada sensor palito durante a perfilagem dos alvéolos são mostrados nas Figuras 34-38. Os sensores palito um, dois e três são representados respectivamente pelas curvas de cor azul, verde e vermelho.

Conforme os gráficos, o sensor palito central não conseguiu atingir o fundo de todos os defeitos apalpadados. Entretanto, isto já era esperado, devido ao ângulo de ataque do sensor não permitir atingir o fundo dos alvéolos de 5, 9 e 12 mm de diâmetro. A força da mola do sensor e a inércia rotativa da haste também influenciaram as medidas das dimensões alveolares. As Tabelas 4 e 5 apresentam as profundidades dos alvéolos e os resultados medidos neste ensaio.

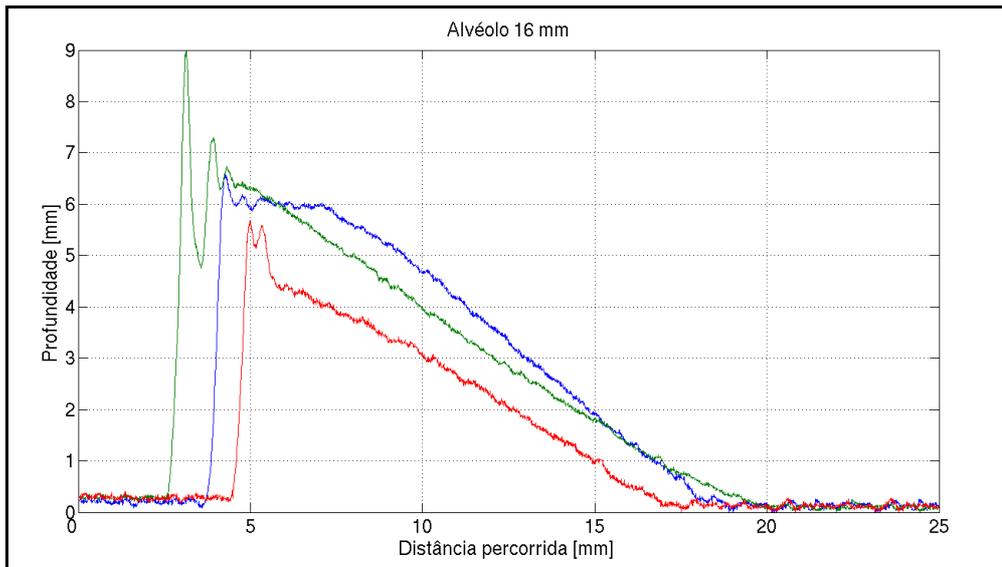
Figura 35 - Sensores palito medindo alvéolo de 16x8 mm (DxP)

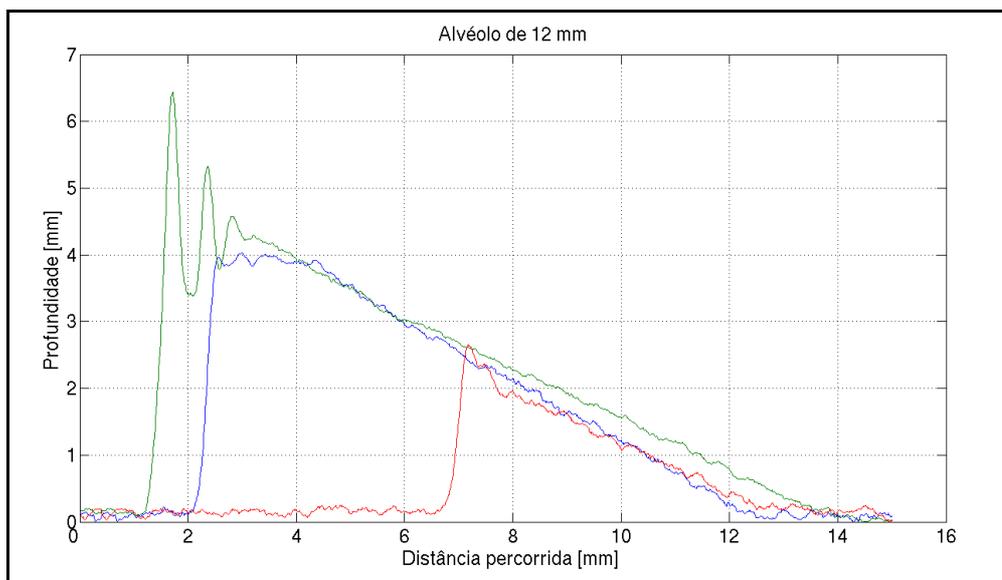
Figura 36 - Sensores palito medindo alvéolo de 12x6 mm (DxP)

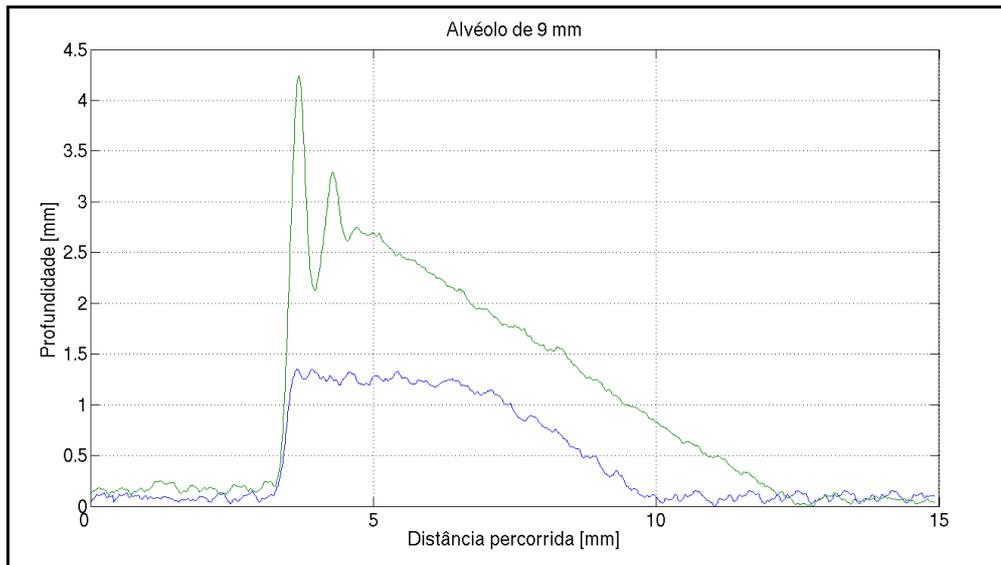
Figura 37 - Sensores palito medindo alvéolo de 9 x 4.5 mm (DxP)

$\pm 12\%$  da distância medida em cada batelada de aquisição. Isto, por exemplo, representa na maior batelada de aquisição de 25 mm (Figura 37), uma incerteza na medida de distância de 3 mm.

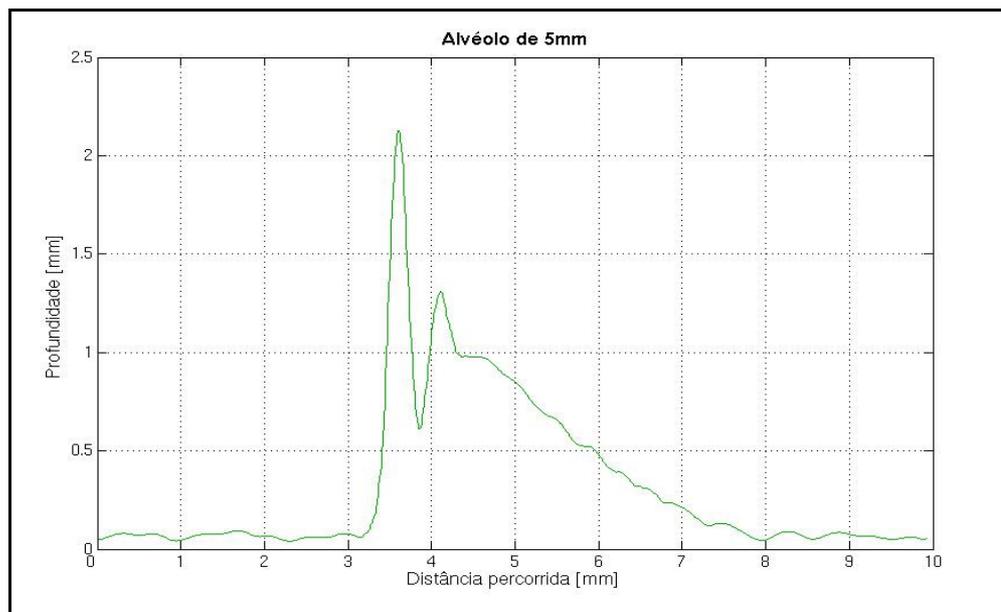
Figura 38 - Sensor palito (2) medindo alvéolo de 5 x 2.5 mm (DxP)

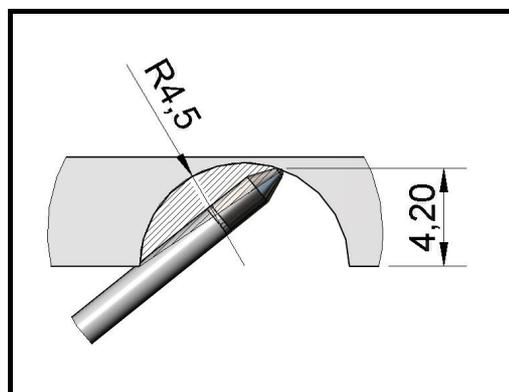
Figura 39 – Ilustração da profundidade alcançada pelo sensor palito em alvéolo

A deficiência de medição causada pelo ângulo de ataque do sensor palito é exemplificada na Figura 39 em alvéolo de 4.5 mm de profundidade. Isto demonstra a limitação geométrica e profundidade efetiva de medida, neste caso de 4.2 mm, na perfilagem de crateras ou defeitos com diâmetros muito menores que suas profundidades.

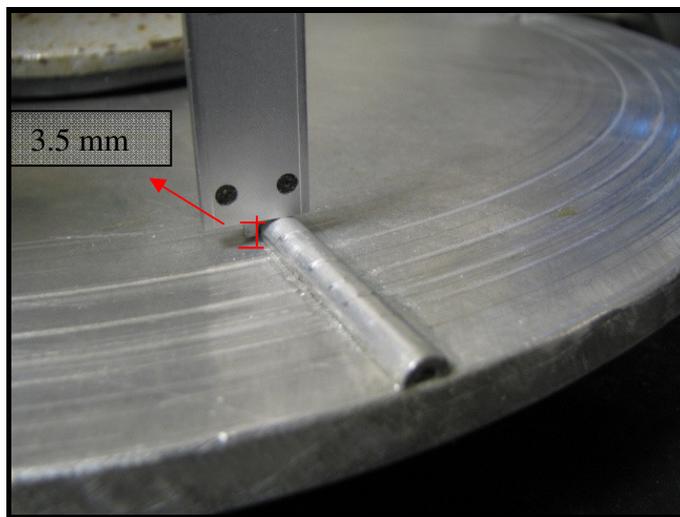
Figura 40 - Solda manufaturada no disco de prova

O segundo teste no disco de prova teve por objetivo analisar o “overshoot” do sinal do sensor palito, em função da sua cinemática e dinâmica de medição durante a perfilagem da solda manufaturada no disco. A bancada e o sensor palito foram instrumentados com extensômetros para medir deformações durante flexão da haste, acelerômetros e uma câmera fotográfica digital de alta velocidade. A solda manufaturada no disco tinha 3.5 mm de altura e 6 mm de largura, semelhante a uma solda real entre tubos (Figura 40). O efeito de “overshoot” causado pela colisão elástica do palito teve suas frequências de vibração analisadas durante os ensaios.

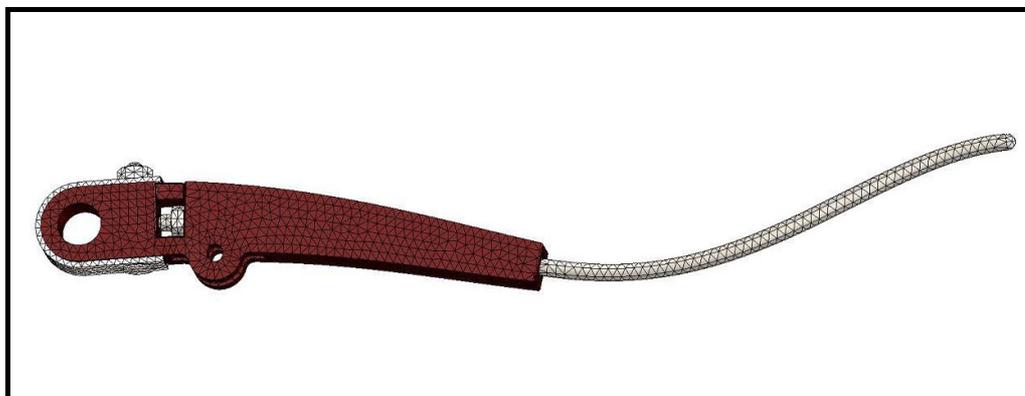
Figura 41 - Palito (2º modo de vibração) com malha de elementos finitos

O estudo de vibrações da haste do sensor palito foi realizado através do *software Cosmos da SolidWorks* e ajudou na comprovação dos resultados de campo na bancada. As duas configurações simuladas na análise modal foram: A haste do sensor palito engastada no eixo de rotação (base) e outra extremidade livre, e com a haste do sensor engastada nas duas extremidades (bi-engastado). O relatório da análise modal do software é realizado através da aplicação de elementos finitos em uma estrutura mecânica modelada pelo usuário. É preciso especificar cada tipo de material utilizado e suas propriedades físicas. A “excitação” mecânica feita pelo programa nesta análise modal é semelhante a uma colisão inelástica do palito, que na prática funciona como um diapasão. A análise modal é simplesmente a resposta impulsional do sistema mecânico do conjunto do palito. A Figura 41 apresenta o segundo modo de vibração do palito com as duas

extremidades engastadas. O primeiro modo, que não é mostrado aqui, corresponde a uma vibração fora do plano de medição ou detecção do sensor *Hall*.

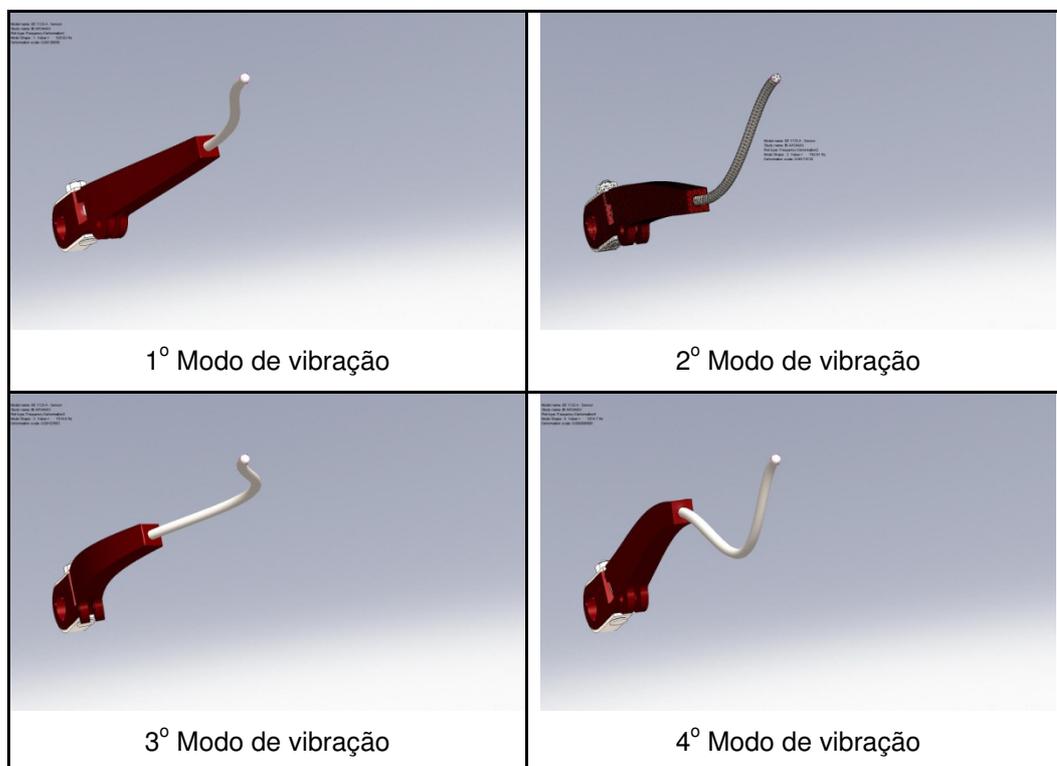
Figura 42 - Ilustração dos modos de vibração do palito (bi-engastado)

A Figura 42 ilustra os quatro primeiros modos de vibração do sensor modelado com as duas extremidades engastadas. Neste caso, o primeiro e terceiro modos correspondem a vibrações fora do plano de medição, portanto não são detectadas pelo sensor *Hall*. A Tabela 6 resume os principais modos de vibração encontrados nesta configuração.

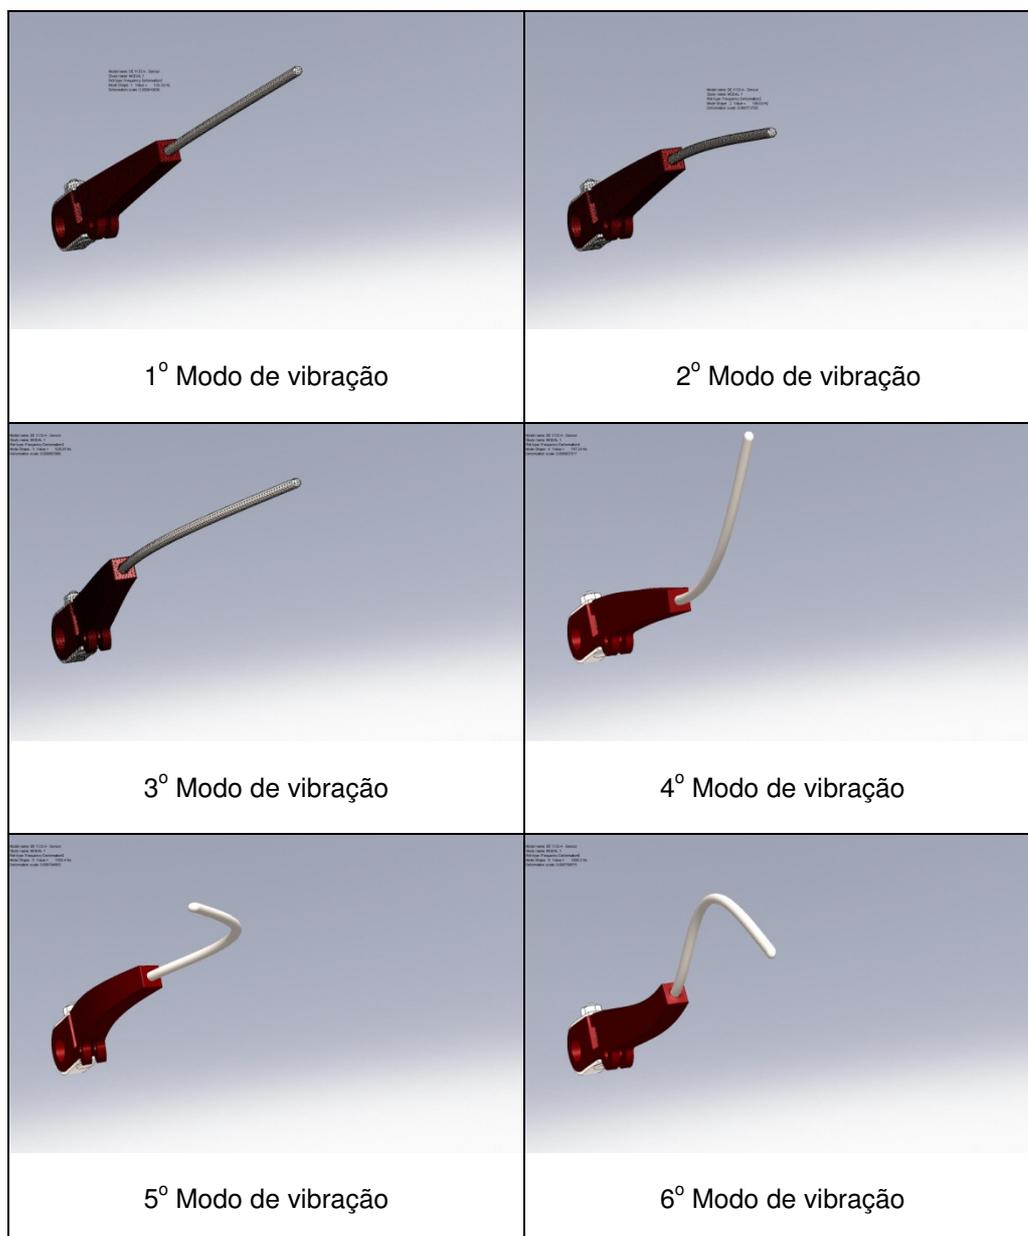
Figura 43 - Ilustração dos modos de vibração do palito (engastado na base)

Na Figura 43, os seis primeiros modos de vibração do sensor modelado com a extremidade à esquerda engastada e a outra livre são mostrados na ilustração anterior. A Tabela 7 abaixo resume principais modos de vibração encontrados nesta configuração.

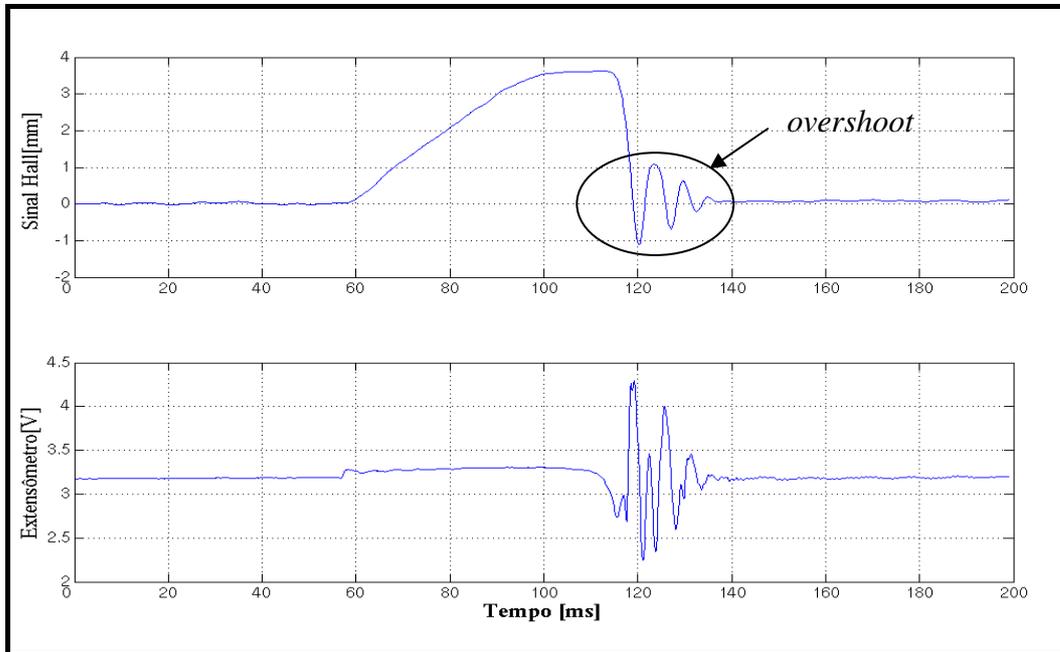
Figura 44 - Sinais dos transdutores *Hall* e extensômetro ao apalpar uma solda

A seguir são mostrados os resultados dos ensaios de medição com o sensor palito no disco com solda manufaturada de defeitos. A instrumentação do sensor palito com acelerômetro e extensômetro também ajudou a determinar, além do sinal do próprio sensor *Hall*, os modos de vibração par do sistema mecânico. Nestes ensaios foram utilizados intercaladamente três sensores palito numa mesma base de fixação que estava presa na estrutura rígida da bancada instrumentada do disco rotativo. A taxa de amostragem utilizada no ensaio pela placa de aquisição de dados foi de 10 kHz. O gráfico da Figura 44 representa o

sinal de saída do sensor palito quando ele apalpa uma solda do disco de prova numa velocidade de 500 mm/s, que também mostra o sinal do extensômetro fixo na sua haste neste mesmo instante.

O *overshoot* detectado na figura acima ocorre quando o palito descola da superfície apalpada, acelera verticalmente e colide elasticamente com a superfície do disco. A flexão máxima do palito ocorre durante a primeira colisão e flexões posteriores acontecem com o palito no ar e colisão seguinte. Adicionando-se o sinal de um acelerômetro bi-axial [23] nesta análise, e extraindo a componente resultante dos dois eixos perpendiculares (x e y) e retirando o *offset* da aceleração gravitacional da terra, pode-se observar na Figura 49 a vibração do palito após impacto na superfície do disco. A Figura 45 mostra a configuração da instrumentação do palito com o uso dos transdutores de flexão e aceleração fixos no seu corpo.

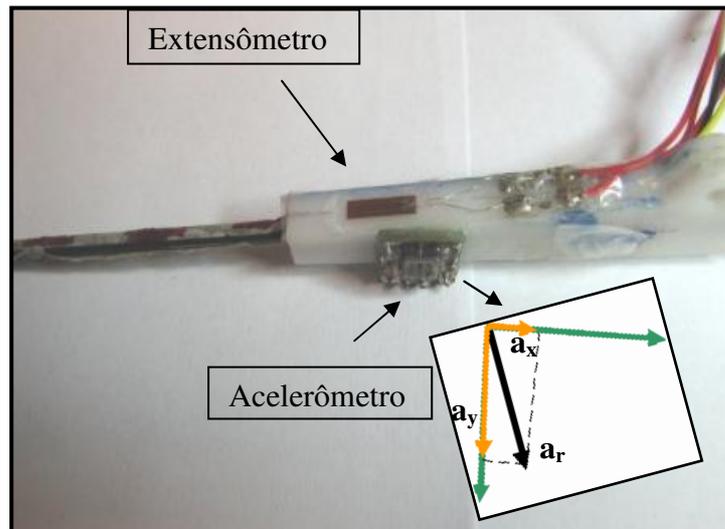
Figura 45 - Sensor Palito Instrumentado com extensômetro e acelerômetro

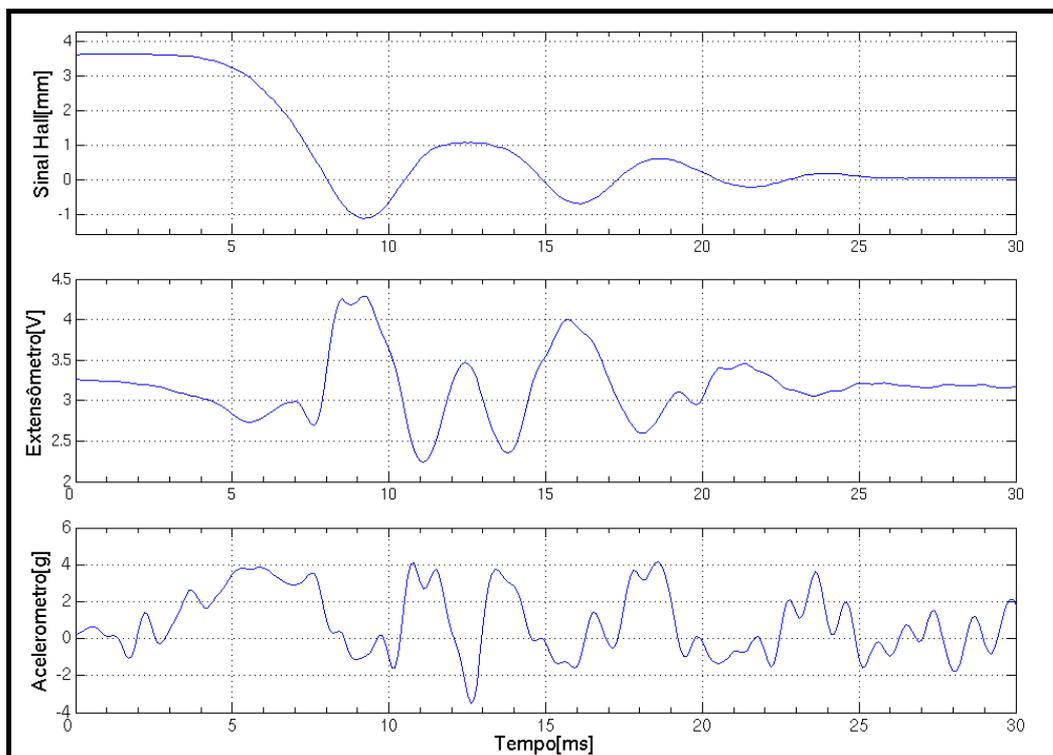
Figura 46 - Sinais de geometria, flexão e aceleração no palito na perfilagem da solda

A amplitude de pico do *overshoot* registrado pelo sensor *Hall* ficou em torno de  $\pm 1$  mm, isto numa velocidade tangencial de medida de 500 mm/s. Este *overshoot* do sinal saída do sensor palito pode ser significativo dependendo da espessura do duto, espessura da solda e velocidade do pig instrumentado tipo palito. A duração do transiente do sinal amostrado na Figura 46 ficou em torno de

16 ms, que representa 8 mm de medida “não confiável” ou passível de erro de interpretação na medição de perda/ganho de espessura no duto. É importante lembrar sobre a presença de corrosão interna em dutos, que são normalmente encontradas junto às soldas circunferenciais (transversais) na emenda de tubos [24 ], portanto a medição realizada pelo sensor palito após soldas transversais pode ser prejudicada pelo efeito de *overshoot* do sinal do *Hall*.

Os gráficos das Figuras 48 e 49 mostram o espectro do sinal do extensômetro e do sinal de saída do sensor palito (*Hall*). O primeiro gráfico é resultante da aplicação da *FFT* do sinal da Figura 46 e esta na escala de decibéis (dB) versus frequência (Hz), já o segundo gráfico mostra o sinal do sensor no domínio do tempo e frequência logo após o impacto do palito no disco.

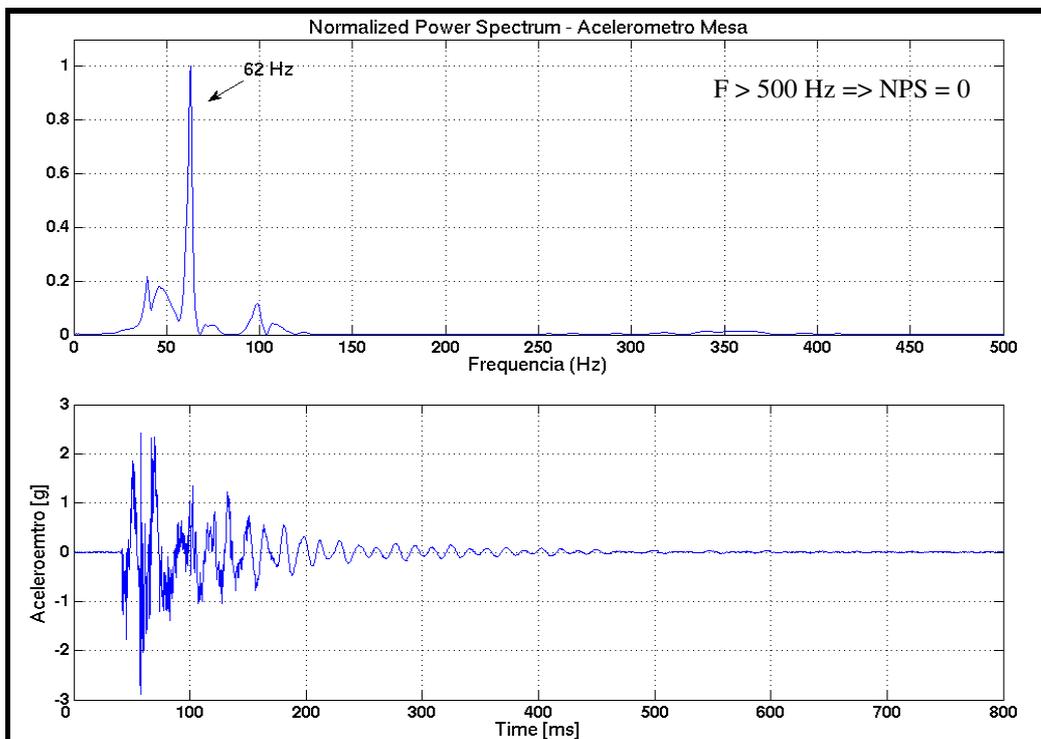
Figura 47 - Sinal e energia do espectro de freqüências do acelerômetro de mesa

Antes de determinar o espectro de freqüências de vibração do sensor palito, foi medida a resposta impulsional da bancada instrumentada com o disco giratório. Esta resposta impulsional da bancada foi medida através do acelerômetro de mesa, fixado no suporte de sustentação dos sensores palito. A resposta foi gerada através de uma leve pancada de um martelo de aço. A banda de passagem dos acelerômetros utilizados nos ensaios foi de 1.2 kHz, e a análise do espectro de freqüências foi feita aplicando-se a transformada rápida de Fourier (*FFT*). A Figura 47 mostra o gráfico de energia normalizado, com freqüência nula de amplitude unitária, do espectro de freqüências do acelerômetro de mesa e seu respectivo sinal, em unidades de aceleração gravitacional, no domínio do tempo. A freqüência de ressonância da bancada instrumentada ou mesa encontrada foi de 62 Hz.

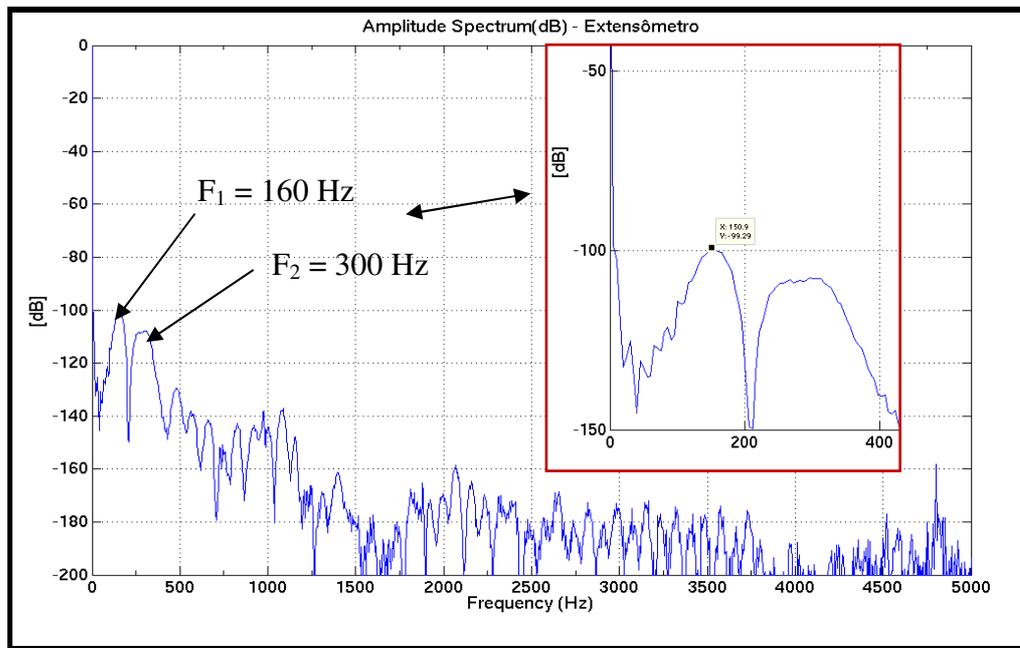
Figura 48 - Espectro de frequências do sinal do extensômetro da Figura 46

O segundo modo de vibração, de 189 Hz, indicado pelo *Cosmos* da simulação com o palito engastado apenas na base foi verificado pelos gráficos de espectro de frequências do transdutor *Hall* e extensômetro (Figura 48 e 49) com os respectivos valores de ressonância medidos em aproximadamente 160 Hz e 175 Hz. O acelerômetro fixo no palito também registrou duas frequências de ressonância em torno de 176 Hz e 765 Hz, verificando também o valor do

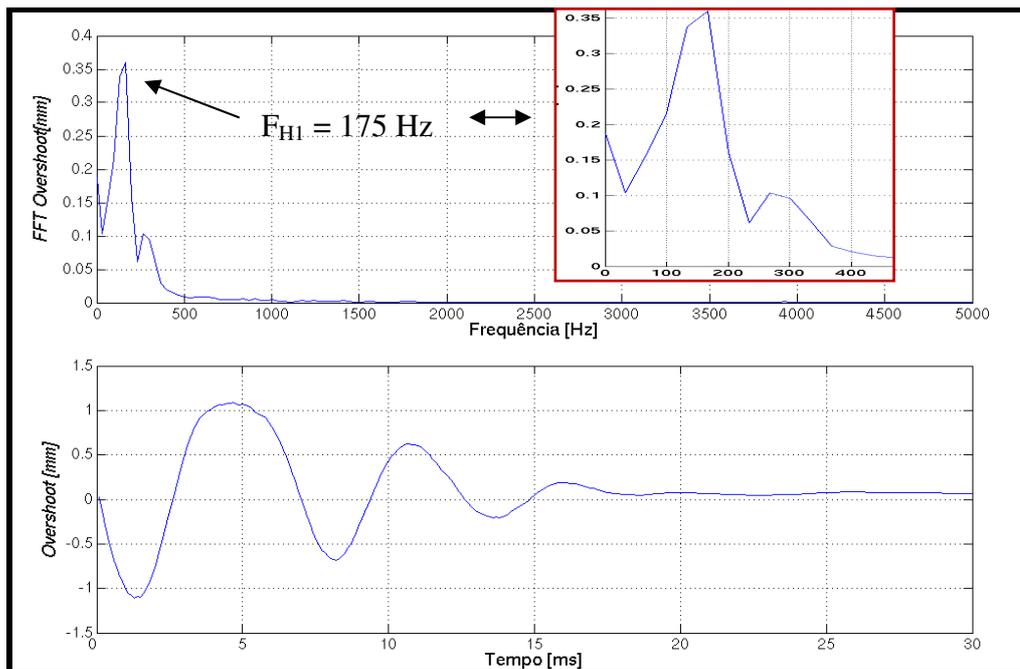
Figura 49 - Oscilação do sinal do sensor palito no domínio da frequência e do tempo

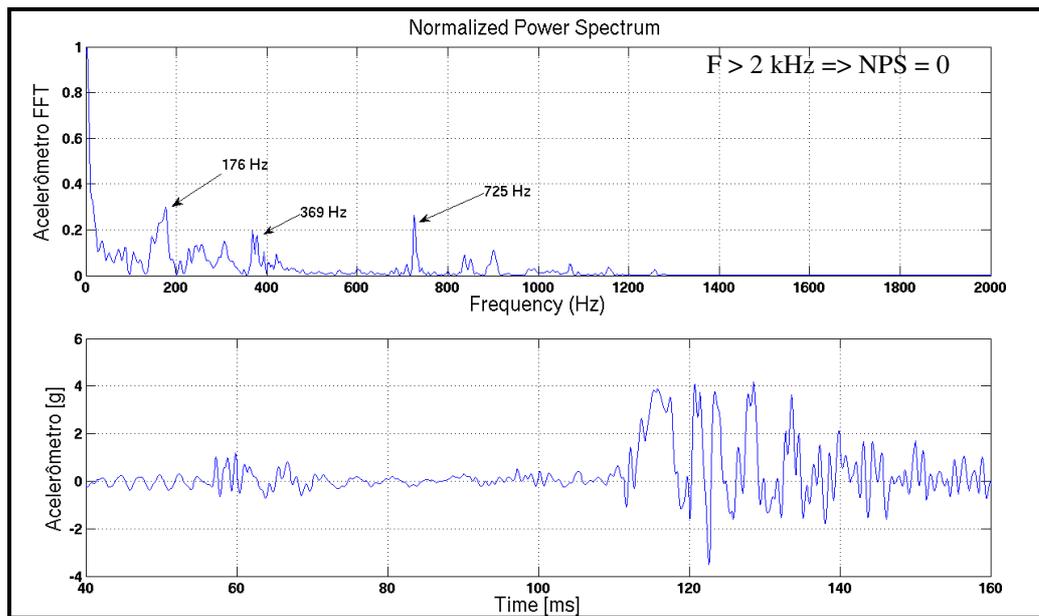
Figura 50 - Espectro e sinal do acelerômetro fixado no palito

Os gráficos abaixo mostram o módulo do sinal do acelerômetro, fixo na haste do palito e seu respectivo espectro de frequência. Resultado da aplicação da *FFT* e normalização, frequência nula de amplitude unitária, do sinal do acelerômetro no domínio do tempo.

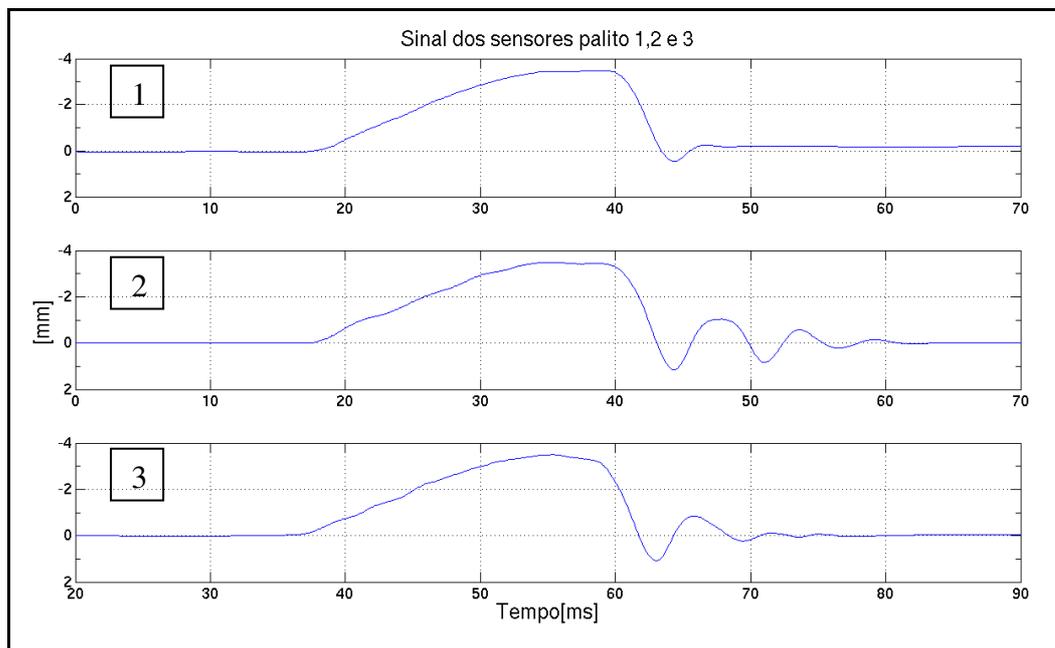
Figura 51 - Sinal dos sensores palito 1, 2 3 perfilando a solda do disco

A fim de averiguar qualitativamente a influencia do atrito entre as peças do conjunto mecânico do sensor palito (haste, base e mancal), o gráfico abaixo compara os sinais amostrados da mesma solda transversal com três configurações de haste.

Esta tabela de folgas mostra que a maior folga entre peças foi encontrada na haste do palito dois (0.0675 mm) e a única interferência foi da primeira haste. Isto é coerente com o tempo de transiente do sinal dos sensores palito da Figura 51, pois a maior dissipação da energia no movimento do palito (atrito) estaria entre a haste e a base do sensor (fenda da haste) de maior área de contato.

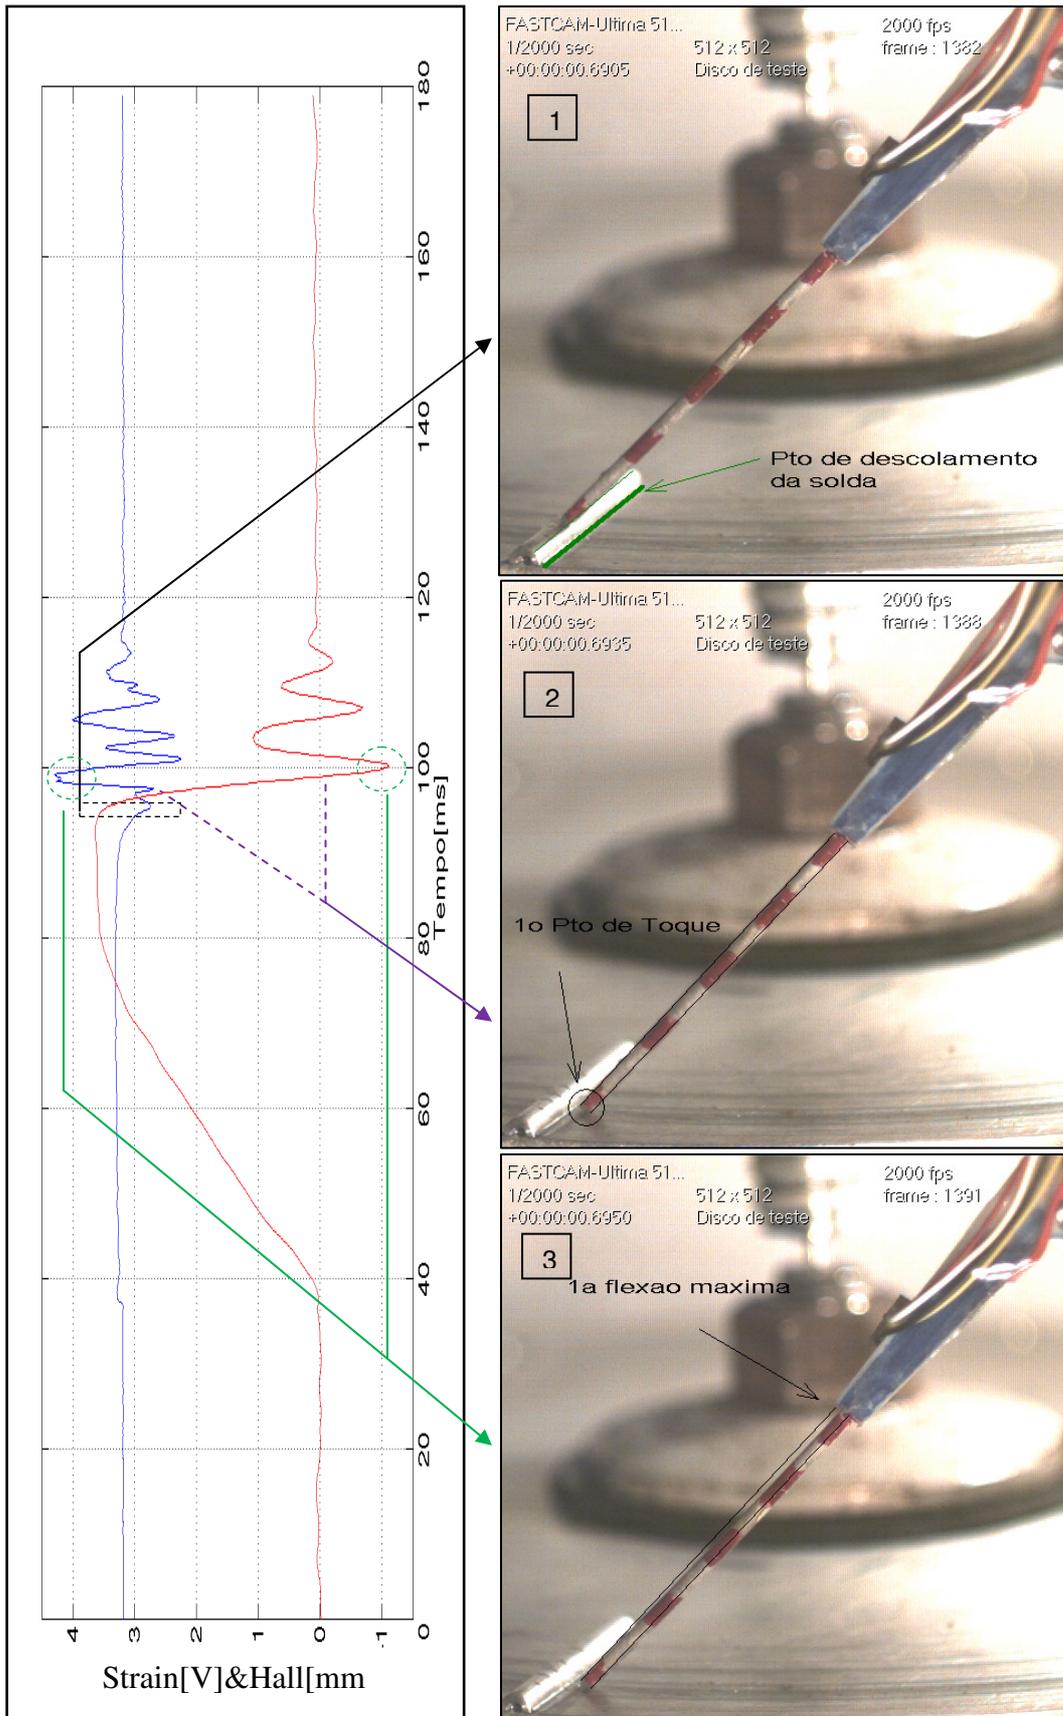
A primeira foto mostra o ponto de descolamento do palito da superfície apalpada. Neste instante é observada uma pequena flexão de sentido oposto à força normal da superfície da solda pelo sinal do extensômetro, que indica a ausência de contato com mesma. Logo em seguida, aparece uma pequena oscilação do sinal do extensômetro indicando uma vibração. A segunda foto, no instante 693.5 ms, apenas registra o ponto de toque no disco após o descolamento do palito da crista da solda.

Figura 52 - Sincronismo de fotos da câmera de alta velocidade com vibração do palito

A Figura 52 e 53 apresenta fotos sequenciais registradas pela câmera de alta velocidade durante ensaios de medição de vibração no disco de prova.

A câmera de alta velocidade estava ajustada para fotografar 2000 fotos por segundo (*fps*), portanto uma foto a cada 500  $\mu$ s. Neste tipo de instrumentação foi preciso usar um "*photo flood*" ou holofote profissional de 500 Watts de potência para gerar o fluxo luminoso necessário para câmera de alta velocidade.
