## **4 Análise do sistema de medição**

Neste capítulo são apresentados resultados de testes de bancada, de inspeções de campo, de análise dinâmica e estática do sistema utilizado pelo Pig Palito. Nos tópicos seguintes são mostradas as limitações práticas, características básicas do sistema de medição, e trabalho experimental com sensores palito. Nesta parte experimental, são demonstrados os resultados dos testes de perfilagem geométrica e dinâmica de medição (vibrações) do sensor palito.

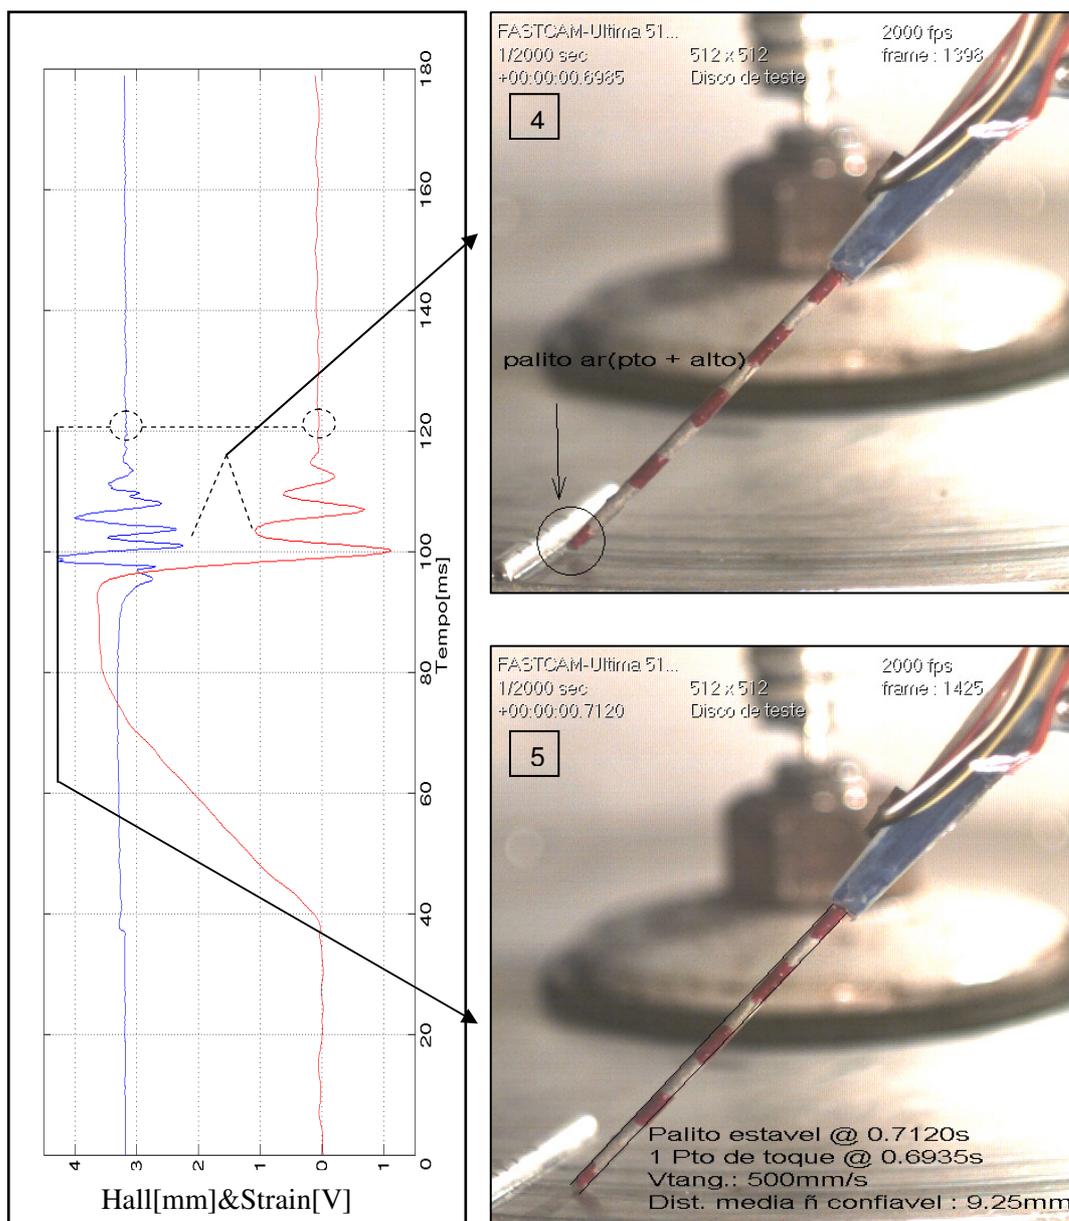
A terceira foto, no instante 695 ms, mostra a primeira flexão do palito. Nesta foto é possível perceber a linha preta de contorno, desenhada em volta do palito relaxado, desalinhada com o palito fletido. O sinal do sensor palito indica erroneamente uma perda de espessura inexistente, pois esta deformação do palito proporciona uma variação angular da haste. A quarta foto, no instante 698.5 ms, mostra o palito no ar após o primeiro impacto com disco. Conforme o sinal do extensômetro, o palito é tensionado no outro sentido e o sensor *Hall* mede um falso ganho de espessura.

Figura 53 - Sincronismo de fotos da câmera de alta velocidade com vibração do palito (2)

A diferença de tempo entre as duas flexões representa meio comprimento de onda da oscilação e este tempo é 3 ms, portanto um período de 6 ms representa uma frequência de 166,7 Hz. Este resultado é coerente com a análise do espectro de sinais do sensor palito e a simulação do método de elementos finitos no *Cosmos*. Outras oscilações de amplitude menores acontecem até que o atrito das partes móveis do palito retire energia suficiente do movimento harmônico e a medida do sensor se estabilize. Por final registrou-se na quinta foto, em 712 ms, o momento onde não foi percebida nenhuma oscilação no sinal, assim o sinal do sensor *Hall* estabilizou e o palito percorreu 9.25 mm após o primeiro toque depois do descolamento da superfície da solda.

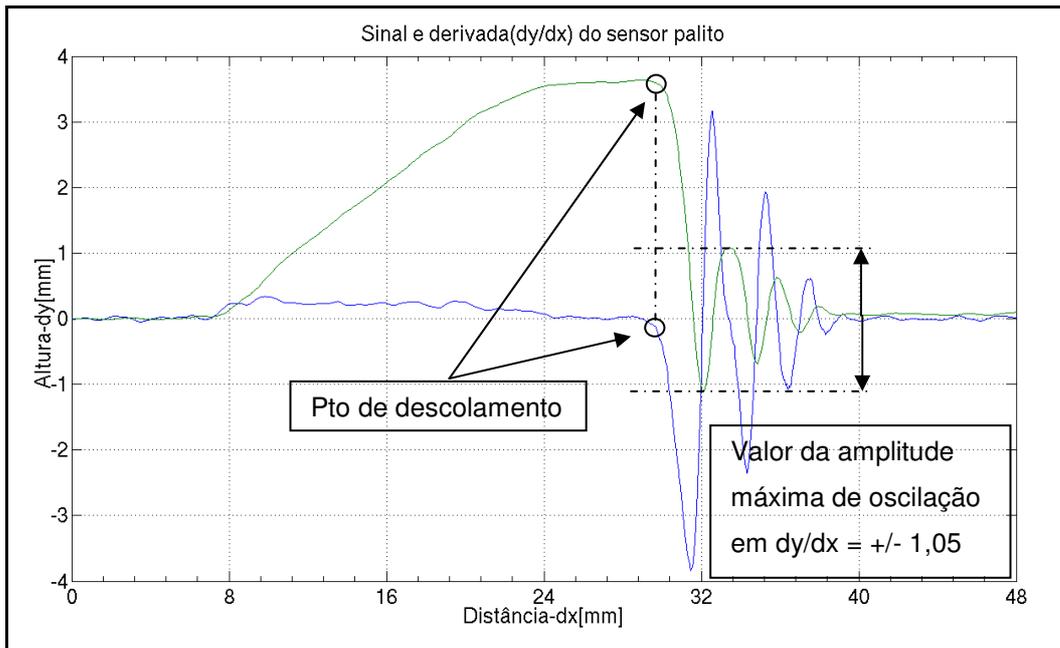
O gráfico da Figura 54 mostra o sinal do sensor e sua derivada no espaço, onde a amplitude máxima de oscilação do sinal acontece quando a derivada ( $dy/dx$ ) assume o valor de 1.05.

Figura 54 - Sinal (verde) e derivada do sinal do sensor (azul) na perfilagem da solda manufaturada.

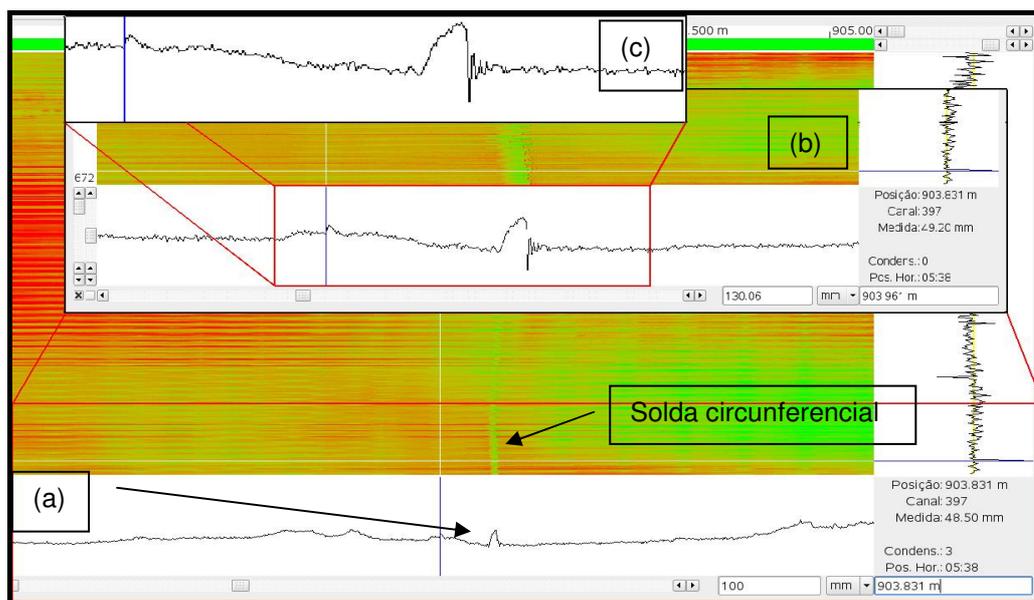
Como a frequência de aquisição da eletrônica embarcada é 512 Hz, pelo teorema da amostragem de Nyquist, o sistema embarcado de aquisição de dados pode captar sinais de até 266 Hz, portanto é possível detectar a primeira frequência de ressonância (~167 Hz) do sensor palito na inspeção. Na figura abaixo, com três níveis de zoom, é possível verificar o *overshoot* do sinal do sensor palito ao apalpar uma solda transversal no duto durante a inspeção.

Figura 55 - Trecho de inspeção com *overshoot* (a). (b) zoom de (a), (c) zoom de (b).

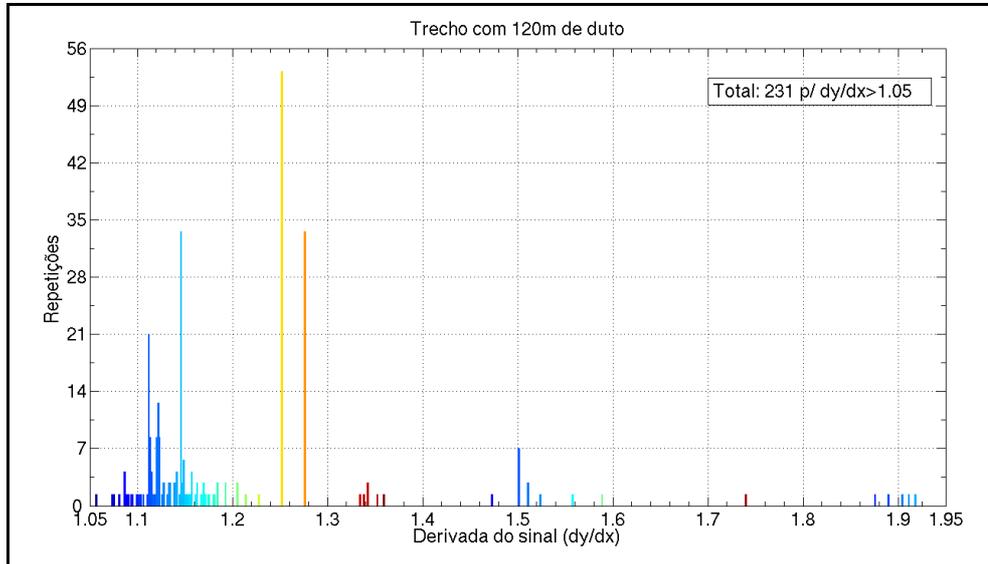
Na aplicação deste critério aos dados de uma inspeção real e adotando uma taxa do sinal ( $dy/dx$ ) maior que 1.05 para localização de oscilações em trechos de inspeção obteve-se os eventos listados no histograma abaixo.

Figura 56 - Histograma da taxa do sinal ( $dy/dx$ ) do sensor

Este histograma representa um trecho de duto com 120 metros de extensão, ou seja, o trecho possui 10 soldas transversais (10 tubos). Neste trecho foram detectados 231 eventos com  $dy/dx > 1.05$ . Sabendo que o gráfico corresponde à análise de 220 sensores palito, isto significa que 10% das medidas de cada sensor palito apresentaram *overshoot* no sinal. Embora, os 231 eventos registrados no histograma não tenham sido todos verificados, os canais escolhidos ao acaso apresentaram o sinal característico do *overshoot* no ponto detectado pelo critério.

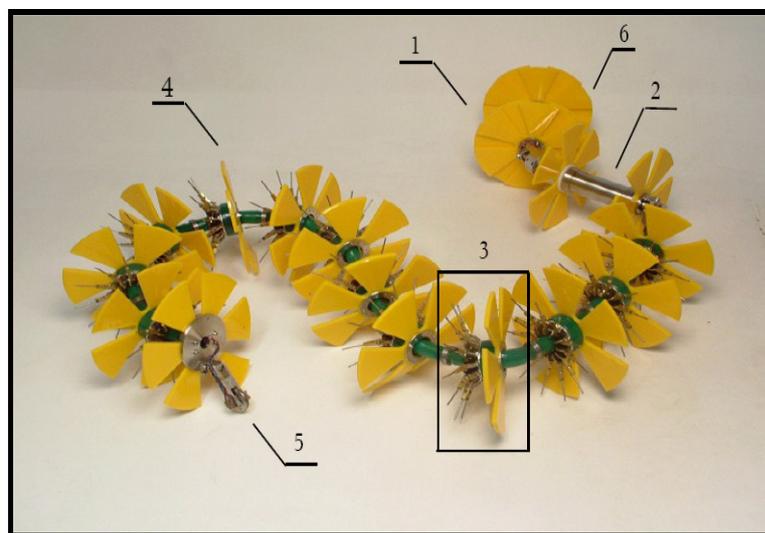
Figura 57 - Pig Cobra Palito (1) Vaso de bateria, (2) Vaso de eletrônica, (3) Coroa instrumentada, (4 e 6) Copos de sustentação e tração, (5) Hôdometro.

diferencial é a fixação dos sensores palito numa estrutura de poliuretano flexível, que permite inspecionar dutos com altas restrições geométricas para a passagem de pigs instrumentados convencionais. Estes dutos muitas vezes são considerados "não-pigaveis" [3]. Sua característica flexível aliada ao seu baixo peso proporciona facilidades nas manobras de lançamento e recebimento. O primeiro protótipo do Pig Cobra Palito foi projetado para operar em dutos com oito polegadas de diâmetro. A foto abaixo mostra o Pig Cobra Palito equipado com 144 sensores palito distribuído por 12 coroas instrumentadas, que leva a uma resolução circunferencial de 4.5 milímetros.

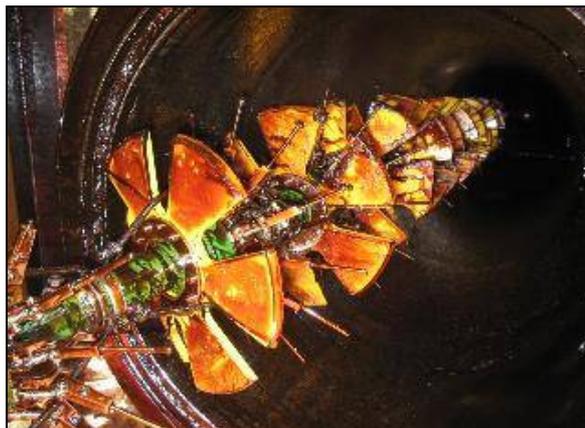
Figura 58 - Pig Cobra Palito no canhão do recebedor

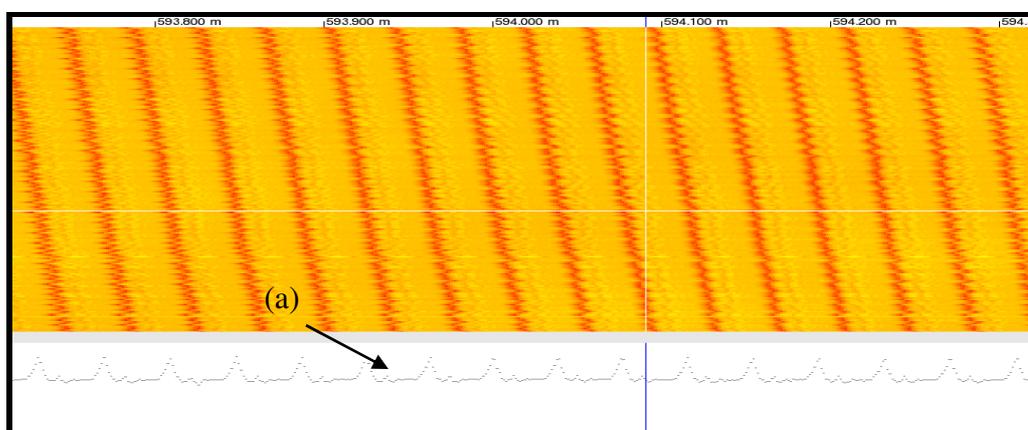
Figura 59 - Superfície interna da parede do *Riser* (“*flexbody layer*”) - (a) corte longitudinal

- Nos trechos de duto flexível, os sensores perfilaram corretamente a estrutura helicoidal da camada interna de aço inox, denominada camada “*flexbody layer*” pelo fabricante.
- Todas as soldas circunferenciais foram identificadas e quando requerido quantificadas.
- Procurando eliminar as possibilidades de corrosão uniforme em todo o perímetro, realizou-se a medida do diâmetro do duto em vários pontos. Em todos os casos, o diâmetro medido ficou próximo do nominal.

Nas Figuras 59 e 60 estão destacadas algumas ocorrências da inspeção.

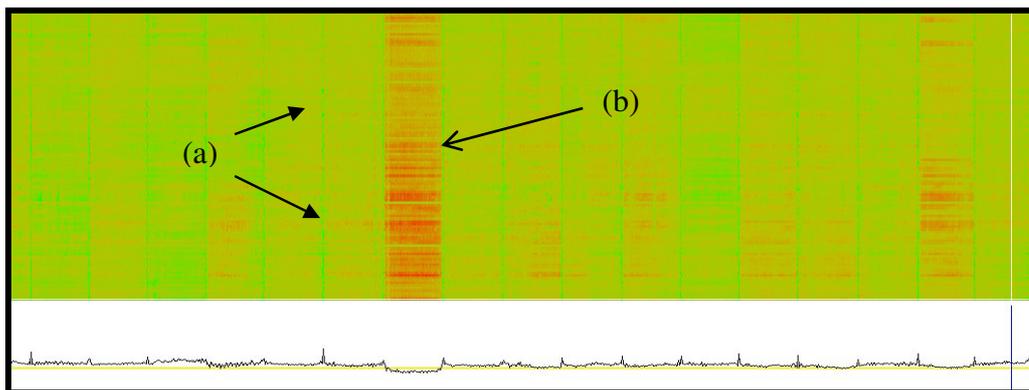
Figura 60 - Soldas circunferenciais (a) e tubo com diâmetro maior (b) no duto

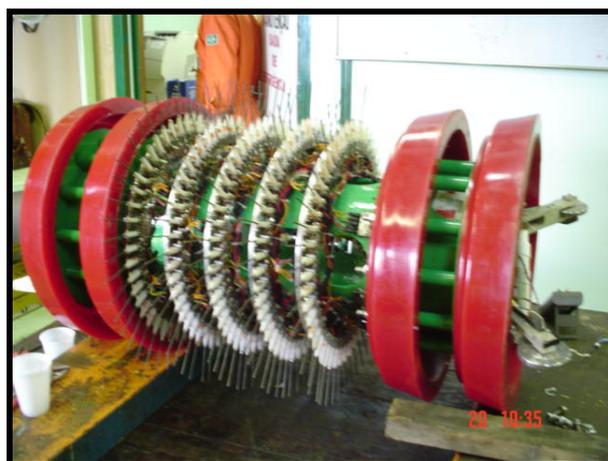
O primeiro resultado foi obtido com o Pig Palito de 22 polegadas, que inspecionou 16 km de duto na Bacia de Campos, RJ. Este pig era constituído por único módulo com 250 sensores palito e resolução radial de 7 mm. A foto abaixo mostra o equipamento na bancada.

Figura 61 - Pig Palito de 22 pol.

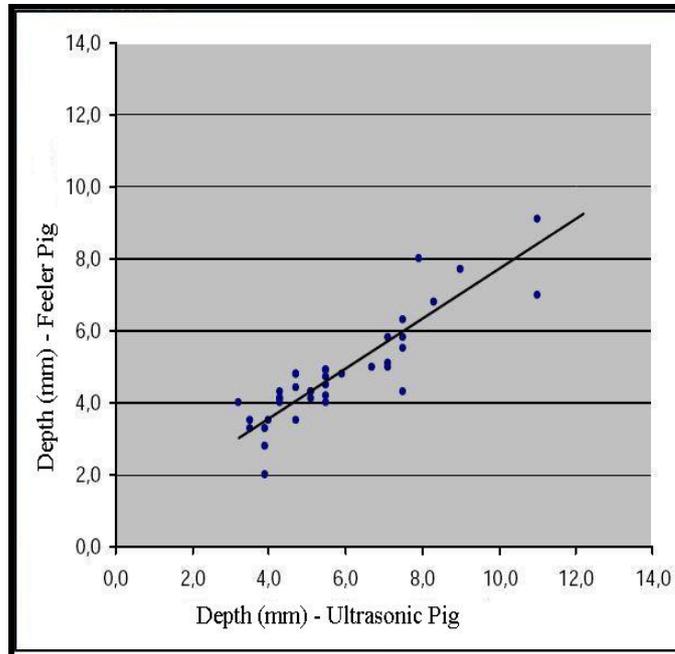
mostraram o dimensionamento de defeitos em termos de profundidade e comprimento muito semelhantes. O gráfico comparativo das profundidades detectadas pelos dois equipamentos é apresentado na figura abaixo [5].

Figura 62 - Gráfico comparativo de dados entre o Pig Ultra-Sônico e Palito

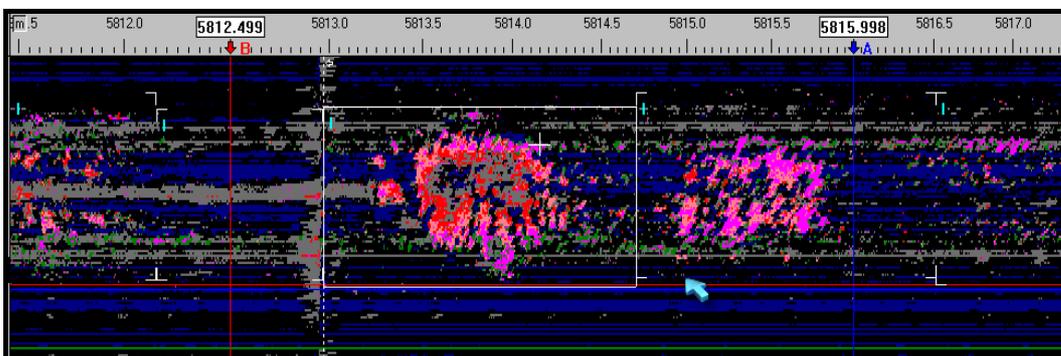
Figura 63 - Imagem de corrosão interna detectada no duto pelo Pig Ultra-Sônico

Estes dados indicaram a viabilidade técnica desse novo tipo de pig instrumentado, assim como o sistema de visualização, aquisição e medição de perda de espessura em dutos pela tecnologia do Pig Palito [5]. Nas Figuras 63 e 64 são apresentadas imagens do *software* de visualização do Pig Ultra-Sônico convencional versus Pig Palito. Nota-se a similaridade das imagens na detecção de uma área com corrosão interna no duto [7].

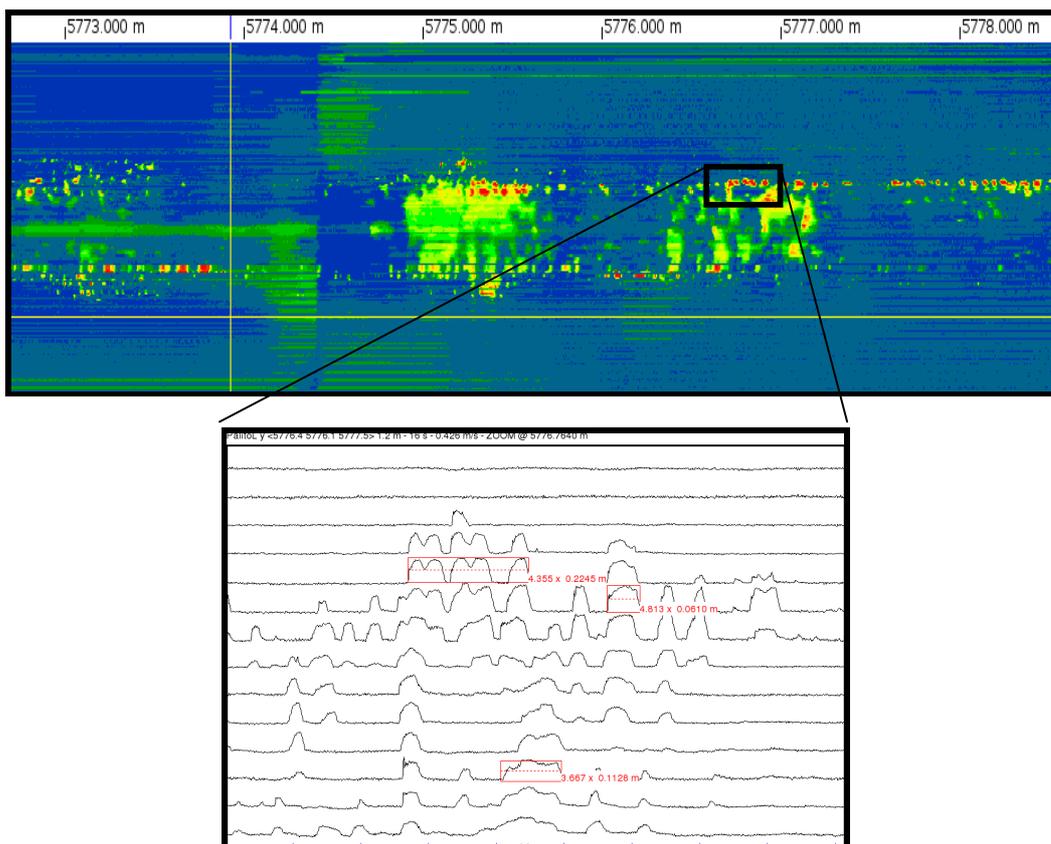
Figura 64 - Corrosão interna detectada pelo Pig Palito de 22 pol. e pedaço ampliado da imagem em gráfico de linhas.

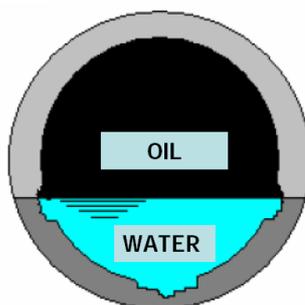
Figura 65 - "Channeling Corrosion" causada por alta produção de água junto ao óleo

Este tipo de corrosão uniforme no duto, apresentada na figura anterior, é mais comumente conhecida como “*channeling corrosion*”.

O Pig Palito de 24 polegadas inspecionou um oleoduto de 60 km da Petrobras, situado em Guararé, RN. A ferramenta tinha 300 sensores palito distribuídos em cinco coroas instrumentadas. O oleoduto apresentava indícios de corrosão interna generalizada na sua geratriz inferior devido à produção demasiada de água junto ao petróleo.

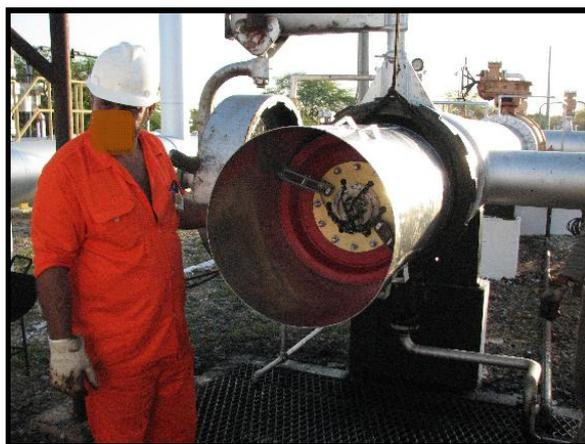
Figura 66 - Lançamento do Pig Palito de 24 pol.

A operação de lançamento e recebimento de Pigs Palito maiores que 10 polegadas é feita com auxílio de guindastes por causa do peso elevado. Por isso um tubo ou calha de transporte é utilizado como proteção dos sensores palito na inserção e remoção do equipamento de dentro do canhão.

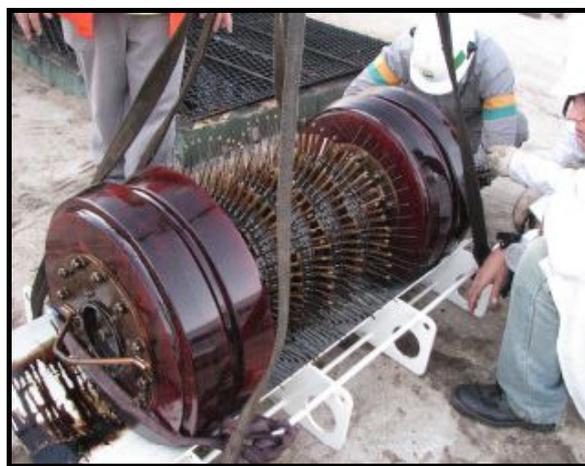
Figura 67 - Pig Palito de 24 pol. no receptor

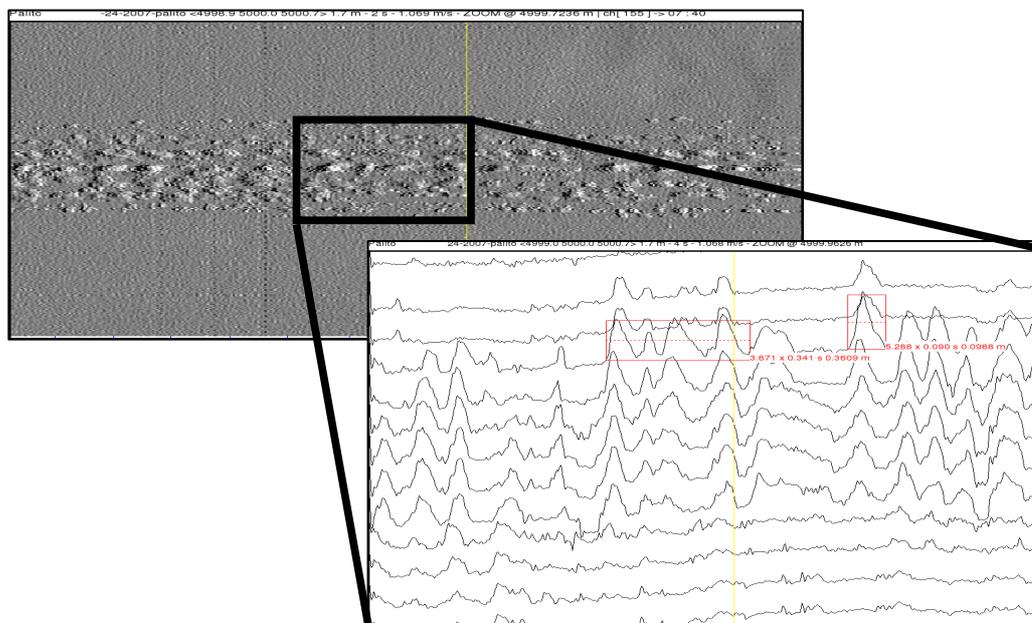
Figura 68 - “*Channeling corrosion*” mais gráfico de linhas do pedaço selecionado

desenvolvidas pela PipeWay. Em um trecho de 12 km foram identificadas mais de 750 mil ocorrências de perda de metal, com até 70% de perda de espessura. Abaixo estão figuras de trechos do duto com “*channeling corrosion*” e depósitos.

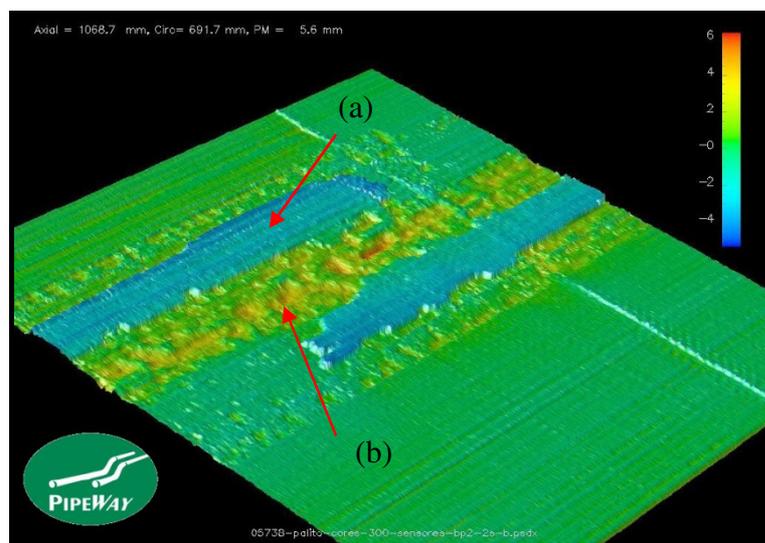
Figura 69 - Visão da superfície do duto com depósitos (a) e corrosão uniforme (b) detectada pelo software da Pipeway.

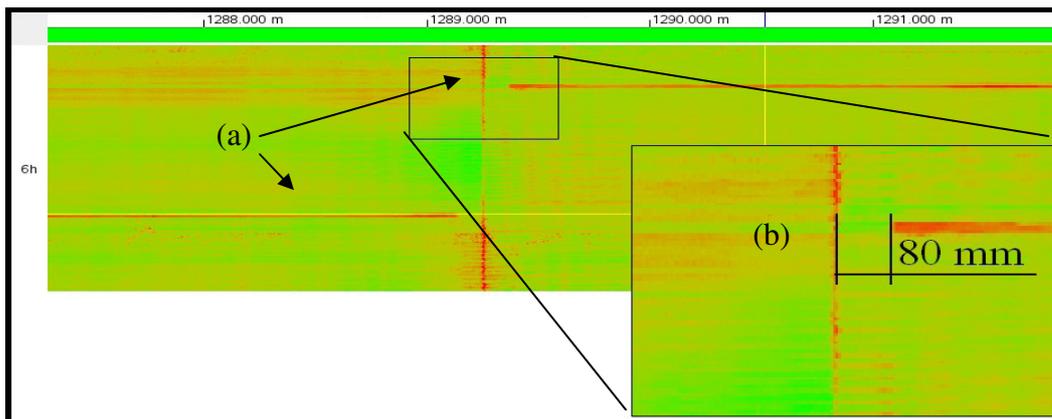
Figura 70 - Visão da superfície interna do duto sem corrosão, com soldas circunferencial e longitudinal (a) e região de desbaste de solda (b).

Os resultados com Pig Palito não se limitam apenas à detecção de corrosão interna, por ser um pig geométrico de alta resolução ele serve também para verificar a qualidade das soldas, equipamentos instalados na linha, mossas, amassamentos, dentes e mudanças de diâmetro ao longo do duto. Na Figura 70 é mostrado um desbaste comumente realizado quando os tubos são soldados para compor o duto. Assim pode-se avaliar a qualidade das instalações de dutos [7].

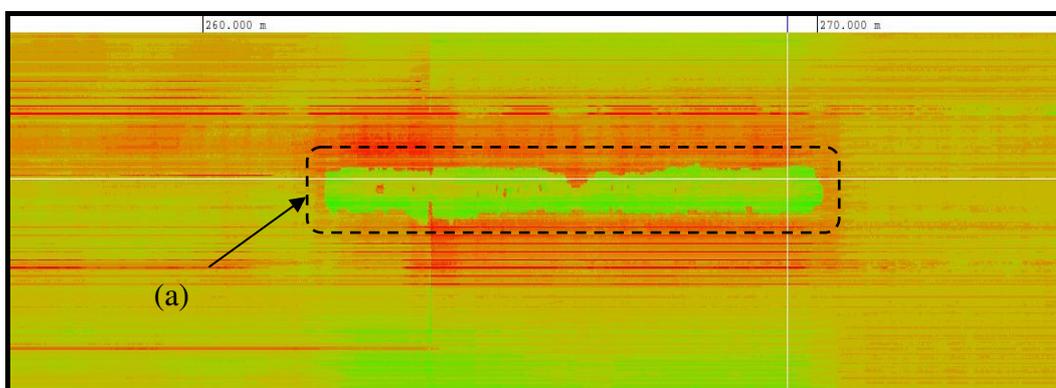
Além de detectar defeitos, a ferramenta tem capacidade de avaliar a qualidade de limpeza do duto, detectando e dimensionando depósitos de detritos no interior do mesmo. Abaixo, na Figura 71, é apresentado um resultado de inspeção que demonstra a capacidade do Pig Palito em detectar depósitos.

Figura 71 - Depósito (a) encontrado em duto (imagem do *software*)
