# Discussão

Neste capítulo serão descritos os principais pontos encontrados no pré e pós-envelhecimento versus realização dos ensaios.

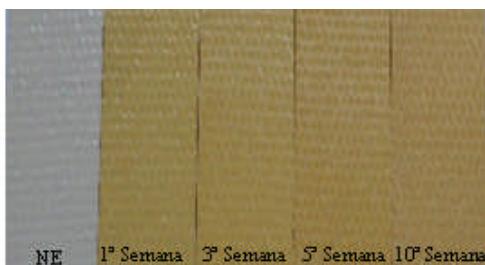
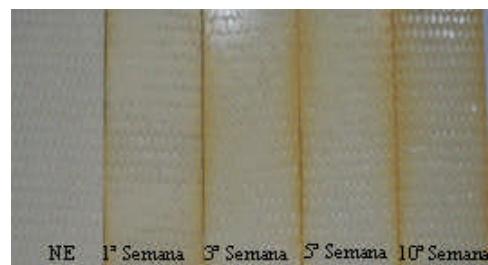
Observou-se nitidamente a mudança gradativa na coloração dos cp submetidos à radiação UV, bem como a perda de brilho e um processo de esfarelamento apenas na camada superficial exposta diretamente à radiação, conforme figuras 6.1, 6.2 e 6.3. Este esfarelamento encontra-se notadamente na primeira camada, não vindo a comprometer as demais. Considerando que o reparo era composto por oito camadas e apenas a primeira foi danificada, uma boa aproximação seria a consideração de uma perda de 1/8 das propriedades do reparo. O esfarelamento e a mudança de coloração estão diretamente ligados à ocorrência de um processo foto-oxidativo, onde a cisão das cadeias poliméricas combinadas com a formação de reticulações podem ser as responsáveis pela formação de microfissuras, e consequentemente pelo esfarelamento. Tais alterações podem comprometer esteticamente a função deste material a depender de sua aplicação, bem como sua função estrutural, caso um período maior de exposição permita que a radiação atravesse as demais camadas. Neste caso, uma solução simples seria a instalação de uma camada extra de proteção, que já é inclusive mencionada e sugerida pela ISO 24817, e comprovada através do resultado encontrado na Tabela 6.1. Ainda em complemento a esta análise, foi colocado dentro da câmara de envelhecimento uma caixa de material polimérico termoplástico, possivelmente PS, presente no laboratório há alguns anos, vide figura 6.4. Esta nunca havia apresentado qualquer alteração de cor. Entretanto, após exposta à radiação por duas semanas, teve sua cor alterada. Após 12 semanas de exposição apresentou-se mais quebradiça, vindo a comprovar uma

Figura 6.1 – Efeito da radiação sob a coloração

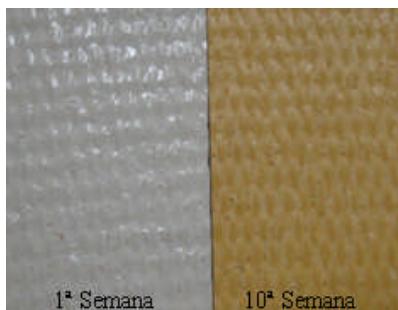
Figura 6.2 – Alteração da cor e perda de brilho

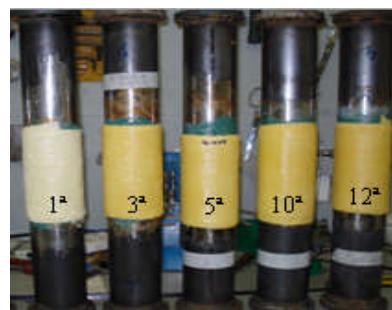
Figura 6.3 – Reparos expostos à radiação

Em complemento a esta análise, os dutos reparados foram cortados transversalmente na região do reparo e pode-se comprovar, conforme comentado e estimado anteriormente, que apenas a primeira camada do reparo foi atingida pela radiação.

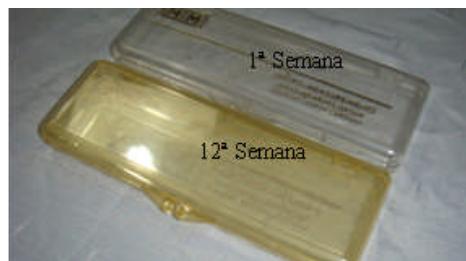
Figura 6.4 – Material exposto à radiação

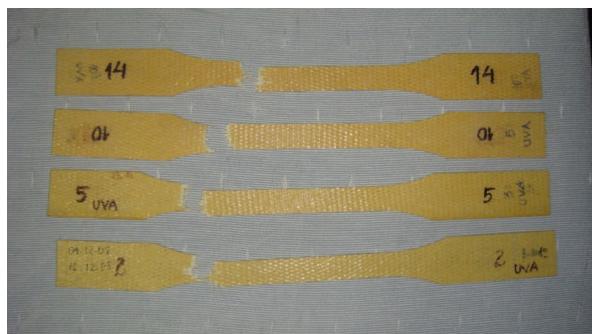
Com relação aos cp submetidos aos ensaios de tração, não se encontrou grande diferença ou tendência entre os formatos de rupturas dos mesmos versus tempo de exposição. Vide figura 6.5 abaixo.

Figura 6.5 – Cp submetidos a ensaio de tração

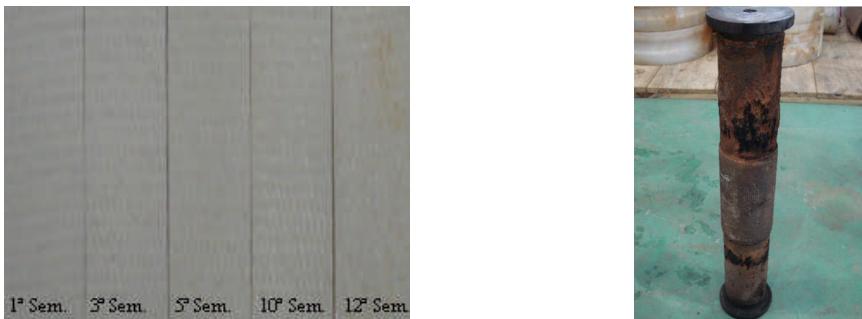
Visualmente, não se pode perceber grandes diferenças entre os cp retangulares submetidos às condições de pré e pós-envelhecimento em água à 70°C, já o duto submetido a esta mesma condição, apresentou notório processo de corrosão, conforme figura 6.6.

Figura 6.6 – Cp submetidos à água em temperatura de 70°C

No ensaio do duto submetido a este tipo de envelhecimento, também não se pode perceber uma variação mecânica muito significativa quando comparado ao duto não envelhecido, conforme demonstrado na tabela 5.9. Porém, é perceptível que o duto sofreu realmente um processo corrosivo acelerado (figura 6.6), podendo ser identificado visualmente e através do formato da ruptura apresentado. Todos os dutos apresentaram um traçado de ruptura retilíneo, enquanto este apresentou um traçado irregular, como se acompanhasse pequenos pontos de maior corrosão.

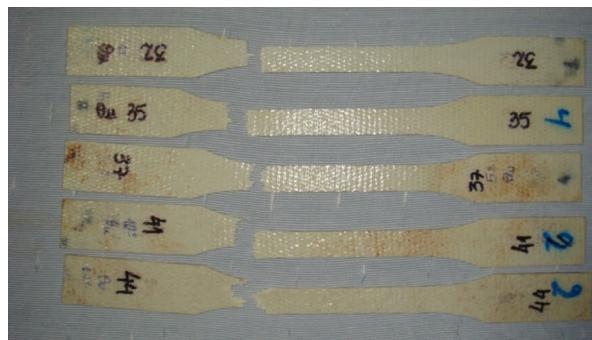
Comparando-se os cp submetidos aos ensaios de tração, não se encontrou grande diferença ou tendência entre os formatos de ruptura dos mesmos. Vide figura 6.7 abaixo.

Figura 6.7 – Cp submetidos à água em temperatura de 70°C

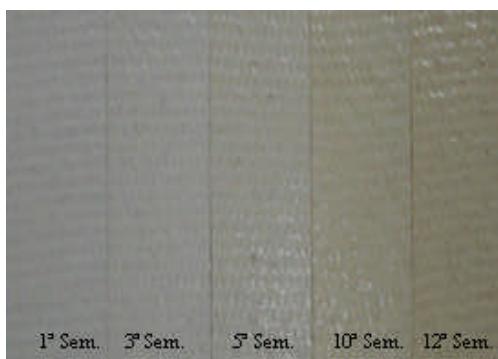
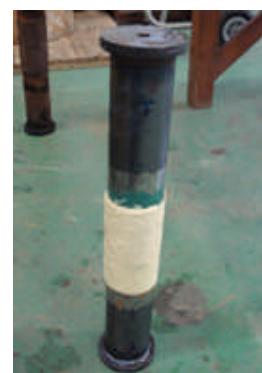
Na figura 6.8, pode-se perceber que visualmente houve um leve amarelamento entre os cp pré-envelhecimento e pós-envelhecimento.

Figura 6.8 – Cp submetidos à temperatura de 70°C

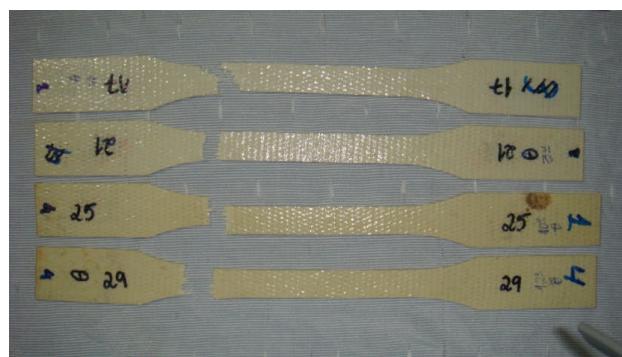
Analizando o Gráfico 5.9 – Variação da tensão de ruptura no tempo - Temperatura de 70°C, pode-se perceber uma certa tendência na diminuição da tensão de ruptura. Ainda com relação aos cp submetidos aos ensaios de tração, não se encontrou grande diferença ou tendência entre os formatos de rupturas dos mesmos. Vide figura 6.9 abaixo.

Figura 6.9 – Cp submetidos à condição de temperatura à 70°C.

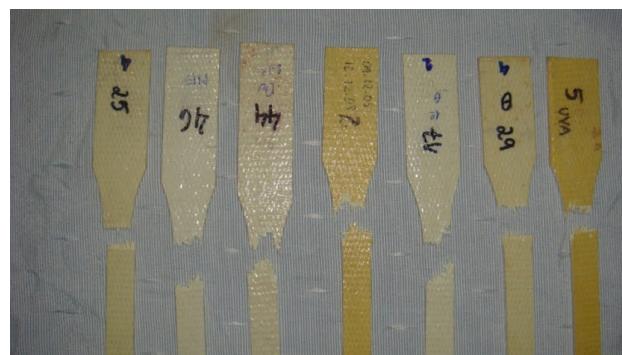
Não se encontrou diferença ou tendência entre os formatos de rupturas dos corpos de prova submetidos aos ensaios de tração versus os diferentes tipos de exposição. Vide figura 6.10 abaixo.

Figura 6.10 – Cp submetidos ao ensaio de tração

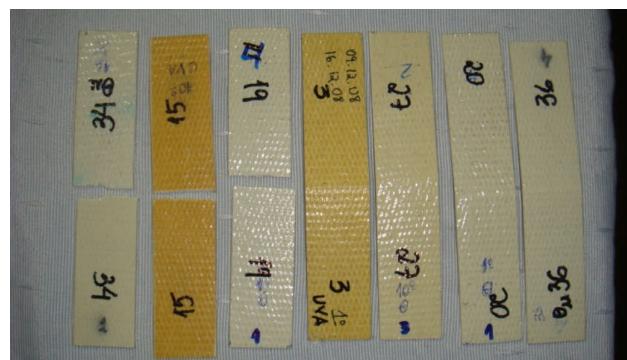
Com relação aos ensaios de flexão, nenhum dos cp apresentou ruptura completa. Porém, após análise qualitativa, pode-se perceber que àqueles submetidos à radiação UV e água a temperatura de 70°C apresentaram uma maior fragilidade à ruptura. Apenas uma simples tentativa de flexionar os cp ensaiados, permitia a completa ruptura dos mesmos. Vide figuras 6.11 e 6.12 abaixo.

Figura 6.11 – Cp submetidos ao ensaio de flexão

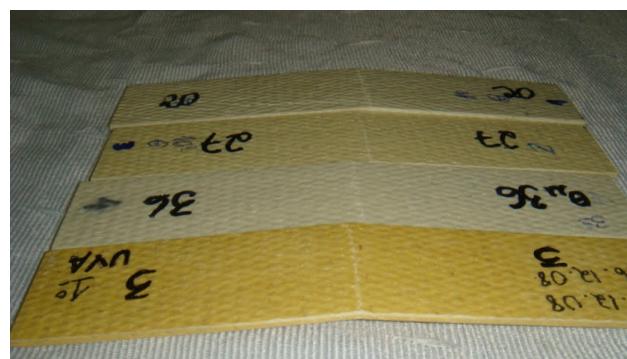
Figura 6.12 – Cp submetidos ao ensaio de flexão
