### RESULTADOS E ANÁLISE

#### **Resultados do Teste de Sensibilidade e Verificação dos Níveis de Ruído nos Patamares de Carregamento**

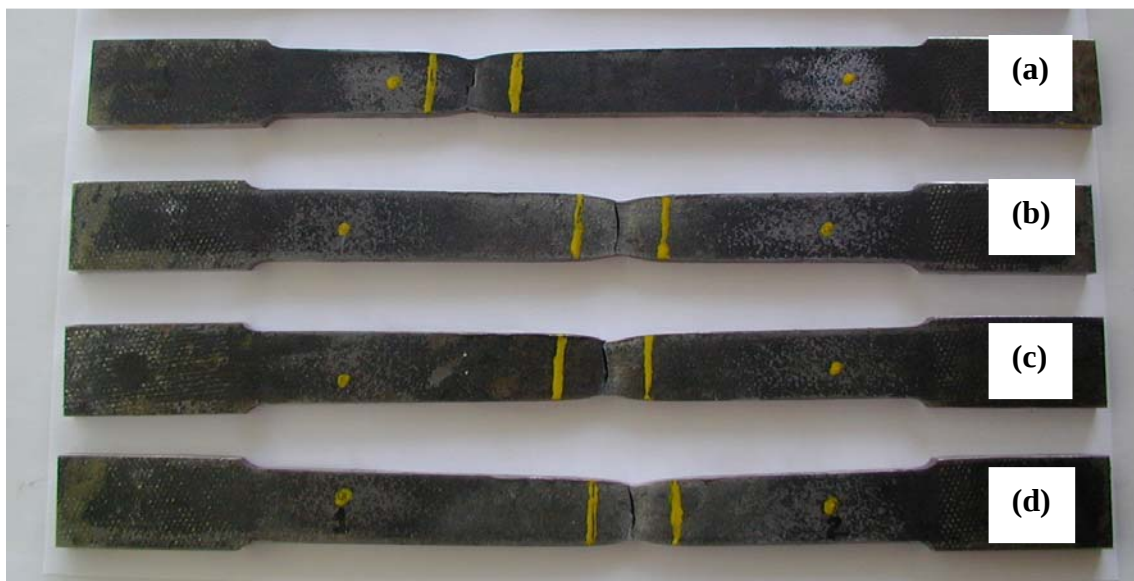
Figura 5.9: Foto comparativa do alongamento, área de estrição e local de ruptura dos corpos de prova: (a) CP01; (b) CP02; (c) CP04; (d) CP05.
