RESULTADOS

Propriedades mecânicas

Vida útil em fadiga

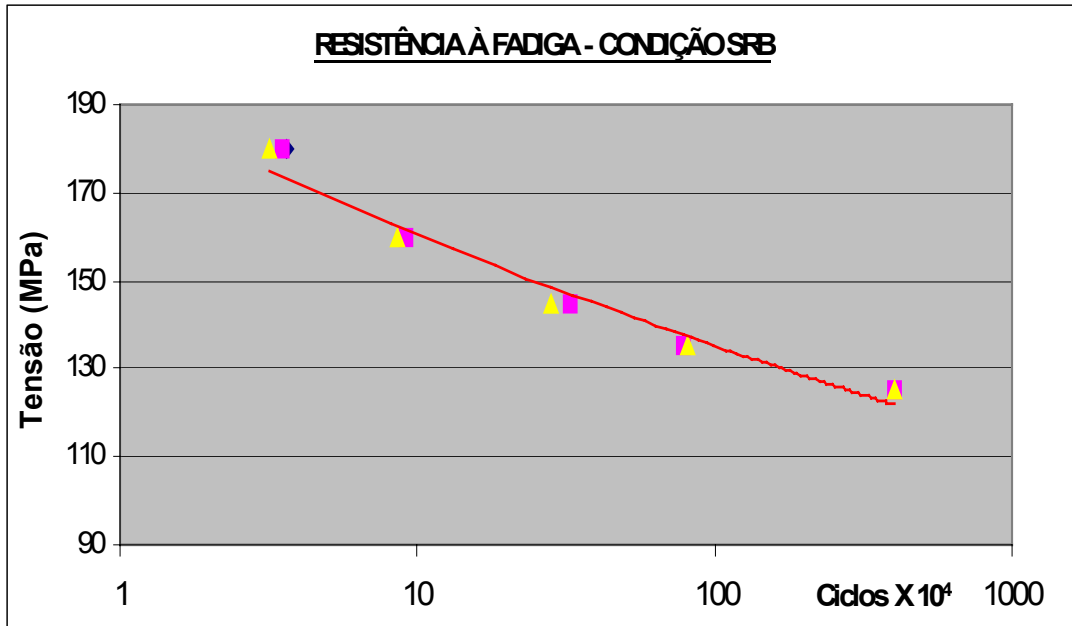
Figura 4.1 – Gráfico de resistência à fadiga do material na condição SRB

Os gráficos da vida em fadiga do ferro fundido nodular ferrítico nas condições SRB, SRR, CRB e CRR acham-se apresentados da Figura 4.1 à Figura 4.4.

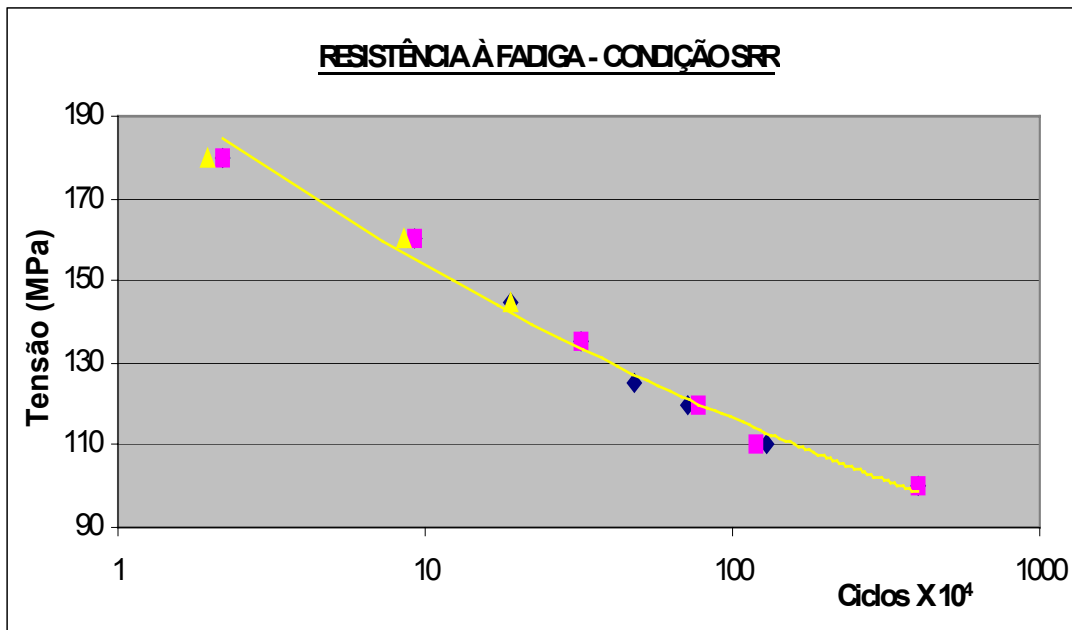
Figura - 4.2 Gráfico de resistência à fadiga do material na condição SRR

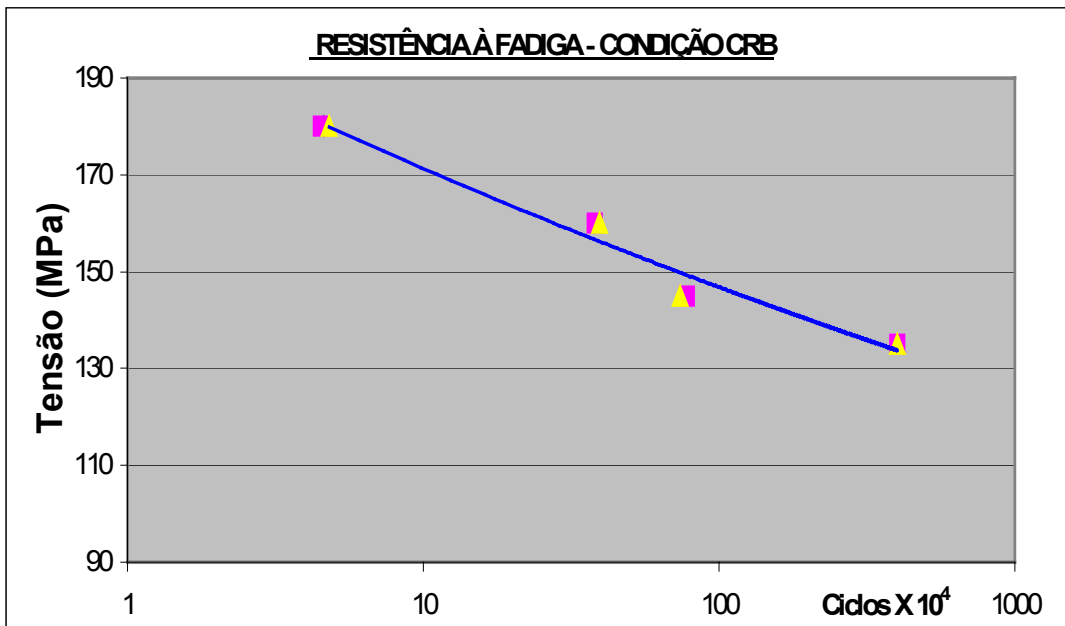
Figura 4.3 – Gráfico de resistência à fadiga do material na condição CRB.

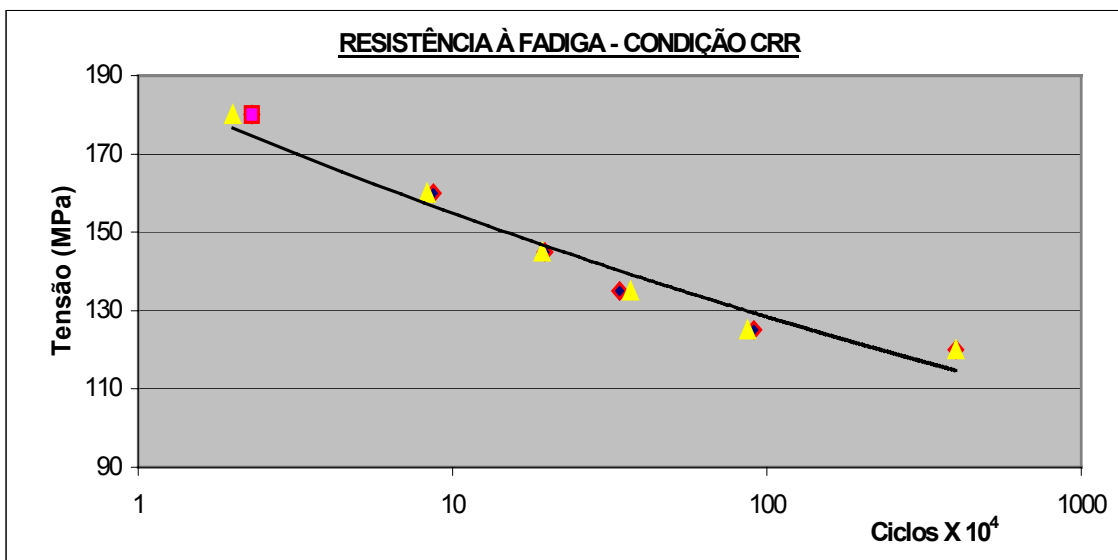
Figura 4.4 – Gráfico de resistência à fadiga do material na condição CRR.
