10 Resultados dos Ensaios com Geogrelhas Danificadas

10.1. Introdução

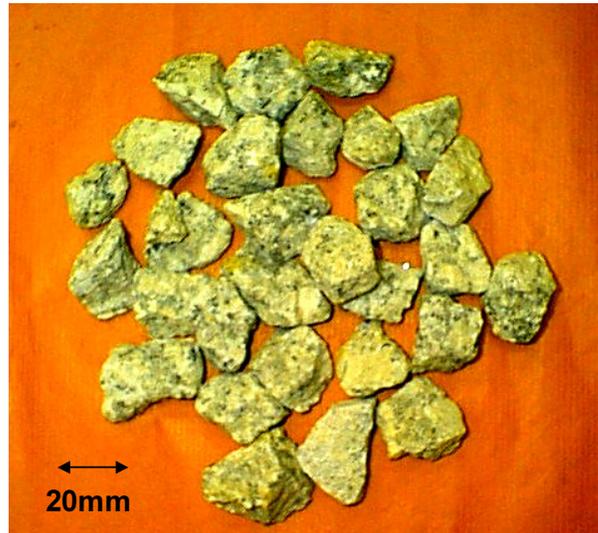
Figura 180 - Material Granular Utilizado no Programa Experimental

Este material constitui-se de fragmentos de rocha basáltica, apresentando um diâmetro médio de 20mm (Figura 180).

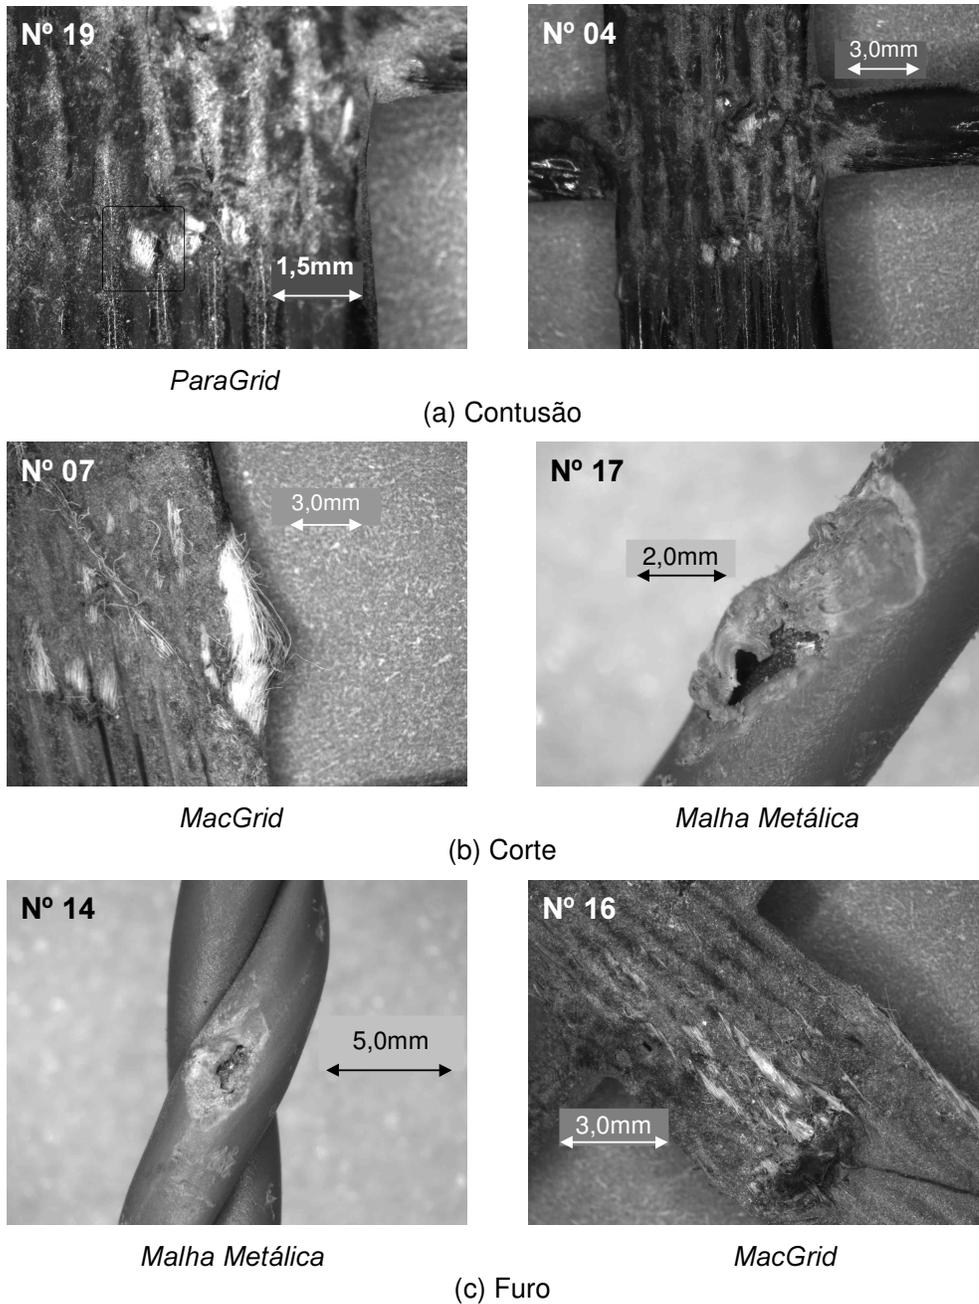
Figura 181 - Inspeção Microscópica do Dano Natural Após a Compactação no Laboratório

Para um mesmo solo e mesmo método de compactação, a geogrelha MacGrid demonstrou-se a mais susceptível ao dano, seguida da Malha Metálica. A geogrelha ParaGrid exibe elevada resistência aos danos causados pela compactação, apresentando apenas contusões, em ensaios com a brita. As Figuras 181 e 182 exibem fotos das geogrelhas danificadas.

É interessante notar, que no caso da Malha Metálica, observou-se apenas a ruptura da proteção de PVC, não ocorrendo dano visível nos arames que compõem a malha. A ruptura da proteção de PVC, apesar de não provocar perda de resistência a curto prazo, torna a malha mais susceptível a ataques de agentes químicos e biológicos, podendo ocasionar uma perda acentuada de resistência a longo prazo.

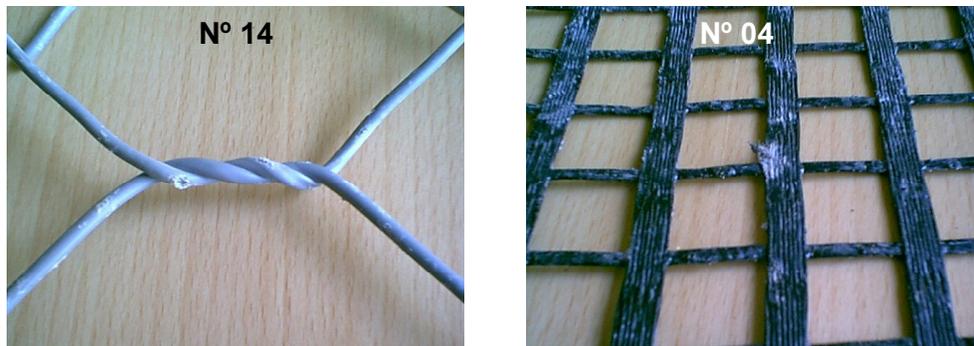
Figura 182 - Inspeção Visual do Dano Natural Após a Compactação no Laboratório

(a) furo – Malha Metálica

(b) contusão - MacGrid

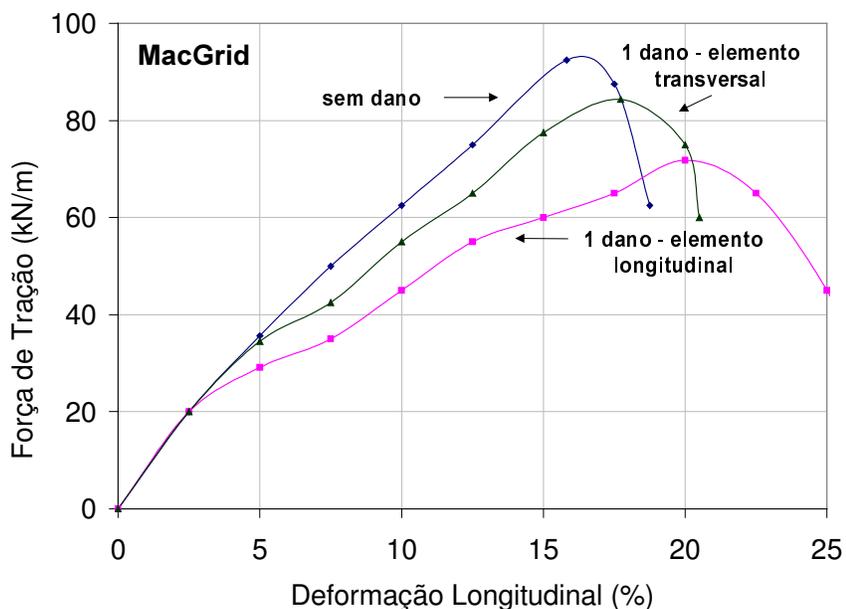
Figura 183 - Ensaios de Tração Simples em Amostras Danificadas Artificialmente: MacGrid

A Tabela 42 apresenta os resultados destes ensaios. É importante lembrar que o fator f_2 é definido como a razão entre as resistências à tração simples das amostras intacta e danificada. Na Figura 183 estão apresentadas as curvas típicas médias, dos 2 grupos de ensaios de tração simples executados com amostras de geogrelha MacGrid.

Esta constatação pode ser explicada com base na Figura 183. Verifica-se que até um nível de deformação de 3%, as curvas da amostra intacta e da amostra com 1 dano no elemento longitudinal são coincidentes. Nos ensaios de cisalhamento direto com reforço inclinado, a geogrelha trabalha à tração. Dependendo do nível de deformação longitudinal da geogrelha, induzido pela deformação cisalhante, a parcela de resistência à tração mobilizada durante o ensaio pode não ser afetada pelo dano. O esforço de tração atuante na geogrelha para uma deformação longitudinal de 3% é de 24kN/m.

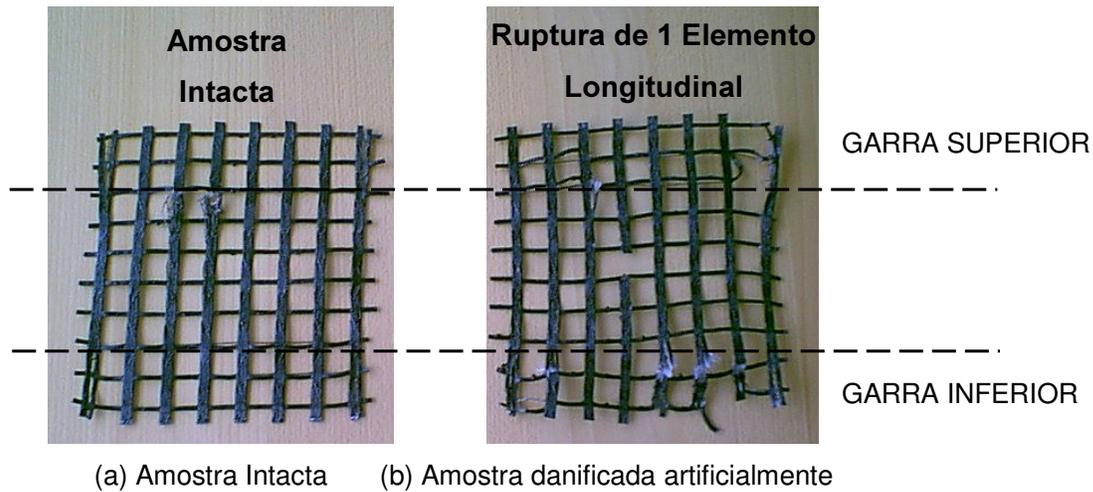
Figura 184 - Geogrelha MacGrid ao Término dos Ensaios de Tração Simples

A Figura 184 apresenta a configuração deformada de 2 geogrelhas MacGrid ao término dos ensaios de tração simples e a localização das garras superior e inferior. Nota-se que a ruptura da malha ocorreu sempre na região das garras.

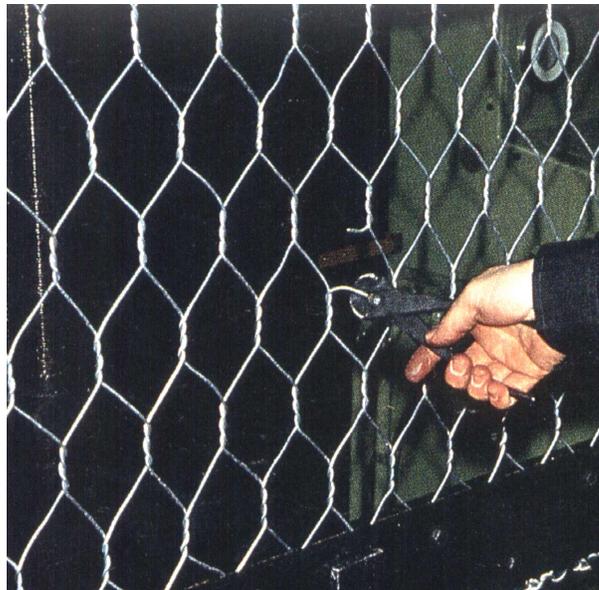
Figura 185 - Execução do Dano Artificial na Malha Metálica

Com a Malha Metálica, foram executados ensaios de tração simples em amostras com 1 e 3 elementos danificados. Uma vez posicionada a geogrelha no equipamento de tração simples, rompia-se os elementos com uma tesoura especial (Figura 185). A localização dos elementos danificados está apresentada no Capítulo 6 (Figura 73).

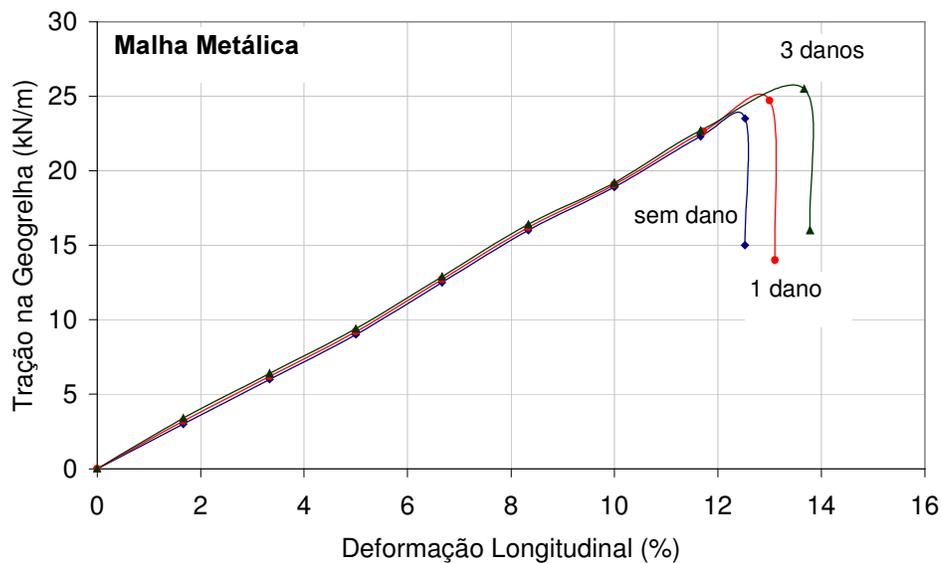
Figura 186 - Ensaios de Tração Simples em Amostras Danificadas Artificialmente: Malha Metálica

A Figura 186 apresenta uma comparação entre os resultados dos ensaios com as amostras danificadas artificialmente e com a amostra intacta. Os resultados foram, de certa forma, surpreendentes, pois as amostras danificadas

apresentaram resistência superior à da amostra intacta. Estes ensaios foram repetidos 5 vezes, de forma a garantir a confiabilidade dos resultados sobre o ganho inesperado de resistência com o dano.

Pela Figura 186, observa-se que os resultados dos ensaios de tração simples são praticamente coincidentes até as proximidades da ruptura. A amostra não danificada rompeu para um valor inferior de força de tração. Nas amostras danificadas, ocorreu o alargamento do dano e os elementos tenderam a se juntar, dificultando a ruptura da geogrelha na garra. O entrelaçamento dos arames da malha à dupla torção impede a propagação de desfiamentos em caso de ruptura de um ou mais fios da malha. A Figura 187 ilustra as malhas após a ruptura.

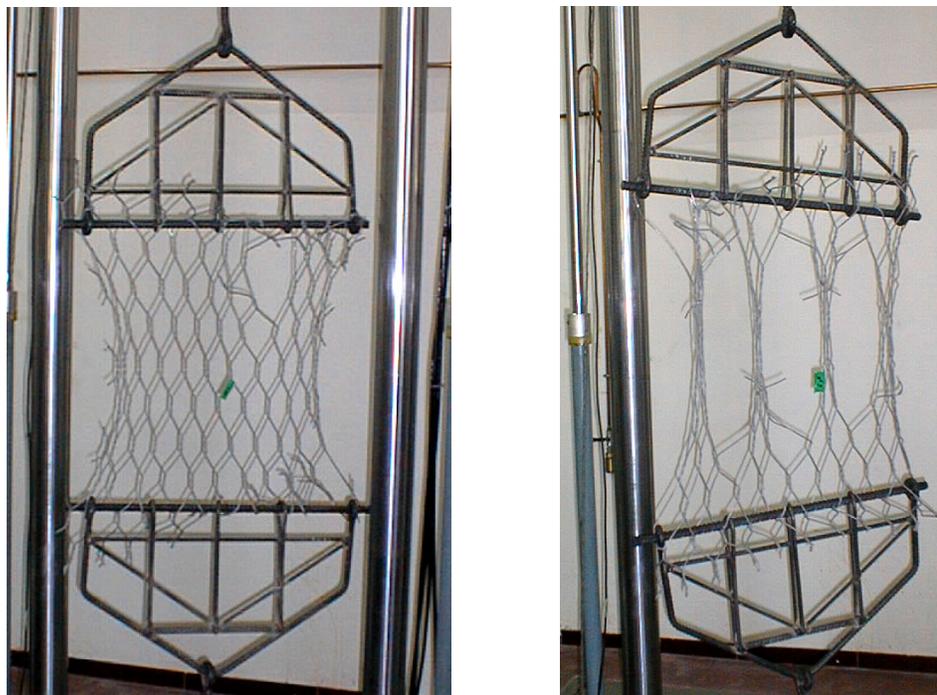
(a) Amostra sem dano

(b) Amostra com 3 danos artificiais

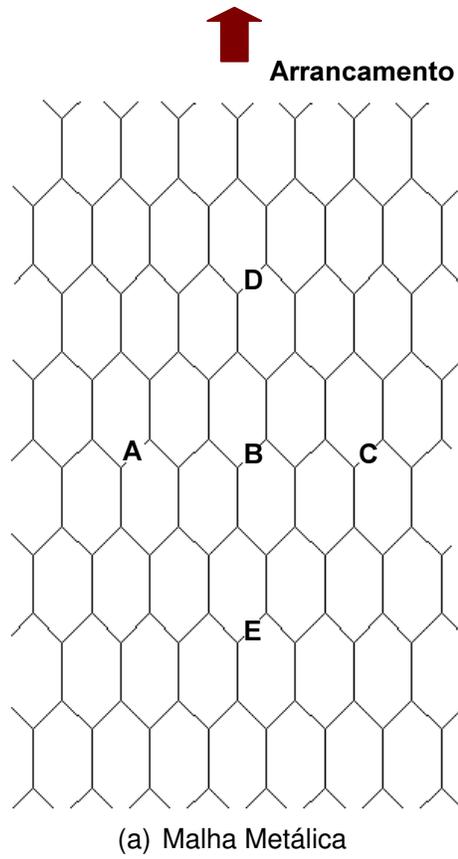
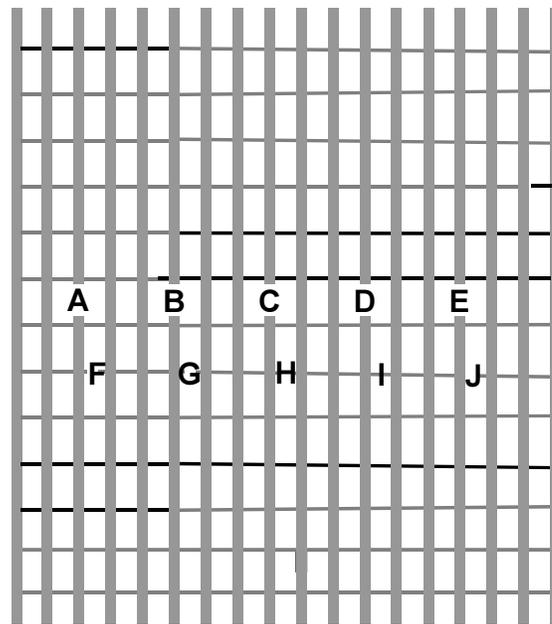
Figura 188- Localização dos Elementos Danificados Artificialmente em Ensaios de Arrancamento

Na Figura 189 estão apresentados os resultados dos ensaios realizados com a Malha Metálica em solo arenoso, com densidade relativa de 30%. Os três ensaios foram executados sob um nível de confinamento de 25kPa. Na amostra com 1 dano, o elemento rompido estava localizado exatamente no centro da amostra. Na amostra com 3 danos, os elementos danificados encontravam-se distribuídos ao longo da linha central, no sentido do arrancamento, como indicado na Figura 188. O Capítulo 6 apresenta detalhes sobre a distribuição dos danos.

Uma série de ensaios de arrancamento foi executada em amostras danificadas artificialmente da Malha Metálica e da geogrelha MacGrid, embutidas em solo arenoso e em solo silto-argiloso. Geogrelhas com diferentes configurações e posições de danos foram ensaiadas (Tabela 43). A Figura 188

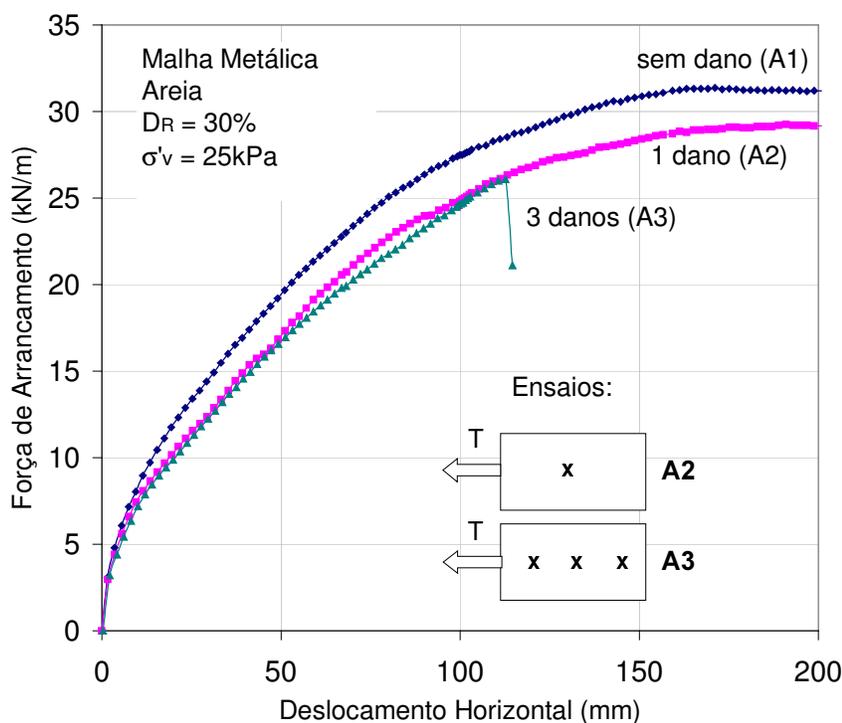
Figura 189 - Ensaio de Arrancamento em Areia ($D_R=30\%$): Malha Metálica com Danos no Sentido Longitudinal

Observa-se que a resistência ao arrancamento diminui com o número de elementos danificados. No ensaio A3 (com 3 danos), observou-se a ruptura brusca por tração da malha, quando a carga de arrancamento atingiu 26kN/m. Enquanto a malha danificada encontrava-se na região confinada, ela era arrancada da massa de solo. No entanto, quando o dano surgiu na região não confinada, a malha rompeu bruscamente por tração. Comportamento semelhante foi reportado por Lopes (2000b), a partir de ensaios de arrancamento com geogrelhas previamente danificadas imersas em solo arenoso. Geogrelhas com danos intensos romperam por tração da malha.

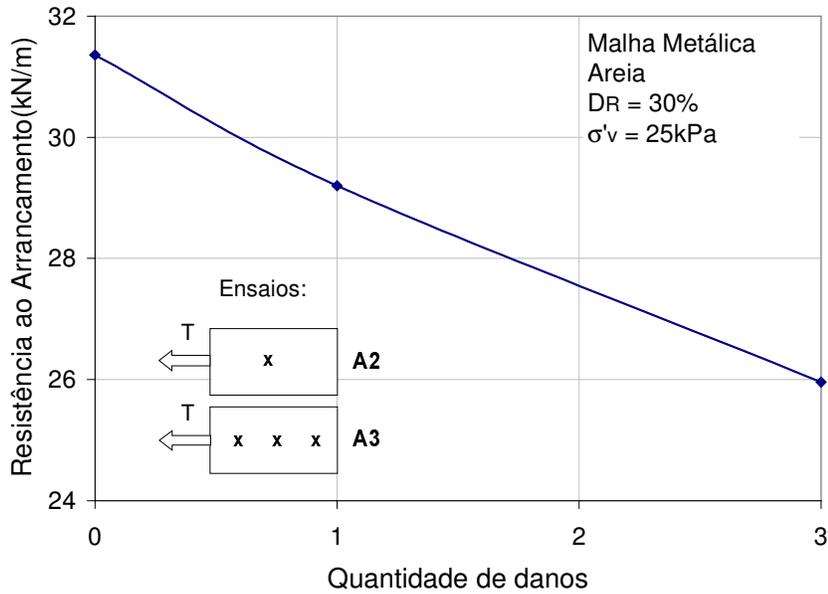
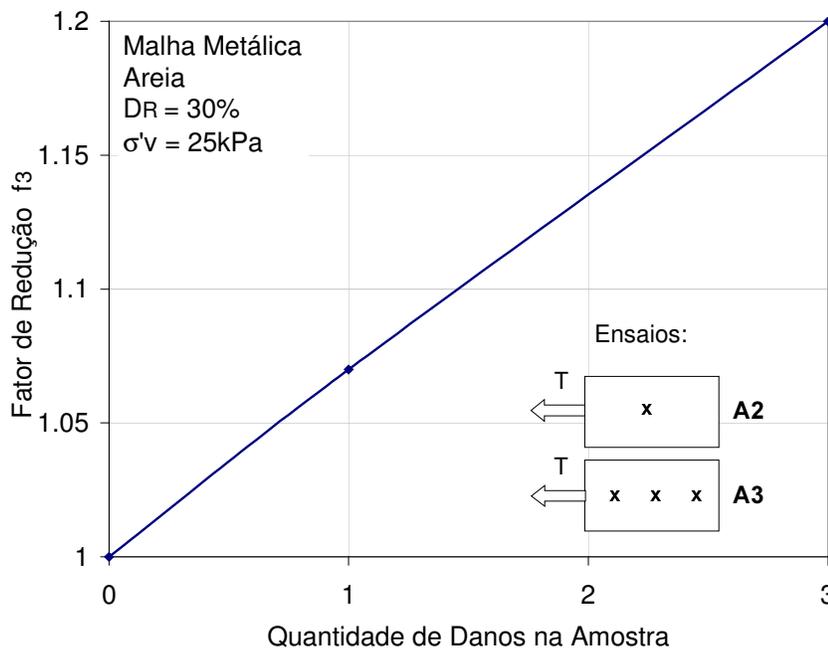
Figura 190 - Influência do Dano Artificial no Sentido Longitudinal: Malha Metálica

A Figura 190 apresenta as variações da resistência ao arrancamento e do fator de redução com a quantidade de danos. Nota-se que a resistência diminui com o número de elementos danificados. Como consequência, o fator de redução f_3 aumenta.

(a) Resistência ao Arrancamento

(b) Fator de Redução f_3

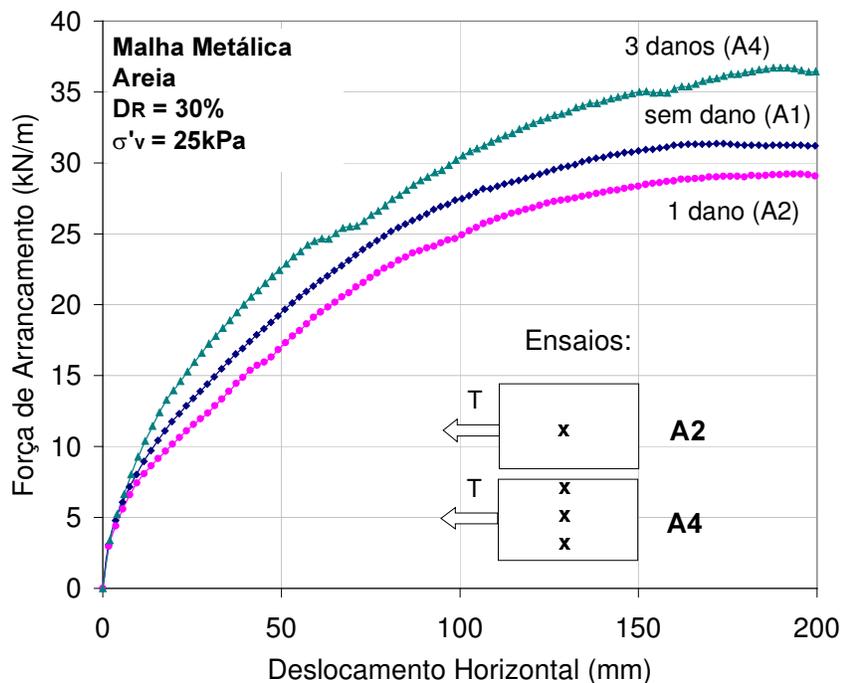
Figura 191 - Ensaio de Arrancamento em Areia ($D_R=30\%$): Malha Metálica com Danos no Sentido Transversal ao Arrancamento

A seguir, foi executado um ensaio com a Malha Metálica em areia, sob as mesmas condições de confinamento e densidade relativa, variando-se a configuração do dano. Neste ensaio, o dano consistiu na ruptura de 3 elementos,

na região central, no sentido transversal ao arrancamento. A Figura 191 apresenta os resultados obtidos, em comparação com o ensaio executado com a amostra intacta e com a amostra que possui 1 dano no centro.

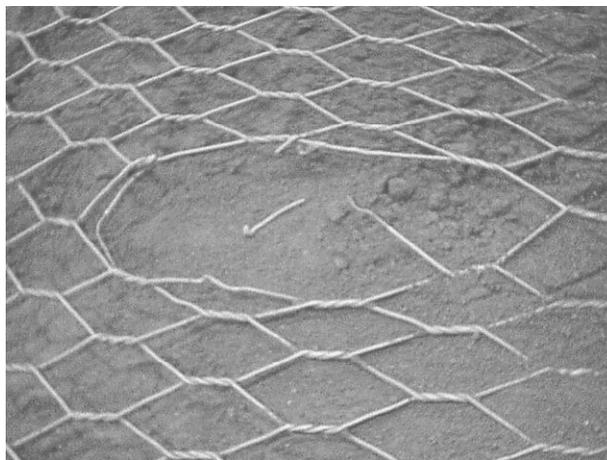
Figura 192 - Detalhe do Dano ao Término dos Ensaios

A Figura 192 ilustra o detalhe do dano na Malha Metálica ao término dos ensaios de arrancamento. É razoável supor que os arames soltos (rompidos) podem contribuir na ancoragem da malha com o solo envolvente. Neste caso, faz-se necessário um esforço adicional para provocar o arrancamento.

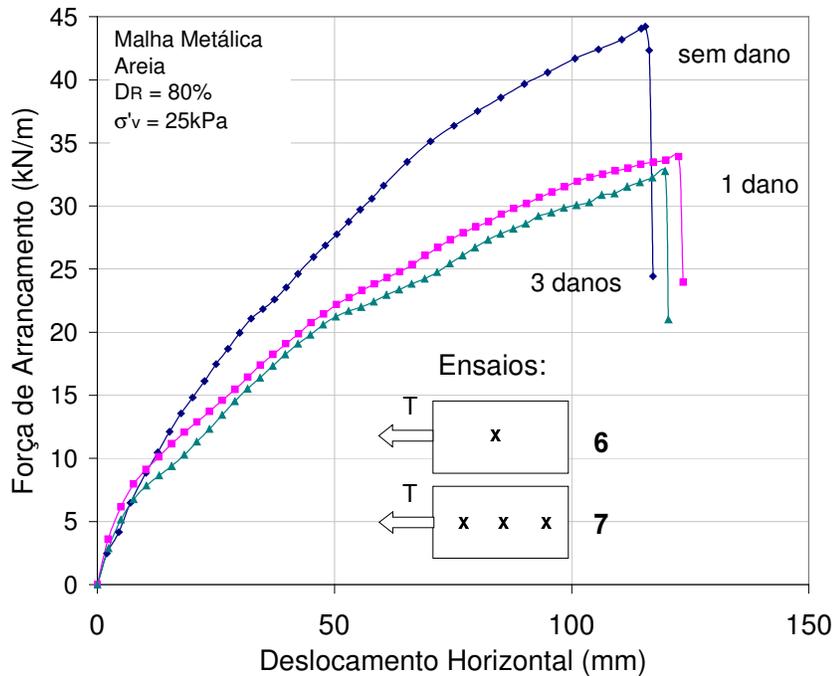
Figura 193 - Ensaio de Arrancamento em Areia (DR=80%): Malha Metálica com Danos no Sentido Longitudinal

Ensaios de arrancamento foram também executados com a Malha Metálica danificada em areia densa ($D_R=80\%$) e estão apresentados na Figura 193. Nestes ensaios, as amostras apresentavam danos posicionados no sentido longitudinal do arrancamento e sofreram ruptura por tração da malha. No entanto, observa-se que esta ruptura ocorreu para diferentes valores de força de arrancamento. Nota-se que a resistência ao arrancamento diminuiu com o aumento do número de lesões da malha.

Uma comparação entre os resultados dos ensaios com a Malha Metálica sob diferentes densidades relativas demonstra que, para a mesma configuração do dano (1 dano no centro da amostra), o fator de redução f_3 é maior para o solo denso. Em estado fofo, a Malha é arrancada mais facilmente da massa de solo. Sendo assim, a influência do dano na resistência ao arrancamento é menos significativa. Os resultados sugerem que, quanto maior a densidade relativa do solo, maior a influência do dano em solicitações de arrancamento da geogrelha.

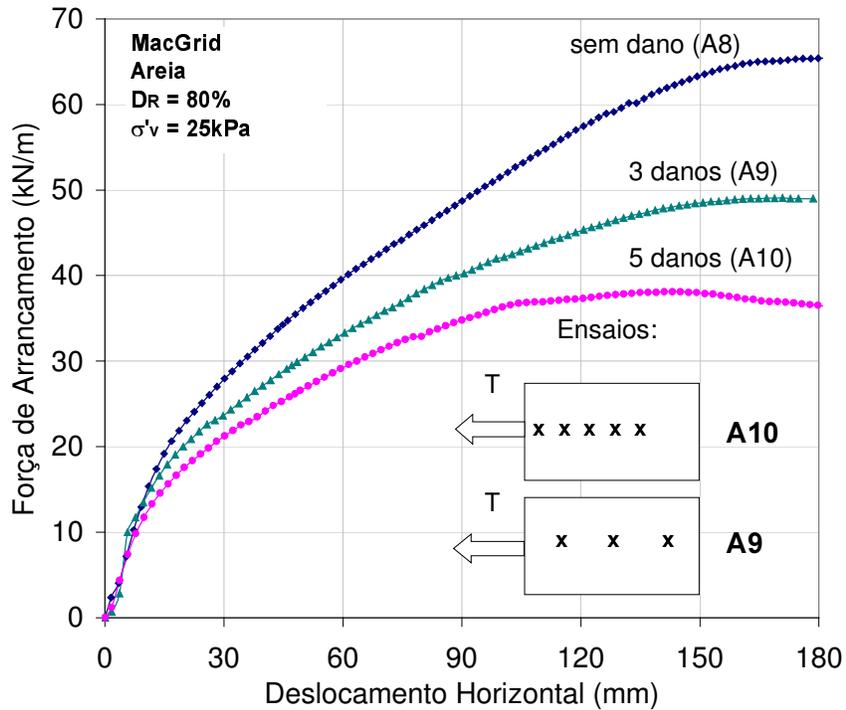
Figura 194 - Ensaio de Arrancamento em Areia ($D_R=80\%$): MacGrid com Danos na Tira Longitudinal, no Sentido do Arrancamento

A Figura 194 apresenta os resultados dos ensaios em areia densa ($D_R=80\%$), com os danos ao longo da tira longitudinal. Pode-se observar que a resistência ao arrancamento diminuiu significativamente com o aumento do número de elementos danificados. Deve-se levar em consideração que, nestes ensaios, a geogrelha é arrancada, deixando o dano exposto. Na região não

confinada, observou-se um aumento progressivo da dimensão do dano na direção longitudinal e, em consequência, uma redução da rigidez da geogrelha.

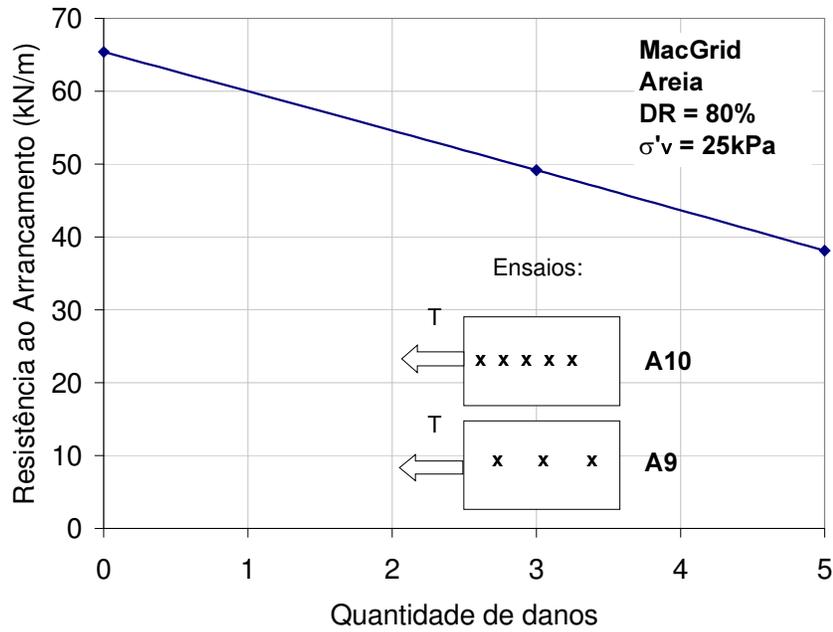
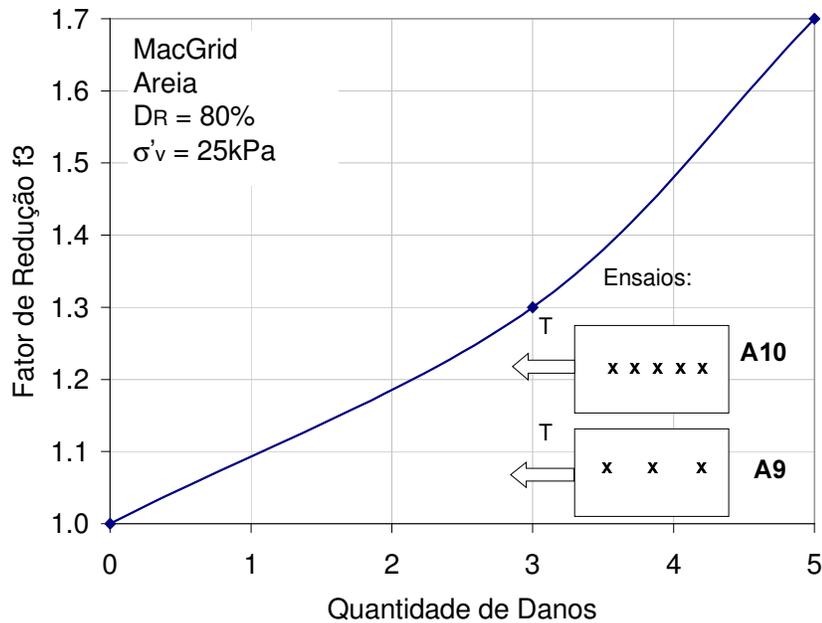
Figura 195 - Influência do Dano Artificial no Sentido Longitudinal : MacGrid

Na Figura 195, estão plotadas as variações da força de arrancamento máxima e do fator de redução com a quantidade de elementos danificados. Nota-se que a resistência ao arrancamento decresceu linearmente com o aumento da quantidade de danos. Em consequência, o fator de redução aumentou significativamente, atingindo um valor de 1,7 quando a amostra apresentava 5 elementos rompidos na tira longitudinal central.

(a) Resistência ao Arrancamento

(b) Fator de Redução f_3

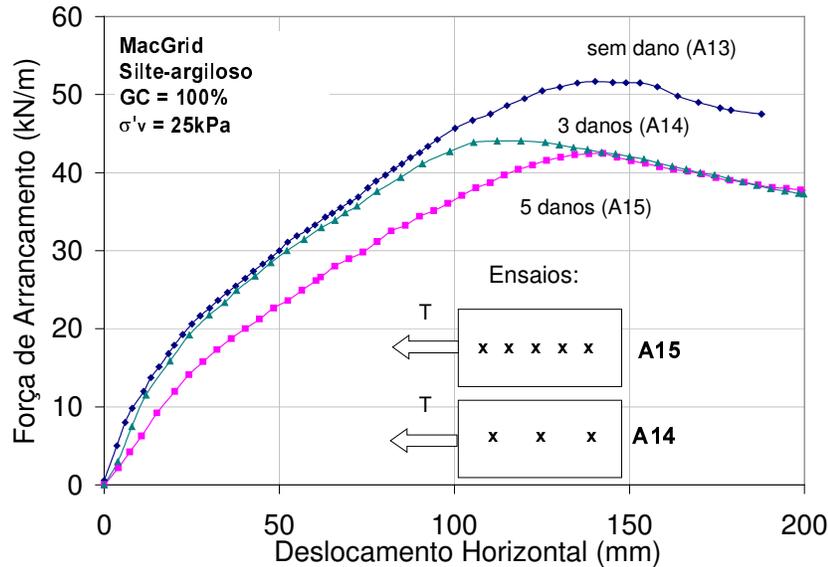
Figura 196 - Ensaio de Arrancamento em Silte Argiloso: Macgrid com Danos na Tira Longitudinal, no Sentido do Arrancamento

Nos ensaios executados com a MacGrid danificada embutida em solo silto-argiloso (Figura 196), o mesmo tipo de comportamento foi observado. A resistência ao arrancamento diminuiu com o aumento do número de lesões. No entanto, essa redução foi menos acentuada do que nos ensaios em areia. Com 5

danos, o fator de redução obtido foi de 1,20. Provavelmente, essa redução menos acentuada está relacionada à maior facilidade de deslizamento entre a geogrelha e o solo silte-argiloso. Os resultados sugerem que, quanto menor for a aderência entre a geogrelha e o solo envolvente, menor será a influência do dano na resposta ao arrancamento.

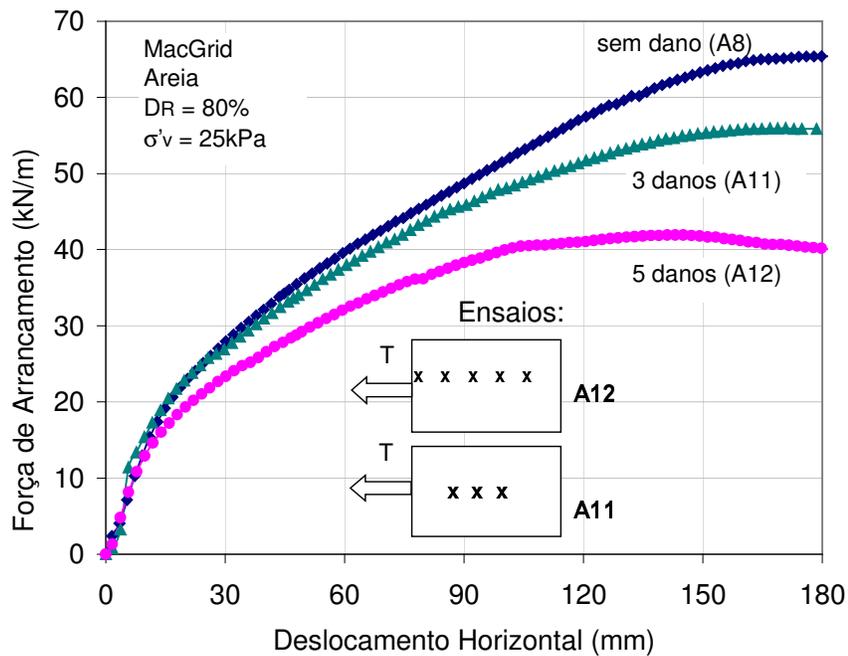
Figura 197 - Ensaio de Arrancamento em Areia: Macgrid com Danos na Tira Transversal, no Sentido do Arrancamento.

Os ensaios executados com geogrelhas que apresentavam dano na tira transversal central estão apresentados na Figura 197. Pode-se verificar que houve uma perda significativa de resistência com o aumento do número de danos na tira transversal, contrariamente ao verificado nos ensaios de tração simples. Essa perda de resistência está relacionada à redução da parcela de contribuição do empuxo passivo dos elementos transversais. Como mencionado no Capítulo 7, esta parcela é proporcional ao número de elementos transversais:

Como comentado anteriormente, nos ensaios de tração simples, os elementos transversais são responsáveis basicamente pelo posicionamento e pela configuração da geogrelha. No entanto, nas solicitações de arrancamento, estes elementos são responsáveis também pela ancoragem da geogrelha na massa de solo. No Capítulo 7, verificou-se que a geogrelha MacGrid apresentava uma elevada parcela de resistência devido à contribuição dos elementos transversais, fato que justificava esse comportamento durante os ensaios de arrancamento com geogrelhas danificadas artificialmente.

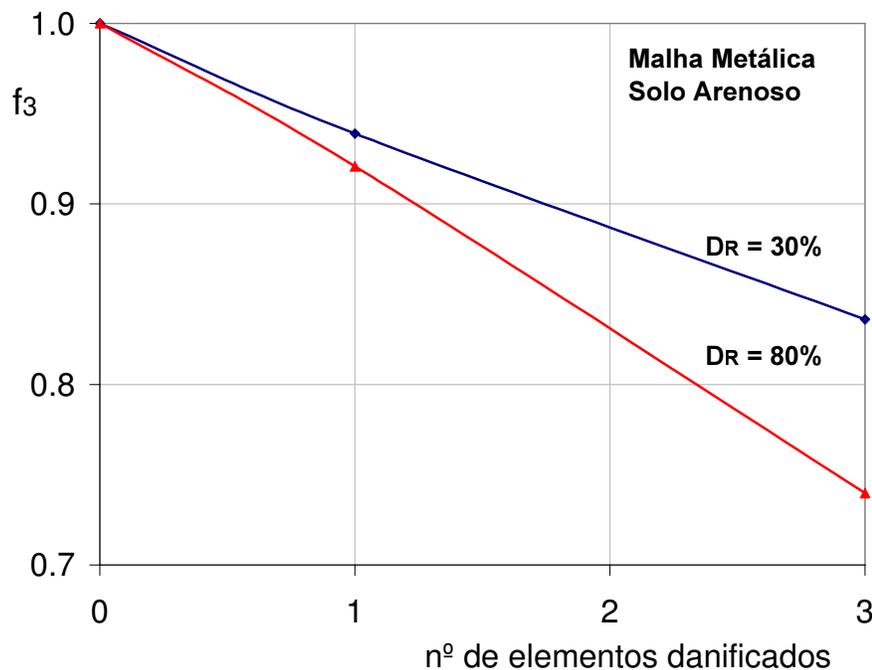
Figura 198 - Susceptibilidade ao Dano: Malha Metálica Embutida em Solo Arenoso

A Figura 198 apresenta a variação da resistência ao arrancamento normalizada em função do número de elementos danificados artificialmente, para a Malha Metálica embutida em solo arenoso, com diferentes valores de densidade relativa.

Observa-se que a perda de resistência foi aproximadamente linear com o número de elementos danificados. Um índice de susceptibilidade igual a 5,4% foi obtido para a areia fofa e igual a 8,7%, para a areia densa. A perda de resistência foi, portanto, mais acentuada para maiores valores de densidades relativas.

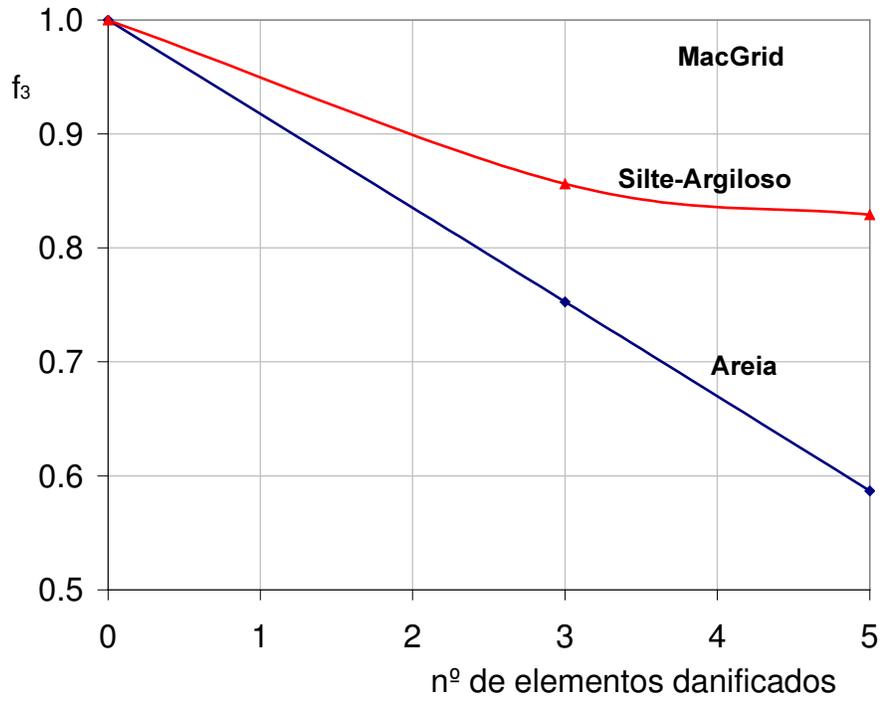
Figura 199 - Susceptibilidade ao Dano: MacGrid Embutida em Areia e em Silte Argiloso

A Figura 199 apresenta a influência do dano no arrancamento da geogrelha MacGrid em diferentes tipos de solo. Observa-se que, em solo arenoso, a perda de resistência foi também aproximadamente linear com o dano. Nota-se que a influência do número de elementos danificados é bastante acentuada no arrancamento da geogrelha MacGrid em areia. O índice de susceptibilidade é igual a 8,3%. Em silte argiloso, o comportamento linear não foi observado. A geogrelha MacGrid apresenta uma perda de resistência de 15% quando o dano consiste na ruptura de 3 elementos longitudinais e 17% quando são rompidos 5 elementos.

Um índice de susceptibilidade (S) foi definido para permitir a avaliação da influência do dano artificial na resposta ao arrancamento de geogrelhas. Este índice é obtido a partir da declividade da curva resistência ao arrancamento normalizada vs número de elementos danificados.

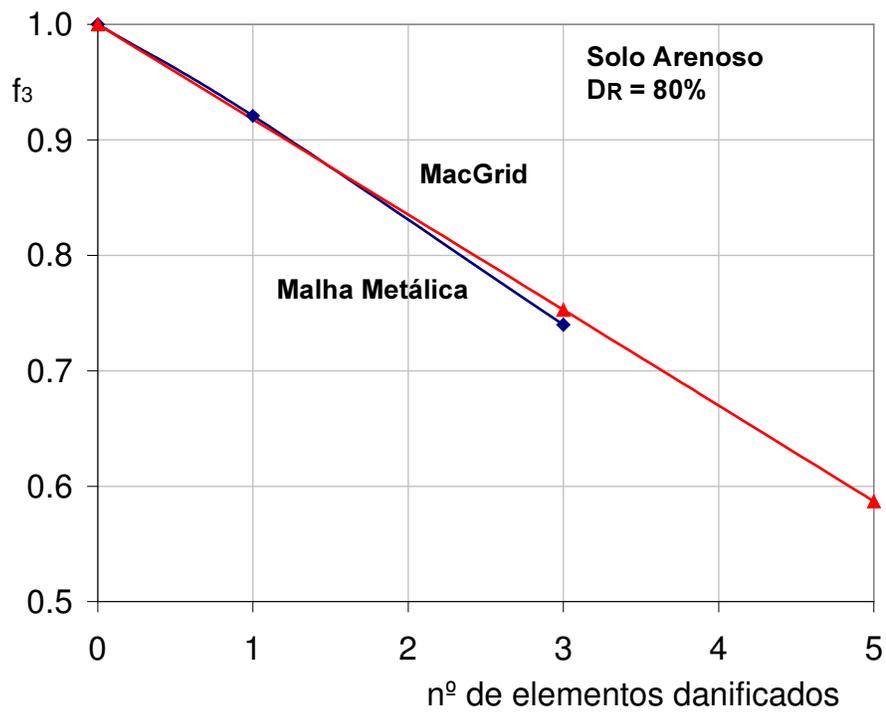
Figura 200 - Susceptibilidade ao Dano das Geogrelhas MH e MG Embutidas em Areia

A Figura 200 apresenta uma comparação entre o comportamento de ambos os tipos de geogrelha em areia, em função do número de elementos danificados artificialmente. É interessante notar que a susceptibilidade de ambas as geogrelhas ao dano foi semelhante. A Malha Metálica apresentou um índice de susceptibilidade de 8,7%, enquanto a MacGrid apresentou S igual a 8,3%.

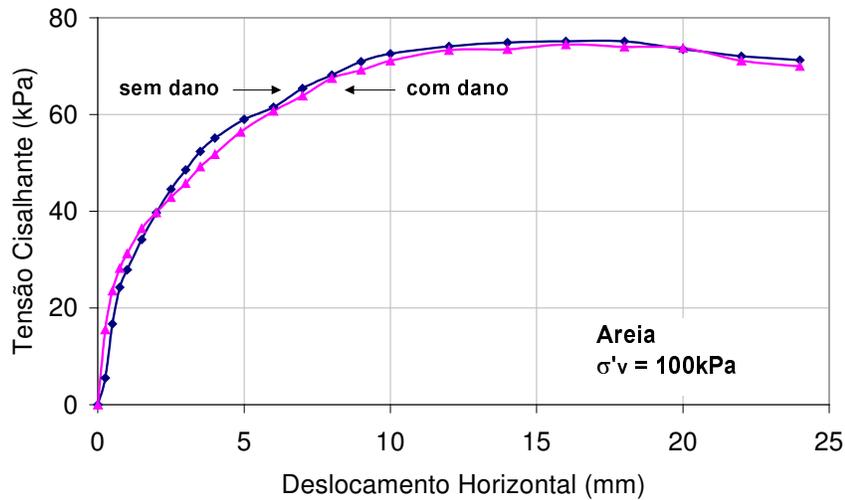
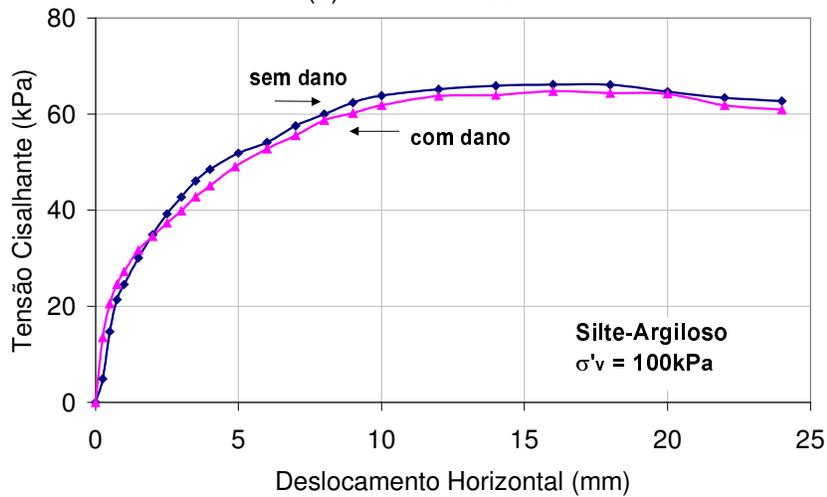
Figura 201 - Ensaio de Cisalhamento Direto em Amostras Danificadas Artificialmente

A Figura 201 apresenta uma comparação entre os resultados dos ensaios com a amostra intacta e com a amostra danificada, em solo arenoso e em solo silto-argiloso, sob um confinamento de 100kPa. Pode-se observar que não houve perda de resistência com o dano induzido. Neste caso, o fator de redução $f_d=f_4$ obtido foi igual a 1,0.

(a) Solo Arenoso

(b) Solo Silto-Argiloso

Os resultados sugerem que em situações onde a superfície de ruptura é perpendicular à geogrelha, a ocorrência de eventuais danos não deve comprometer a integridade do maciço reforçado. Na prática, este tipo de situação ocorre nas camadas de geogrelhas localizadas no topo dos maciços reforçados, onde a superfície de ruptura é aproximadamente vertical.
