## 6 JUNTA SOLDADA

O material submetido ao processo de soldagem especificado no item 2.1 foi analisado em relação ao seu comportamento em termos de resistividade elétrica e variações micro e nanoestruturais. Os resultados obtidos serão apresentados no decorrer desse capítulo, de acordo com a técnica empregada: resistividade elétrica, microscopia ótica e eletrônica de varredura para os aspectos microestruturais e microscopia eletrônica de transmissão para a caracterização nanoestrutural.

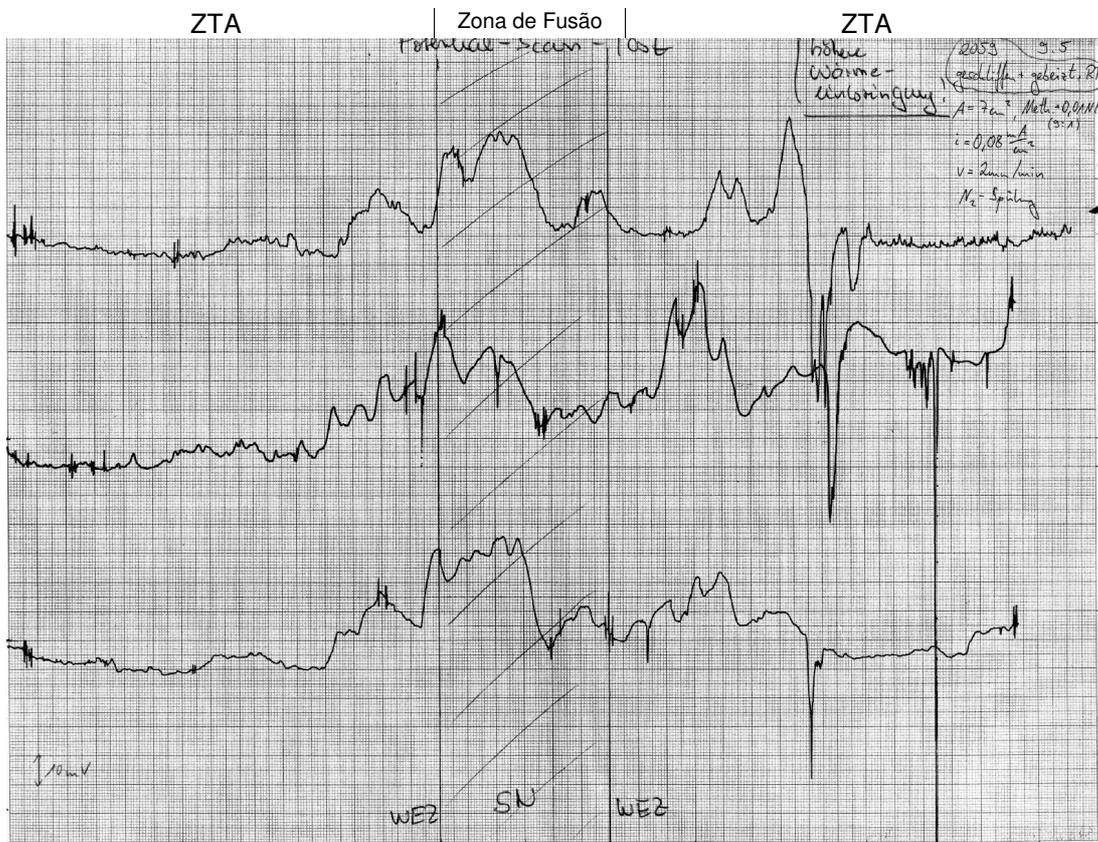
**Figura 6.1:** Registro gráfico de ensaio de resistividade efetuado em três linhas transversais ao cordão de solda.

O primeiro perfil de resistividade elétrica da junta foi levantado pelo próprio fornecedor do material, sendo apresentado na Fig. 6.1. Entretanto, devido à grande quantidade de ruído, provavelmente inerente ao processo de aquisição de dados (contatos móveis/registrador), optou-se por refazer esta etapa, segundo a metodologia apresentada no item 2.3.1, com contatos fixos (solda fria e tinta de prata) executados a intervalos regulares. Os resultados obtidos estão apresentados na Fig. 6.2, onde se pode observar que os valores máximos são encontrados nas proximidades do cordão, ocorrendo uma abrupta transição na ZTA, antes de se estabilizar.

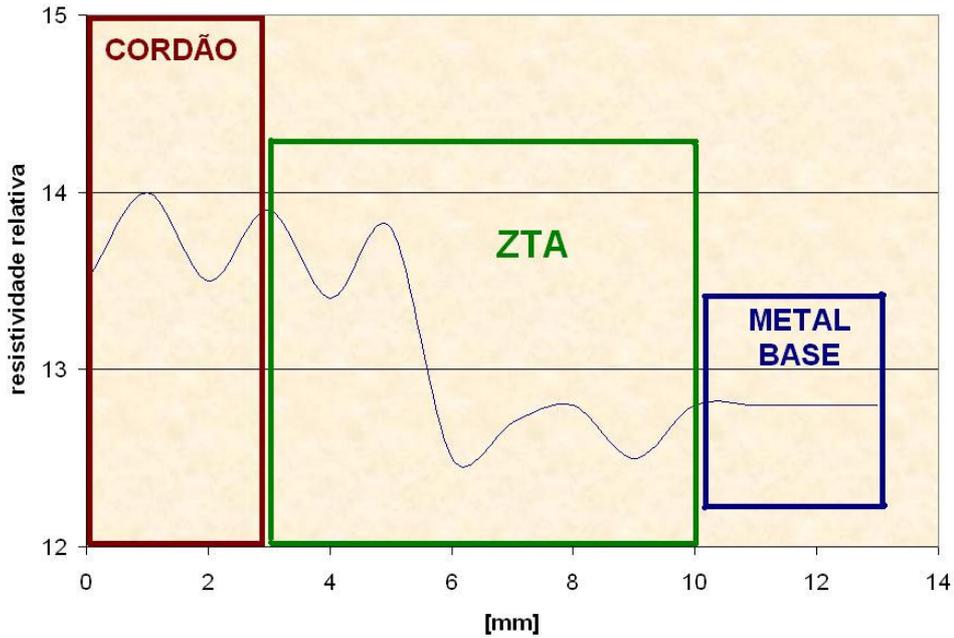
**Figura 6.2:** Gráfico do comportamento da resistividade elétrica em relação à distância do cordão de solda.

Este comportamento está, provavelmente, associado às alterações do estado de ordem provocadas pelo aporte térmico durante o processo de soldagem. De fato, quando medidas absolutas foram tomadas nas amostras envelhecidas, verificou-se que maiores valores foram obtidos para as amostras envelhecidas à temperatura de 900°C, como se pode observar no gráfico apresentado na Fig. 6.3. Nas amostras envelhecidas a 700°C foram observados valores menores, o que condiz com o perfil de resistividade encontrado na junta soldada: valores maiores que os obtidos para o material no estado de como recebido na zona fundida, e menores na zona termicamente afetada.

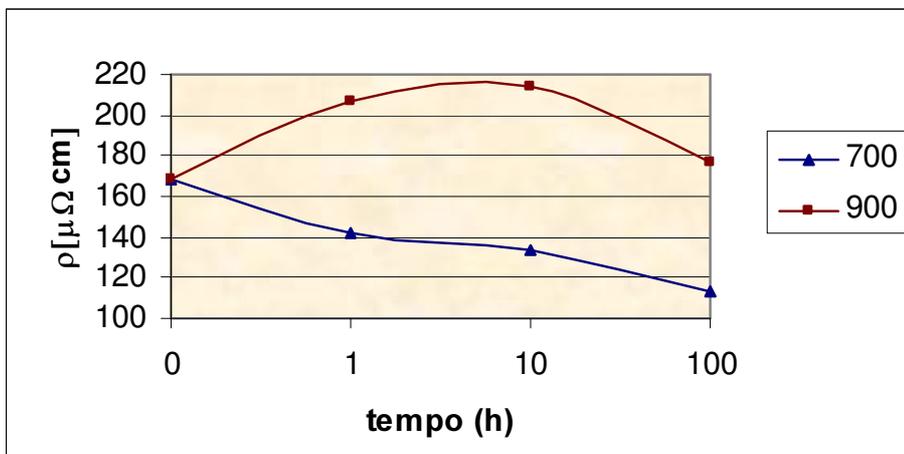
**Figura 6.3:** Gráfico do comportamento da resistividade elétrica em relação aos tratamentos de envelhecimento executados.

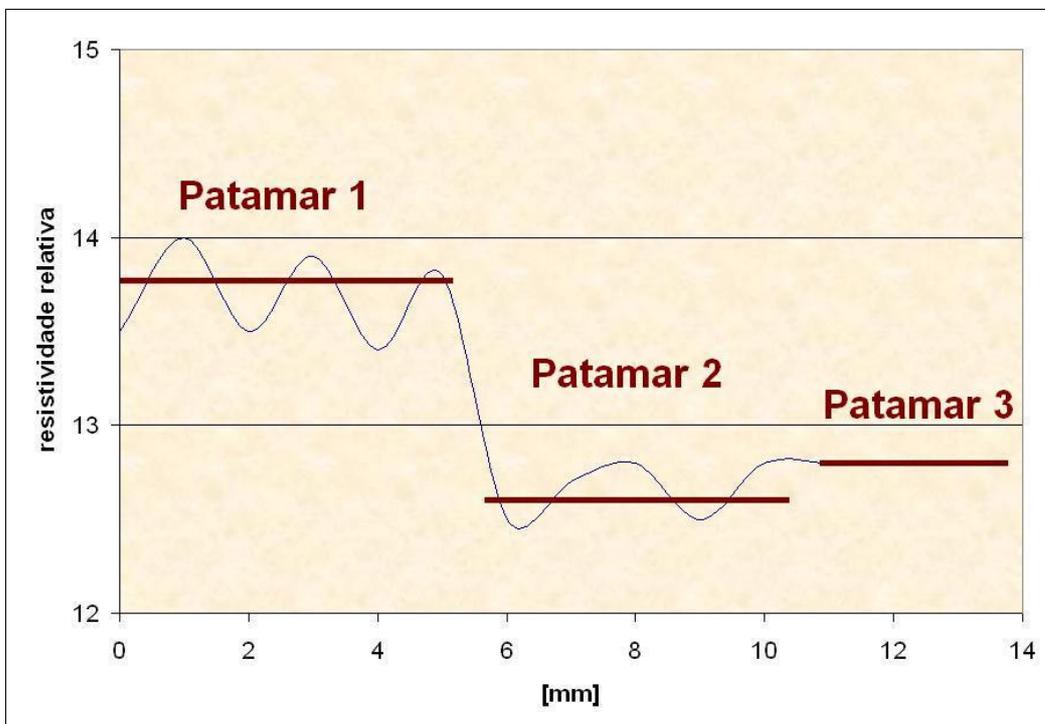
- **Região 1:** composta pela zona fundida e proximidades, onde são encontrados os maiores valores de  $\rho$ , provavelmente decorrentes do aumento de SRO ocasionado pela transformação LRO $\rightarrow$ SRO;
- **Região 2:** engloba a região que não sofreu alterações em relação à condição de como recebida da liga, e apresenta baixos valores de  $\rho$ ;
- **Região 3:** constituída da zona termicamente afetada pelo processo de soldagem, e é onde surgem os menores valores de  $\rho$  registrados na junta soldada. Em relação à condição de como recebida, a redução de  $\rho$  reflete, possivelmente, a redução do estado SRO induzida pela realização de trabalho a frio, durante o processo de fabricação do material.

**Figura 6.4:** Gráfico que evidencia a subdivisão da junta soldada em três regiões distintas de resistividade elétrica.

As variações de resistividade registradas, tanto ao longo da junta soldada quanto com o decorrer dos tratamentos podem, segundo a literatura [40], estar associadas à transformação SRO  $\rightarrow$  LRO. Entretanto, o estudo de caracterização desenvolvido no presente trabalho não contemplou a quantificação do estado SRO nas condições analisadas mas, uma avaliação preliminar do gráfico apresentado na Fig. 6.2 indica que o perfil de resistividade da junta soldada pode ser dividido em três regiões distintas (vide Fig. 6.4):

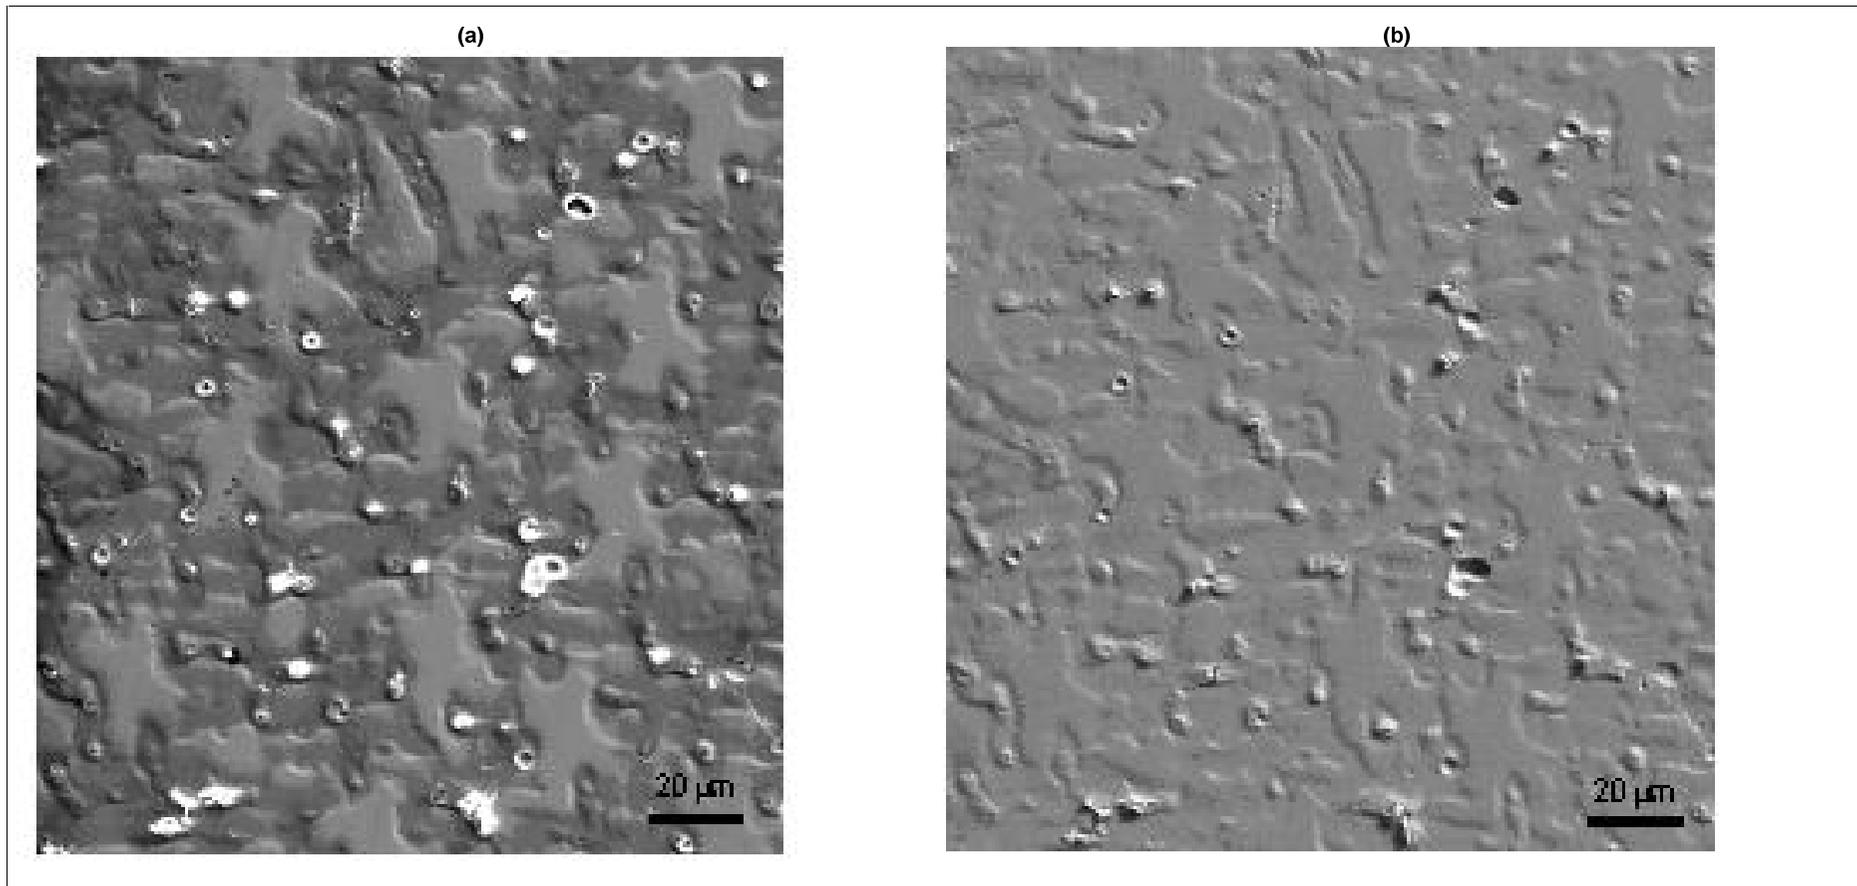
**Figura 6.5:** Microscopia eletrônica de varredura efetuada na região central do cordão: (a) elétrons secundários, (b) elétrons retroespalhados.

A caracterização microestrutural da zona fundida revelou estruturas dendríticas de crescimento radial em direção ao centro do cordão, conforme esperado para essas condições. As Figuras 6.5 a 6.11 apresentam detalhes desta região, obtidos através de microscopia ótica e eletrônica de varredura.

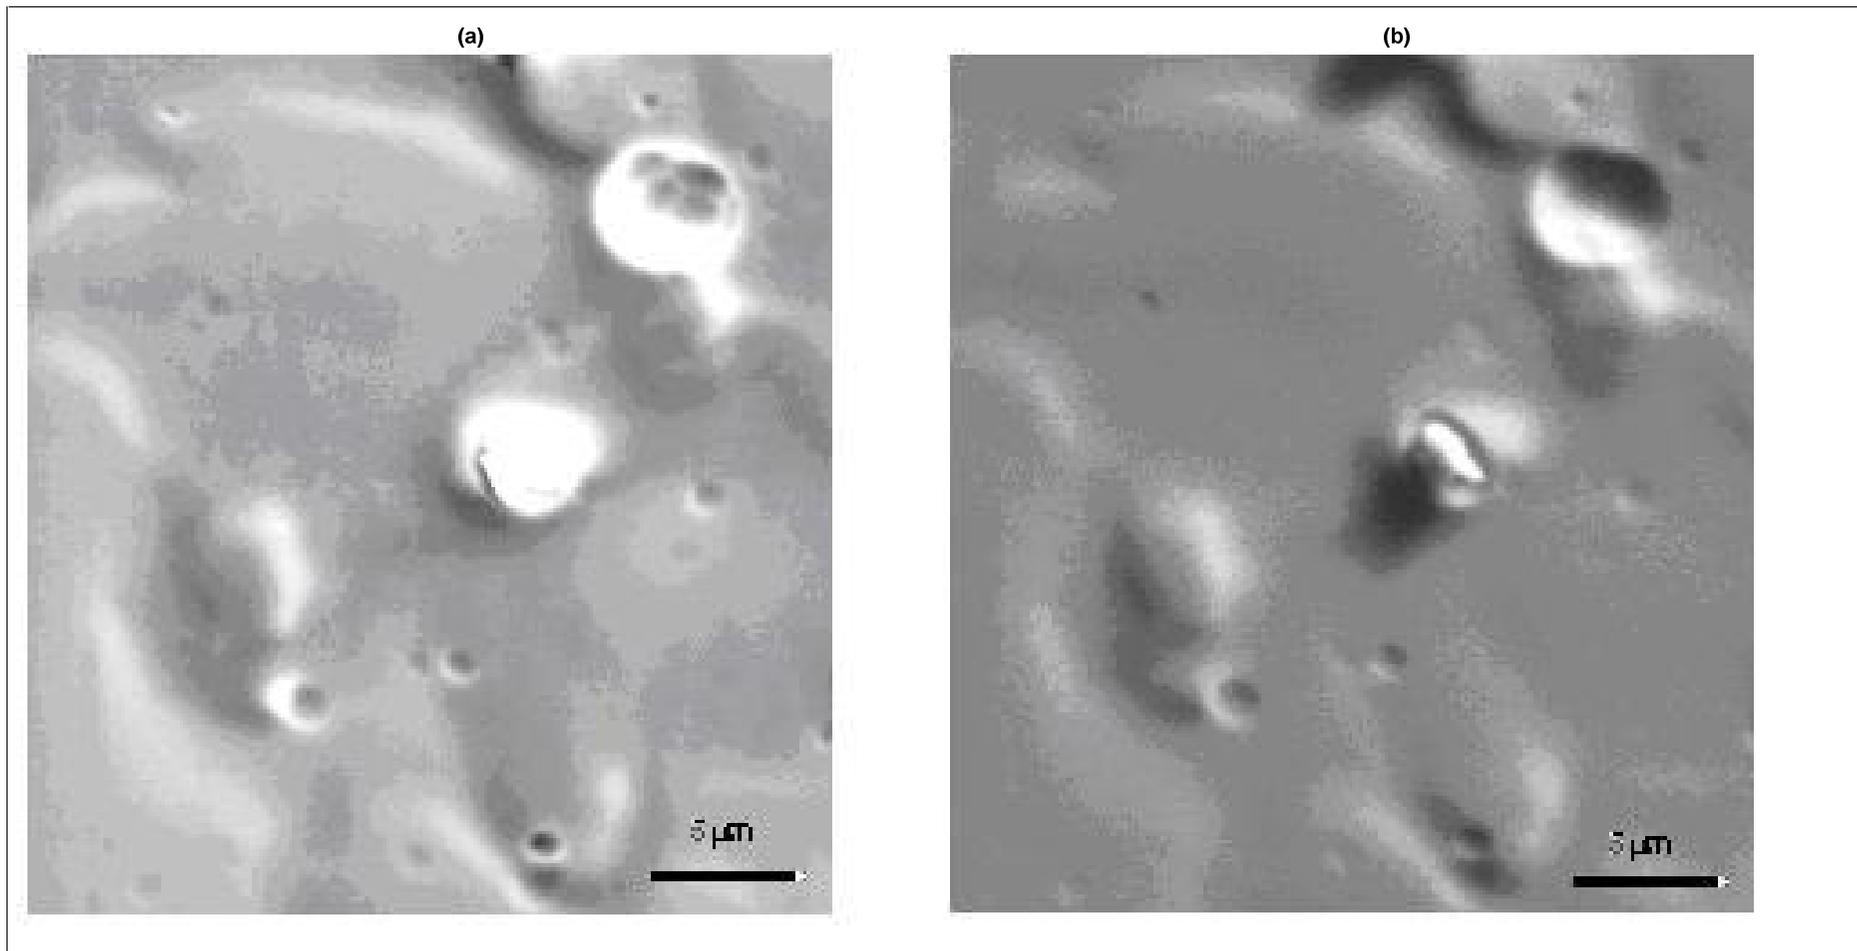
**Figura 6.6:** Microscopia eletrônica de varredura efetuada na região central do cordão: (a) elétrons secundários, (b) elétrons retroespalhados.)

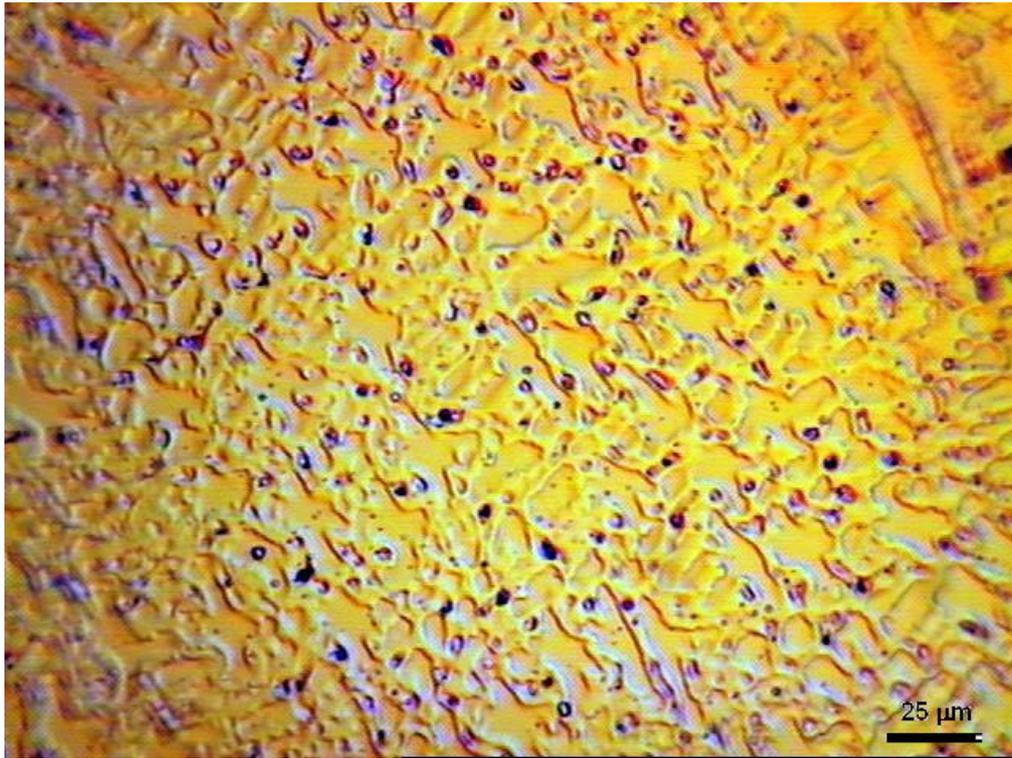
**Figura 6.7:** Microscopia ótica da região central do cordão de solda. Ataque em solução aquosa de ácido oxálico.

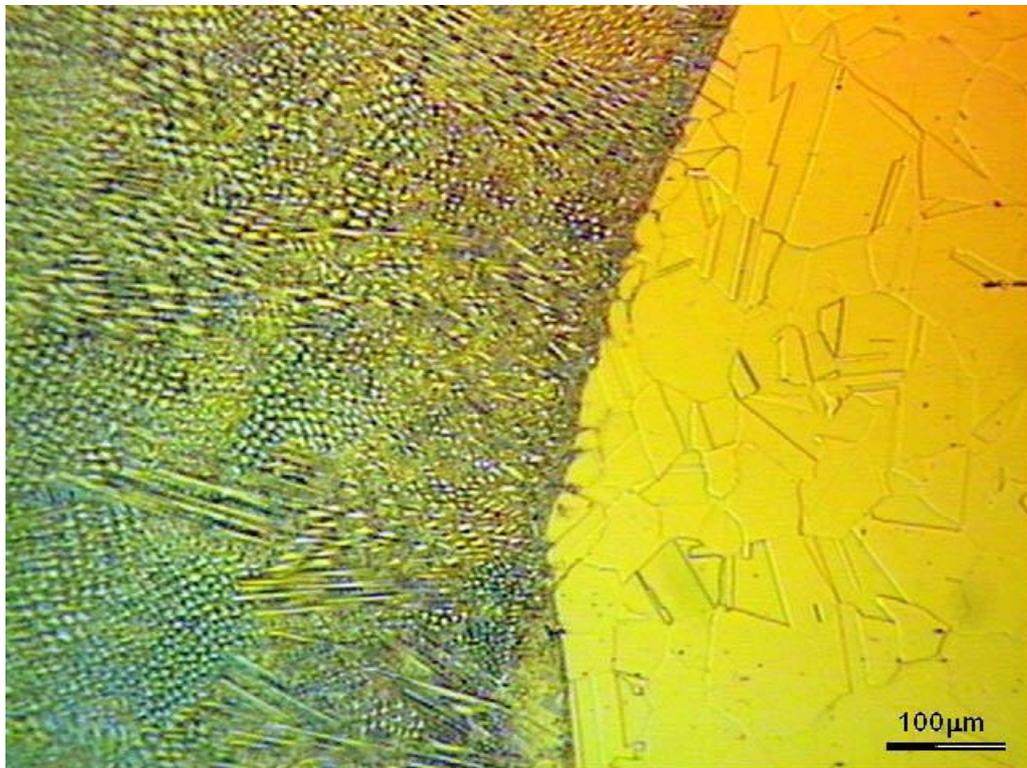
**Figura 6.8:** Microscopia ótica na região de transição da zona fundida para a zona termicamente afetada. Ataque em solução aquosa de ácido oxálico.

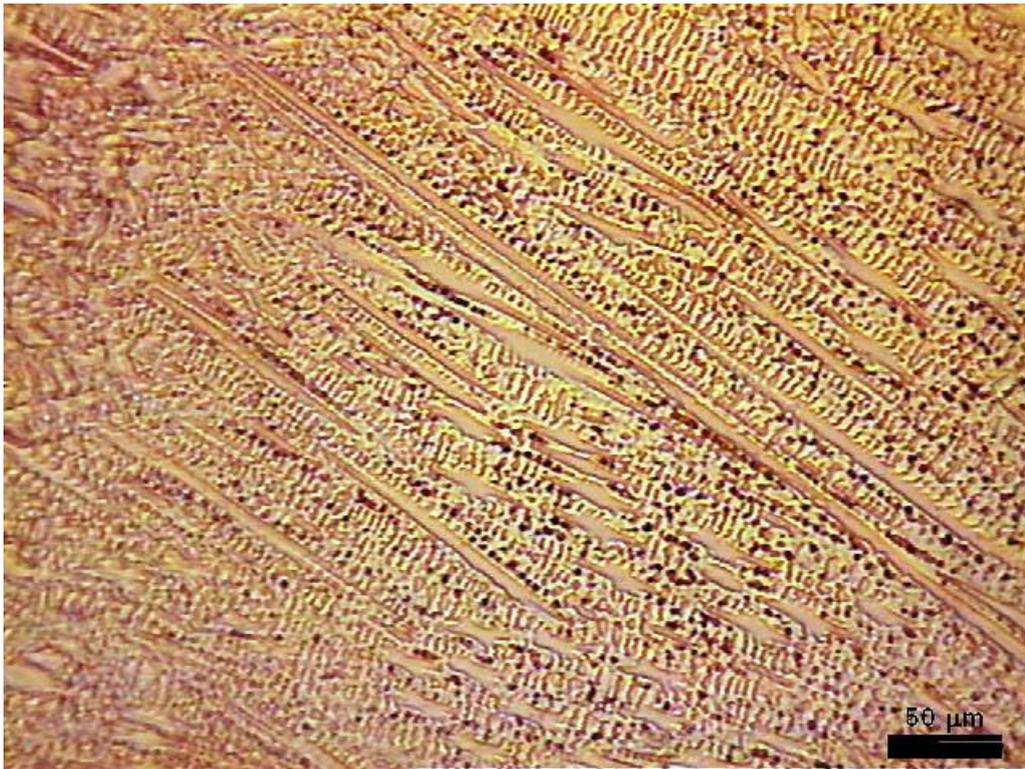
**Figura 6.9:** Microscopia ótica nas estruturas dendríticas radiais formadas no limiar da zona fundida com a zona termicamente afetada. Ataque em solução aquosa de ácido oxálico.

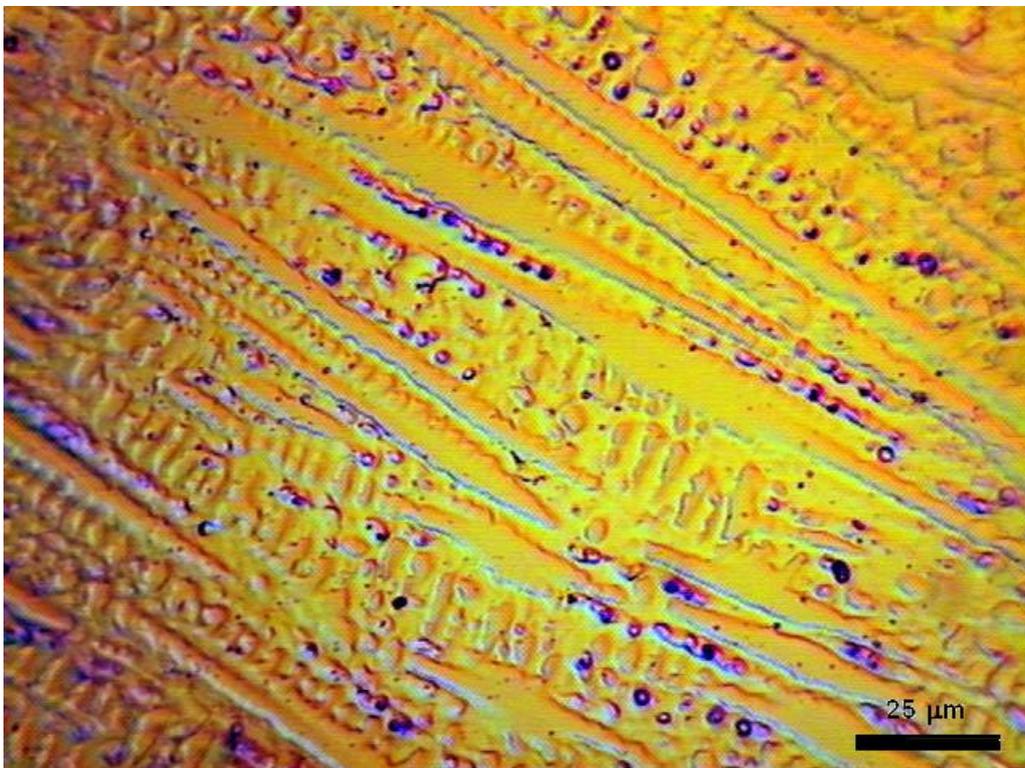
**Figura 6.10:** Microscopia ótica nas estruturas dendríticas radiais formadas no limiar da zona fundida com a zona termicamente afetada. Ataque em solução aquosa de ácido oxálico.

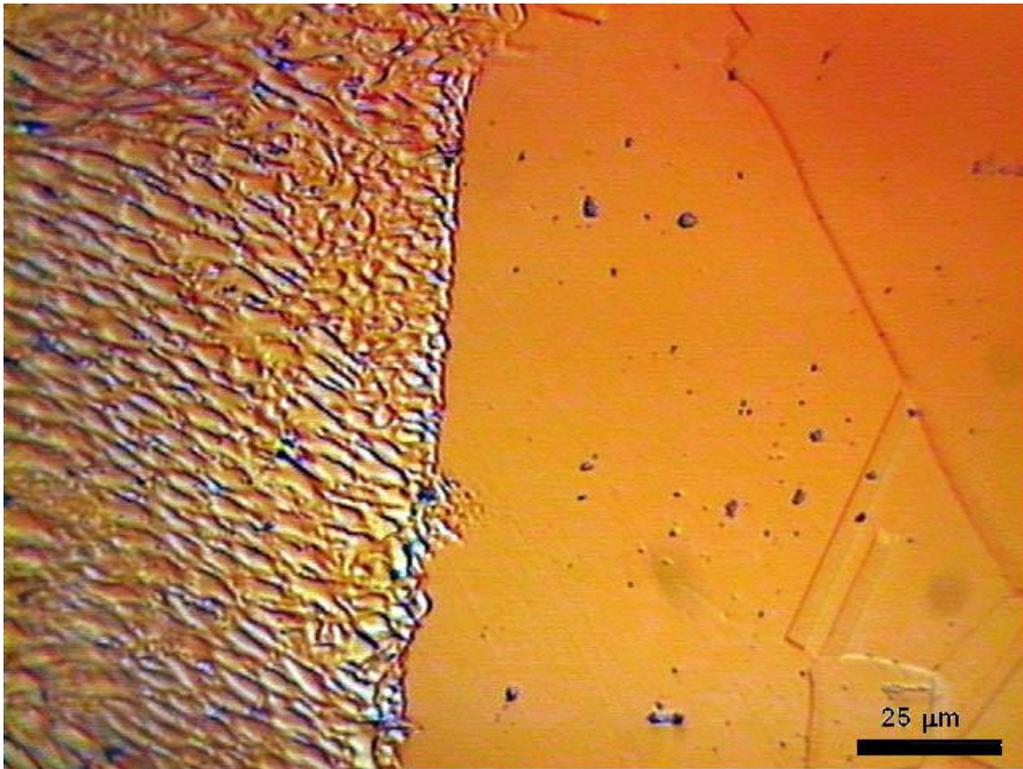
**Figura 6.11:** Microscopia ótica na zona de transição entre o cordão de solda e o metal base. Ataque em solução aquosa de ácido oxálico.

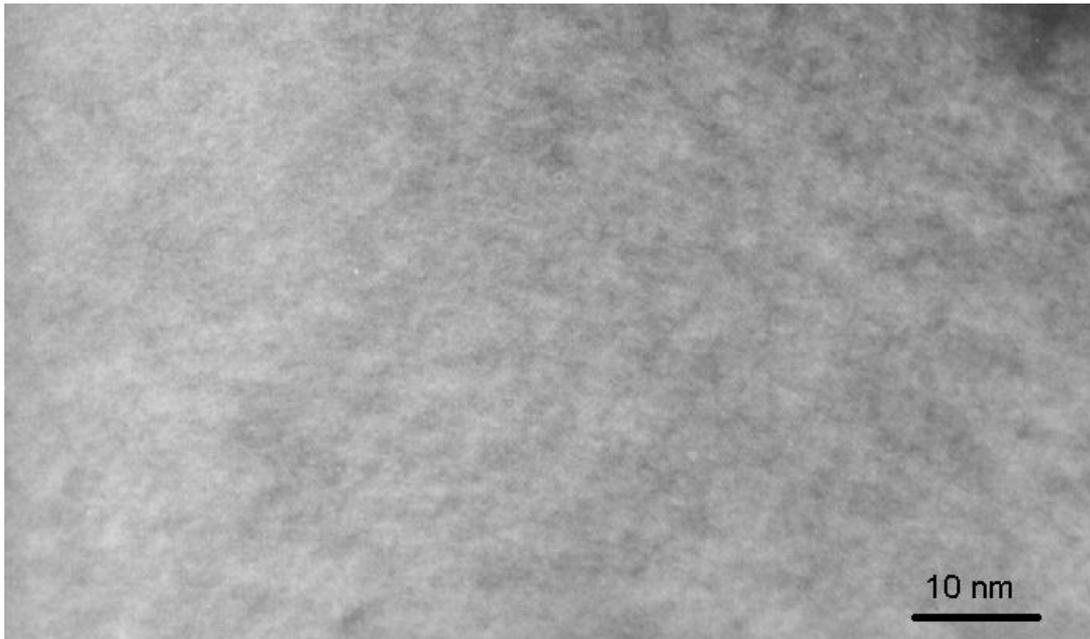
**Figura 6.12:** Figura em campo claro por microscopia eletrônica de transmissão numa região da zona fundida, demonstrando a ausência de nanoprecipitados.

Em relação à condição nanoestrutural, análises conduzidas por meio de microscopia eletrônica de transmissão revelaram que, na área do cordão, ocorreu uma dissolução dos nanoprecipitados encontrados no material tanto na condição de como recebido como em todas as demais. Este fato é condizente com os resultados obtidos através das medidas de resistividade, as quais indicaram valores mais elevados nessa região. Portanto, a ausência de nanoprecipitados reforça a hipótese de ocorrência de uma reação  $LRO \rightarrow SRO$ , conforme discutido no item anterior.

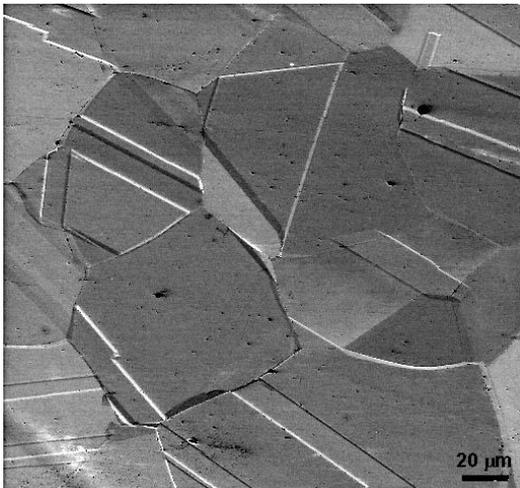
**Figura 6.13:** Microscopia eletrônica de varredura, por elétrons secundários, na ZTA próxima ao cordão.

A zona termicamente afetada não apresentou variações microestruturais relevantes, em relação à condição da liga de como recebida, sendo também caracterizada pela grande quantidade de maclas, como pode ser observado nas Figuras 6.13 a 6.15.

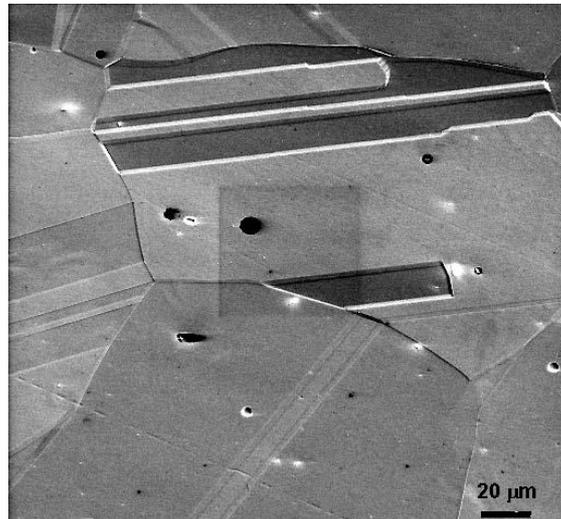
**Figura 6.14:** Microscopia eletrônica de varredura, por elétrons secundários, no interior da ZTA.

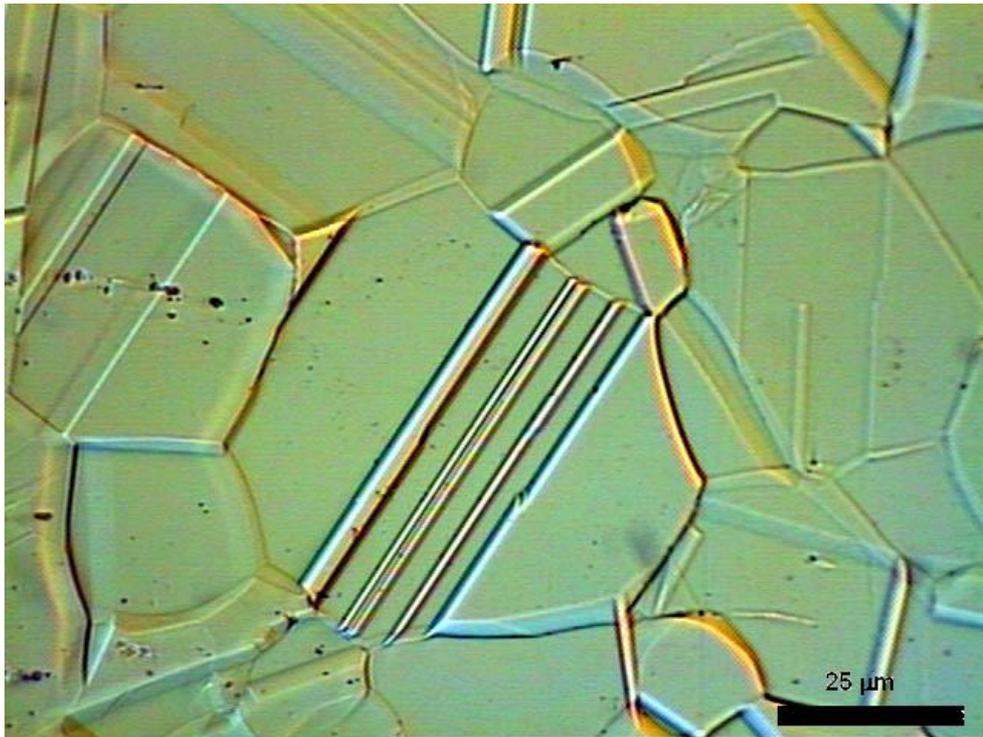
**Figura 6.15:** Microscopia Ótica, DIC, na ZTA nas proximidades do cordão. Ataque em solução aquosa de ácido oxálico.

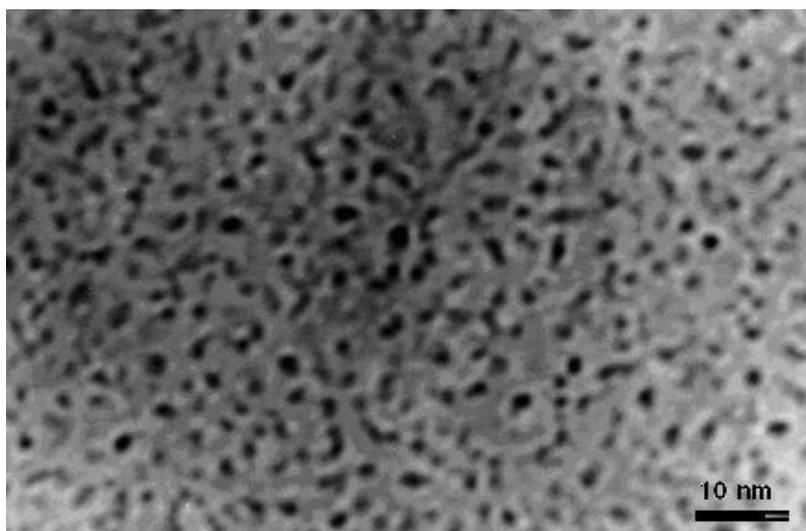
**Figura 6.16:** Imagem de microscopia eletrônica de transmissão em campo claro, na região da ZTA à 1,2 cm do cordão de solda.

A estrutura em escala nanométrica teve suas características estudadas através de amostras retiradas ao longo da junta soldada a partir de seções longitudinais paralelas ao cordão, retiradas em várias regiões. O estudo dessas amostras, através de microscopia eletrônica de transmissão, revelou uma estrutura rica em nanoprecipitados, sendo que o estado SRO foi detectado na maioria delas. As Figuras 16 a 18 ilustram esta condição.

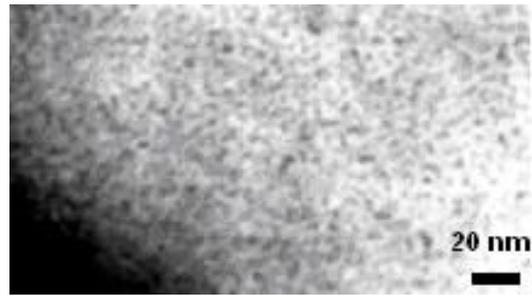
**Figura 6.18:** Campo claro em seção transversal à ZTA, a 0,6 cm do cordão.
