**Caracterização química e mecânica do filme de  
deposição formado durante o processo corrosivo do  
AISI 1080 em ambiente confinado contendo CO<sub>2</sub>**

**Dissertação de Mestrado**

Dissertação apresentada ao Programa de Pós-graduação em Engenharia de Materiais e Processos Químicos e Metalúrgicos da PUC-Rio como requisito parcial para obtenção do grau de Mestre em Engenharia de Materiais e Processos Químicos e Metalúrgicos.

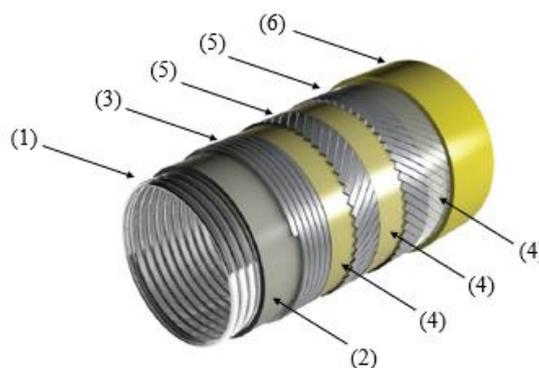
Figura 1: Camadas de um duto flexível típico. (1) Carcaça de aço inoxidável; (2) Barreira polimérica de pressão interna; (3) Armadura de pressão de aço carbono; (4) Fitas poliméricas; (5) Armadura de tração de aço carbono; (6) Capa externa polimérica.

Segundo Cornacchia e colaboradores (CORNACCHIA *et al.*, 2019), o ponto forte deste tipo de tubulação é a alta flexibilidade em comparação a tubos de aço homogêneos, facilitando o transporte e instalação e, conseqüentemente, levando a redução de custos. De modo geral, os dutos flexíveis são compostos por várias camadas metálicas e poliméricas, como apresentado na Figura 1, que trabalham juntas, mas de forma independente, oferecendo resistência mecânica e estrutura a prova de vazamentos, sem comprometer a flexibilidade necessária

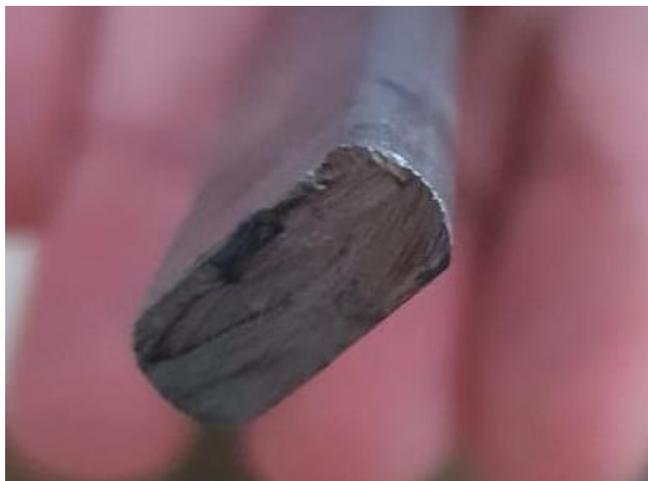
Figura 2: Imagem de um fio da armadura de tração.

Já as armaduras de tração são tipicamente constituídas por vários fios de aço carbono que possuem um perfil retangular, ou quase retangular, produzido por laminação a frio a partir de hastes trefiladas de aço carbono ou aço de baixa liga, Figura 2. Como resultado de seu processo de fabricação, os fios da armadura de tração possuem microestrutura dura e texturizadas. Tais microestruturas são propensas à ocorrência de pequenas marcas e pites que podem causar a nucleação de trincas (DE SOUSA et al., 2014)(BERGE *et al.*, 1992).

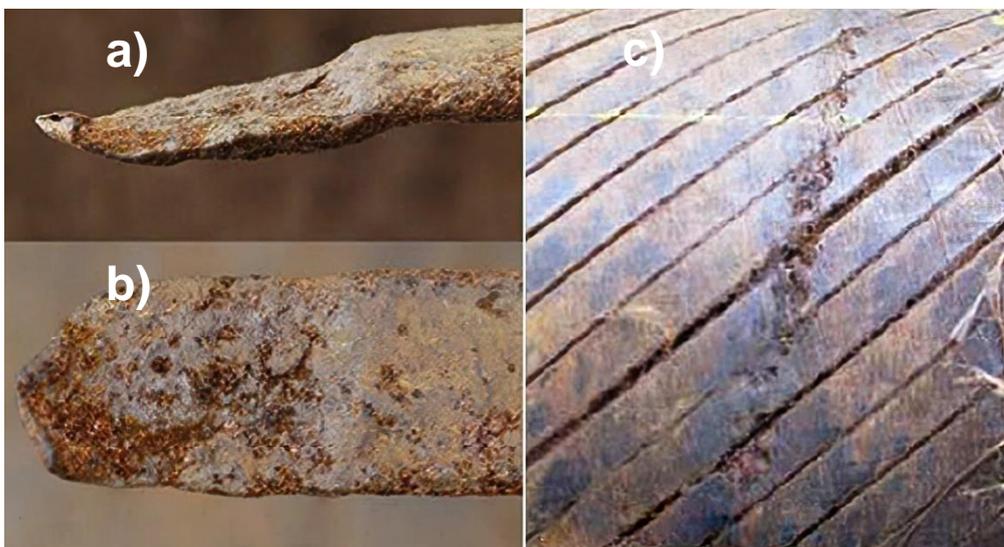
Figura 3: Corrosão na armadura de tração; (a) e (b) Fios da armadura de tração corroídos e (c) Corrosão local em vários fios que compõem a armadura de tração.

Com base nos estudos de Corrigan e colaboradores (CORRIGNAN *et al.*, 2009), é comum que ocorra a quebra de alguns destes fios, de maneira que se o dano não for mitigado, vários fios poderão romper e expor o *riser* a um alto risco de falha, uma vez que a resistência a tração do tubo fica comprometida. Drumond e colaboradores (DRUMOND *et al.*, 2018) citam que as principais causas de falhas em *risers* flexíveis são fadiga, corrosão, torção, explosão, colapso e curvatura excessiva, sendo que 31% das falhas que ocorrem, são ocasionadas por corrosão. Nas Figuras 3 a) e b) é possível observar a falha por perda de espessura do fio do arame de tração, devido a corrosão, já na Figura 3 c), a corrosão está localizada em diferentes fios que compõem a armadura.

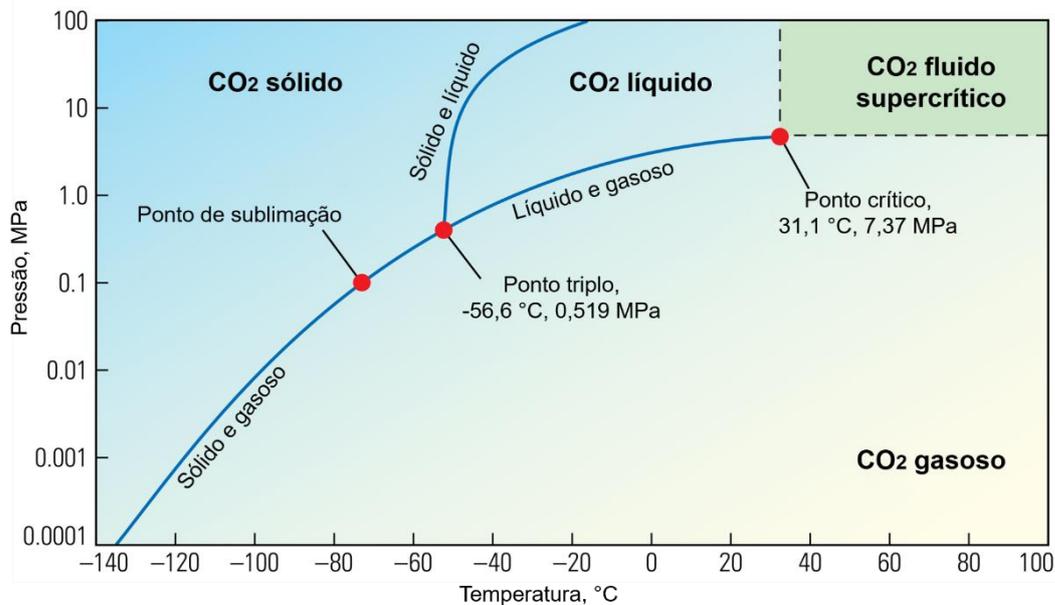
Figura 4: Fases do Dióxido de Carbono em função da temperatura e pressão.

Além da presença geológica do campo, o CO<sub>2</sub> pode ser injetado como método de recuperação avançado, com o intuito de otimizar a produção de petróleo e gás em poços maduros, uma vez que em pressões e temperaturas superiores ou iguais ao ponto crítico, Figura 4, este se torna um fluido supercrítico, ou seja, as fases líquida e gasosa são indistinguíveis, o fluido se expande de forma semelhante a um gás, mas suas moléculas permanecem agrupadas como em um líquido. O CO<sub>2</sub> no estado supercrítico desenvolve uma miscibilidade (capacidade de se misturar homogeneamente) com o petróleo bruto e melhora a recuperação do óleo devido à redução da tensão interfacial entre o CO<sub>2</sub> e o óleo. Mesmo com a injeção de CO<sub>2</sub> não miscível, para a indústria petrolífera tal técnica é economicamente viável devido à redução da viscosidade e a expansão do óleo

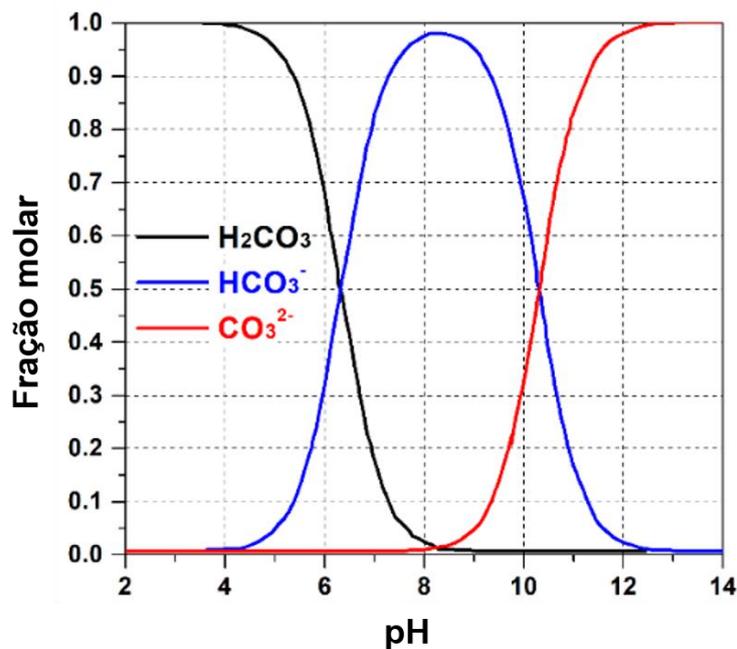
Figura 5: Frações molares do ácido carbônico, íon bicarbonato e íon carbonato, em função do pH.

A partir da Figura 5, é possível observar que quando o  $\text{H}_2\text{CO}_3$  é formado, o pH do meio é reduzido, o que resulta em um aumento na taxa de corrosão em aço carbono.

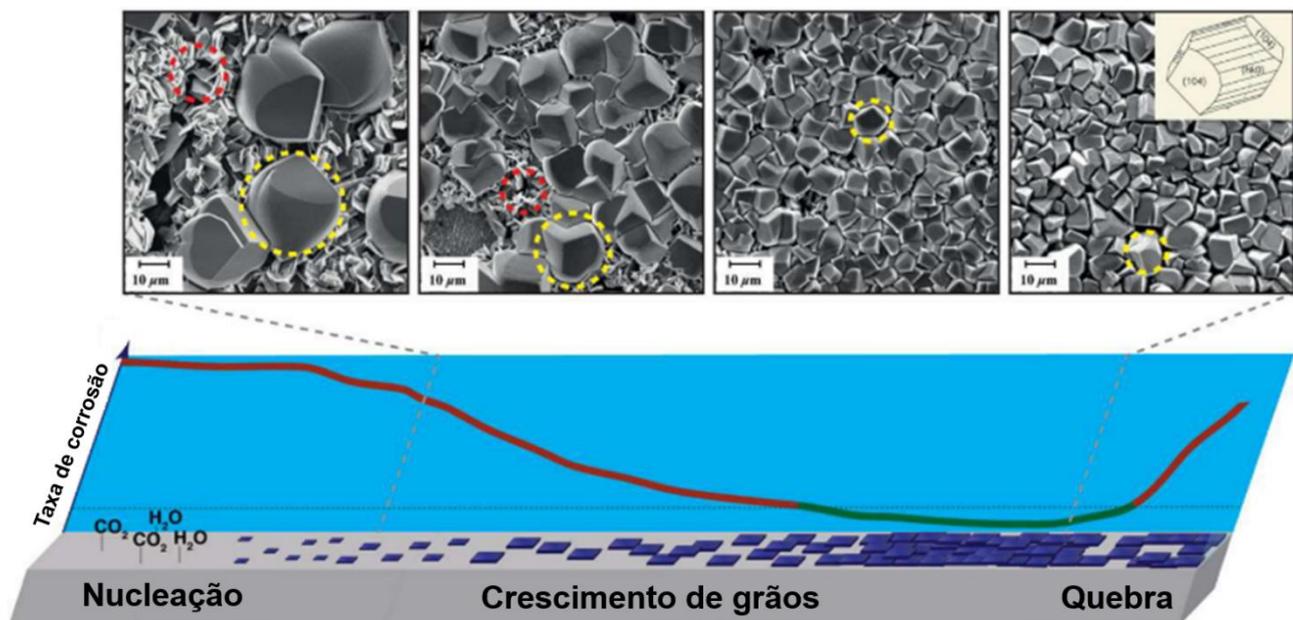
Figura 6: Evolução de um filme de produto de corrosão em ambiente contendo  $\text{CO}_2$ .

A Figura 6 ilustra a evolução de um filme formado durante o processo corrosivo em um ambiente contendo  $\text{CO}_2$ . Segundo (AHMAD et al., 2019), os grãos presentes nas microscopias eletrônicas de varredura, foram obtidos em água saturada com  $\text{CO}_2$  a 80 °C e pH de 6.8.

A nucleação e o crescimento de cristais de  $\text{FeCO}_3$  são etapas fundamentais para formar os filmes de produtos de corrosão de  $\text{CO}_2$  (GAO; PANG; GAO, 2011). Na Figura 6 é possível observar que a taxa de corrosão durante a nucleação é alta, reduzindo após o crescimento dos grãos, momento em que o filme apresenta uma maior estabilidade.

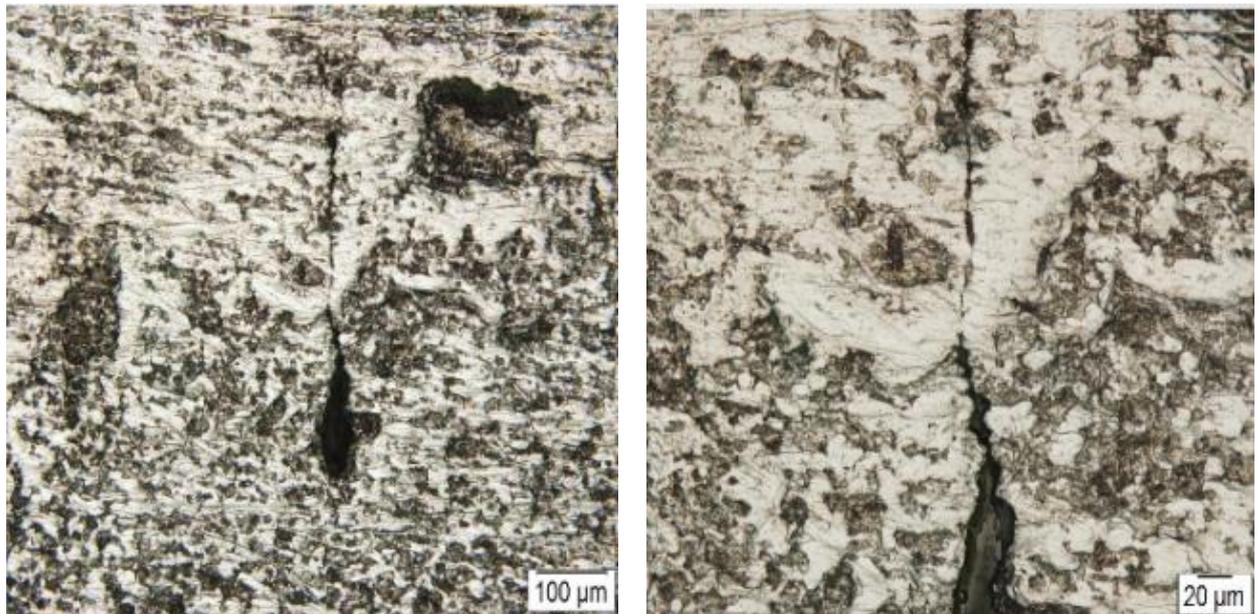
Figura 7: Trincamento devido à corrosão sob tensão em arames de tração.

- *Corrosão Sob Tensão*: Segundo RAMANATHAN (1997), a corrosão sob tensão ocorre devido a efeitos combinados entre corrosão e tensão estática, sendo uma das formas mais perigosas de corrosão, uma vez que pode ocorrer sem indicações macroscópicas. Na Figura 7 é possível observar uma trinca devido à corrosão sob tensão em um arame de tração utilizado em dutos flexíveis para injeção de gás.

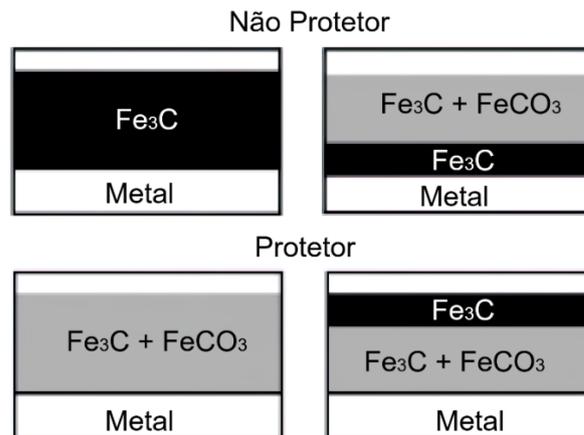
Figura 8: Diferentes morfologias observadas para camadas de corrosão protetora e não protetora.

Apoiando-se nos estudos de (KERMANI; MORSHED, 2003), o filme de  $Fe_3C + FeCO_3$  pode ser protetor ou não, a depender do lugar que ele precipita. Se o filme de  $Fe_3C$  ficar em contato direto com o metal, o filme formado não será protetor, mesmo com a posterior deposição da camada de  $Fe_3C + FeCO_3$ . Por sua vez, se a camada de  $Fe_3C + FeCO_3$  ficar em contato direto com o metal, essa camada será protetora e o  $Fe_3C$  pode servir para o ancoramento do filme,

reduzindo a taxa de corrosão. Tal processo é ilustrado de uma forma simplificada na Figura 8.

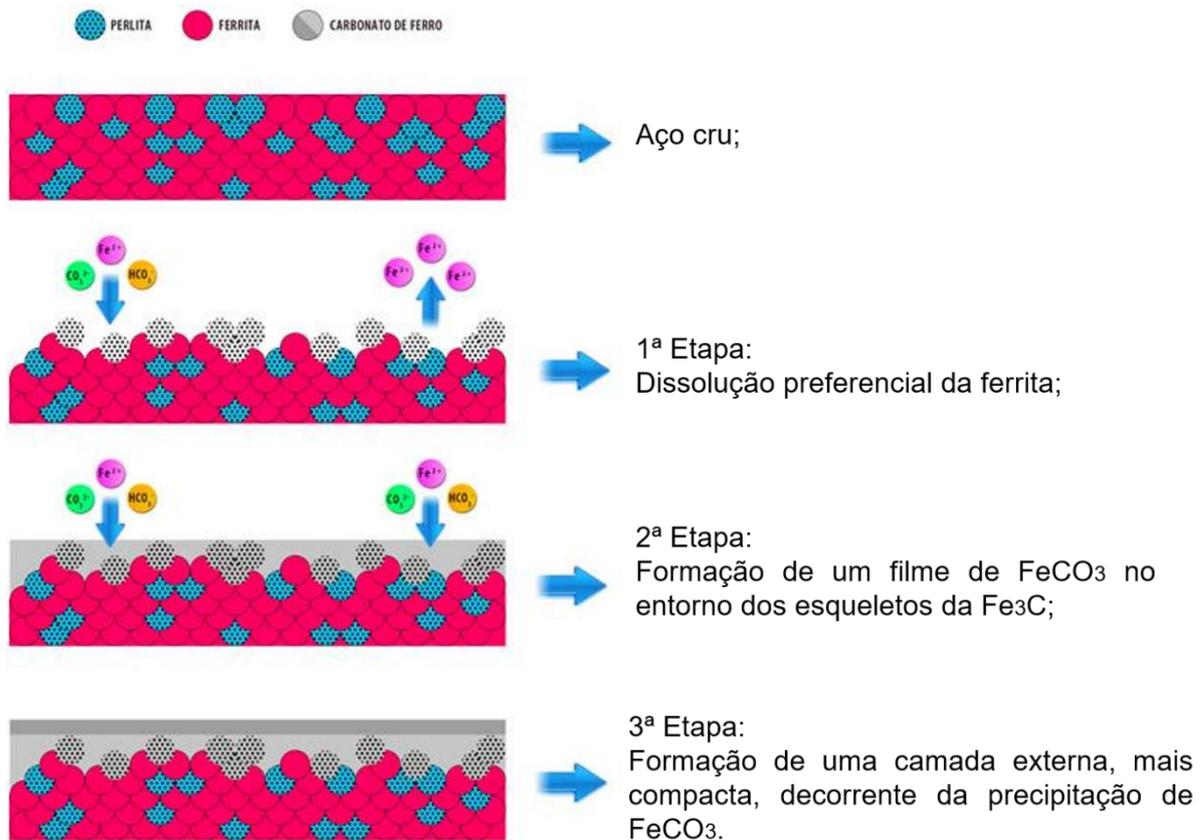
Figura 9: Mecanismo para a formação dos filmes de produto de corrosão sobre a superfície de aços.

Em seu trabalho, (LOPES, 2017) utilizou uma ilustração (Figura 9) para representar a formação de uma dupla camada durante o processo corrosivo em ambiente contendo  $\text{CO}_2$ . A camada interna é formada devido a dissolução preferencial de ferrita, seguido pela formação de um filme de  $\text{FeCO}_3$  no entorno do esqueleto da  $\text{Fe}_3\text{C}$ . Por fim, ocorre a formação de uma camada externa mais compacta, decorrente da precipitação do  $\text{FeCO}_3$  devida à elevada concentração de íons  $\text{Fe}^{2+}$  no meio corrosivo.

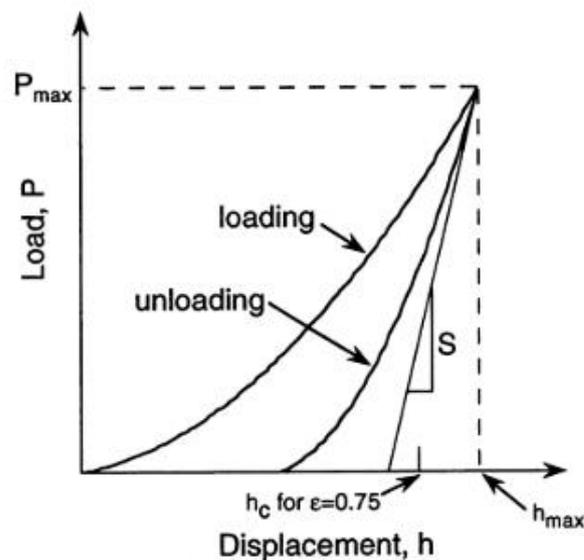
Figura 10: Curva típicas de deslocamento de carga de indentação que definem as principais grandezas experimentais.

Durante um teste de nanoindentação típico, a força e o deslocamento são registrados à medida que a ponta do indentador é pressionada na superfície do material de teste. Como resposta, é obtida a curva de deslocamento de carga e descarga (frequentemente chamada de curva P-h), como mostrado na Figura 10 (PAGE; HAINSWORTH, 1993)(SCHUH, 2006).

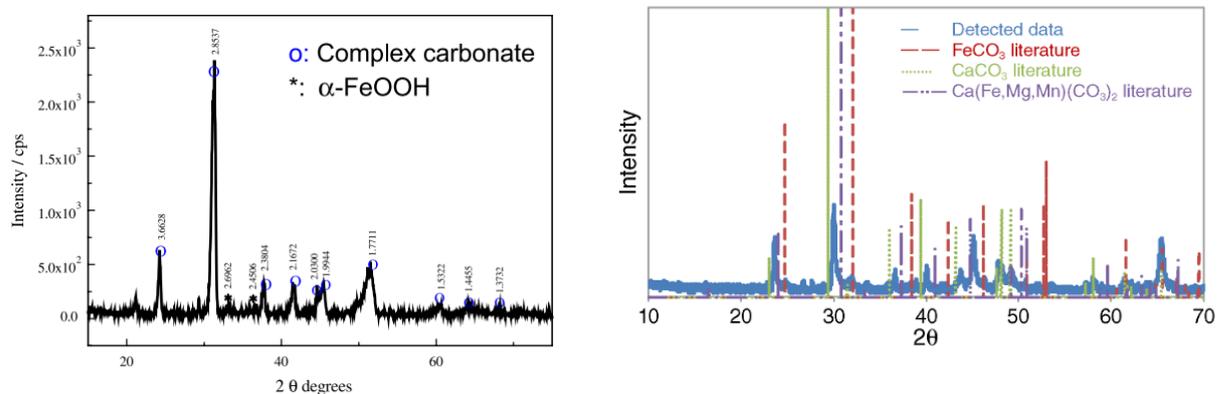
Figura 11: Espectros de DRX de filmes formados sobre a superfície de amostras corroídas em ambiente contendo CO<sub>2</sub>. a) (WU et al., 2004); b) (ESMAEELY et al., 2014)

O exame de DRX (Figura 11a) do filme de superfície revelou que a fase principal no filme de superfície era um carbonato complexo. Não houve evidências para indicar a existência de carbonato de cálcio puro no filme, embora a solução corrosiva fosse rica em cálcio (WU et al., 2004).

(ESMAEELY et al., 2014) fez seu trabalho utilizando uma célula de vidro com 2 L de eletrólito a 1% de NaCl em peso, a temperatura de 80 °C, pH de 6,6, e purga contínua de CO<sub>2</sub>. Os pesquisadores observam por DRX a presença de FeCO<sub>3</sub>, CaCO<sub>3</sub> e um carbonato complexo Ca(Fe,Mg,Mn)(CO<sub>3</sub>)<sub>2</sub> (Figura 11b).

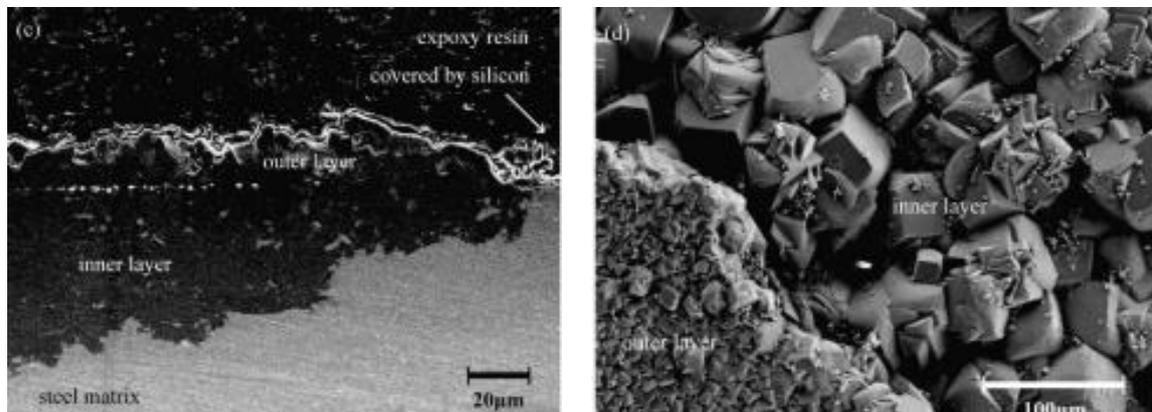
Figura 12: Micrografia eletrônicas de varredura. a) Imagens na seção transversal do corpo de prova; b) Vista superior do corpo de prova.

(GAO; PANG; GAO, 2011) realizou seu trabalho em uma solução eletrolítica similar a água do mar de Bohai na China, a uma pressão parcial de CO<sub>2</sub> de 10 bar, temperaturas de 75 e 90 °C e pH do meio de 6.5. A partir dos resultados obtidos pelo MEV, foi possível observar a formação de uma dupla camada (Figura 12a), de modo que os grãos que constituem a camada interna são maiores, quando comparado aos grãos que formam a camada externa, como pode ser visto na Figura 12b.

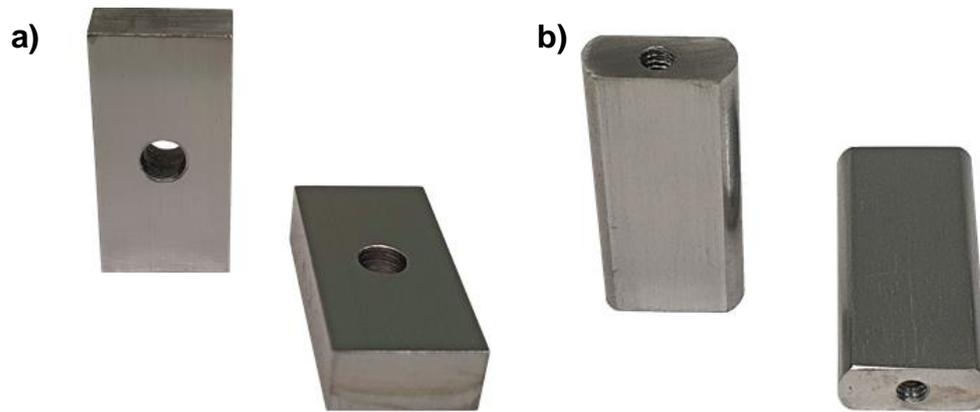
Figura 13: Superfície dos corpos de prova do aço AISI 1080. a) CPs para ensaios gravimétricos; b) CPs para ensaios eletroquímicos e análise da morfologia do produto de corrosão.

Aço AISI 1080 foi usinado de duas formas diferentes (Figura 13). Duas amostras foram usinadas nas dimensões de 20 de comprimento, 10 de largura e 5 mm de espessura para o ensaio de perda de massa. Outras duas amostras foram usinadas nas dimensões do arame chato, 14 mm x 6 mm x 30 mm para caracterização dos depósitos de carbonato.

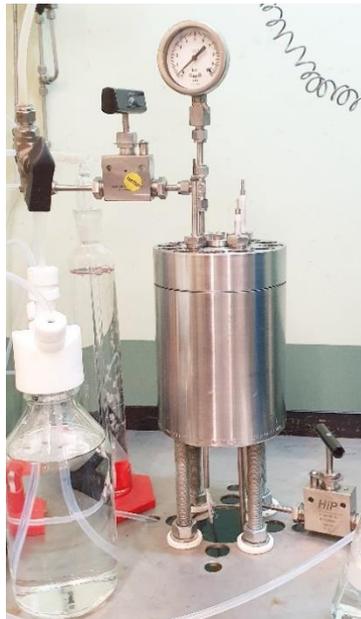
Figura 14: Autoclave utilizada para os ensaios gravimétricos

A autoclave utilizada para os ensaios gravimétricos (Figura 14) é de *Hastelloy*, com capacidade volumétrica para 500 mL.

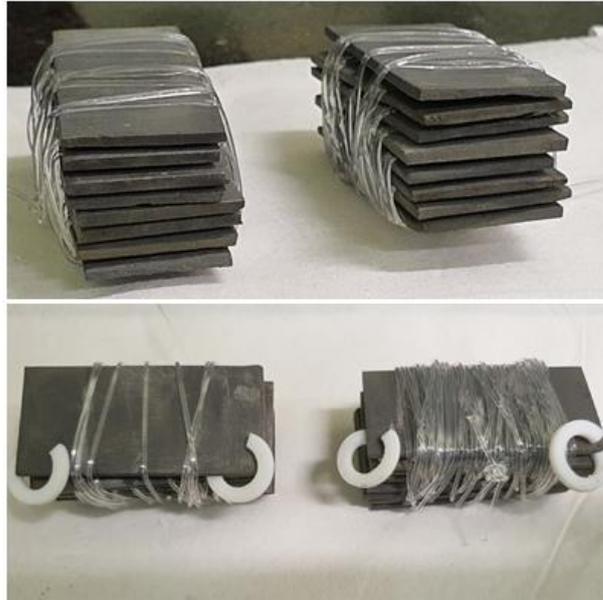
Figura 15: Placas utilizadas para o confinamento dos corpos de prova.

A Figura 15 mostra as placas de aço, utilizadas para fazer o confinamento dos CPs. Foram utilizadas 16 placas de aço AISI 1080 com área total de  $30 \text{ cm}^2$ , para manter a relação volume/área de  $1 \text{ mL.cm}^{-2}$ . Para o ensaio realizado com V/A de  $20 \text{ mL.cm}^{-2}$ , nenhuma placa foi utilizada.

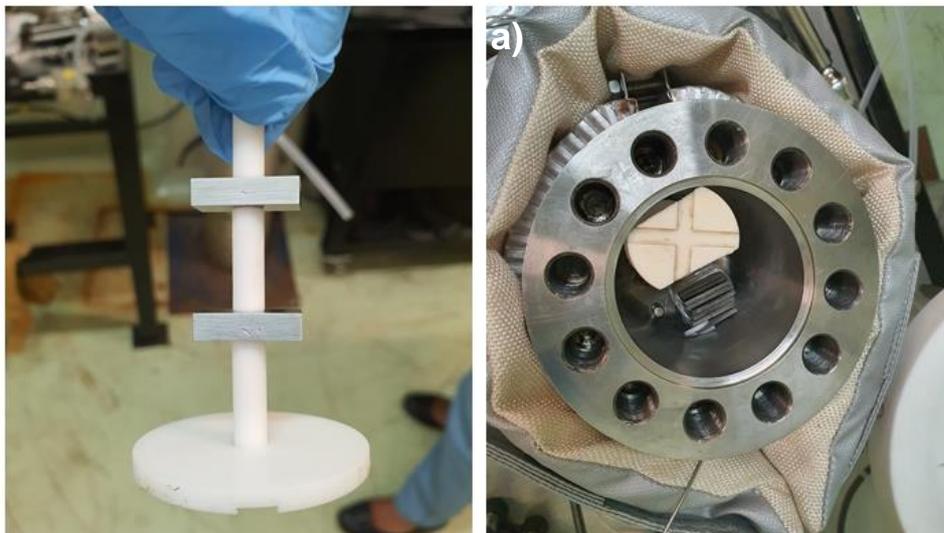
Figura 16: a) Suporte de *teflon* contendo corpos de prova para ensaios gravimétricos; b) Interior da autoclave após introdução dos corpos de prova para perda de massa e as placas para confinamento.

As placas utilizadas para o confinamento foram colocadas no interior da autoclave, em seguida foi colocado um suporte de *teflon*, contendo dois corpos de prova para ensaios gravimétricos, como pode ser visto na Figura 16.

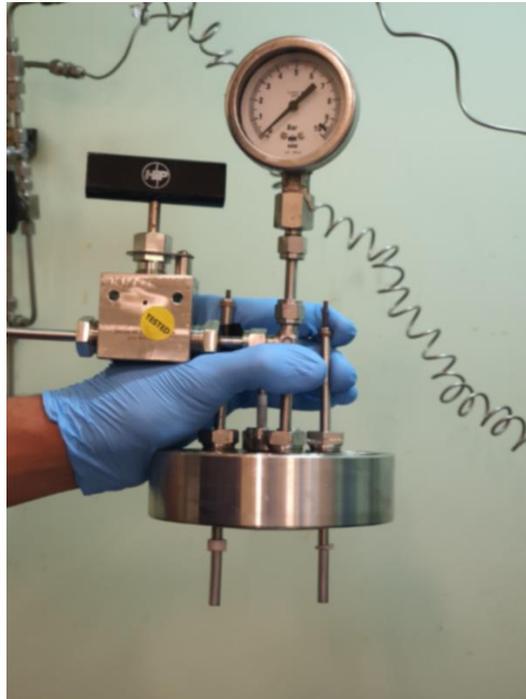
Figura 17: Tampa da autoclave utilizada para os ensaios.

Na tampa da autoclave (Figura 17) foram colocados dois corpos de prova utilizados para realizar a caracterização do produto de corrosão.

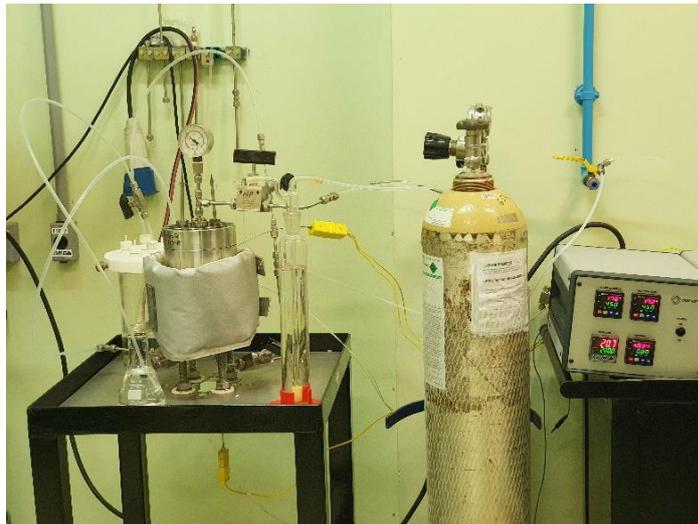
Figura 19: Montagem final para os ensaios gravimétricos.

Para manter a temperatura do sistema a 40 °C, foram utilizadas uma controladora e uma manta térmica. A finalidade da manta térmica é reduzir o gradiente de temperatura em relação a da autoclave e a do meio ambiente. A Figura 19 apresenta a autoclave fechada, com todas as conexões para entrada e saída de gases, juntamente com o controlador de temperatura.

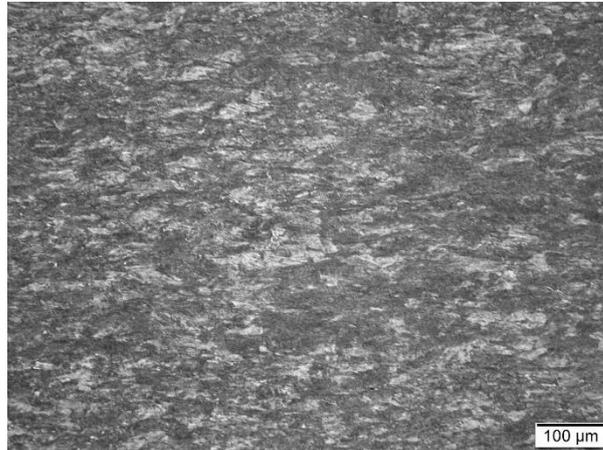
Figura 20: Microestrutura do aço AISI 1080 após ataque com reagente Nital 2%, revelando uma microestrutura ferrítico-perlítico.

A microestrutura do aço AISI 1080 foi revelada utilizando a solução Nital 2% (2 mL de  $\text{HNO}_3$  em 98 mL de etanol). Para obtenção da Figura 20, foi utilizada a microscopia óptica com aumento de 200x.

Com base nas micrografias obtidas, Figuras 20 – 21, é possível concluir que se trata de um aço com microestrutura ferrítico-perlítica. Deste modo, espera-se encontrar  $\text{Fe}_3\text{C}$  intacto na superfície do aço, produto da corrosão seletiva das fases do aço, conforme já foi descrito por (RODRÍGUEZ RIPOLL; TRAUSMUTH; BADISCH, 2019) e (WEI et al., 2019) na seção 3.5 desta dissertação.

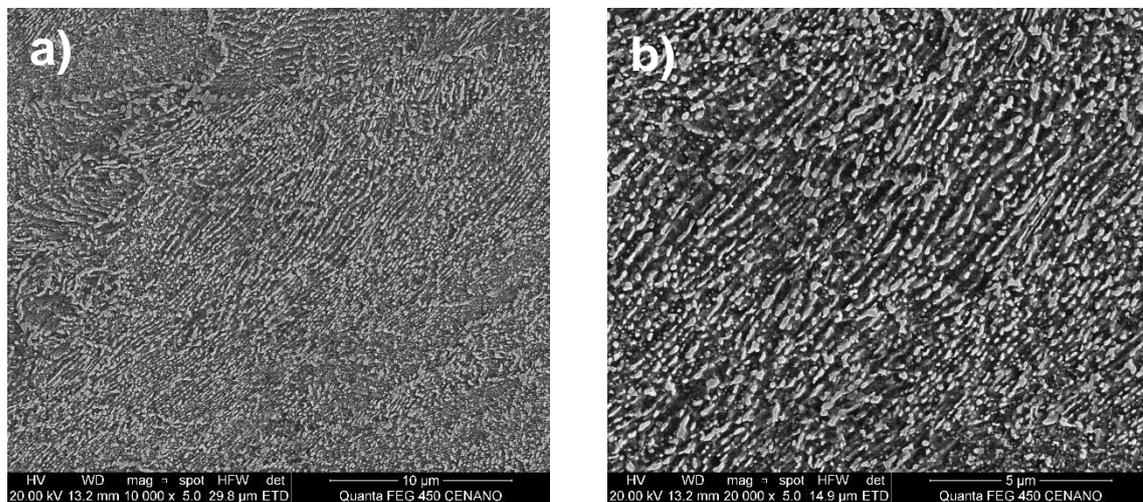
Também foi realizado MEV utilizando elétrons secundários para a observação da topografia da microestrutura do aço, conforme as Figuras 21 a) e b).

Figura 21: Microscopia eletrônica de varredura da microestrutura do aço AISI 1080, após ataque com reagente Nital 2%. a) Aumento de 10.000x; b) Aumento de 20.000x.

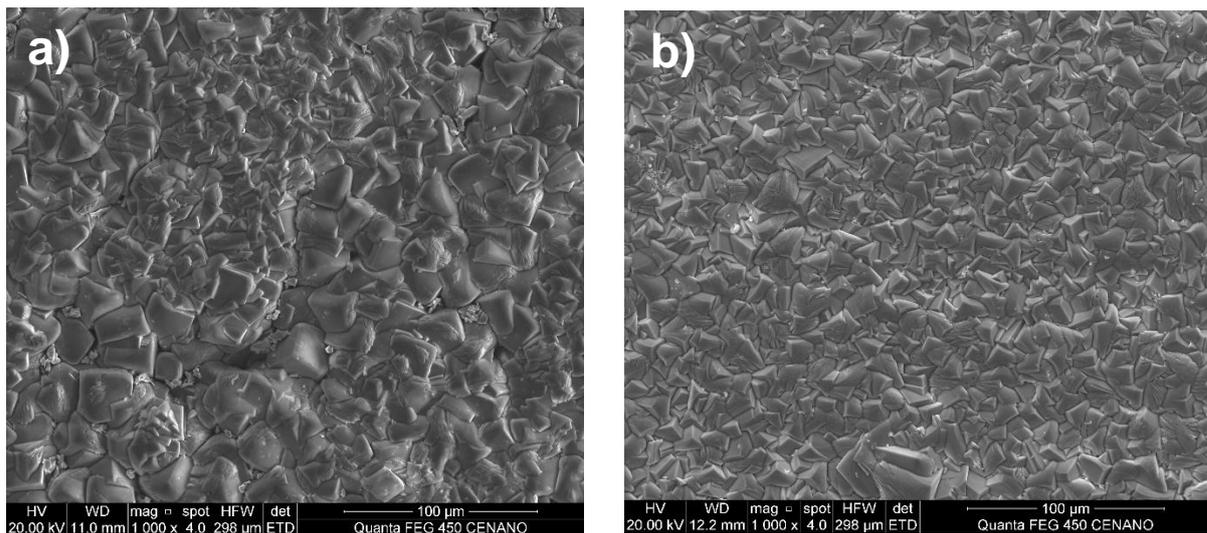
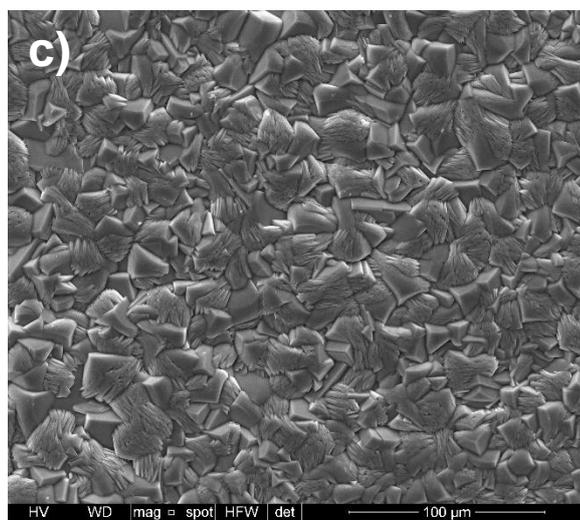
A análise da superfície para observar o produto de corrosão foi obtida por MEV. Na Figura 22 é possível observar a superfície do corpo de prova, totalmente recoberto por um filme. Os grãos que compõem esse filme são bastante semelhantes aos encontrados por (MATAMOROS-VELOZA et al., 2020), que ele indicou como sendo grãos de siderita ( $\text{FeCO}_3$ ).

Figura 22: Micrografias dos produtos de corrosão formados na superfície do aço AISI 1080, com relação V/A de  $1 \text{ mL.cm}^{-2}$ , a  $40 \text{ }^\circ\text{C}$ , durante 15 dias. a) Pressão de 1 bar de  $\text{CO}_2$ ; b) 10 bar de  $\text{CO}_2$ ; c) 20 bar de  $\text{CO}_2$ .

Na Figura 22a, nota-se uma região composta predominantemente por pequenos grãos, enquanto que ao lado aparece uma região com grãos bem maiores. Quando comparamos com as demais micrografias (Figuras 22b e 22c), é possível observar que não existe uma diferença tão discrepante em relação ao tamanho dos grãos.

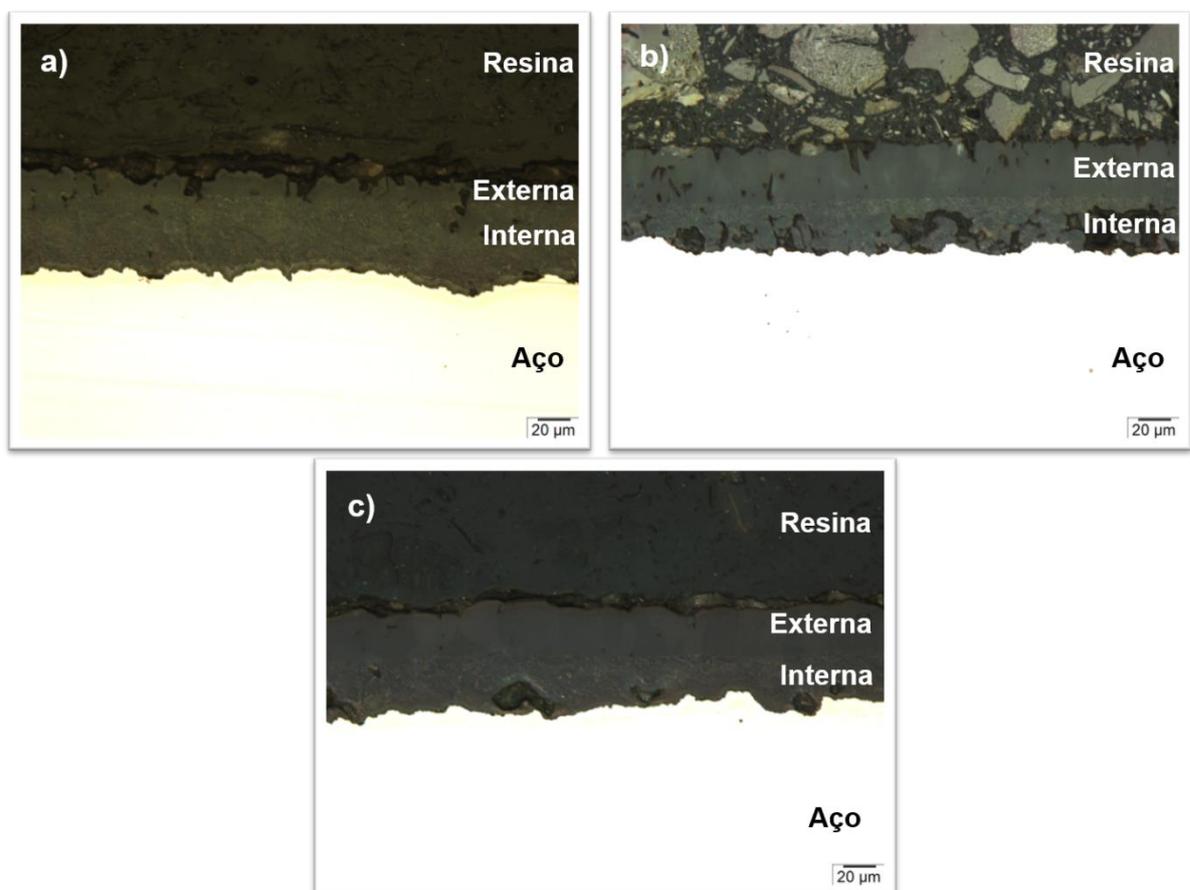
Ao analisar as imagens obtidas através do corte transversal das amostras, Figura 23, é possível observar que em todos os casos houve a formação de um filme constituído por duas camadas distintas, nomeadas de interna e externa.

Figura 23: Micrografias do corte transversal dos produtos de corrosão formados na superfície do aço AISI 1080 com relação de V/A de  $1 \text{ mL.cm}^{-2}$ , a  $40 \text{ }^\circ\text{C}$ , durante 15 dias. a) Pressão de 1 bar de  $\text{CO}_2$ ; b) Pressão de 10 bar de  $\text{CO}_2$ ; c) Pressão de 20 bar de  $\text{CO}_2$ .

Nota-se que o aumento da pressão resultou na formação de um filme mais compacto e uniforme (Figura 23c). Com base no trabalho de (MUNDHENK et al., 2020), a camada interna é composta por uma mistura de  $\text{FeCO}_3$  com  $\text{Fe}_3\text{C}$ , enquanto que a camada externa é formada por  $\text{FeCO}_3$ .

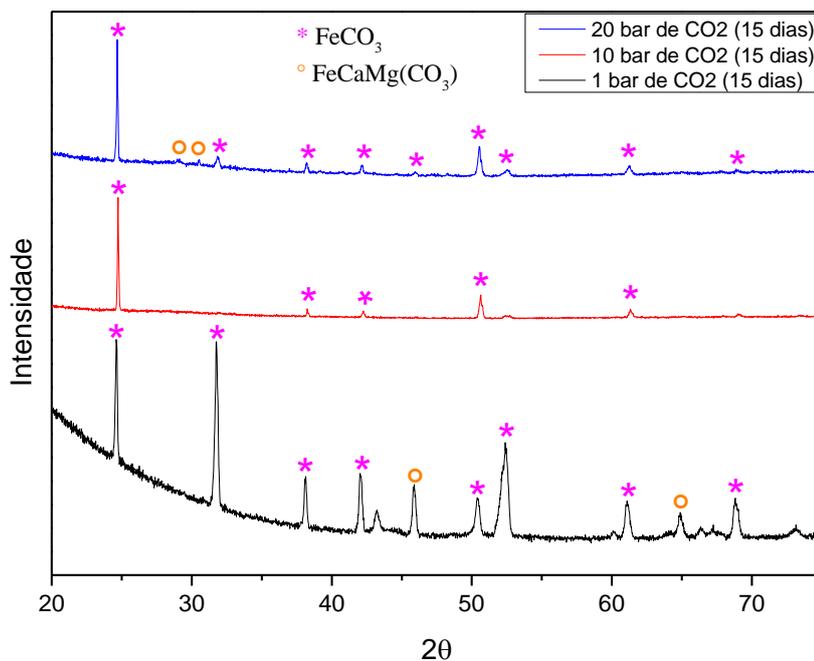
A partir dos resultados obtidos pelo DRX (Figura 24), fica comprovada a existência de  $\text{FeCO}_3$  e  $\text{FeCaMg}(\text{CO}_3)$  como encontrado por (ESMAEELY et al., 2014). A não identificação de picos de ferro provenientes do aço carbono indica que houve a precipitação de  $\text{FeCO}_3$  e  $\text{FeCaMg}(\text{CO}_3)$  em toda a superfície do aço. Além disso, não foi possível observar picos de  $\text{Fe}_3\text{C}$  sobre a superfície do filme, possivelmente devido a espessura do filme, uma vez que o AISI 1080 sofre corrosão seletiva, e não foi evidenciada a presença de óxidos.

Figura 24: Espectro de DRX dos produtos de corrosão formados sobre o aço AISI 1080 para avaliar a influência da pressão parcial de  $\text{CO}_2$ .

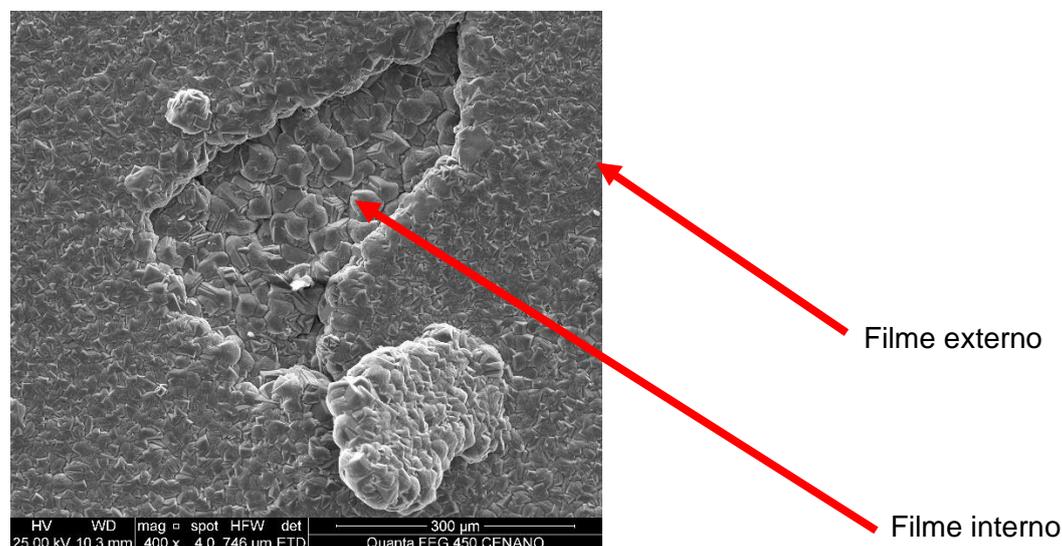
Uma micrografia que chamou muita atenção foi a observada na Figura 25, onde é possível observar a diferença entre o tamanho dos grãos entre as camadas, interna e externa. Nota-se que os grãos da camada interna são maiores que os presente na camada externa. Tal observação contradiz o que foi observado por (MUNDHENK et al., 2020), onde o autor observou que os cristais que constituem a camada interna são menores e crescem entre si, já os cristais precipitados na camada externa possuem uma morfologia onde os cristais crescem sem restrição de volume, resultando em cristais maiores.

Por sua vez, os resultados observados neste trabalho são semelhantes aos obtidos por (GAO; PANG; GAO, 2011), onde também foi observada a presença de grãos maiores no filme interno. Segundo o autor, a camada interna é formada por cristais desordenados, de modo que o maior tamanho de grão, induz uma distância entre os grãos, resultando em um filme solto e poroso. Já os grãos que formam a camada externa são menores, ordenados e compactos.

Figura 25: Micrografia evidenciando a diferença dentre o tamanho de grãos da camada interna e externa. Ensaio realizado a 40 °C, 20 bar, 1 mL.cm<sup>-2</sup>, durante 15 dias.

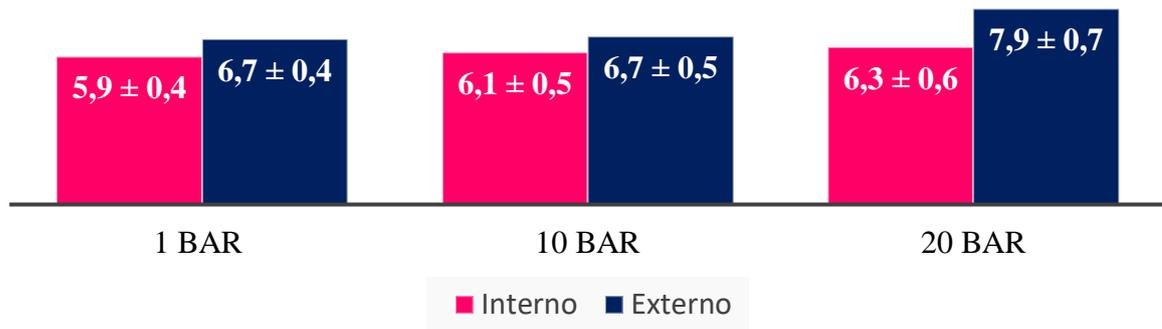
A caracterização do filme foi concluída utilizando a nanoindentação, para determinar a dureza e o módulo de elasticidade dos filmes formados devido ao processo corrosivo. Na Figura 26, é possível observar que a dureza das camadas é diferente, de modo que em todos os casos, o filme interno apresentou uma dureza inferior ao filme externo.

Figura 26: Medidas de dureza em GPa dos filmes formados devido ao processo corrosivo do AISI 1080, com relação V/A de 1 mL.cm<sup>-2</sup>, a 40 °C, durante 15 dias.

Além da observação feita na Figura 26, o resultado da nanoindentação indica que de fato a camada interna é menos compacta do que a externa. O mesmo comportamento é observado para o Módulo de Young, como pode ser visto na Tabela 10.

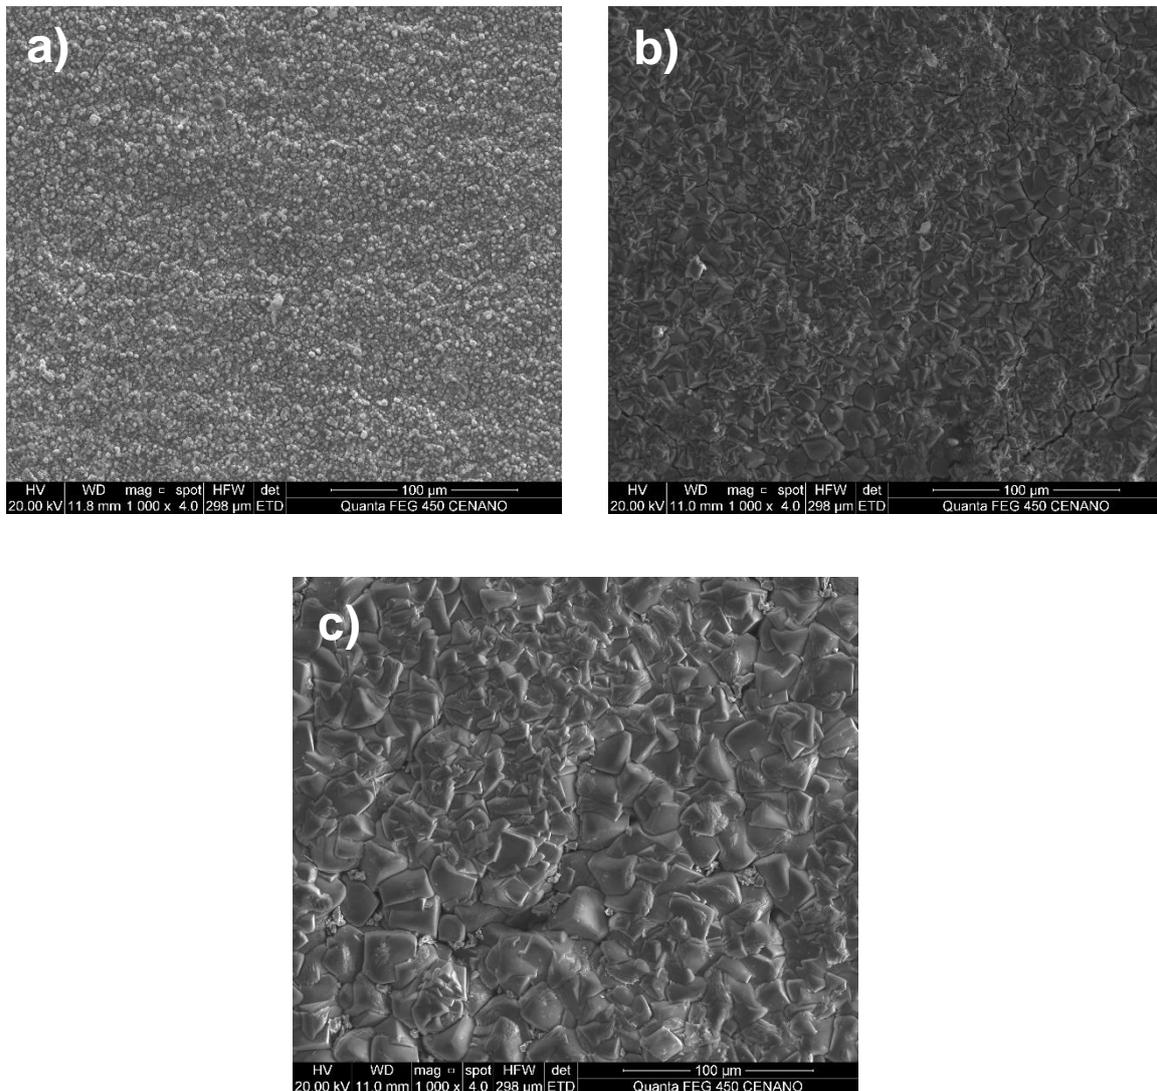
A morfologia dos filmes pode ser vista na Figura 27. Nota-se que toda a superfície do corpo de prova foi coberta por um filme, porém, o tamanho dos grãos foi bem diferente para cada condição estudada. Na Figura 27a, nota-se a formação de pequenos grãos ao longo de toda a superfície, possivelmente devido ao valor de pH de 6,03 que favorece a formação de cristais menores, já nas Figuras 27b e 27c, é possível observar a formação de grãos com tamanhos variados, onde existem regiões com grãos grande, e outra regiões com os grãos menores. Na Figura 27b nota-se a presença de rachaduras, que podem ter surgido durante o preparo a amostra, ou ocasionada pela baixa aderência da camada formada. Ao observar a Figura 27c, os grãos são ainda maiores que os apresentados na figura 27b. A partir dos dados obtidos, ainda não foi possível

explicar a variação entre os tamanhos dos grãos.

Figura 27: Micrografias dos produtos de corrosão formados na superfície do aço AISI 1080, com pressão parcial de CO<sub>2</sub> de 1 bar, a 40 °C. a) Relação V/A de 1 mL.cm<sup>-2</sup> por 121 dias b) Relação V/A de 20 mL.cm<sup>-2</sup> por 15 dias c) Relação V/A de 1 mL.cm<sup>-2</sup> por 15 dias.

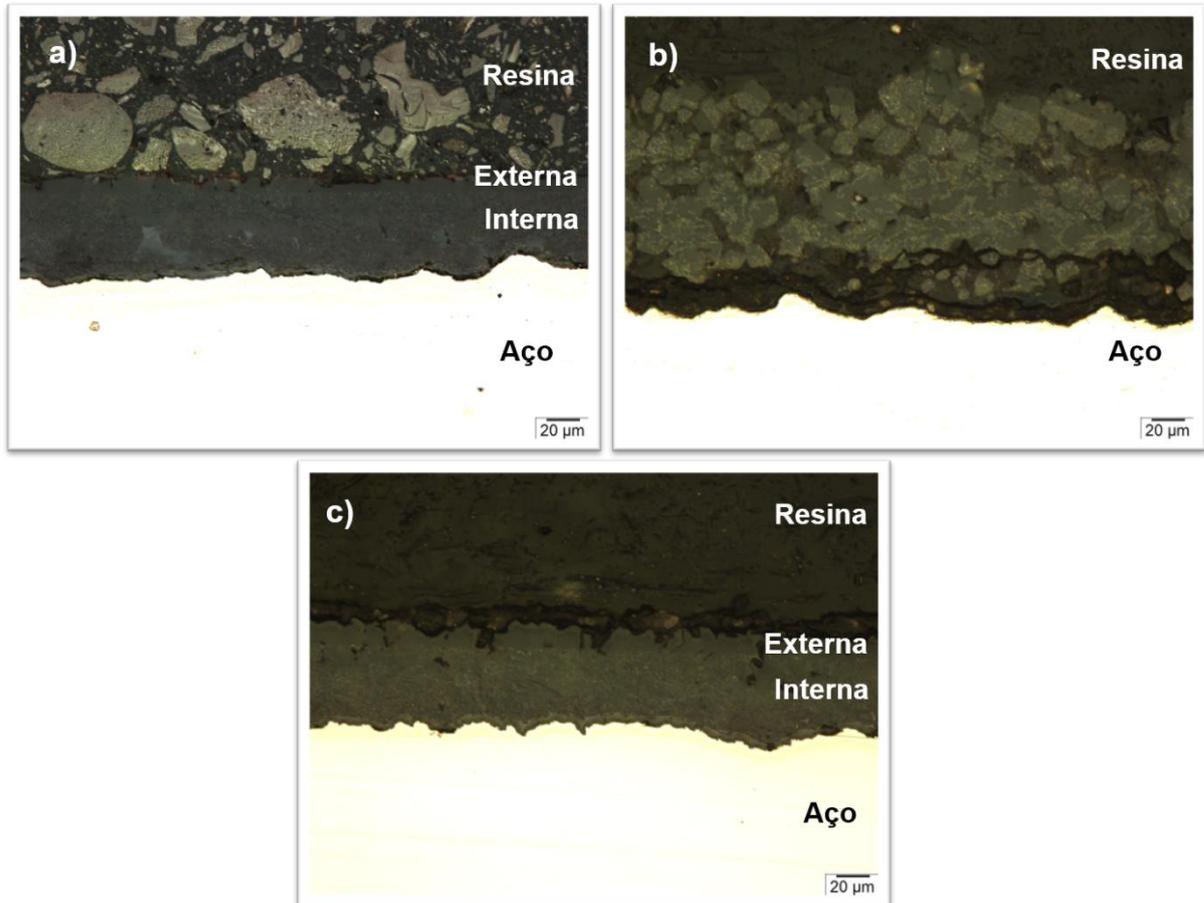
A seção transversal do corpo de prova também foi analisada através da utilização da MO, Figura 28. Onde nota-se a formação de uma dupla camada nas Figura 28a e 28c, enquanto que na Figura 28b, não foi observado a formação de uma dupla camada, e sim uma única camada com espessura superior as demais condições.

Figura 28: Micrografias do corte transversal dos produtos de corrosão formados na superfície do aço AISI, com pressão de 1 bar, a  $40 \text{ }^\circ\text{C}$ . a) Relação V/A de  $1 \text{ mL.cm}^{-2}$  por 121 dias; b) Relação V/A de  $20 \text{ mL.cm}^{-2}$  por 15 dias; c) Relação V/A de  $1 \text{ mL.cm}^{-2}$  por 15 dias.

A partir da Figura 28b, é possível observar que a camada formada não apresentou aderência, além de ser bastante porosa, isso porque a temperatura do ensaio não favorece a precipitação do FeCO<sub>3</sub>. Segundo (DE MOTTE et al., 2018), abaixo de 60 °C, o filme formado é solto e não protetor, resultando em taxas de corrosão aumentadas, uma vez que em temperaturas mais baixas, a solubilidade do FeCO<sub>3</sub> é alta. Essa observação pode ser comprovada com a taxa de corrosão de 4,106 mm. ano<sup>-1</sup>.

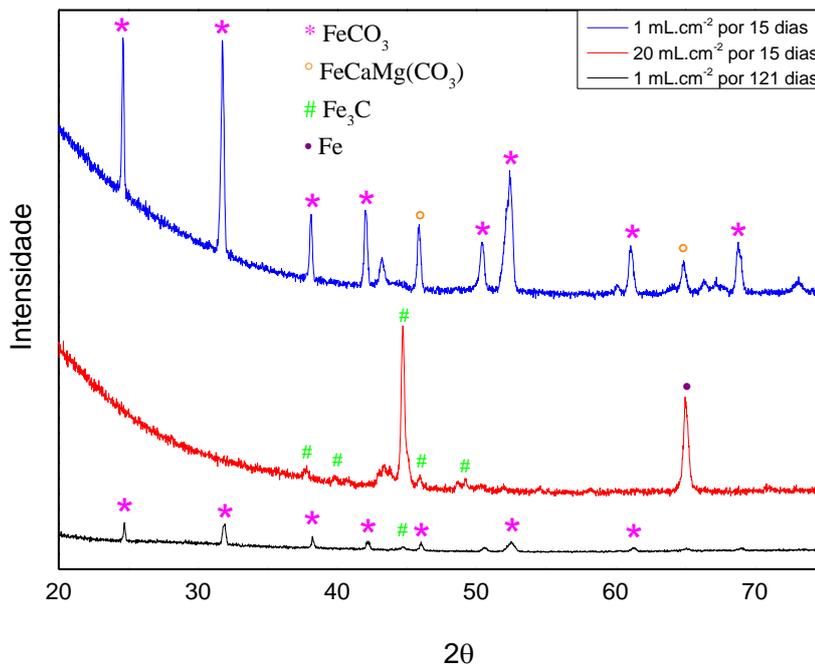
A partir dos resultados de DRX (Figura 29) é possível observar que a camada formada durante os ensaios de 15 dias com relação V/A de 1 e 20 mL.cm<sup>-2</sup>. Com isso, notamos que o tempo de exposição é um fator crucial para a formação de produtos de corrosão mais cristalinos e estáveis, uma vez que a taxa de corrosão reduziu bastante no ensaio de 121 dias.

Diferentemente das demais condições, para relação V/A de 20 mL<sup>-2</sup> durante 15 dias, os picos obtidos foram essencialmente de Fe<sub>3</sub>C, além de um pico de Fe. A Fe<sub>3</sub>C não é considerada produto de corrosão e sim uma parte do aço que não foi dissolvida durante o processo corrosivo. Além disso, a presença do pico de Fe indica que o mesmo permanece exposto. O que está em concordância com o observado na micrografia (Figura 28b) realizada na seção transversal do corpo de prova, onde é possível observar que a camada formada não é compacta.

Figura 29: Espectro de DRX dos produtos de corrosão do aço AISI 1080 obtidos durante o estudo da influência da relação V/A.

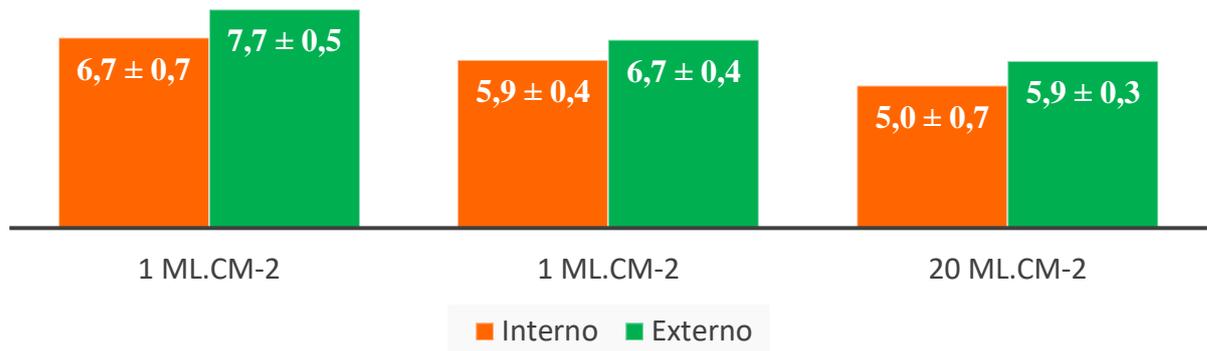
Na Figura 30 é possível conferir os valores das durezas (em GPa) dos filmes. Como já era esperado, o menor valor de dureza foi o apresentado no ensaio realizado durante 15 dias de imersão, utilizando uma relação V/A de 20 mL.cm<sup>-2</sup>, já que se trata de um filme com bastante porosidade.

Figura 30: Medidas de dureza em GPa dos filmes formados devido ao processo corrosivo do AISI 1080, com pressão de 1 bar de CO<sub>2</sub>, a 40 °C.
