**Caracterização químico-mecânica de compósito híbrido de carbono-vidro por envelhecimento UV e jateamento para avaliação do seu potencial uso como proteção em satélites em órbita terrestre baixa**

**Dissertação de Mestrado**

Dissertação apresentada como requisito parcial para obtenção do grau de Mestre pelo programa de Pós-graduação em Engenharia Química, de Materiais e Processos Ambientais do Departamento de Engenharia Química e de Materiais da PUC-Rio.

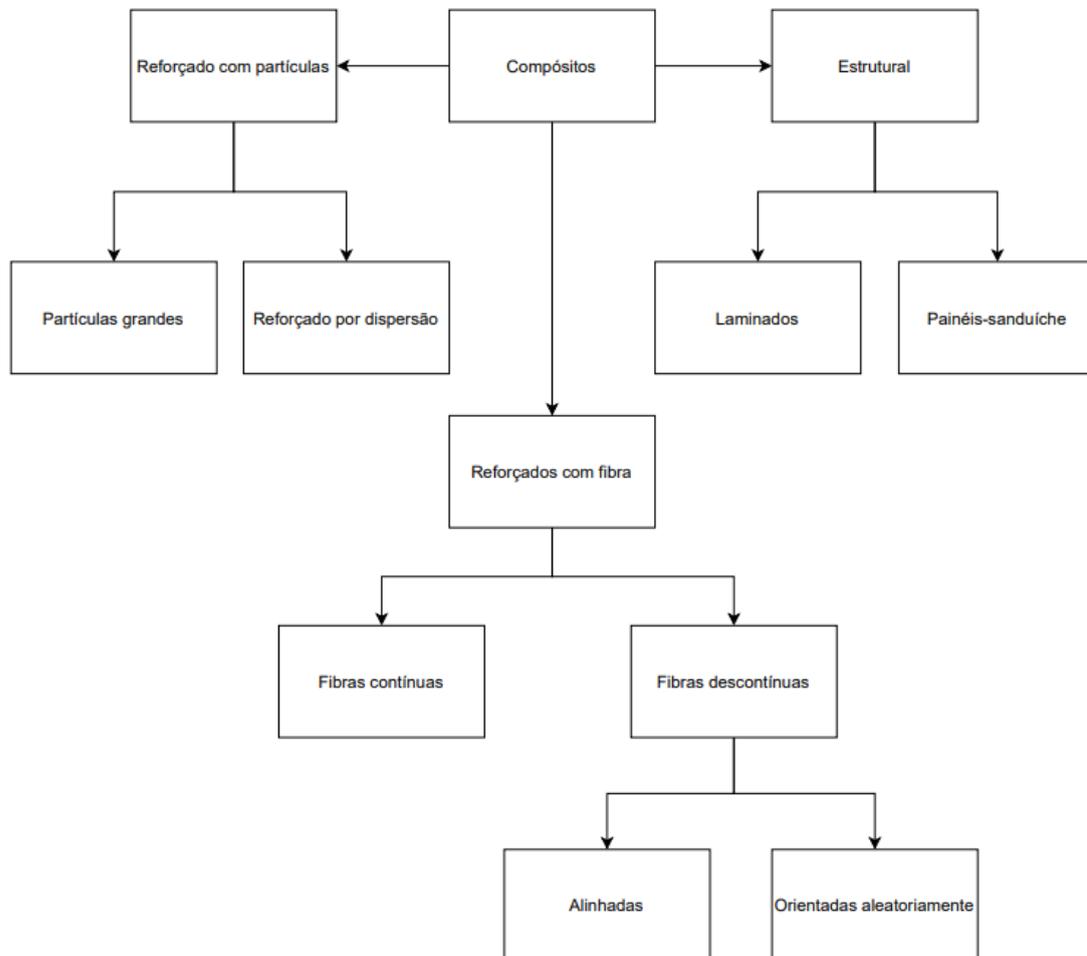
Figura 1- Fluxograma de tipos de compósitos[11].

A Figura 1 mostra esquematicamente todas as possíveis formas, atualmente definidas, de como os compósitos são caracterizados em função dos seus reforços e, também, os tipos de compósitos estruturais [11].

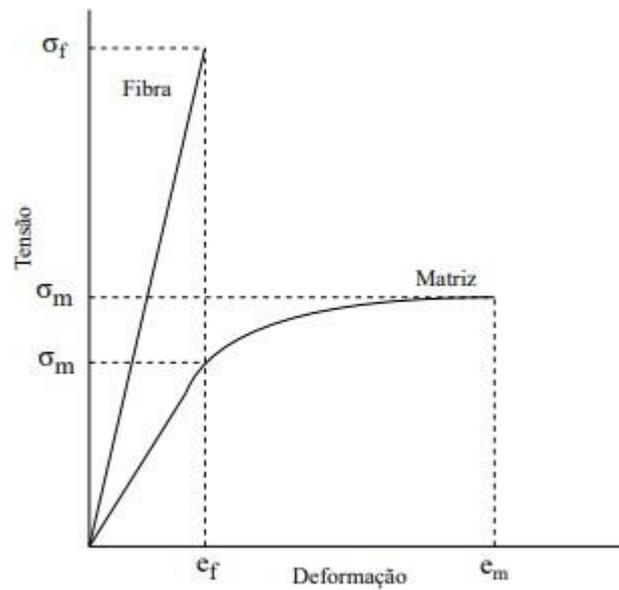
Figura 2- Curva tensão – deformação de um compósito formado com matriz dúctil e fibra frágil (CALLISTER; RETHWISCH, 2012).

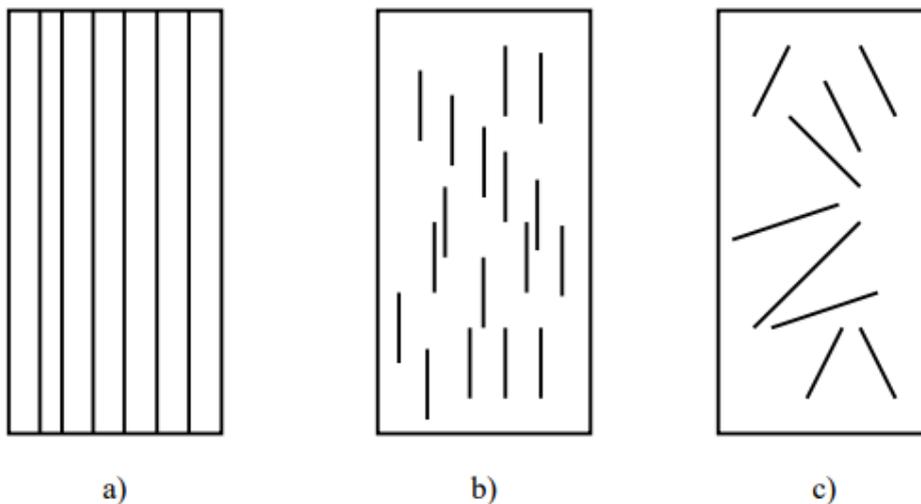
Figura 3 - Orientações das fibras em compósitos. a) Fibras contínuas e alinhadas; b) Fibras descontínuas e alinhadas; c) Fibras descontínuas e com orientação aleatória.

Dependendo de como estão dispostas as fibras na matriz, o comportamento mecânico do material pode sofrer alterações. Entre as possíveis orientações que as fibras podem assumir têm-se as fibras orientadas de forma contínua e descontínua, sendo a última de maneira alinhada ou aleatória, como apresentado na Figura 3.

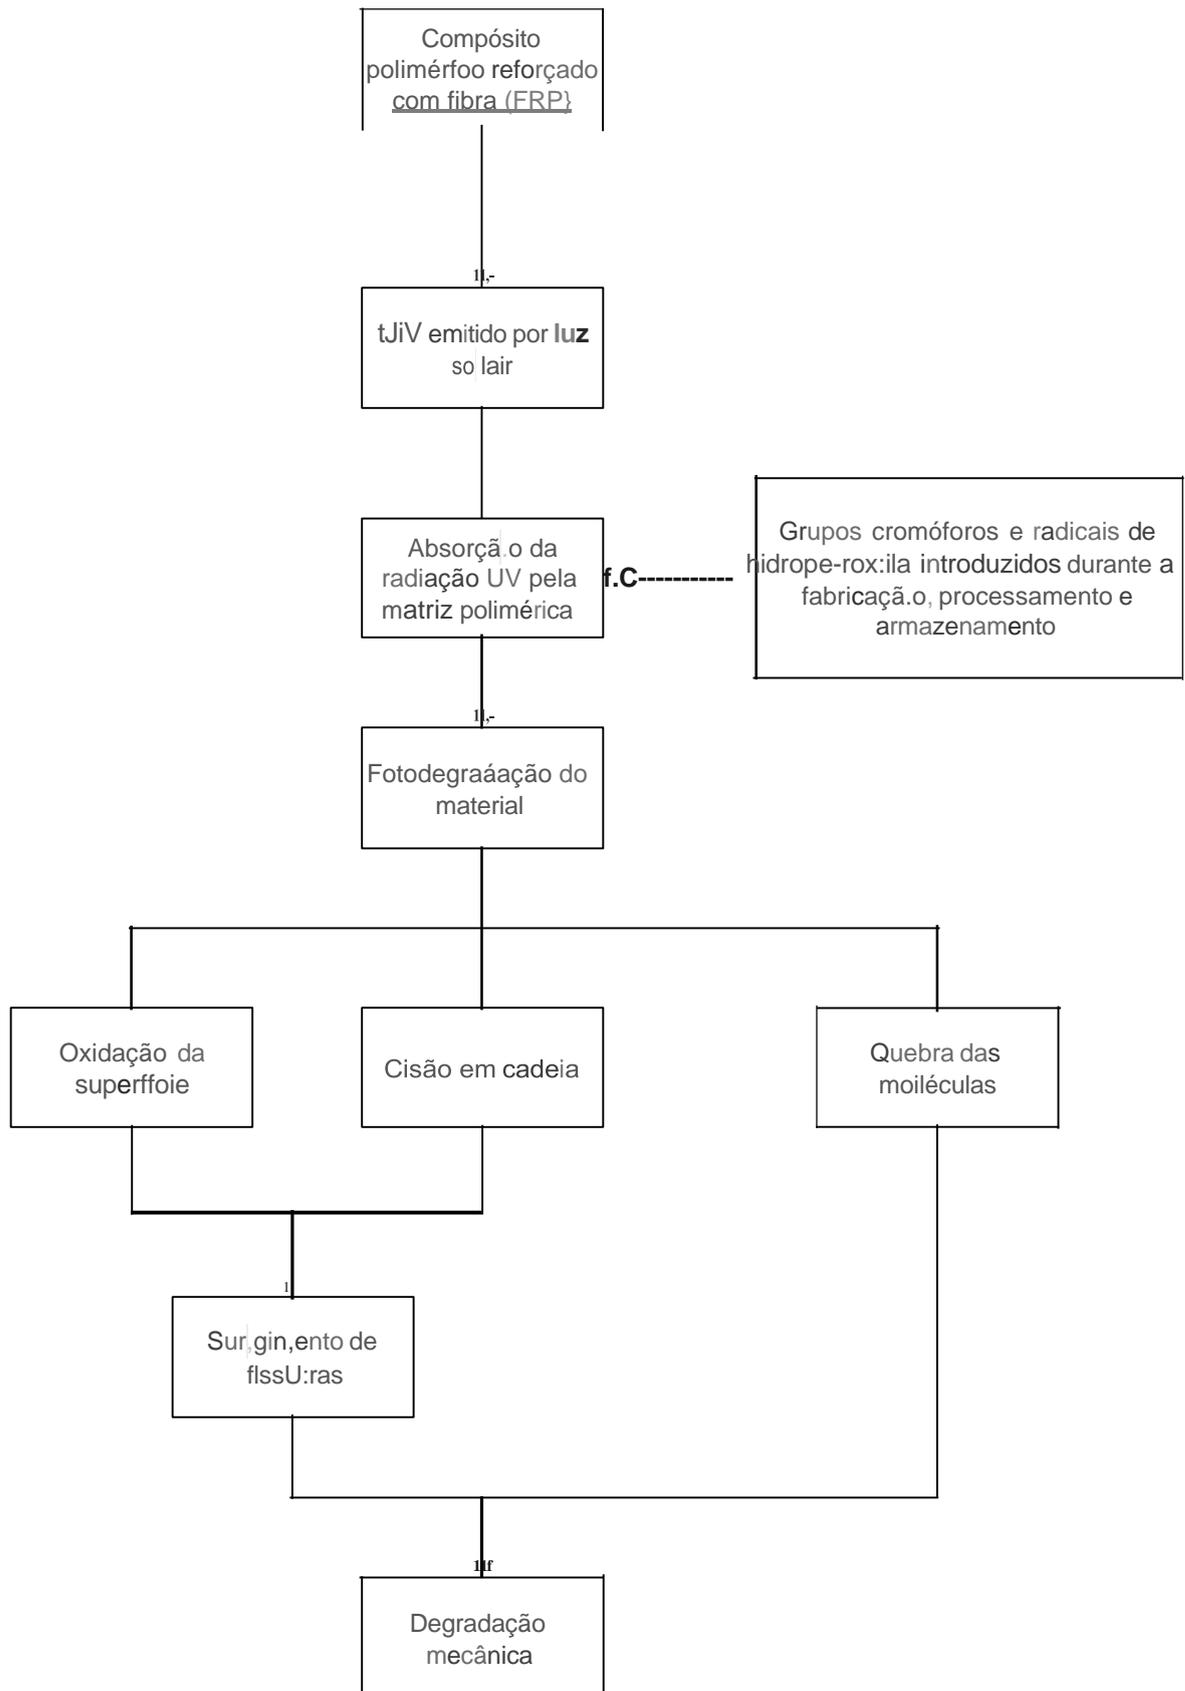
Figura 4 - Processo de degradação de FRP por UV [51]

No caso geral, é muito importante o estudo do efeito da exposição a UV em compósitos reforçados com fibras, independentemente das fibras que compõe os compósitos poliméricos. A Figura 4 apresenta um fluxograma que detalha o encadeamento do processo de envelhecimento em ultravioleta [51]:

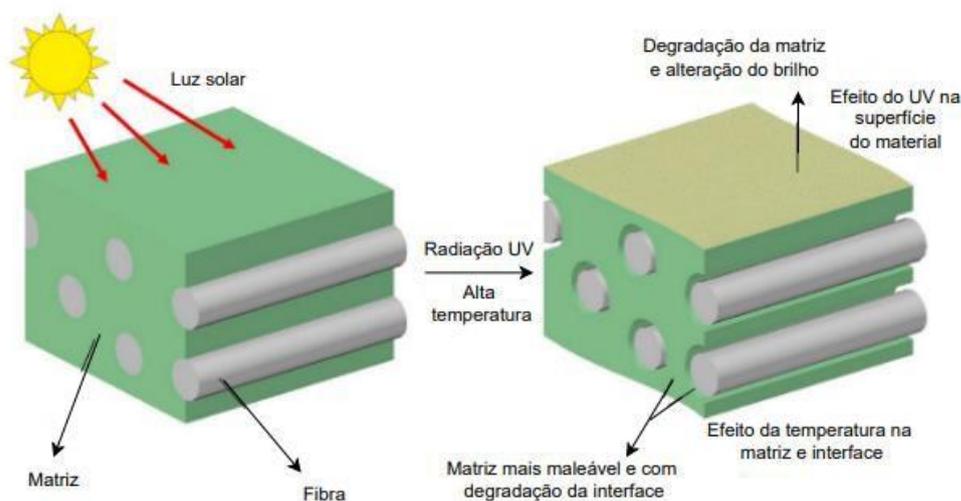
Figura 6 - Efeito da temperatura e UV em compósitos reforçados com fibra [61].

Compósitos poliméricos reforçados com fibras são suscetíveis à degradação química sob radiação UV. Em exposição ambiental, a oxidação da superfície pode ocorrer no nível da matriz, quebrando as ligações químicas entre as moléculas e afetando o brilho da superfície do material. Se a temperatura ambiente estiver próxima ou acima da temperatura de transição vítrea ( $T_g$ ) do material compósito, a matriz polimérica ficará mais maleável [60]. Esse mecanismo de degradação é mostrado na Figura 6 [61].

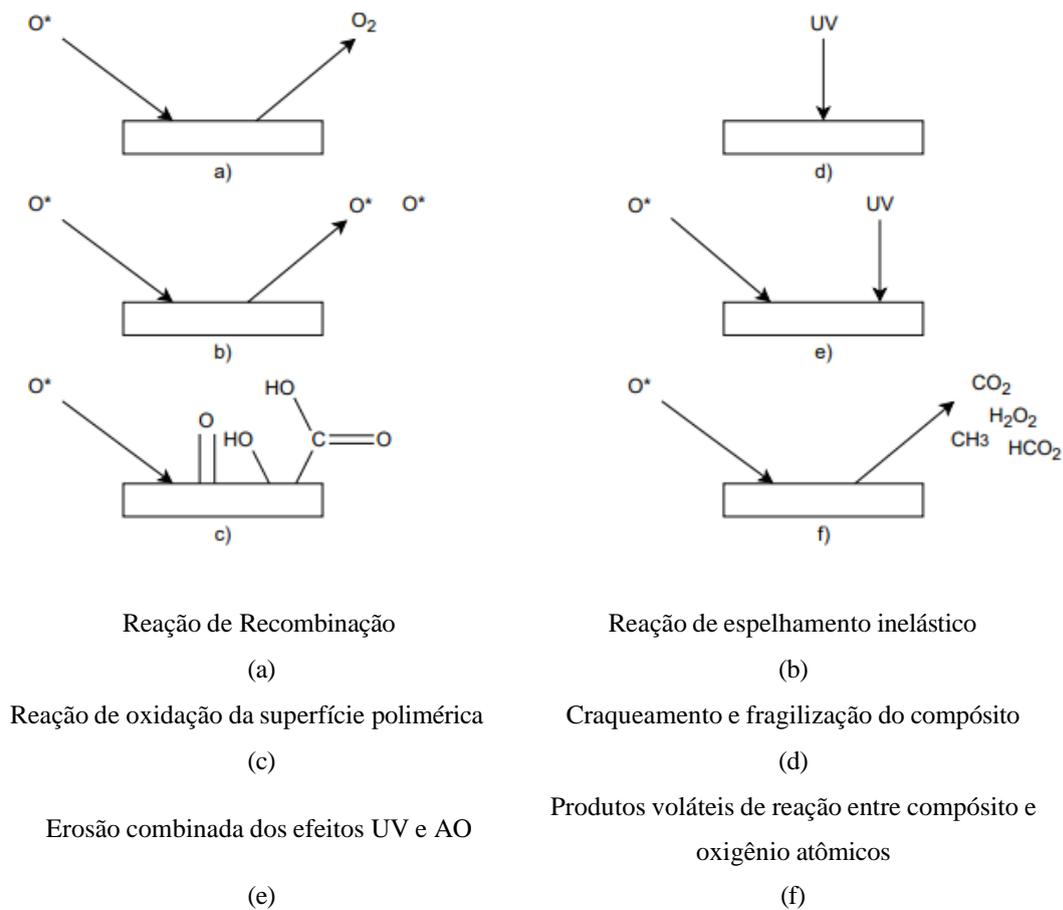
Figura 7 - Diferentes interações entre superfícies orgânicas do compósito com oxigênio atômico e UV no ambiente de LEO. A) Recombinação; B) Espalhamento inelástico; C) Oxidação da superfície polimérica, com aparecimento de grupos funcionais como cetona, álcool e ácido carboxílico; d) Craqueamento e fragilização do compósito; e) Erosão combinada dos efeitos de UV e oxigênio atômico; f) Produtos voláteis da reação entre oxigênio atômico. Adaptado de [55].

*LEO* pode ser considerado como um ambiente perigoso para materiais poliméricos já que além da presença oxigênio atômico, é composto também por hélio, hidrogênio, nitrogênio e alguns gases nobres que podem causar corrosão no material e, paulatinamente, deterioração do mesmo. A reação do oxigênio atômico com materiais poliméricos pode levar a formação de produtos de oxidação voláteis e erosão dos materiais poliméricos, surgindo compostos como  $\text{CO}_2$ ,  $\text{H}_2\text{O}_2$ ,  $\text{HCO}_2$  e  $\text{CH}_3$  [55]. A Figura 7 apresenta as possíveis interações do oxigênio atômico com a atuação de UV.

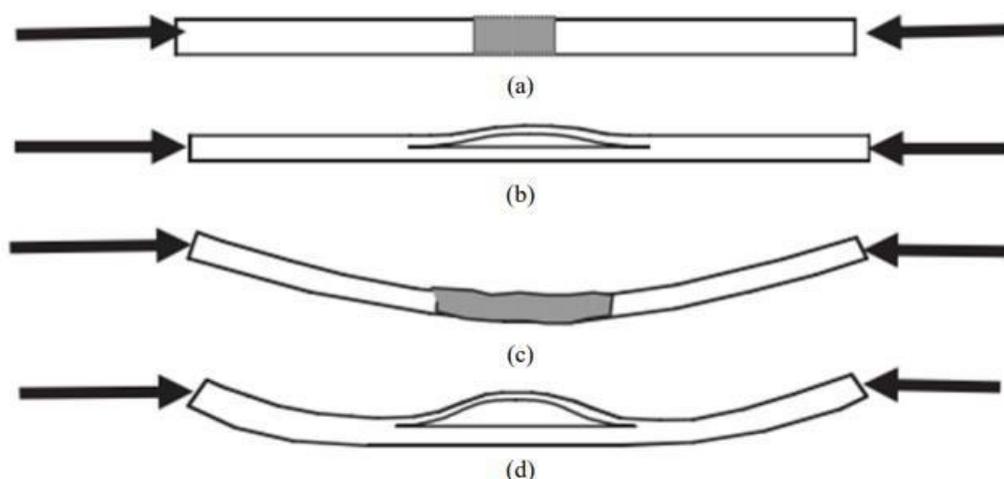
Figura 8 – Mecanismos de falha de compressão após impacto: (a) Efeito de entalhe; (b) Encurvamento local; (c) Encurvamento global; (d) Encurvamento local/global. Adaptado de [80].

A falha por compressão de laminados impactados inclui uma série de mecanismos de falha - como o entalhe, encurvamento local, o encurvamento global e encurvamento local/global como é apresentado na Figura 8 [80].

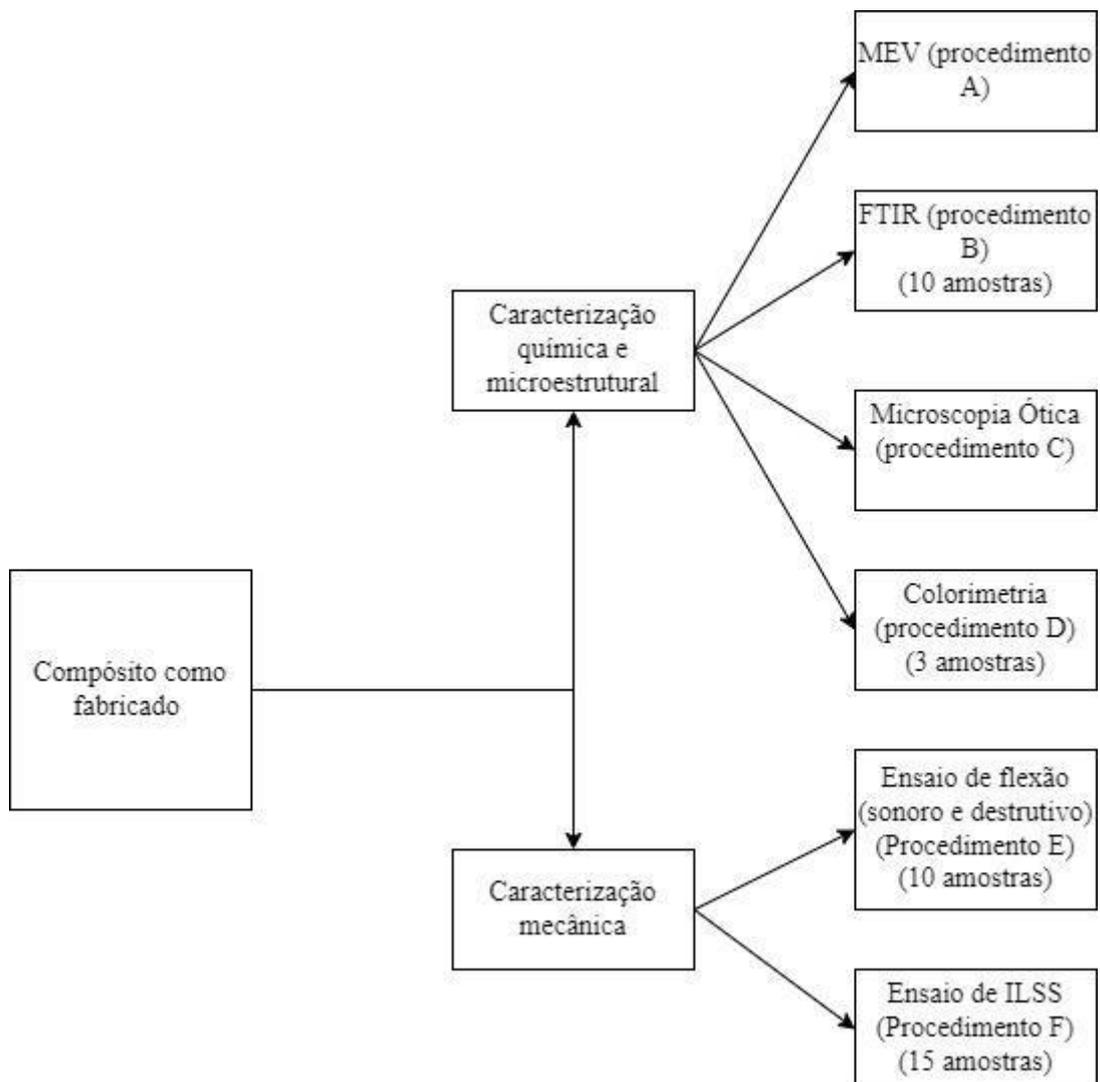
Figura 9- Fluxograma do procedimento experimental para caracterização do compósito como fabricado.

Os fluxogramas mostrados nas Figuras 9, 10 e 11 apresentam os procedimentos experimentais empregados. Na Figura 9, 10 amostras usinadas foram caracterizadas mecânica e quimicamente na condição de “como fabricado”, sendo que foram todas usadas no ensaio de FTIR, seguidamente pelo ensaio de colorimetria, utilizando 3 delas, e por fim todas usadas pelos ensaios de flexão sonoro e destrutivo, nessa ordem. As 15 amostras usinadas de ILSS não fizeram parte dos ensaios de caracterização química e estrutural. Os ensaios de MEV e microscopia ótica não usaram o conjunto dessas amostras, utilizando apenas pequenas amostragens para fins qualitativos.

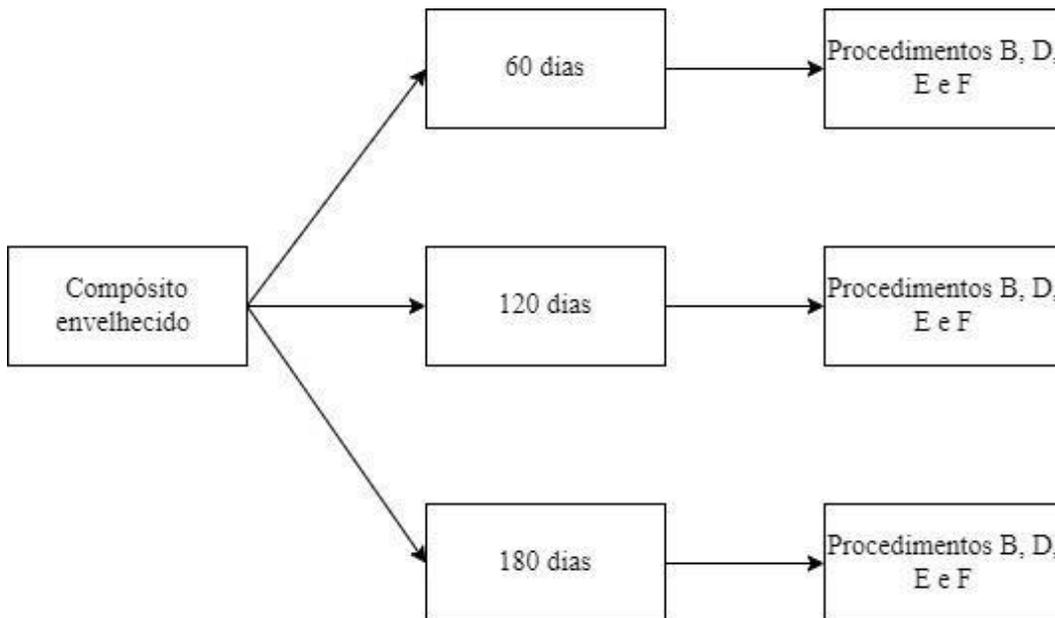
Figura 10 - Fluxograma do procedimento experimental para caracterização do compósito envelhecido.

Na Figura 10, 30 amostras de flexão e 45 amostras de ILSS do compósito foram envelhecidos por um só lado quando expostos à radiação UV e tiveram suas propriedades avaliadas ao longo do tempo de envelhecimento. Os procedimentos de FTIR, colorimetria e os ensaios destrutivos seguiram a mesma lógica comentada sobre a Figura 9. As 45 amostras usinadas de ILSS não fizeram parte dos ensaios de caracterização química e estrutural.

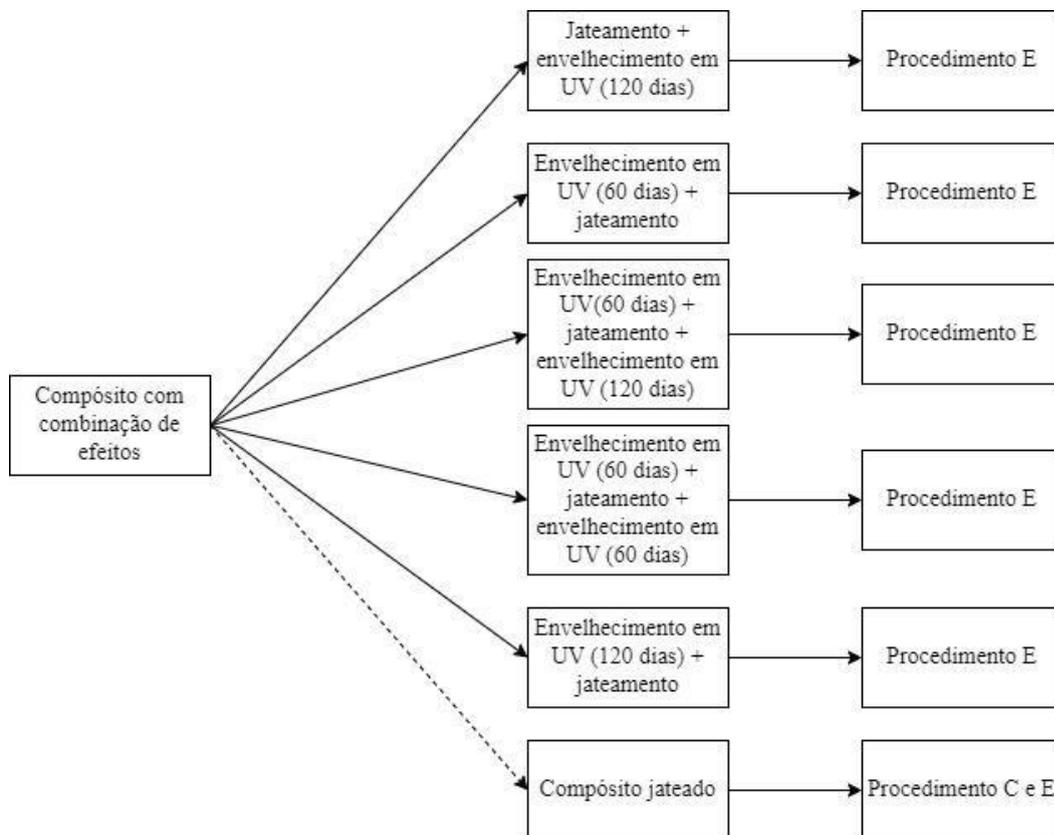
Figura 11- Fluxograma do procedimento experimental para caracterização do compósito com combinação de efeitos.

Para avaliar os efeitos causados no compósito no mesmo lado devido ao jateamento, junto com o efeito de envelhecimento por UV, foram apenas realizados ensaios mecânicos de flexão (defeitos mecânicos + exposição ao UV), variando os tempos de exposição após a introdução do defeito mecânico, Figura 11.

Foram criados seis grupos, com 10 corpos de prova de flexão cada, que foram submetidos a diferentes combinações de envelhecimento por UV e jateamento, sendo essas combinações realizadas em um só lado, além de um grupo que foi apenas jateado em apenas um lado para obter também o perfil deixado pelo jateamento analisado por microscopia ótica, seguido do ensaio de flexão:

- O grupo 1 foi envelhecido por UV por 60 dias, depois foi jateado e envelhecido por mais 60 dias;
- grupo 2 foi envelhecido por UV por 60 dias, depois jateado e envelhecido por mais 120 dias;
- O grupo 3 foi envelhecido por UV por 120 dias e depois jateado;
- O grupo 4 foi envelhecido por UV por 60 dias e jateado;
- O grupo 5 foi jateado e envelhecido por UV por 120 dias.
- O grupo 6 foi apenas jateado.

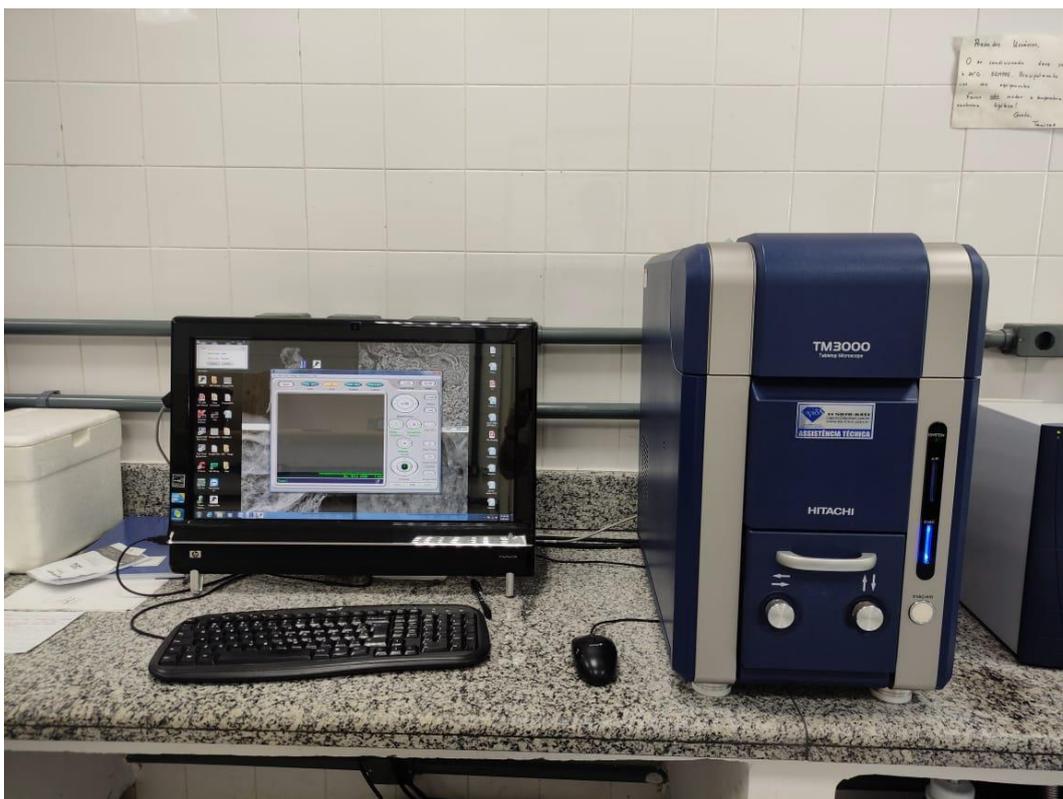
Figura 12 - MEV utilizado para análise estrutural do material compósito.

O material compósito foi analisado tal como fabricado, realizando uma análise por microscopia eletrônica de varredura (MEV). O MEV utilizado foi o de bancada (Hitachi, modelo TM3000) acoplado ao detector EDS, modelo SwiftED 3000 (Figura 12). Foi empregada uma voltagem de aceleração dos elétrons de 15 kV para avaliar a estrutura e a morfologia do material, no Laboratório de Microscopia Eletrônica (LME) do DEQM da PUC-Rio.

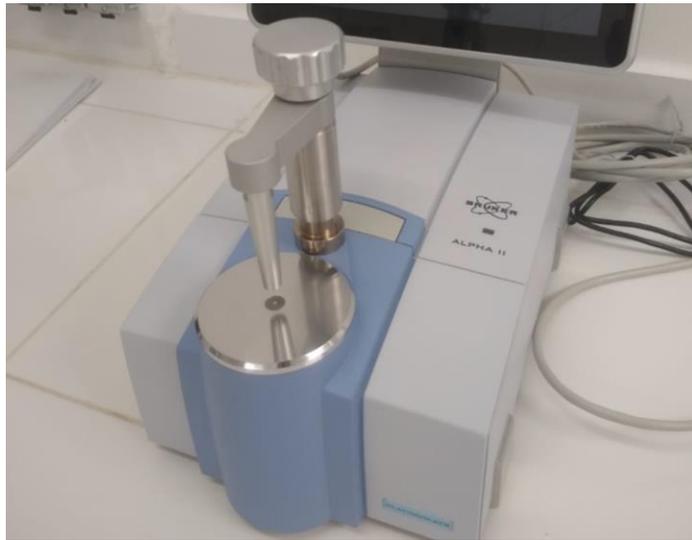
Figura 13 - Espectrofotômetro utilizado para análise química do material compósito.

A comparação dos espectros antes e depois do envelhecimento permite determinar se surgiram novos grupos funcionais ou se houve mudanças na intensidade de bandas específicas, o que indicaria uma mudança na estrutura química do material. Os espectros de absorção na região do infravermelho médio foram obtidos em um espectrofotômetro Bruker ® Alpha II (Figura 13), utilizando a técnica ATR com 32 varreduras, no laboratório da Central Analítica Pe. Leopoldo Hainberger do Departamento de Química da PUC-Rio.

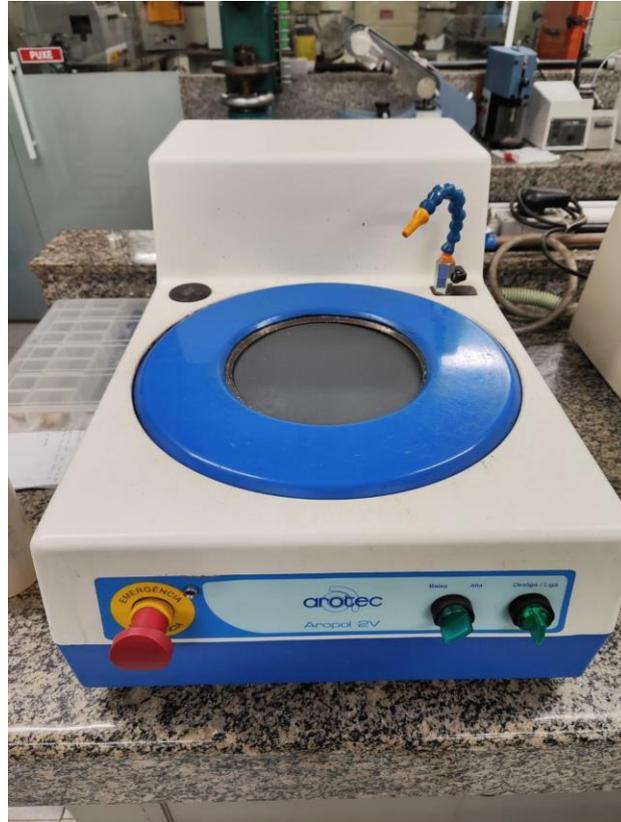
Figura 14 - Lixadeira Aropol 2V utilizada para lixar e polir o material compósito para a microscopia digital.

Para avaliar a estrutura do material, o material foi lixado e, em seguida, foi polido. Foram usadas lixas com quatro granulometrias, passando-se da mais grossa para as mais finas, a saber: lixas metalográficas de 200, 400, 600 e 800. O lixamento foi realizado no equipamento Aropol 2V da AROTEC® (Figura 14). Em seguida, foi feito o polimento com alumina a 0,3  $\mu\text{m}$ , em pano para polimento metalográfico modelo FVL. Por fim, a visualização foi feita no microscópio ótico AxioCAM ICC-1 (Figura 15), com ampliações de 5, 10 e 20 vezes de aproximação, no Laboratório de Metalografia e Tratamentos Térmicos do DEQM da PUC-Rio.

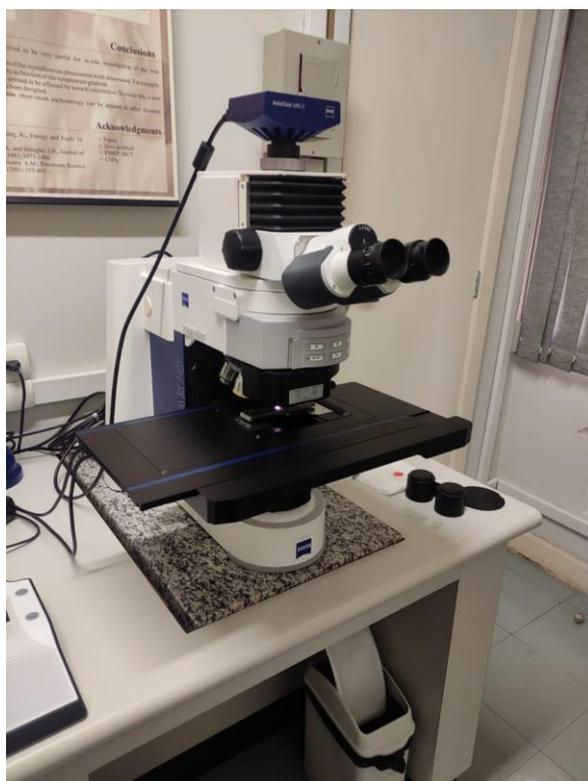
Figura 16 - Microscópio ótico Axio Imager.M2m.

Para avaliar o dano causado pelo jateamento, foi utilizada a técnica de mosaico onde várias imagens obtidas de áreas adjacentes da amostra, são sobrepostas [98]. Essa análise feita no microscópio ótico Axio Imager.M2m (Figura

16), com magnificação de 5 vezes, no laboratório de Microscopia Digital do DEQM da PUC-Rio.

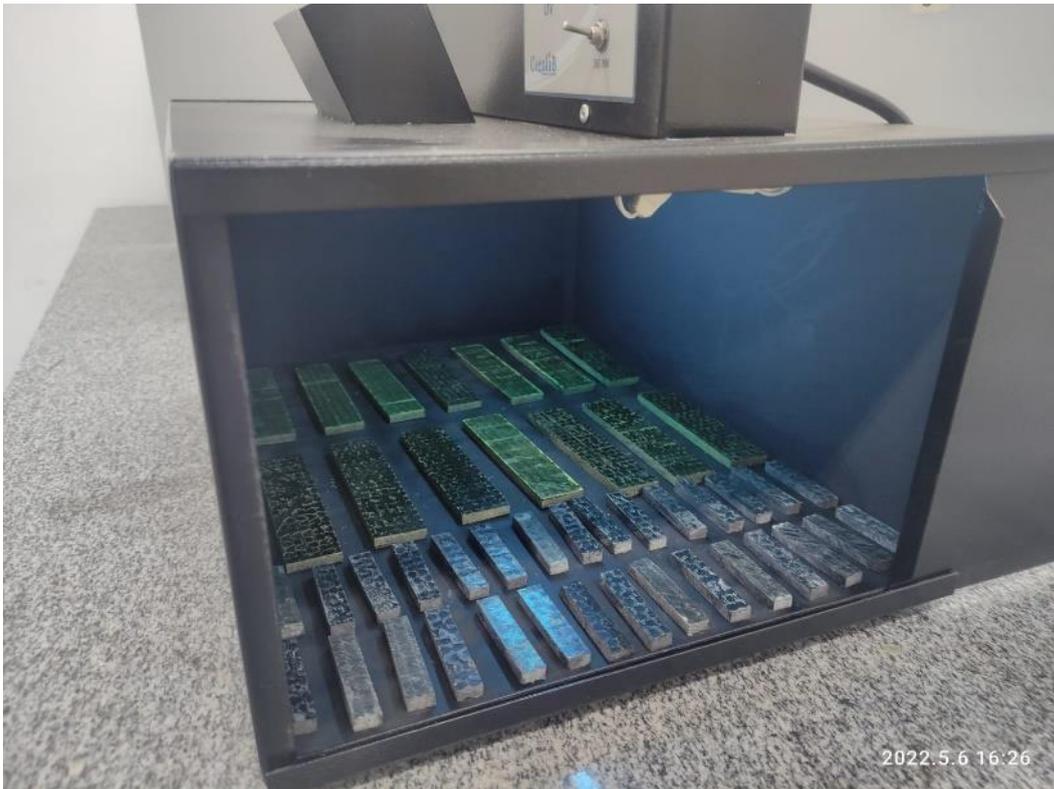
Figura 17 - Distribuição dos corpos de prova de flexão e ILSS dentro de uma das câmaras de UV SOLAB CE-850.

As amostras de flexão e de ILSS foram submetidas ao envelhecimento por UV em um único lado, empregando uma lâmpada com comprimento de onda de 234 nm, em períodos de 60, 120 e 180 dias, em duas câmaras UV, da empresa CIENLAB, modelo CE-850 (Figura 17) no Laboratório de Compósitos da PUC-Rio.

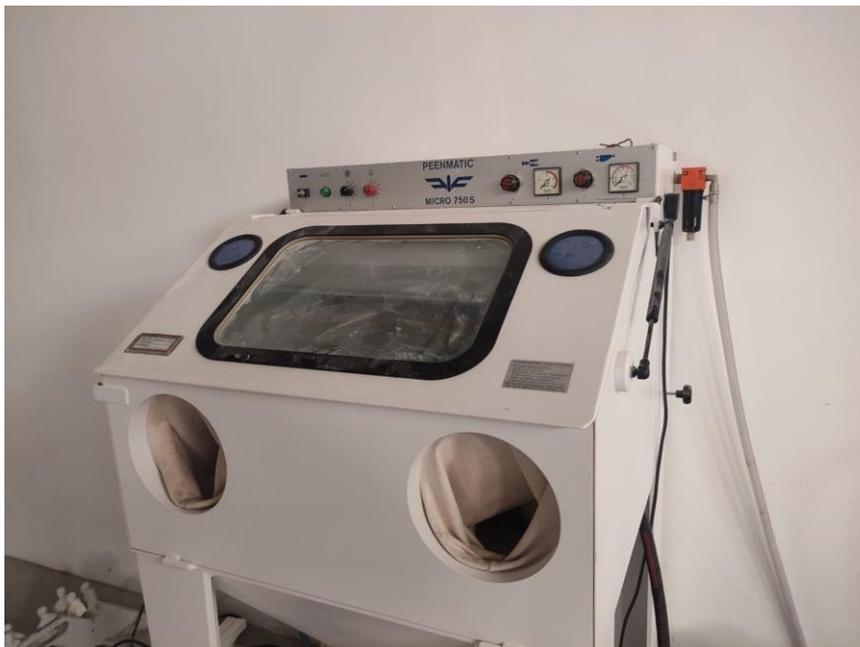
Figura 18 - Equipamento de jateamento PEENMATIC MICRO 750S.

O material compósito foi jateado em um único lado usando o aparelho PEENMATIC® MICRO 750S (Figura 18) no Laboratório de Engenharia Veicular do TECGRAF-PUC-Rio, com uma saída de 3,2 bar utilizando dióxido de silício, como agente do jateamento durante 2 minutos. Esse tempo foi escolhido experimentalmente para causar um dano na superfície do material para simular impacto de baixa velocidade e gerar entalhamento na amostra [80]. O dióxido de silício teve sua granulometria realizada pelo aparelho analisador de partículas Malvern Morphology 4 (Figura 19), no Laboratório de Caracterização de Partículas do DEQM-PUC-Rio.

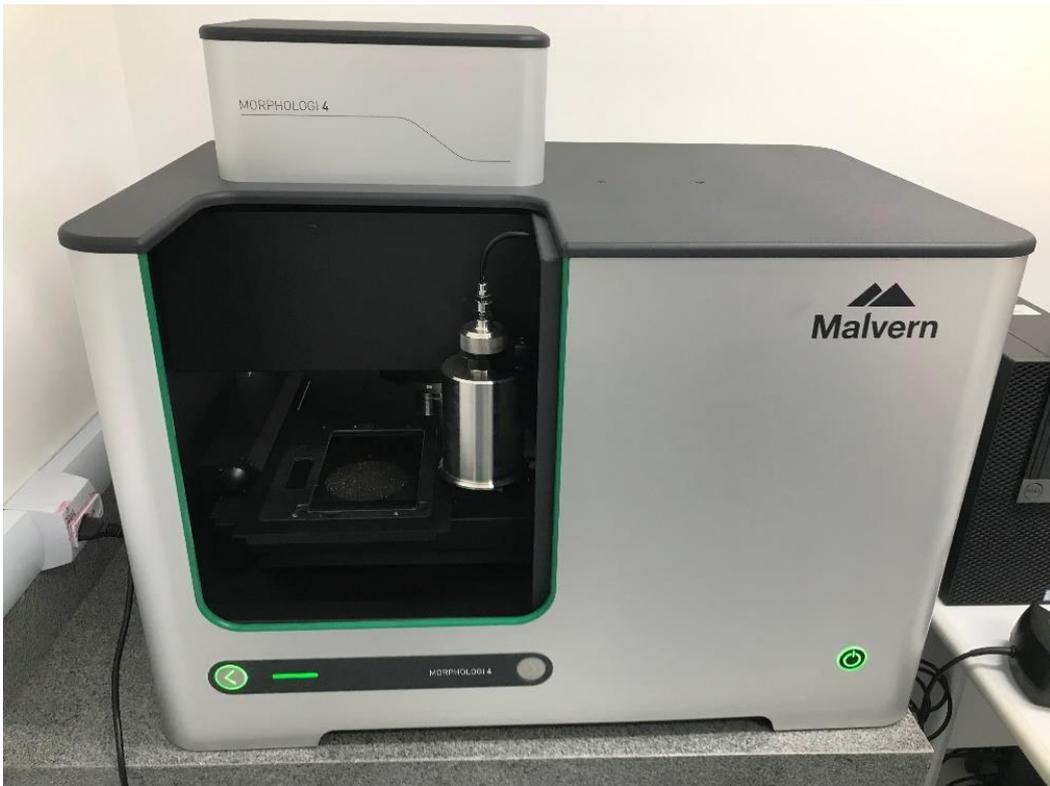
Figura 19 - Analisador de partículas Malvern Morpholgy 4.

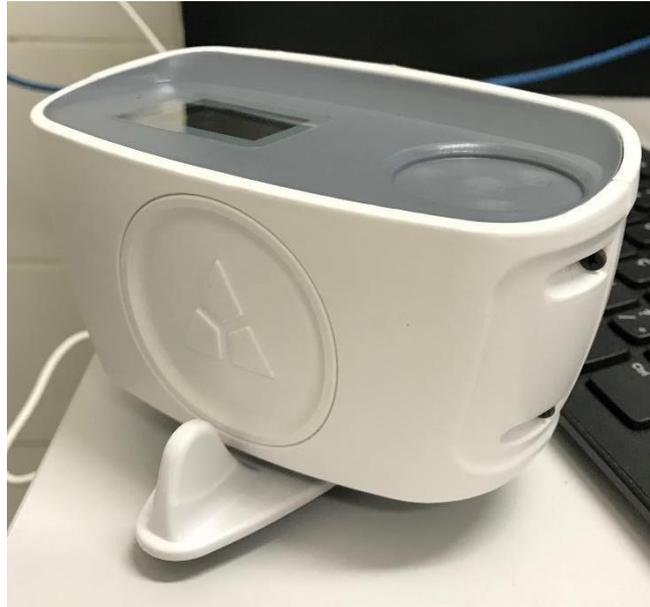
Figura 20 - Colorímetro Delta Color 450 G.

A aquisição desses dados é importante para correlações com a mudança das propriedades físicas e mecânicas do material compósito. Foi feita a análise em 4 grupos de compósitos em triplicata, a saber: para o compósito como fabricado e após 60, 120 e 180 dias de envelhecimento por UV. As leituras de cor foram realizadas tanto na superfície quanto na lateral dos corpos de prova, com 5 medições em cada um dos dois eixos, utilizando como base o sistema CIELAB. O colorímetro utilizado foi o da Delta Color 450 G (Figura 20), e as medições foram realizadas no Laboratório de Compósitos da PUC-Rio.

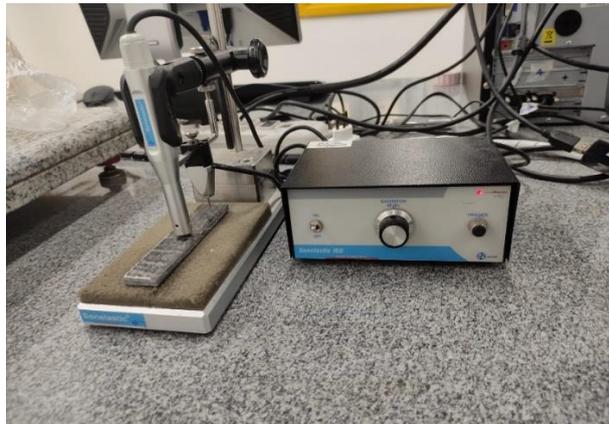
Figura 21 - Aparelho de ensaio sonoro Sonelastic IED.

O ensaio sonoro é um método não destrutivo para determinar o módulo de elasticidade flexural de materiais, incluindo compósitos. Foi empregado o equipamento Sonelastic, modelo IED (Figura 21), para este ensaio e foram feitos 40 ciclos de detecção de frequência para cada corpo de prova, com o atuador calibrado a 4 V. O microfone centralizado no meio do corpo de prova capta a frequência obtida pelo atuador, localizado na extremidade do corpo de prova (Figura 22), e o software do equipamento retorna o valor do módulo de elasticidade à flexão do compósito.

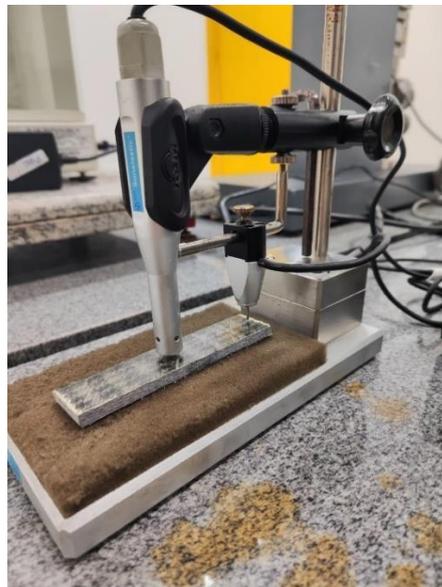
Figura 22 - Posicionamento do corpo de prova no aparelho Sonelastic. O microfone está situado sobre a metade do corpo de prova, enquanto o atuador fica na extremidade.

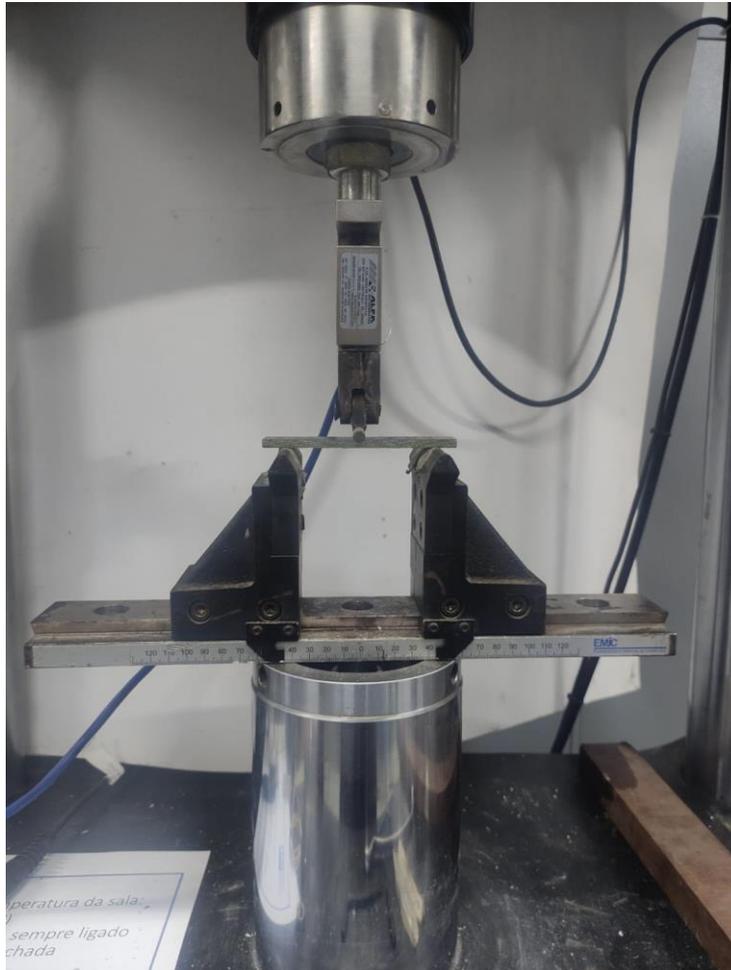
O ensaio mecânico de flexão mecânico em 3 pontos é um método utilizado para avaliar as propriedades mecânicas de um material compósito. Ele consiste em aplicar uma força centralizada em uma amostra retangular, que está apoiada em dois suportes, Figura 23.

Esses ensaios de flexão de 3 pontos, padronizados pela norma ASTM D790, foram realizados a uma taxa de carregamento de 3 mm/min utilizando uma célula de carga de 5 kN, no equipamento de ensaio MTS ® 810 (Figura 23), no Laboratório

Figura 23 - Ensaio de flexão na máquina MTS 810.

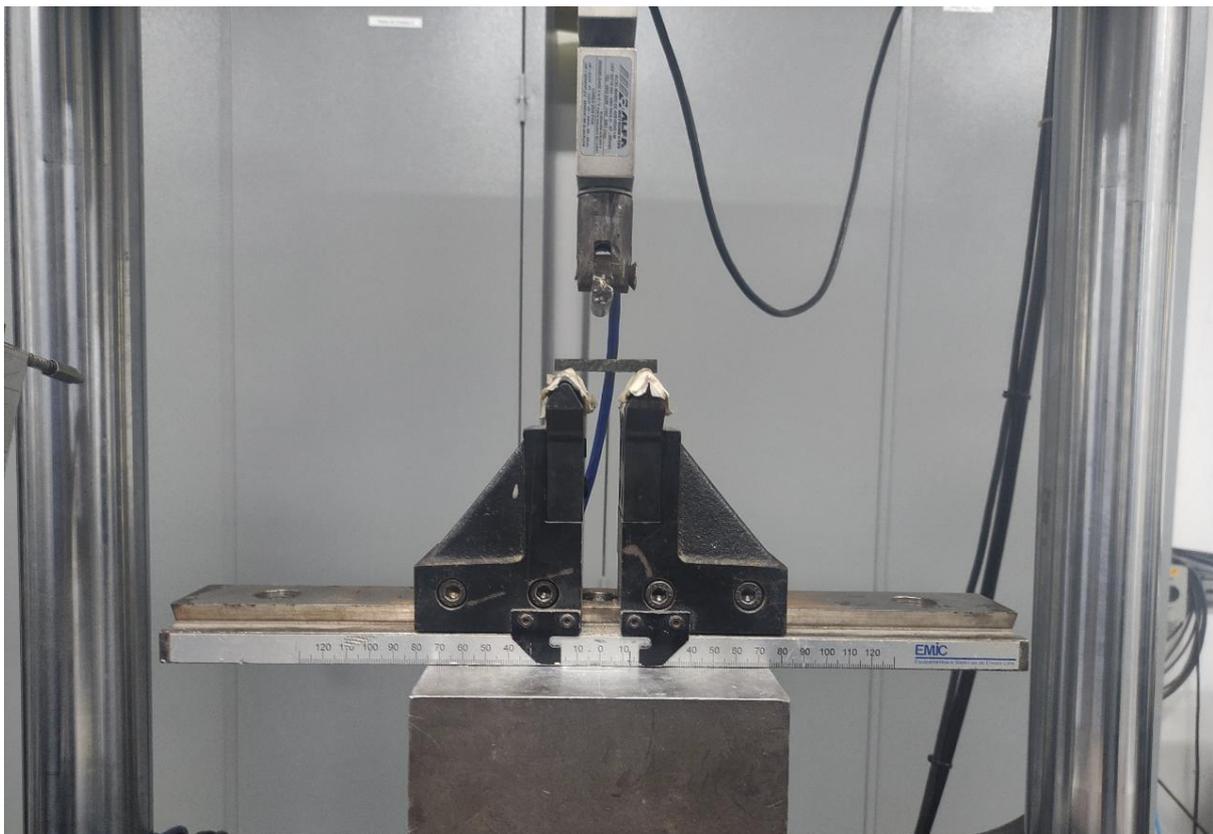
O ensaio de cisalhamento interlaminar (*Interlaminar Shear Strength (ILSS)*) é utilizado para avaliar a resistência ao cisalhamento interlaminar e os possíveis modos de falha em materiais compósitos. O ensaio consiste em aplicar uma carga centralizada em uma amostra retangular, em direção perpendicular às camadas do compósito apoiada em dois suportes para provocar esforço de cisalhamento.

Foram usinados 60 corpos de prova para serem submetidos aos ensaios de ILSS, divididos em 4 grupos de 15 de amostras - como apresentado no procedimento F nas Figuras 1 e 2 - com geometria e dimensões de acordo com as normas ASTM D2344. Os ensaios foram realizados a uma taxa de carregamento de 1 mm/min, usando uma célula de carga de 5 kN, no equipamento de ensaio MTS ® 810 (Figura 24), no Laboratório de Ensaios Mecânicos (LEM) da PUC-Rio.

Figura 24 - Ensaio de ILSS na máquina MTS ® 810.

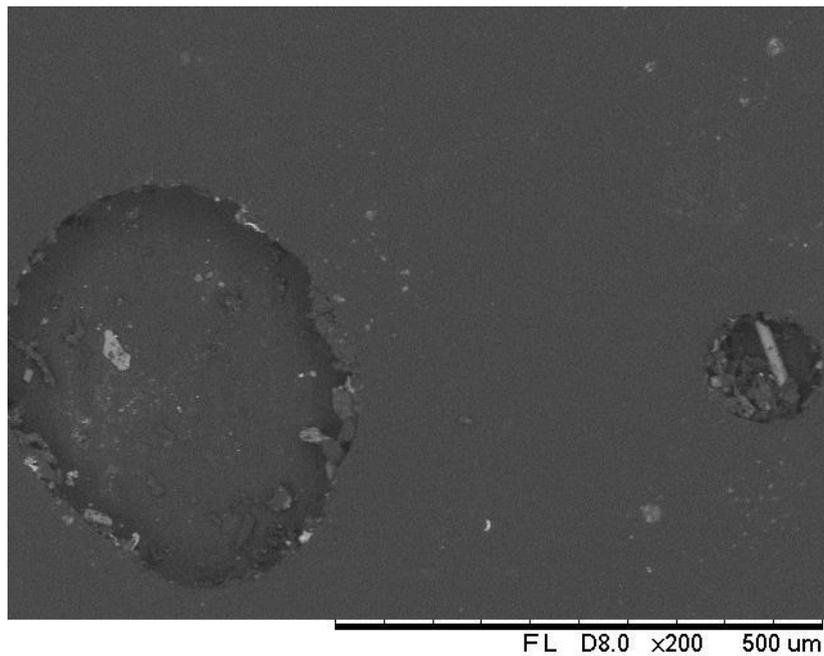
Figura 25– Imagem de MEV do compósito como fabricado, apresentando a camada superficial do material. É possível observar a presença de vazios/poros e defeitos de fabricação, de tamanhos variados ao longo da superfície da amostra.

A morfologia do material compósito como fabricado foi avaliada por microscopia eletrônica de varredura para investigar sua superfície, a fim de se observar defeitos ou danos prévios do processo da sua fabricação. As Figuras 25-28 mostram as imagens da superfície do material compósito em diferentes ampliações, com escalas de 500  $\mu\text{m}$ , 200  $\mu\text{m}$  e 100  $\mu\text{m}$ .

No geral, a superfície do compósito apresenta alguns defeitos de fabricação, como entalhes, que não são considerados defeitos críticos, que causam degradações localizadas que atingem diretamente a resistência e a rigidez do material dependendo da sua profundidade e muitas porosidades/vazios, que possuem tamanhos e distribuição aleatórias, que podem causar concentrações de tensão localizadas. Outros defeitos também presentes são possíveis contaminações que podem ser devidas ao processo de fabricação ou pela absorção de umidade onde as amostras estavam sendo envelhecidas [100].

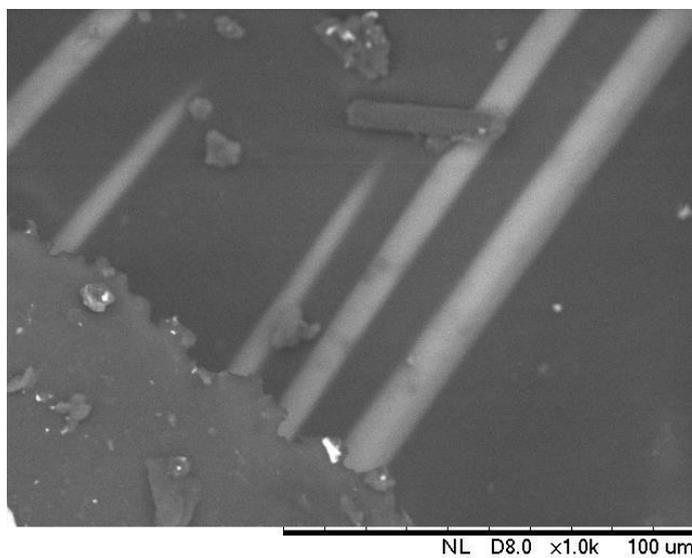
Figura 26- Imagem de MEV do compósito como fabricado com escala de 100  $\mu\text{m}$ , mostrando fibras sem recobrimento em um vazio superficial. Nessa seção, há irregularidade na distribuição das fibras.

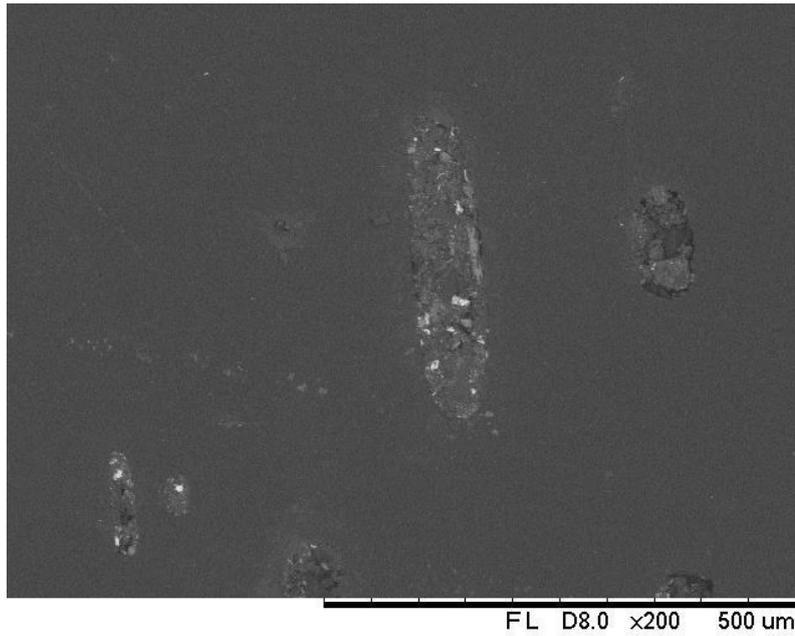
Figura 27– Imagem de MEV do compósito como fabricado genérico com ampliação de 500  $\mu\text{m}$ , apresentando a camada superficial do material, com a presença de poros e possíveis contaminantes dentro dos poros, com o brilho mais acentuado.

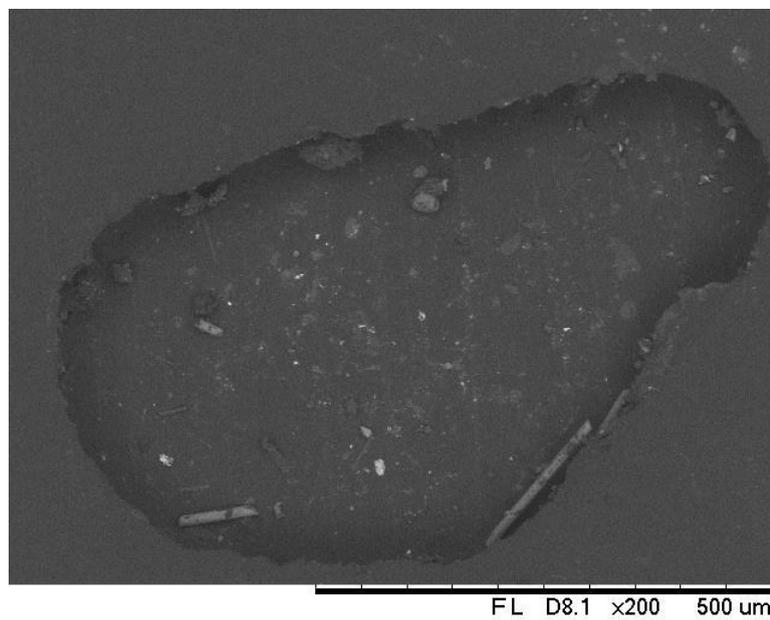
Figura 28– Imagem de MEV do compósito como fabricado de referência com barra de escala de 500  $\mu\text{m}$ , apresentando a camada superficial do material com a presença de erosão de área assimétrica.

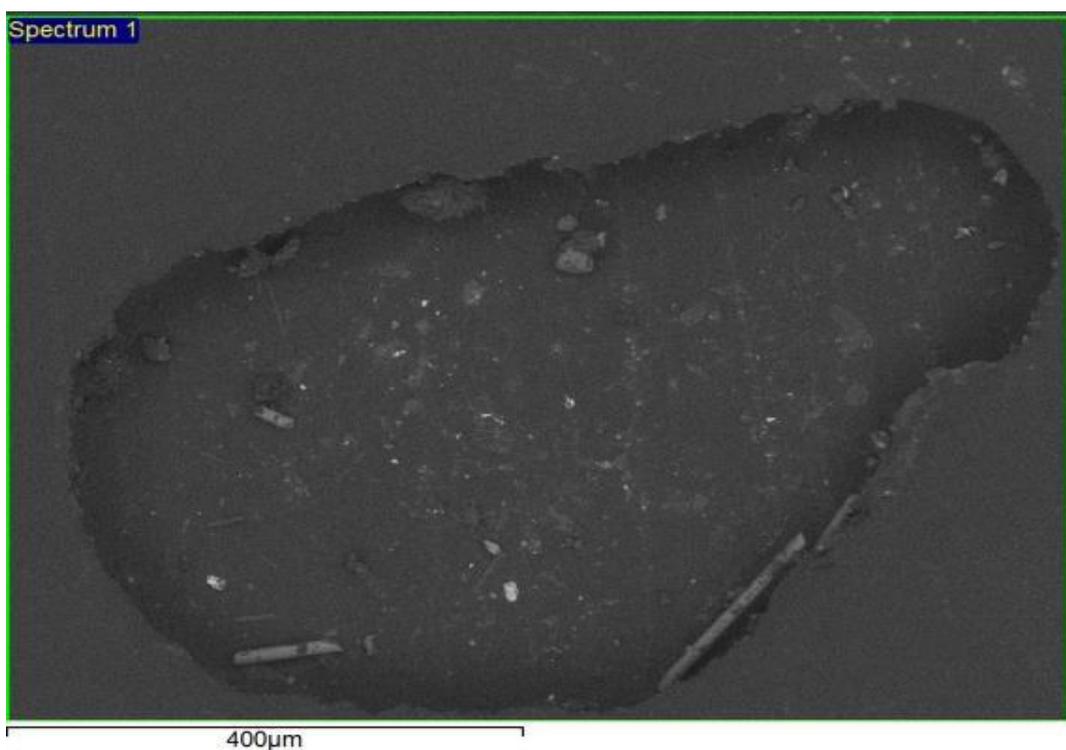
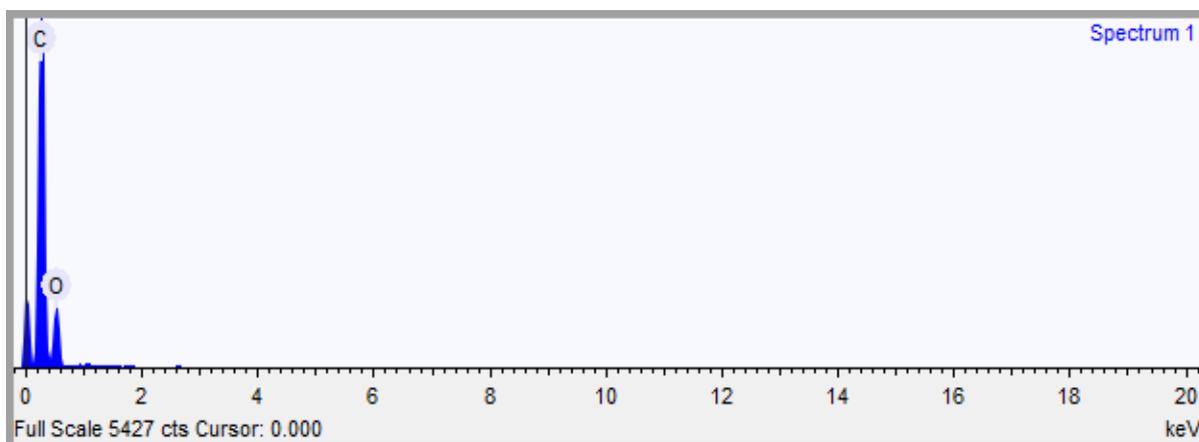
Figura 29- (a) Imagem de MEV do compósito com baixa de faixa de 400  $\mu\text{m}$ , mostrando a abertura de um dano superficial do material; (b) Espectro correspondente a área analisada na Figura 10 (a), indicando os elementos presentes na superfície da amostra.

A análise por espectroscopia de dispersão de energia (EDS) acoplada com a análise MEV foi realizada para obter informações sobre a composição química e a distribuição dos elementos no compósito. As Figuras 29-31 apresentam os espectros de EDS com a identificação dos elementos e a presença de impurezas e/ou contaminantes.
