**Caracterização químico-mecânica de compósito híbrido de carbono-vidro por envelhecimento UV e jateamento para avaliação do seu potencial uso como proteção em satélites em órbita terrestre baixa**

**Dissertação de Mestrado**

Dissertação apresentada como requisito parcial para obtenção do grau de Mestre pelo programa de Pós-graduação em Engenharia Química, de Materiais e Processos Ambientais do Departamento de Engenharia Química e de Materiais da PUC-Rio.

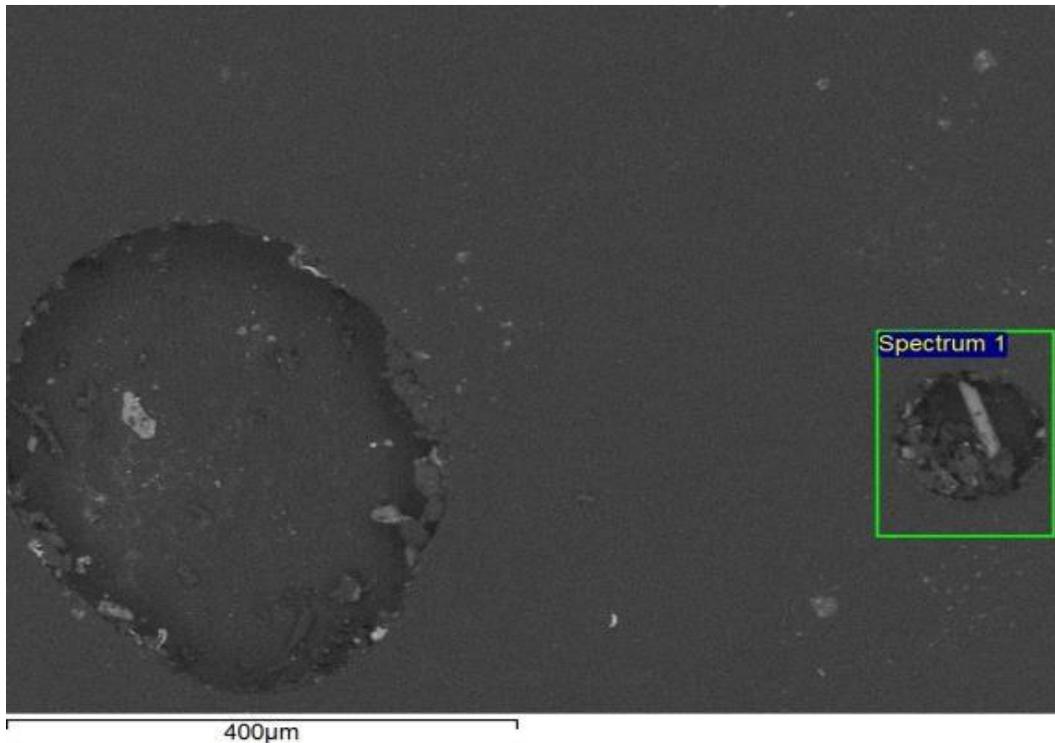
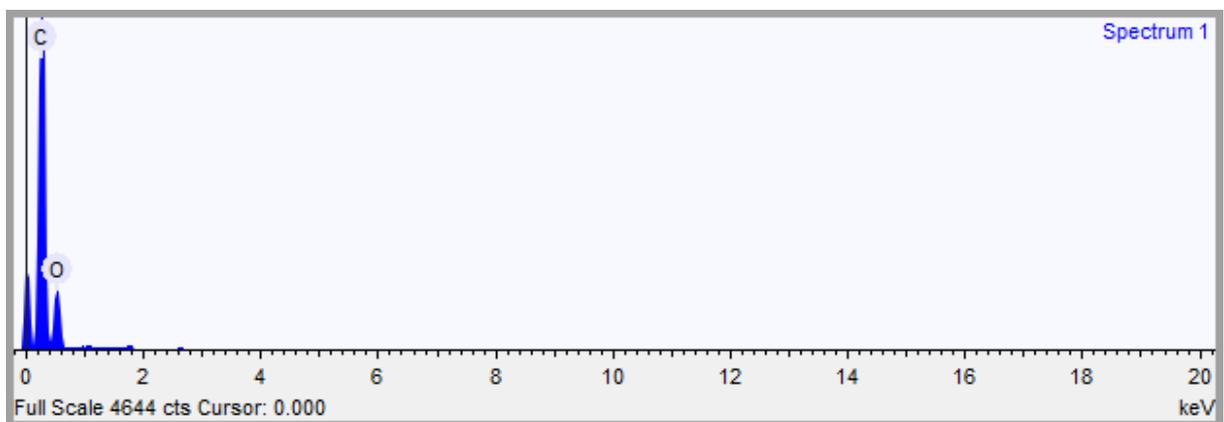
Figura 30 - (a) Imagem de MEV do compósito com base de faixa de 400  $\mu\text{m}$ , mostrando a abertura de um dano superficial do material com a presença de fibra; (b) Espectro correspondente a área analisada na Figura 11 (a), indicando os elementos presentes na seção da superfície da amostra.

A alta concentração de carbono e oxigênio encontrada nos espectros EDS está relacionada à matriz do compósito e aos reforços de fibras de carbono presentes na estrutura do material. Esses elementos que estão apresentados nas Figuras 30 (b) e 31 (b), são esperados, considerando a estrutura química do compósito e de seus componentes. Enquanto o carbono confirma sua presença associada à matriz

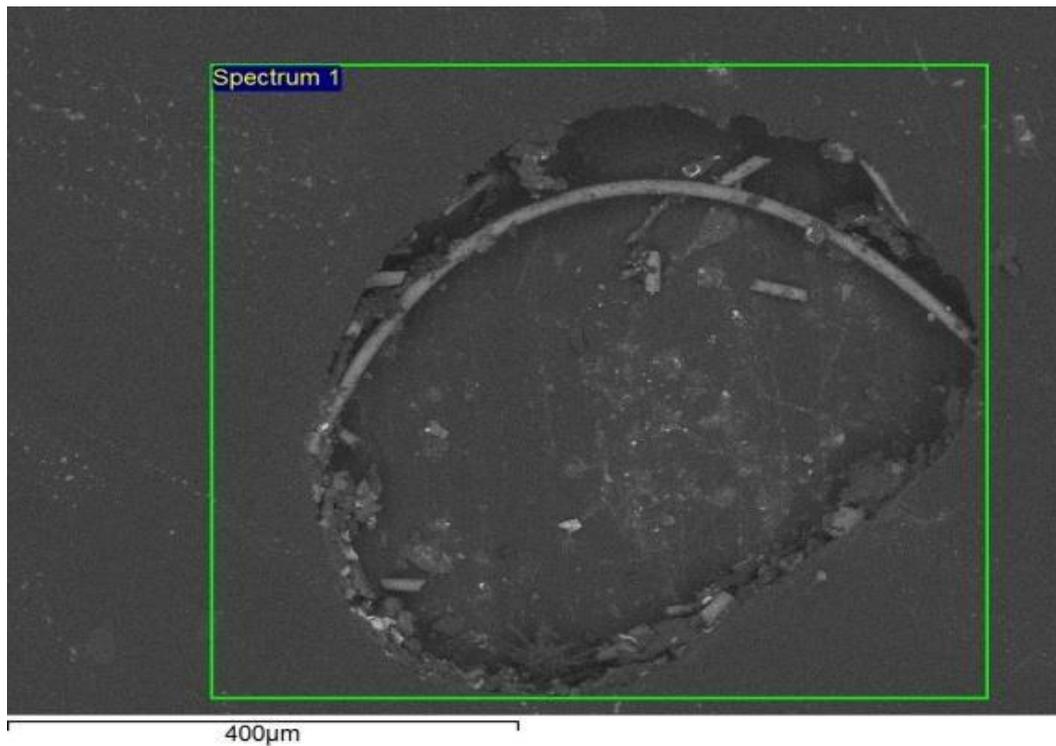
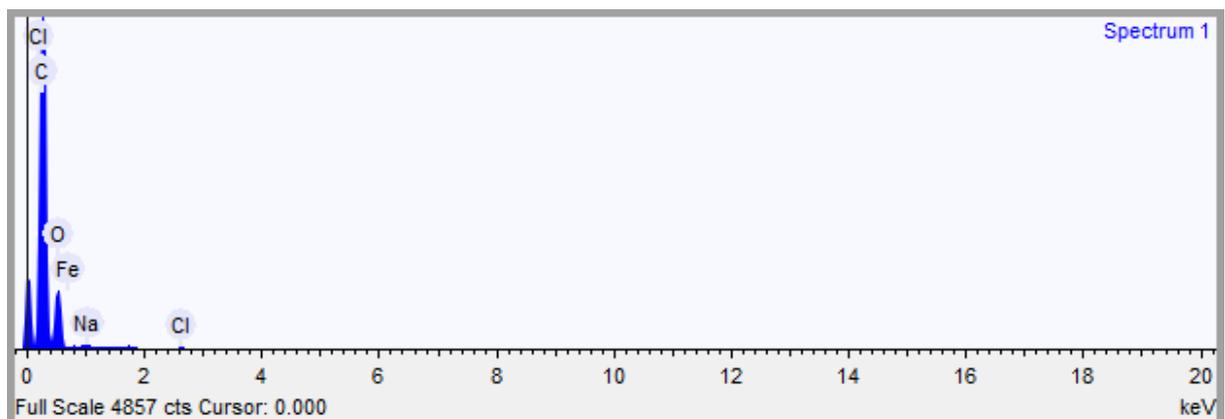
Figura 31– Imagem de MEV do compósito com base de faixa de 400 μm, mostrando a abertura de um dano superficial do material com a presença de fibra; (b) Espectro correspondente a área analisada na Figura 12 (a), indicando os elementos presentes na seção da superfície da amostra.

A presença de ferro no espectro EDS, destacado na Figura 31 (b), pode ser atribuída ao processo de corte das amostras, que possivelmente introduziu partículas metálicas na superfície do compósito. Vale ressaltar que esse tipo de contaminação é comum durante a preparação de amostras. Além disso, Figura 31 (b) revela espectros indicando uma pequena presença de sódio e cloro, elementos contaminantes que podem ser oriundos da presença da umidade e sal no ambiente do laboratório onde os compósitos foram armazenados. Apesar desses contaminantes, o EDS revela que a composição elementar no compósito é predominantemente formada por carbono e oxigênio, garantindo homogeneidade na distribuição dos elementos na superfície do material.

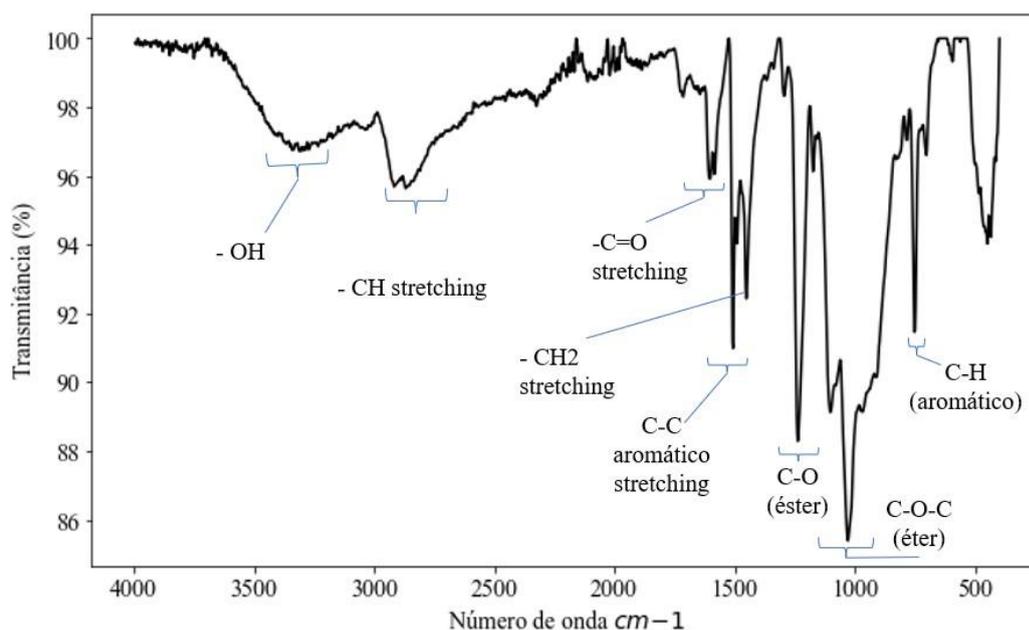
A Figura 32 apresenta o espectro do material compósito como fabricado. É possível reparar pelo menos em 7 bandas, nas seguintes regiões: na faixa entre 3400-3200  $\text{cm}^{-1}$  a presença de -OH por absorção da umidade no ambiente, na faixa entre 2850-3000  $\text{cm}^{-1}$ , observa-se a presença da ligação C-H (de hidrocarboneto alifático), na faixa 1750-1680  $\text{cm}^{-1}$  ligação C=O (carbonila), na faixa 1500-1450  $\text{cm}^{-1}$  ligação C-C em anéis aromáticos, na faixa entre 1300-1200  $\text{cm}^{-1}$  ligações C-O-C (éteres), na faixa entre 1100-1000  $\text{cm}^{-1}$  ligações C-O (ésteres), entre 800-700  $\text{cm}^{-1}$  ligações C-H (aromáticos). Os resultados corroboram com os espectros analisados por DAO et al. e por TIAN e HODGKIN [101,102], em relação a matrizes epóxi sem envelhecimento. É comum que a banda referente a unidade funcional de resina epóxi esteja no número de onda próximo a 916  $\text{cm}^{-1}$  [103], porém o que o espectro indica é que o epóxi é formado pelos monômeros de tetra-glicidil- diamino-difenil-metano (*tetraglycidyl-diamino-diphenylmethane*, TGDDM), que

Figura 32– Espectro IV do compósito como fabricado.

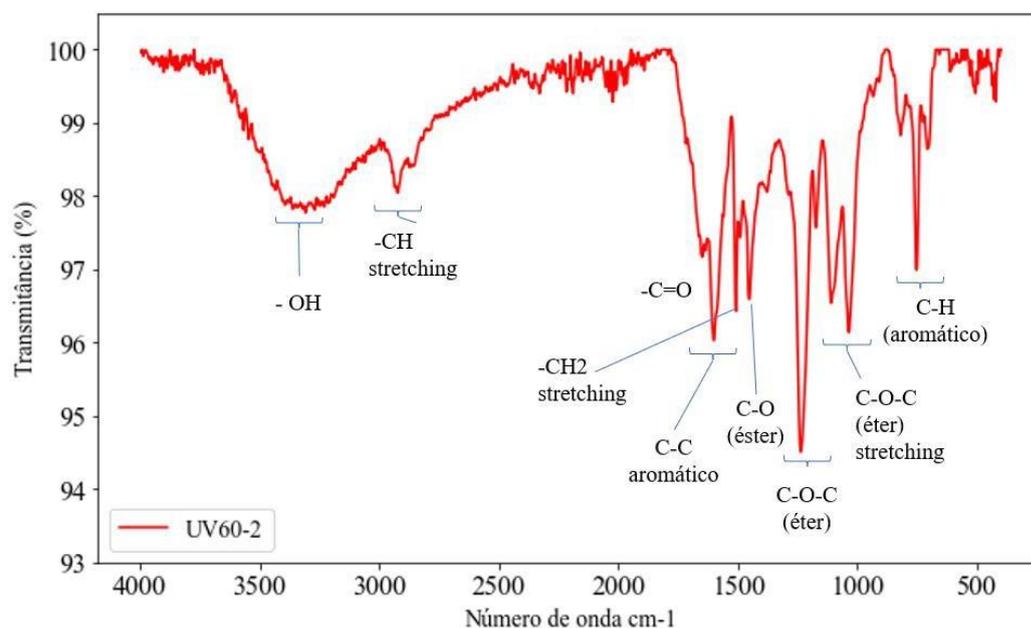
A Figura 33 apresenta os espectros do material compósito após 60 dias de exposição ao UV. É possível reparar que as bandas de transmitância na amostra envelhecida revelam vibrações nas mesmas faixas da Figura 32, destacando-se nas faixas entre 3400-3200  $\text{cm}^{-1}$  com presença de -OH, por provável absorção de umidade e entre 3000-2850  $\text{cm}^{-1}$  com a presença de hidrocarbonetos alifáticos. Nota-se que entre 1700-1450  $\text{cm}^{-1}$  três picos de transmitância correspondentes as energias de ligação C=O, C=C (1700-1500  $\text{cm}^{-1}$ ), correspondente à molécula TGDDM, e um possível dobramento de -CH<sub>2</sub>- (1465  $\text{cm}^{-1}$ ). Na faixa entre 1250-1000  $\text{cm}^{-1}$  observam-se picos com possíveis energias de ligação C-O, tendo o pico de transmitância mais agudo em 1245  $\text{cm}^{-1}$ . As regiões de com o comprimento de onda entre 900-500  $\text{cm}^{-1}$  podem estar relacionadas a ligações C-H de anéis aromáticos, com dobramentos para fora do plano. Em comparação ao compósito não envelhecido, a molécula -OH na banda próxima a 3440  $\text{cm}^{-1}$  se alarga mais e a molécula TGDDM tem seu pico reduzido.

Figura 33 – Espectro IV da amostra 2 do grupo de amostras envelhecidas em 60 dias.

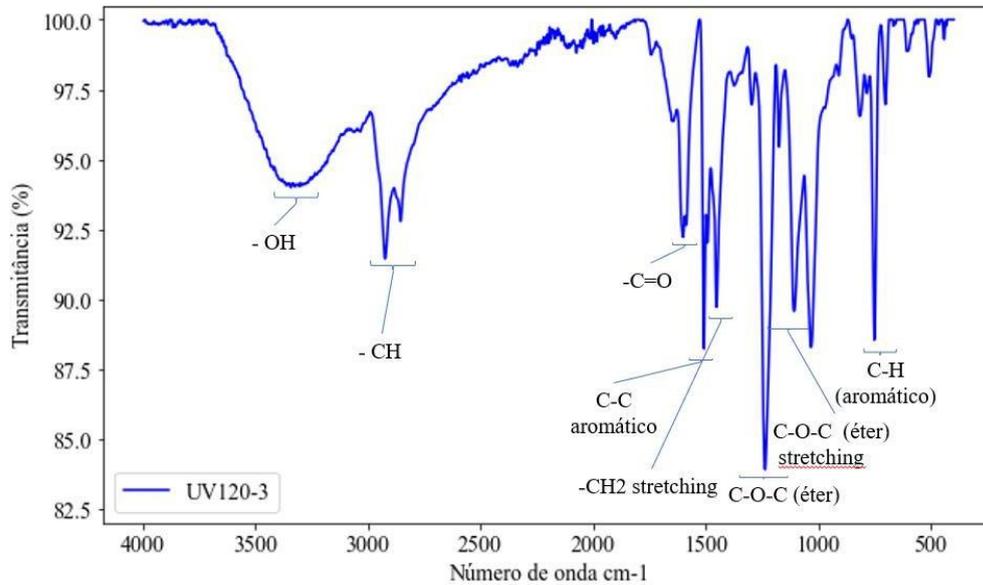
É possível reparar pelo gráfico na Figura 34 que não há surgimento de novas bandas indicando alterações químicas no material compósito, passados 120 em exposição a UV. Os comprimentos de onda se assemelham com os da amostra UV60-2, sem indícios que novos grupos funcionais possam ter surgidos ao longo do envelhecimento. Destacam-se maiores alargamentos de bandas nas faixas entre  $3400-3200\text{ cm}^{-1}$ , que representa -OH,  $3000-2850\text{ cm}^{-1}$  referente a banda da ligação -CH alifático,  $1700-1450\text{ cm}^{-1}$ , que representam as bandas de TGDDM, -CH<sub>2</sub> alifático e em  $1250-1000\text{ cm}^{-1}$ , referente às bandas de éster e éter.

Figura 34– Espectro IV da amostra 3 do grupo de amostras envelhecidas em 120 dias.

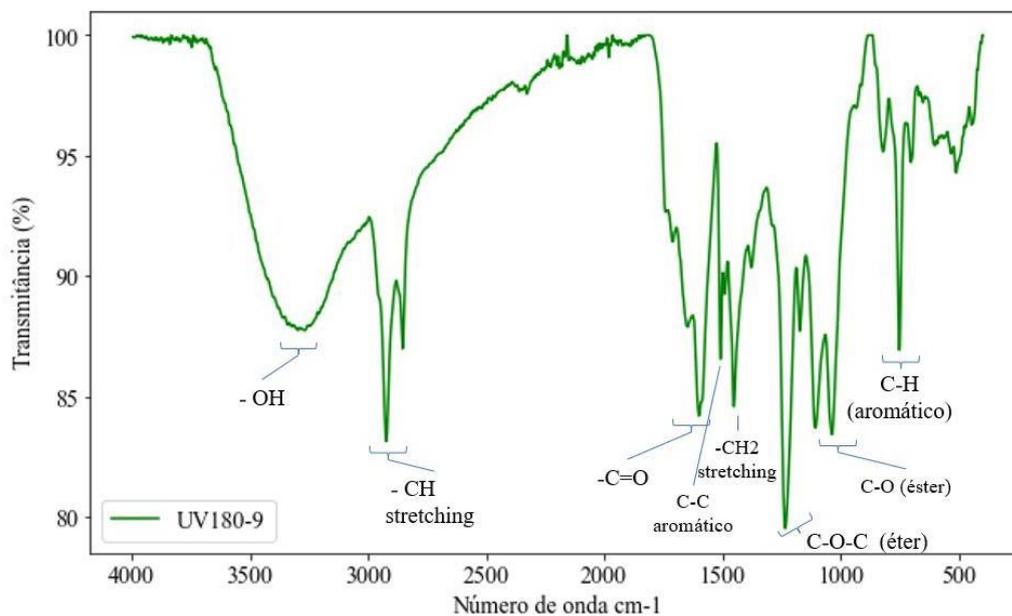
Para os espectros do material compósito após 180 dias em exposição UV, é possível reparar pelo gráfico na Figura 35 que não houve o surgimento de novas bandas indicando alterações químicas no material compósito passados 180 dias de envelhecimento em comparação aos envelhecidos após 60 e 120 dias. Apesar de grande parte dos comprimentos de onda se assemelharem com os relatados nas Figura 33 e 34, há consideráveis picos entre 1800-1600, entre 1250-1000 e entre 700-500  $\text{cm}^{-1}$ .

Figura 35 – Espectro IV da amostra 9 do grupo de amostras envelhecidas em 180 dias.

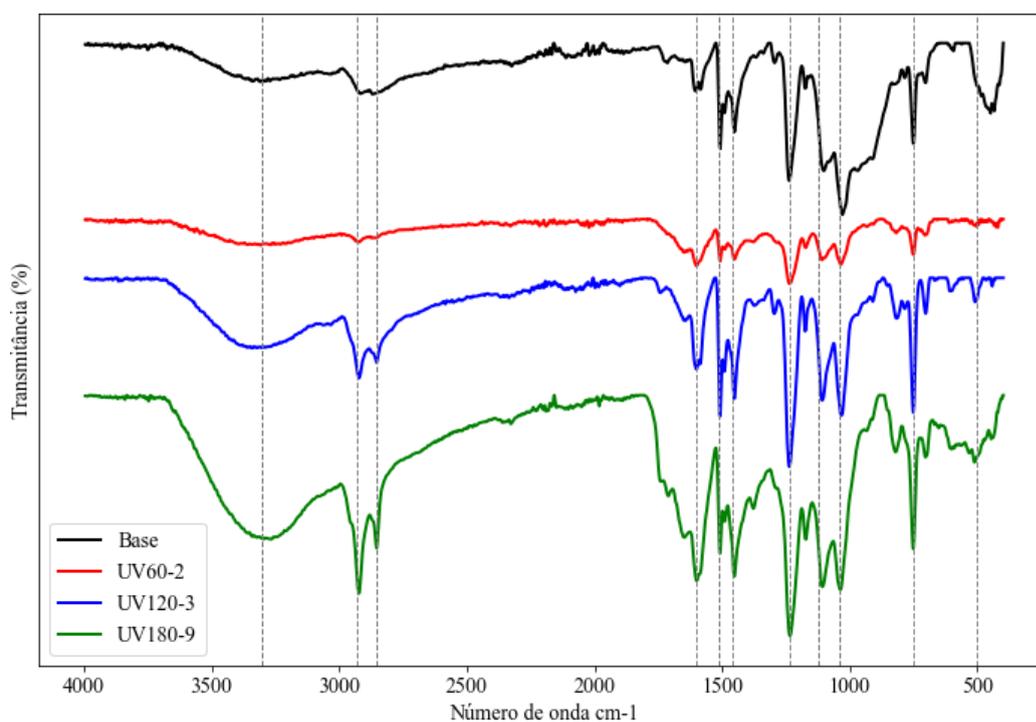
Após o envelhecimento de 60, 120 e 180 dias, é conveniente analisar os espectros de cada amostra após o envelhecimento. A Figura 36 apresenta as comparações entre os três compósitos envelhecidos.

Figura 36– Espectro IV das amostras sem envelhecimento, UV60-2, UV120-3 e UV180-9.

Avalia-se que os picos de maiores intensidades registrados em cada envelhecimento tiveram maiores intensidades nas amostras envelhecidas após 180 dias, seguido das amostras envelhecidas a 120 dias e das amostras envelhecidas a 60 dias. A radiação por UV desempenha um papel crucial como um ambiente de reforço para intensificar a reação e geração de mais unidades de -CH (alcanos com estiramento), maiores unidades de grupos carbonila e -OH. A radiação UV com o oxigênio presente em que estavam armazenadas as amostras nas câmaras de envelhecimento promove a formação de produtos resultantes tanto por hidrólise quanto por fotóxiredução de grupos aromáticos que compõem a resina epóxi, gerando maior cura da resina e levando a formação de hiperóxidos, alcoois, ésteres e cetonas, sendo os picos de absorbância da hidroxila e da carbonila os mais intensos detectados [103], sendo considerados indicativos principais de degradação ao longo do processo de envelhecimento.

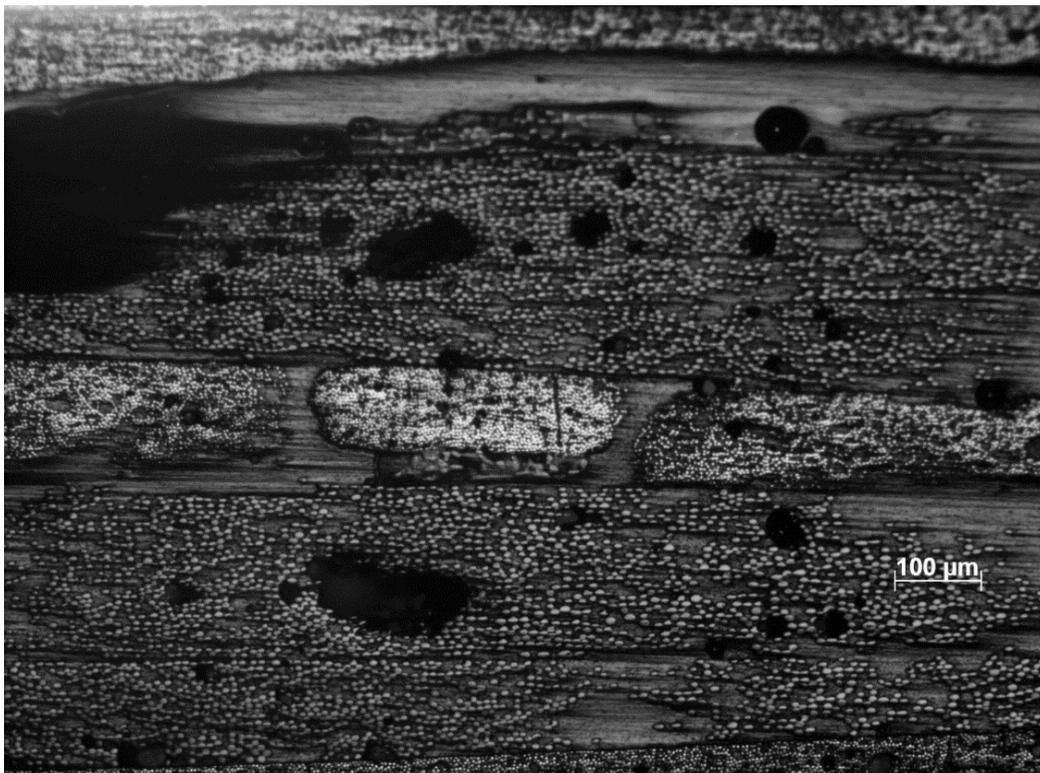
Figura 37– Seção longitudinal da amostra como fabricada. Porosidades e vazios de diferentes geometrias estão presentes nas camadas das fibras de vidro, além da presença da resina epóxi ocupando algumas regiões das fibras.

A Figuras 37-41 apresentam a seção longitudinal do material compósito como fabricado, a fim de avaliar como está organizada a microestrutura do material, ou seja, a distribuição das fibras de vidro e carbono na matriz e possíveis defeitos.

As Figuras 37-41 mostram diferentes defeitos posicionados de forma aleatória e sem simetria ao longo da seção longitudinal. Grande parte das Figuras apresentam defeitos como meso-vazios, de formatos esféricos e irregulares, assim como vazios inter-laminares[105], como apresentado nas Figuras 37 e 38, que comprometem na distribuição e no alinhamento das fibras. Esse defeito observa-se na seção onde se encontram as fibras de carbono, sendo um defeito devido ao processamento na fabricação do compósito. A concentração de defeitos durante a fabricação de compósitos pode comprometer algumas propriedades mecânicas do material, defeitos esses que estão linearmente correlacionados com a queda do módulo de resistência ao cisalhamento interlaminar, além da redução do módulo de elasticidade flexional em função da forma e do tamanho dos vazios em que estão localizados, afetando também as propriedades de tração e compressão [100,105].

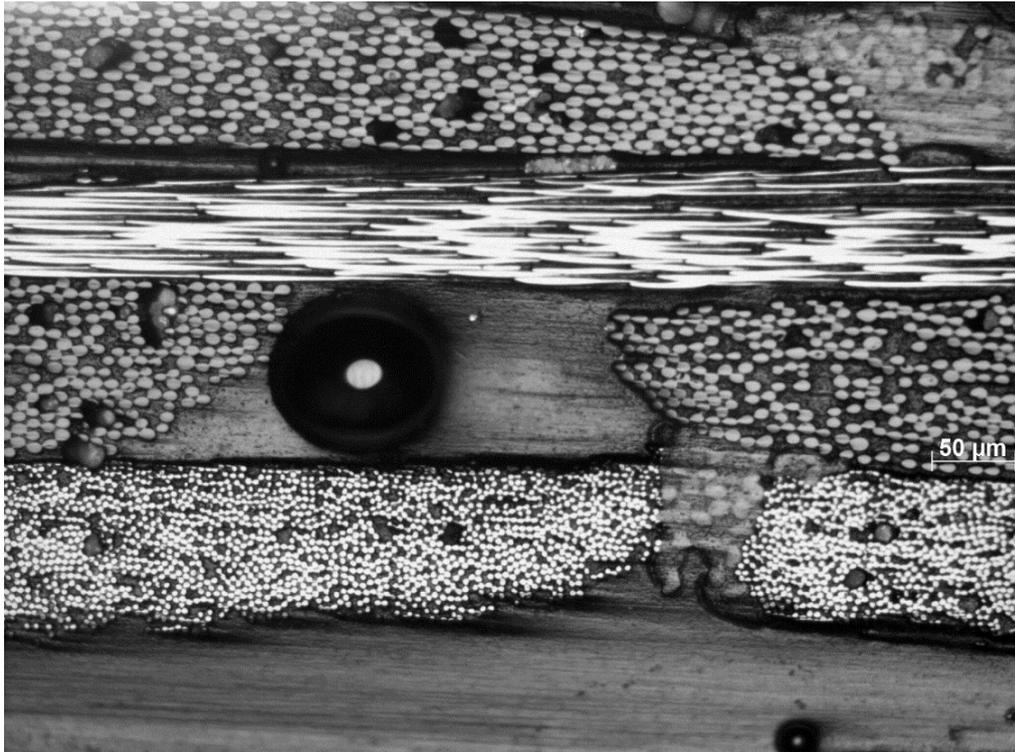
Figura 38 – Seção longitudinal da amostra como fabricada. É possível observar nessa seção que a disposição das fibras de carbono está paralela ao eixo da amostra que foi analisada. Descontinuidades entre as fibras de vidro devido a presença de vazios são notáveis.

analisada, sugerindo que a disposição das duas fibras forma, no compósito laminado, um arranjo do tipo  $0^\circ/90^\circ$  e, de acordo com o observado nas Figuras 38 e 40, as fibras estão organizadas de forma simétrica.

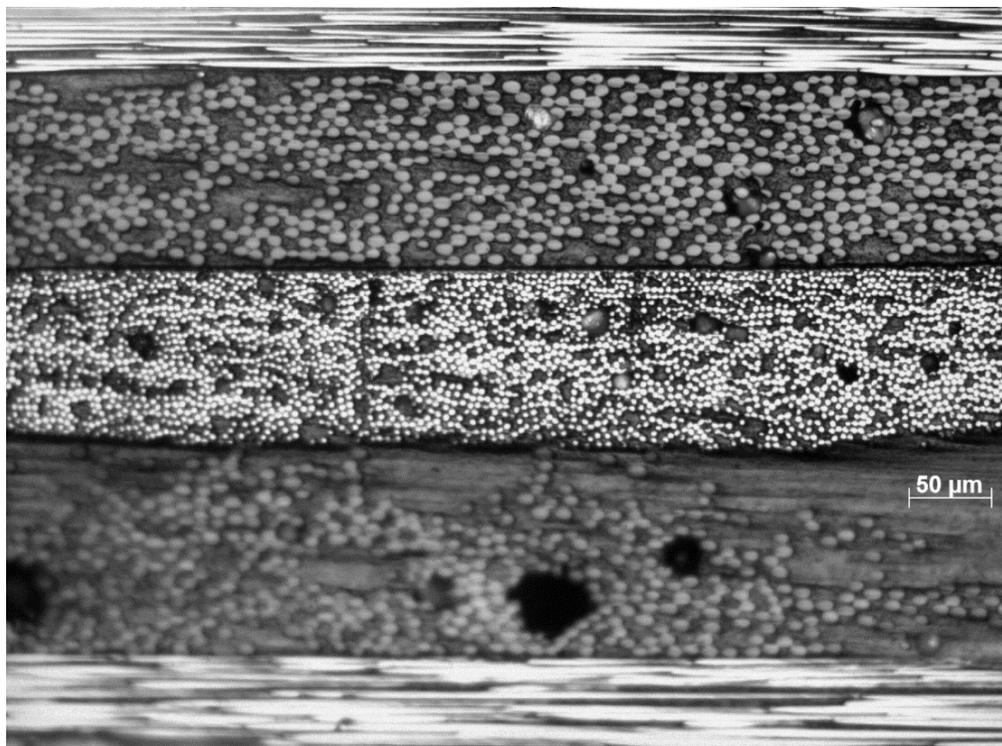
Figura 39 – Seção longitudinal da amostra como fabricada. Descontinuidades entre as fibras e presença de vazios são observados. A proporção das fibras de vidro nesse segmento é maior que as de fibras de carbono, localizadas na parte inferior da Figura.

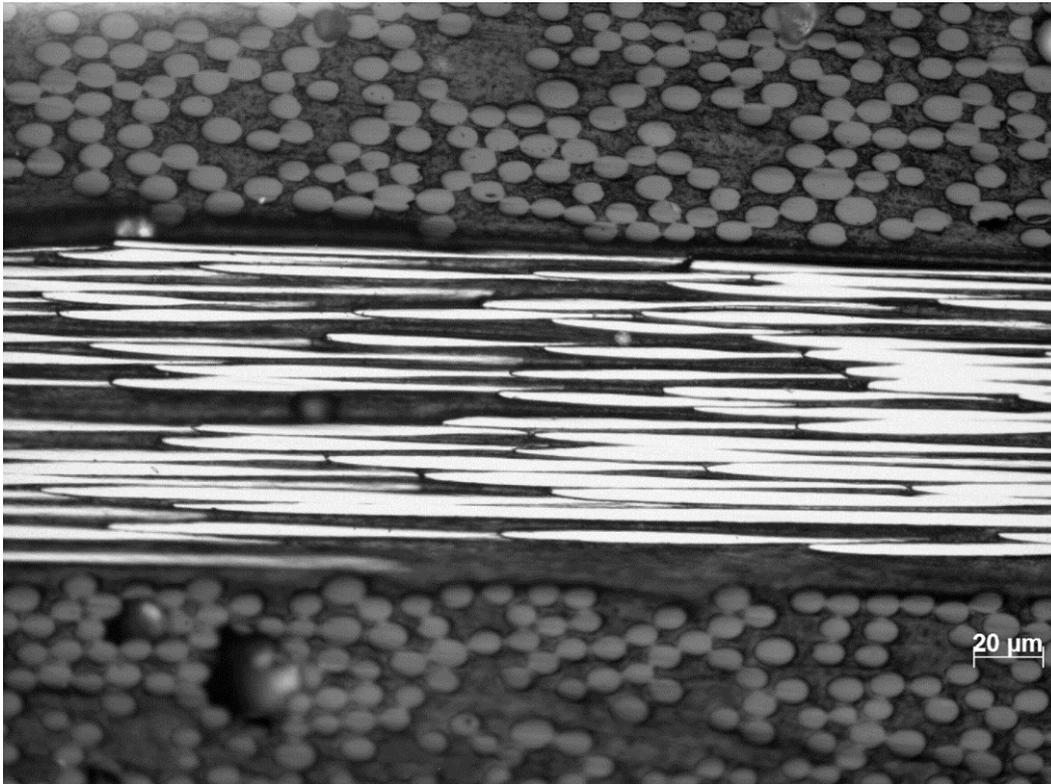
Figura 40– Seção longitudinal da amostra como fabricada. O segmento das fibras de carbono nessa seção apresenta ser uniforme, com poucos defeitos apresentados. As fibras de vidro, arranjadas de forma perpendicular à seção, não apresentam alinhamento uniforme.

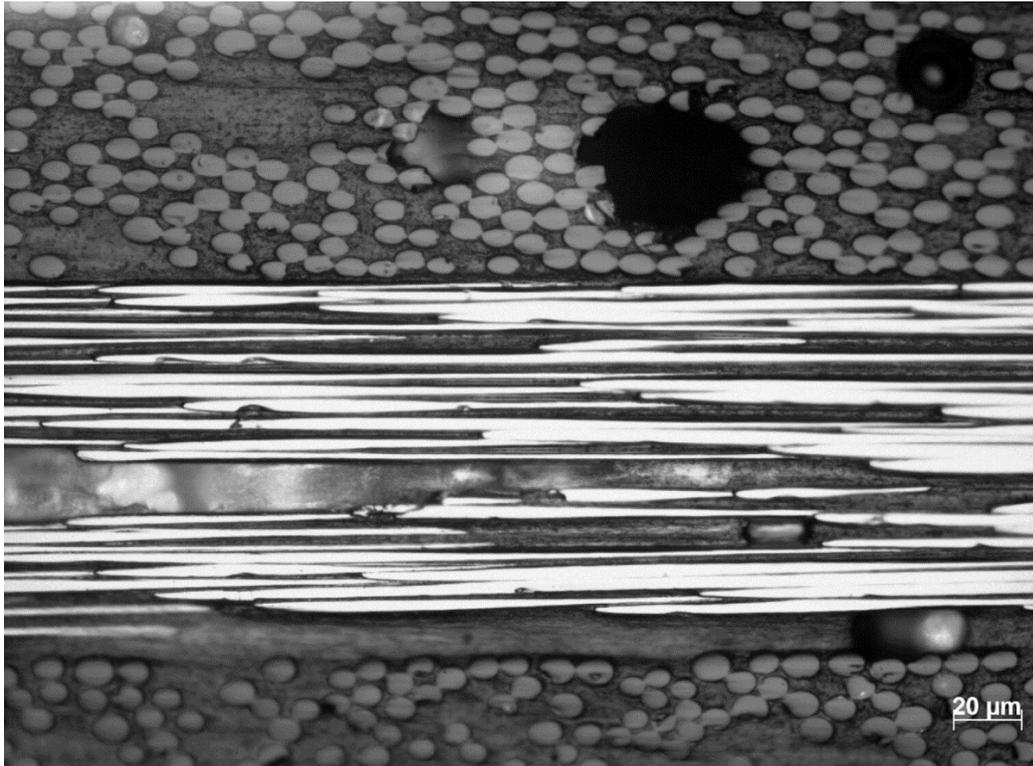
Figura 41– Seção longitudinal da amostra como fabricada. É possível observar algumas descontinuidades no segmento das fibras de carbono na Figura. A distribuição de fibras de vidro dispõe a presença de muitos defeitos de diferentes tamanhos e geometrias, como é mostrado na parte superior

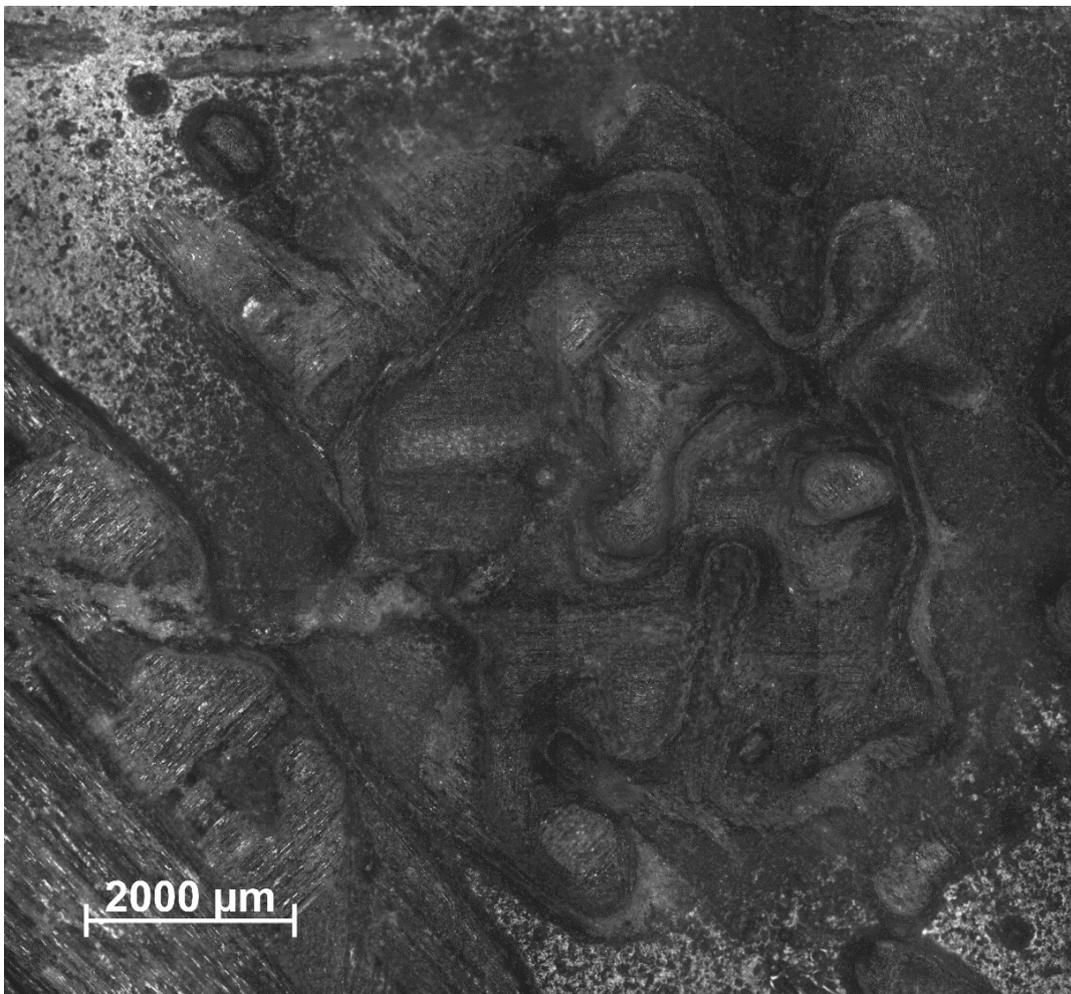
Figura 42 - Amostra JAT-1 com área superficial atingida pelo jateamento. A área jateada possui diferentes profundidades, sem perfil definido na parte mais externa.

As Figuras 42-44 apresentam diferentes amostras com conformações causadas pelo jateamento, com aproximação de 5x.

O impacto causado pelo jateamento, por estar associado a tempos de choque mais curtos, resultou em danos superficiais espalhados, gerando deformação no material como é visto nas Figuras 42-44. A causa dessa deformação local pode ser dar pela propagação das trincas causadas pelo impacto gerado pelo jateamento, além das quebras das fibras e até delaminação da matriz [110].

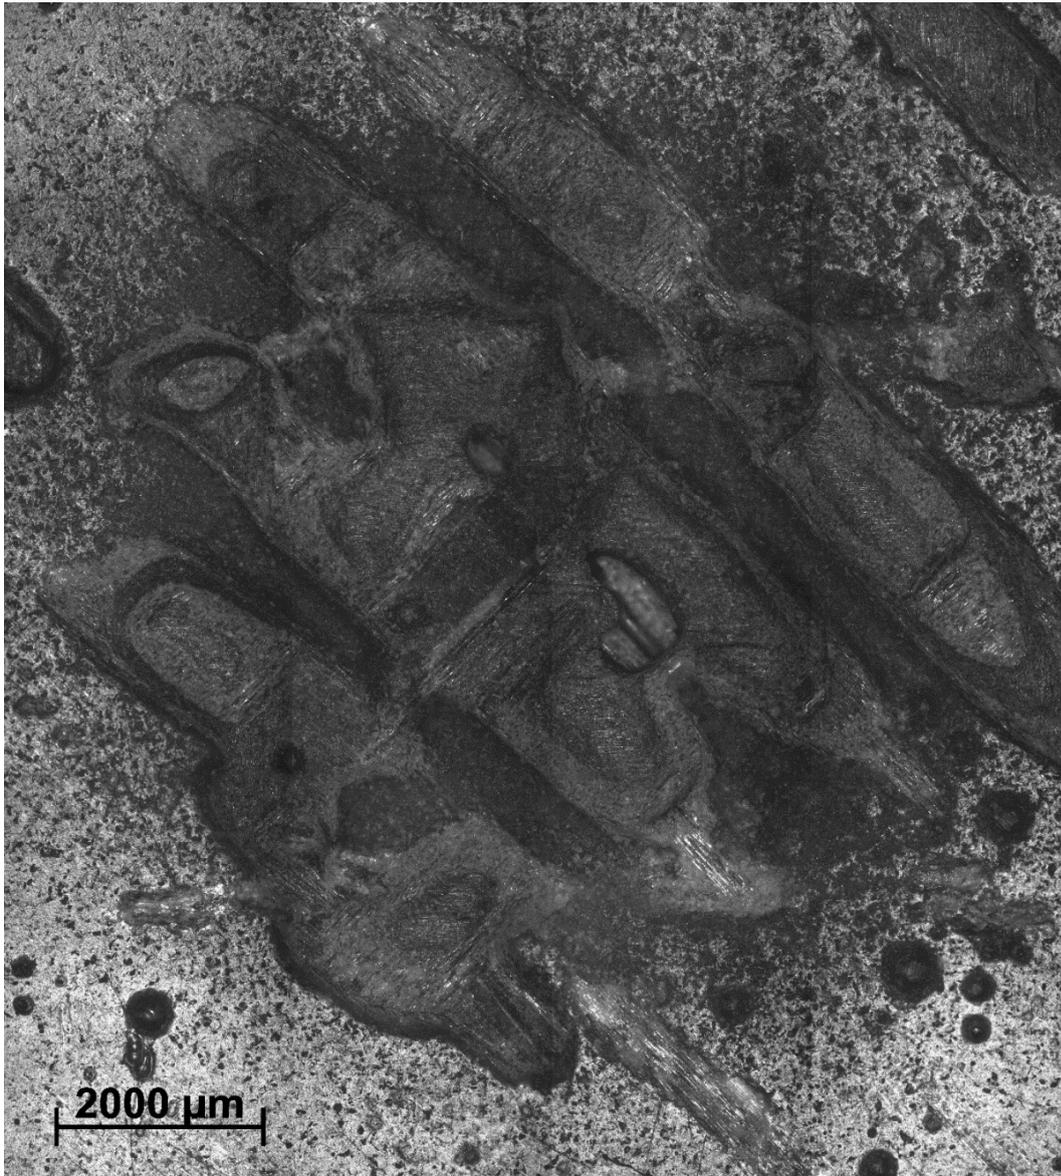
Figura 43– Amostra JAT-8 com área superficial atingida pelo jateamento. O impacto causado pelo jateamento não possui forma definida, e sua deformação provém da formação de trincas se propagando.

Outros danos envolvidos na indentação podem causar fraturas nas fibras e trincas na matriz [106]. As delaminações causadas pela indentação podem estar se estendendo aos longos das fibras na camada inferior, criando um formato desalinhado e sem forma definida como são apresentadas as Figuras 43-44.

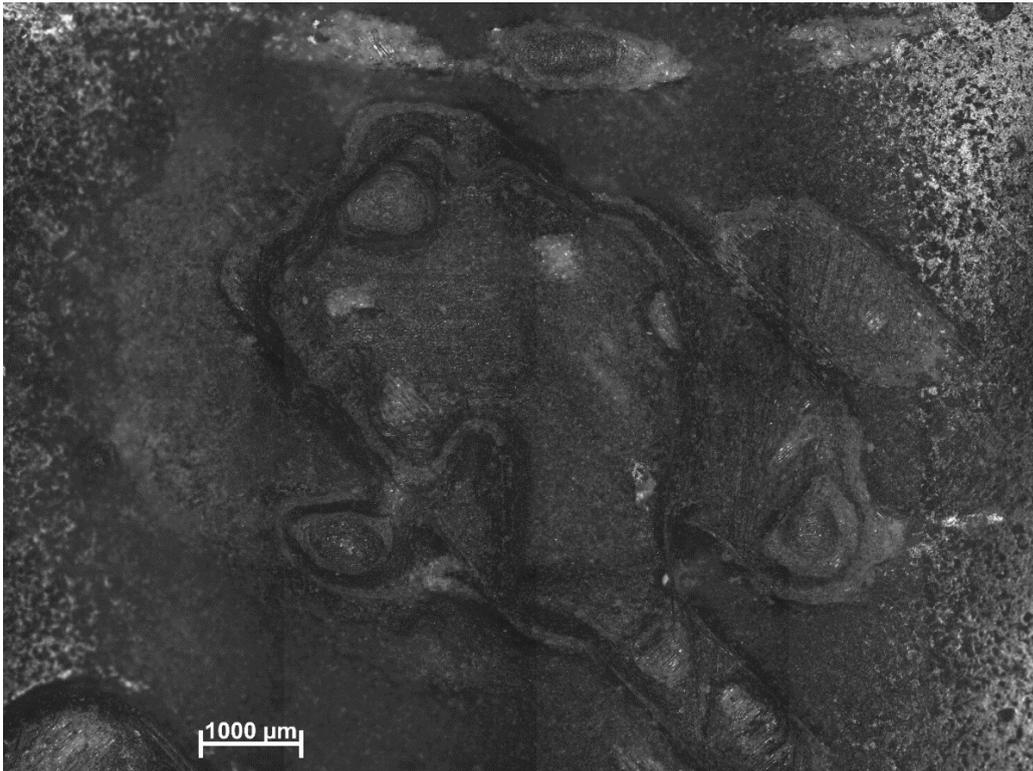
Figura 44 – Amostra JAT-8 com área superficial atingida pelo jateamento. O impacto causado pelo jateamento apresenta forma irregular e deformações na parte superficial do corpo de prova.

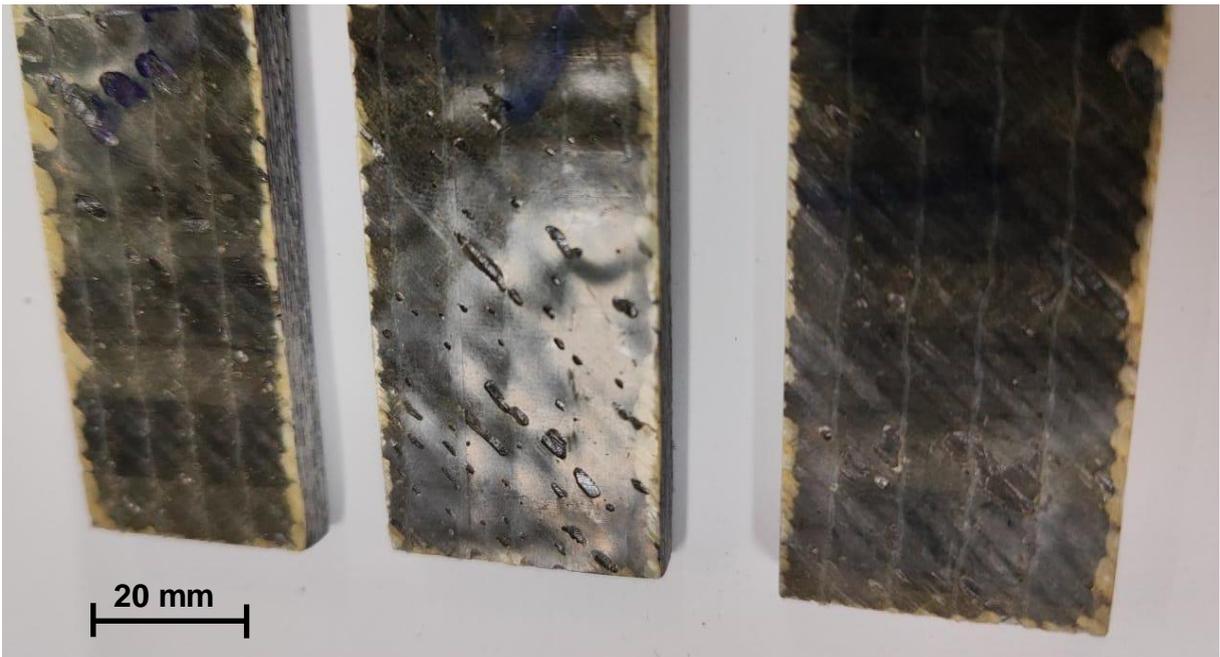
Figura 45- Amostras do grupo do compósito híbrido destruído sem envelhecimento.

É possível observar que o material compósito híbrido nas Figuras 45 e 46 têm a coloração padrão escura, graduando do preto para cinza/grafite. Delaminações são encontradas na superfície do compósito, que embranquecem os corpos de prova, porém não sendo correspondentes a algum tipo de envelhecimento.

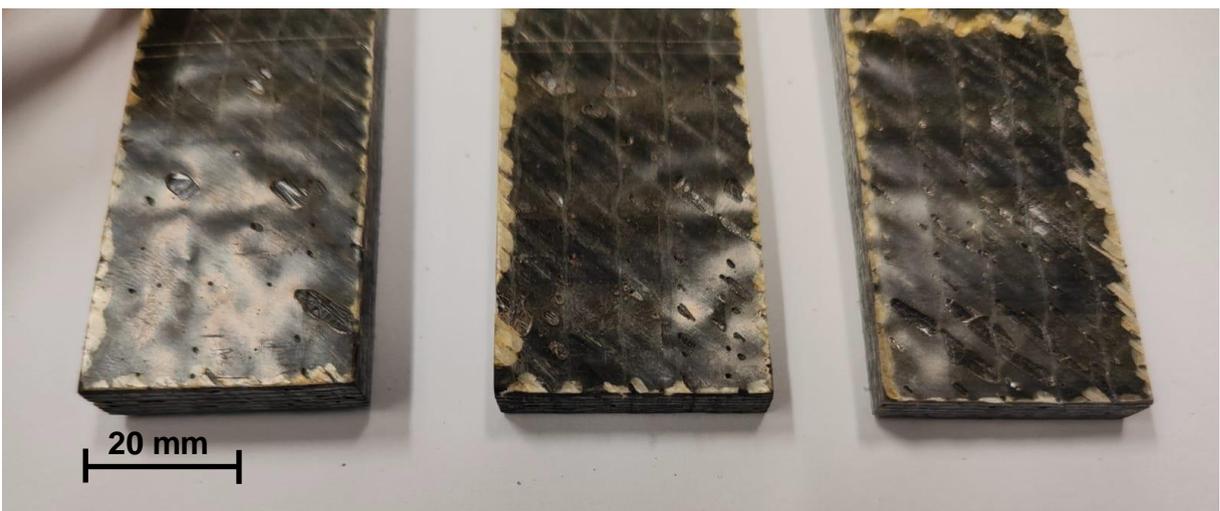
Figura 46- Amostras do grupo do compósito híbrido destruído sem envelhecimento.

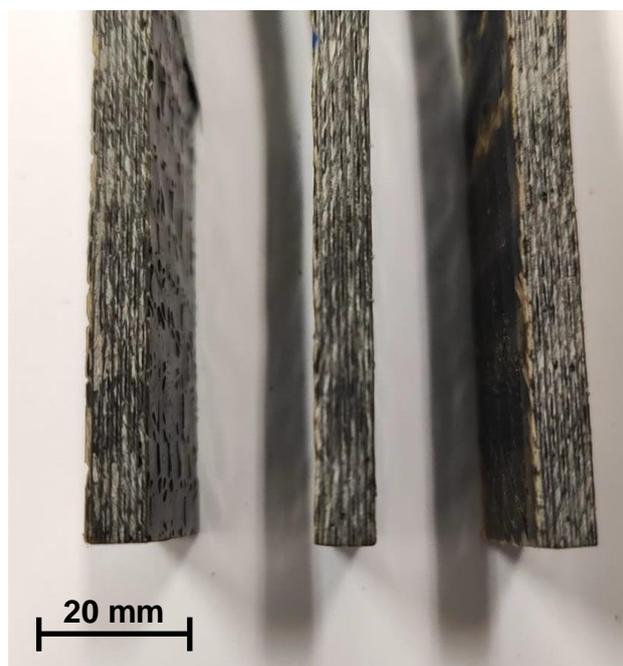
A Figura 47 apresenta a seção transversal do material compósito sem envelhecimento, apresentado seções laminadas cinzas, pretas e brancas.

Figura 47- Seção transversal do grupo do composto híbrido sem envelhecimento.

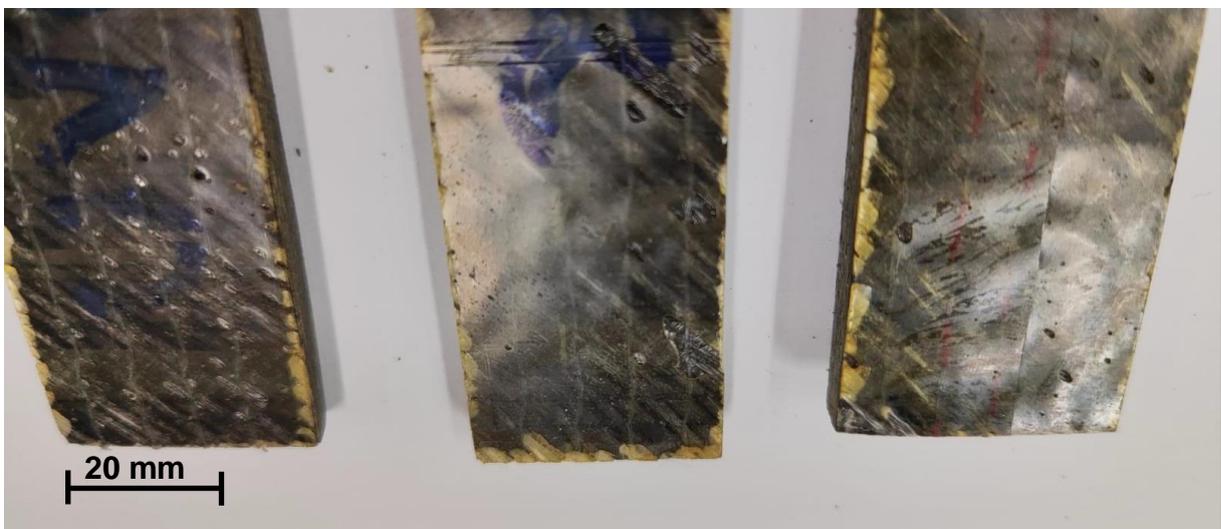
Figura 48 - Amostras do grupo do compósito híbrido 60 dias após envelhecimento em UV. Tons de amarelo conseguem ser visualizados na superfície do material.

As Figuras 48 a 53 apresentam as imagens dos grupos dos corpos de prova de compósito híbrido envelhecidos por 60, 120 e 180 dias.

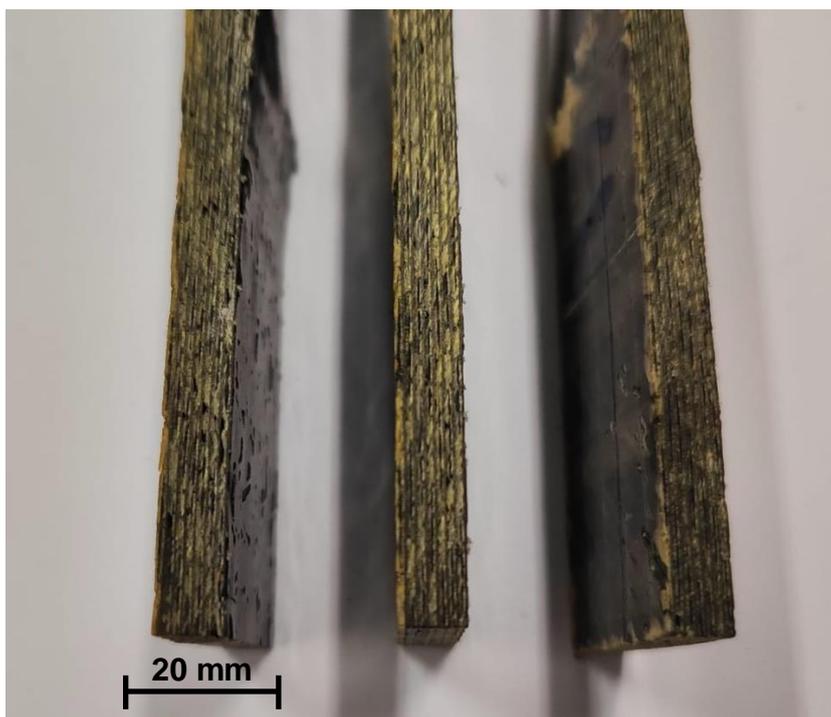
Figura 49 - Amostras do grupo do compósito híbrido 60 dias após envelhecimento em UV. Tons de amarelo conseguem ser visualizados na área transversal do material.

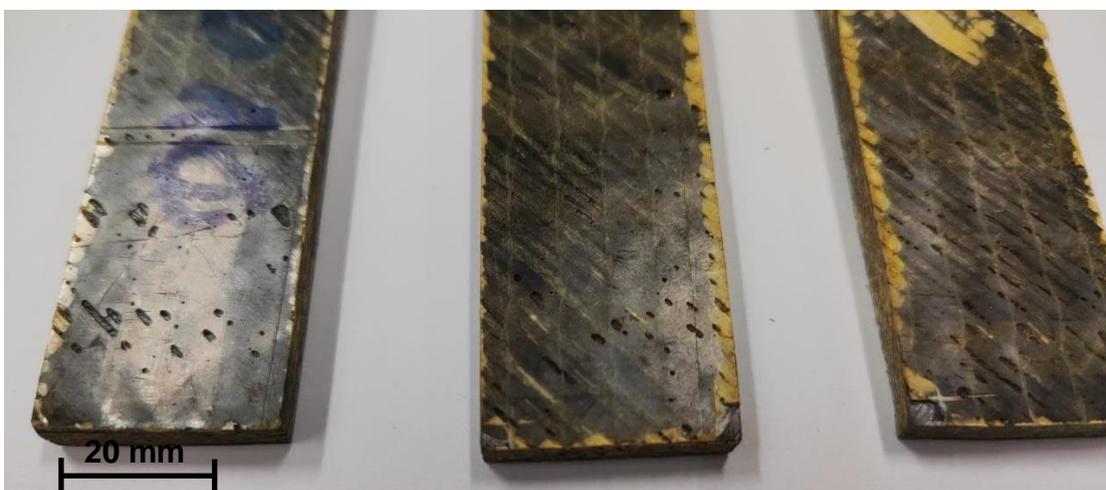
Figura 50 - Amostras do grupo do compósito híbrido 120 dias após envelhecimento em UV. Tons de bege conseguem ser visualizados na área superfície do material.

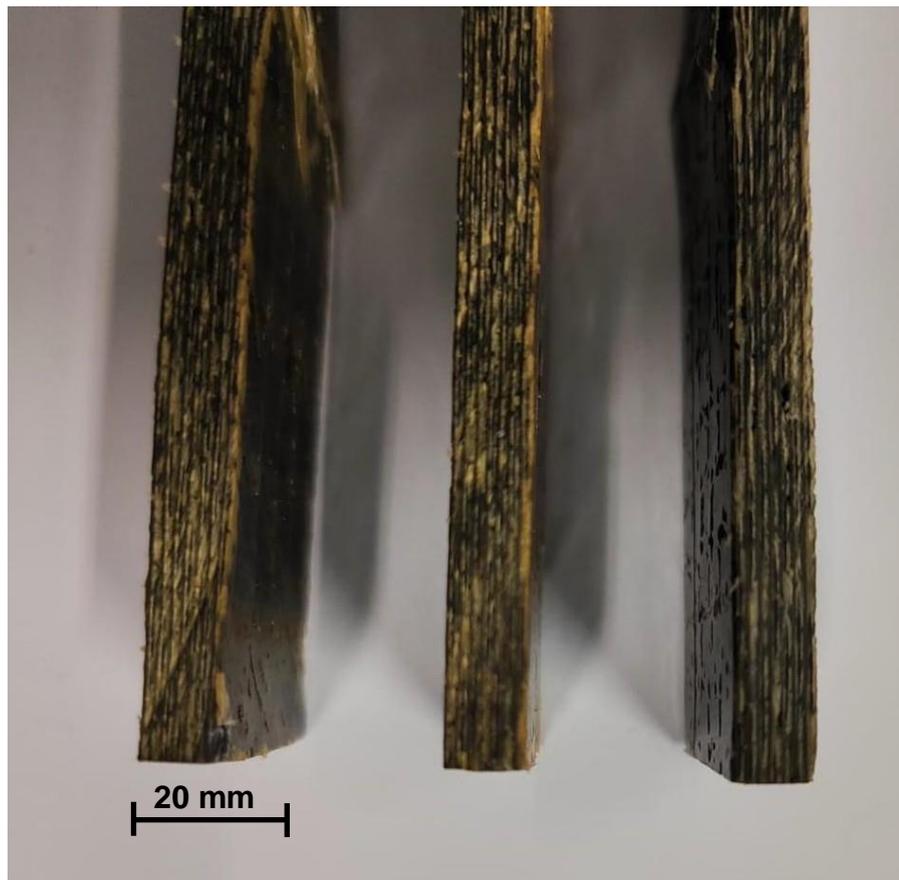
Figura 51 - Amostras do grupo do compósito híbrido 120 dias após envelhecimento em UV. Tons de amarelo conseguem ser visualizados na seção transversal do material.

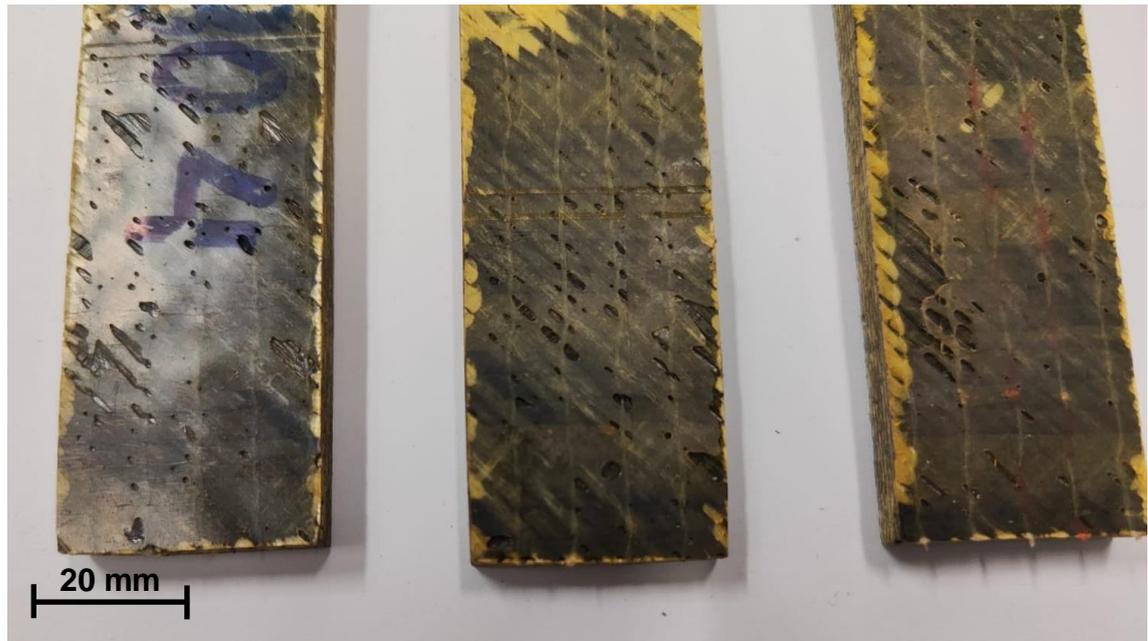
Figura 52- Amostras do grupo do compósito híbrido 180 dias após envelhecimento em UV. Tons dourados conseguem ser visualizados na superfície do material.

É possível observar a olho nu que o envelhecimento em UV das amostras do compósito híbrido em longos períodos de envelhecimento apresentou mudanças na saturação de cor quando comparado às amostras que não foram envelhecidas,

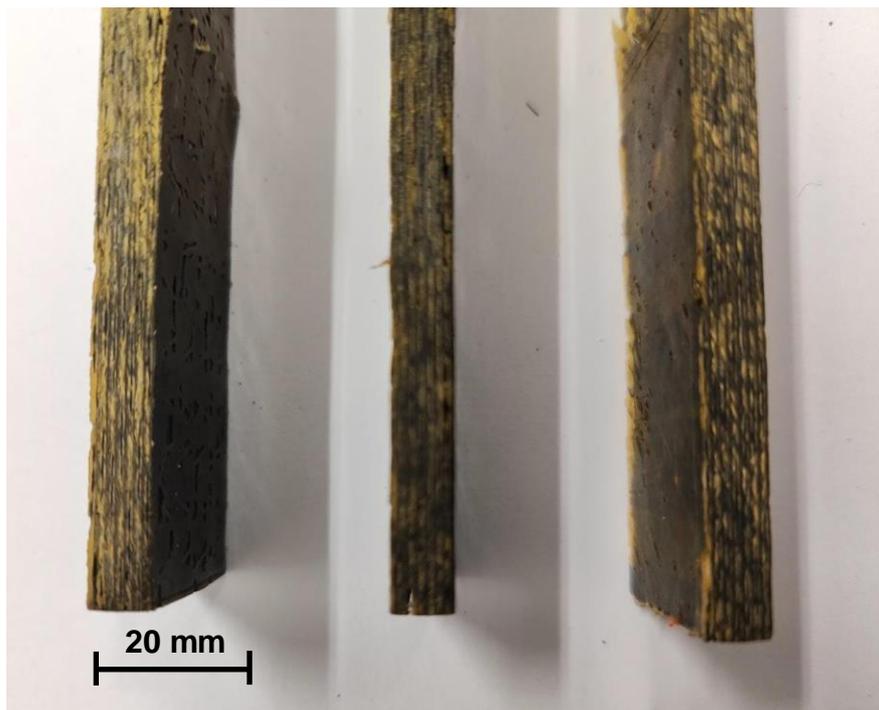
Figura 53 - Amostras do grupo do compósito híbrido 180 dias após envelhecimento em UV. Tons amarelos conseguem ser visualizados na seção transversal do material.
