**Caracterização químico-mecânica de compósito híbrido de carbono-vidro por envelhecimento UV e jateamento para avaliação do seu potencial uso como proteção em satélites em órbita terrestre baixa**

**Dissertação de Mestrado**

Dissertação apresentada como requisito parcial para obtenção do grau de Mestre pelo programa de Pós-graduação em Engenharia Química, de Materiais e Processos Ambientais do Departamento de Engenharia Química e de Materiais da PUC-Rio.

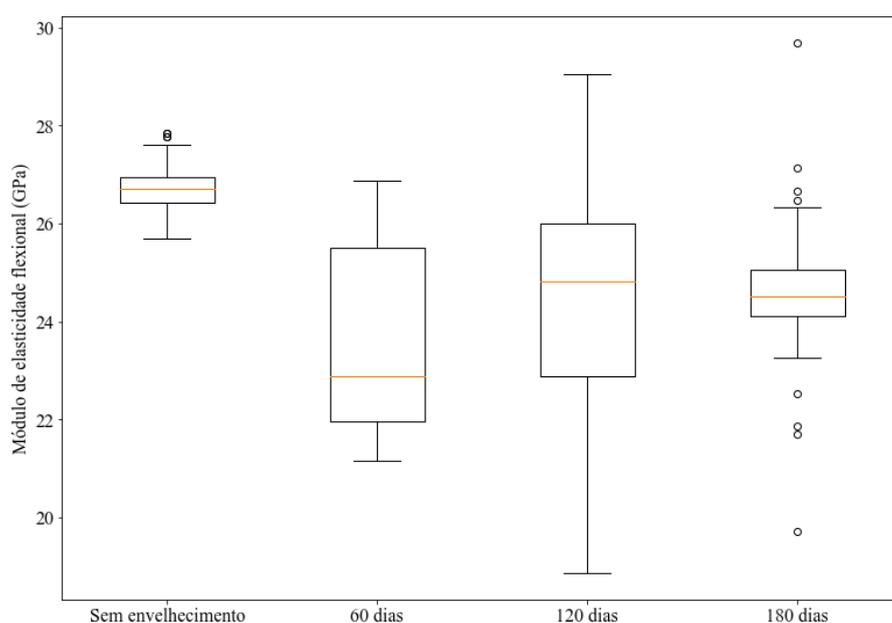
Figura 54 - Boxplot dos resultados do módulo de flexão sem envelhecimento e com envelhecimento de 60, 120 e 180 dias obtidos pelo ensaio sonoro.

As 100 amostras de flexão foram ensaiadas e foi feito um gráfico para cada um dos grupos como descrito no item 3.2. a Tabela 16 apresenta os valores das médias e desvios-padrões do módulo de elasticidade flexional das amostras sem envelhecimento e envelhecidas por 60, 120 e 180 dias, e a Figura 54 apresenta o boxplot do módulo de elasticidade flexional obtido no ensaio sonoro, em função do tempo.

A partir da Figura 54, as amostras sem envelhecimento tiveram seu módulo de flexão em 26.70 GPa. A maior parte dos dados está concentrada entre 25.63 GPa (limite inferior) e 27.74 GPa (limite superior). As amostras com 60 dias de envelhecimento, a mediana cai para cerca de 22.89 GPa. Os dados apresentam maior dispersão, com um intervalo mais amplo entre 21.34 GPa e 26.81 GPa. Amostras com 120 dias de envelhecimento, a mediana aumenta ligeiramente, alcançando um valor de 24.81 GPa, porém com a maior dispersão entre os 4 grupos, com limite inferior de 18.21 GPa e 29,16 GPa. O último grupo, com 180 dias de envelhecimento, contém uma mediana de 24.52 GPa, indicando uma estabilização no módulo de flexão, com limite inferior de 23.82 GPa e com limite superior de 26.17 GPa.

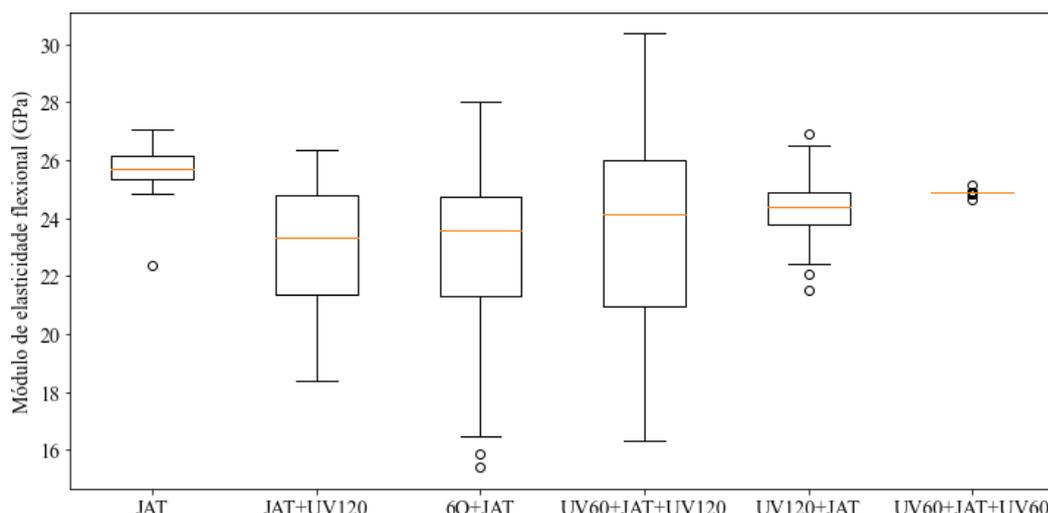
Figura 55 - Boxplot dos resultados do módulo de flexão das amostras jateadas e com os demais efeitos combinados, obtidos pelo ensaio sonoro.

A Tabela 17 apresenta os valores e os desvio-padrões médios referentes ao módulo de elasticidade das amostras do compósito puramente jateado e com os efeitos combinados do envelhecido por UV e jateamento, como descrito no item 3.2. A Figura 55 apresenta o boxplot do módulo de elasticidade do mesmo grupo de amostras.

Comparando os efeitos combinados do envelhecimento em UV com jateamento e o jateamento puro, observa-se que os módulos de elasticidade são menores nas amostras que foram envelhecidas em UV em conjunto com o jateamento, quando comparados às amostras que só foram jateadas. As amostras que apresentaram maiores períodos de envelhecimento, como é o caso das amostras UV60+JAT+UV120 e UV60+JAT+UV60, possuem sua mediana e média muito próximas, porém a primeira possui um espalhamento muito maior em comparação com a segunda. As demais amostras também possuem diferentes espalhamentos amostrais entre si. O método não-destrutivo detectou com maior sensibilidade as amostras que apresentaram mudanças químico-estruturais, como reparadas nas avaliações por colorimetria e FTIR, do que as mudanças causadas apenas pela aplicação de jateamento, que gerou apenas um dano físico superficial.

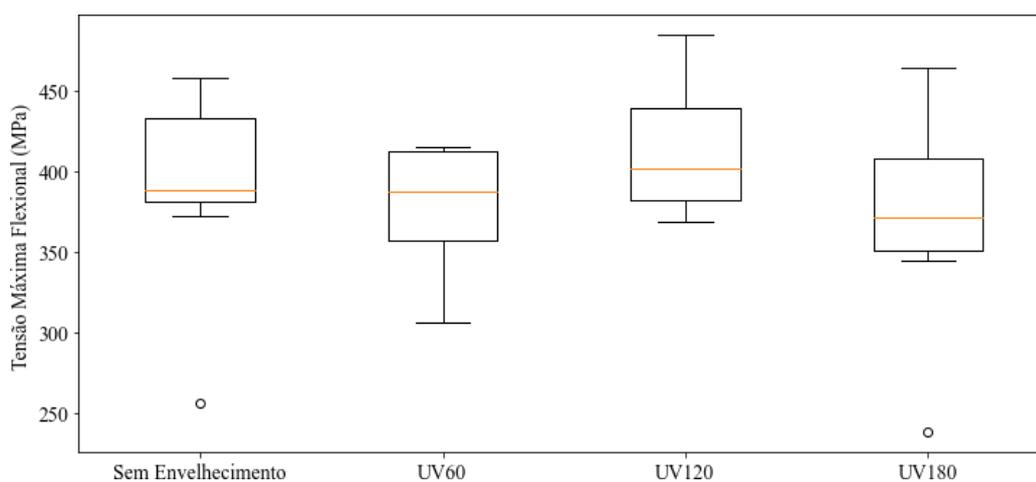
Figura 56 - Boxplot dos resultados da Tensão máxima flexional das amostras sem envelhecimento e com envelhecimento de 60, 120 e 180 dias obtidos pelo ensaio destrutivo.

médias e desvios-padrões do módulo de elasticidade flexional e a tensão máxima flexional das amostras sem envelhecimento e envelhecidas por 60, 120 e 180 dias, as Figuras 56 e 57 apresentam o boxplot das mesmas propriedades mecânicas em função do tempo e Figura 58 apresenta a carga em função do deslocamento no ensaio de flexão.

De acordo com os valores relatados acima na Tabela 19, dos boxplots apresentados nas Figuras 56 e 57 e das curvas de ensaio de flexão na Figura 58, observa-se que os resultados das duas propriedades tanto as amostras sem envelhecimento quanto as envelhecidas mantiveram-se relativamente estáveis ao longo do período de envelhecimento por UV, com variações dentro de uma faixa

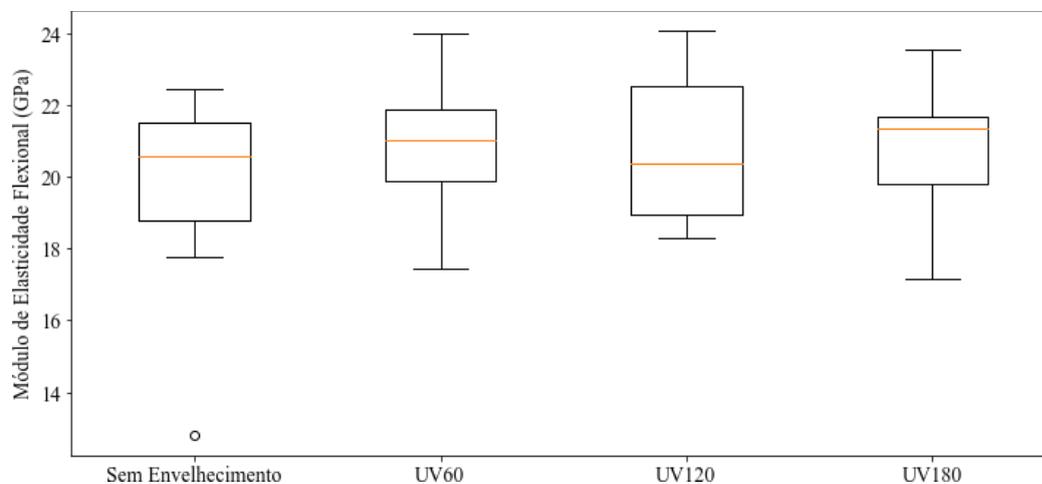
Figura 57- Boxplot dos resultados do módulo de elasticidade flexional das amostras sem envelhecimento e com envelhecimento de 60, 120 e 180 dias obtidos pelo ensaio destrutivo.

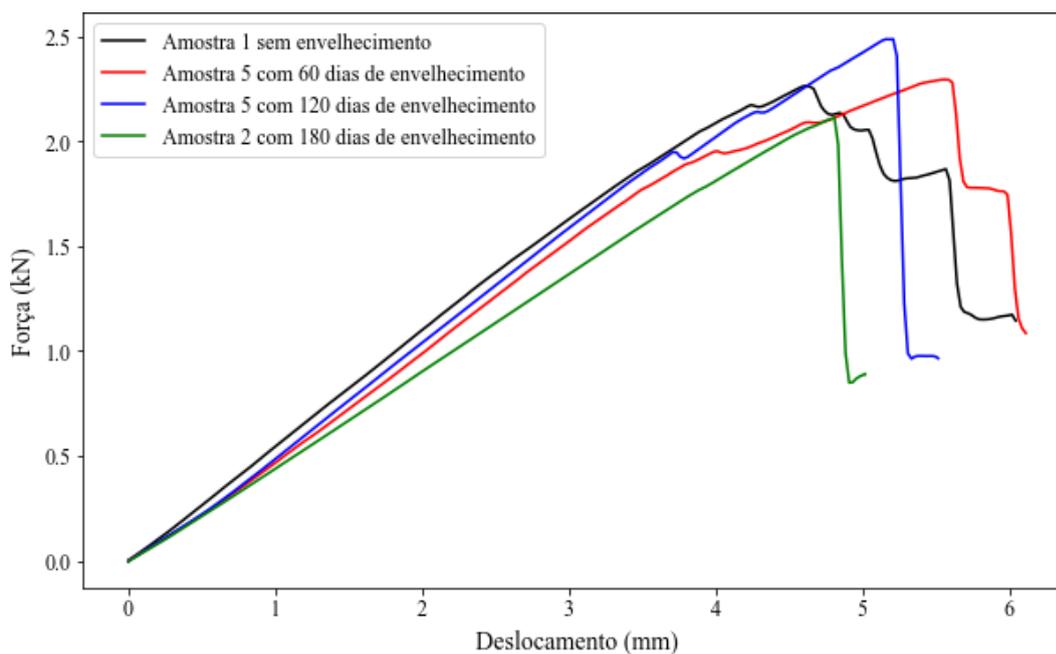
Figura 58 - Gráfico de carga (kN) em função do deslocamento(mm) do ensaio de flexão.

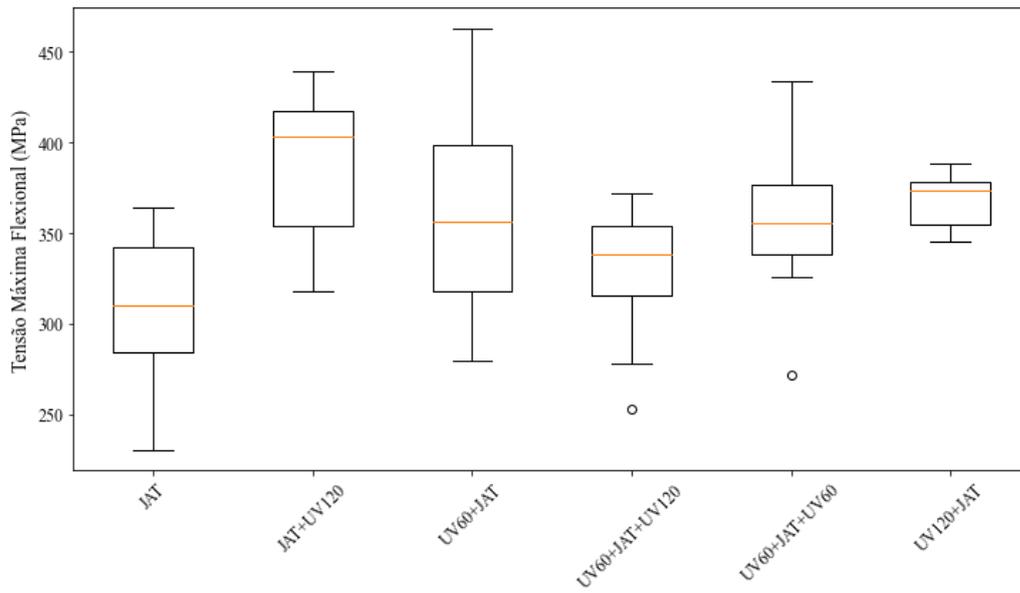
Figura 59 - Boxplot dos resultados da tensão máxima flexional das amostras jateadas e com os demais efeitos combinados, obtidos pelo ensaio destrutivo.

A Tabela 19 apresenta os valores e os desvio-padrões médios referentes ao módulo de elasticidade e da tensão máxima flexional das amostras do compósito puramente jateado e com os efeitos combinados do envelhecido por UV e jateamento, obtidos por ensaio destrutivo, como descrito no item 3.2. As Figuras 59 e 60 apresentam os boxplots das mesmas propriedades mecânicas do mesmo grupo de amostras e a Figura 61 apresenta o gráfico da carga aplicada em função do deslocamento.

Os resultados apresentados pelas Figuras 59-61 mostram que as amostras que foram submetidas ao jateamento aos efeitos combinados por radiação UV e jateamento obtiveram valores coerentes estatisticamente apenas em relação à propriedade mecânica do módulo de elasticidade flexional, apesar do gap apresentado pelas amostras UV60-JAT-UV60. Quanto à resistência à flexão suportada pelas amostras, é possível notar que apenas as amostras que sofreram apenas jateamento tiveram seus valores mais defasados com os demais, além de ter sua média e desvio-padrão mais destoante em comparação aos grupos como mostrado na Tabela 19.

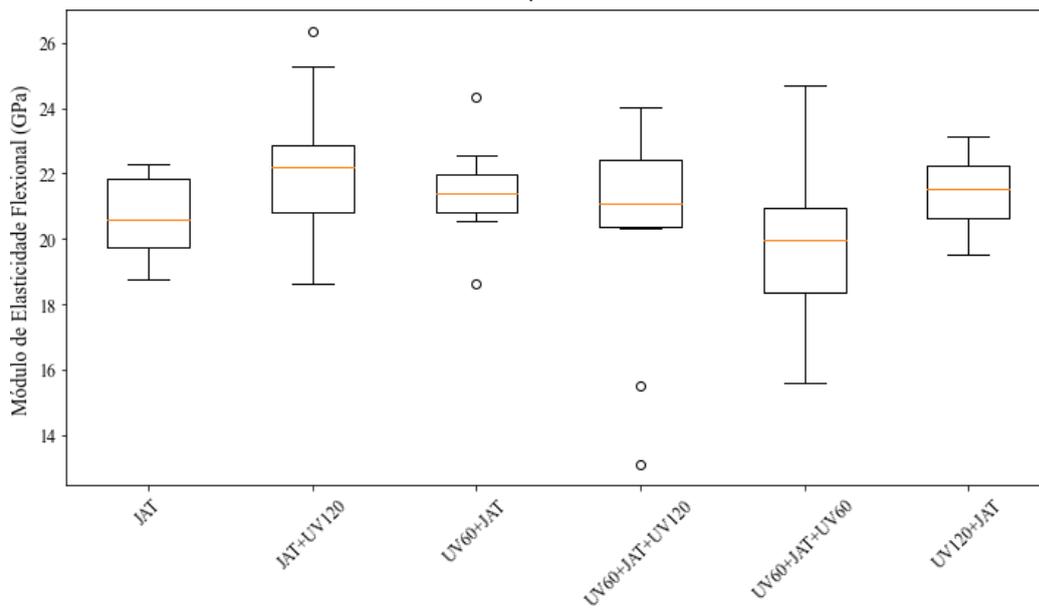
Figura 60 - Boxplot dos resultados do módulo de flexão das amostras jateadas e com os demais efeitos combinados, obtidos pelo ensaio destrutivo.

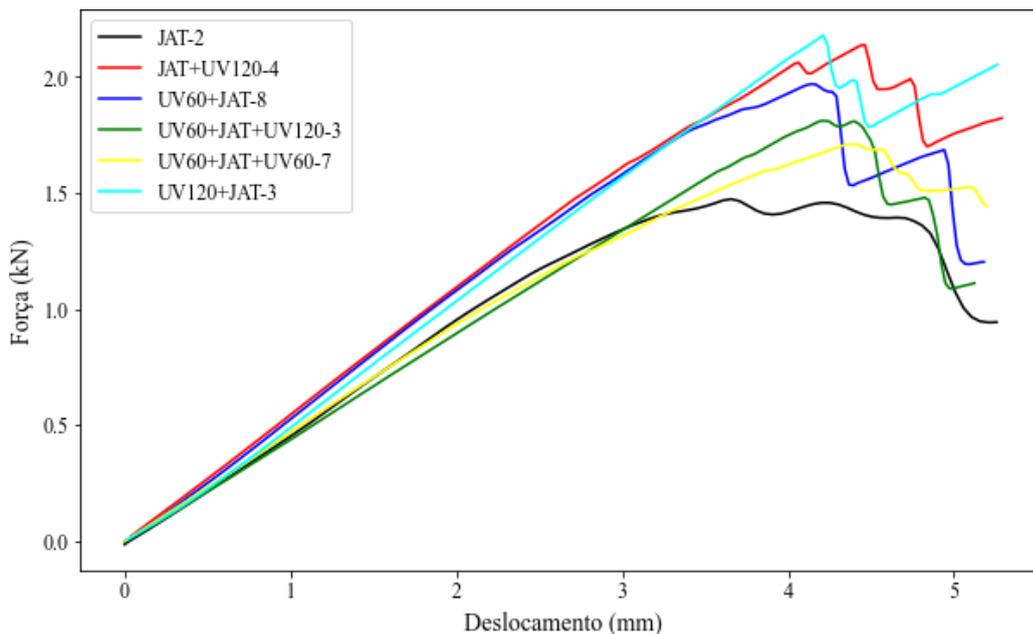
Figura 61- Gráfico de força aplicada (kN) em função do deslocamento(mm) do ensaio de flexão.

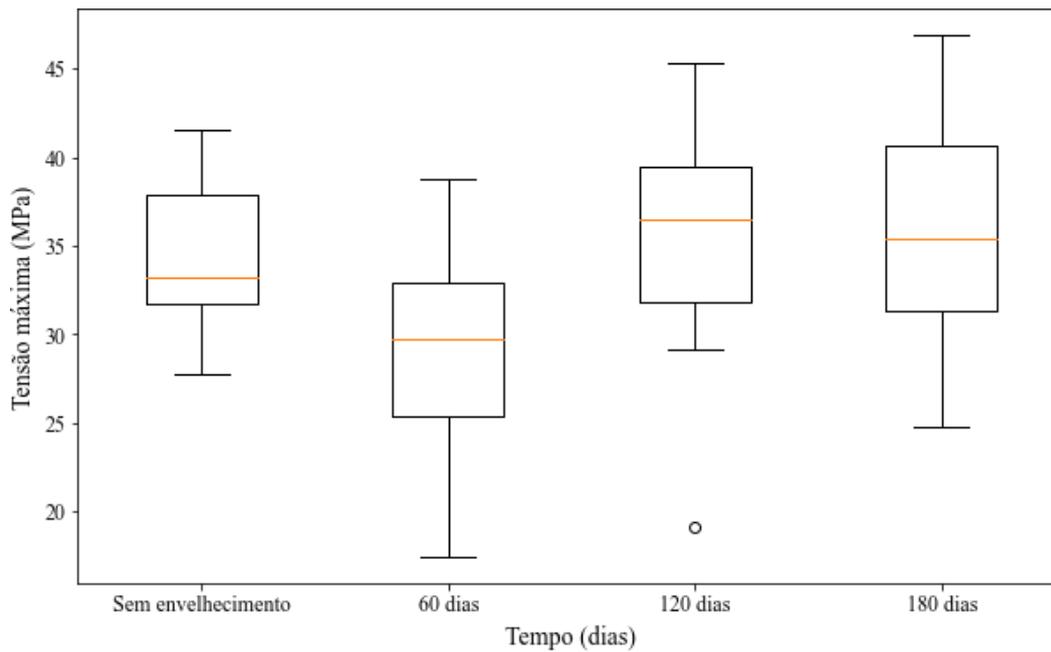
Figura 62- Boxplot da tensão máxima de ILSS em função do tempo.

Foi realizada uma comparação da propriedade mecânica de ILSS para avaliar se ao longo do envelhecimento o material compósito perdia ou não alterava a capacidade do seu laminado resistir a separação de suas camadas, em função de manter a integridade estrutural. A Tabela 20 apresenta os valores médios e desvios-padrões dos corpos de prova sem envelhecimento, com 60, 120 e 180 dias de envelhecimento. As Figuras 62 e 63 apresentam o boxplot da evolução da propriedade mecânica ao longo do tempo em dias e os perfis de carga em função do deslocamento em milímetros.

A análise dos boxplots na Figura 62 revela informações sobre o comportamento mecânico da tensão máxima (ILSS) do material nos diferentes períodos de envelhecimento sob radiação UV.

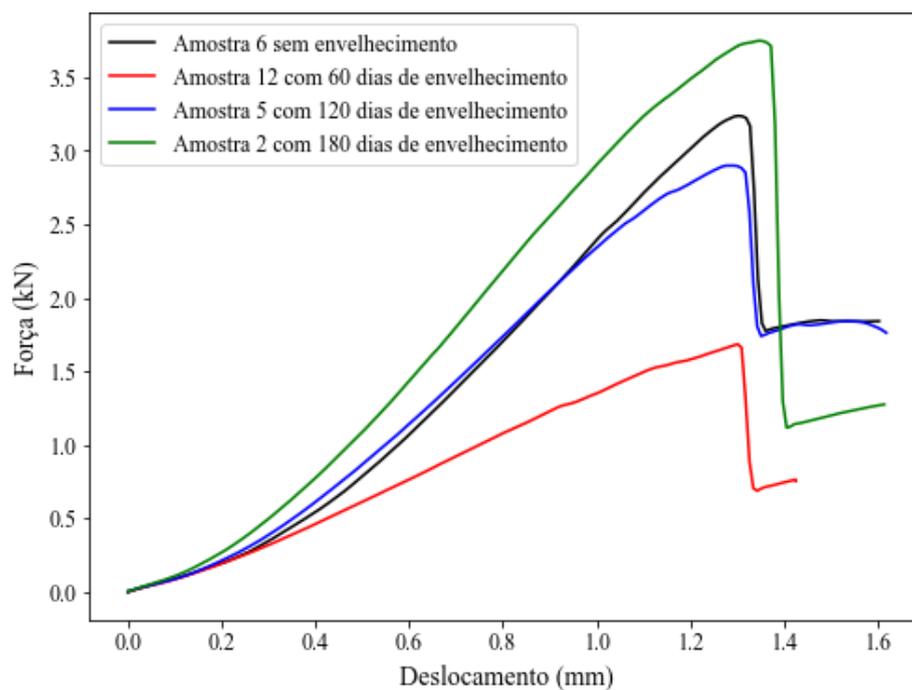
Figura 63 - Gráfico de força aplicada (kN) em função do deslocamento (mm) do ensaio de ILSS.

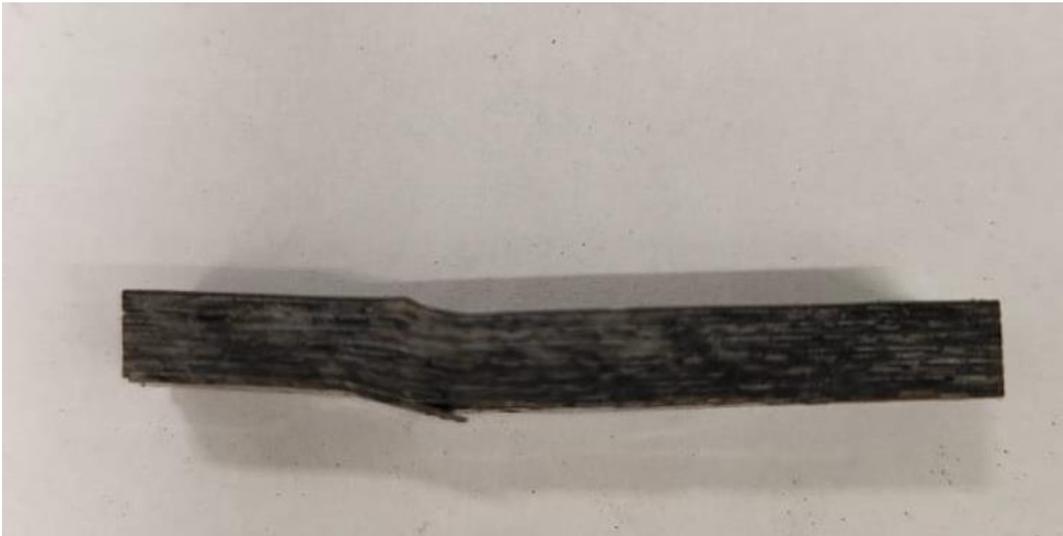
Figura 64- Amostra REF - 9 após o ensaio de ILSS, apresentando modo de deformação inelástica.

Depois do ensaio de ILSS, foi feita a avaliação visual dos modos de falha que os compósitos híbridos como fabricado e envelhecidos tiveram, para detalhar a integridade e o desempenho do material. As Figuras 64-67 apresentam os perfis dos modos de falha presentes nas amostras mais comuns após os ensaios mecânicos:

As Figuras acima apresentam que, de forma geral, o compósito híbrido não apresentou variação significativa do modo de falha após o envelhecimento. Baseando-se nos modos de falha avaliados por B. K. Daniels [119] e usando as Figuras 64-67 como referência, a maioria dos corpos de prova ensaiados apresentaram queda abrupta de carga, porém não chegando zerar a tensão que foi aplicada sobre eles. Isso indica que apesar de possuírem em sua grande parte deformação inelástica, houve o surgimento de fissuras ao longo do eixo longitudinal, onde o corpo de prova apresentou delaminação. Esse resultado sugere que após os testes mecânicos a adesão entre as fibras e os laminados ficou afetada pelo envelhecimento UV, apesar da sutil melhora da propriedade mecânica de resistência ao cisalhamento em períodos maiores de envelhecimento, como é observado nas amostras de 180 dias, comportamento similar já visto por BARBOSA et Al [67] em CRFP's.

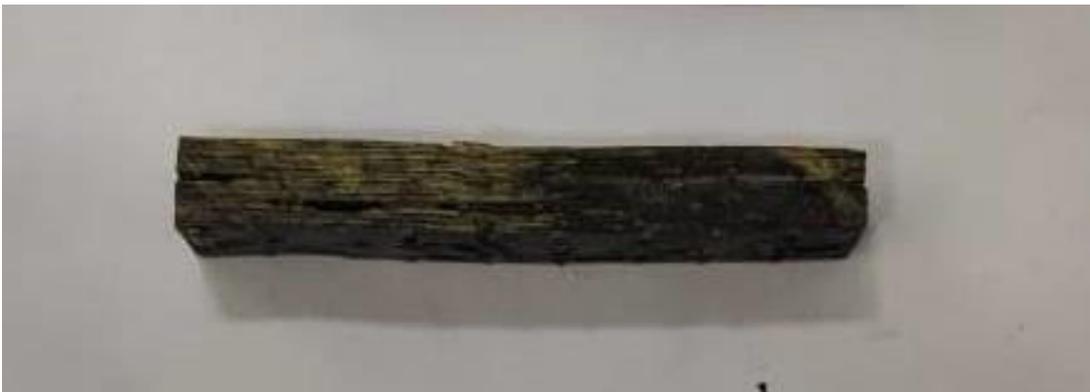
Figura 65- Amostra UV60-8 após ensaio de ILSS, apresentando modo de deformação inelástica com fissuras ao longo do eixo longitudinal.

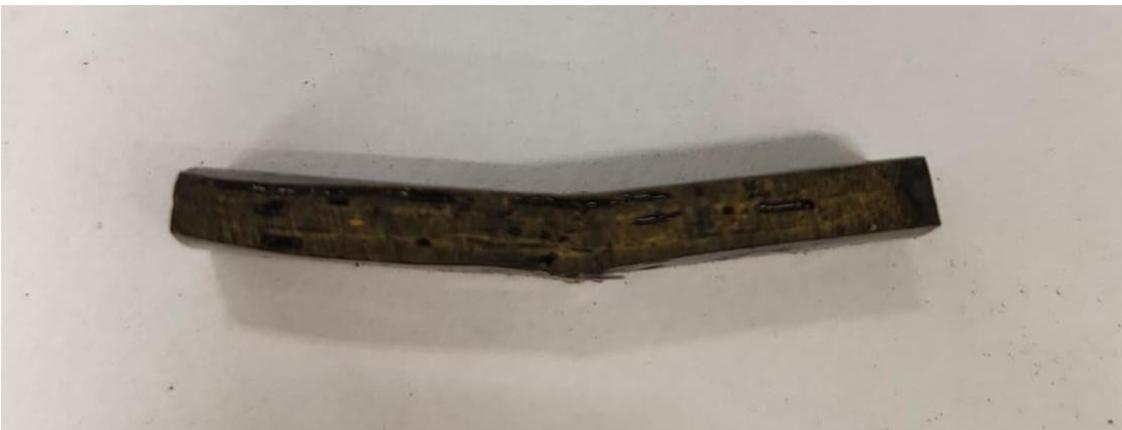
Figura 66- Amostra UV120-10 após ensaio de ILSS, apresentando modo de compressão, com a presença de fissuras ao longo do eixo longitudinal.

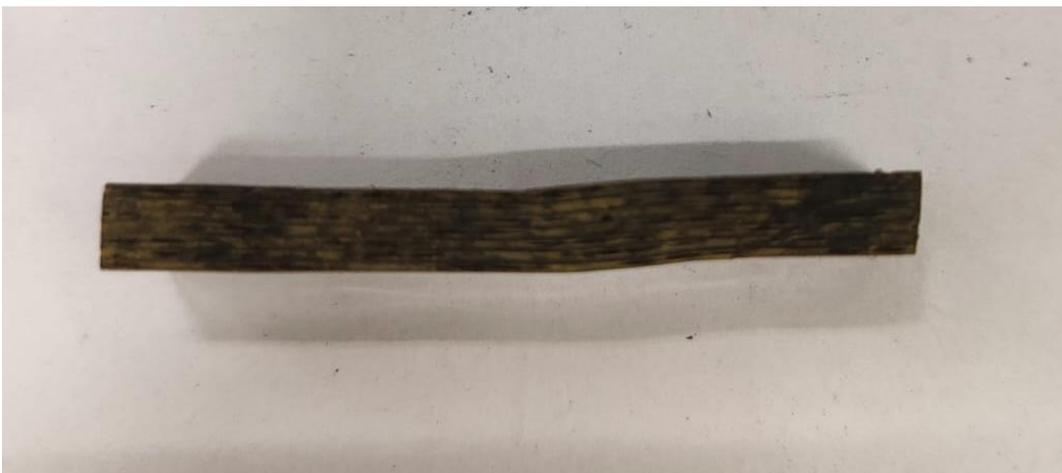
Figura 67- Amostra UV180-9 após ensaio de ILSS, apresentando modo de deformação inelástica, com a presença de fissuras ao longo do eixo longitudinal.
